**Análisis arquitectónico y puesta en valor de la vivienda del Sr. José Cruz en la ciudad de
Portoviejo**

Análisis de caso previo a la obtención del título de Arquitectos

Octubre 2021

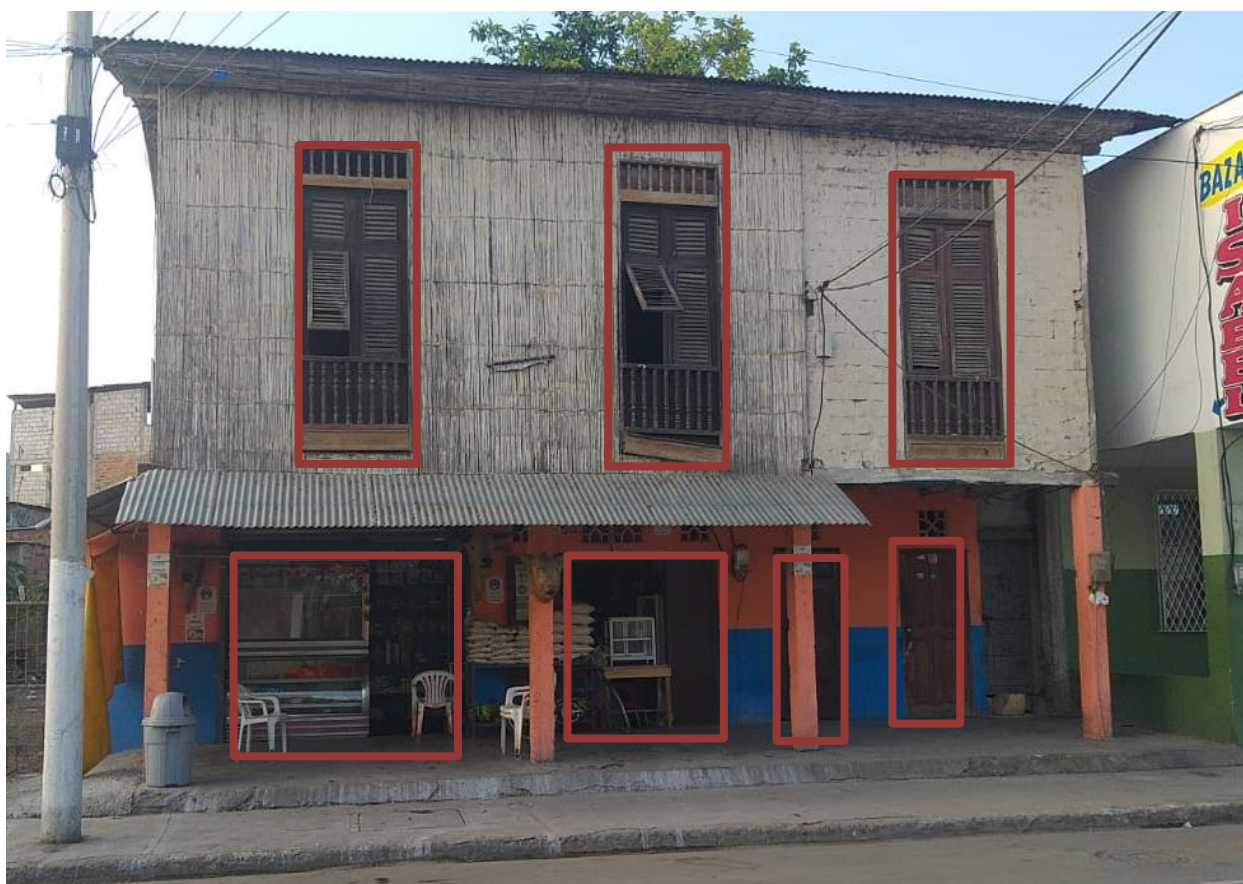
Figura 28*Fachada frontal de la vivienda*

La disposición de vanos hacia la Av. Guayaquil, se compone de 7 vanos, tres de ellos son ventanería tipo chaza de madera y cuatro puertas de acceso dos de igual medida y dos de mayor proporción.

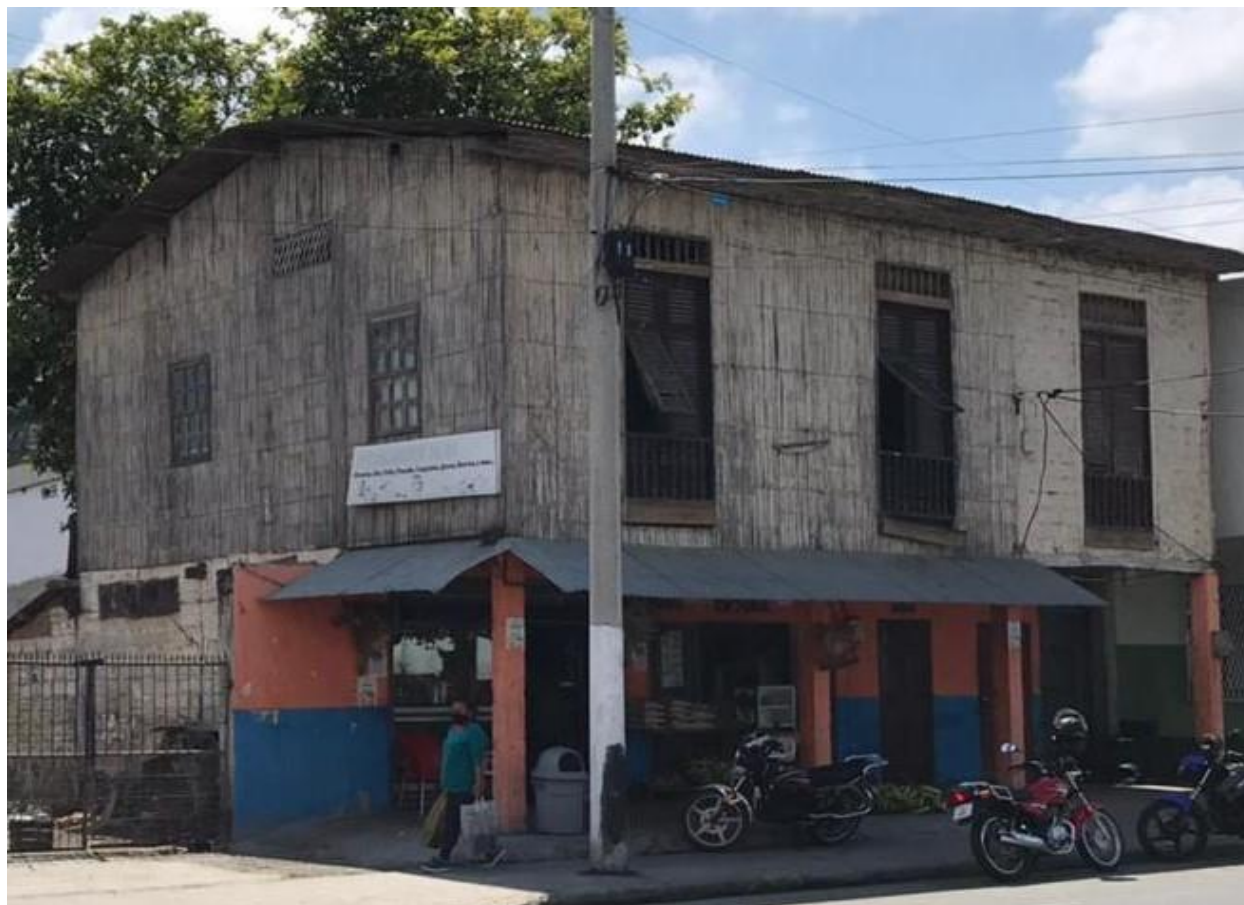
Figura 29*Perspectiva de la vivienda*

Se puede observar que sus fachadas están conformadas por figuras geométricas rectangulares, dando a las fachadas en la parte superior repetición, simetría, teniendo paredes de caña picada, recubierta de enquinche y en la planta baja las fachadas son asimétricas teniendo diferente textura y materiales como hormigón.

La vivienda tiene alrededor de 95 años es una construcción con materiales propios de la zona, siendo una de las viviendas deterioradas de la zona y actualmente en la planta baja era una vivienda ahora en la actualidad funciona de manera comercial al pasar los años se hizo varias adaptaciones con materiales de madera, las columnas de hormigón y en el portal de ser de tierra ahora es de hormigón en la planta alta está deshabitada.

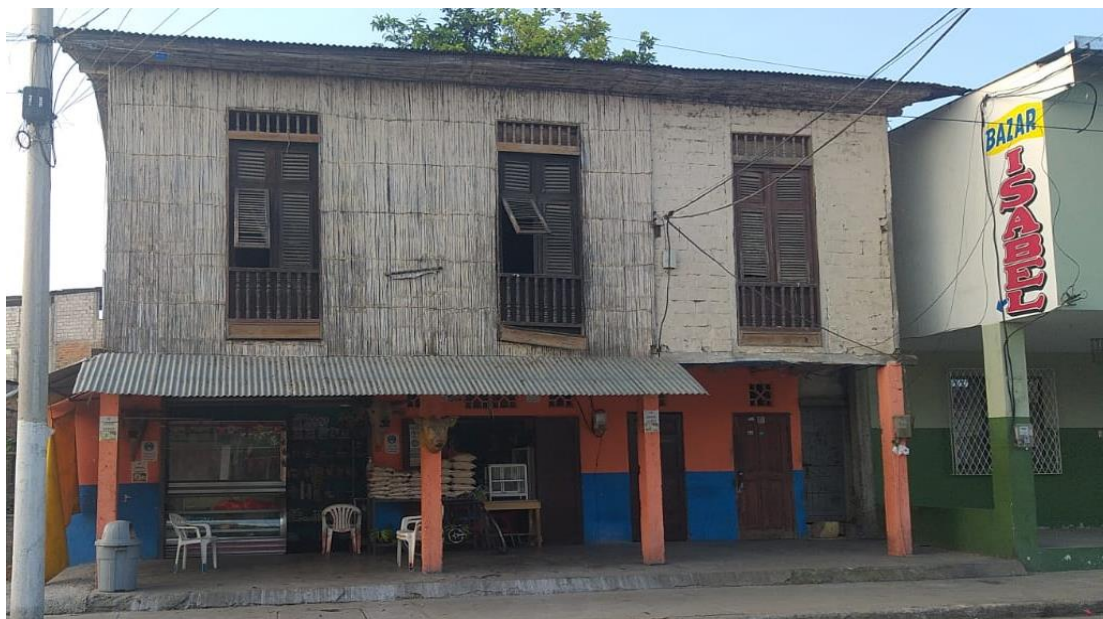
Figura 35

El soportal que se encuentra en la planta baja, cuenta con cielos rasos de estructura de caña empañetados con quincha y la exposición solar la recibe la cubierta de zinc.
