**Análisis del espacio público del Sector Av. Quito entre Av.
Manabí y Av. Olmedo de la parroquia 18 de octubre de
Portoviejo.**

Carrera de Arquitectura, Universidad San Gregorio de Portoviejo

Análisis de Caso previo a la obtención del título de Arquitectos

Febrero, 2022

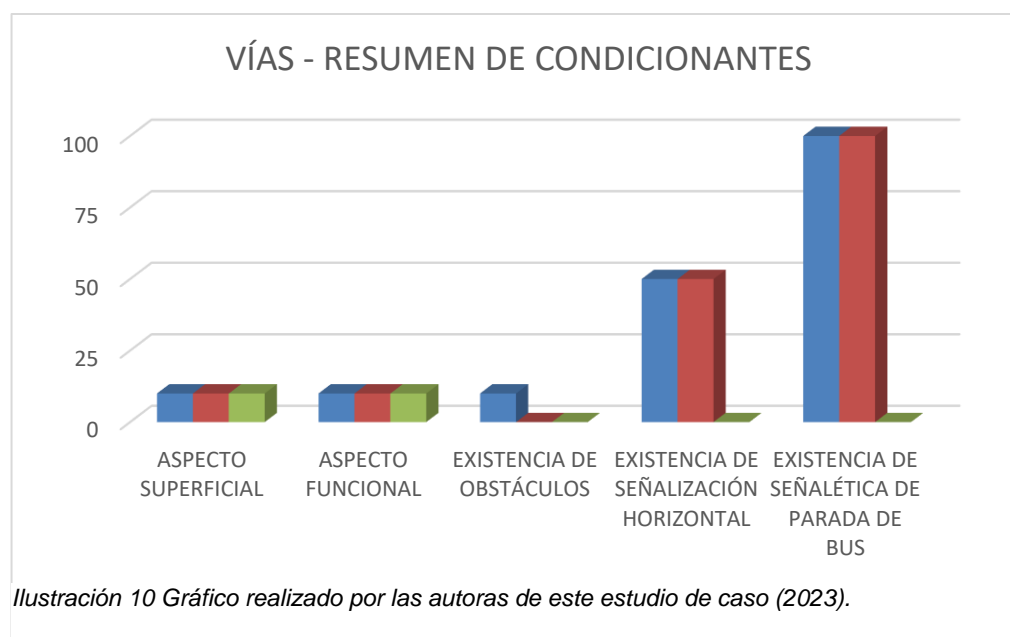
Figura 20.

En la figura N°20 se pueden observar los datos recopilados sobre los tramos de la calle Quito respecto a sus vías, estos nos indican que los tres tramos de la calle poseen un bajo nivel de severidad sobre el deterioro tanto en el aspecto superficial como en el aspecto funcional, consiguiente respecto a la existencia de obstáculos sobre la calle solo se encuentra un bajo porcentaje de este en el tramo N°1. Sobre la existencia de la señalización horizontal de la calle en los tramos N°1 y N°2 se encuentran señalizado pasos peatonales y parada de bus sin embargo falta la señalización de la división vial, con respecto al tramo N°3 no se encontró existencia de señalización horizontal en la calle. En caso de la existencia de señalética de parada de bus se pueden encontrar en los tramos N°1 y N°2, y en el tramo N°3 no existe la señalética de parada de bus.

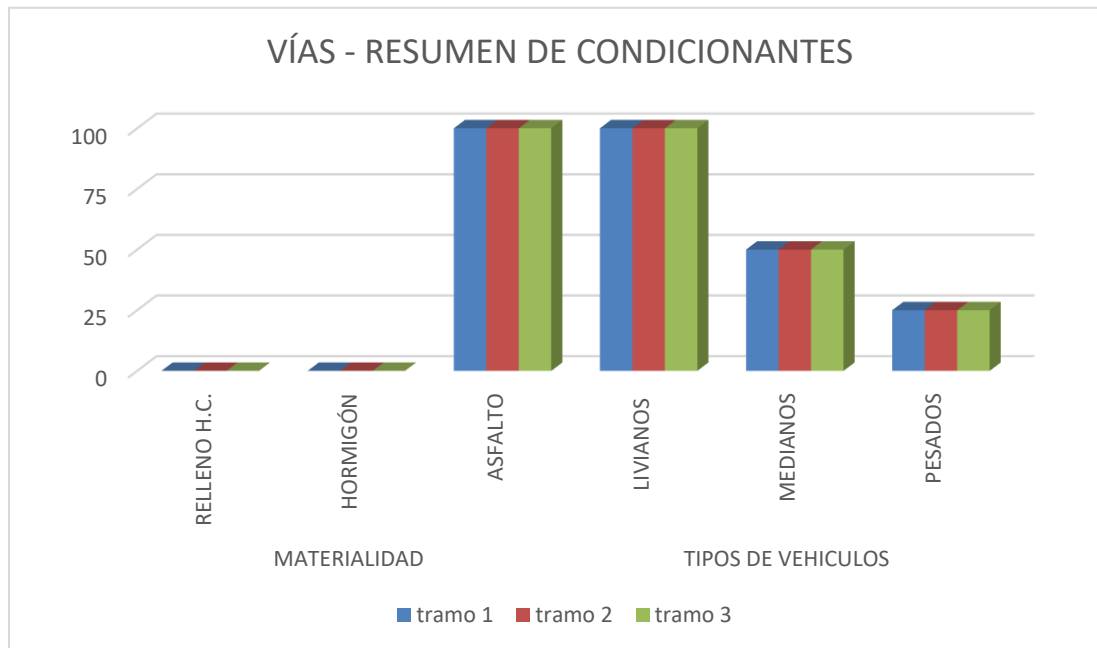
Figura 21.

En la figura N°21 se observa los datos recopilados referentes a la materialidad y tipos de vehículos que transitan en los tres tramos de la calle, estos nos indica que la totalidad de la calle en los tres diferentes tramos están construidas con asfalto. Con respecto a los tipos de vehículos hay más circulación de vehículos livianos en los tres tramos, una no muy constante circulación de vehículos medianos en los tramos y una muy escasa pero existente circulación de vehículos pesados dentro de los tramos.

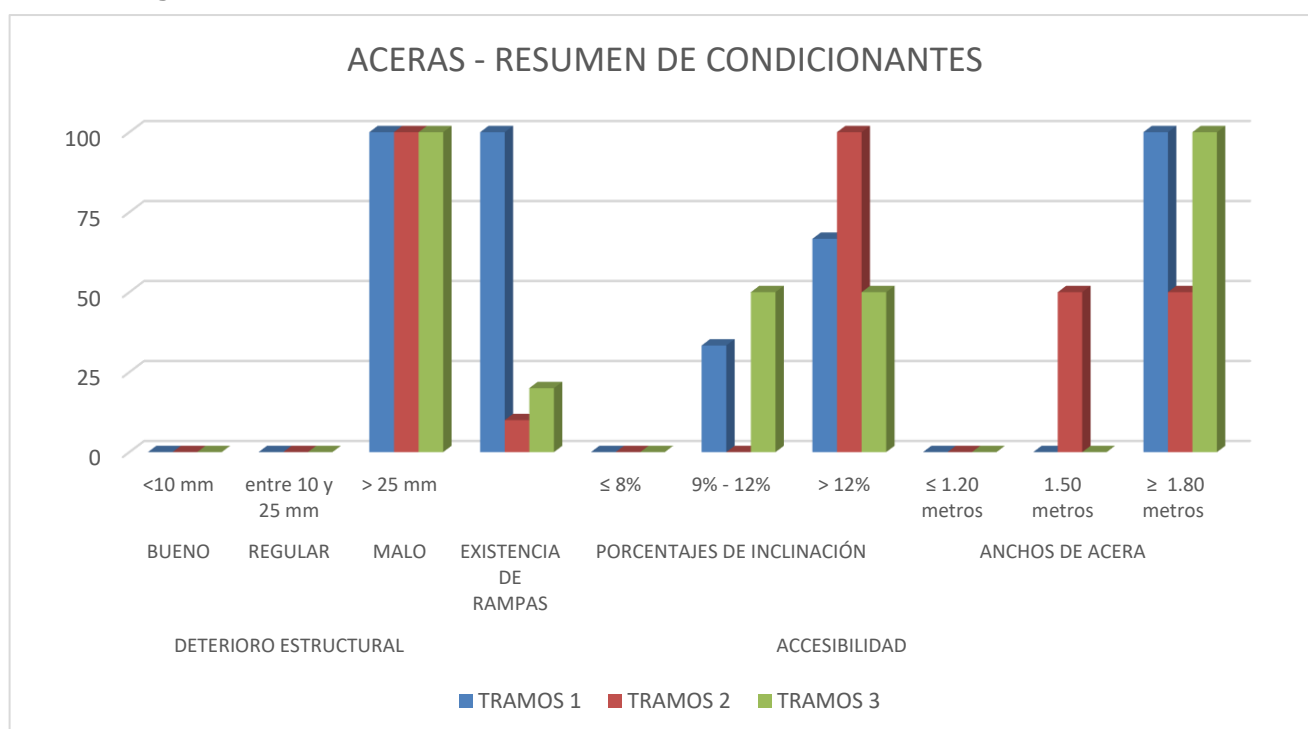
Figura 22.

En la figura N°22 se pueden observar los datos recopilados referentes a los tramos de las aceras que se encuentran en la calle Quito, se encuentra un notable deterioro estructural superando el ancho de grietas mayores a 25mm y un desnudamiento severo donde se observa agregado suelto sobre la superficie de las aceras en los tres tramos. Sobre la existencia de rampas en el tramo N°1 se puede observar una mayor presencia de rampas a lo largo del tramo en ambas secciones, en cambio en el tramo N°2 solo existe una rampa en una de las secciones

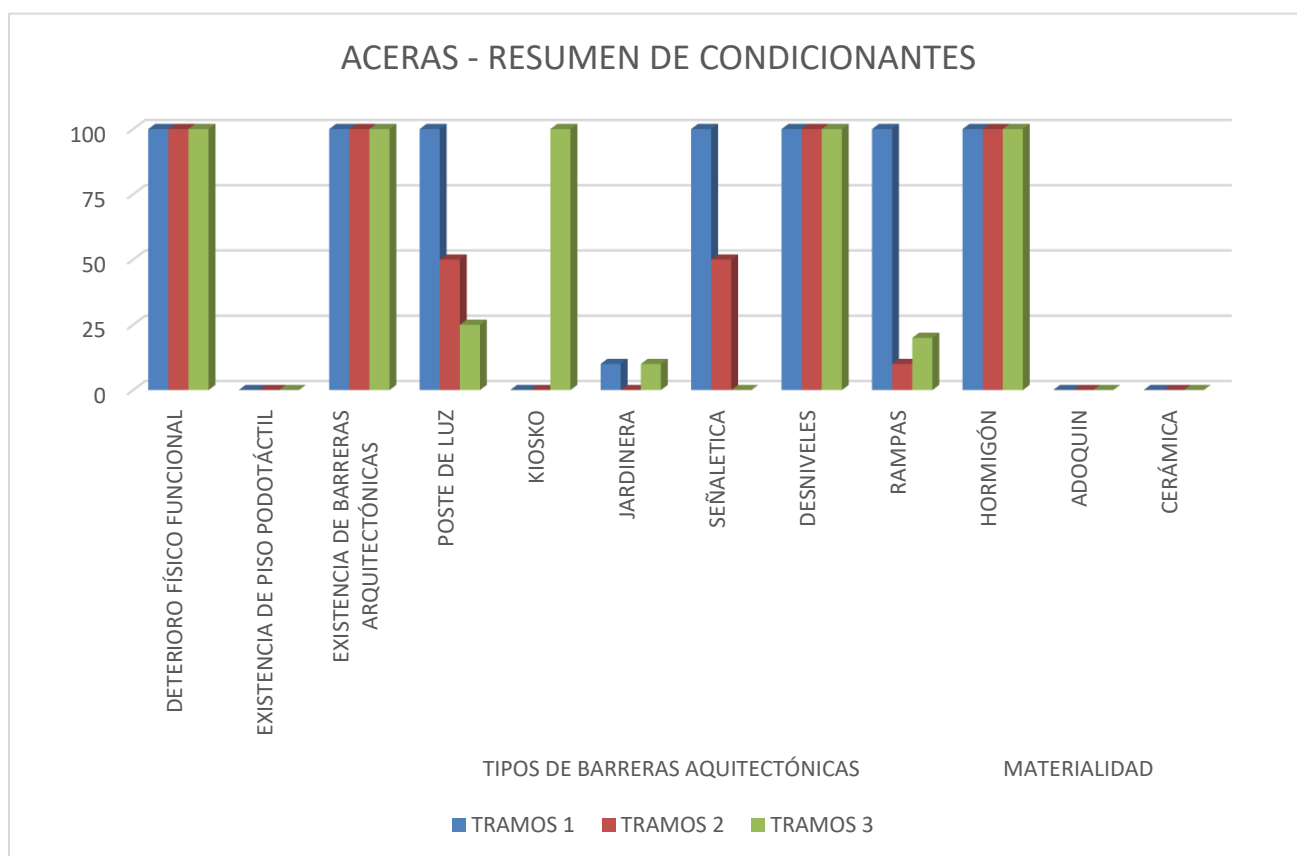
Figura 23.

En la figura N°23 podemos observar que en los tres tramos de aceras existe un alto deterioro físico funcional la cual depende de distintos factores que presenta la superficie de la acera las cuales podemos observar en los anexos de ficha técnica de observación. Con respecto a la existencia de piso podo táctil en las aceras es nulo en los tres tramos. En referencia a la existencia de barreras arquitectónicas se encuentra en todos los tramos de aceras, entre los tipos de barreras arquitectónicas que existen en el tramo N°1 tenemos una alta presencia de poste de luz, señaléticas, desniveles y rampas, también se encuentra una baja presencia de jardineras en una de sus secciones; en el tramo N°2 tenemos una alta presencia de desniveles, una presencia considerable de postes de luz, señaléticas y una baja presencia de rampas; en el tramo N°3 existe una alta presencia de quioscos y desniveles, también se encuentra una baja presencia de postes de luz, rampas y de jardineras. En lo que se refiere a materialidad de las aceras en su totalidad está construida con hormigón los tres tramos.

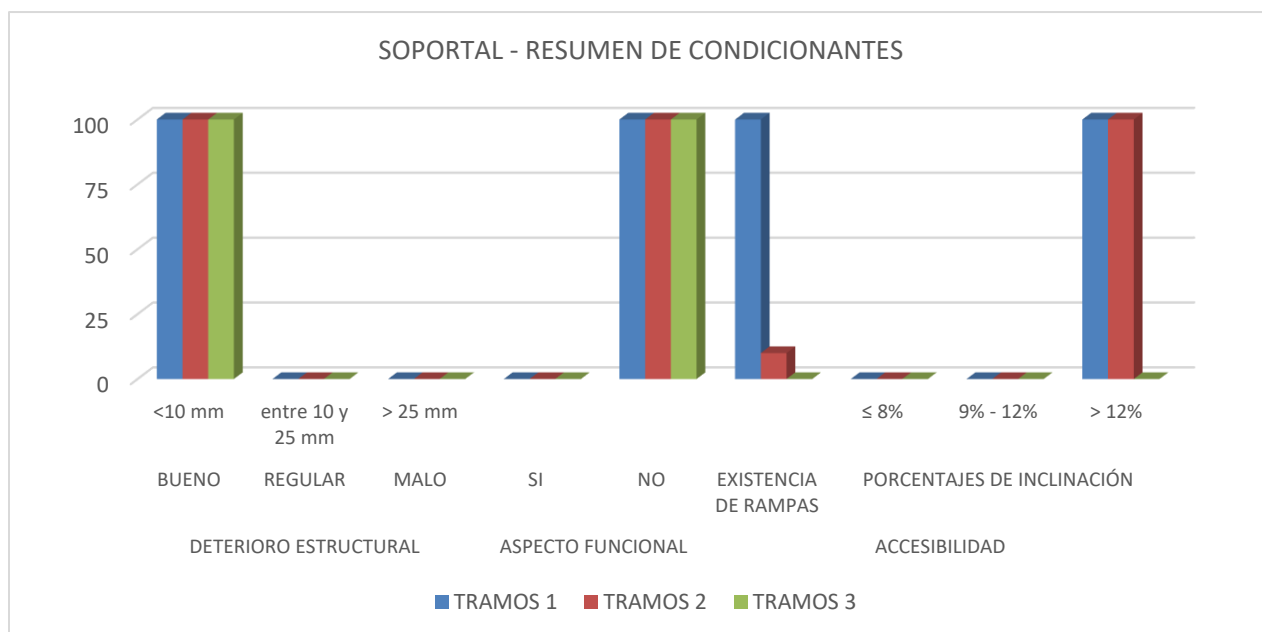
Figura 24.

En la figura N°24 se pueden observar los datos recopilados referentes a los tramos de soportales que se encuentran en la calle Quito, podemos notar que en los tres tramos existe un bajo deterioro estructural donde no se visualiza problemas de grietas o juntas visiblemente abiertas. En el aspecto funcional del soportal ninguno de los tres tramos cumple con este aspecto. Referente a la existencia de rampas en los soportales se puede observar que en el tramo N°1 existe una alta presencia de estos sin embargo en el tramo N°2 es muy escasa la presencia de rampas y en el tramo N°3 es nula la presencia de rampas. El porcentaje de inclinación de las rampas en los tramos N°1 y N°2 en su totalidad son mayores al 12%.

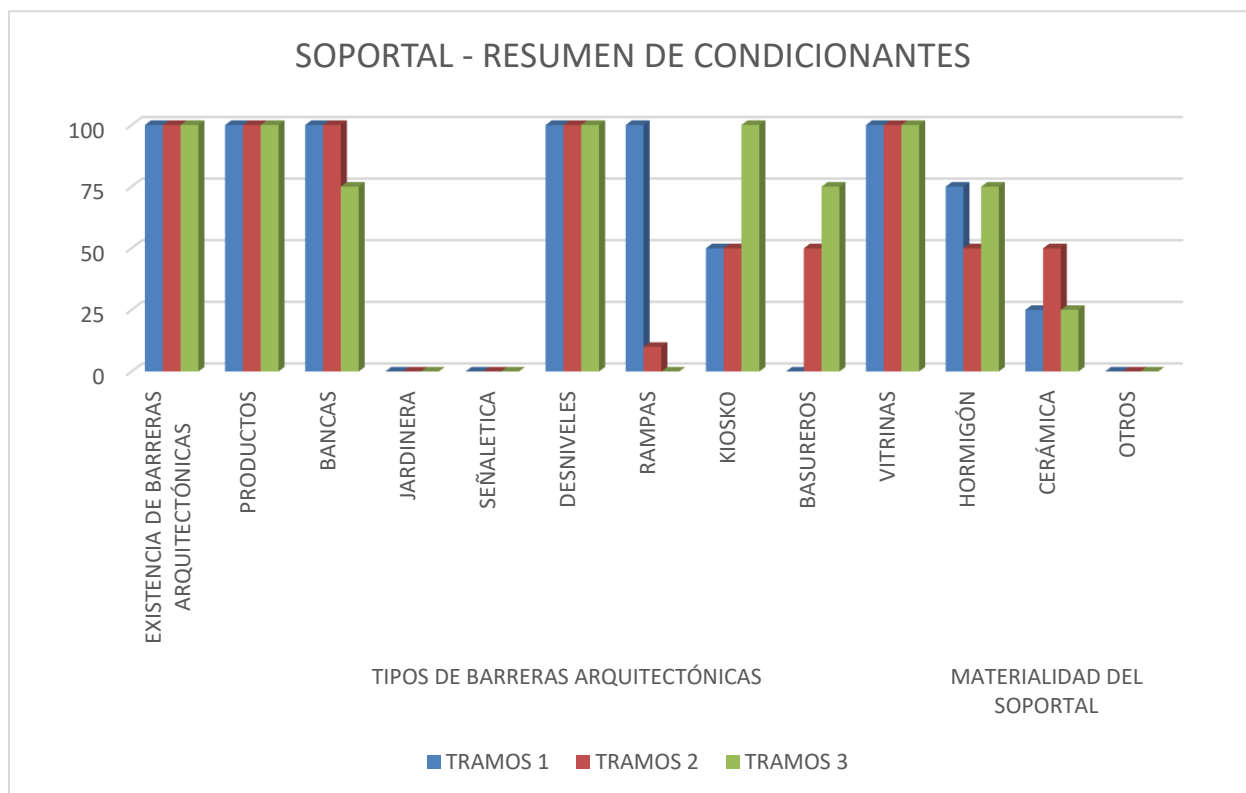
Figura 25.

En la figura N°25 podemos observar que en los tres tramos de soportal hay una alta existencia de barreras arquitectónicas, entre los tipos de barreras arquitectónicas que existen tenemos en el tramo N°1 una alta presencia de productos, bancas, desniveles, vitrinas y una considerable presencia de quioscos; en el tramo N°2 tenemos una alta presencia de productos, bancas, desniveles y vitrinas, una considerable presencia de quioscos y basureros, así como también una baja presencia de rampas; en el tramo N°3 existe una alta presencia de productos, desniveles, quioscos y vitrinas, también una considerable presencia de bancas y basureros. En lo que se refiere a la materialidad del soportal en el tramo N°1 y N°3 tenemos una mayor presencia de hormigón que de cerámica en ambos tramos y en el tramo N°2 tenemos la presencia de hormigón y cerámica de ambos por igual.
