**Reciclaje Arquitectónico de Edificios Públicos. Análisis de Edificación de la Agencia Nacional de  
Tránsito del Cantón Montecristi**

Carrera de Arquitectura, Universidad San Gregorio de Portoviejo

Análisis de caso previo a la obtención del título de Arquitectas de la República del Ecuador

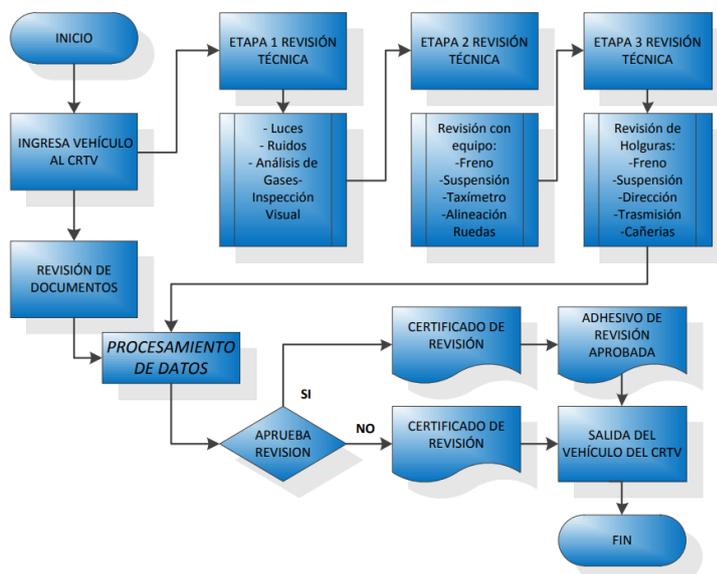
## Proceso de revisión vehicular

Nota. Organigrama del proceso que se realiza para una correcta revisión vehicular. Imagen tomada de tesis *Propuesta de Implementación de un Centro de Revisión Vehicular en la Ciudad de Ibarra*. Elaborado por Rosero (2014). <http://repositorio.puce.edu.ec/bitstream/handle/22000/11281/TESIS-PUCE-Rosero%20Obando%20Fredy.pdf?sequence=1&isAllowed=y>

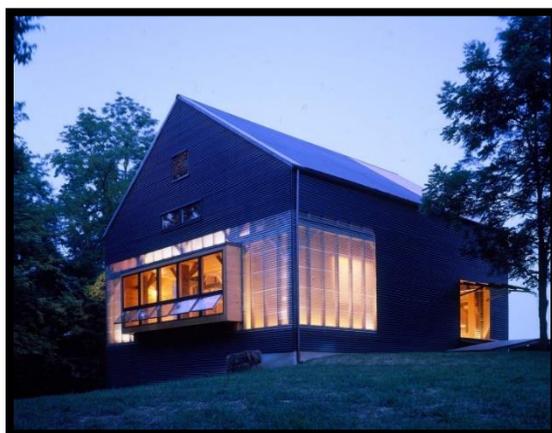
#### **Figura 4**

El marco del granero se rescató de una estructura de granero en deterioro que se estaba demoliendo en una granja adyacente ... Además del marco, también se recuperaron muchos de los materiales de acabado interior: pisos (rescatados de un gimnasio de una escuela primaria demolido), peldaños de escaleras de roble pesado, molduras de ciprés y las tablas de pino que cubren la construcción interior. La piel de cobre tiene un contenido de material reciclado del 90 por ciento. El porcentaje total reciclado / recuperado para el proyecto (basado en el costo de los materiales) fue del 56 por ciento. (párr. 2)

*Willoughby Design Barn, Missouri, Estados Unidos*

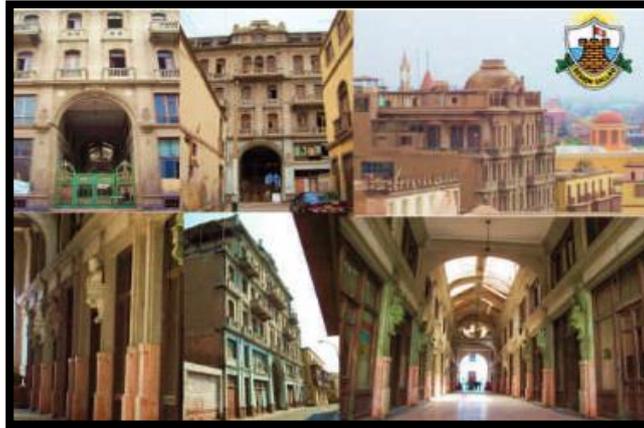
### **Figura 5**

*Edificio Ronald*

Nota. Estado del Edificio Ronald. Tomada de *Reciclaje Arquitectónico Caso: Edificio Ronald, Bahía del Callao Casacor Perú 2016; ¿Puede el Diseño Interior Influir en el Reciclaje Arquitectónico?.* Por Alfaro (2019). <https://revistas.urp.edu.pe/index.php/Paideia/article/view/2268/2295480>

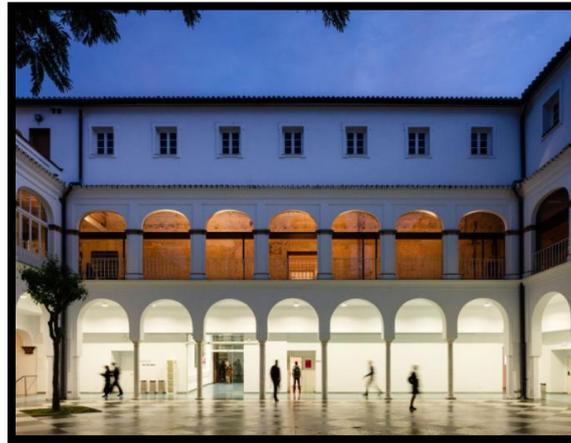
### **Figura 6**

*Ex Convento de Madre de Dios*

Nota. Espacio de Arte Contemporáneo en el Ex Convento de Madre de Dios. Tomado del sitio web *Arch Daily*. Por Alda (2014). <https://www.archdaily.com/898907/contemporary-art-space-in-the-former-convent-of-madre-de-dios-sol89>

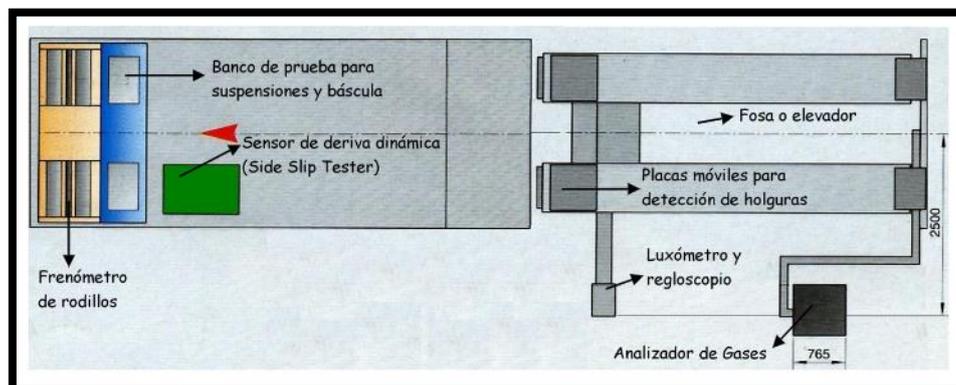
*Equipamiento de una revisión técnica vehicular*

Nota. Imagen tomada de *Pliegos para la Selección del Socio o Aliado Estratégico para la Construcción, Implementación y Operación del Centro de Revisión Técnica Vehicular del Cantón Portoviejo*. Elaborado por Portovial EP (2018). <https://docplayer.es/96246323-Empresa-publica-municipal-de-transporte-terrestre-transito-y-seguridad-vial-del-canton-portoviejo-ep-portovial-ep.html>

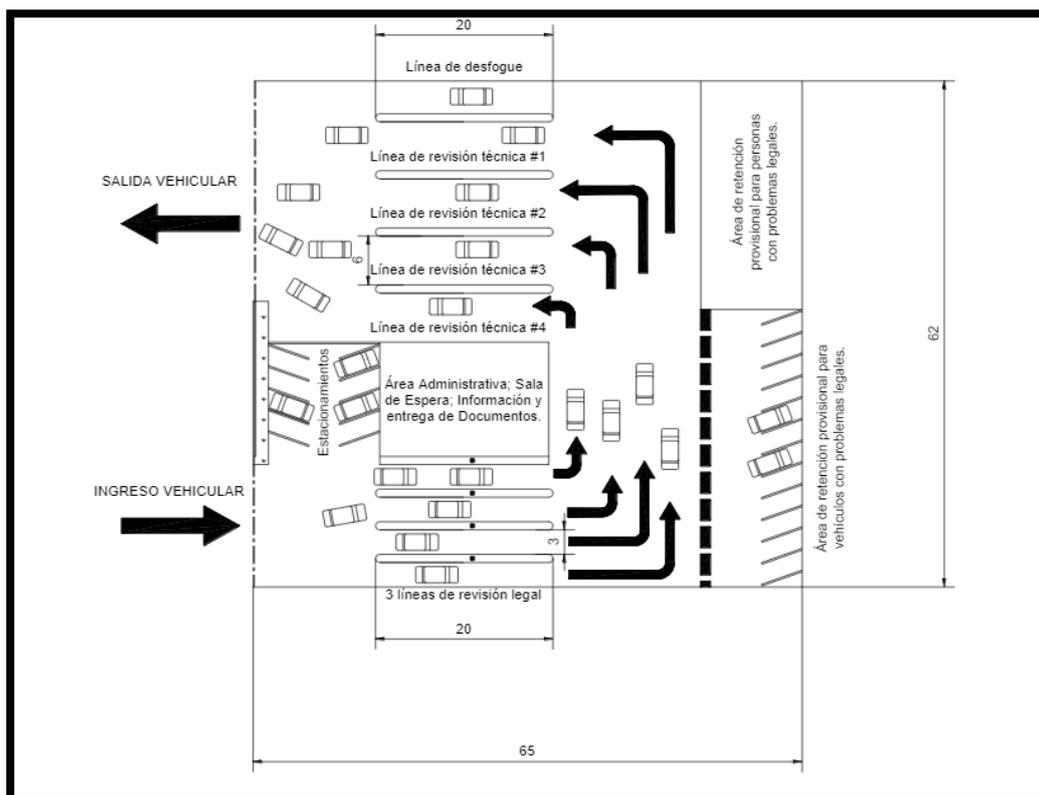
*Esquema de una revisión técnica vehicular*

Nota. Esquema de Revisión técnica vehicular. Imagen tomada de *Pliegos para la Selección del Socio o Aliado Estratégico para la Construcción, Implementación y Operación del Centro de Revisión Técnica Vehicular del Cantón Portoviejo*. Elaborado por Portovial EP (2018). <https://docplayer.es/96246323-Empresa-publica-municipal-de-transporte-terrestre-transito-y-seguridad-vial-del-canton-portoviejo-ep-portovial-ep.html>

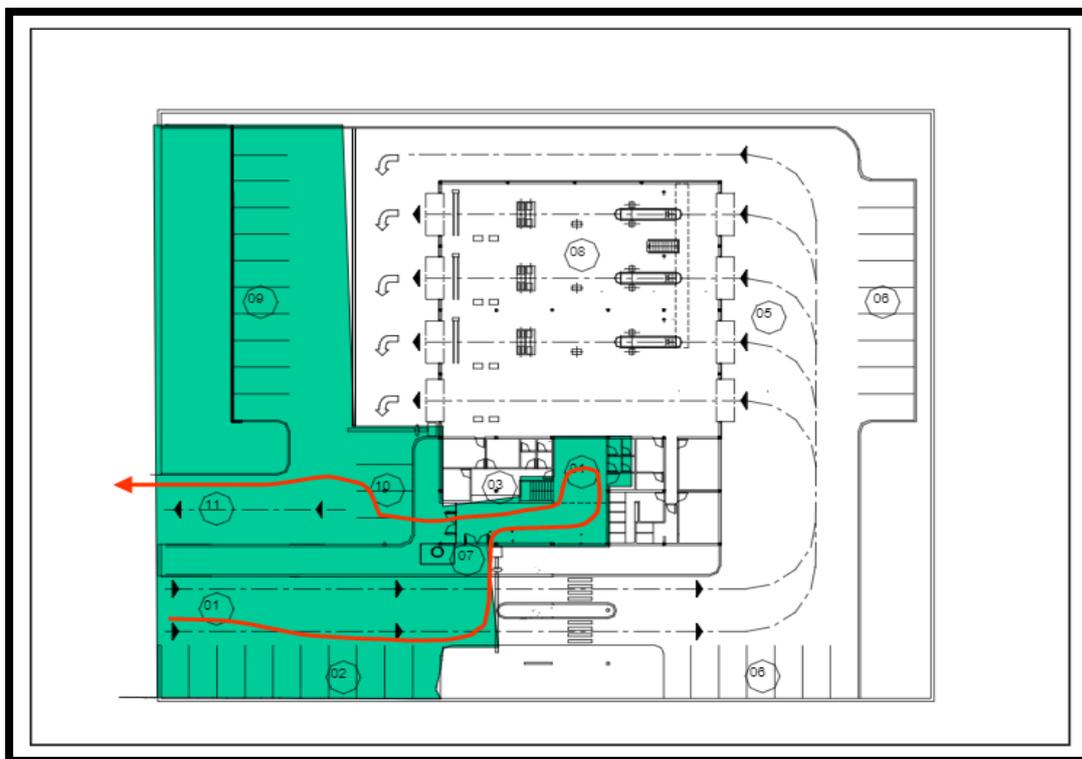
*Circulación de revisión técnica vehicular*

Nota. Circulación de usuarios en la revisión técnica vehicular. Imagen tomada de *Pliegos para la Selección del Socio o Aliado Estratégico para la Construcción, Implementación y Operación del Centro de Revisión Técnica Vehicular del Cantón Portoviejo*. Elaborado por Portovial EP (2018). <https://docplayer.es/96246323-Empresa-publica-municipal-de-transporte-terrestre-transito-y-seguridad-vial-del-canton-portoviejo-ep-portovial-ep.html>

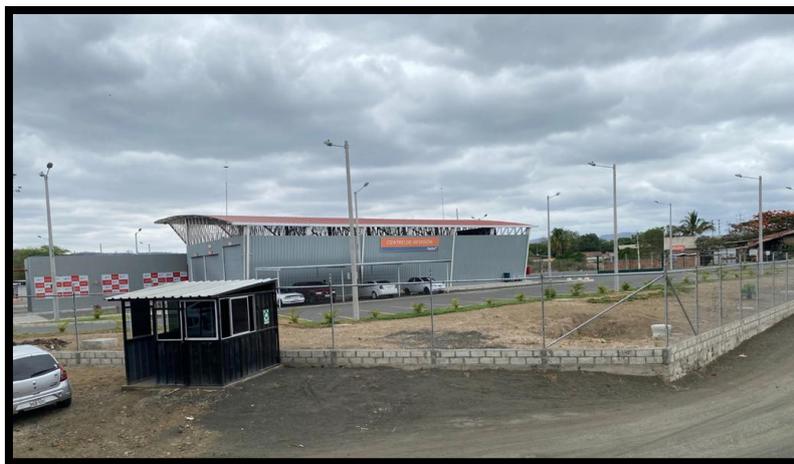
*Revisión técnica*

Nota. Centro de revisión técnica vehicular. Fotografía tomada por las autoras del estudio de caso (2021).

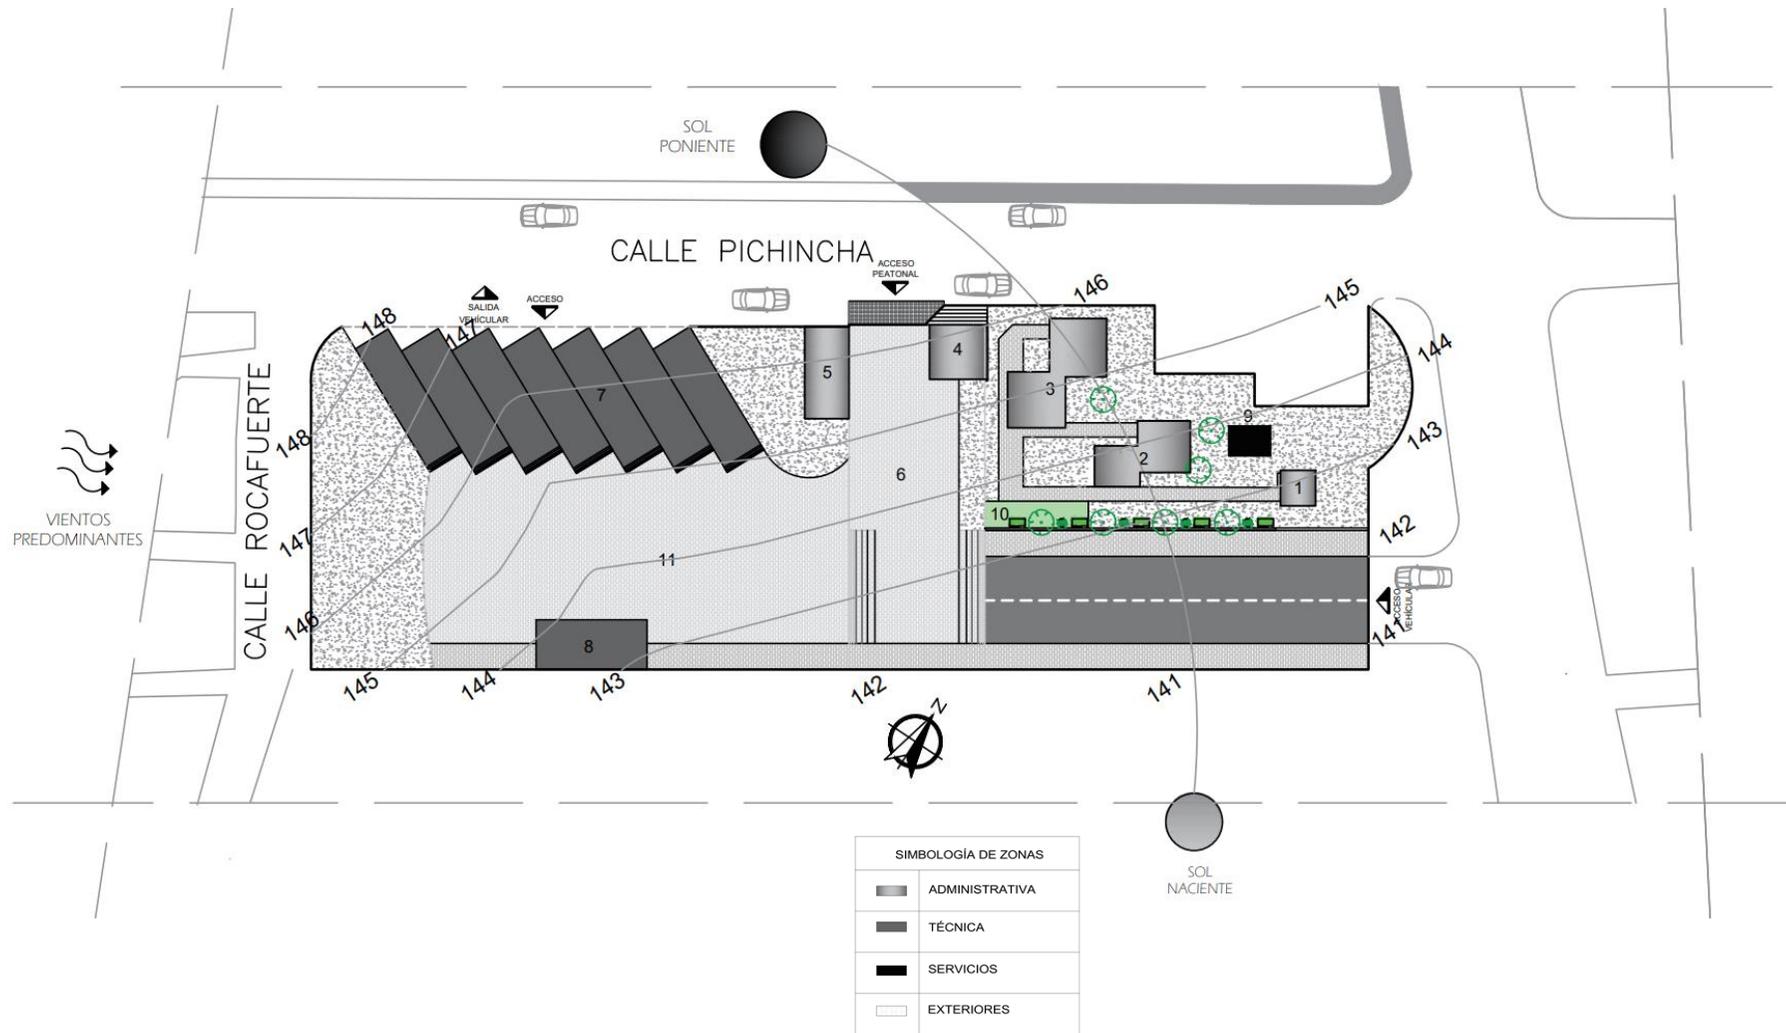
Zonificación de la ANT Montecristi obtenida de la Ficha de Observación

Nota. Zonificación de la ANT Montecristi, obtenida de la ficha técnica de observación. Elaborado por las autoras del estudio de caso (2021).

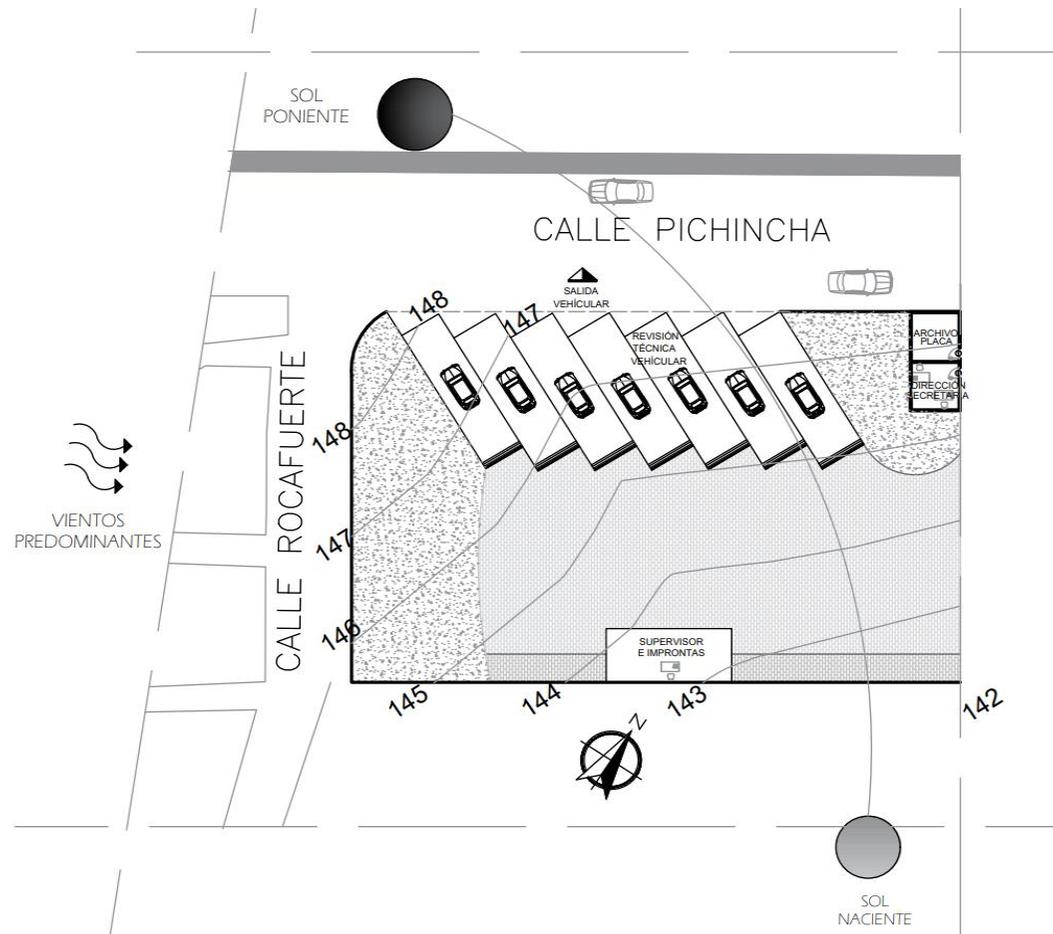
Emplazamiento Arquitectónico- Sector "A"

Nota. Emplazamiento general de la ANT Montecristi. Elaborado por las autoras del análisis de caso (2021).

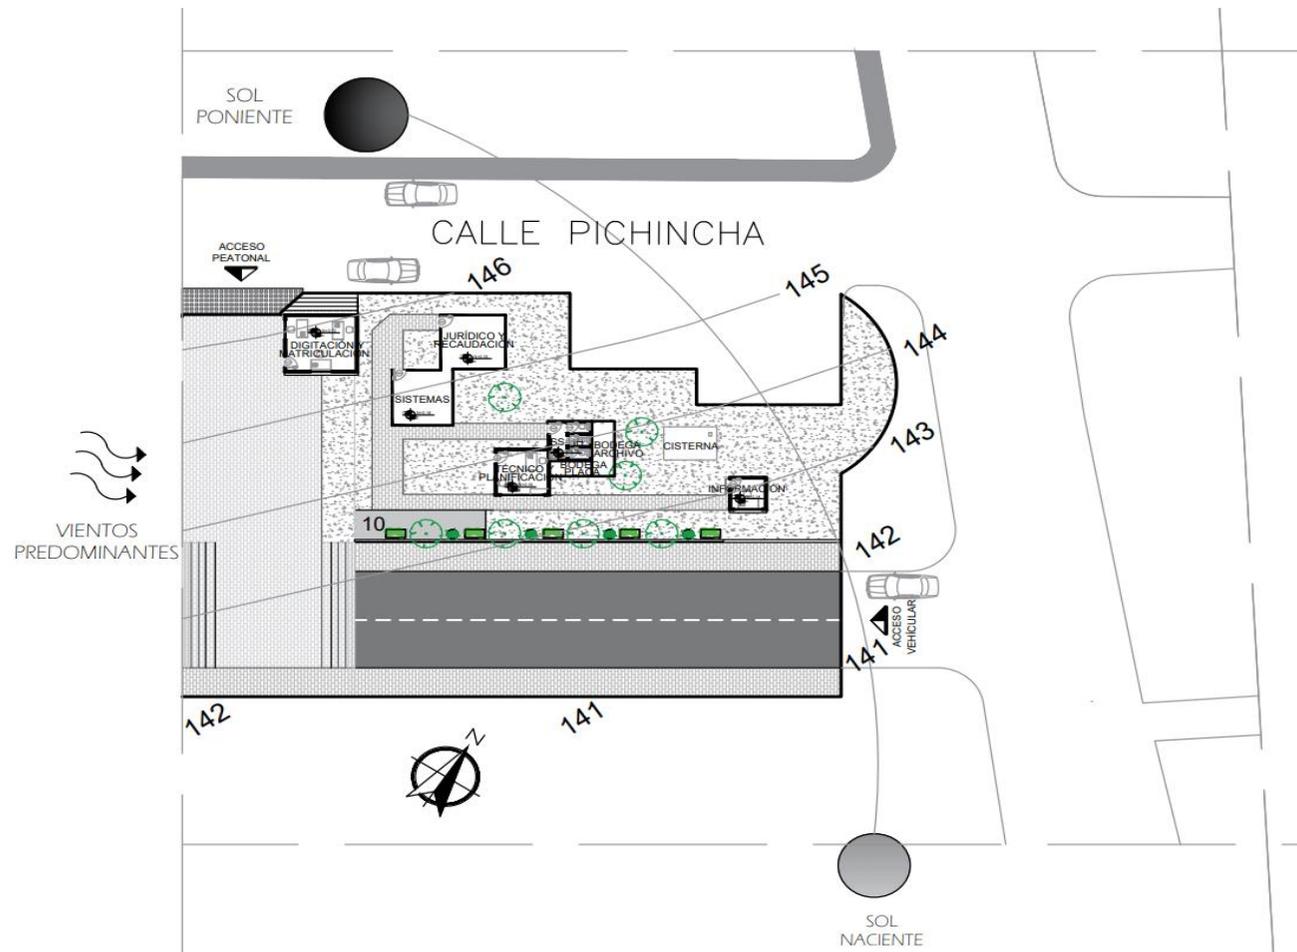
Emplazamiento Arquitectónico – Sector “B”

Nota. Emplazamiento general de la ANT Montecristi. Elaborado por las autoras del análisis de caso (2021).

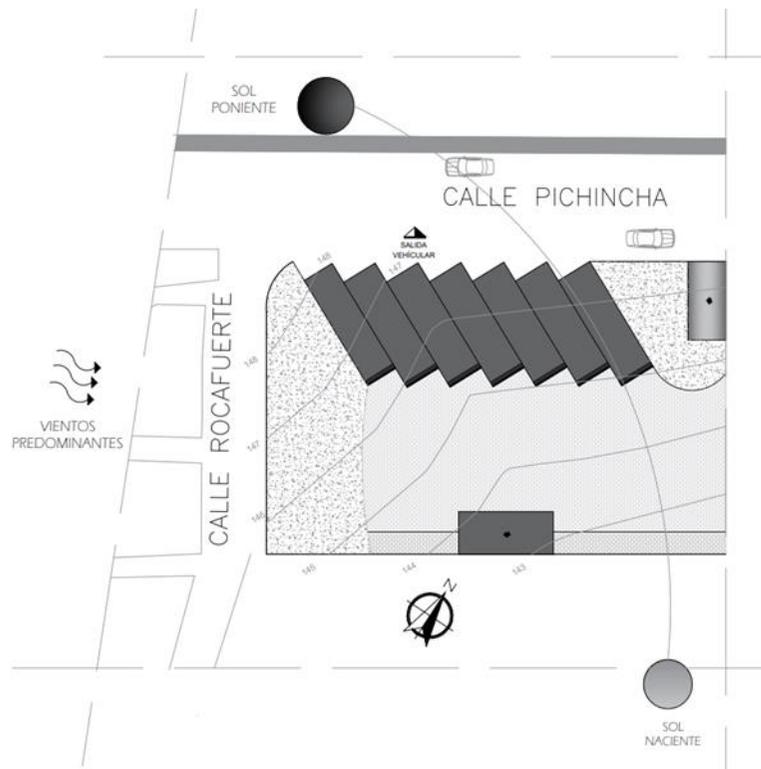
*Implantación arquitectónica – Sector “A”*

Nota. Implantación general de la ANT Montecristi. Elaborado por las autoras del análisis de caso (2021).

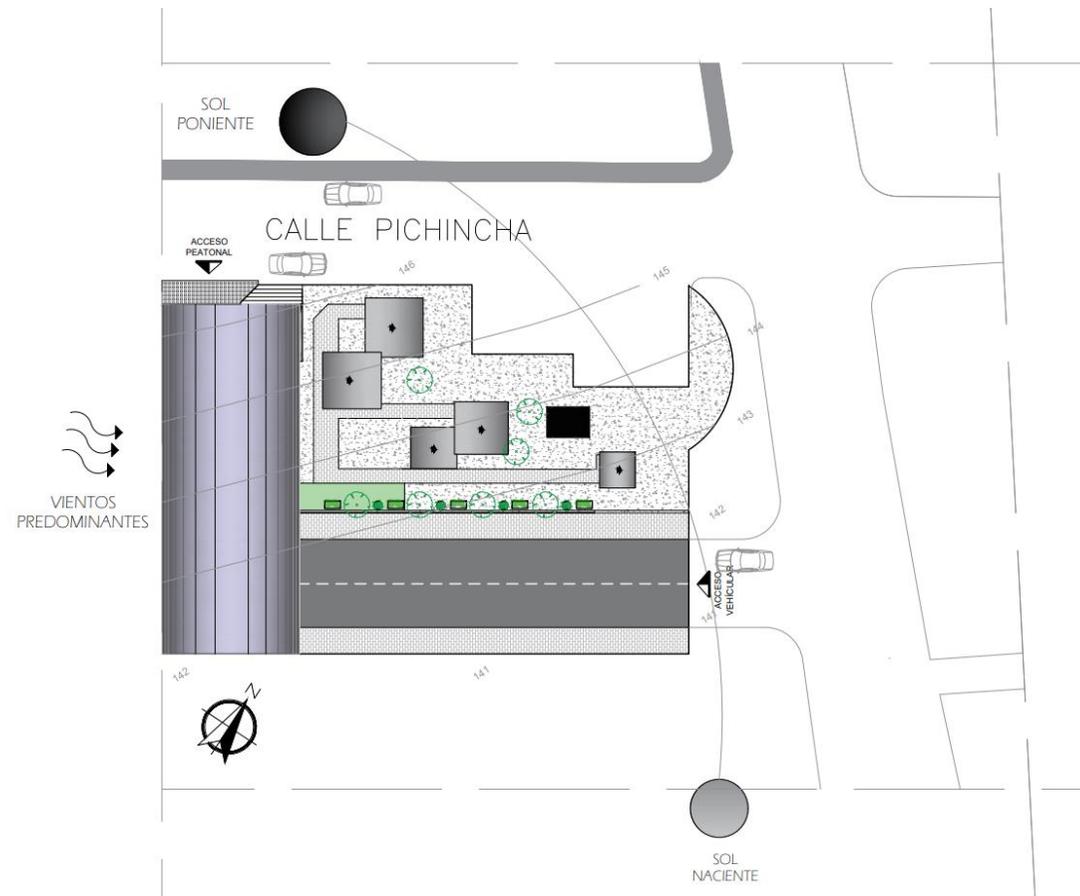
Implantación arquitectónica – Sector “B”

Nota. Implantación general de la ANT Montecristi. Elaborado por las autoras del análisis de caso (2021).

Las cubiertas de los módulos son de una sola caída, lo que permite que cuando los factores climáticos cambian, no existan inundaciones o daños en los módulos. El área de supervisión e improntas tiene una cubierta de estructura metálica y zinc.

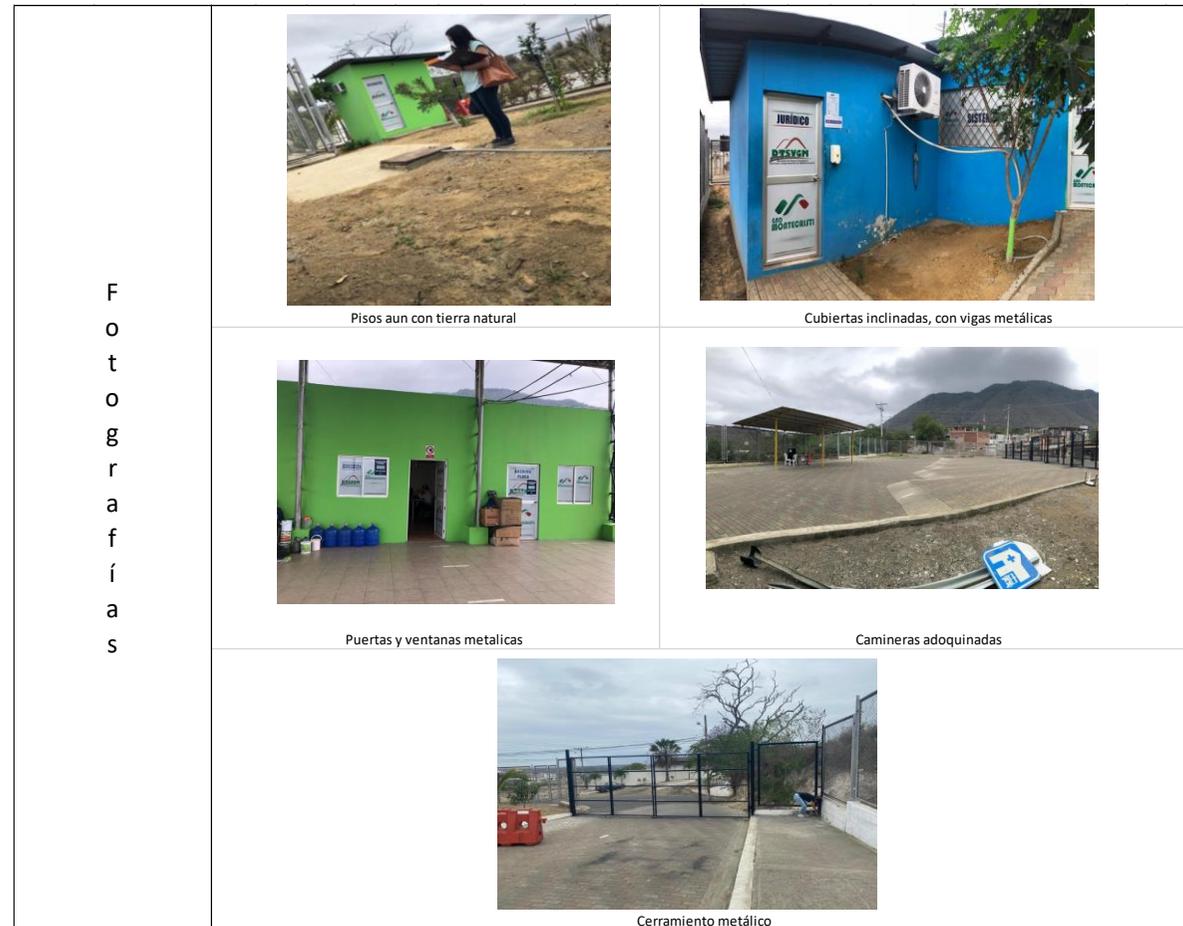
### **Figura 33**

*Resultados de la ficha técnica de observación – análisis de infraestructuras*

Nota. Resultados de la ficha de observación técnica formal y de infraestructura. Tomada de *Arquitectura Inclusiva. Caso de estudio: Análisis de la Fundación de ayuda mutua San Jorge de la parroquia 18 de octubre, cantón Portoviejo, provincia de Manabí, República del Ecuador*. Por Guerra y Saltos (2019). Basado en normativas del libro *Arte de Proyectar en Arquitectura* de Neufert (1995). Modificada por las autoras de este análisis de caso (2021)

La infraestructura durante seis años funcionó como Terminal Terrestre de Montecristi, y desde el 2015 hasta la actualidad sirve para el funcionamiento de la ANT Montecristi, teniendo en cuenta esto se analizó su infraestructura, materiales y acabados.

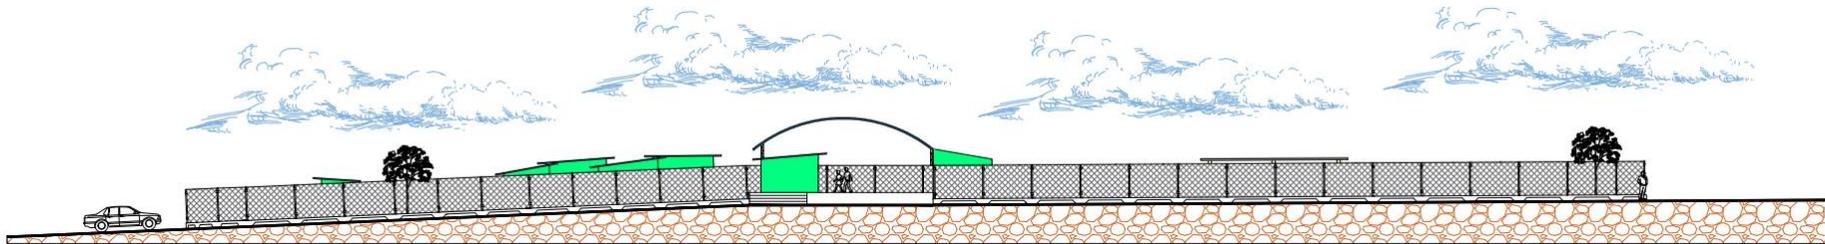
**Figura 34***Fachada General*

Nota. Fachada General de la ANT Montecristi. Elaborado por las autoras del análisis de caso (2021).

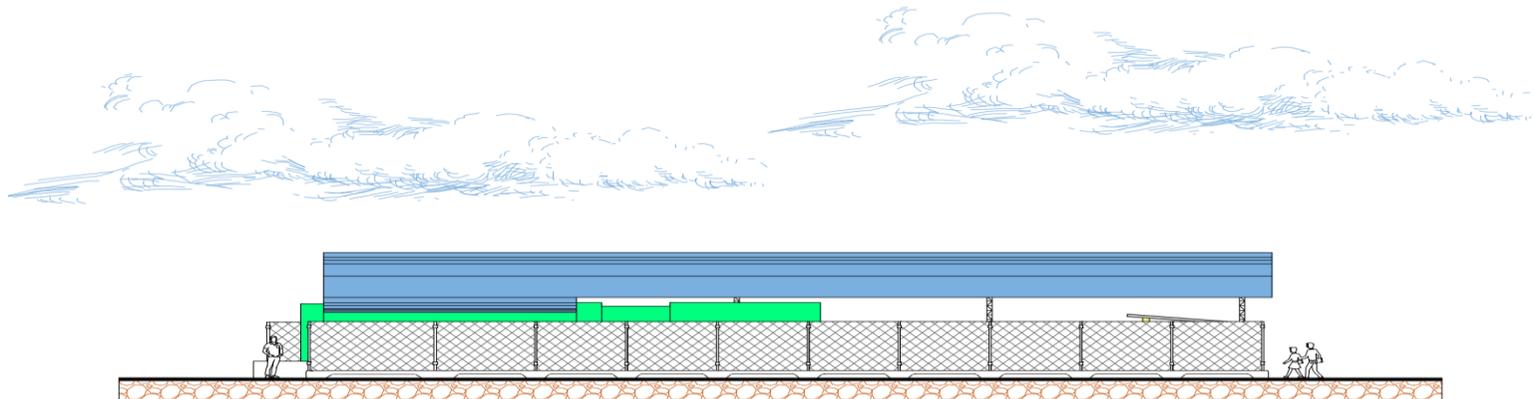
**Figura 35***Fachada lateral derecha*

Nota. Fachada lateral derecha de la ANT Montecristi. Elaborado por las autoras del análisis de caso (2021).

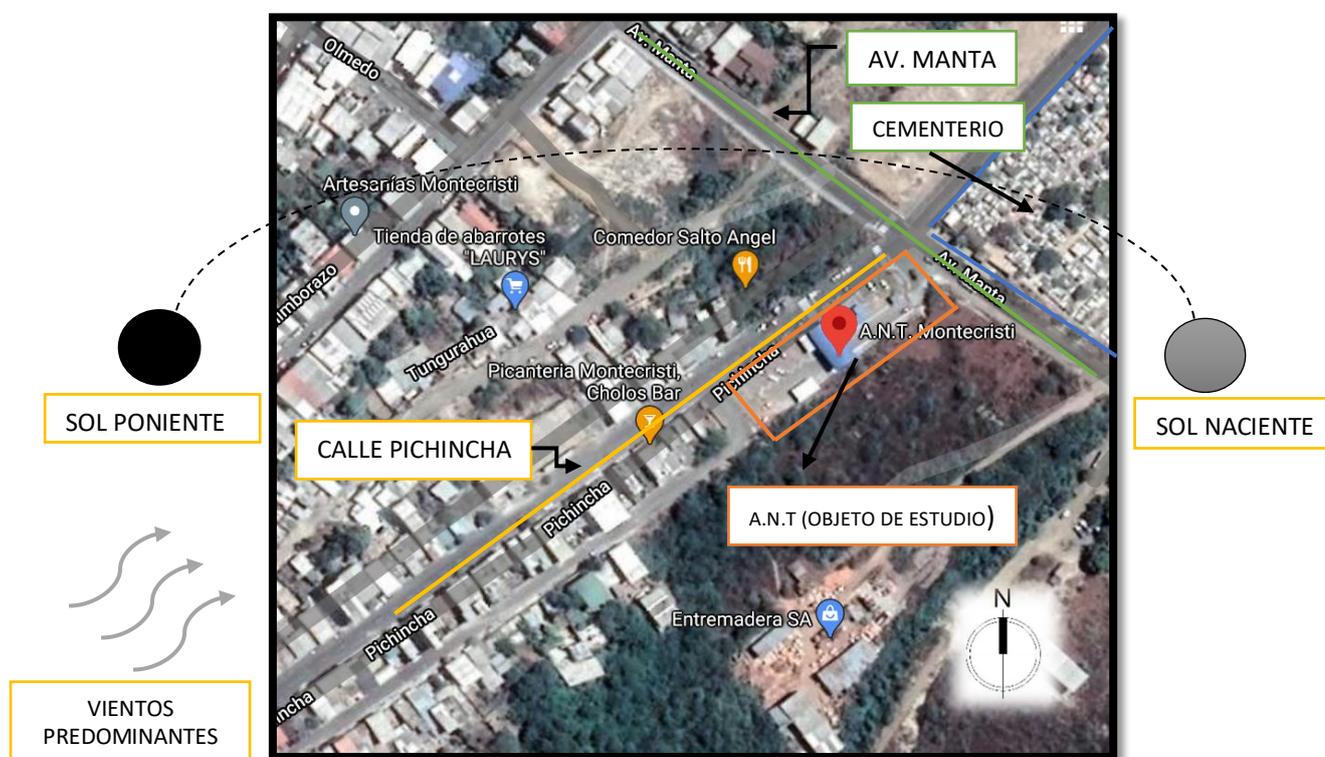
**Figura 48**

*Análisis del terreno de la ANT Montecristi*

El terreno está determinado por un área de 2355.62 m<sup>2</sup>. Obteniendo las siguientes dimensiones.

Sus vías se encuentran en un buen estado, constituidas por aceras y bordillos, pero hay deficiencia de accesibilidad para personas con discapacidad. Sus calles no cuentan con señalizaciones verticales que ayuden a mejorar la circulación y la seguridad de los habitantes, ya que la avenida Manta es una vía de doble sentido, al igual que la calle Pichincha, que son los principales accesos hacia la ANT Montecristi.

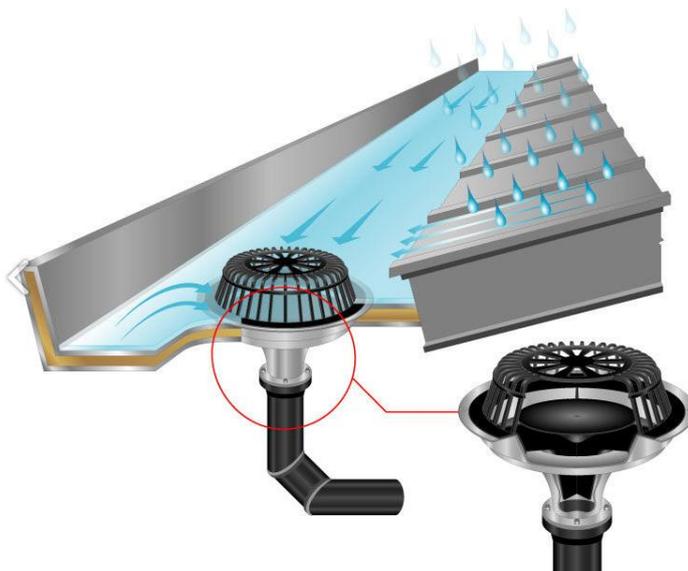
*Sistemas de drenajes*

Nota. Sistema de drenaje. Tomado del sitio web *Tectónica*. Por Tectónica (s.f.).  
<https://tectonica.archi/materials/evacuacion-sifonica-de-pluviales/>

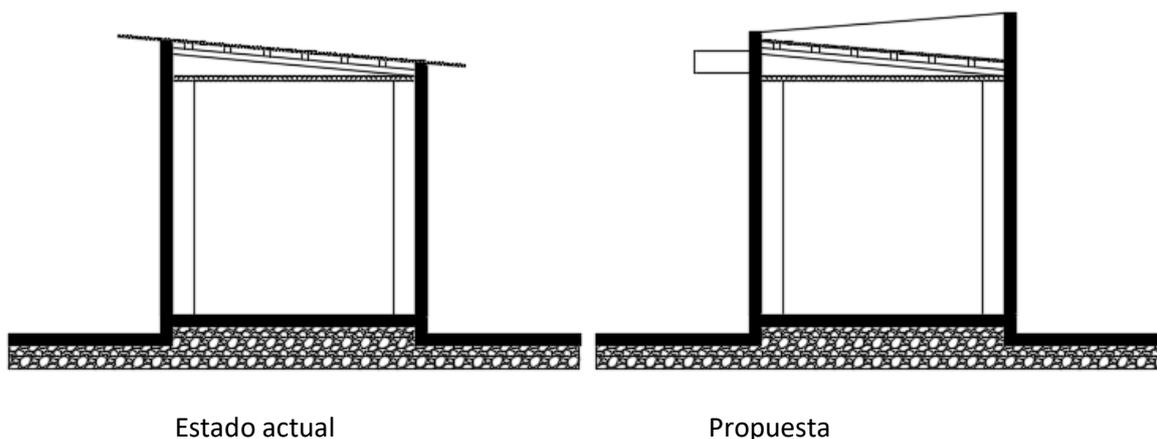
*Columnas metálicas*

Nota. Columnas y vigas metálicas. Elaborado por las autoras del estudio de caso (2021).

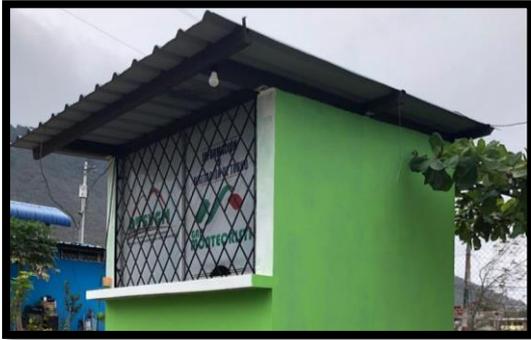
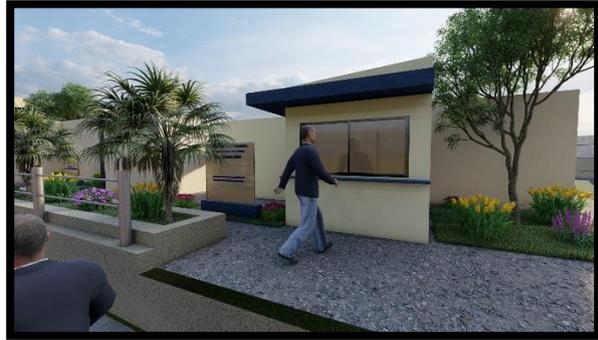
### Figura 52

*Fotografías de columnas y vigas metálicas*

Estado actual

Propuesta

Nota. Fotografías de vigas y columnas metálicas. Elaborado por las autoras del estudio de caso (2021).

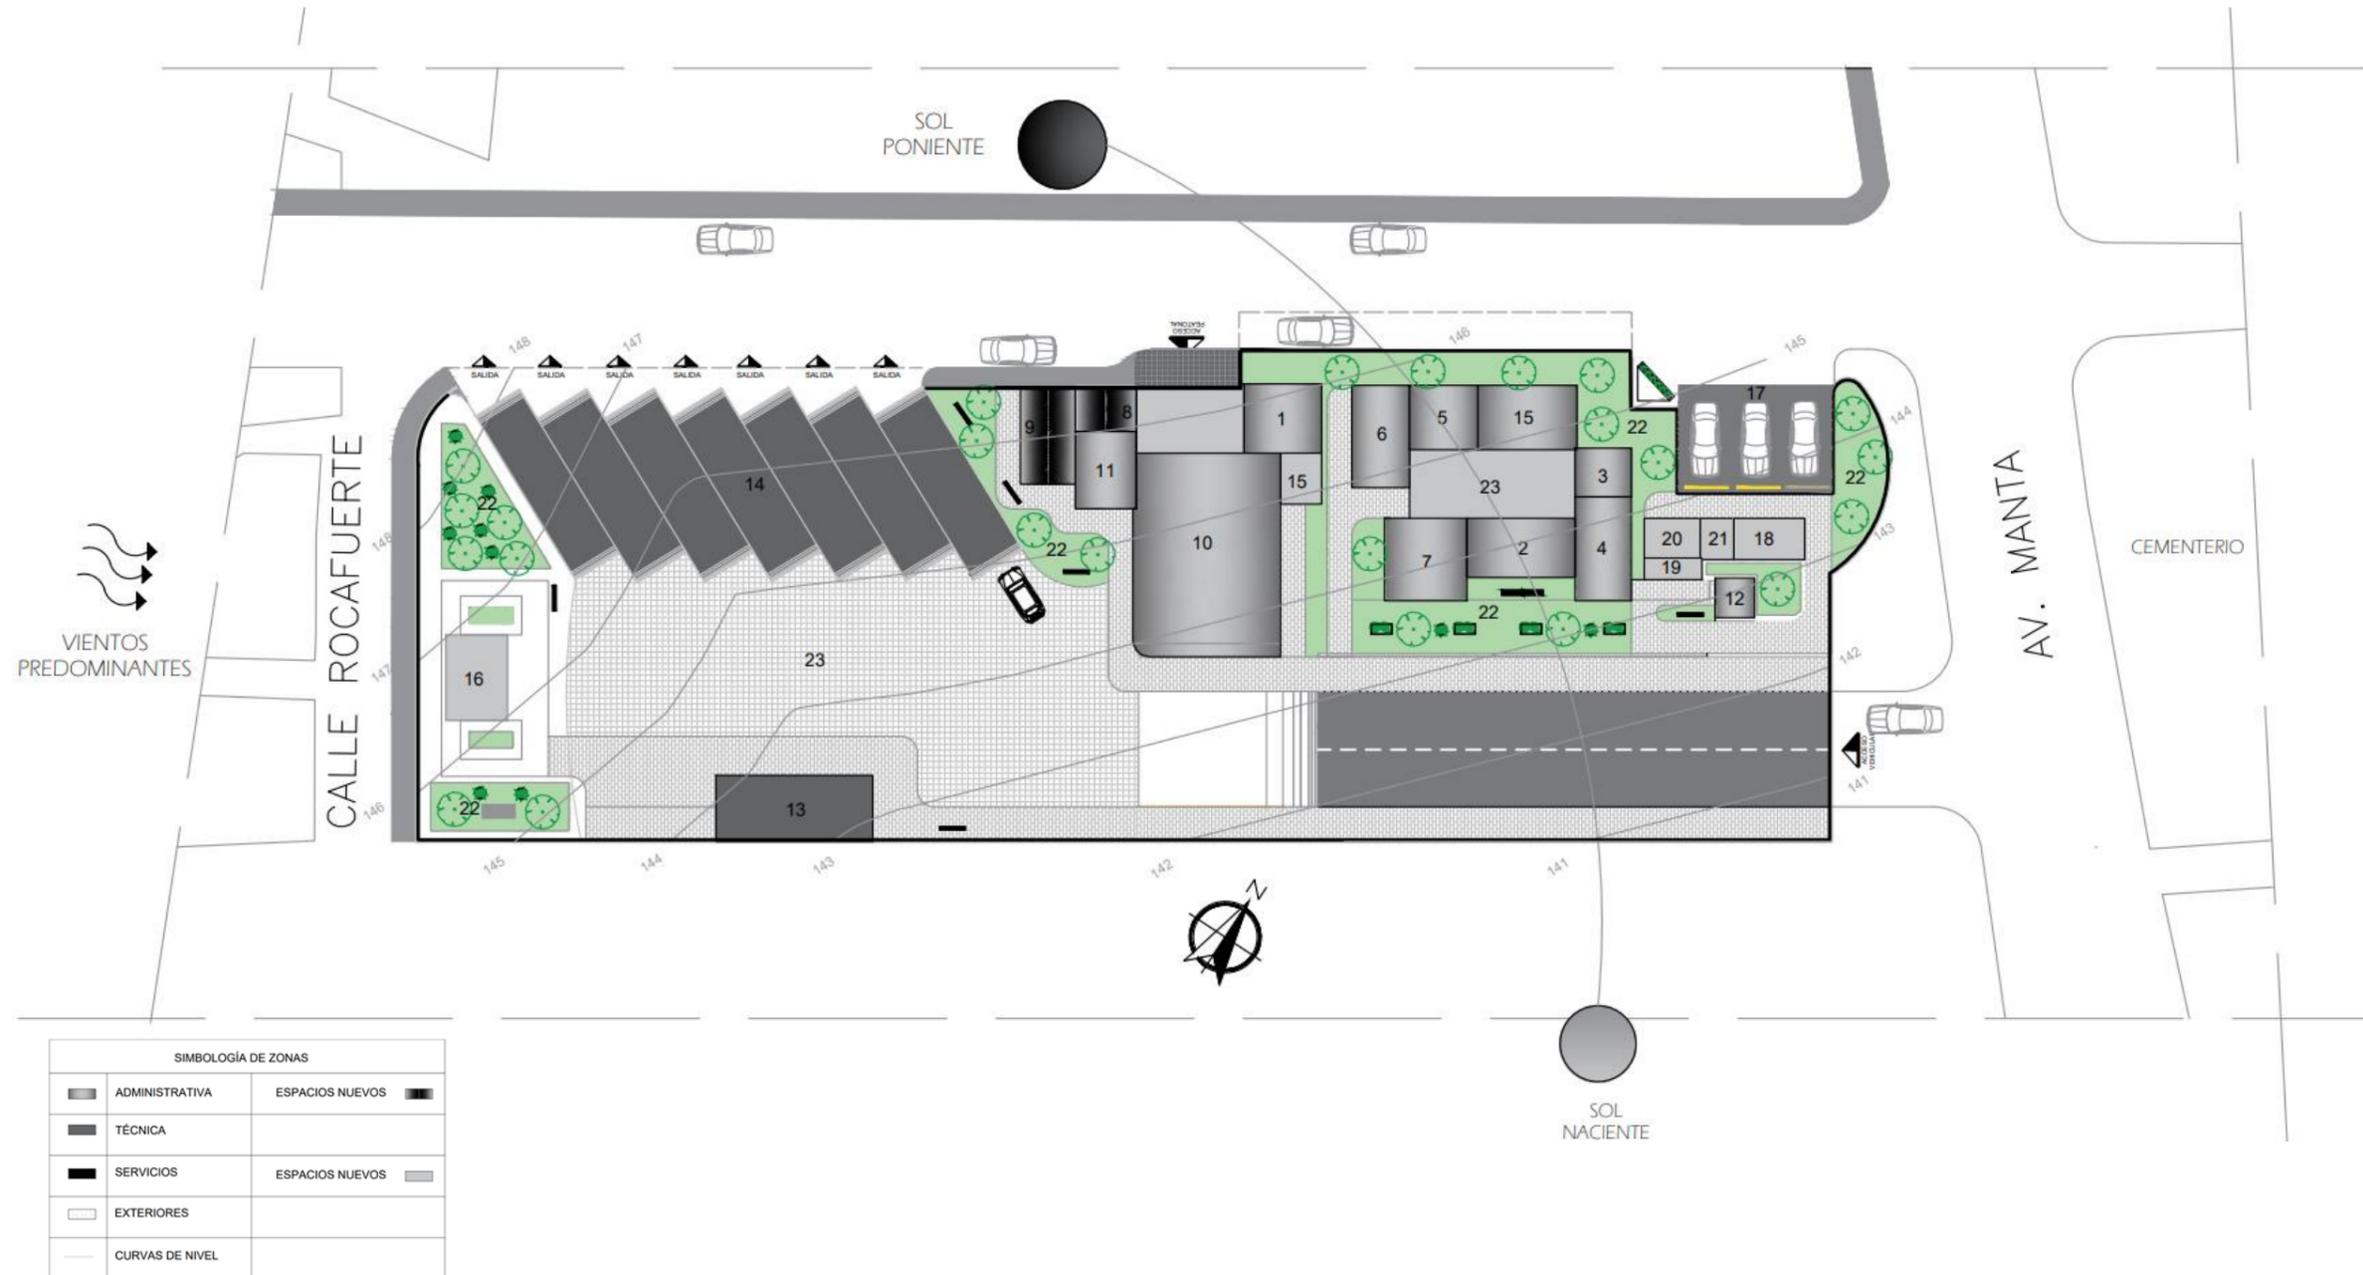
Zonificación arquitectónica

Nota. Zonificación Arquitectónica de la propuesta ANT Montecristi. Elaborado por las autoras del estudio de caso (2021).

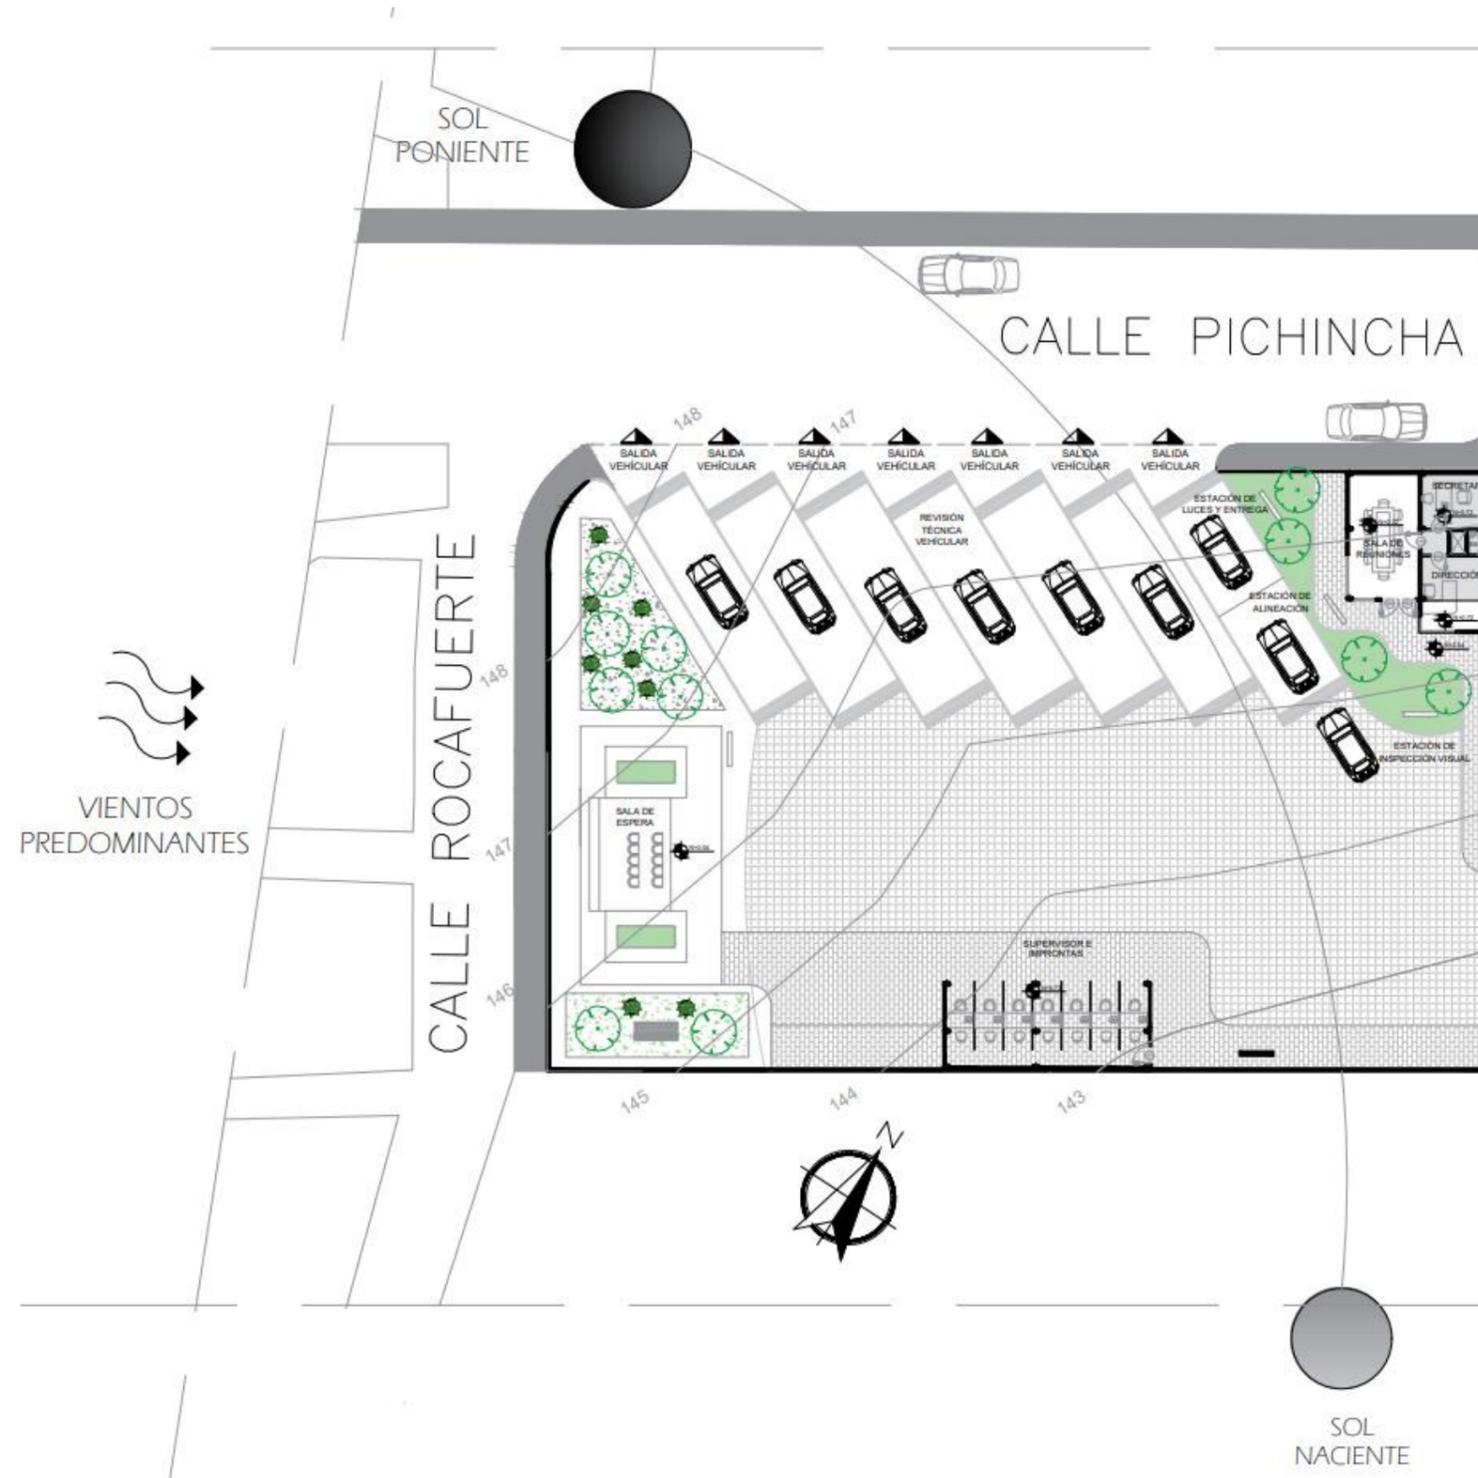
Emplazamiento arquitectónico- sector "A"

Nota. Emplazamiento Arquitectónico sector "A" de la propuesta ANT Montecristi. Elaborado por las autoras del estudio de caso (2021).
