**Reciclaje Arquitectónico de Edificios Públicos. Análisis de Edificación de la Agencia Nacional de  
Tránsito del Cantón Montecristi**

Carrera de Arquitectura, Universidad San Gregorio de Portoviejo

Análisis de caso previo a la obtención del título de Arquitectas de la República del Ecuador

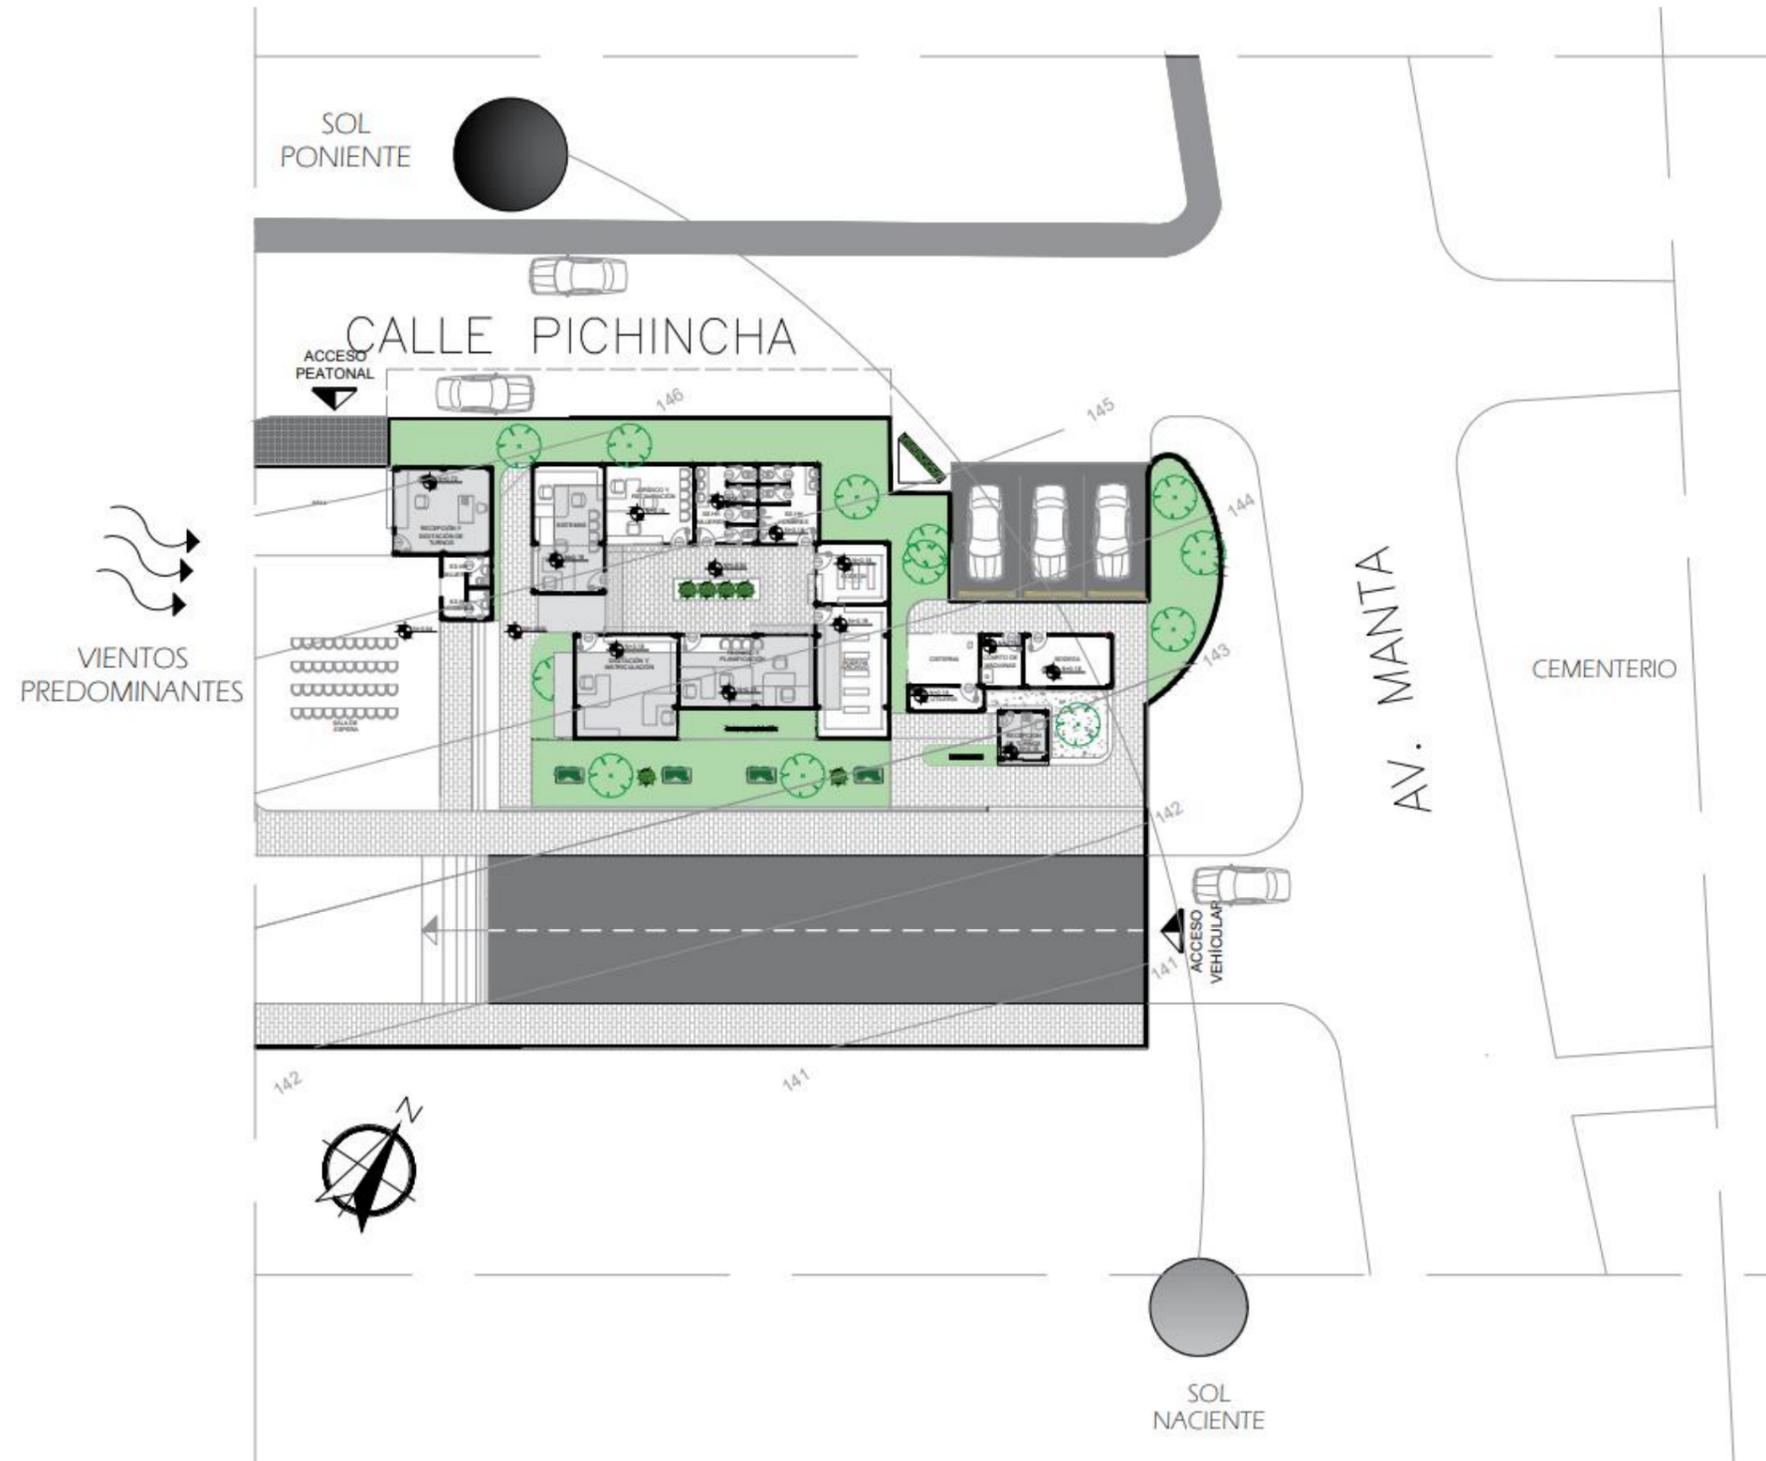
Emplazamiento Arquitectónico- Sector "B"

Nota. Emplazamiento Arquitectónico sector "B" de la propuesta ANT Montecristi. Elaborado por las autoras del estudio de caso (2021).

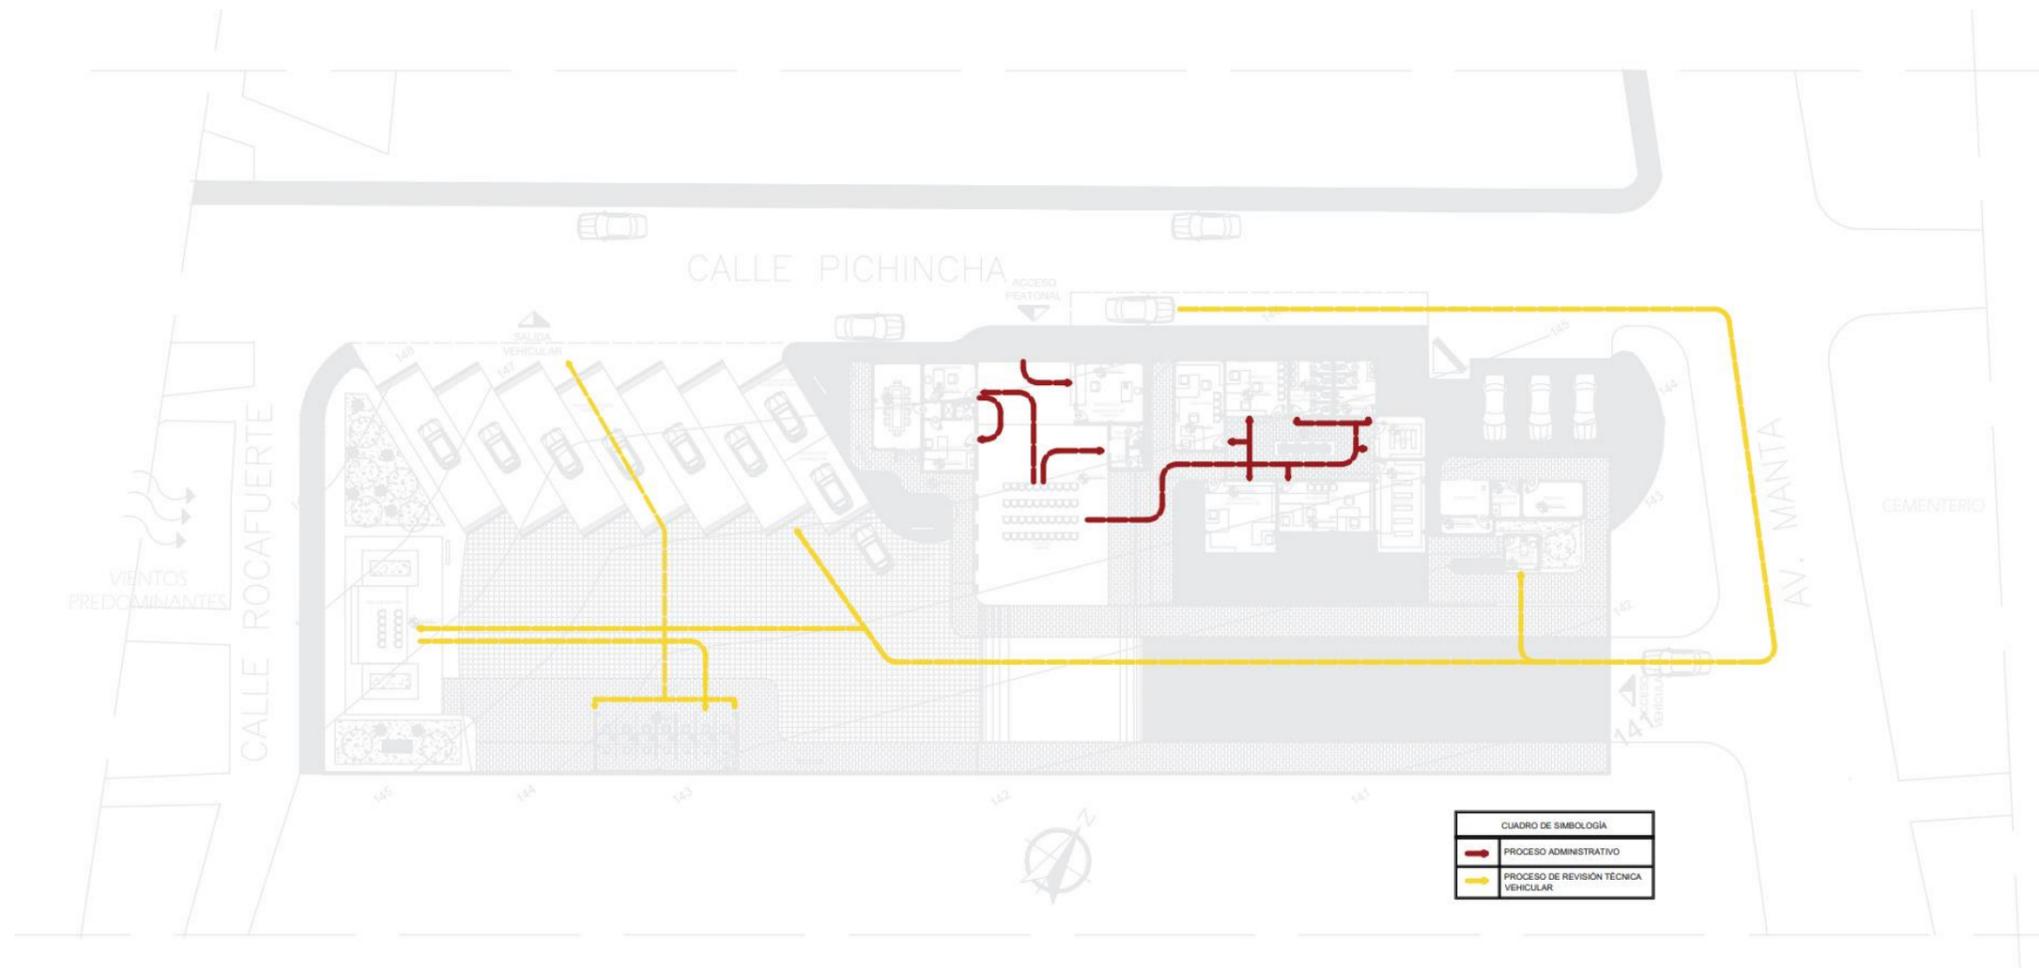
Nota. Diagrama de circulación para los procesos que se llevan a cabo en la ANT Montecristi. Elaborado por las autoras del estudio de caso (2021).

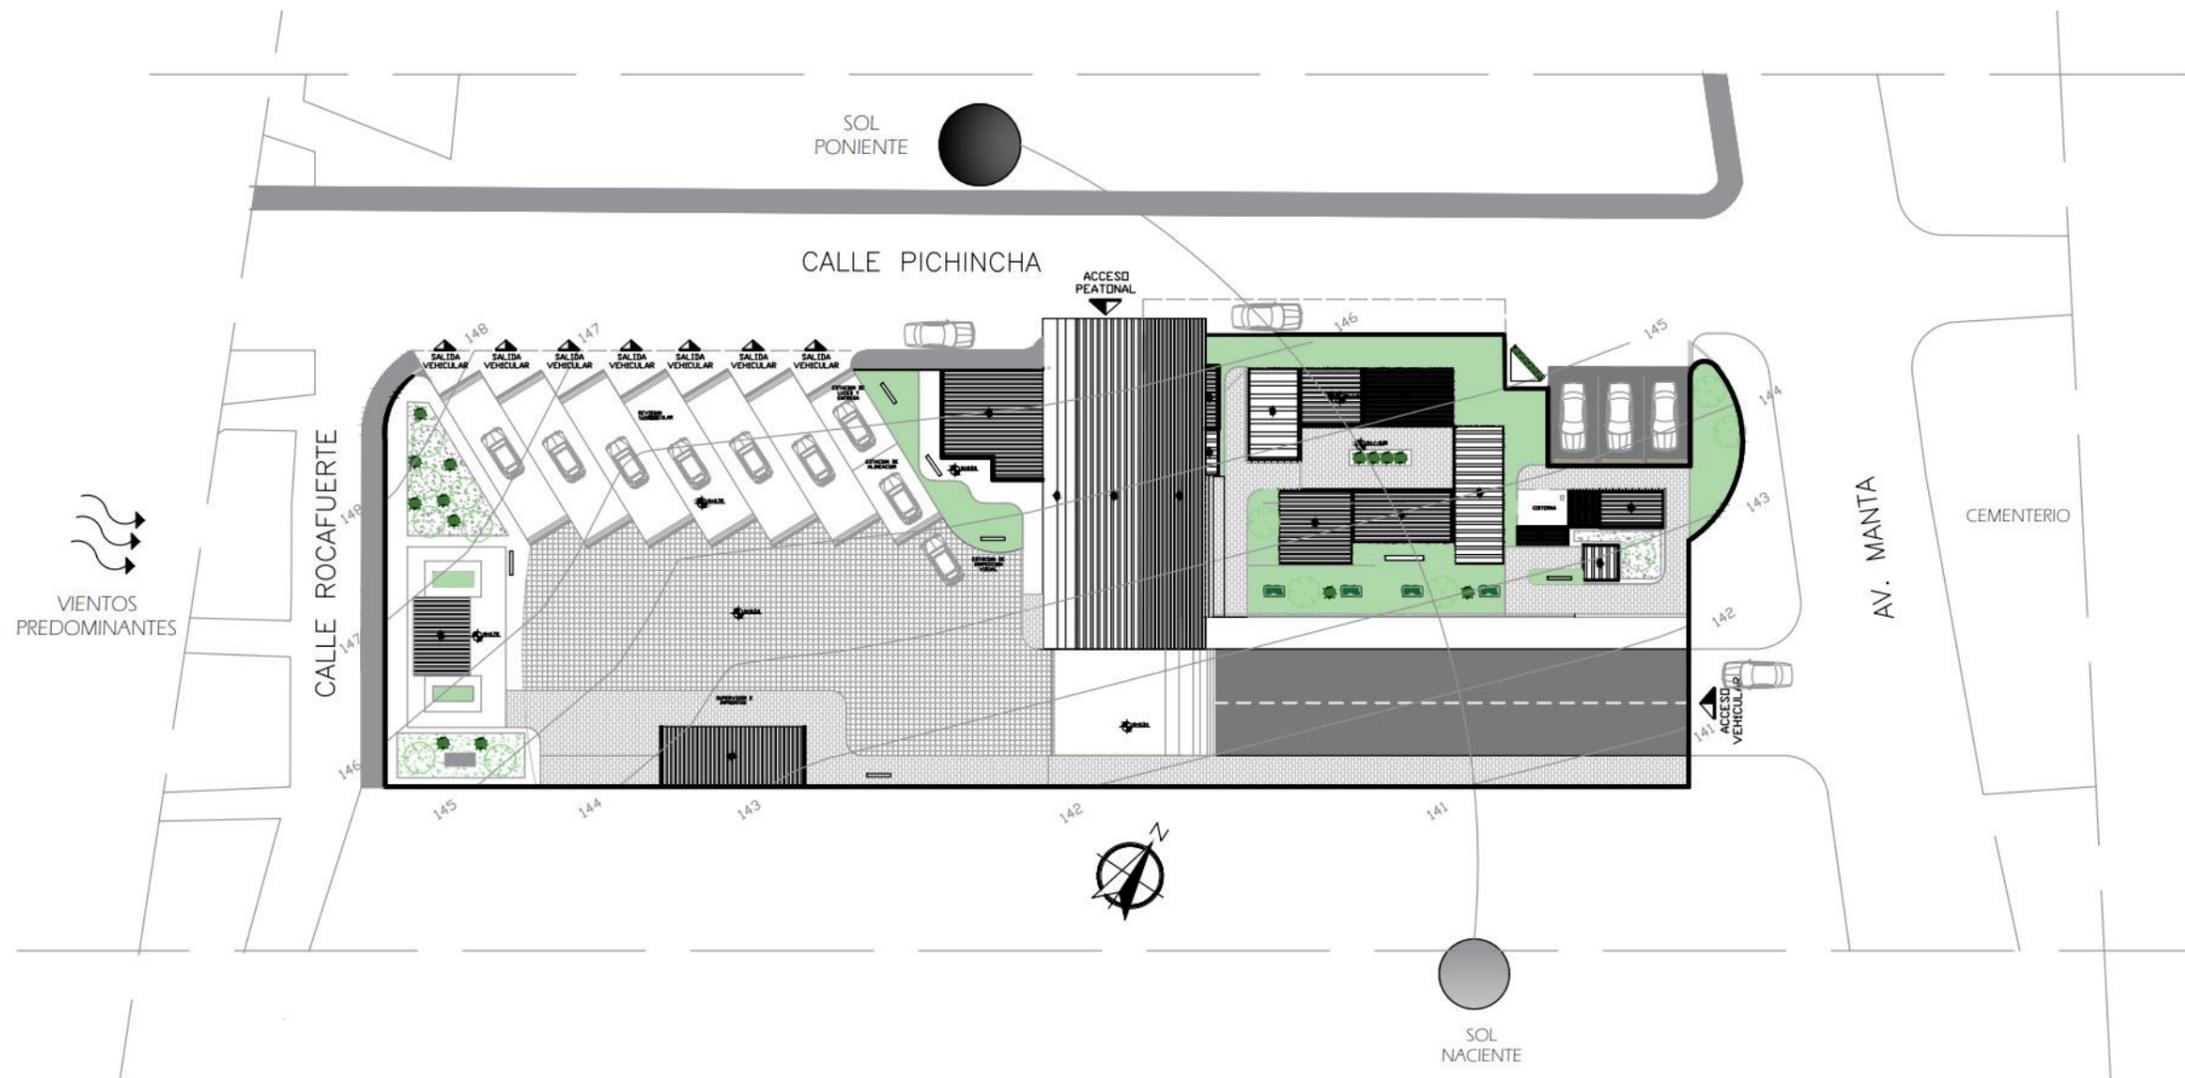
*Implantación Arquitectónica*

Nota. Implantación Arquitectónica de la ANT Montecristi. Elaborado por las autoras del estudio de caso (2021).

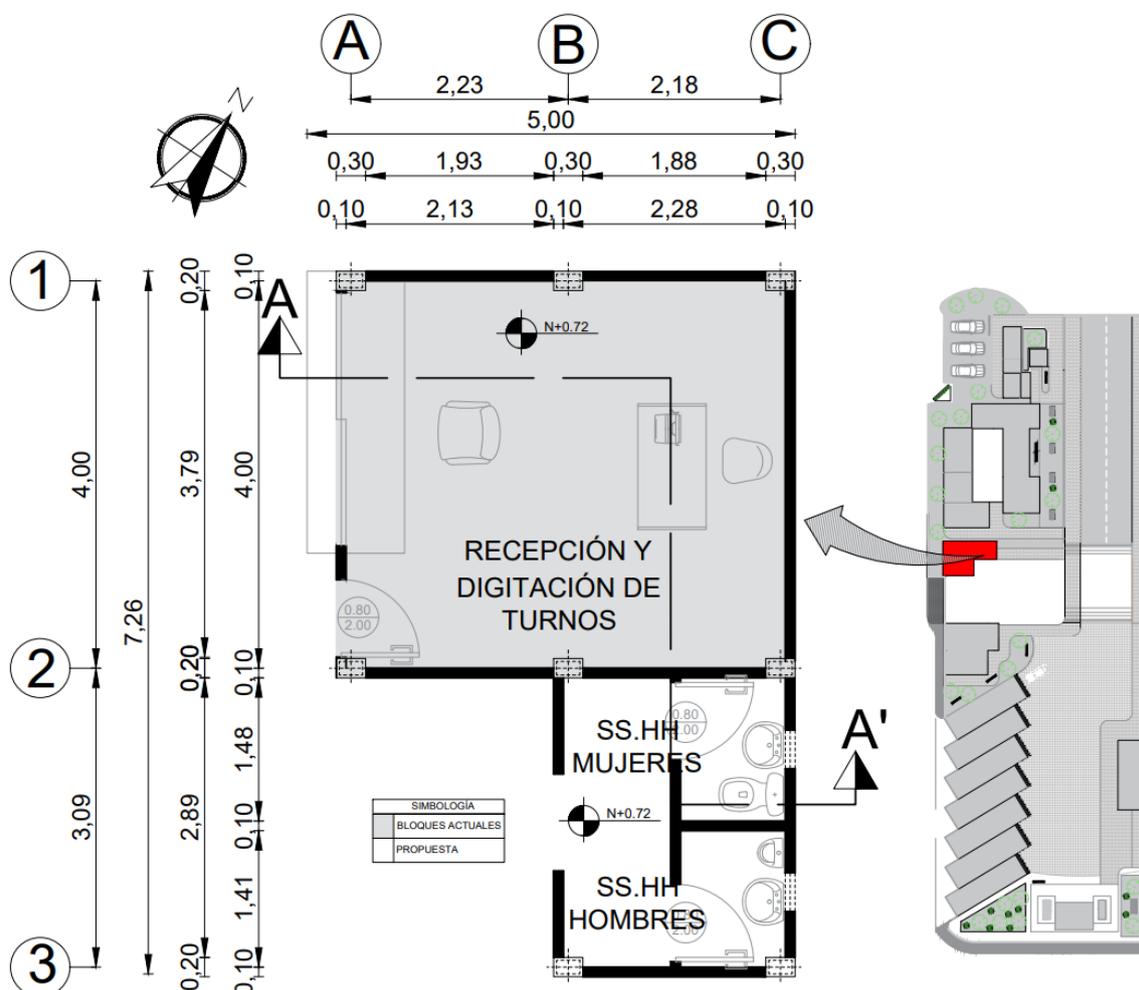
Planta arquitectónica de la zona de la zona Administrativa – Bloque uno

Nota. Planta Arquitectónica de la zona administrativa – bloque 2 de la ANT Montecristi. Elaborado por las autoras del estudio de caso (2021).

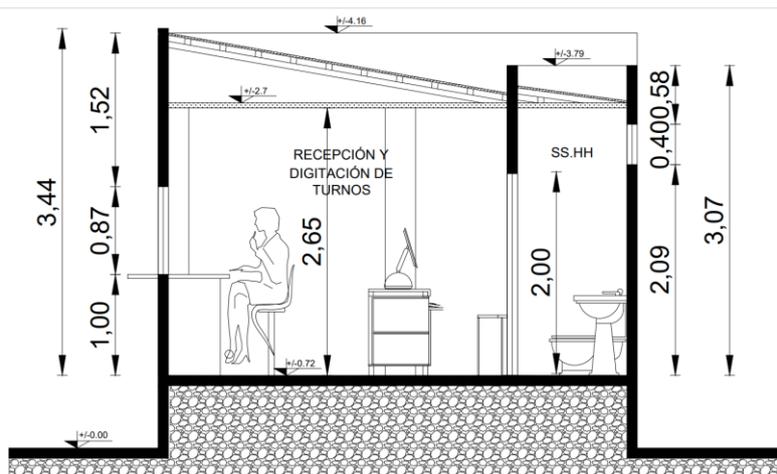
*Corte A-A'' de la zona de la zona Administrativa – Bloque uno*

Nota. Corte A-A'' de la zona administrativa – bloque 2 de la ANT Montecristi. Elaborado por las autoras del estudio de caso (2021).

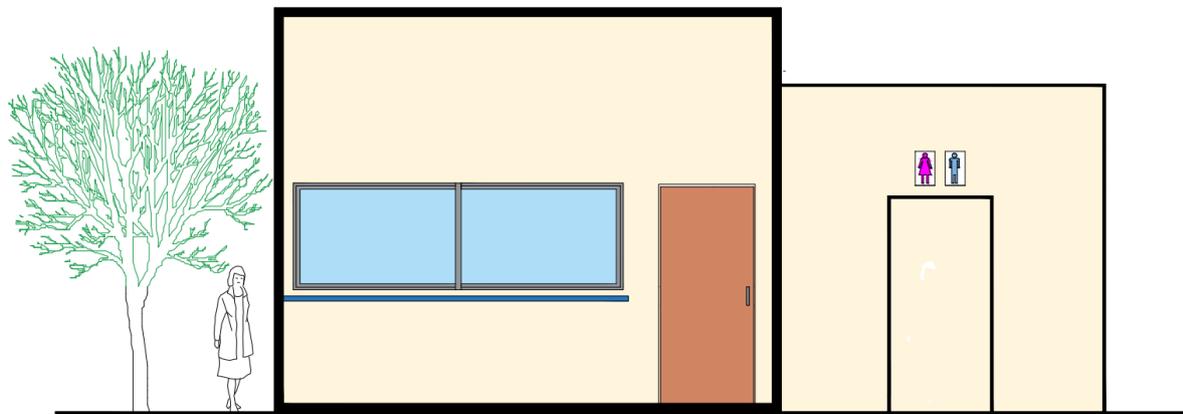
*Fachada de la zona de la zona Administrativa – Bloque uno*

Nota. Fachada lateral derecha de la zona administrativa – bloque 1 de la ANT Montecristi. Elaborado por las autoras del estudio de caso (2021).

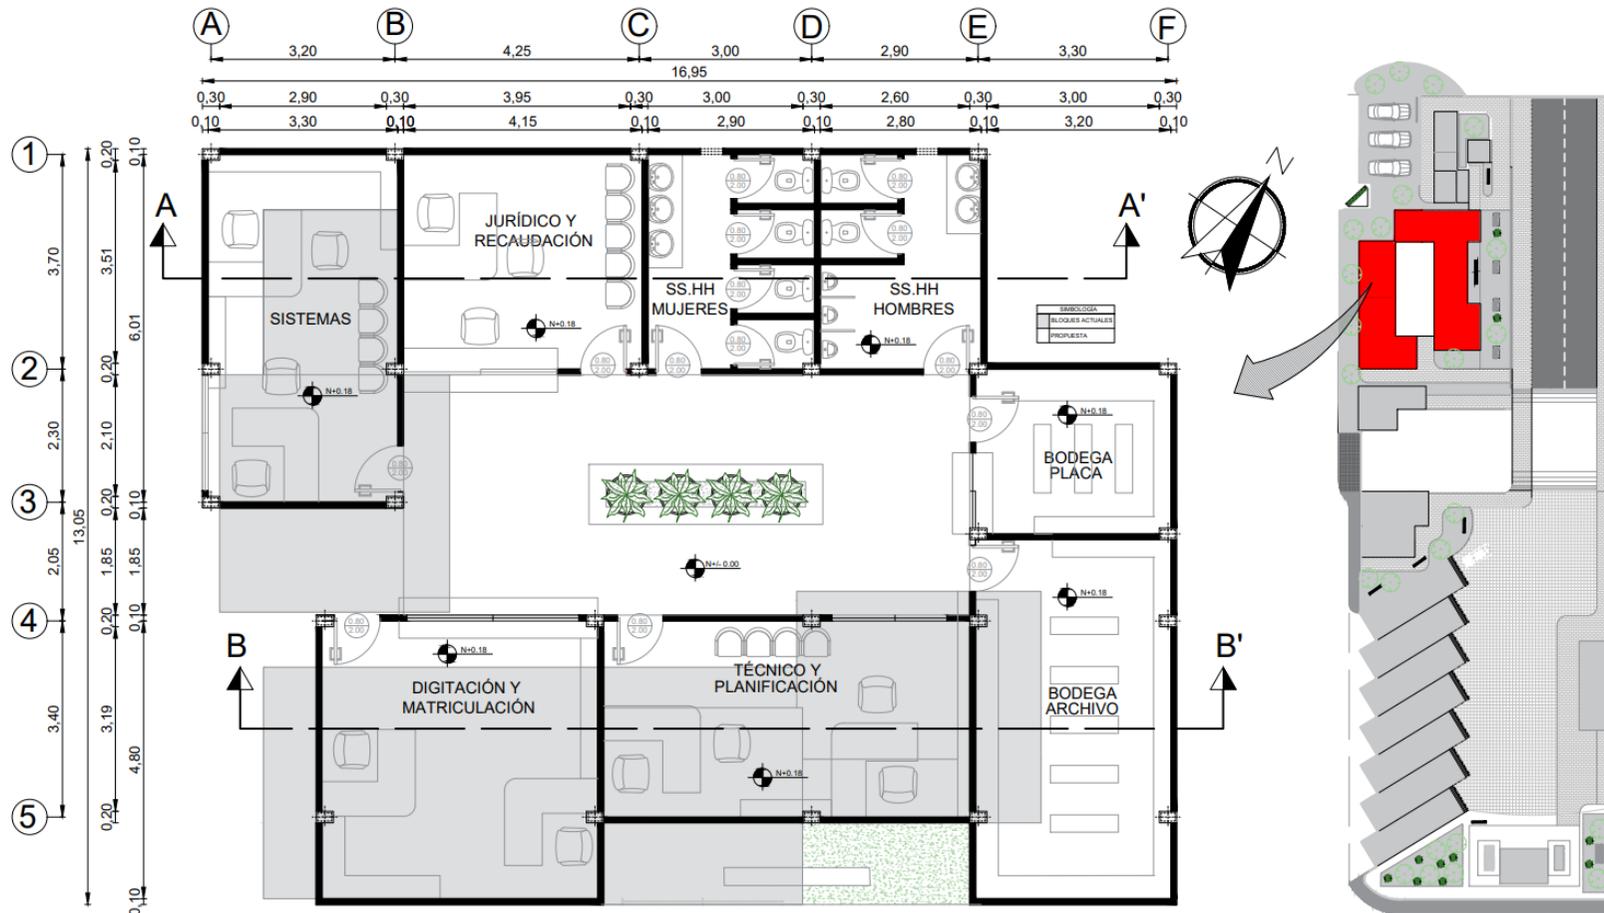
Planta arquitectónica de la zona administrativa – Bloque dos

Nota. Planta Arquitectónica de la zona administrativa – bloque uno de la ANT Montecristi. Elaborado por las autoras del estudio de caso (2021).

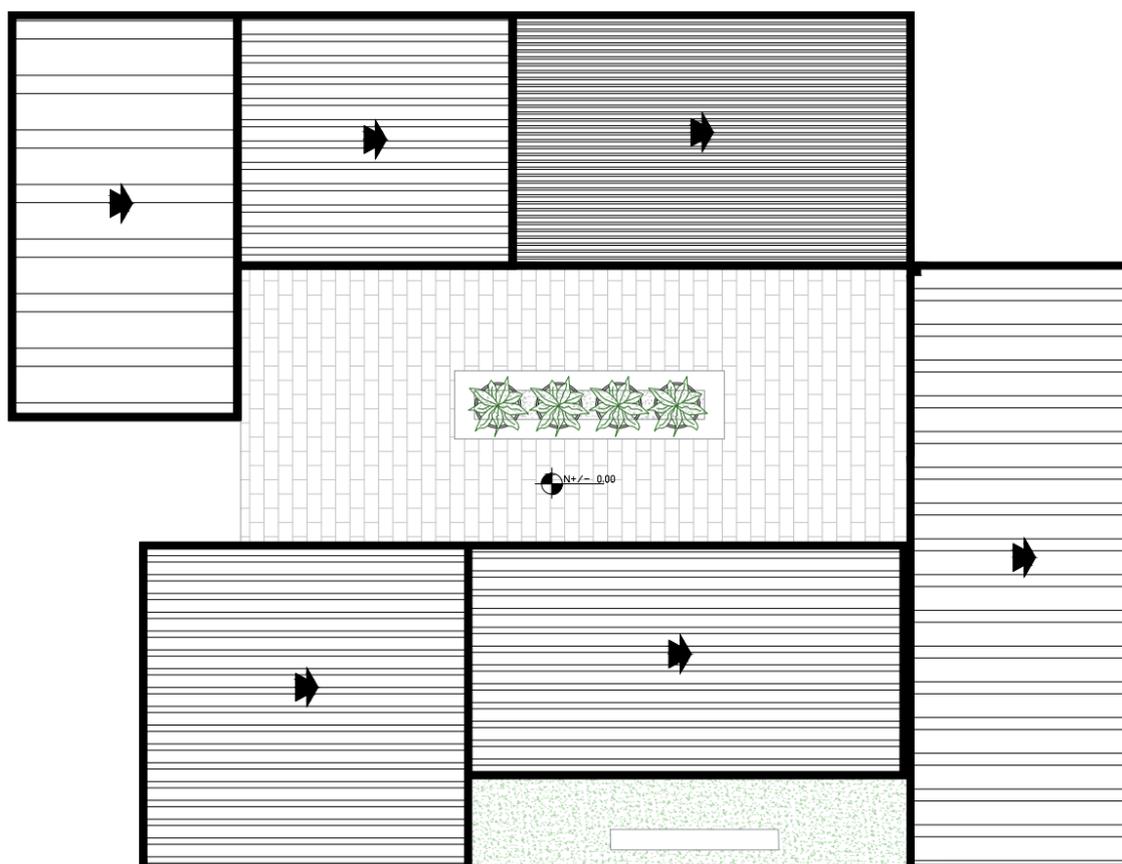
*Planta de cubiertas de la zona de la zona Administrativa – Bloque dos*

Nota. Planta de cubiertas de la zona administrativa – bloque 1 de la ANT Montecristi. Elaborado por las autoras del estudio de caso (2021).

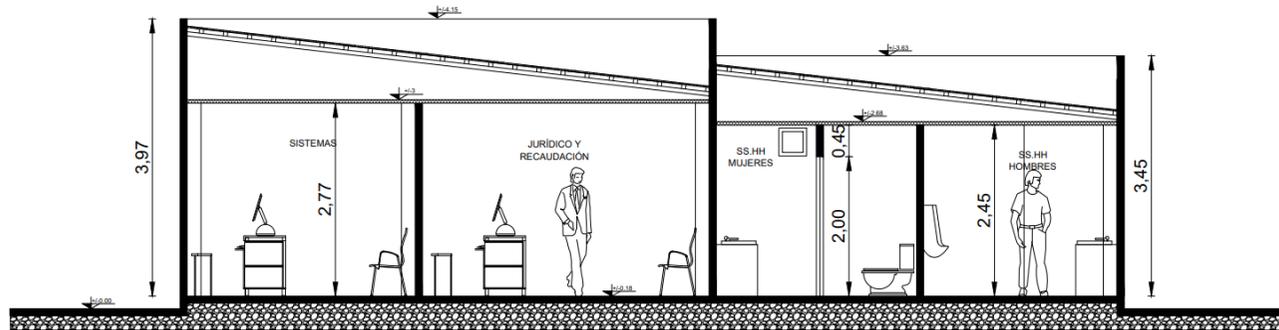
Corte A-A'' de la zona de la zona Administrativa – Bloque dos

Nota. Corte A-A'' de la zona administrativa – bloque dos de la ANT Montecristi. Elaborado por las autoras del estudio de caso (2021).

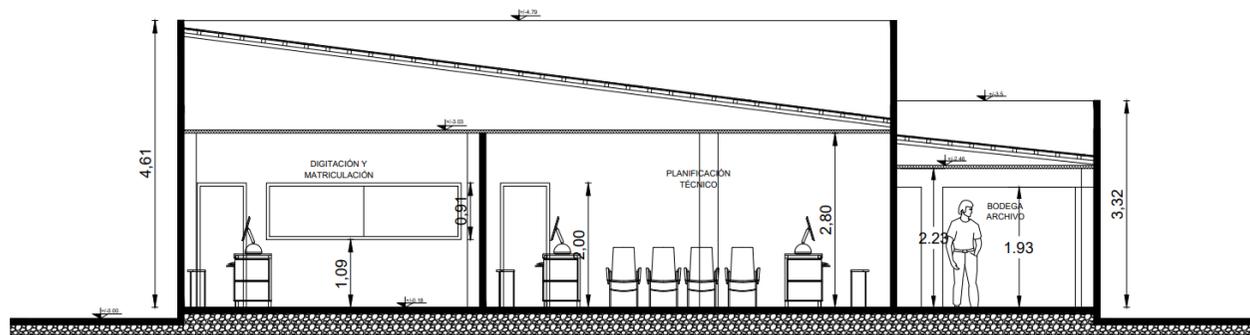
Corte B-B'' de la zona de la zona Administrativa – Bloque dos

Nota. Corte B-B'' de la zona administrativa – bloque 1 de la ANT Montecristi. Elaborado por las autoras del estudio de caso (2021).

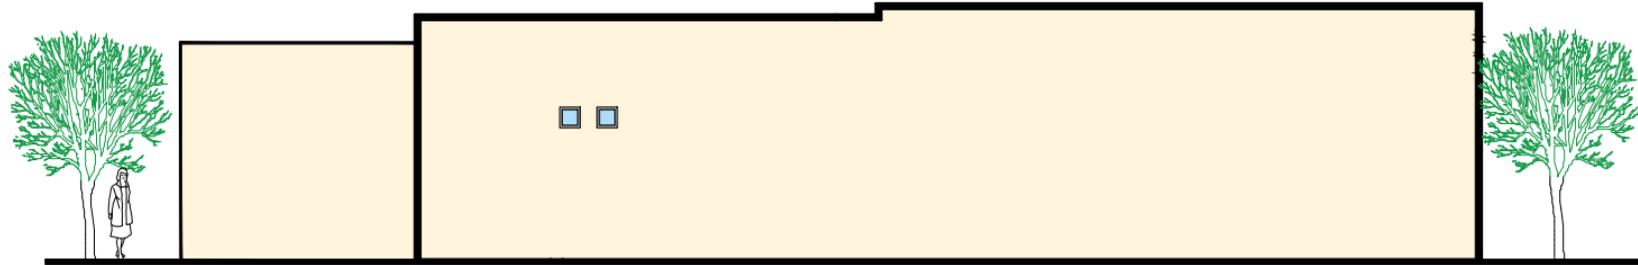
*Fachada de la zona de la zona Administrativa – Bloque dos*

Nota. Fachada frontal de la zona administrativa – bloque 1 de la ANT Montecristi. Elaborado por las autoras del estudio de caso (2021).

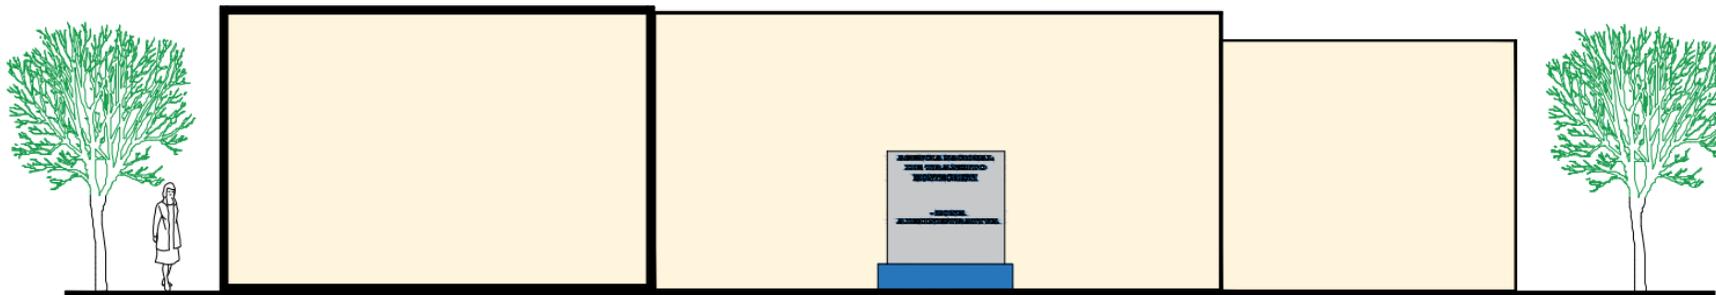
Nota. Fachada posterior de la zona administrativa – bloque 1 de la ANT Montecristi. Elaborado por las autoras del estudio de caso (2021).

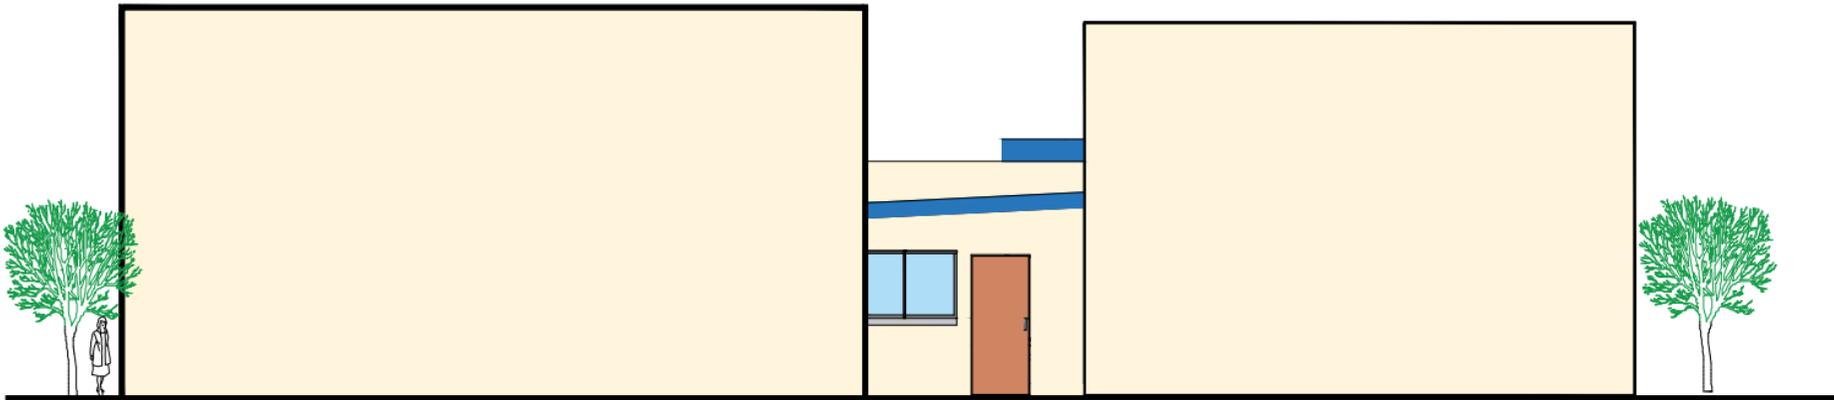
Nota. Fachada lateral derecha de la zona administrativa – bloque 1 de la ANT Montecristi. Elaborado por las autoras del estudio de caso (2021).

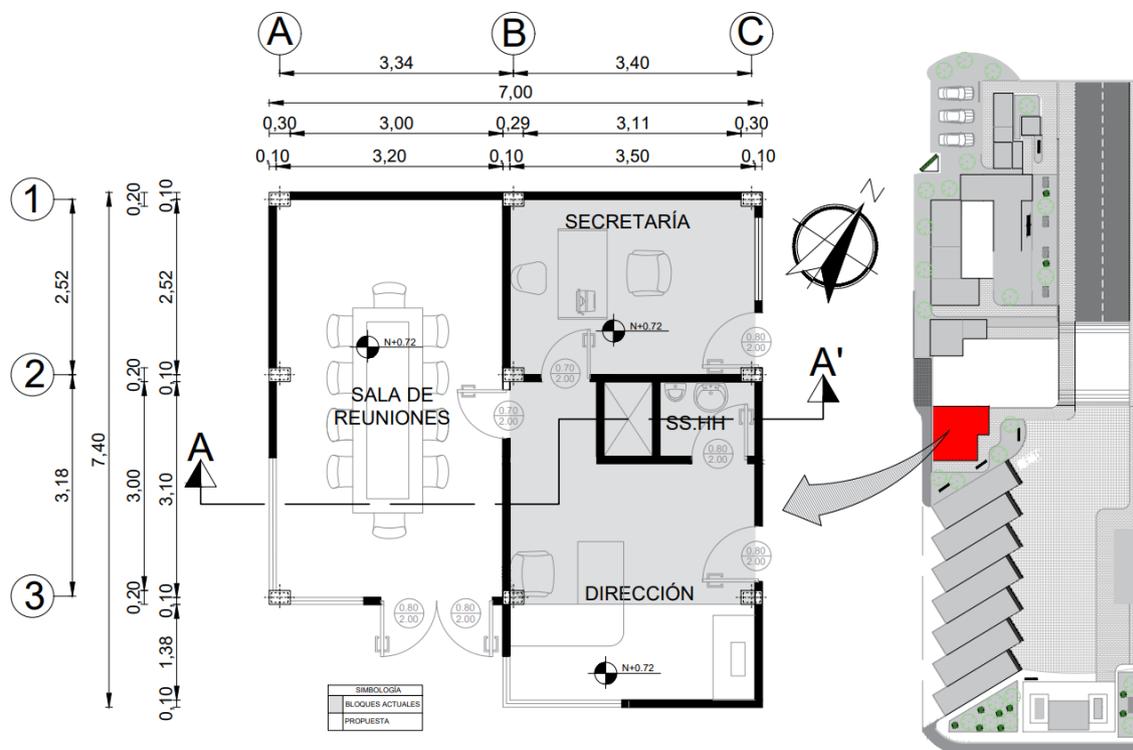
Nota. Planta Arquitectónica de la zona administrativa – bloque 3 de la ANT Montecristi. Elaborado por las autoras del estudio de caso (2021).

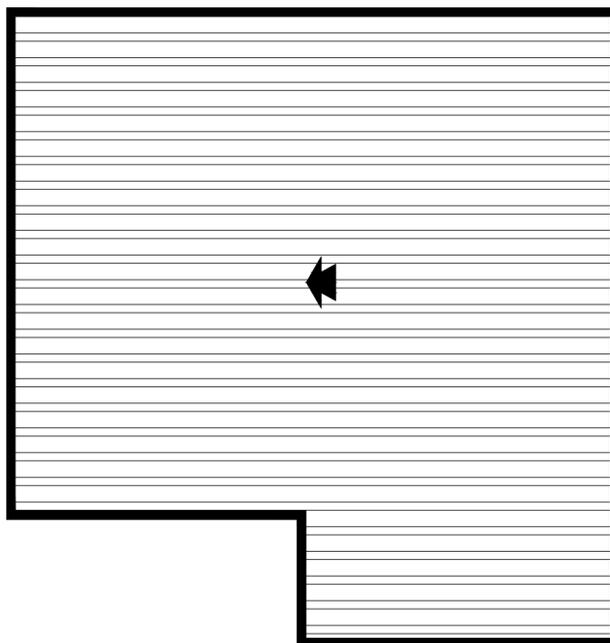
Nota. Planta de cubiertas de la zona administrativa – bloque 3 de la ANT Montecristi. Elaborado por las autoras del estudio de caso (2021).

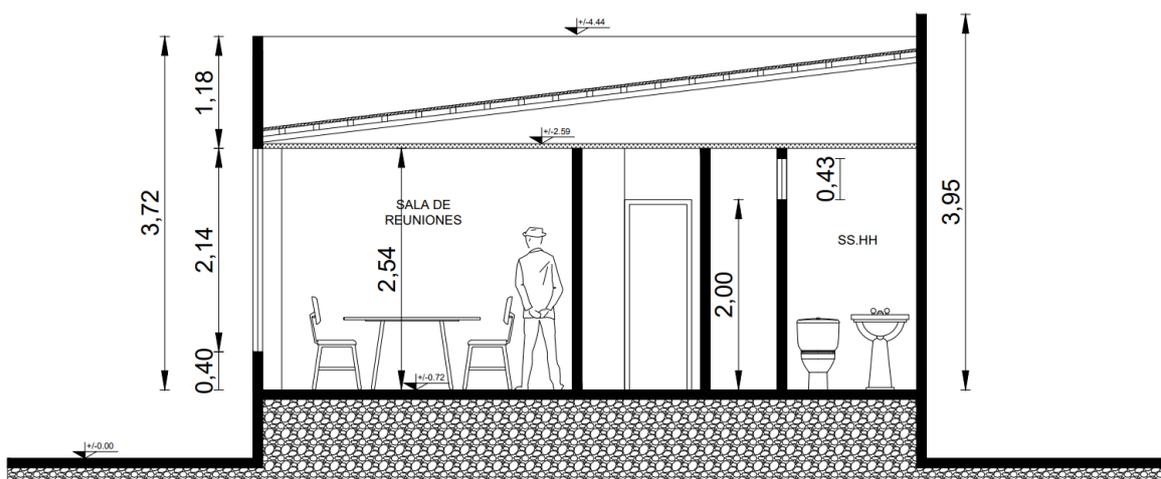
Nota. Corte A-A'' de la zona administrativa – bloque 3 de la ANT Montecristi. Elaborado por las autoras del estudio de caso (2021).

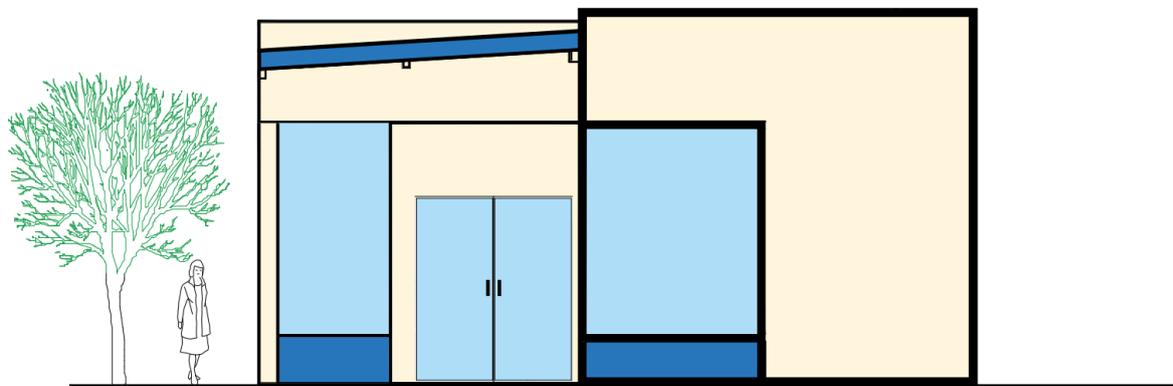
Nota. Fachada posterior de la zona administrativa – bloque 3 de la ANT Montecristi. Elaborado por las autoras del estudio de caso (2021).

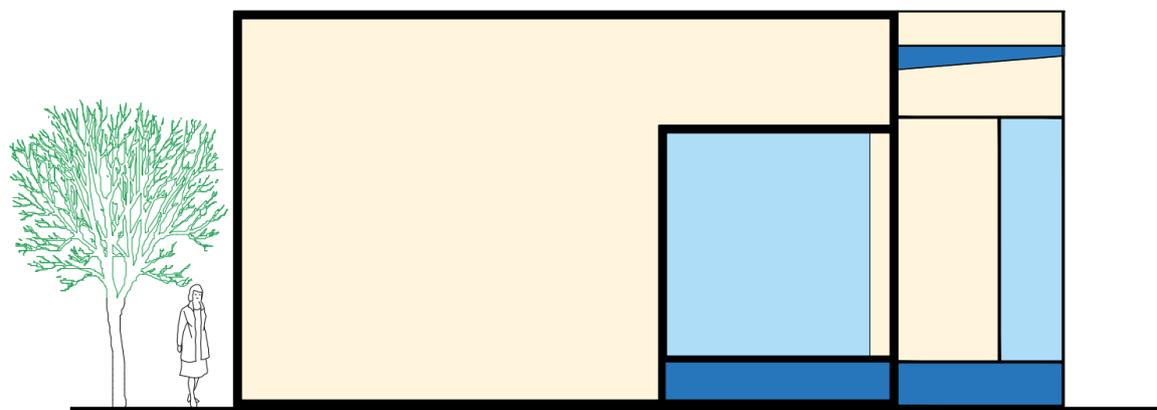
Nota. Fachada lateral derecha de la zona administrativa – bloque 3 de la ANT Montecristi. Elaborado por las autoras del estudio de caso (2021).

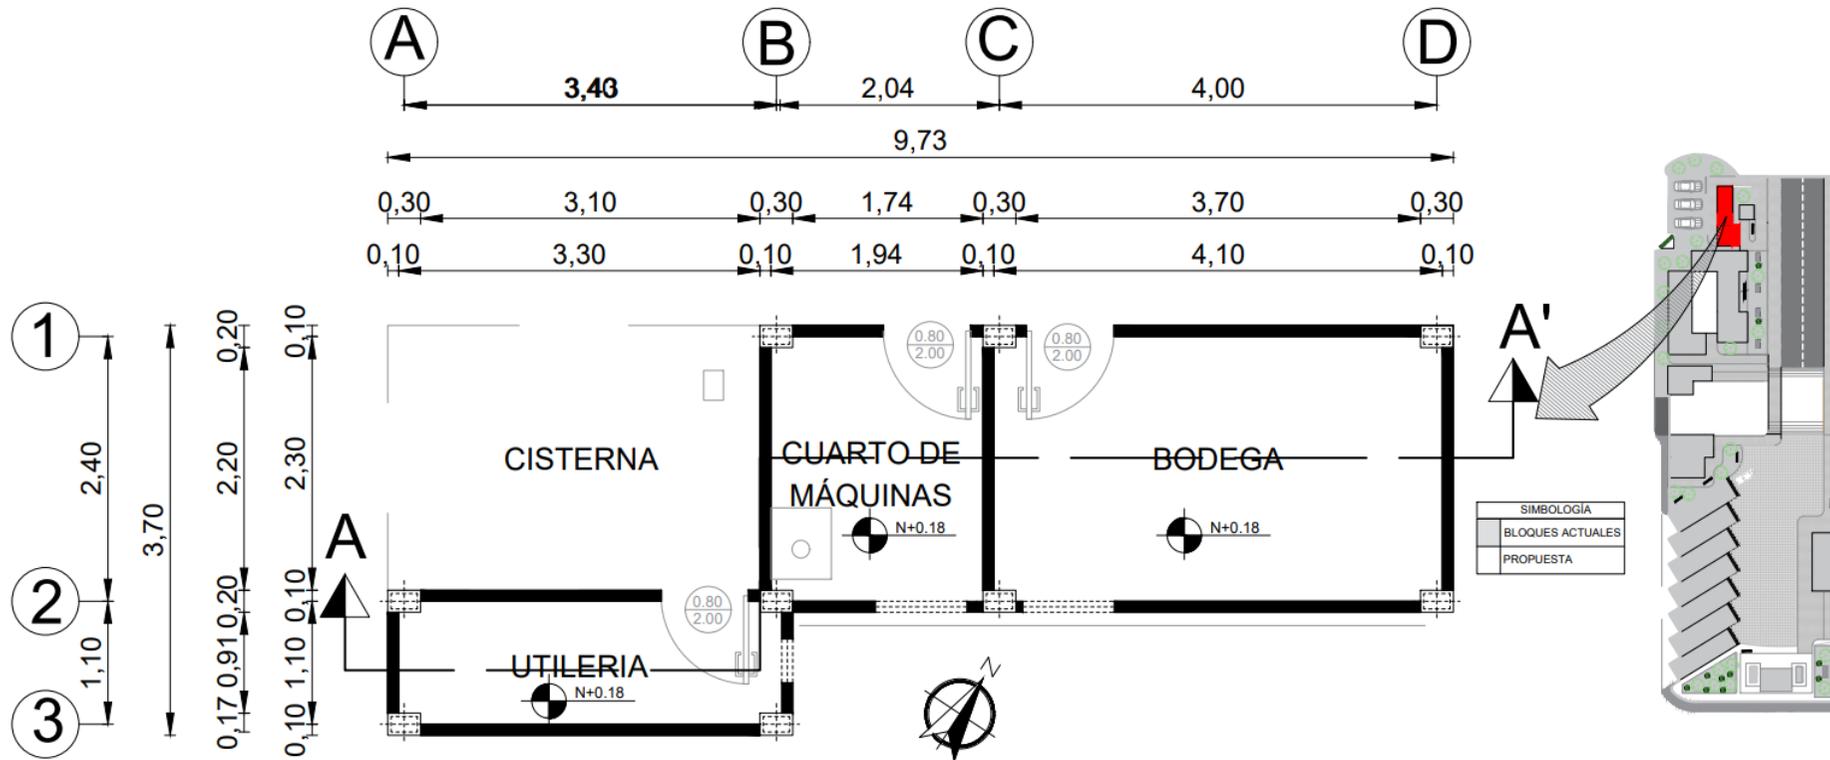
Nota. Planta Arquitectónica de la zona de servicios de la ANT Montecristi. Elaborado por las autoras del estudio de caso (2021).

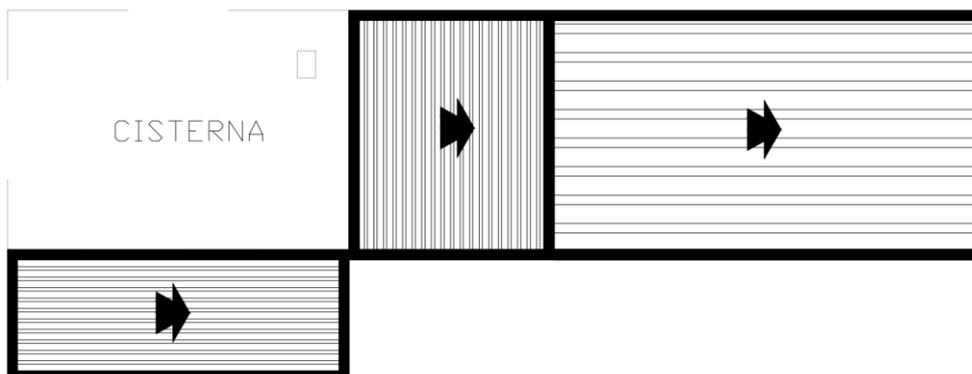
Nota. Planta de cubiertas de la zona de servicios de la ANT Montecristi. Elaborado por las autoras del estudio de caso (2021).

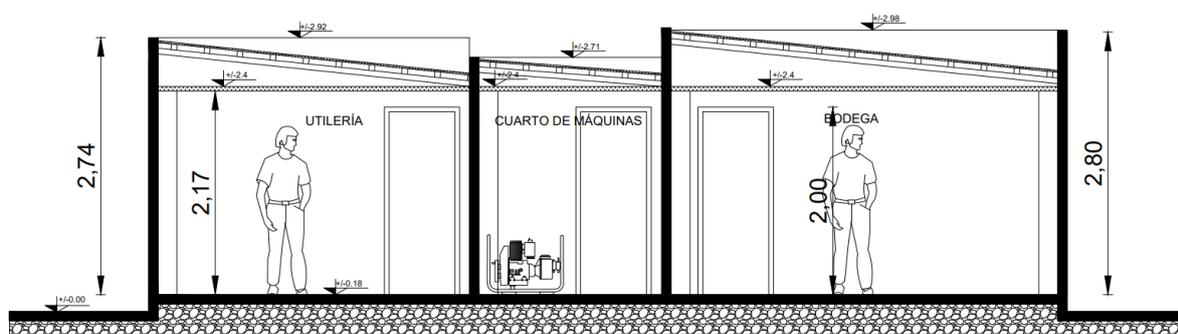
Nota. Corte A-A'' de la zona de servicios de la ANT Montecristi. Elaborado por las autoras del estudio de caso (2021).

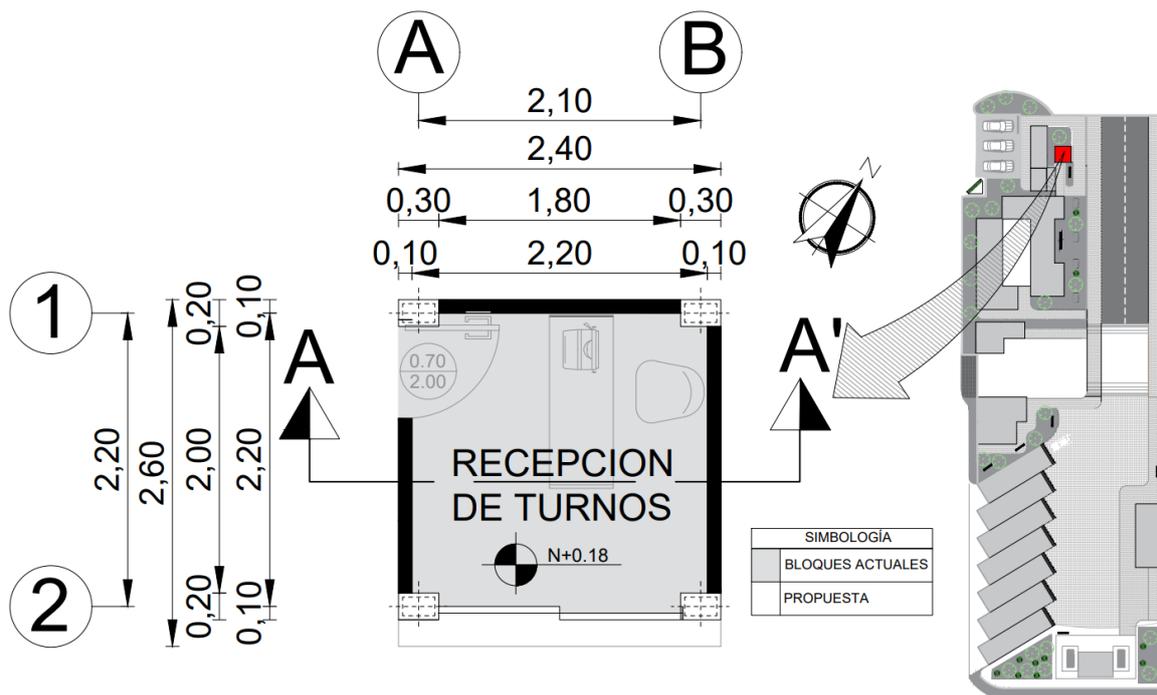
Nota. Planta arquitectónica de la zona técnica bloque 1 de la ANT Montecristi. Elaborado por las autoras del estudio de caso (2021).

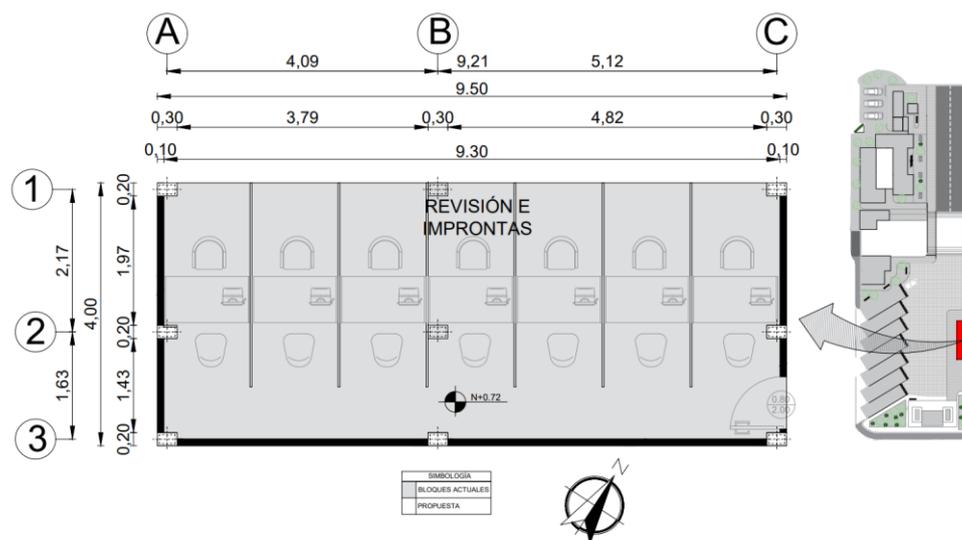
Nota. Planta arquitectónica del bloque dos de la zona técnica. Elaborado por las autoras del estudio de caso (2021)
