**Análisis de la Infraestructura del Centro Turístico Salto del Tigre ubicado en la
comunidad San Antonio.**

Carrera de Arquitectura, Universidad San Gregorio de Portoviejo

Análisis de caso previo a la obtención del título de Arquitecto

Septiembre 2021

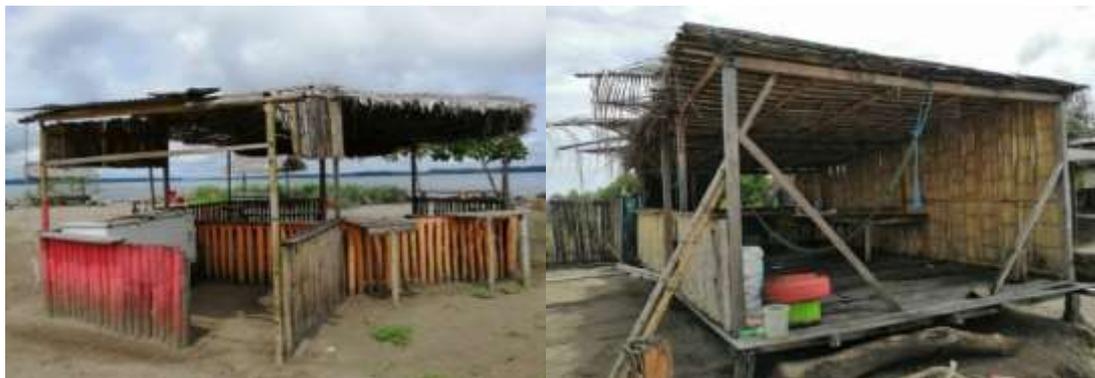
Figura 3

Infraestructura actual Del Centro Turístico-área de estar

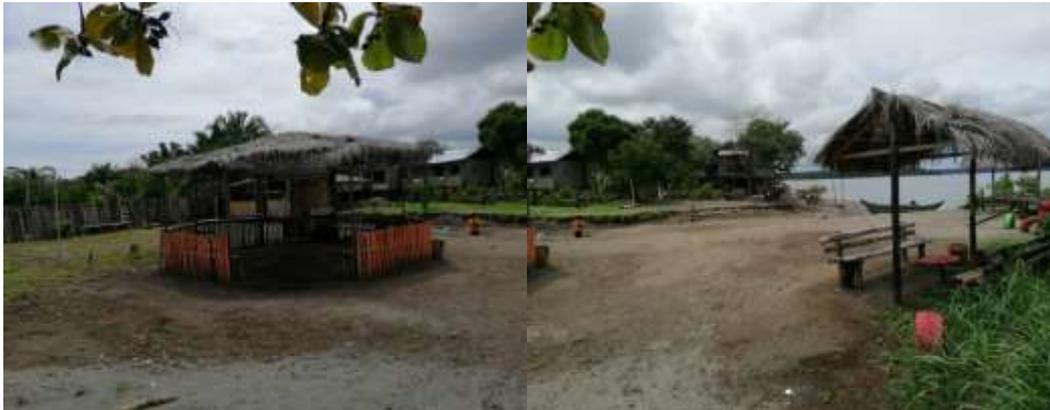
Figura 4

Infraestructura actual del Centro Turístico-cocina y venta de alimentos

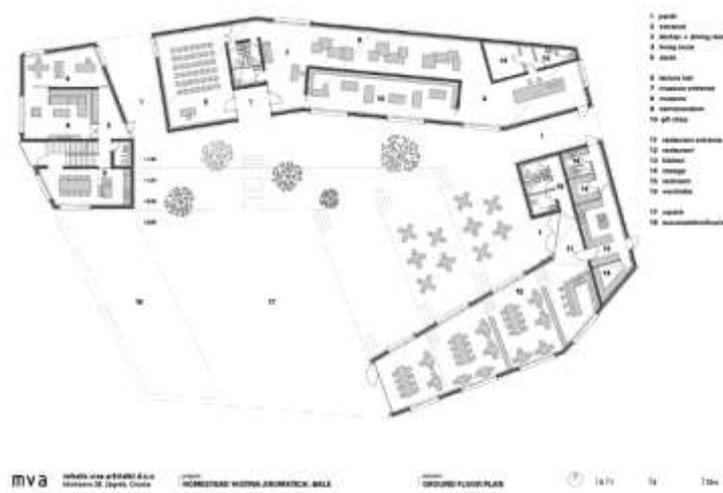
Planta Arquitectónica del Complejo Turístico de Agricultura Hítria Aromática

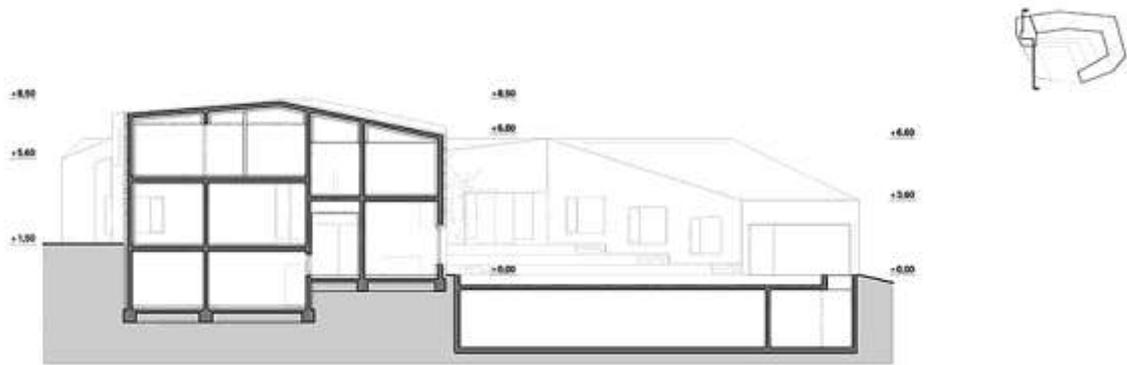
Sección 1 Complejo Turístico de Agricultura Histria Aromática

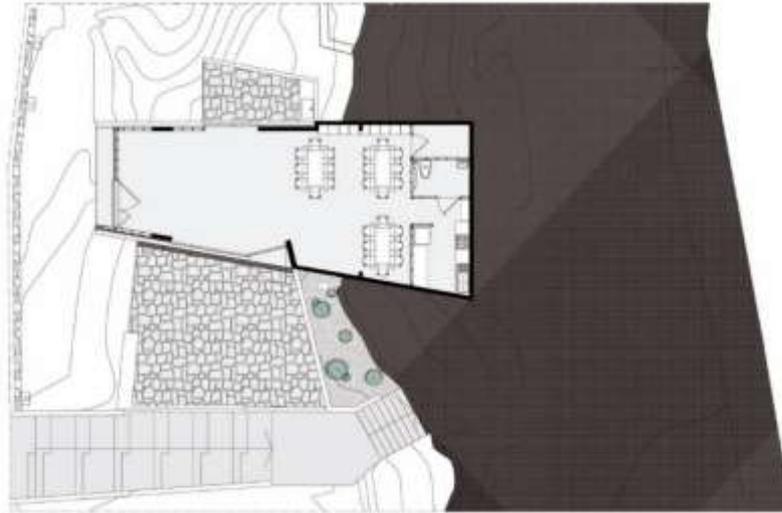
Planta Arquitectónica del Complejo Centro Comunitario Costamar

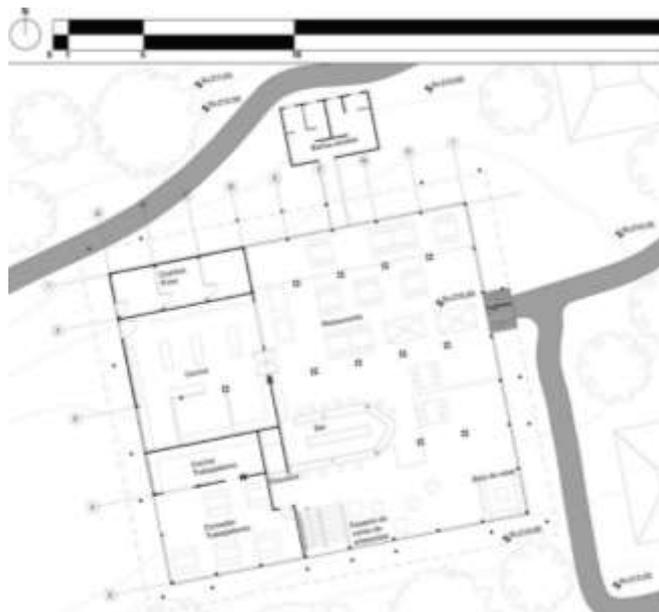
Planta baja Torre del Napo Wildlife Center

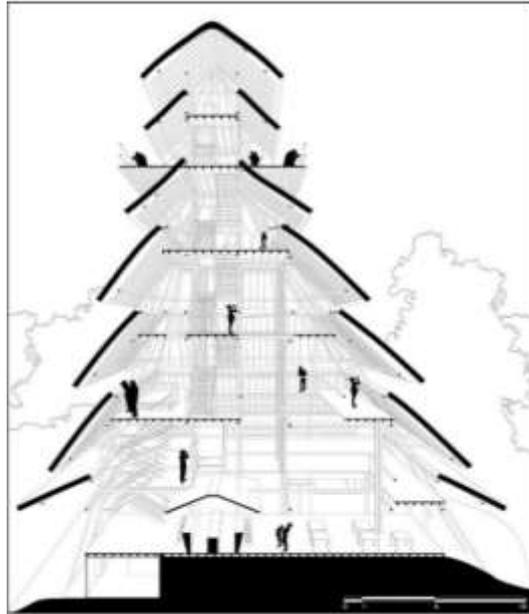
Corte de la Torre del Napo Wildlife Center

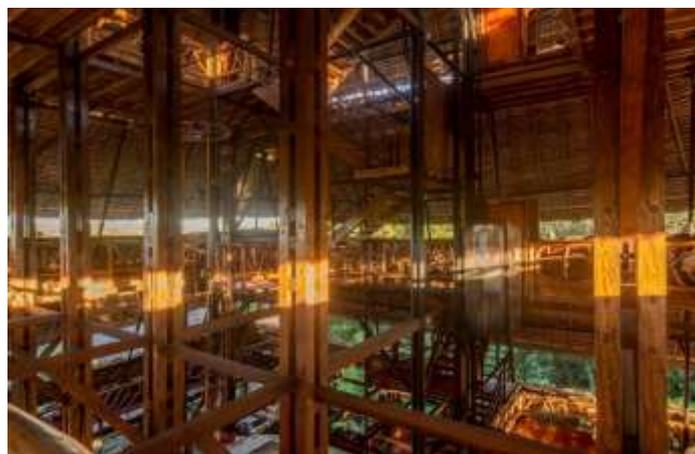
Fotografía de la Estructura del Napo Wildlife Center

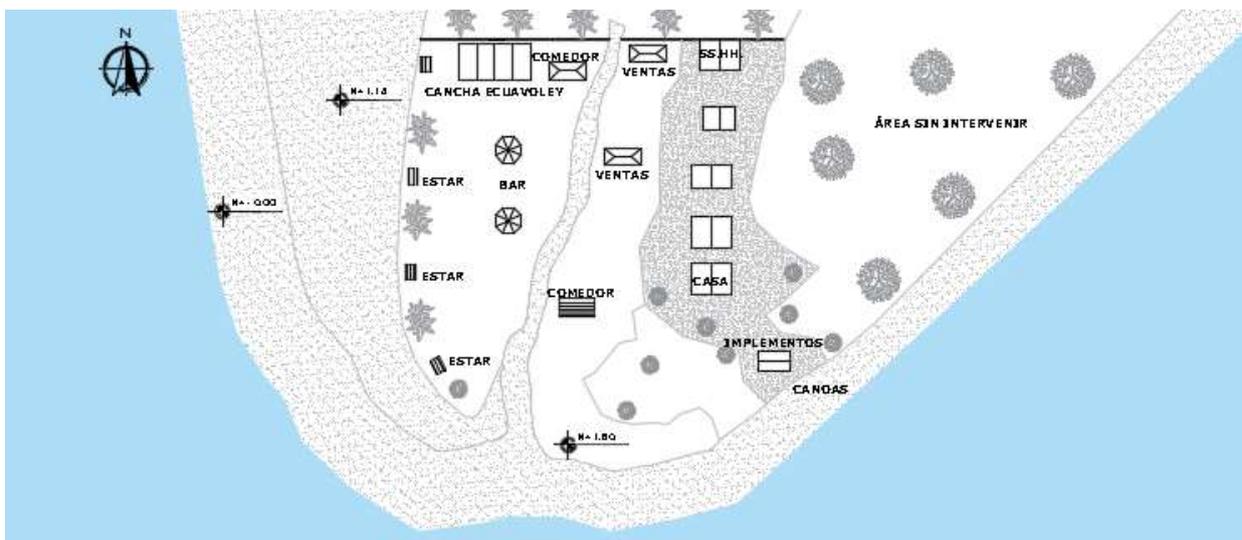
Situación actual del centro turístico comunitario Salto del Tigre

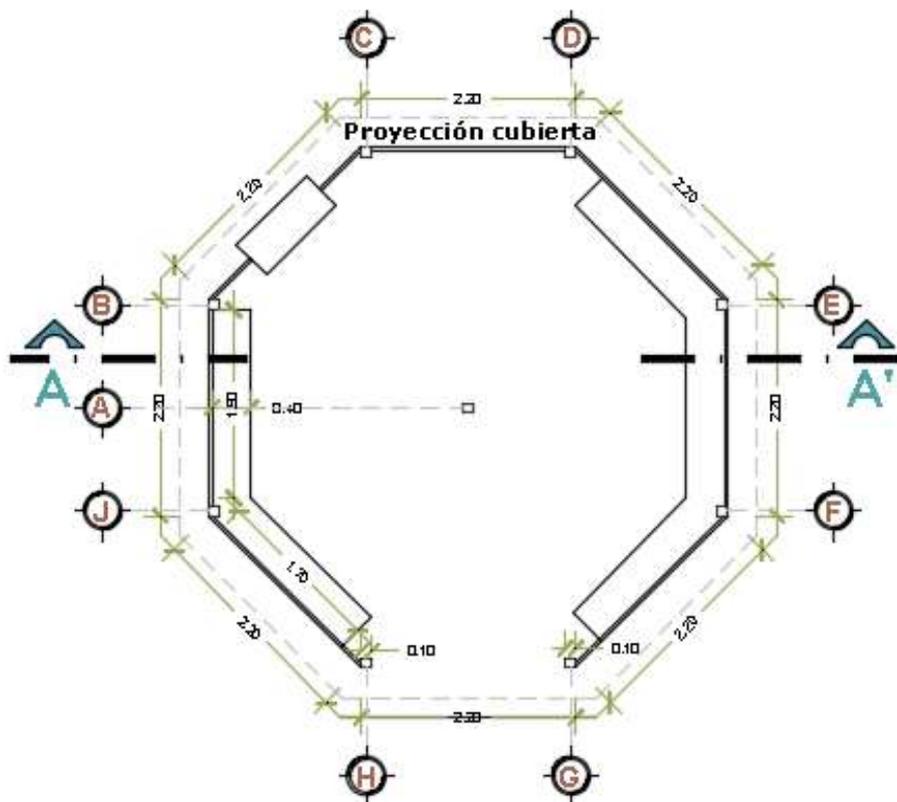
Planta arquitectónica del bar

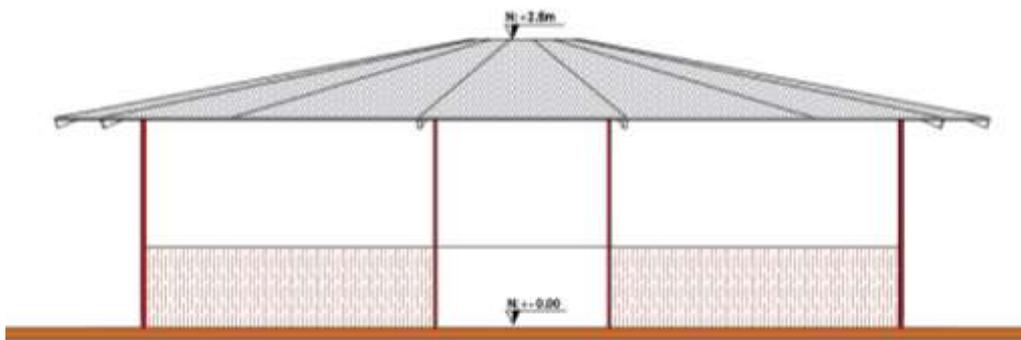
Figura 33

Fachada del espacio del bar

En su fachada se puede apreciar una construcción con su estructura propia de la zona y rustica a manera de rotonda, cubierta por un techo inclinado con 8 caídas, misma que está soportada por una estructura de madera y paredes de la misma.

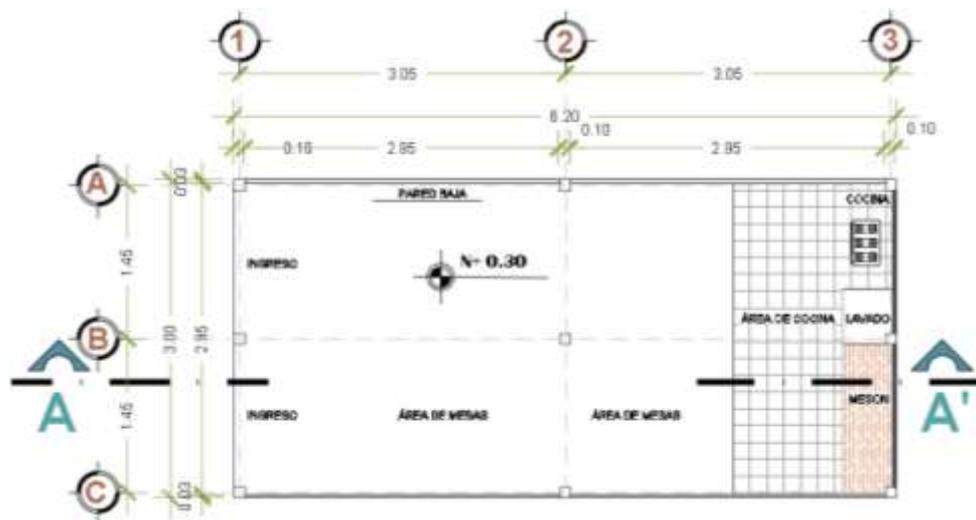
Planta arquitectónica del restaurante

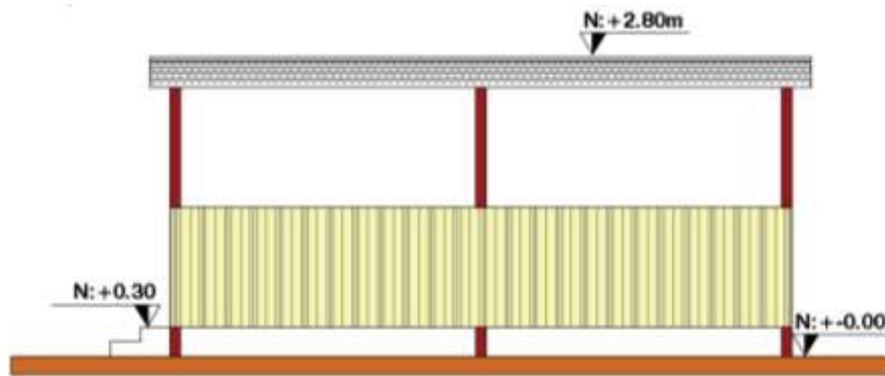
Fachada del espacio del comedor

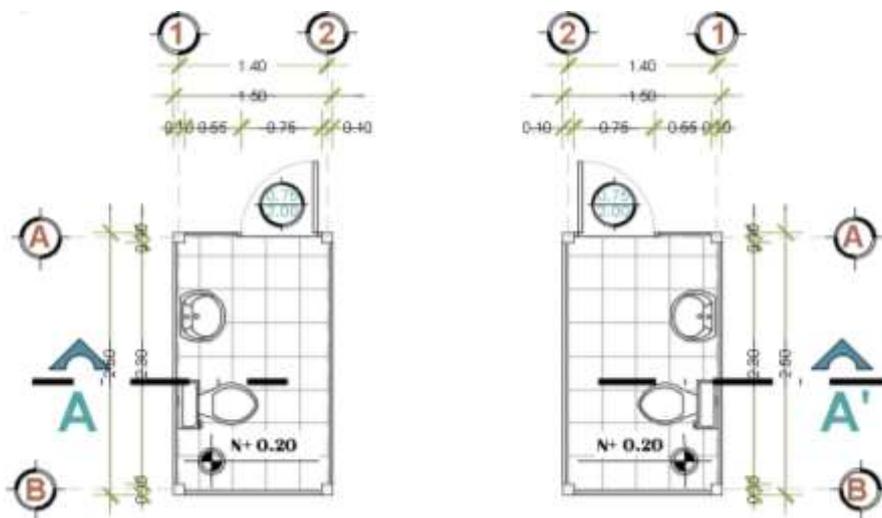
Plantas arquitectónicas de los SS. HH

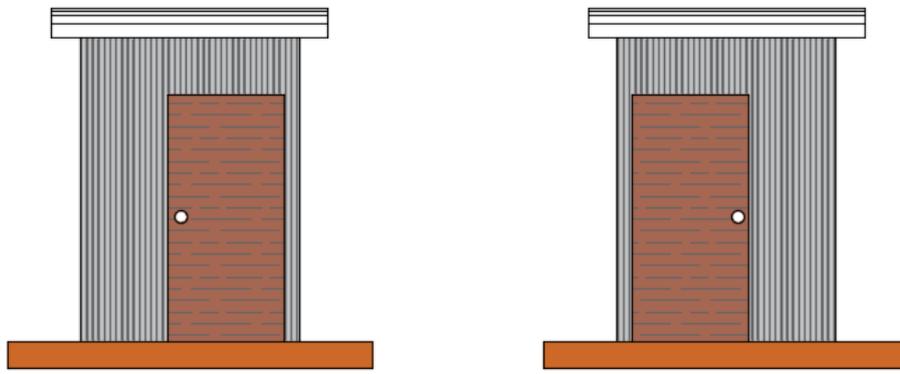
Fachada de los SS. HH

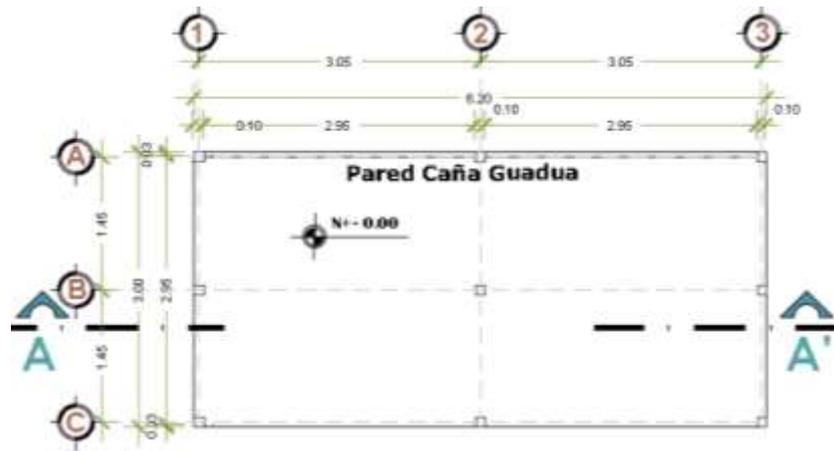
Plantas arquitectónicas de espacio de ventas

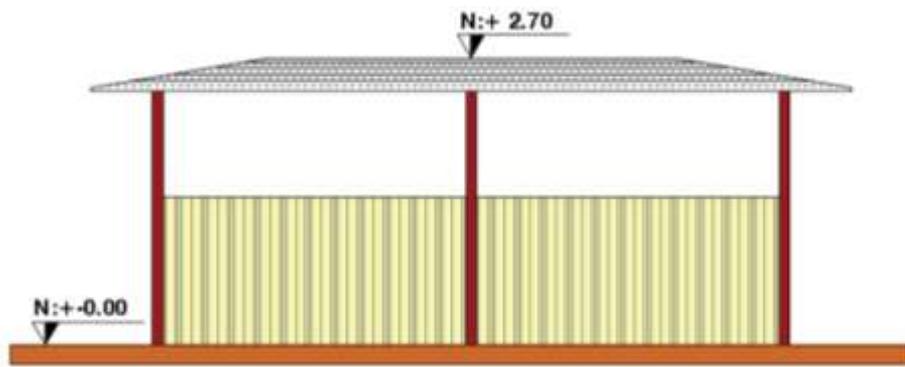
Fachada del espacio de ventas

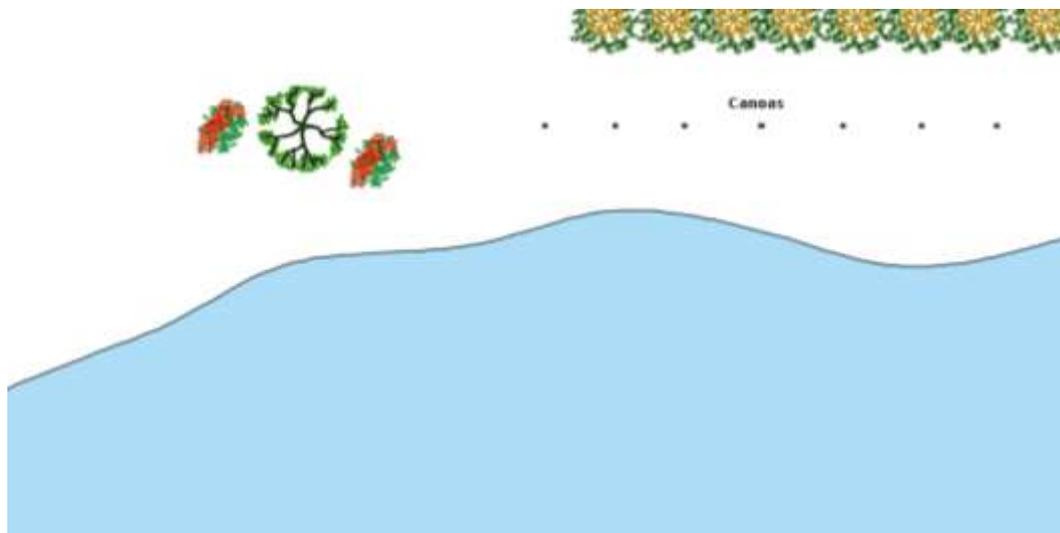
Emplazamiento de canoas

No existen áreas verdes claramente definidas y el espacio destinado a salida y desembarque de canoas no tiene tratamiento alguno, por lo que con las subidas y bajadas del mar se hace difícil acceder al centro turístico a través de este medio, que hace posible la movilidad de habitantes de sectores aledaños.

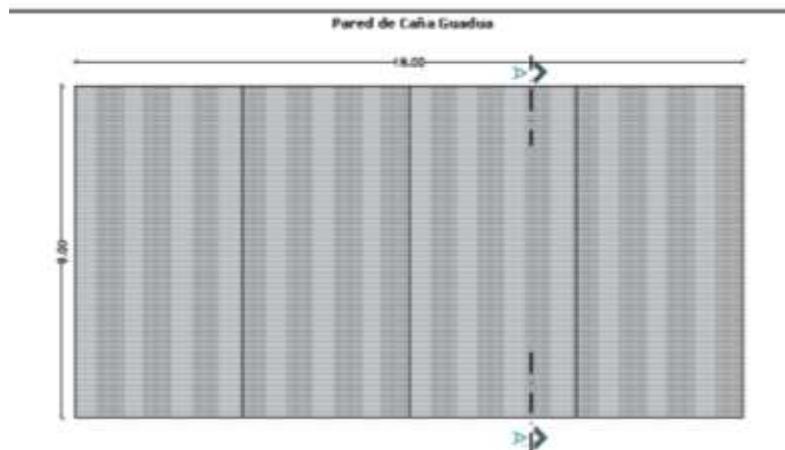
Planta de cancha de ecuavóley

Los resultados obtenidos muestran que los espacios que mayor acogida tienen por los visitantes, son precisamente los que más deterioro presentan, siendo estos el área de restaurante y de recreación, en esta última, se destaca la cancha de ecuavóley en la que no existe ningún tipo de delimitación espacial o tratamiento de piso.

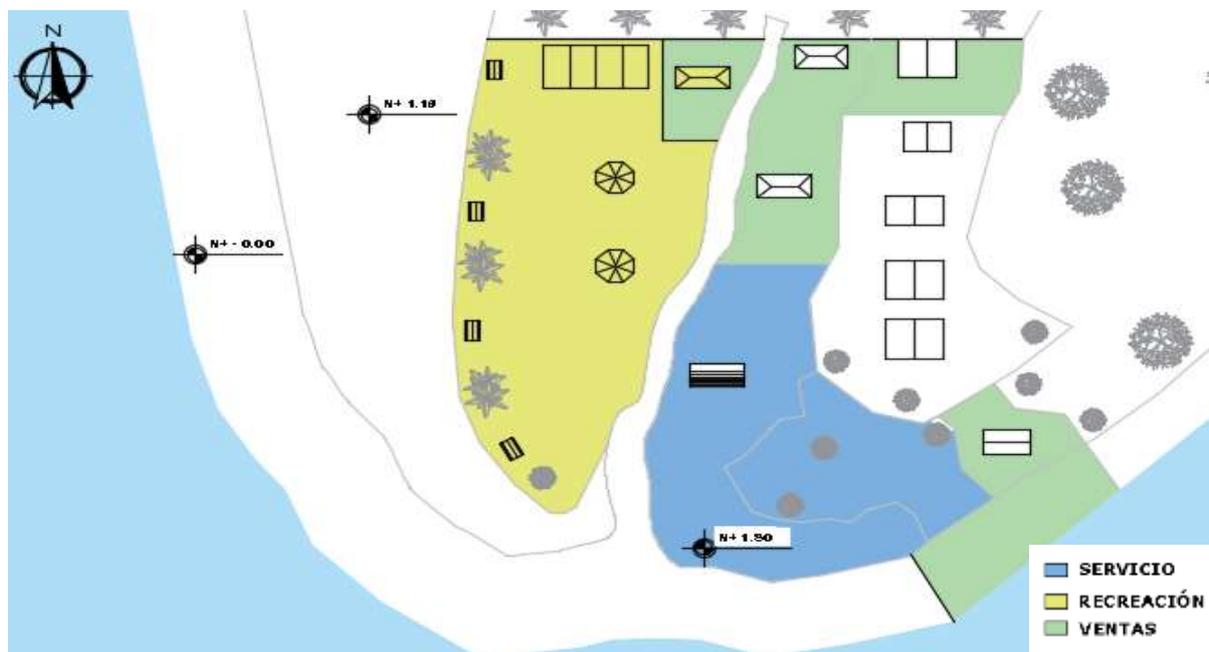
Esquema de distribución por áreas

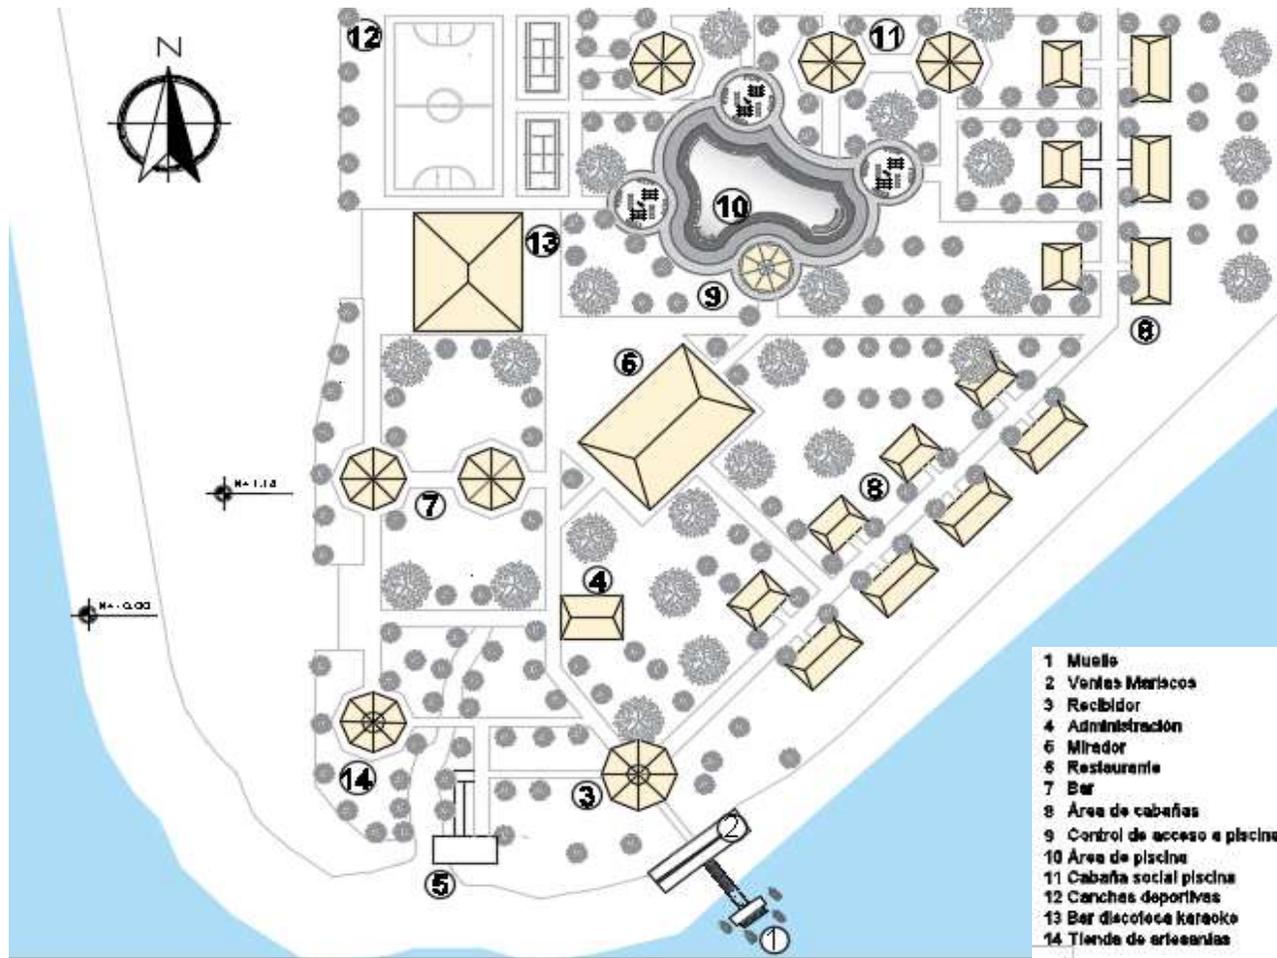
Implantación general de la propuesta

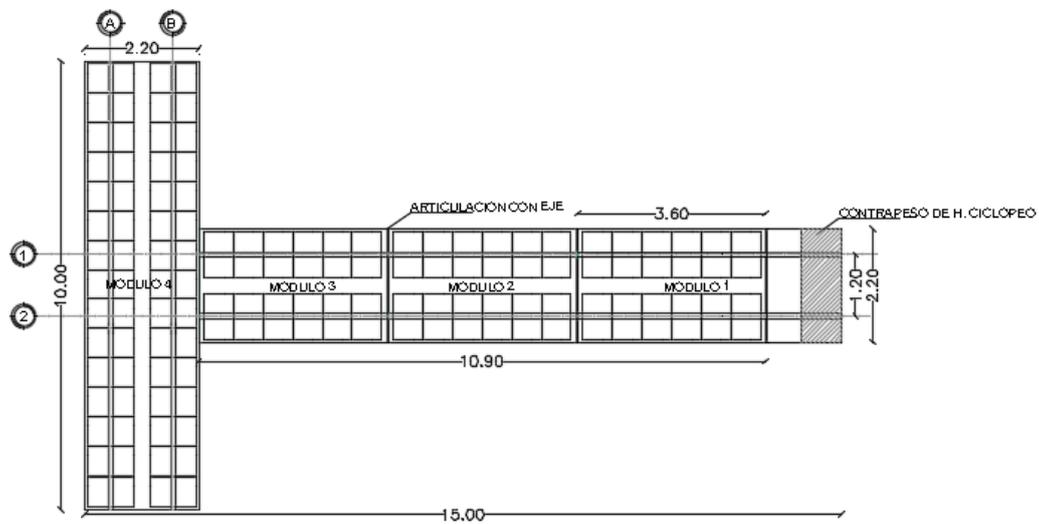
Figura 66*Planta arquitectónica del muelle*

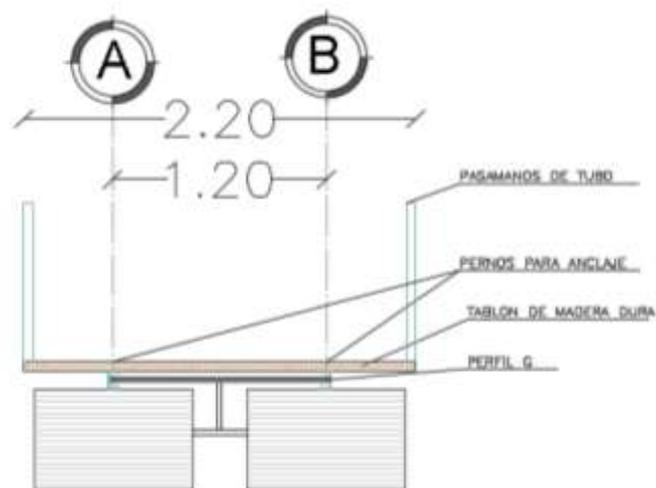
Figura 67*Sección tipo muelle*

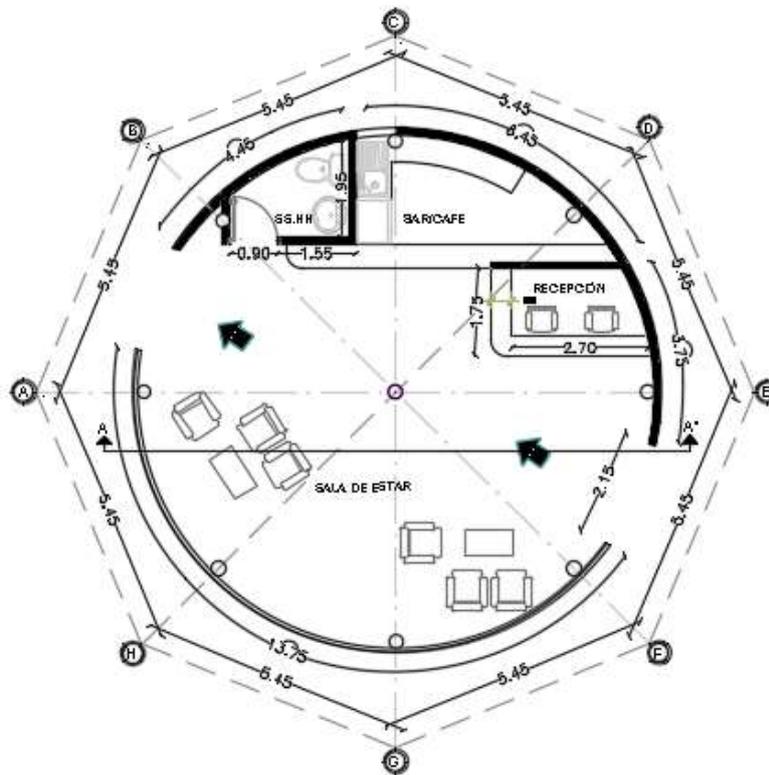
Planta arquitectónica del recibidor

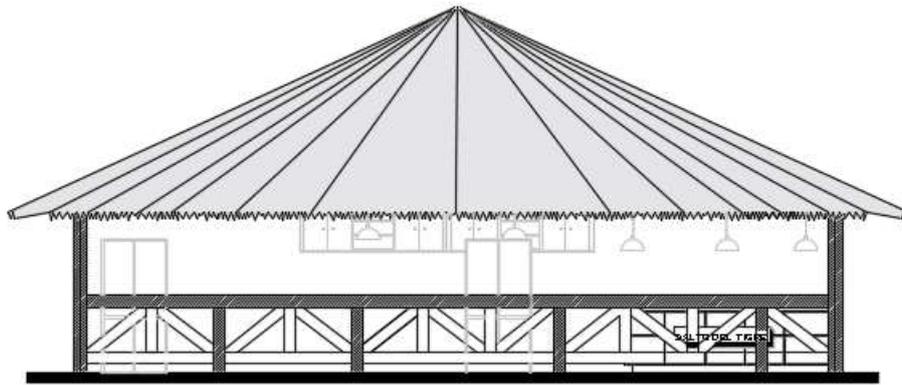
Fachada arquitectónica del recibidor

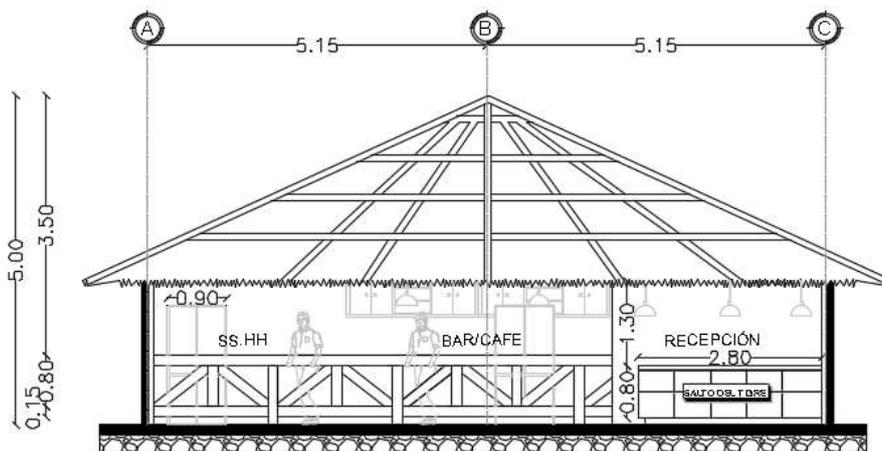
Sección A-A' recibidor

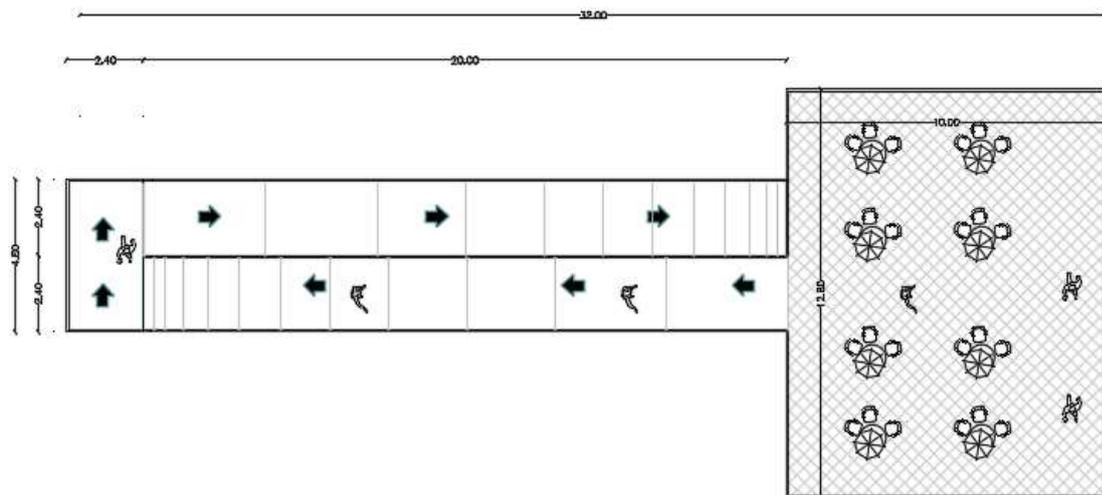
Planta arquitectónica de mirador

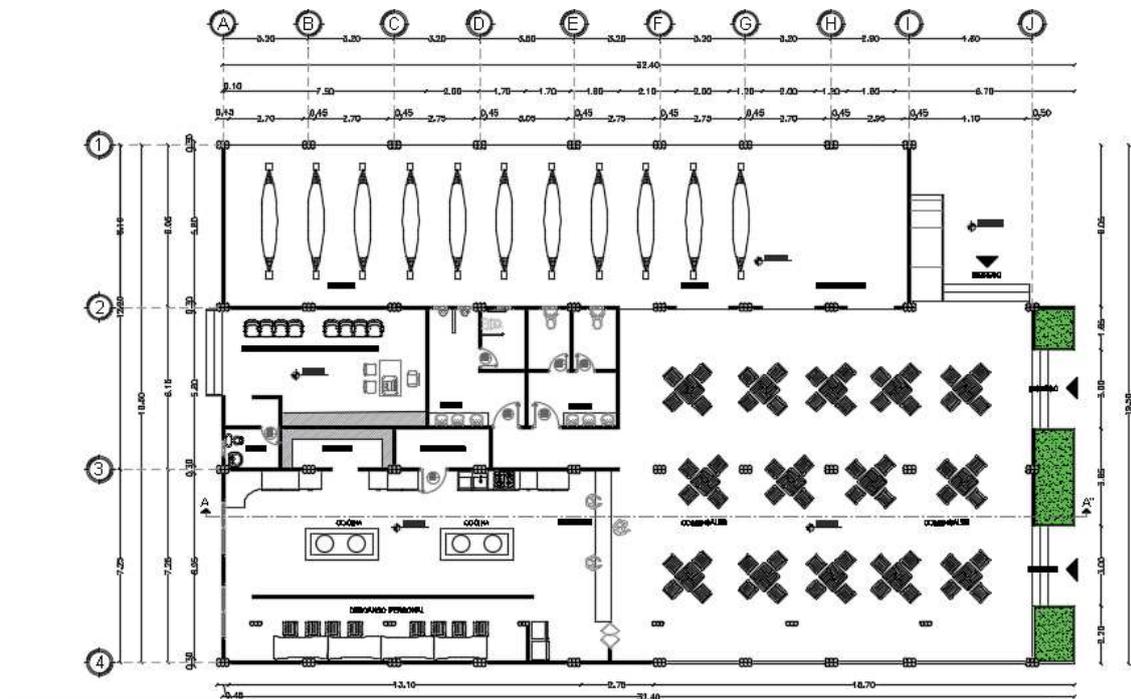
Figura 79*Planta arquitectónica de restaurante*

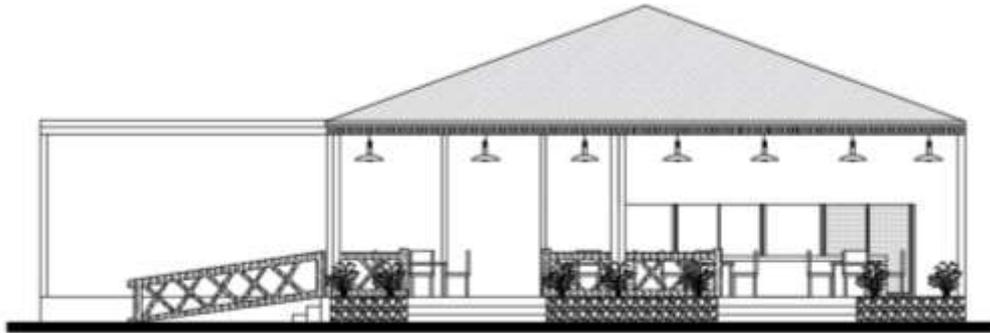
Figura 81*Fachada lateral izquierda comedor*

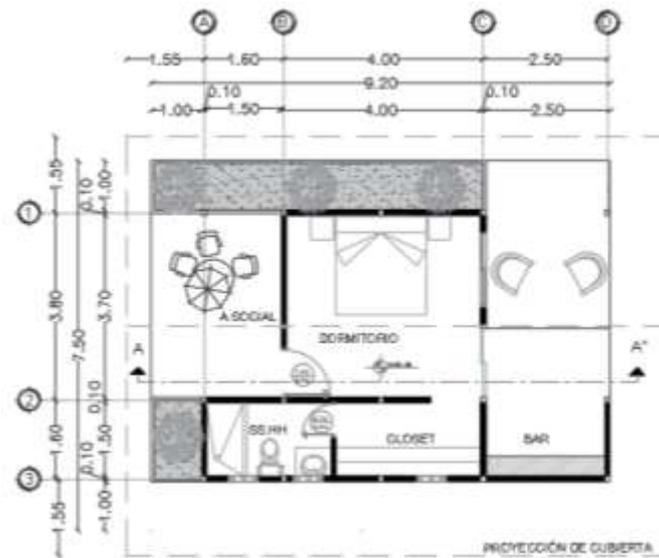
Planta arquitectónica cabaña matrimonial

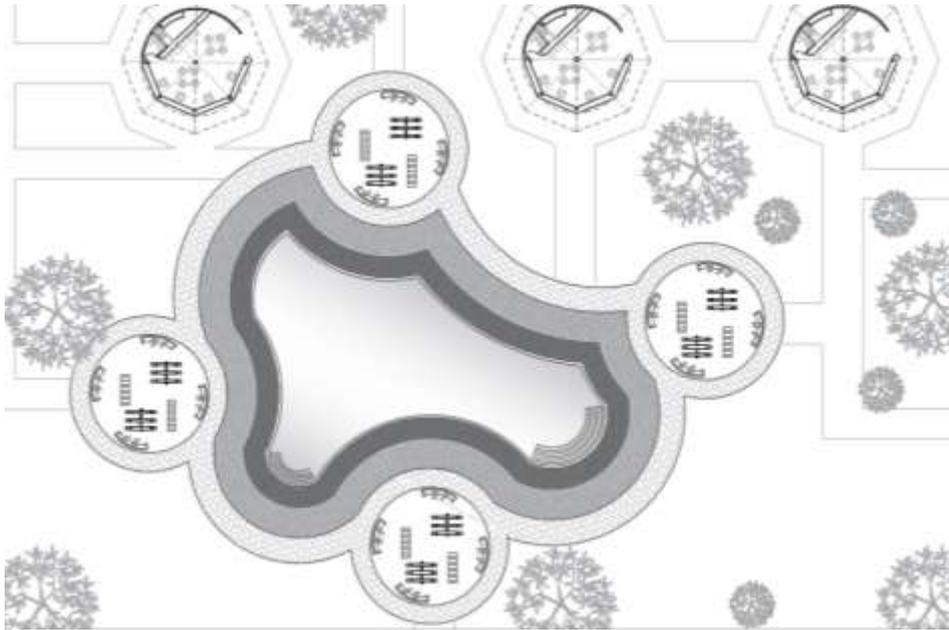
Implantación área de piscina

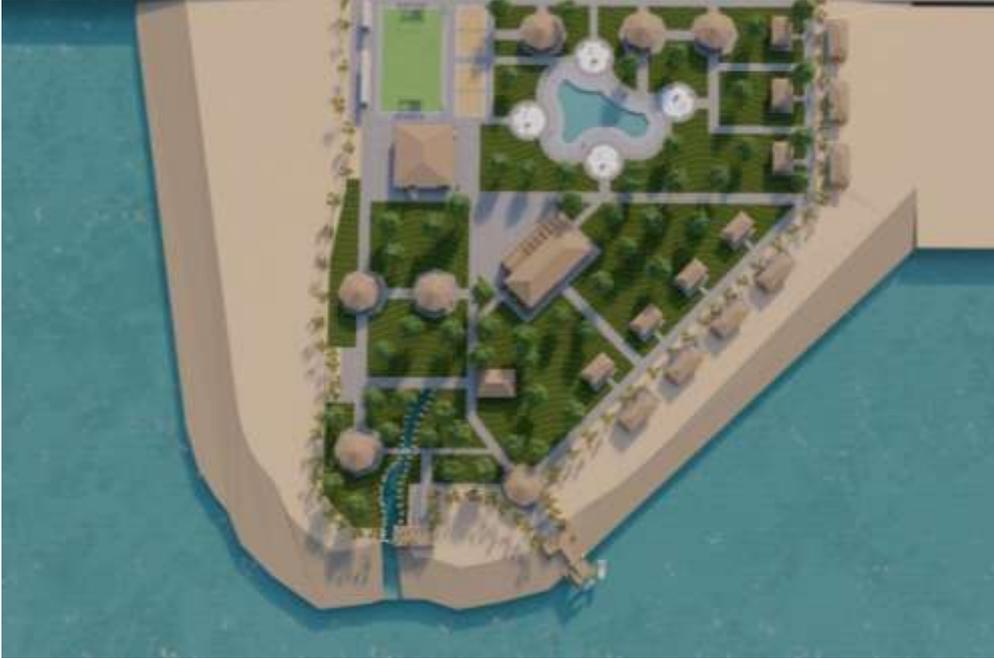
Implantación de propuesta centro turístico
