**UNIVERSIDAD SAN GREGORIO DE PORTOVIEJO**

“Diseño interior en la rehabilitación de espacios en viviendas plurifamiliares precarias.  
Revisión de estado de arte a nivel iberoamericano.”

**Autor: Dis. Stephanie Buestán**

Trabajo de investigación presentado como requisito para la obtención del título de  
Magister en Diseño mención Gestión del Diseño.

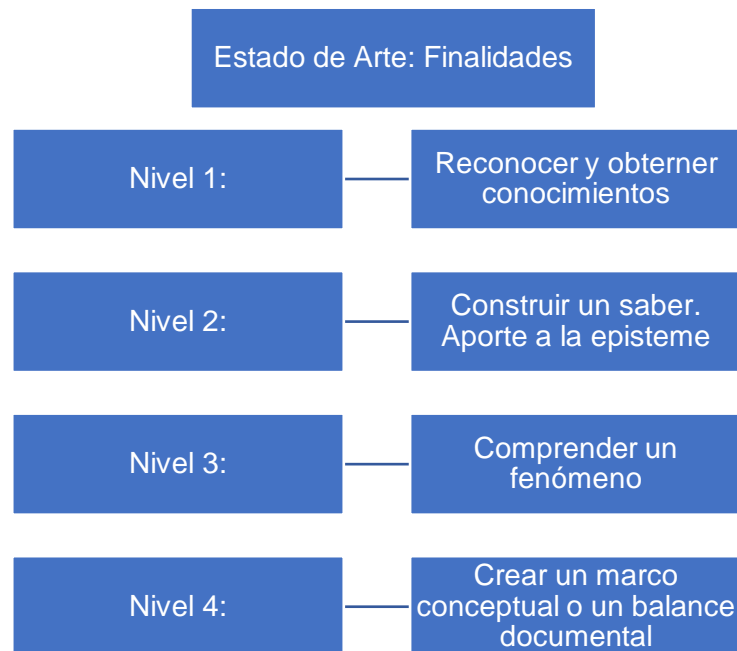
**Figura 1** “Estado de arte finalidades”  
**Fuente:** Elaboración propia

Según la información obtenida sobre estados de arte, se puede coincidir que la practica metodológica mayormente utilizada es la que se forma en 4 niveles o pasos, los mismos que están indicados en la siguiente figura: “Estado de arte finalidades”

Como primer nivel tenemos el reconocimiento y obtención de información. En este paso inicial el autor debe mantener una mente abierta para generar un conocimiento global sobre el tema. Con la recopilación construimos un saber que aporta a la episteme, por siguiente se comprende el fenómeno, esto ya con una postura analítica, comparativa y selectiva para crear un marco conceptual o un balance documental en ese campo de estudio.

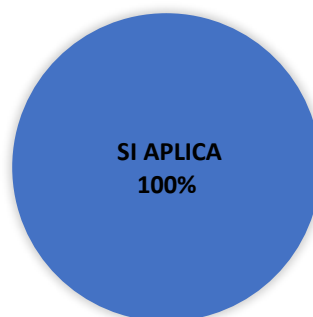
### VARIABLE: VENTILACIÓN

La iluminación artificial y la ventilación deben ir de la mano ya que los mismos elementos que nos permiten obtener luz natural. En los espacios nos otorgan sistemas de ventilación natural, los mismos que son de suma importancia para la circulación del aire, en los casos de estudio se encontró una particularidad y

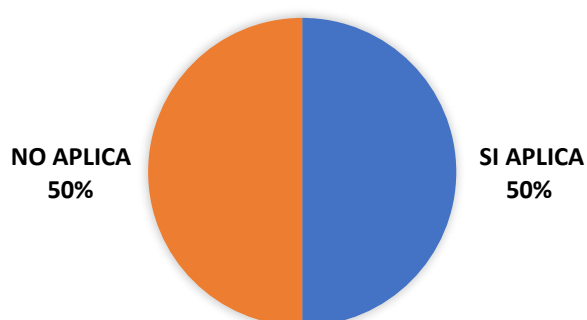
**VARIABLE: ÁREAS COMUNES**

En este parámetro tenemos un 50/50 sin embargo es importante optimizar cada uno de los espacios por lo que se cree que si es importante mantener y optimizar las áreas comunes como baños, cocinas, lavanderías, etc. Ya que al ser viviendas con áreas privadas en cantidad y muy poco espacio, no podemos sumar una funcionalidad más a estas habitaciones que no sean el uso exclusivo para descanso.

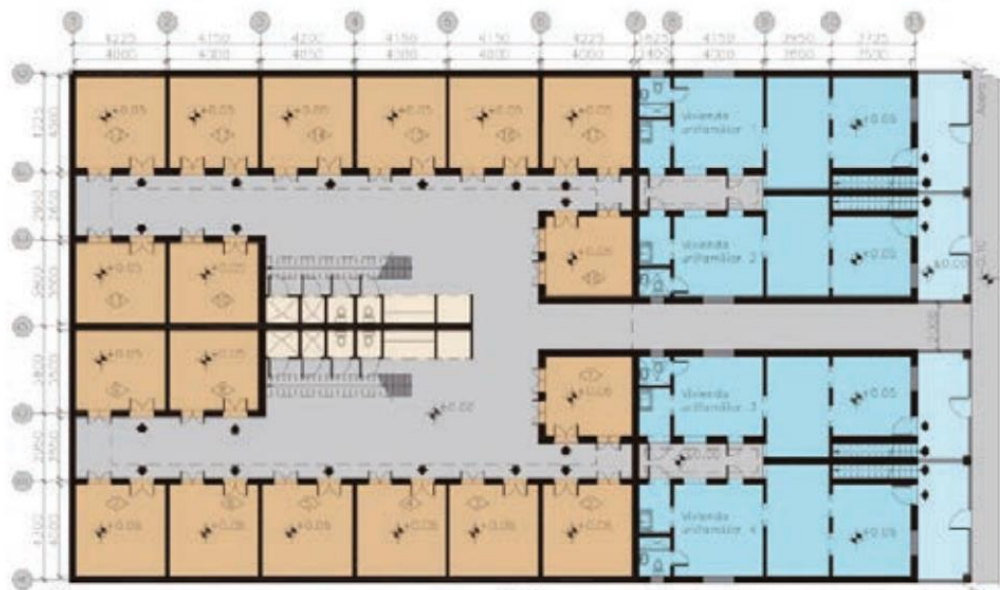
**Figura 4** “Esquema de una casa de vecindad en el barrio El Canal, La Habana”

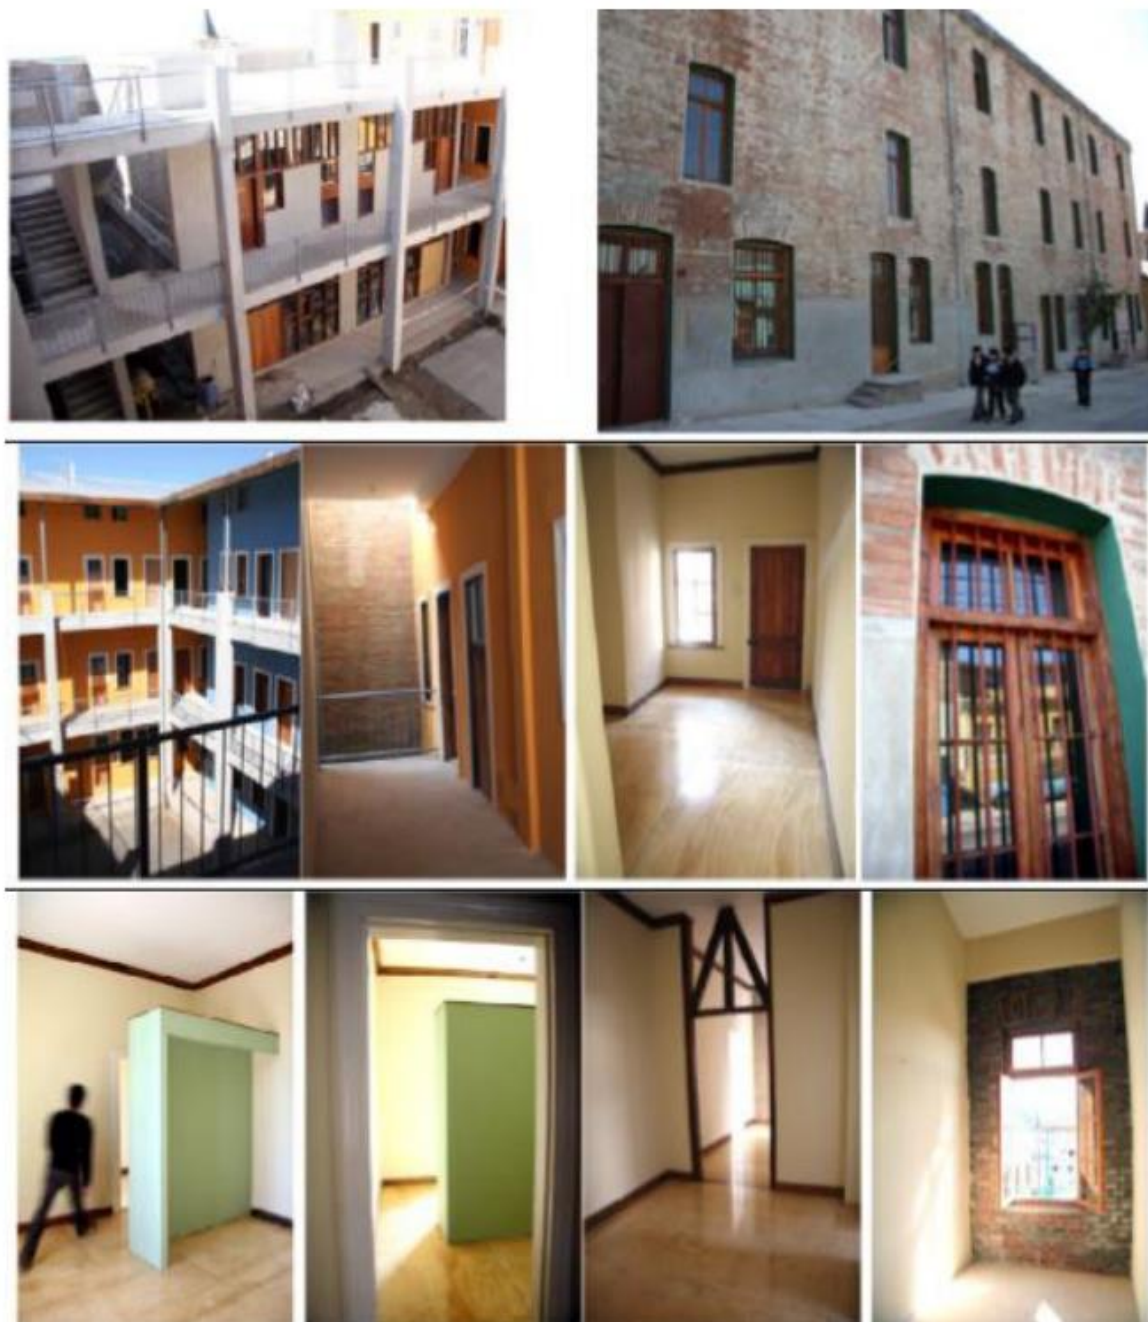
**Figura 8** “Resultado final Población Obrera de Valparaíso”  
**Fuente:** Arlet Mara Tejera Lugo, 2019

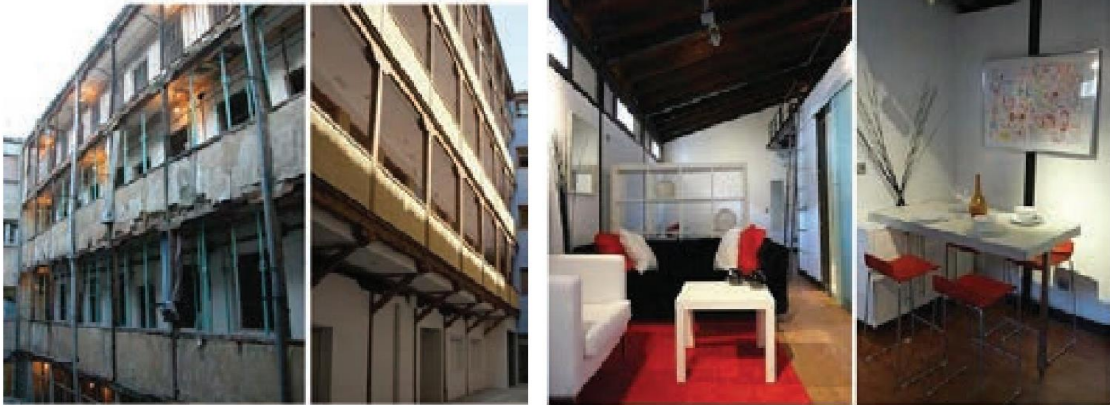
*Figura 9 “Rehabilitación de una corrala en España.”*

En este caso las rehabilitaciones se presentan de manera particular ya que se demuele todo el interior manteniendo solo la fachada y se la reconstruye totalmente, en ciertos casos se genera una ampliación de los espacios medios como patios o circulaciones para mejorar el ambiente interior. Esto para una reconstrucción total.

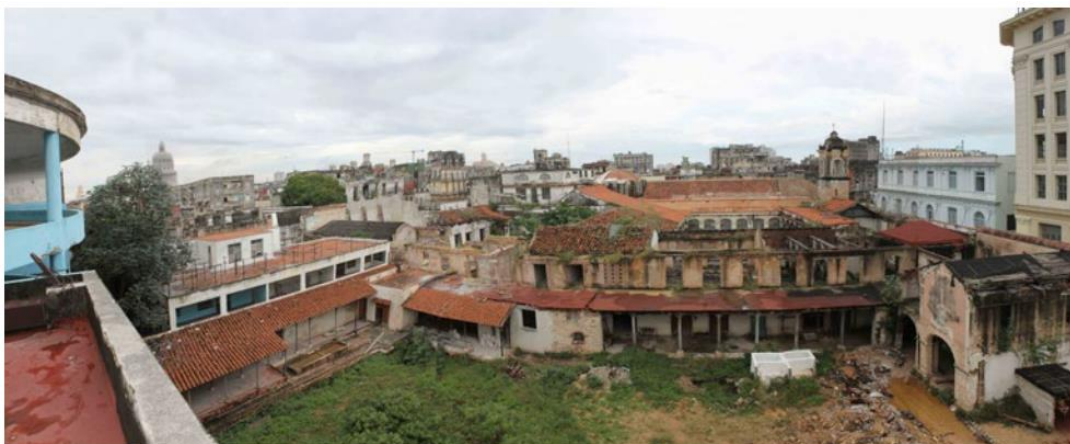
**Figura 11** “Visión general de la Obra de restauración del Convento de Santa Teresa de Jesús.”

El convento de Santa Teresa de Jesús data de los años 1702 el año donde se construyó la iglesia, primer claustro y segundo claustro. Posterior a esto en el siglo XVIII el convento sufrió modificaciones con la generación de un tercer claustro, un huerto y una capilla.

Podemos observar el antes y después de esto antiguo conventillo (fig.8, fig.9, fig.10 y fig.11) en las mismas podemos denotar que en esta edificación se generó una reconstrucción técnica constructiva, se ampliaron el espacio útil en los apartamentos, además de esto se logró una nueva infraestructura. Todas estas mejoras permitieron la rehabilitación de patios, pasillos y zonas de uso múltiple. Adicional a esto se generó un

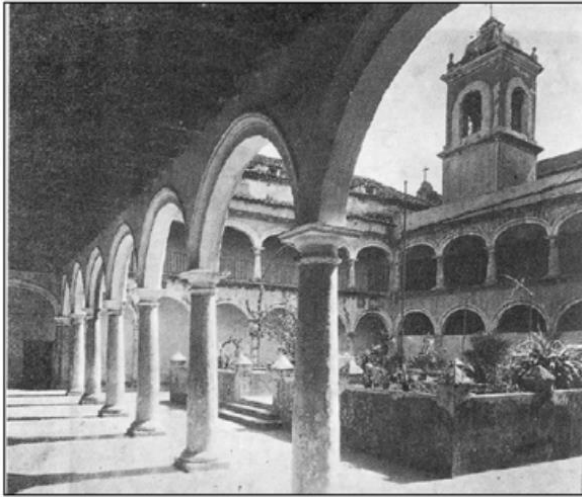
**Figura 12** “Fotografía histórica del primer claustro” **Fuente:** Paradiso, Garuglieri & Ferrarini, 2019

Durante este siglo el segundo claustro tuvo sus primeras modificaciones. En los años 1918 este convento dejó de ser habitado por las monjas de Santa Teresa de Jesús. Por lo mismo en los años '30 y '60 el edificio se usó con fines comerciales e industriales. Después de esta fecha fue destinado a casas de vecindad hasta el año 1960 donde el convento se transformó en ciudadela.

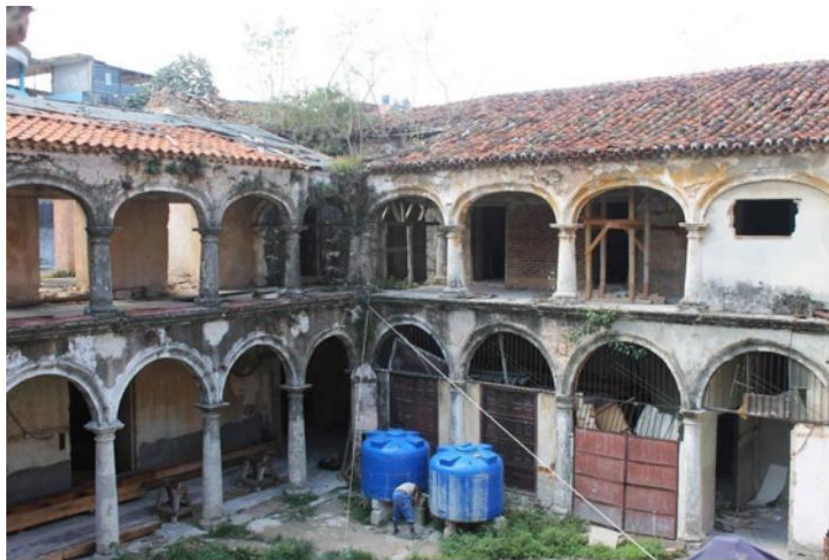
**Figura 13** “fotografía del primer claustro en estado de deterioro” **Fuente:** Paradiso, Garuglieri & Ferrarini, 2019

En esta investigación se generó un análisis de patologías de degradación y medición de grietas donde como mencionan como resultado: “Hay dos diferentes estados de

conservación del claustro debido a la división de éste en el siglo XX; una mitad (la parte norte) quedó en propiedad de la curia y la otra (parte sur) de la casa de vecindad. Esta última presenta unas condiciones de degradación avanzada. El análisis general puso de manifiesto que la mayor parte de las patologías de degradación presentes en el primer claustro se deben a factores humanos causados por falta de mantenimiento, cambio de uso, manipulaciones, superfetación, y a adiciones de cerramientos y divisiones realizadas intencionalmente por los inquilinos del Convento durante el siglo XX. A estos factores se añaden otros de tipo ambiental: lluvia, aire marino, contaminación, huracanes, que han provocado colapsos en el edificio, y elevada humedad atmosférica. De todos modos, la situación más grave se debe a fenómenos de humedad capilar o ascendente y humedad por filtración o lluvia, causados por la falta de sistemas de drenaje y evacuación de aguas pluviales.” (p.7).

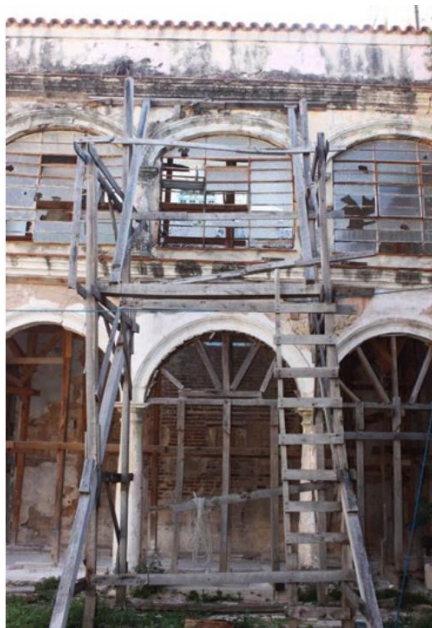
**Figura 14** “Estado de conservación y fallos estructurales en el primer claustro” **Fuente:** Paradiso, Garuglieri & Ferrarini, 2019

Estos factores antes mencionados son los que han generado un gran deterioro en esta vivienda, en algunos casos por inclemencias naturales y al no tener los sistemas constructivos necesarios empieza a generar problemas, por otro lado, los trabajos de reconstrucción que de forma inconsciente puede haber generado un efecto negativo en la vivienda.

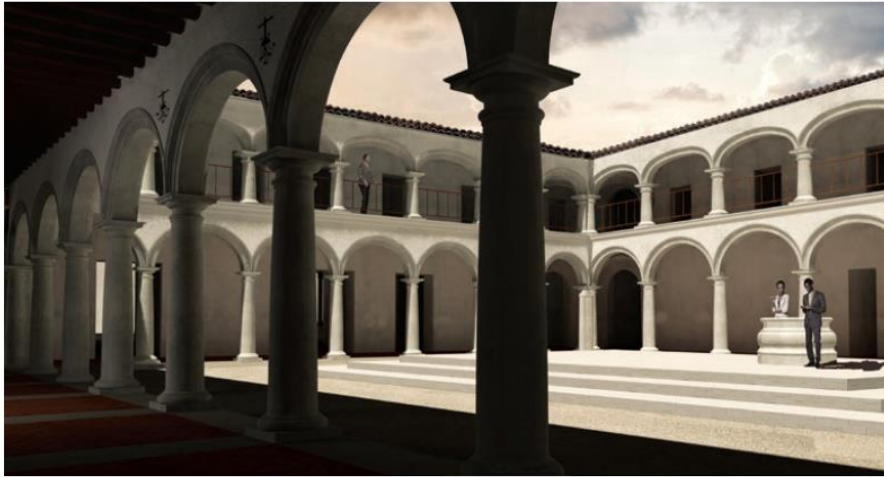
*Figura 17 “Propuesta de proyecto” Fuente: Paradiso, Garuglieri & Ferrarini, 2019*
