**Análisis del Patrimonio Arquitectónico como parte del Paisaje Histórico Urbano de la
Ciudad de Manta. Caso de Estudio: Avenida 2**

Carrera de Arquitectura, Universidad San Gregorio de Portoviejo

Análisis de Caso previo a la obtención del título de Arquitectos

Marzo, 2022

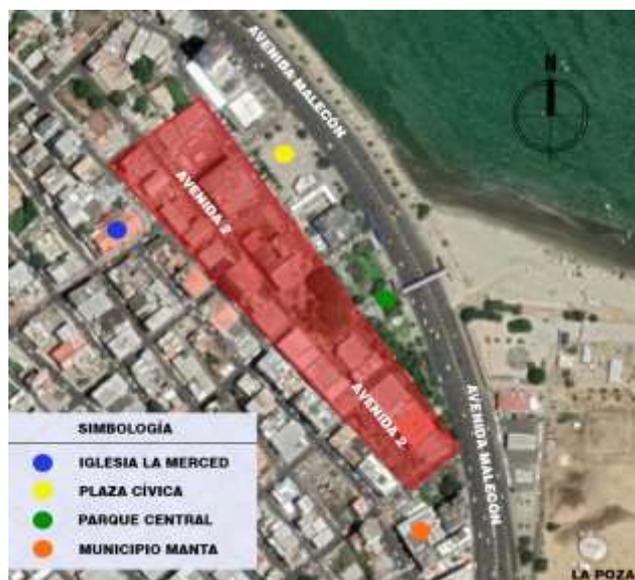
Figura 1

Delimitación del área de estudio

Nota. La delimitación del área de estudio, Avenida 2 de la Ciudad de Manta. Elaborada por autores (2022).

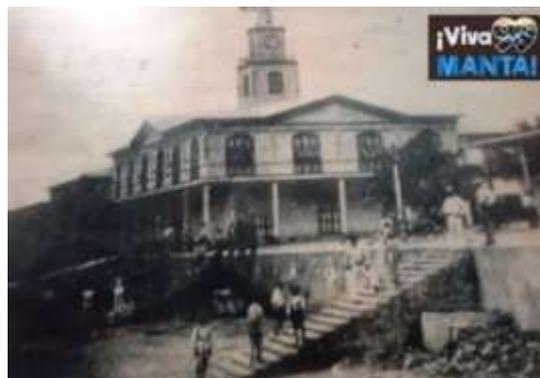
Figura 3

Edificio de la Aduana, fotografía de Manta antiguo

Nota. Contexto arquitectónico en el área de estudio del año 1920. Tomada de: Yala Multimedia. (<https://bit.ly/3q7jAOe>)

Al antiguo edificio de la Aduana de Manta, se le llamaba la Casa de Gobierno y en dicho edificio se efectuó la primera sesión de instalación y posesión del primer concejo y concejales elegidos por votación popular para dirigir los destinos del cantón Manta por

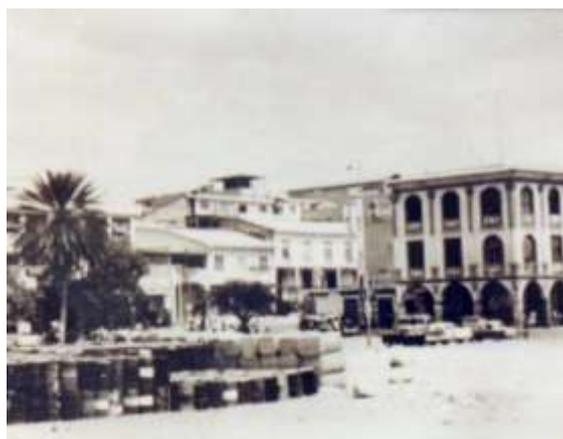
Figura 5

Parque Central, fotografía de Manta antiguo

Nota. Contexto urbano y arquitectónico del área de estudio del año 1927. Tomada de: Cámara de Comercio Manta. (<https://ccm.org.ec/index.php/institucion/>)

La historia de este parque es tan antigua como la historia de Manta, aquí se reunía la parroquia para escuchar al procurador. En sus alrededores se observa varias viviendas que

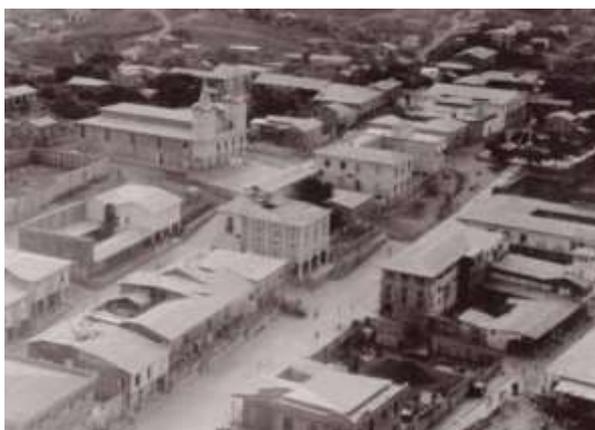
Figura 6

Vista aérea, fotografía de Manta antiguo

Nota. Contexto urbano y arquitectónico del área de estudio del año 1930 Tomada de: Gertrudis Diarios de una mujer alemana sobre el Ecuador. (<https://bit.ly/3HzAB9y>)

En la imagen se puede observar un conjunto de viviendas y edificaciones importantes que son un hito histórico como la Iglesia de la Merced, ubicada en la avenida 3, y en la avenida siguiente un parque para el encuentro de los ciudadanos.

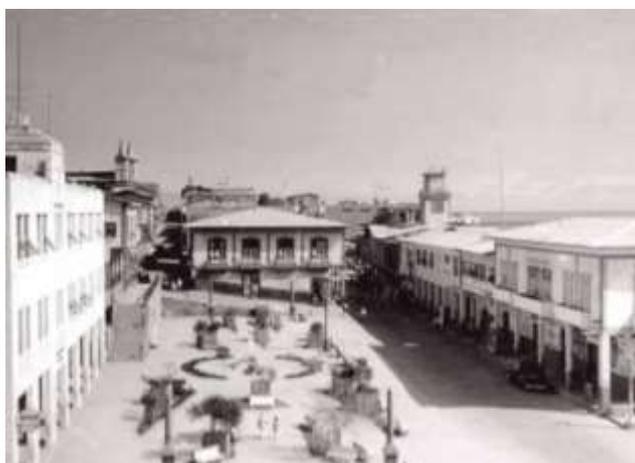
Figura 9

Plazoleta Azúa, fotografía de Manta antiguo

Nota. Contexto urbano en el área de estudio a fines de la década de 1940. Tomada de: Gertrudis Diarios de una mujer alemana sobre el Ecuador. (<https://bit.ly/3HzAB9y>)

La Plazoleta Azúa conocida anteriormente como Plaza Quito, era el encuentro de los ciudadanos para la celebración de eventos públicos. Aquella estaba rodeada por viviendas como el Antiguo Hotel Aragonés, el Palacio de Justicia y casas que albergaban diferentes comercios en su planta baja.

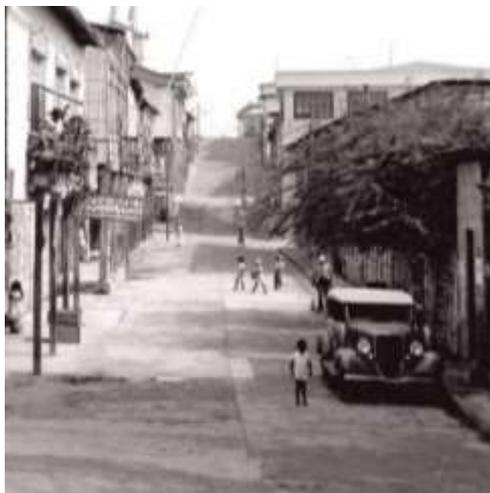
Figura 10

Vista del estado de vías y acera de la Calle América (Avenida 3), fotografía de Manta antiguo

Nota. Contexto urbano en el área de estudio a finales de la década de 1940. Tomada de: Gertrudis Diarios de una mujer alemana sobre el Ecuador. (<https://bit.ly/3HzAB9y>)

Para el año 1940 las calles fueron mejorando su aspecto a comparación de 10 décadas atrás, donde no existía una delimitación entre el espacio del peatón y el espacio del vehículo. En la fotografía se puede observar calles más definidas junto a sus veredas sin afectar la forma inicial de la trama urbana de la ciudad.

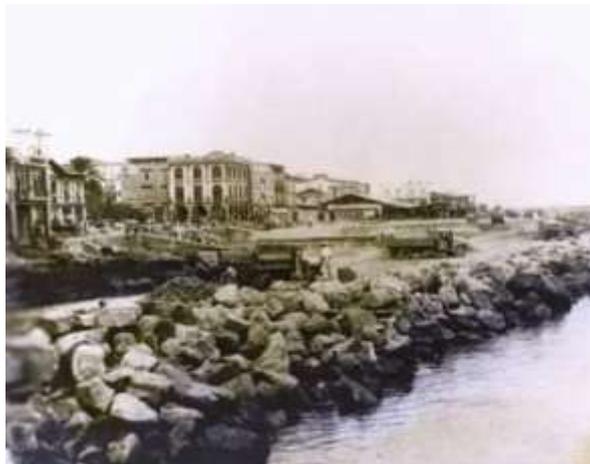
Figura 14

Vista desde el Antiguo muelle de Manta, fotografía de Manta antiguo

Nota. Contexto urbano en el área de estudio en el año 1990. Tomada de: Municipio de Manta. (<https://m.facebook.com/MunicipioManta/posts/2268429656722907>)

Para esta década el punto de llegada máximo del agua del mar había bajado, el mismo ya no llegaba hasta la Casa Rosada, dejando varios metros de distancia donde se fue construyendo el muelle. Se siguen manteniendo edificaciones emblemáticas como la Aduana, el Municipio y el Mercado, analizadas como un conjunto arquitectónico que forma parte de un Paisaje Urbano definido.

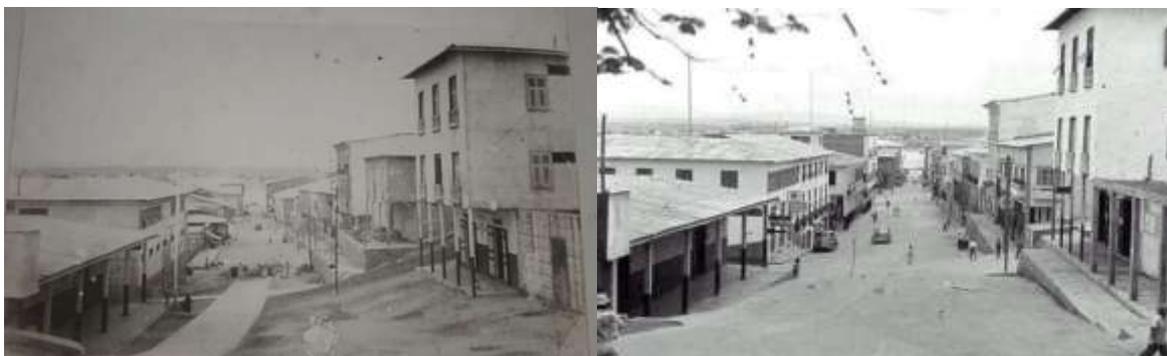
Figura 17

Modificaciones de vías y aceras en la Calle Colón (Avenida 2), fotografía de Manta antiguo

Nota. Contexto urbano en el área de estudio. Tomada de: Museo Centro Cultural de Manta “Facetas Manta, Presencia del Pasado”

La Calle Colón en estas imágenes muestra el avance de obras de tipo vial, ya que anteriormente las calles no poseían ni escalinatas, ni veredas, pero en años siguientes se fue mejorando su aspecto y su funcionalidad con el fin de dar un mejor aspecto a la ciudad y una mejor forma de vida a los ciudadanos.

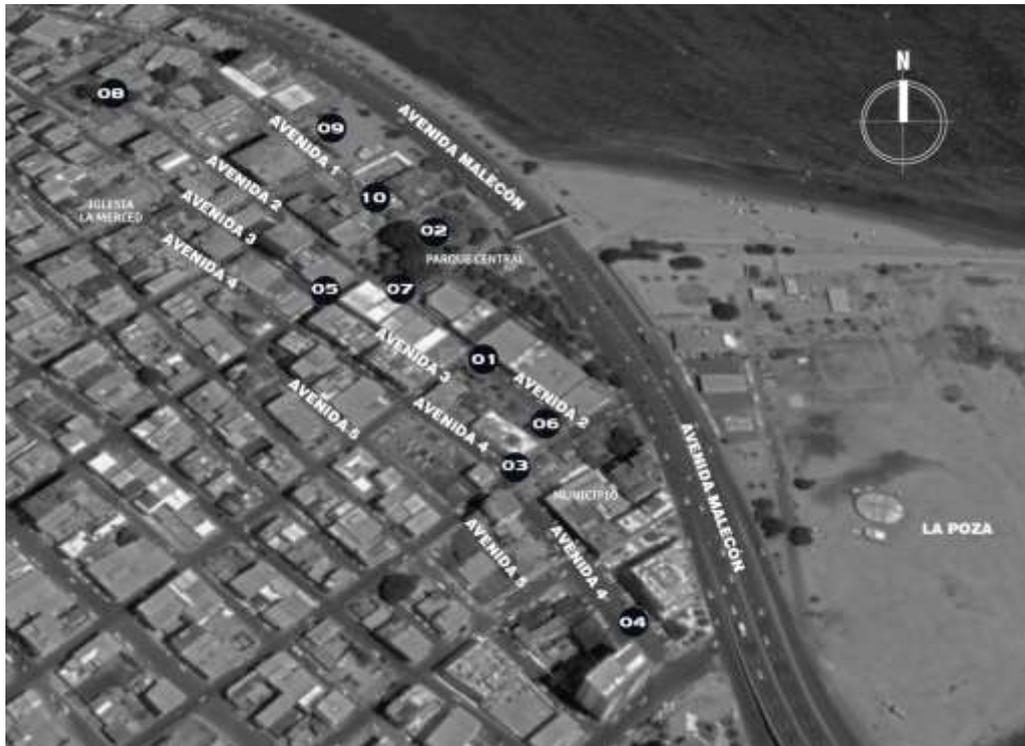
Figura 20

Ubicación de las fotografías del contexto urbano antiguo y actual del área de estudio

Nota. Dentro del área de estudio, las fotografías escogidas se encuentran enumeradas.

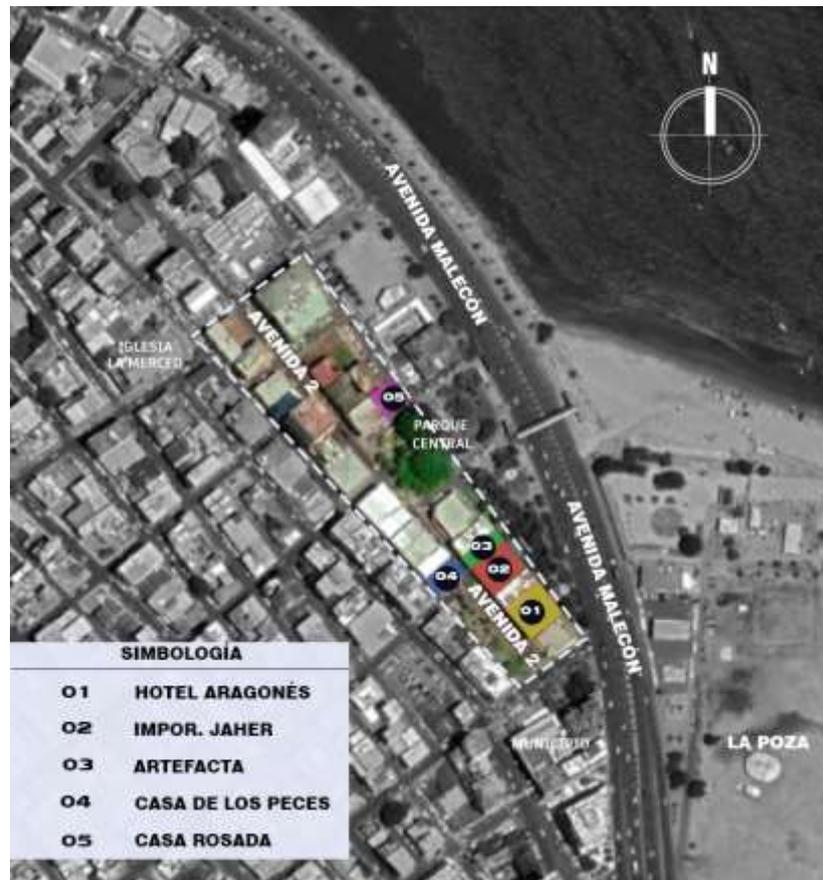
Ubicación de las edificaciones escogidas dentro del área de estudio

Nota. Dentro del área de estudio, las edificaciones escogidas se encuentran en diferentes colores. Elaborada por autores (2022)

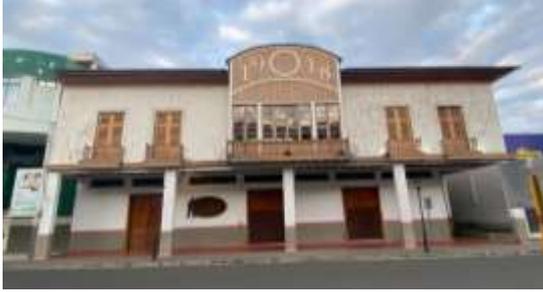
Fachada:

FICHA GRÁFICA - BIENES INMUEBLES PATRIMONIALES UNIVERSIDAD SAN GREGORIO DE PORTOVIEJO AUTORES: ARIAS ESPAÑA JEANNELLE - MOREIRA QUIROZ KAINA		Código INPC: IBI-13-08-50-000-000017
DATOS DE IDENTIFICACIÓN		
Denominación:	ANTIGUO HOTEL ARAGONÉS	
Clave catastral:	1025702	Registro N°: 000017
Nombre del Propietario:	GAD MUNICIPAL DEL CANTÓN MANTA	
DATOS DE LOCALIZACIÓN		
Provincia:	MANABÍ	Cantón: MANTA
Parroquia:	MANTA	Urbana: X
Calle principal:	AV.2	N: 932
Recinto:	N/A	Comunidad: N/A
Coordenadas WGS84	Ciudad: MANTA	Rural: Mz. 57
Intersección: CALLE 9	Sitio: N/A	
Plano Esquemático		Zonificación
Espacios:		
<p>1. Información</p>	<p>2. Administración</p>	<p>4. Vivienda</p>
<p>3. Cafetería</p>	<p>PLANTA BAJA PLANTA ALTA</p>	<p>5. Pinturas</p>
		<p>6. Objetos</p>
		<p>7. Pinturas</p>
<p>Descripción: El museo funciona en planta alta mostrando diferentes objetos, pinturas, y representaciones de el legado manabita. El área administrativa se encuentra en la planta baja junto a un salón de usos múltiples. El ascensor es algo nuevo adaptado a la vivienda.</p>

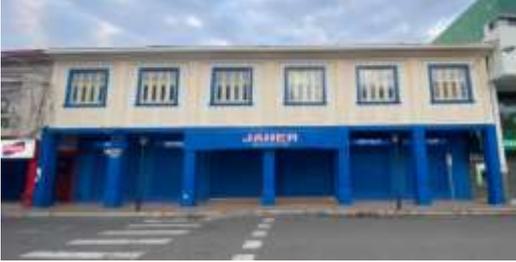
Fachada:

Cabe mencionar que los procesos de rehabilitación aplicados en este inmueble en el año 2018 al cumplir 100 años de vida útil, se dieron bajo la dirección del GAD de la ciudad, donde se aplicaron procesos considerando el contexto histórico y el equilibrio entre preservación y desarrollo.

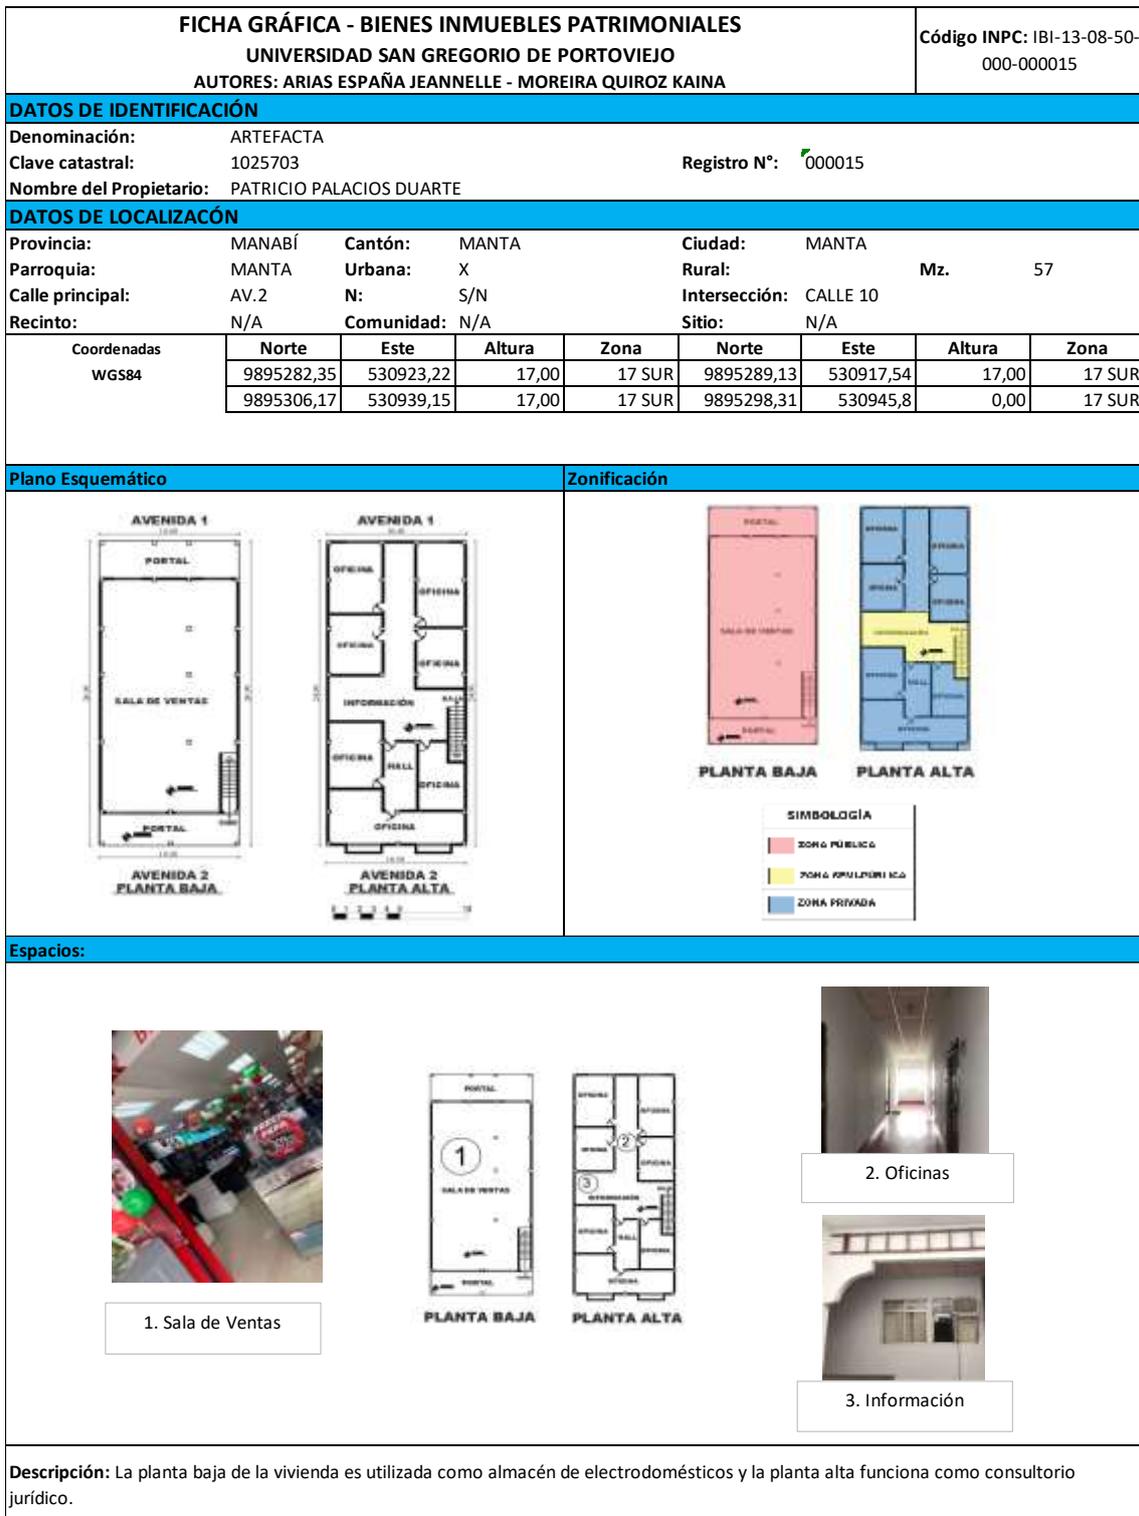
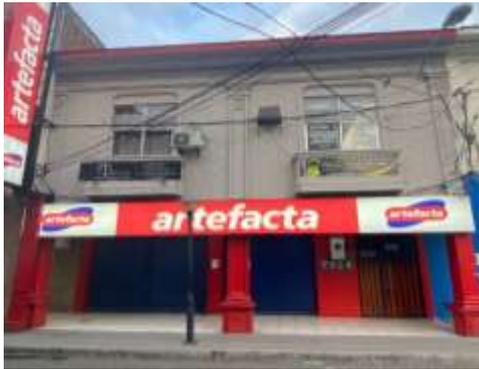
Ficha gráfica Artefacta

Fachada:

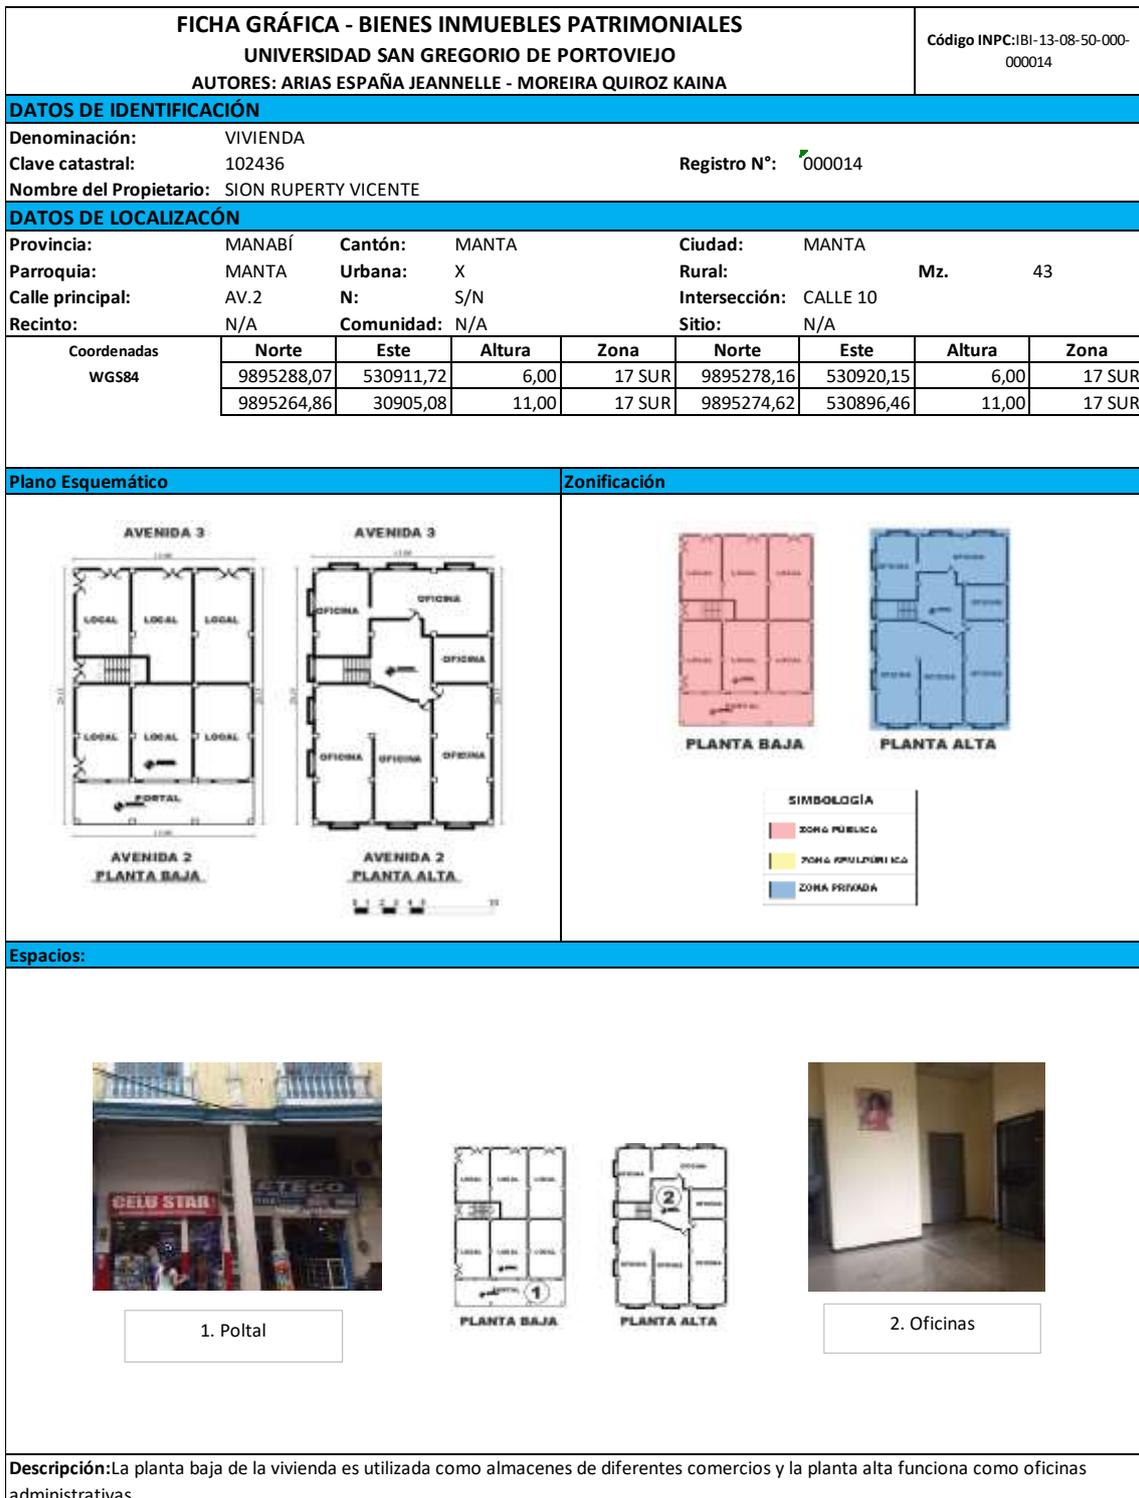
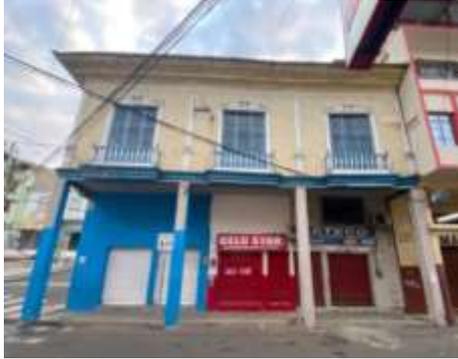
Ficha gráfica Casa de los Peces

Fachadas:

<div style="border: 1px solid black; padding: 5px; width: fit-content; margin: 0 auto;">Principios Fundamentales del Diseño</div> <ul style="list-style-type: none"> <input type="checkbox"/> Unidad <input type="checkbox"/> Ritmo <input type="checkbox"/> Armonía <input checked="" type="checkbox"/> Textura <input type="checkbox"/> Simetría <input checked="" type="checkbox"/> Proporción <input type="checkbox"/> Equilibrio <input type="checkbox"/> Jerarquía 	
<p>Descripción: Elevación principal del bien inmueble patrimonial. Se observa la utilización de la madera en la parte alta y detalles en elementos como balcones balaustrados, pilastras, enmarcamientos de vanos y otros.</p>		
Ornamentos y Molduras de Fachadas:

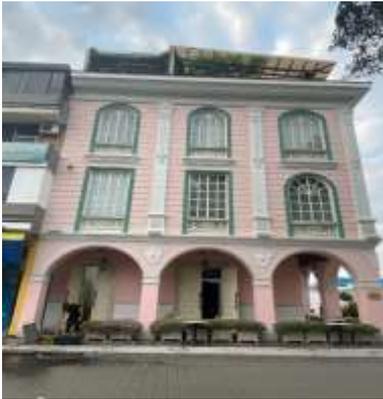
Fachadas:

1. Cafetería			2. Salón			3. Salón de		
Descripción: La planta baja de la vivienda es utilizada como una cafetería, la primer planta alta funciona como salones privados para reuniones pequeñas de menos de 10 personas y la planta alta es un salón de eventos de mayor capacidad.

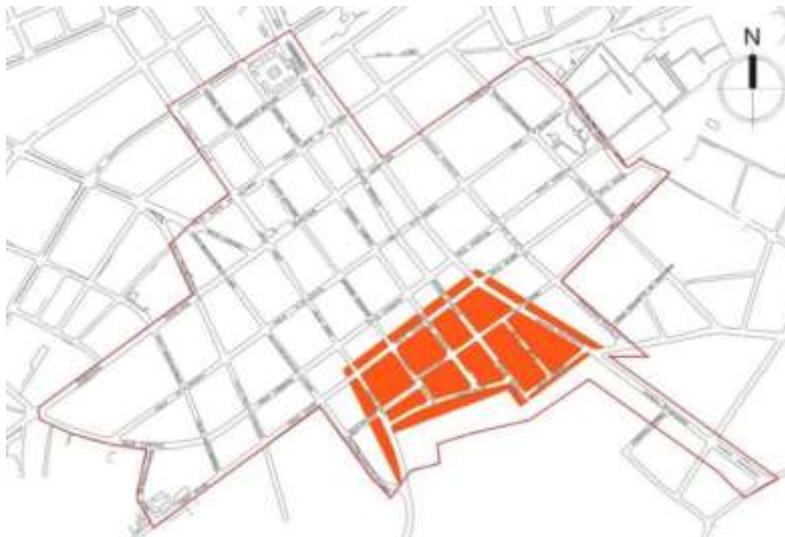
Delimitación del Área Urbana y Casco Histórico de Portoviejo

Nota. Delimitación del área urbana de la ciudad referenciada por medio del polígono dibujado en color rojo, mientras que las manzanas en color naranja simbolizan la parte del casco histórico de Portoviejo analizada. Obtenido de GAD Municipal.

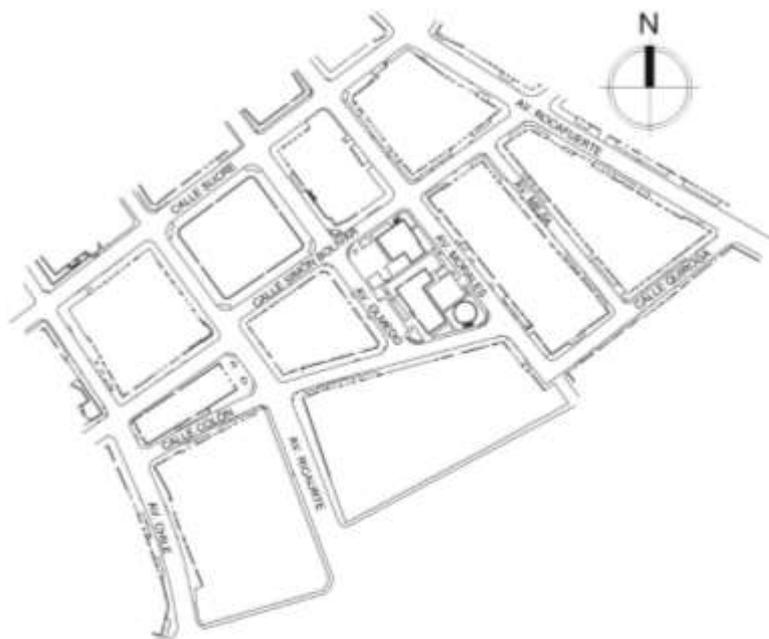
Figura 29

Delimitación del Plan Piloto de intervención en el Casco Histórico de Portoviejo

Nota. Delimitación del área estudiada considerada como repertorio. Obtenido por GAD Municipal.

El plan piloto es la intervención inicial que se realizó en 11 manzanas que conforman el centro histórico de Portoviejo, un área como parte de una propuesta mucho más amplia que comprende toda la zona urbana de la ciudad.

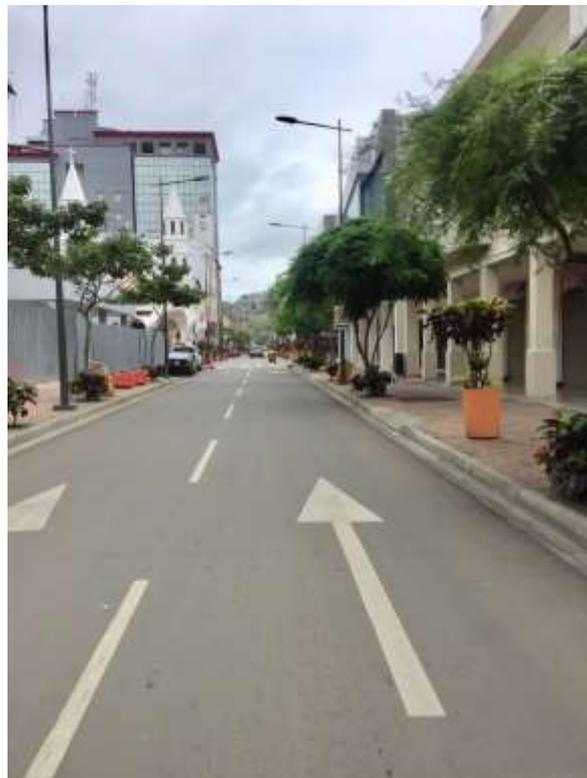
Imagen Urbana del Casco Histórico de Portoviejo

Nota. Fotografía de la calle Sucre de la ciudad de Portoviejo. Elaborada por autores (2022)

En el contexto urbano de la zona analizada se puede observar como las calles y aceras se encuentran a un mismo nivel, y el área destinada al peatón es amplia considerando

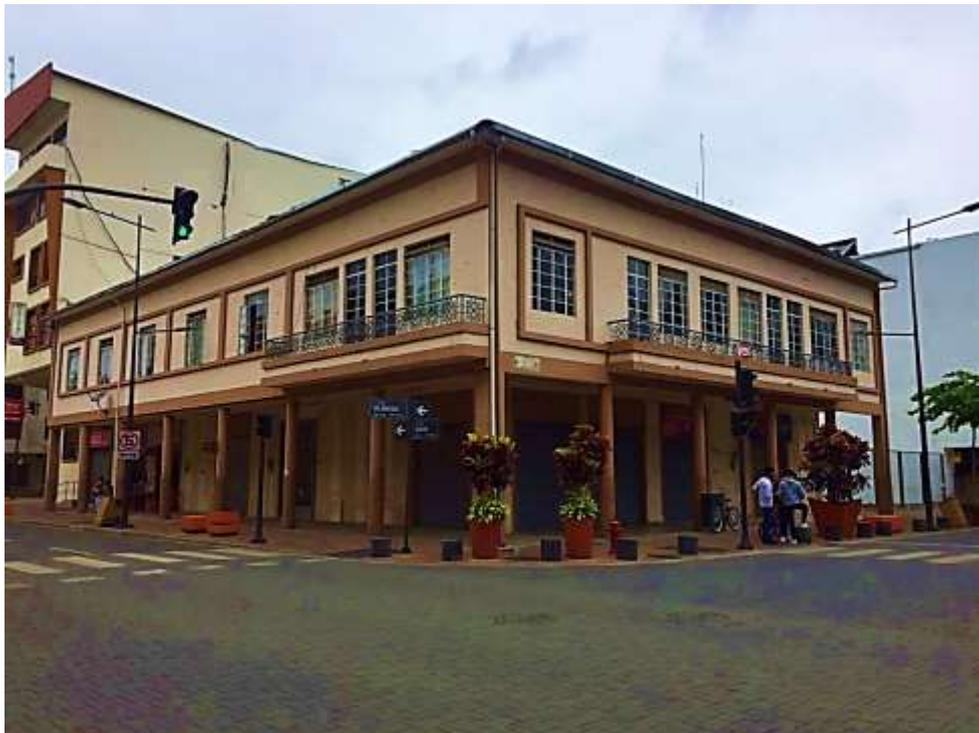
En cuanto a su fachada se aplican algunos principios formales del diseño como la proporción, color, y texturas, en la parte superior de una de sus fachadas destaca el balcón continuo que proporciona una vista privilegiada hacia el parque. Su estructura es de hormigón, su entrepiso es de madera, y su cubierta ligera de zinc.

Figura 31*Hotel París*

Nota. Fotografía de Hotel París, frente al Parque Central de Portoviejo. Elaborada por autores (2022)

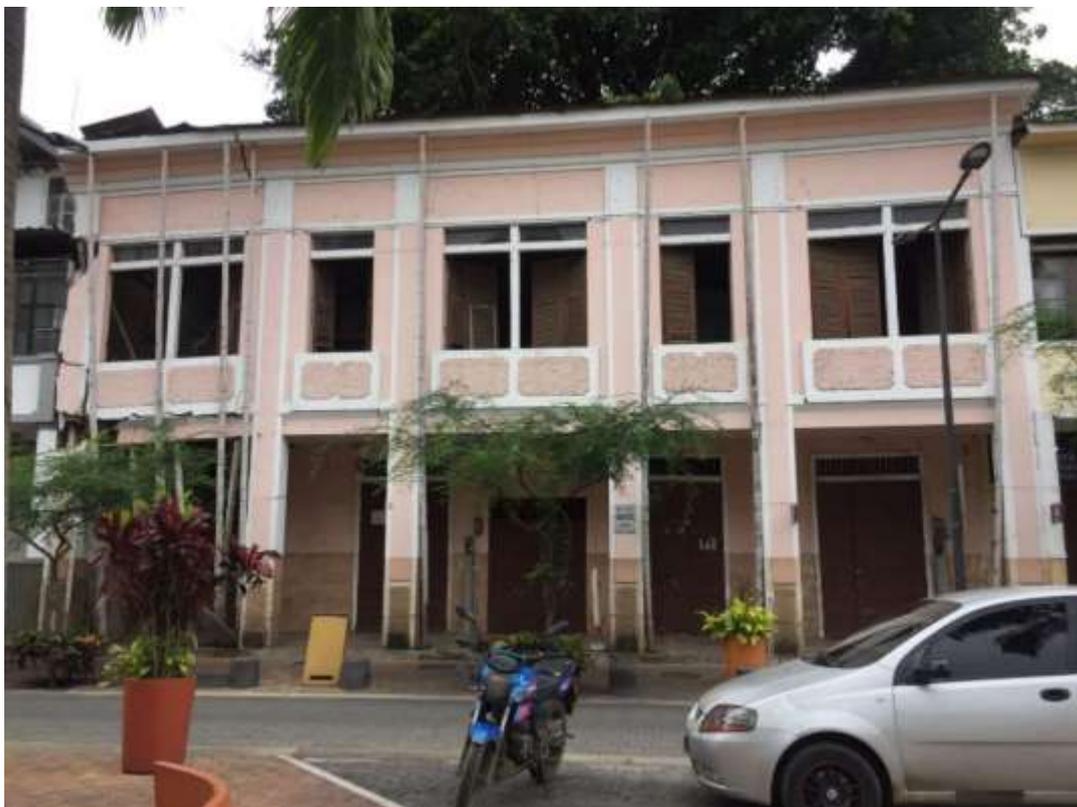
Está ubicado en la calle Simón Bolívar, entre las avenidas Olmedo y Ricaurte. Es una vivienda construida a inicios del siglo XX, su grado de protección es Absoluta al ser una edificación de alto valor Patrimonial, sin embargo, el bien inmueble se encuentra muy deteriorado.

Casa Flor Cedeño

Nota. Fotografía de la Casa Flor Cedeño frente al Parque Central de Portoviejo. Elaborada por autores (2022)

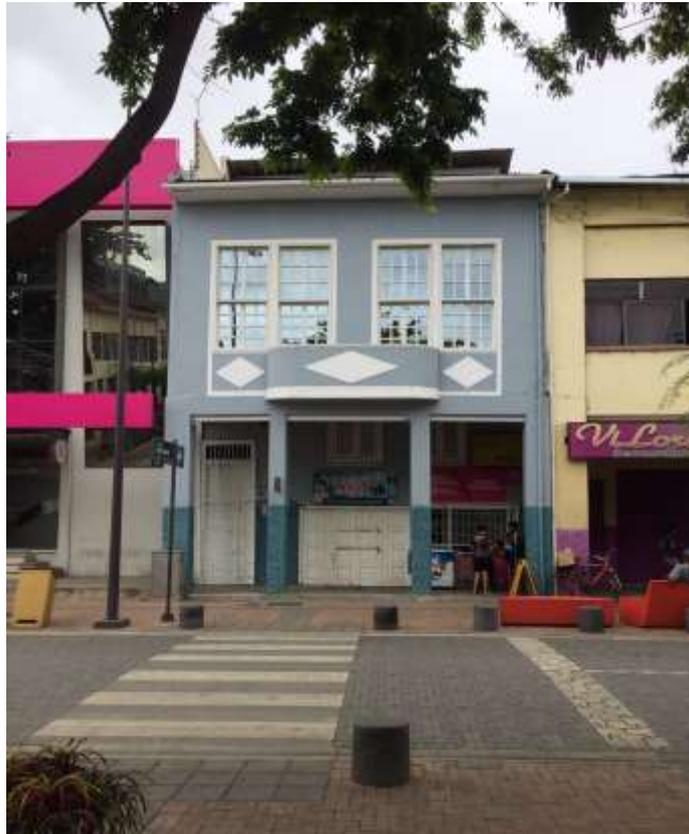
Figura 35

Vivienda Honorio Cedeño.

Nota. Fotografía de la Vivienda Honorio Cedeño frente al Parque Central de Portoviejo.

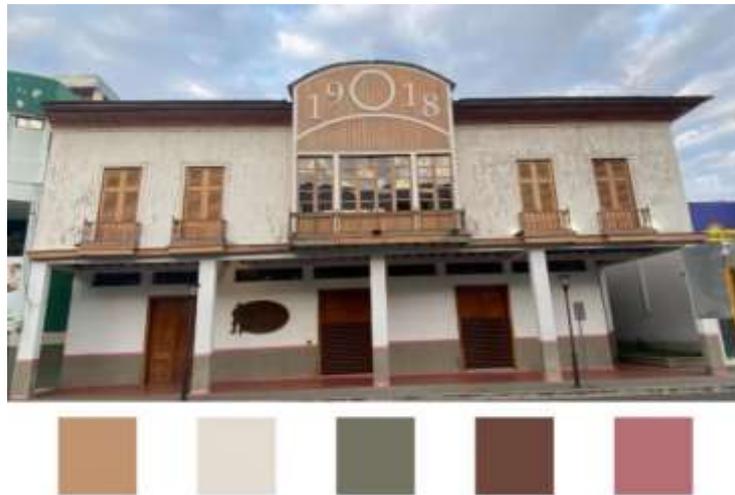
Figura 37*Colores del Hotel Aragonés*

Nota. Colores tomados de Pantone. Elaborada por autores (2022)

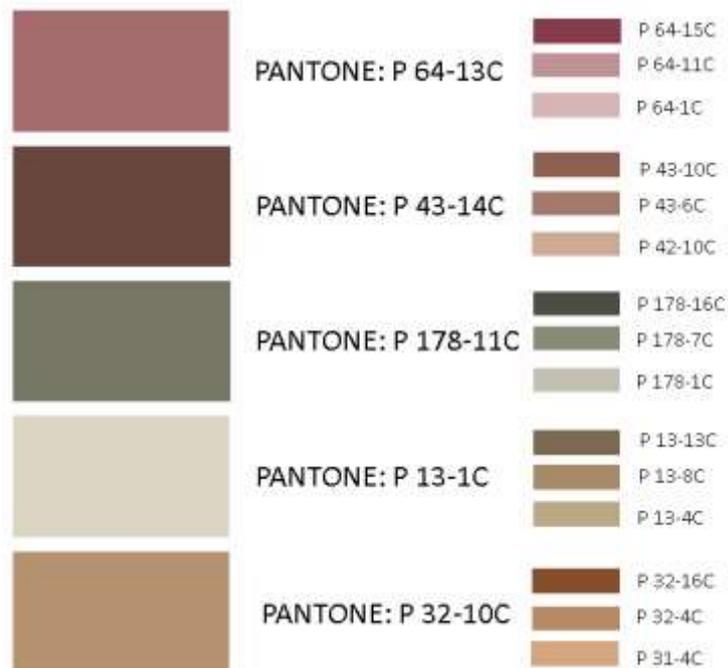
Figura 40

Propuesta de paleta de colores

Nota. Código de colores tomada de Pantone. Elaborada por autores (2022)

Esta paleta de colores fue planteada con base a los colores reales de las viviendas patrimoniales donde se descartó aquel tono que pertenece a una marca y es aplicado en el bien inmueble de acuerdo a la tipología comercial.

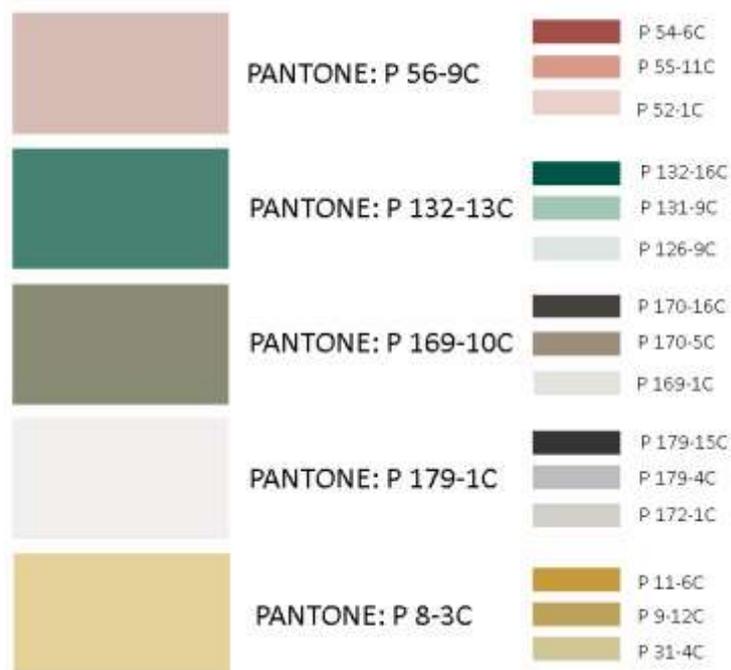
Figura 41*Propuesta de paleta de colores*

Nota. Código de colores tomada de Pantone. Elaborada por autores (2022)

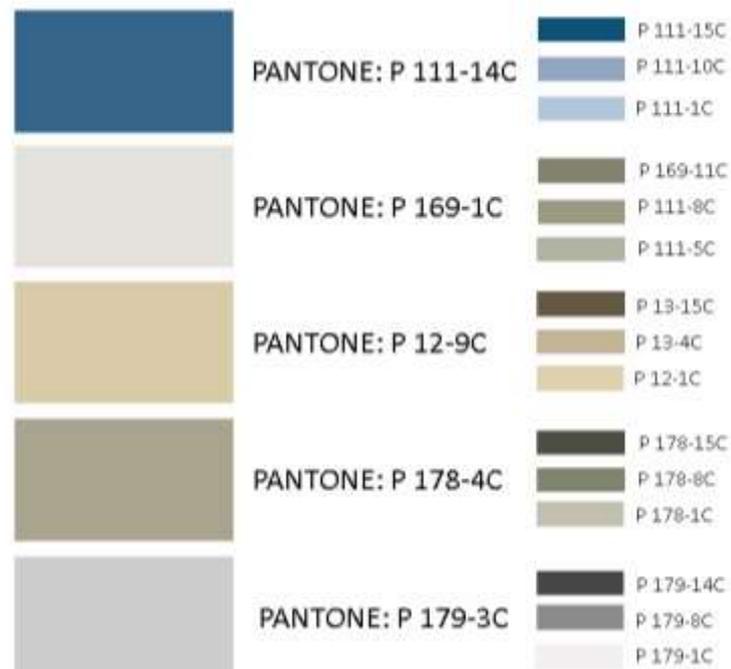
Figura 42*Propuesta de paleta de colores*

Nota. Código de colores tomada de Pantone. Elaborada por autores (2022)
