**Análisis de la ubicación y condiciones de los espacios públicos
recreativos en la cabecera cantonal de Montecristi**

Carrera de Arquitectura, Universidad San Gregorio de Portoviejo

Análisis de Caso previo a la obtención del título de Arquitectos

Marzo, 2022

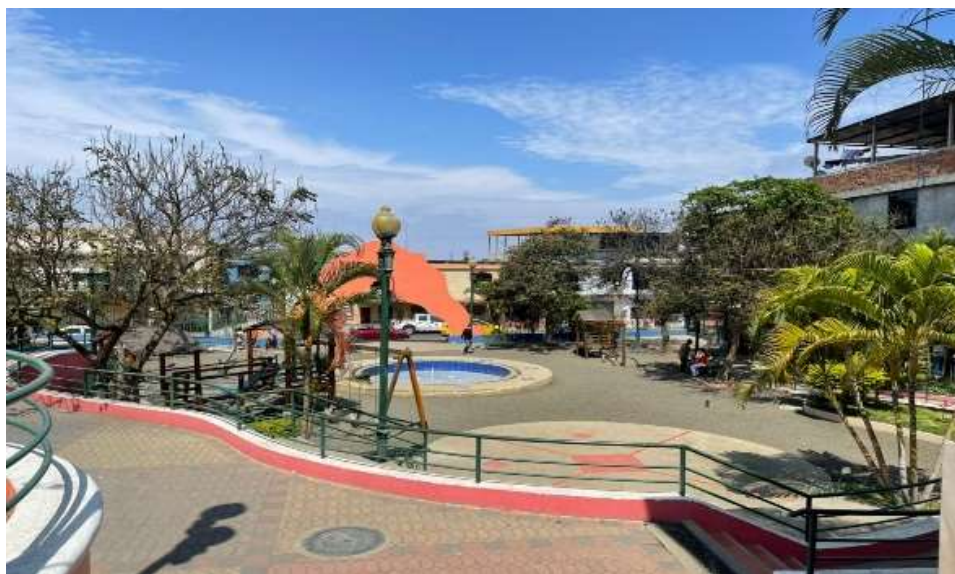
Parque La Madre - Montecristi

Nota. Foto tomada por los autores del estudio de caso (2021).

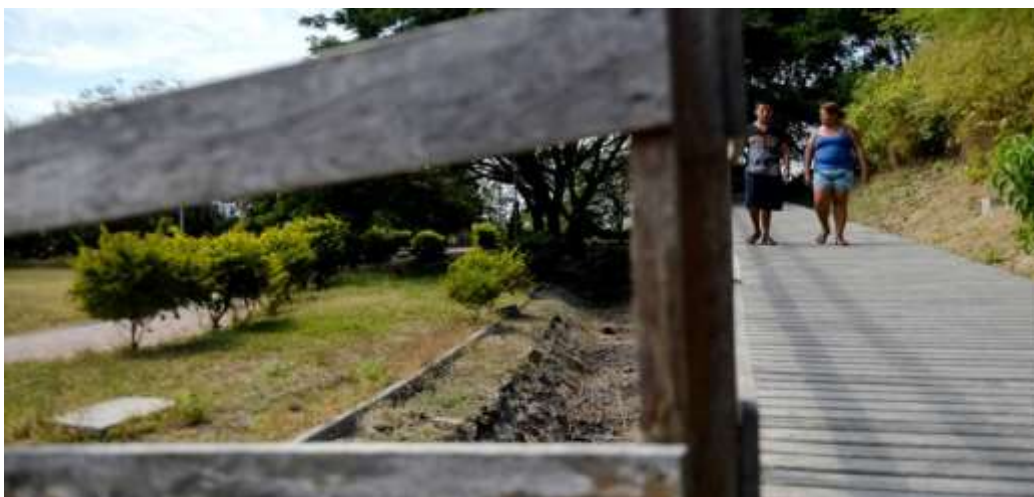
Zona de las terrazas del Paseo Lúdico de Montecristi

Desde la primera terraza el deterioro es evidente, especialmente en los elementos de acabados de caña guadua y madera, que se han desprendido y han perdido el barniz debido a la directa incidencia solar.

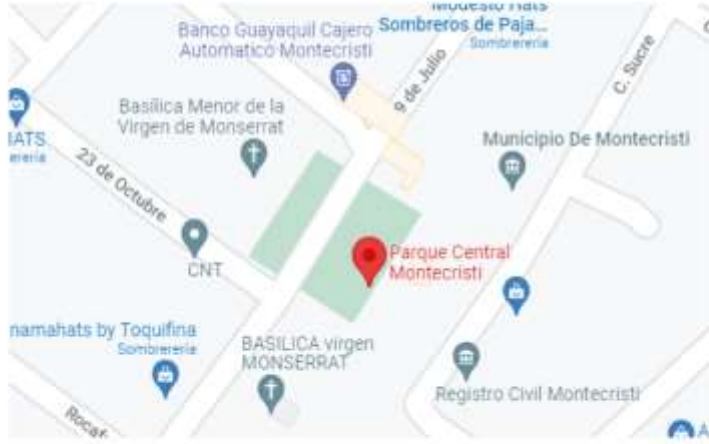
<p>La Plaza central de Montecristi se encuentra ubicada sobre la Calle 9 de Julio y Calle Sucre, comprende un área de 3029.50m².</p>																		
ESPACIO FÍSICO Y ENTORNO																			
ESTADO DE SUPERFICIE <table border="1" style="width: 100%; border-collapse: collapse; margin-top: 5px;"> <thead> <tr style="background-color: #d9ead3;"> <th style="width: 33%; text-align: center;">1 (suficiente)</th> <th style="width: 33%; text-align: center;">2 (intermedio)</th> <th style="width: 33%; text-align: center;">3 (deficiente)</th> </tr> </thead> <tbody> <tr> <td style="text-align: center;">100%</td> <td></td> <td></td> </tr> <tr> <td style="text-align: center;">A</td> <td></td> <td></td> </tr> </tbody> </table> <p style="font-size: small; margin-top: 5px;">Descripción de superficie: A: Continuo B: Discontinuo</p>	1 (suficiente)	2 (intermedio)	3 (deficiente)	100%			A			MATERIAL DE SUPERFICIE <table style="width: 100%; margin-top: 5px;"> <tr> <td>Hormigón</td> <td><input type="checkbox"/></td> <td>_____</td> </tr> <tr> <td>Suelo natural</td> <td><input type="checkbox"/></td> <td>_____</td> </tr> <tr> <td>Otro</td> <td><input checked="" type="checkbox"/></td> <td>_____</td> </tr> </table>	Hormigón	<input type="checkbox"/>	_____	Suelo natural	<input type="checkbox"/>	_____	Otro	<input checked="" type="checkbox"/>	_____

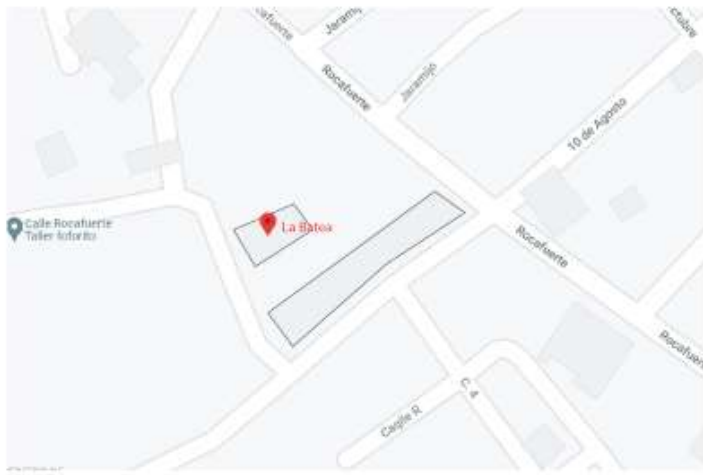
<p>La cancha La Batea se encuentra ubicada sobre la Calle 10 de Agosto, entre la subida a Ciudad Alfaro, comprende un área de 663.00m².</p>																		
ESPACIO FÍSICO Y ENTORNO																			
ESTADO DE SUPERFICIE <table border="1" style="width: 100%; border-collapse: collapse; margin-top: 5px;"> <thead> <tr style="background-color: #d9ead3;"> <th style="width: 33%; text-align: center;">1 (suficiente)</th> <th style="width: 33%; text-align: center;">2 (Intermedio)</th> <th style="width: 33%; text-align: center;">3 (Deficiente)</th> </tr> </thead> <tbody> <tr> <td style="text-align: center;">100%</td> <td></td> <td></td> </tr> <tr> <td></td> <td style="text-align: center;">B</td> <td></td> </tr> </tbody> </table> <p style="font-size: small; margin-top: 5px;">Descripción de supercie: A: Continuo B: Discontinuo</p>	1 (suficiente)	2 (Intermedio)	3 (Deficiente)	100%				B		MATERIAL DE SUPERFICIE <table style="width: 100%; margin-top: 5px;"> <tr> <td>Hormigón</td> <td style="text-align: center;"><input checked="" type="checkbox"/></td> <td style="text-align: right;">50%</td> </tr> <tr> <td>Suelo natural</td> <td style="text-align: center;"><input checked="" type="checkbox"/></td> <td style="text-align: right;">50%</td> </tr> <tr> <td>Otro</td> <td style="text-align: center;"><input type="checkbox"/></td> <td style="text-align: right;">_____</td> </tr> </table>	Hormigón	<input checked="" type="checkbox"/>	50%	Suelo natural	<input checked="" type="checkbox"/>	50%	Otro	<input type="checkbox"/>	_____
