**Influencia del Patrimonio Arquitectónico en la Identidad Cultural en el casco  
central de Chone**

Carrera de Arquitectura, Universidad San Gregorio de Portoviejo

Análisis de caso Previo a la obtención del título de Arquitectos

Septiembre, 2022

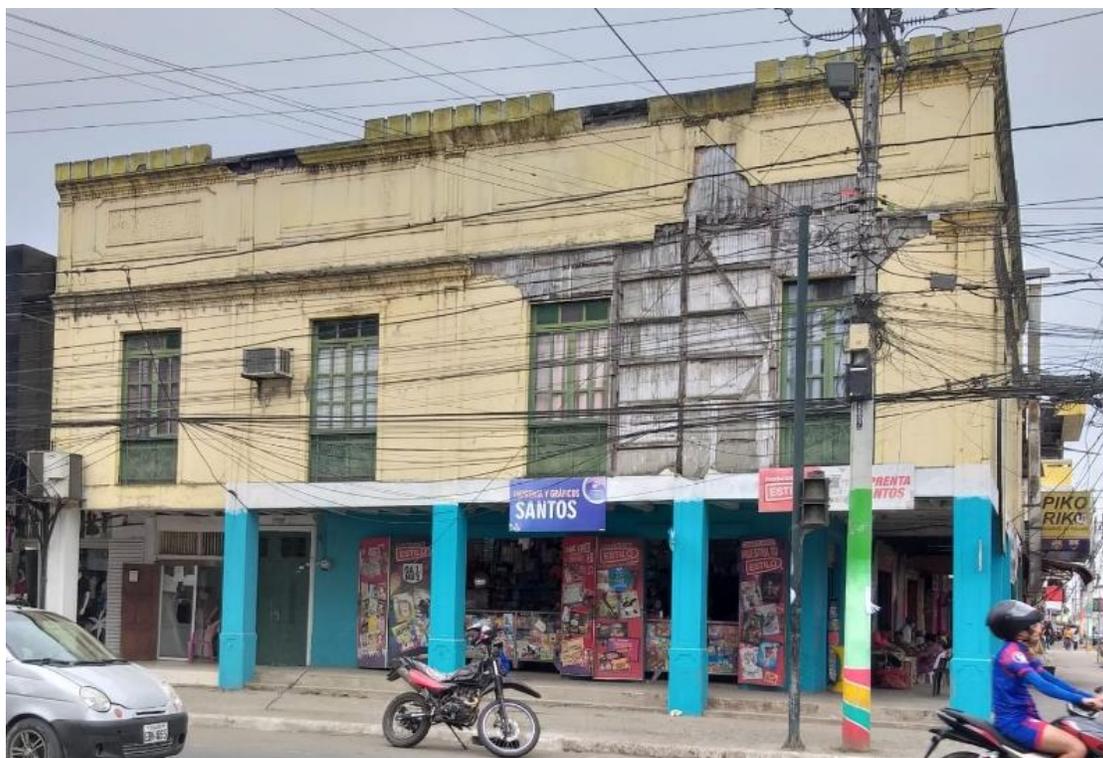
### Figura 1

*Fachada de la vivienda Carlos Colomarco*

Nota. En la fachada de la vivienda, se puede apreciar el deterioro progresivo de la misma, la cual fue construida a finales del siglo XX, y es considerada una de las más antiguas del cantón, donde funcionó una de las primeras imprentas de Chone, y actualmente es reconocida como La Librería Santos. Elaborada por Arteaga y Roldán (2022).

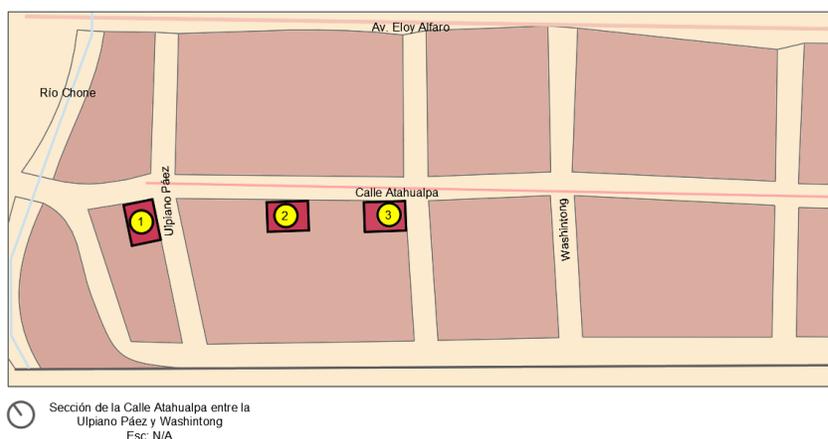
## Figura 4

### Sección de la Calle Atahualpa de Chone

Nota. Sección de la calle Atahualpa dentro del Casco Central urbano de Chone, elaborado por Arteaga y Roldán (2022).

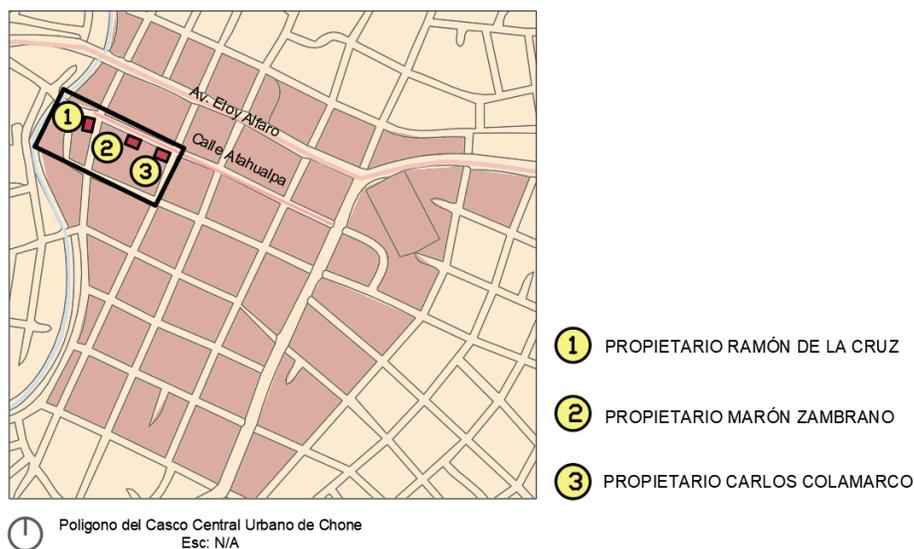
#### Figura 5

*Viviendas patrimoniales dentro del Área de Estudio.*

Nota. Viviendas patrimoniales dentro del área de estudio. Elaborado por Arteaga y Roldán (2022).

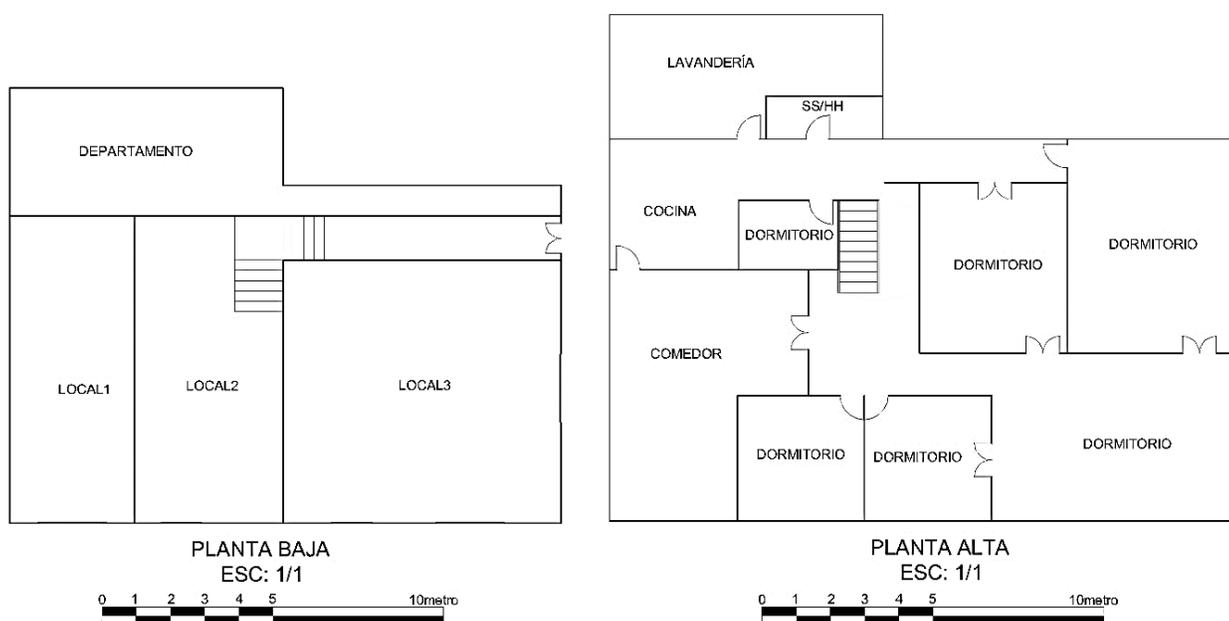
### Figura 6

*Plano Esquemático de la Vivienda Ramón de la Cruz*

Nota. Vivienda N°1 Plano Esquemático. Elaborado por Arteaga y Roldán (2022).

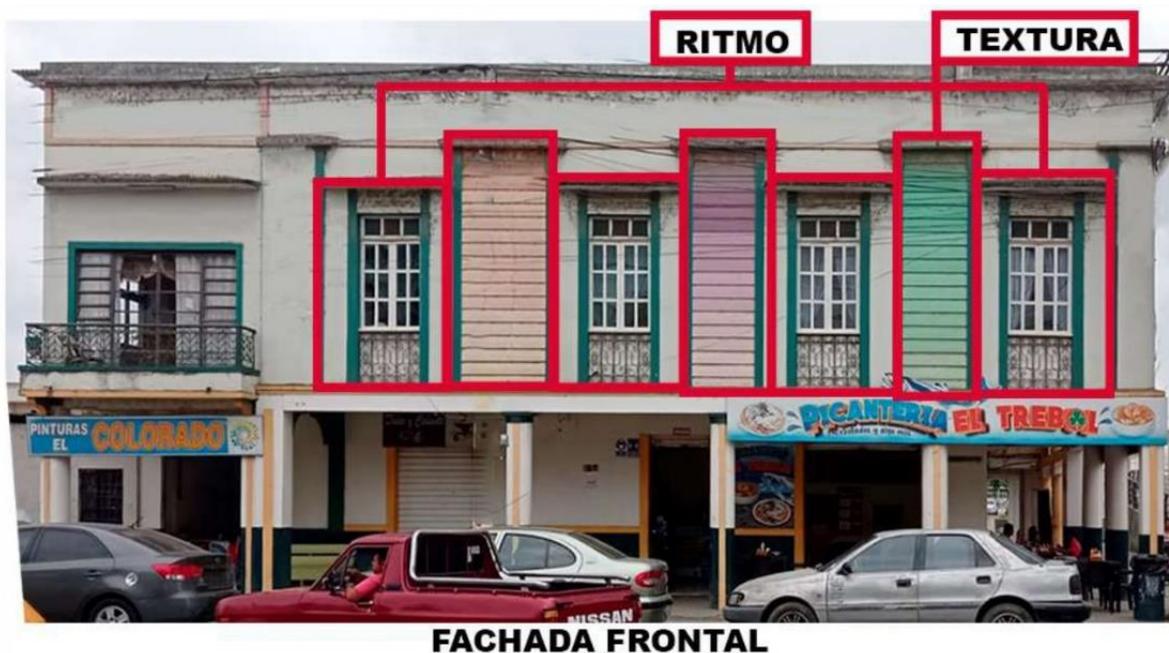
## Figura 7

Esta edificación se considera valiosa por su escala volumétrica, en la parte baja posee un portal adintelado, mientras que sus ventanas con balaustres y textura lisa rugosa en sus paredes generan un patrón en la parte superior, de igual manera cuenta con unas molduras estriadas en la parte alta mientras mantiene una textura lisa en la planta baja, asimismo cuenta con un Friso en remate de cubierta con un alerón que crea armonía con los demás objetos lineales.

### Análisis Formal de Vivienda Ramón de la Cruz

Nota. Vivienda N°1 Fachada frontal tomada de la calle Ulpiano Páez. Elaborado por Arteaga y Roldán (2022).

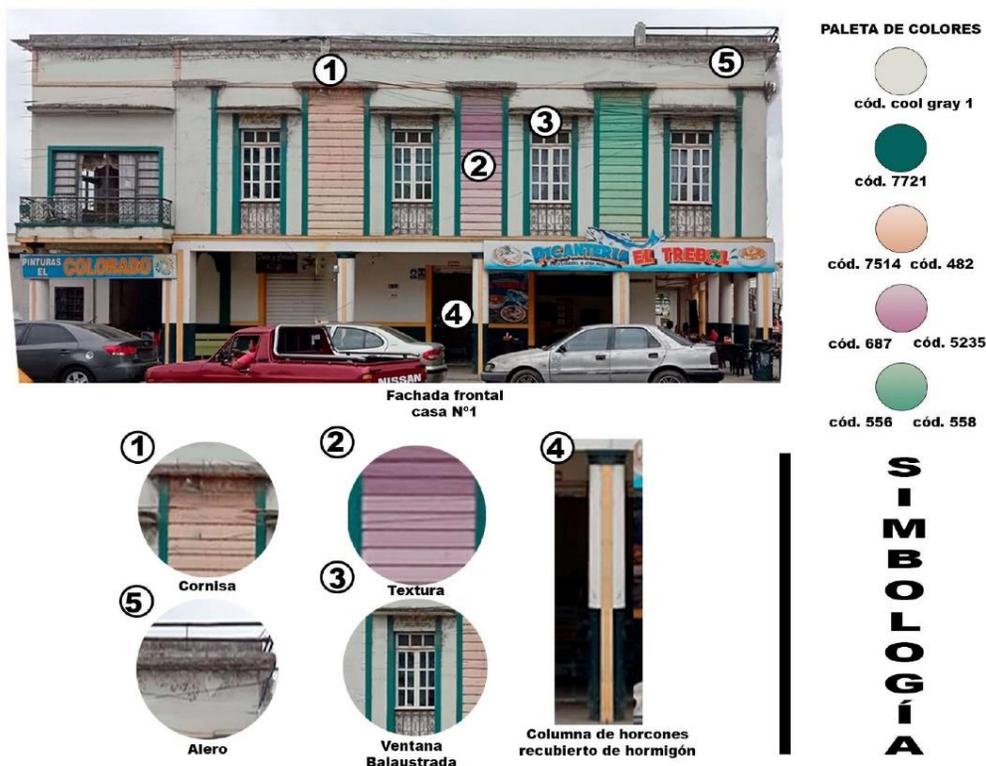
## Figura 8

En cuanto a su nivel constructivo está conformado por el sistema porticado basado en vigas y columnas de madera, sin embargo, se pudo evidenciar que algunas columnas han sido encamisadas de hormigón, se cree que para reforzar la edificación y protegerla de patologías, que pudiesen estar afectando estructuralmente. De igual manera cuenta con un piso de madera, apoyado por medio de pequeñas vigas de madera, que lo soportan, separadas cada 65 cm, posee paredes de mampostería de ladrillo recubiertas de mortero, mientras que otras se mantienen de caña guadua con un revestimiento de enquinche al igual que el cielo raso.

### Elementos arquitectónicos formales de la vivienda Ramón de la Cruz

Nota. Vivienda N°1 Elementos Arquitectónicos de la casa Patrimonial 1. Elaborado por Arteaga y Roldán (2022).

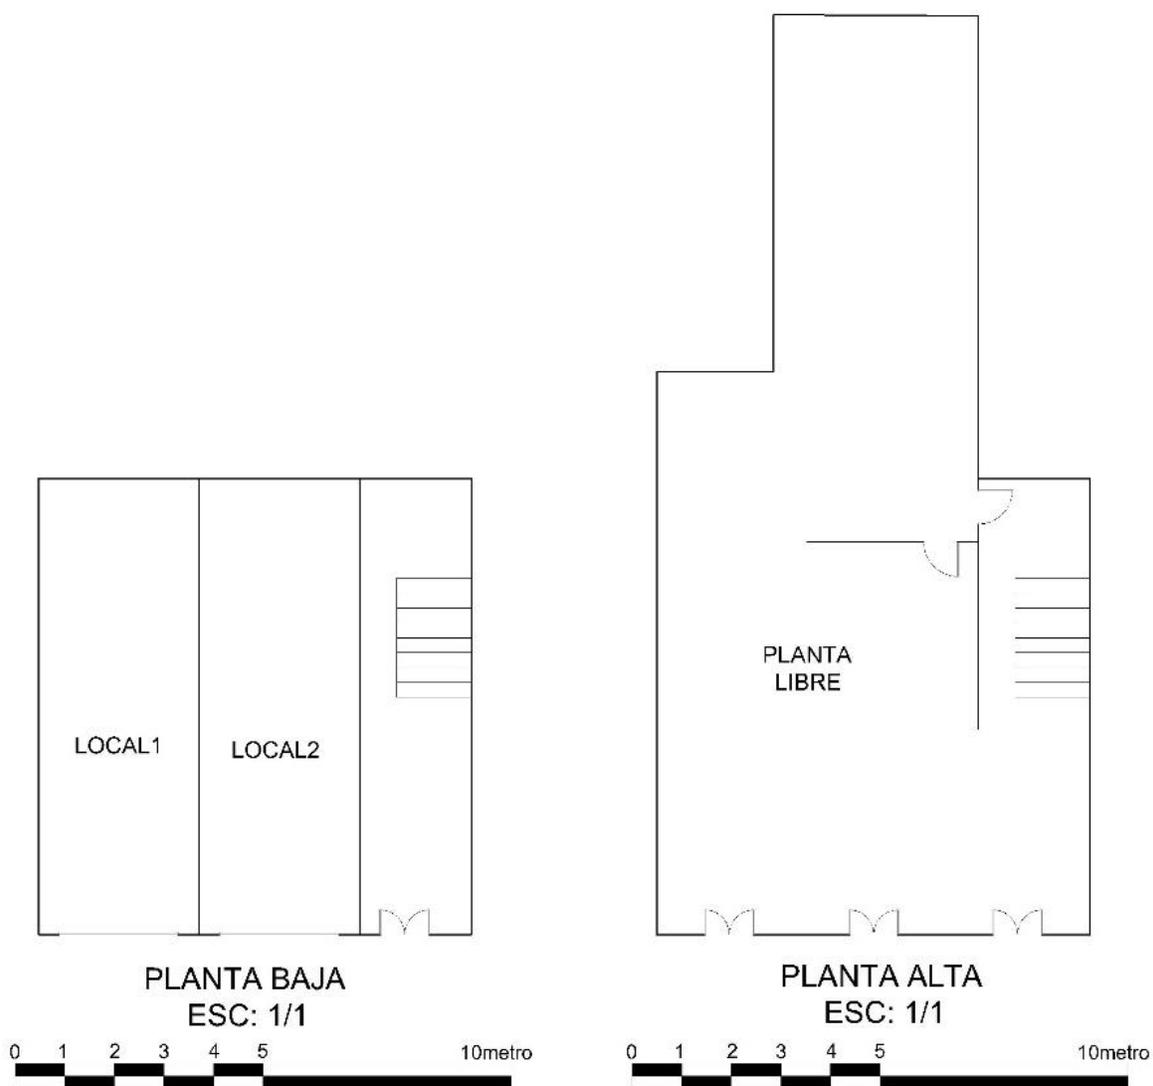
## Figura 9

Plano esquemático de la vivienda Marón Zambrano

Nota. Vivienda N°2 Plano esquemático de la casa Patrimonial 2, propietario Marón Zambrano.

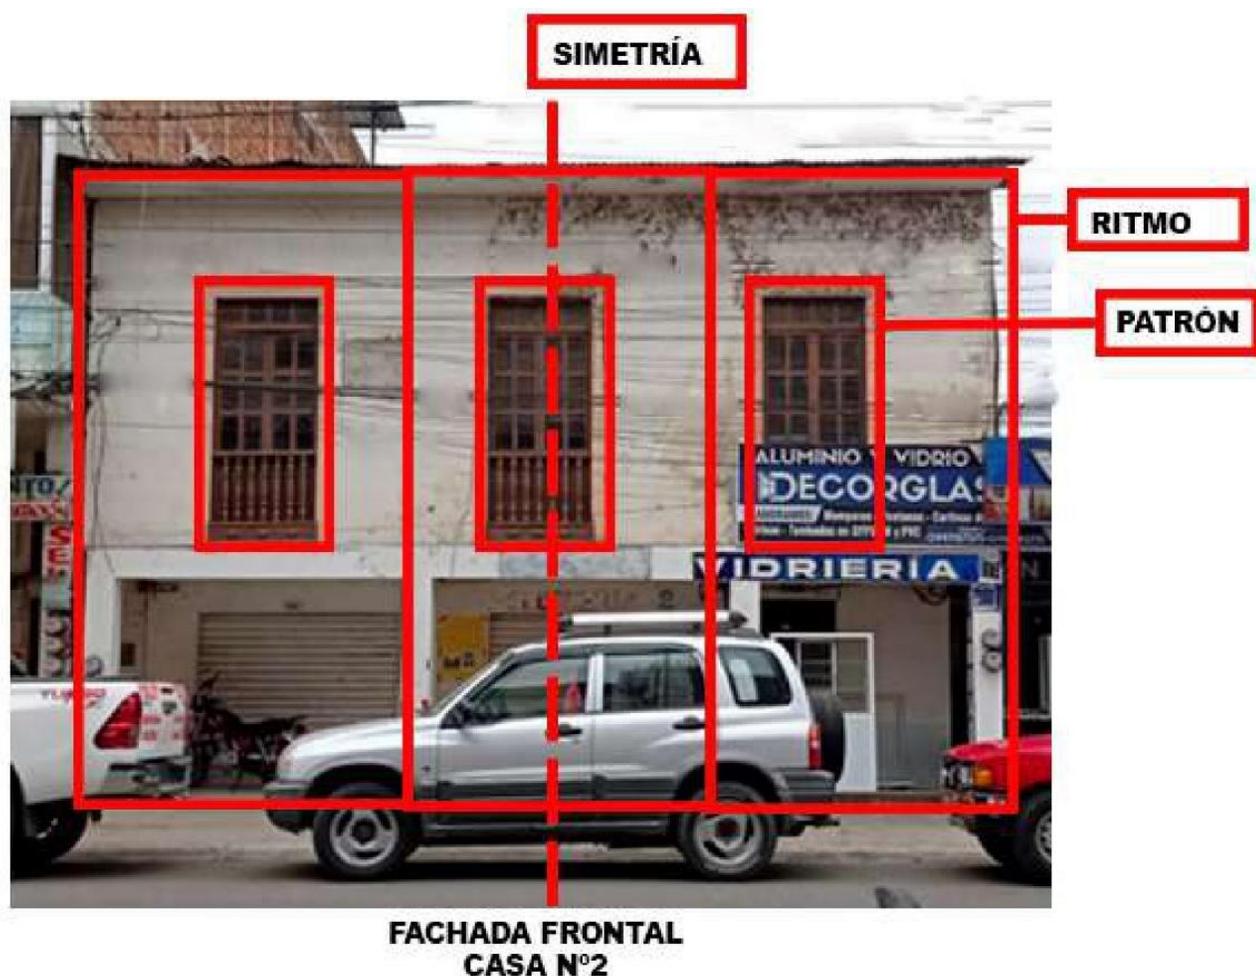
Figura 10

Se considera representativa por su fachada, que cuenta con portales adintelados con ventanas balaustradas definida por módulos entre columnas, las mismas que le brindan un sentido de unidad y simetría. Sin embargo, se visualiza el deterioro y falta de cuidado en los elementos exteriores.

Análisis formal vivienda Marón Zambrano

Nota. Vivienda N°2 Fachada frontal tomada de la calle Atahualpa. Elaborado por Arteaga y Roldán (2022).

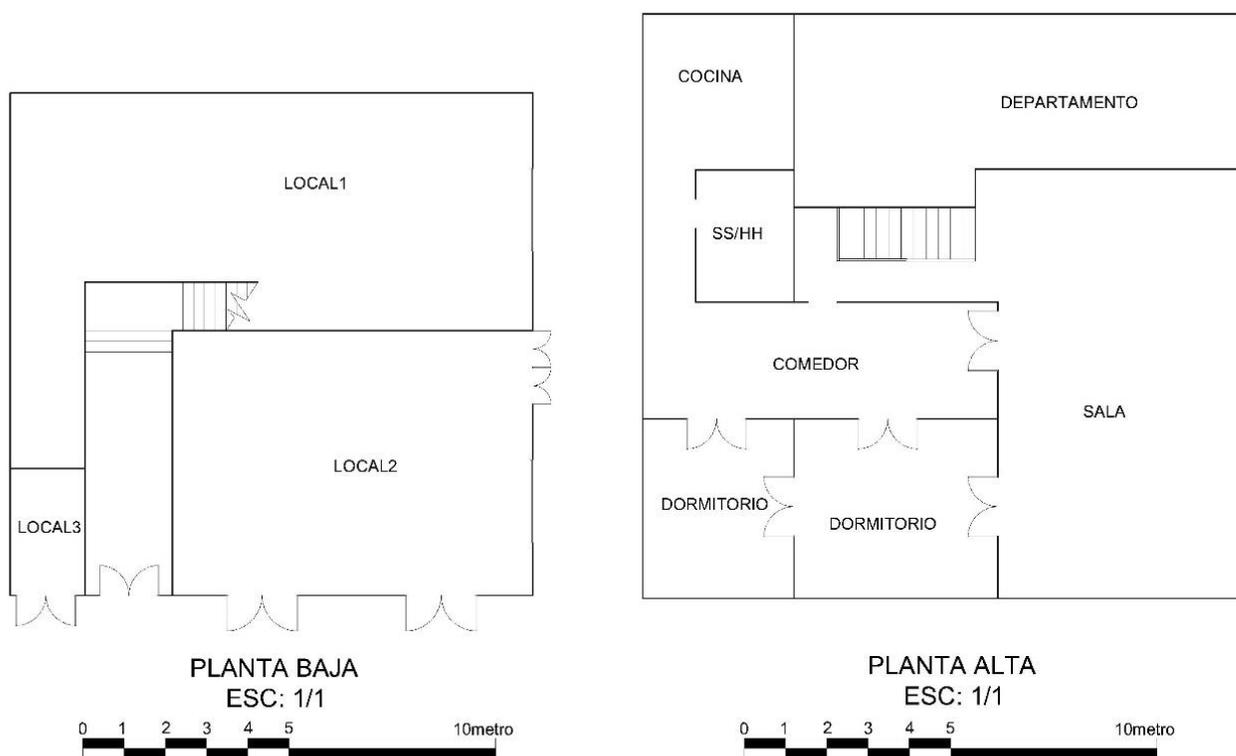
Figura 12

*Plano esquemático de la vivienda Carlos Colamarco*

Nota. Vivienda N°3 Plano de la casa Patrimonial 3. Elaborado por Arteaga y Roldán (2022).

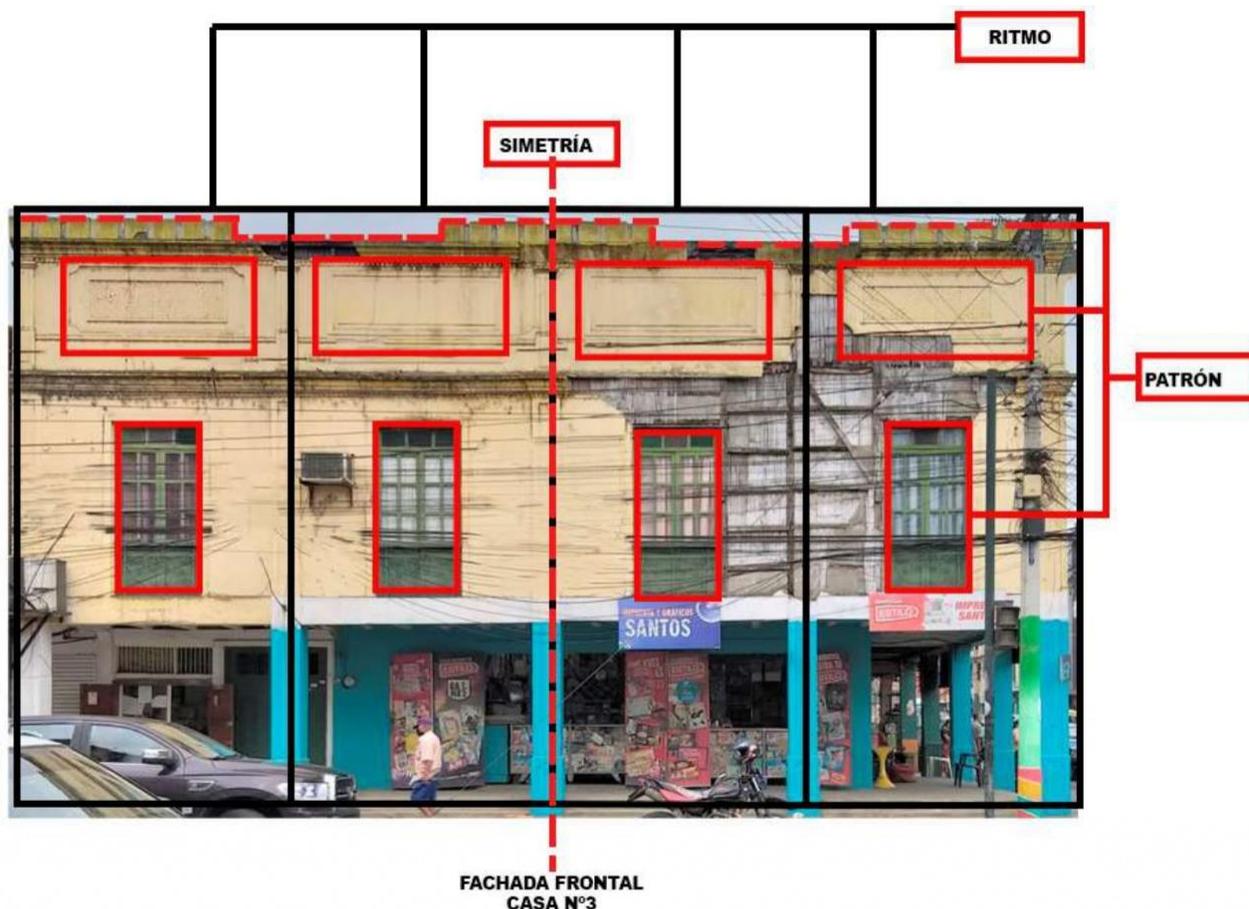
### Figura 13

La edificación se considera importante a nivel formal, ya que posee características representativas en sus fachadas las cuales cuentan con elementos representativos de la arquitectura republicana, el friso en la parte superior de la edificación es representativo por el

*Análisis formal vivienda Carlos Colamarco*

Nota. Vivienda N°3 Fachada frontal tomada de la calle Atahualpa. Elaborado por Arteaga y Roldán (2022).

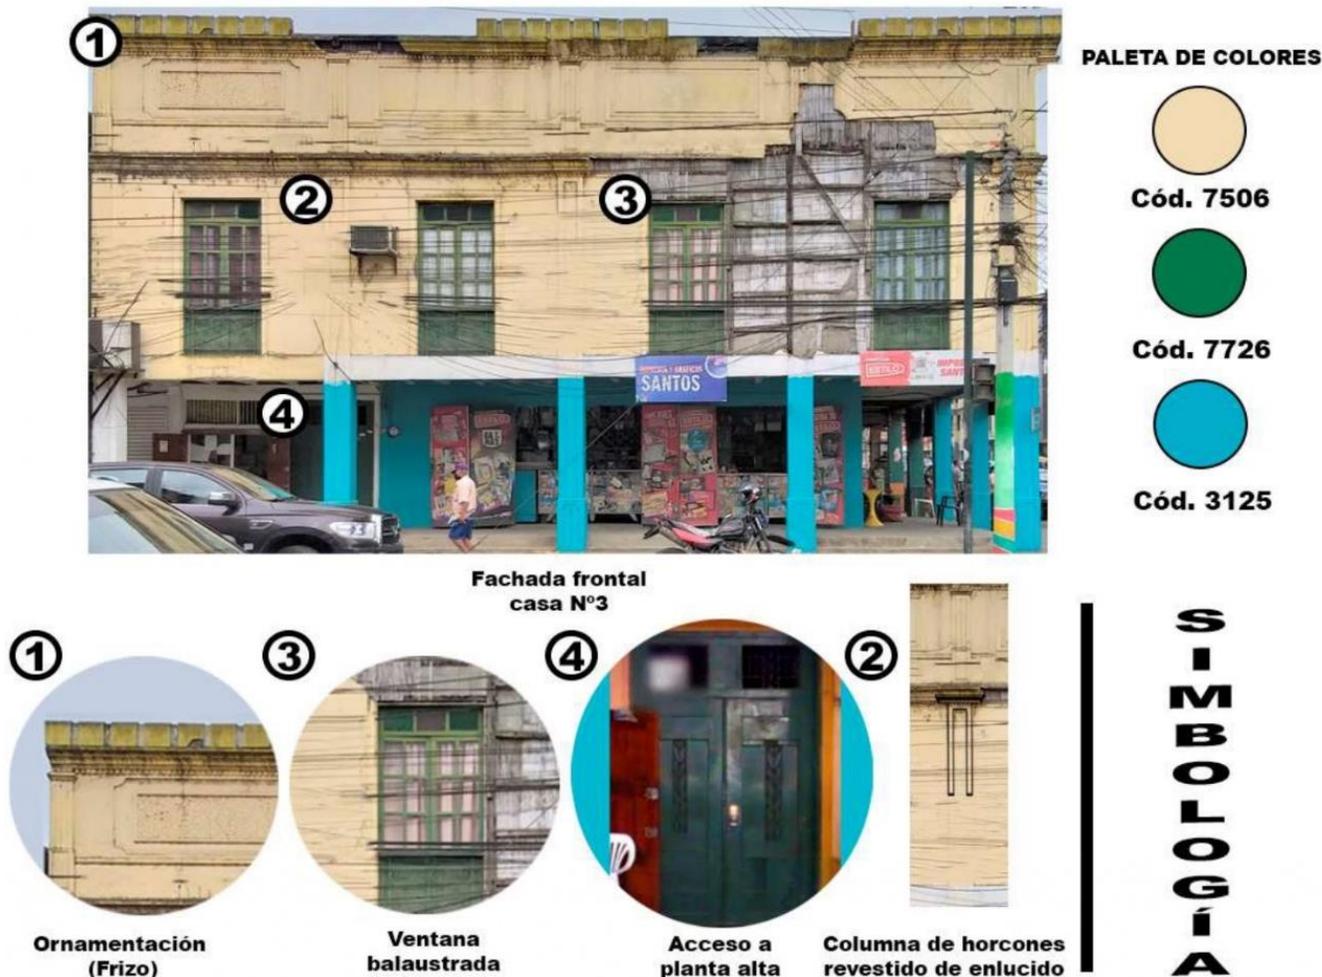
**Figura 14**

El sistema constructivo, está conformado por un sistema estructural de pórticos, con vigas y columnas de madera propios de la zona, se pudo apreciar que su cimentación reposa sobre horcones de madera, incrustados directamente en el suelo, siendo precursor de posibles patologías, su entepiso es de tablas de madera que reposan sobre pequeñas vigas de madera, ubicadas cada 1.00 m y una cubierta de zinc, soportada por una estructura de madera, mientras

*Elementos Arquitectónicos de la vivienda Carlos Colamarco*

Nota. Vivienda N°3 Elemento Arquitectónico de la casa Patrimonial 3. Elaborado por Arteaga y Roldán (2022).

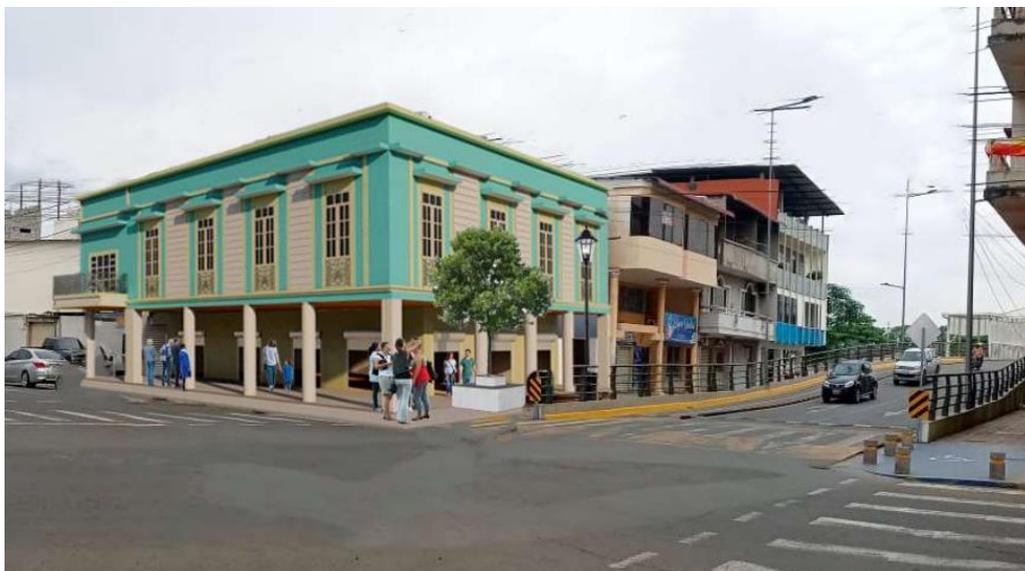
**Figura 23**

*Fotomontaje de Propuesta*

Nota. Propuesta de la vivienda Ramón de la Cruz ubicado sobre las calles Washington y Atahualpa, en el cual se propone implementar un museo el cual permita reforzar el sentido de pertenencia de los ciudadanos, de igual manera se plantea complementar con mobiliarios urbanos. Elaborado por Arteaga y Roldan (2022).

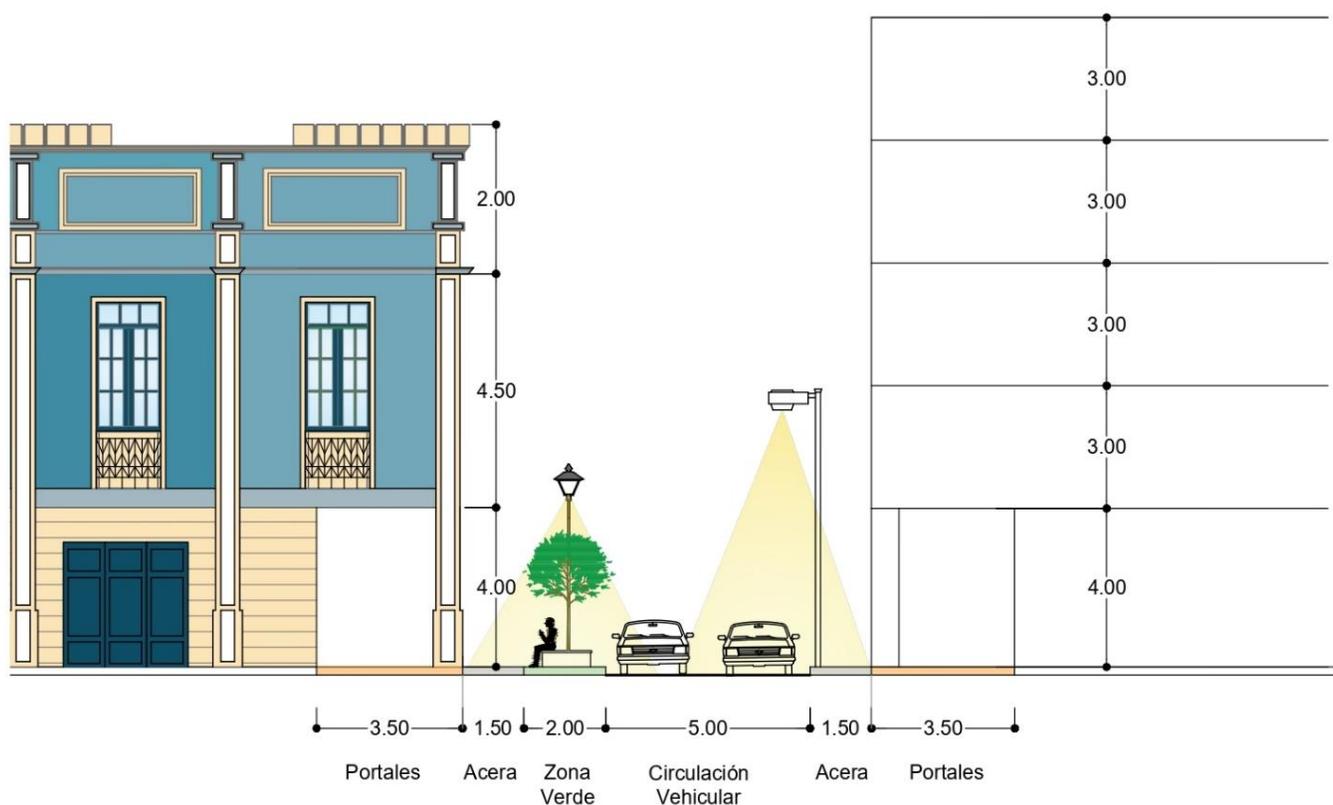
**Figura 24**

*Corte transversal de la calle Atahualpa, aplicando las acciones antes mencionadas*

Nota. Corte transversal de la propuesta dirigida a la calle Atahualpa en el cual se implementan mobiliarios urbanos para el disfrute de los peatones, de igual manera se expanden las aceras priorizando la circulación peatonal sobre la motorizada. Elaborado por Arteaga y Roldan (2022).

- Priorizar la circulación peatonal por encima de la motorizada, permitiendo a los ciudadanos, lograr una mejor interacción con el entorno.
- Diseñar de manera acertada ductos subterráneos, destinados a la distribución de redes eléctricas, telefónicas entre otras.

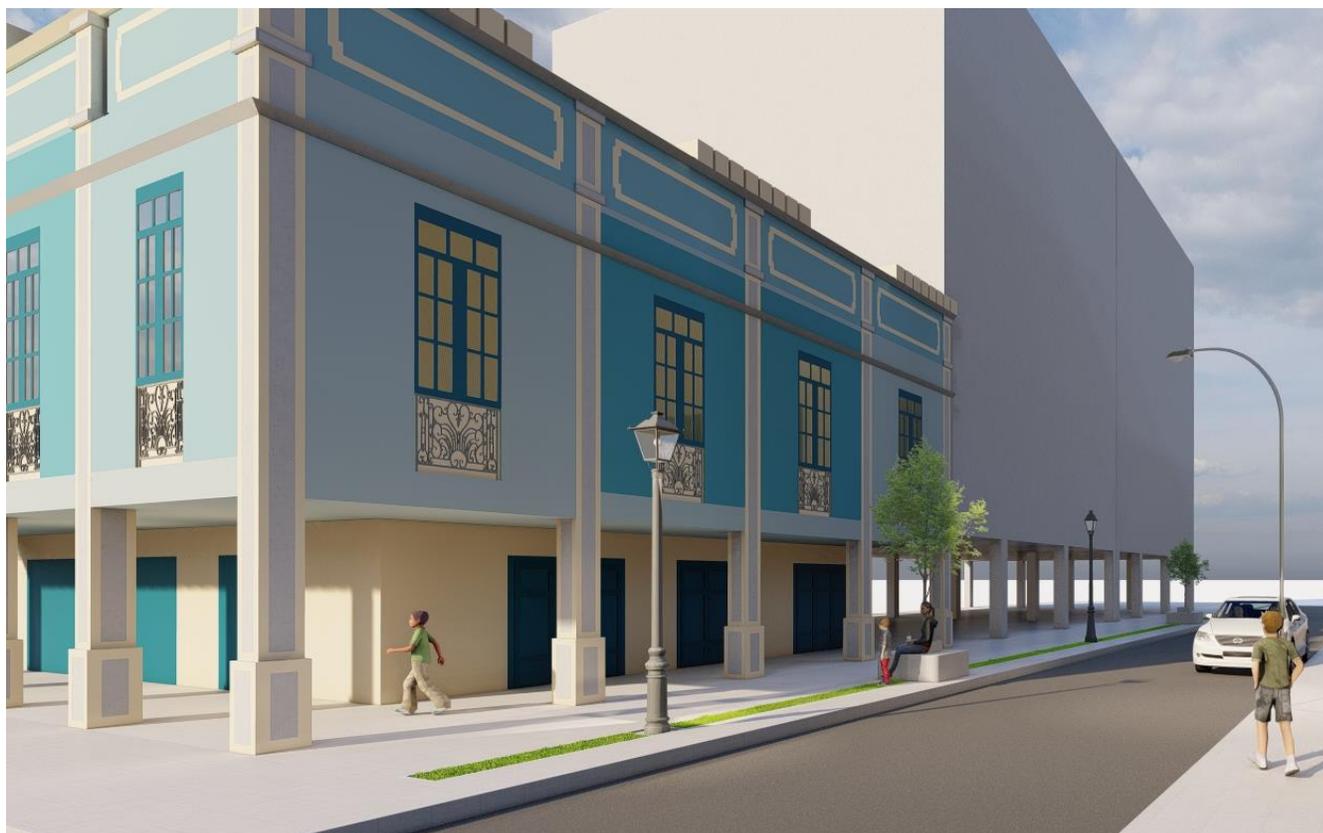
**Figura 25**

*Render demostrativo de la propuesta de regeneración de la calle Atahualpa*

Nota. Propuesta de la vivienda Carlos Colamarco, conocida como la Librería Santos, aplicando paleta de colores y propuesta para tomar acciones de regeneración de la calle Atahualpa. Elaborado por Arteaga y Roldan (2022).

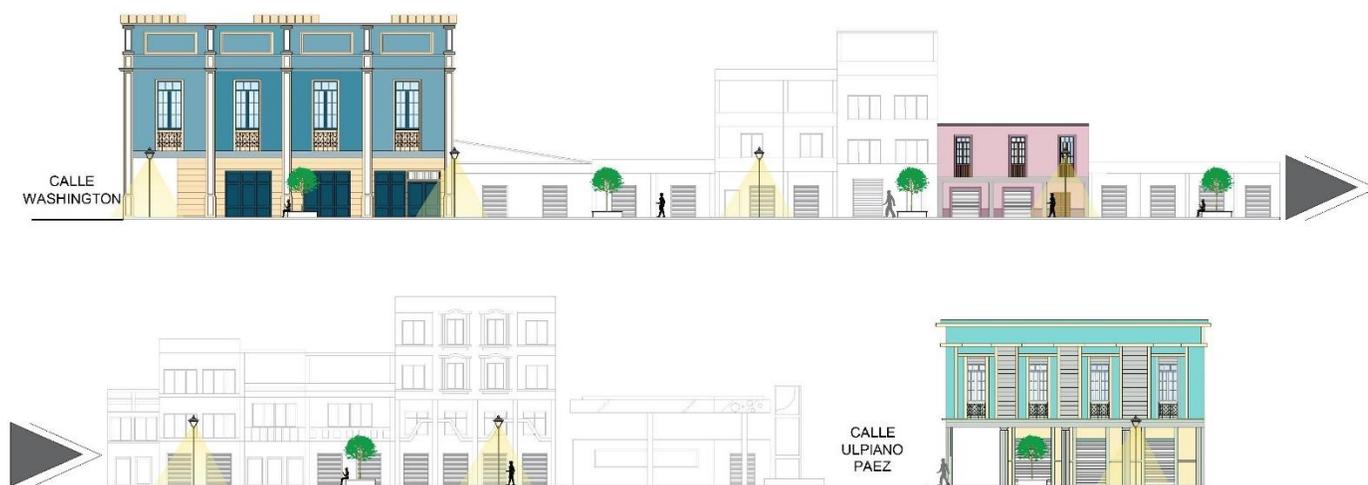
### **Figura 26**

*Corte Longitudinal. Propuesta regeneración de la Calle Atahualpa*

Nota. Corte longitudinal de la calle Atahualpa desde el tramo de la calle Washington hasta la Ulpiano Páez, en el que se puede apreciar la ubicación de las viviendas Patrimoniales y su relación con el entorno urbano. Elaborado por Arteaga y Roldán (2022).

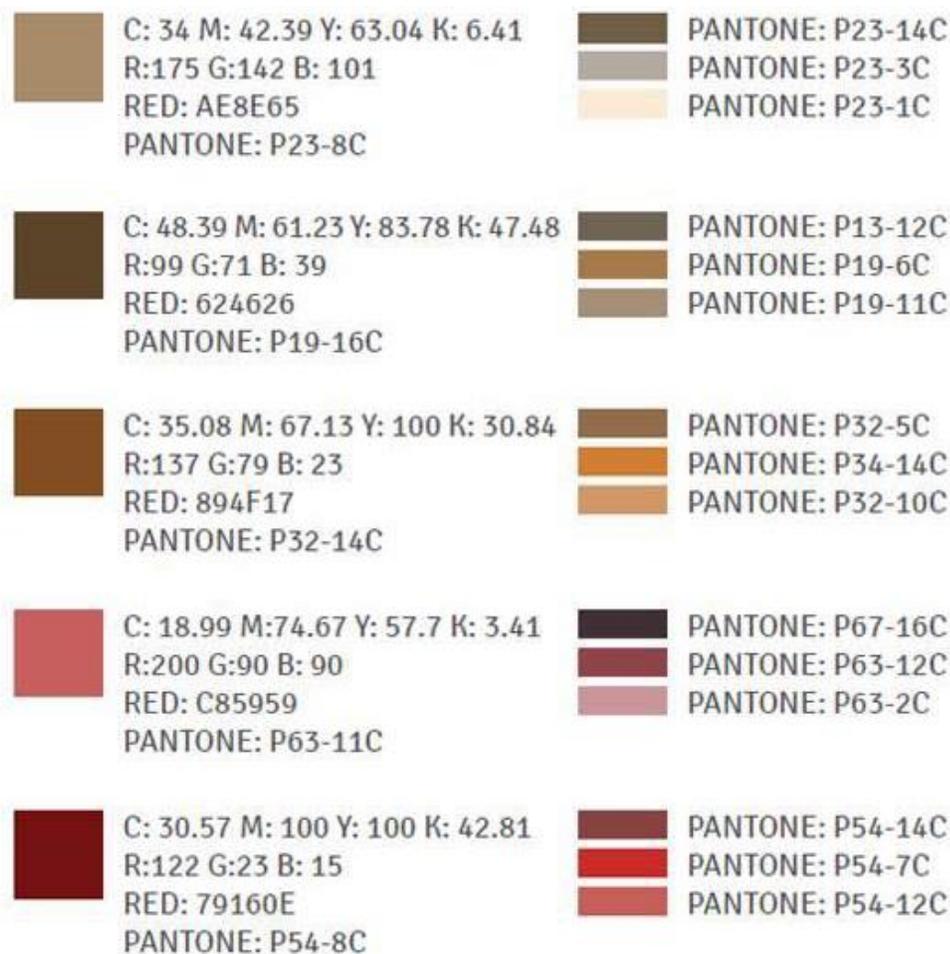
### Figura 27

#### Paleta de Colores 1

Nota. Paleta de colores orientada hacia los tonos tierra, enfocada hacia los elementos naturales del entorno. Obtenido de <https://n9.cl/oaoh6>

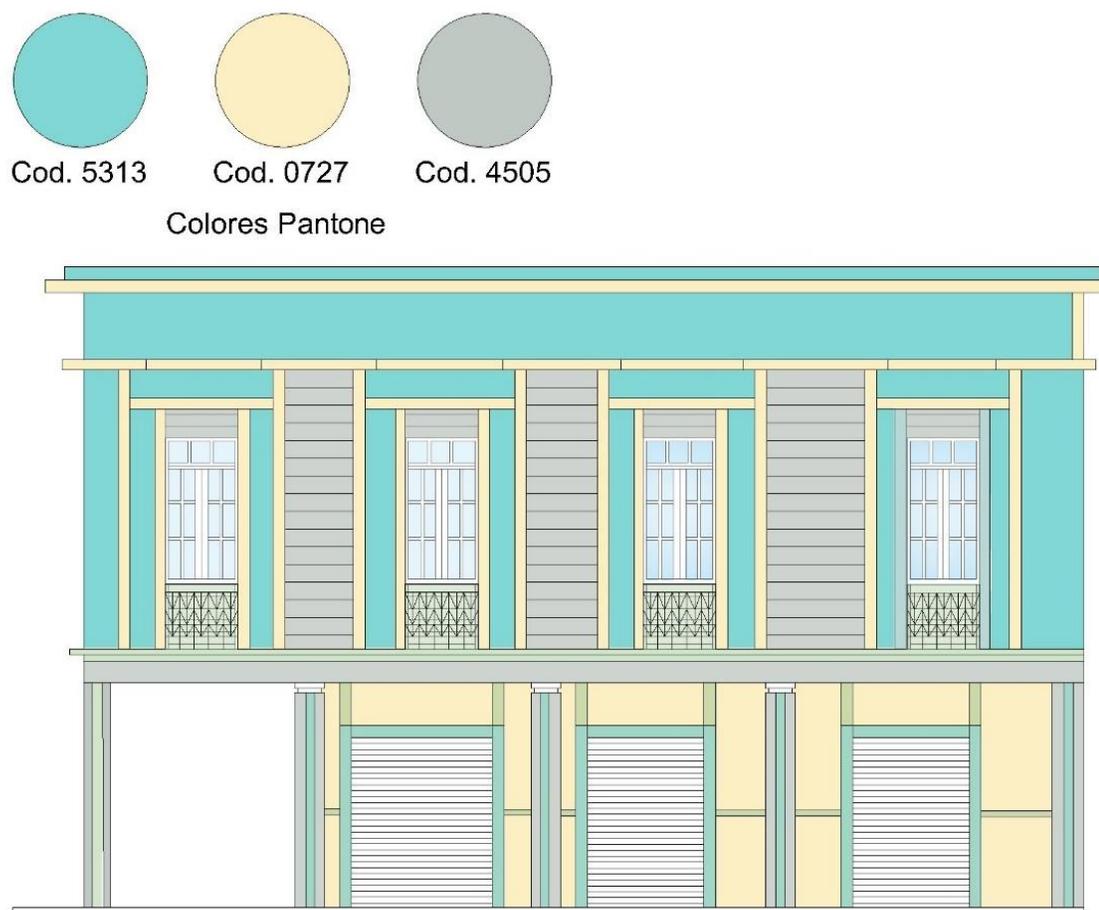
**Figura 30**

*Propuesta rehabilitación de fachada de la vivienda Ramón de la Cruz, aplicando la paleta de colores propuesta*

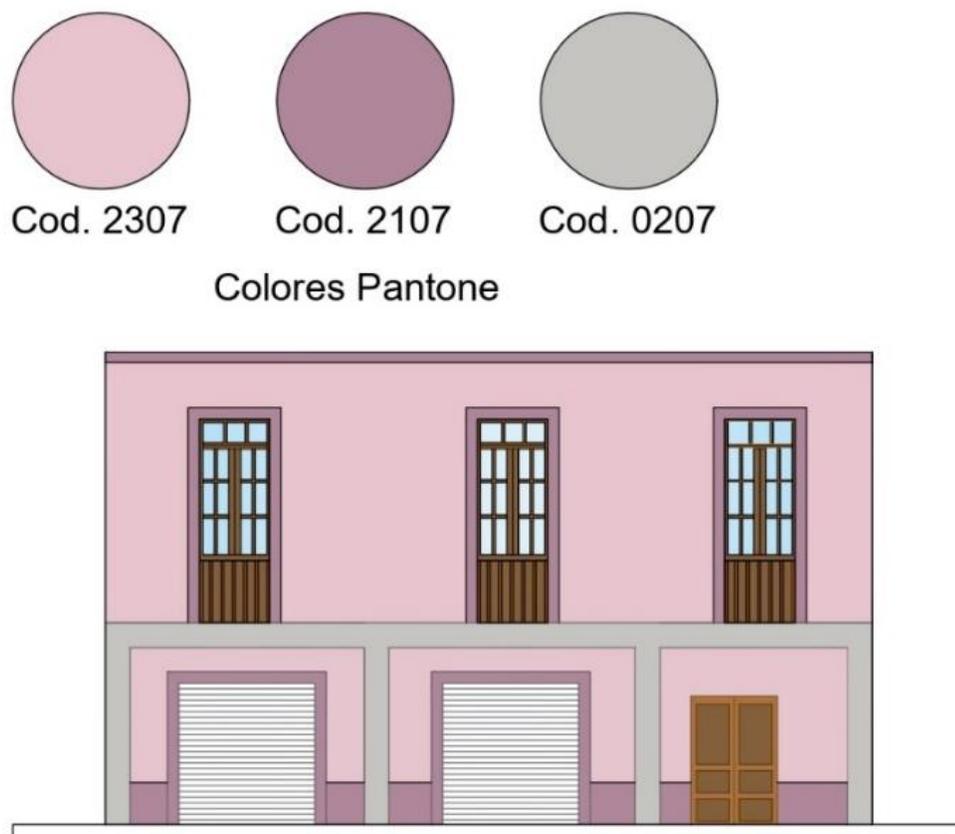
**Figura 31**

*Propuesta Rehabilitación de fachada de la vivienda Marón Zambrano, aplicando combinación de la paleta de colores propuesta*

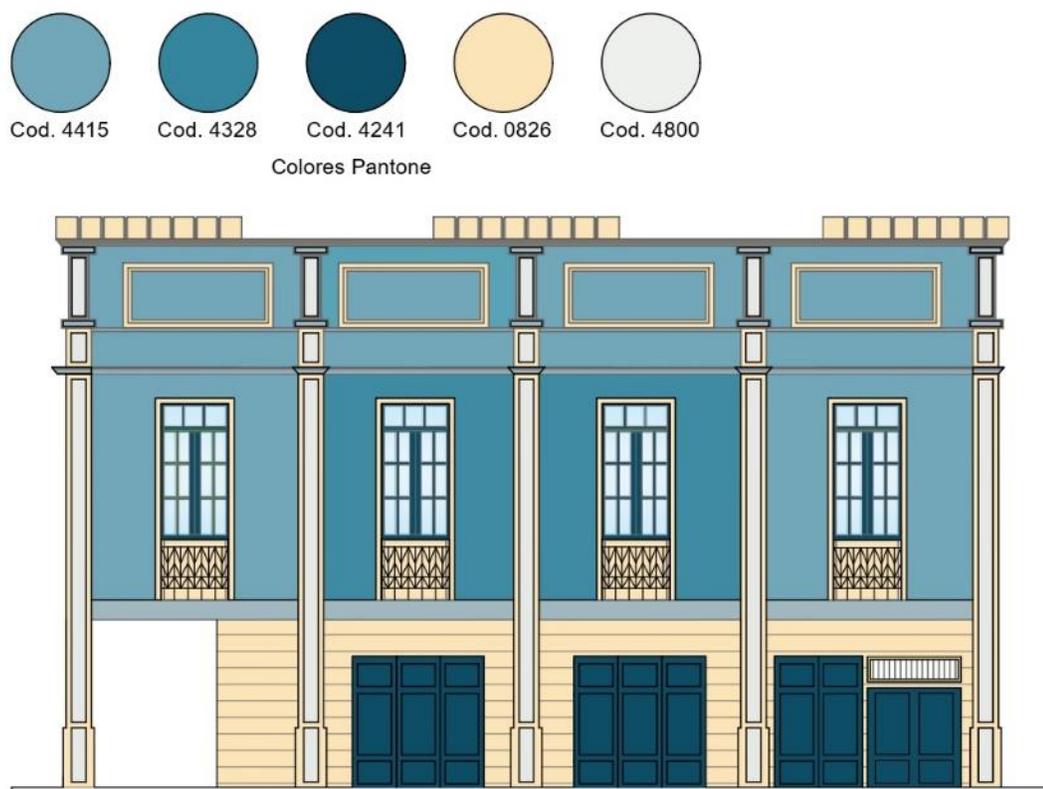
**Figura 32**

*Propuesta rehabilitación de fachada de la vivienda Carlos Colamarco, aplicando combinación de la paleta de colores propuesta*
