**La Actividad Camaronera y su incidencia en la Transformación Territorial
de la parroquia Cojimíes del cantón Pedernales.**

Jheny R. Bermúdez y Karol G. Chumo

Carrera de Arquitectura, Universidad San Gregorio de Portoviejo

Análisis de caso previo a la obtención del título de Arquitectas.

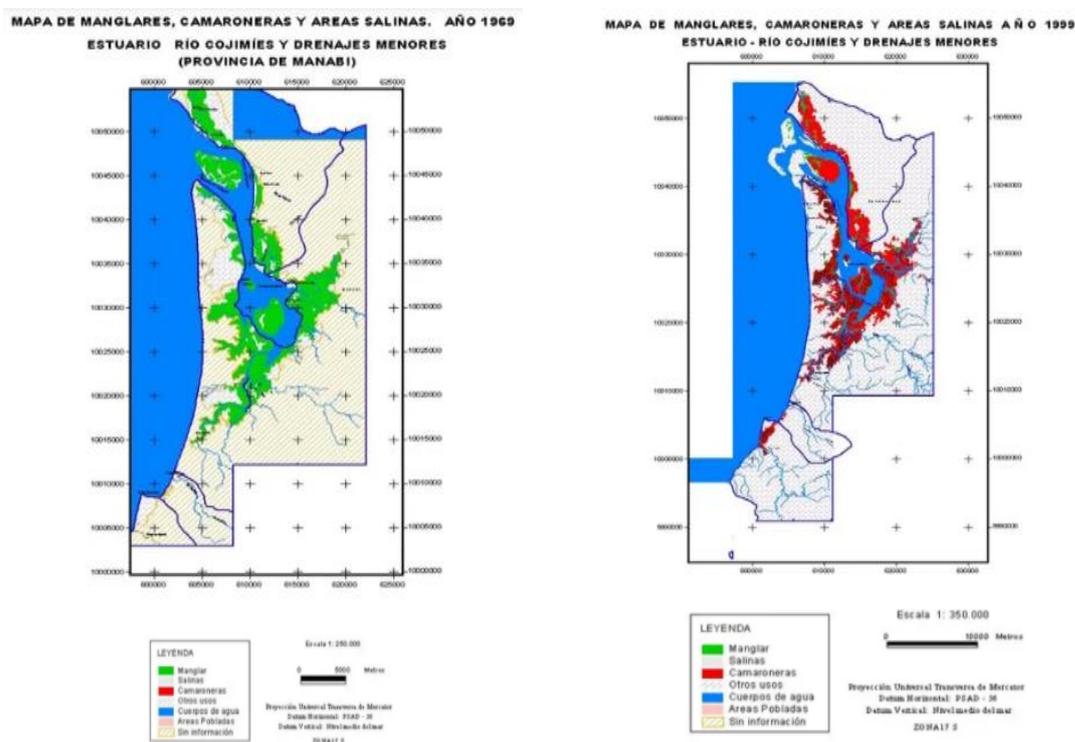
Figura 3

Estuario río Cojimíes y drenajes menores

Nota: Comparación área manglar de Cojimíes, 1969-1999, Invasión de piscinas camaroneras al ecosistema manglar (2006), de Mapas – Corporación Coordinadora Nacional para la Defensa del Ecosistema Manglar (CCONDEM), Fuente: (<https://binged.it/3RS0IUD>).

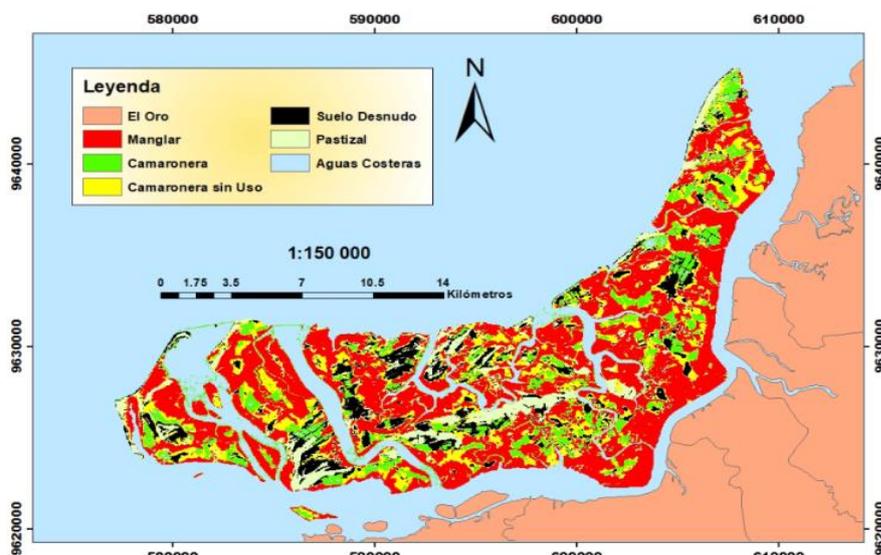
Figura 5

Uso de suelo archipiélago Jambelí

Nota: Mapa de uso del Suelo del Archipiélago de Jambelí en 1995. Tomada de tesis de grado previa a la obtención del título de Ingeniero en manejo y conservación del medio ambiente (02 de febrero del 2022) Fuente: <https://n9.cl/ag0r62>.

En este mapa temático se observa cómo se desarrolla el área de estudio en sus diferentes coberturas.

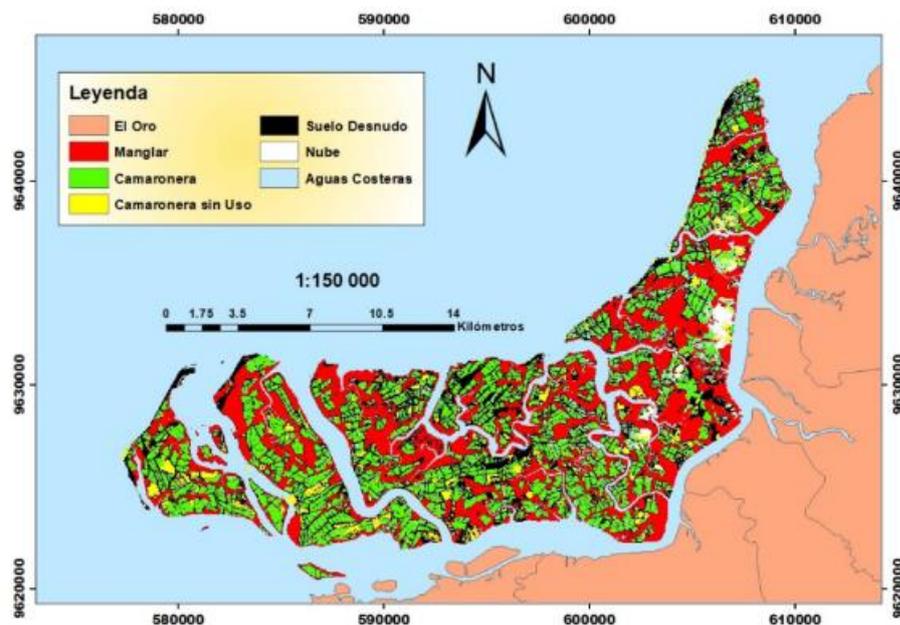
Figura 6

Uso de suelo archipiélago Jambelí

Nota: Mapa de uso del Suelo del Archipiélago de Jambelí en 2016. Tomada de tesis de grado previa a la obtención del título de Ingeniero en manejo y conservación del medio ambiente (02 de febrero del 2022) Fuente: <https://n9.cl/ag0r62>.

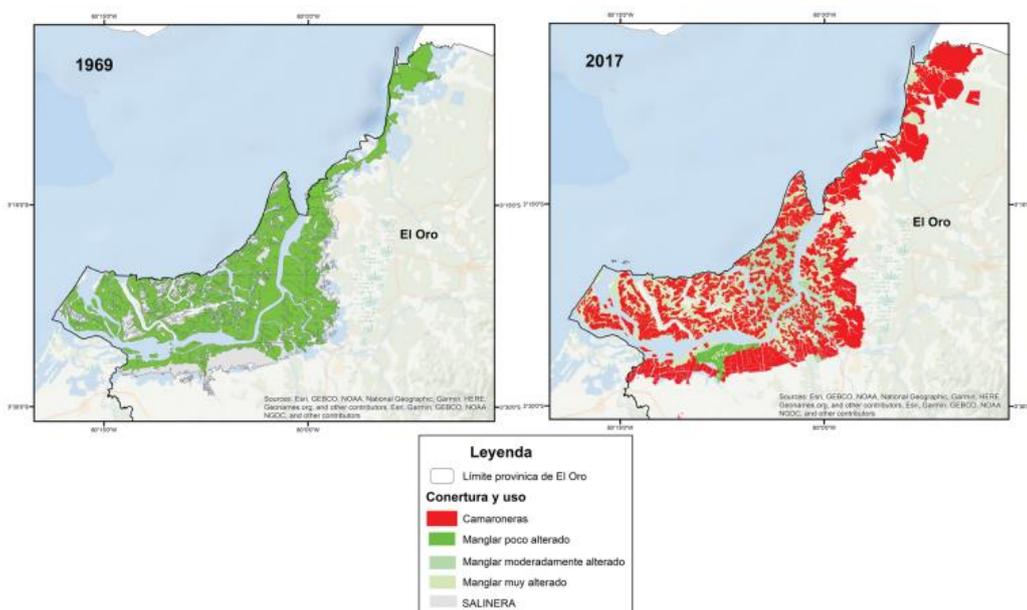
Figura 7

Manglares, camaroneras y áreas salinas 1969-2017 provincia de El Oro.

Nota: Mapa Satelital de Manglares, Camaroneras y Áreas Salinas 1969-2017 de la Provincia del Oro. Benavides, M., (marzo del 2021) Tomada de: C-Condem Fuente: <https://bit.ly/3NTvfZm>

Por lo tanto, los suelos que se han utilizado para camaroneras por más de diez años son salinos, esto significa que imposibilita el uso para la industria camaronera, y más aún para la agricultura o reforestación del manglar; es por ello, que una vez que han exterminado con los manglares, las camaroneras necesitan migrar a otras zonas.

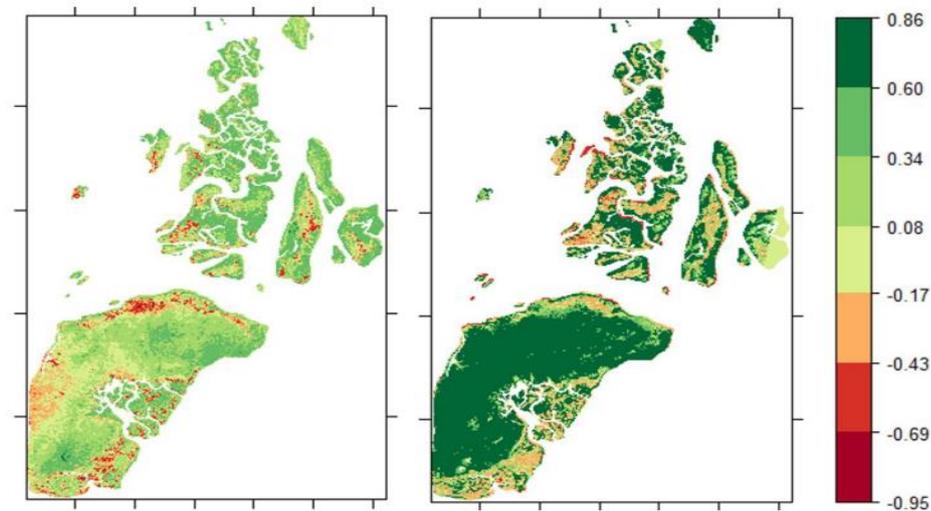
Figura 8*Mapeo multiespectral del Golfo de Guayaquil*

Nota: Mapeo multiespectral del impacto de piscinas camaroneras al ecosistema de manglar del Golfo de Guayaquil, Ecuador, Zhiminaicela, J., et al., (2020). Tomada de: Manglar Fuente: <https://bit.ly/3Op97Gz>

De tal manera se pueden visualizar los cambios desde 1985 al 2017, evidenciando la deforestación en la zona costera que produjo degradación en una barrera natural contra la erosión y la asimilación de carbono. Ecuador ha perdido aproximadamente el 27% del manglar especialmente por la producción acuícola, el urbanismo y la extracción de recursos naturales.

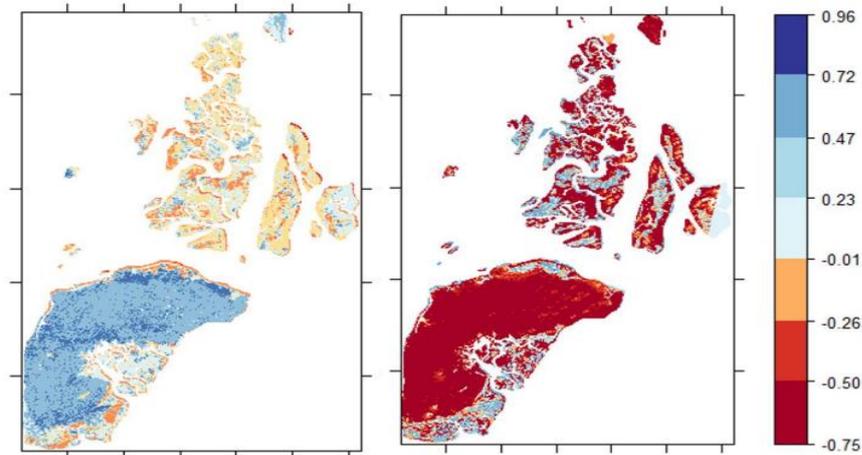
Figura 9

Mapeo multiespectral del Golfo de Guayaquil

Nota: Mapeo multiespectral del impacto de piscinas camaroneras al ecosistema de manglar del Golfo de Guayaquil, Ecuador. Zhiminaicela, J., et al., (2020). Tomada de: Manglar Fuente: <https://bit.ly/3Op97Gz>

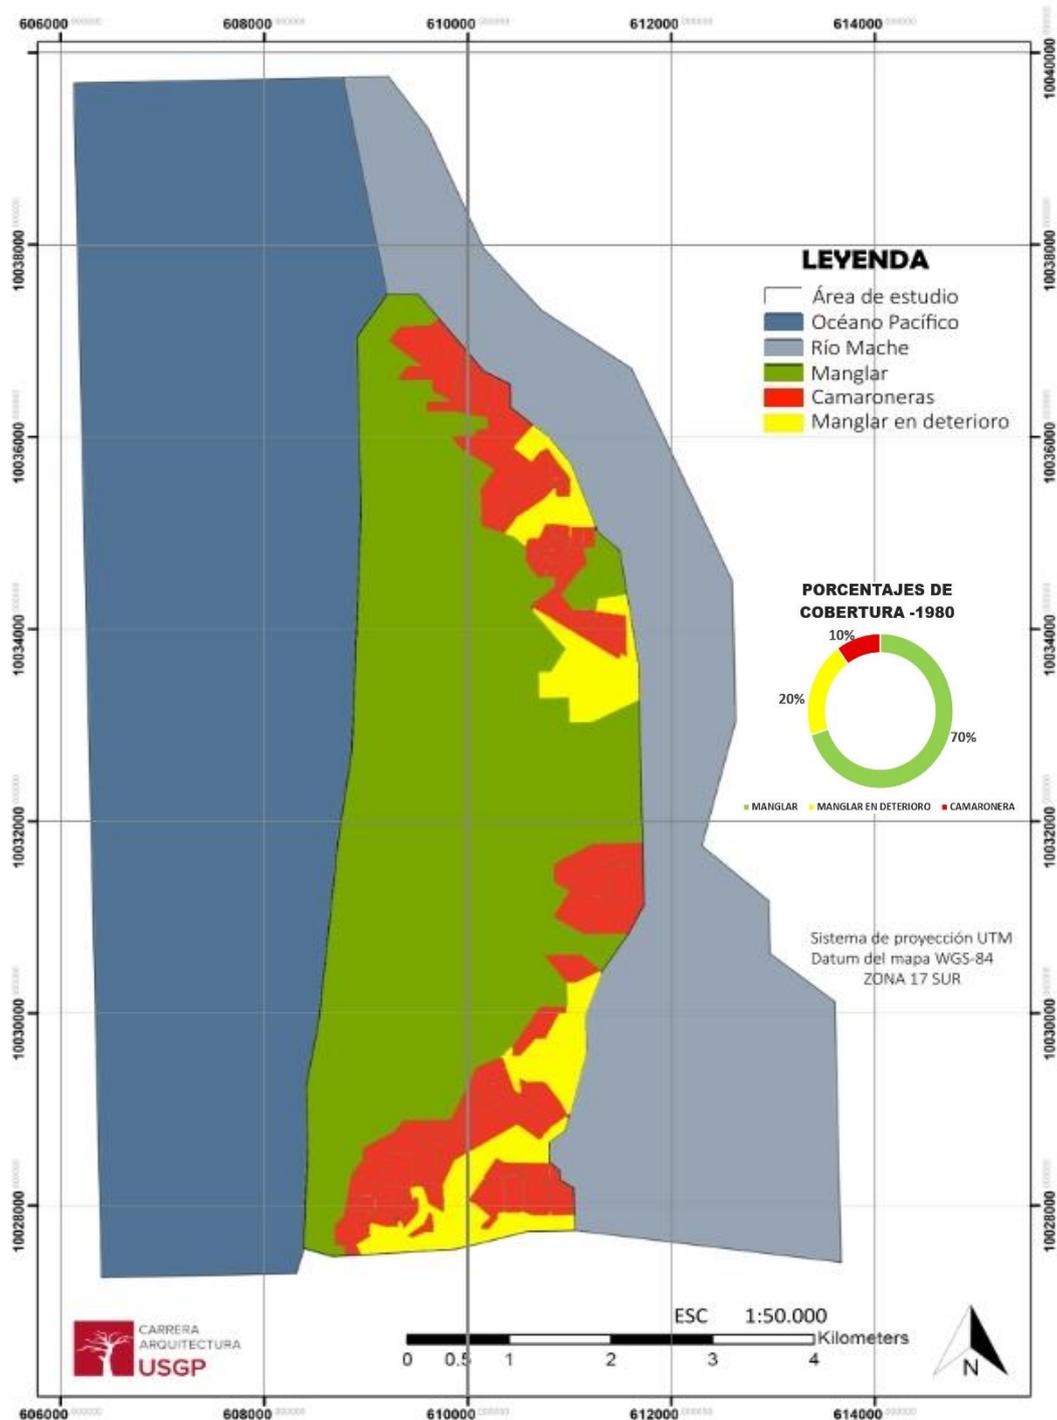
Figura 12

Mapa de crecimiento camaronero de la parroquia Cojimíes 1980

En la figura 12 se puede demostrar que en el año 1980 empiezan a construir camaronerías, teniendo aún esta parroquia una notoria cobertura de manglar.

Mediante la realización de estos mapas y la tabla 1 mostrada anteriormente se puede demostrar la afectación que a través de los años ha tenido el manglar y la transformación del territorio a causa del crecimiento camaronero, y las zonas existentes que se encuentran actualmente en deterioro. Por el notorio crecimiento camaronero es evidente saber que el suelo también se ve afectado por la cantidad de químicos utilizados en el proceso de siembra y cosecha del camarón.

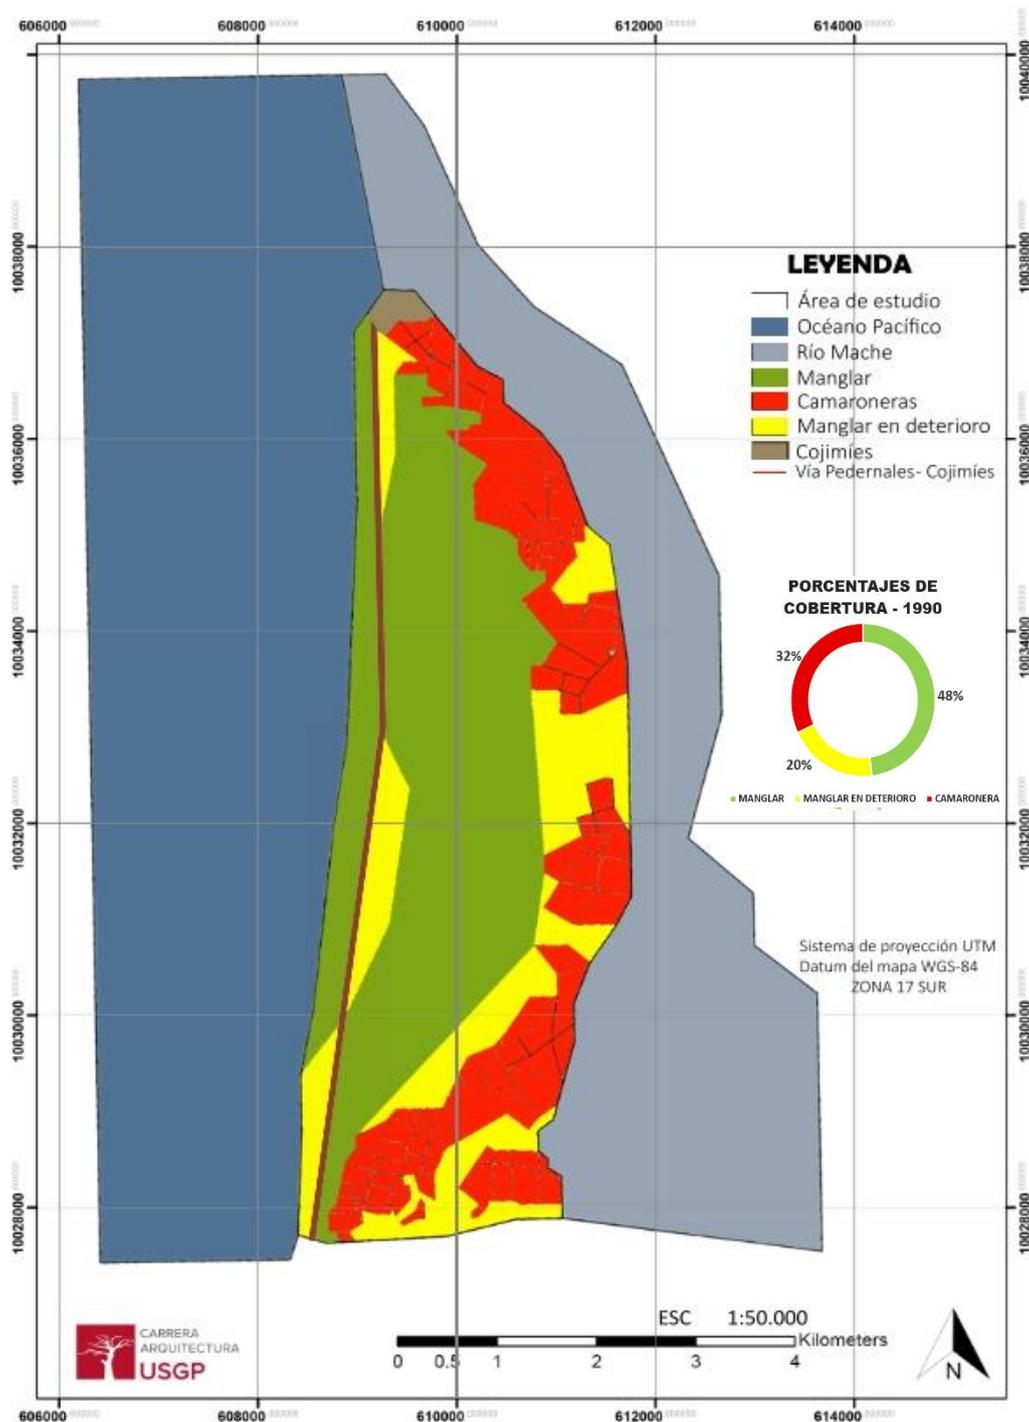
Figura 13

Mapa de crecimiento camaronero de la parroquia Cojimíes 1990.

En este mapa con 10 años de diferencia se evidencia, que la cobertura de manglares empieza a deteriorarse, siendo visible el crecimiento en hectáreas de camaroneras.

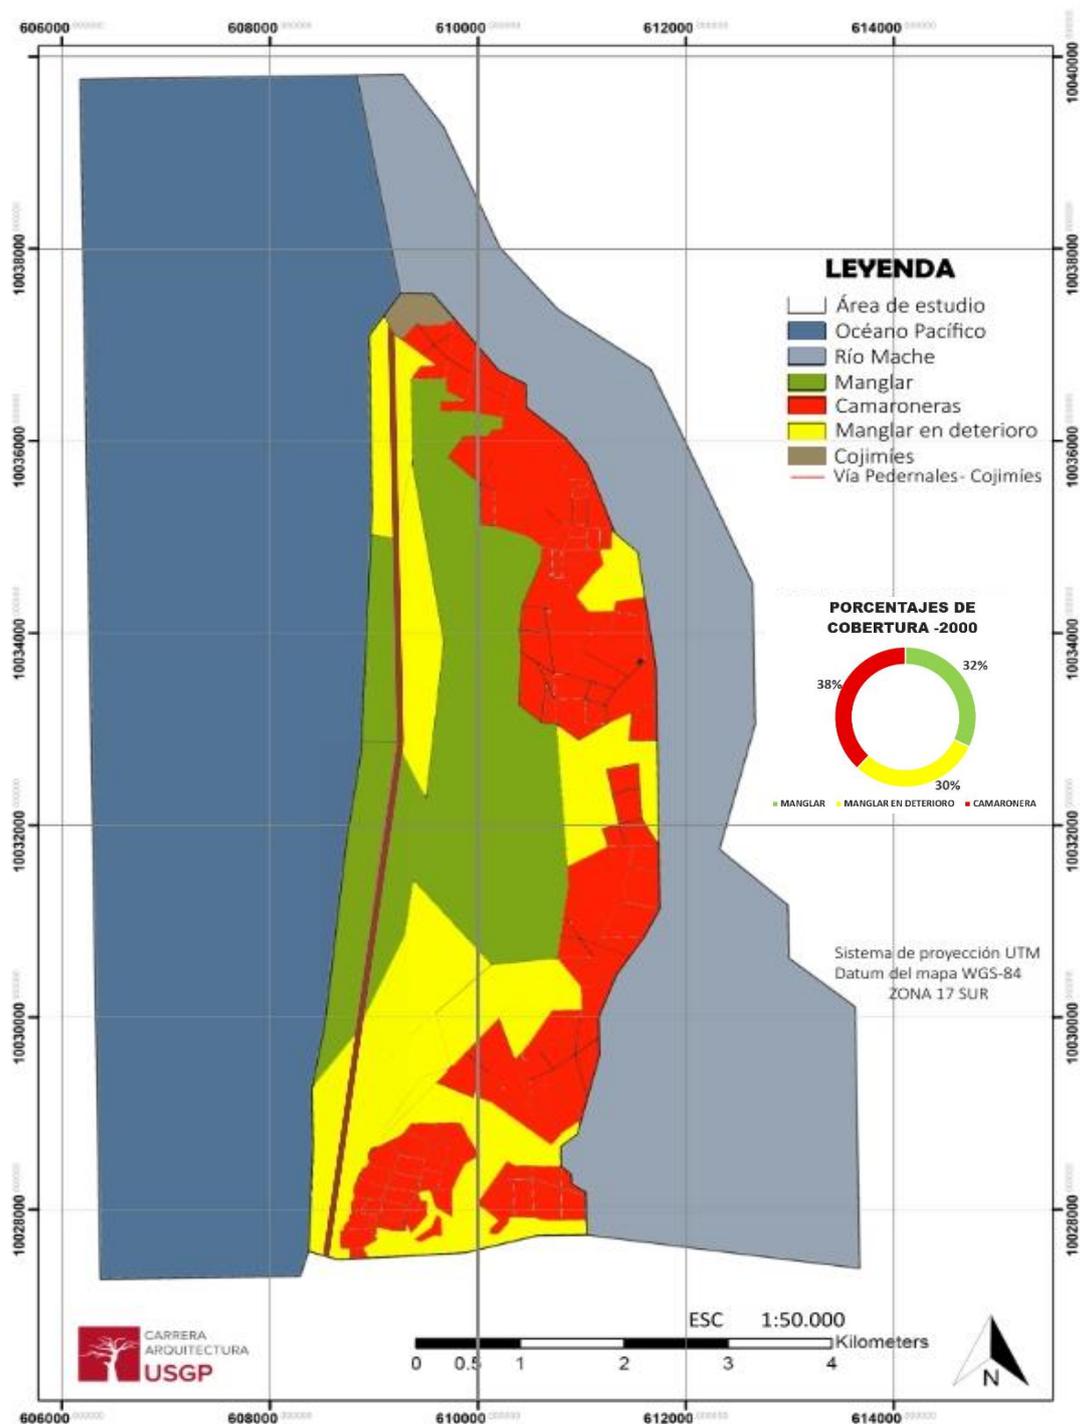
Figura 14

Mapa de crecimiento camaronero de la parroquia Cojimíes 2000.

En el año 2000 como se demuestra en el mapa, ya es indiscutible como el perfil del río Mache está invadido por camaroneras también el perfil costero, siendo aún menos la cobertura de mangle existente.

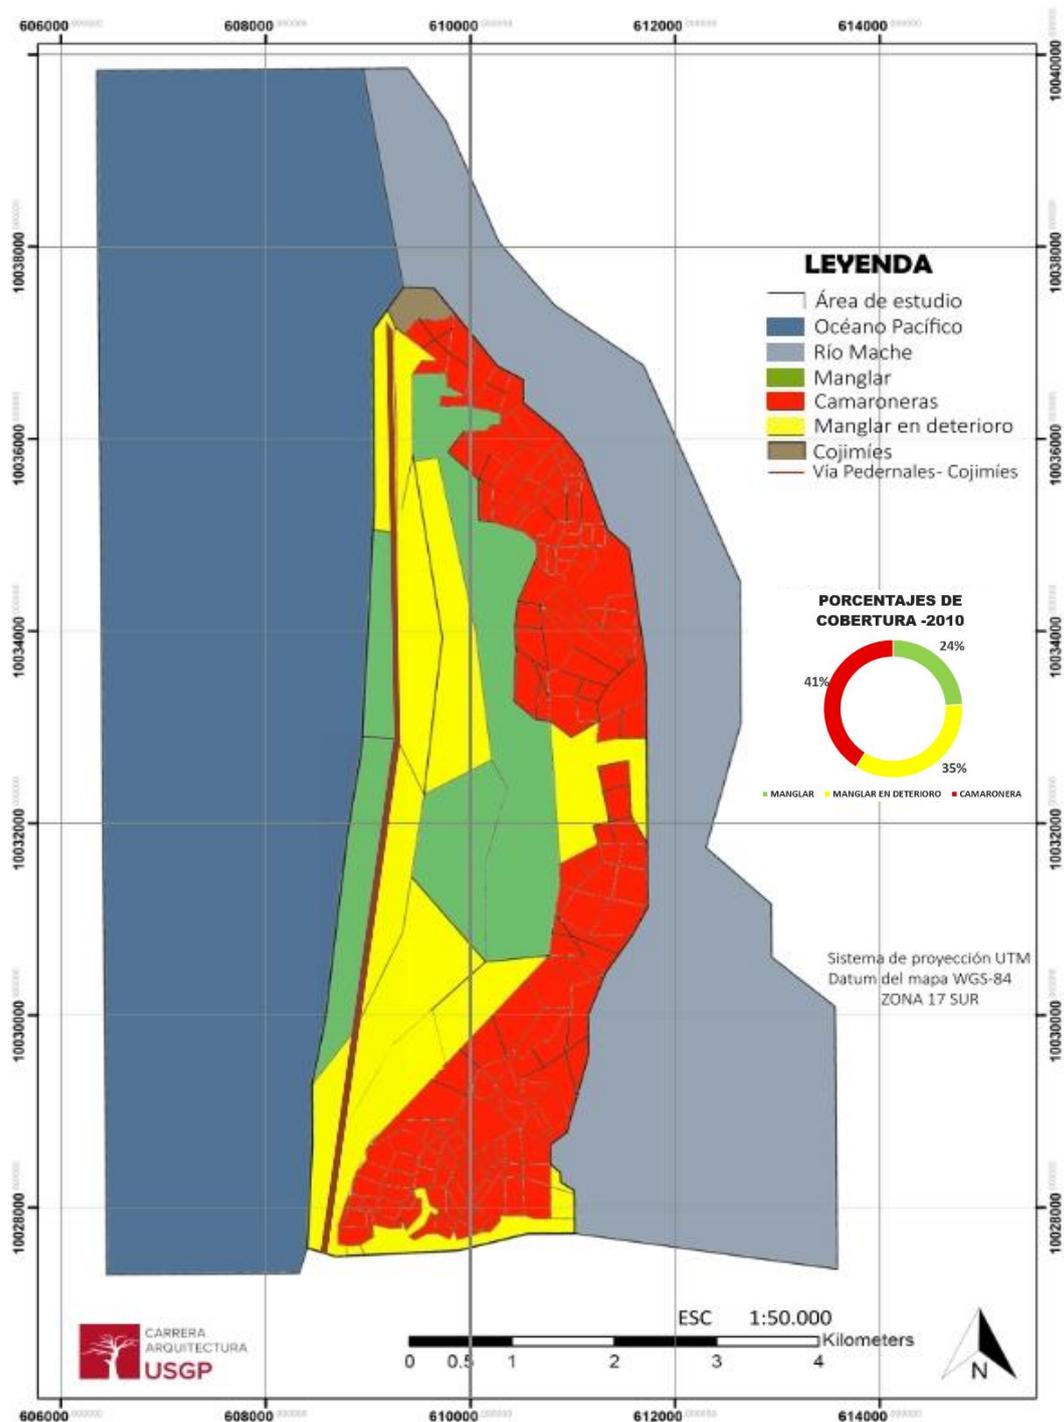
Figura 15

Mapa de crecimiento camaronero de la parroquia Cojimíes 2010.

En el año 2010 es más notorio el manglar en deterioro causado por el crecimiento camaronero.

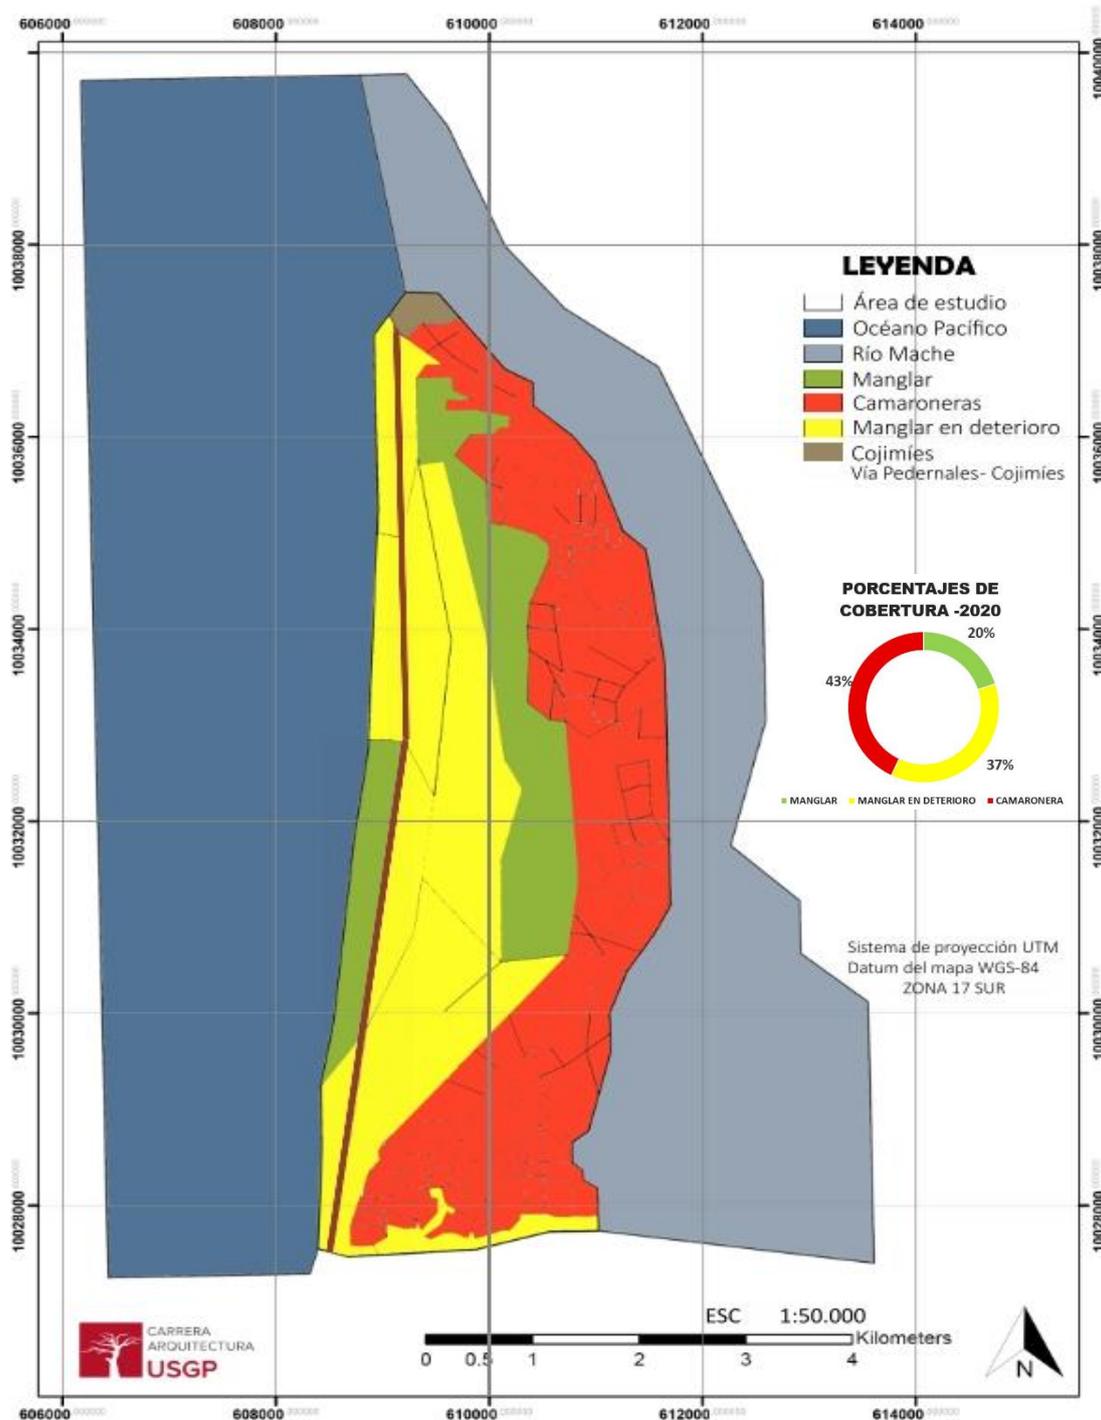
Figura 16

Mapa de crecimiento camaronero de la parroquia Cojimíes 2020.

En este mapa que data del 2020 se demuestra con más claridad como la zona verde de manglar está en un mayor porcentaje destruida.

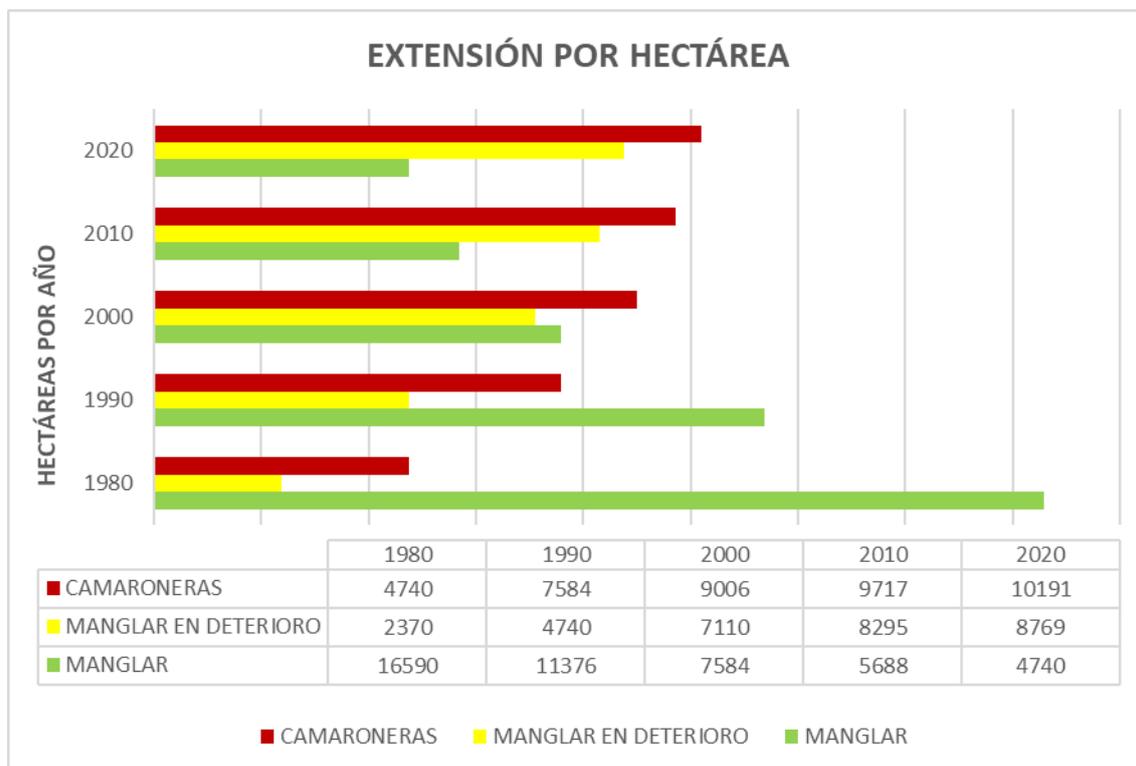
Tabla 1

Extensión por hectárea de manglar y camarонерas.

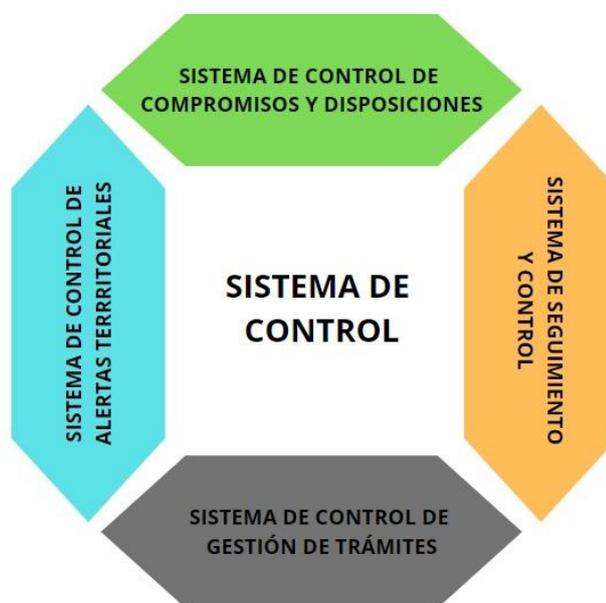
Tabla 8

Organigrama de sistema de control

A través del sistema de control se verificará el cumplimiento de las disposiciones establecidas para conseguir una óptima gestión.

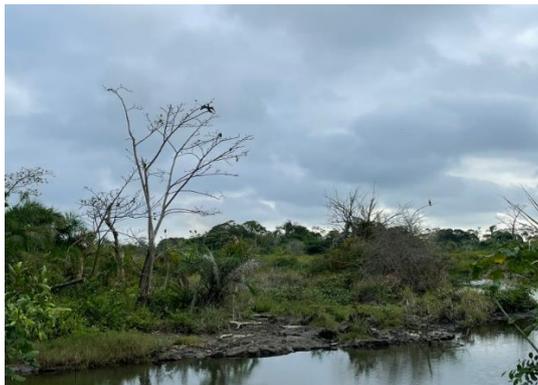
Anexo 4

Camaronera construida en tierra firme sector Pueblo Nuevo

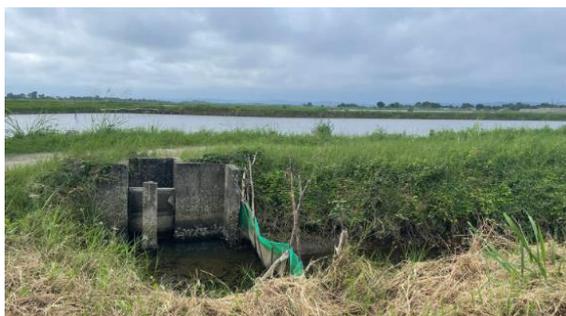
Anexo 6

Compuerta de camaronera del sector Pueblo Nuevo de la parroquia Cojimíes
