UNIVERSIDAD
SAN GREGORIO
DE PORTOVIEJO

**Análisis de la accesibilidad universal en el edificio del Palacio Municipal del cantón
Santa Ana**

Análisis de Caso previo a la obtención del título de Arquitectos

Octubre, 2023

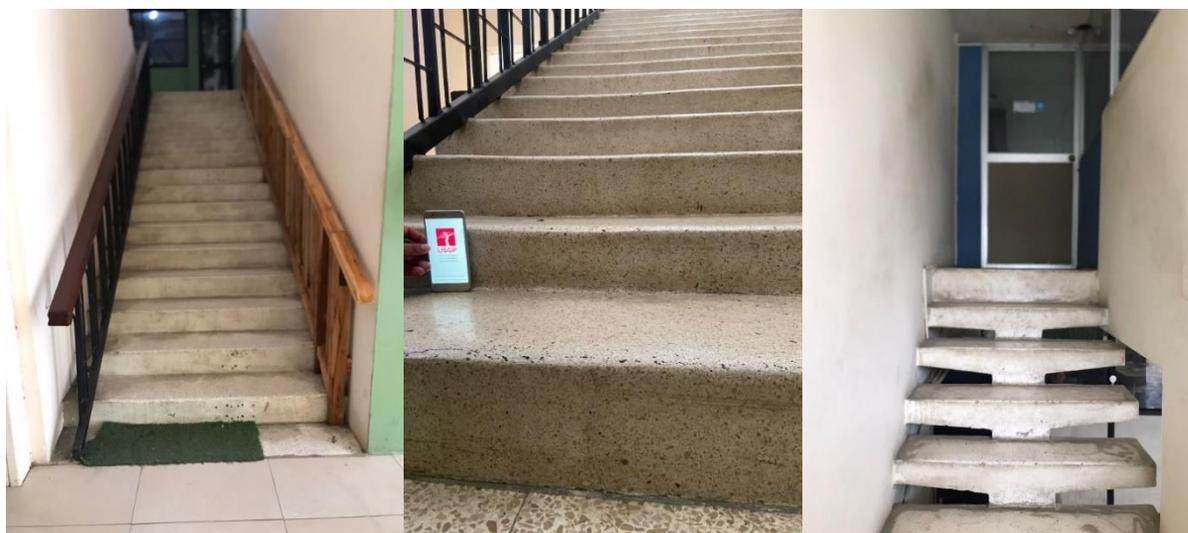
Figura 13 Escaleras del edificio caso de estudio

Al analizar la ficha de observación de las escaleras dentro del edificio, se evidencia en la imagen #1 el primer tramo de la escalera del acceso principal a los diferentes niveles del edificio, se observan dos tipos de pasamanos, uno metálico y otro de madera, lo cual no cumple con las respectivas normas establecidas en la ficha de accesibilidad por la SETEDIS. Por otro lado, en la imagen #2 se observa que las medidas de las contrahuellas están a diferentes alturas, teniendo en cuenta que la normativa establece que no debe sobrepasar los 18cm, y éstas rondan de entre los 14cm a los 18-19cm; y de la misma manera, las huellas tienen una media de 24cm que no corresponden a la normativa establecida, la cual indica que las huellas y contrahuellas deben tener sus medidas uniformes de principio a fin. Así mismo,

en la imagen #3, la escalera del departamento de recaudación, se destaca por la carencia de pasamanos y de indicadores visuales y táctiles en los peldaños, lo que representa un obstáculo importante para las personas con discapacidades visuales o con limitaciones de movilidad. La ausencia de estos elementos de señalización en las escaleras compromete aún más la seguridad y la comodidad de quienes utilizan estos espacios diariamente.

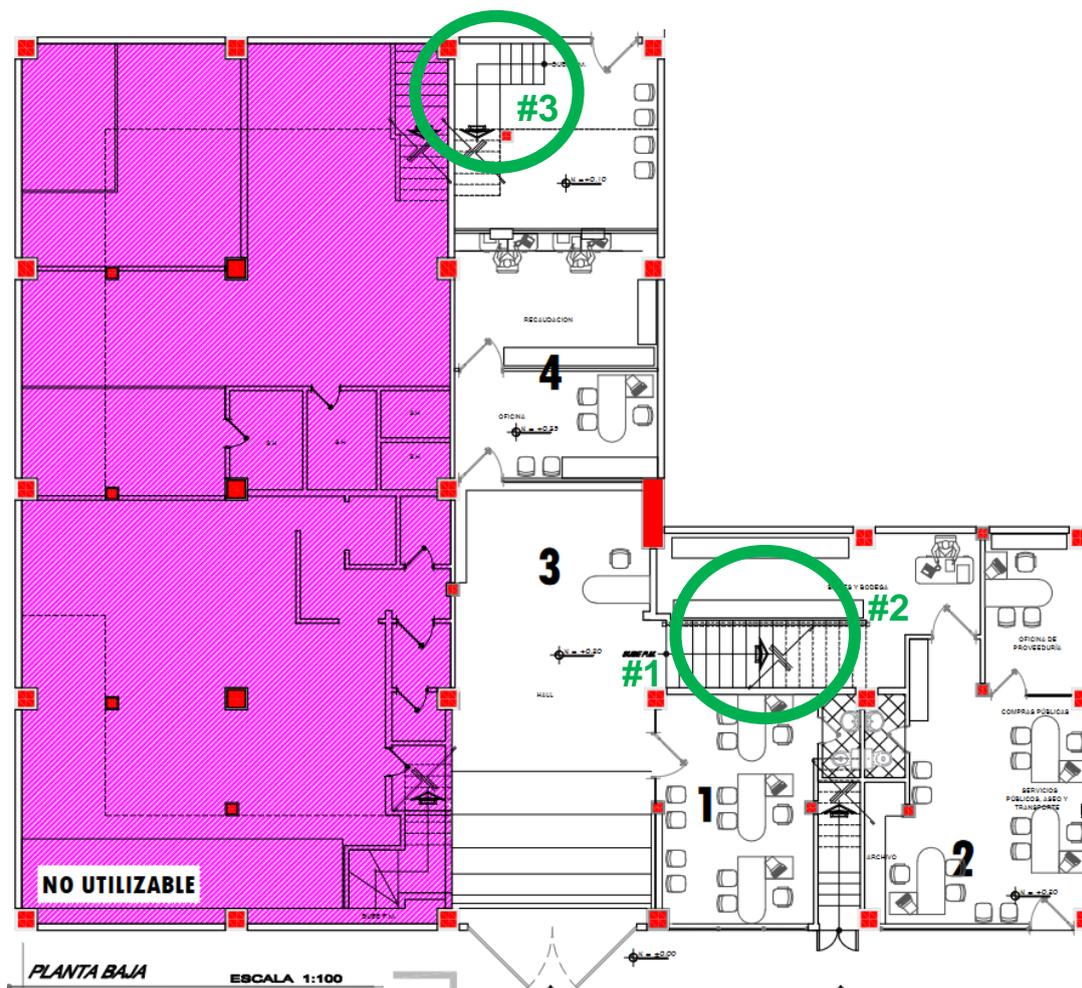
Figura 14 Plano arquitectónico actual – planta baja

Nota. Ubicación de la escalera #1, escalera #2 y escalera #3. Elaborado por autores (2023)

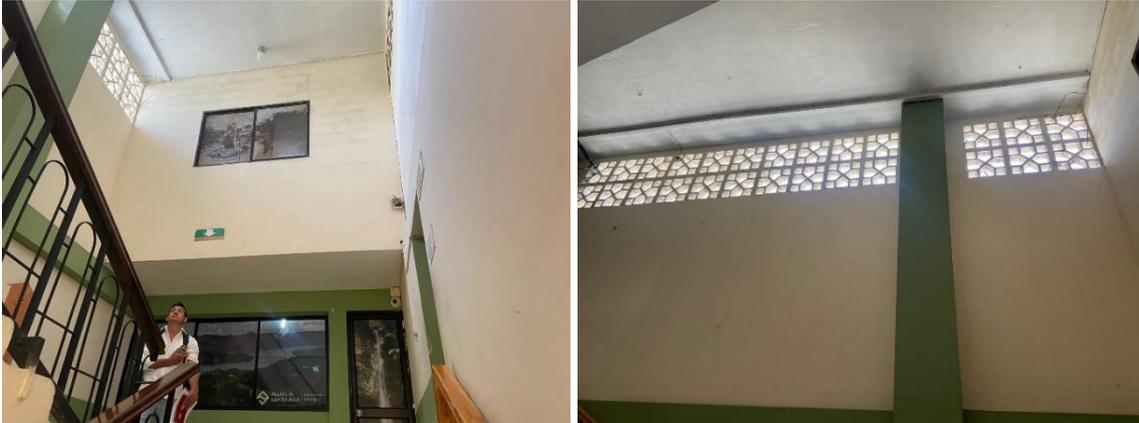
Figura 15 Iluminación del edificio caso de estudio

Nota. Iluminación natural desde el mezzanine hacia el primer piso alto. Fotografías tomadas por autores (2023)

Al analizar detenidamente la ficha de observación sobre iluminación, se puede establecer que existe un nivel medio ya que sí cuenta con una buena iluminación en las diferentes áreas. En los recorridos internos se pueden identificar accesos, cambios de niveles y señalización, también se logran visualizar pasamanos y las dimensiones de los tramos de recorrido. Sobre la iluminación natural, esta es escasa en ciertas áreas como se observa en las imágenes, y en otras áreas, en cambio no cumple con la norma establecida, ya que esta debe ser controlable para evitar deslumbramientos como con el uso de cortinas.

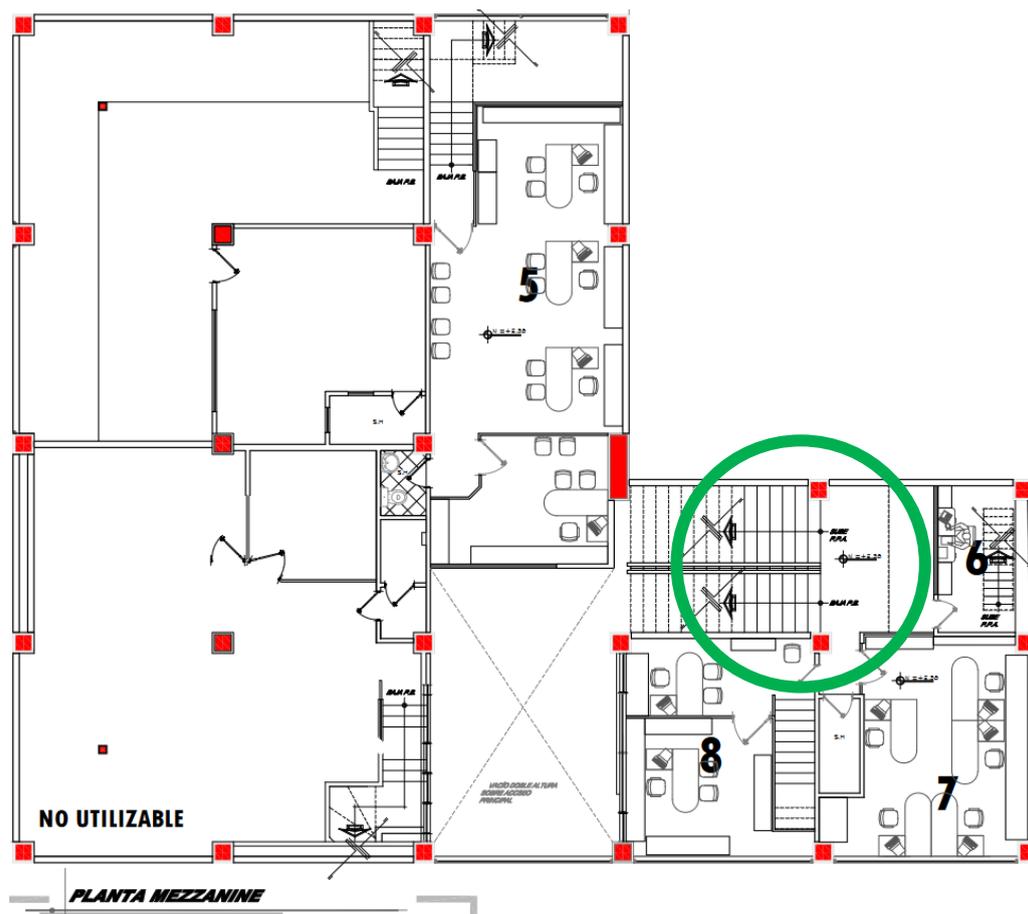
Figura 16 Plano arquitectónico actual - mezzanine

Nota. Ubicación de la iluminación natural. Elaborada por autores (2023)

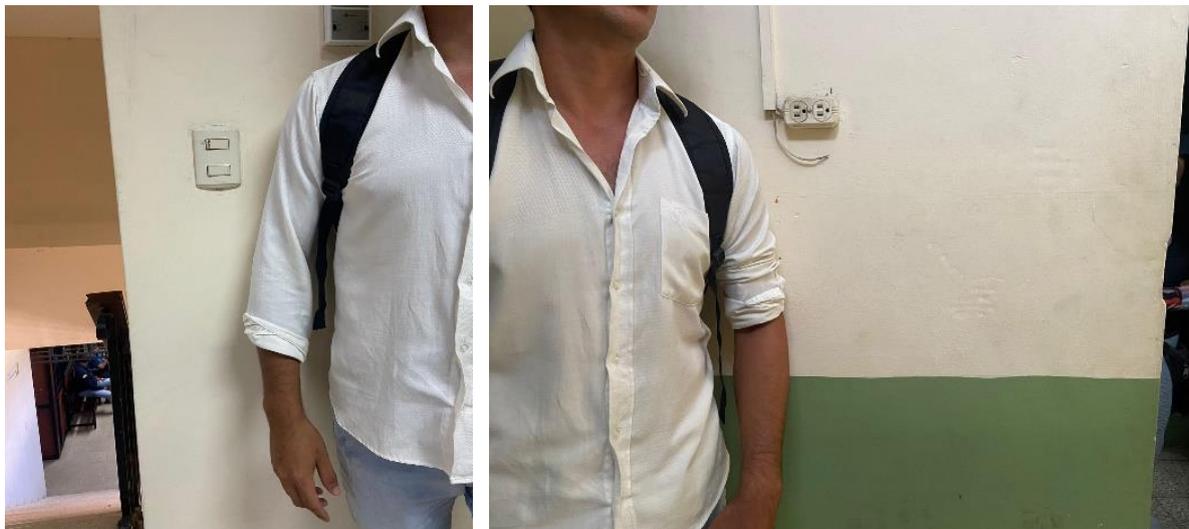
Figura 17 Mando e interruptores del edificio caso de estudio

Nota. Resultado de la ficha de observación de mandos e interruptores del GAD Municipal de Santa Ana, elaborado por la SETEDIS y editada por los autores del presente análisis de caso (2023)

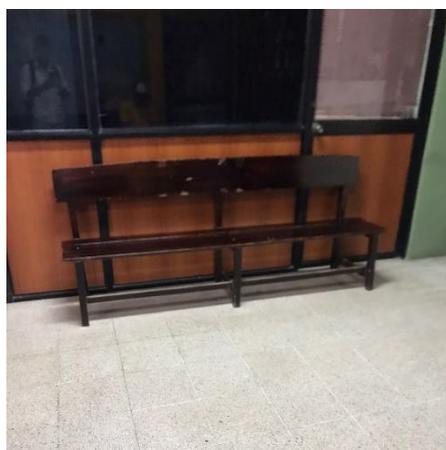
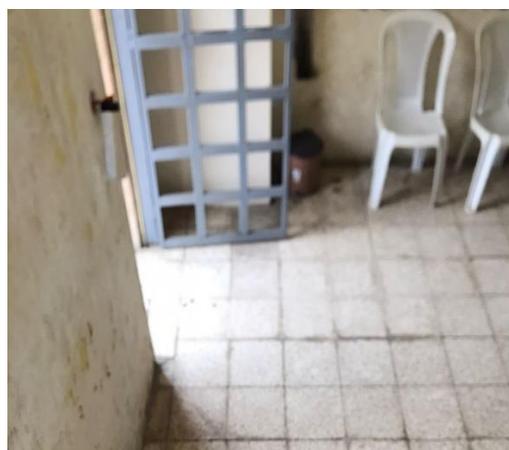
Figura 18 Mobiliario del edificio caso de estudio

Nota. Imagen #1, mobiliario de la sala de espera de La Alcaldía; imagen #2, mobiliario del área de recaudación. Fotografías tomadas por autores (2023)

Según el análisis de la ficha de observación sobre los mobiliarios del interior del edificio, se puede observar que la mayoría de estos cumplen con las medidas estándares establecidas en cuanto a mesas, escritorios y mostradores, por los cuales se puede brindar una mejor atención, a pesar de que existe un problema bastante notable en cuanto a los asientos, ya que existen diferentes tipos de bancos o sillas con diferentes medidas, las cuales unas cumple y otras no cumplen con lo establecido en la norma de SETEDIS. En la imagen #1 se puede observar que los bancos no cumplen con lo establecido, también se evidencia una carencia en la sala de espera, como indica la imagen #2 del departamento de recaudación, la cual no cuenta con el mobiliario adecuado para brindar el confort necesario para el usuario o cualquier persona con discapacidad especial.

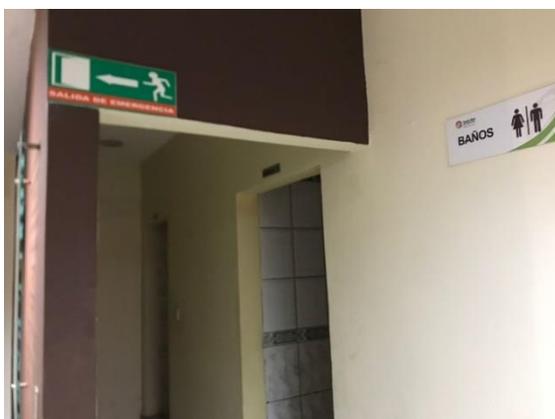
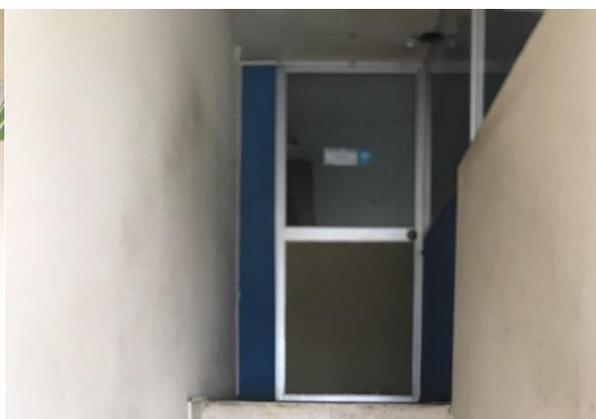
Figura 21 Señaléticas del edificio caso de estudio

Nota. Imagen #1 señalética de baños y salidas de emergencia, imagen #2 señalética en puertas de oficina. Fotografías tomadas por autores (2023)

Según el análisis de la ficha de observación sobre orientación y señalética general al interior del edificio, se determina que existe un déficit de señaléticas en las distintas áreas del edificio, lo que indica una falta de cumplimiento de las normativas y estándares de señalización que deberían aplicarse en cualquier tipo de edificio. Las señaléticas existentes cumplen con la ubicación, ya que indican las diferentes áreas y rutas de evacuación como se observa en la imagen #1, pero no cuentan con señalización gráfica ni informativa, ya que esta debería brindar información táctil con sistema de lectura braille o de alto relieve, información en audio y visual para brindar una atención óptima a personas con discapacidades especiales. Esta carencia de señalización adecuada compromete la capacidad del usuario para tener una orientación efectiva en el entorno, lo que afecta negativamente la experiencia en términos de navegación y visualización de las áreas dentro del edificio.

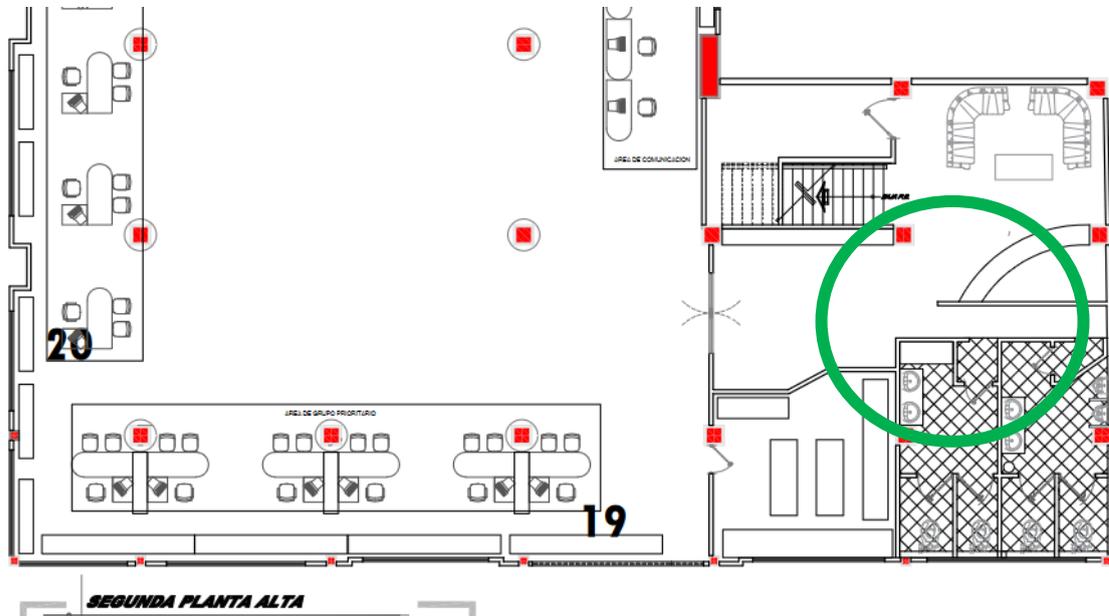
Figura 22 Plano arquitectónico actual – segunda planta alta

Nota. Ubicación de la señalética de la imagen #1, área de sanitarios. Elaborada por autores (2023)

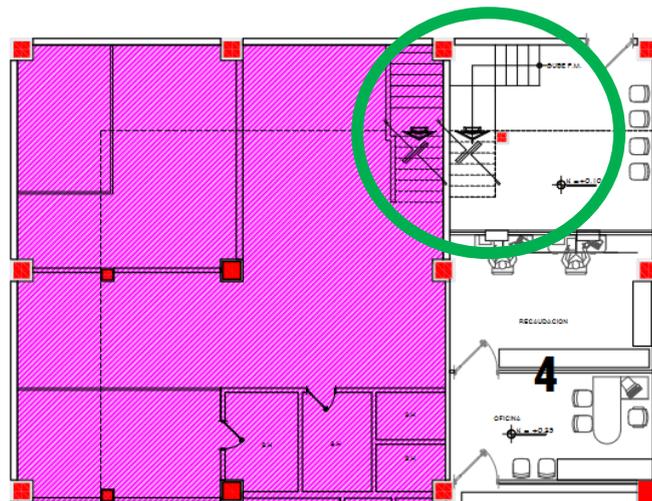
Figura 23 Plano arquitectónico actual – planta baja

Nota. Ubicación de la señalética de la imagen #2, área de recaudación. Elaborada por autores (2023)

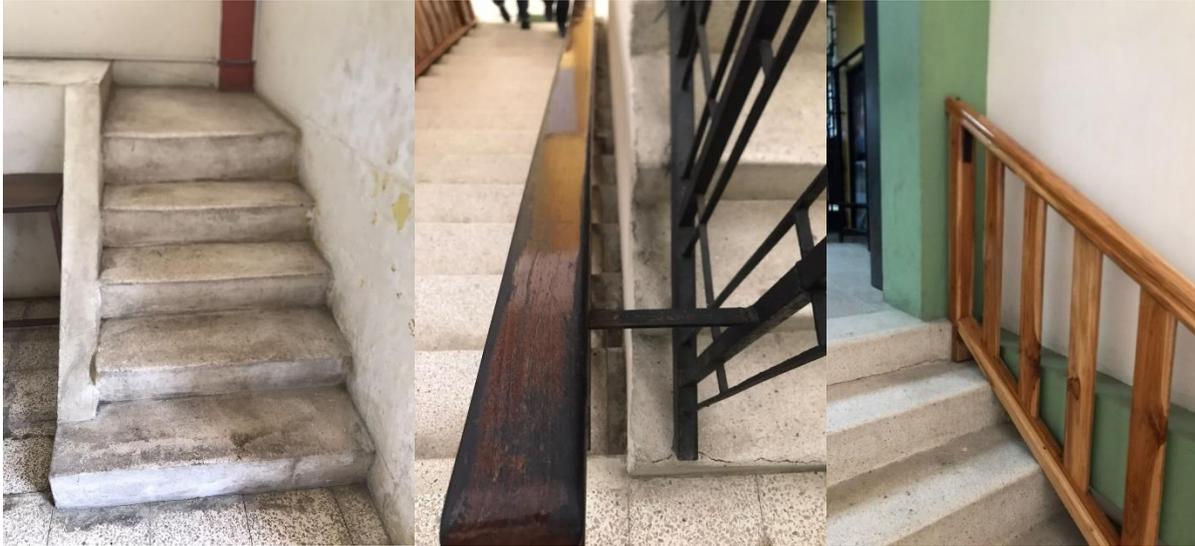
Figura 24 Pasamanos del edificio caso de estudio

El análisis determina que ciertos lugares o ciertas escaleras no poseen pasamanos, un ejemplo de esto es la imagen #1. En los lugares que, si cuentan con pasamanos, estos no tienen una forma redondeada, sino que poseen una forma rectangular, como se puede observar en las imágenes #2 y #3, que no son continuos, no poseen textos en relieve o braille y existen de dos tipos diferentes de materiales como la madera y metal; todo esto resulta a que el usuario no pueda hacer un recorrido sin problemas dentro del edificio.

Figura 46 Detalle de pasamanos

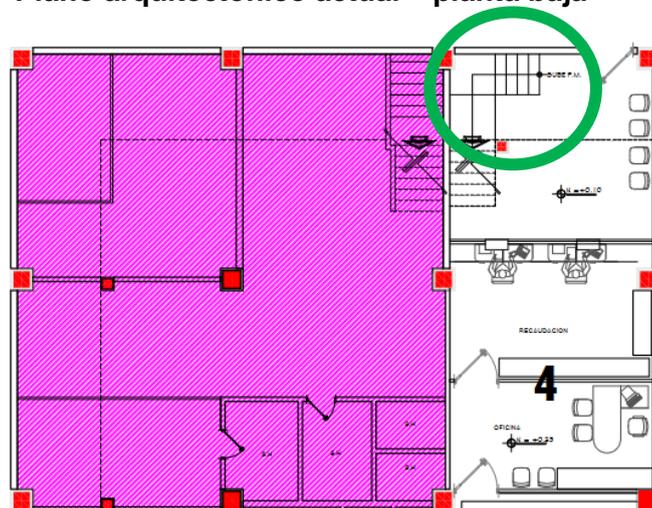
Figura 25 Plano arquitectónico actual – planta baja

Nota. Ubicación de la imagen #1 en la planta baja, área de recaudación. Elaborada por autores (2023)

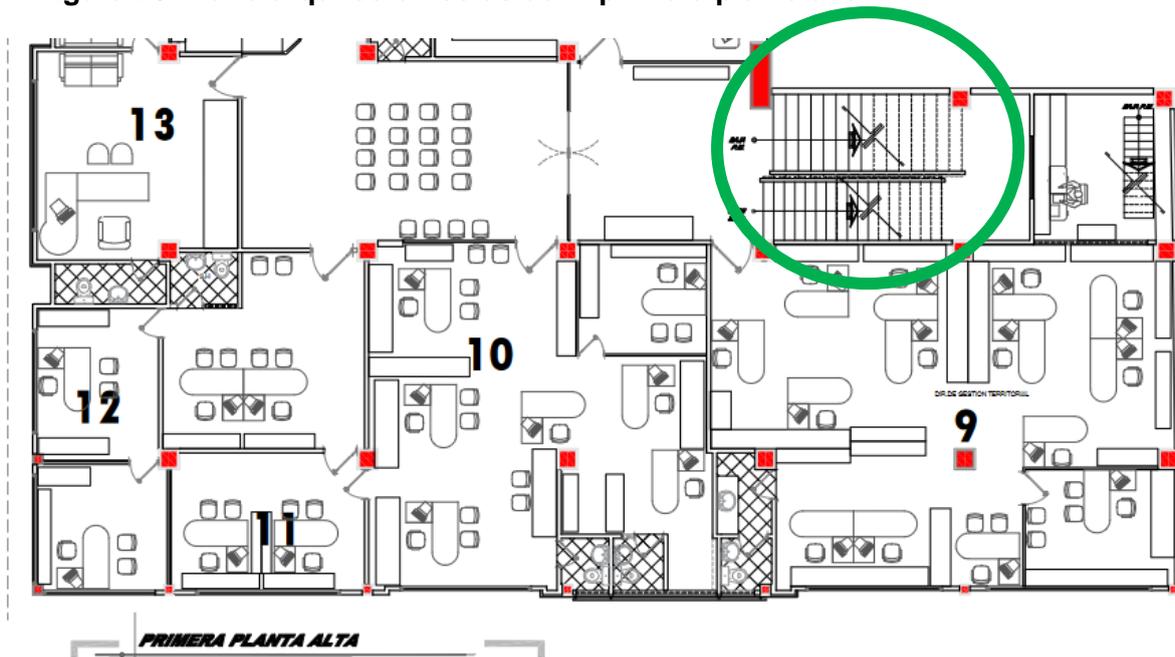
Figura 26 Plano arquitectónico actual – primera planta alta

Nota. Ubicación de la imagen #1 y #2 entre el mezzanine y la segunda planta. Elaborada por autores (2023)

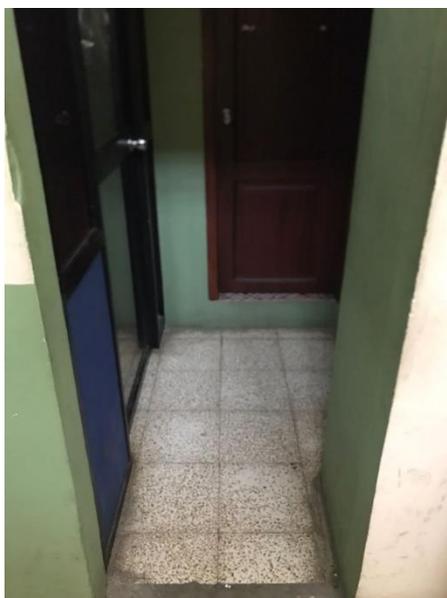
Figura 27 Pasillo del edificio caso de estudio

Nota. Pasillo de ingreso a las oficinas de talento humano. Fotografía tomada por autores (2023)

Al finalizar el análisis de la ficha de observación sobre pasillos dentro del edificio se puede determinar que existen pasillos con diferentes tipos de medidas, y, el que más problemas da para poder acceder a las áreas con las que se conecta, es el que se observa en la imagen superior. este pasillo marca el acceso a las oficinas del departamento de talento humano y tiene un ancho de 0,60m, y según la norma establecida por la SETEDIS debe ser de 1,20 m como mínimo lo cual dificulta mucho el acceso a este departamento, el cual también tiene un espacio muy reducido.

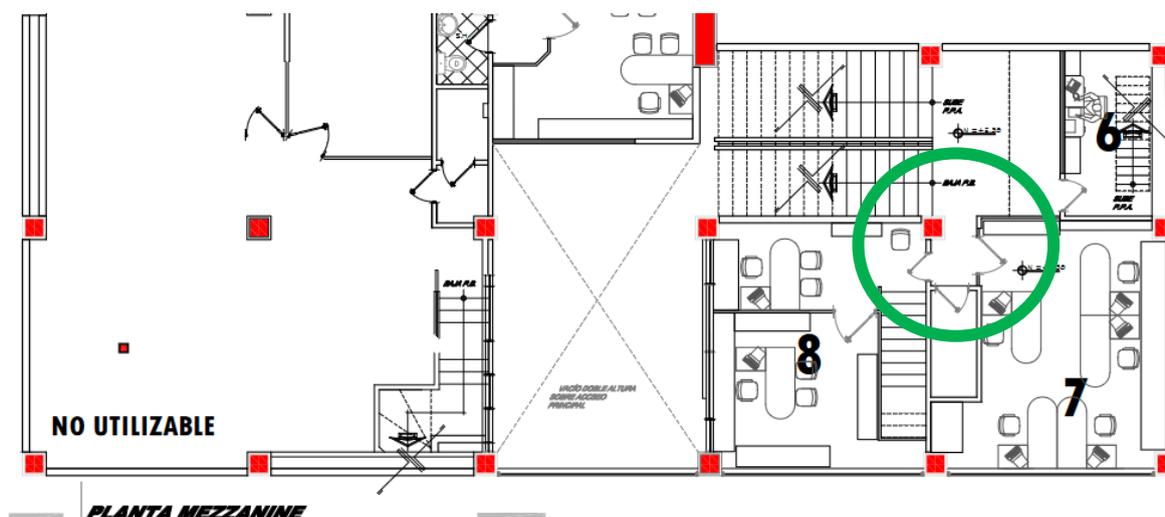
Figura 28 Planta arquitectónica actual – mezzanine

Nota. Ubicación del pasillo de ingreso a las oficinas de talento humano. Elaborada por autores (2023)

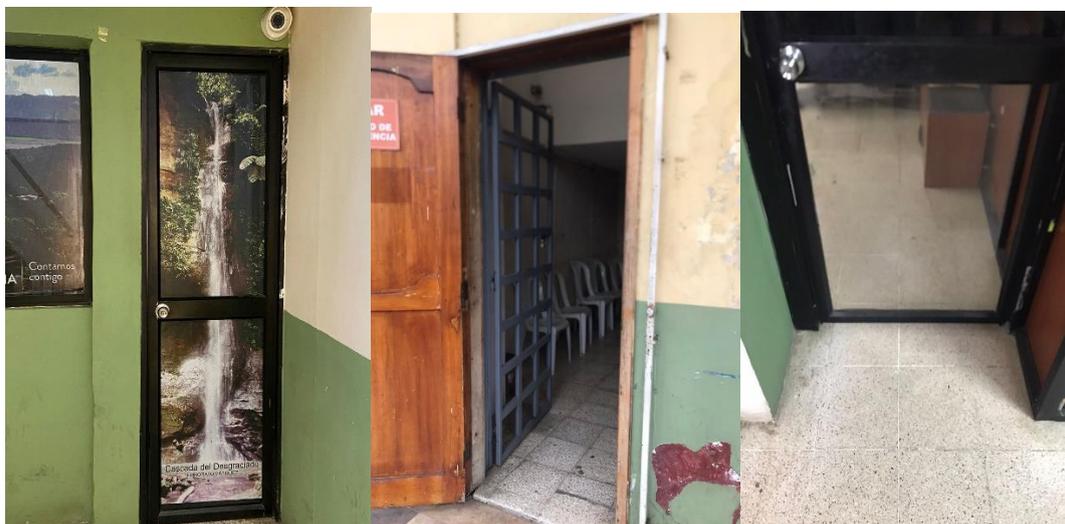
Figura 29 Puertas del edificio caso de estudio

Al concluir la evaluación de la ficha de observación sobre puertas, se evidencia que la disposición interna de las puertas existentes dentro de los pasillos plantea una restricción que impide la adecuada circulación y dificulta la evacuación eficaz del espacio. Asimismo, se ha detectado una inadecuada correspondencia tipológica entre las puertas y las áreas de evacuación, lo que compromete la funcionalidad espacial. Cabe destacar la carencia de dispositivos de apertura tipo manijas de palanca, elementos cuya incorporación significaría una mejora sustancial en la accesibilidad y comodidad del usuario al facilitar la apertura de las puertas. Estos resultados subrayan la necesidad imperativa de revisar y rectificar el diseño de las puertas, además de considerar la integración de características que se ajusten a los estándares pertinentes de accesibilidad y ergonomía arquitectónica.

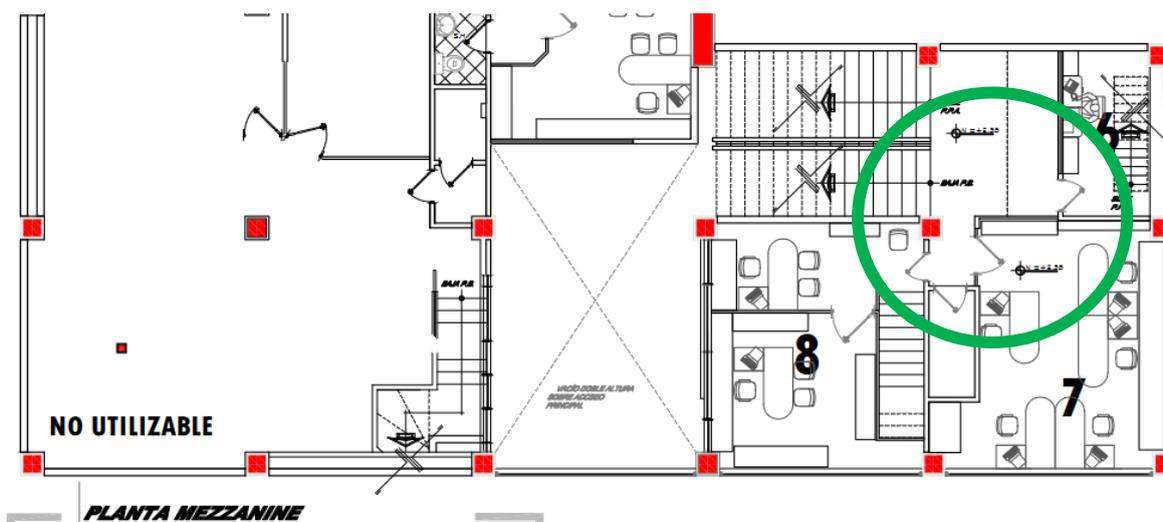
Figura 30 Planta arquitectónica actual – mezzanine

Nota. Ubicación de la puerta de la imagen #1 y #3, mezzanine. Elaborada por autores (2023)

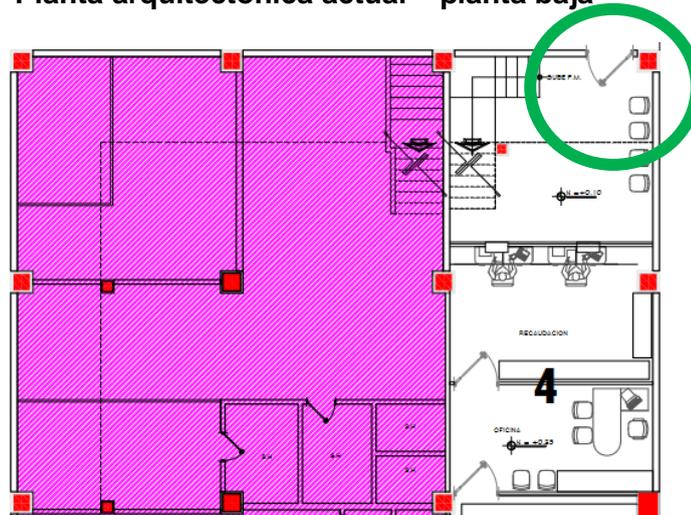
Figura 31 Planta arquitectónica actual – planta baja

Nota. Ubicación de la puerta de la imagen #2, área de recaudación. Elaborada por autores (2023)

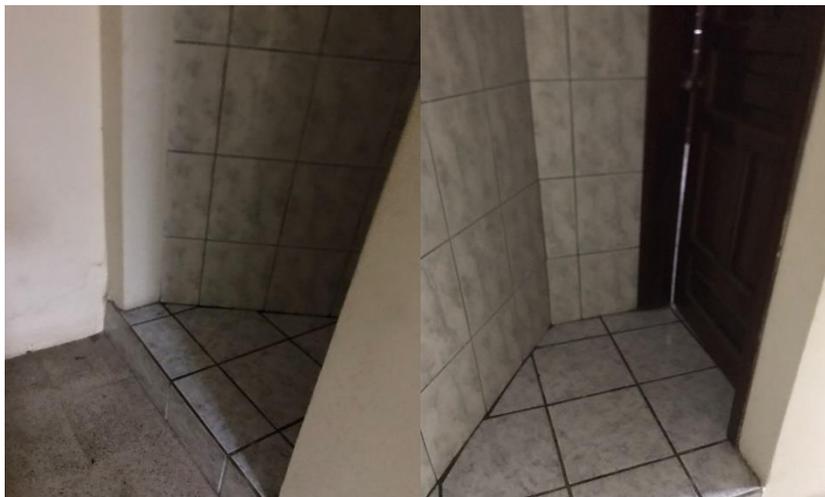
Figura 32 Servicios higiénicos del edificio caso de estudio

Nota. Acceso a baterías sanitarias dentro del edificio. Fotografías tomadas por autores (2023)

Al finalizar la evaluación de la ficha de observación sobre servicios higiénicos, se resalta la ausencia de baños adecuados para personas con discapacidad en silla de ruedas y otros usuarios que requieren facilidades especiales, ya que los baños existente poseen un

Figura 51 Propuesta de mejoramiento de las baterías sanitarias

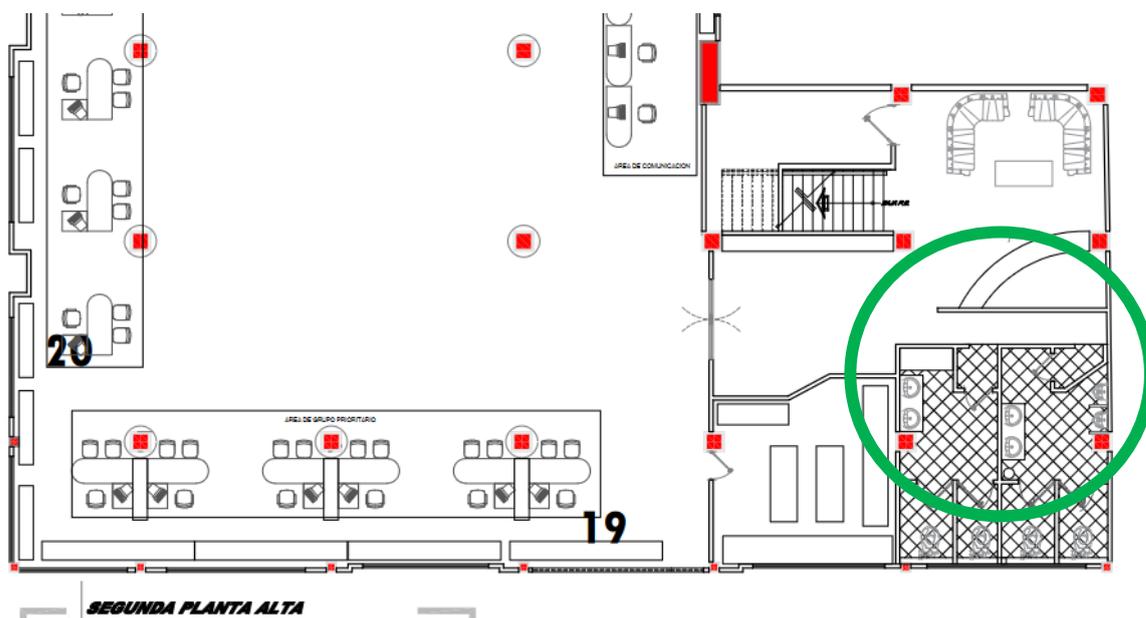
Figura 33 Planta arquitectónica actual – segunda planta alta

Nota. Ubicación de servicios higiénicos, segunda planta alta. Elaborada por autores (2023)

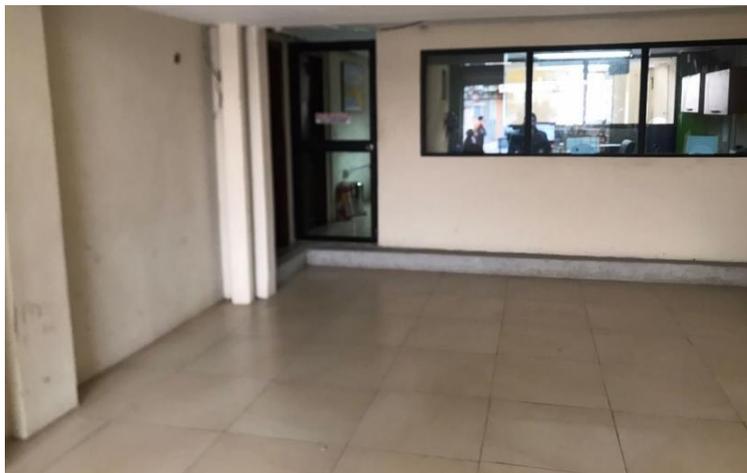
Figura 34 Superficies del edificio caso de estudio

Nota. Superficie lisa existente en el interior del edificio. Fotografía tomada por autores (2023)

Al finalizar la evaluación de la ficha de observación sobre superficies, se destaca la ausencia de pavimento podo táctil, lo cual limita la accesibilidad para las personas con discapacidad, en particular para aquellos con discapacidad visual o con movilidad reducida. Estas superficies son esenciales para proporcionar una orientación y movilidad seguras a las

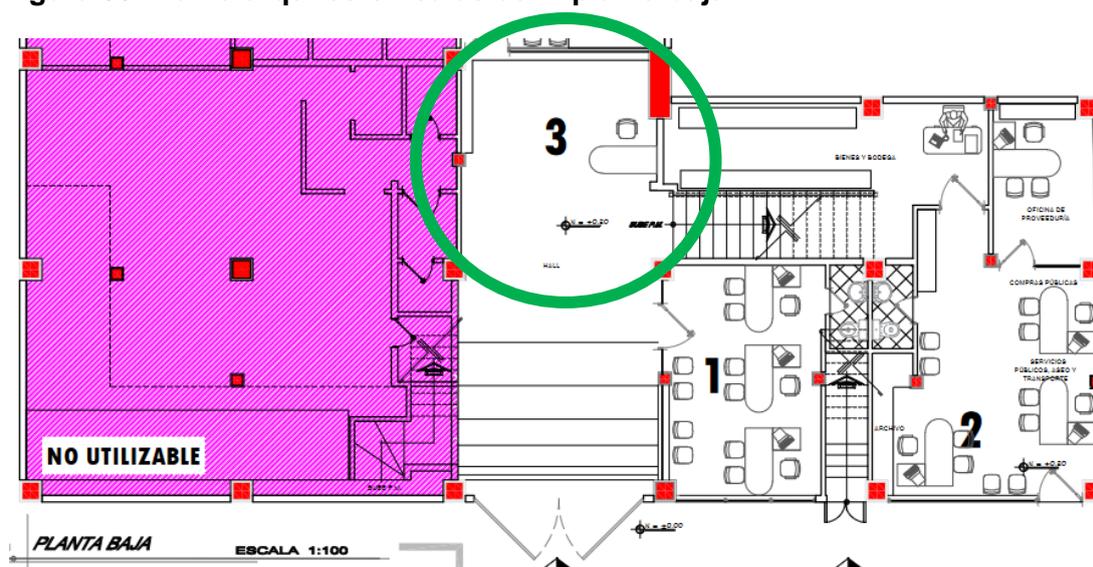
Figura 35 Planta arquitectónica actual – planta baja

Nota. Ubicación de la superficie lisa en planta baja. Elaborada por autores (2023)

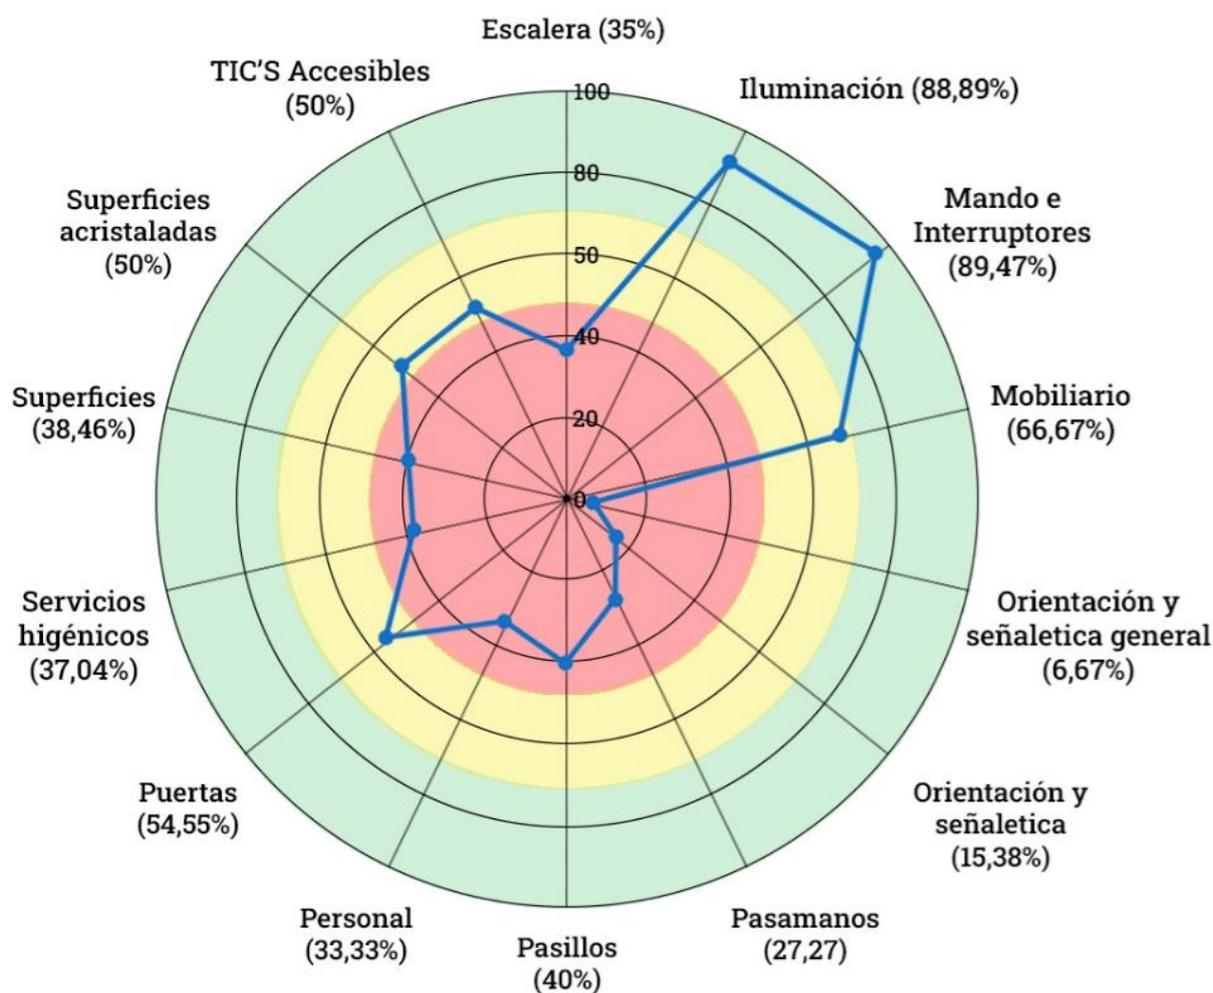
Figura 38 Porcentajes de accesibilidad en el interior del edificio caso de estudio

Nota. Gráfico radial sobre los resultados de los porcentajes de cumplimiento de las fichas de observación. Gráfico realizado por autores (2023)

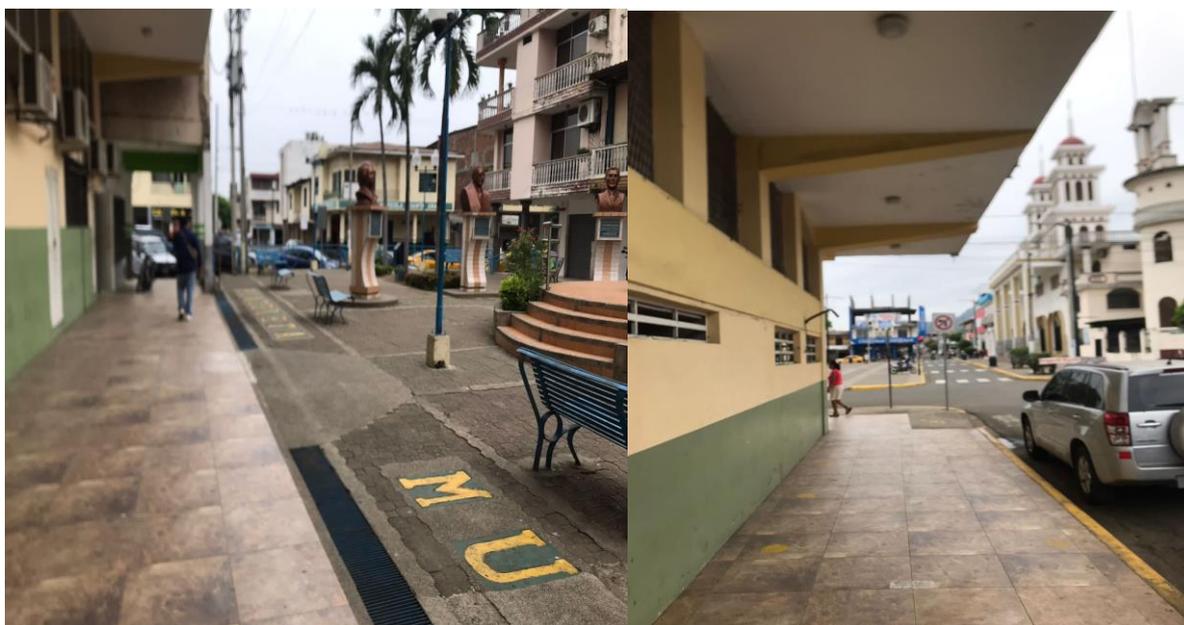
Figura 39 Circulación exterior del edificio caso de estudio

Nota. Resultado de la ficha de observación de aceras y circulación exterior de los alrededores del GAD Municipal de Santa Ana, elaborado por la SETEDIS y editada por los autores del presente análisis de caso (2023)

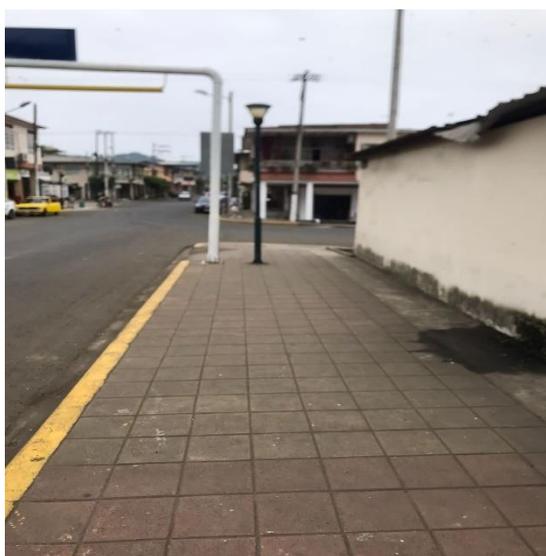
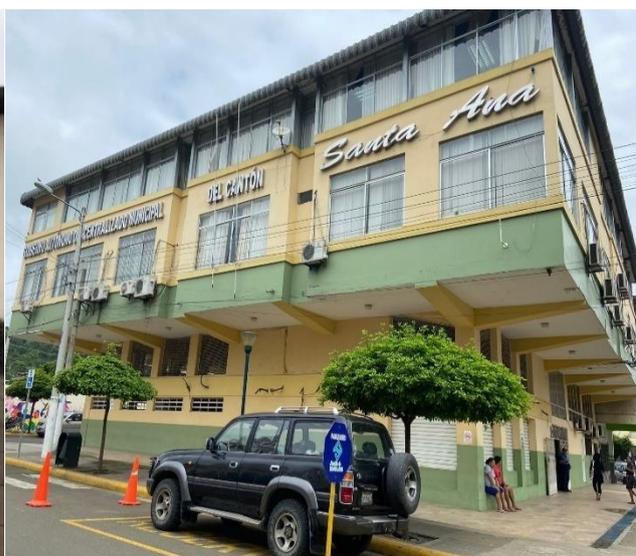
Figura 40 Exterior del edificio caso de estudio

Nota. Resultado de la ficha de observación de la conectividad de los alrededores del GAD Municipal de Santa Ana, elaborado por la SETEDIS y editada por los autores del presente análisis de caso (2023)

Nota. Imagen #1 acera de la calle Horacio Hidrovo Velásquez, imagen #2 acera de la calle Sucre. Fotografías tomadas por autores (2023)

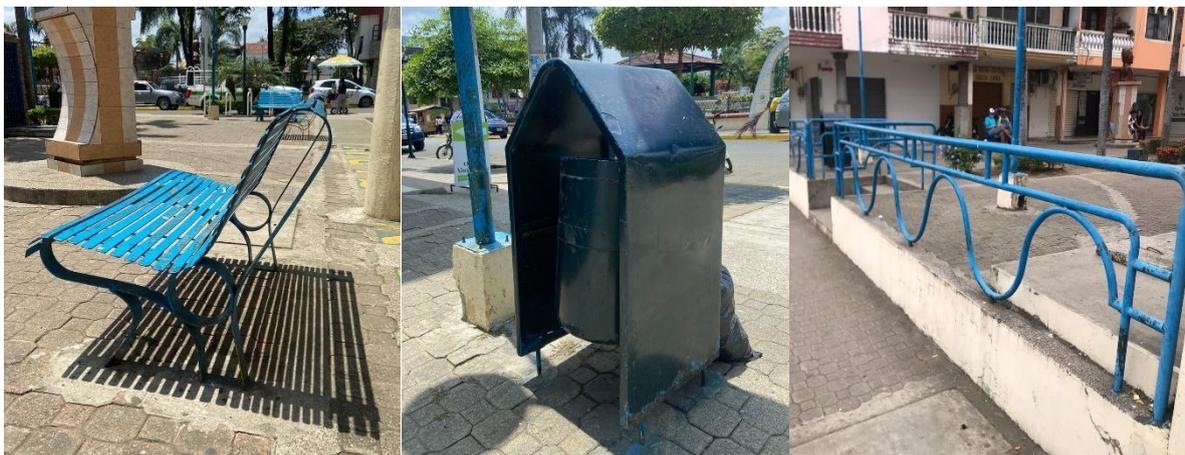
Figura 41 Mobiliario urbano del exterior del edificio caso de estudio

Nota. Resultado de la ficha de observación del mobiliario urbano de los alrededores del GAD Municipal de Santa Ana, elaborado por la SETEDIS y editada por los autores del presente análisis de caso (2023)

Nota. Mobiliario urbano (imagen #1 bancas, imagen #2 basureros, imagen #3 pasamanos) existentes en la plaza frente al edificio municipal de Santa Ana. Fotografías tomadas por autores (2023)

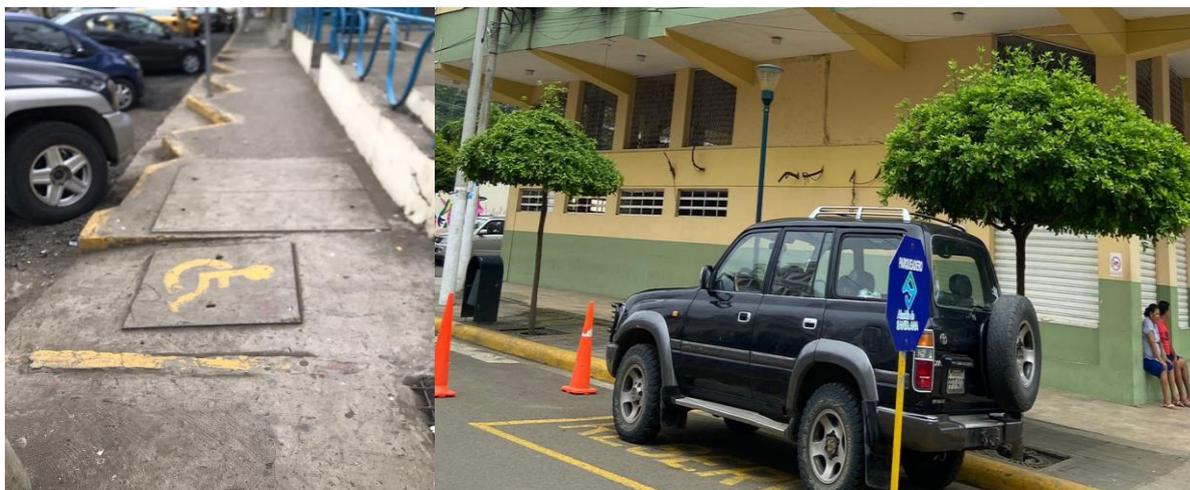
Figura 42 Parqueadero del edificio caso de estudio

Nota. Resultado de la ficha de observación de los parqueaderos de los alrededores del GAD Municipal de Santa Ana, elaborado por la SETEDIS y editada por los autores del presente análisis de caso (2023)

Nota. *Espacio utilizado como parqueadero sobre las calles Bolívar (imagen #1) y Sucre (imagen #2). Fotografías tomadas por autores (2023)*

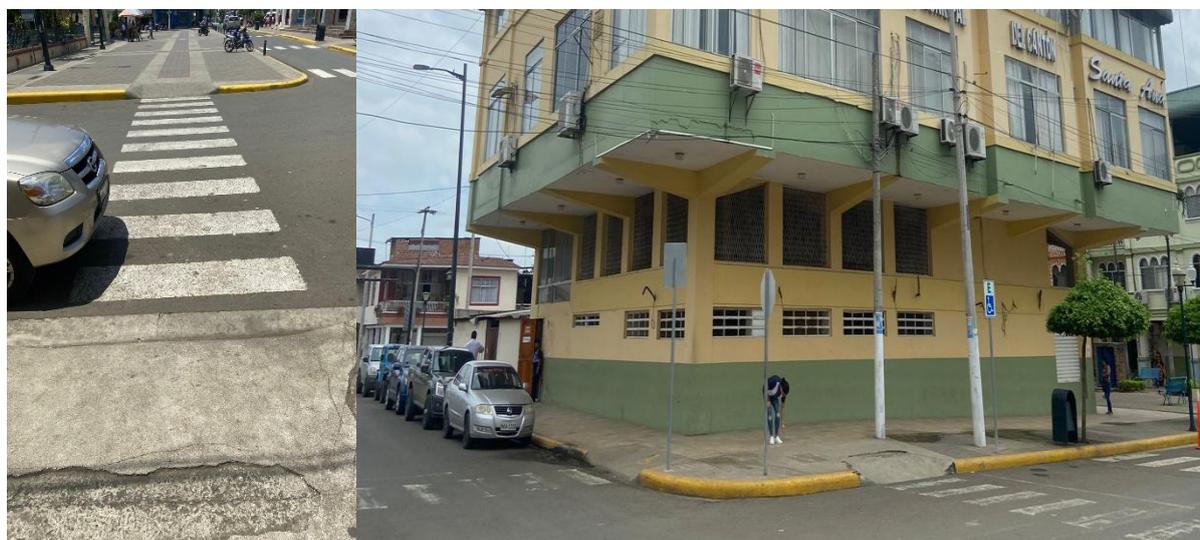
Figura 43 Pasos peatonales del exterior del edificio caso de estudio

Nota. Pasos peatonales sobre las calles Sucre y Horacio Hidrovo Velásquez. Fotografía tomada por autores (2023)

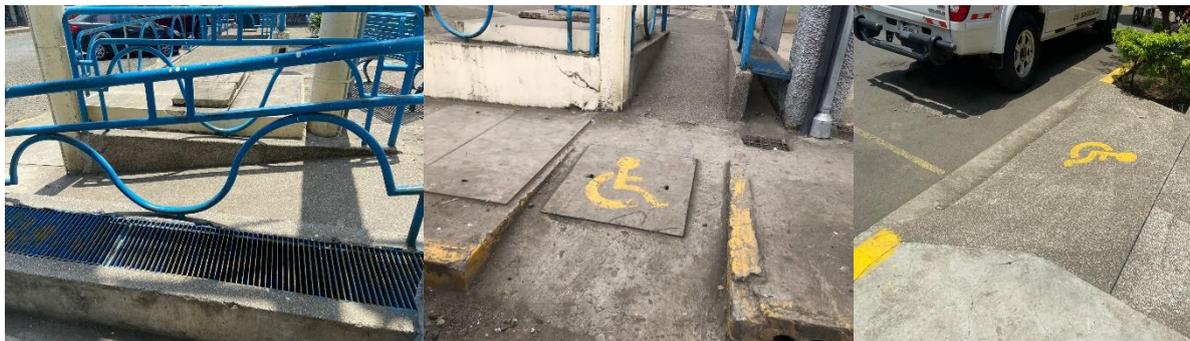
Figura 44 Rampas del exterior del edificio caso de estudio

Nota. Resultado de la ficha de observación de rampas en los alrededores del GAD Municipal de Santa Ana, elaborado por la SETEDIS y editada por los autores del presente análisis de caso (2023)

Nota. *Imagen #1 rampa de la plaza frente al edificio municipal de Santa Ana, imagen #2 rampa en la acera de la calle Bolívar, imagen #3 rampa en la acera de la calle Sucre. Fotografías tomadas por autores (2023)*

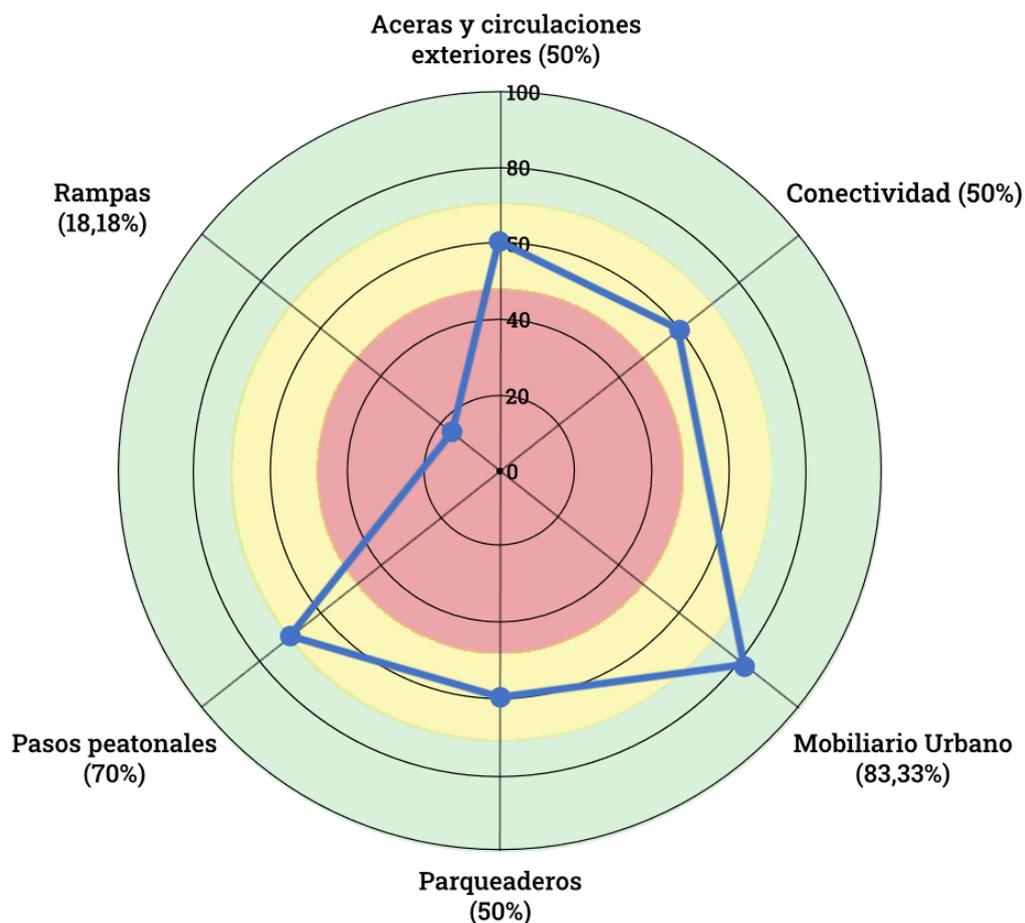
Figura 45 Porcentajes de accesibilidad en el exterior del edificio caso de estudio

Nota. Gráfico radial sobre los resultados de los porcentajes de cumplimiento de las fichas de observación. Gráfico realizado por autores (2023)

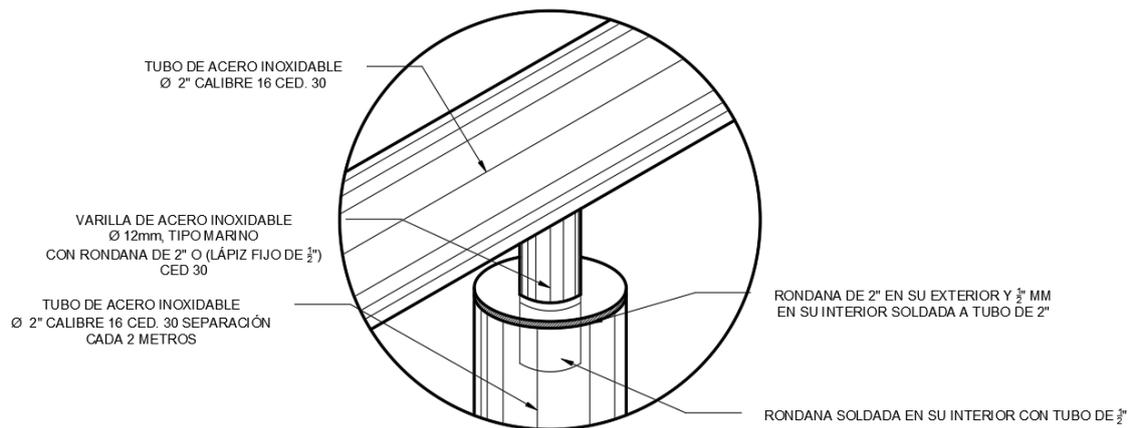
Nota. *Detalle de pasamano de acero inoxidable. Elaborado por autores (2023)*

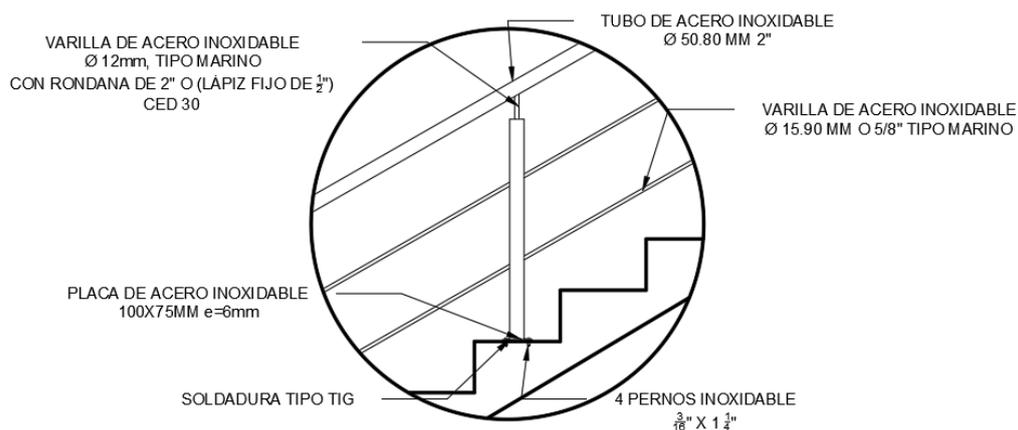
Figura 47 Detalle de pasamanos

Nota. *Detalle de pasamano de acero inoxidable. Elaborado por autores (2023)*

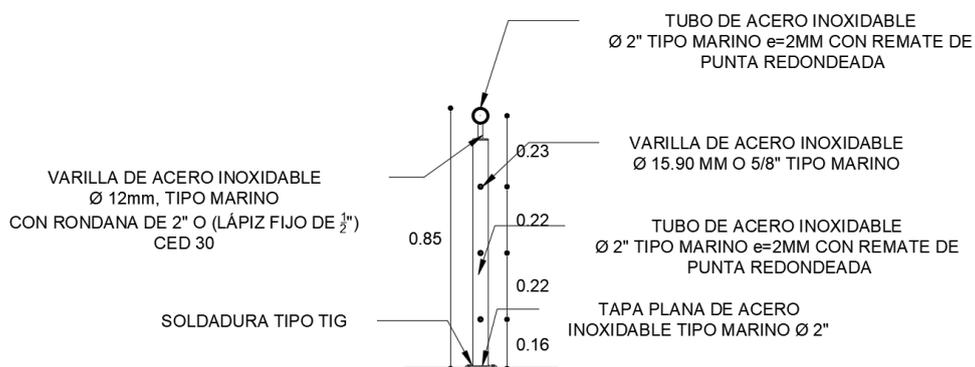
Figura 48 Detalle de pasamanos

Nota. *Detalle de pasamano de acero inoxidable. Elaborado por autores (2023)*

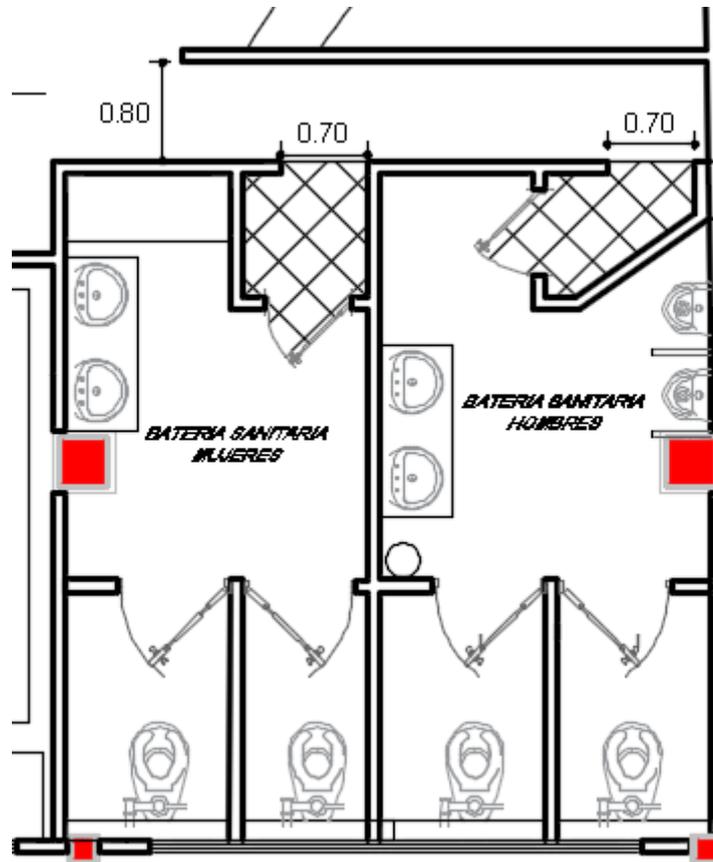
Figura 50 *Baterías sanitarias actuales*

Nota. *Planta arquitectónica del estado actual de las baterías sanitarias de la planta alta.*
