UNIVERSIDAD
SAN GREGORIO
DE PORTOVIEJO

**Análisis de la accesibilidad universal en el edificio del Palacio Municipal del cantón
Santa Ana**

Análisis de Caso previo a la obtención del título de Arquitectos

Octubre, 2023

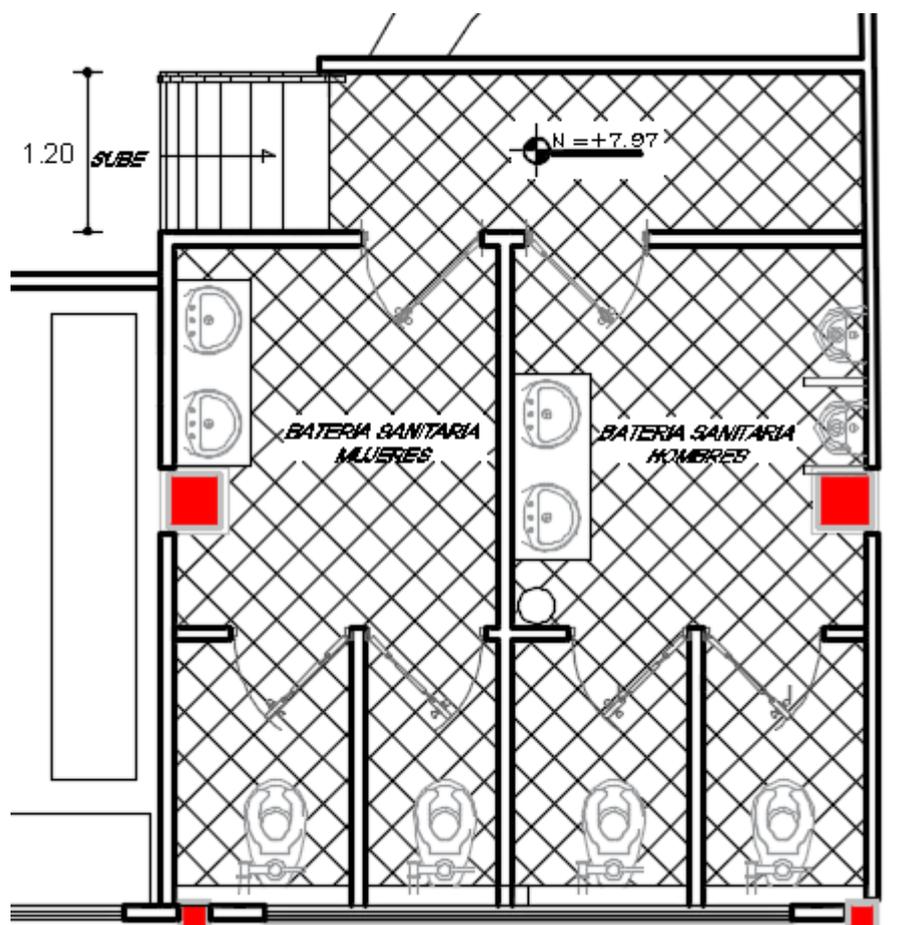
Figura 51 Propuesta de mejoramiento de las baterías sanitarias

Nota. Propuesta de mejora de la planta arquitectónica de baterías sanitarias. Elaborada por autores (2023)

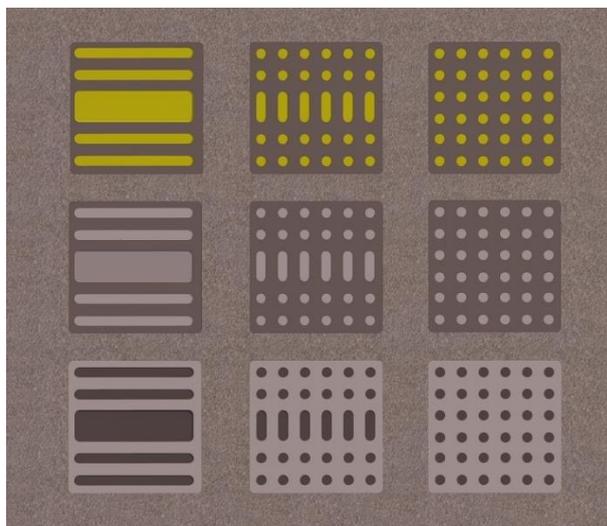
Figura 52 Tipos de pisos podotáctil.

Nota. Baldosas guías y de prevención. Elaborado por autores (2023)

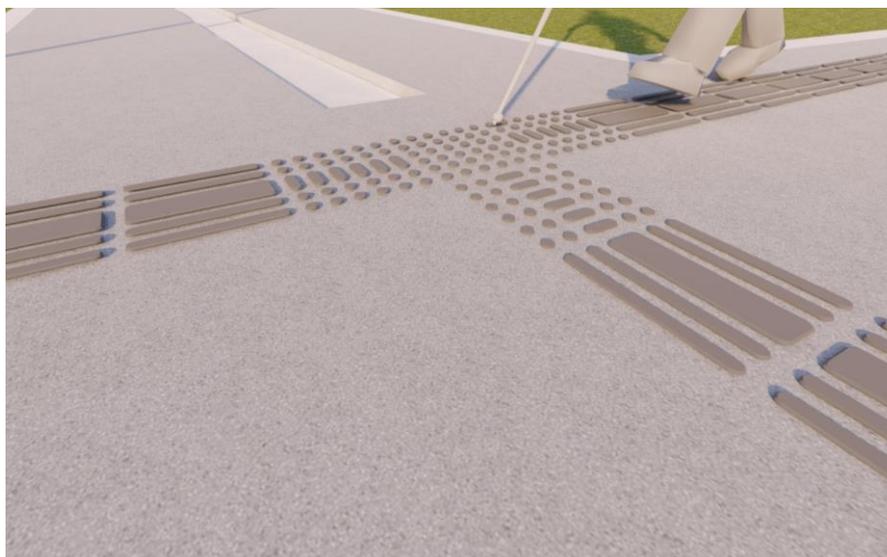
Figura 53 Piso podotáctil en aceras

Nota. Baldosas guías y de prevención en una intersección. Elaborado por autores (2023)

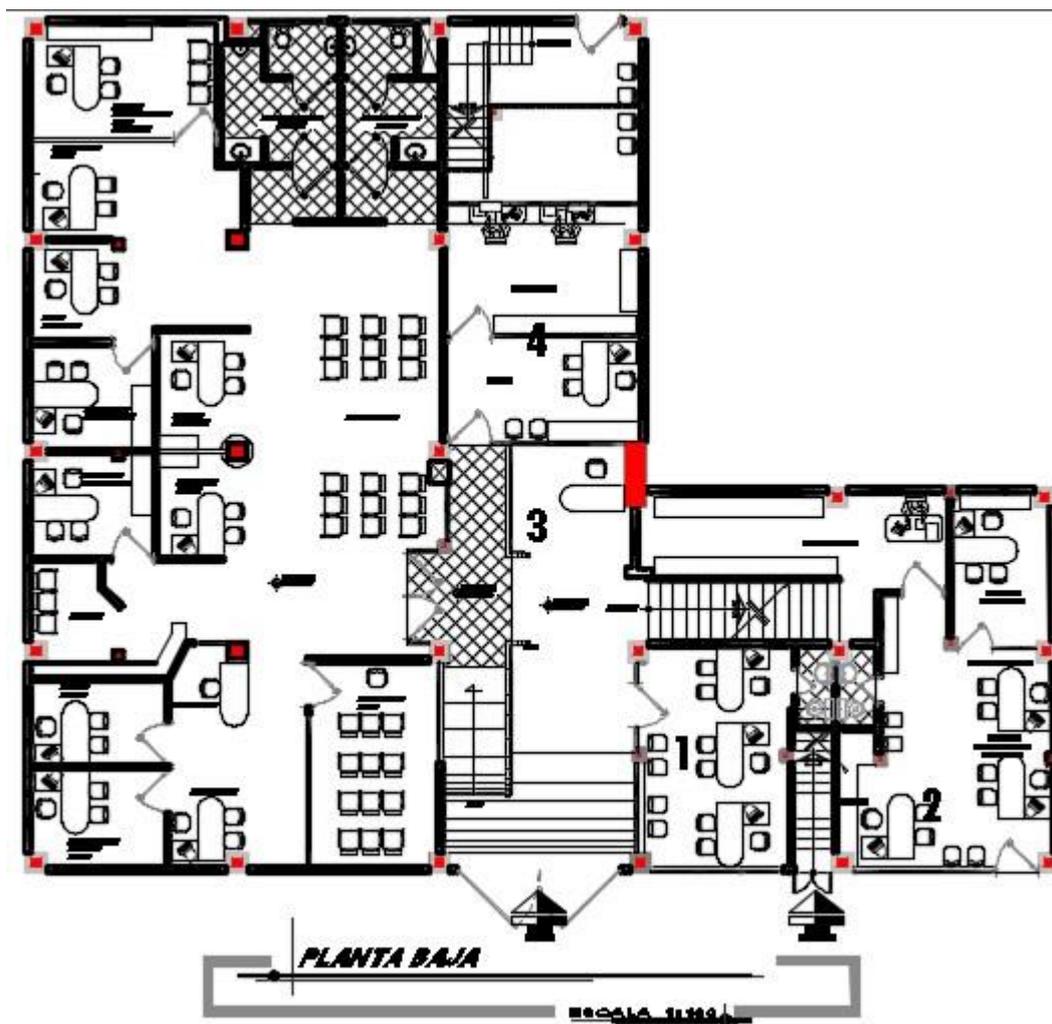
Figura 54 Propuesta de adaptación de espacios

Nota. Propuesta de adaptación de oficinas en la planta baja. Elaborado por autores (2023)
