Universidad San Gregorio de Portoviejo.

Análisis de Caso previo a la obtención del título de Arquitectos.

Análisis de los centros destinados a la Educación y Rehabilitación de personas con Discapacidad en el Cantón Chone, Provincia de Manabí, República del Ecuador.

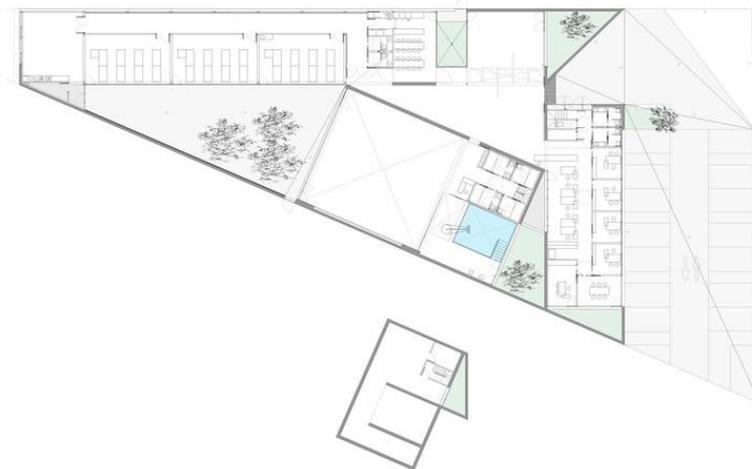
Gráfico N°. 10. Imagen del plano arquitectónico del centro para personas con discapacidad de ASPAYM, de León Republica de España. Fuente: [En línea]. Consultado: [04, 12, 2018]. Disponible en: <https://www.plataformaarquitectura.cl/cl/02-250150/centro-para-personas-con-discapacidad-aspaym-amas4arquitectura>

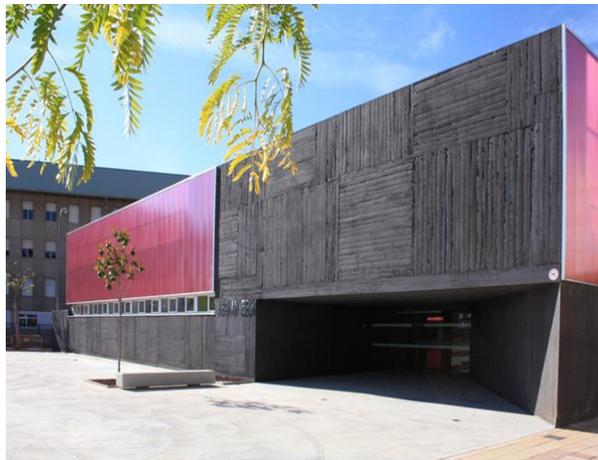
Gráfico N°11. Imagen de la fachada principal del centro para personas con discapacidad de ASPAYM, de León República de España. Fuente: [En línea]. Consultado: [04, enero, 2018]. Disponible en: <https://www.plataformaarquitectura.cl/cl/02-250150/centro-para-personas-con-discapacidad-aspaym-amas4arquitectura>.

A través de un gran zaguán horadado en la cara norte del conjunto, se concatena el acceso, el vestíbulo y los espacios de cafetería y usos múltiples, organizando a su alrededor el ala de aulas, el espacio de fisioterapia y el ala de administración de modo que se optimice su exposición solar en un clima extremo como el de León. (párr. 4)

El proyecto plantea una economía de medios en la que se combina el hormigón visto, el policarbonato y el vidrio, dispuestos constructivamente de modo que se potencien planteamientos de ahorro pasivo de energía. El contraste cromático del hormigón texturado y teñido de negro y los materiales plásticos de color fucsia, como seña de identidad del edificio, contribuyen a una imagen urbana singular al tiempo que se tamiza la luz creando distintos efectos en el interior. (párr. 5)

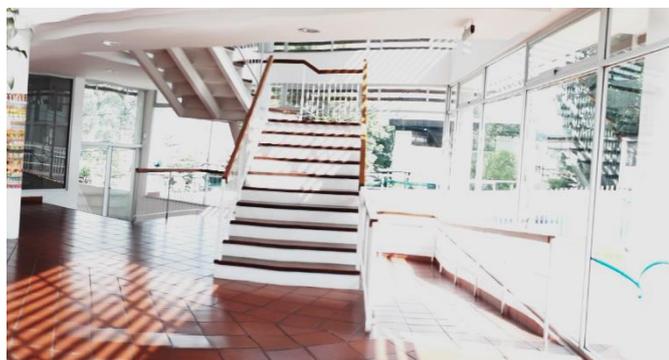
Gráfico N° 18. Imagen interna de la rampa y escalera, que conduce al 1er piso de la Fundación el Triángulo de la Ciudad de Quito, Provincia del Pichincha, República del Ecuador. Fotografía tomada por los autores de este análisis de caso. [28, noviembre, 2018].

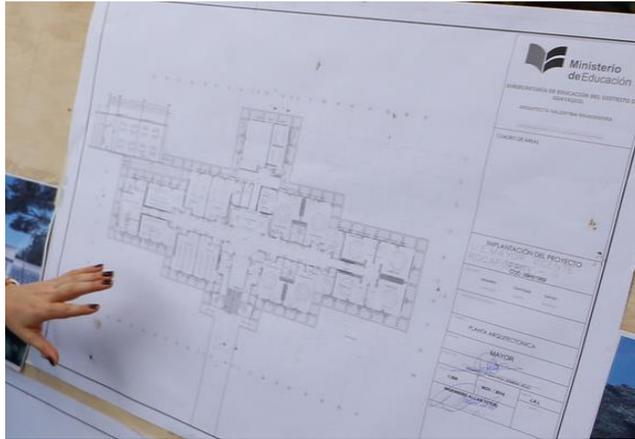
Gráfico N° 24 Imagen de la Planta Arquitectónica de la Institución Unidad Educativa Especializada Manuela Espejo de la Ciudad de Guayaquil, Provincia del Guayas, República del Ecuador. Fuente: [En línea]. Consultado: [05, 12, 2018]. Disponible en <https://www.flickr.com/photos/educacionecuador/19264897645/in/photostream/>

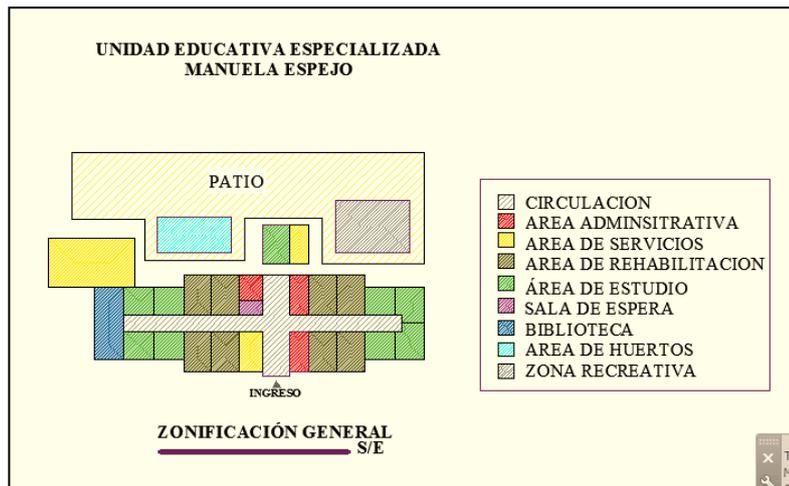
Gráfico N° 25. Imagen de la zonificación de la Institución Unidad Educativa Especializada Manuela Espejo de la Ciudad de Guayaquil, Provincia del Guayas, República del Ecuador. Grafico realizado por los autores de este análisis de caso. [05, Diciembre, 2018].

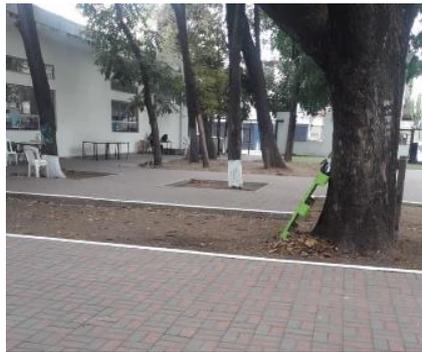
Gráfico N° 30. Imagen de las rampas de ingreso al área de recreación de la Institución Unidad Educativa Especializada Manuela Espejo de la Ciudad de Guayaquil, Provincia del Guayas, República del Ecuador. Fotografía tomada por los autores de este análisis de caso. [05, Diciembre, 2018].

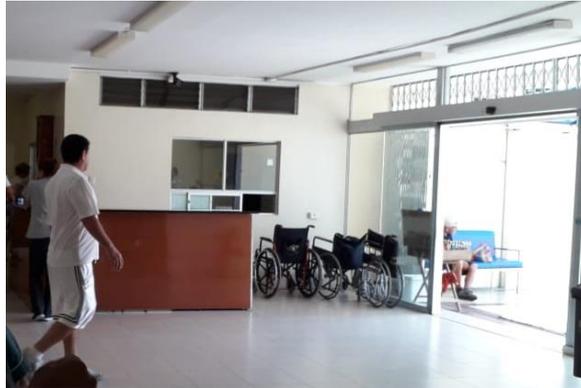
Gráfico N° 39. Imagen de Ingreso al hall del Centro Especializado de Rehabilitación Integral N° 3 (CRIE) del Cantón Portoviejo Provincia de Manabí, República del Ecuador. Fotografía tomada por los autores de este análisis de caso. [07, Diciembre, 2018].

momento que ingresamos a la edificación podemos apreciar una cubierta curvada de policarbonato, la cual nos conduce por el ingreso principal del CRIE.

Llegando a un área de hall el cual nos distribuye por su parte izquierda al área de consultorios y rayos X, por su lado derecho podemos llegar al área administrativa, continuando de frente llegaremos a un pasillo el cual nos conduce por su izquierda al área de rehabilitación física y la área de hidroterapia. Volviendo por el pasillo y de lado derecho nos conduce a las áreas de estimulación temprana, terapia ocupacional, y terapia de lenguaje, esta última zona se conecta con el área de recreación y bodega, estas últimas áreas las encontramos en la parte posterior del Centro de Rehabilitación Integral Especializado (CRIE).

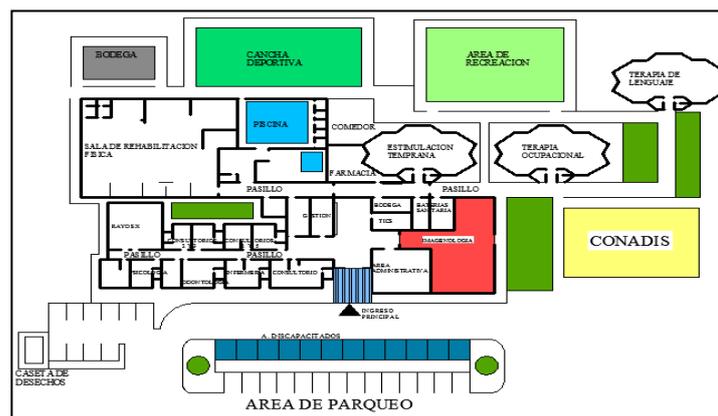
Gráfico N° 41. Imagen de la zonificación del Centro Especializado de Rehabilitación Integral N° 3 del Cantón Portoviejo Provincia de Manabí, República del Ecuador. Zonificación realizada por los autores de este análisis de caso. [07, Diciembre, 2018].

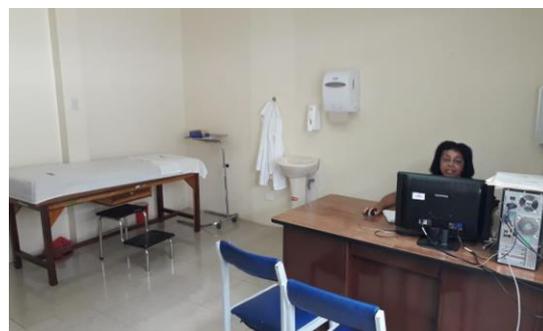
Gráfico N° 42. Imagen del Consultorio tipo del Centro Especializado de Rehabilitación Integral N° 3 del Cantón Portoviejo Provincia de Manabí, República del Ecuador. Fotografía tomada por los autores de este análisis de caso. [07, Diciembre, 2018]

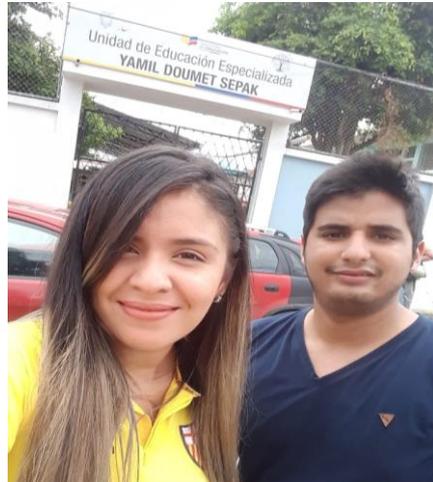
Gráfico N° 55. Imagen de la Unidad Educativa Especializada Yamil Doumet Sepak del Cantón Bolívar Provincia de Manabí, República del Ecuador. Fotografía tomada por los autores de este análisis de caso. [10, Diciembre, 2018].

La Unidad Educativa Especializada Yamil Doumet Sepak cuenta con 5 aulas de clases, la cual están compartidas entre 2 niveles cada una mantienen distintas áreas de aprendizaje para los estudiantes como terapia de lenguaje, terapia física, trabajo social, comedor, cocina, dirección, baterías sanitarias al Aire Libre, un gran patio con cubierta metálica en la cual los estudiantes laboran cultura física o distintas actividades, y un área de recreación. Como podemos observar el esquema de la planta arquitectónica tanto el terreno como el área de construcción adopta una figura cuadrada con un gran espacio en el centro el cual permite mayor ventilación e iluminación ya que las áreas están ubicadas a su alrededor formando una especie de letra “U”.

Presenta un sistema constructivo tradicional y en ciertas aulas no poseen losas de hormigón, mantienen zinc galvanizados con cerchas y vigas metálicas. El contrapiso en toda la Unidad Educativa Especializada Yamil Doumet Sepak está deteriorado ya que todo es de hormigón simple (suelo de cemento) a excepción del bloque de 2 pisos ya que este es de hormigón armado.

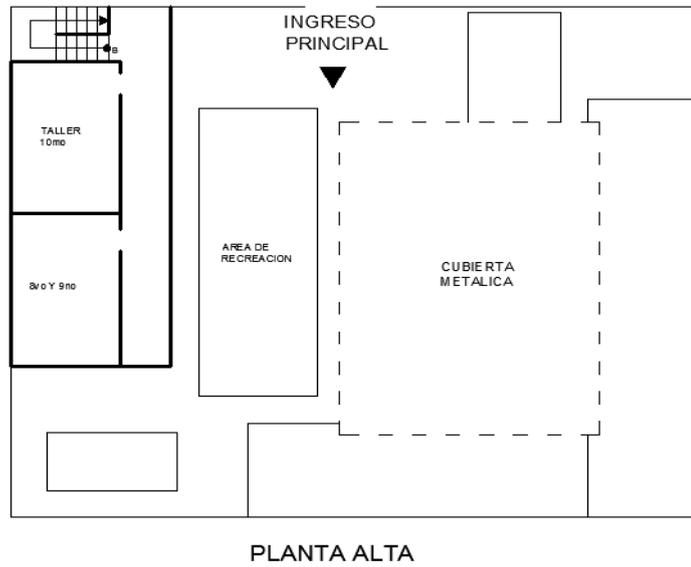
Gráfico N° 59. Imagen del Esquema Arquitectónico de la Unidad Educativa Especializada Yamil Doumet Sepak, del Cantón Bolívar, Provincia de Manabí, República del Ecuador. Grafico realizado por los autores de este análisis de caso. [10, Diciembre, 2018].

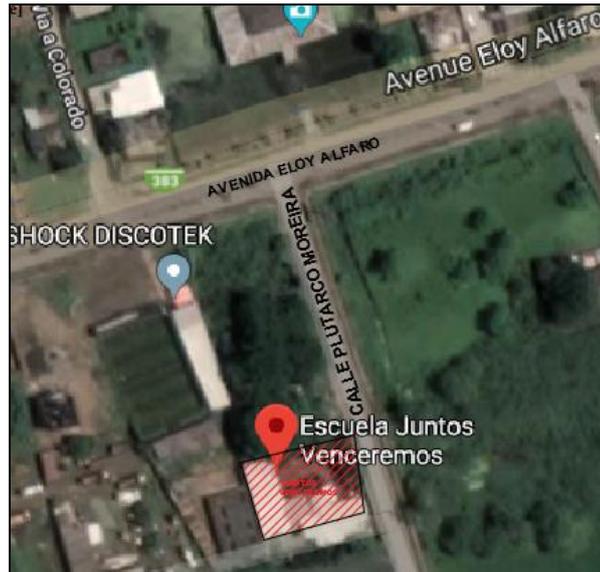
Gráfico N°77 Vista desde el satélite de la Unidad Educativa de Educación Especial “Juntos Venceremos”. Cantón Chone, República de Manabí, República del Ecuador, Imagen realizada por los autores de este análisis de caso. [03, enero, 2019].

El terreno se encuentra ubicado en el lado noroeste, en la Calle Plutarco Moreira y la Avenida Eloy Alfaro del cantón Chone, Provincia de Manabí, República del Ecuador.

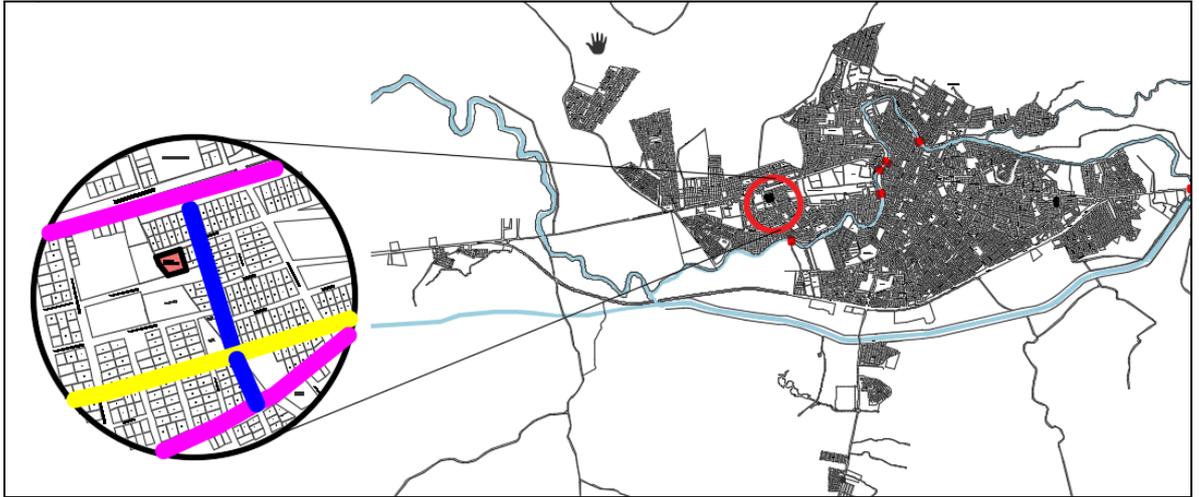
Gráfico N°. 78. Análisis del estado de las vías de la Unidad Educativa de “Educación Especial”, ubicado en la cartografía del Cantón Chone, provincia de Manabí; República del Ecuador. Imagen realizada por los autores de este análisis de caso. [03, enero, 2019].

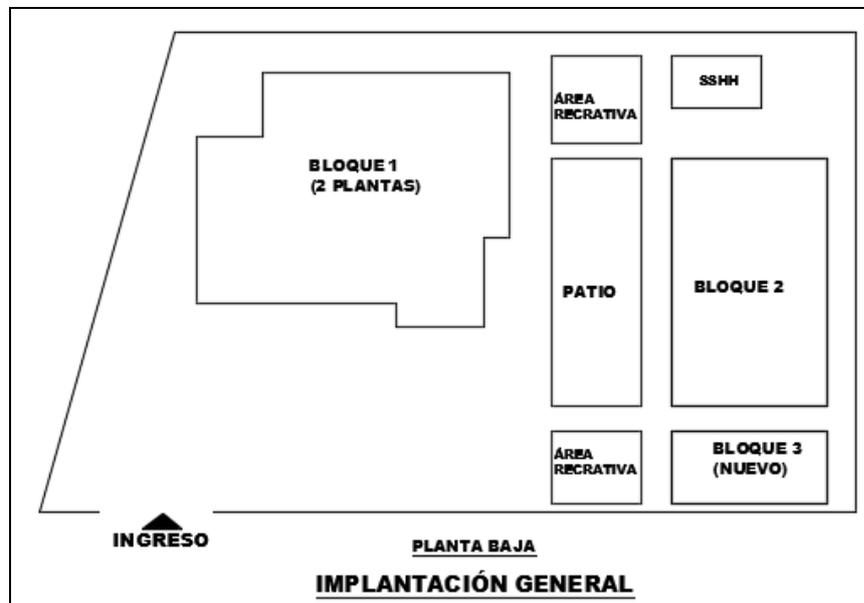
Gráfico N°. 82. Implantación General de la Unidad de Educación Especial “Juntos Venceremos”, en el cantón Chone, provincia de Manabí; República del Ecuador. Imagen realizada por los autores de este análisis de caso. [03, enero, 2019].

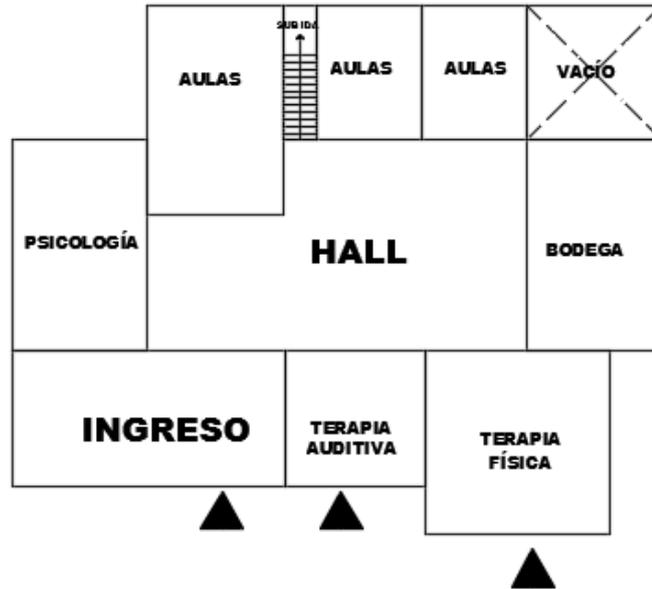
Gráfico N°. 83. Zonificación de bloque 1, planta baja, de la Unidad de Educación Especial “Juntos Venceremos”, en el cantón Chone, provincia de Manabí; República del Ecuador. Imagen realizada por los autores de este análisis de caso. [03, enero, 2019].

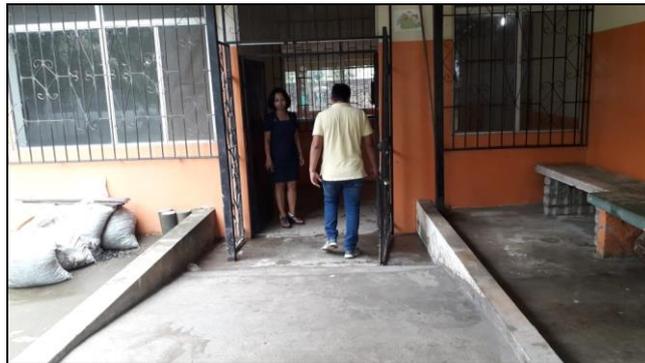
Gráfico N°. 84. Ingreso de bloque 1, planta alta, de la Unidad de Educación Especial “Juntos Venceremos”, en el cantón Chone, provincia de Manabí; República del Ecuador. Imagen realizada por los autores de este análisis de caso. [03, enero, 2019].

En la parte alta, pudimos constatar que el edificio está muy deteriorado, aquí se encuentran las áreas de taller, la sala de reuniones de los padres de familia y maestros de la escuela, el área de tecnología donde por falta de recursos no existen computadoras. La escalera no tiene barandas, es importante decir que en estos centros debería de haber una rampa para el acceso de los discapacitados.

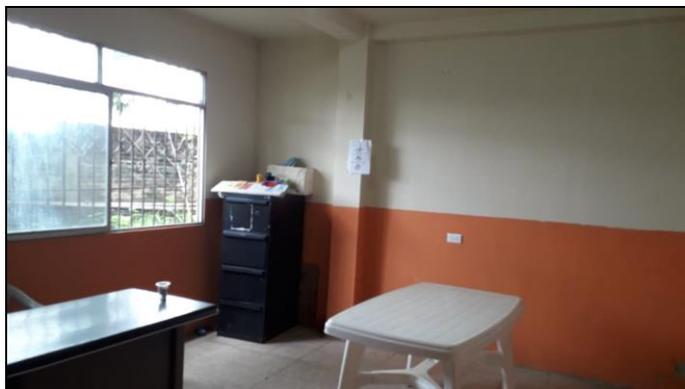
Gráfico N°. 85. Aula bloque 1, planta baja, de la Unidad de Educación Especial “Juntos Venceremos”, en el cantón Chone, provincia de Manabí; República del Ecuador. Imagen realizada por los autores de este análisis de caso. [03, enero, 2019].

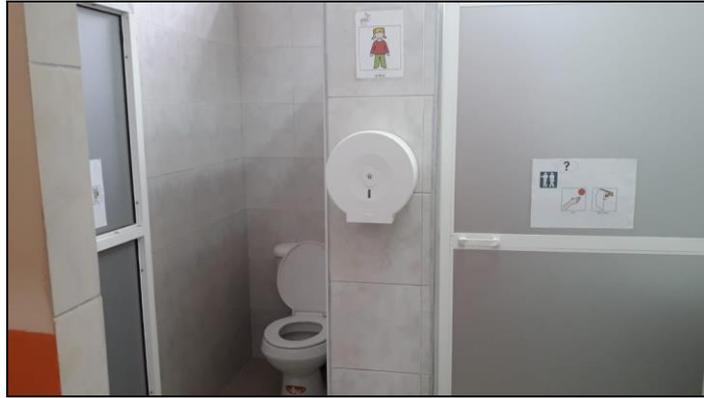
Gráfico N°. 86. Batería Sanitaria de bloque 1, planta baja, de la Unidad de Educación Especial “Juntos Venceremos”, en el cantón Chone, provincia de Manabí; República del Ecuador. Imagen realizada por los autores de este análisis de caso. [03, enero, 2019].

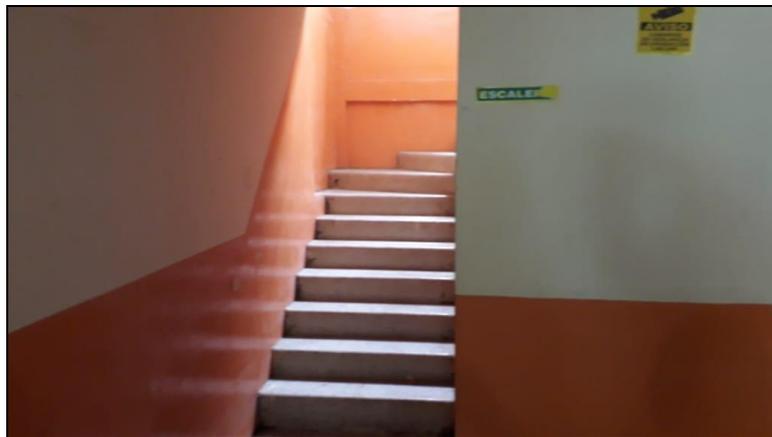
Gráfico N°. 87. Escalera de bloque 1, planta baja, de la Unidad de Educación Especial “Juntos Venceremos”, en el cantón Chone, provincia de Manabí; República del Ecuador. Imagen realizada por los autores de este análisis de caso. [03, enero, 2019].

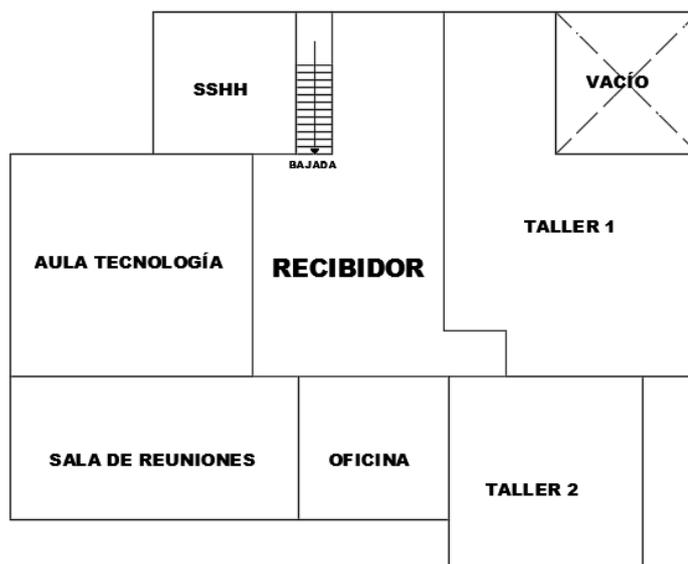
Gráfico N°. 88. Organizador de bloque 1, planta alta, de la Unidad de Educación Especial “Juntos Venceremos”, en el cantón Chone, provincia de Manabí; República del Ecuador. Imagen realizada por los autores de este análisis de caso. [03, enero, 2019].

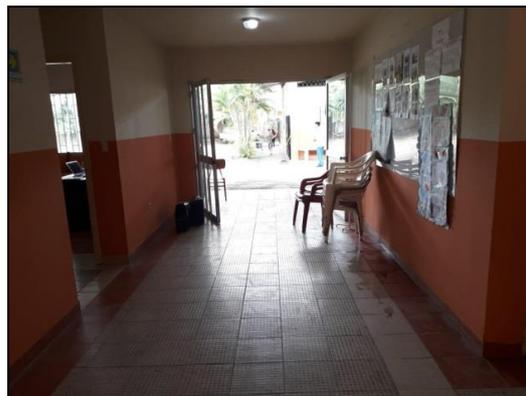
Gráfico N°. 91. Pasillo de ingreso a bloque 2, de la Unidad de Educación Especial “Juntos Venceremos”, en el cantón Chone, provincia de Manabí; República del Ecuador. Imagen realizada por los autores de este análisis de caso. [03, enero, 2019].

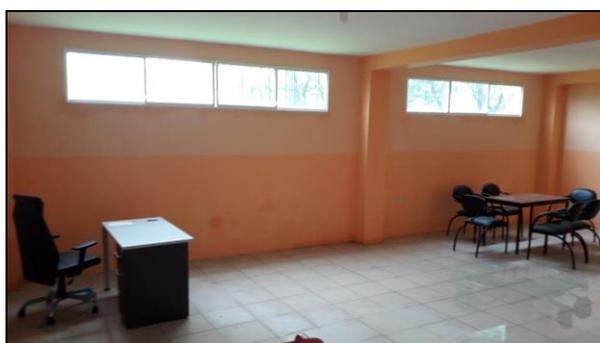
En el tercer bloque se observó que se encuentra a otro nivel del bloque 2, esto causa de que cuando llueve se llena de agua todo el bloque. Esta edificación es nueva y podemos encontrar 2 aulas de clase en donde funciona el bachillerato.

Gráfico N°. 97. Aulas nuevas en bloque 3, de la Unidad de Educación Especial “Juntos Venceremos”, en el cantón Chone, provincia de Manabí; República del Ecuador. Imagen realizada por los autores de este análisis de caso. [03, enero, 2019].

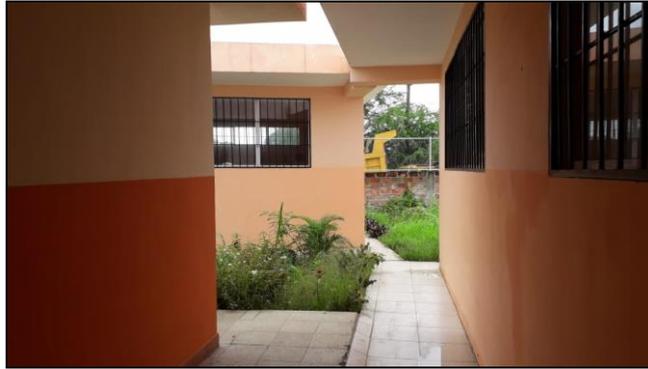
Gráfico N°. 99. Pasillo de bloque 2 al 3, con desnivel hacia el bloque 3, de la Unidad de Educación Especial “Juntos Venceremos”, en el cantón Chone, provincia de Manabí; República del Ecuador. Imagen realizada por los autores de este análisis de caso. [03, enero, 2019].

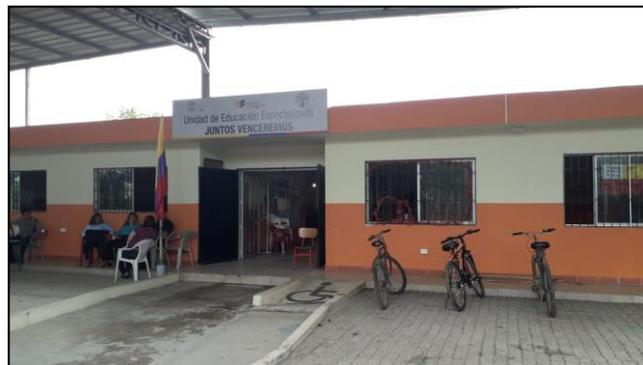
Gráfico N°. 100. Fachada de bloque 1, de la Unidad de Educación Especial “Juntos Venceremos”, en el cantón Chone, provincia de Manabí; República del Ecuador. Imagen realizada por los autores de este análisis de caso. [03, enero, 2019].

La fachada de esta edificación está desarrollada por una geometría de manera irregular, en lo que la línea recta resalta. Los Distintos bloques comprenden el juego

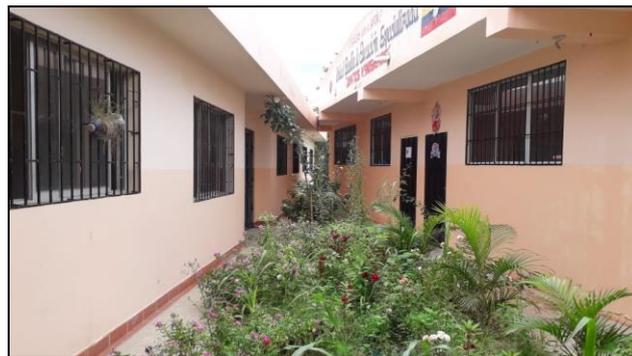
Gráfico N°. 101. Fachada lateral izquierda de bloque 3, de la Unidad de Educación Especial “Juntos Venceremos”, en el cantón Chone, provincia de Manabí; República del Ecuador. Imagen realizada por los autores de este análisis de caso. [03, enero, 2019].

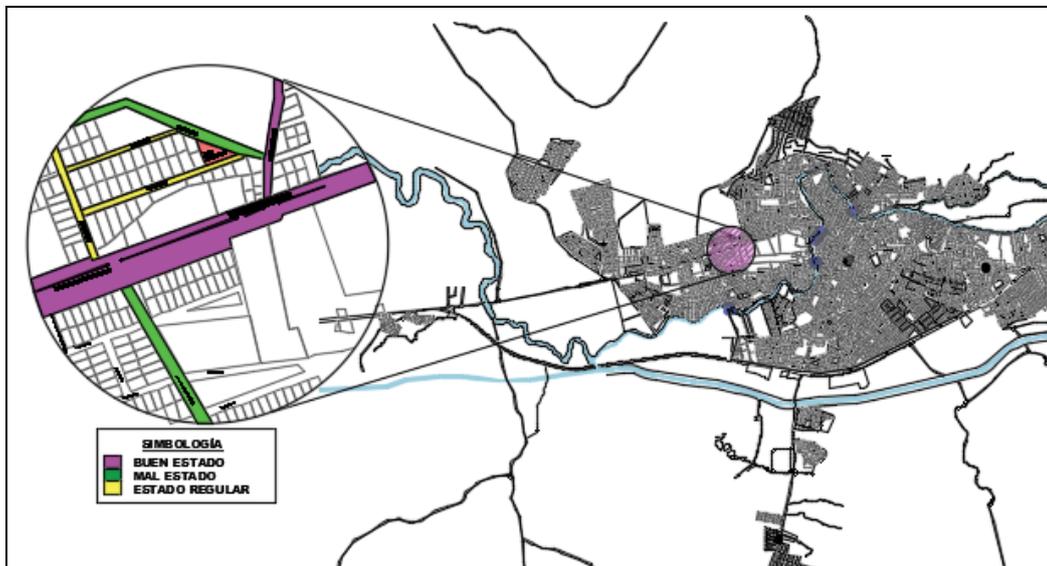
Gráfico N°. 107. Análisis de la accesibilidad a la Fundación Cruz Varela Burbano Vía Satélite, en el cantón Chone, provincia de Manabí; República del Ecuador. Imagen realizada por los autores de este análisis de caso. [03, enero, 2019].

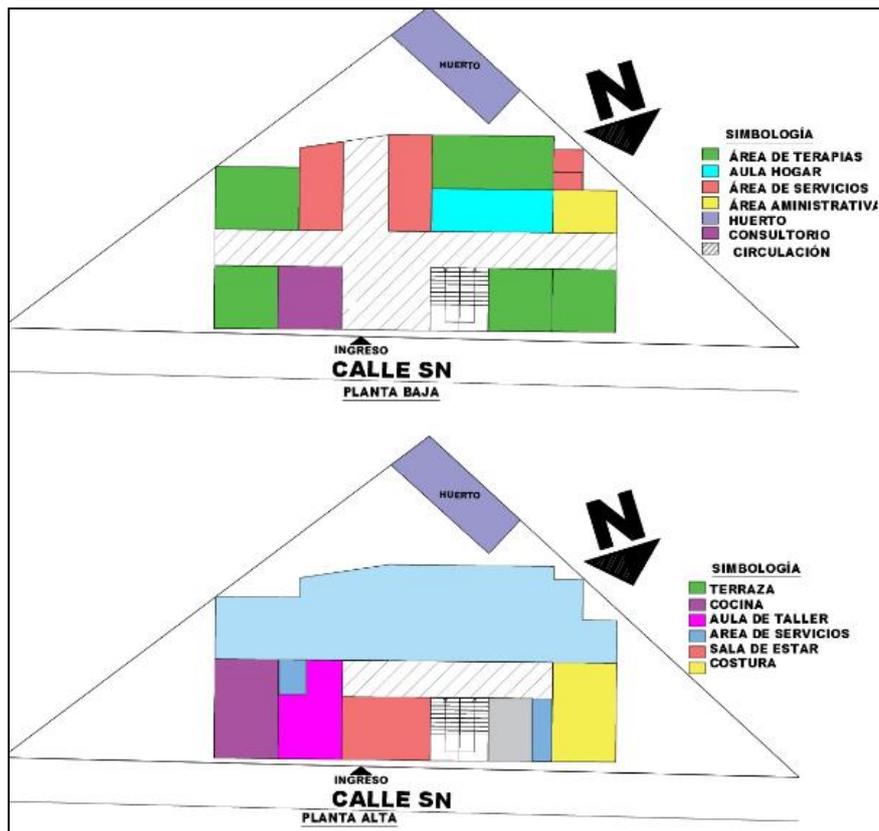
Gráfico N°. 111. Zonificación de la Fundación Cruz Varela Burbano, en el cantón Chone, provincia de Manabí; República del Ecuador. Imagen realizada por los autores de este análisis de caso. [03, enero, 2019].

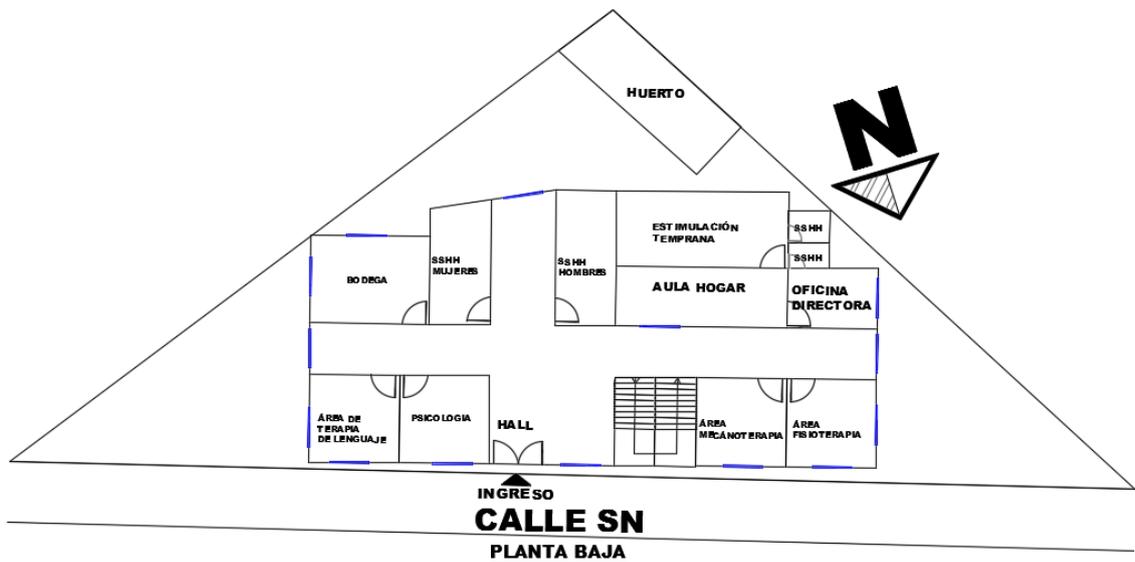
Gráfico N°. 112. Planta Baja de la Fundación Cruz Varela Burbano, en el cantón Chone, provincia de Manabí; República del Ecuador. Imagen realizada por los autores de este análisis de caso. [03, enero, 2019].

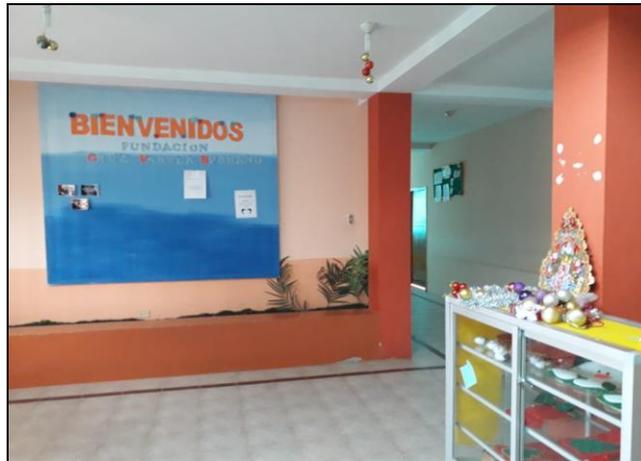
Gráfico N°. 113. Ingreso de Planta Baja de la Fundación Cruz Varela Burbano, en el cantón Chone, provincia de Manabí; República del Ecuador. Imagen realizada por los autores de este análisis de caso. [03, enero, 2019].

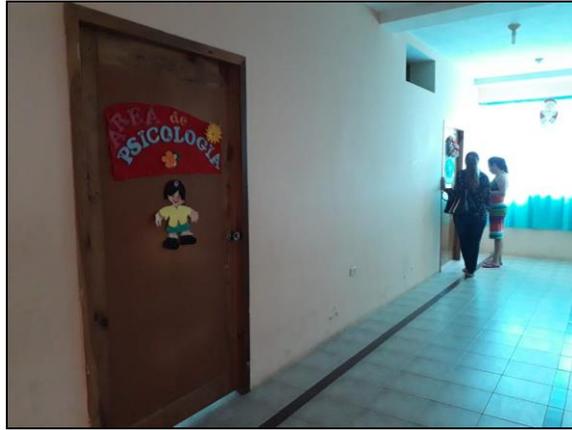
Gráfico N°. 117. Puertas de la Fundación Cruz Varela Burbano, en el cantón Chone, provincia de Manabí; República del Ecuador. Imagen realizada por los autores de este análisis de caso. [03, enero, 2019].

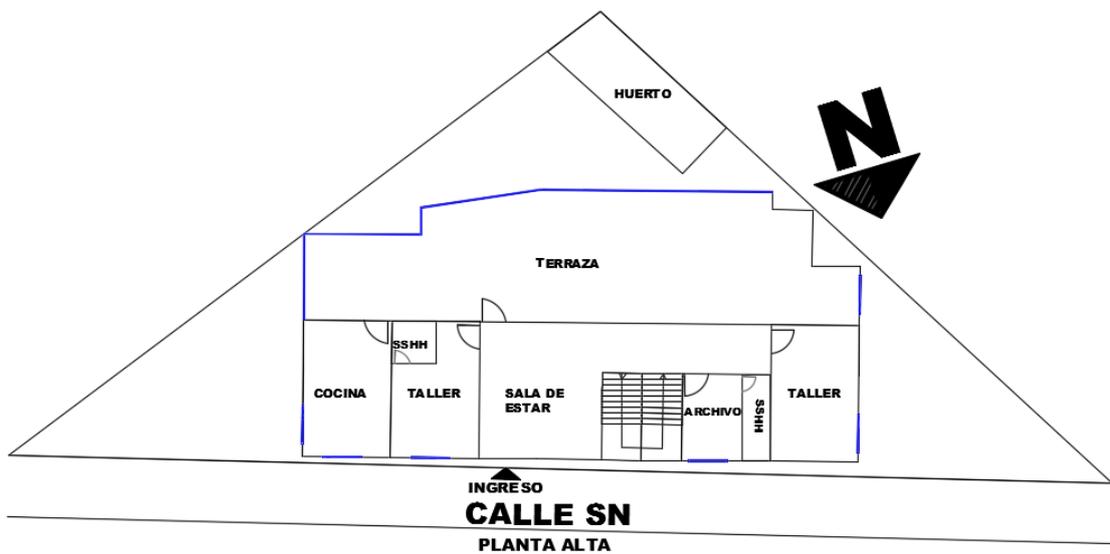
Gráfico N°. 118. Planta Alta de la Fundación Cruz Varela Burbano, en el cantón Chone, provincia de Manabí; República del Ecuador. Imagen realizada por los autores de este análisis de caso. [03, enero, 2019].

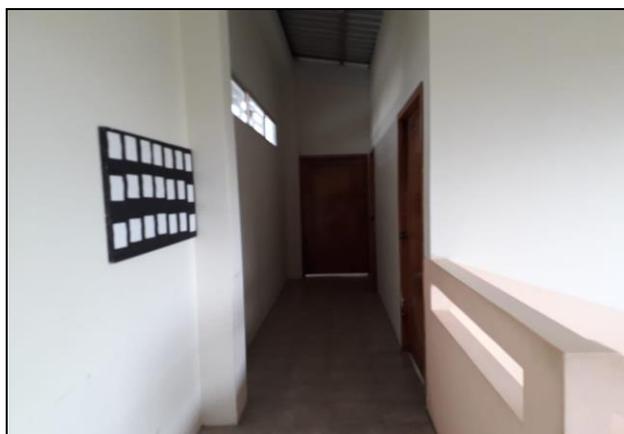
Gráfico N°. 121. Pasillo de Planta Alta de la Fundación Cruz Varela Burbano, en el cantón Chone, provincia de Manabí; República del Ecuador. Imagen realizada por los autores de este análisis de caso. [03, enero, 2019].

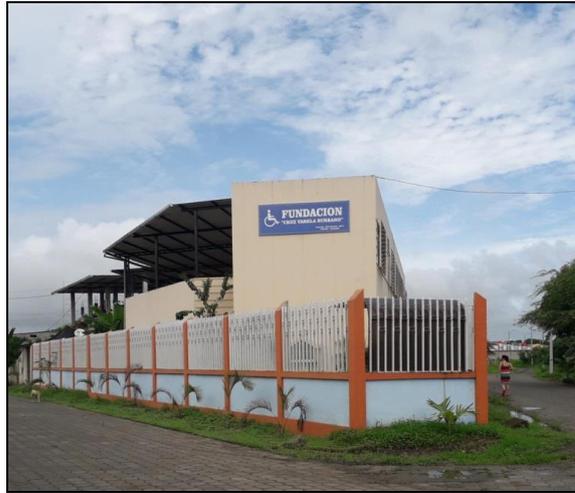
Gráfico N°. 124. Fachada de la Fundación Cruz Varela Burbano, en el cantón Chone, provincia de Manabí; República del Ecuador. Imagen realizada por los autores de este análisis de caso. [03, enero, 2019].

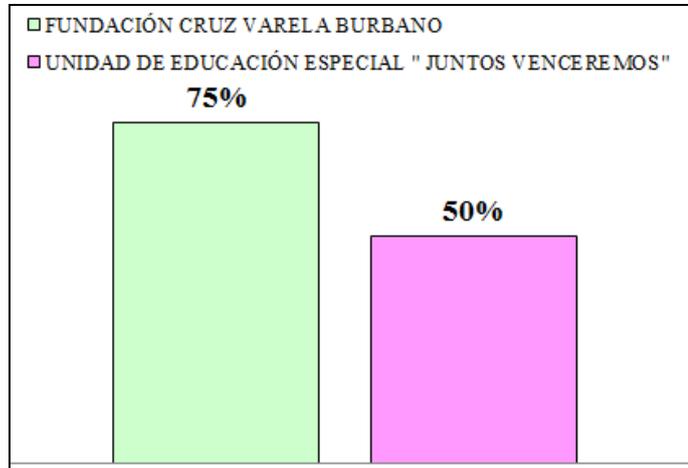
Gráfico N°. 126. Resultado del análisis del Estado de Conservación de los Centros Destinados a la Educación y Rehabilitación de personas con Discapacidad en el Cantón Chone, provincia de Manabí; República del Ecuador. Imagen realizada por los autores de este análisis de caso. [03, enero, 2019].

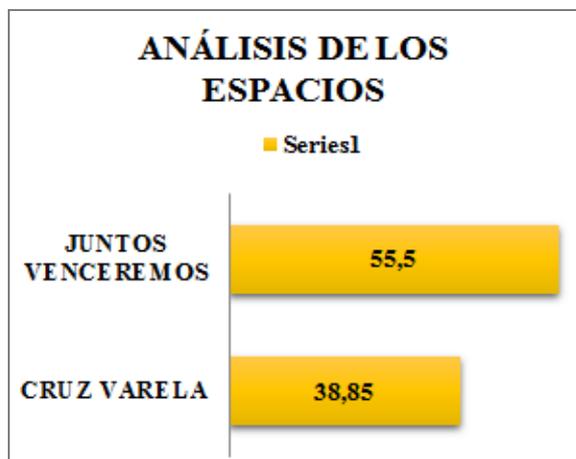
Gráfico N°. 126. Análisis de los espacios que deberían existir y existen en la Fundación Cruz Varela Burbano del Cantón Chone, provincia de Manabí; República del Ecuador. Imagen realizada por los autores de este análisis de caso. [03, enero, 2019].

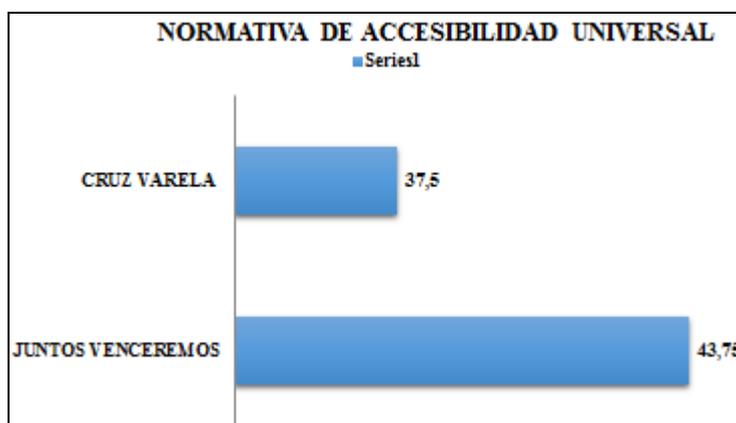
Gráfico N°. 127. Análisis de la normativa existente de la infraestructura en los centros destinados a la educación y rehabilitación de personas con discapacidad del Cantón Chone, provincia de Manabí; República del Ecuador. Imagen realizada por los autores de este análisis de caso. [03, enero, 2019].

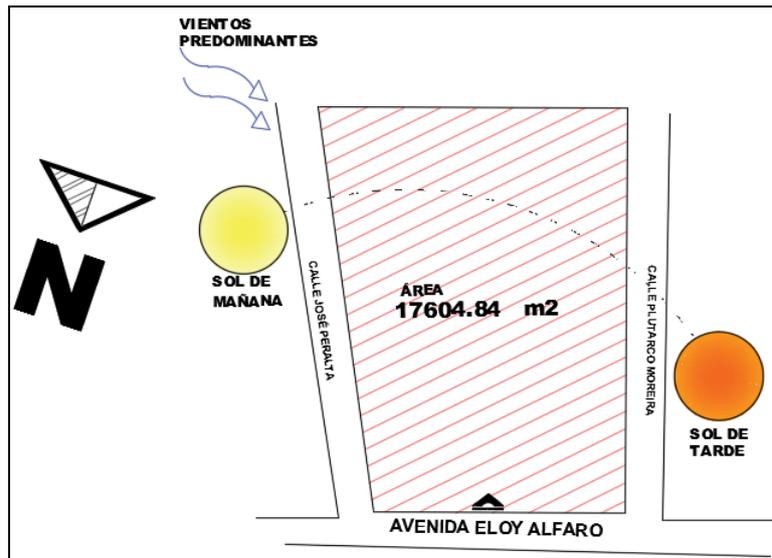
Gráfico N°. 156. Asoleamiento, vientos predominantes del terreno para la implantación de la propuesta arquitectónica de Centro Integral de Educación y Rehabilitación de personas con Discapacidad. Cantón Portoviejo, provincia de Manabí; República del Ecuador. Imagen realizada por los autores de este análisis de caso. [10, enero, 2019].

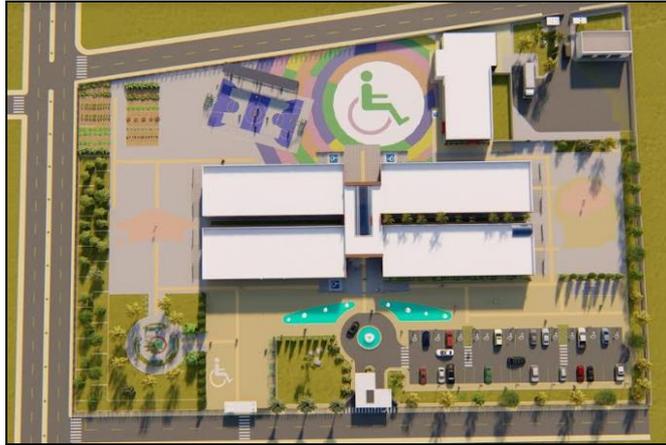
Gráfico N°. 171. Perspectiva área de la propuesta arquitectónica del Centro Destinado para la Educación y Rehabilitación de personas con discapacidad. Cantón Chone, provincia de Manabí; República del Ecuador. Imagen realizada por los autores de este análisis de caso. [10, enero, 2019].

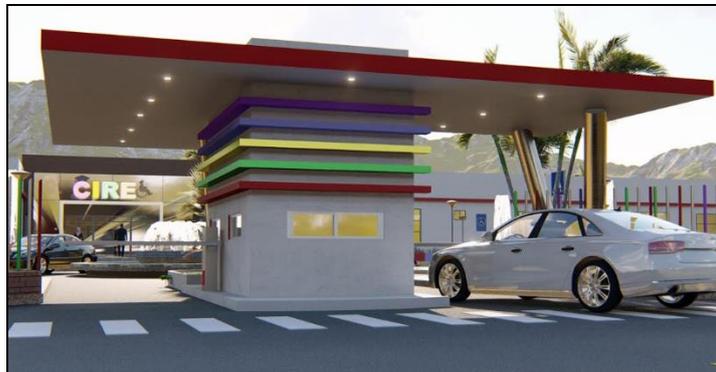
Gráfico N°. 172. Fachada Posterior de la propuesta arquitectónica del Centro Destinado para la Educación y Rehabilitación de personas con discapacidad. Cantón Chone, provincia de Manabí; República del Ecuador. Imagen realizada por los autores de este análisis de caso. [10, enero, 2019].
