Análisis de Caso previo a la obtención del título de:

Arquitectos.

Zonas de riesgo por deslizamiento en áreas urbanas. Análisis de caso, ciudadela Briones, parroquia San Pablo, cantón Portoviejo provincia de Manabí.

2018.

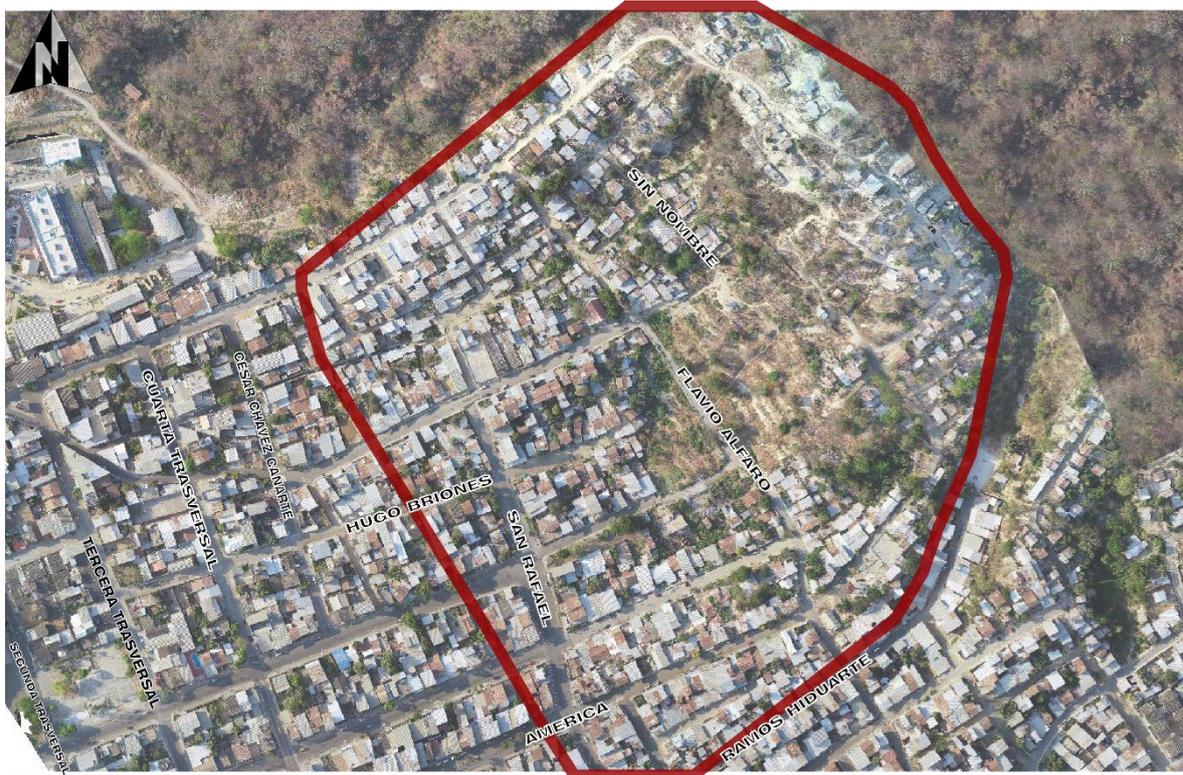
El presente tema se delimitará en la parroquia San Pablo, ciudadela Briones, cantón Portoviejo, provincia de Manabí. El cual se encuentra delimitado por las calles Che Guevara, Ramos Iduarte, y San Rafael. Esta delimitación es también la generada por el GAD municipal como se aprecia en las siguientes imágenes.

Gráfico No. 5. Delimitación de la ciudadela Briones en la parroquia San Pablo, cantón Portoviejo, provincia de Manabí. Fuente: Grafico realizado por autores análisis de caso. República del Ecuador. [20, diciembre, 2018].

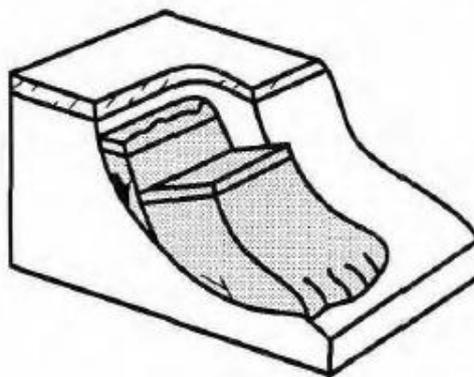
Los deslizamientos (Figura 3) son movimientos ladera abajo de una masa de suelo, detritos o roca, la cual ocurre sobre una superficie reconocible de ruptura. Con frecuencia, la formación de grietas transversales es la primera señal de la ocurrencia de este tipo de movimientos, las cuales se localizan en la zona que ocupará el escarpe principal. La superficie de ruptura define el tipo de deslizamiento, por lo que las superficies curvas, cóncavas o en forma de cuchara se asocian a deslizamientos rotacionales, las superficies de ruptura semi-planas u onduladas a los movimientos translacionales y las superficies planas a los deslizamientos planos. En los deslizamientos rotacionales, los bloques ubicados en la parte superior se inclinan hacia atrás, el escarpe principal regularmente es vertical, la masa desplazada se acumula ladera abajo y su deformación interna es de muy bajo grado. Movimientos posteriores al iniciar, pueden ocasionar el retroceso progresivo de la corona. La velocidad y extensión de este tipo de movimientos es muy variable. Los deslizamientos translacionales son menos profundos que los rotacionales, y al igual que los planos, involucran un movimiento paralelo a la superficie, el cual está en gran medida controlado por superficies de debilidad de los materiales formadores. (¶. 12).

Gráfico No. 7. Deslizamientos. [En línea]. Consultado: [13, diciembre, 2018]. Disponible en: <http://www.scielo.org.mx/img/revistas/igeo/n41/a2f3.jpg>

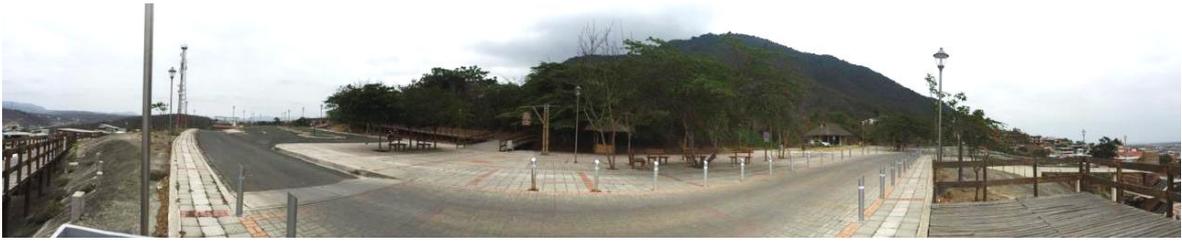
Gráfico No. 21. Foto primer terraza estacionamiento del Paseo Lúdico. Montecristi, República del Ecuador. [15, diciembre, 2018]. Fotografía tomada por autores de este análisis de caso.

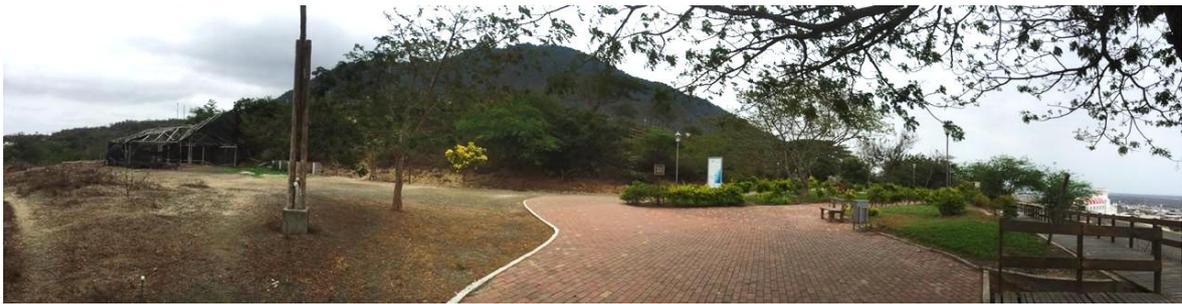
Gráfico No. 22. Foto segunda terraza área natural, huerto, picnic y vegetación del Paseo Lúdico. Montecristi, República del Ecuador. [15, diciembre, 2018]. Fotografía tomada por autores de este análisis de caso.

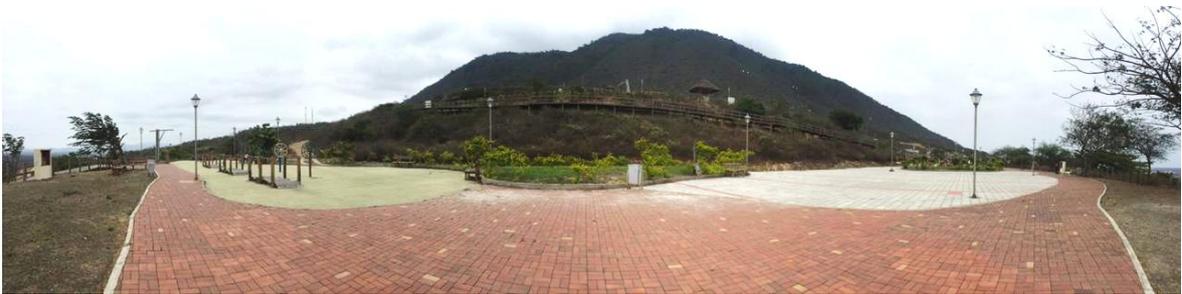
Gráfico No. 23. Foto tercer terraza área juegos infantiles, recreación y de ejercicios para personas con capacidades diferentes del Paseo Lúdico. Montecristi, República del Ecuador. [15, diciembre, 2018]. Fotografía tomada por autores de este análisis de caso.

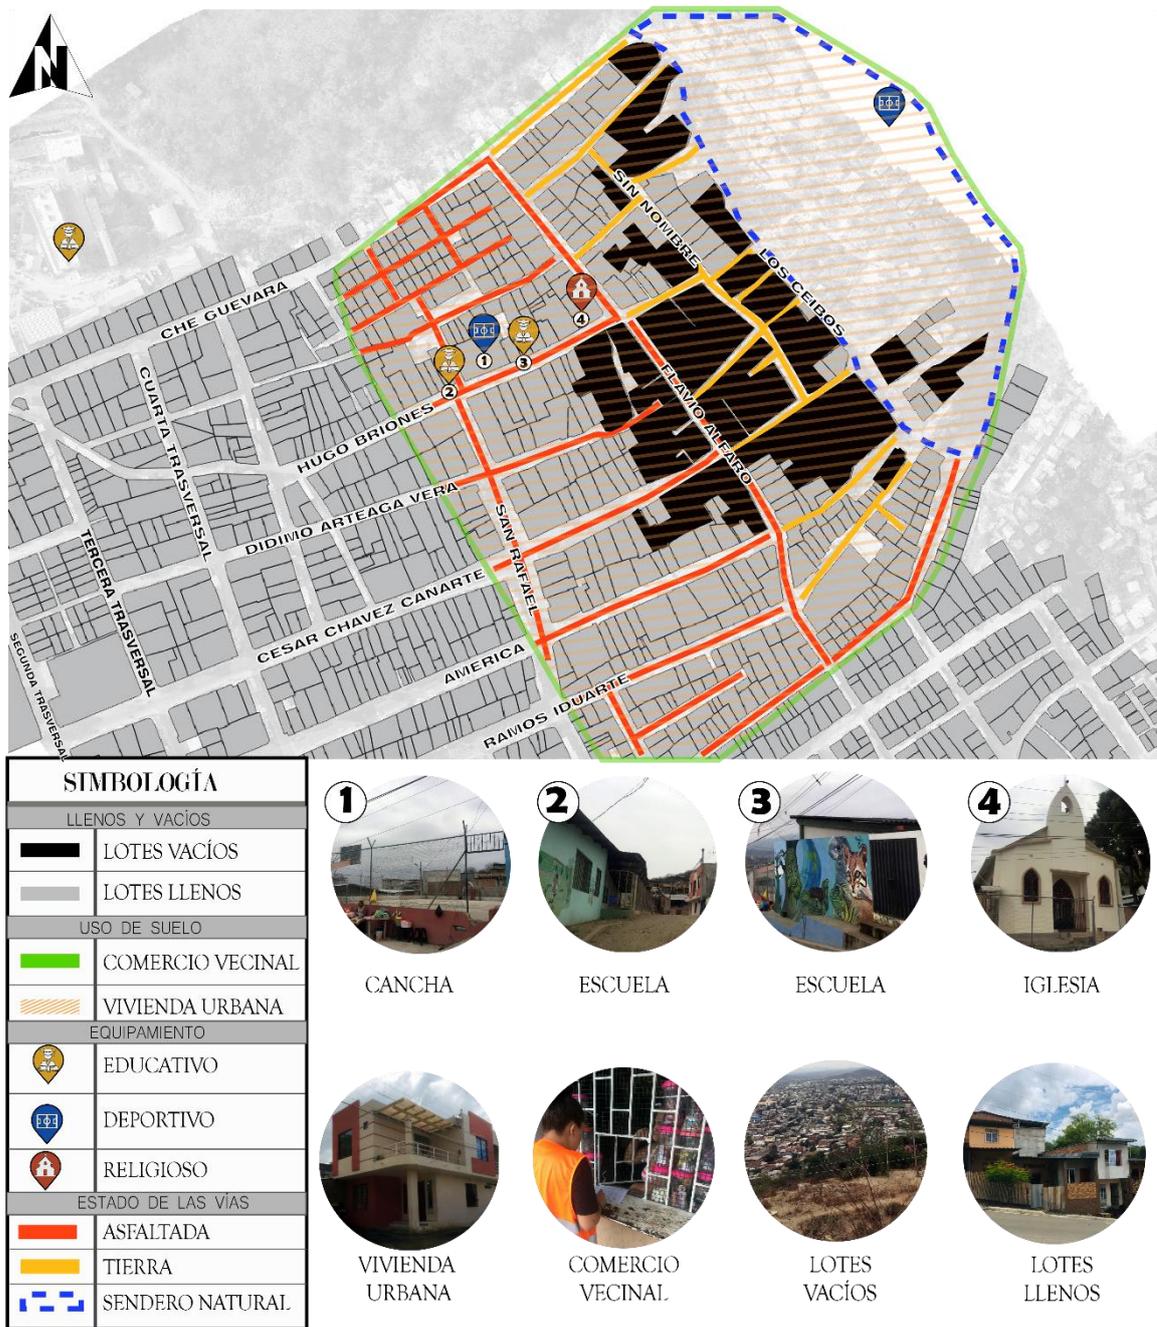
Gráfico No. 55. Mapa estado de las vías Ciudadela Briones. Fuente: Gráfico realizado por los autores del presente análisis de caso. República del Ecuador. [18, diciembre, 2018].

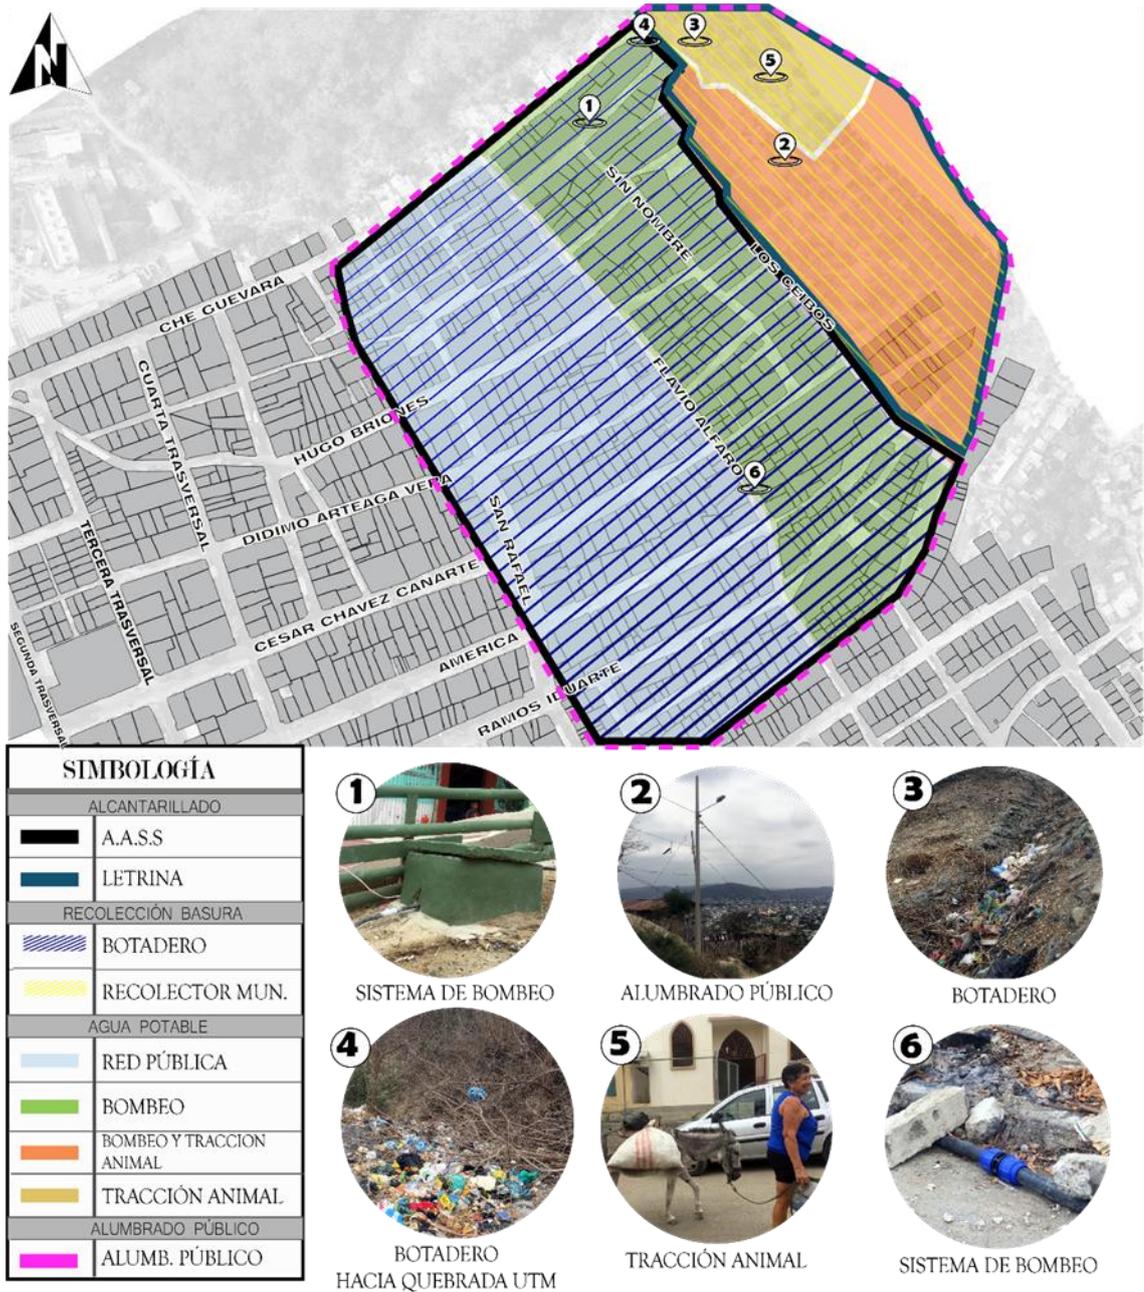
Gráfico No. 56. Mapa servicios básicos Ciudadela Briones. Fuente: Gráfico realizado por los autores del presente análisis de caso. República del Ecuador. [18, diciembre, 2018]

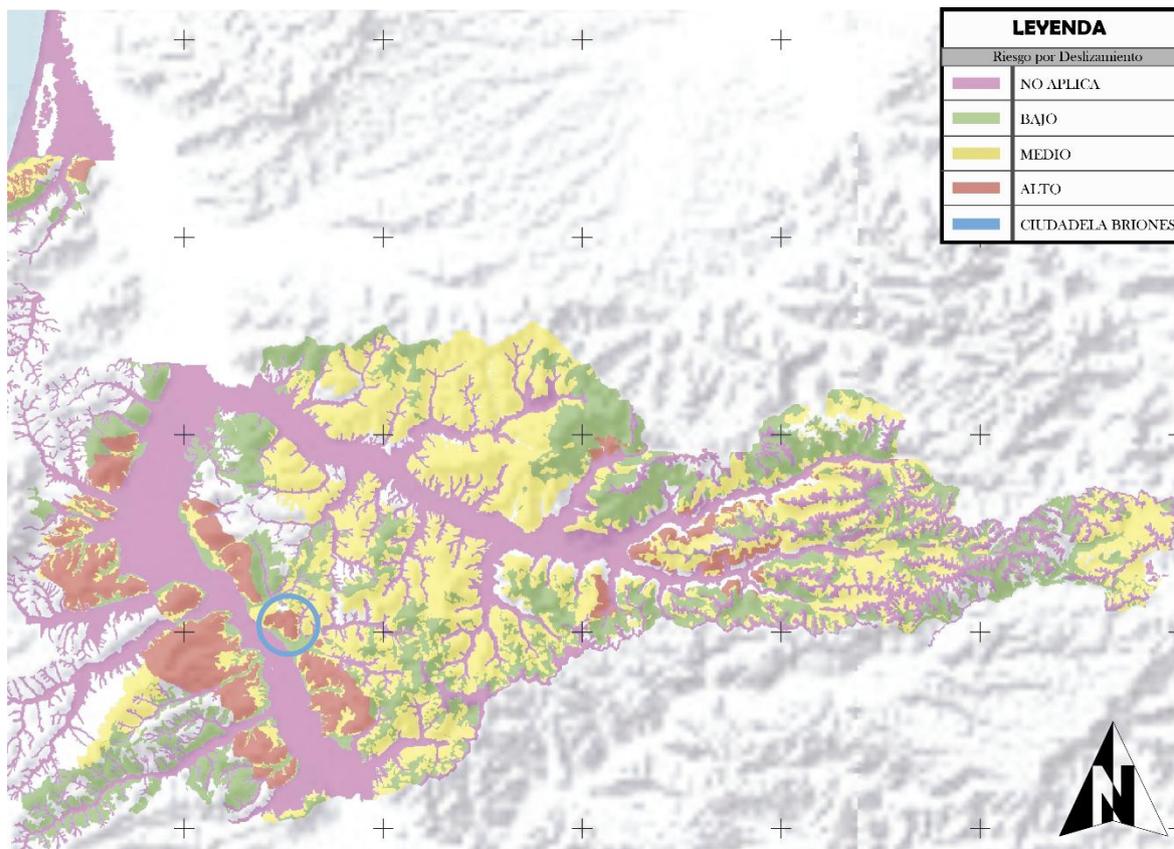
Gráfico No. 57. Mapa de riesgo por deslizamiento de la ciudad de Portoviejo, provincia de Manabí, República del Ecuador. Fuente: Dirección de Riesgos y Gestión del GAD municipal de la ciudad de Portoviejo, editado por autores del presente análisis de caso. [19, diciembre, 2018]

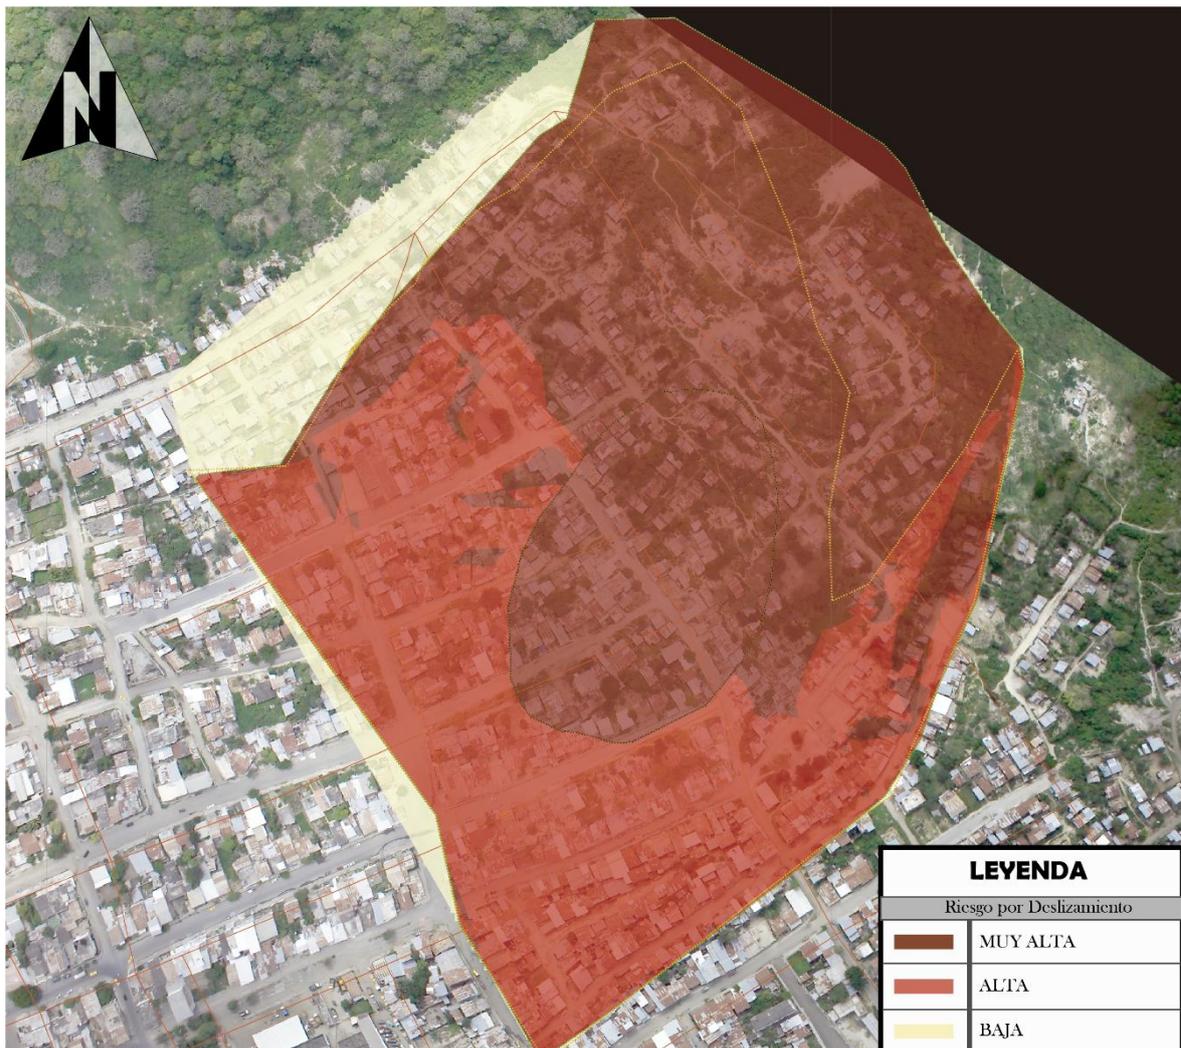
Gráfico No. 58. Mapa de riesgo por deslizamiento de la ciudadela Briones, provincia de Manabí, República del Ecuador. Fuente: Dirección de Riesgos y Gestión del GAD municipal de la ciudadela Briones, editado por autores del presente análisis de caso. [19, diciembre, 2018]

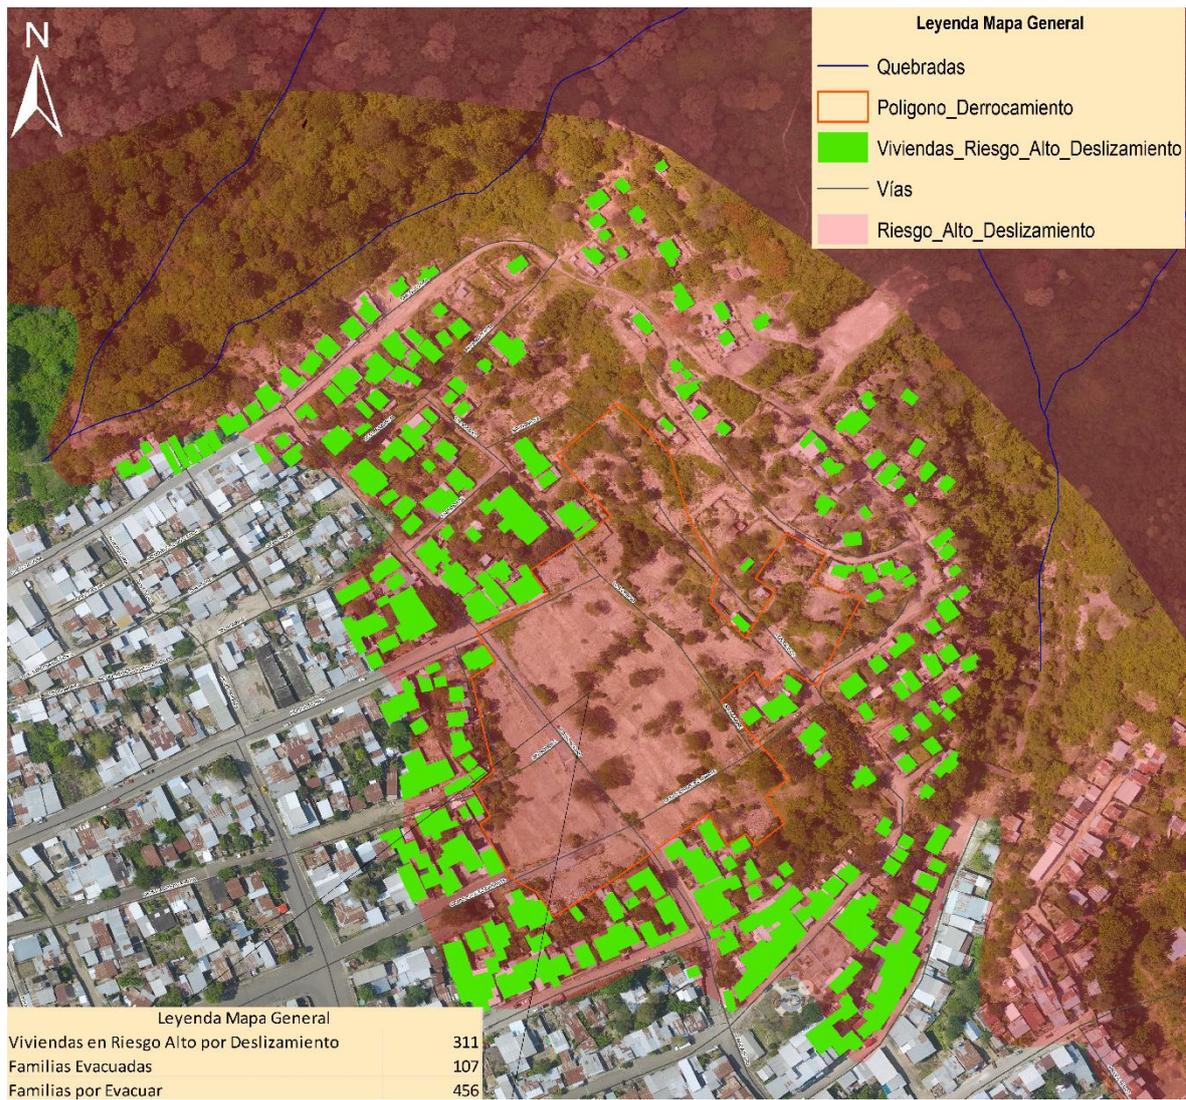
Gráfico No. 59. Mapa de reubicación por el riesgo de deslizamiento de la ciudad de Portoviejo, provincia de Manabí, República del Ecuador. Fuente: Dirección de Riesgos y Gestión del GAD municipal de la ciudad de Portoviejo, editado por autores del presente análisis de caso. [19, diciembre, 2018]

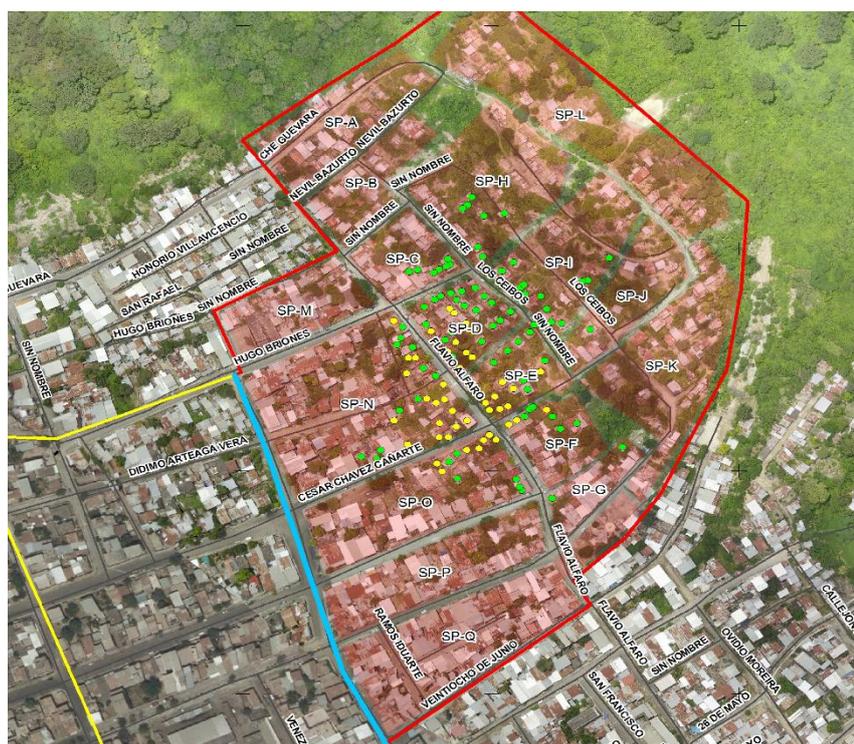
-Mapa de viviendas evacuadas.

MANZANAS	TOTAL FAMILIAS EVACUADAS	TOTAL PERSONAS EVACUADAS	FAMILIAS EN ALBERGUE
C	11	38	7
D	26	107	10
E	10	32	6
F	7	26	3
G	2	8	2
H	13	37	11
I	14	44	8
J	1	3	0
N	14	49	10
O	9	33	4
TOTAL	107	377	61

FAMILIAS EN ACOGIMIENTO	VIVIENDAS POR EVACUACIÓN 2017	VIVIENDAS POR EVACUACIÓN 2013	Leyenda		
3	7	0	● Evacuación 2013	● Evacuación 2017 ■ Manzanas — Límite de Pie de Monte ■ Polígono de Deslizamiento ■ Polígono de Pie de Monte — Vías PERSONAS EVACUADAS EN ALBERGUE 206 PERSONAS EVACUADAS ACOGIMIENTO 171 TOTAL DE PERSONAS EVACUADAS 377	
17	19	10			
4	8	9			
4	6	3			
0	2	0			
2	9	0			
6	12	0			
1	1	0			
4	11	24			
5	6	0			
46	81	46	TOTAL DE VIVIENDAS		127

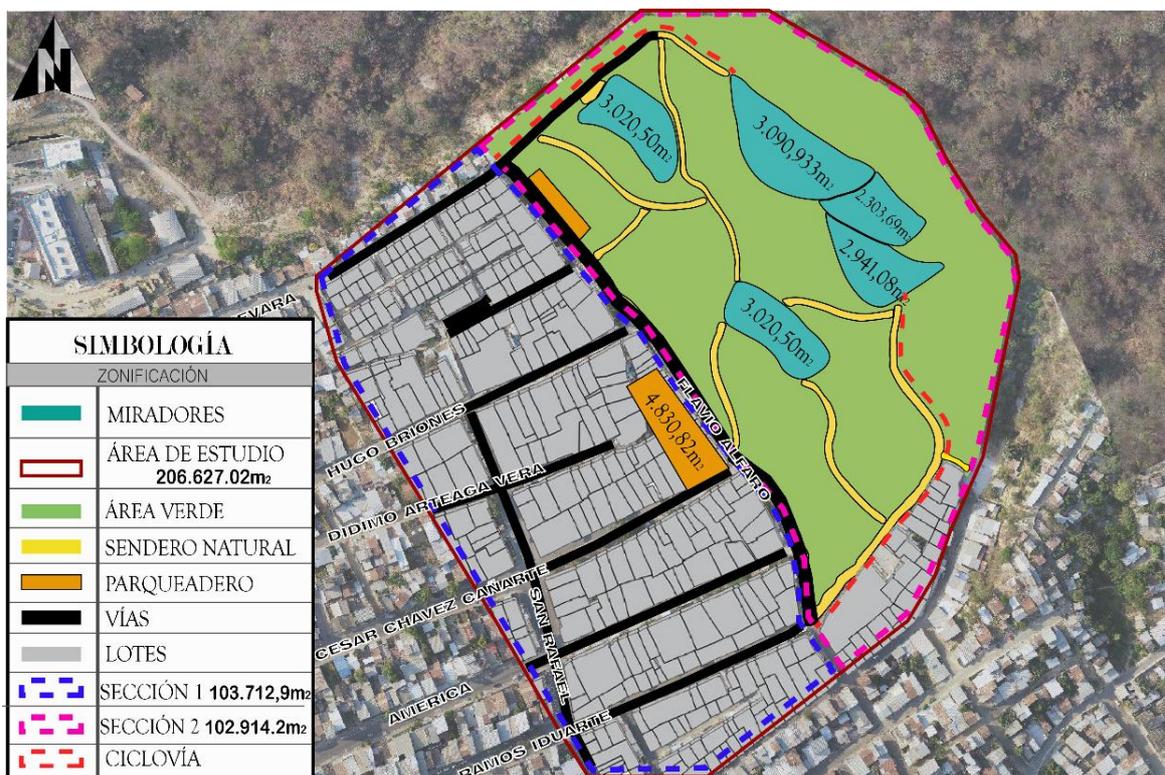
Gráfico No. 64. Propuesta zonificación ciudadela Briones. Fuente: Gráfico realizado por los autores del presente análisis de caso. República del Ecuador. [10, enero, 2019]

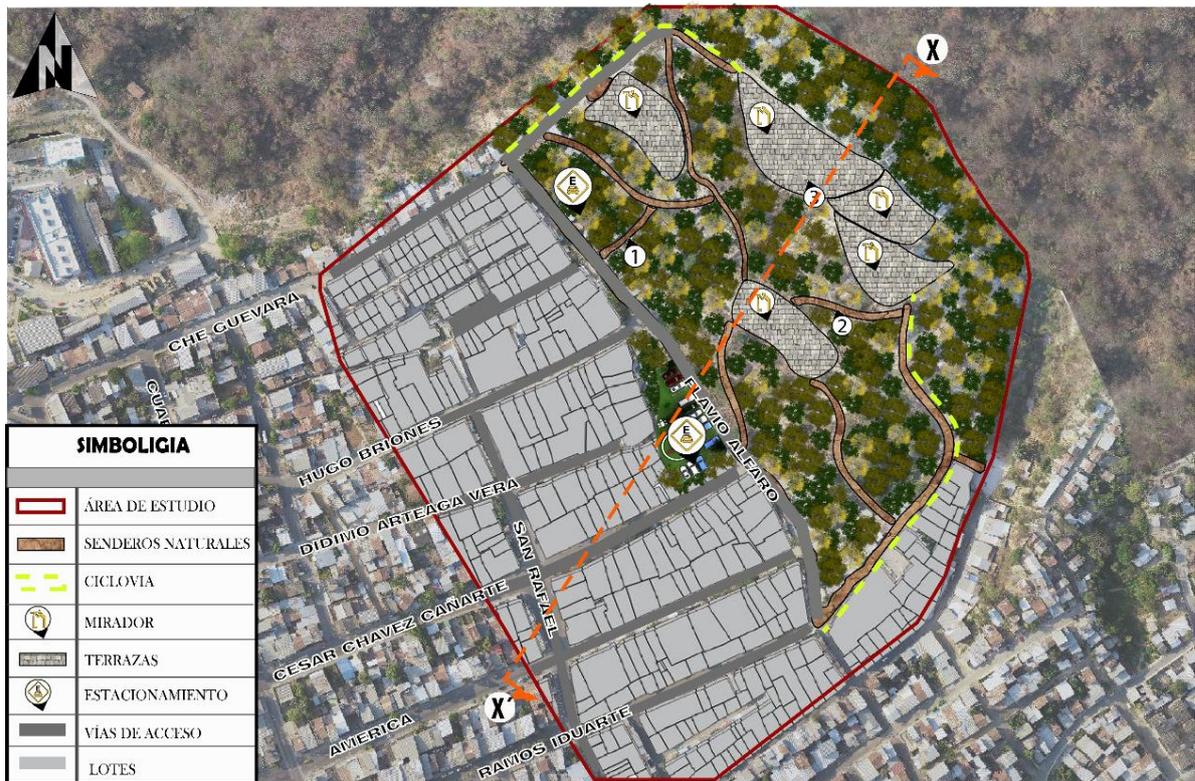
Gráfico No. 68. Propuesta en planta de la ciudadela Briones. Fuente: Gráfico realizado por los autores del presente análisis de caso. República del Ecuador. [14, enero, 2019]

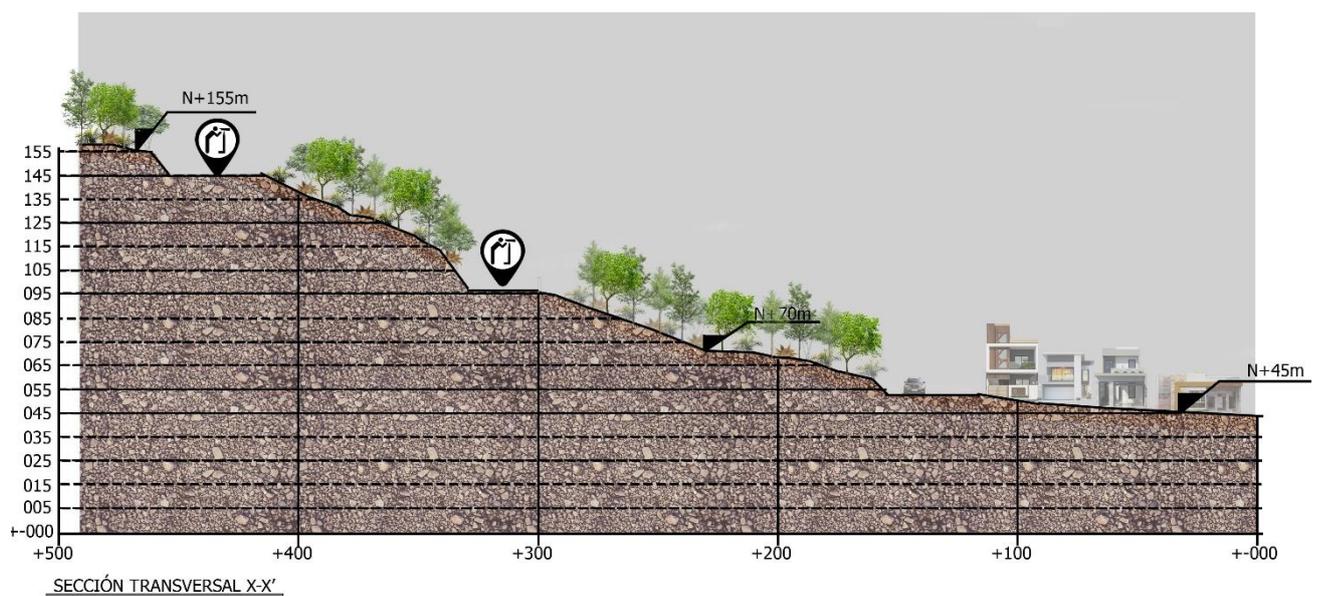
Gráfico No. 69. Propuesta corte de la ciudadela Briones. Fuente: Gráfico realizado por los autores del presente análisis de caso. República del Ecuador. [14, enero, 2019]

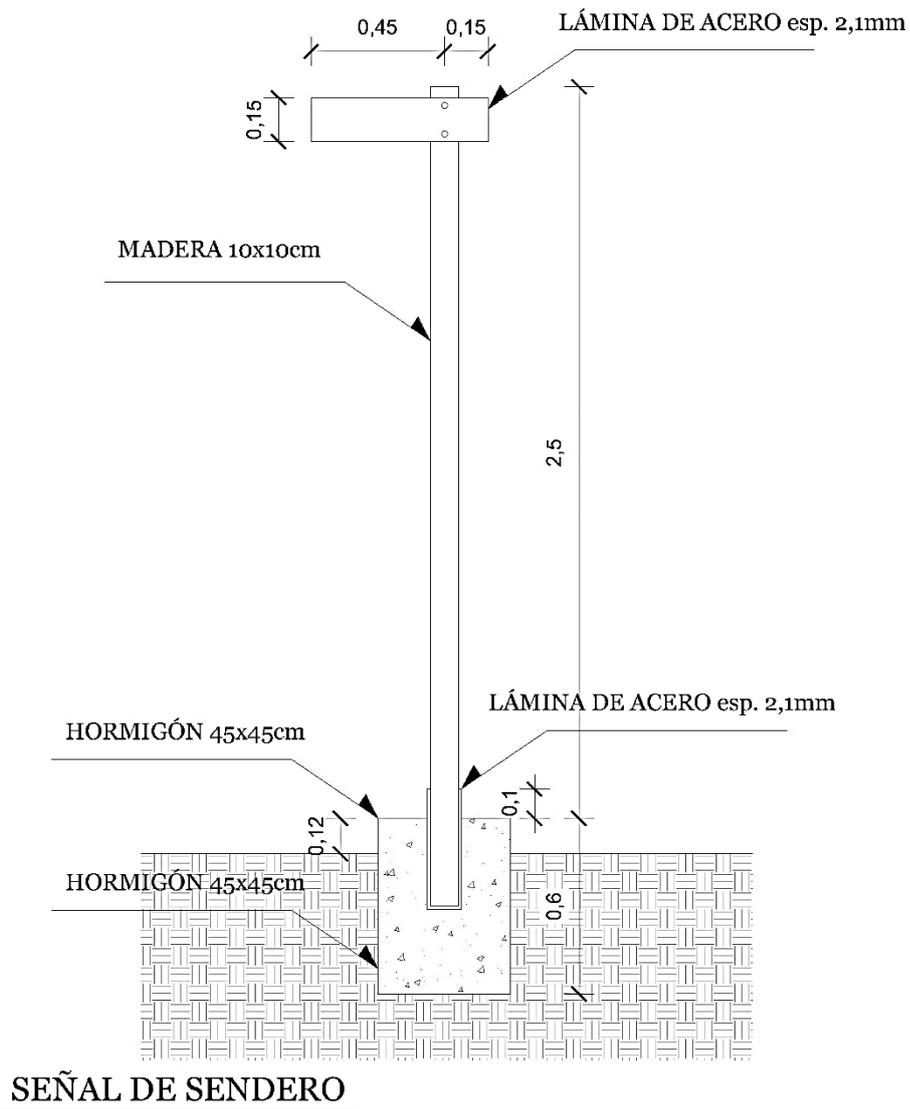
Gráfico No. 71. Detalle de señal de sendero. Fuente: Gráfico realizado por los autores del presente análisis de caso. República del Ecuador. [17, enero, 2019]

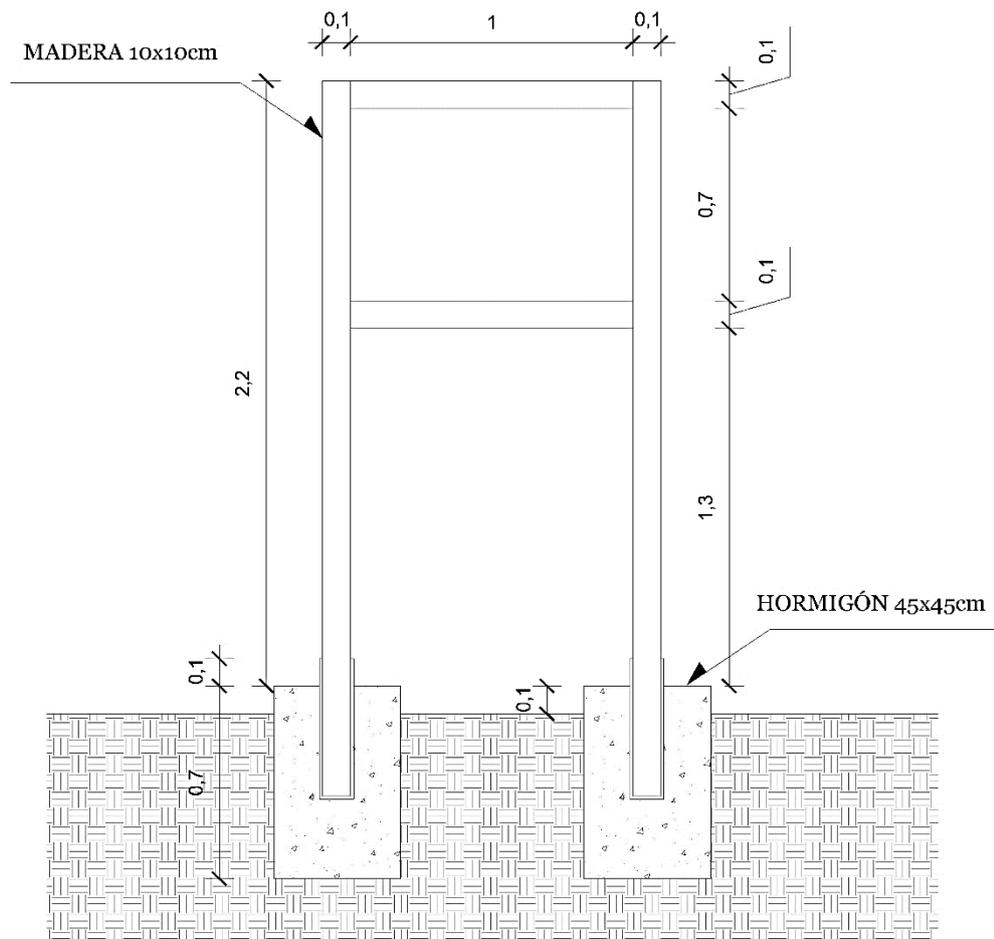
PANEL INFORMATIVO

VIGA DE MADERA 10x10cm

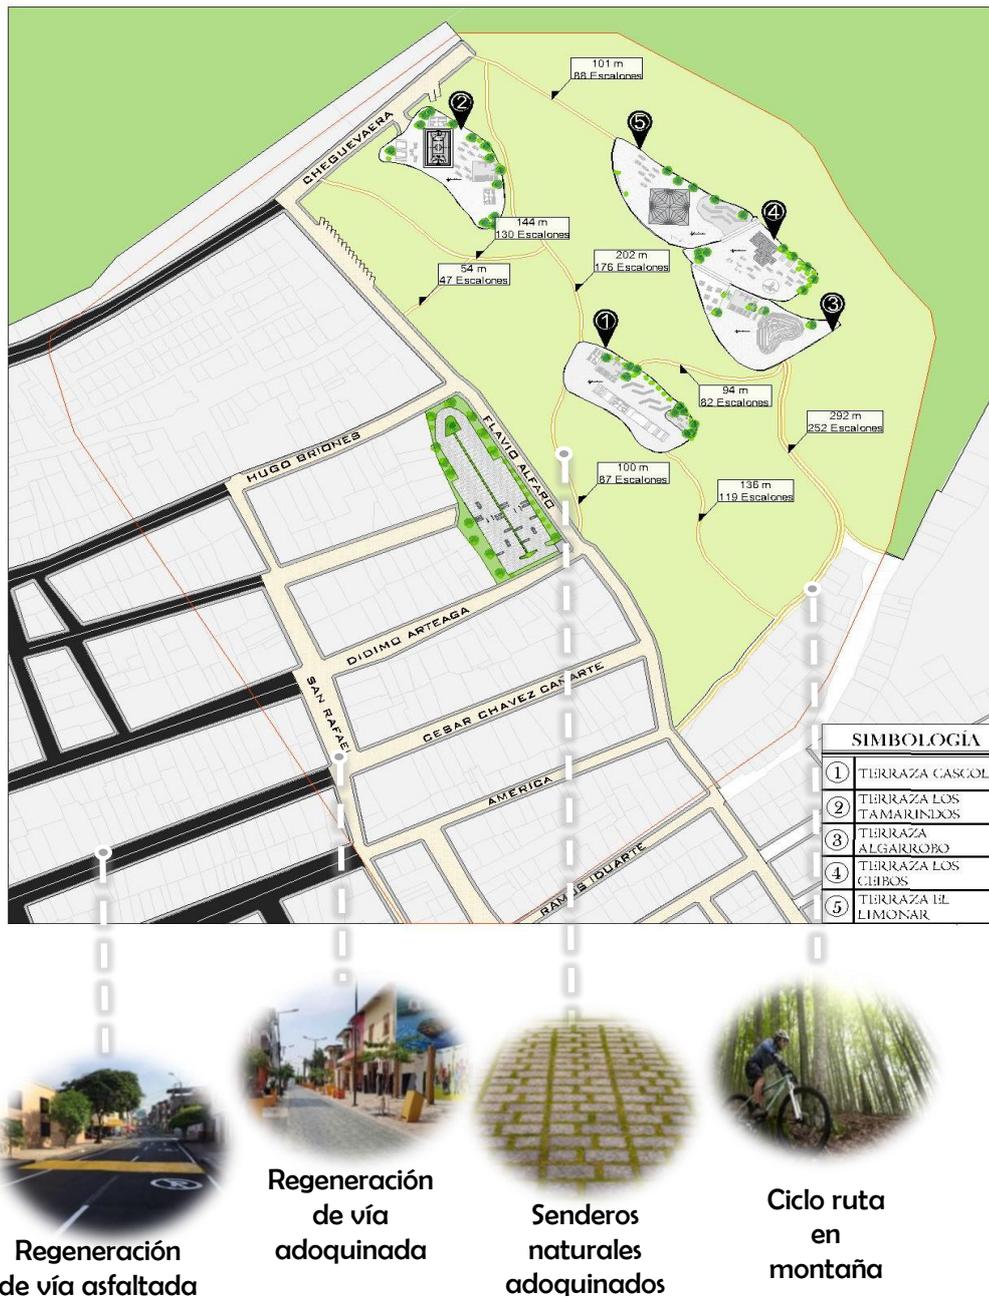
La presente propuesta cuenta con equipamientos de actividades comerciales, culturales, gastronómicas y recreativas, los mismos que aportan de manera sostenible en diferentes aspectos al objeto de estudio, y así de esta manera se pueda involucrar a los moradores del sector en la participación de las actividades de cada terraza.

Gráfico No. 82. Propuesta en planta de la ciudadela Briones. Fuente: Gráfico realizado por los autores del presente análisis de caso. República del Ecuador. [14, enero, 2019]

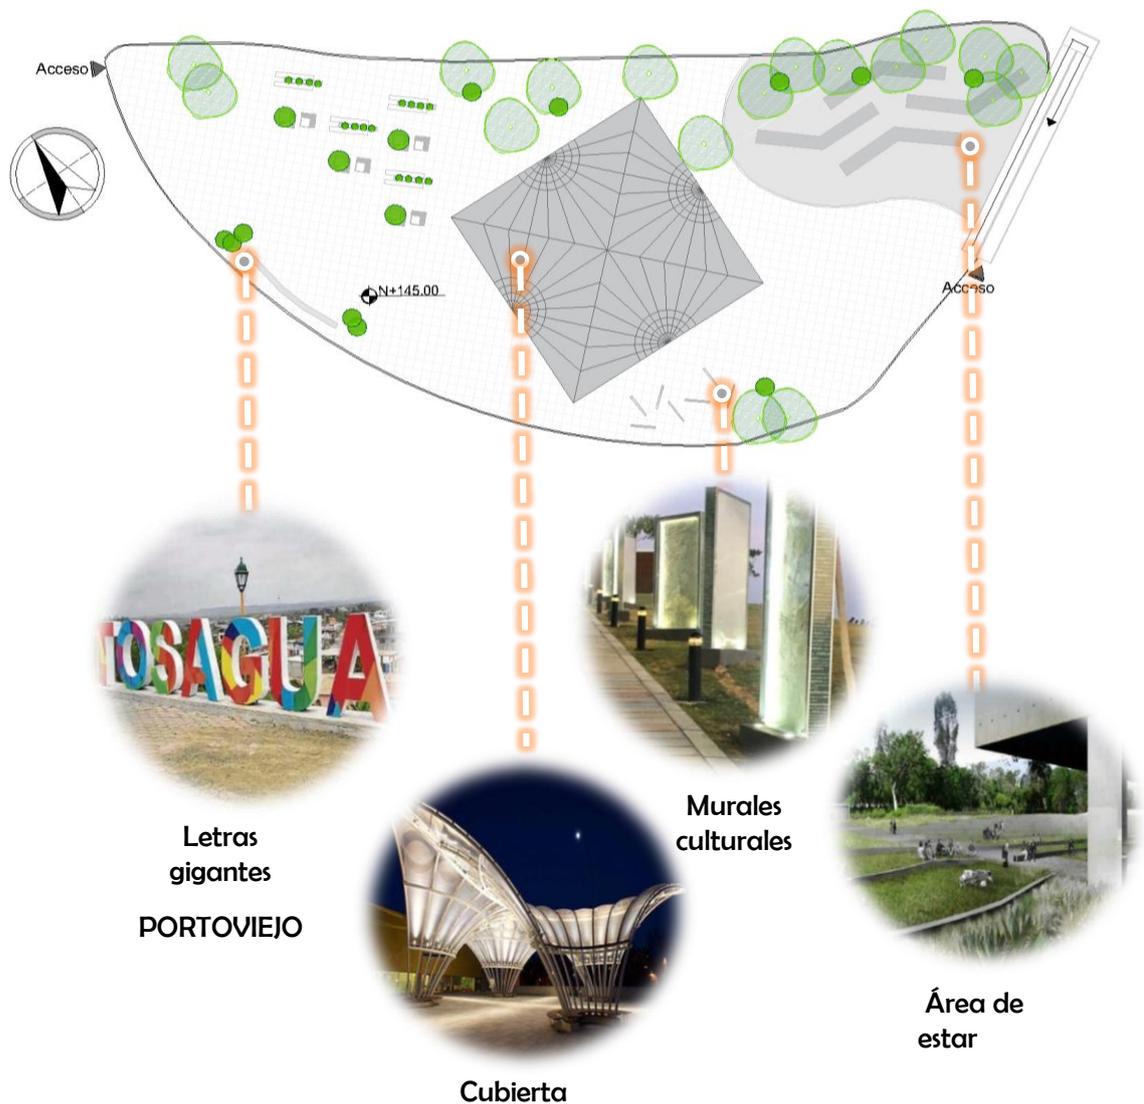
Gráfico No. 83. Propuesta en planta de la terraza el limonar. Fuente: Gráfico realizado por los autores del presente análisis de caso. República del Ecuador. [14, enero, 2019]

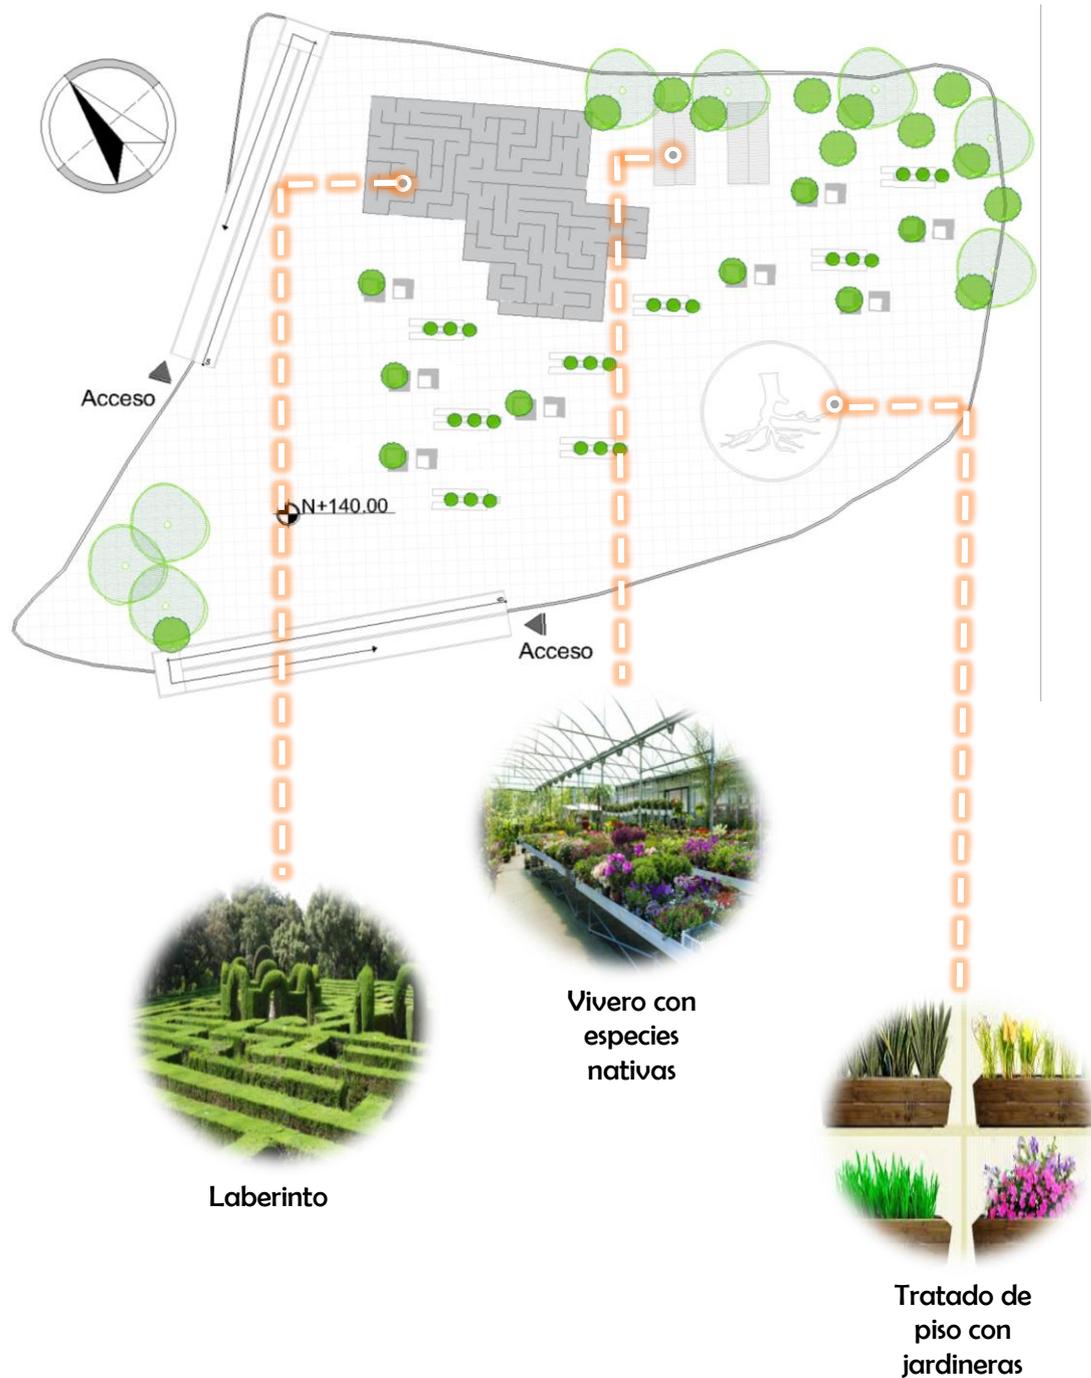
Gráfico No. 84. Propuesta en planta de la terraza los ceibos. Fuente: Gráfico realizado por los autores del presente análisis de caso. República del Ecuador. [14, enero, 2019]

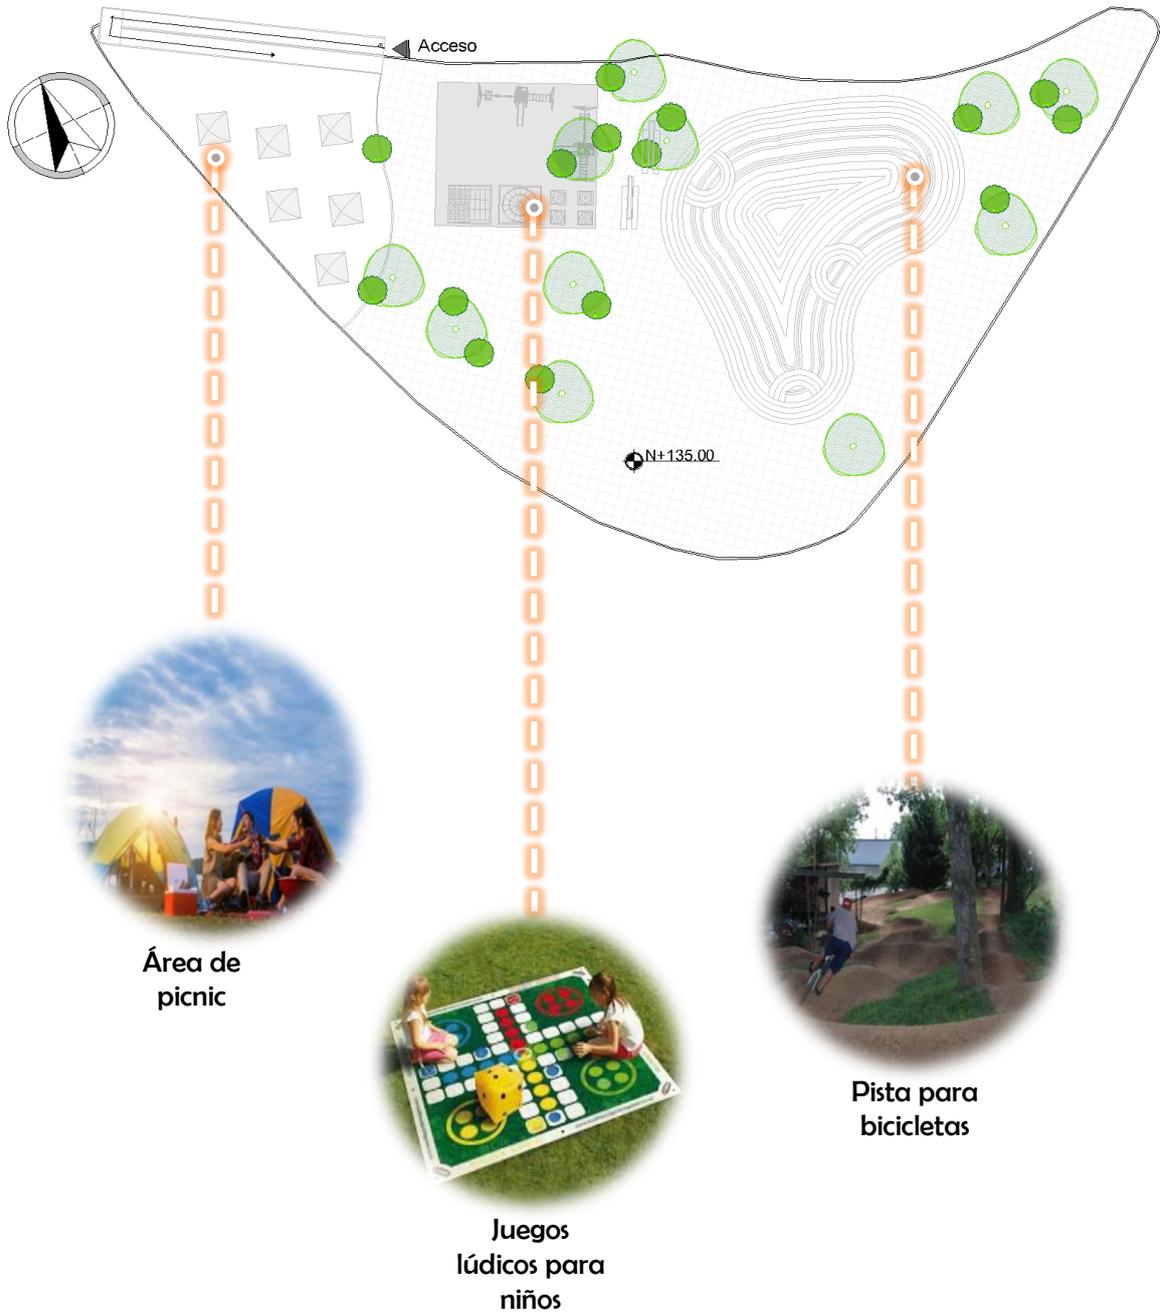
Gráfico No. 85. Propuesta en planta de la terraza el algarrobo. Fuente: Gráfico realizado por los autores del presente análisis de caso. República del Ecuador. [14, enero, 2019]

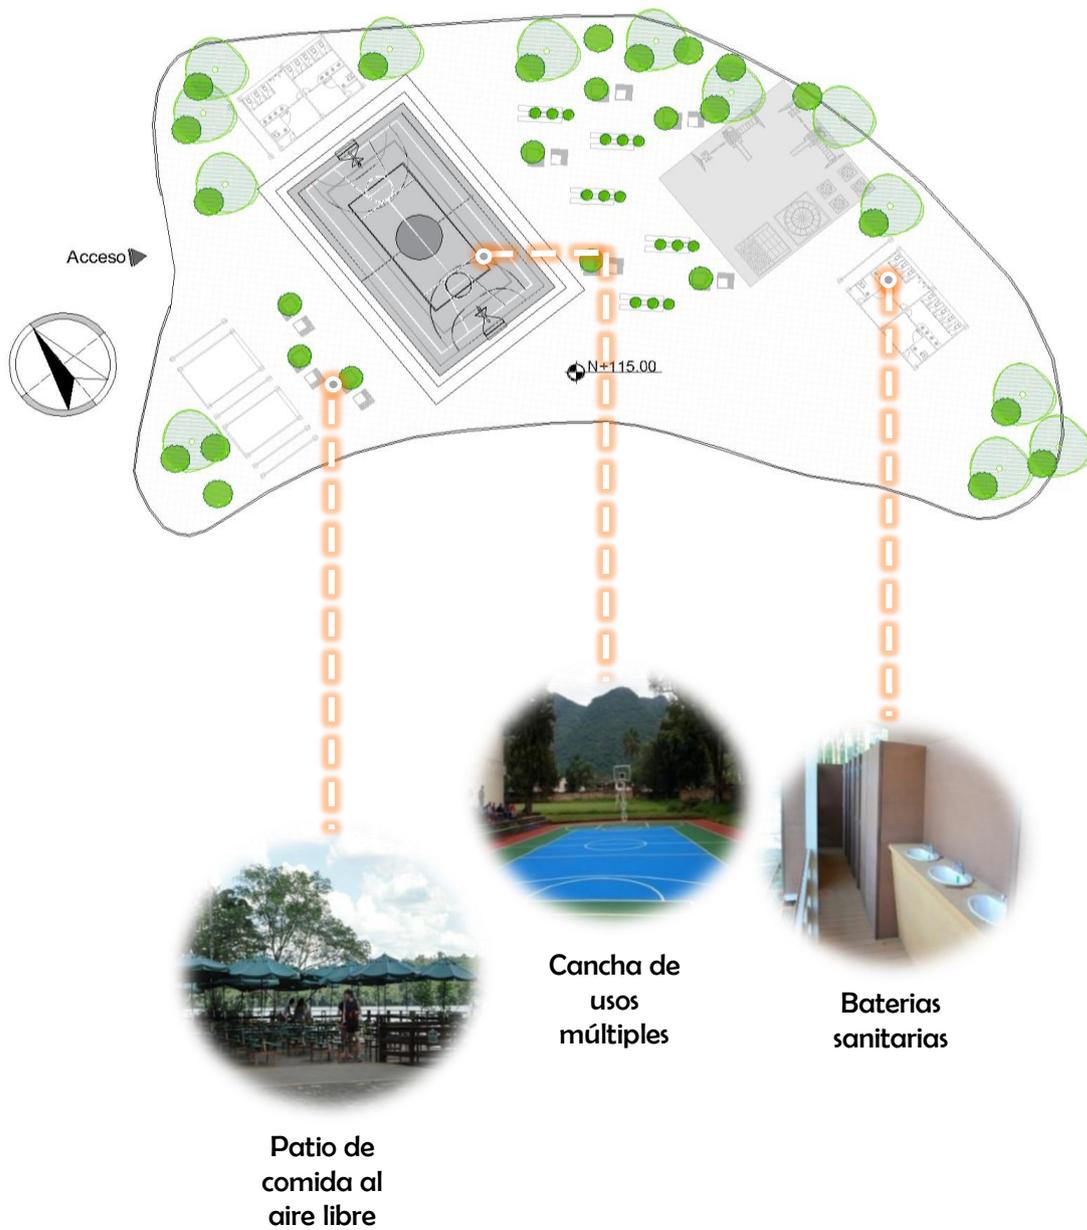
Gráfico No. 86. Propuesta en planta de la terraza los tamarindos. Fuente: Gráfico realizado por los autores del presente análisis de caso. República del Ecuador. [14, enero, 2019]
