Análisis de Caso previo a la obtención del título de:

Arquitectos.

Zonas de riesgo por deslizamiento en áreas urbanas. Análisis de caso, ciudadela Briones, parroquia San Pablo, cantón Portoviejo provincia de Manabí.

2018.

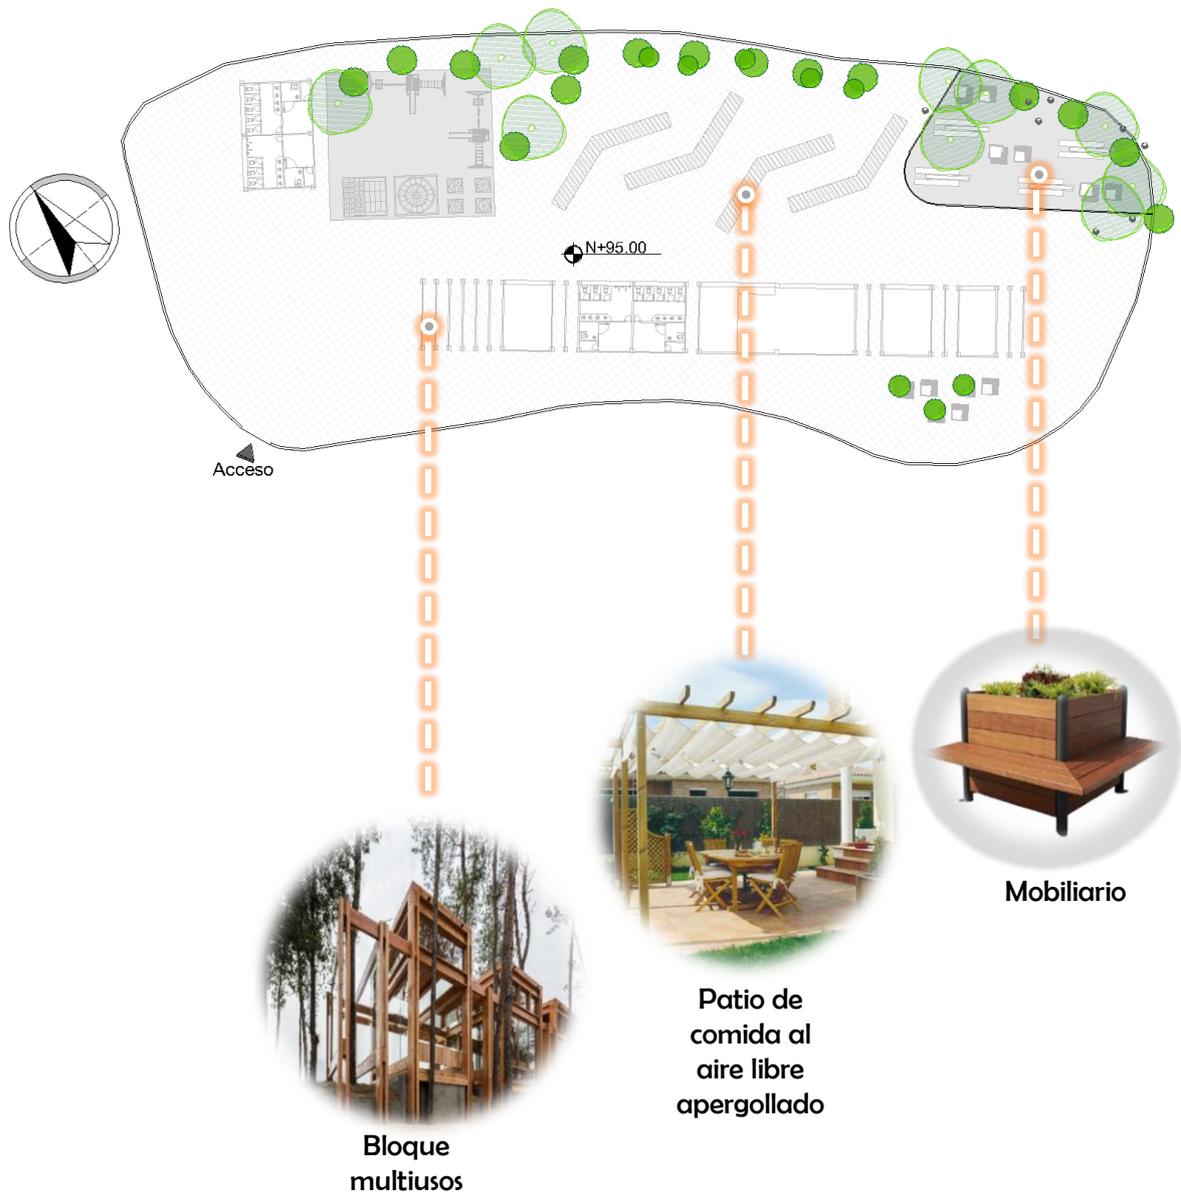
Gráfico No. 87. Propuesta en planta de la Terraza cascol. Fuente: Gráfico realizado por los autores del presente análisis de caso. República del Ecuador. [14, enero, 2019]

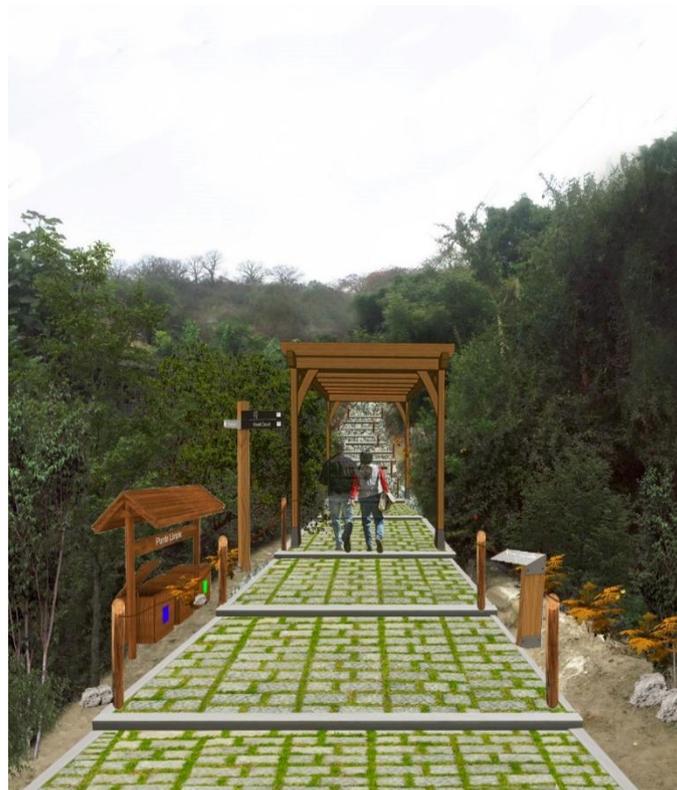
Gráfico No. 89. Propuesta de sendero ciudadela Briones. [En línea].Consultando: [5, enero, 2019]. Fuente: Foto tomada por autores del análisis de caso editada en Adobe Photoshop.

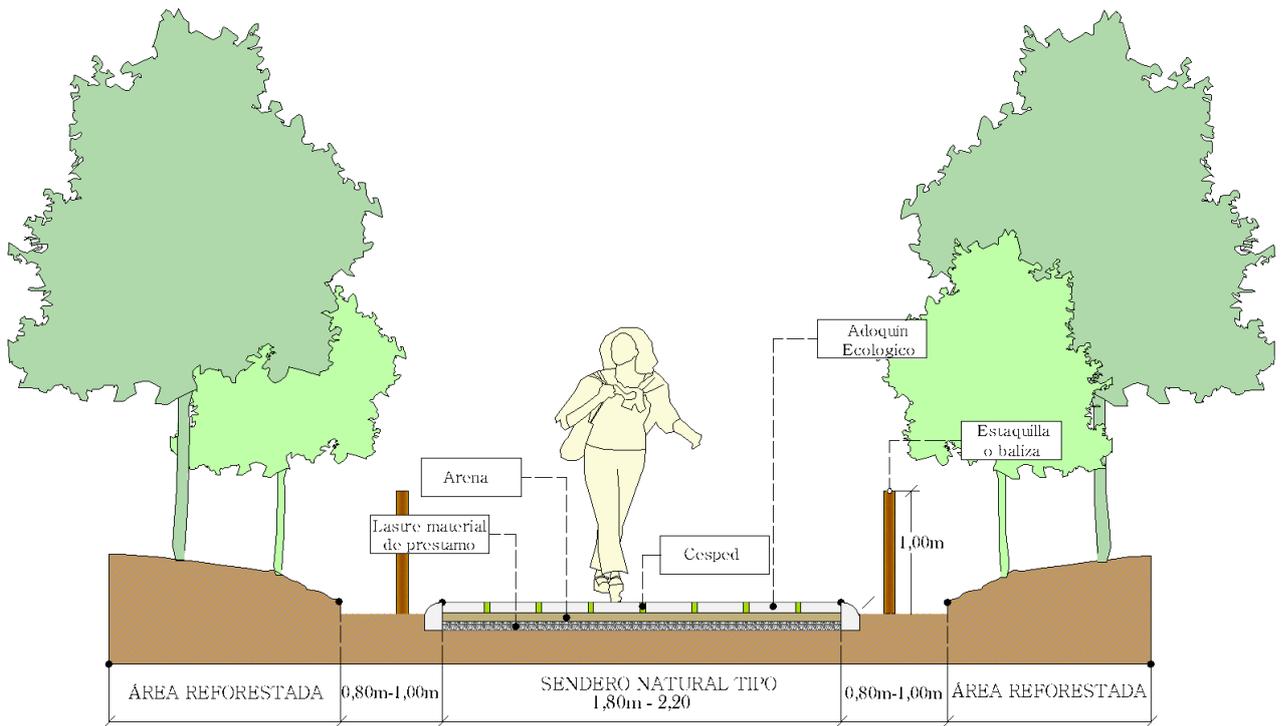
Gráfico No. 90. Propuesta de corte sendero tipo ciudadela Briones. [En línea].Consultando: [14, enero, 2019]. Fuente: Foto tomada por autores del análisis de caso editada en Adobe Photoshop.

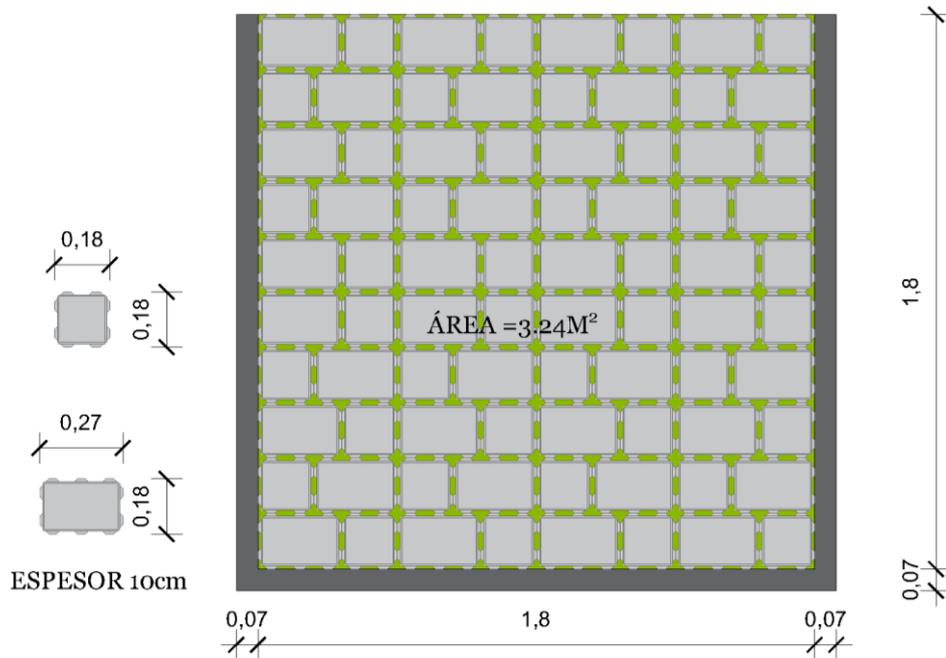
Gráfico No. 91. Propuesta de escalón detalle. [En línea].Consultando: [14, enero, 2019]. Fuente: editada en Adobe Photoshop.

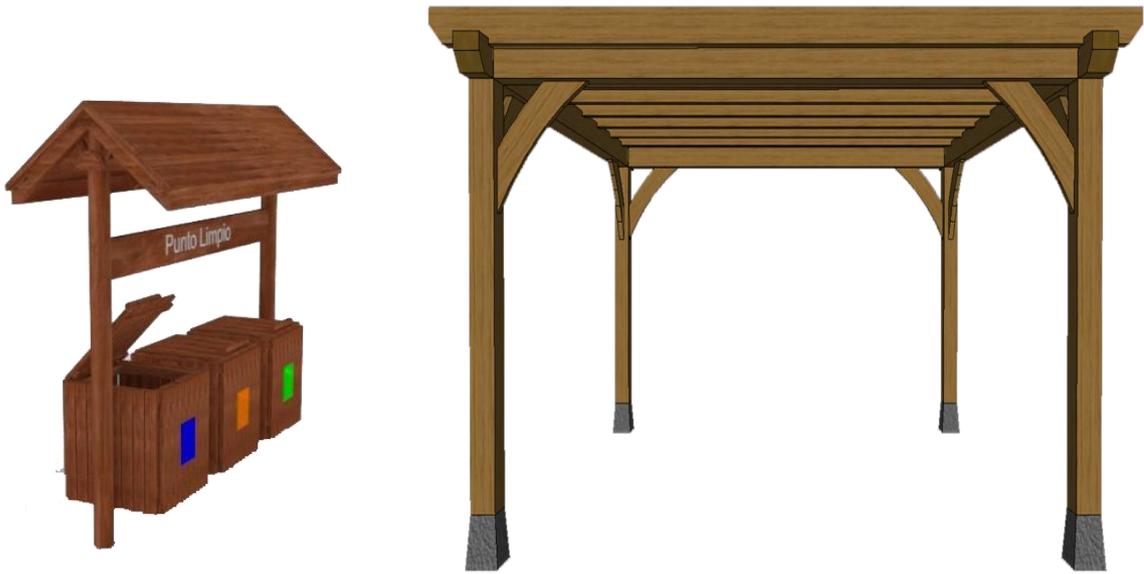
-Mobiliario utilizado.

Gráfico No. 92. Propuesta de mobiliario tipo ciudadela Briones. [En línea].Consultando: [14, enero, 2019]. Fuente: editada en Adobe Photoshop.

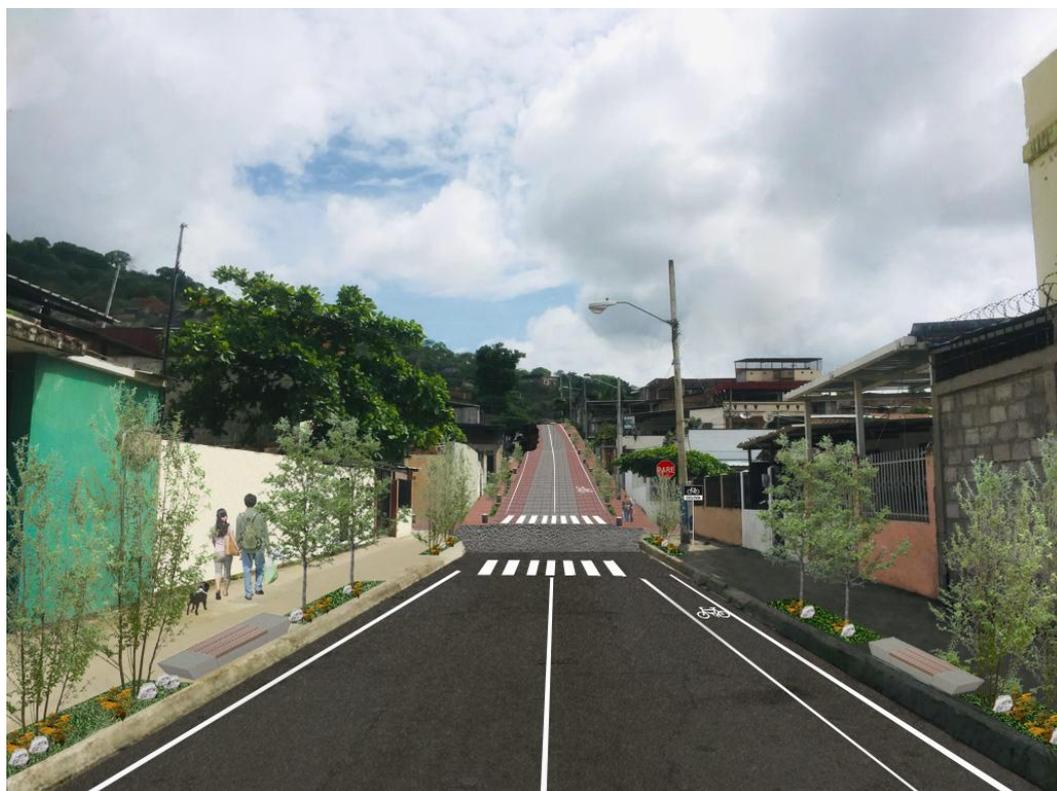
Gráfico No. 95. Propuesta de calle tipo ciudadela Briones. [En línea].Consultando: [14, enero, 2019]. Fuente: Foto tomada por autores del análisis de caso editada en Adobe Photoshop.

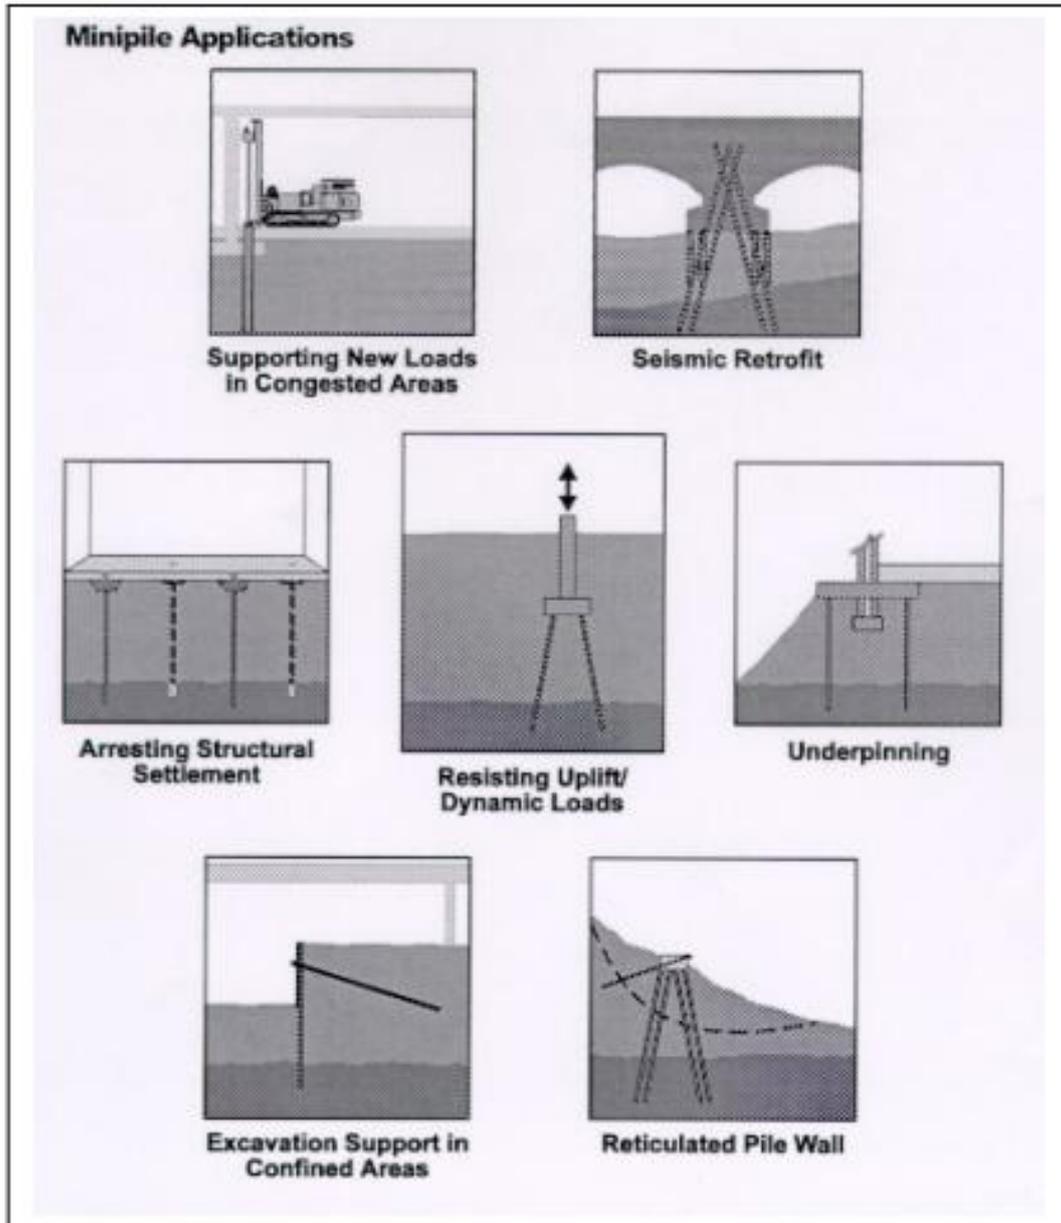
Gráfico No. 107. Ejemplos gráficos de aplicaciones de micropilotajes. [En línea]. Consultado: [21, febrero, 2019]. Disponible en: http://www.geotecnicadelsur.com/wp-content/uploads/2012/11/Micropilotes-inyectados_-Segunda-Edici%C3%B3n.pdf
