Carrera de arquitectura.

Análisis de caso previo a la obtención del título de arquitectas.

Arquitectura inclusiva. Caso de estudio: Análisis de la Fundación de ayuda mutua San Jorge de la parroquia 18 de Octubre, cantón Portoviejo, provincia de Manabí, República del Ecuador.

2019.

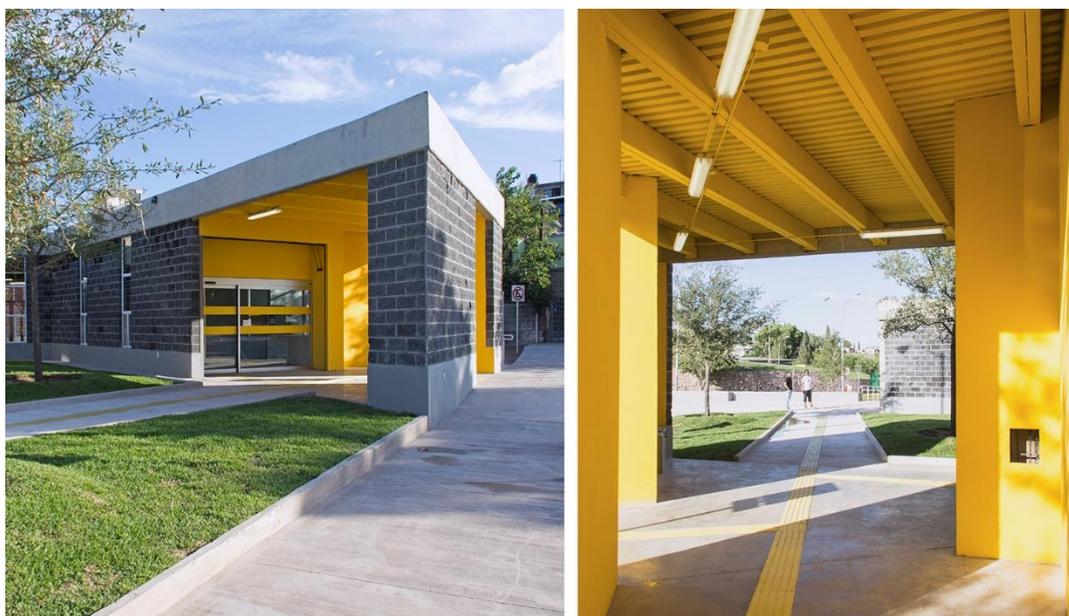
Gráfico No. 7. Ingresos del Gimnasio adaptado en el Palomar.

El proyecto cuenta con tres ingresos, el principal ubicado en la fachada frontal que permite el acceso directo a la cancha y al parqueadero. El de la zona administrativa que se encuentra disimulado por un porche cercano al estacionamiento y uno de emergencia en la parte posterior. El tratamiento podotáctil en el suelo conduce desde el estacionamiento hasta las tres entradas al proyecto, e interiormente describe los circuitos de recorrido hacia todas las estancias que además es complementado con pasamanos con textos braille. Las puertas del proyecto son amplias, considerando las medidas para las personas en sillas de ruedas, siendo batientes o plegables según la disponibilidad del espacio.

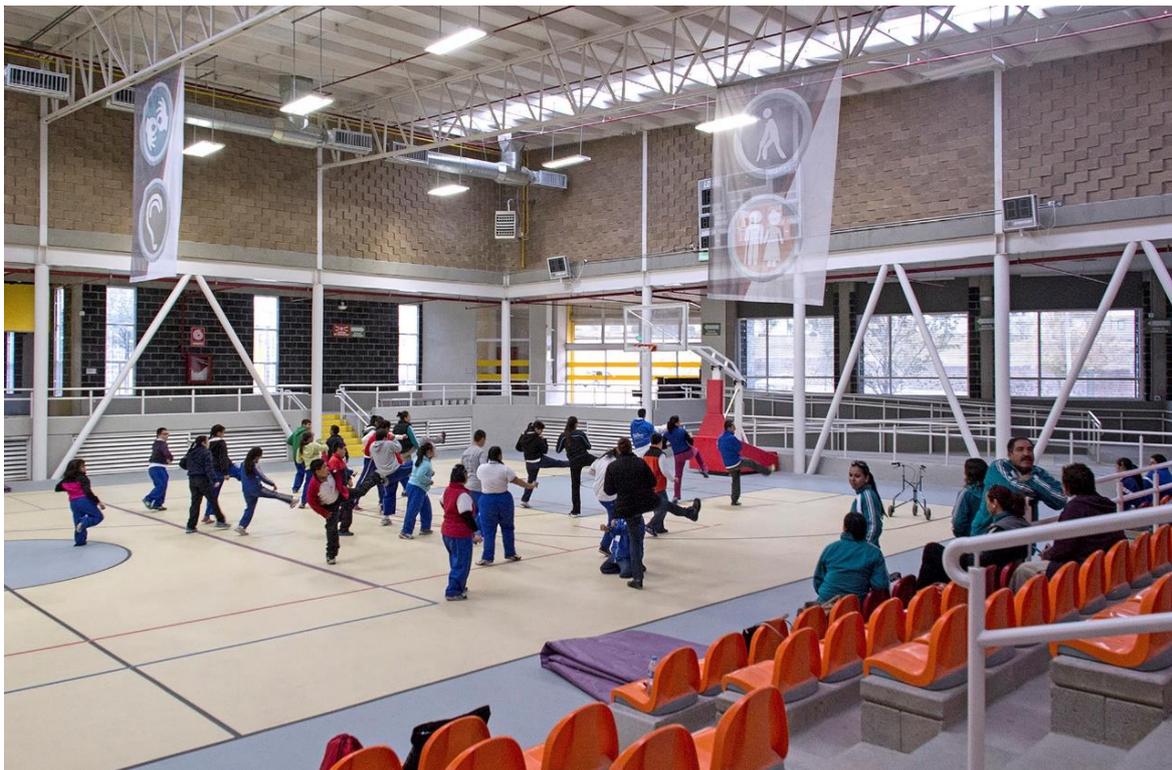
Gráfico No. 9. Vista interior del Gimnasio adaptado en el Palomar.

Interiormente los materiales son el reflejo del exterior, con la adición de la estructura vista que sostiene la cubierta que resalta en color blanco y que hace juego con el modelo de pasamanos empleado. Las instalaciones de enfriamiento, contra incendios y de iluminación son expuestas, consiguiendo una estética rústica y llamativa.

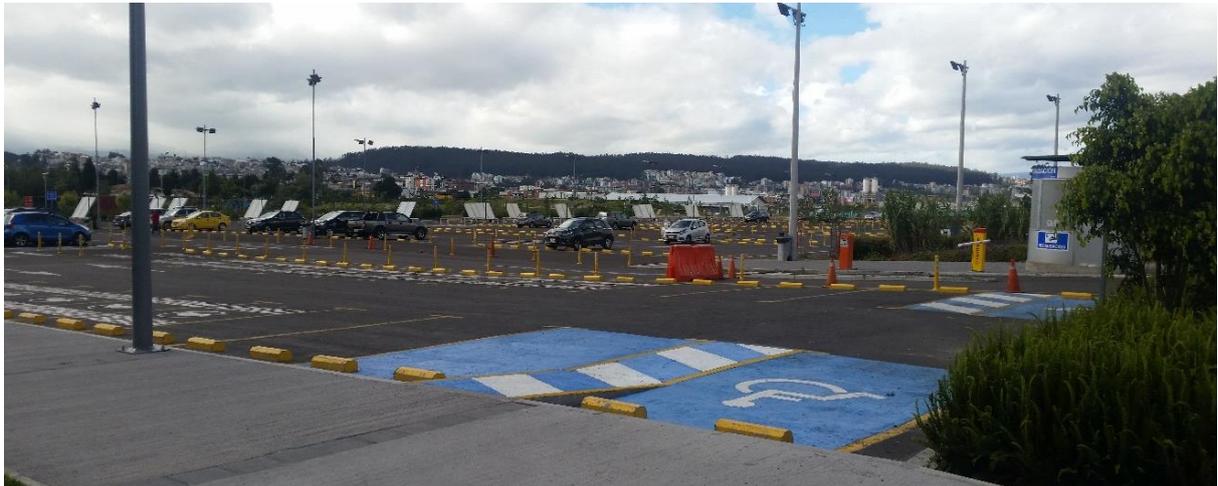
Gráfico No. 12. Parqueadero del Centro de Convenciones Metropolitano de Quito.

El proyecto se encuentra implantado en los predios del antiguo aeropuerto de Quito, actual Parque Bicentenario. Sobre la avenida Amazonas se encuentra el ingreso al estacionamiento, el cual tiene capacidad para 1907 vehículos, de entre los cuales existen parqueaderos exclusivos para personas con discapacidad.

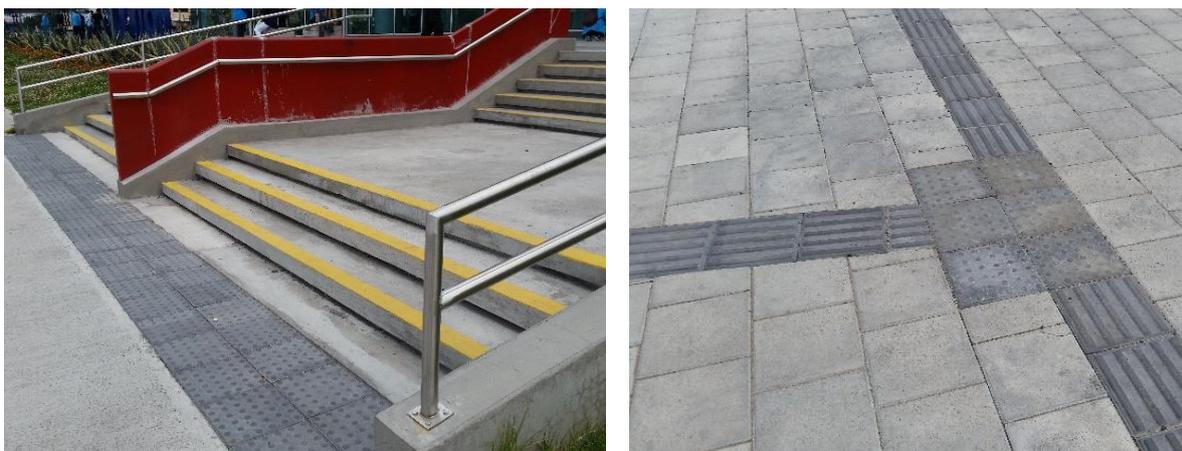
Gráfico No. 13. Ingresos del Centro de Convenciones Metropolitano de Quito.

Los ingresos al edificio resaltan por la implementación de rampas, pasamanos y piso podotáctil, al igual que la aplicación de pintura de color amarillo que distingue los cambios de nivel que se presentan en todo el proyecto.

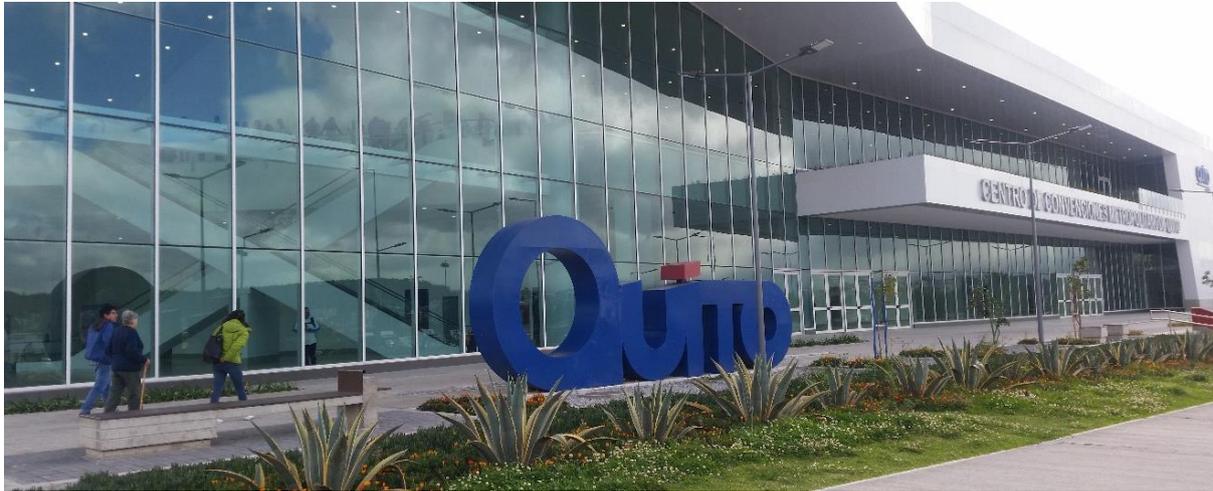
Gráfico No. 14. Fachada del Centro de Convenciones Metropolitano de Quito.

Las puertas de los ingresos son batientes de 2 m. de ancho y existen 10 en total, 8 de estas están en las fachadas frente a la avenida Amazonas y el estacionamiento, mientras que 2 se encuentran en la parte posterior en la planta alta debido a la topografía del terreno.

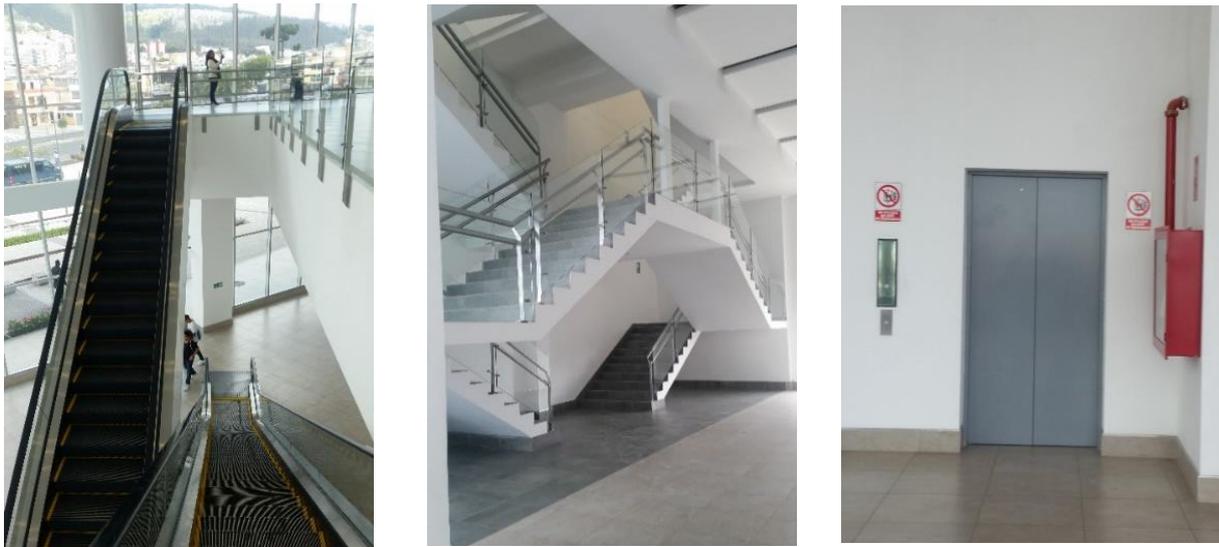
Gráfico No. 15. Circulación vertical del Centro de Convenciones Metropolitano de Quito.

Los salones pueden dividirse para crear salas del tamaño que se requiera. Las circulaciones verticales para el público en general las conforman 2 escaleras eléctricas, 4 ascensores y tres escaleras. El personal de servicio posee 1 escalera y 2 ascensores, los cuales se encuentran integrados en un circuito de pasillos que conectan las salas de la planta alta con la zona de carga y descarga de la planta baja.

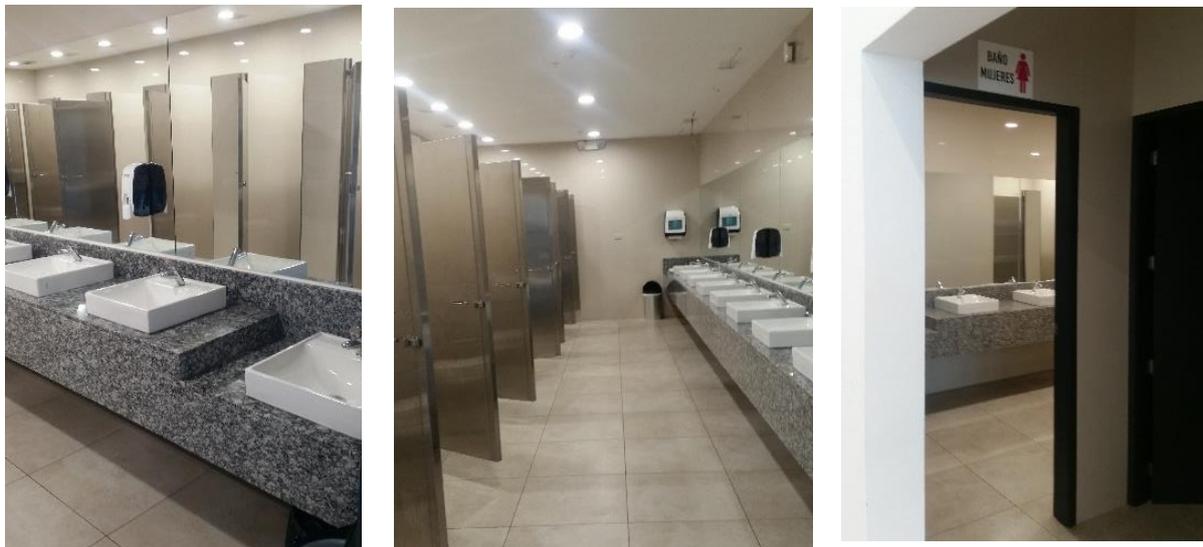
Gráfico No. 16. Baterías sanitarias del Centro de Convenciones Metropolitano de Quito.

Las baterías sanitarias en el proyecto constan con un cubículo para personas con discapacidad respectivamente, de igual manera se han considerado estos usuarios en la disposición de los lavamanos. Las puertas de las baterías baten hacia afuera del cubículo, permitiendo así una mejor circulación dentro del cubículo.

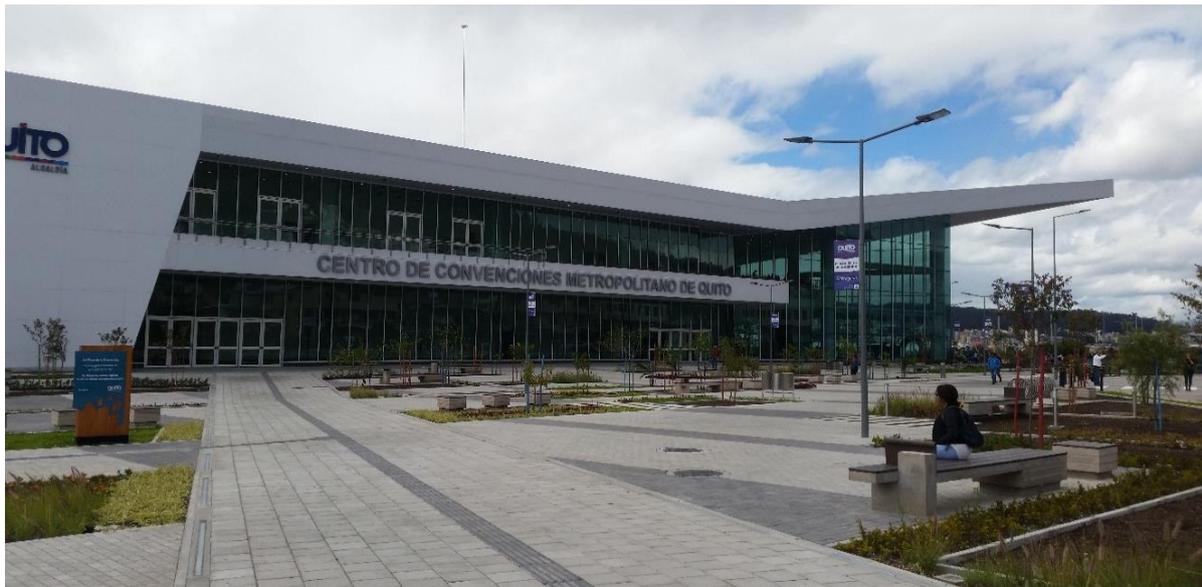
Gráfico No. 18. Fachada frontal del Centro de Convenciones Metropolitano de Quito.

La fachada acristalada permite una conexión entre los espacios interiores con las plazas que rodean al edificio. Se resalta el uso de abundante vegetación, tanto en las plazas circundantes como en jardineras ubicadas en la planta alta.

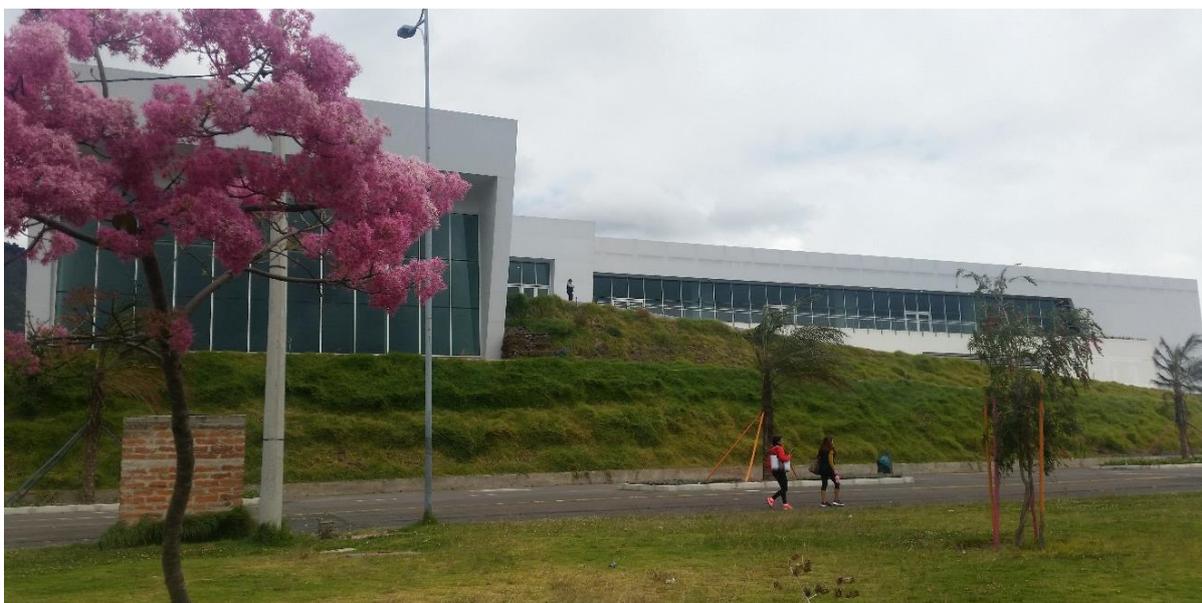
Gráfico No. 19. Fachada posterior del Centro de Convenciones Metropolitano de Quito.

En la fachada posterior resaltan prolongadas rampas en cuyos taludes se ha empleado vegetación que genera que el edificio luzca enclavado en la topografía. Se distingue el uso de colores grisáceos en los volúmenes que sobresalen, mientras que el cristal de color turquesa es usado en la totalidad de las ventanas.

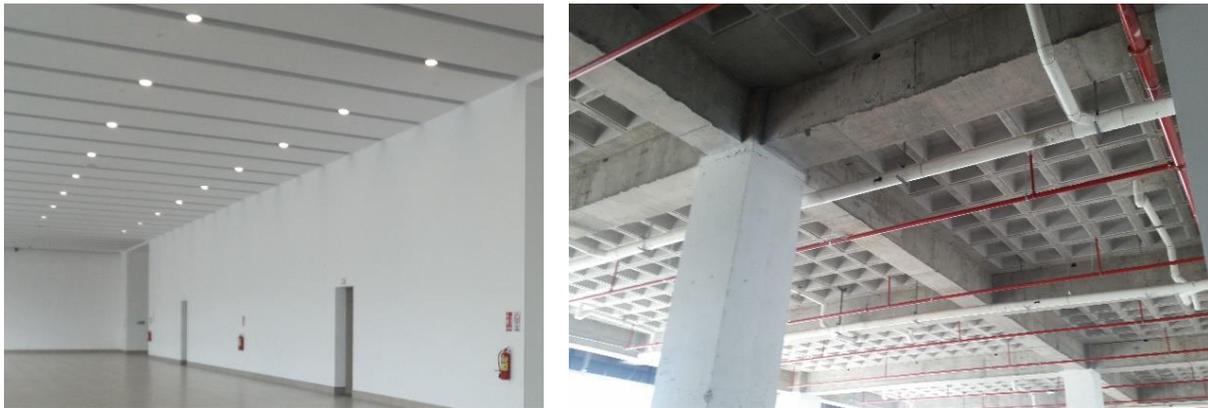
Gráfico No. 20. Entrepiso del Centro de Convenciones Metropolitano de Quito.

La estructura del centro de convenciones está conformada por hormigón armado en columnas y losa de entrepiso junto con estructuras metálicas empleadas en cubiertas. Las instalaciones eléctricas, climatización y de emergencia se encuentran sobrepuestas, sin embargo, estas están ocultas debido al uso de techo falso.

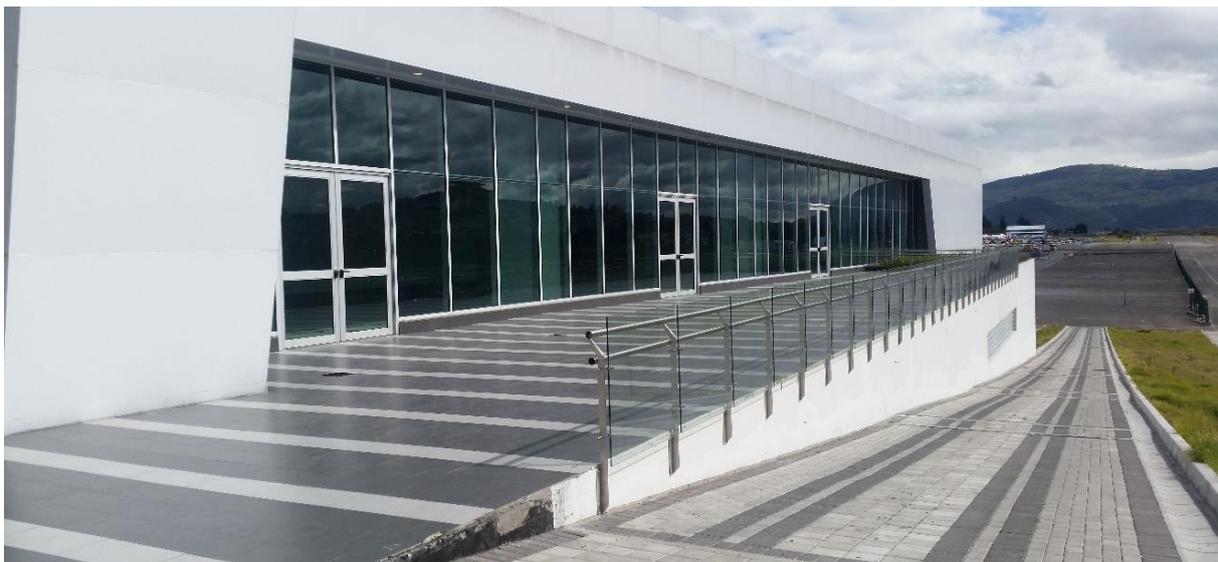
Gráfico No. 21. Puertas y ventanas de cristal en fachada del Centro de Convenciones Metropolitano de Quito.

Las ventanas y puertas empleadas en fachadas son de cristal con marcos de aluminio. Los volúmenes que resaltan en las fachadas, los cuales delimitan la cubierta y los balcones de la planta alta están recubiertos por paneles de aluminio compuesto.

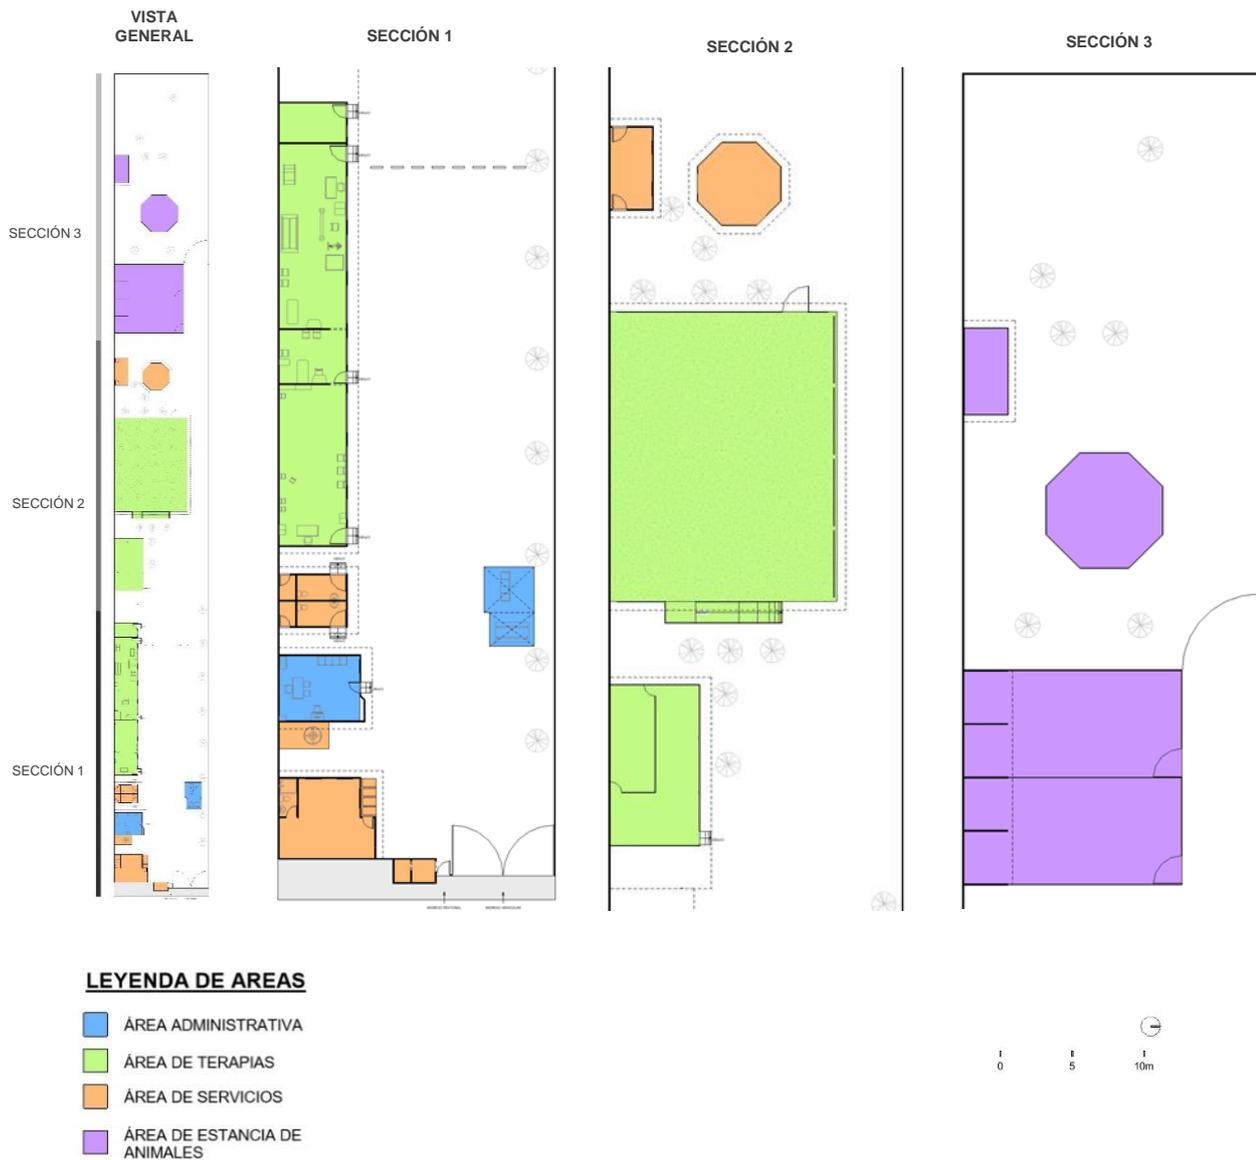
Gráfico No. 29. Áreas de la Fundación de ayuda mutua San Jorge.

El predio tiene un perfil rectangular, en donde la dimensión angosta es de 20,40 m. mientras que la dimensión prolongada es de 178,20 m. En el siguiente gráfico se detalla la ubicación de las áreas identificadas en el predio.

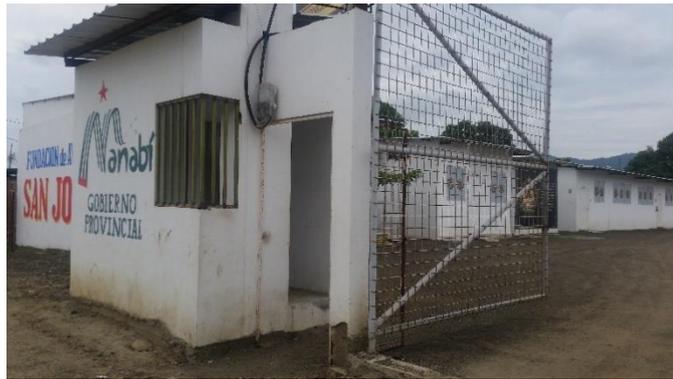
Gráfico No. 30. Ingreso a la Fundación de ayuda mutua San Jorge.

- GUARDIANÍA 3 m²
- SS.HH. MEDIO 2 m²

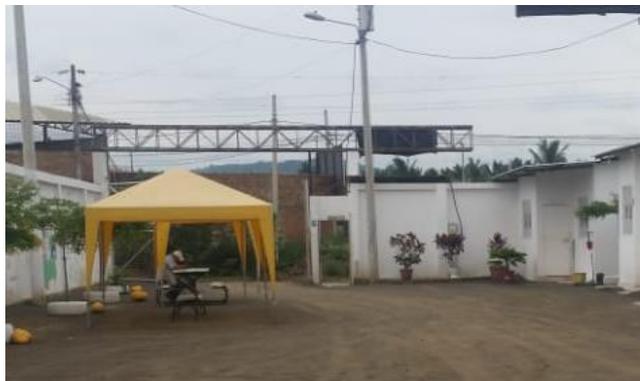
Gráfico No. 31. Habitación de guardianía de la Fundación de ayuda mutua San Jorge.

- VIVIENDA DE GUARDIÁN 34 m²
- SS.HH. COMPLETO 4 m²

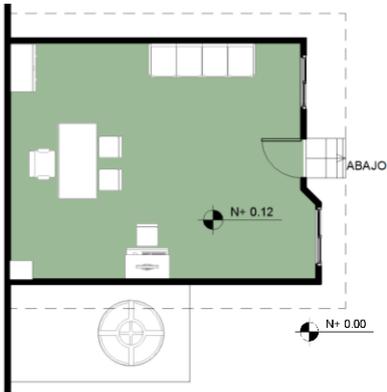
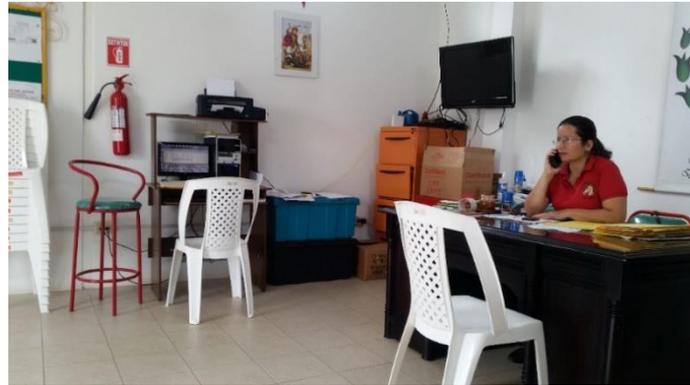
Gráfico No. 32. Oficina administrativa de la Fundación de ayuda mutua San Jorge.

ADMINISTRACIÓN 29 m²

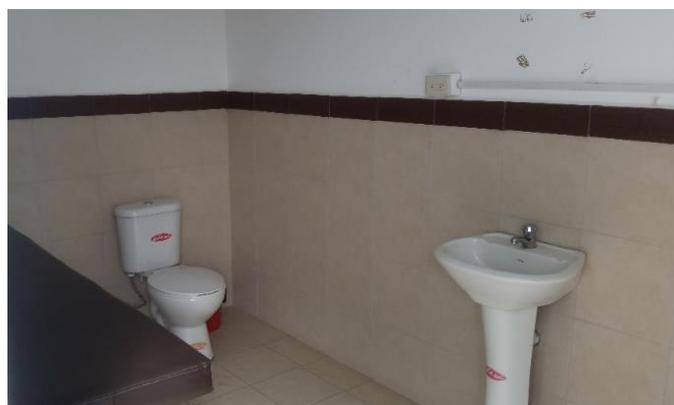
Gráfico No. 33. Baterías sanitarias de la Fundación de ayuda mutua San Jorge.

SS.HH. MEDIO 7 m²

UTILERIA 2 m²

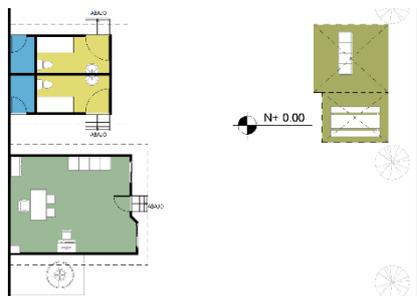
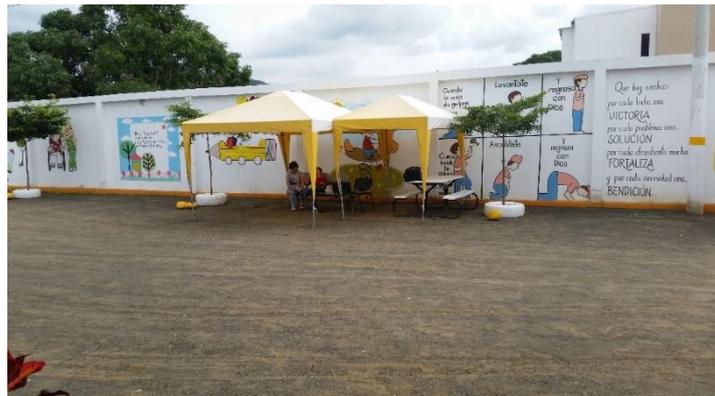
Gráfico No. 34. Espacio de espera de la Fundación de ayuda mutua San Jorge.

■ SALA DE ESPERA	21 m ²
■ SS.HH. MEDIO	7 m ²
■ UTILERIA	2 m ²

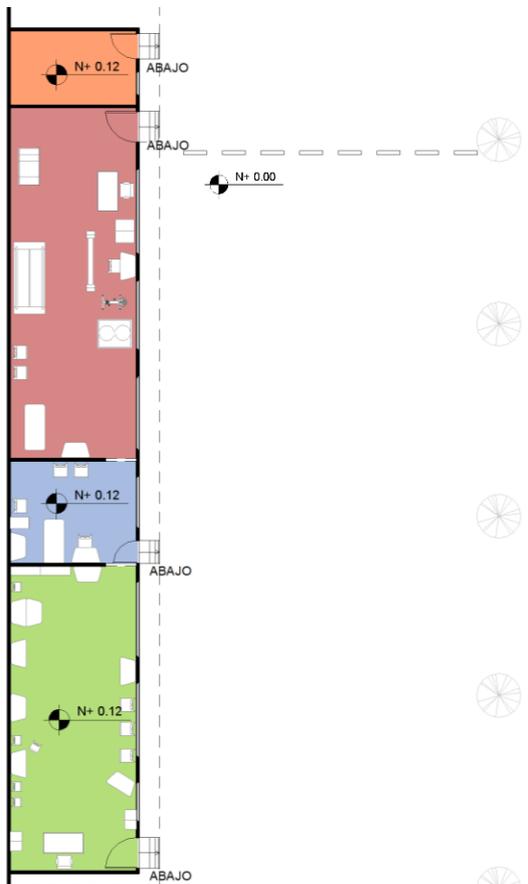
Gráfico No. 35. Aulas de terapias de la Fundación de ayuda mutua San Jorge.

CONSULTORIO MÉDICO	14 m ²
TERAPIA DE LENGUAJE	58 m ²
TERAPIA FÍSICA	67 m ²
TERAPIA OCUPACIONAL	20 m ²

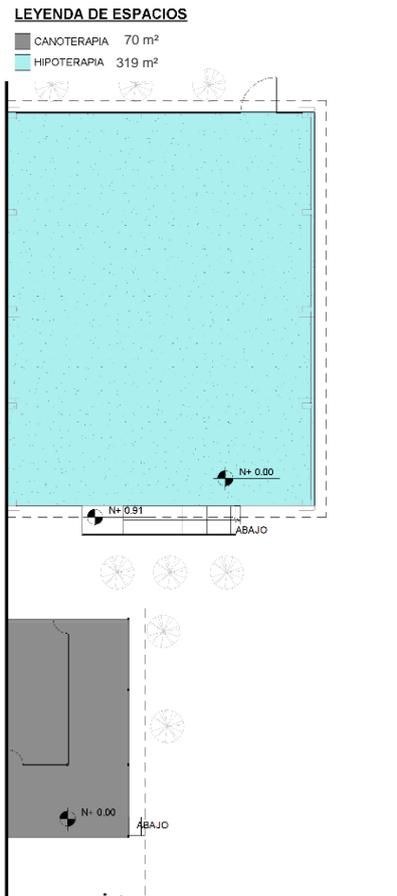
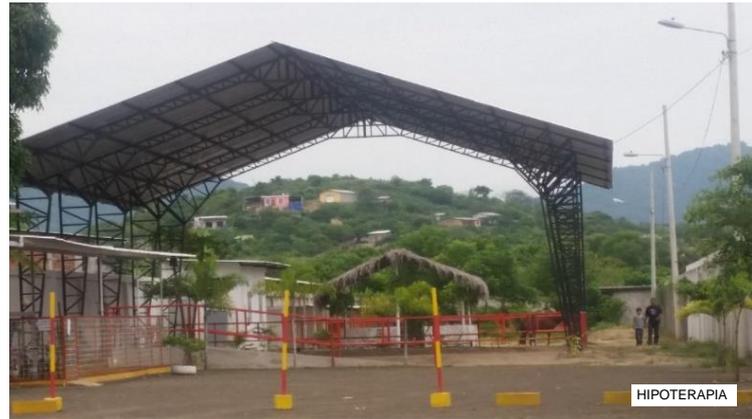
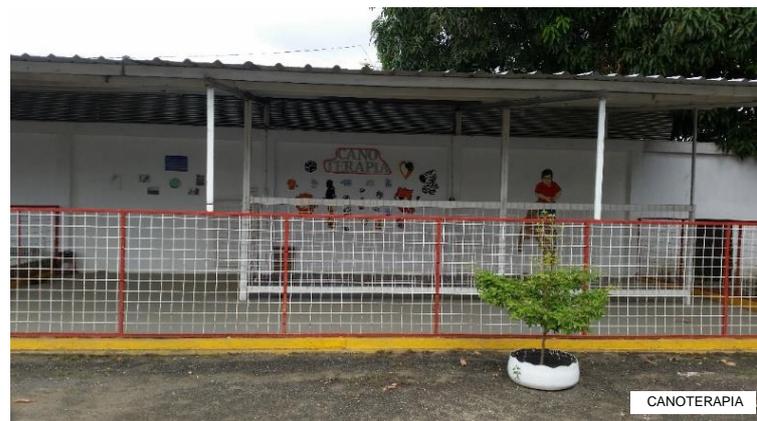
Gráfico No. 36. Espacios de hipoterapia y canoterapia de la Fundación de ayuda mutua San Jorge.

En cuanto a la hipoterapia, esta se realiza bajo una cubierta metálica de gran altura y de dos aguas. El espacio se compone de una cancha de arena que está delimitada por una baranda y cuenta con una rampa que permite que los usuarios puedan acceder a un nivel superior para montarse al caballo con facilidad.

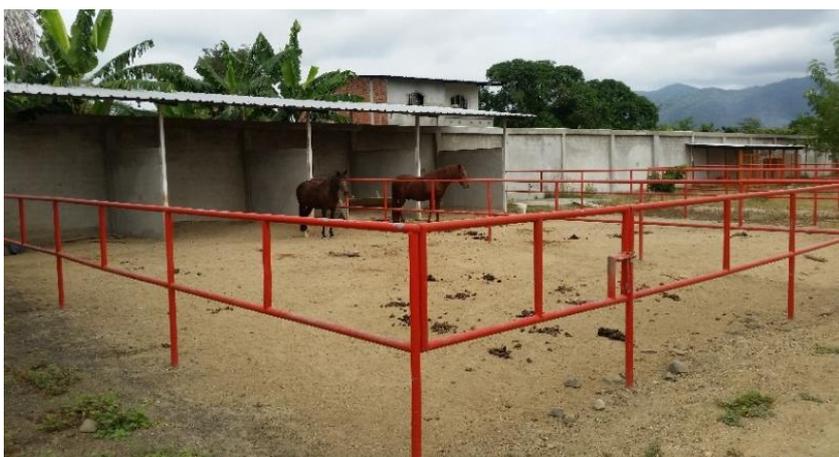
Gráfico No. 37. Establos para caballos de la Fundación de ayuda mutua San Jorge.

Contigua al espacio para hipoterapia se encuentra la bodega de alimentos para los animales que sirven para realizar las terapias, este es un bloque independiente. Aledaño a este hay una estructura de caña guadúa octogonal abierta que es empleada como bodega.

■ BODEGA	28 m ²
■ BODEGA DE ALIMENTOS	17 m ²
■ ESTABLOS	220 m ²

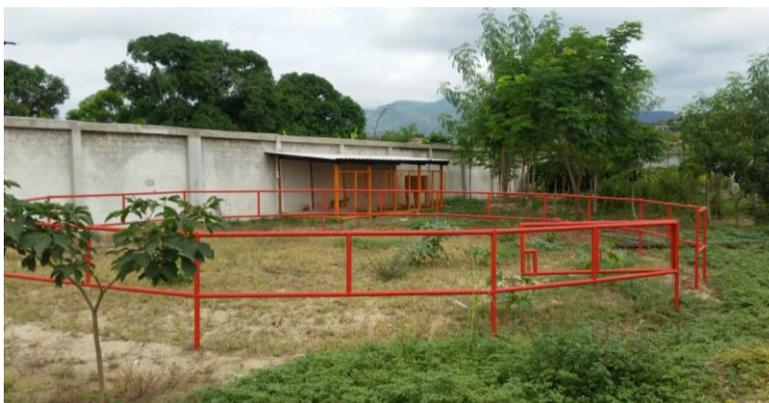
Gráfico No. 38. Espacio de picadero y perrera de la Fundación de ayuda mutua San Jorge.

■ PERRERA	18 m ²
■ PICADERO	54 m ²

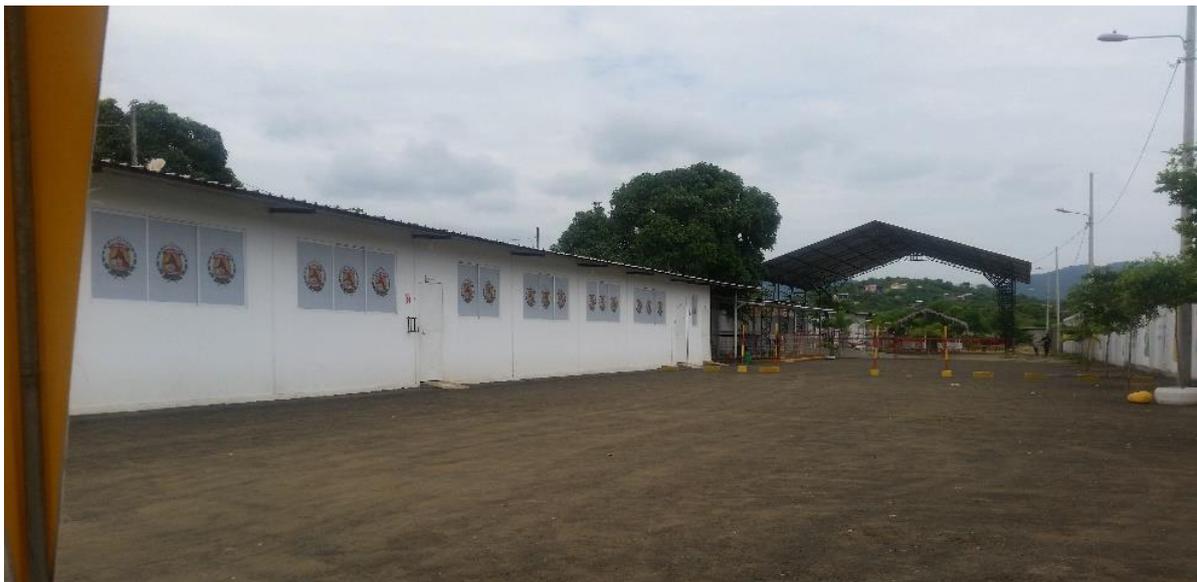
Gráfico No. 39. Fachada de aulas de terapias de la Fundación de ayuda mutua San Jorge.

Las instalaciones de la Fundación de ayuda mutua San Jorge están compuestas de pabellones rectangulares. En estas resalta su disposición longitudinal determinada por la geometría del terreno. Es evidente que todos los volúmenes poseen unidad tanto en altura y color, siendo esta remarcada por la disposición de las ventanas, las cuales tienen la misma altura pero que, sin embargo, no poseen ritmo definido.

Las cubiertas de los bloques son a un agua, mientras que la del espacio de hipoterapia resalta del resto del conjunto debido a su altura y a su estructura de cubierta metálica a dos aguas. Las barandas metálicas que delimitan los espacios exteriores sobresalen del resto por ser de color anaranjado.

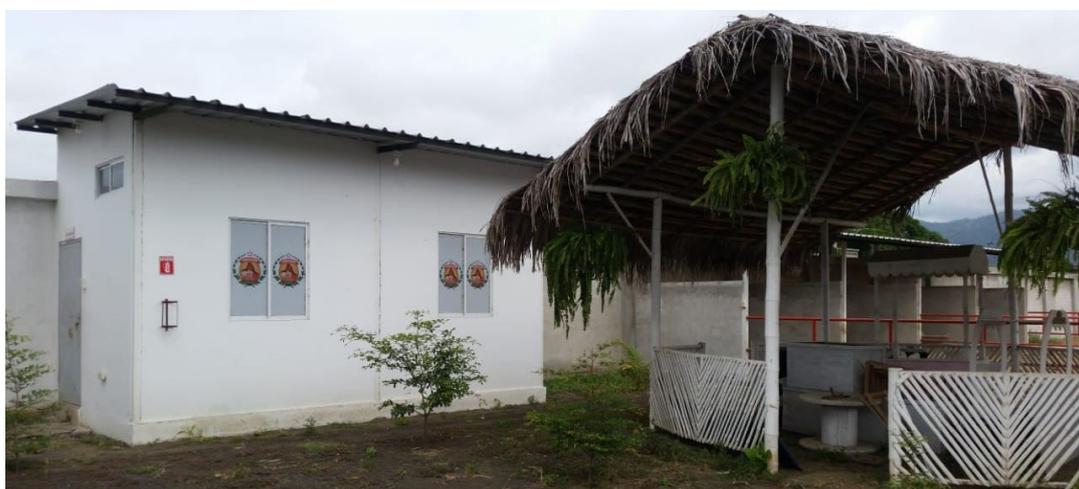
Gráfico No. 40. Sistemas de los bloques y cabaña de la Fundación de ayuda mutua San Jorge.

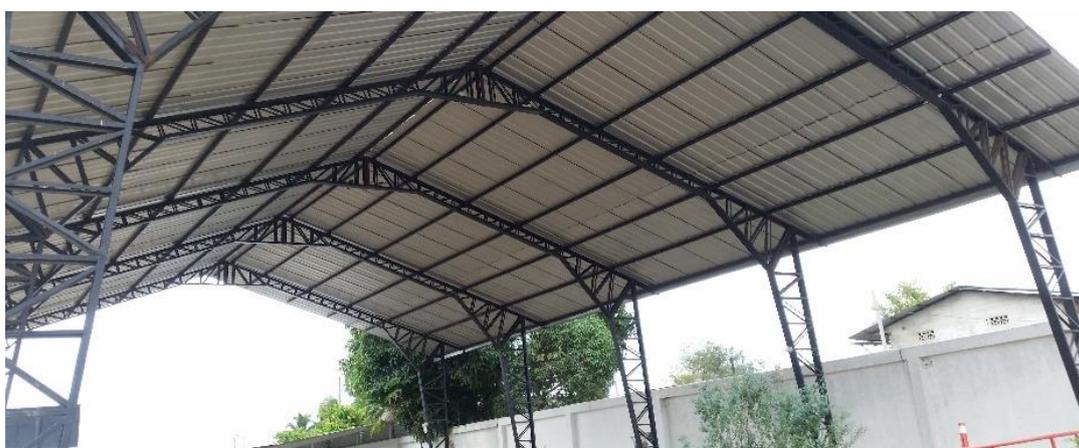
Gráfico No. 41. Estructura del espacio de hipoterapia de la Fundación de ayuda mutua San Jorge.

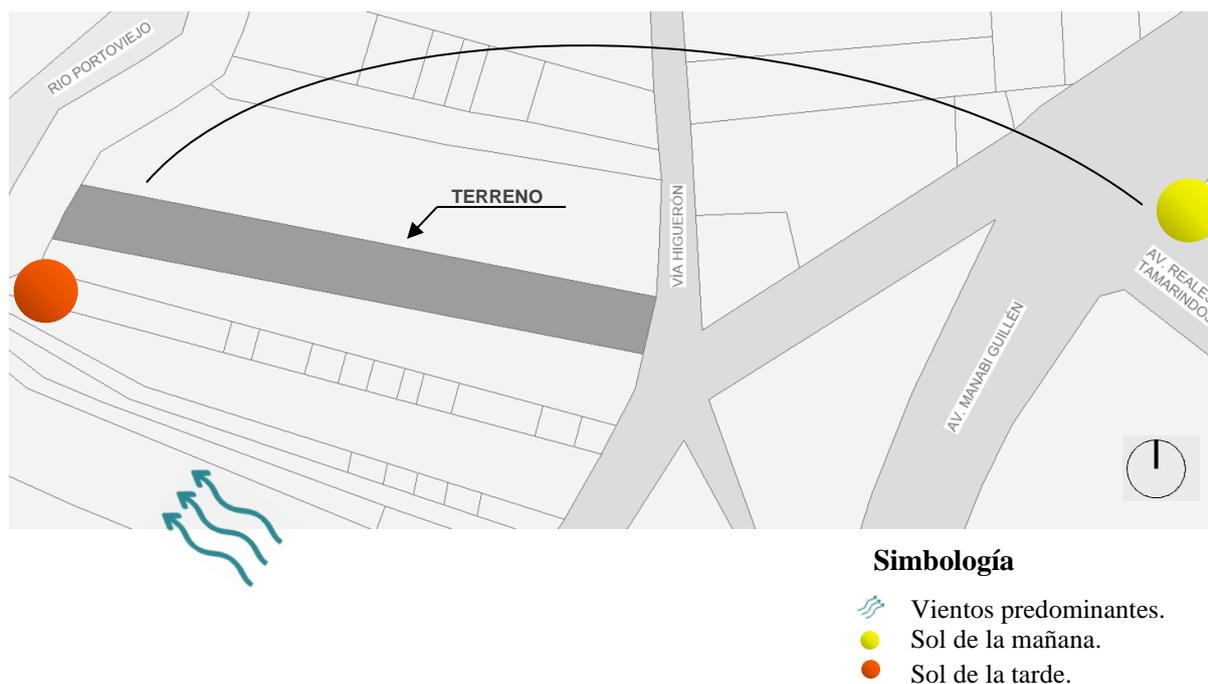
Gráfico No. 68. Exposición al viento y al sol en el terreno de la Fundación de ayuda mutua San Jorge.

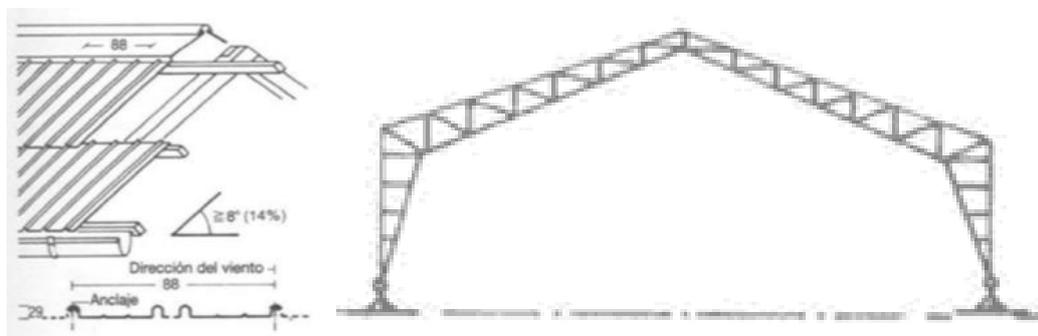
Gráfico No. 78. Tipología de cubiertas empleadas en propuesta.

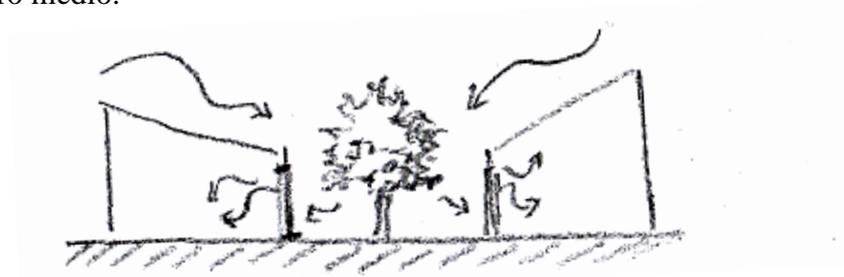
Gráfico No. 80. Vegetación en relación a la ubicación de los pabellones.

Para el entorno, las áreas verdes son necesarias ya que son claves para mejorar la salud de las personas, pues intervienen como pulmones que renuevan el aire contaminado, al tiempo que relajan, además de muchos otros beneficios. Se proyecta la colocación de diversos tipos de vegetación entre los cuales están: césped, flores como el Amancay amarillo e Ixora roja, arbustos Duranta y árboles de olivo negro; toda esta vegetación mencionada es muy común encontrar en nuestro medio.

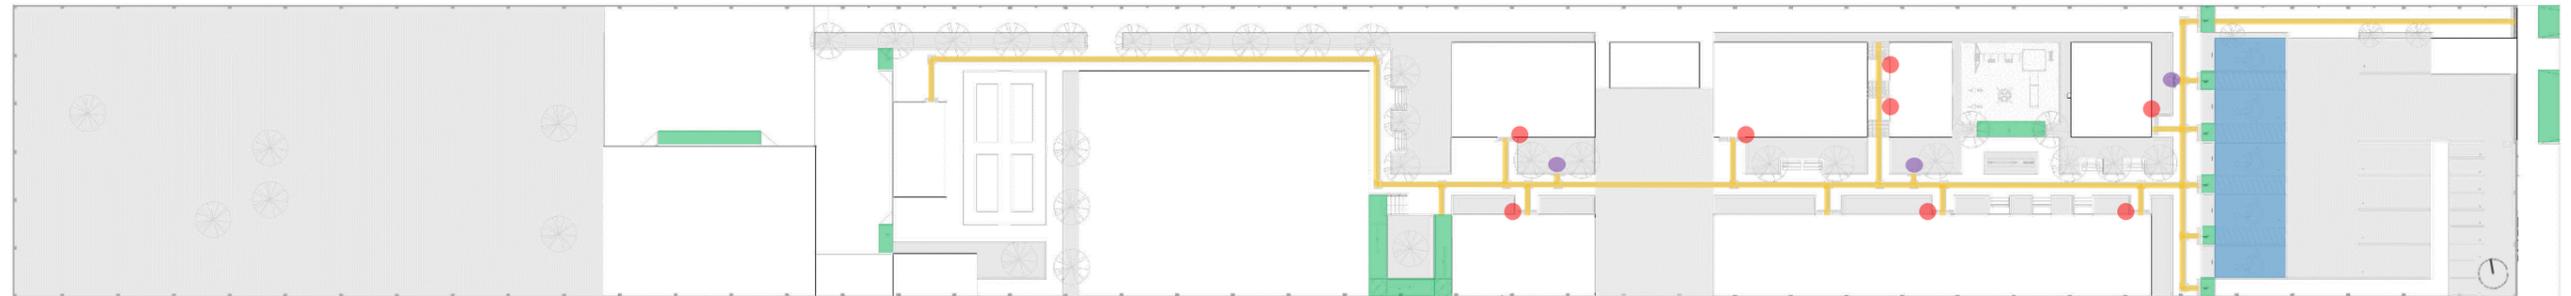
Gráfico No. 84. Zonificación de accesibilidad de propuesta para la Fundación de ayuda mutua San Jorge.

- Estacionamientos para personas con discapacidad.
- Señalética con sistema braille.
- Rampas.
- Planos hápticos.
- Superficies podotáctiles.

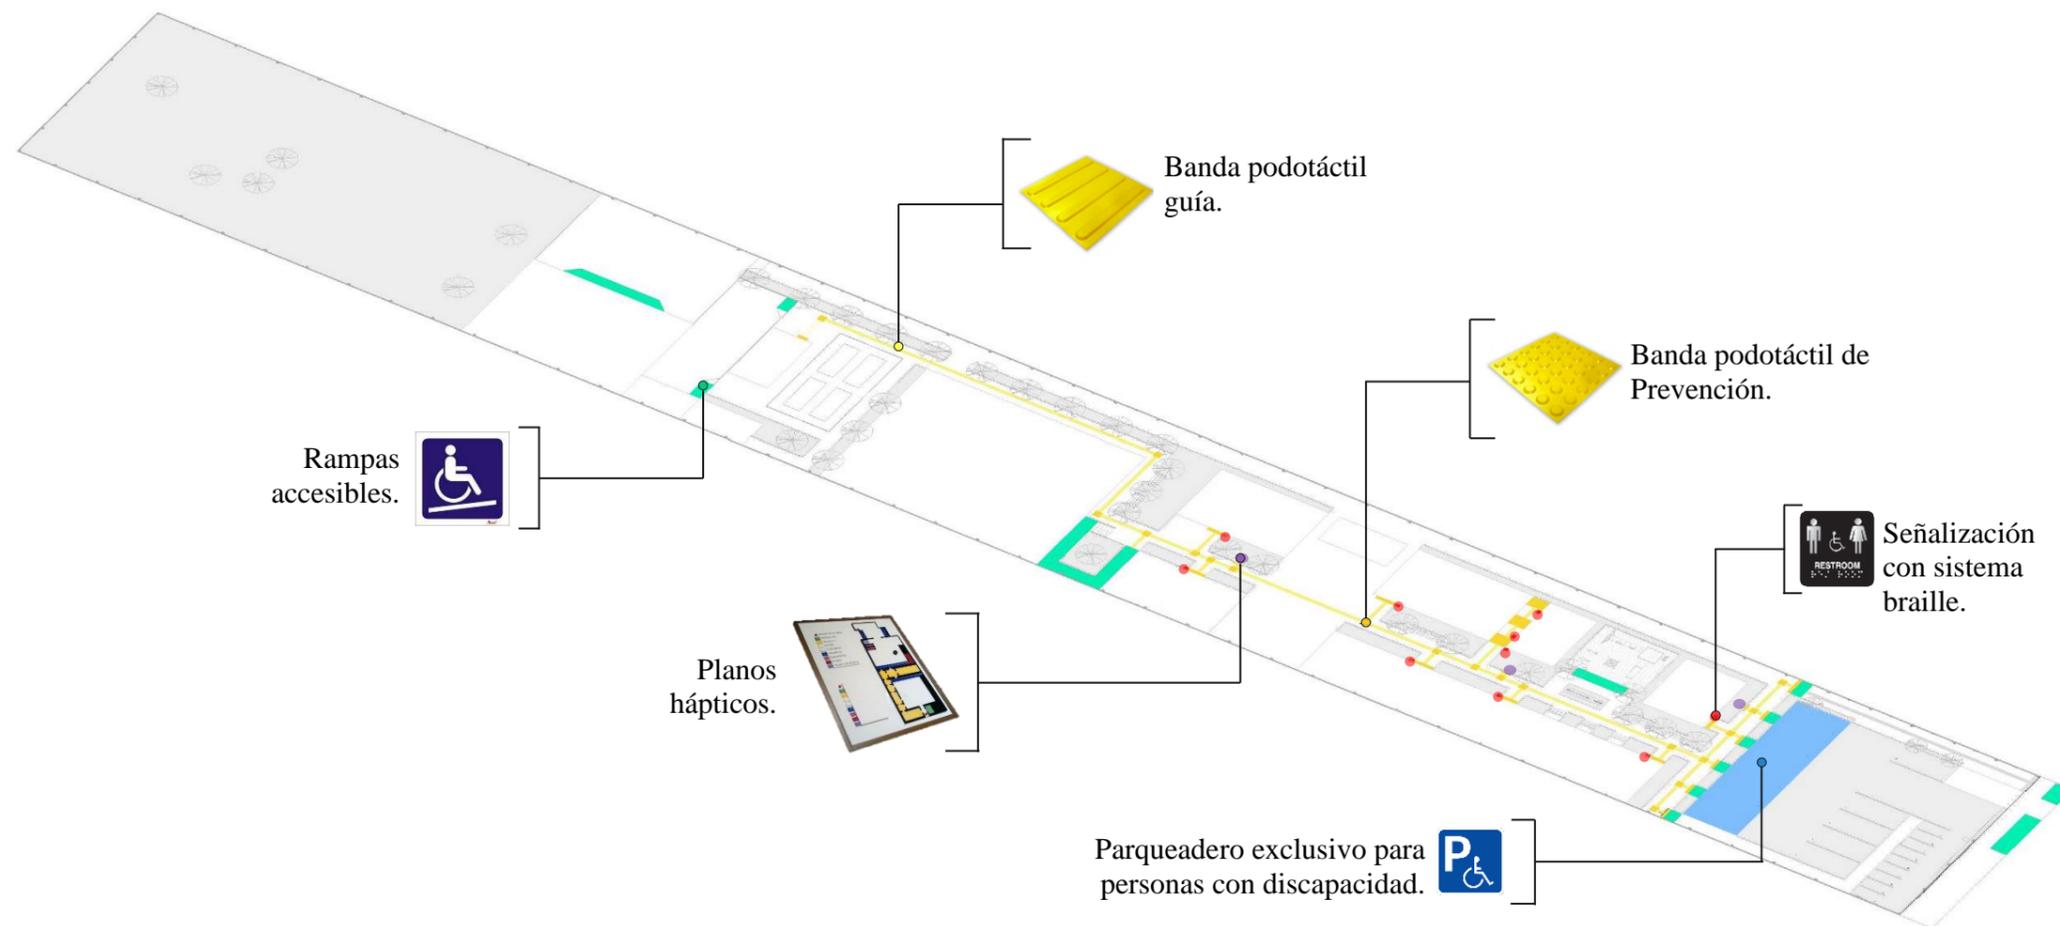
Gráfico No. 85. Distribución de elementos de accesibilidad de propuesta para la Fundación de ayuda mutua San Jorge.

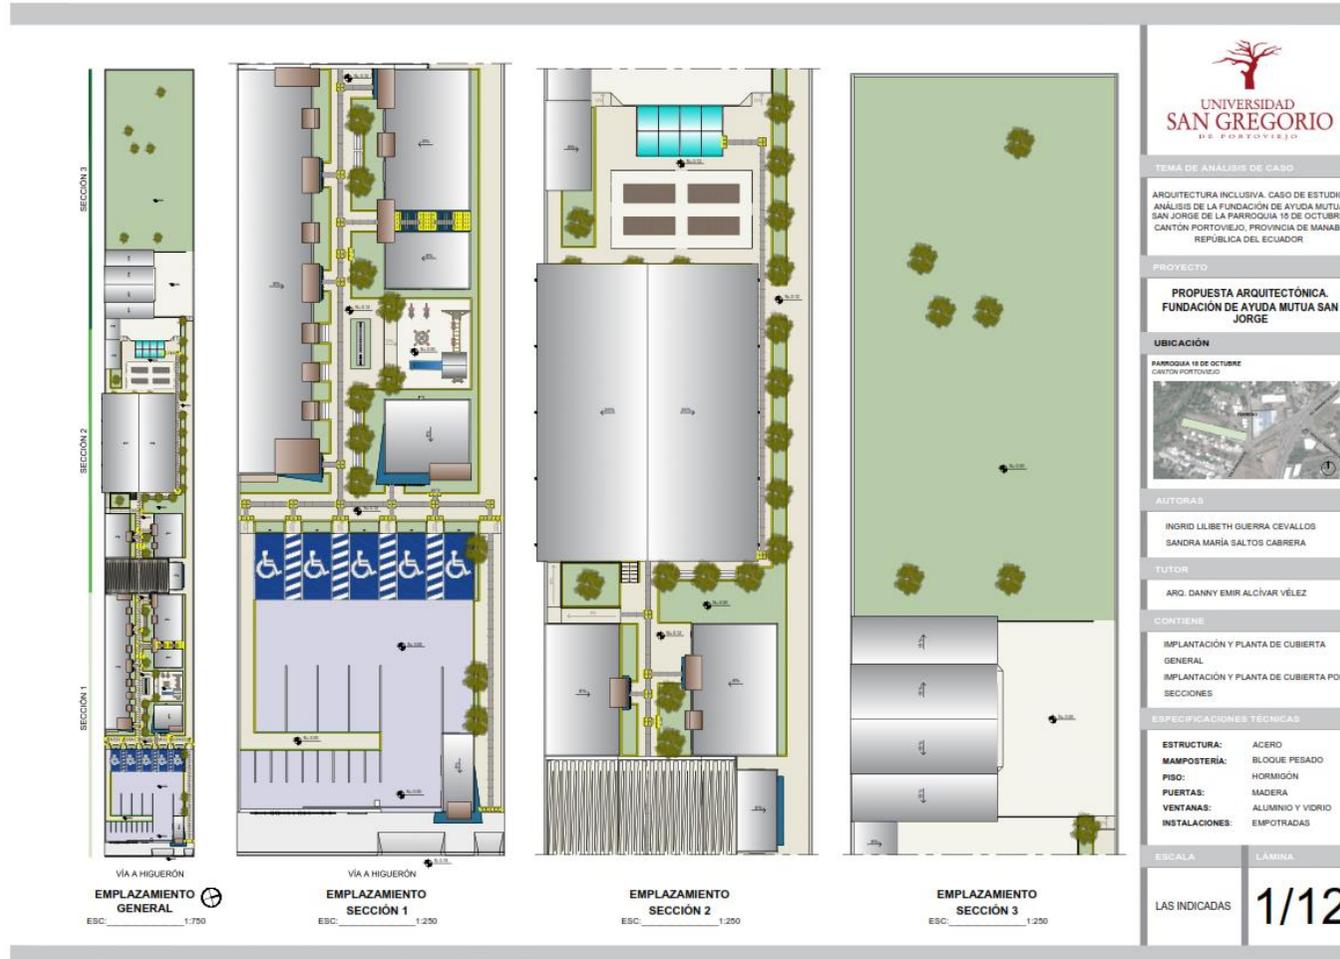
Gráfico No. 86. Implantación y planta de cubierta de propuesta para la Fundación de ayuda mutua San Jorge.
