Carrera de arquitectura.

Análisis de caso previo a la obtención del título de arquitectas.

Arquitectura inclusiva. Caso de estudio: Análisis de la Fundación de ayuda mutua San Jorge de la parroquia 18 de Octubre, cantón Portoviejo, provincia de Manabí, República del Ecuador.

2019.

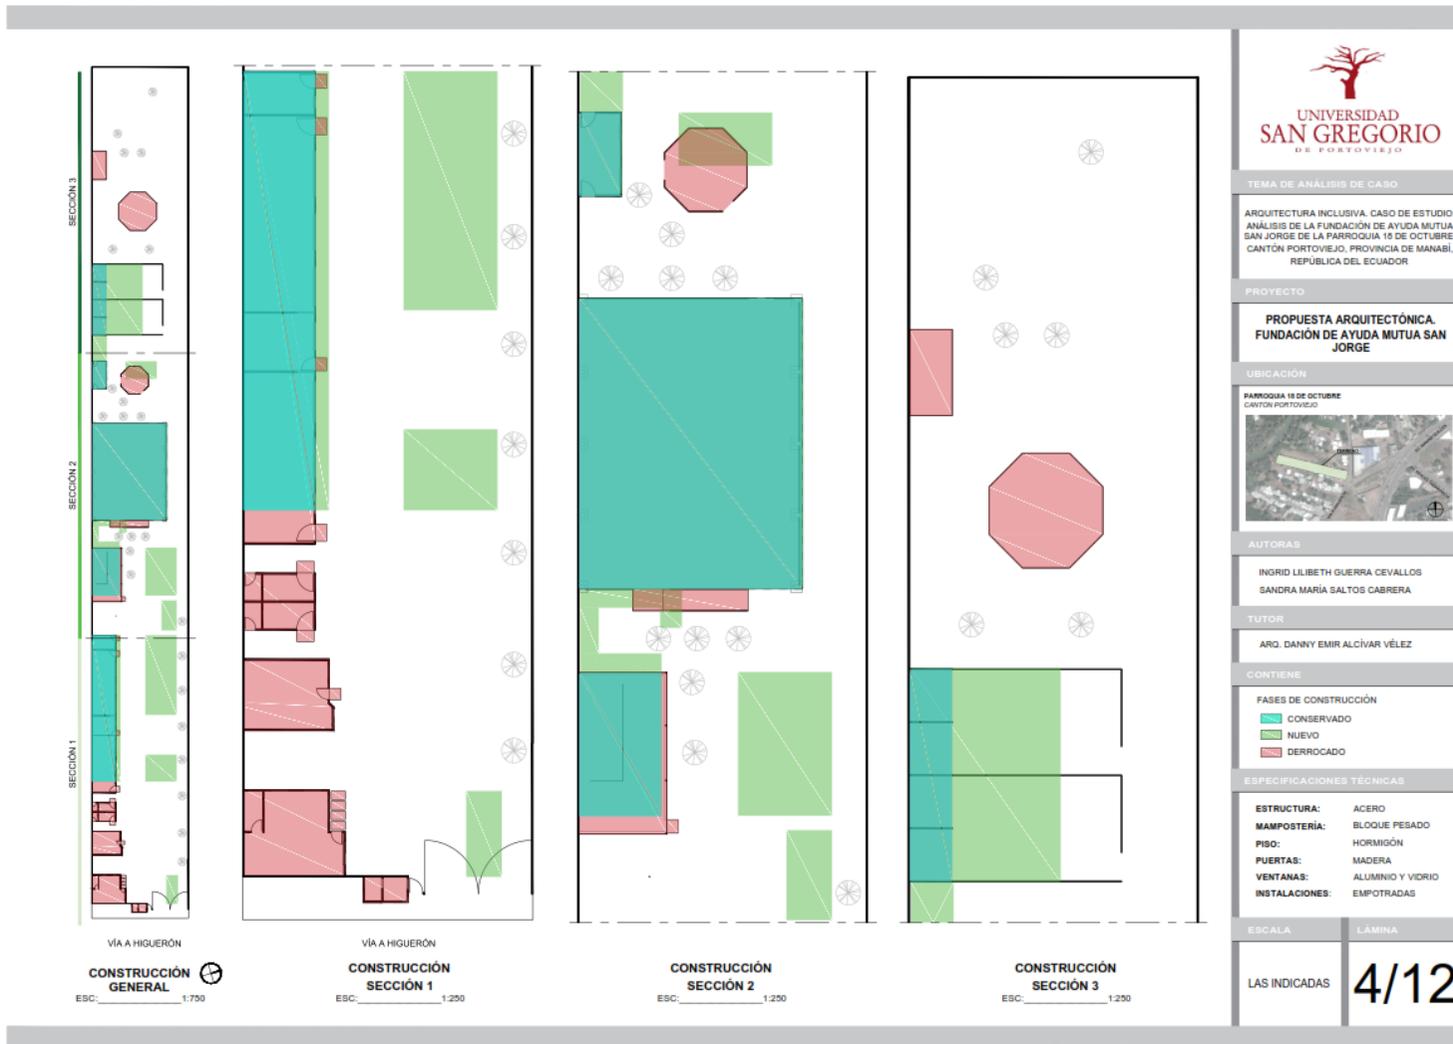
Gráfico No. 89. Fases de construcción de propuesta para la Fundación de ayuda mutua San Jorge.
Fuente: Autoras de este análisis de caso.

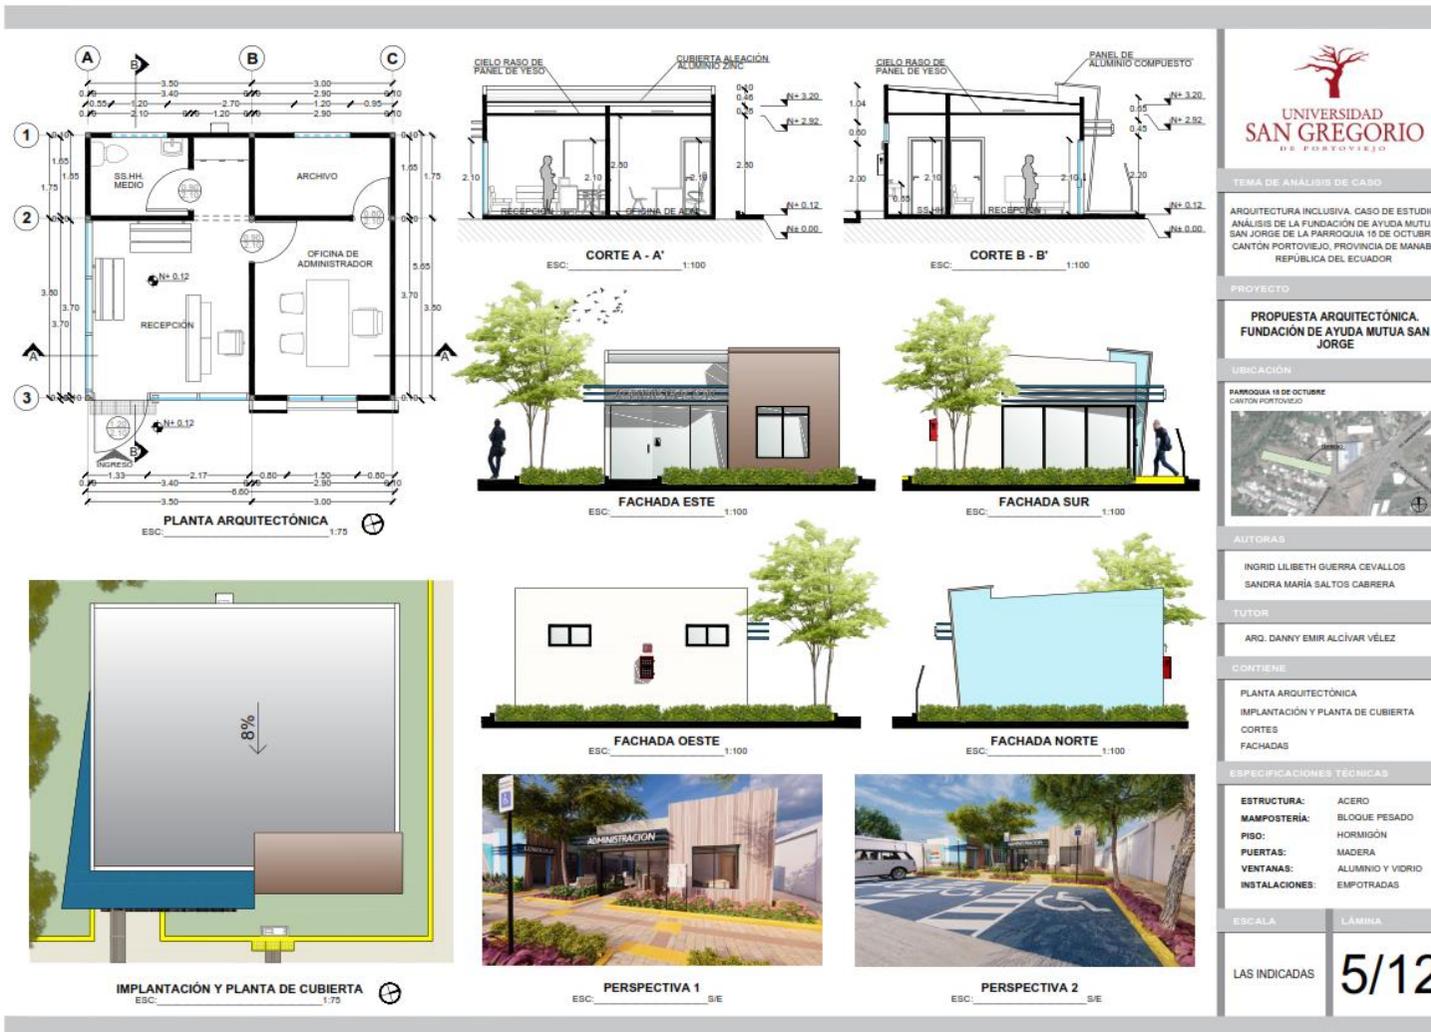
Gráfico No. 90. Administración de propuesta para la Fundación de ayuda mutua San Jorge.
Fuente: Autoras de este análisis de caso.

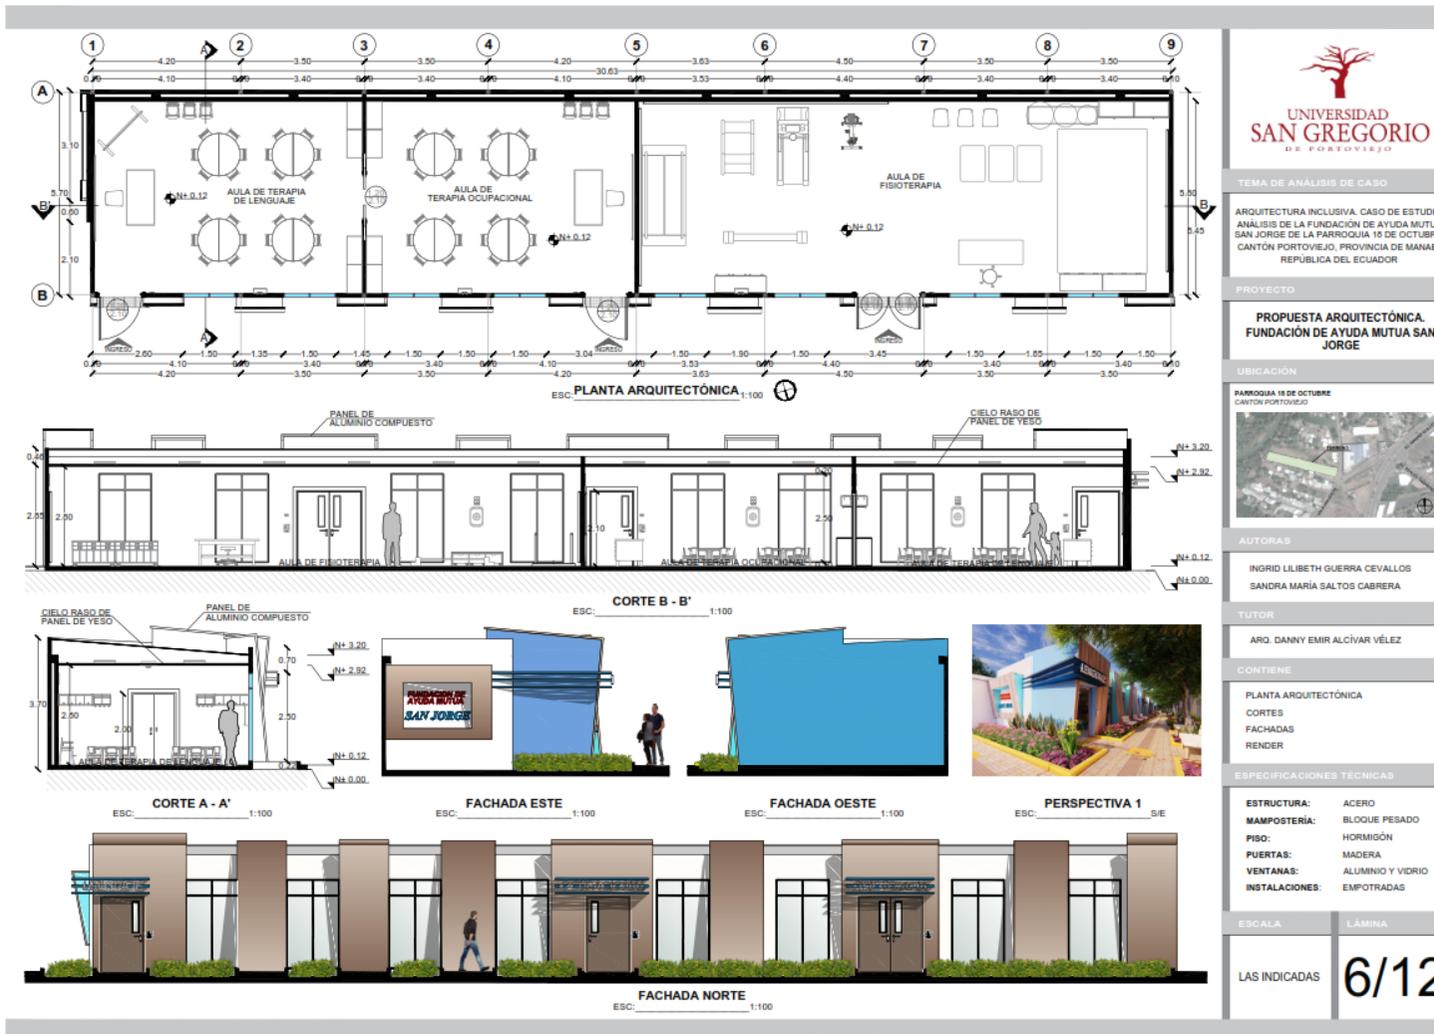
Gráfico No. 91. Aulas de terapia de lenguaje, ocupacional y fisioterapia de propuesta para la Fundación de ayuda mutua San Jorge.
Fuente: Autoras de este análisis de caso.

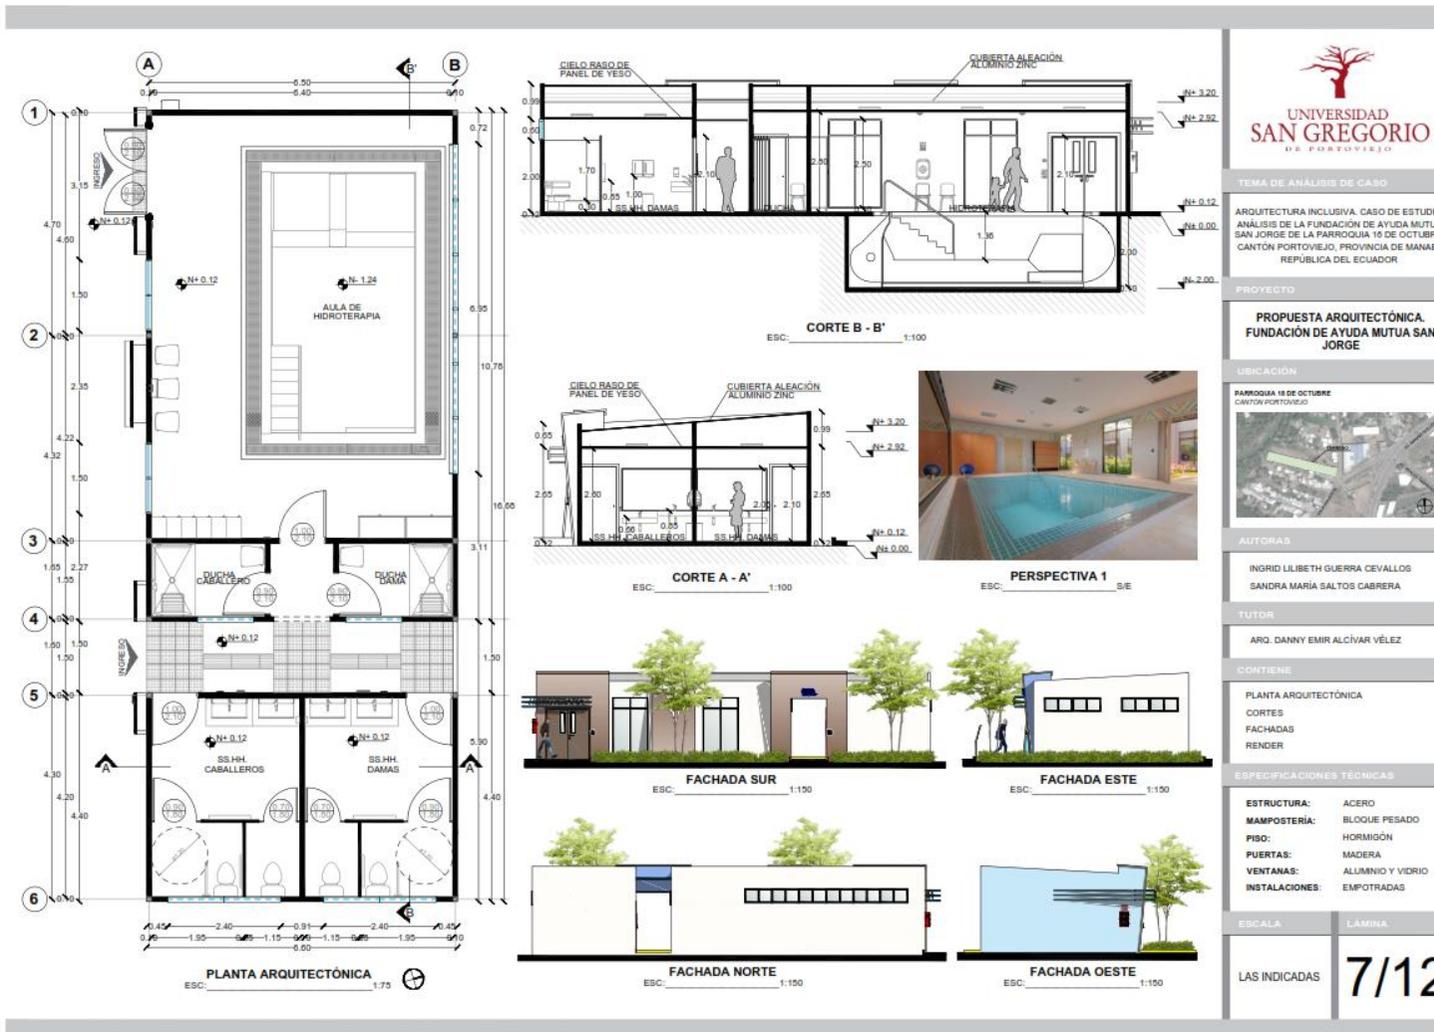
Gráfico No. 92. Aula de hidroterapia y baterías sanitarias de propuesta para la Fundación de ayuda mutua San Jorge.
 Fuente: Autoras de este análisis de caso.

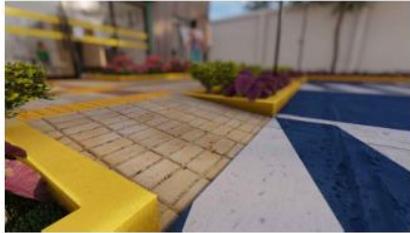
RAMPA DE ESTACIONAMIENTO: 12%
ESC: S/E

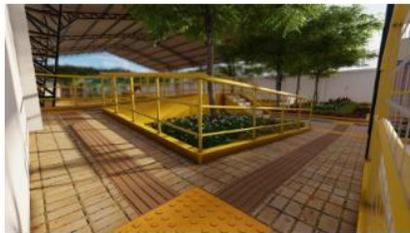
RAMPA DE HIPOTERAPIA: 8%
ESC: S/E

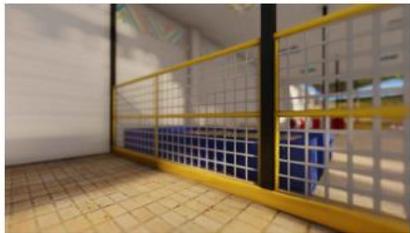
SISTEMA DE COLUMNAS
ESC: S/E
