Análisis de caso previo a la obtención del título de Arquitectos.

Análisis patrimonial: Casa de los Abuelos, en la comunidad Río Caña de la Parroquia Ayacucho, Cantón Santa Ana, Provincia de Manabí, República del Ecuador.

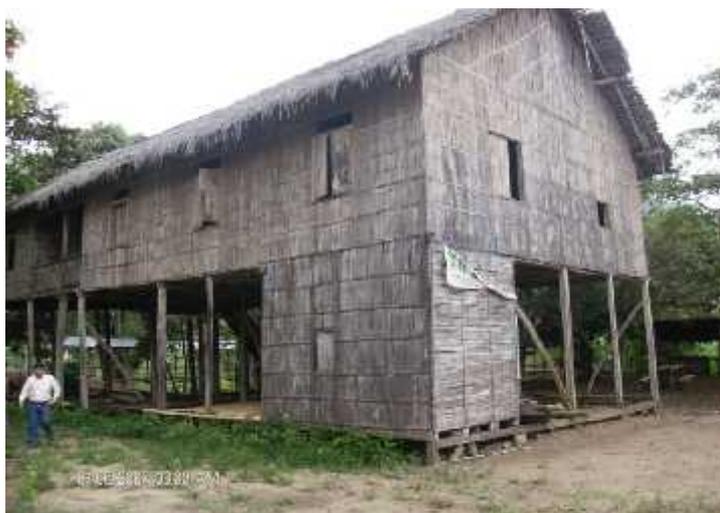
*Gráfico No. 11.* Estado actual de la Casa de los Abuelos antes de ser intervenida. Cantón Santa Ana. Provincia de Manabí. República del Ecuador (2019).

La Unidad de Gestión de Emergencia trabajó en la restauración integral del inmueble y los graderíos adjuntos, usando materiales similares a los existentes, esto es caña y para la implementación de las cubiertas se usaron hojas de bijao material propio de la zona; a nivel de acabados se restauraron pisos, puertas, graderíos y ventanas. (p. 90).

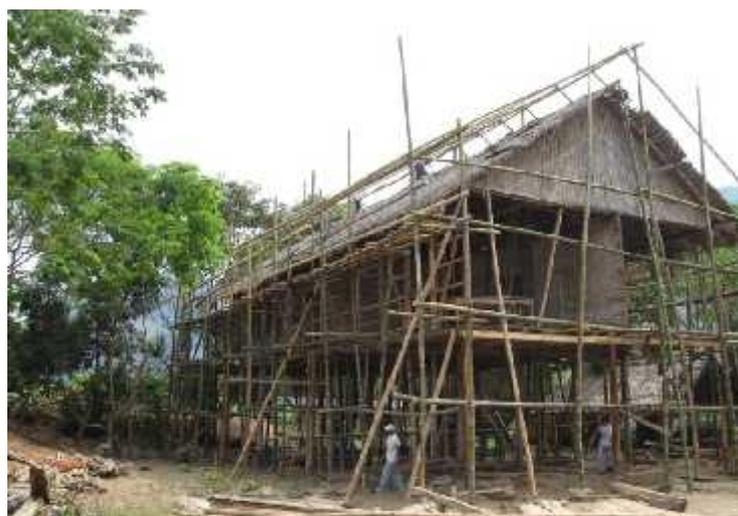
*Gráfico No. 12.* Proceso de Rehabilitación de la Casa de los Abuelos antes de ser intervenida. Parroquia Ayacucho. Cantón Santa Ana. Provincia de Manabí. República del Ecuador.

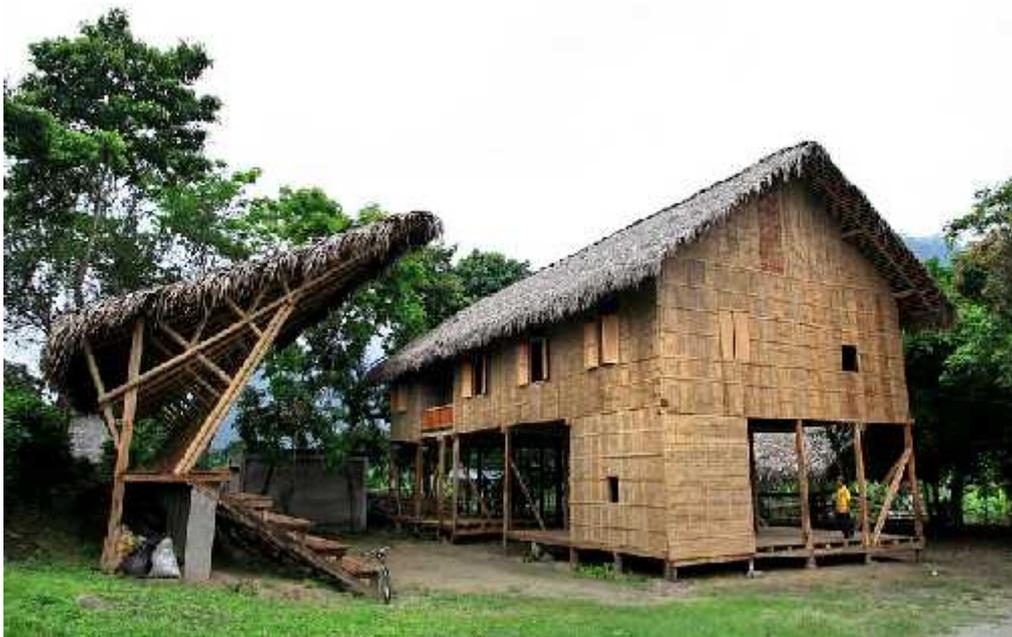
*Gráfico No. 13.* Casa de los Abuelos rehabilitada. (2019). [En Línea]. Consultado: [27, noviembre, 2019]. Disponible en: <https://www.flickr.com/photos/45327620@N05/4346945838>

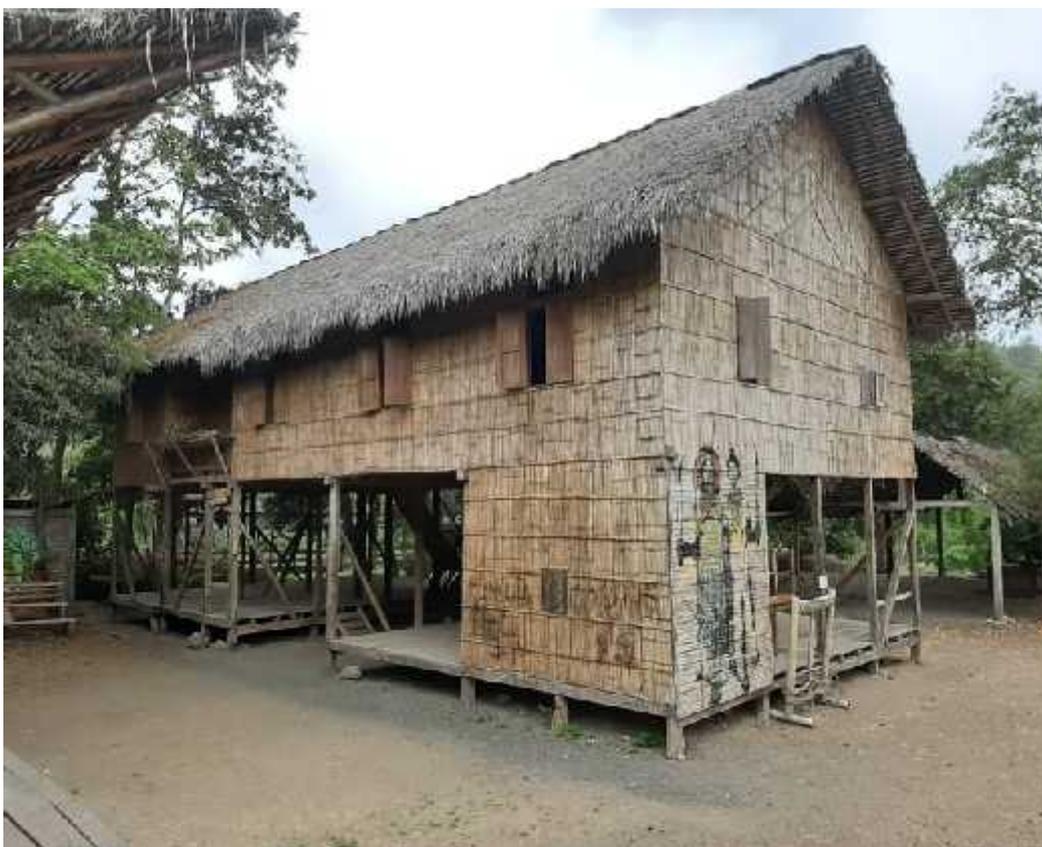
*Gráfico No. 14.* Estado actual de la Casa de los Abuelos. Parroquia Ayacucho. Cantón Santa Ana. Provincia de Manabí. República del Ecuador.  
Fuente: Fotografía tomada por los autores de este análisis de caso. [27, noviembre, 2019].

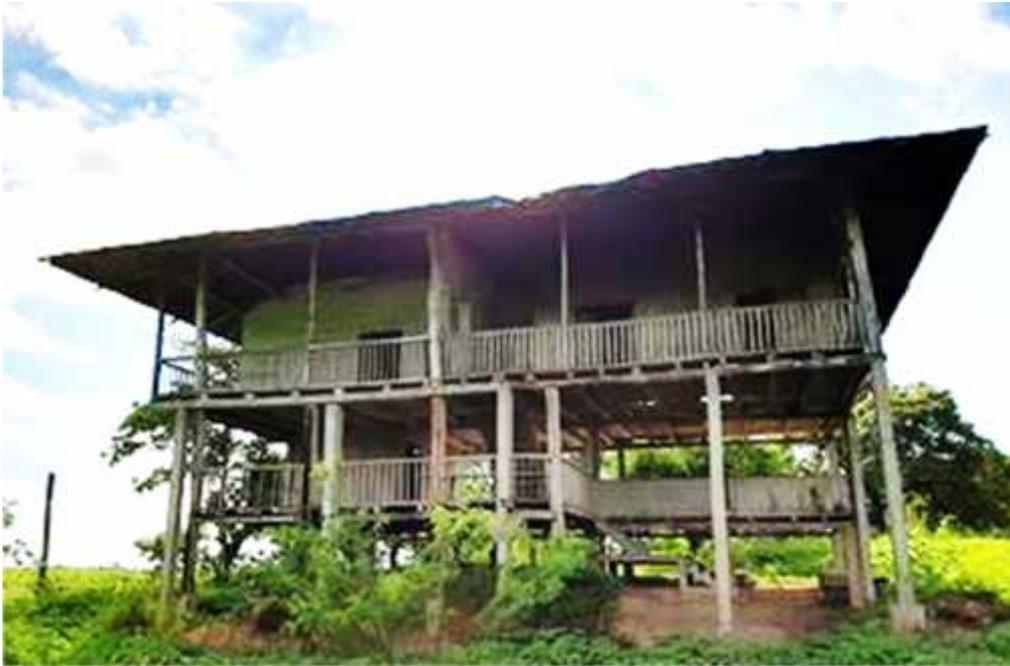
*Gráfico No. 22.* Casa Nicolás Infante Díaz, estado actual de la vivienda. Cantón Palenque. Provincia de Los Ríos. República del Ecuador.  
Fuente: Fotografía realizada por los autores de este análisis de caso. [18, diciembre, 2019].

Actualmente la casa Nicolás Infante Díaz se encuentra en estado de deterioro, pero en cuanto a similitudes con la Casa de los Abuelos tiene algunas coincidencias ya que asimismo es una casa de arquitectura vernácula. Por ejemplo, su construcción es netamente de caña y madera, su escala volumétrica comparada con la de la casa de los abuelos es similar, en la planta baja de la casa Nicolás Infante Díaz se asemeja con el

entablado existente en la Casa de los Abuelos, usado en ambas con el mismo fin: la realización de eventos culturales como el baile tradicional montubio y danzas folclóricas que se daban años atrás en esta vivienda; otros aspectos similares son sus alrededores, la vegetación ya que está ubicada en una hacienda en donde se encuentra productos propios de la zona como se da en el caso de la Casa de los Abuelos. Un punto muy importante a tomar en consideración y que sirve de ejemplo, es el estado de deterioro que actualmente presenta la casa Nicolás Infante Díaz dado al no uso constante de la edificación, mismo que puede resultar en la Casa de los Abuelos al no ser usada constantemente o adecuadamente ya que como sabemos esta casa solo es usada dos veces al año lo que perjudica a su mantenimiento y conservación.

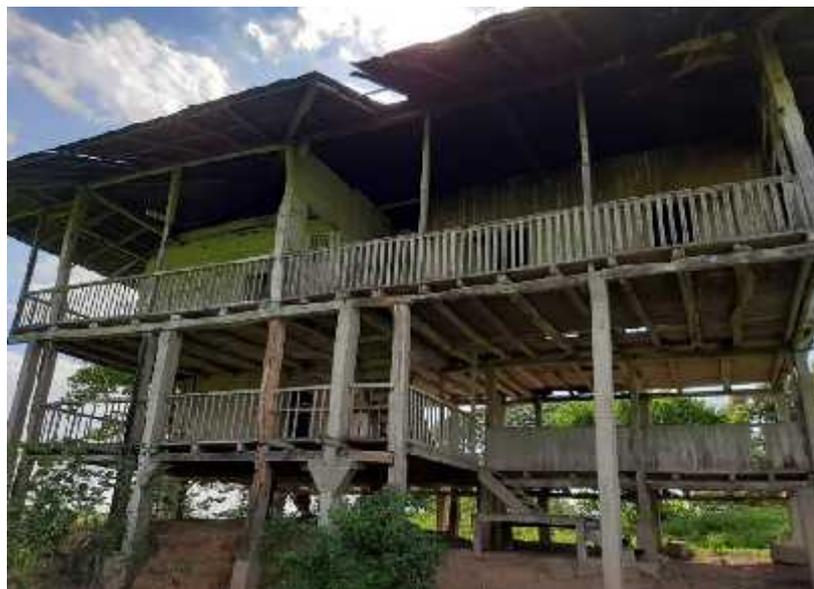
*Gráfico No. 23.* Casa Nicolás Infante Díaz, fachada frontal. Cantón Palenque. Provincia de Los Ríos. República del Ecuador.  
Fuente: Fotografía realizada por los autores de este análisis de caso. [18, diciembre, 2019].

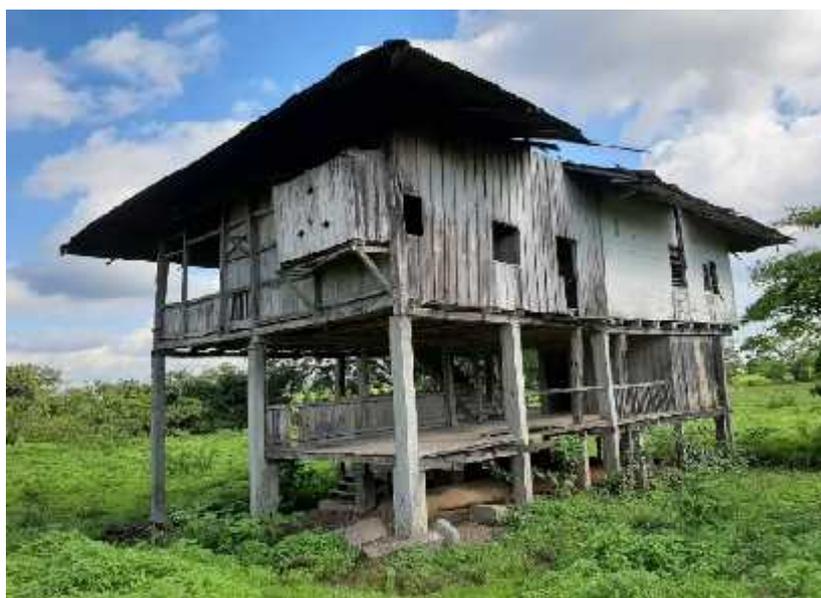
*Gráfico No. 24.* Casa Nicolás Infante Díaz, fachada posterior. Cantón Palenque. Provincia de Los Ríos. República del Ecuador.  
Fuente: Fotografía realizada por los autores de este análisis de caso. [18, diciembre, 2019].

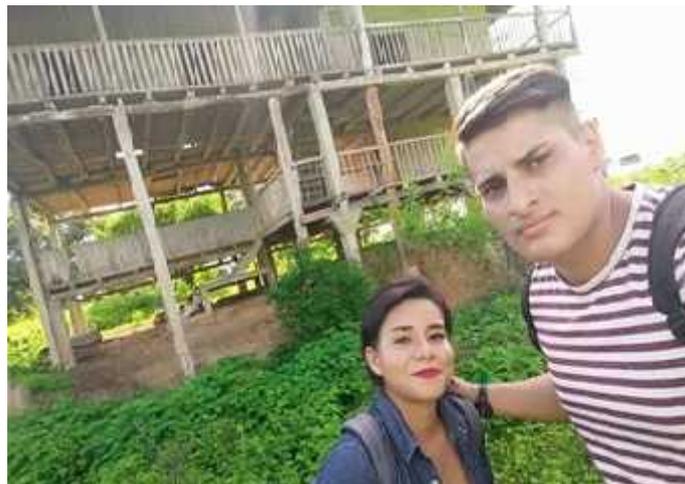
*Gráfico No. 26.* Visita a la casa Nicolás Infante Díaz. Cantón Palenque. Provincia de Los Ríos. República del Ecuador. Fuente: Fotografía realizada por los autores de este análisis de caso. [18, diciembre, 2019].

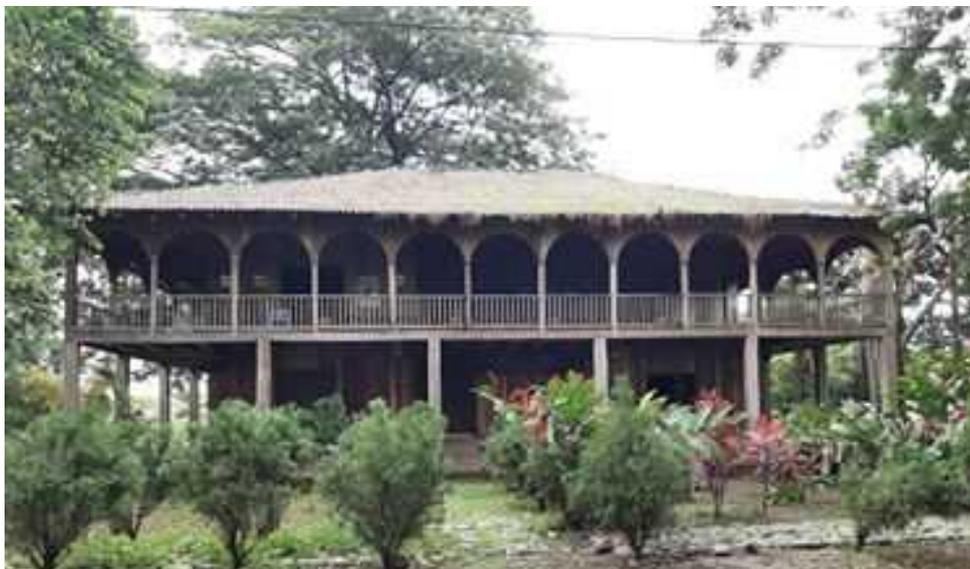
*Gráfico No. 27.* Casa de Olmedo. Cantón Babahoyo. Provincia de Los Ríos. República del Ecuador.

Desde su fachada se observa la influencia del estilo en las casas-hacienda del siglo XVII. Aunque su estructura ha pasado por varias restauraciones desde los años ochenta. (párr. 3).

El material original de la casona era madera y caña. Actualmente es toda de madera, desde las columnas, paredes, piso y escaleras. Toda la propiedad tiene 3,5 hectáreas. (párr. 4).

Es una típica casa de hacienda de antaño de madera, de amplios espacios para los salones, habitaciones y varios ambientes. Los pasillos son extensos, de dos metros de ancho, ventanas estilo chazas y balcones que dan hacia el interior de la hacienda y otros hacia el río Babahoyo. (párr. 9).

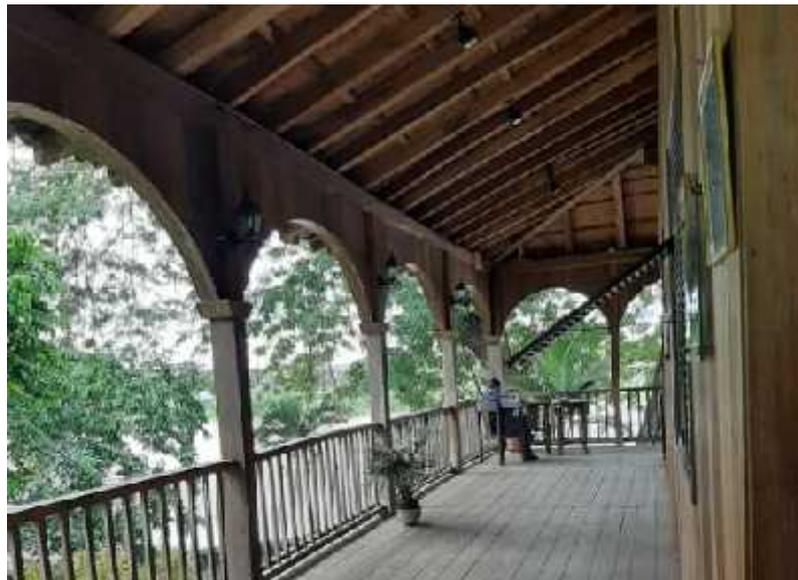
*Gráfico No. 34.* Balcones de gran dimensión de la casa Olmedo. Cantón Babahoyo. Provincia de Los Ríos. República del Ecuador.

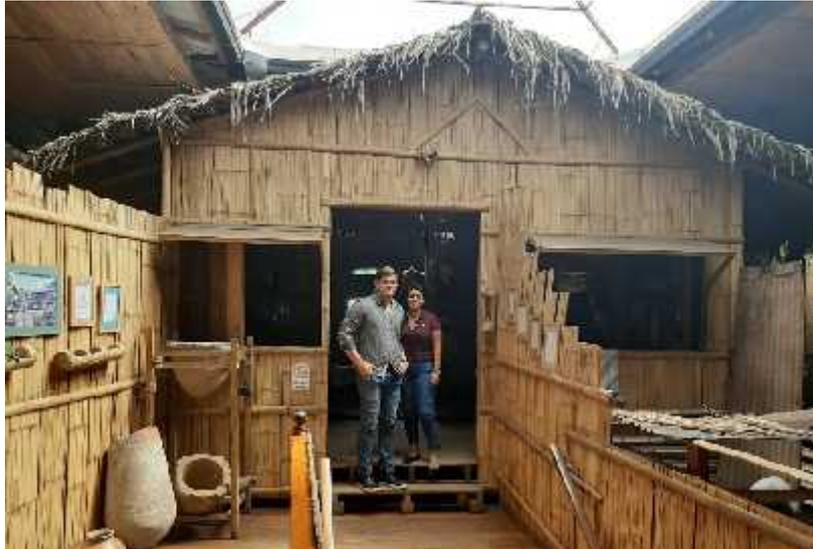
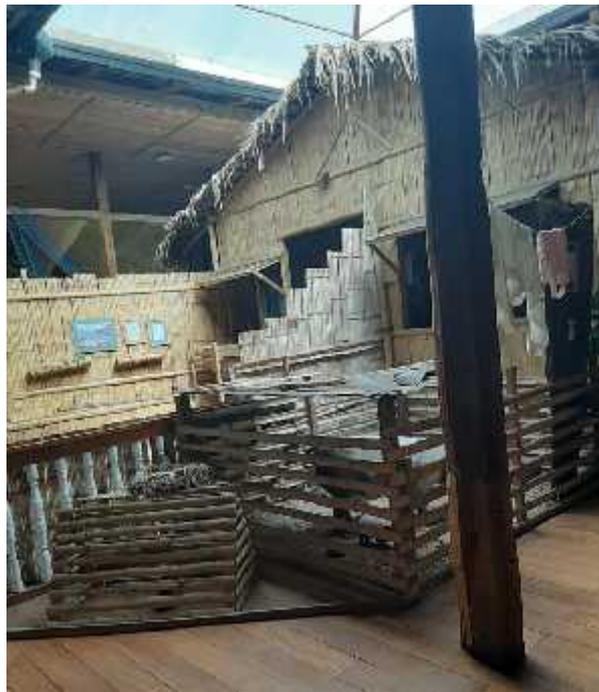
*Gráfico No. 39.* Casa montubia de caña. Cantón Manta. Provincia de Manabí. República del Ecuador.  
Fuente: Fotografía realizada por los autores de este análisis de caso. [20, diciembre, 2019].

*Gráfico No. 40.* Casa montubia de caña. Cantón Manta. Provincia de Manabí. República del Ecuador.  
Fuente: Fotografía realizada por los autores de este análisis de caso. [20, diciembre, 2019].

En la segunda planta destaca la recreación de una vivienda típica de la campiña manabita hecha con caña guadúa y cade (hoja de la palma de tagua), con personajes de tamaño natural y animales de corral. (párr. 6).

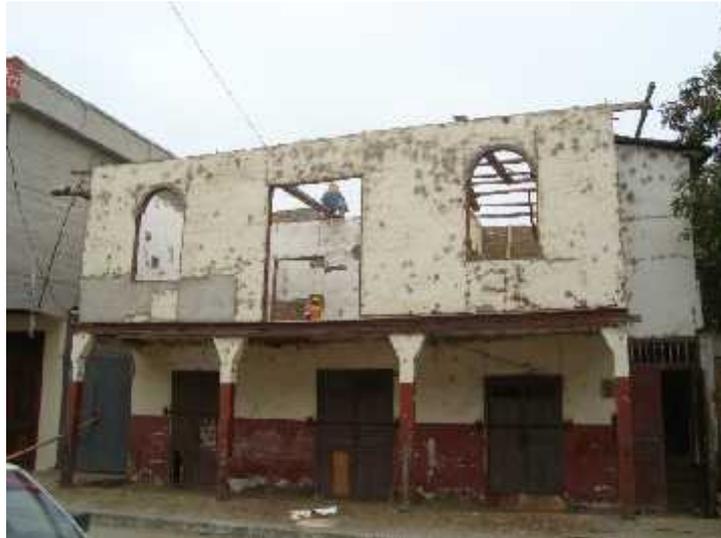
*Gráfico No. 43.* Proceso de restauración de la casa Wilfrido Loor. Cantón Portoviejo. Provincia de Manabí. República del Ecuador. Fuente: Fotografía otorgada por Ana Ruth Balda, estudiante de la Carrera de Arquitectura de la Universidad San Gregorio de Portoviejo (USGP). [21, diciembre, 2019].

Revisando la ficha de inventario elaborada por el Instituto Nacional de Patrimonio Cultural del Ecuador (INPC) del cantón Portoviejo<sup>49</sup> (2019), citamos que: “Fue construida en los principios del siglo XX entre en el año 1910. La técnica constructiva es portante y su cimentación a base de horcones de madera, y su revestimiento interior de quincha”. (p. 4).

Tomando en consideración lo citado, damos a conocer que esta edificación tiene similitud a la Casa de los Abuelos en cuanto a material de construcción se refiere ya que es de caña, pero revestida con quincha, así como también guarda similitud en su estructura ya que su cimentación es a base de horcones lo que se da también en la Casa de los Abuelos. Además, refleja igualdad a la casa de los abuelos en cuanto a actividades de orden cultural se realizan actualmente en la casa Wilfrido Loor.

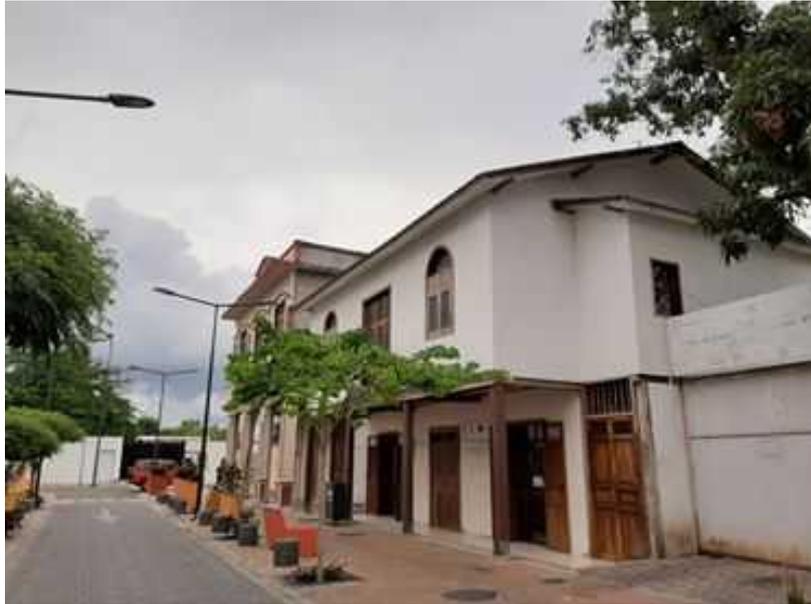
*Gráfico No. 45.* Perspectiva de la casa Wilfrido Loor. Cantón Portoviejo. Provincia de Manabí. República del Ecuador.  
Fuente: Fotografía realizada por los autores de este análisis de caso. [21 diciembre, 2019].

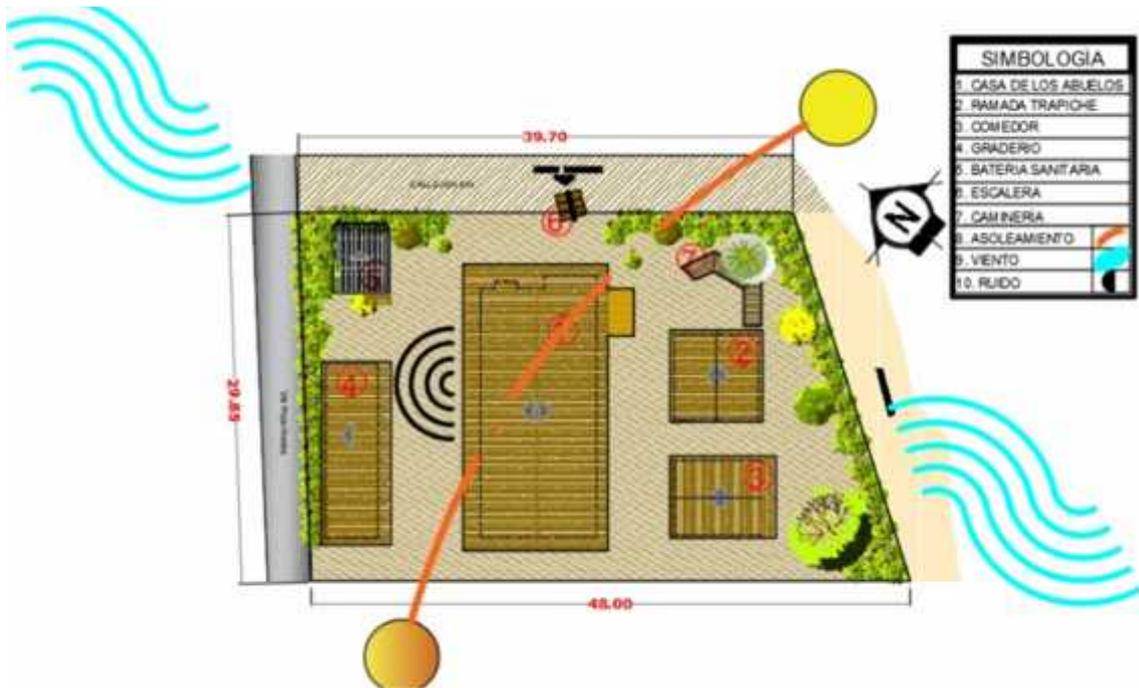
Gráfico No. 76. Análisis de asoleamiento y vientos. Comunidad Rio Caña. Parroquia Ayacucho Provincia de Manabí. República del Ecuador. (2020).  
 Fuente: Imagen realizada por los autores de este análisis de caso con ayuda del programa Microsoft Word 2016. [18, enero, 2020].

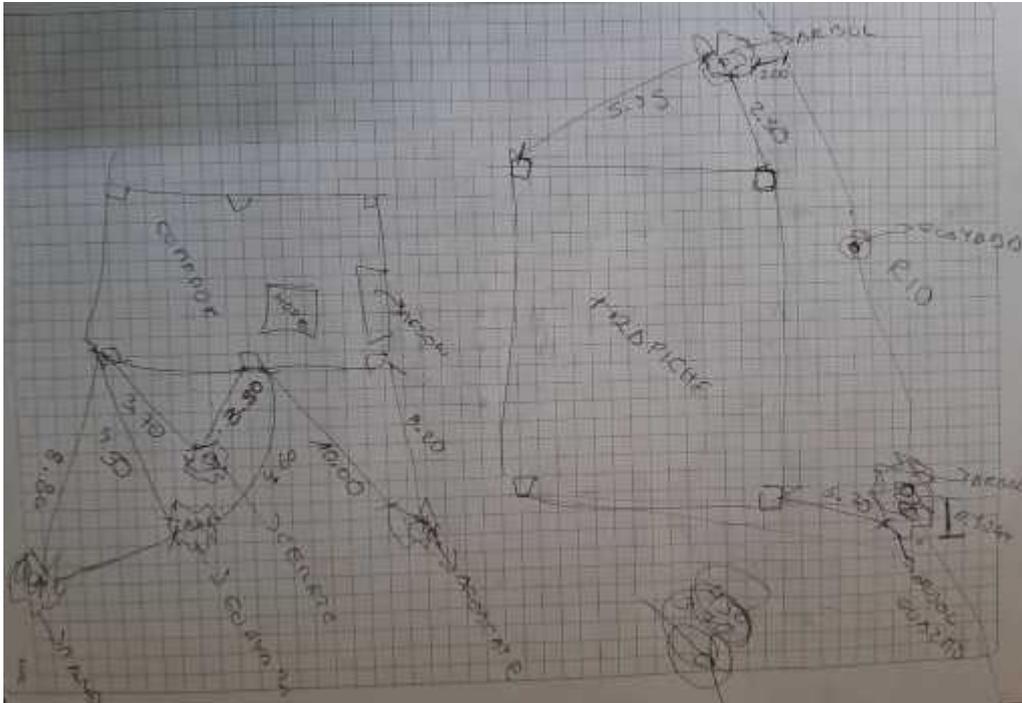
Gráfico No. 79. Boceto de la planta del trapiche, comedor y ubicación de árboles existentes. Comunidad Río Caña. Parroquia Ayacucho. Cantón Santa Ana. Provincia de Manabí. República del Ecuador. (2020).  
Fuente: Dibujo realizado por los autores de este análisis de caso. [19, enero, 2020].

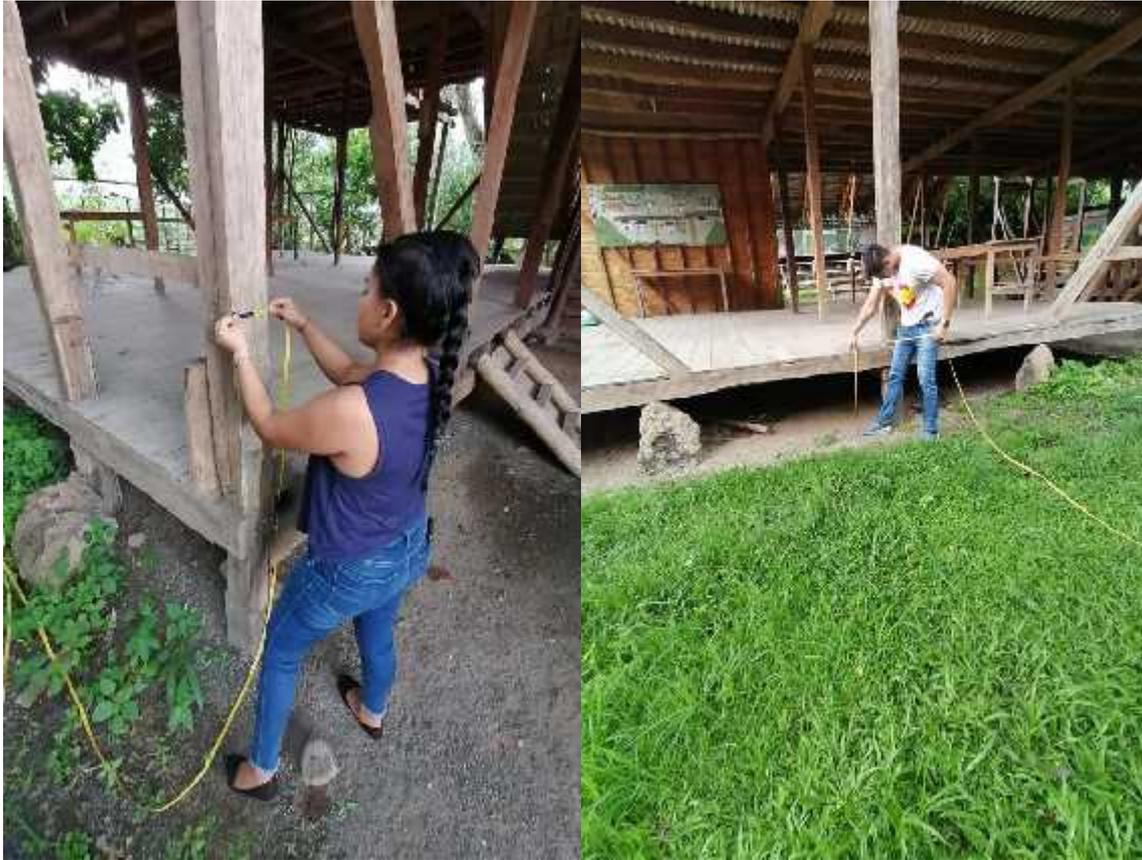
*Gráfico No. 80. Medición de alturas y vigas existente en la casa. Comunidad Río Caña. Parroquia Ayacucho. Cantón Santa Ana. Provincia de Manabí. República del Ecuador. (2020). Fuente: Dibujo realizado por los autores de este análisis de caso. [19, enero, 2020].*

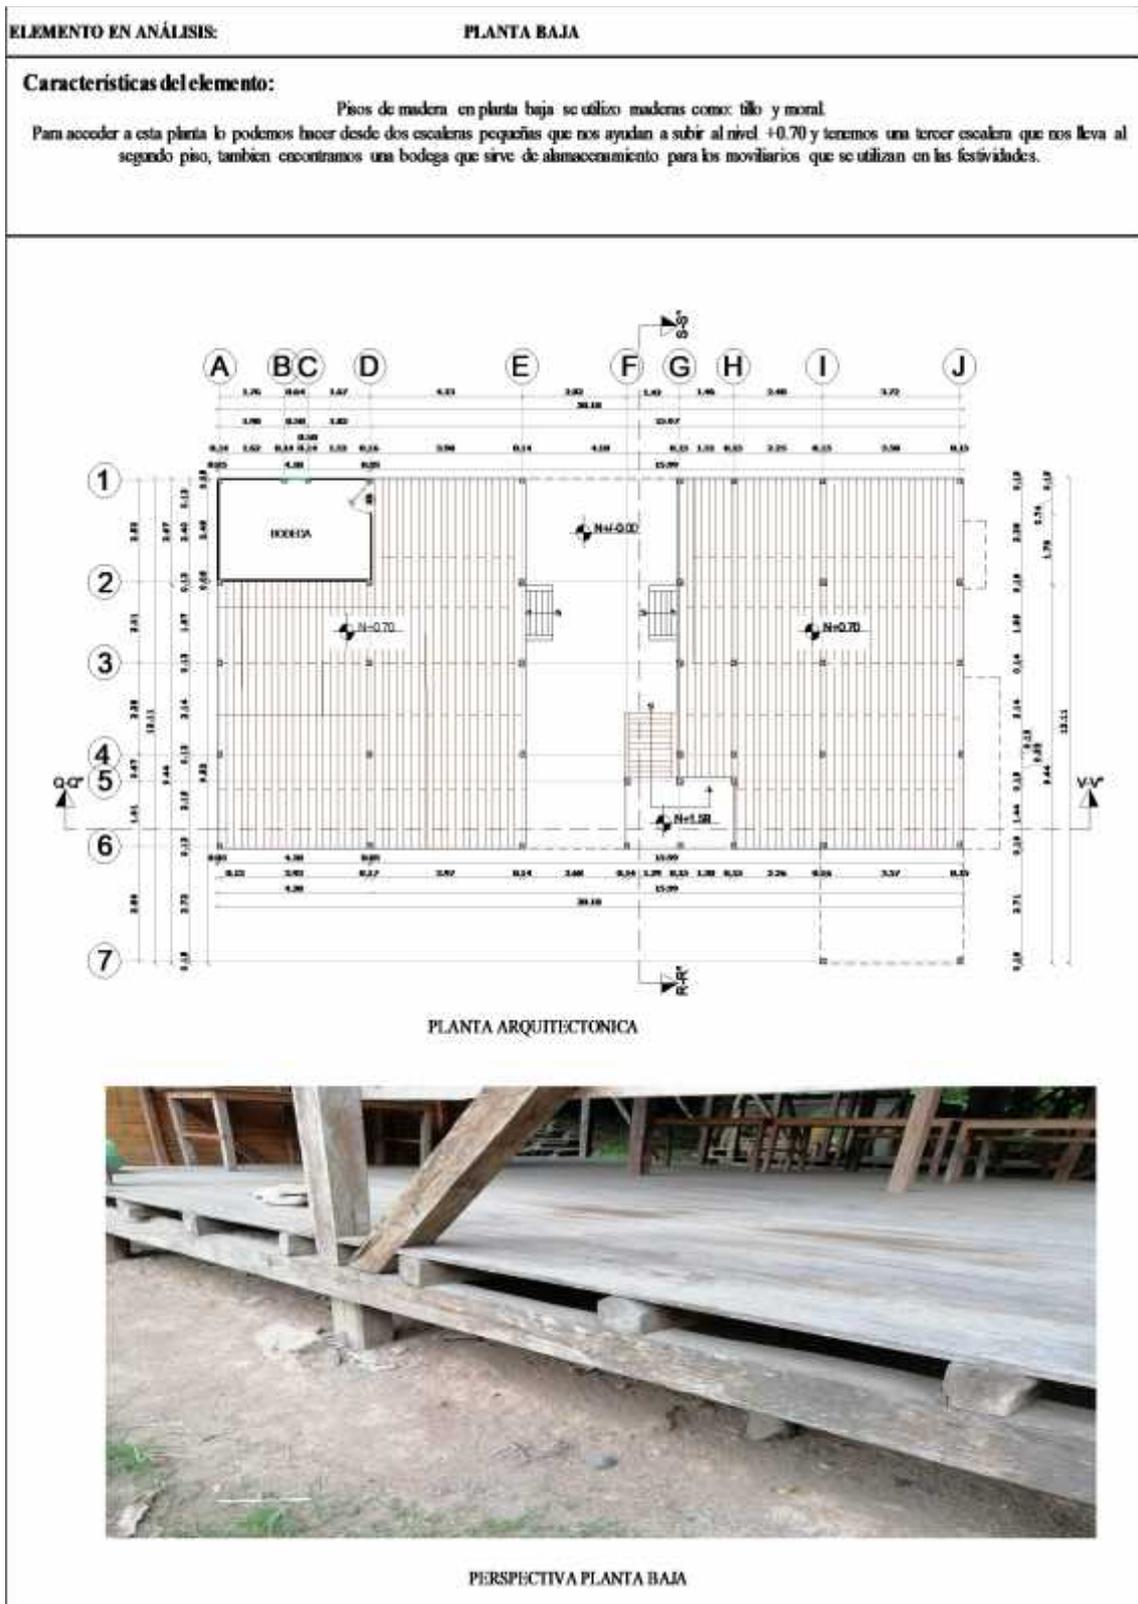
Gráfico No. 82. Planta baja de la Casa de los Abuelos. Comunidad Río Caña. Parroquia Ayacucho. Cantón Santa Ana. Provincia de Manabí. República del Ecuador. (2020).  
Fuente: Ficha realizada por los autores de este análisis de caso. [23, enero, 2020].

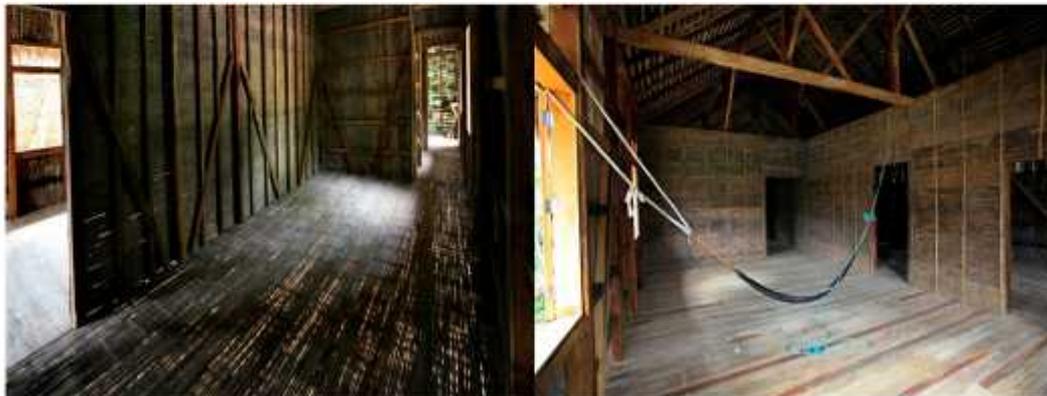
Gráfico No. 83. Planta alta de la Casa de los Abuelos. Comunidad Río Caña. Parroquia Ayacucho. Cantón Santa Ana. Provincia de Manabí. República del Ecuador. (2020).

PERSPECTIVA PLANTA ALTA

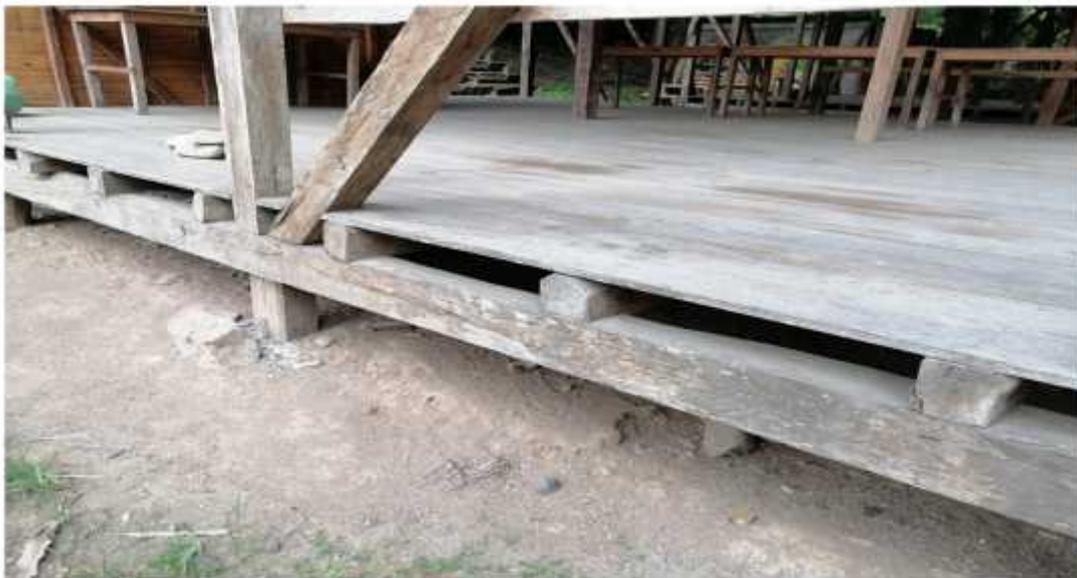
Aquí mostramos la planta baja más detallada en cuanto a medidas internas sin la disposición de mobiliario para que sea más entendible.

Gráfico No. 84. Planta baja de la Casa de los Abuelos, cotas internas. Comunidad Río Caña. Parroquia Ayacucho. Cantón Santa Ana. Provincia de Manabí. República del Ecuador. (2020).  
Fuente: Ficha realizada por los autores de este análisis de caso. [23, enero, 2020].

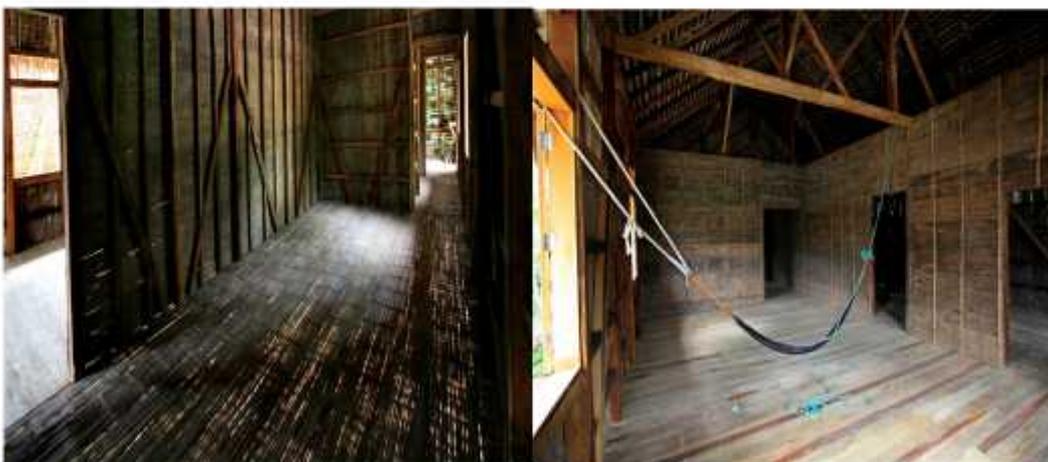
Gráfico No. 85. Planta alta de la Casa de los Abuelos, cotas internas. Comunidad Río Caña. Parroquia Ayacucho. Cantón Santa Ana. Provincia de Manabí. República del Ecuador. (2020).

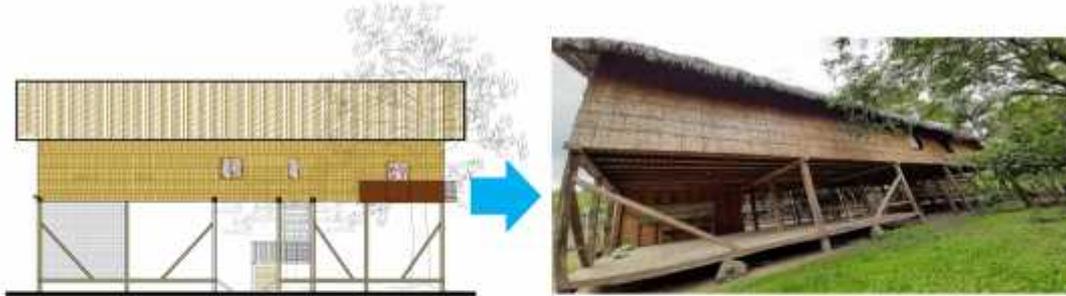
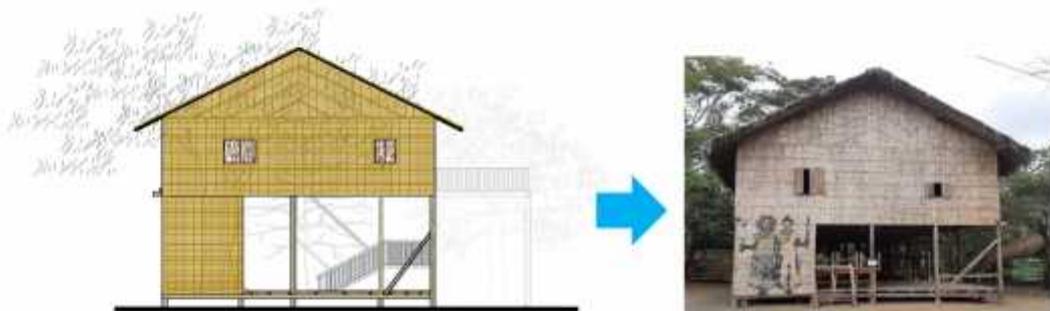
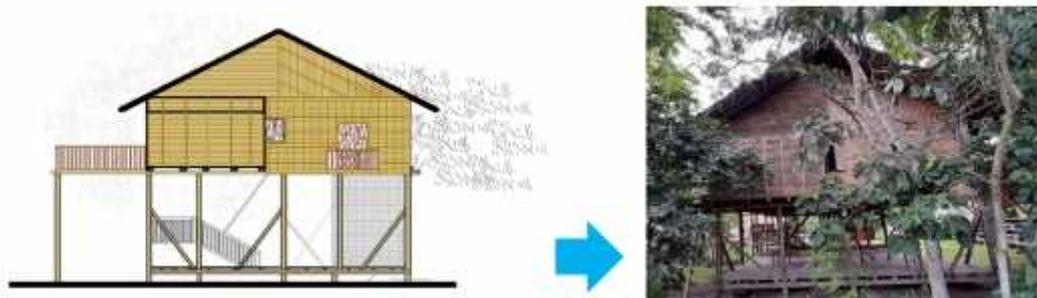
Gráfico No. 86. Fachadas de la Casa de los Abuelos. Comunidad Río Caña. Parroquia Ayacucho. Cantón Santa Ana. Provincia de Manabí. República del Ecuador. (2020).

Las fachadas de la casa están construidas en su totalidad con caña guadua y madera. Refiriéndonos a su estado de conservación, estas se encuentran en buen estado a excepción de la fachada posterior en donde la azotea está en estado de deterioro con un 4% .

DAÑO EN AZOTEA, FACHADA POSTERIOR (4% de daño de un 100%)

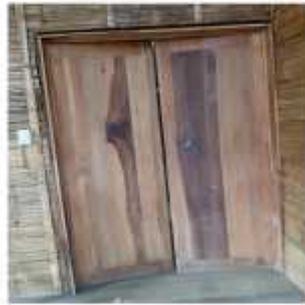
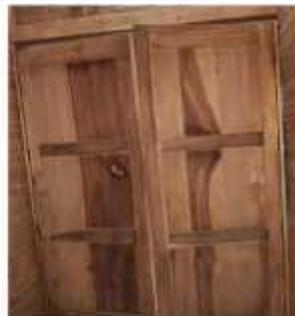
Tanto puertas como ventanas de la vivienda están elaboradas en cedro, con un marco sobre el cual se clavan las tablas. Su diseño es típico del medio. Cuentan con un picaporte para seguridad. En la vivienda se aplican puertas y ventanas de una hoja y de dos hojas. Puertas y ventanas se encuentran en buen estado de conservación.

**TIPOS DE PUERTAS COLOCADAS EN LA CASA. LADO FRONTAL.**

**TIPOS DE PUERTAS COLOCADA EN LA CASA. LADO POSTERIOR.**

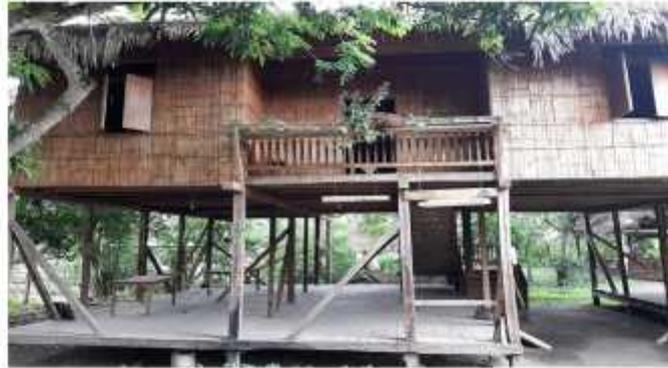
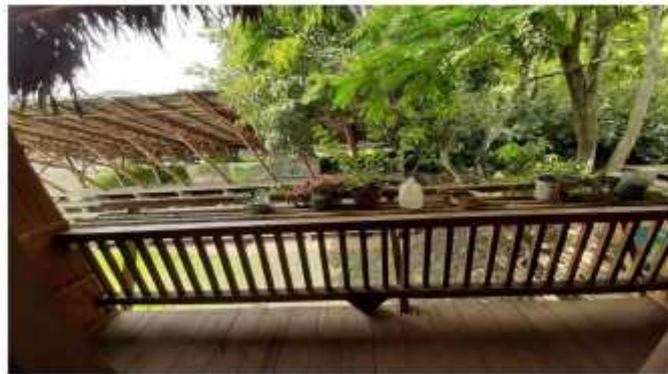
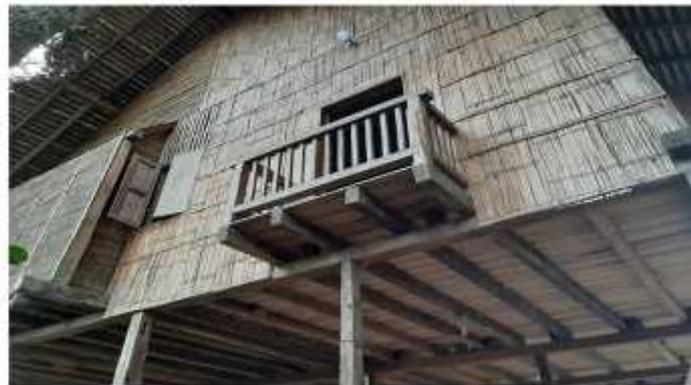
*Gráfico No. 88.* Balcones de la Casa de los Abuelos. Comunidad Río Caña. Parroquia Ayacucho. Cantón Santa Ana. Provincia de Manabí. República del Ecuador. (2020).

Típico balcón de la campiña manabita, construido en madera, su pasamano sencillo con las tablillas y una base apoyada con una cuña triangular que soporta el peso y no lo deja deformar dándoles seguridad a los usuarios. La casa cuenta con dos balcones, ambos en estado sólido.

**BALCÓN UBICADO EN LA FACHADA  
FRONTAL.**

**BALCÓN UBICADO EN LA FACHADA  
LATERAL IZQUIERDA. (DORMITORIO).**

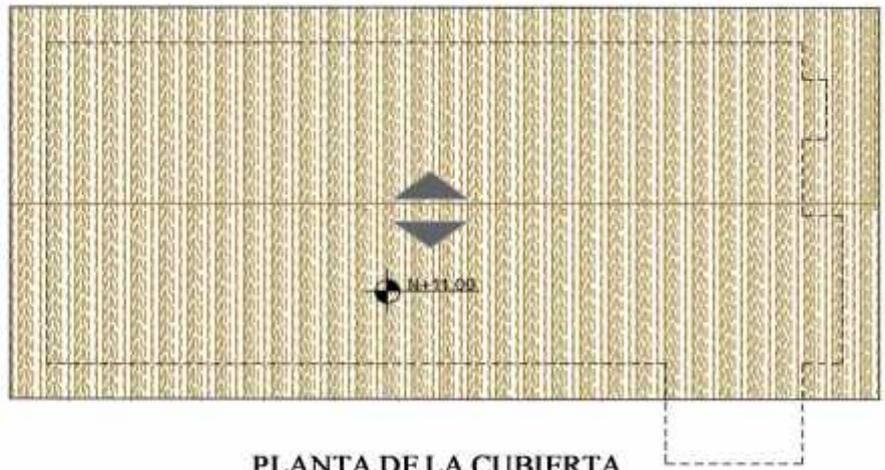
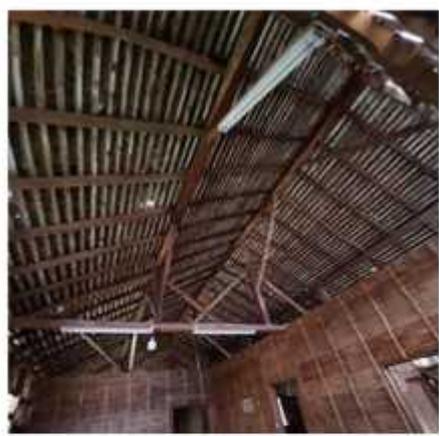
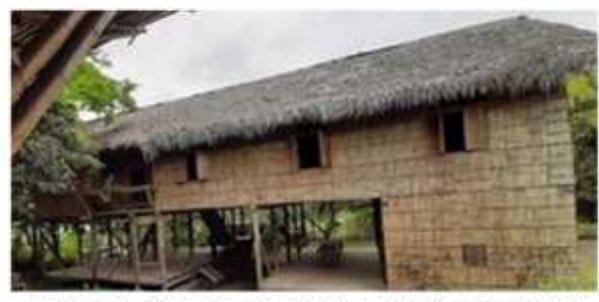
**Características del elemento:**  
La estructura de la cubierta de la vivienda está hecha con vigas de madera teca y guachapeli las mismas que soportan latillas de caña sobre la cuales va sobrepuesto el cade. El cade se sujetaba a la latilla con alambre galvanizado fino. El estado de la cubierta es bueno.

Gráfico No. 89. Cubierta de la Casa de los Abuelos. Comunidad Río Caña. Parroquia Ayacucho. Cantón Santa Ana. Provincia de Manabí. República del Ecuador. (2020).  
Fuente: Ficha realizada por los autores de este análisis de caso. [23, enero, 2020].

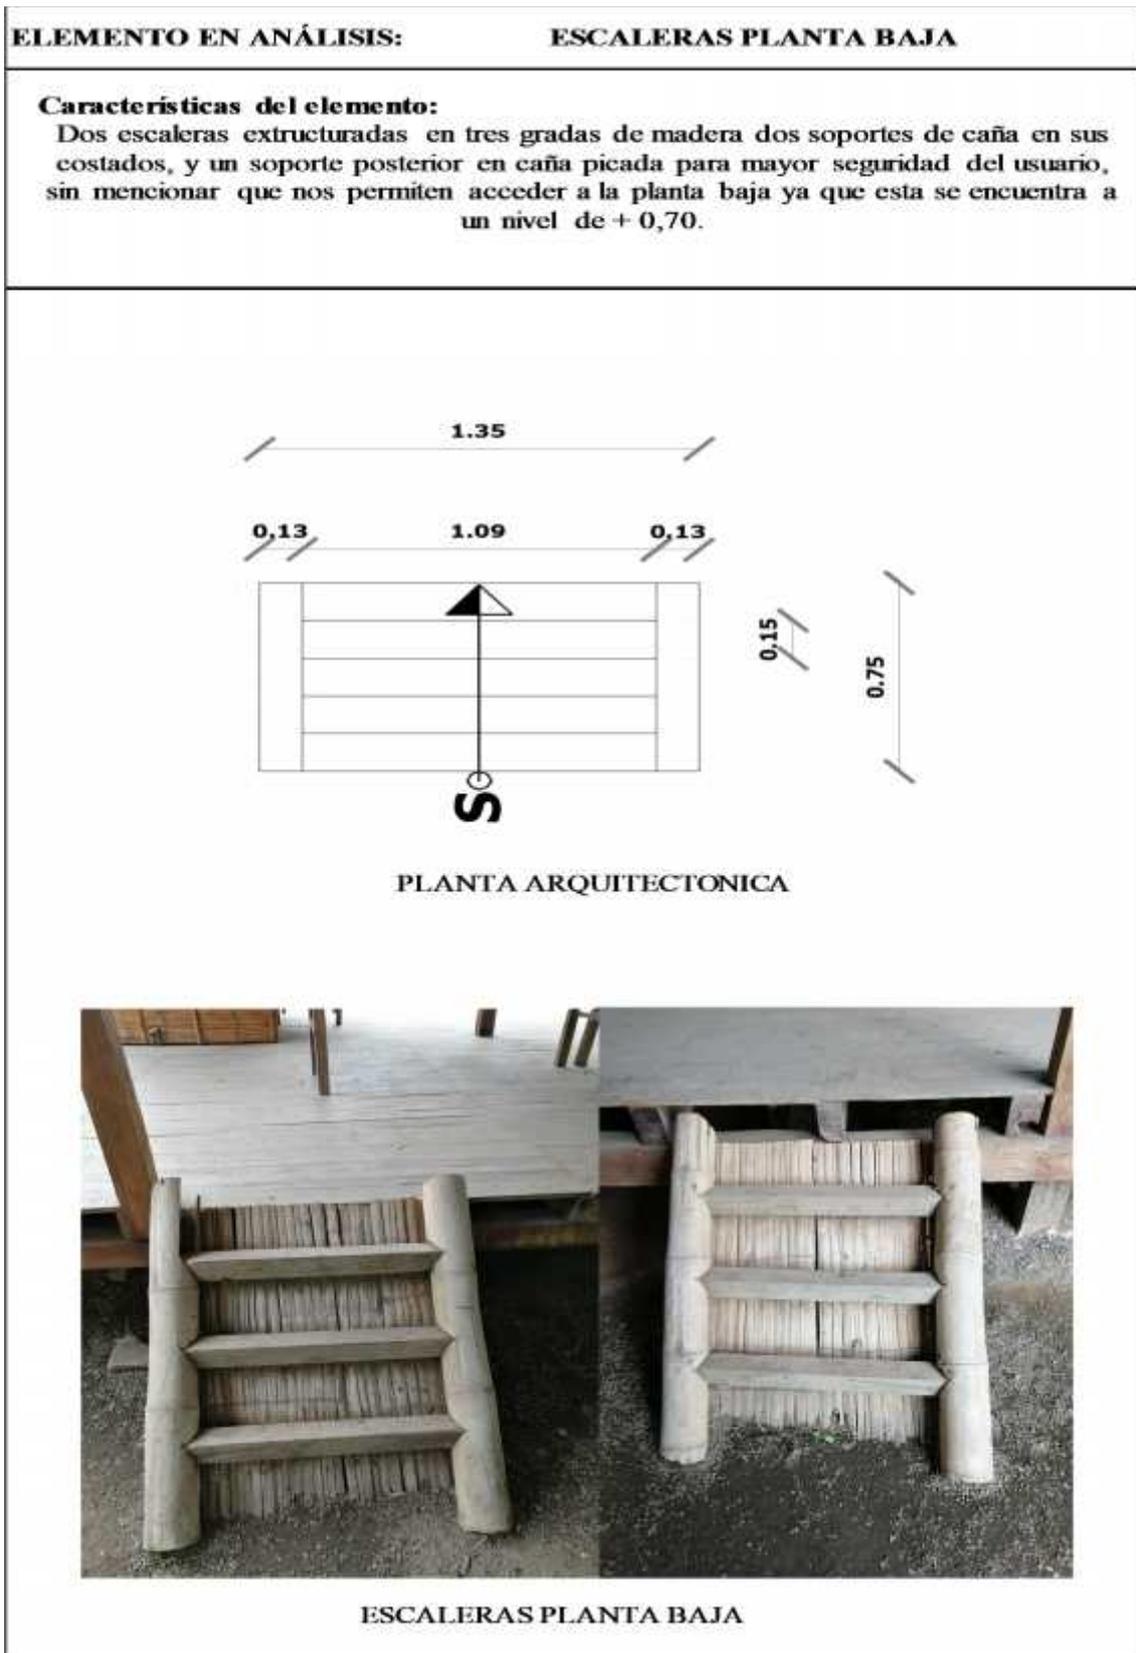
Gráfico No. 91. Escaleras de la Casa de los Abuelos. Comunidad Río Caña. Parroquia Ayacucho. Cantón Santa Ana. Provincia de Manabí. República del Ecuador. (2020).

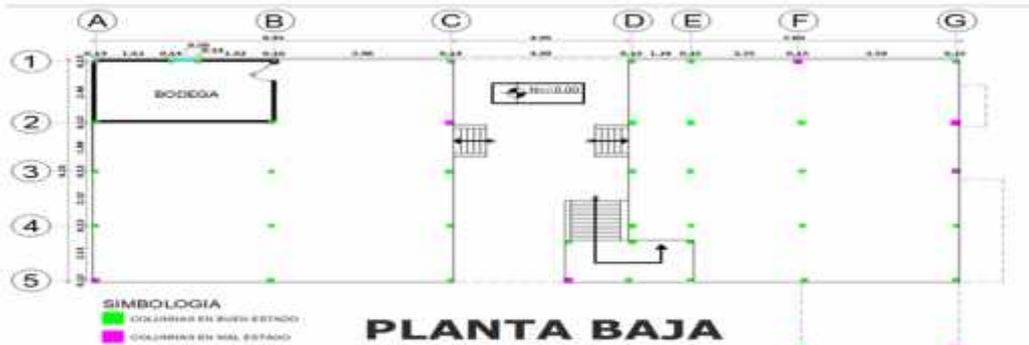
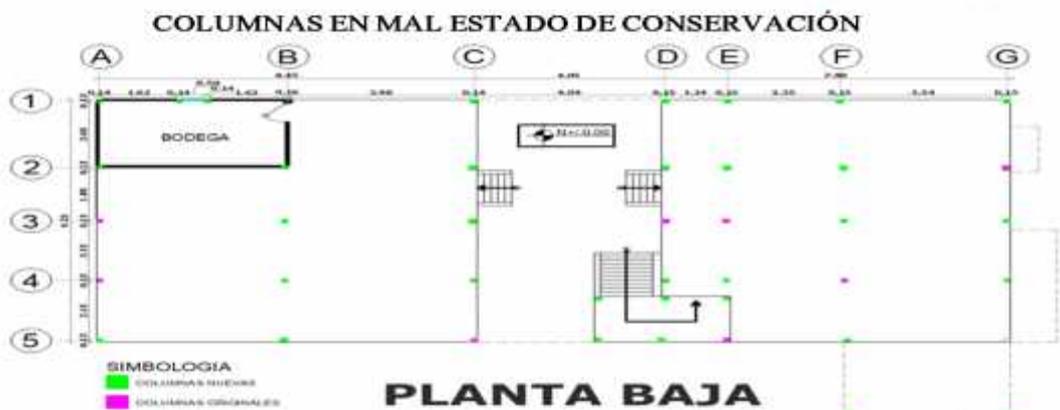
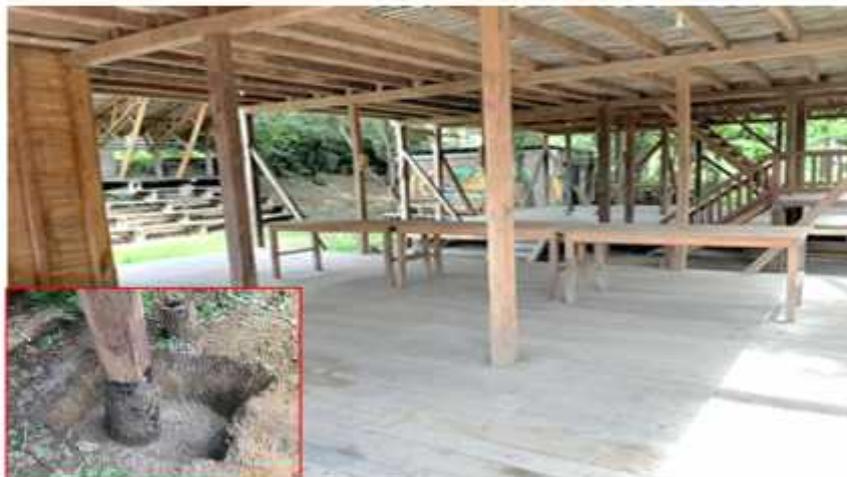
Gráfico No. 92. Columnas, Casa de los Abuelos. Comunidad Río Caña. Parroquia Ayacucho. Cantón Santa Ana. Provincia de Manabí. República del Ecuador. (2020).

Las columnas de la casa están hechas de madera de teca, guachapeli y moral bobo. Están consolidadas con hormigón ciclópico en cimientos. A las columnas se les dió tratamiento con pintura asfáltica para su preservación; están ensambladas con rayo de júpiter. Cabe mencionar que de 38 columnas con que está conformada la casa, 7 están en mal estado y, 8 son originales.

**COLUMNAS QUE NO FUERON REMPLAZADAS DURANTE LA RESTAURACION DE LA CASA.**

**COLOCACIÓN Y VISTA DE COLUMNAS EN PLANTA BAJA**

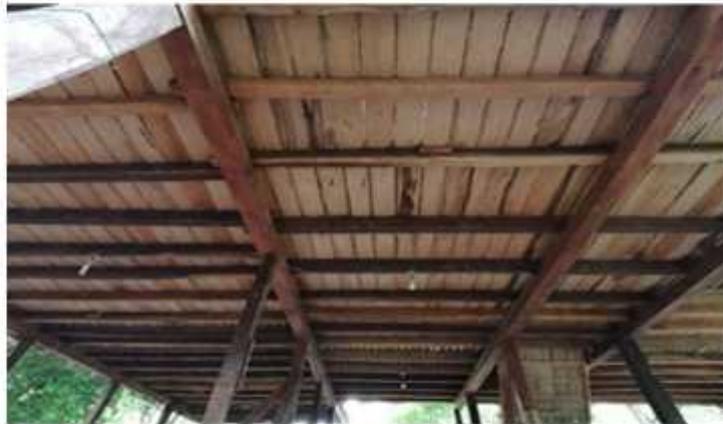
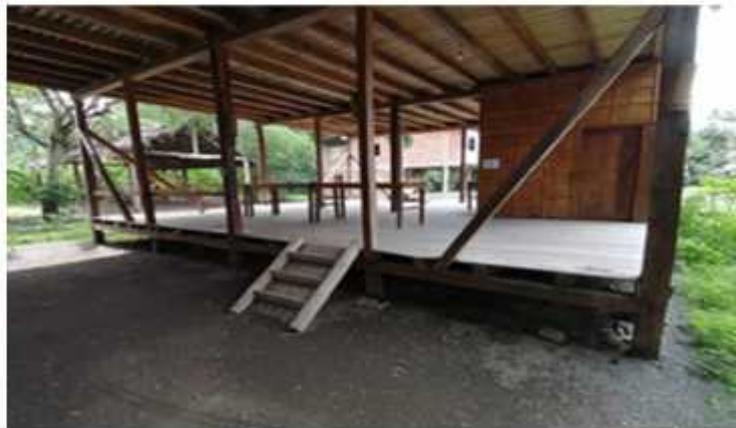
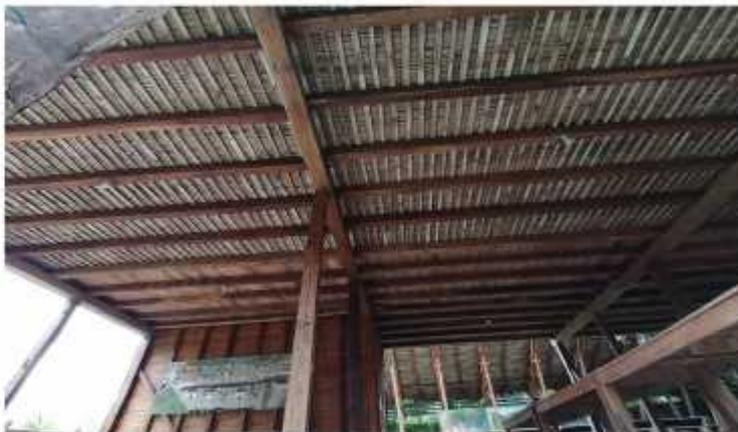
*Gráfico No. 93.* Vigas, Casa de los Abuelos. Comunidad Río Caña. Parroquia Ayacucho. Cantón Santa Ana. Provincia de Manabí. República del Ecuador. (2020).

Existen tanto vigas primarias como secundarias. Están hechas de madera de moral bobo (vigas secundarias) y tillo (vigas primarias), es necesario mencionar que las vigas primarias se encuentran ensambladas con rayo de júpiter. Todas, en su totalidad, se encuentran en buen estado.
