Análisis de caso previo a la obtención del título de Arquitectos.

Análisis patrimonial: Casa de los Abuelos, en la comunidad Río Caña de la Parroquia Ayacucho, Cantón Santa Ana, Provincia de Manabí, República del Ecuador.

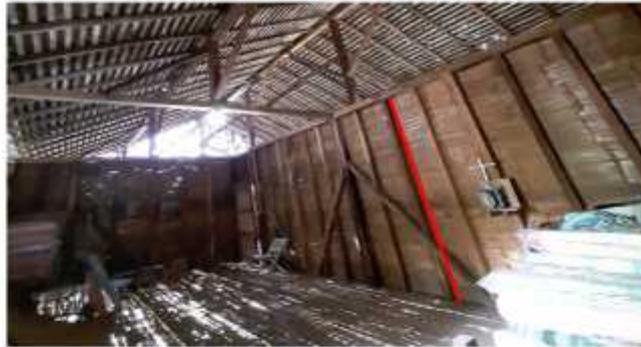
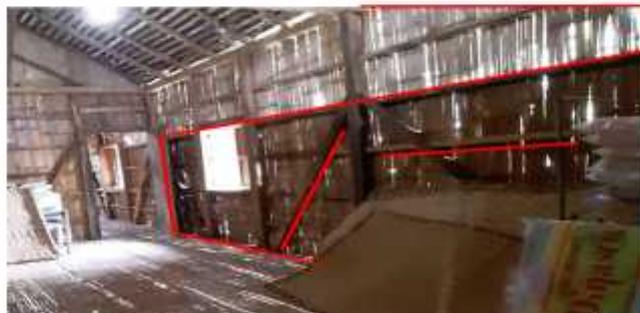
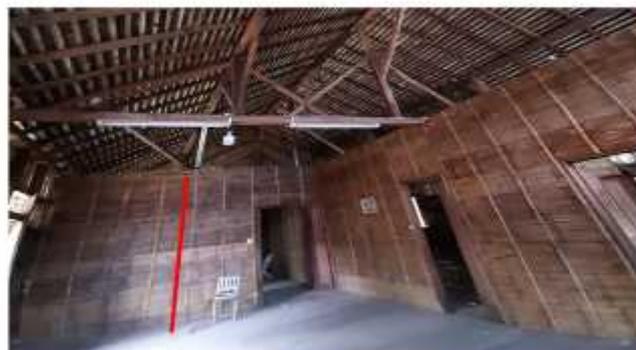
*Gráfico No. 94.* Paredes, parantes y diagonales, Casa de los Abuelos. Comunidad Río Caña. Parroquia Ayacucho. Cantón Santa Ana. Provincia de Manabí. República del Ecuador. (2020).

En la planta alta, doble recubrimiento con caña picada hasta los dos metros cuarenta, esto con el fin de reforzarlas, permitiendo además mayor privacidad en los ambientes.

Tanto paredes, diagonales y parantes se encuentran en buen estado.

**PAREDES DE CAÑA PICADA  
CON DIAGONALES Y PARENTES VERTICALES.**

**PAREDES CON DOBLE RECUBRIMIENTO DE CAÑA PICADA  
CON DIAGONALES Y PARENTES HORIZONTALES.**

**PAREDES DE CAÑA PICADA CON LATILLAS COLOCADAS EN  
SENTIDO VERTICAL.**

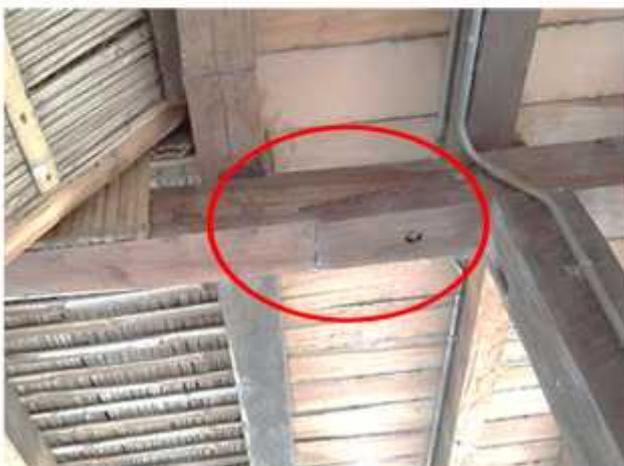
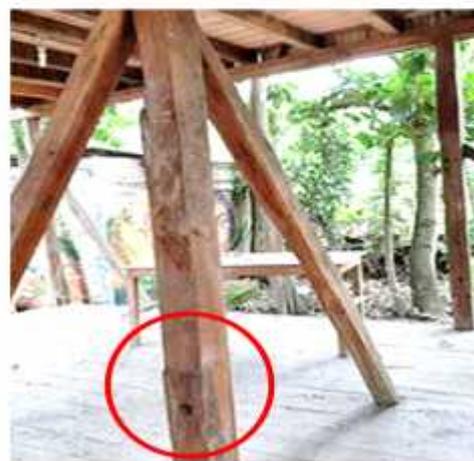
Gráfico No. 95. Ensamble Rayo de Júpiter. Comunidad Río Caña. Parroquia Ayacucho. Cantón Santa Ana. Provincia de Manabí. República del Ecuador. (2020).

## ENSAMBLE RAYO DE JÚPITER USADO EN COLUMNAS Y VIGAS

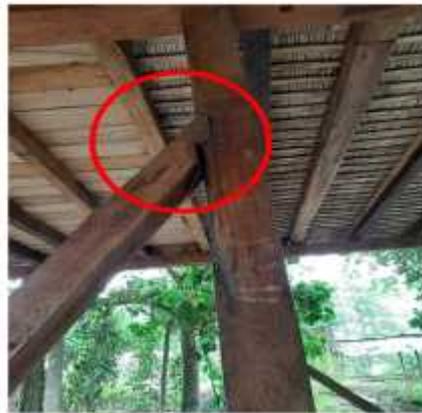
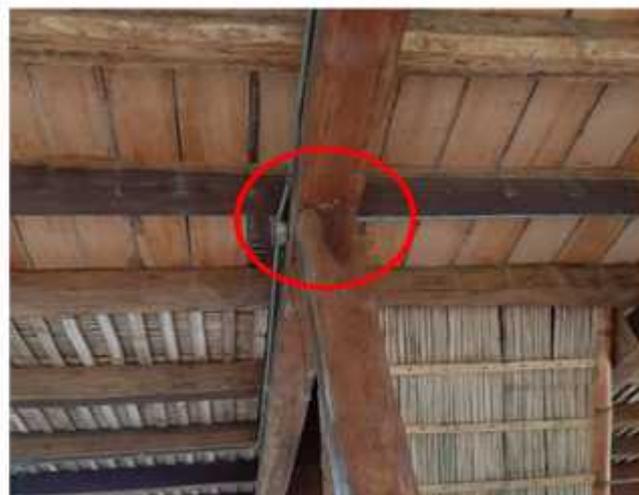
Gráfico No. 96. Ensamble Empaletado y Caja de espiga. Comunidad Río Caña. Parroquia Ayacucho. Cantón Santa Ana. Provincia de Manabí. República del Ecuador. (2020).

ENSAMBLE EMPALETADO USADO EN CONCRETES O DIAGONALES

ENSAMBLE CAJA Y ESPIGA USADO EN UNIONES ENTRE COLUMNA Y VIGA.

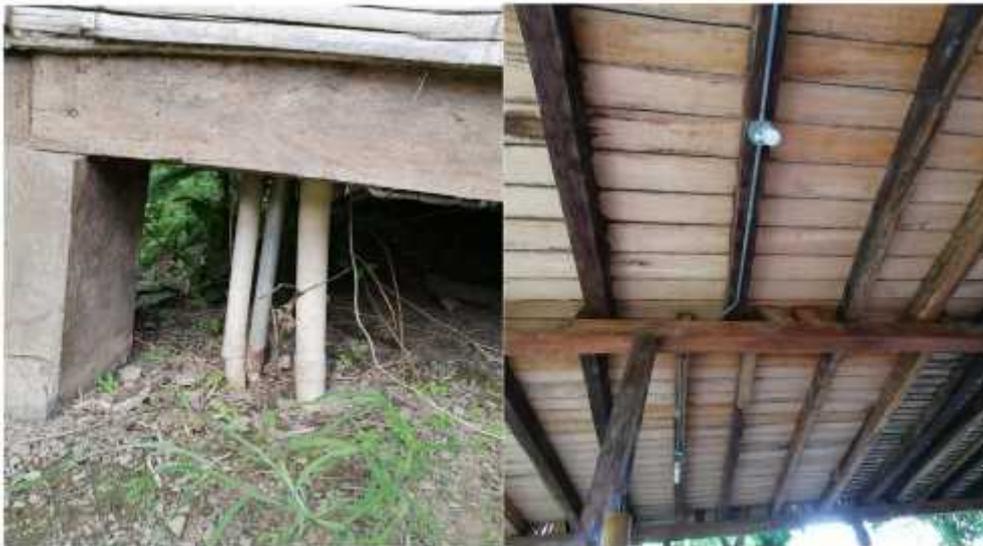
Gráfico No. 97. Instalaciones eléctricas, planta baja, Casa de los Abuelos. Comunidad Río Caña. Parroquia Ayacucho. Cantón Santa Ana. Provincia de Manabí. República del Ecuador. (2020). Fuente: Ficha realizada por los autores de este análisis de caso. [23, enero, 2020].

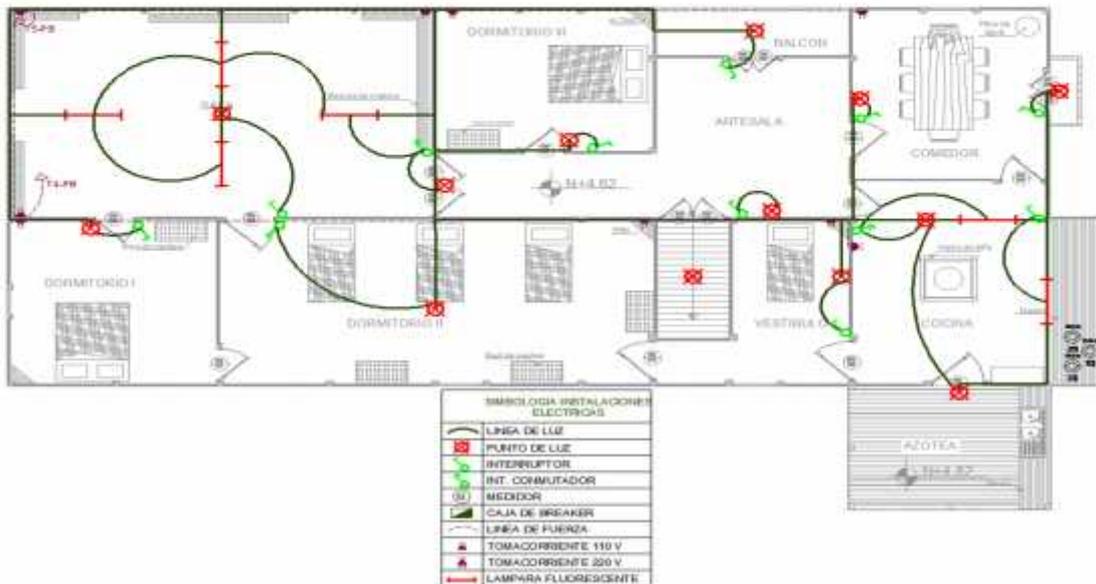
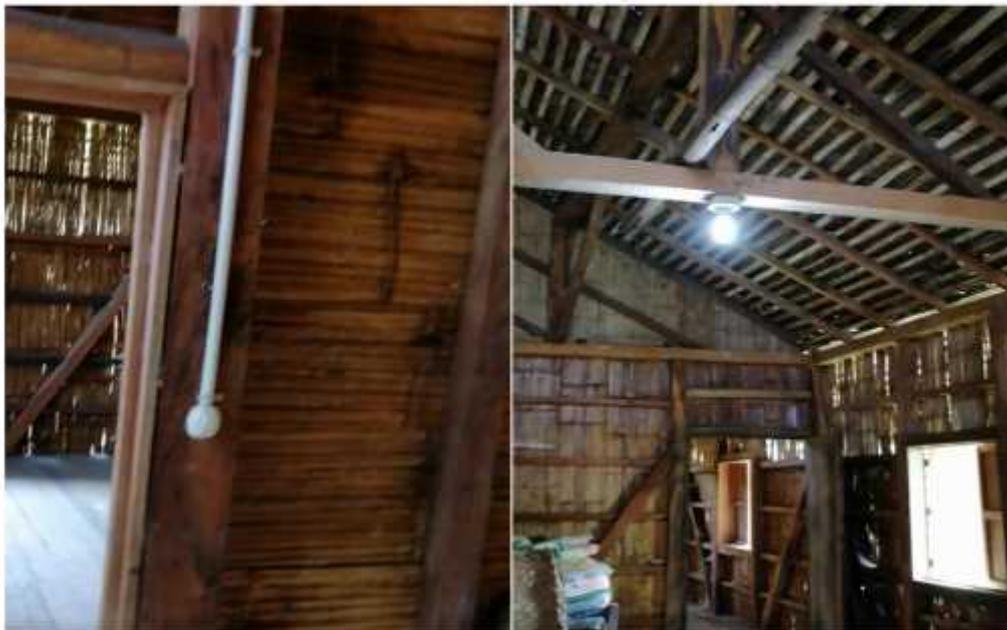
Cuenta con 18 punto de luz distribuidos en 12 focos ahorradores de 100 w y 6 lámparas fluorescente. Interruptores simple y doble, y 9 tomacorriente, todo esto a través de tubería eléctrica metálica (E.M.T.) está diseñada especialmente para la conducción de cables eléctricos

Gráfico No. 98. Instalaciones eléctricas, planta alta, Casa de los Abuelos. Comunidad Río Caña. Parroquia Ayacucho. Cantón Santa Ana. Provincia de Manabí. República del Ecuador. (2020). Fuente: Ficha realizada por los autores de este análisis de caso. [23, enero, 2020].

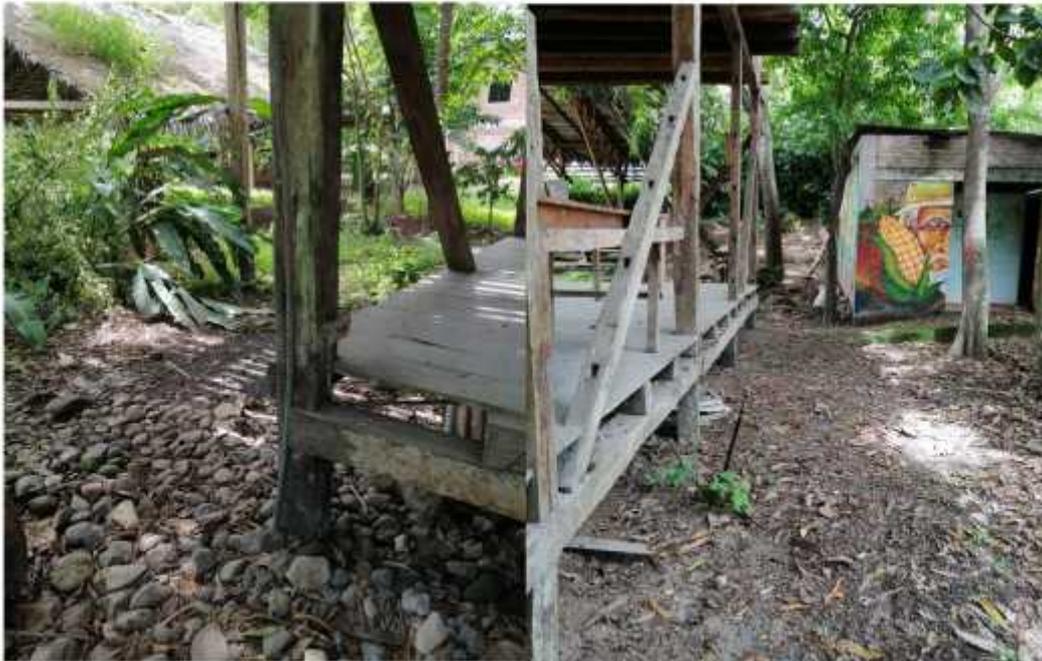
Gráfico No. 99. Instalaciones hidrosanitarias, planta baja, Casa de los Abuelos. Comunidad Río Caña. Parroquia Ayacucho. Cantón Santa Ana. Provincia de Manabí. República del Ecuador. (2020).  
Fuente: Ficha realizada por los autores de este análisis de caso. [23, enero, 2020].

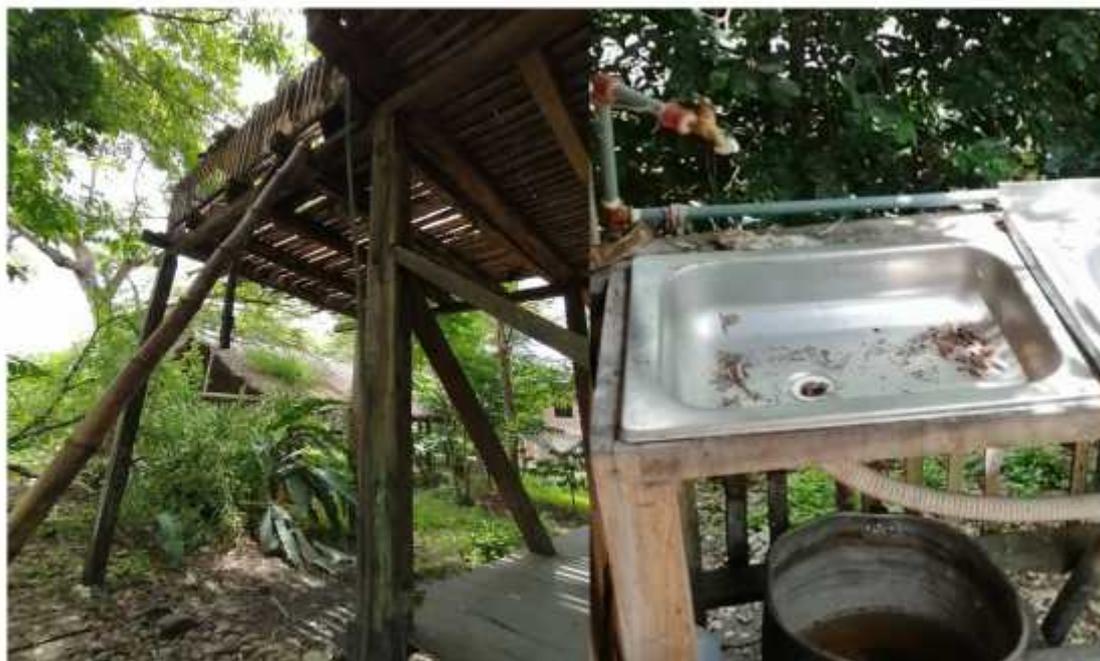
Gráfico No. 100. Instalaciones hidrosanitarias, planta alta, Casa de los Abuelos. Comunidad Río Caña. Parroquia Ayacucho. Cantón Santa Ana. Provincia de Manabí. República del Ecuador. (2020). Fuente: Ficha realizada por los autores de este análisis de caso. [23, enero, 2020].

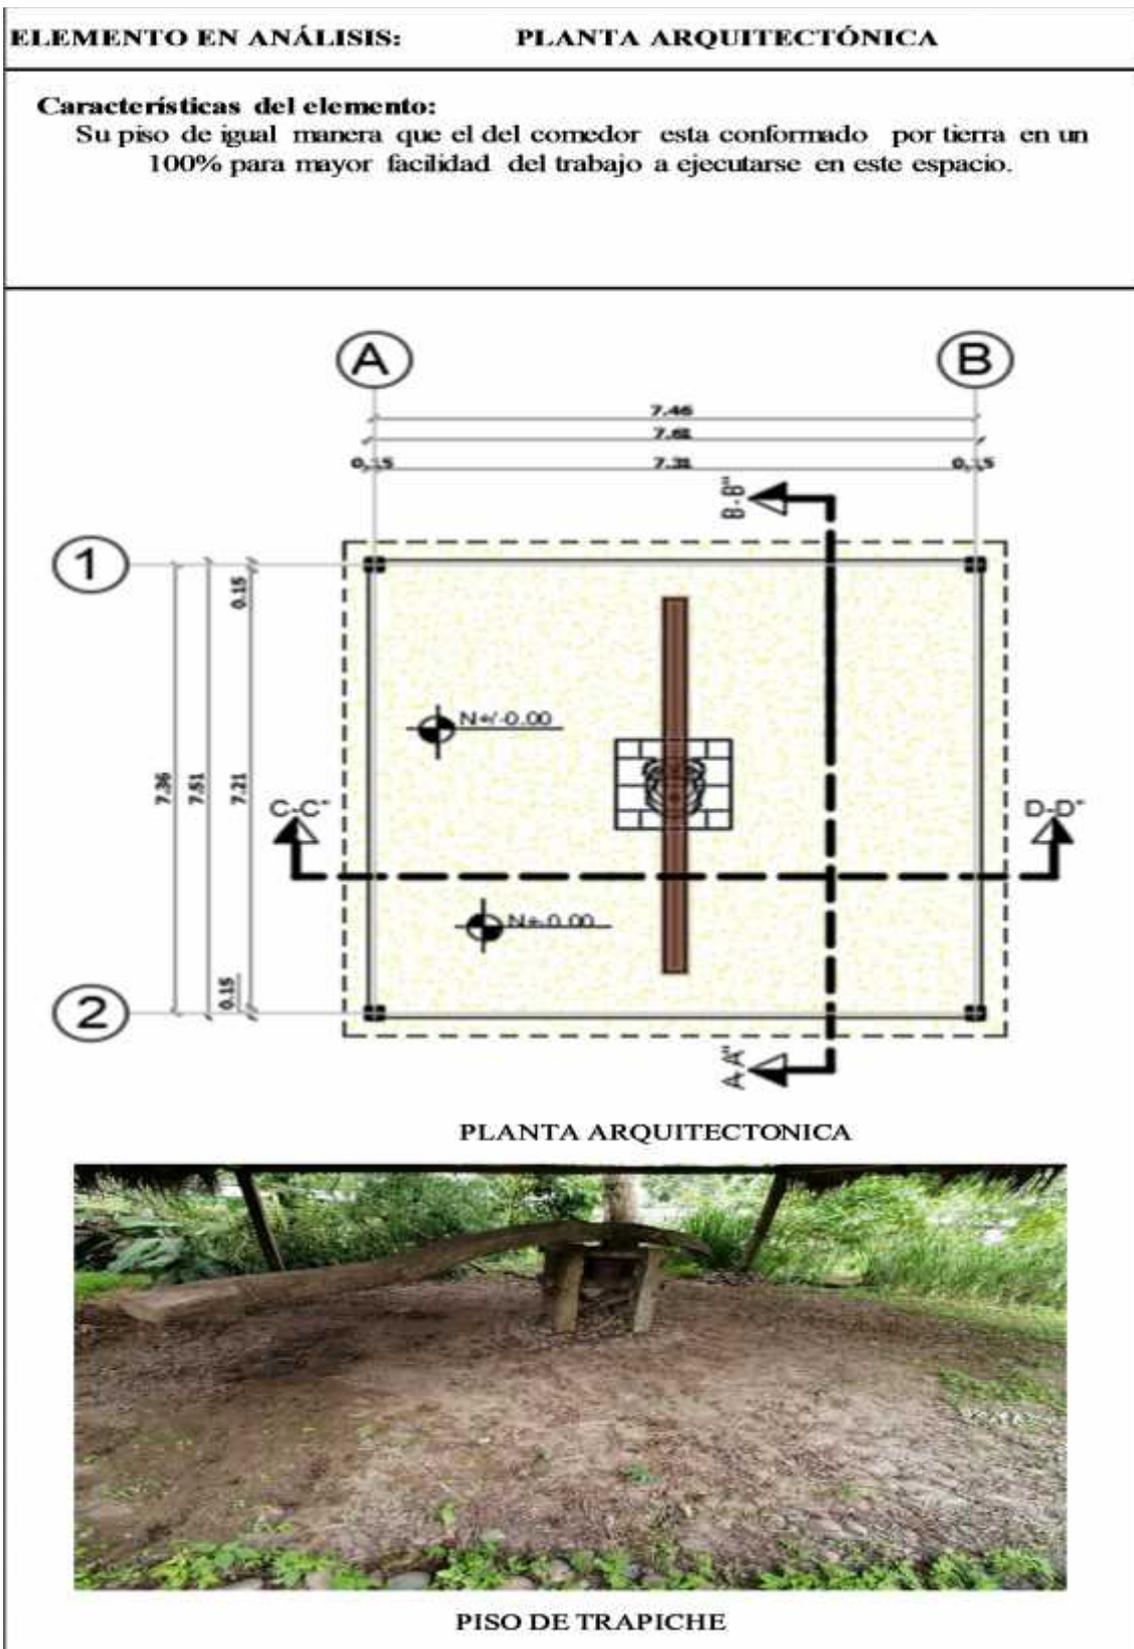
Gráfico No. 101. Planta arquitectónica del Trapiche. Comunidad Río Caña. Parroquia Ayacucho. Cantón Santa Ana. Provincia de Manabí. República del Ecuador. (2020).

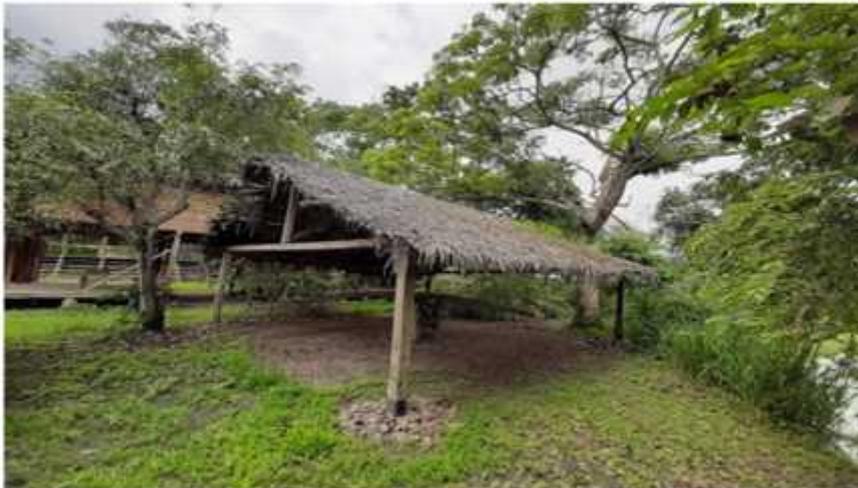
*Gráfico No. 102.* Planta arquitectónica del Trapiche. Comunidad Río Caña. Parroquia Ayacucho. Cantón Santa Ana. Provincia de Manabí. República del Ecuador. (2020).

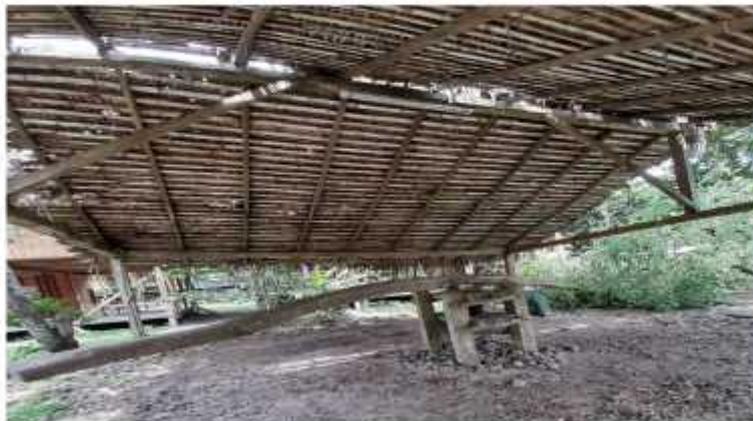
**CUBIERTA DE LA CASA. VISTA INTERNA.**

La estructura de la cubierta en donde funciona el trapiche, está elaborada con vigas y soleras de madera la misma que soportan latillas de caña sobre la cuales va sobrepuesto el cade. El estado de la cubierta es regular con un 28% de daño.

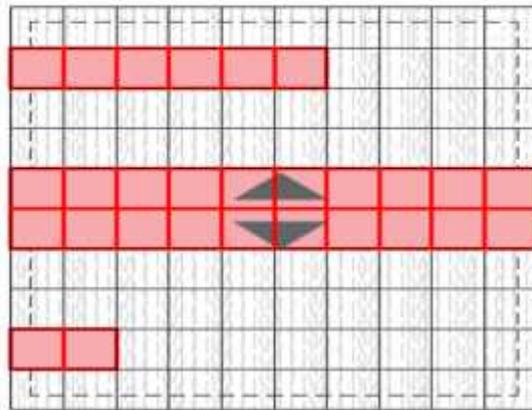
DAÑO EN CUBIERTA (28% de daño de un 100%)

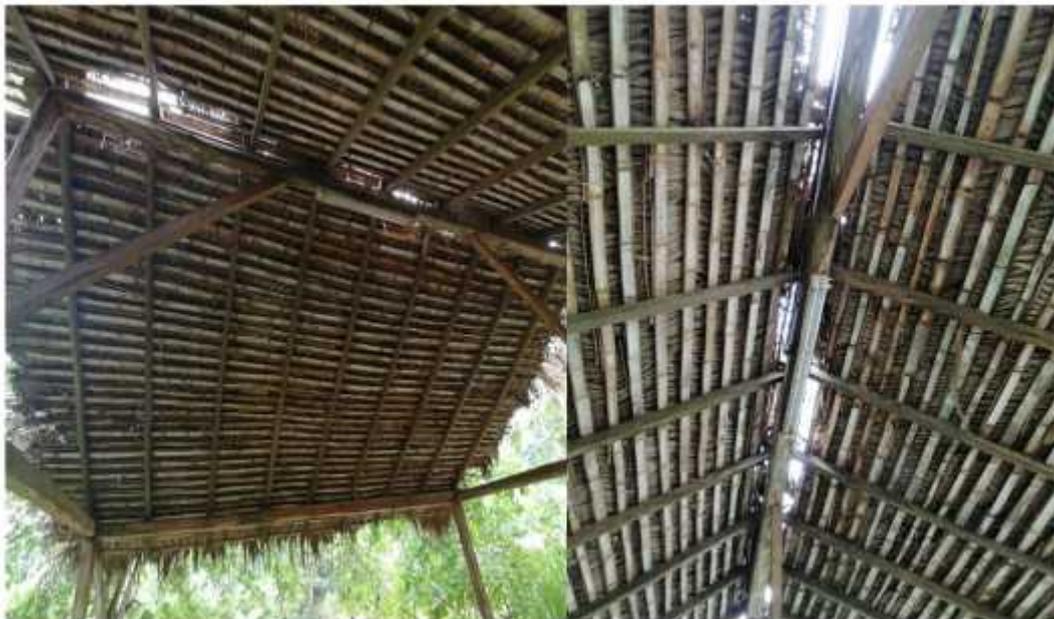
FOTOGRAFIAS INSTALACIONES ELECTRICAS

Cuenta con 1 punto de luz en mismo que esta destinado a una lamparas fluorescente. un interruptor simple, todo esto a traves de tubería eléctrica metálica (E.M.T.) está diseñada especialmente para la conducción de cables eléctricos

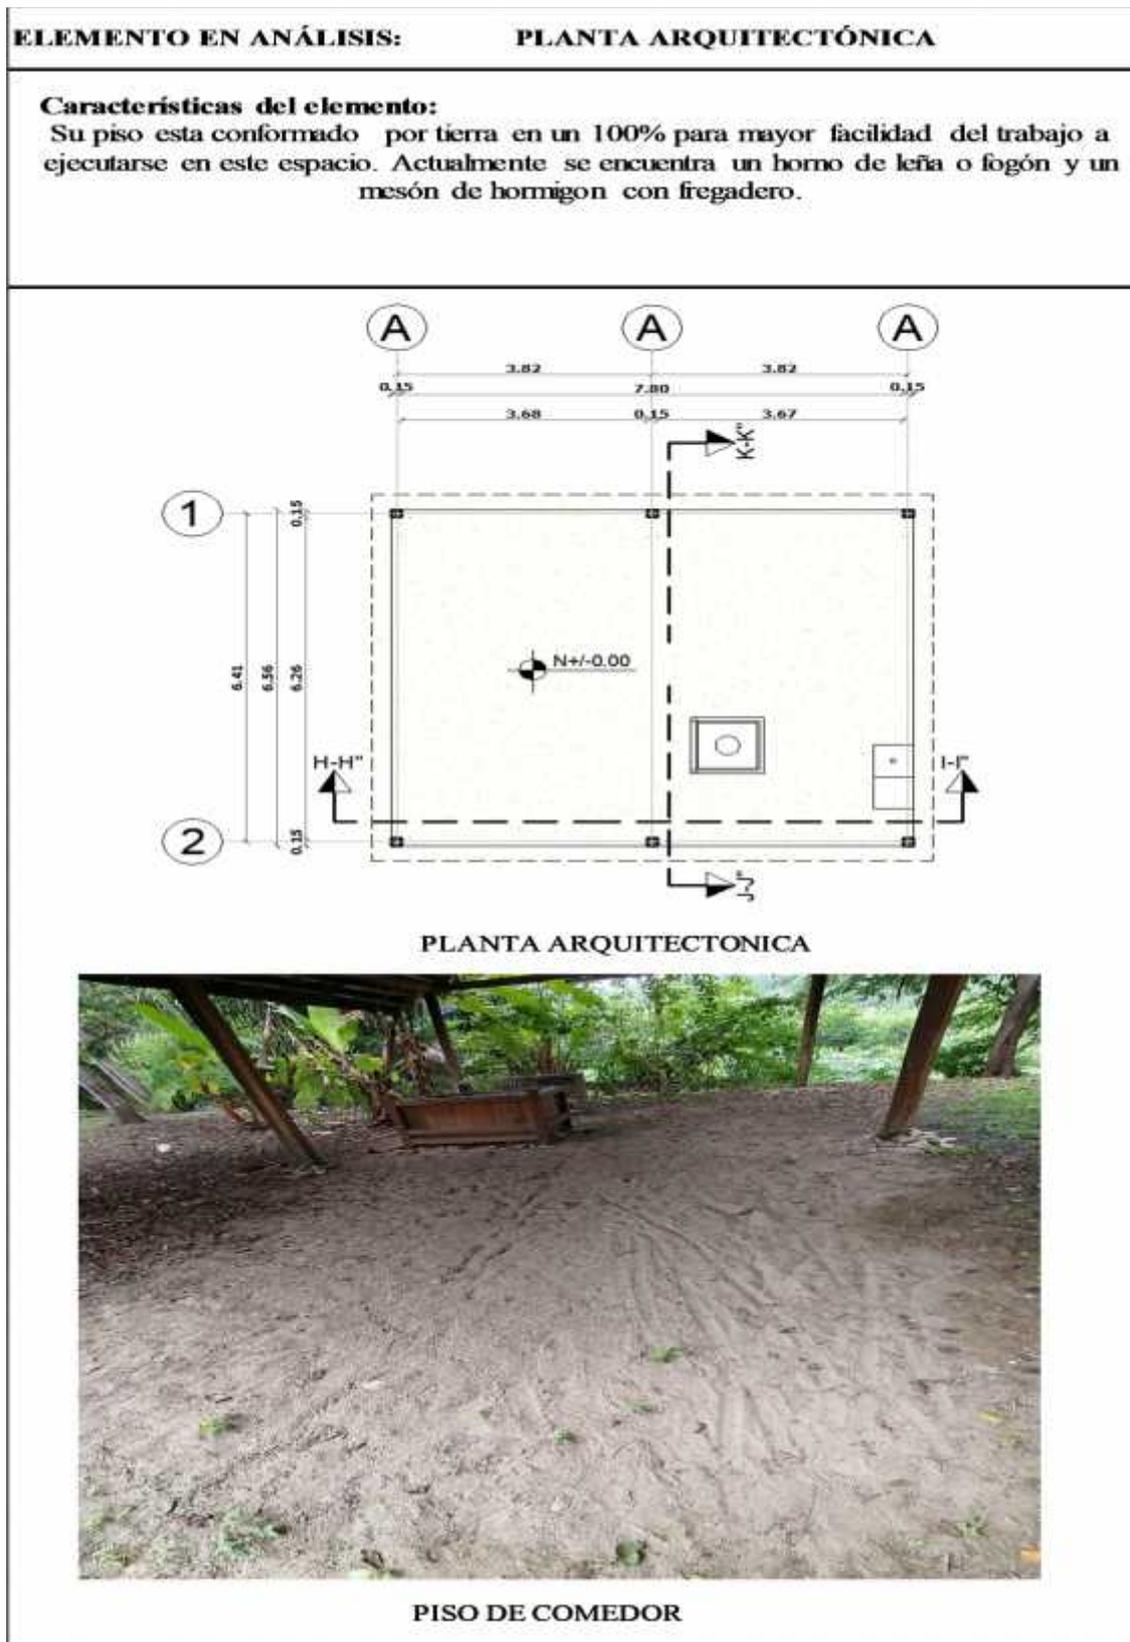
Gráfico No. 106. Planta arquitectónica del Comedor. Comunidad Río Caña. Parroquia Ayacucho. Cantón Santa Ana. Provincia de Manabí. República del Ecuador. (2020).

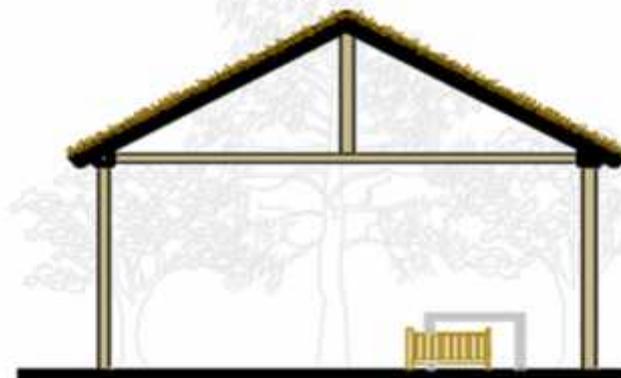
FACHADA FRONTAL

La ramada en donde funciona el comedor, al igual que la del trapiche, está construida de madera moral bobo y haciendo uso del ensamble de rayo de jupiter en columnas. Su estructura se encuentran en buen estado de conservación.

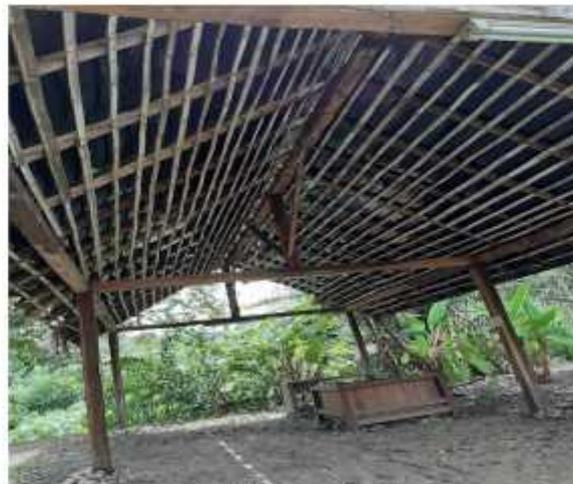
VISTA INTERNA.

La estructura de la cubierta en donde funciona el comedor, está construida con vigas y soleras de madera la misma que soportan latillas de caña sobre la cuales va sobrepuesto el cade. El cade se sujetaba a la latilla con alambre galvanizado fino. El estado de la cubierta es regular con un 25% de daño.

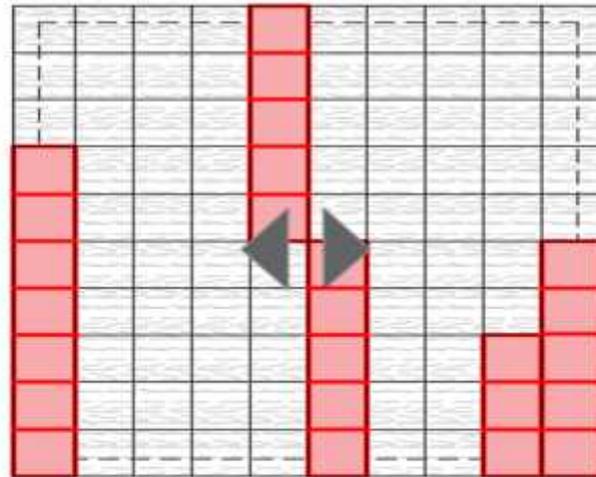
**DAÑO EN CUBIERTA (25% de daño de un 100%)**

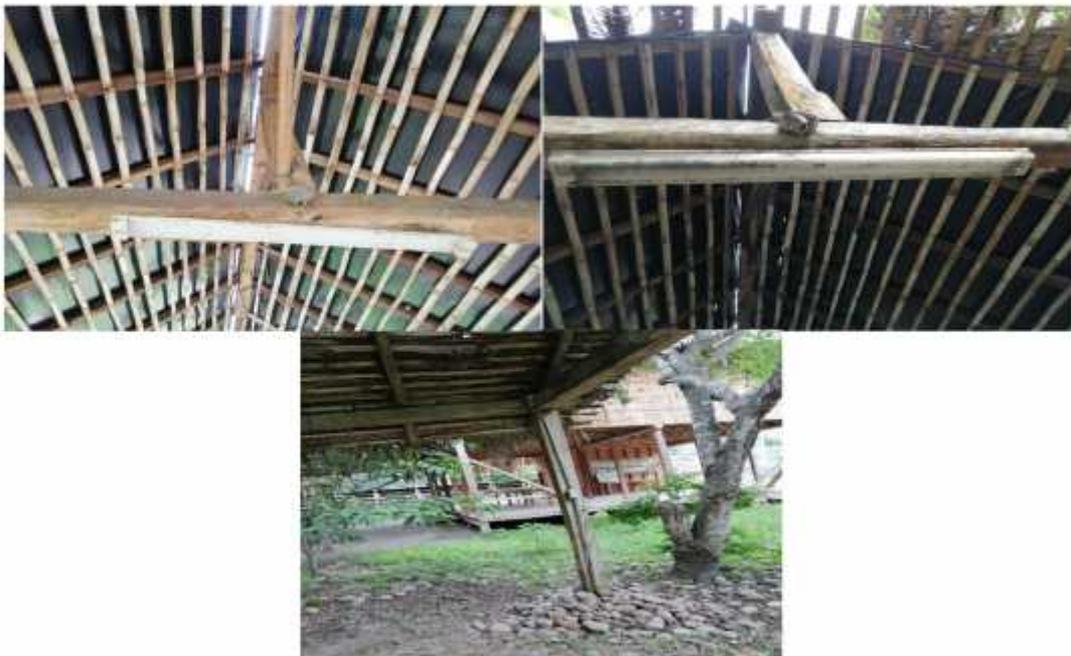
FOTOGRAFIAS INSTALACIONES ELECTRICAS

Cuenta con 3 punto de luz en lamparas fluorescente. un interruptor simple, un tomacorriente, todo esto a través de tubería eléctrica metálica (E.M.T.) está diseñada especialmente para la conducción de cables eléctricos.

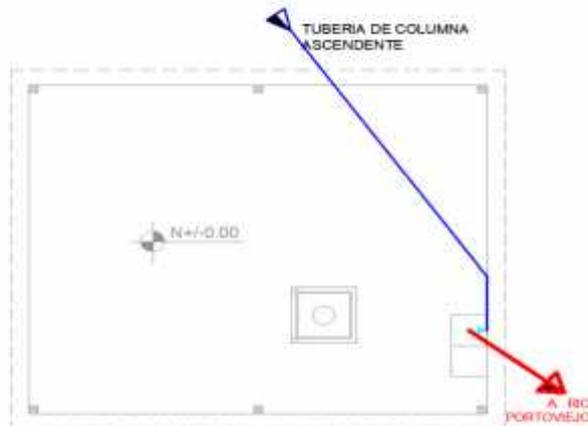
**PLANTA DE INSTALACIONES HIDROSANITARIAS**

Tubería de presión pvc 12 mm, codos, teflón, es necesario mencionar que el agua servida de este punto es desechada por un tubo hacia el río Portoviejo.

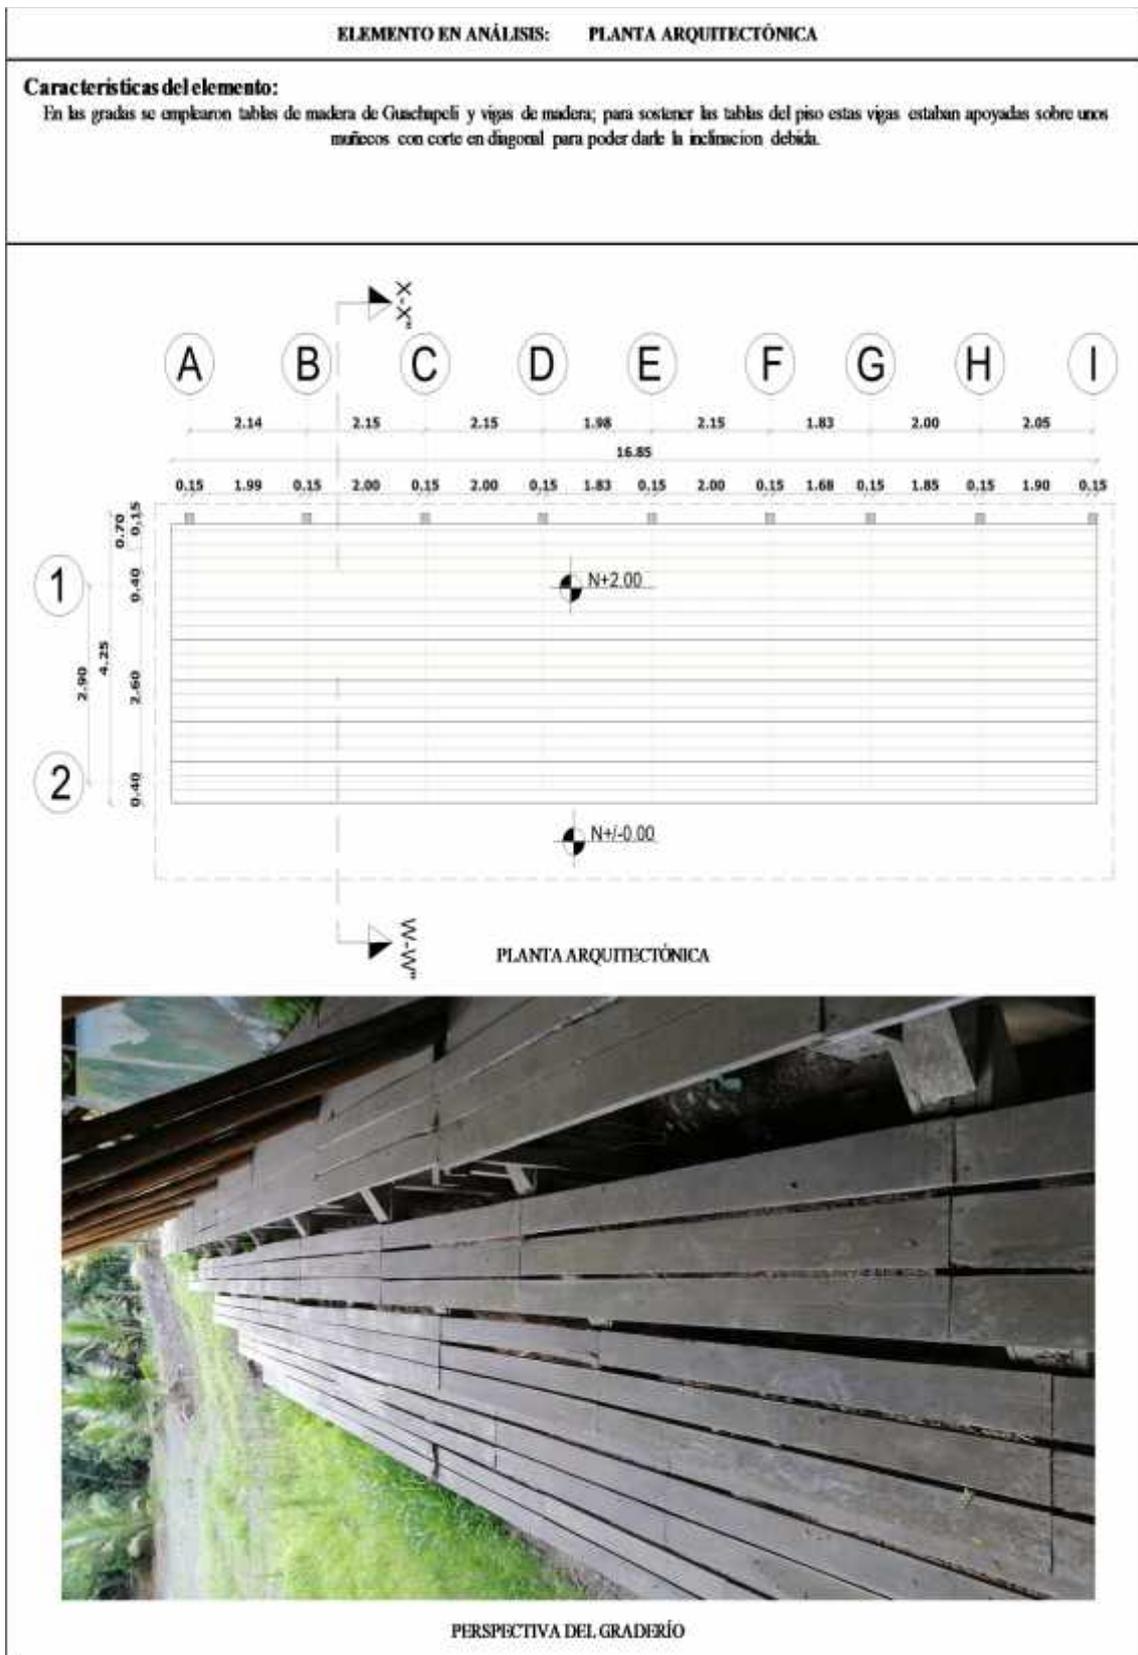
Gráfico No. 112. Planta arquitectónica del Graderío. Comunidad Río Caña. Parroquia Ayacucho. Cantón Santa Ana. Provincia de Manabí. República del Ecuador. (2020).

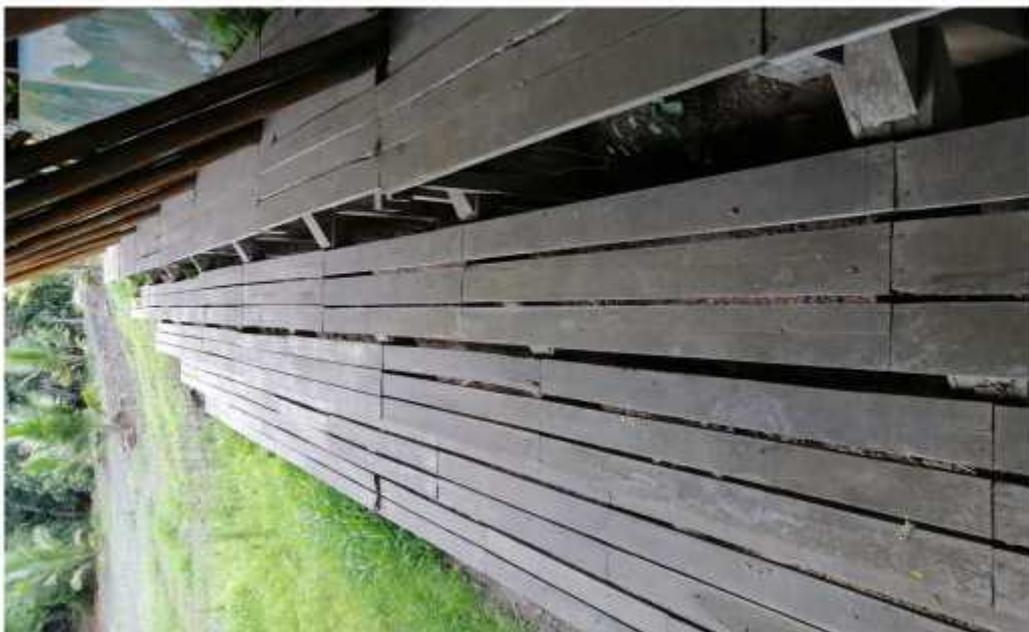
PERSPECTIVA GRADERÍO

En este piso se emplearon tablas de madera de Guachapeli, y vigas de madera para sostener las tablas del piso estas vigas estaban apoyadas sobre unos maderos con corte en diagonal para poder darle la inclinación debida, podemos observar que tiene un ancho total de 16.85 y cuenta con 5 gradas de las cuales 4 miden 0.60 y una con 1.70.

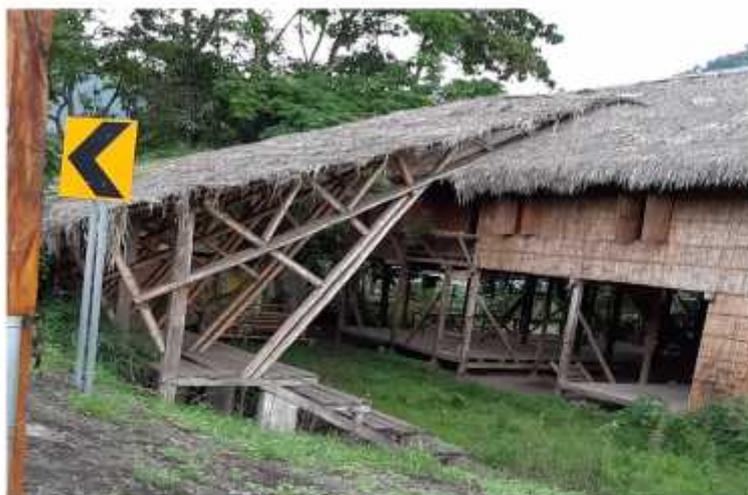
**VISTA EXTERNA**

La estructura de la cubierta está dado con cerchas de caña guadúa y latillas de caña que permiten colocar sobre sí el cade. Presenta un 6% de un 100% de daño.

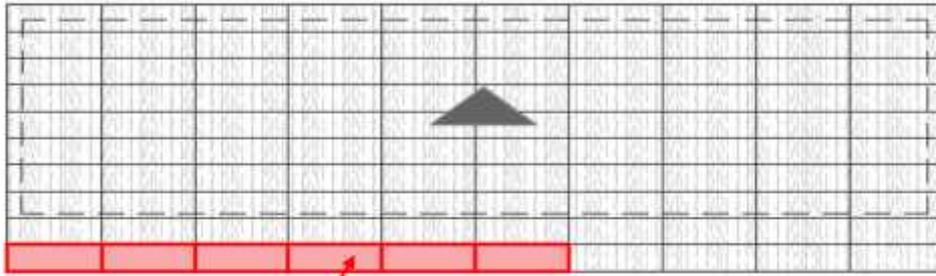
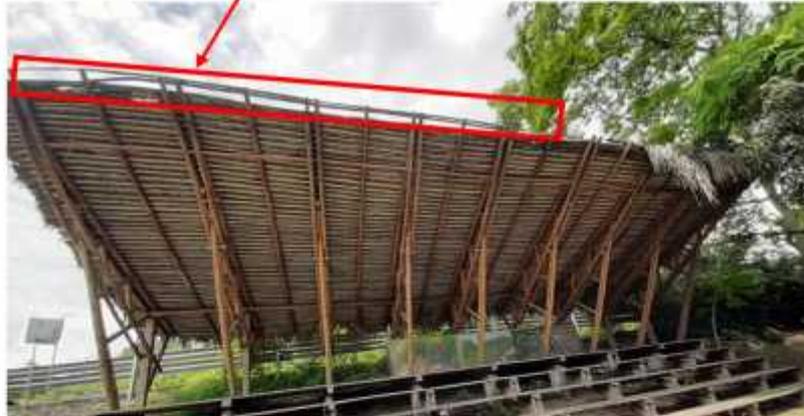
DAÑO EN CUBIERTA (6% de daño de un 100%)

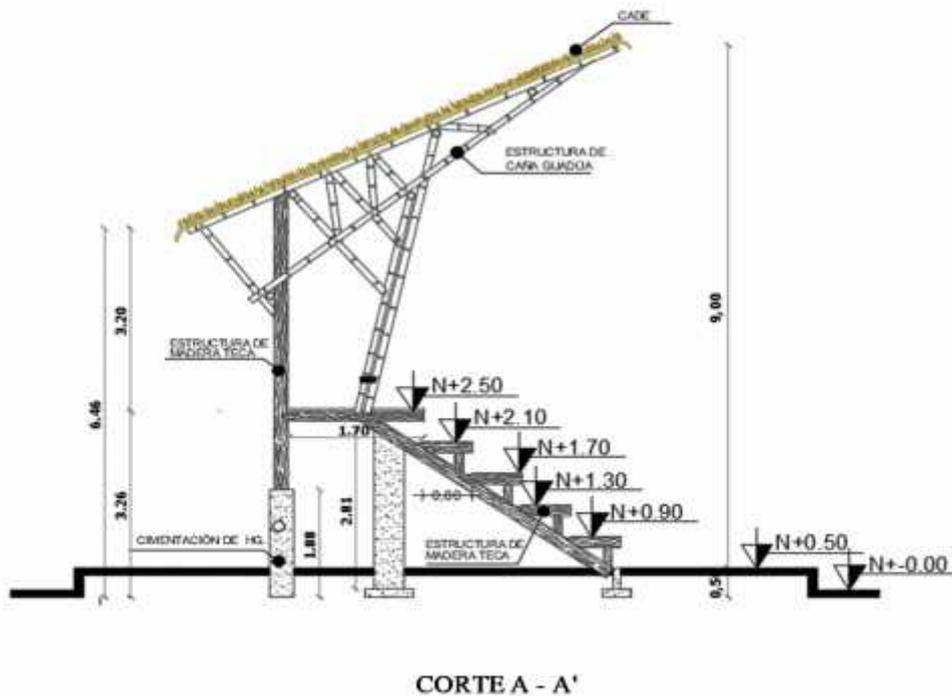
Gráfico No. 116. Detalles del Graderío. Comunidad Río Caña. Parroquia Ayacucho. Cantón Santa Ana. Provincia de Manabí. República del Ecuador. (2020).

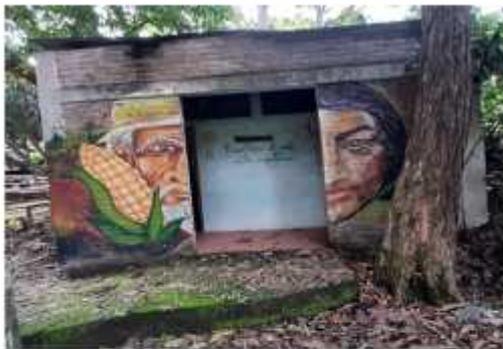
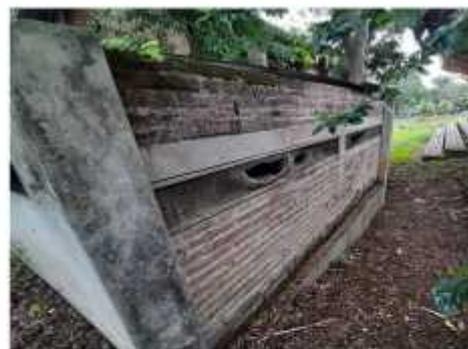
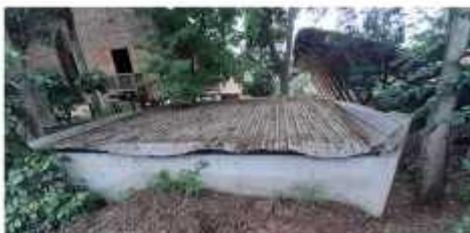
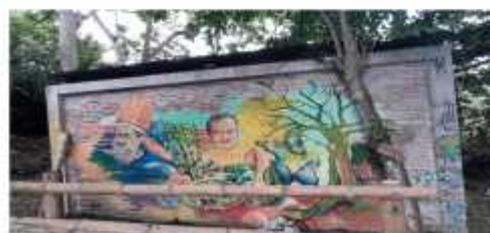
Gráfico No. 118. Fachadas de la batería sanitaria. Comunidad Río Caña. Parroquia Ayacucho. Cantón Santa Ana. Provincia de Manabí. República del Ecuador. (2020).

Otro elemento que se implementó fué los servicios higiénicos, acogiendo al público en las diversas reuniones y festivales que se den en la casa. Su estructura fué realizada con hormigón y mampostería de ladrillo visto en la fachada frontal, lateral derecha e izquierda en donde dos de las fachadas (frontal y lateral izquierda) se realizaron murales que representan al campesino y la cosecha. Tanto estructura como paredes se encuentran en buen estado.

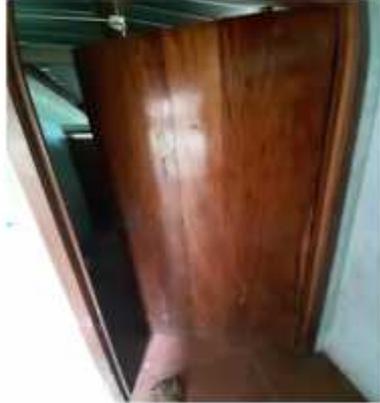
En las baterías sanitarias vamos a encontrar puertas elaboradas en cedro y con un picaporte para seguridad; las ventanas están elaboradas con un marco de madera y malla. El estado de conservación de las puertas es buena, mientras que las ventanas se encuentran en mal estado con un 20% de daño del 100%.

**TIPO DE PUERTAS COLOCADAS EN LAS BATERIAS SANITARIAS. LADO FRONTAL.**

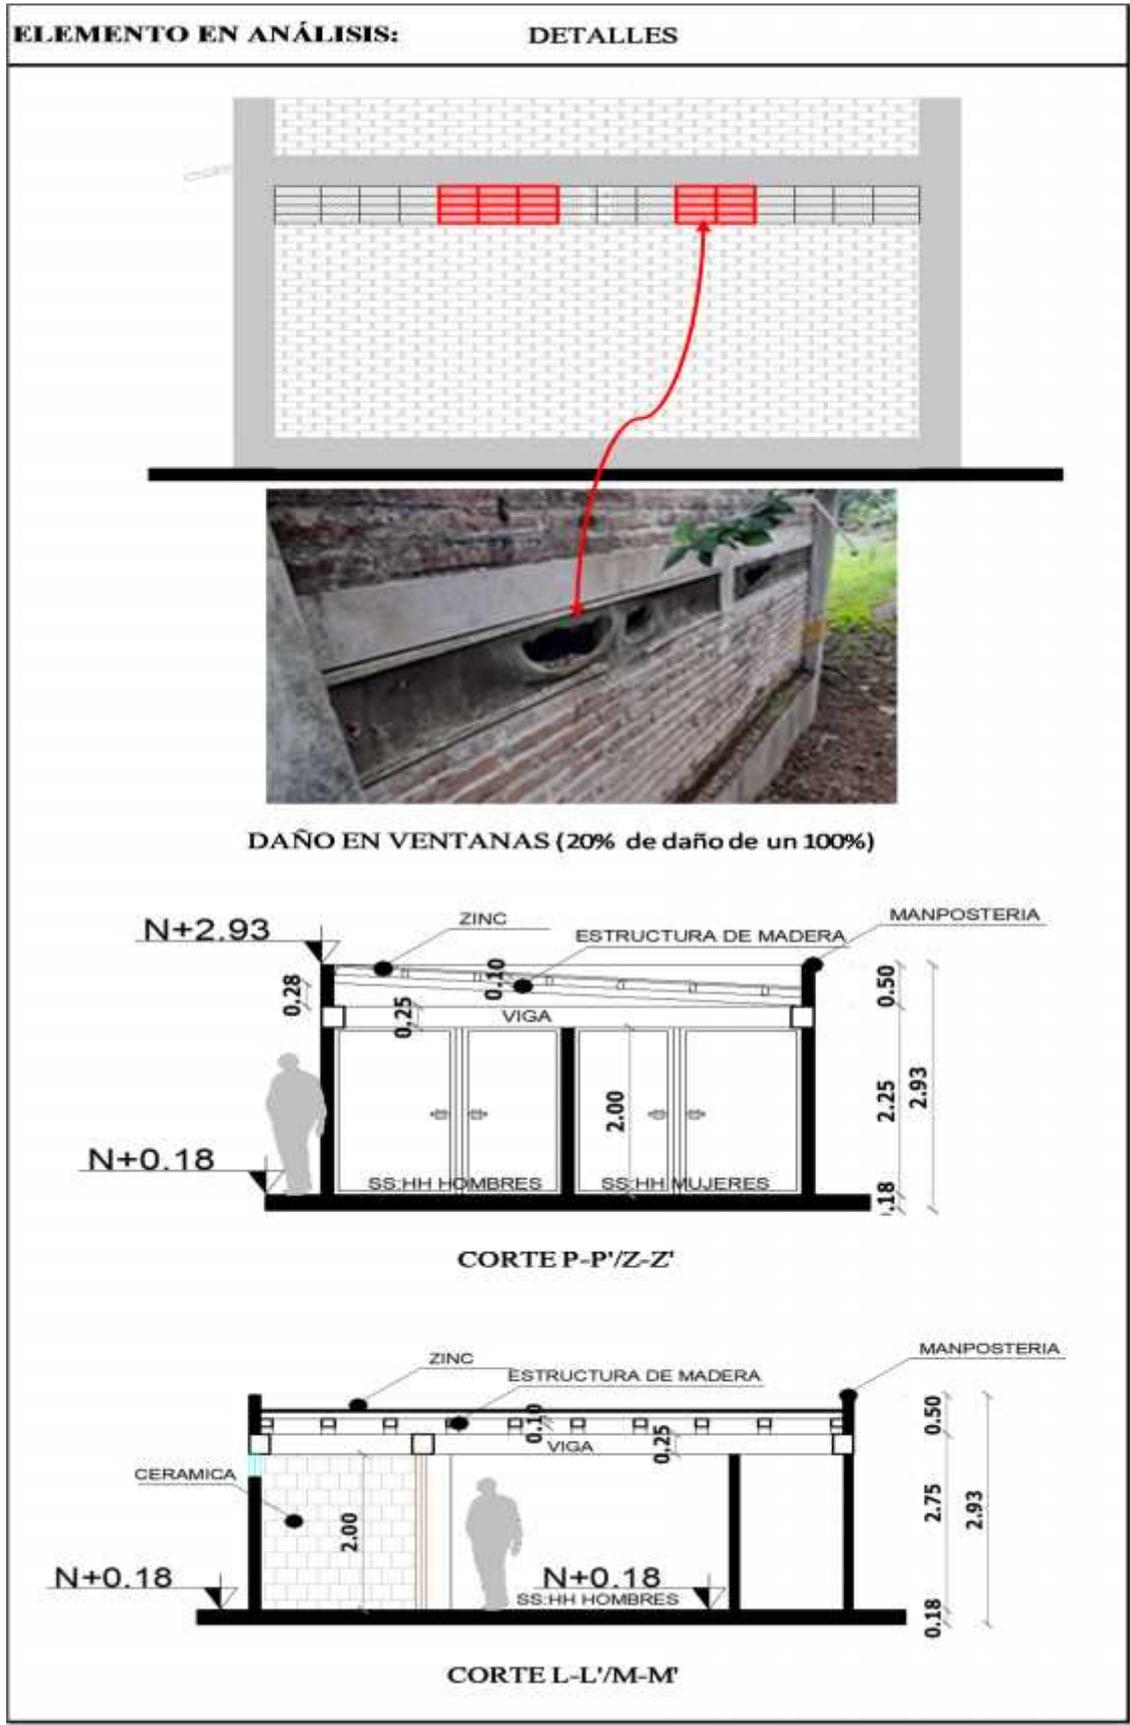
Gráfico No. 121. Detalles de la batería sanitaria. Comunidad Río Caña. Parroquia Ayacucho. Cantón Santa Ana. Provincia de Manabí. República del Ecuador. (2020).

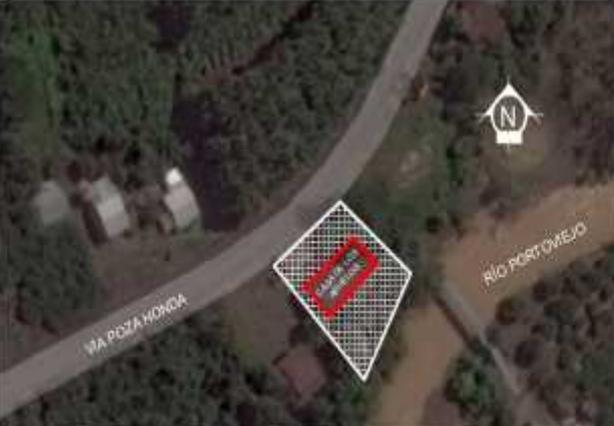
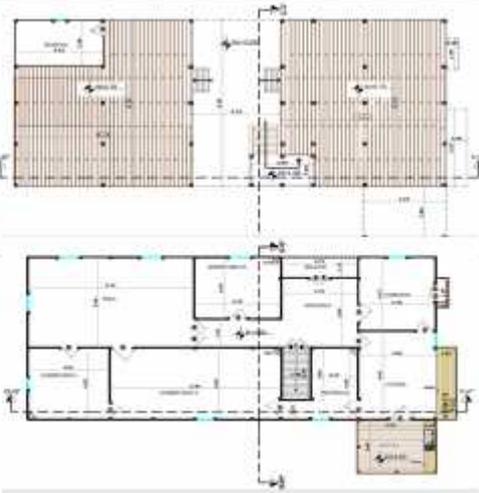
Gráfico No. 124. Resultados de la ficha de observación realizada en la Casa de los Abuelos. Comunidad Río Caña. Parroquia Ayacucho. Cantón Santa Ana. Provincia de Manabí. República del Ecuador. (2020).

<b>DATOS DE PROPIEDAD</b>		<b>ESTADO DE CONSERVACIÓN</b>			<b>TIPO DE PROPIEDAD ACTUAL:</b>
PROPIETARIO: RAMÓN VICENTE PICO PICO	EDIFICACIÓN	SOLIDO (%)	DETERIORADO (%)	RUINOSO (%)	PUBLICA:
CODIGO: IBI-13-13-52-000-000001	ESTRUCTURA	95%	5%		PRIVADA:
REGIMEN DE PROPIEDAD	CUBIERTA	100%			MIXTA:
PUBLICO:	FACHADAS	92%	8%		IN FORME ADICIONAL:
ESTATAL	PISOS - ENTREPISOS	100%			La vivienda se encuentra bajo la responsabilidad del GAD
PRIVADO:	PUERTAS	100%			
RELIGIOSO	PISOS EXTERIORES		100%		
PARTICULAR	ESCALERAS	100%			
	INSTALACIONES	100%			
	VENTANAS	100%			
<b>UBICACIÓN Y PLANTA ESQUEMATICAS.</b>					
UBICACIÓN:			PLANTAS ESQUEMATICAS:

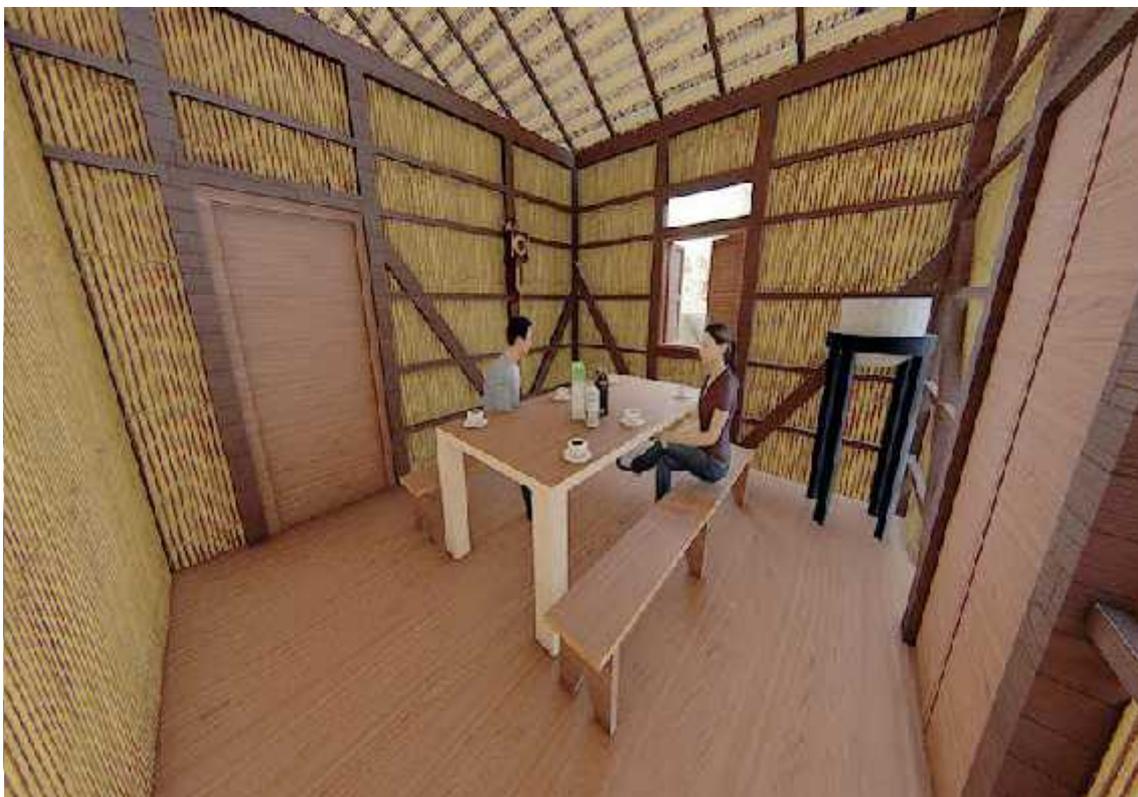
*Gráfico No. 147. Propuesta. Perspectiva 4 de la planta alta. Comedor. Casa de los Abuelos. Comunidad Río Caña. Parroquia Ayacucho. Cantón Santa Ana. Provincia de Manabí. República del Ecuador. (2020).*

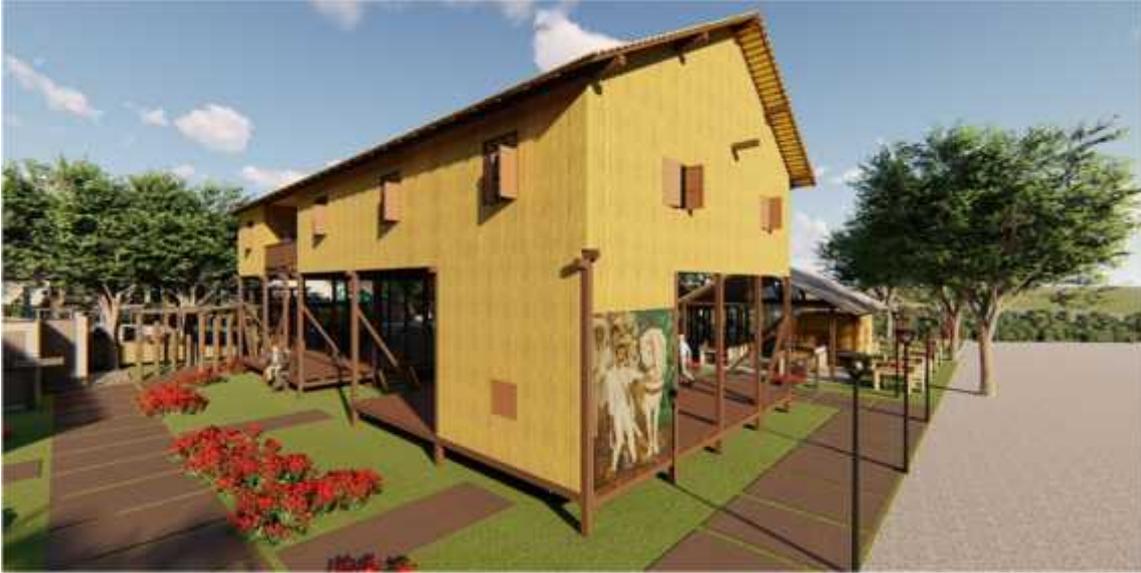
*Gráfico No. 148.* Perspectiva 1 de la Casa de los Abuelos. Comunidad Río Caña. Parroquia Ayacucho. Cantón Santa Ana. Provincia de Manabí. Republica del Ecuador. (2020).  
Fuente: Imagen realizada por los autores de este análisis de caso. [10, febrero, 2020].
