Análisis de caso previo a la obtención del título de Arquitectos.

Análisis patrimonial: Casa de los Abuelos, en la comunidad Río Caña de la Parroquia Ayacucho, Cantón Santa Ana, Provincia de Manabí, República del Ecuador.

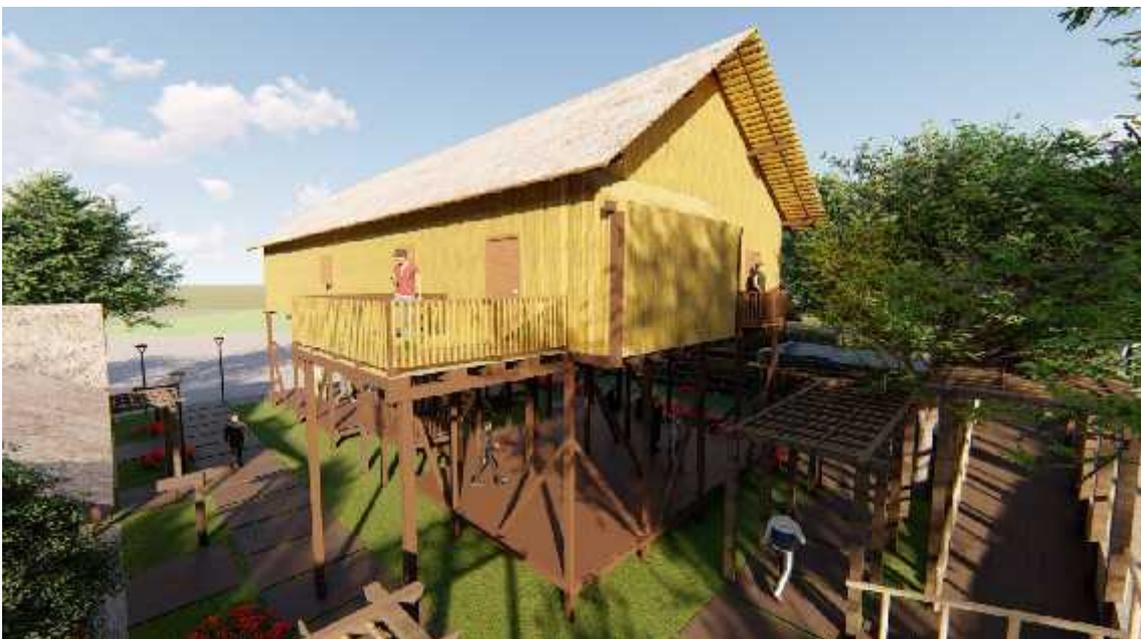
*Gráfico No. 149.* Perspectiva 2 de la Casa de los Abuelos. Comunidad Río Caña. Parroquia Ayacucho. Cantón Santa Ana. Provincia de Manabí. Republica del Ecuador. (2020).  
Fuente: Imagen realizada por los autores de este análisis de caso. [10, febrero, 2020].

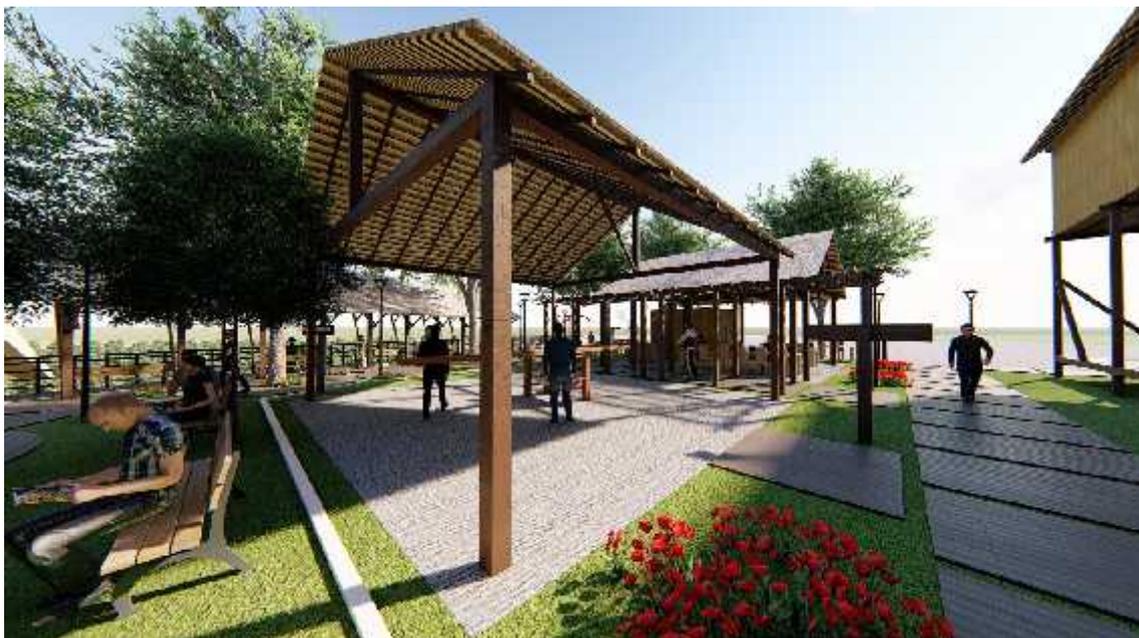
*Gráfico No. 153. Perspectiva. Trapiche. Comunidad Río Caña. Parroquia Ayacucho. Cantón Santa Ana. Provincia de Manabí. Republica del Ecuador. (2020).  
Fuente: Imagen realizada por los autores de este análisis de caso. [10, febrero, 2020].*

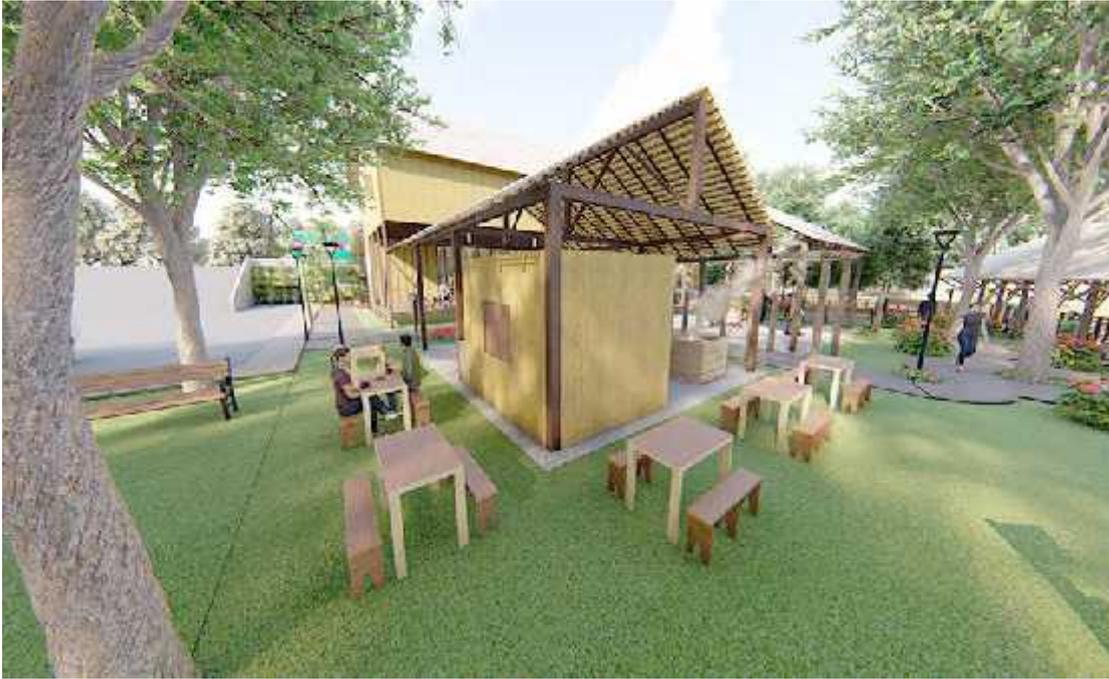
Gráfico No. 157. Propuesta. Perspectiva 1. Comedor. Casa de los Abuelos. Comunidad Río Caña. Parroquia Ayacucho. Cantón Santa Ana. Provincia de Manabí. Republica del Ecuador. (2020).  
Fuente: Imagen realizado por los autores de este análisis de caso. [10, febrero, 2020].

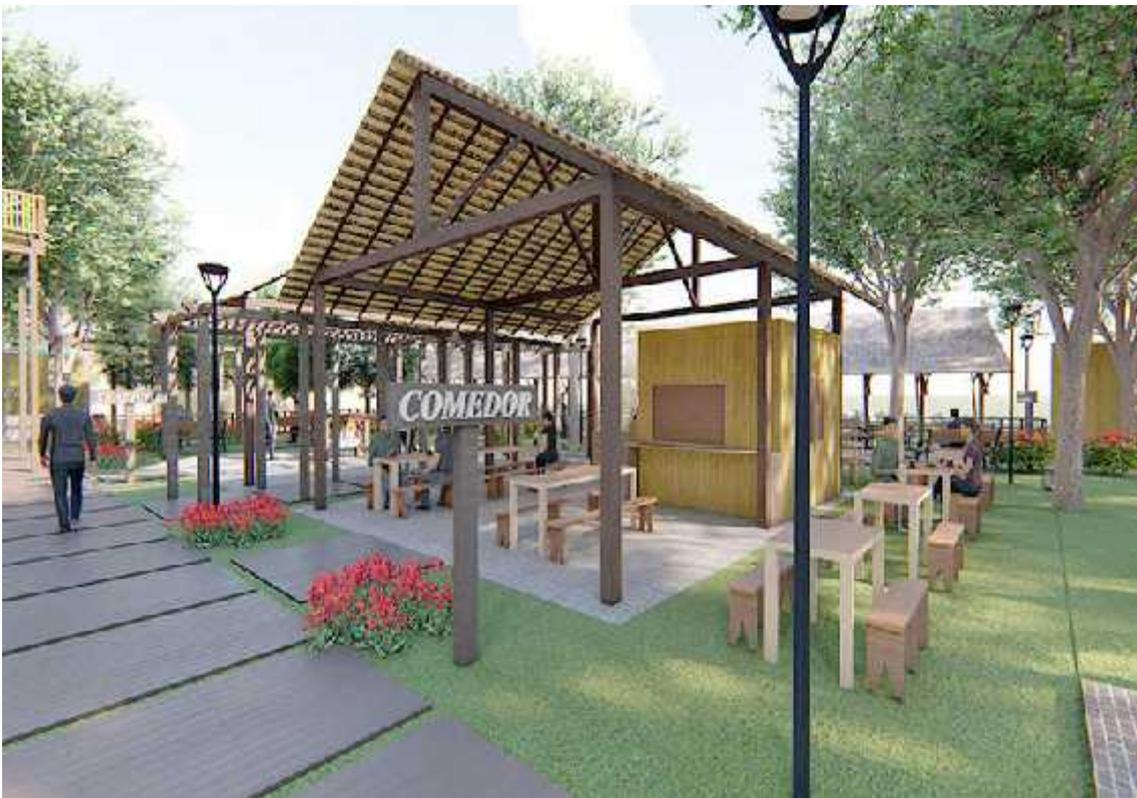
Gráfico No. 158. Propuesta. Perspectiva 2. Comedor. Casa de los Abuelos. Comunidad Río Caña. Parroquia Ayacucho. Cantón Santa Ana. Provincia de Manabí. Republica del Ecuador. (2020).  
Fuente: Imagen realizada por los autores de este análisis de caso. [10, febrero, 2020].

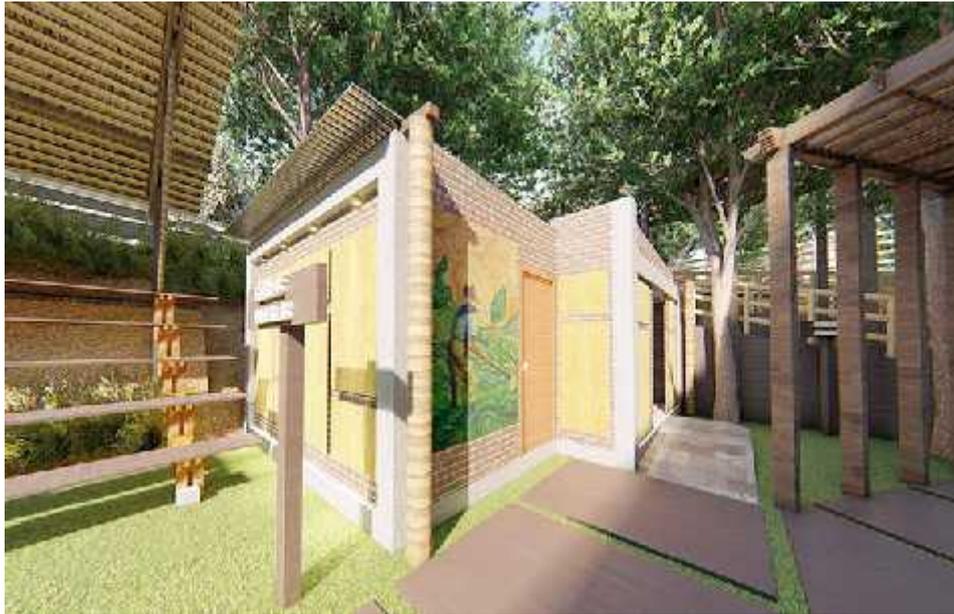
Mencionando sus fachadas, actualmente la fachada frontal y lateral izquierda cuenta con murales; se propone seguir con el mural en las fachadas en la bodega que se adicionó junto a la fachada lateral izquierda de este espacio.

*Gráfico No. 165. Propuesta. Perspectiva 1. Batería sanitaria. Comunidad Río Caña. Parroquia Ayacucho. Cantón Santa Ana. Provincia de Manabí. Republica del Ecuador. (2020).*

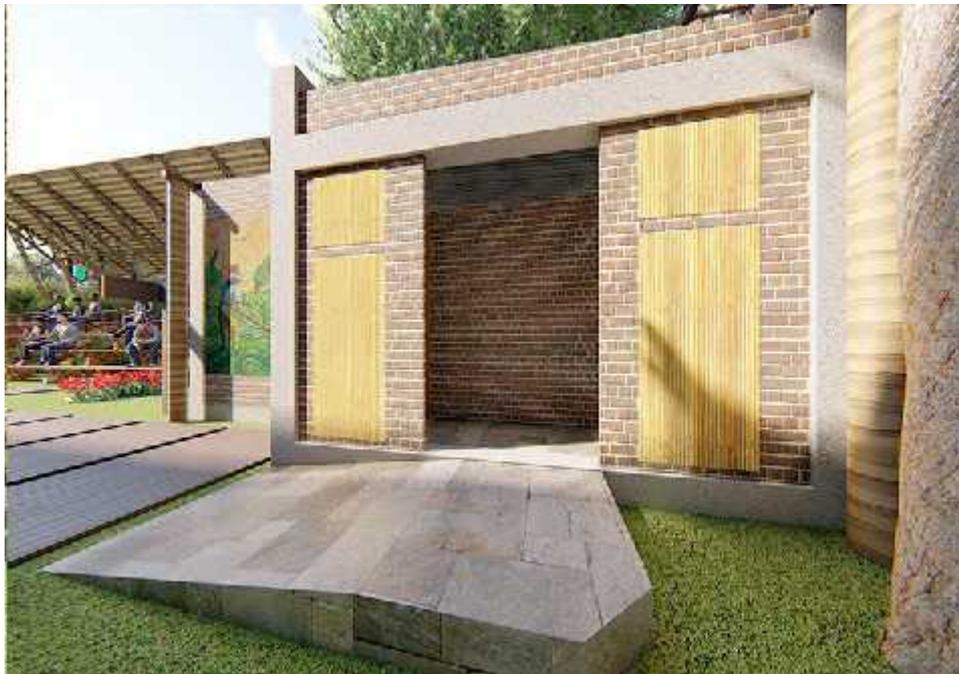
*Gráfico No. 166. Propuesta. Perspectiva 2. Batería sanitaria. Comunidad Río Caña. Parroquia Ayacucho. Cantón Santa Ana. Provincia de Manabí. Republica del Ecuador. (2020).*

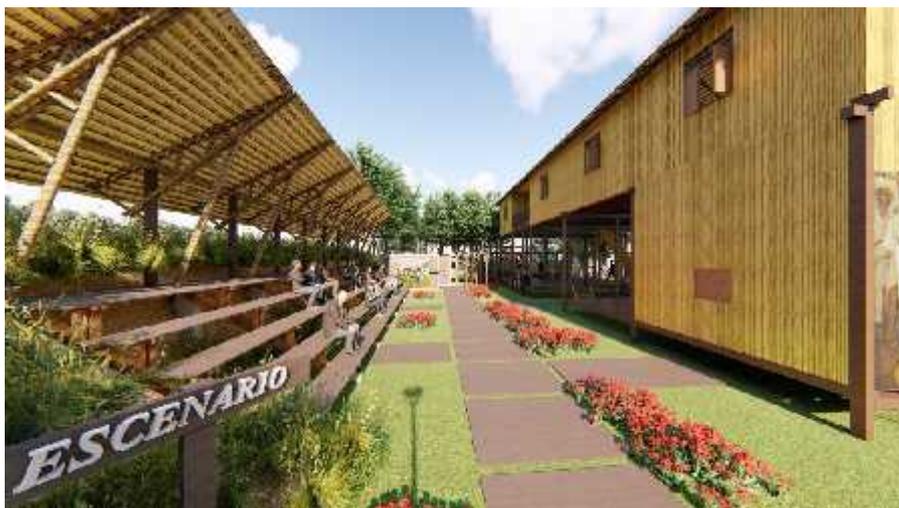
Anexo 4. Perspectiva general del graderío con relación a la Casa de los Abuelos.

*Gráfico No. 172.* Perspectiva. Casa de los Abuelos. Comunidad Río Caña. Parroquia Ayacucho. Cantón Santa Ana. Provincia de Manabí. República del Ecuador. (2020).

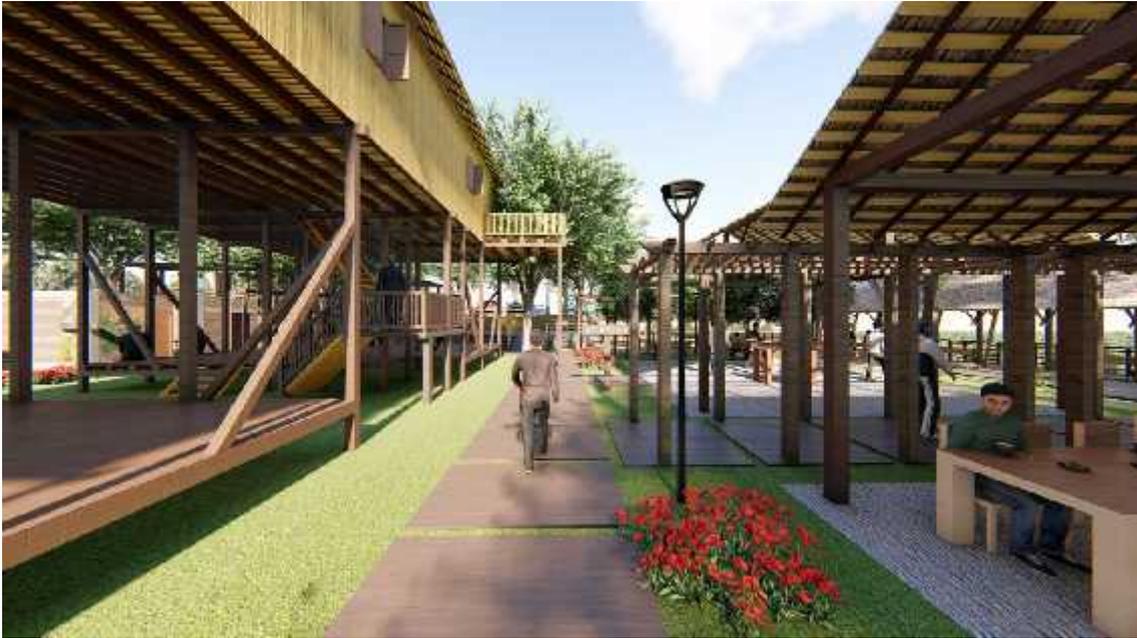
Anexo 5. Perspectiva general del comedor y trapiche con relación a la Casa de los Abuelos.

*Gráfico No. 173.* Perspectiva. Casa de los Abuelos. Comunidad Río Caña. Parroquia Ayacucho. Cantón Santa Ana. Provincia de Manabí. República del Ecuador. (2020).  
Fuente: Imagen realizada por los autores de este análisis de caso. [24 enero, 2020].
