Carrera de Arquitectura.

Análisis de caso previo a la obtención del título de Arquitectos.

Puesta en valor de las viviendas patrimoniales de la parroquia Pedro Pablo Gómez del cantón Jipijapa en la provincia de Manabí.

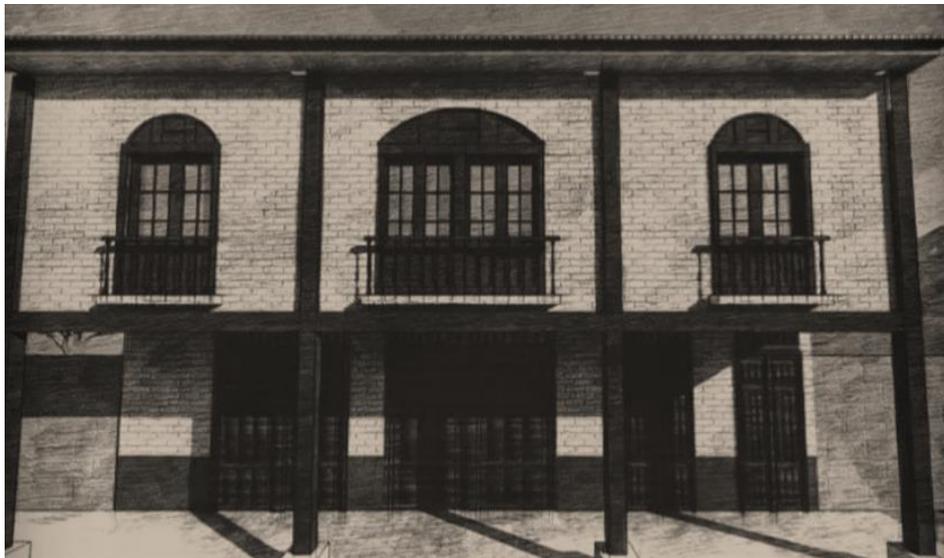
Gráfico No.5. Vivienda Villegas Gómez en el año 1948. Consultado: [12, febrero, 2020].
Fuente: autores del análisis de caso.

En 1947 fue construida la vivienda Villegas Gómez, el 24 de noviembre de 1948 se produjo un gran incendio donde salió afectada la vivienda. El primer propietario de esta vivienda fue el Sr. Víctor Villegas Gómez; sobrino del Sr. Pedro Pablo Gómez. Actualmente pertenece al Sr. Andrés Villegas, la vivienda fue intervenida hace 14 años a manos del actual propietario en donde se intervino en elementos como ventanas, puertas, balcones, arcos. Sus comienzos tipológicos fueron de comercio y residencia.

Esta vivienda en su originalidad estaba construida por madera en su totalidad, pero, mediante la intervención que esta tuvo se emplearon nuevos materiales como el hormigón y cubierta de zinc

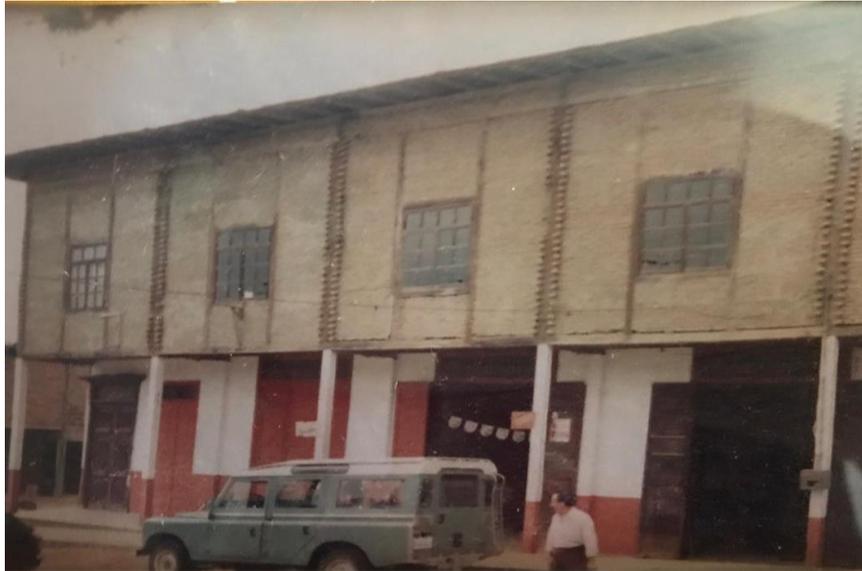
Gráfico No.6. Vivienda Solis Rivera en el año 1968. Consultado: [12, febrero, 2020].
Fuente: autores del análisis de caso.

A inicios del año 1948 inicio la construcción de la vivienda Solís Rivera y finalizo en 1950, fue construida por el Sr. Cipriano Solís en sus comienzos su tipología funcional fue de residencia y comercio, en la planta baja se utilizaba para la venta de abarrotes tales como maíz, café, tagua, cabuya. En el transcurso de los años la vivienda paso a manos del Sr. Hermógenes Solís Rivera, fue la primera casa en utilizar la piedra como elemento decorativo en sus fachadas y seguía manteniendo elementos tradicionales de la zona.

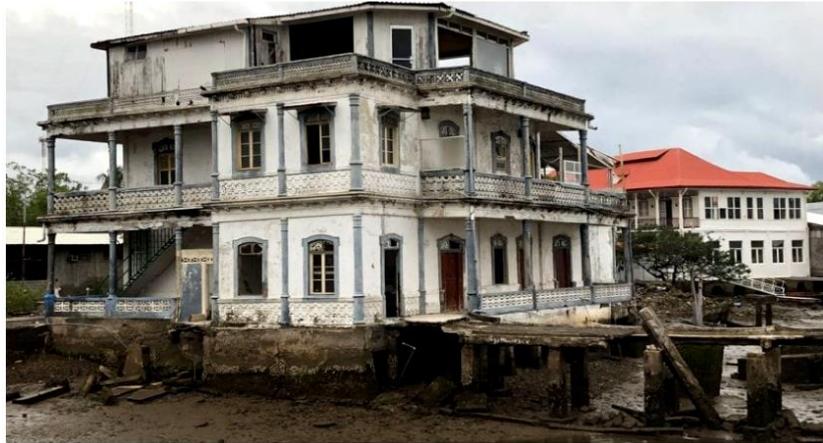
Gráfico No.7. Casa de expresidente Mario Echandi. [En línea]. Consultado: [28, octubre, 2019]. Disponible en: <https://semanariouniversidad.com/cultura/lista-de-espera-de-declaratorias-se-acumula-en-centro-de-patrimonio/>

► La casa de verano del expresidente Mario Echandi, en el estero de Puntarenas, se encuentra en este estado y ni siquiera ha recibido una declaratoria de patrimonio.

La edificación, aparentemente construida en la década 1930 –según el libro *Ciudad de Puntarenas*, publicado por el Ministerio de Cultura- se encuentra hoy en estado de deterioro.

El inmueble presenta severos daños en las bases, producto del agua de mar y de los sedimentos, así como en toda su estructura; por ejemplo, la pintura luce estropeada y los vidrios, quebrados.

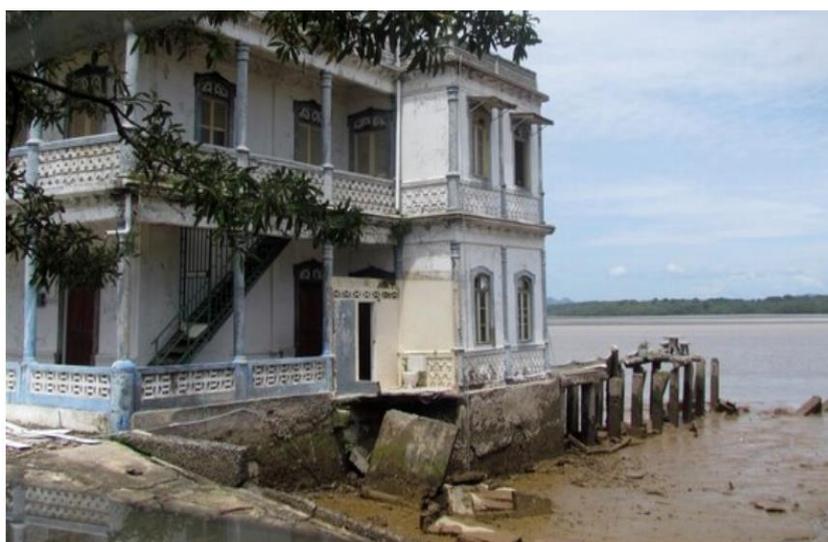
Gráfico No.8. La casa del expresidente Mario Echandi [En línea]. Consultado: [28, octubre, 2019]. Disponible en: <https://www.nacion.com/el-pais/patrimonio/casa-de-expresidente-echandi-se-hunde-en-la/SPAYZ7ZHHFHUXMI6DDNTRFGWQM/story/>

La que fue la casa de veraneo del expresidente Mario Echandi, en Puntarenas, está en mal estado. Su estructura principalmente, las bases, están a punto de ceder.

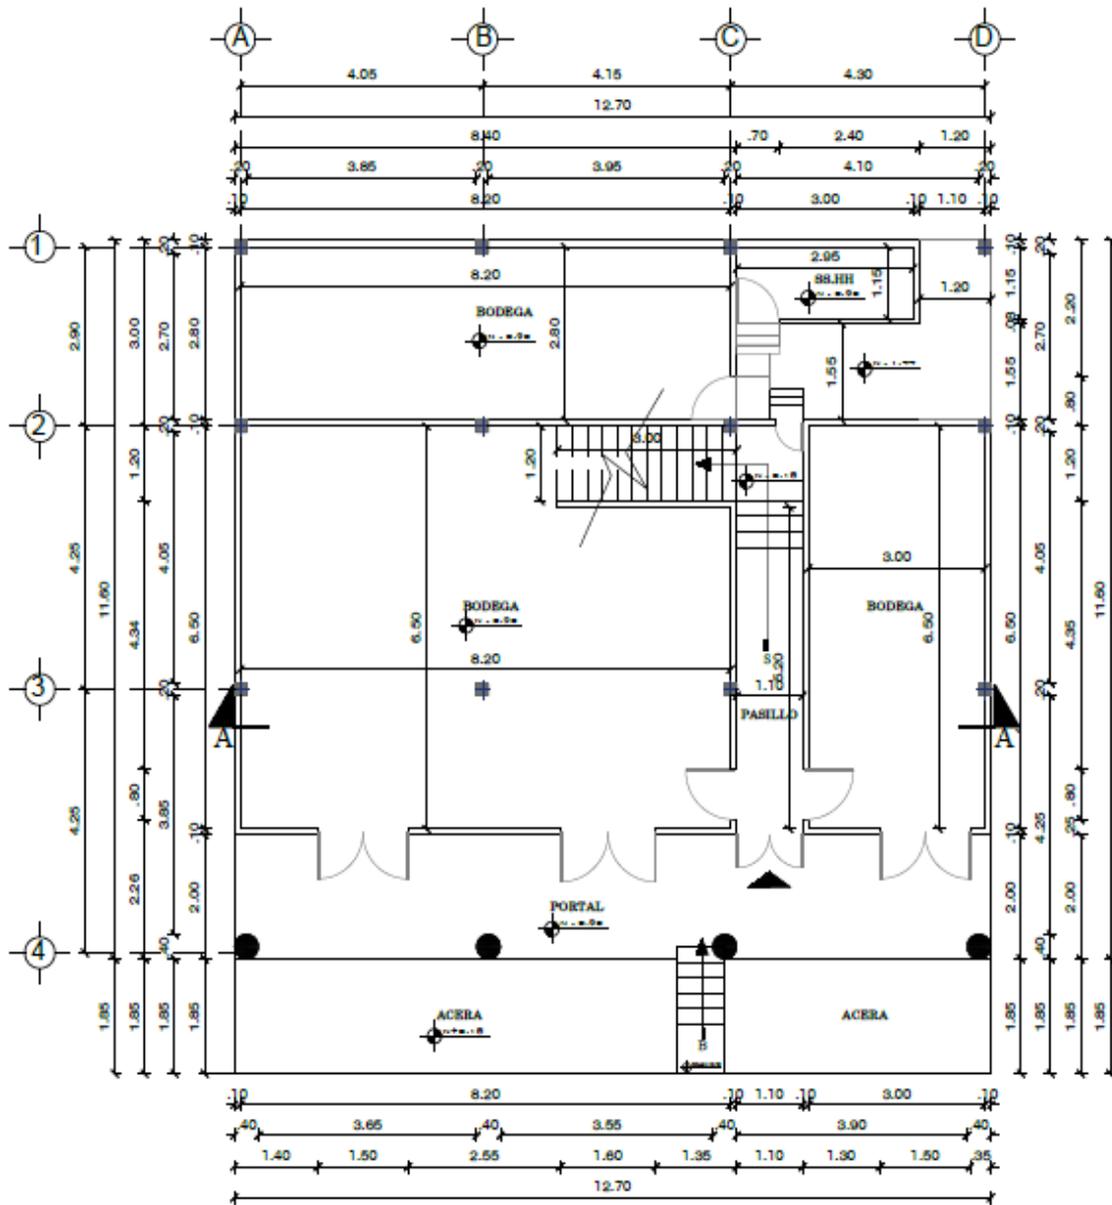
Gráfico No.77. Planta arquitectónica nivel -0.90.

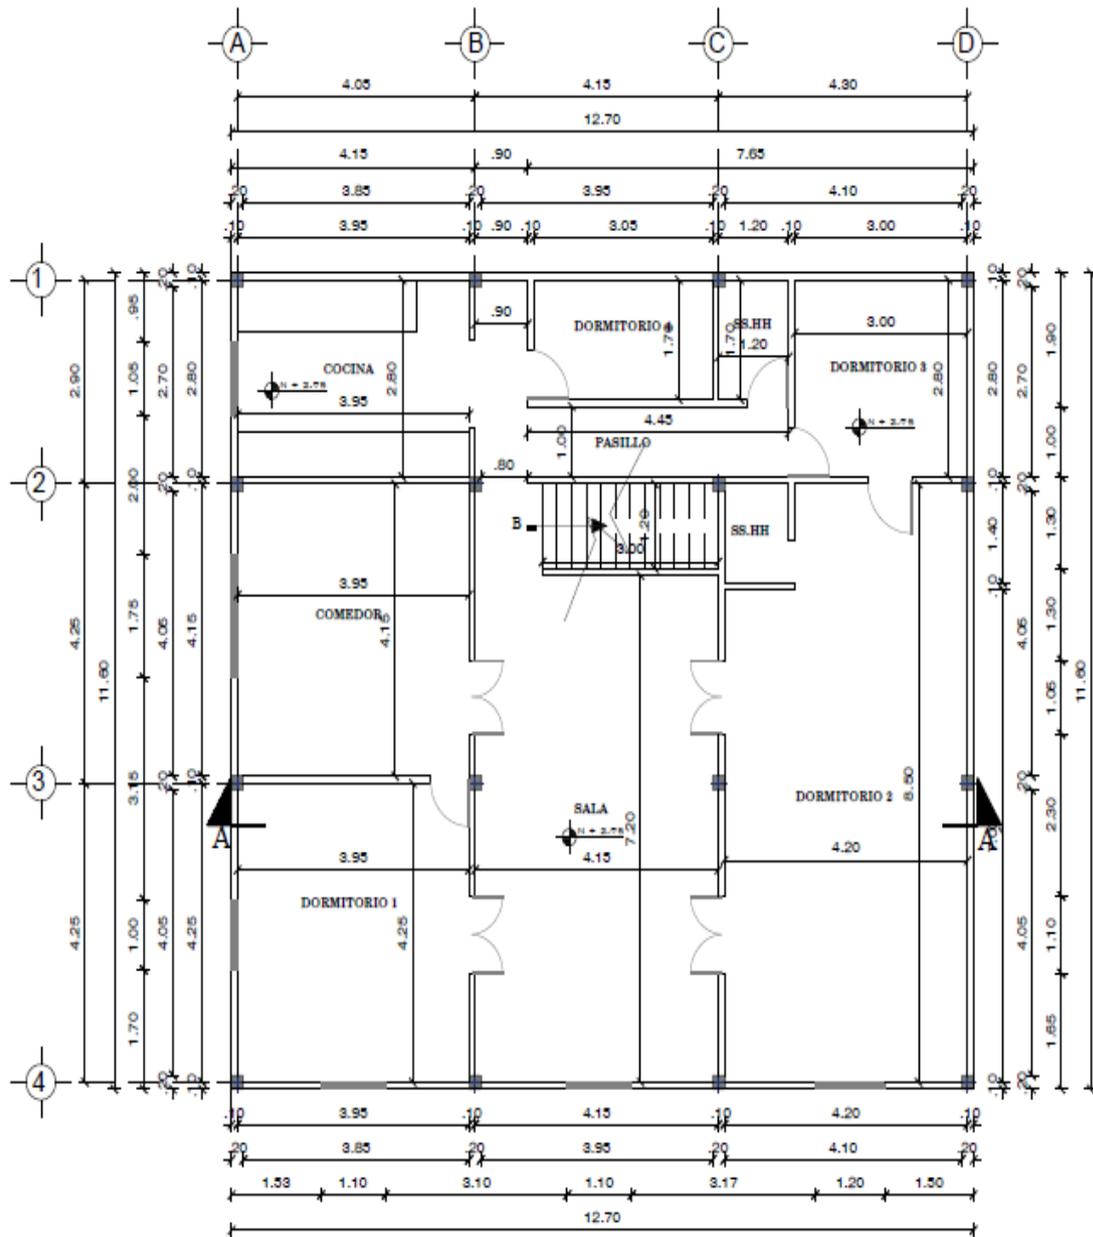
Gráfico No.78. Planta arquitectónica nivel +2.75.

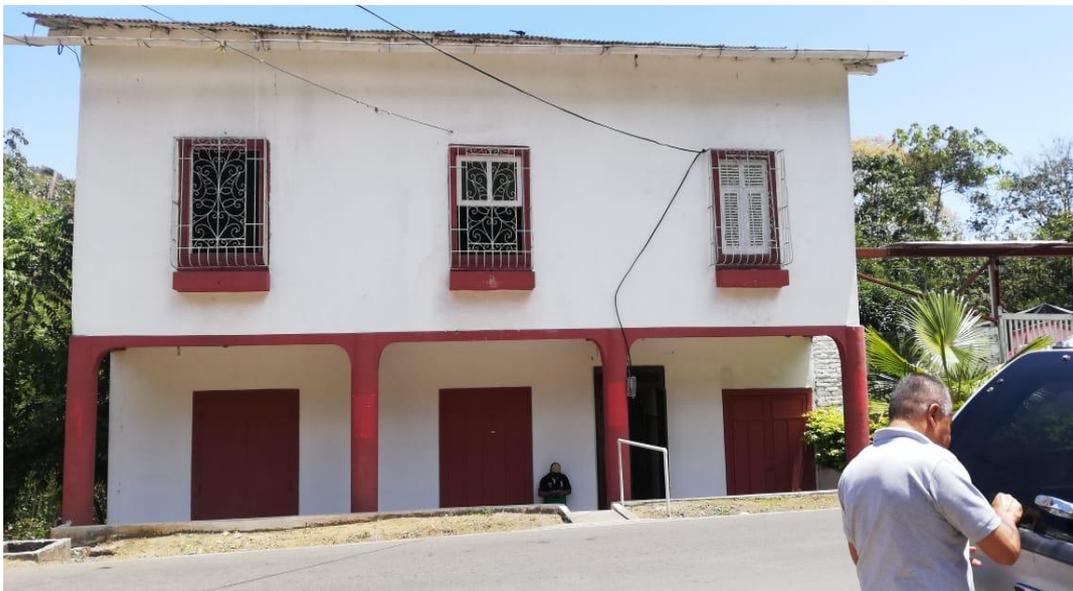
Gráfico No.82. Estado actual de la fachada de la vivienda Fienco Garcia.
Fuente: Elaborado por los autores de este análisis de caso. [12, Febrero, 2020].

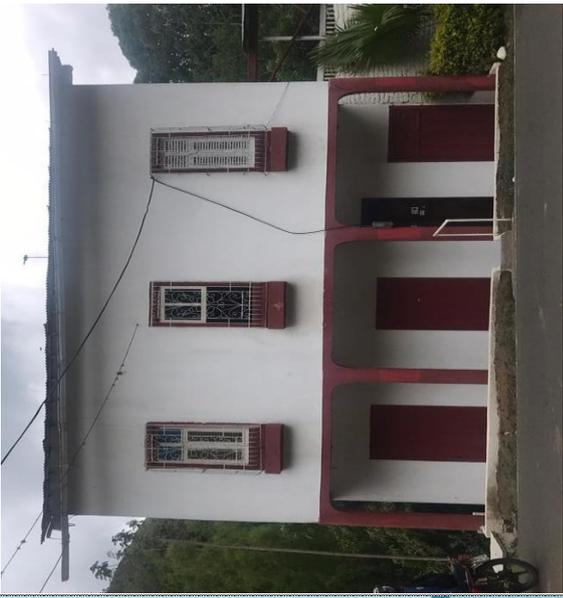
Gráfico No.85. Ficha del Instituto Nacional de Patrimonio Cultural.
Fuente: Elaborado por los autores de este análisis de caso. [12, Febrero, 2020].

Descripción: Vista del bien inmueble. Su emplazamiento en la calle 24 de octubre.

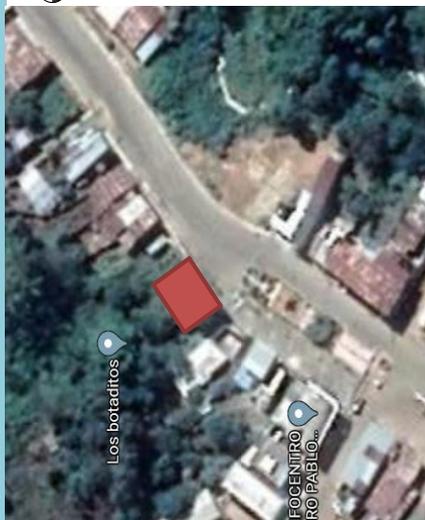
DATOS DEL INMUEBLE	
Area del Lote (m ²):	309,6
Frente(m):	12,7
Area Construida	
Subsuelo (m ²):	121,44
Planta Baja (m ²):	147,32
Planta Alta (m ²):	147,32
Otros pisos (m ²):	
Area Total Construida (m ²):	268,76
Espacios Abiertos (No)	
Estacionamientos No:	
Otro:	
Servicios (No)	
SS-HH Particular No:	3
SS-HH Comunal No:	
Lavanderias particular No:	
Lavanderias comunal No:	1
Instalaciones	
Agua potable:	SI
Alcantarillado:	NO
Energia eléctrica:	SI
Telefonos:	
Otros:

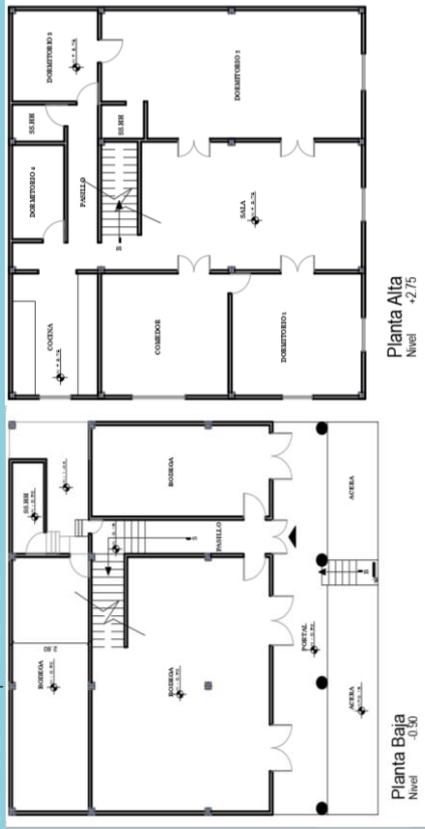
5.2 Plantas Arquitectónicas:

Descripción: Su grado de protección es parcial al ser una edificación de Valor Patrimonial, ya que posee características representativas. El bien inmueble necesita asesoramiento técnico mediante el fomento de preservación para mantenerlo en buen estado. Se debe consolidar su estructura con el pasar de los años algunos tablonés del entrepiso y paredes se han deteriorado.

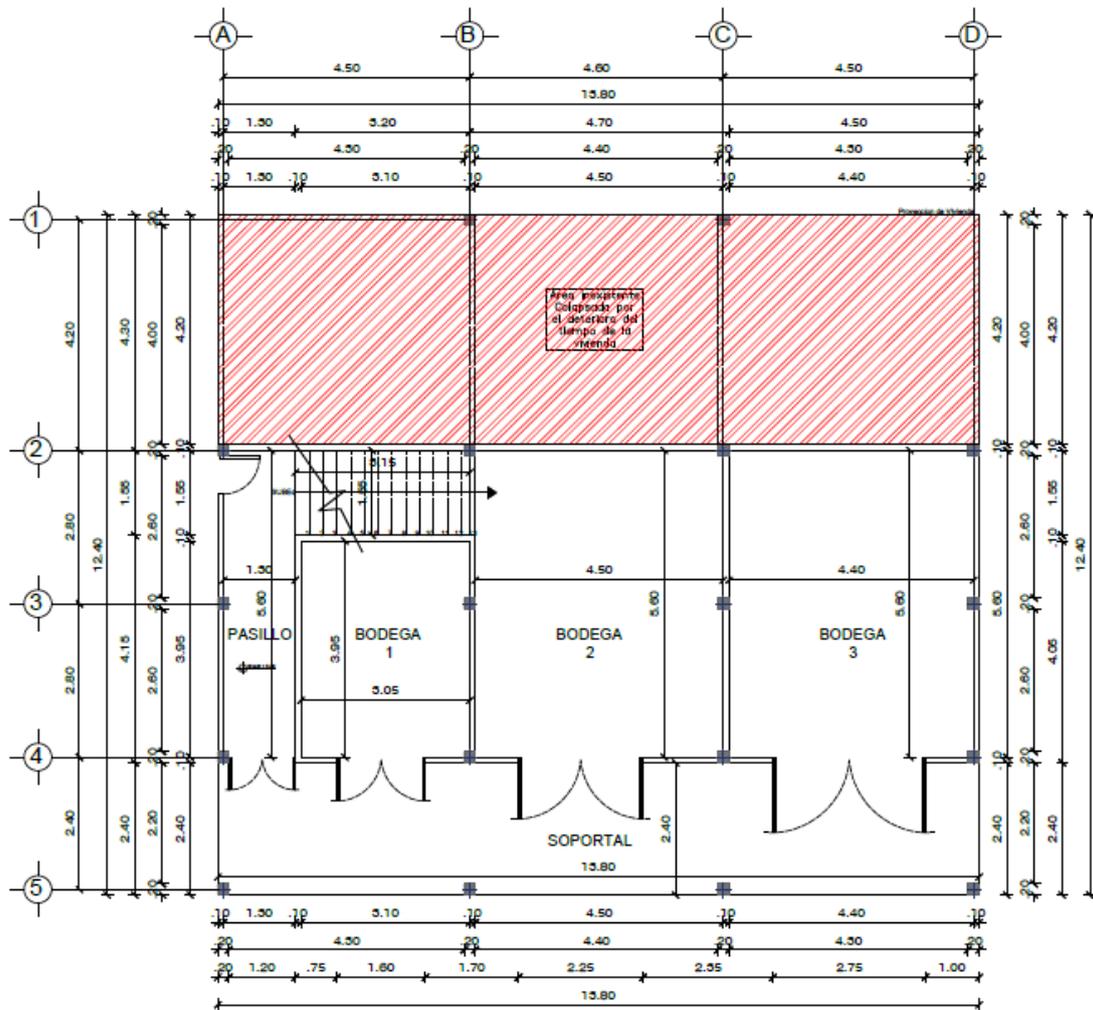
Gráfico No.89. Planta baja N+0.18.

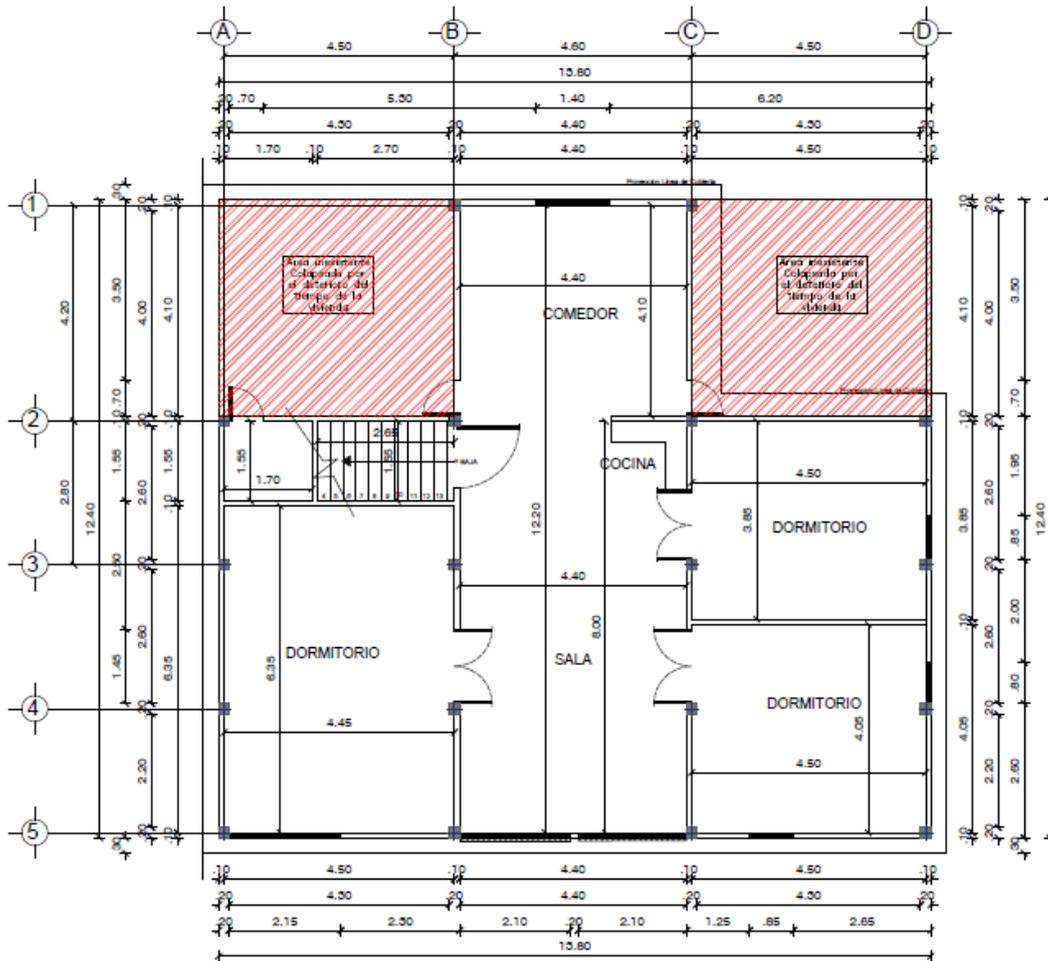
Gráfico No.90. Planta alta N+3.42.

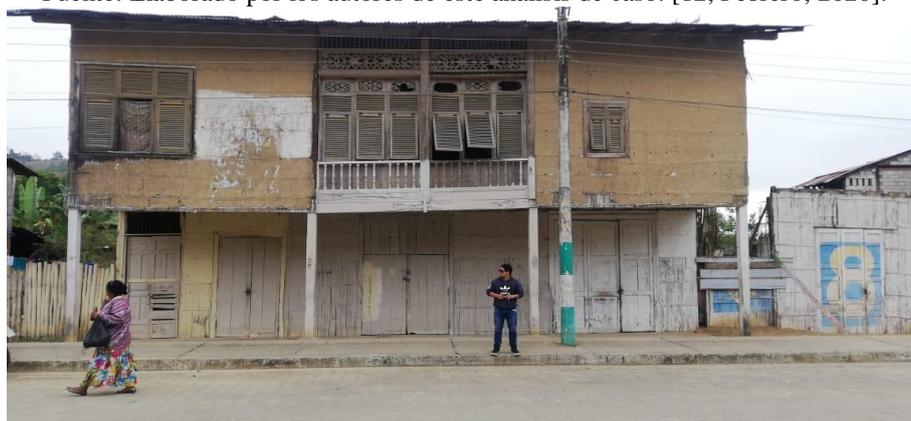
Gráfico No.94. Estado actual de la fachada de la vivienda Guevara Cruz.
 Fuente: Elaborado por los autores de este análisis de caso. [12, Febrero, 2020]

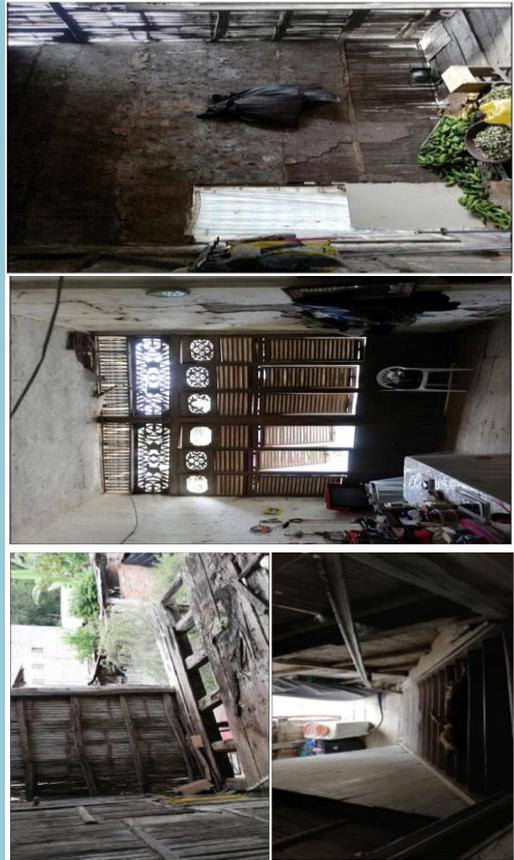
Gráfico No.99. Ficha del Instituto Nacional de Patrimonio Cultural. Fuente: Elaborado por los autores de este análisis de caso. [12, Febrero, 2020].

Descripción: Su grado de protección es parcial al ser una edificación de Valor Patrimonial, ya que posee características representativas. El bien inmueble necesita asesoramiento técnico mediante el fomento de preservación, mantenimiento y prevención, actualmente se encuentra en mal estado un 75% por lo cual es muy desfavorable habitar en el.

DESCRIPCIÓN DEL INMUEBLE: En su comienzo la vivienda cumplía función de comercio en planta baja, en planta alta de residencia, en la actualidad solo se habita la planta baja. Se le recomienda a las instituciones pertinentes que intervenga en el inmueble consolidándolo, restaurándolo y reintegrando los materiales de origen de la vivienda.

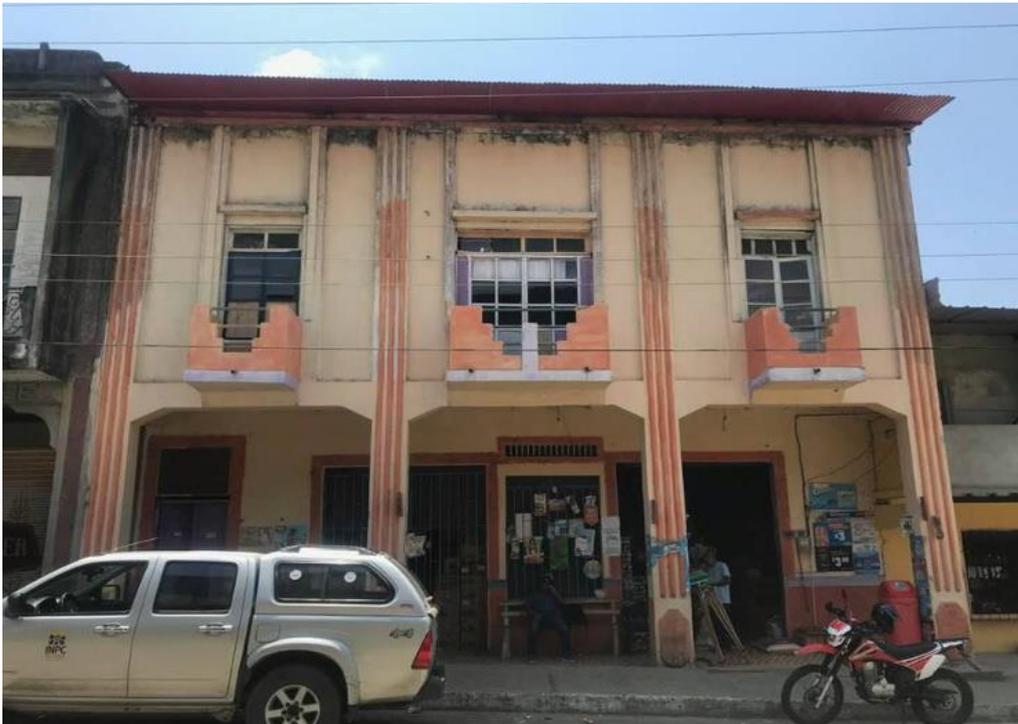
Gráfico No.119. Estado actual de la fachada de la vivienda Conforme Orrala.
Fuente: Elaborado por los autores de este análisis de caso. [12, Febrero, 2020].

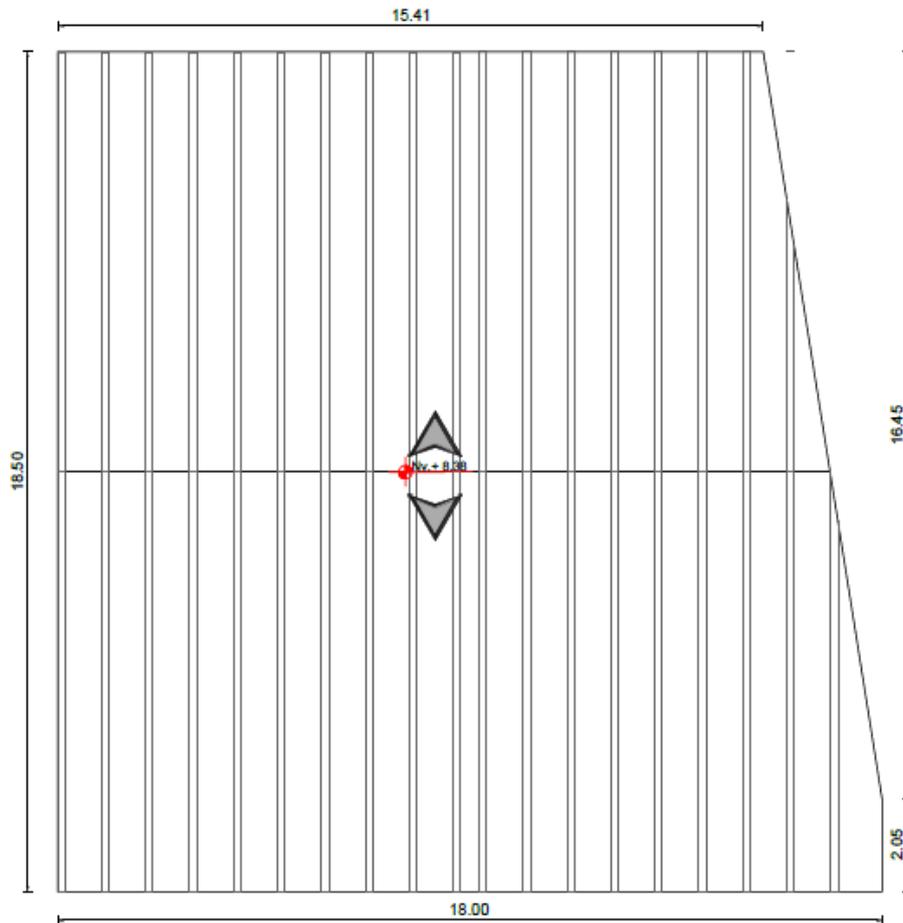
Gráfico No.129. Planta de cubierta de la vivienda Solis Rivera.

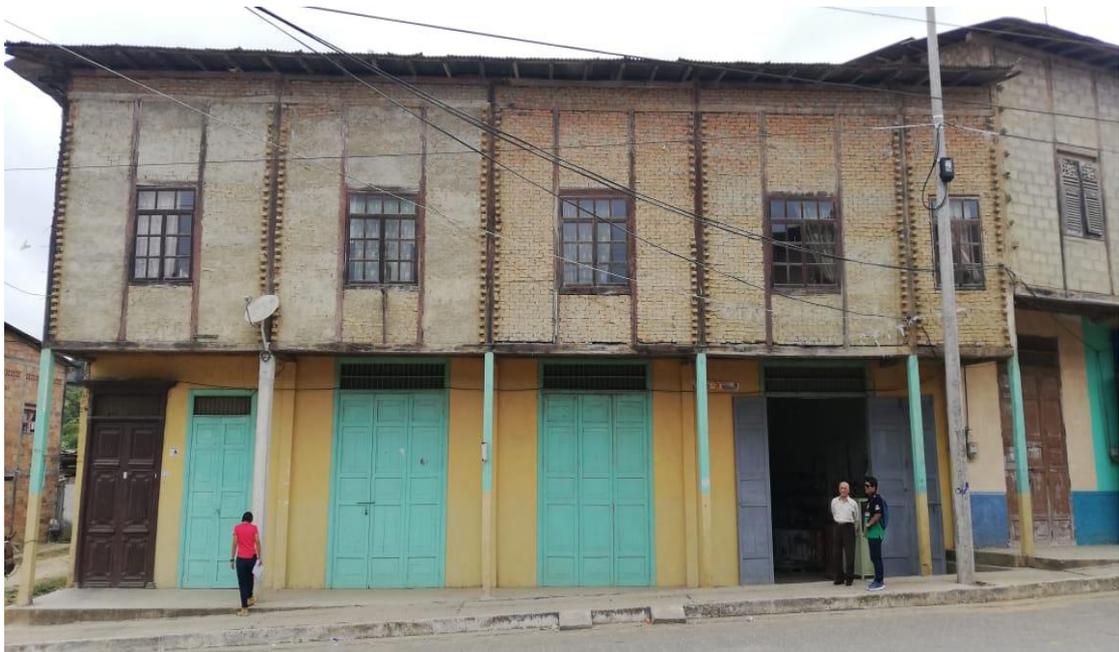
Gráfico No.131. Estado actual de la fachada de la vivienda Solis Rivera.
Fuente: Elaborado por los autores de este análisis de caso. [12, Febrero, 2020].

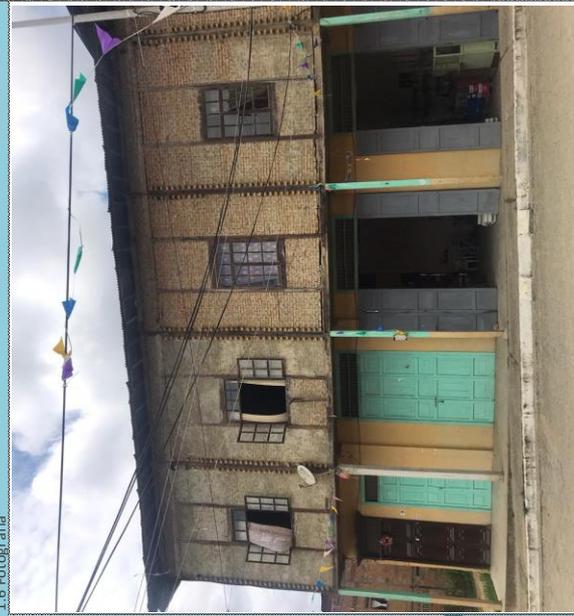
Descripción: Vista del bien inmueble. Su emplazamiento en la calle comercio.

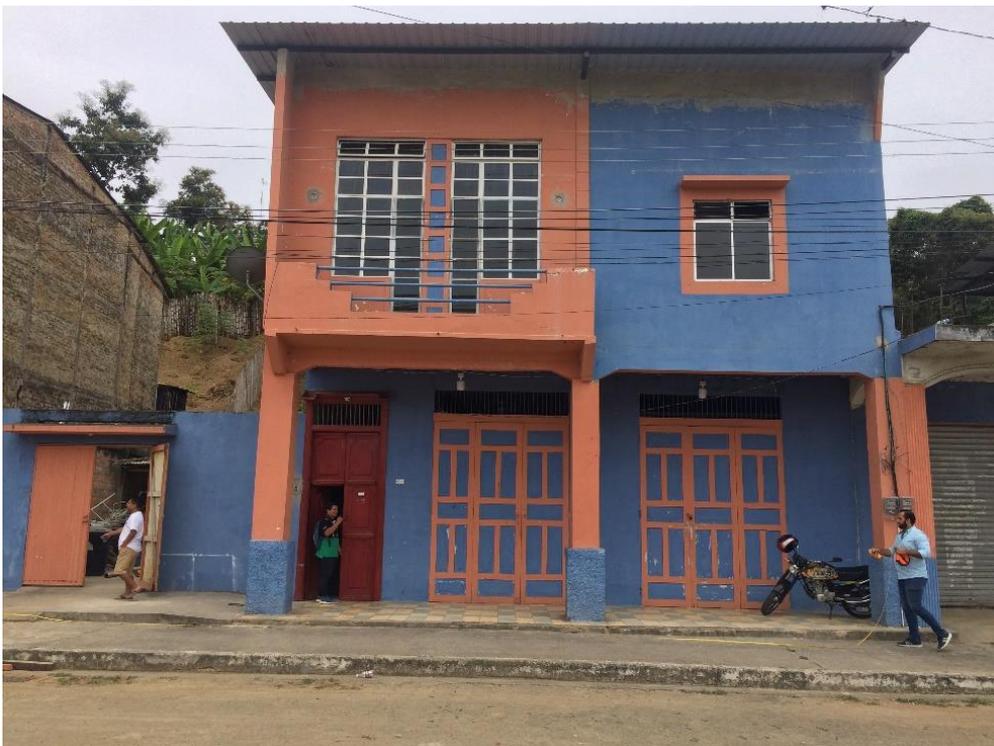
Gráfico No.143. Estado actual de la fachada de la vivienda Villacis.
Fuente: Elaborado por los autores de este análisis de caso. [12, Febrero, 2020].

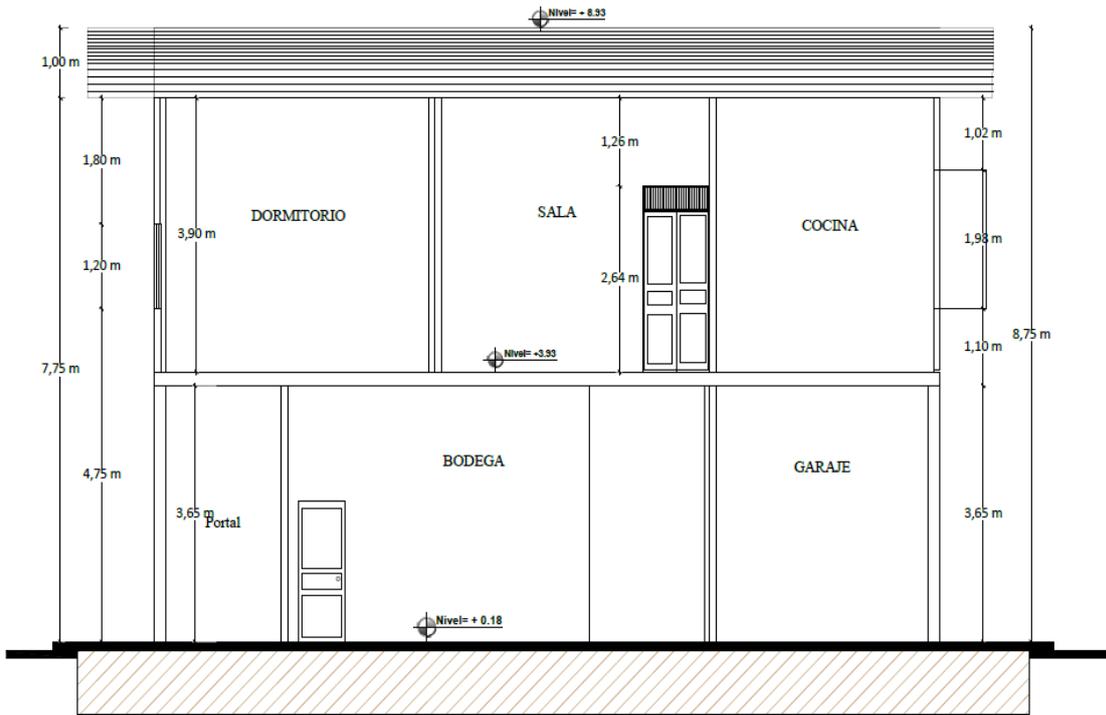
Gráfico No.162. Sección transversal A-A'.
Fuente: Elaborado por los autores de este análisis de caso. [12, Febrero, 2020].

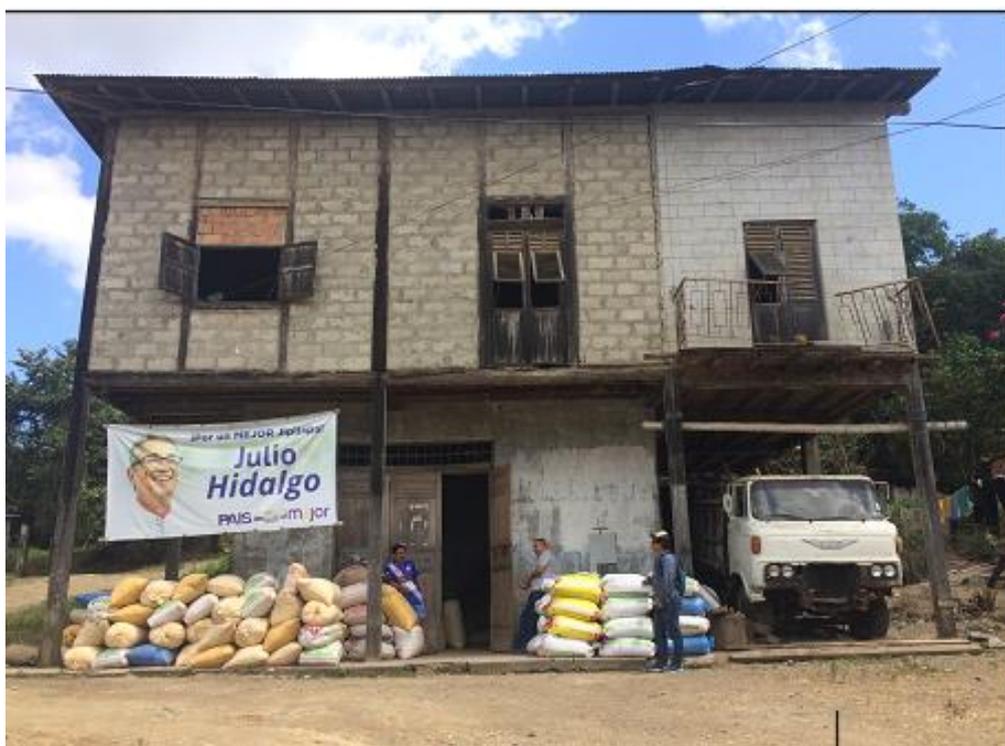
Gráfico No.165. Estado actual de la fachada de la vivienda Merchán Cantos.
Fuente: Elaborado por los autores de este análisis de caso. [12, Febrero, 2020].

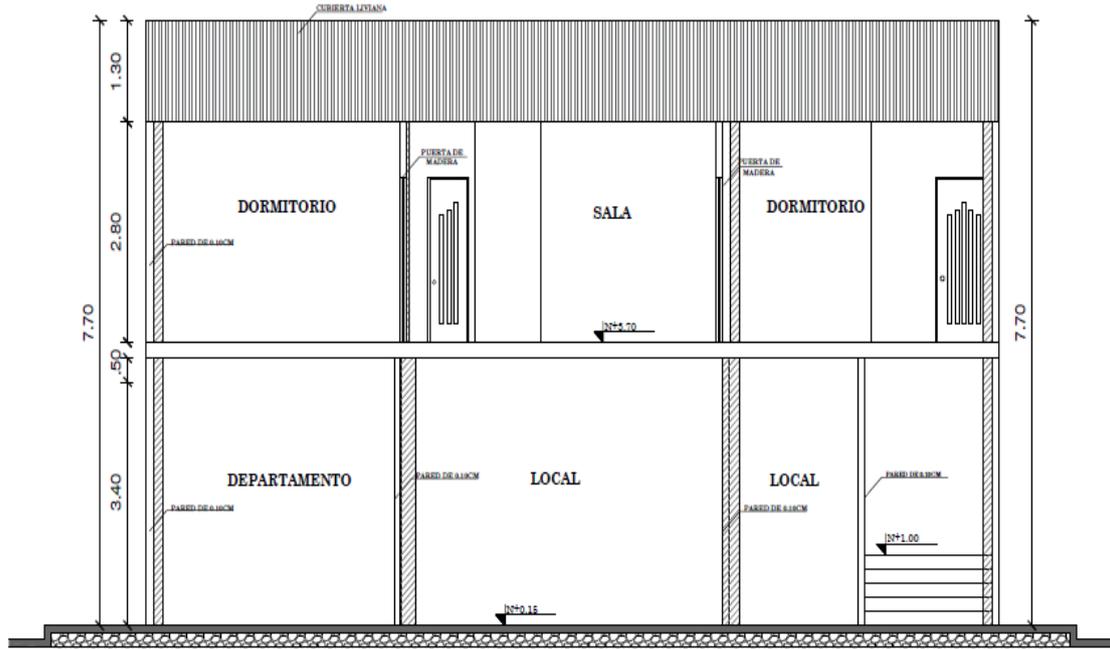
Gráfico No.174. Sección transversal A-A'.

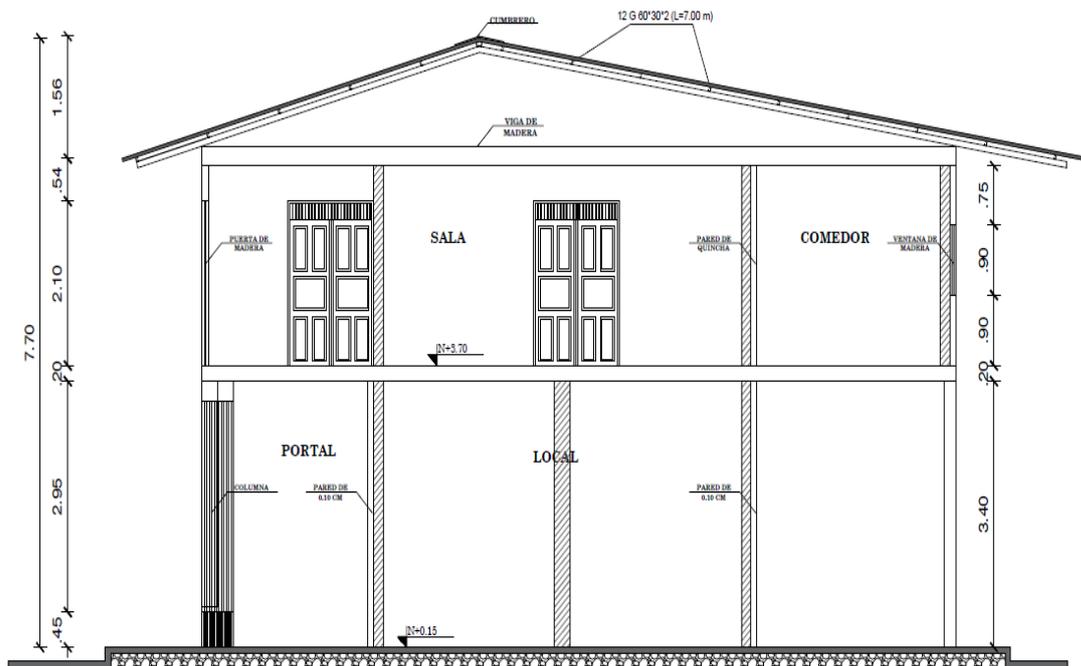
Gráfico No.175. Sección longitudinal B-B'.

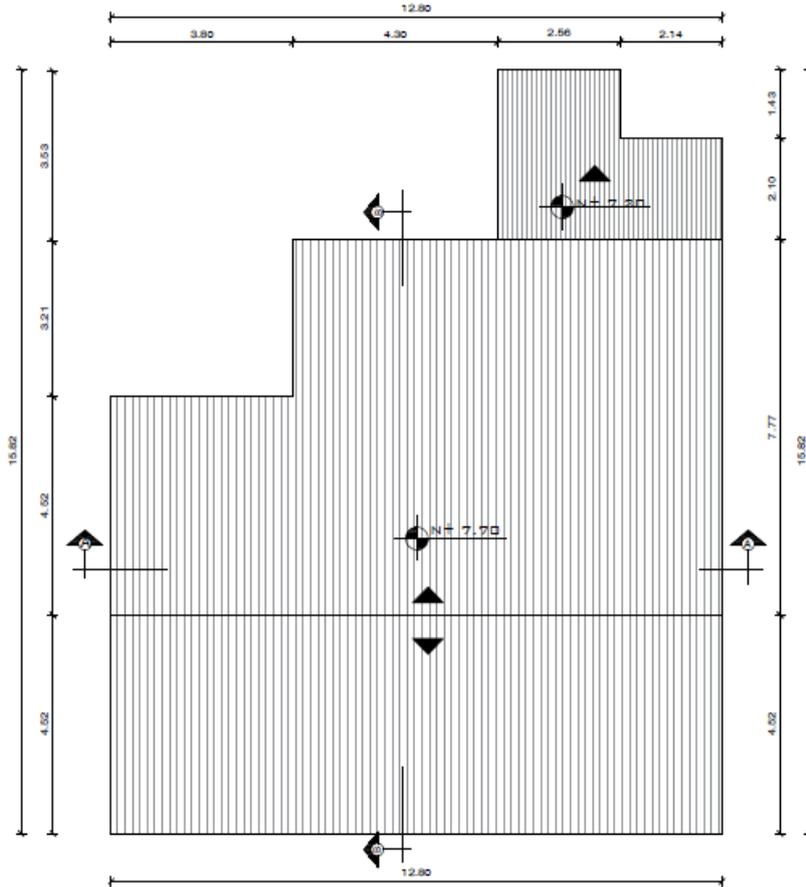
Gráfico No.176. Planta de cubierta de la vivienda Villegas Gómez.
 Fuente: Elaborado por los autores de este análisis de caso. [12, Febrero, 2020]

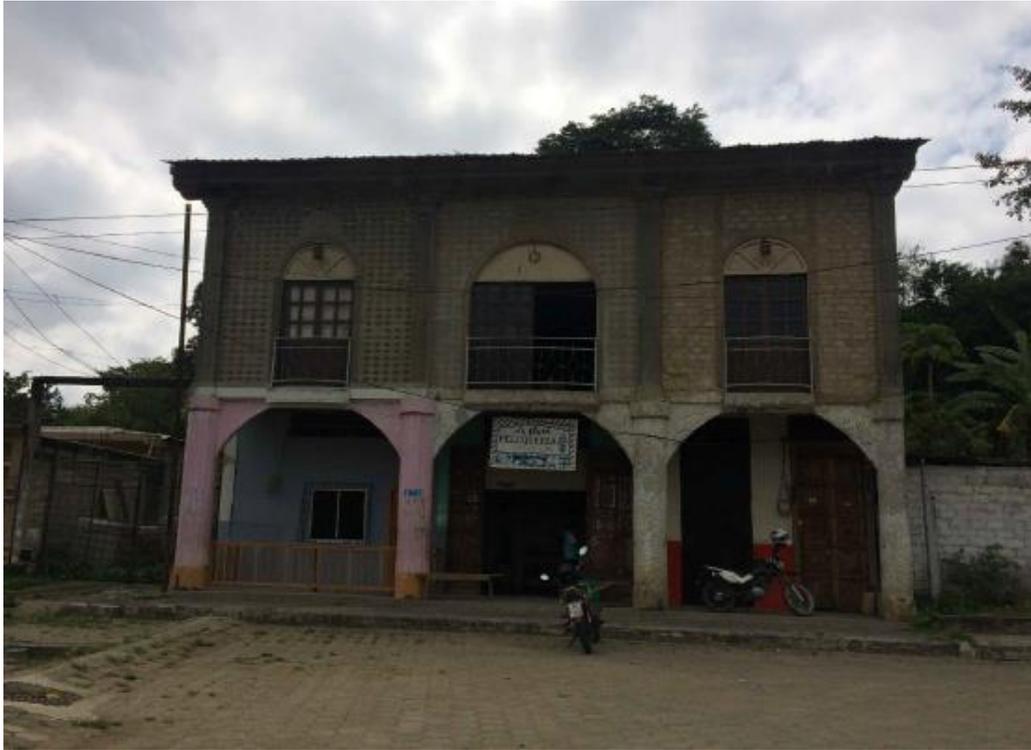
Gráfico No.178. Estado actual de la fachada frontal de la vivienda Villegas Gómez.
Fuente: Elaborado por los autores de este análisis de caso. [12, Febrero, 2020].

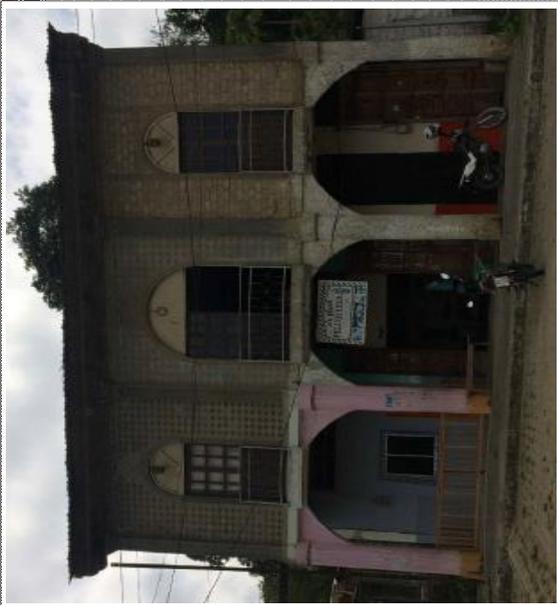
Descripción: Vista de bien inmueble. Su emplazamiento en la calle 24 de octubre.

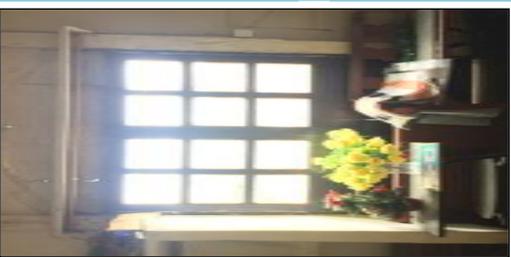
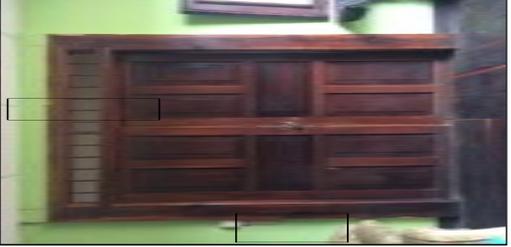
Gráfico No.183. Ficha del Instituto Nacional de Patrimonio Cultural.
Fuente: Elaborado por los autores de este análisis de caso. [12, Febrero, 2020].

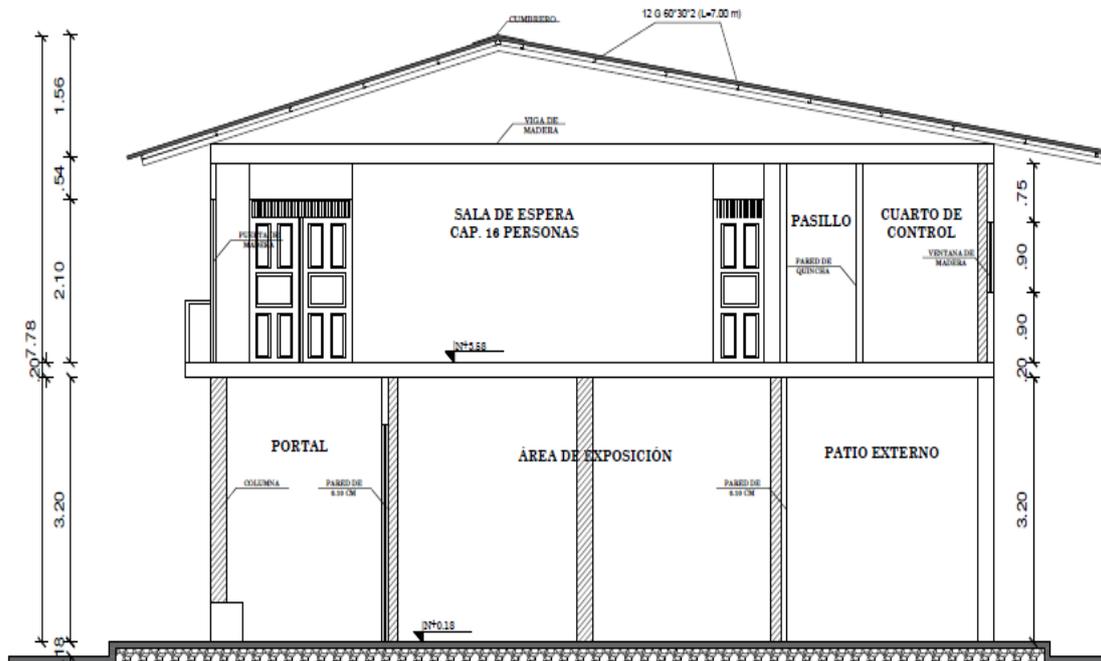
Gráfico No.190. Sección longitudinal B-B'.
 Fuente: Elaborado por los autores de este análisis de caso. [12, Febrero, 2020].

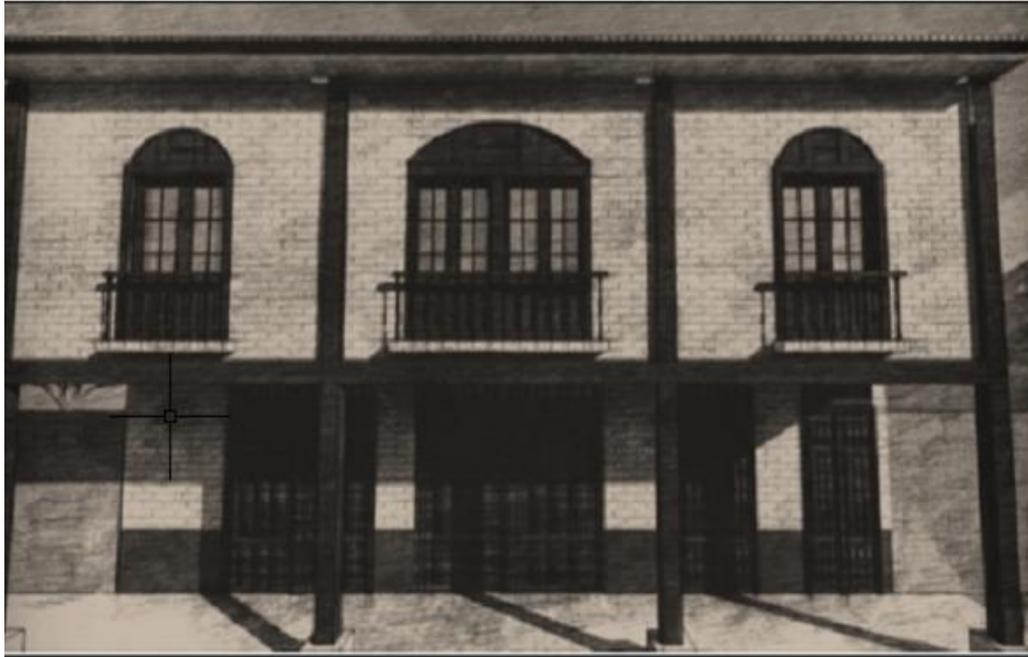
Gráfico No.191. Fachada frontal de la vivienda Villegas Gómez en su estado de origen.
Fuente: Elaborado por los autores de este análisis de caso. [12, Febrero, 2020].

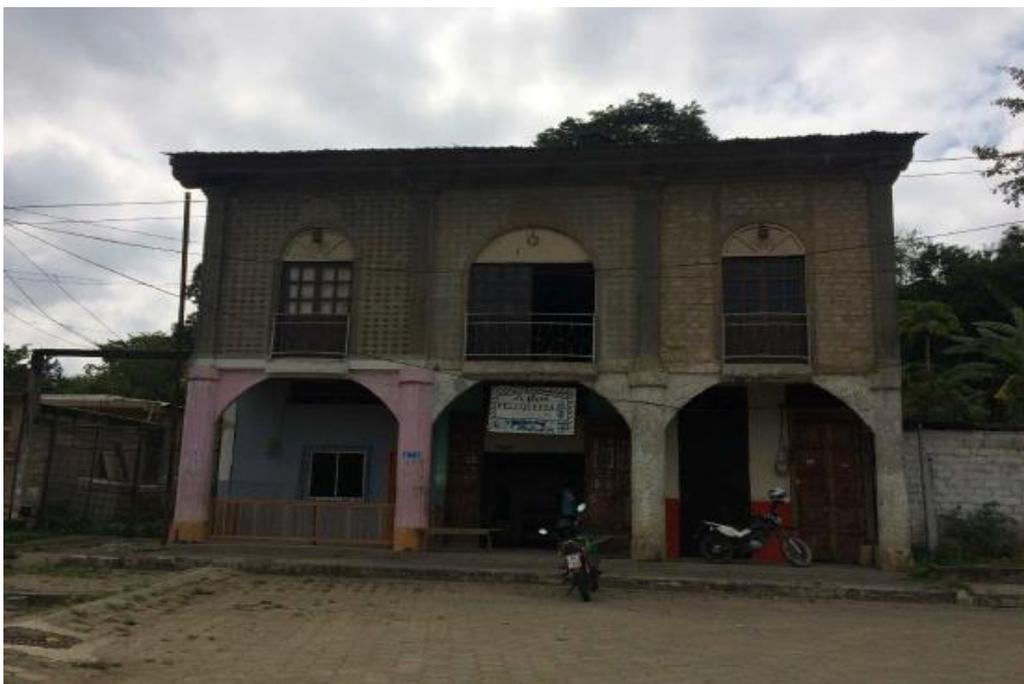
Gráfico No.192. Estado actual de la fachada frontal de la vivienda Villegas Gómez.
Fuente: Elaborado por los autores de este análisis de caso. [12, Febrero, 2020].

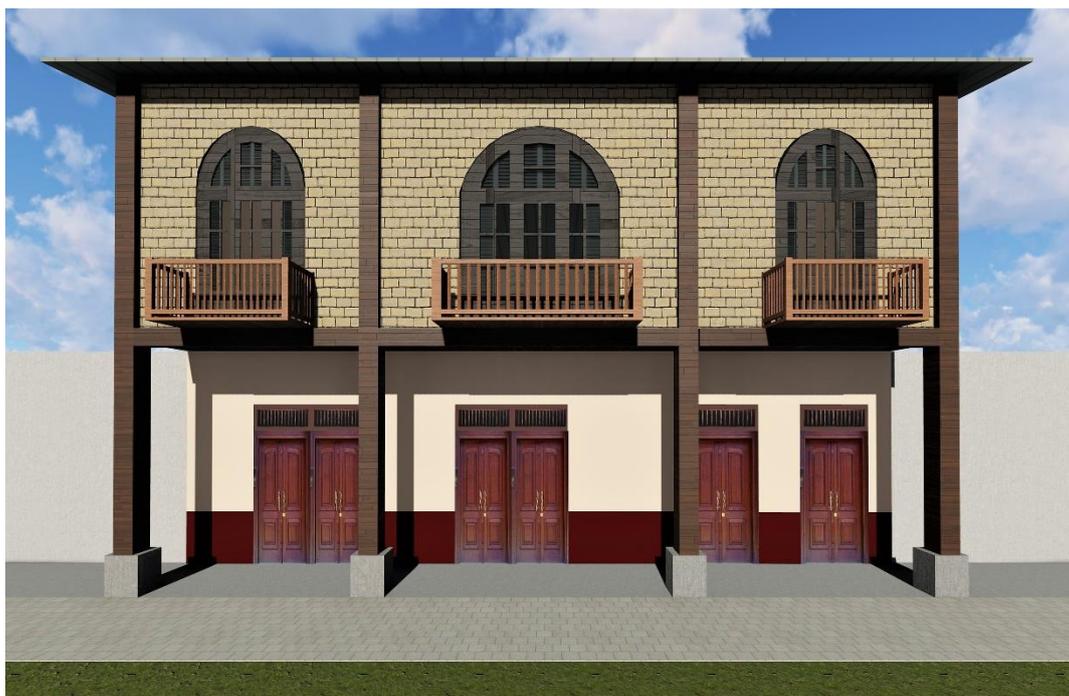
Gráfico No.193. Render de propuesta de fachada frontal de la vivienda Villegas Gómez.
Fuente: Elaborado por los autores de este análisis de caso. [12, Febrero, 2020].

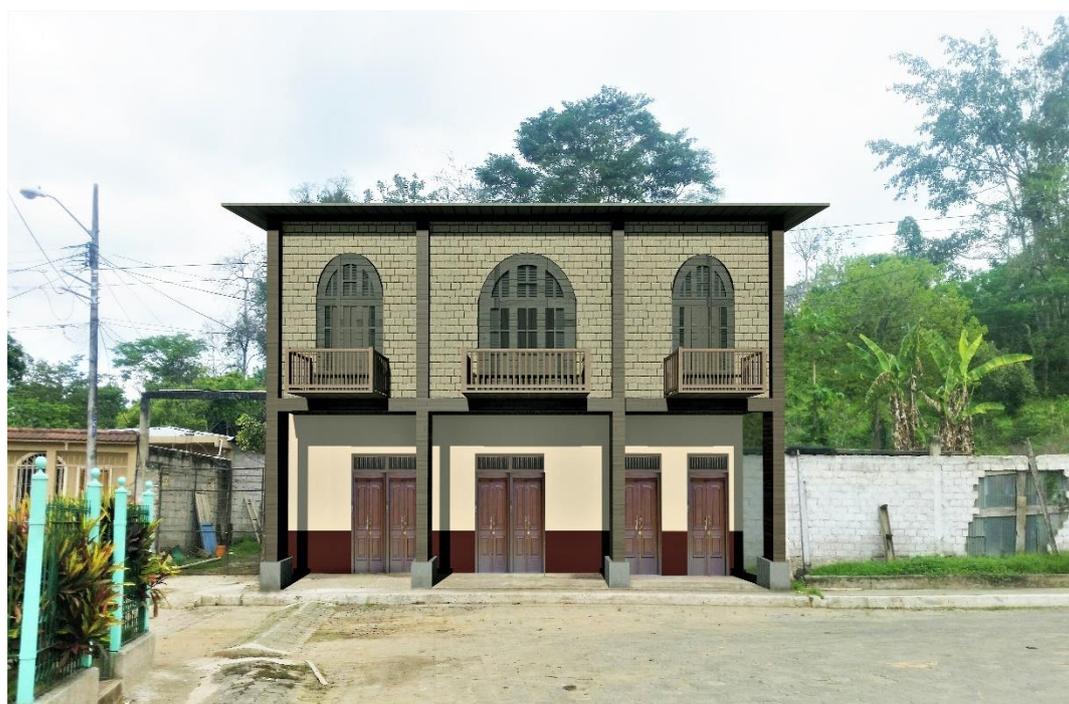
Gráfico No.194. Fotomontaje de propuesta de la vivienda Villegas Gómez.
Fuente: Elaborado por los autores de este análisis de caso. [12, Febrero, 2020].
