Carrera de Arquitectura.

Análisis de caso previo a la obtención del título de Arquitectos.

Puesta en valor de las viviendas patrimoniales de la parroquia Pedro Pablo Gómez del cantón Jipijapa en la provincia de Manabí.

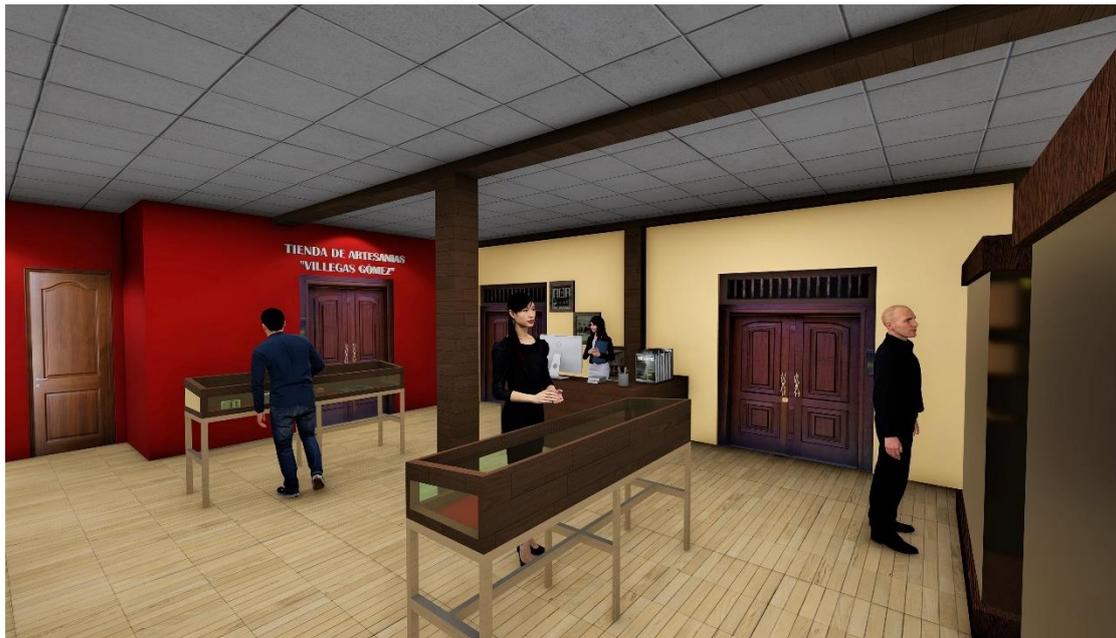
Gráfico No. 195. Render de la propuesta de refuncionalización (área de museo) de la vivienda Villegas Gómez.

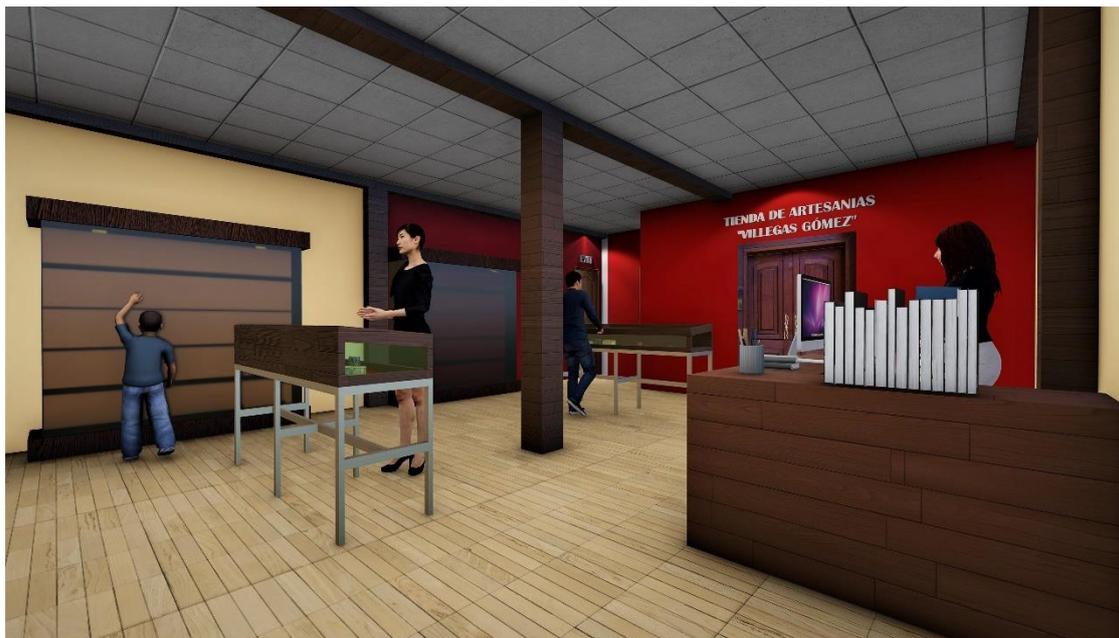
Gráfico No. 196. Render de la propuesta de refuncionalización (área de museo - vista desde admisión e información) de la vivienda Villegas Gómez.

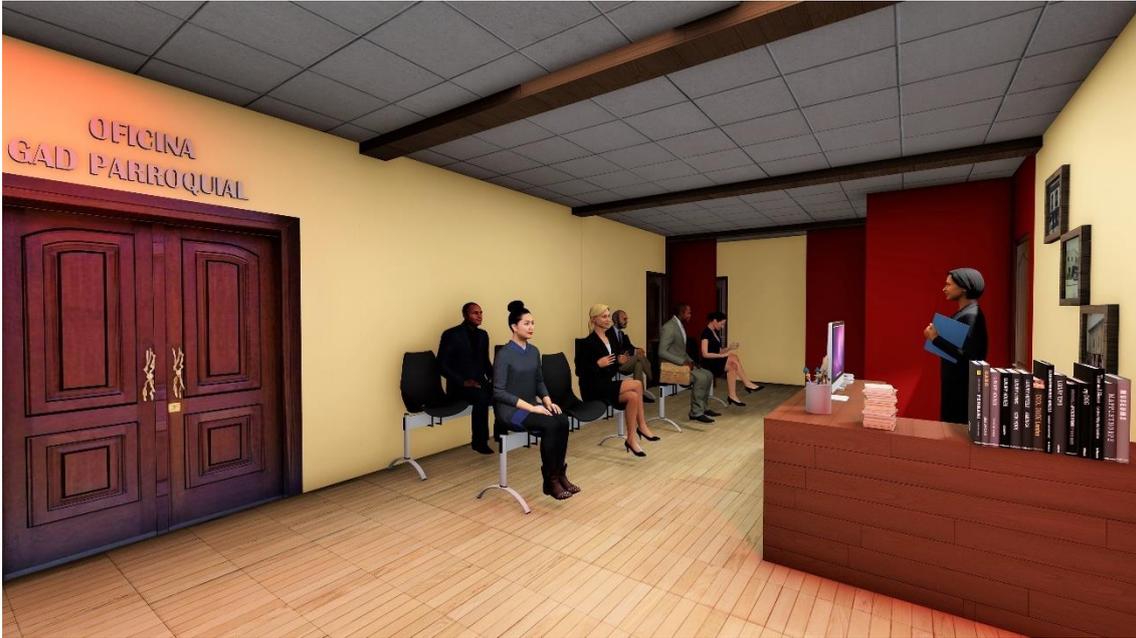
Gráfico No.197. Render de la propuesta de refuncionalización (sala de espera) de la vivienda Villegas Gómez.

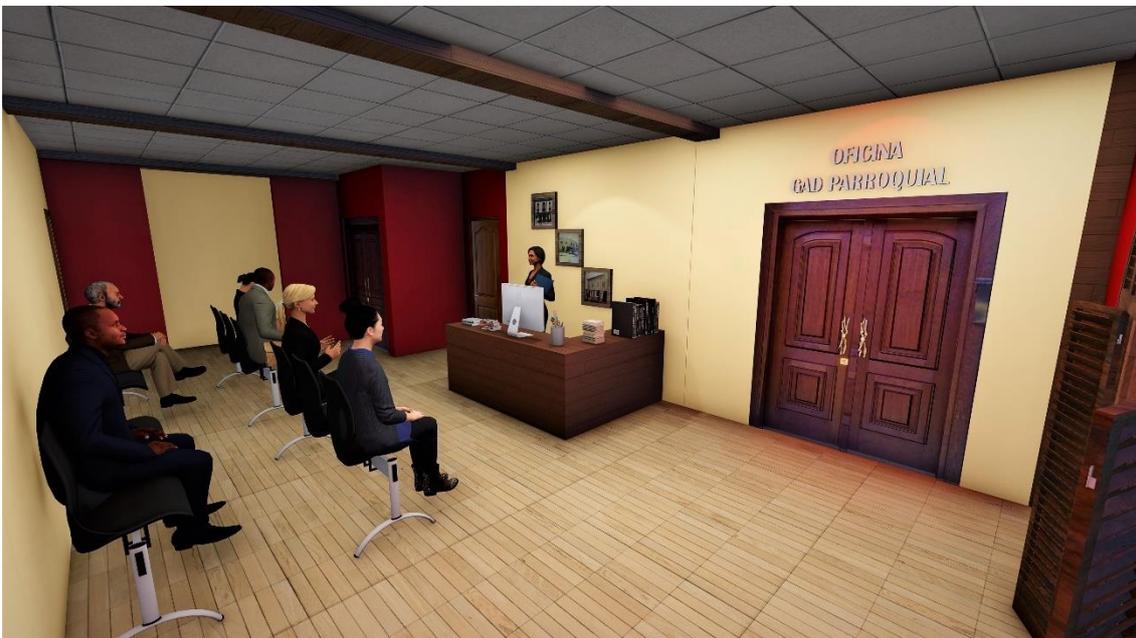
Gráfico No. 198. Render de la propuesta de refuncionalización (sala de espera) de la vivienda Villegas Gómez.

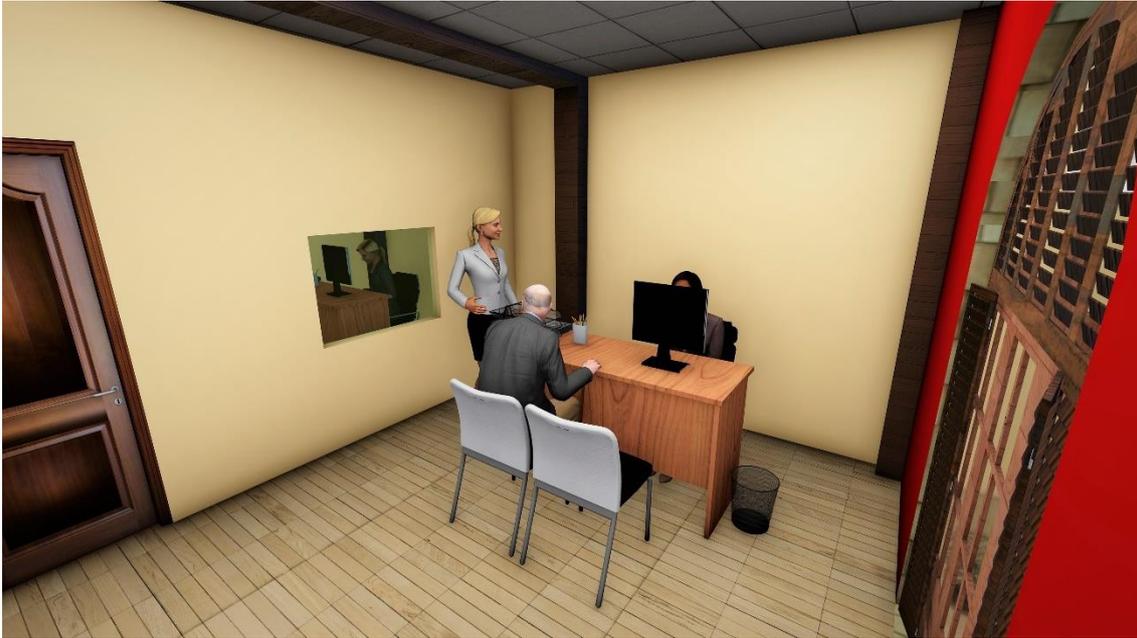
Gráfico No. 199. Render de la propuesta de refuncionalización (oficina 2 GAD Parroquial) de la vivienda Villegas Gómez.

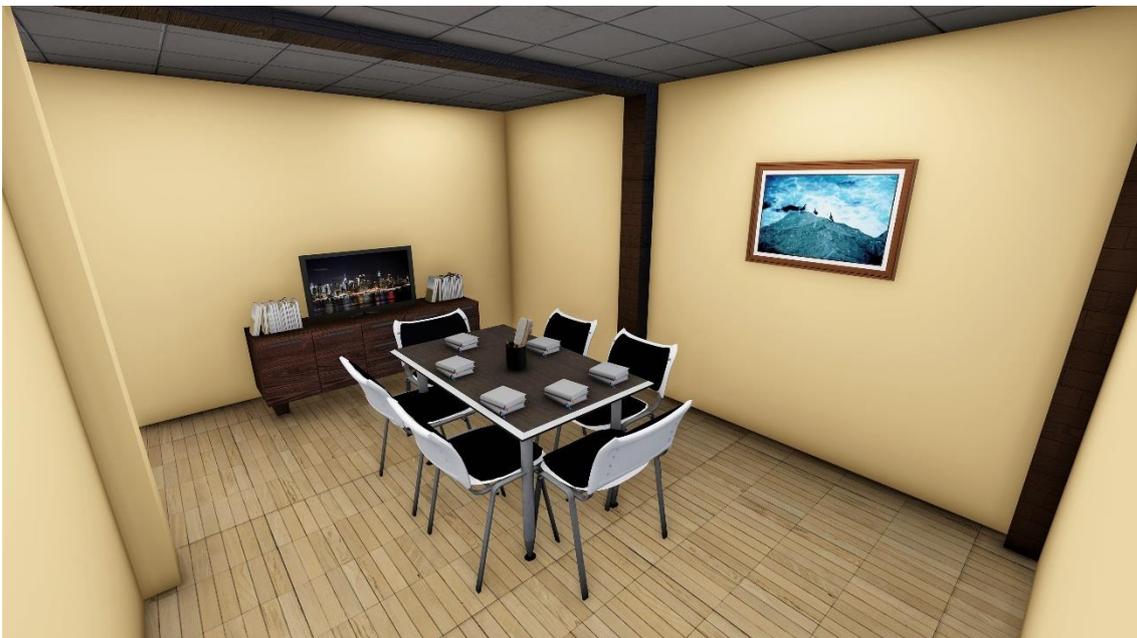
Gráfico No. 200. Render de la propuesta de refuncionalización (sala de reuniones) de la vivienda Villegas Gómez.

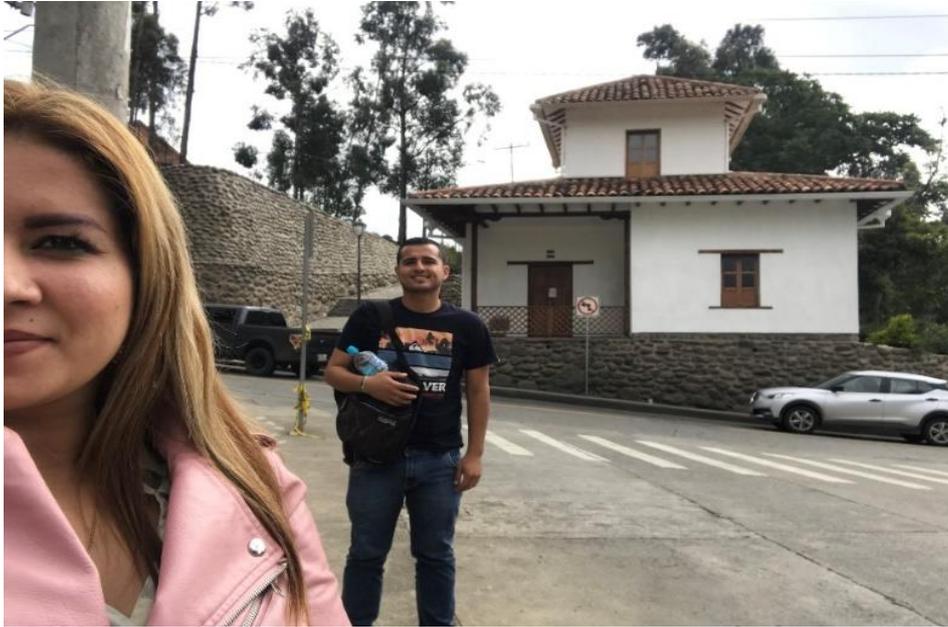
Gráfico No. 202. Fachada principal de la vivienda Jesús Arreaga en Cuenca, Azuay. República del Ecuador. (2019).

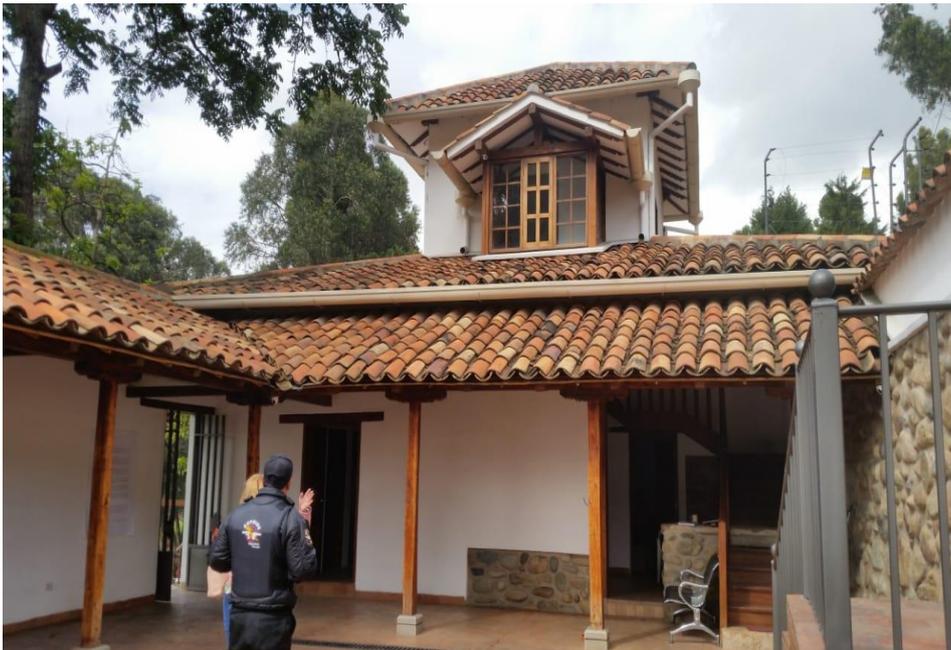
Gráfico No. 203. Vista exterior de la vivienda Jesús Arreaga en Cuenca, Azuay. República del Ecuador. (2019).

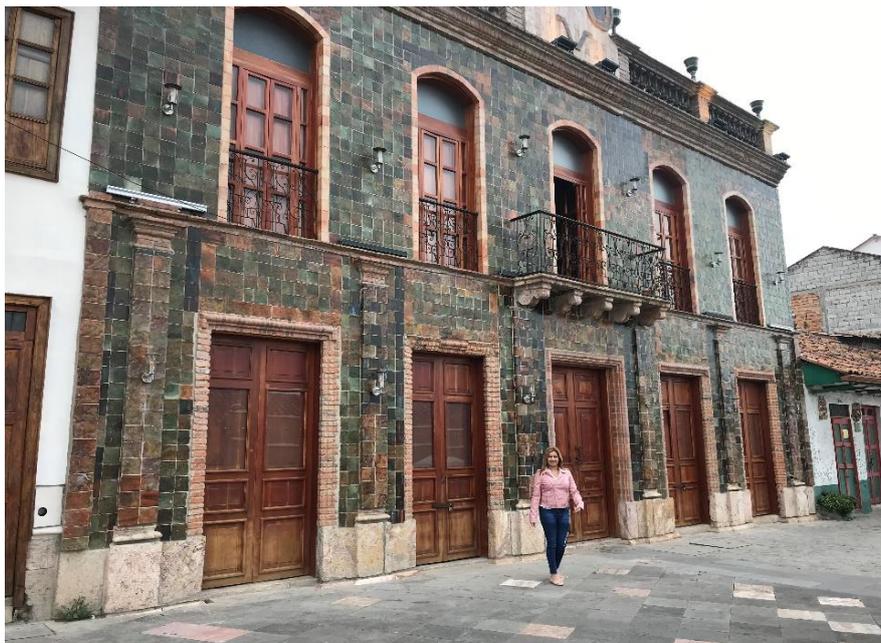
Gráfico No.204. Fachada principal de la casa de la lira en Cuenca, Azuay. República del Ecuador. (2019).
Fuente: Fotografía tomada por auxiliar de este análisis de caso.

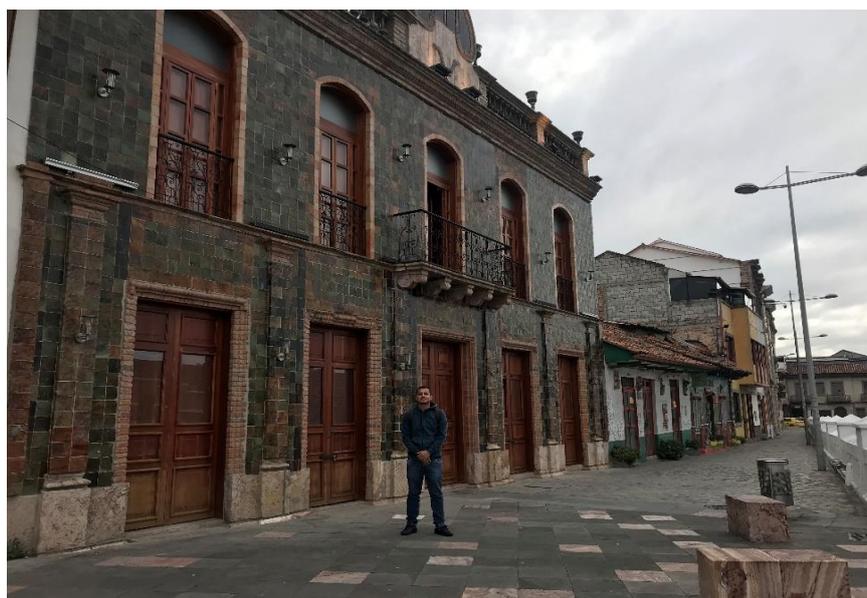
Gráfico No.205. Fachada principal de la casa de la lira en Cuenca, Azuay. República del Ecuador. (2019).
Fuente: Fotografía tomada por auxiliar de este análisis de caso.
