**Análisis de Patologías por Humedad en Viviendas de la Ciudadela Puerto Real,  
Parroquia Andrés de Vera del Cantón Portoviejo**

Carrera de Arquitectura, Universidad San Gregorio de Portoviejo

Análisis de caso previo a la obtención del título de Arquitectos

Septiembre 2020

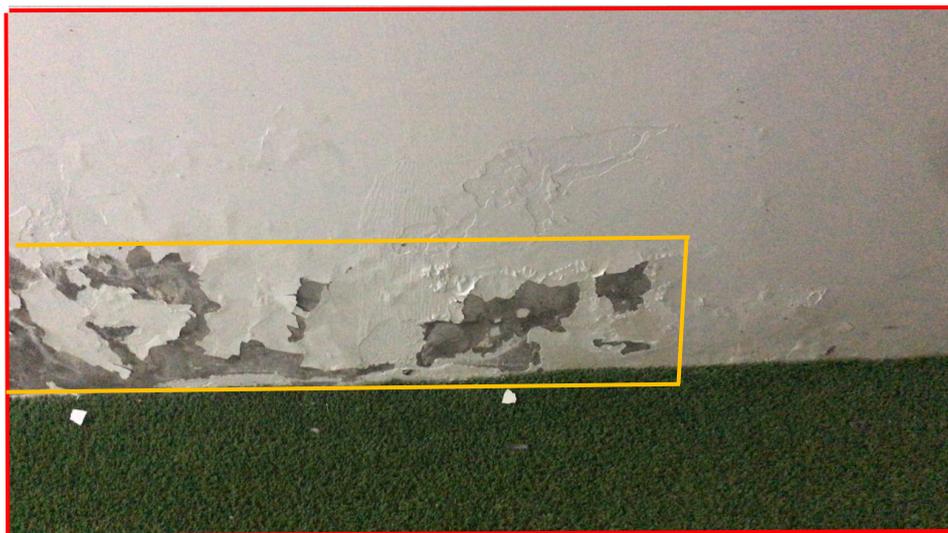
*Imagen ejemplo, porcentaje de afectación.*

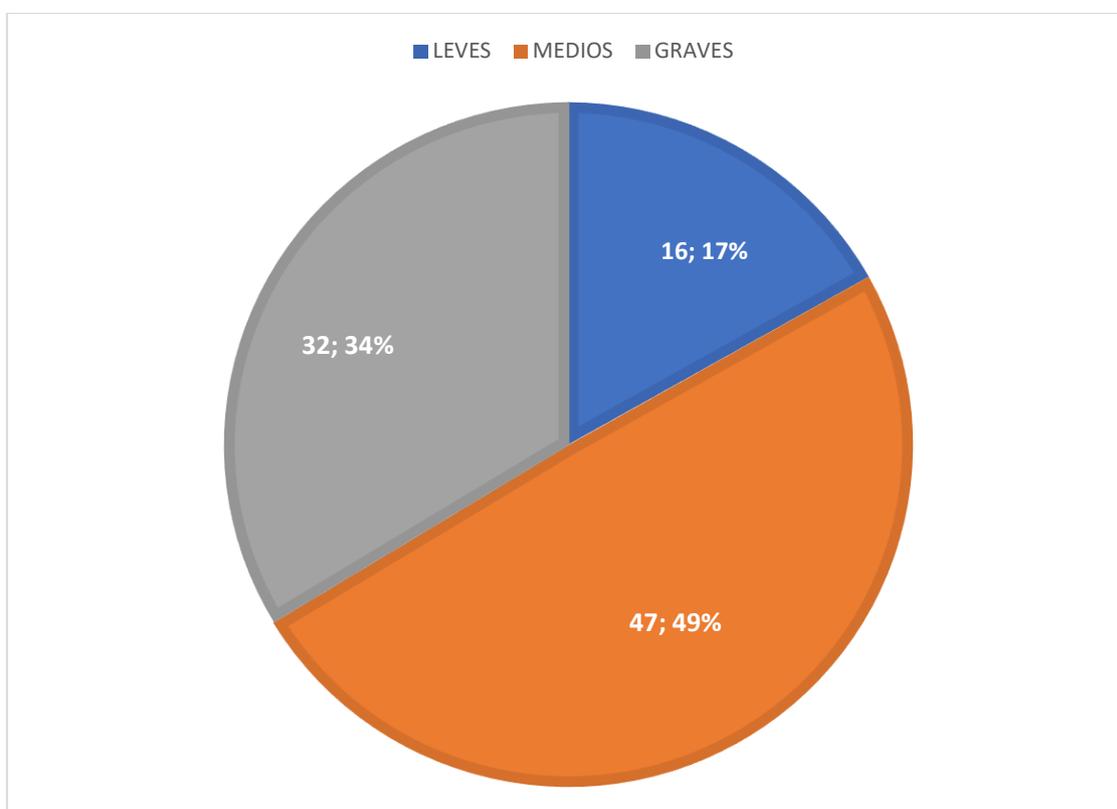
Nota: Gráfico de resultados de ficha técnica relaciona al ítem tiempo de daños encontrados medidos por intensidad. Gráfico elaborado por los autores del presente análisis de caso (2020).

La información final da como resultado que las afectaciones encontradas en su mayor porcentaje son daños de intensidad media lo cual significa que estas no son casos en los cuales se deban tomar medidas extremas de mitigación, siendo el procedimiento correcto primero resolver la causa que origina la patología para después reparar la afectación.

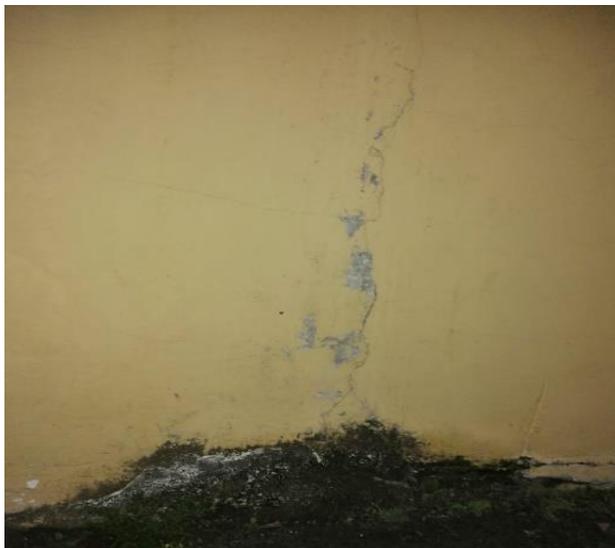
**Figura 15**

*Imagen de moho encontrado en una de las viviendas.*

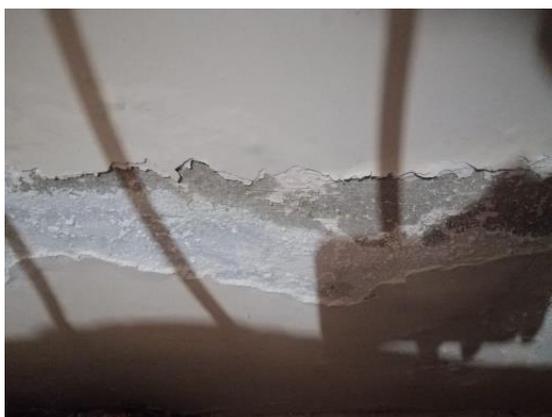
*Imagen de desprendimiento de pintura encontrado en una de las viviendas.*

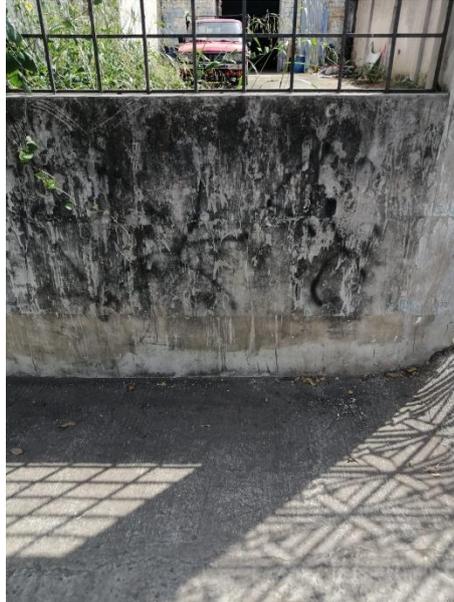
*Imagen de manchas negras en pared, encontrado en una de las viviendas.*

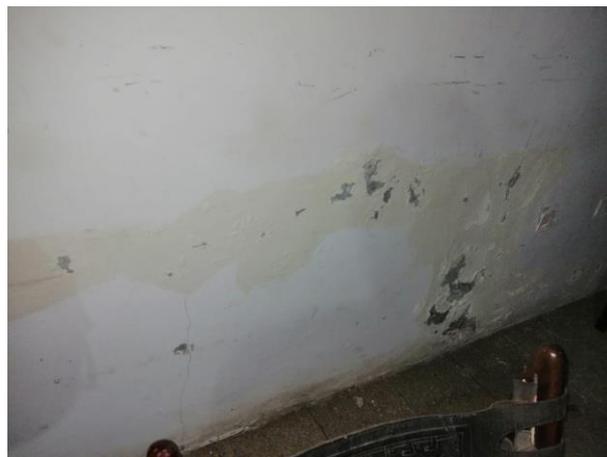
*Imagen de humedad por filtración, encontrado en una de las viviendas.*

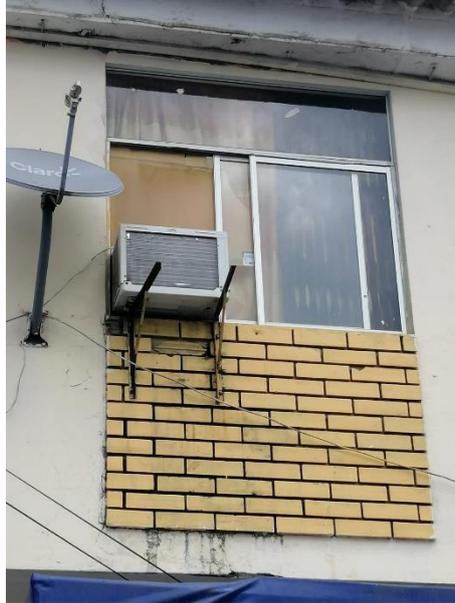
*Imagen de humedad accidental o de uso, encontrado en una de las viviendas.*

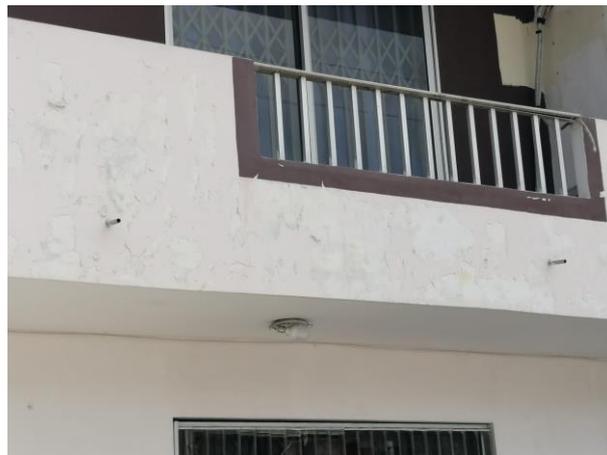
*Imagen de humedad por error de diseño, encontrado en una de las viviendas.*

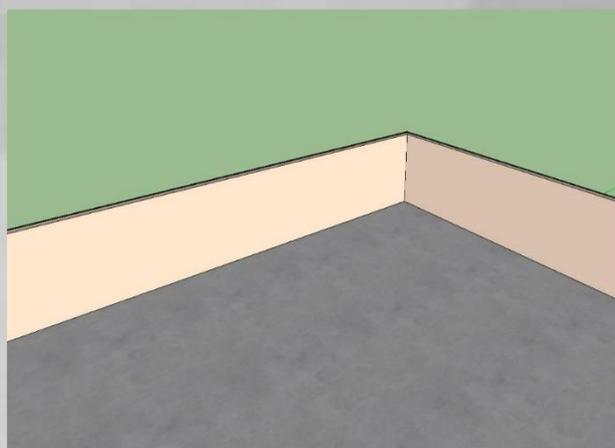
Las losas sin impermeabilizar pueden sufrir fisuras por los cambios bruscos de temperatura, además de estar indefensas en tiempo de lluvia, ya que si el agua no drena de una manera correcta esta se puede estancar en ciertas zonas de la losa generando problemas de humedad.

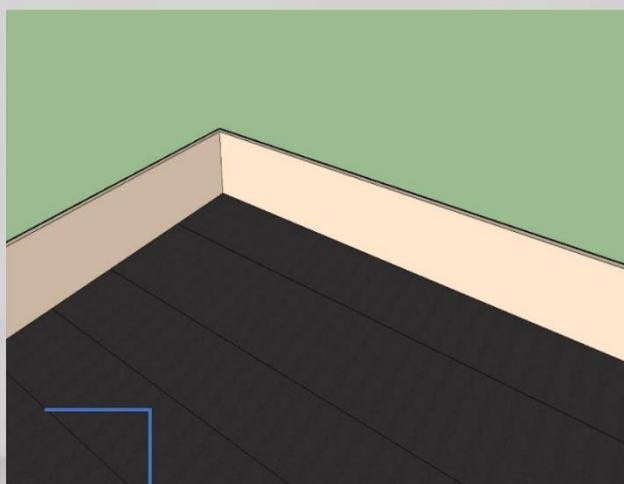
### Losa Impermeabilizada

La impermeabilización de losas con láminas asfálticas es un método efectivo para la conservación de la integridad de las losas. Al momento de realizar su instalación se suele dar una garantía de 5 años además de tener una durabilidad promedio de 30 años si ha sido instalado por mano de obra calificada. De esta manera también se evitar tener problemas de humedad que afecten a la losa.

LÁMINA ASFÁLTICA

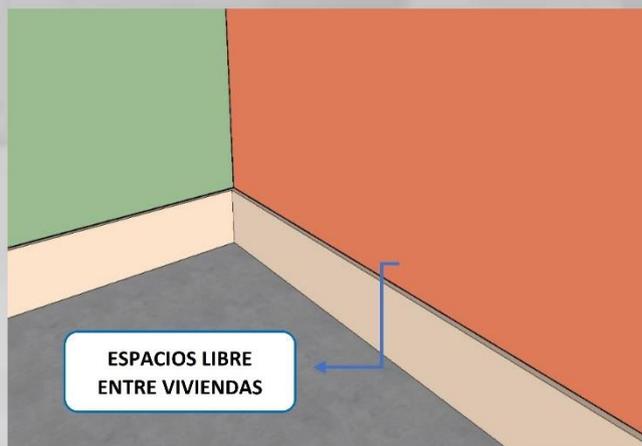
### Adosamientos Viviendas a Diferentes Niveles sin Impermeabilización

Cuando se da el caso una losa adosada a otra vivienda existe una pequeña franja que separa una vivienda de otra, en este espacio al momento de precipitación el agua se filtra dentro de este espacio genera que se humedezcan las paredes de ambas viviendas, provocando patologías de humedad.

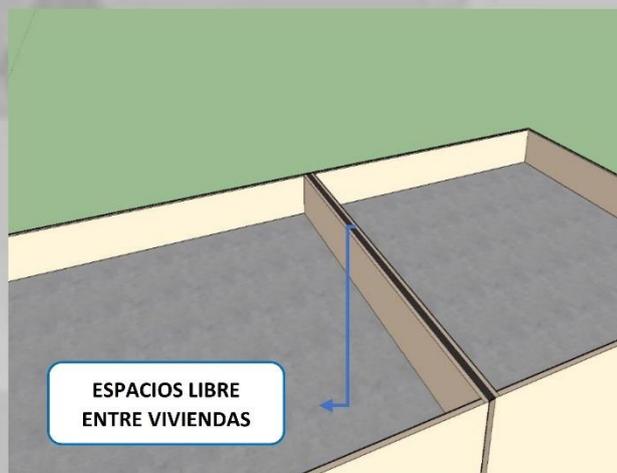
Este tipo de adosamiento entre losas del mismo nivel suele encontrarse frecuentemente en viviendas de conjuntos residenciales o viviendas de interés social, cuando no son impermeabilizados de forma correcta se suele tener problemas de humedad en las paredes adosadas

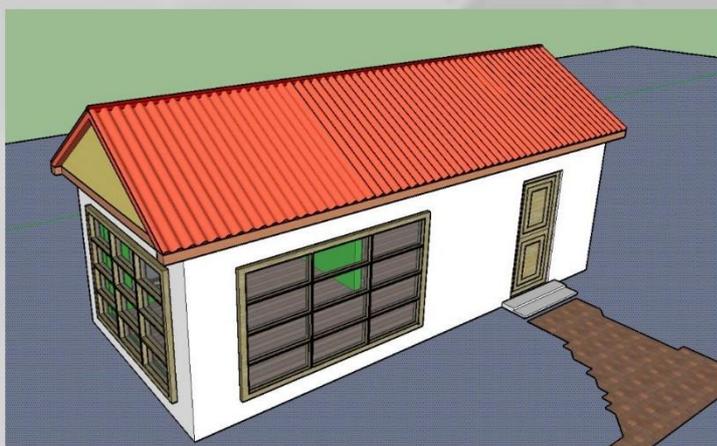
### Techos sin Impermeabilizar

Quando se tiene un techo sin impermeabilizar la exposición al medio ambiente y el clima puede repercutir en su durabilidad e integridad física que pueden afectar al interior de la vivienda, por este motivo es recomendable la impermeabilización total de la superficie expuesta al ambiente.

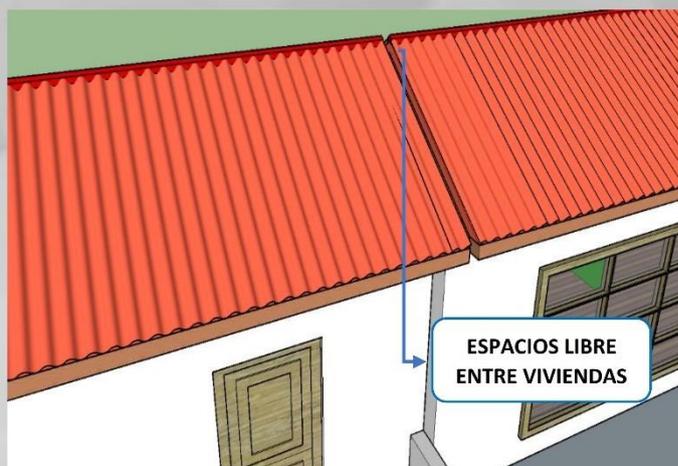
### Adosamiento de Techos del Mismo Nivel sin Impermeabilización

Al dejar sin sellar el espacio comprendido entre viviendas se permite la filtración de agua lluvia la misma que afectará a las paredes de las 2 viviendas y será un problema que nunca se irá mientras no se tomen acciones correctivas.

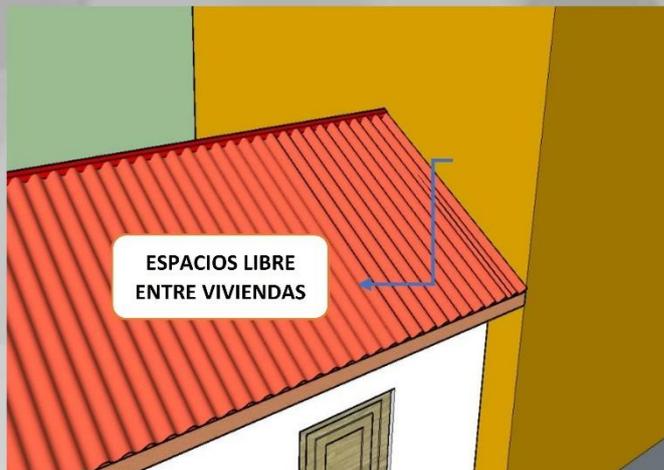
### Adosamiento de Techo con Diferente Niveles sin Impermeabilización

Frecuentemente se encuentran este tipo de casos en los cuales una vivienda esta adosada a otra de un nivel distinto y no se sella de manera correcta el filo del techo a la superficie de la otra vivienda provocando que el agua lluvia ingrese y genere humedad.

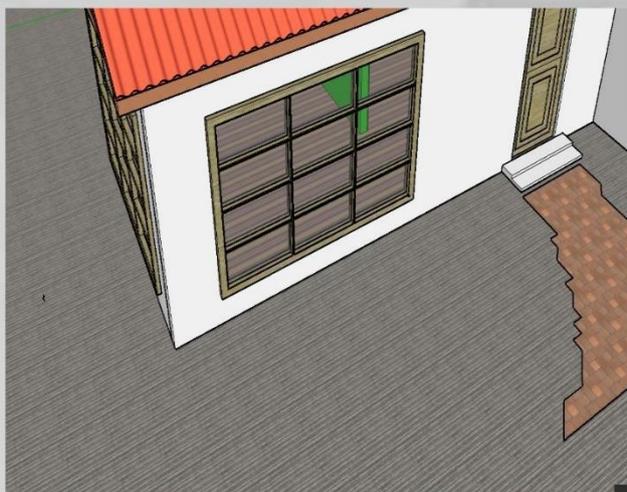
### Patio sin Sistema de A.A.L.L

Los patios sin sistemas de recolección de A.A.L.L suelen tener muchos problemas de humedad, debido a la mala canalización de sus bajantes de agua hacia un cajetín de recolección y sumado a esto no contar con sumideros colocados de manera estratégica por el piso del patio, para de esta manera evitar estancamiento de agua en ciertas zonas.

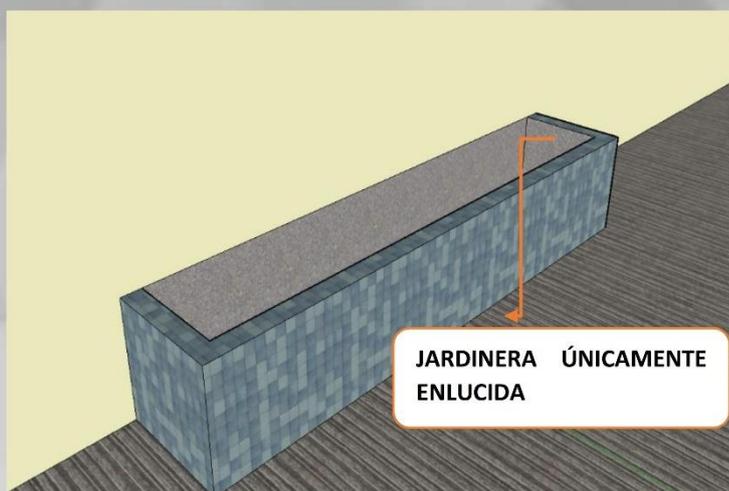
### Jardinera sin Impermeabilizar

Las jardineras son espacios que son diseñados o modificados en las viviendas para tener espacios verdes dentro de los predios de una vivienda, pero si estos no son impermeabilizados de manera correcta son contraproducentes debido a que la humedad empieza a dañar las paredes que contienen las plantas.

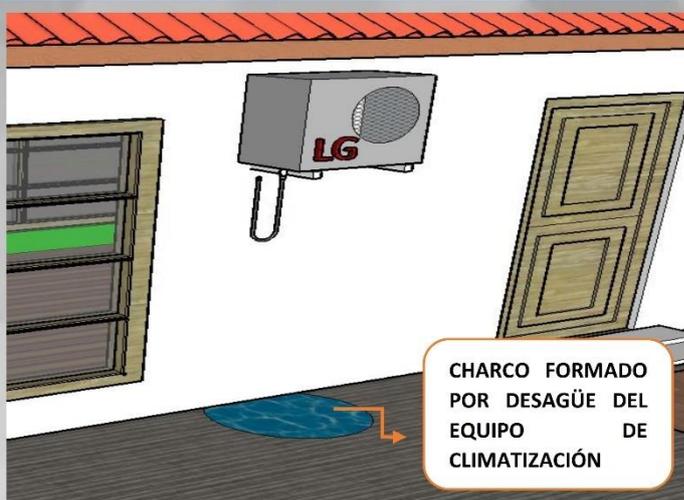
*Equipos de Climatización sin Canalización de Desagüe*

El problema de los equipos de climatización que no fueron contemplados en el diseño original de la vivienda, es que no cuentan con una canalización para sus desagües, debido a esto los equipos de climatización ubicados sin estar pensados en dicha locación no cuentan con este drenaje ya establecido en la vivienda, por lo cual el agua que generan suele caer directo al patio humedeciendo las zonas donde se encuentra ubicado.

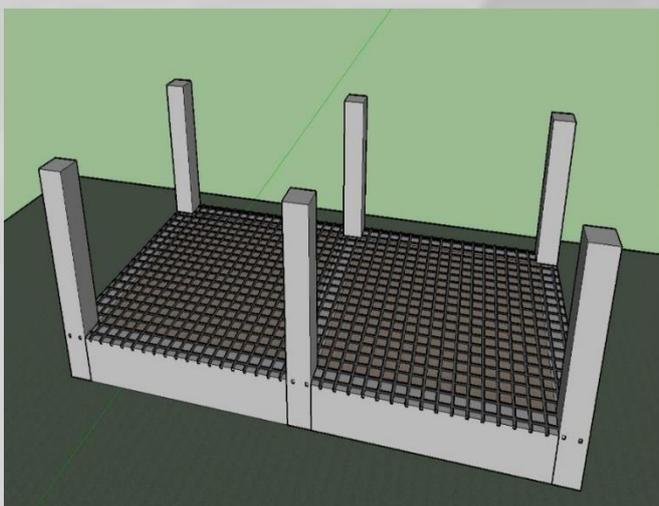
### Piso sin Impermeabilización

Como método común de construcción los pasos para colocación de piso en una vivienda o edificación, se realiza después de la finalización de columnas y cadenas de amarre. Después de esto se rellena el espacio vacío y se coloca malla electrosoldada para posteriormente colocar el hormigón. Pero este método suele ser insuficiente para contener la humedad en el caso que la construcción se encuentre situada sobre un terreno con un alto nivel freático.

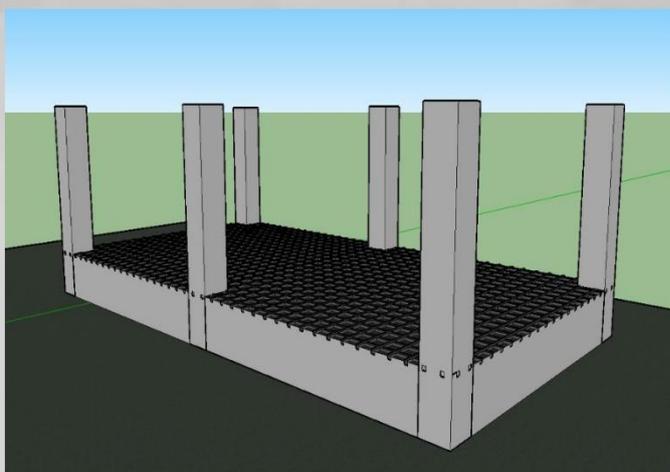
### Muros de Cimentación sin Impermeabilización

Los muros de cimentación que se encuentran situados en un suelo con una humedad alta son propensos a sufrir humedad por capilaridad y transferir esta humedad hasta las paredes internas de la vivienda provocando patologías de humedad que a la larga pueden acarrear hasta problemas de salud de los habitantes de la misma.

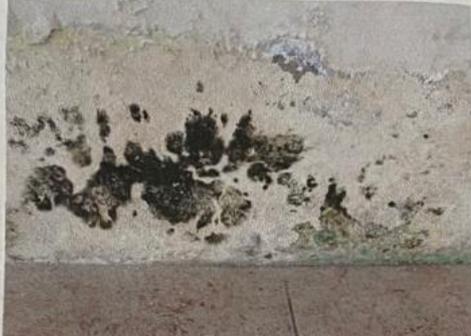
DATOS ESPECIFICOS	
LUGAR DE AFECTACIÓN:	FOTOGRAFÍA
<ul style="list-style-type: none"> <li>1) SALA</li> <li>2) COMEDOR</li> <li>3) COCINA</li> <li>4) BAÑO</li> <li>5) HABITACIÓN</li> <li>6) LAVANDERIA</li> <li>7) FACHADA FRONTAL</li> <li>8) FACHADA LATERAL DERECHA</li> <li>9) FACHADA LATERAL IZQUIERDA</li> <li>10) FACHADA POSTERIOR</li> <li>11) FACHADA ADOSADA</li> <li>12) LOSA</li> <li>13) TUMBADO</li> <li>14) ESCALERA</li> <li>15) BODEGA</li> <li>16) PATIO <input checked="" type="checkbox"/></li> <li>17) C.D. MAQUINA</li> </ul>

DIMENSIONES DE LA AFECTACIÓN:	ANCHO: 3,00 ALTO: 1,00 ÁREA DE AFECTACIÓN: 3,00 m <sup>2</sup>																				
PORCENTAJE DE AFECTACIÓN EN RELACIÓN A PARED, TECHO O ESTRUCTURA QUE LA CONTIENE:	ANCHO: 3,00 ALTO: 2,00 ÁREA TOTAL: 9m <sup>2</sup> ÁREA DE AFECTACIÓN: 3m <sup>2</sup> % DE AFECTACIÓN: 9m <sup>2</sup> = 33,33%																				
PORCENTAJE DE HUMEDAD EN PARED, TECHO O ESTRUCTURA AFECTADA (MEDICIÓN CON HIGROMETRO):

DATOS DE OBSERVACIÓN	
DAÑOS ENCONTRADOS	
LEVE	
1) MOHO/HONGOS	<input checked="" type="checkbox"/>
2) MANCHAS BLANCAS	
3) MANCHAS NEGRAS	<input checked="" type="checkbox"/>
MEDIO	
4) OLOR A HUMEDAD	<input checked="" type="checkbox"/>
5) CORROSIÓN	
6) DETERIORIO DE MATERIAL	
GRAVE	
7) DESTRUCCIÓN DEL MATERIAL	
8) DEFORMACIÓN DEL MATERIAL	
9) DESPRENDIMIENTO DE PINTURA	<input checked="" type="checkbox"/>
10) DESPRENDIMIENTO DE ENLUCIDO

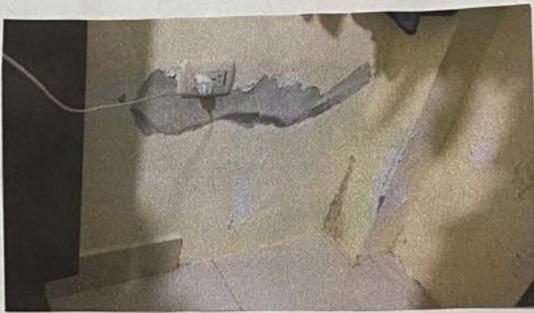
2) COMEDOR					
3) COCINA					
4) BAÑO					
5) HABITACIÓN	<input checked="" type="checkbox"/>

5) HUMEDAD DE OBRA					
6) HUMEDAD POR ERROR DE DISEÑO					
7) HUMEDAD CAPILAR					
<b>CONCLUSIÓN O DIAGNÓSTICO</b>					
Al estar del otro lado del baño esta parte se afecta por el lavamanos
