Puesta en valor de la vivienda vernácula en la parroquia Boyacá del cantón Chone.

Carrera de Arquitectura de la Universidad San Gregorio de Portoviejo

Análisis de caso previo a la obtención del título de arquitectos de la República del Ecuador

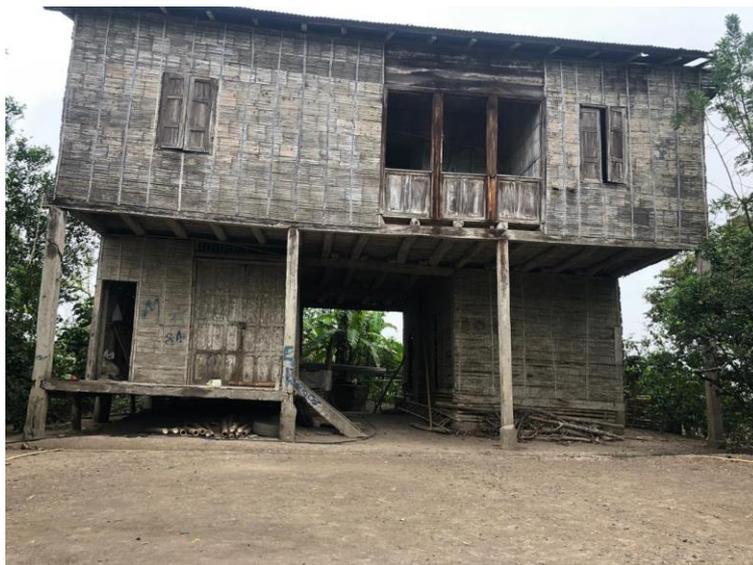
Fachada principal de la vivienda vernácula de la familia Cantos Moreira

Nota: Fotografía realizada por el auxiliar de este análisis de caso. (11, junio, 2020)

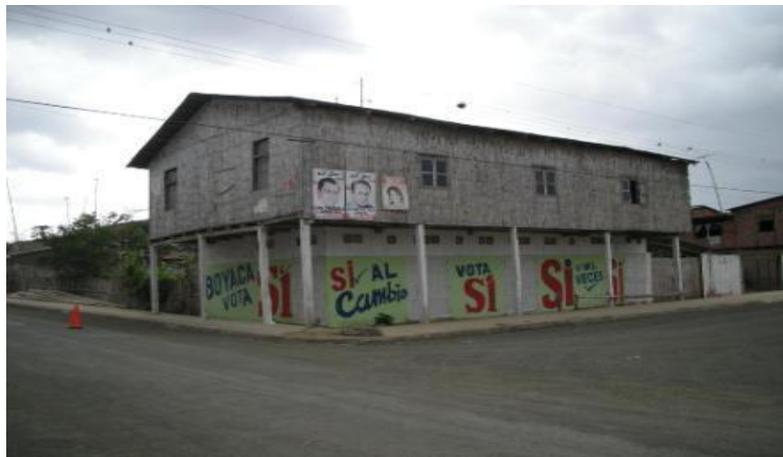
Figura 3

Nota: Perspectiva frontal de vivienda republicana vernácula. Vivienda. fotografía obtenida por el [SIPCE]. (2020).

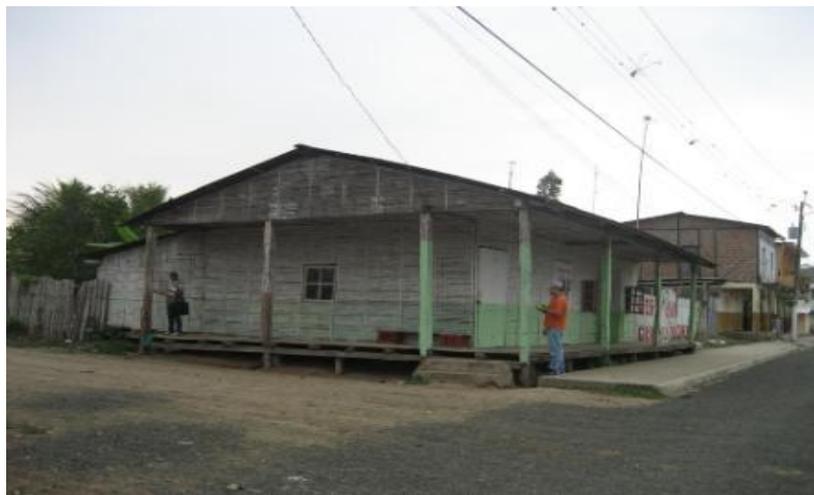
Figura 4

Nota: Perspectiva frontal de vivienda republicana vernácula. Vivienda. fotografía obtenida por el [SIPCE]. (2020).

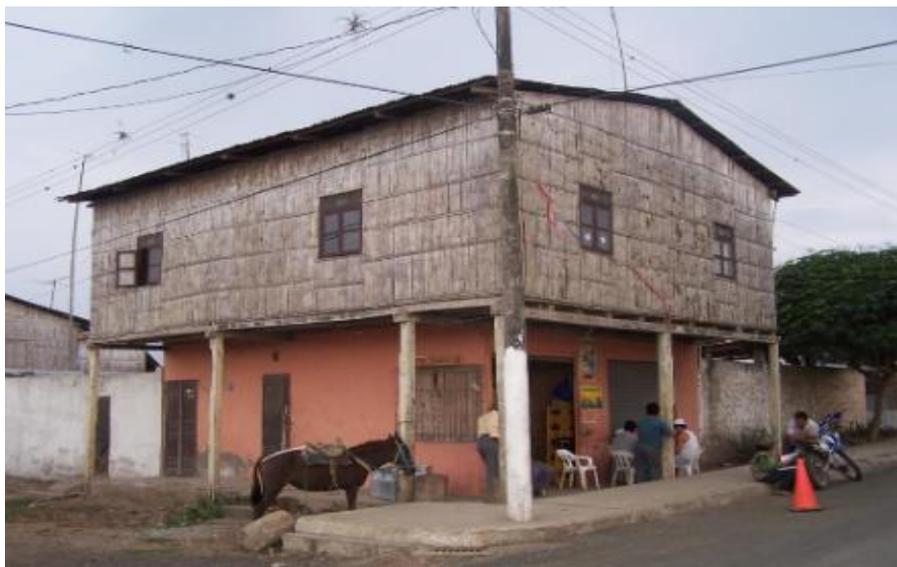
Figura 5

Nota: Perspectiva frontal de vivienda republicana vernácula. Vivienda. fotografía obtenida por el [SIPCE]. (2020).

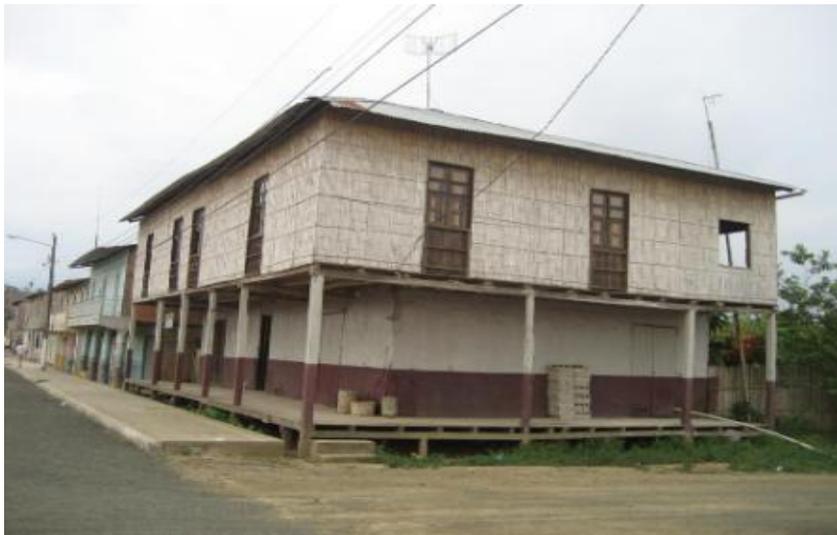
Figura 6

Nota: Perspectiva frontal de vivienda republicana vernácula. Vivienda. fotografía obtenida por el [SIPCE]. (2020).

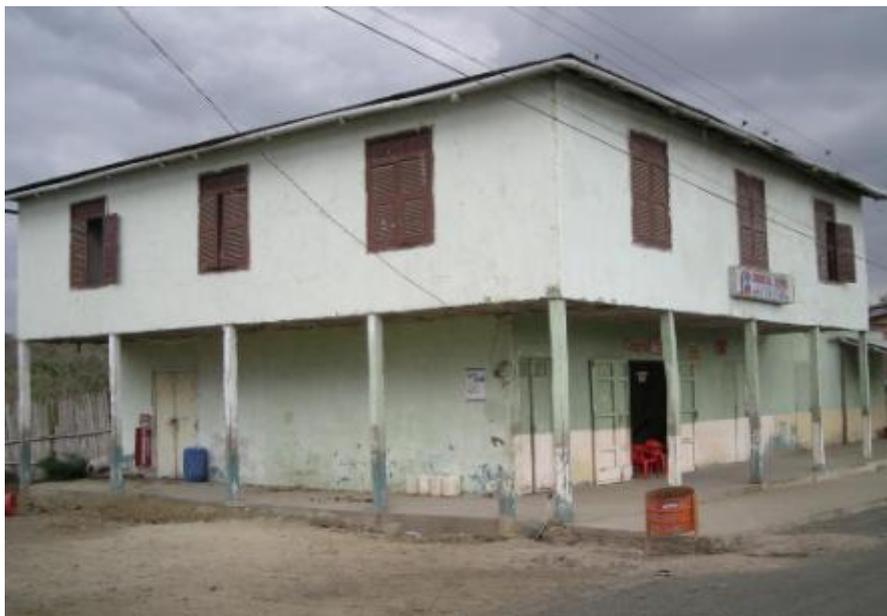
Figura 7

Nota: Perspectiva frontal de vivienda republicana tradicional. Vivienda. fotografía obtenida por el [SIPCE]. (2020).

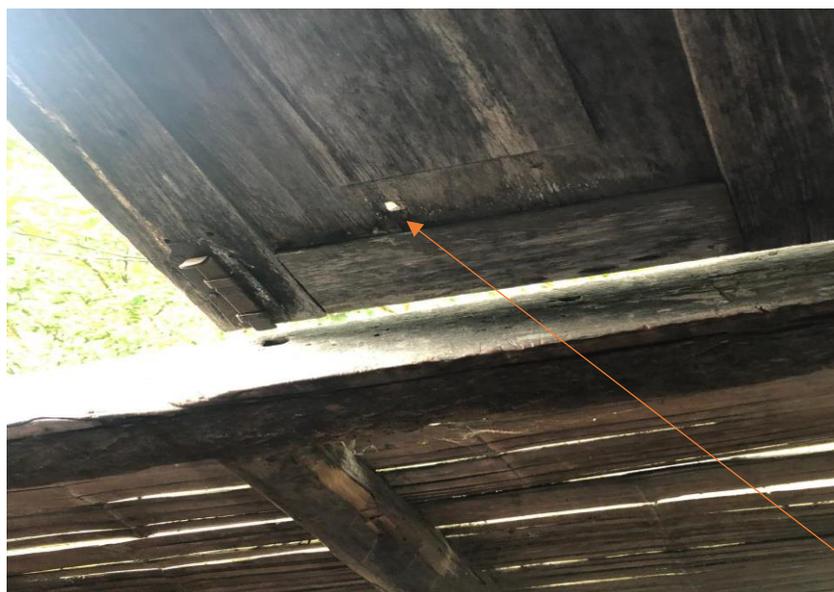
Agujero de proyectil en la ventana a consecuencia de la guerra de los Conchas

orificio de bala

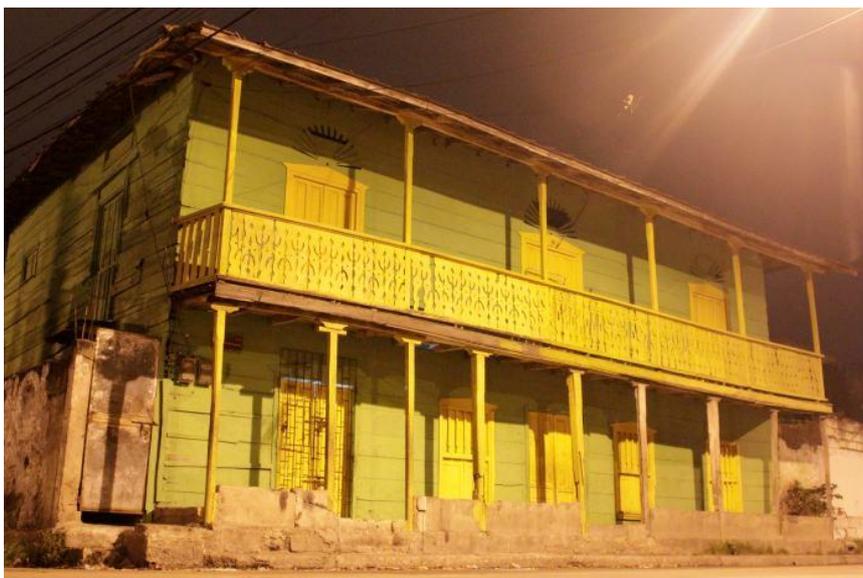
Figura 11

Nota: fachada frontal y lateral derecha. (2018). La joya que se desdibuja en El Espinal.

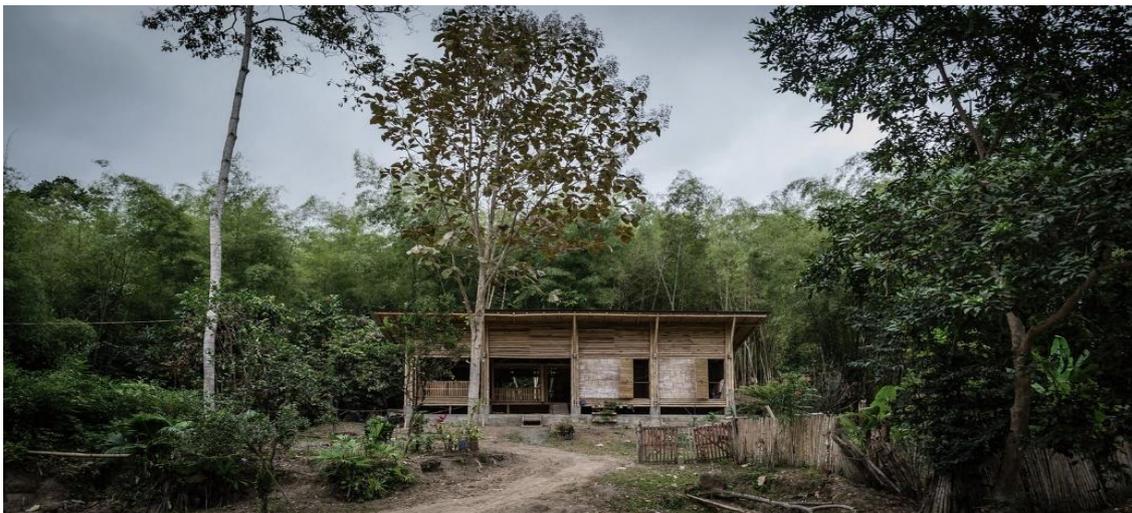
Figura 22

Nota: Perspectiva frontal de la vivienda. Casa Convento / Enrique Mora Alvarado.

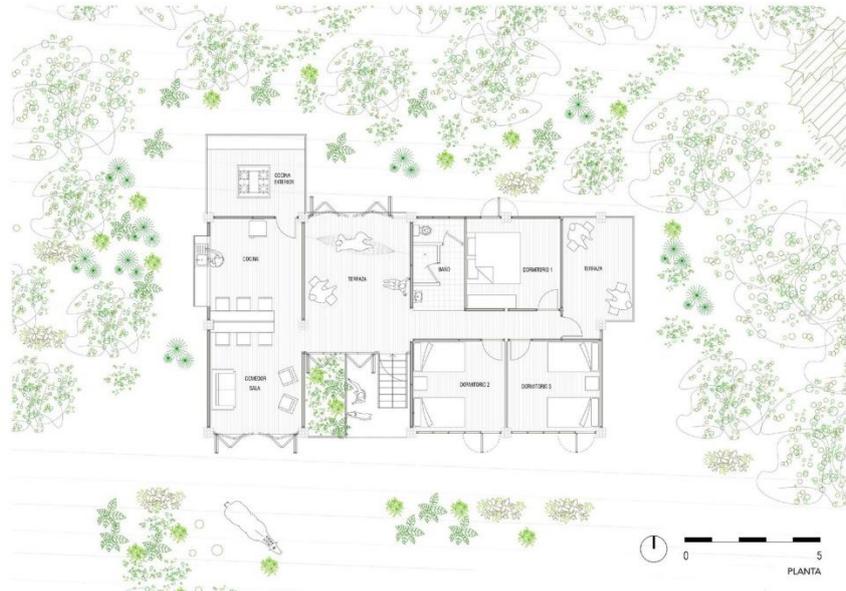
Casa Convento/ Enrique Mera Alvarado en la ciudad de Chone – Ecuador

Nota: Planta arquitectónica de la vivienda. Casa Convento / Enrique Mora Alvarado.

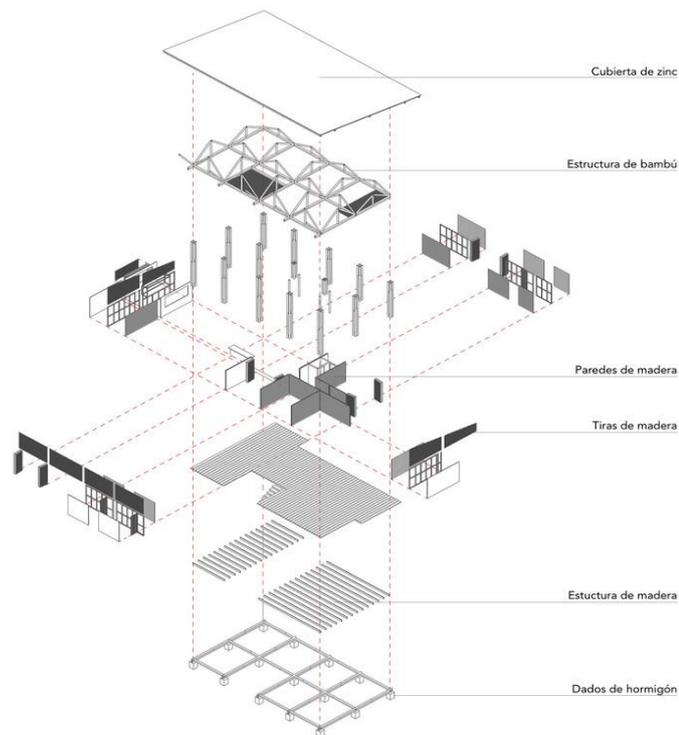
Casa Convento/ Enrique Mera Alvarado en la ciudad de Chone – Ecuador

Nota: Axonometría explotada de la vivienda. Casa Convento / Enrique Mora Alvarado.

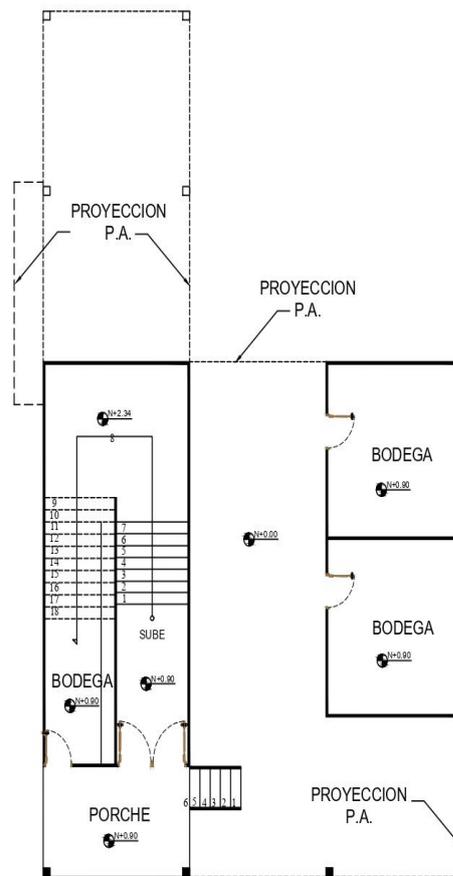
Planta baja arquitectónica

PLANTA ARQUITECTÓNICA - BAJA

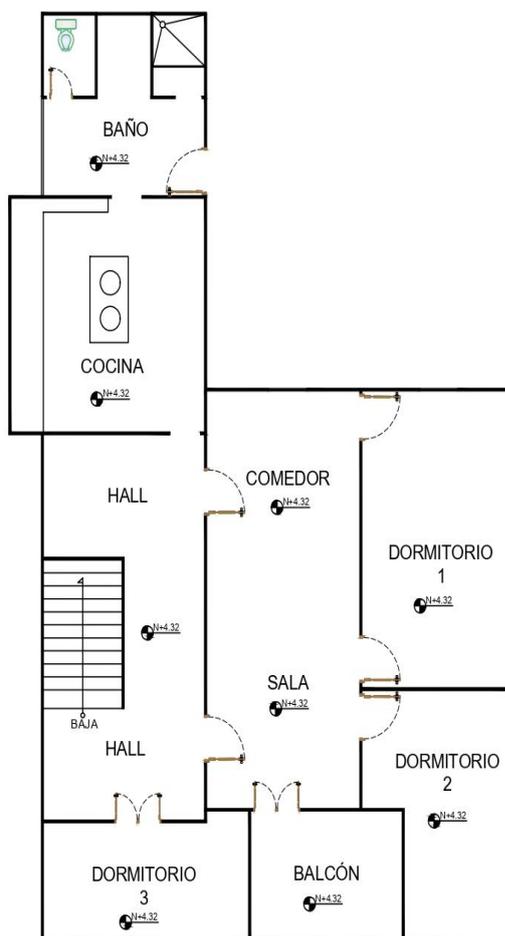
Figura 38*Planta alta arquitectónica*

PLANTA ARQUITECTÓNICA - ALTA

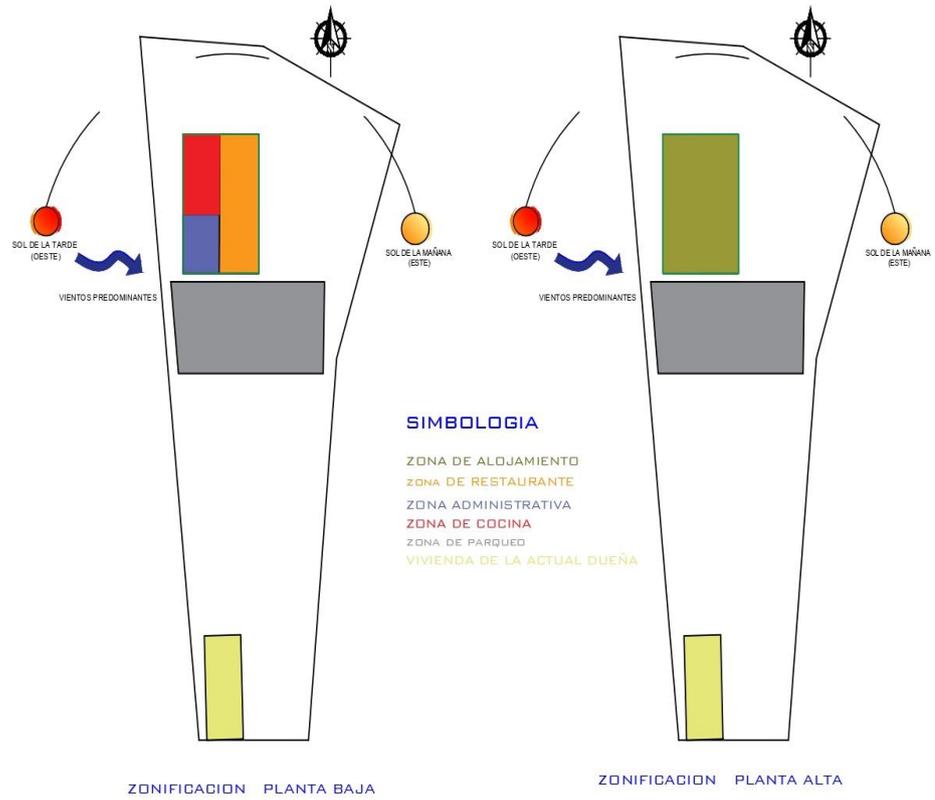
Zonificación del Hostal

Nota: Zonificación realizado por el autor de este análisis de caso con el software AutoCAD.
(16, julio, 2020).

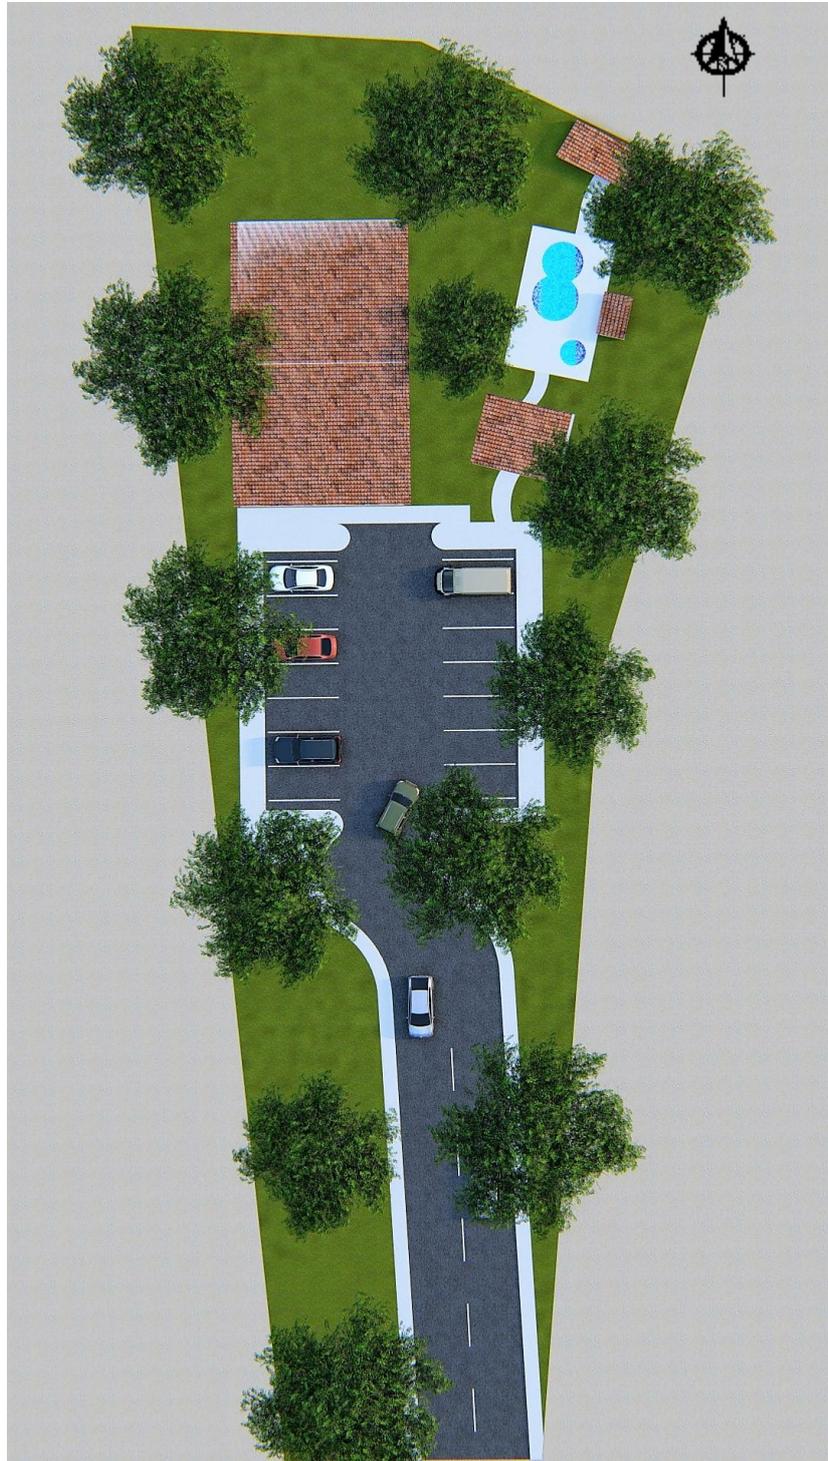
Figura 66*Implantación del Hostal*

Nota: Implantación realizado por el autor de este análisis de caso con el software Lumion. (16, julio, 2020).

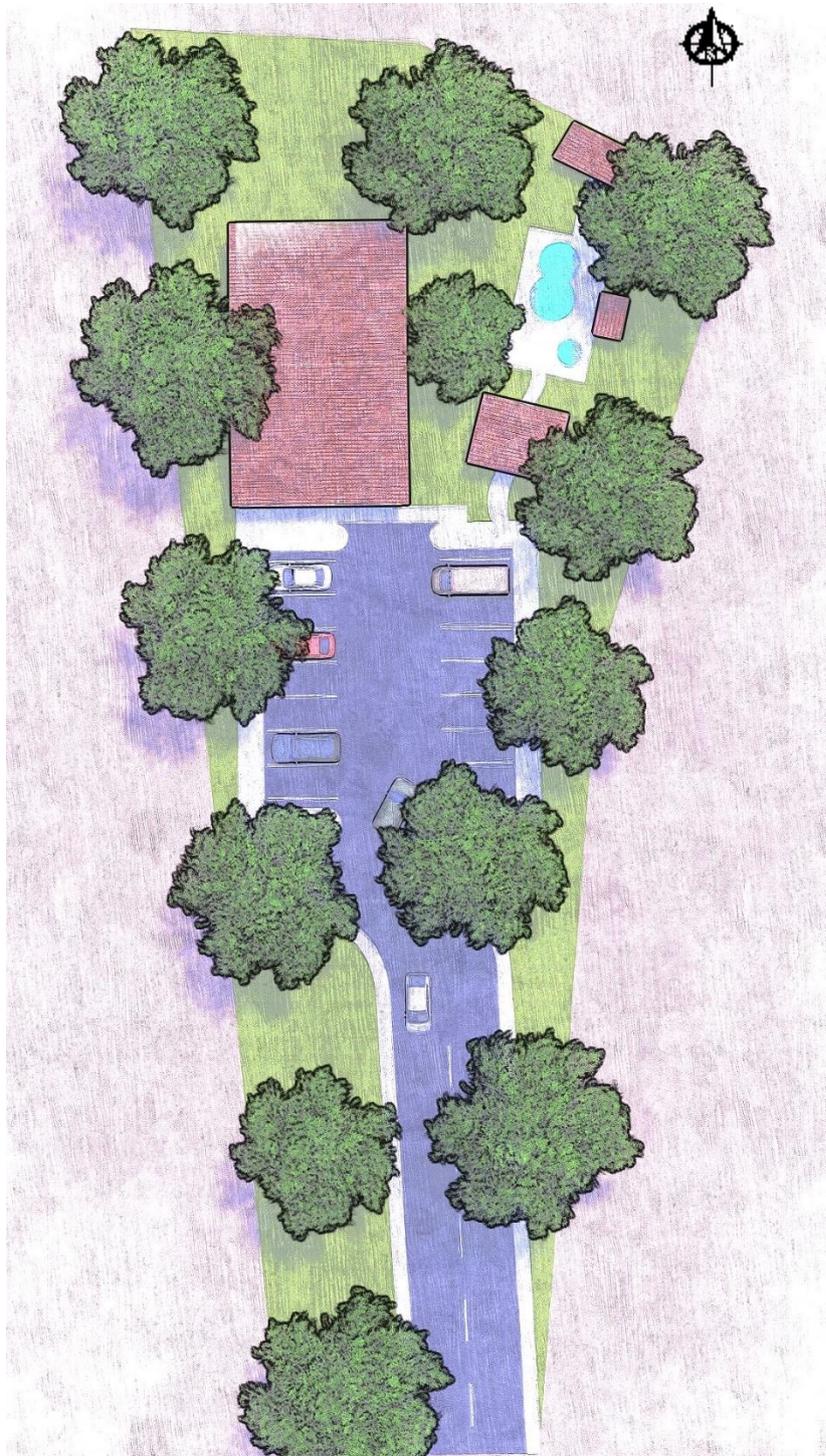
Figura 67*Implantación en Dibujo del Hostal*

Nota: Implantación realizado por el autor de este análisis de caso con el software Lumion. (16, julio, 2020).

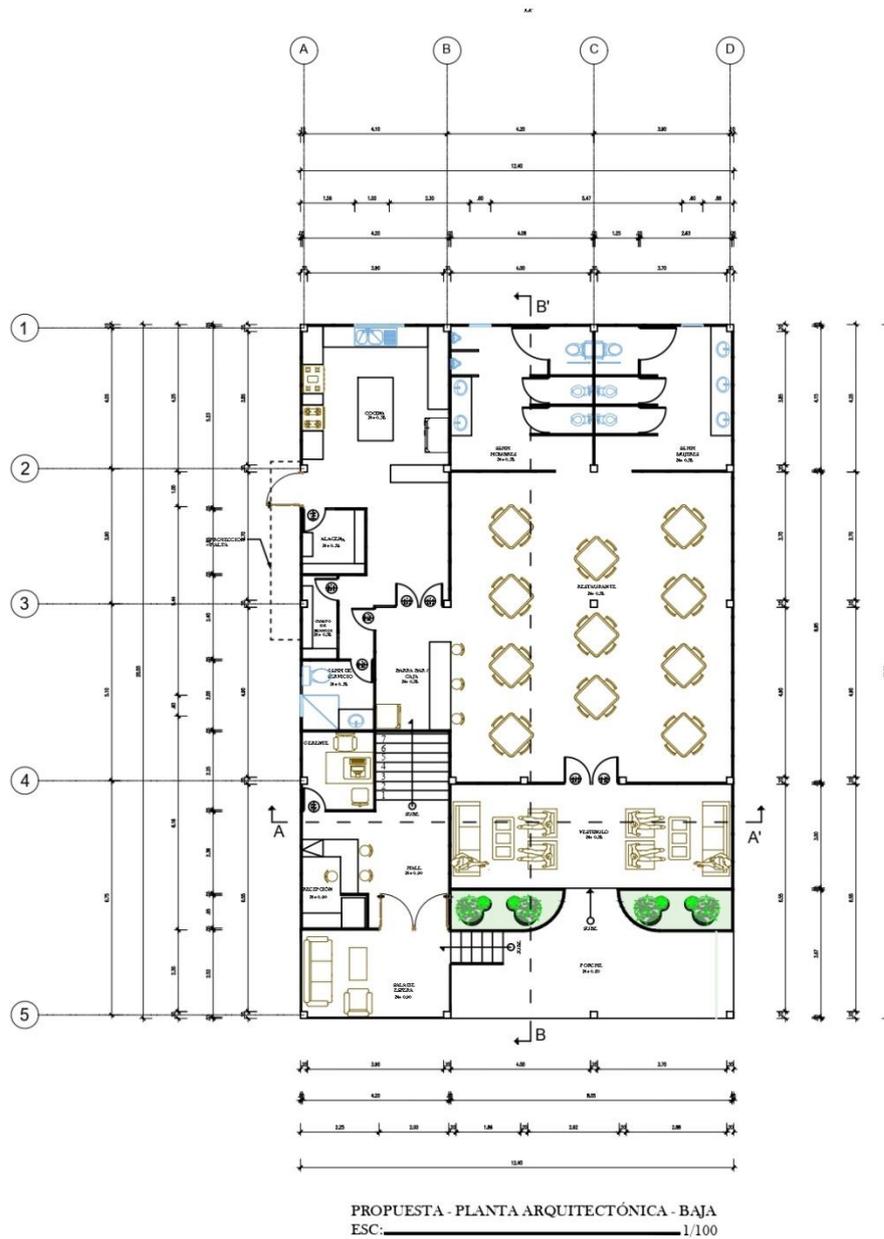
Planta arquitectónica baja del Hostal

Nota: Plano arquitectónico realizado por el autor de este análisis de caso con el software AutoCAD. (26, julio, 2020).

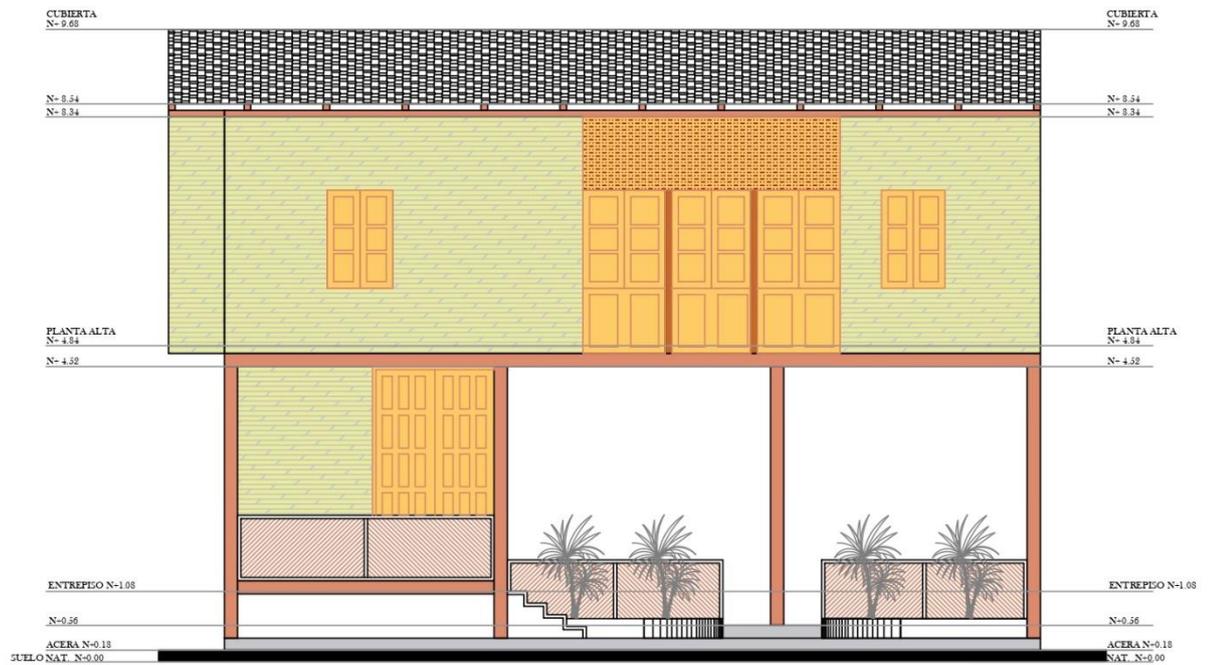
Figura 70*Fachada Frontal del Hostal.*

**FACHADA FRONTAL**

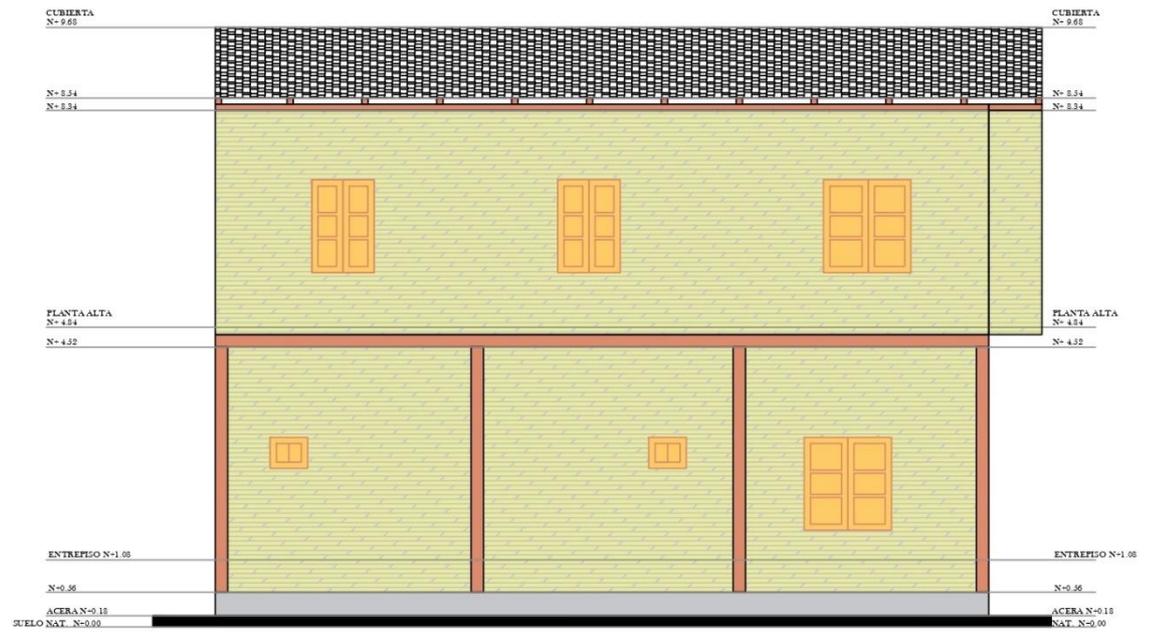
Fachada Posterior del Hostal.

FACHADA POSTERIOR

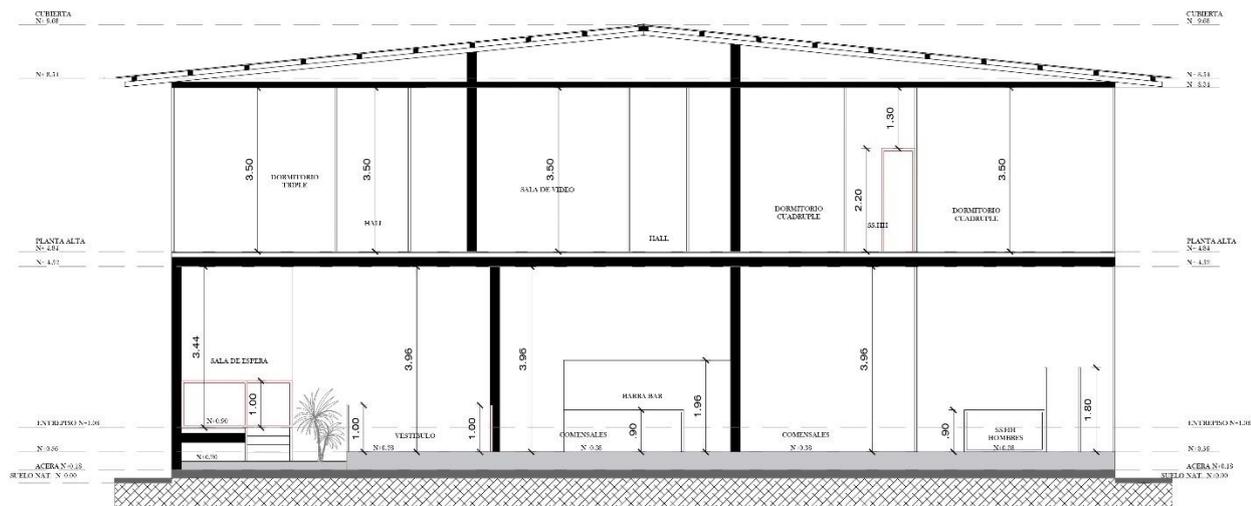
Corte Longitudinal del Hostal

CORTE LONGITUDINAL B -B'

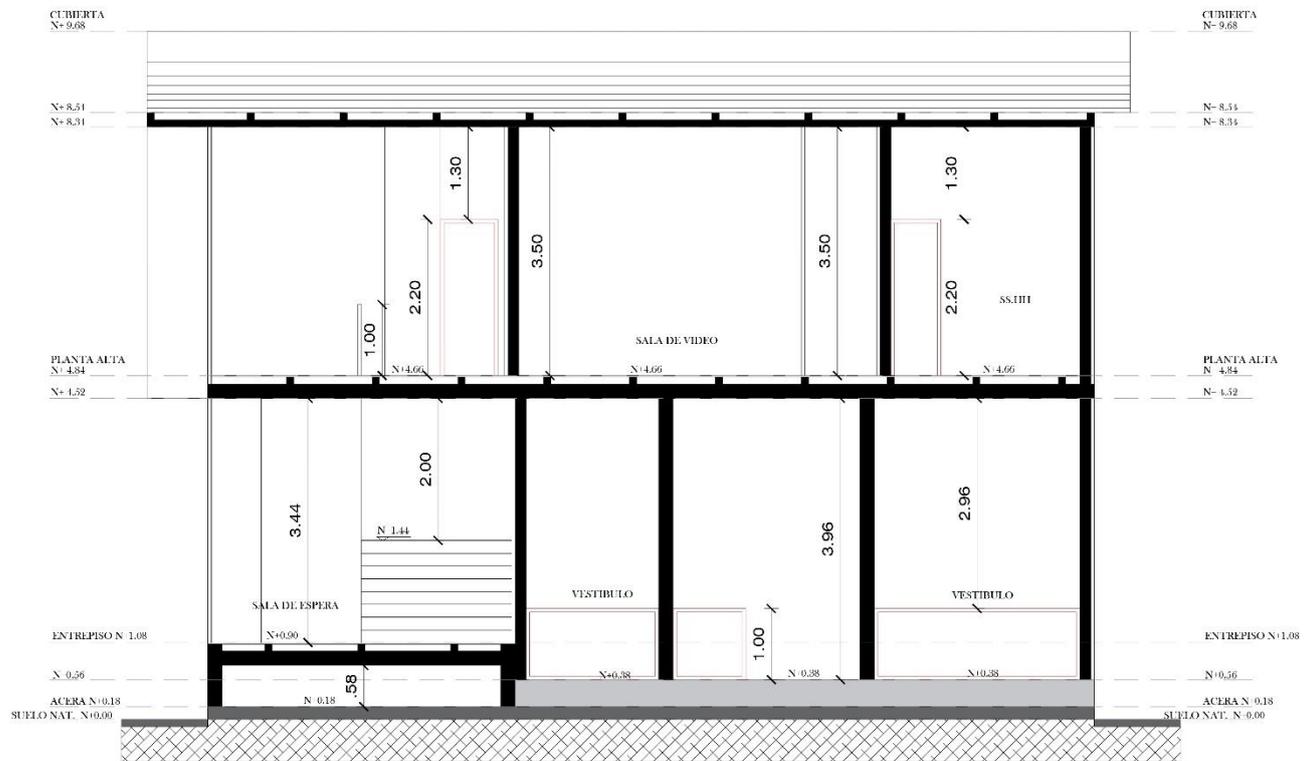
Corte transversal del Hostal

CORTE TRANSVERSAL A-A'

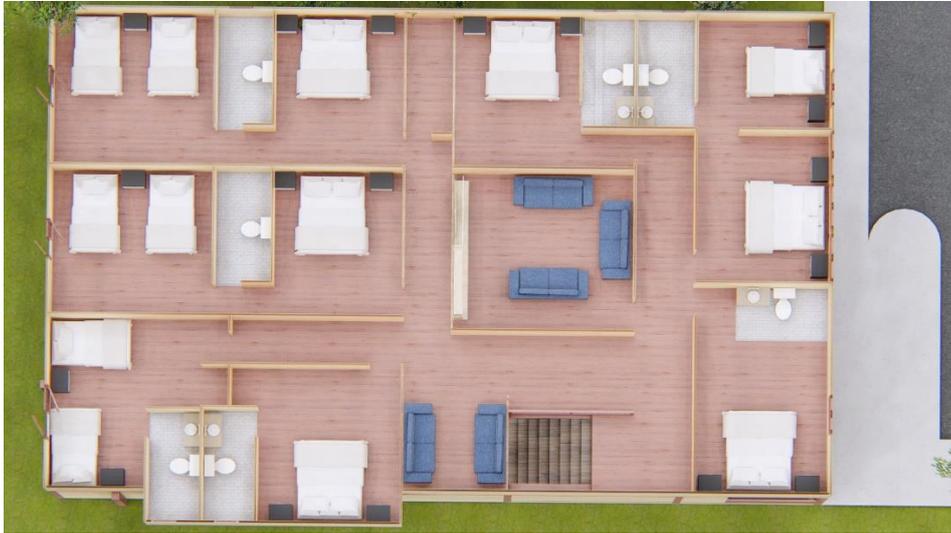
Figura 74*Axonometría de la planta alta del Hostal*

Nota: Planta Arquitectónica 3D realizado por el autor de este análisis de caso con el software Lumion. (5, septiembre, 2020).

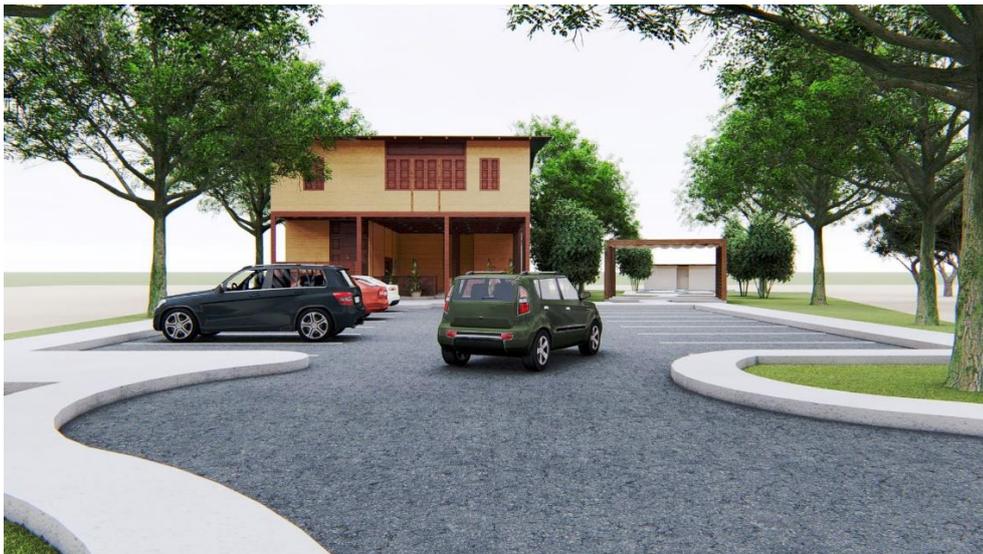
Figura 75*Perspectiva del Hostal*

Nota: perspectiva desde el parqueadero realizado por el autor de este análisis de caso con el software Lumion. (5, septiembre, 2020).

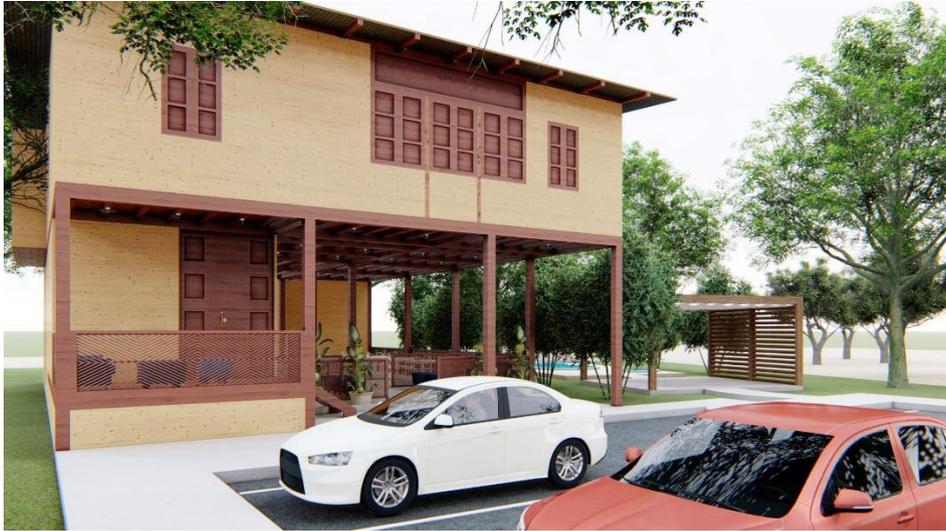
Figura 76*Perspectiva del Hostal*

Nota: perspectiva desde el parqueadero realizado por el autor de este análisis de caso con el software Lumion. (5, septiembre, 2020).

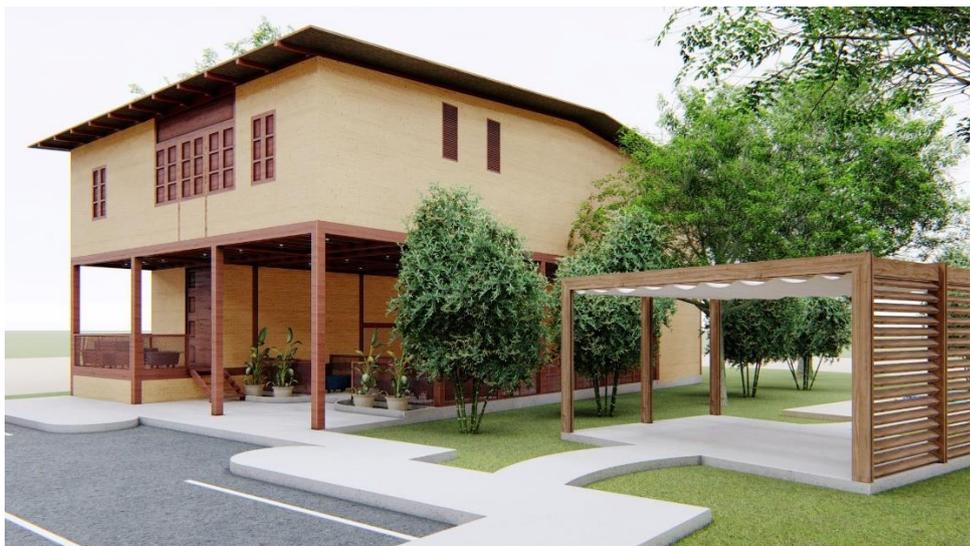
Figura 77*Perspectiva del Hostal*

Nota: perspectiva desde el parqueadero realizado por el autor de este análisis de caso con el software Lumion. (5, septiembre, 2020).

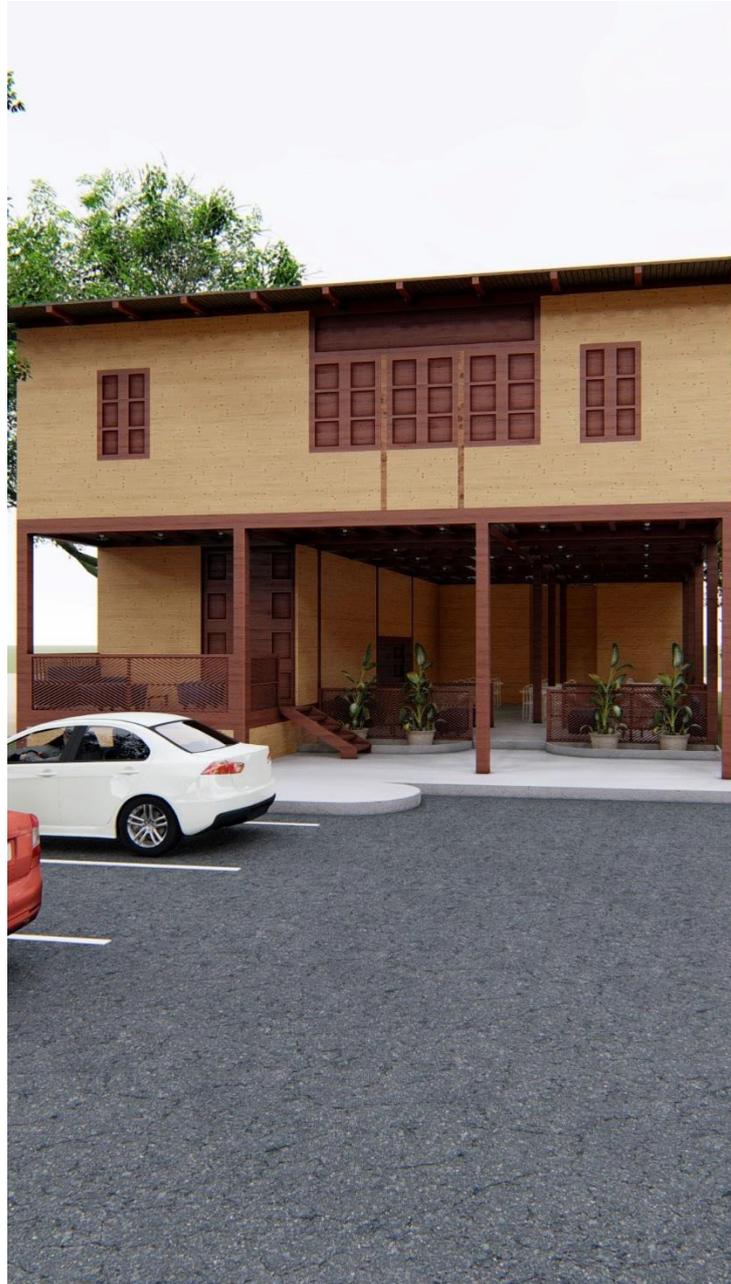
Figura 78*Perspectiva del Hostal*

Nota: Perspectiva Frontal realizado por el autor de este análisis de caso con el software Lumion.

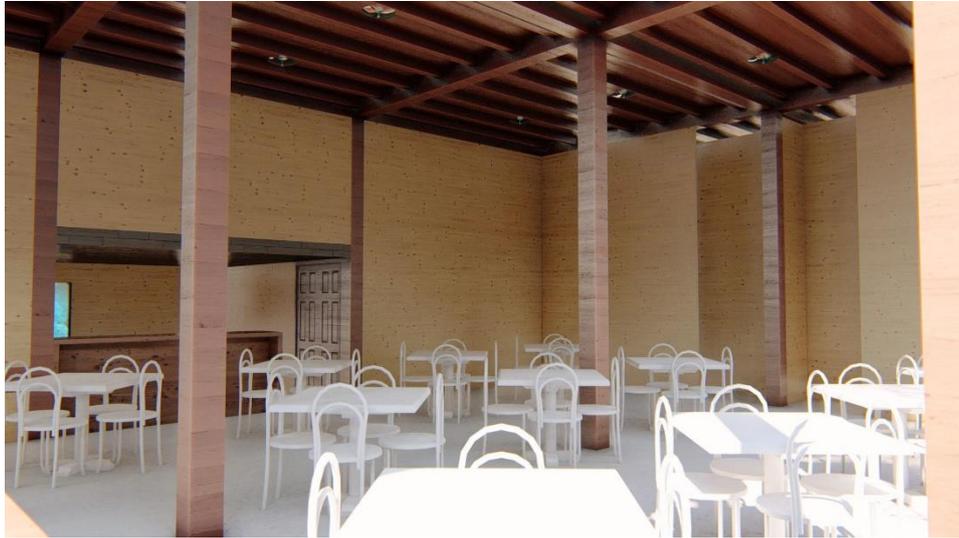
Figura 79*Perspectiva del Hostal*

Nota: perspectiva desde la zona de los comensales del restaurante realizado por el autor de este análisis de caso con el software Lumion. (5, septiembre, 2020).
