**La Ocupación del Espacio Público por Actividades Comerciales. El caso de la calle
10 de Agosto de la Ciudad de Jipijapa.**

Carrera de Arquitectura, Universidad San Gregorio de Portoviejo.

Análisis de caso previo a la obtención del título de Arquitectos.

Septiembre 2020.

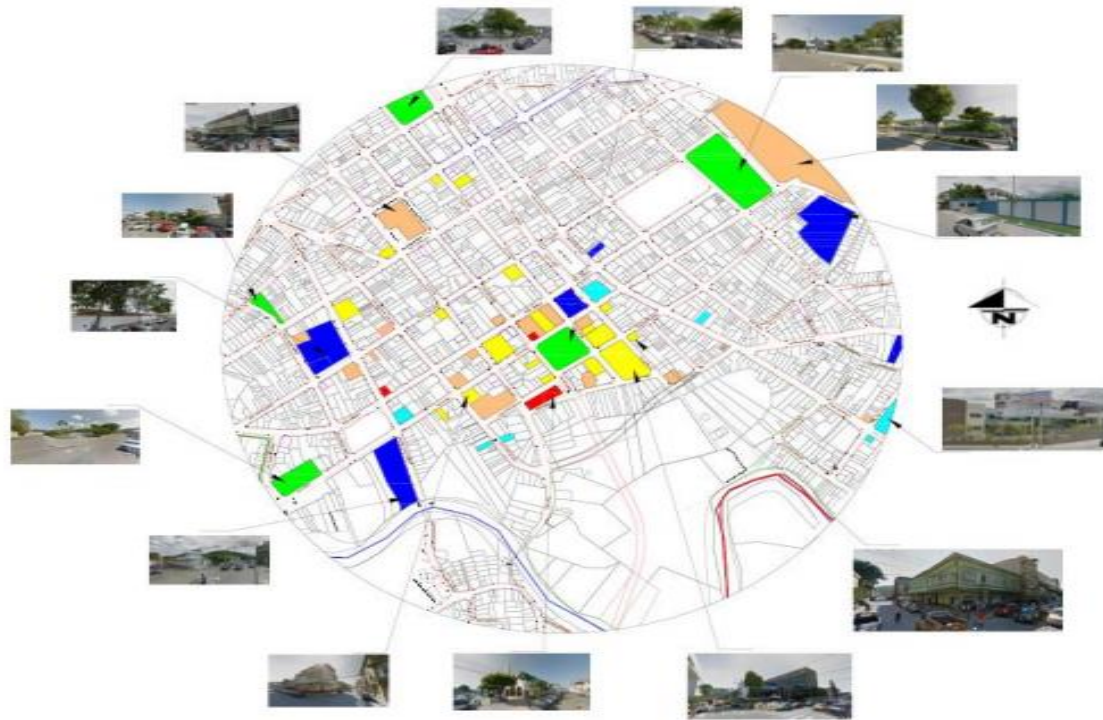
Figura 4

Mapas temáticos en un radio de acción de 600 metros

Nota: Mapas temáticos de equipamiento urbano antes del 16 A. Tomada del proyecto: *Análisis de la movilidad y actividad comercial del sector comprendido entre las calles Sucre, Simón Bolívar, Avenida Olmedo y Ricaurte, de la ciudad de Portoviejo, posterior al terremoto del 16 de abril del 2016.* “Universidad San Gregorio de Portoviejo”

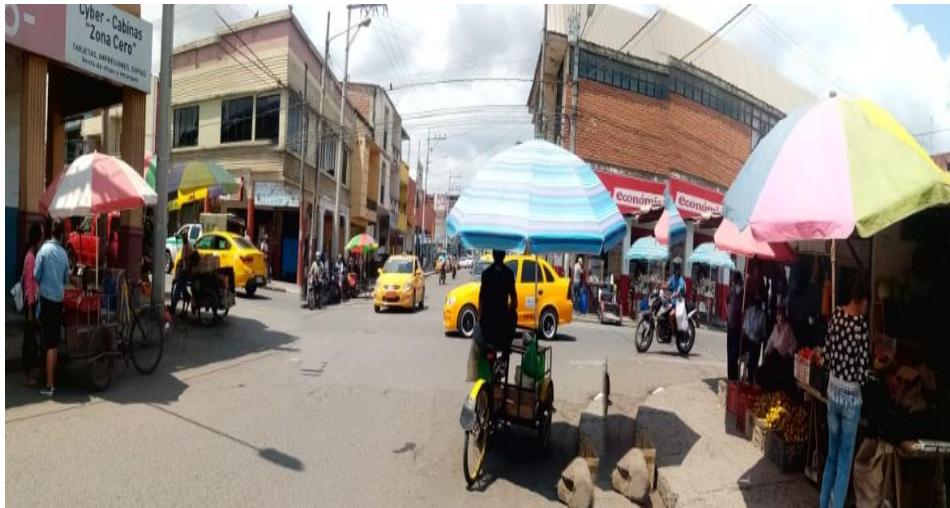
Actividades Comerciales: Tramo A, esquina de la calle Santisteban #1

Nota: El comercio informal se hace notar mediante triciclos que ocupan la vía pública.

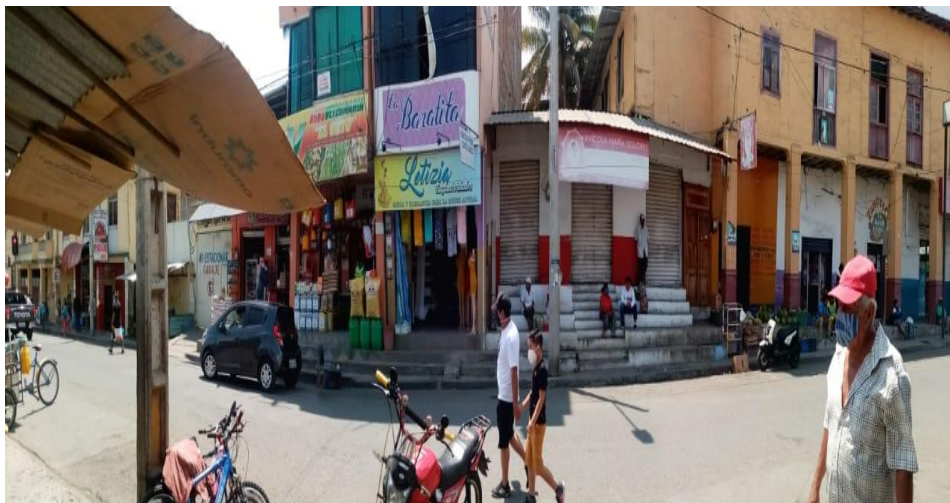
Figura 28

Actividades Comerciales: Tramo A, lado Derecha de la calle 10 de agosto #2

Nota: El comercio formal forma parte importante de este sector. “Casco Comercial”

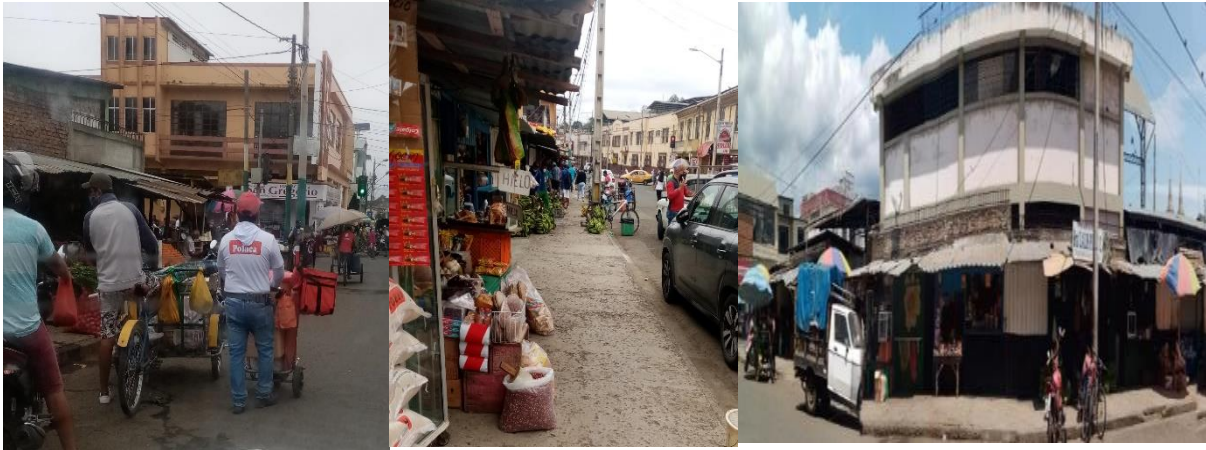
Actividades Comerciales: Tramo A, lado Izquierdo de la calle 10 de agosto #3

Nota: La ocupación de la vía y acera por medio del comercio informal y formal hace que el mismo sector se congestione ya que no permiten la libre circulación peatonal y vehicular como es debida. “Casco Comercial” Elaborado por los autores del análisis de caso (2020).

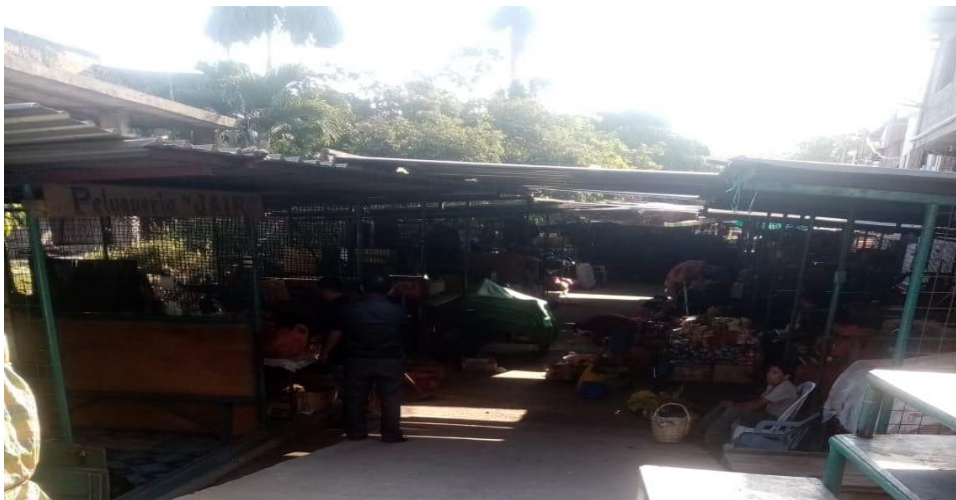
Figura 30

Actividades Comerciales: Tunelizacion, Mercado de legumbres #4

Nota: Se puede notar una parte del mercado de legumbres que cuenta el Casco Comercial de una forma más ordenada. “Tunelización” Elaborado por los autores del análisis de caso (2020).

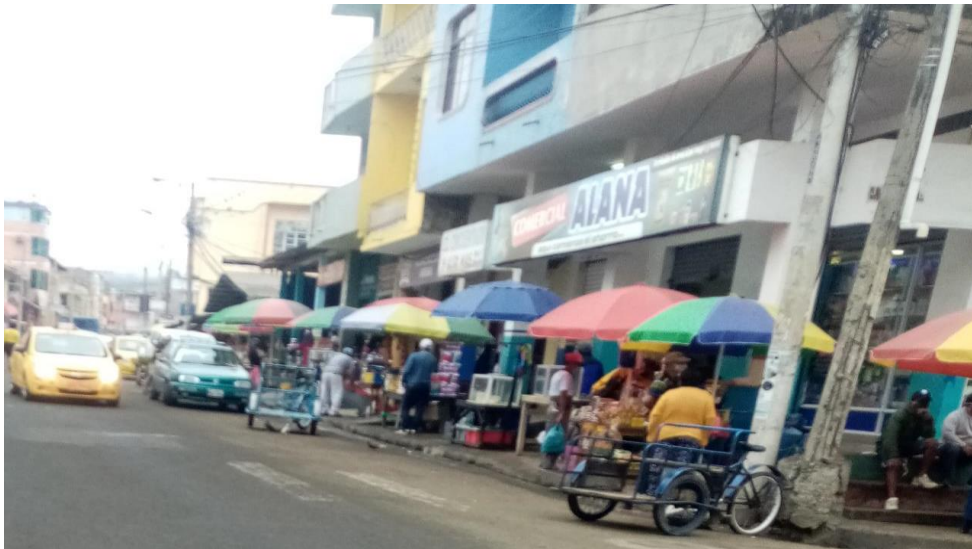
Actividades Comerciales: Tramo B, lado Izquierdo de la calle 10 de agosto #5

Nota: El comercio informal ocupa sin problema las aceras y no permite el paso peatonal de ninguna manera. “Casco Comercial” Elaborado por los autores del análisis de caso (2020).

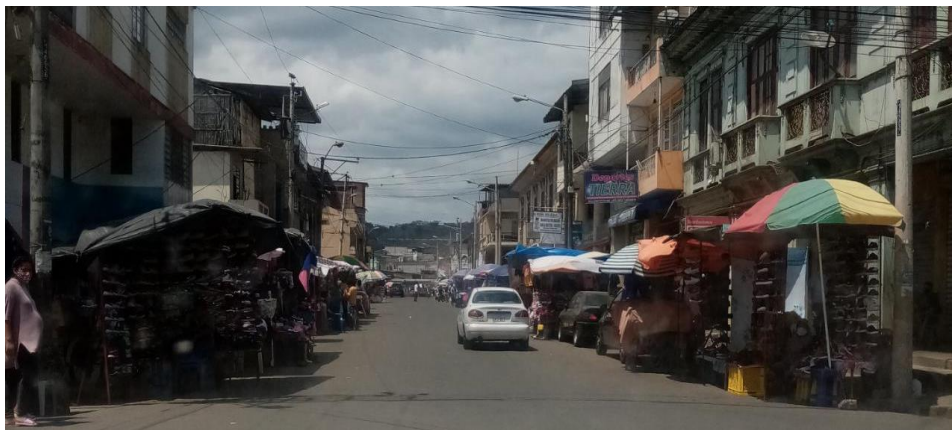
Actividades Comerciales: Bahía, venta de ropas, zapatos, entre otros #6

Nota: La Bahía así llamada este sector que tiene como nombre la calle Sucre que queda a un costado de la calle 10 de agosto ocupa la vía pública por medio de estos puestos informales. “Casco Comercial” Elaborado por los autores del análisis de caso (2020).

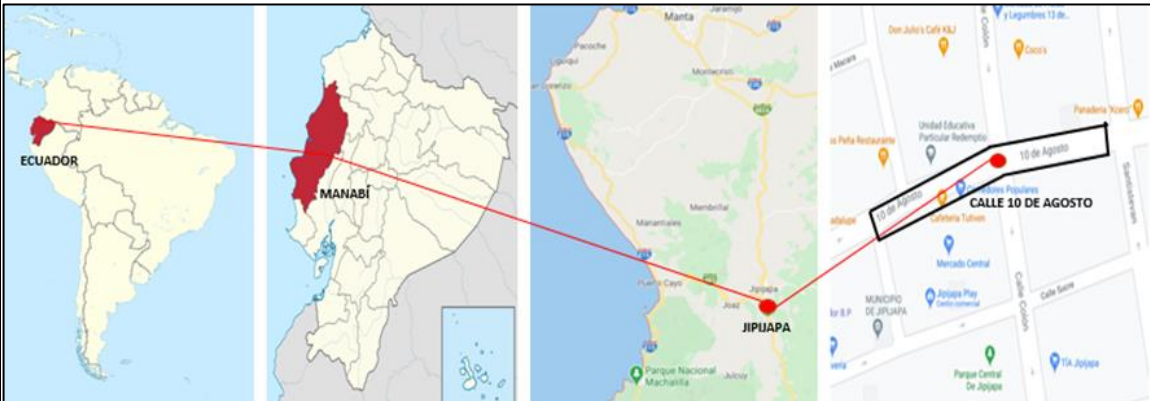
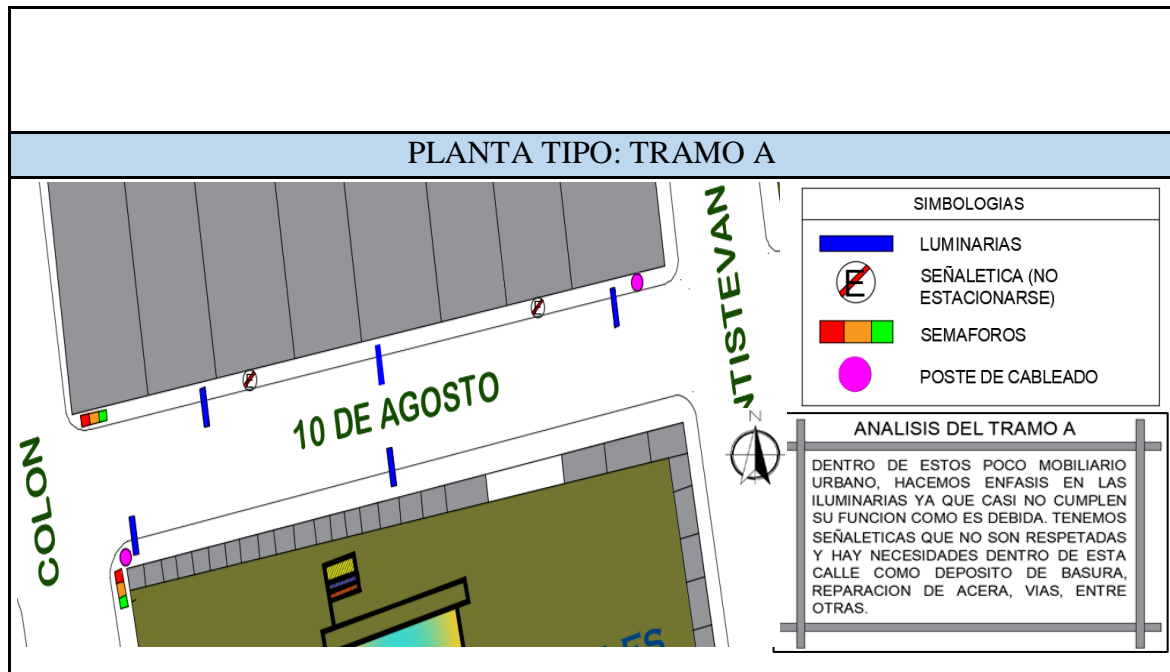
| FICHA DE OBSERVACIÓN | |
|---|---|
| Ubicado en Jipijapa a 40 metros del parque central de Jipijapa (centro) encontramos la calle 10 de agosto entre Santisteban, colon y Juan Montalvo. | |

| ESTADO DE ACERAS | EXCELENTE | BUENO | REGULAR | MALO |

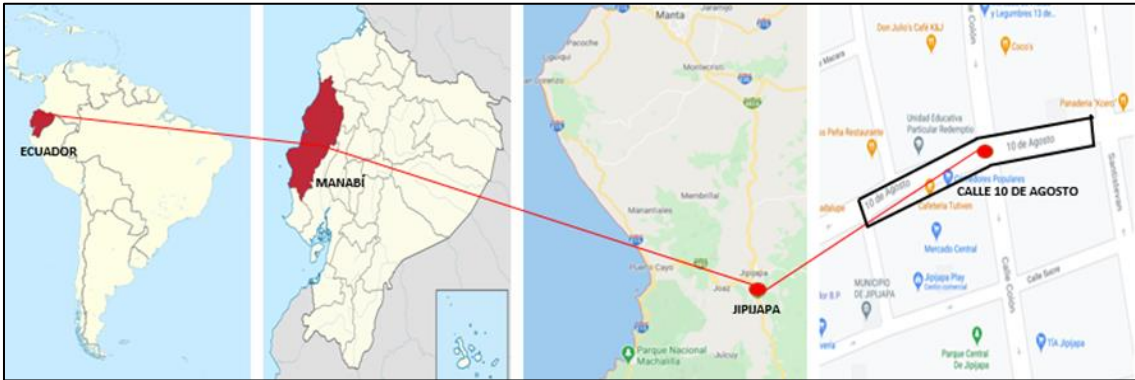
| PLANTA TIPO: TRAMO B | | | | |

| FICHA DE OBSERVACIÓN | |
|---|---|
| Ubicado en Jipijapa a 40 metros del Parque Central de Jipijapa (centro) encontramos la calle 10 de Agosto entre Santisteban, Colón y Juan Montalvo. | |

| PLANTA TIPO: TRAMO B | | | | |
|---|---|---|---|---|
| | | <p>SIMBOLOGIAS</p> <ul style="list-style-type: none"> LUMINARIAS SEÑALÉTICA (NO ESTACIONARSE) SEMAFOROS OJO DE AGUILA SEÑALÉTICA (ESTUDIANTES PASANDO) | | |

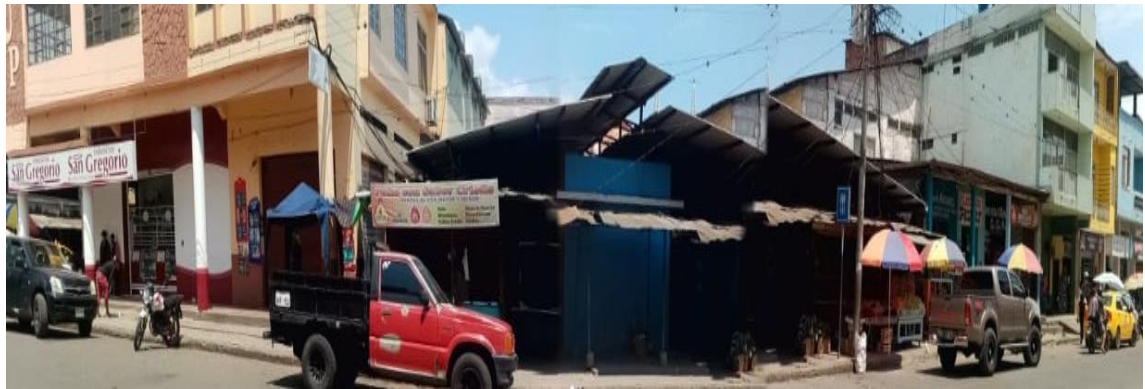
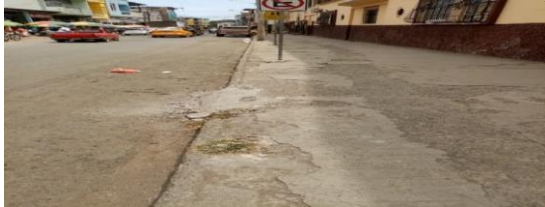
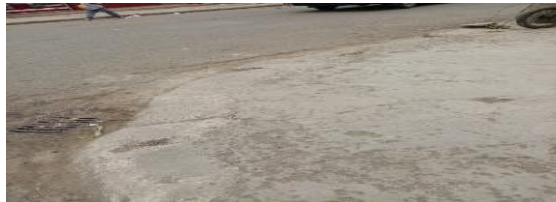
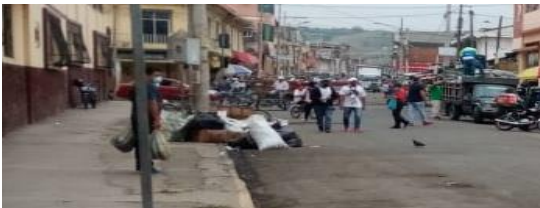
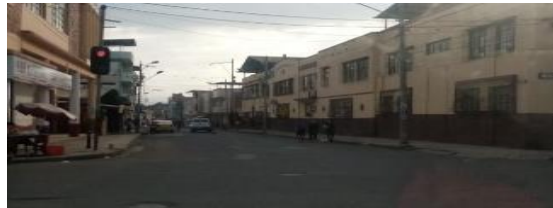
| TRAMO A, ESTADO ACTUAL | | | |

| PORTALES | | | |
| ACERA DEGRADADA | | RAMPA IMPROVISADA | |
| FALTA DE MOBILIARIO | | ESTADO DE VÍA | |

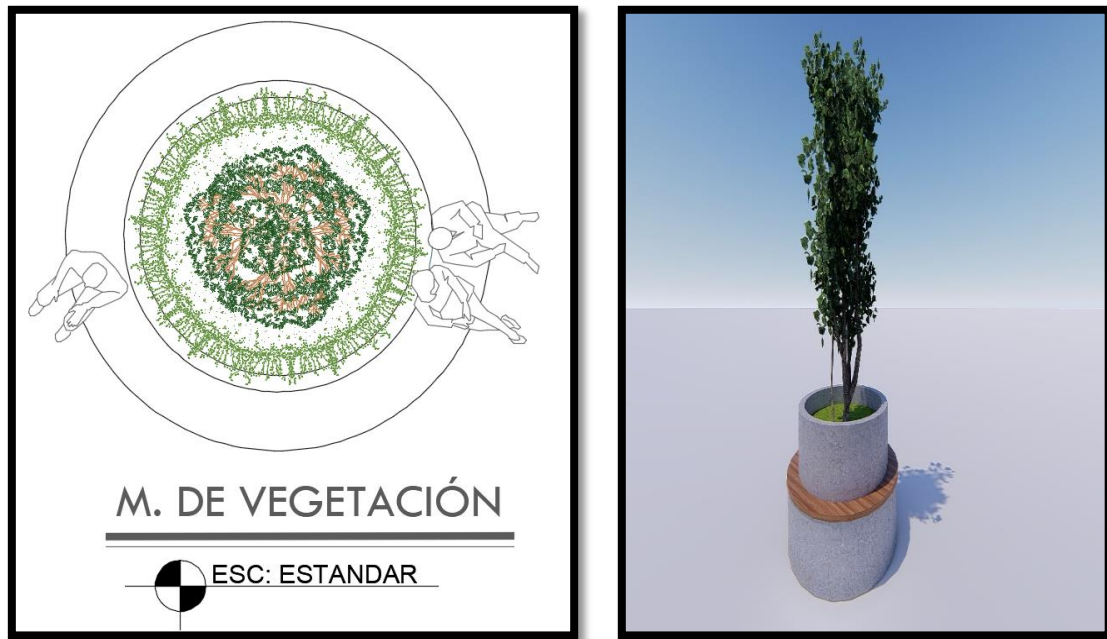
Figura 62

Tipo de modelo de vegetación

Nota: El tipo de árbol propuesto es la Bauhinia que será de propuesta de la regeneración del casco comercial. Elaborado por los autores del análisis de caso (2020).

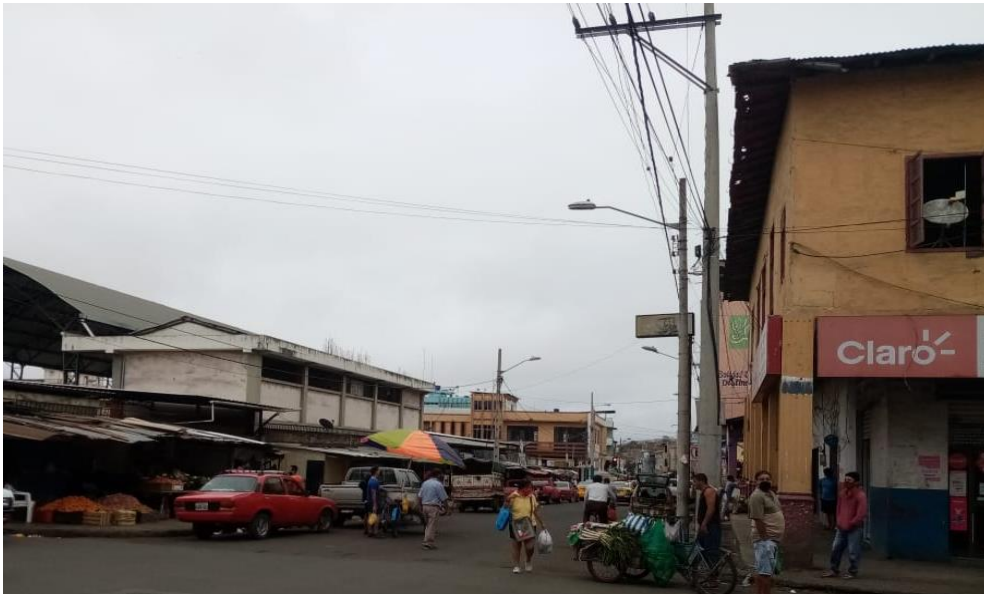
Estado actual del tramo A, calle 10 de agosto del Cantón Jipijapa

Nota: vista perspectiva. Elaborado por los autores del análisis de caso (2020).

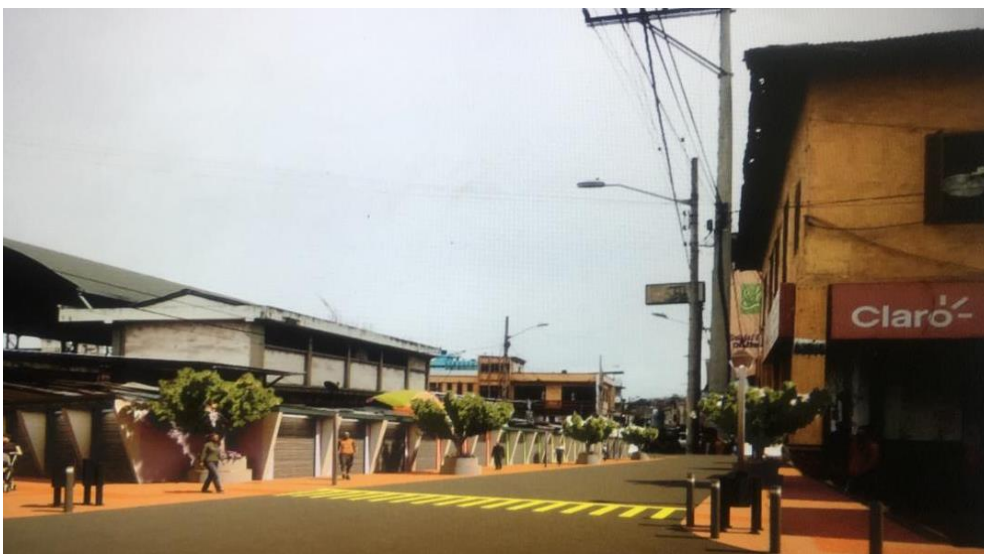
Figura 68

Propuesta de regeneración del tramo A, calle 10 de agosto del Cantón Jipijapa

Nota: vista perspectiva. Elaborado por los autores del análisis de caso (2020).

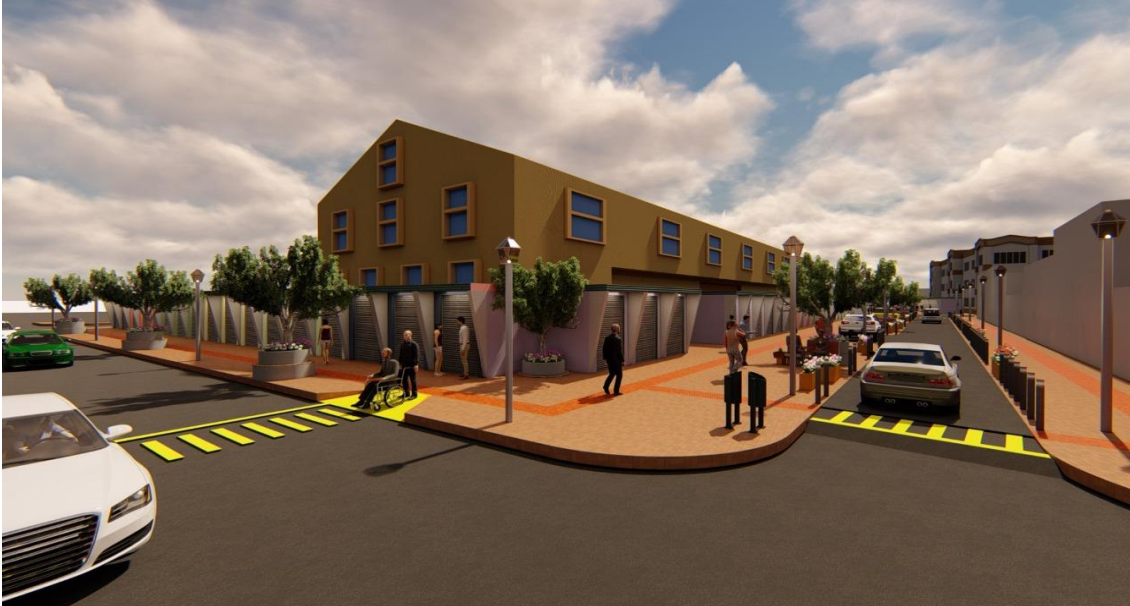
Render**Figura 69**

Propuesta de regeneración del tramo A, calle Santistevan y 10 de agosto del Cantón Jipijapa

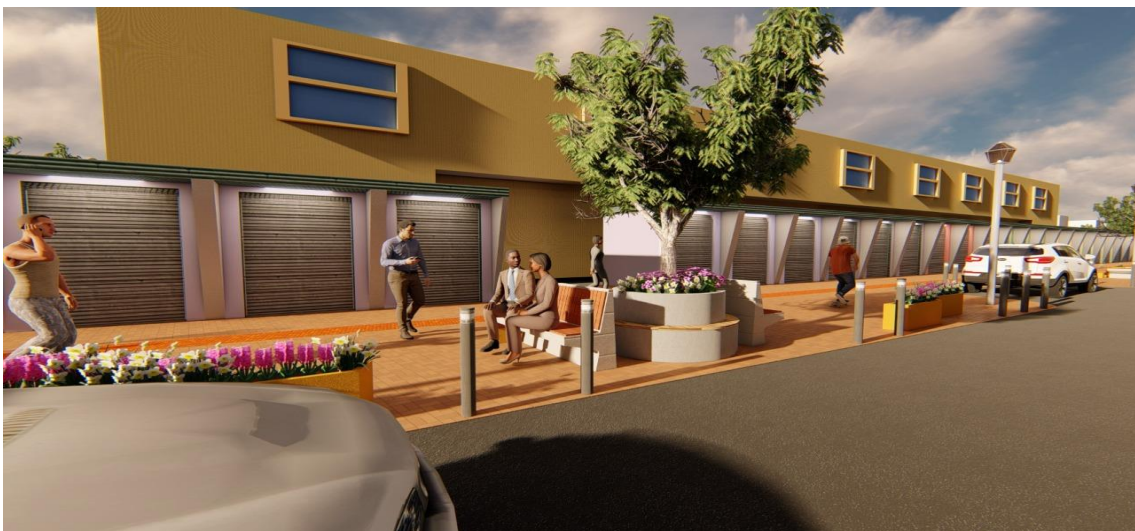
Figura 70

Propuesta de regeneración del tramo A, mobiliario urbano y Quioscos

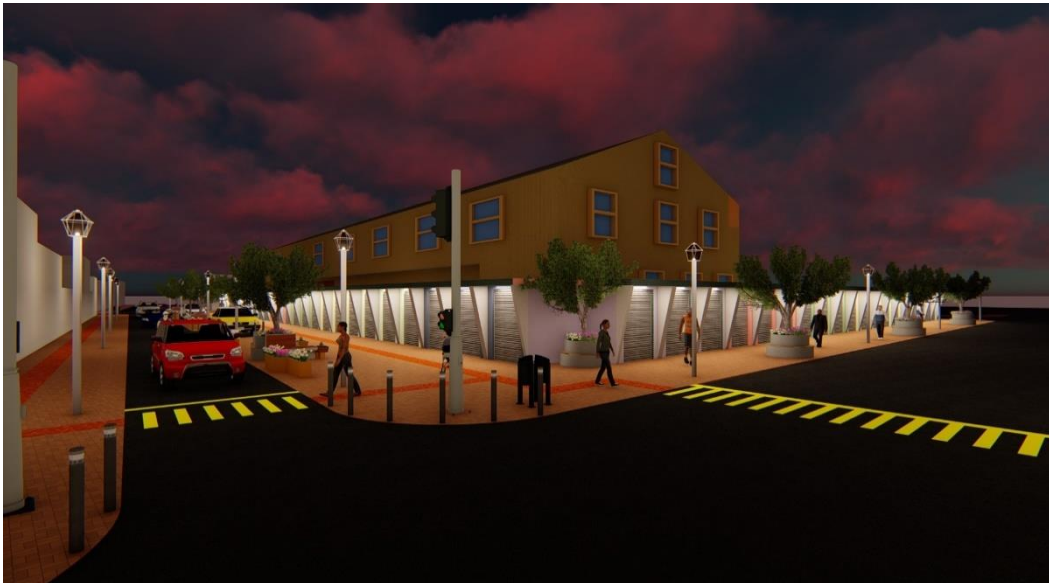
Figura 71

Propuesta de regeneración del tramo A, nocturno

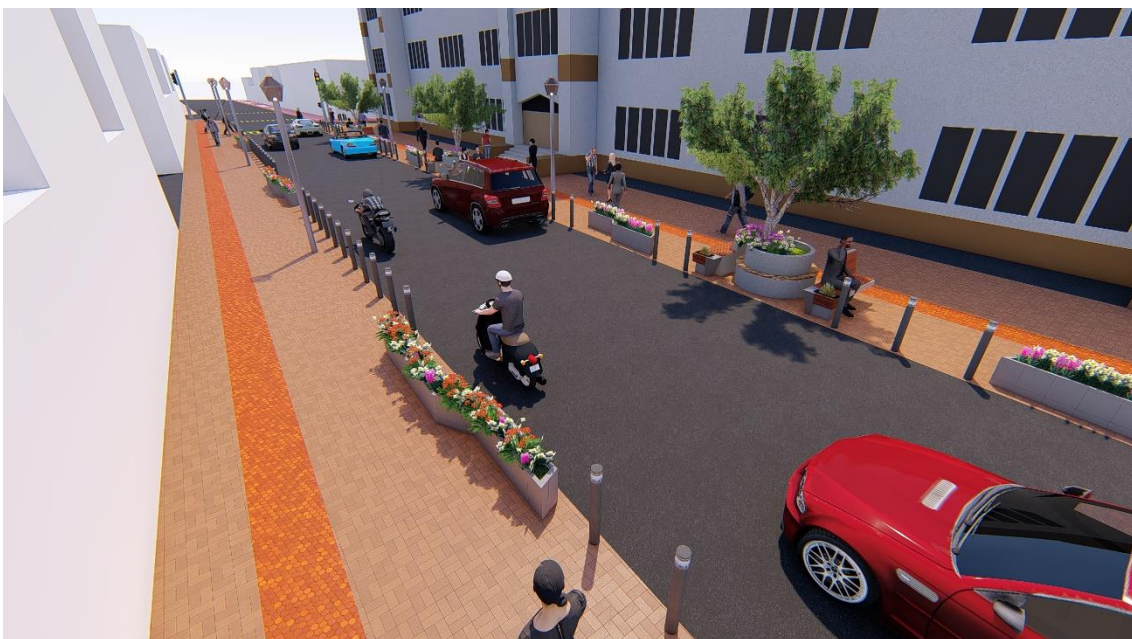
Figura 72

Propuesta de regeneración del tramo B, calle 10 de agosto del Cantón Jipijapa

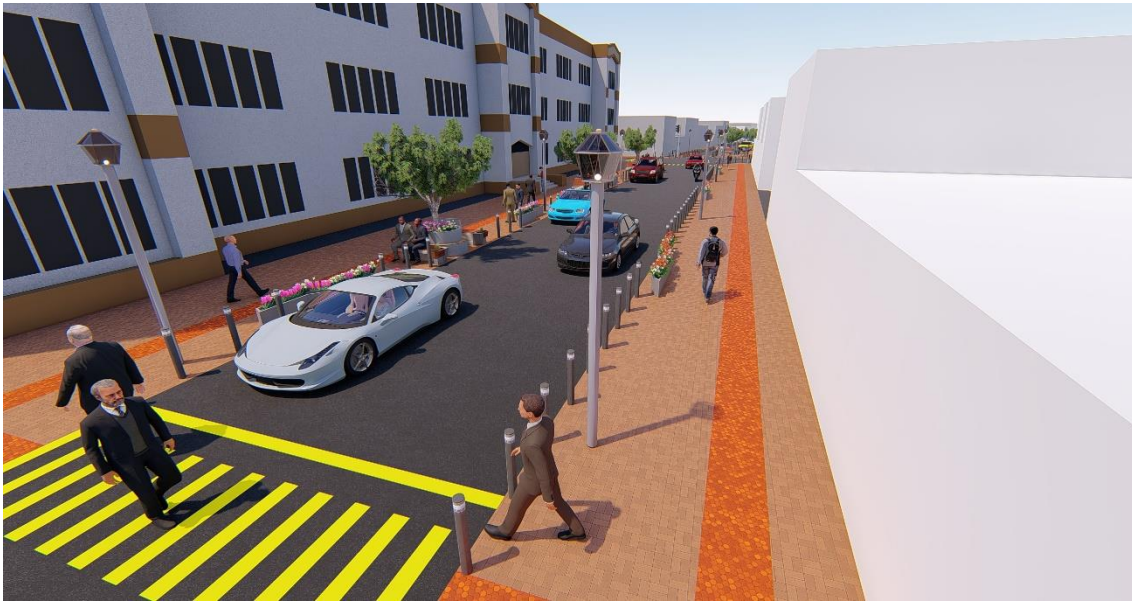
Figura 73

Propuesta de regeneración del tramo B

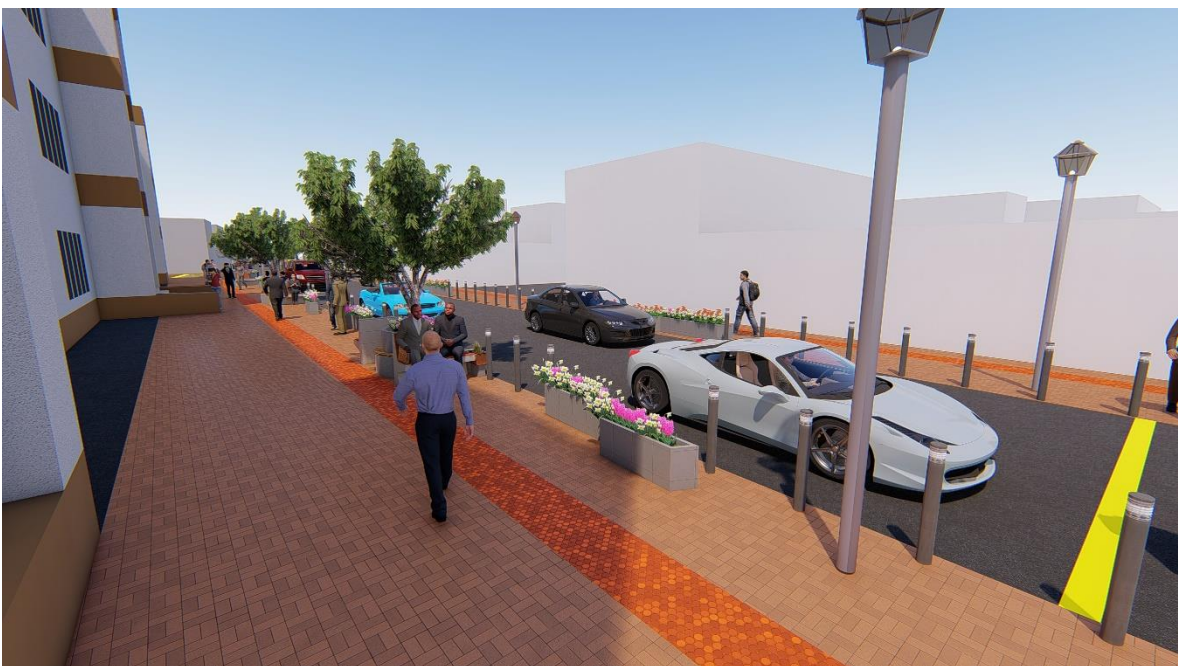
Figura 74

Propuesta de regeneración del tramo B
