**Análisis de la infraestructura del Centro Geriátrico de la Fundación Futuro
Social, cantón Portoviejo.**

Carrera de Arquitectura, Universidad San Gregorio de Portoviejo

Análisis de Caso previo a la obtención del título de Arquitectos

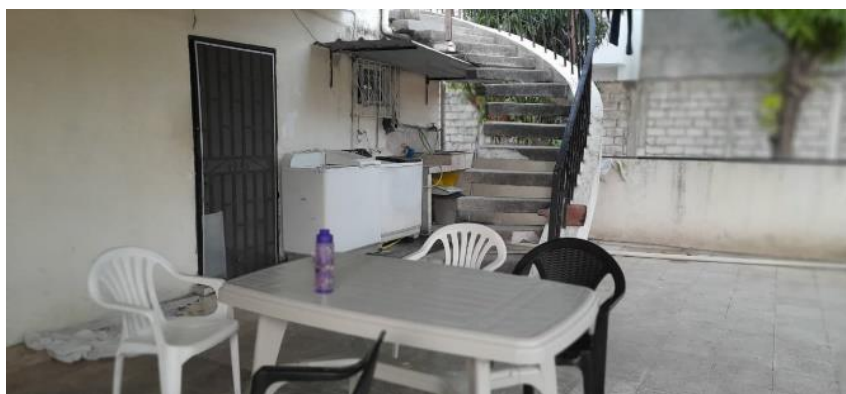
Figura 26*Ubicación, medidas e imagen de área de comedor*

Es un espacio semi abierto tiene influencia directa con la cocina, posee dos mesas, posee deficiencias en el mobiliario, tiene un área de 35m².

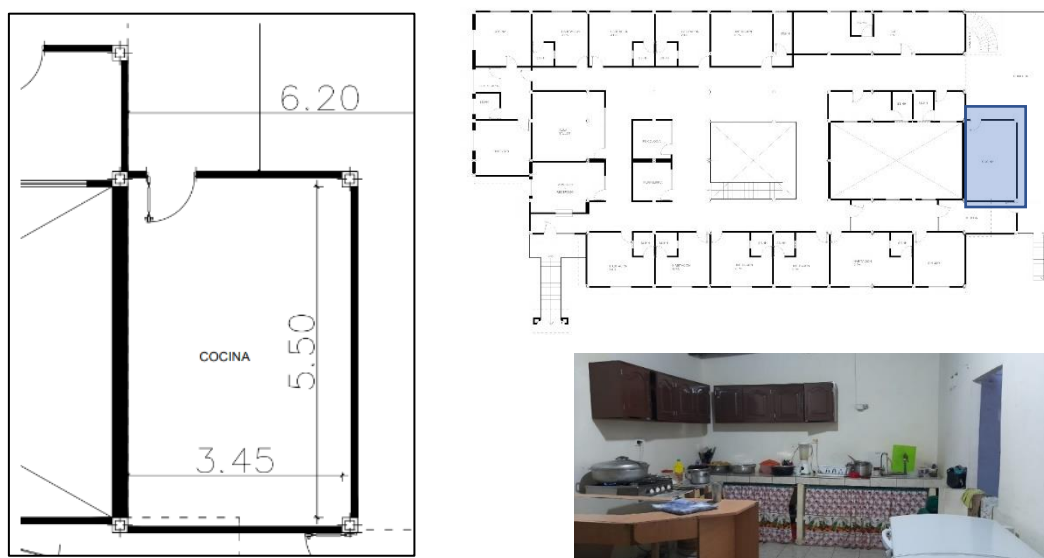
Ubicación, medidas e imagen de área de habitaciones

Posee un área de 19m² se desenvuelve en tres mesones, posee los equipamientos básicos de refrigerador, fregadero y estufa, no posee alacenas y tiene deficiencias en iluminación.
