**Análisis del casco comercial histórico del centro urbano de Portoviejo**

Carrera de Arquitectura. Universidad San Gregorio de Portoviejo

Análisis de caso previo a la obtención de títulos de Arquitectos.

Marzo 2021

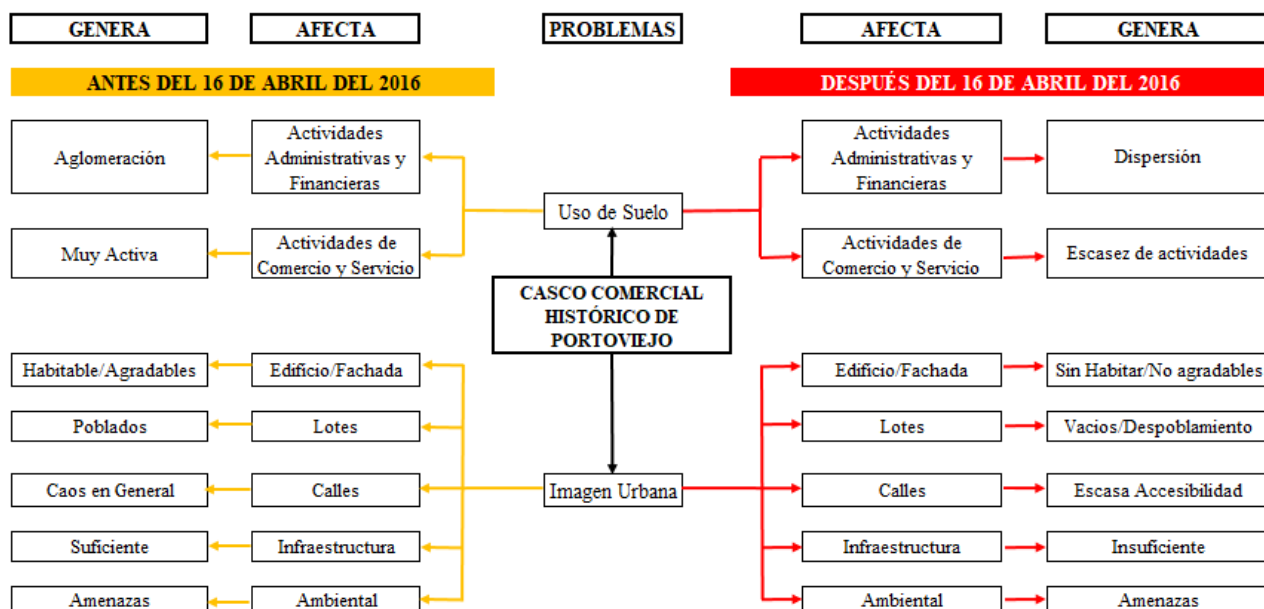
**Figura 2**

*Esquema del planteamiento del problema*

El esquema planteado por los autores del caso, representan dos etapas en la cual consiste en un antes y después del terremoto ocurrido en 2016 que afectó la ciudad de Portoviejo. Antes del evento, el casco comercial histórico ya presentaba múltiples problemas que trascendió durante décadas, esto sucedió a causa de la historia y su actividad comercial en el lugar. Después del acontecimiento eliminó problemas que se producía a diario, pero en la actualidad sigue existiendo secuelas de lo que ocasiono el evento, y con ello nuevos problemas que enfrentar. Como se muestra en la figura 2

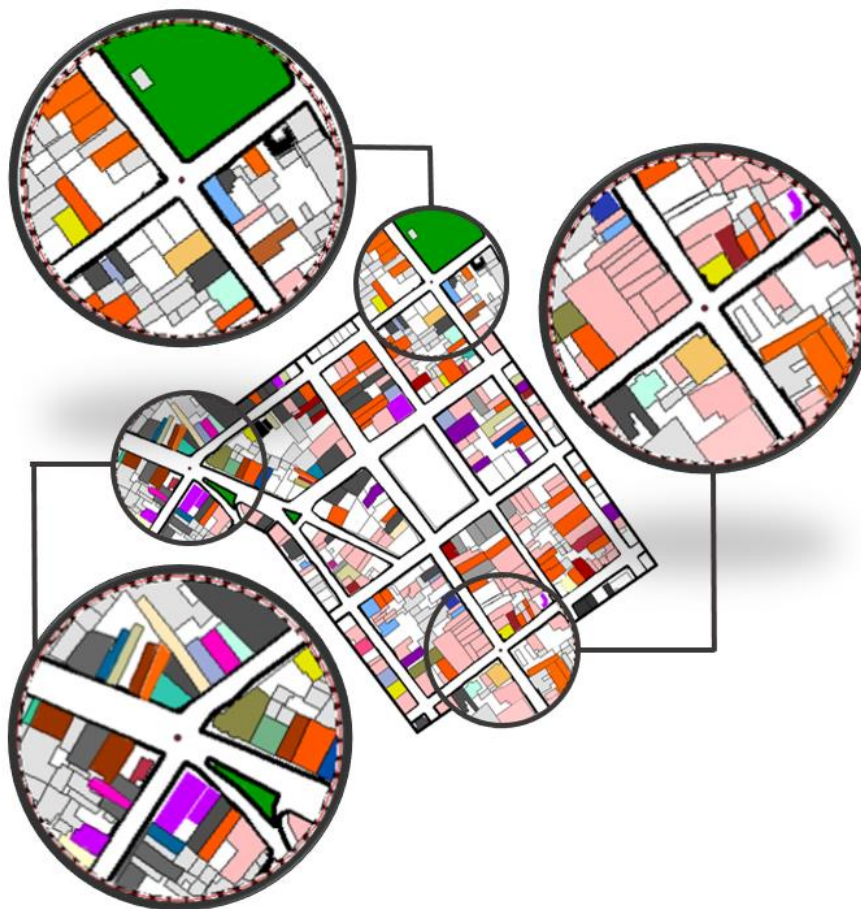
### Figura 22

*Esquema de los 3 nodos con diferentes actividades*

La información obtenida, demuestra cada una de las actividades que se realizan en el sector. A pesar que existen múltiples actividades en el área estudiada, no se tiene un área consolidada o establecida para la reactivación del comercio, esto también se debe a la representación de sus locales que existen 227 en la actualidad, pero no todos están activos, de todos los locales 114 no

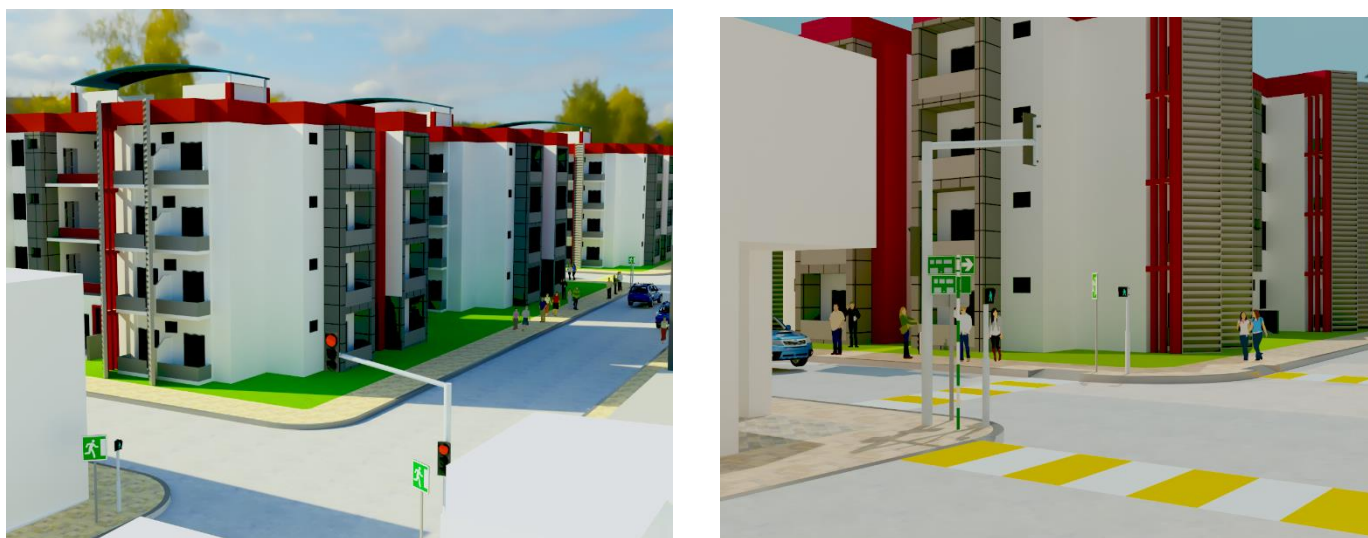
#### *Propuesta de bloque habitacional*

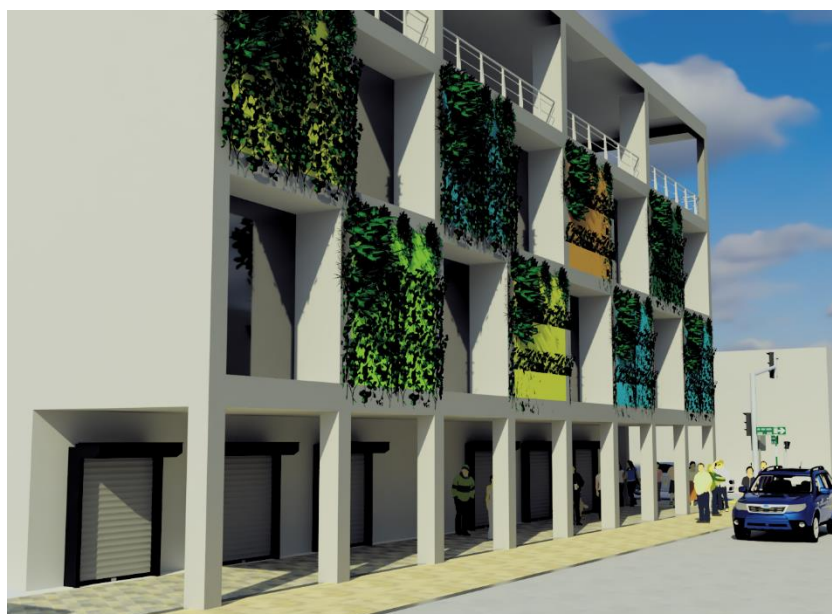
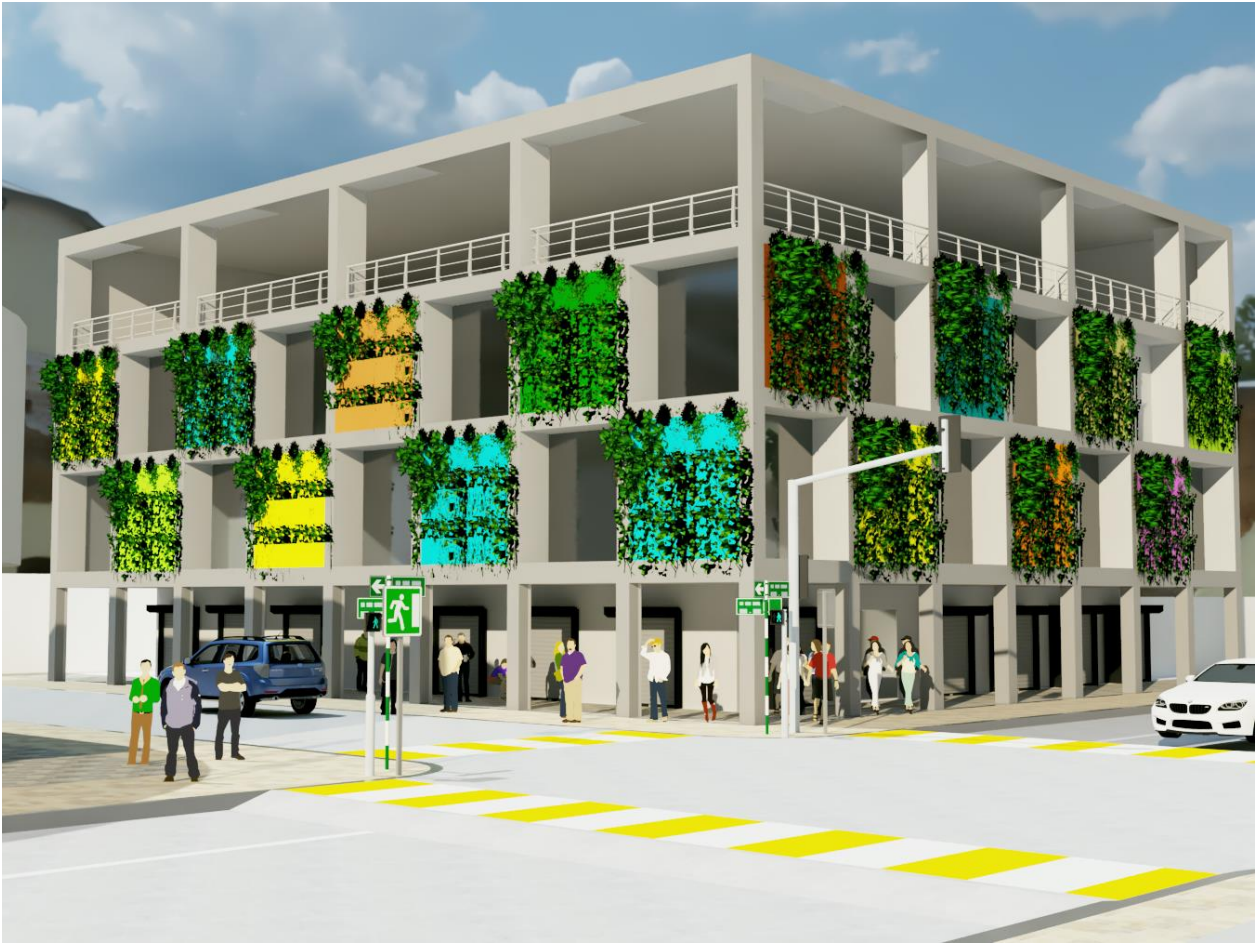
Rehabilitación del edificio entre la calle olmedo y 9 de octubre

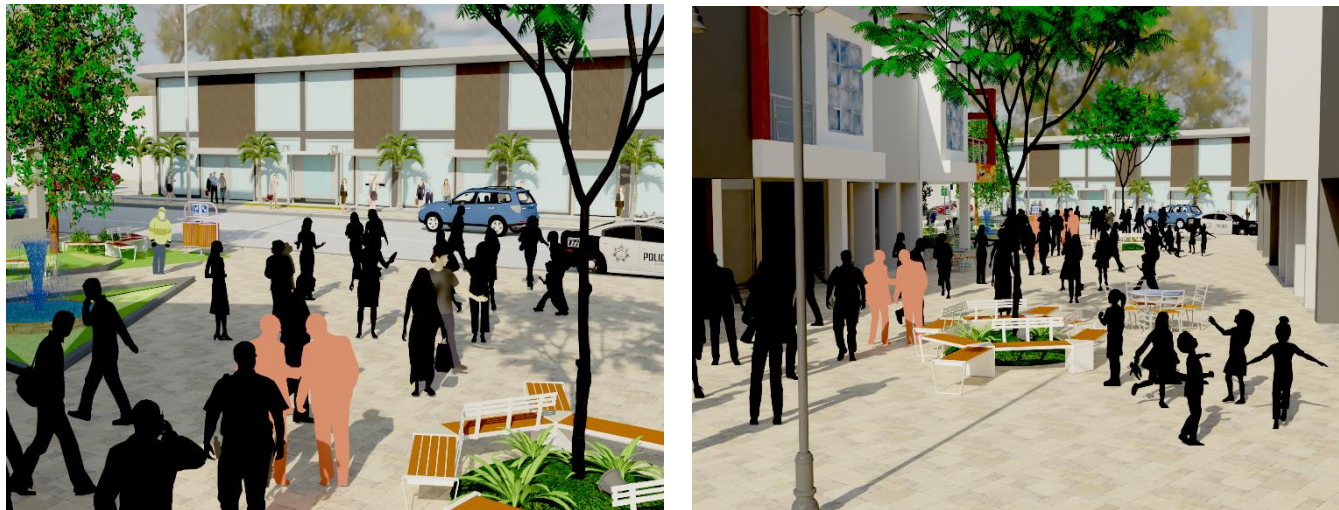
*Propuesta de calle peatonal*

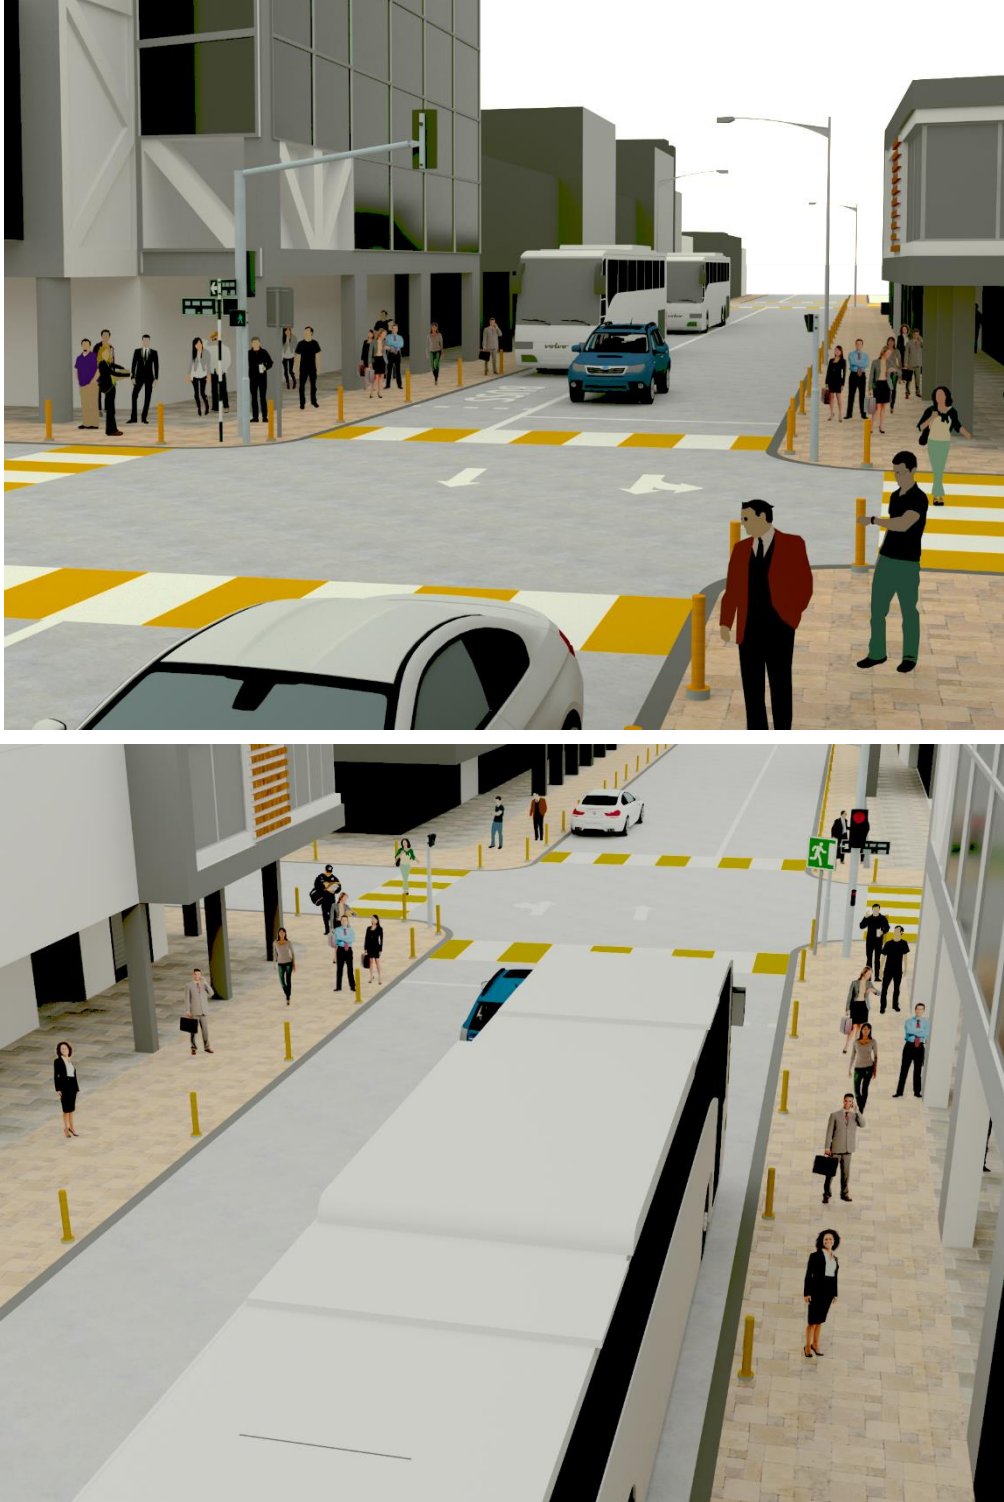
*Propuesta de señalización horizontal y vertical*

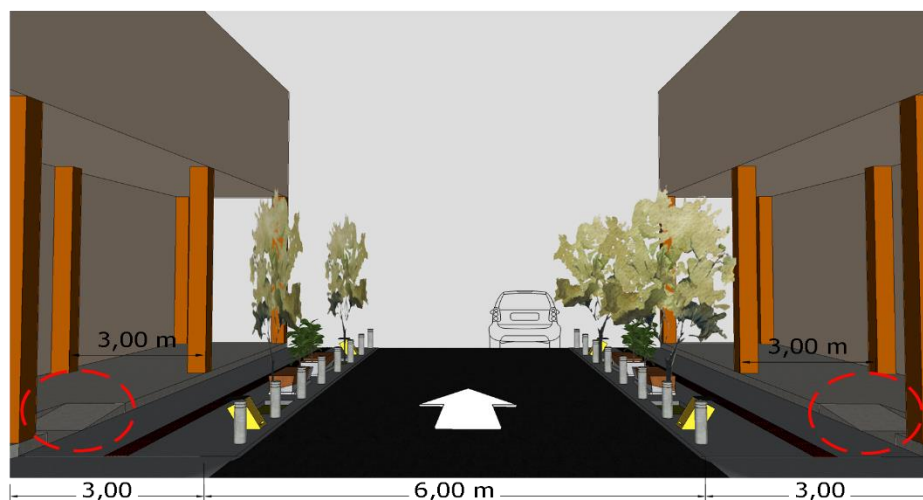
*Propuesta vial de la calle Olmedo, Ricaurte y Chile de la zona 1*

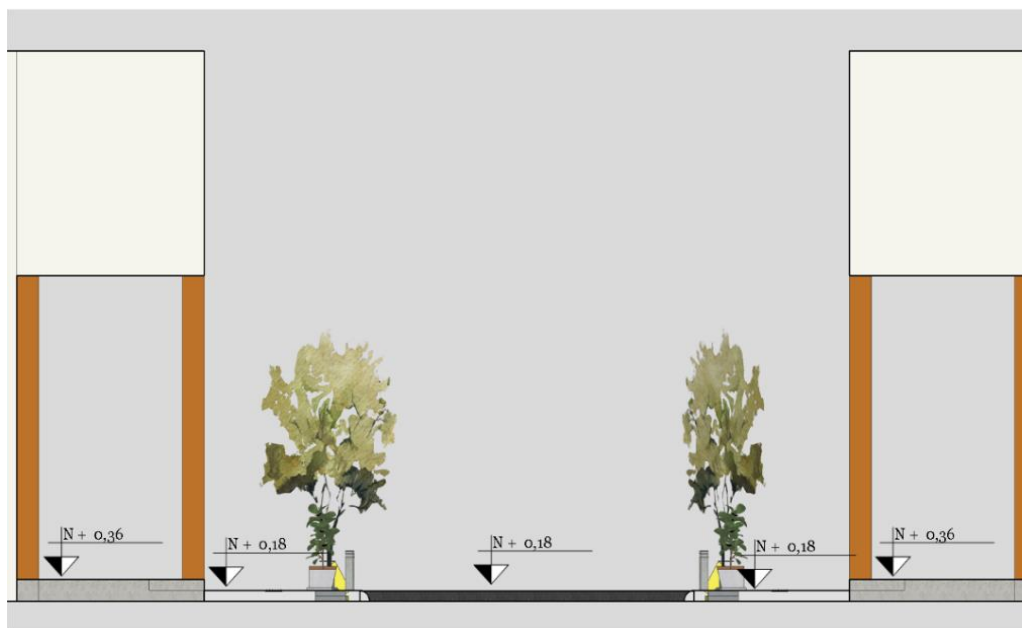
*Propuesta de niveles de la calle Olmedo, Ricaurte y Chile de la zona 1*

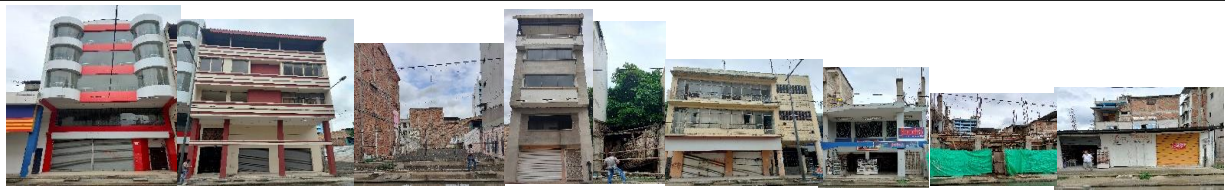
**Fachada:**

**Nota:** Se pudo apreciar que en la calle de la zona regenerada existe muchos inconvenientes de transitabilidad aunque la obra debio de entregarse en su totalidad pero existe problemas con la compañía contratante.
