Puesta en Valor del bien inmueble “Arteaga Mendoza” de la ciudad de Portoviejo

Carrera de Arquitectura, Universidad San Gregorio de Portoviejo

Análisis de Caso previo a la obtención del título de Arquitecto

Marzo, 2021

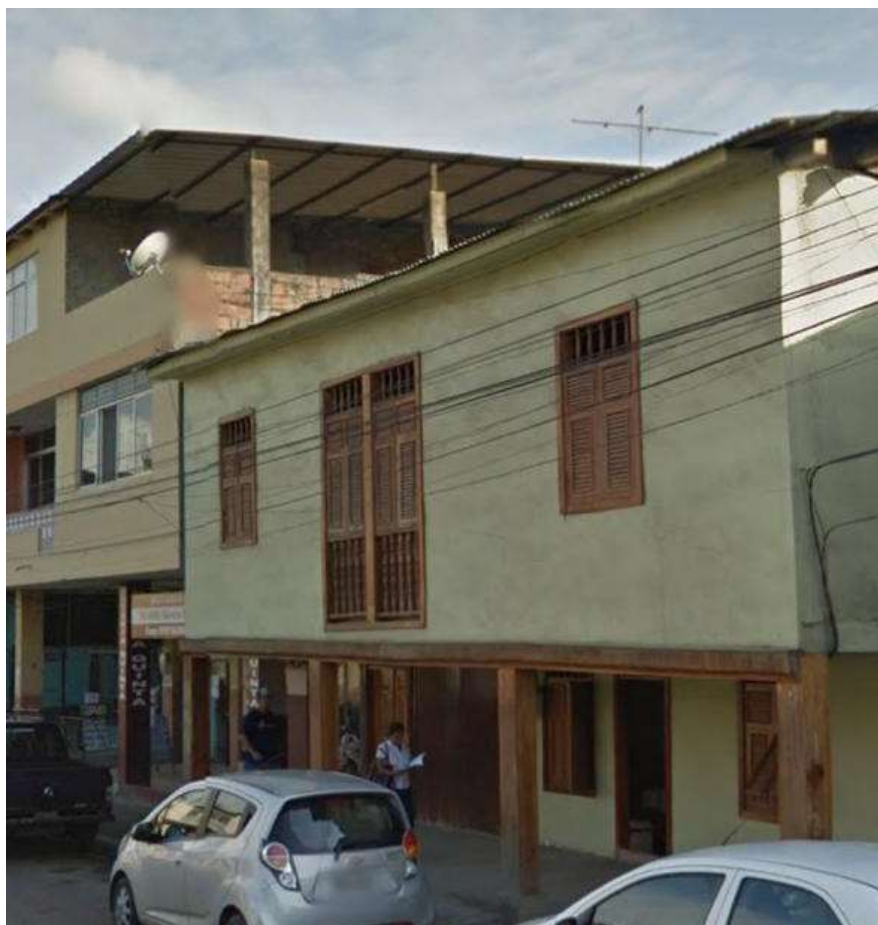
Figura 1

Fachada frontal Residencia Arteaga Mendoza.

El inmueble Arteaga Mendoza ubicado en la calle Rocafuerte, presenta las características formales, funciones y constructivas originales de la época de mediados del siglo XX. El deterioro de esta vivienda, la falta de interés de las autoridades y la falta de criterio técnico al momento de readecuar sus estructuras por parte de los propietarios causa la desvalorización y pérdida de identidad de este gran elemento patrimonial.

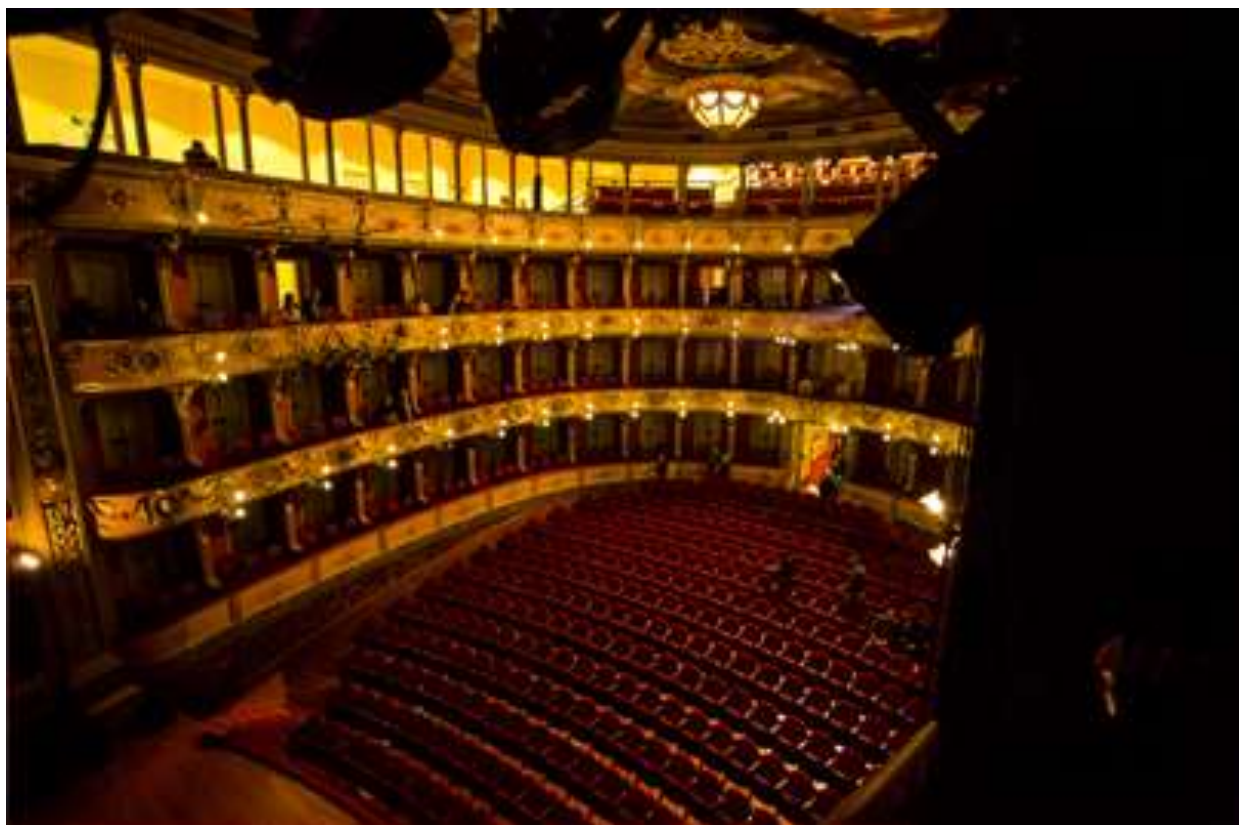
Figura 4

Teatro Colón, en la ciudad de Bogotá – Colombia

Nota. Interior cerrado tipo herradura del Teatro Colón. Imagen obtenida de la página web Teatro Colón Bogotá, 2020. <https://teatrocolon.gov.co/historia>

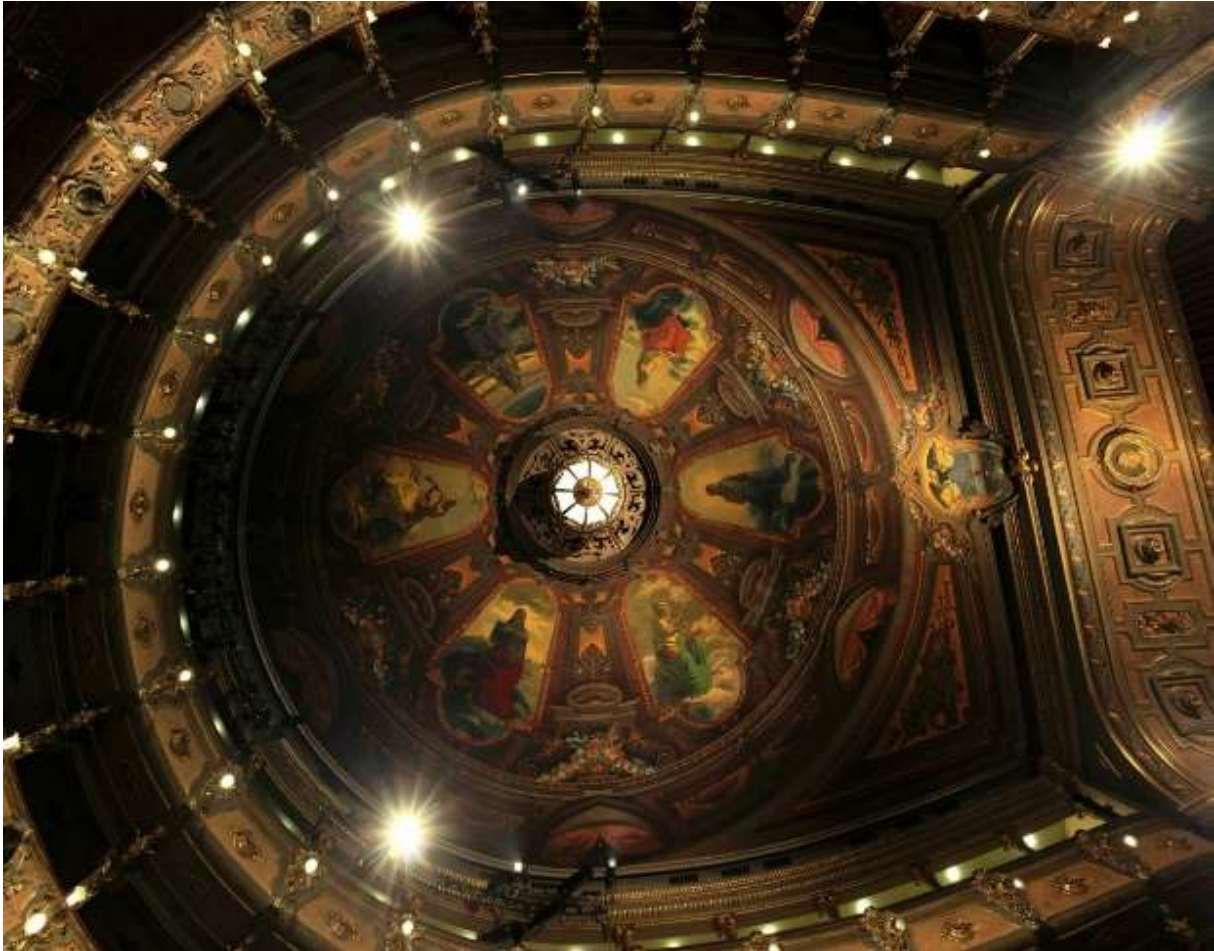
Figura 6

El Plafón del Teatro Colón, en la ciudad de Bogotá – Colombia

Nota. Decoración interior de la cubierta del Teatro Colón. Imagen obtenida de la página web Teatro Colón Bogotá, 2020. <https://teatrocolon.gov.co/historia>

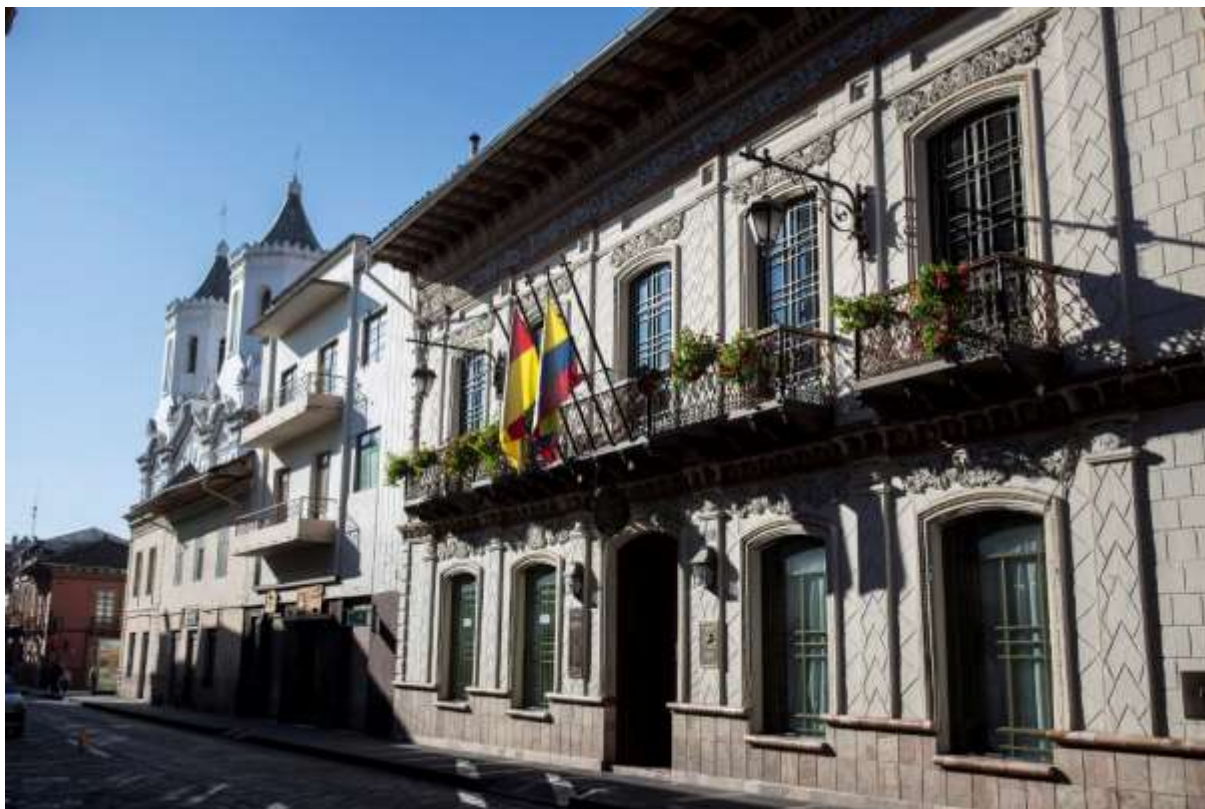
Figura 9

Perspectiva de la Mansión Alcázar Boutique Hotel, Cuenca – Ecuador

Nota. Vista frontal de todos los elementos arquitectónicos que componen la fachad de la Mansión Alcázar Boutique Hotel. Imagen obtenida de la página web Moxley & Co. 2020.

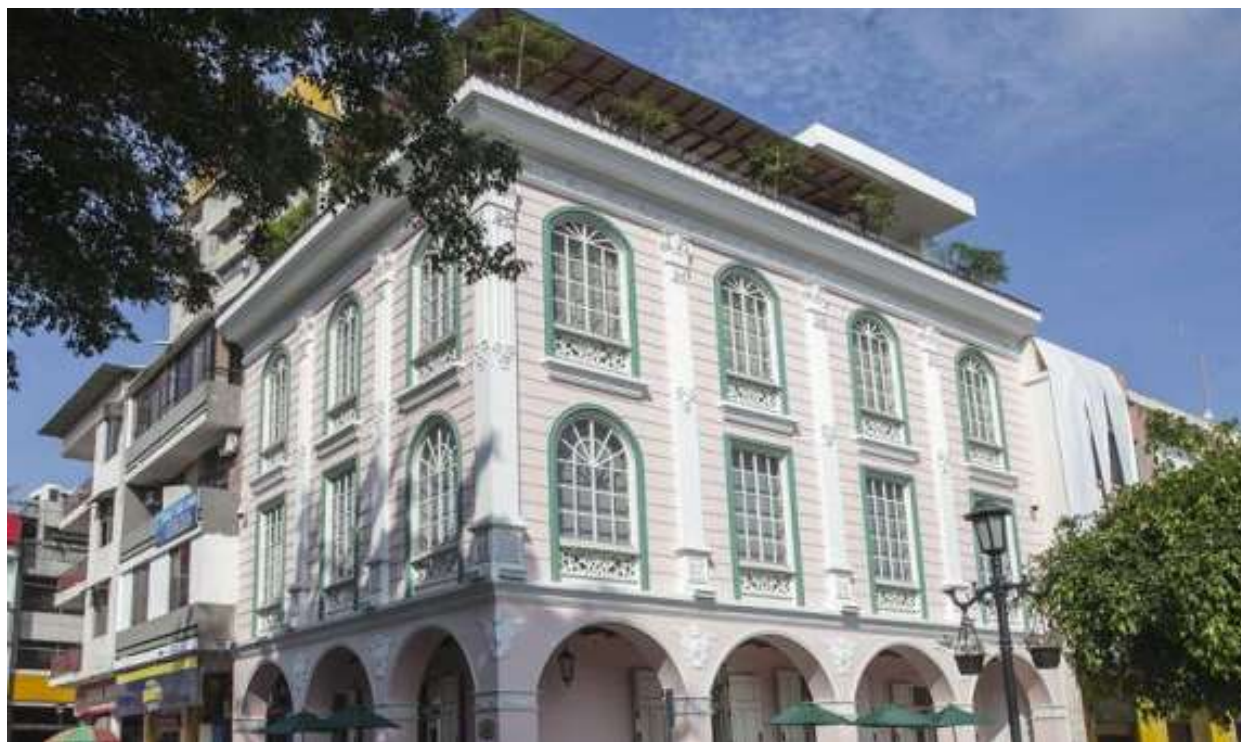
Figura 12

Casa Rosada en la ciudad de Manta – Ecuador

Nota. Perspectiva frontal de la Casa Rosada. Imagen obtenida del sitio web de El diario El Comercio, por E. Pesantes, 2018. www.elcomercio.com/construir/casa-rosada-arquitectura-100-anos.html

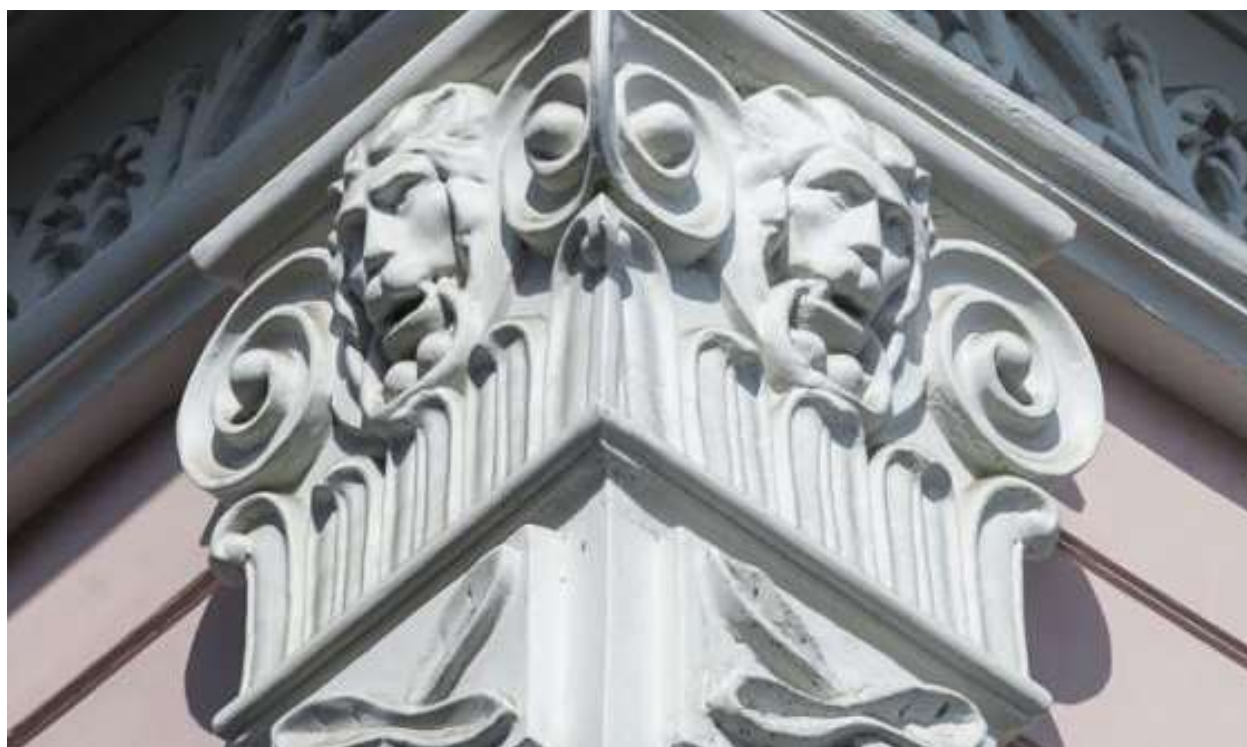
Figura 13

Detalles del Capitel de la Casa Rosada, en la ciudad de Manta – Ecuador

Nota. Detalles arquitectónicos de las columnas de la Casa Rosada. Imagen obtenida del sitio web de El diario El Comercio, por E. Pesantes, 2018. www.elcomercio.com/construir/casa-rosada-arquitectura-100-anos.html

Un equipo multidisciplinario conservó su fachada, pero hizo una estructura moderna en cada piso, tiene ascensor, con el propósito de dar un servicio de calidad, explica Fernández. El restaurante se inauguró en octubre pasado y abrió en noviembre.

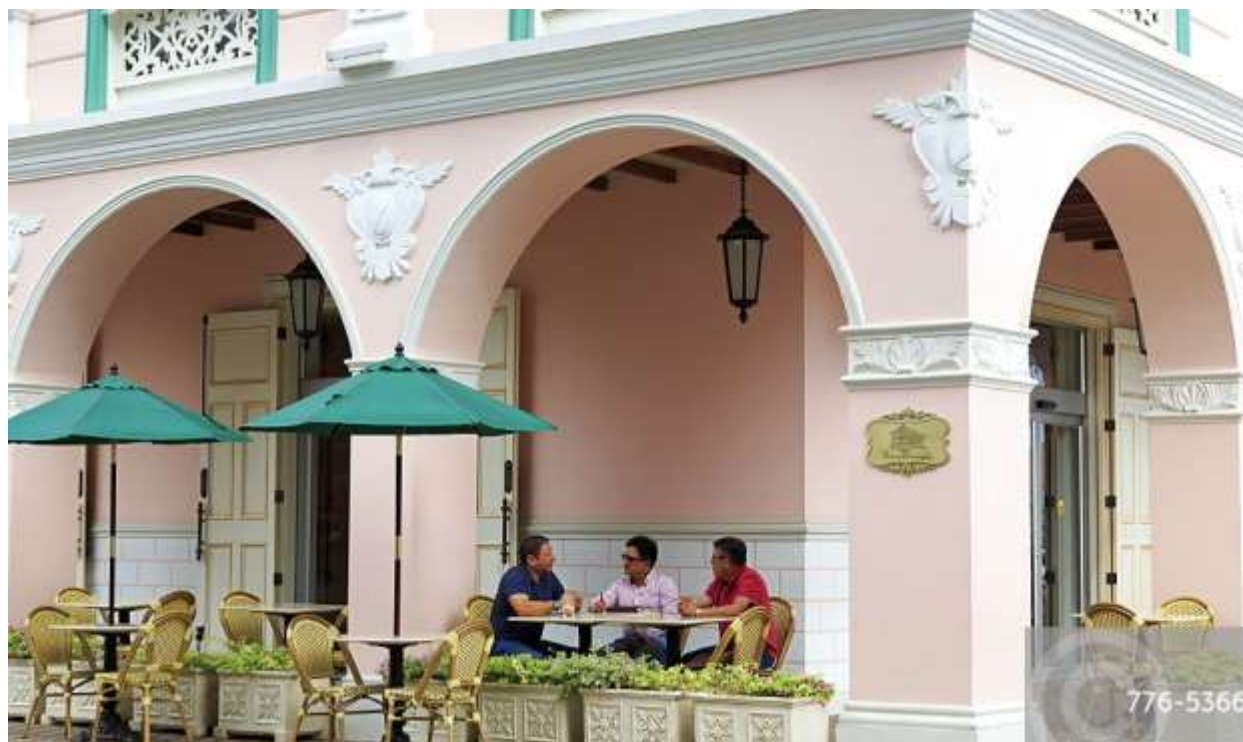
Figura 14

Soportales de la Casa Rosada en la ciudad de Manta – Ecuador

Nota. Espacios exteriores de la Casa Rosada. Imagen obtenida del sitio web Casa Nueva, 2018.

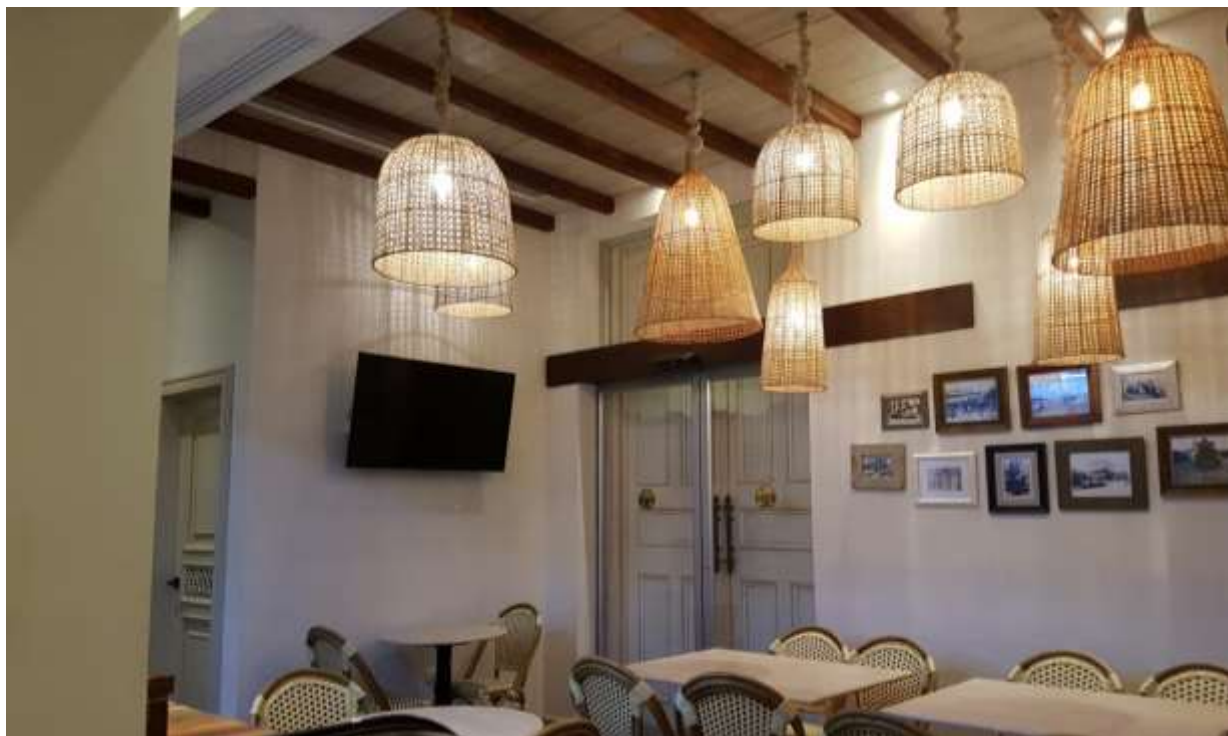
Figura 15

Interior de la Casa Rosada en la ciudad de Manta – Ecuador

Nota. Detalles de entrepiso en la zona de restaurante. Imagen obtenida del sitio web Casa Nueva, 2018. <https://casanuevaidea.blogspot.com/2020/02/la-casa-rosada-manta.html>

Los detalles manabitas están en las lámparas de paja toquilla elaboradas por artesanas de Montecristi. La decoración se complementa con mesas de mármol con bases de hierro forjado francesas. La cafetería tiene capacidad para atender a 50 personas.

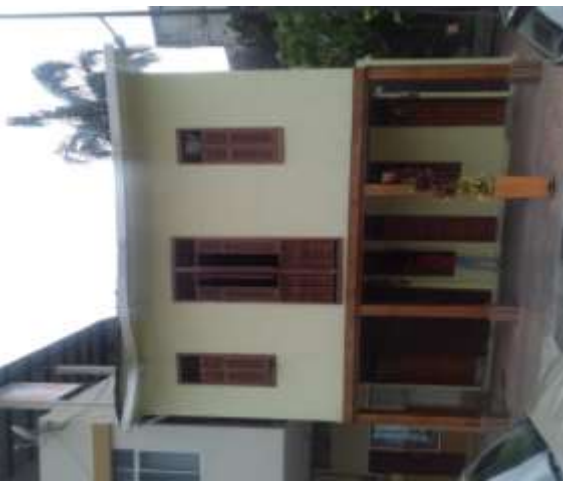
1.1 Identificación									
Registro N°:	Código Bienes Inmuebles: BI		1.2 Época de Construcción		1.6 Fotografía				
Clave catastral:	Denominación:		1.2.1 Siglo:

Provincia:	MANABÍ	Cantón:	PORTO VIEJO	XVII (1800-1899)					
Parroquia:	PORTO VIEJO	Urbana:	X	XVIII (1700-1799)					
Calle Principal:	ROCAFUERTE	N°:	Mz:	XIX (1800-1899)					
Recinto:		Comunidad:		XX (1900-1999)					
Coordenadas WGS84-Z17S:	N:	E:		XXI (2000 adelante)					
Nombre propietario: HERMANOS ARTEAGA MENDOZA									
Inmueble inventariado: SI

1.3 Tipología y Uso									
1.3.1 Tipología									
1.3.2 Categoría									
1.3.3 Usos:									
Militar		Original	Actual						
Civil	X	VIVIENDA	VIVIENDA						
Religiosa									
Institucional									
Comercio									
Industria									
Vernácula									
Otros:

Como resultado de la valoración por parte de la ficha de observación se tiene una calificación de 38 puntos, lo cual indica que el bien inmueble es de alto valor patrimonial y por lo tanto requiere la mayor atención y protección posible. Así mismo en la ficha se indica las intervenciones inmediatas que se deben realizar con el objetivo de evitar aún más el deterioro del inmueble, en este caso es la cubierta y las estructuras de la parte posterior de la casa.

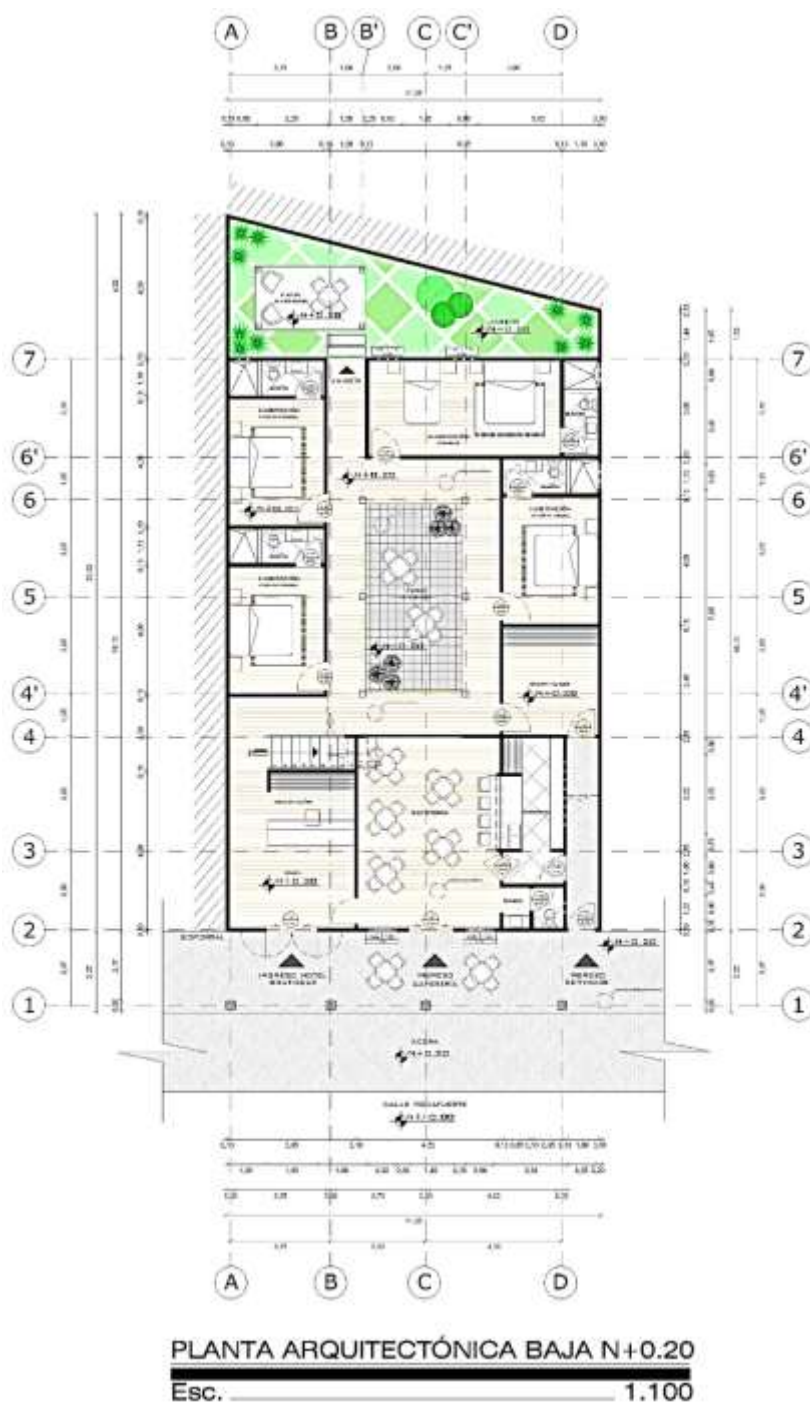
Figura 35

Planta Arquitectónica Baja N+0.20

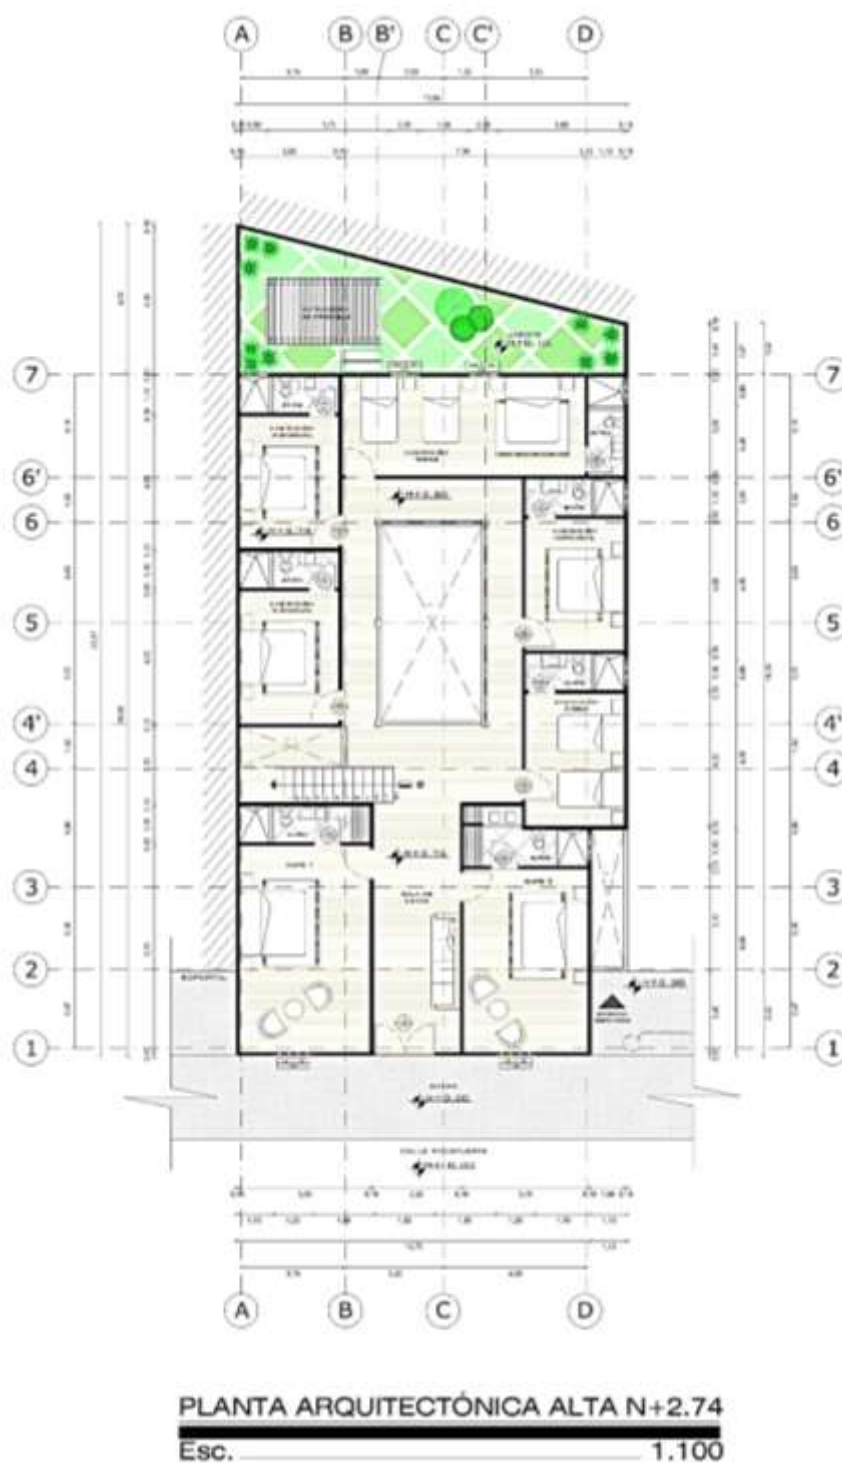
Figura 36

Planta Arquitectónica Alta N+2.74

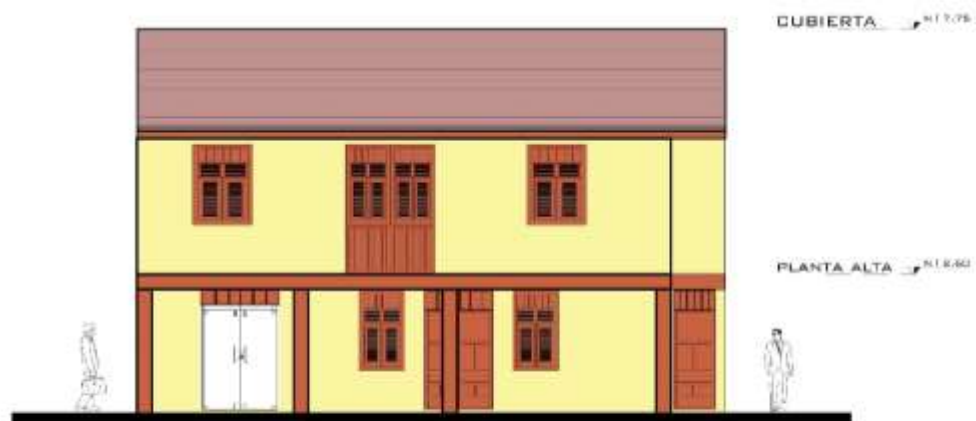
Figura 37*Fachada Frontal*

**FACHADA FRONTAL**

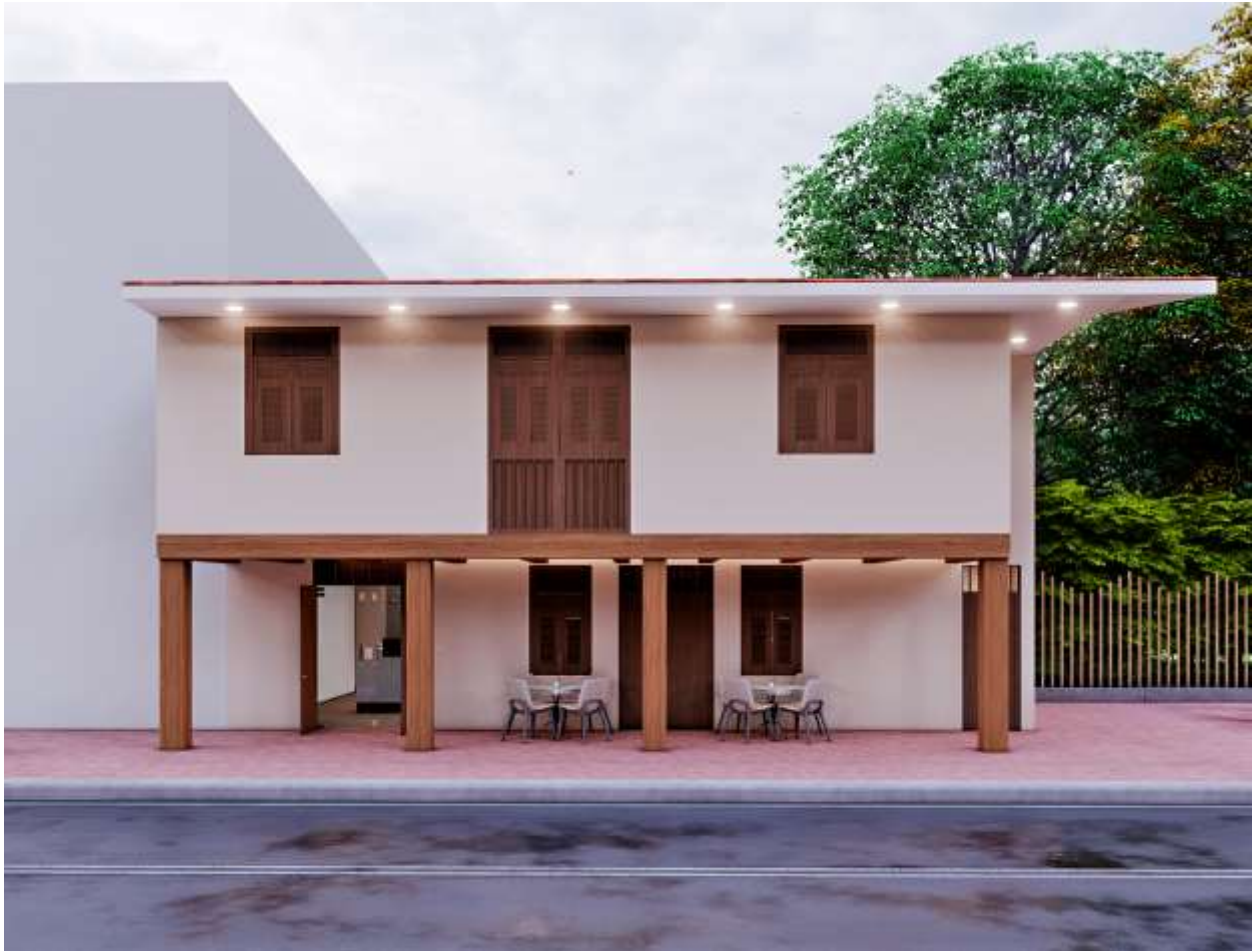
Foto-realismos**Figura 39***Foto-realismo Fachada Frontal*

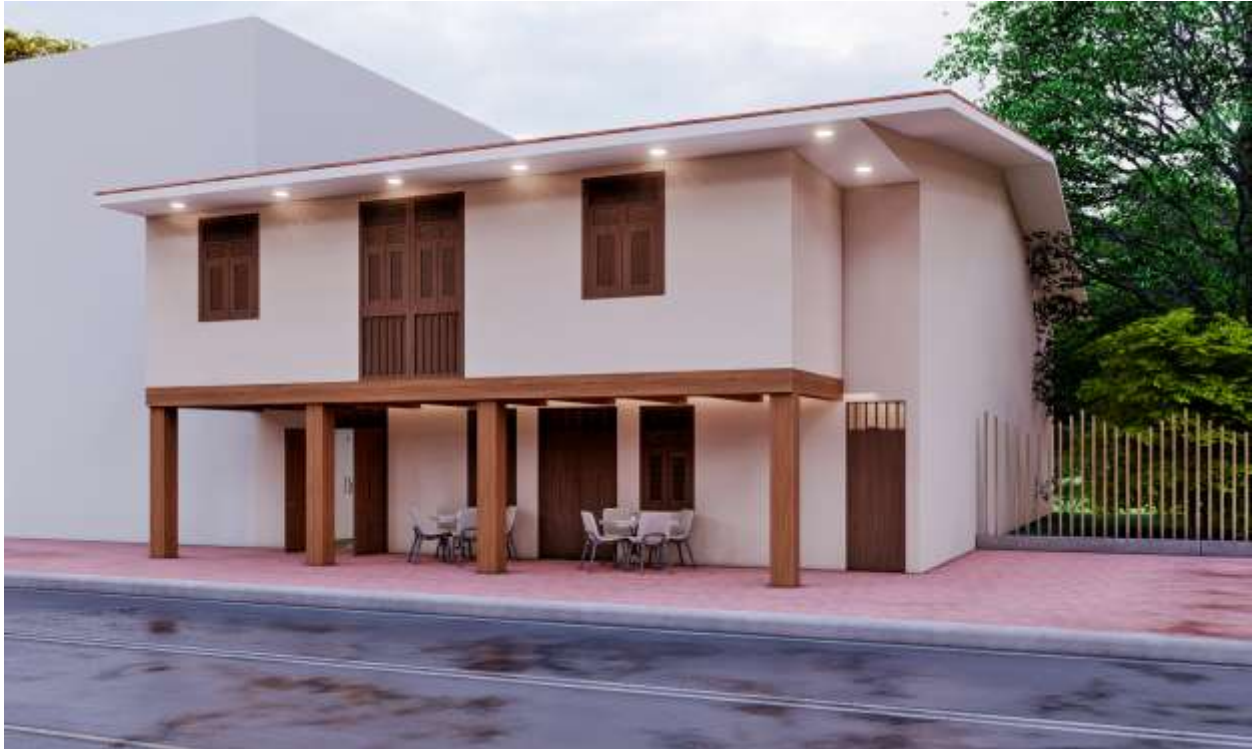
Figura 40

Foto-realismo Perspectiva de Fachadas
