**Análisis Arquitectónico de la edificación del Ministerio de Agricultura, Ganadería,
Acuicultura y Pesca del cantón Portoviejo.**

Carrera de Arquitectura, Universidad San Gregorio de Portoviejo

Análisis de caso previo a la obtención del título de Arquitectos

Marzo 2021

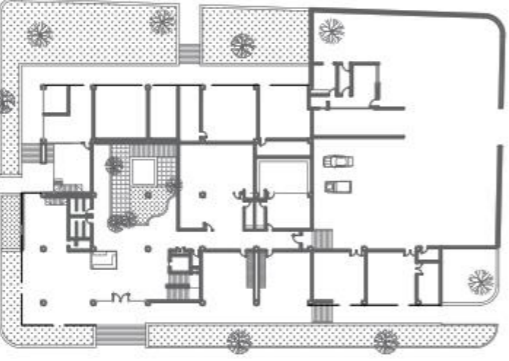
PLANTA ARQUITECTÓNICA BAJA Esc. 1:1200

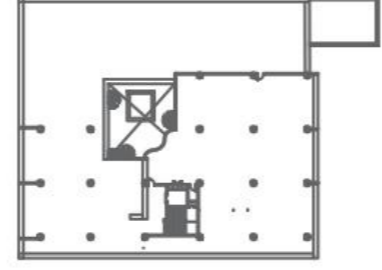
PLANTA ARQUITECTÓNICA TIPO Esc. 1:1200		
Incluye <input checked="" type="checkbox"/> No Incluye <input type="checkbox"/> Molduras y Ornamentación OTROS:

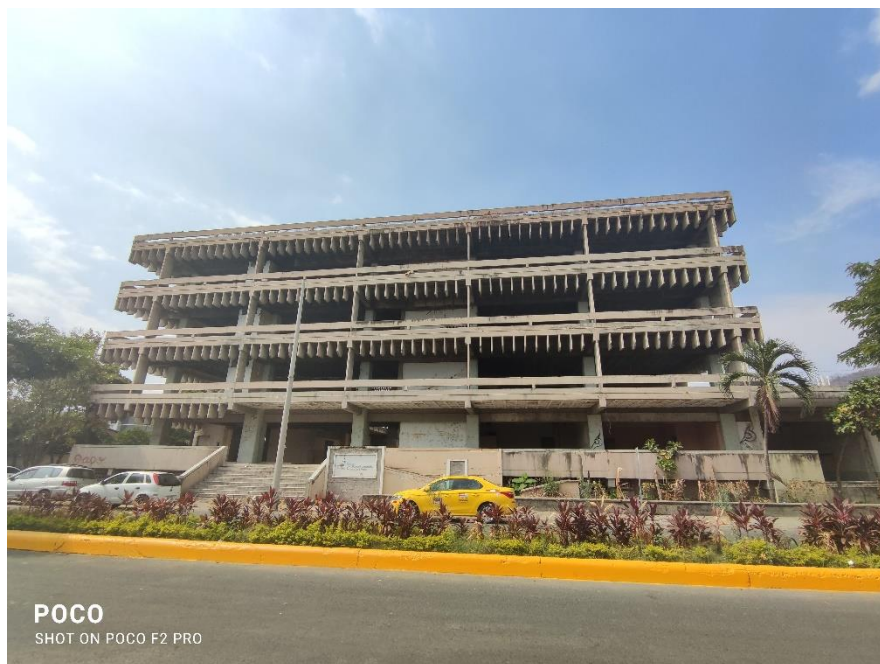
Fachada Principal del ex edificio MAGAP.

Así mismo, Moreira (2021), dentro de su escrito, nos menciona que “todos los elementos de fachada fueron pensados para mitigar el fuerte sol de la tarde y el volumen de la calle América lo enfatiza con la presencia de un portal, característica de nuestra arquitectura, para conseguir sombras” (párr. 7).

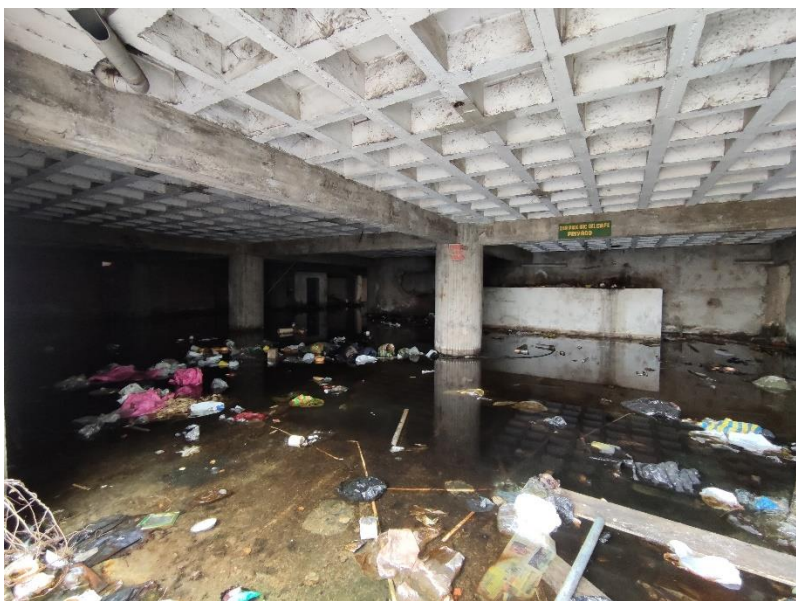
Imagen de los pilotes de Mangle, que sostienen la estructura del edificio.

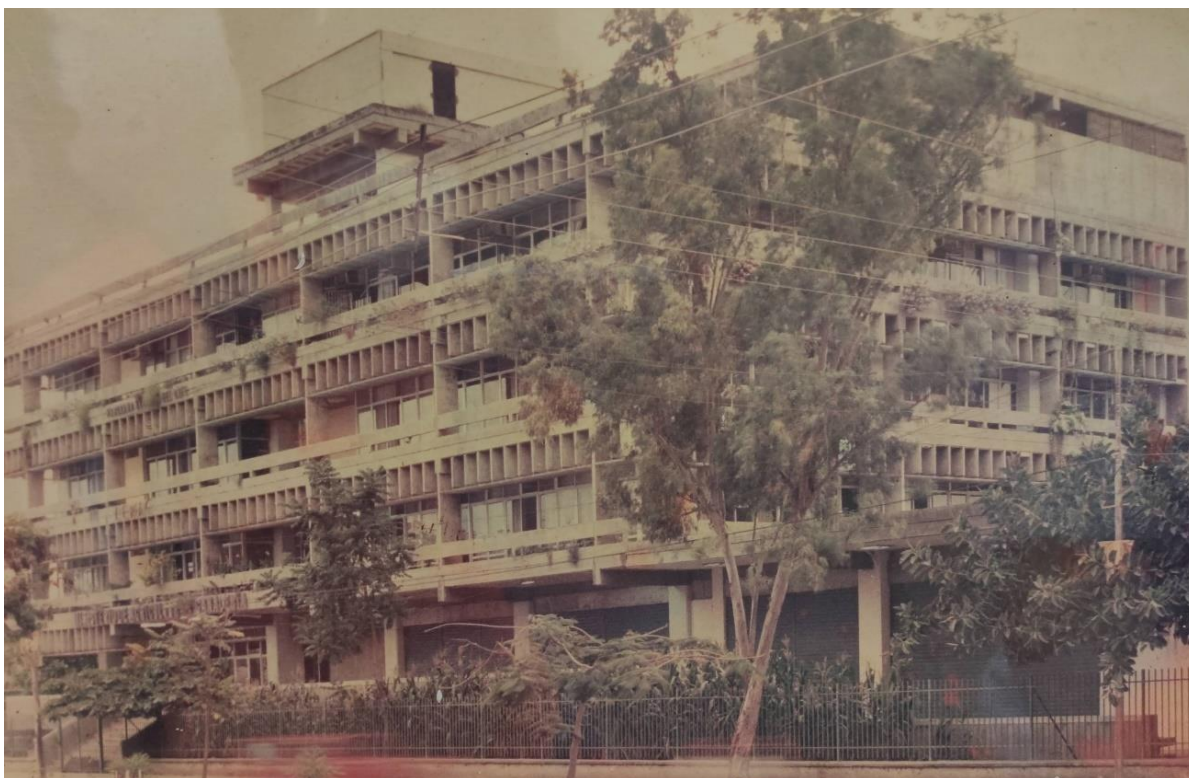
Imagen de la Fachada original del edificio.

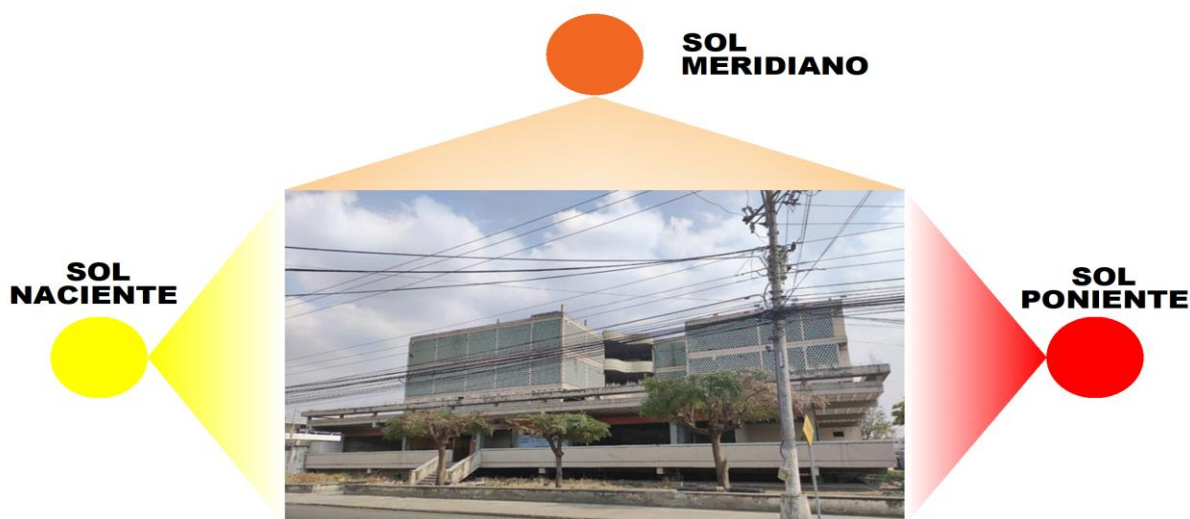
Foto del edificio del “MAGAP”, para detallar el estudio del sol

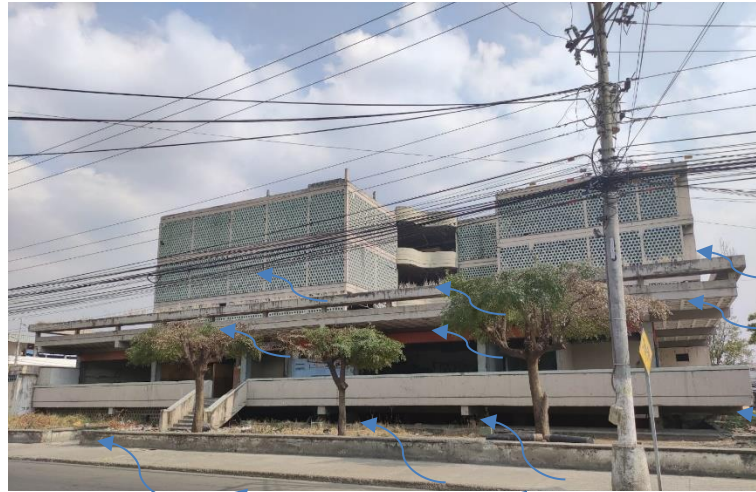
Foto del edificio del “MAGAP”, para detallar el estudio de los vientos
