**Análisis de riesgo de los ecosistemas urbanos asentados en las colinas de la
parroquia San Pablo de Portoviejo.**

Carrera de Arquitectura, Universidad San Gregorio de Portoviejo

Análisis de caso previo a la obtención del título de Arquitectos

Marzo ,2020

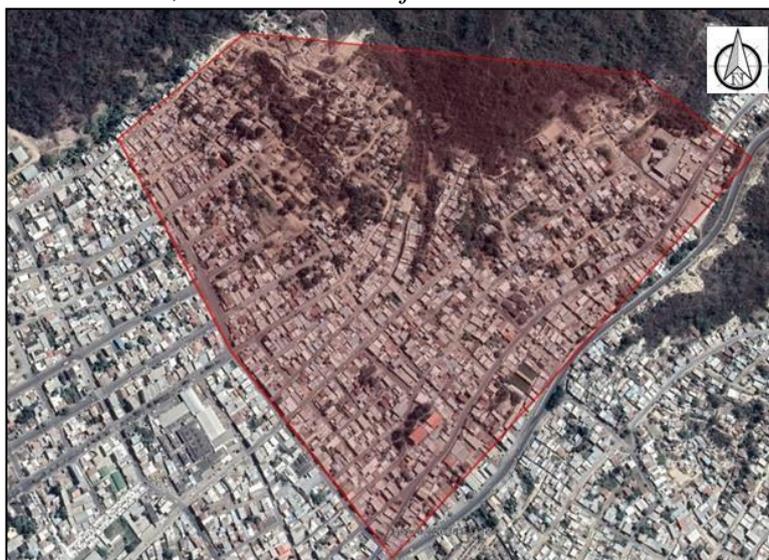
Mapa del sector San Pablo, Cantón Portoviejo.

Nota. Ubicación del sector San Pablo, el área a intervenir cuenta con 14307.165 M2.

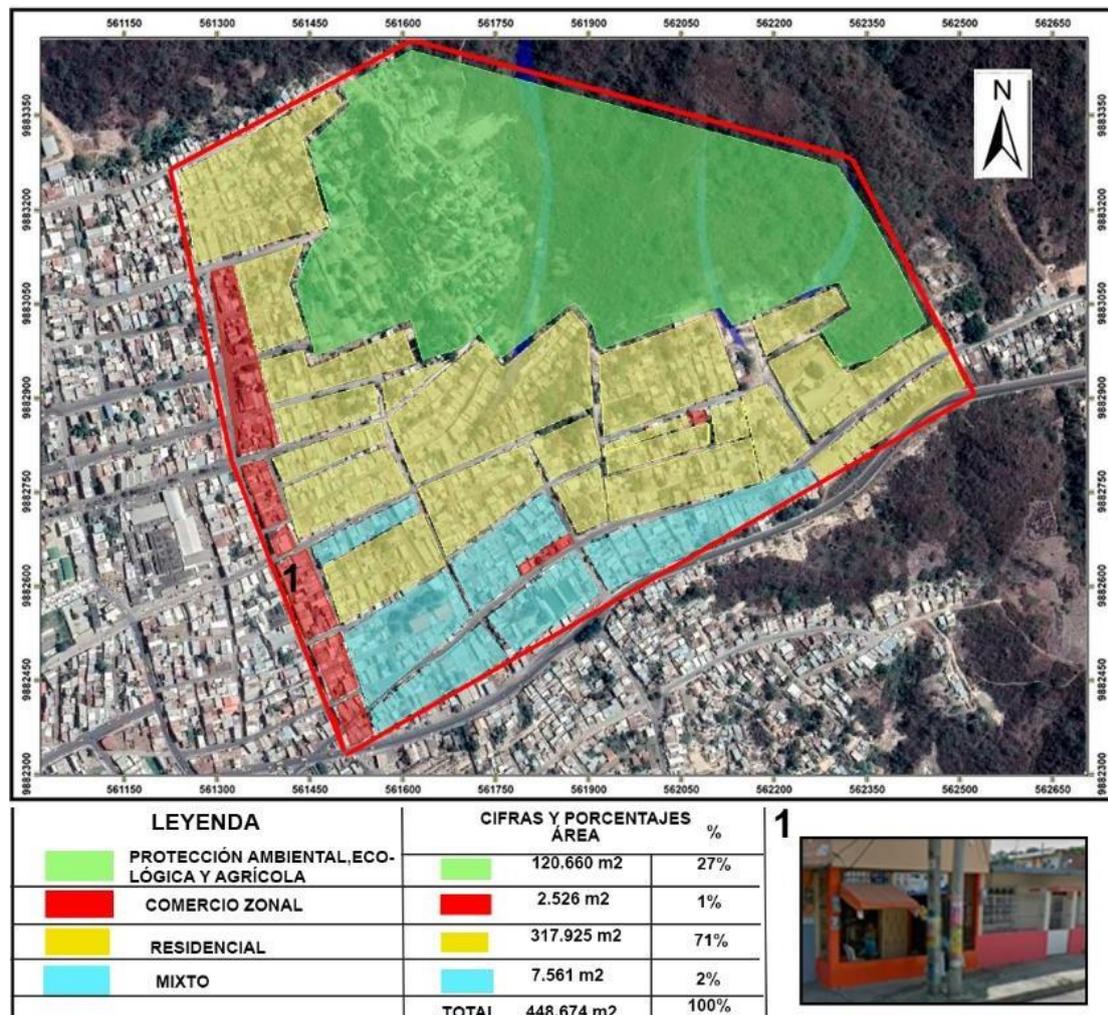
Mapa de usos de suelo de las colinas del San Pablo en la ciudad de Portoviejo.

Con los datos recolectados a través de la ficha de observación dio como respuesta que en el mapa de usos de suelo se tiene que en la zona de protección ambiental, ecológica y agrícola se encuentra ubicada en la parte de arriba de las colinas lo que dice y proyecta a tener un cálculo para la realización del borde ecológico para la protección del bosque y así evitar que se aumente los asentamientos

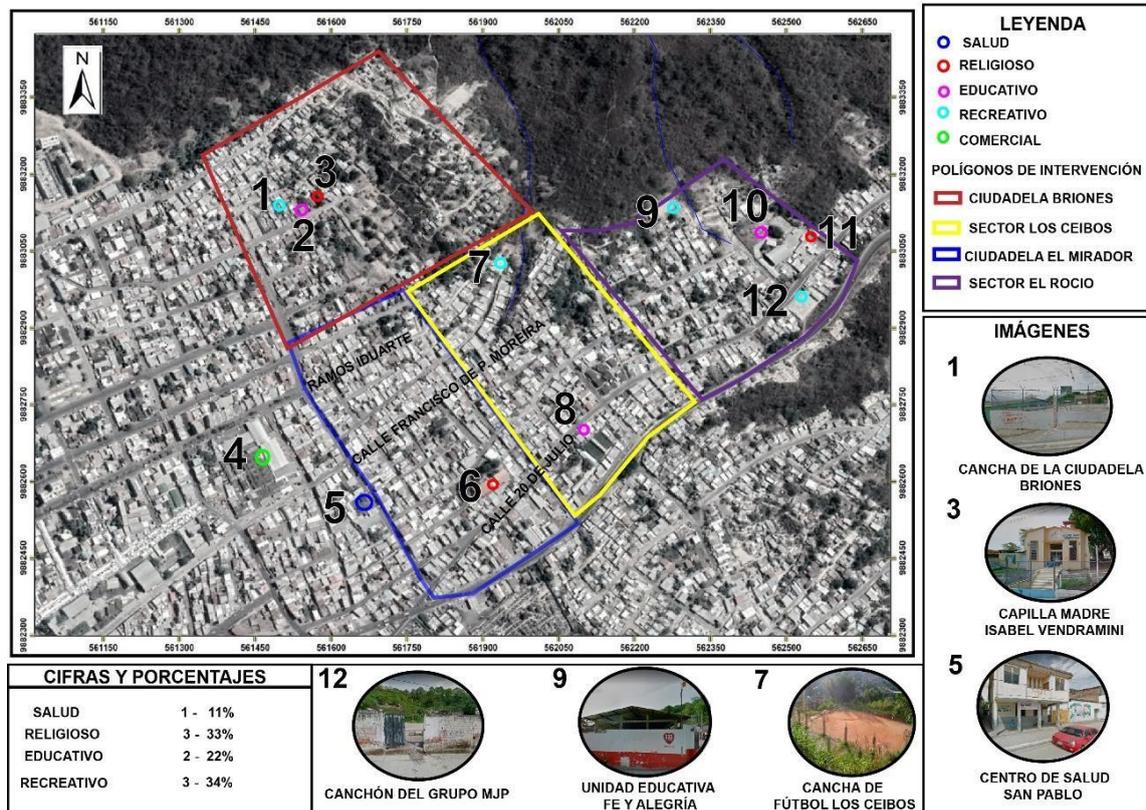
Mapa de Equipamientos urbanos de las colinas del San Pablo en la ciudad de Portoviejo.

Como análisis del mapa de equipamientos en el área de influencia de las colinas del San Pablo se evidencia que cuenta con equipamientos como: salud, religioso, educativo, recreativo, siendo este último el que contiene el mayor porcentaje.

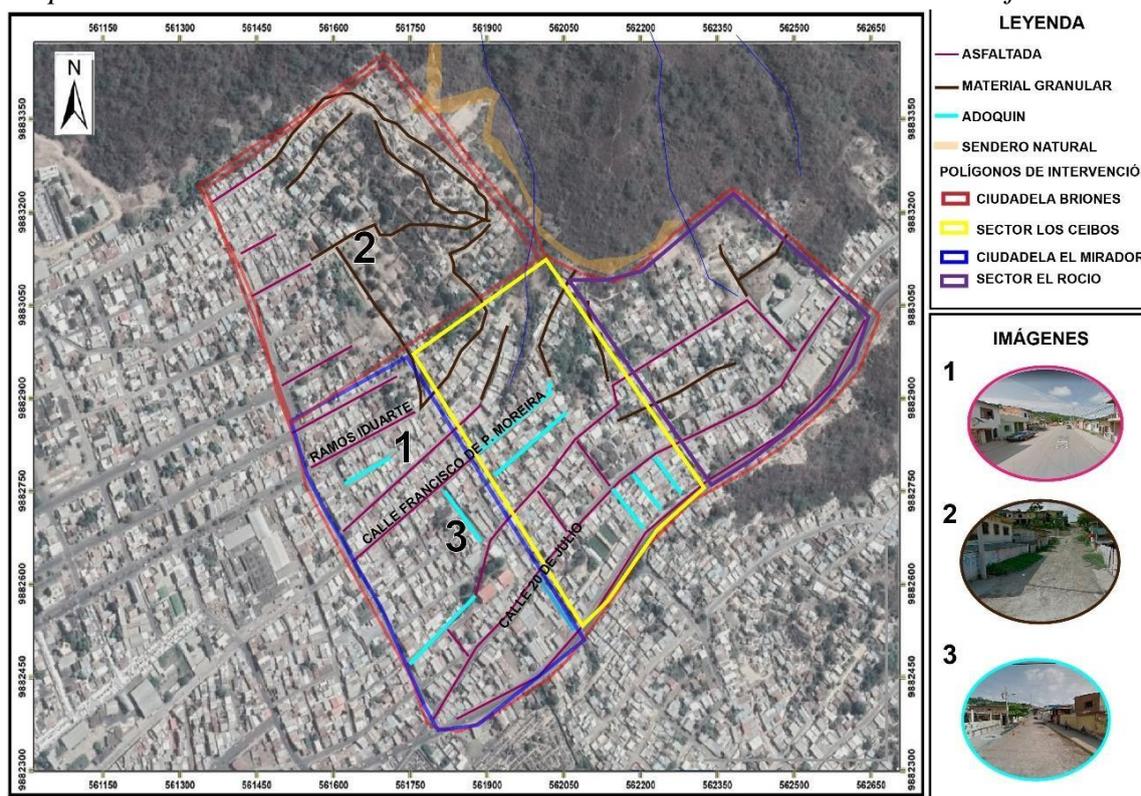
Mapa de estado de vías de las colinas del San Pablo en la ciudad de Portoviejo.

En este mapa temático se puede apreciar el estado de las vías de la parte baja de las colinas del San Pablo en donde son de asfalto lo cual contribuye al desplazamiento positivo para las diferentes actividades que realizan los habitantes del sector, existen calles transversales de adoquín que se utilizan básicamente para los peatones y vehículos livianos éstas se encuentran en buen estado, mientras que al ir subiendo a las colinas los tipos de vías se encuentran de material granular en un estado regular – malo lo cual de

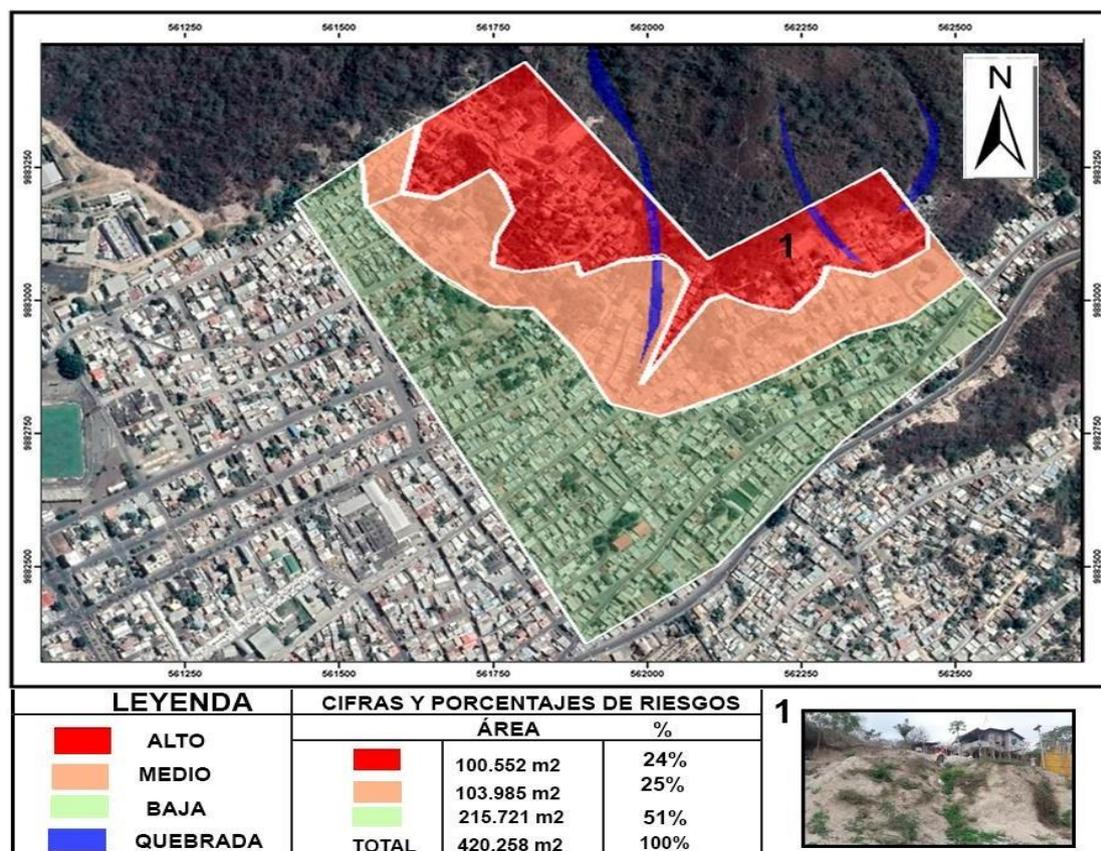
Mapa de riesgo de deslizamiento general de las colinas del San Pablo en la ciudad de Portoviejo.

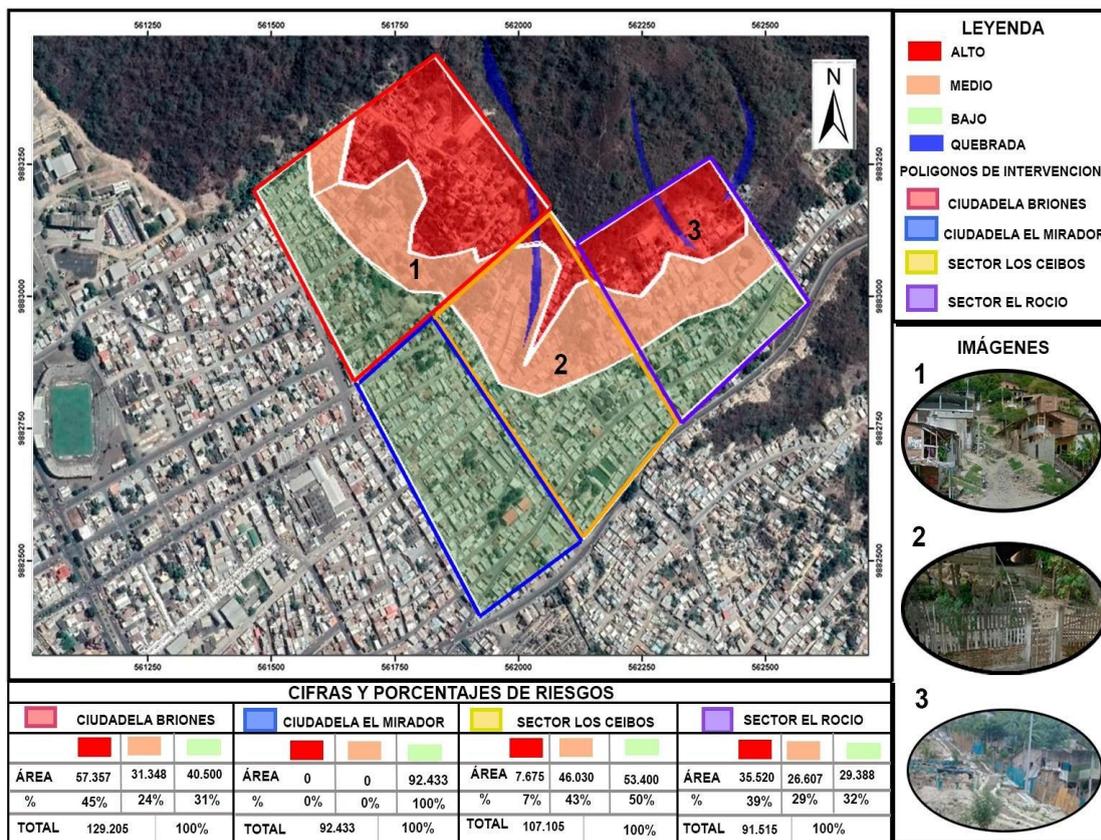
Mapa de riesgo de deslizamiento por polígonos de las colinas del San Pablo en la ciudad de Portoviejo.

La parte alta de las colinas del San Pablo está en una zona altamente sensible a deslizamientos de tierra por sus características geográficas y topográficas, sumadas a

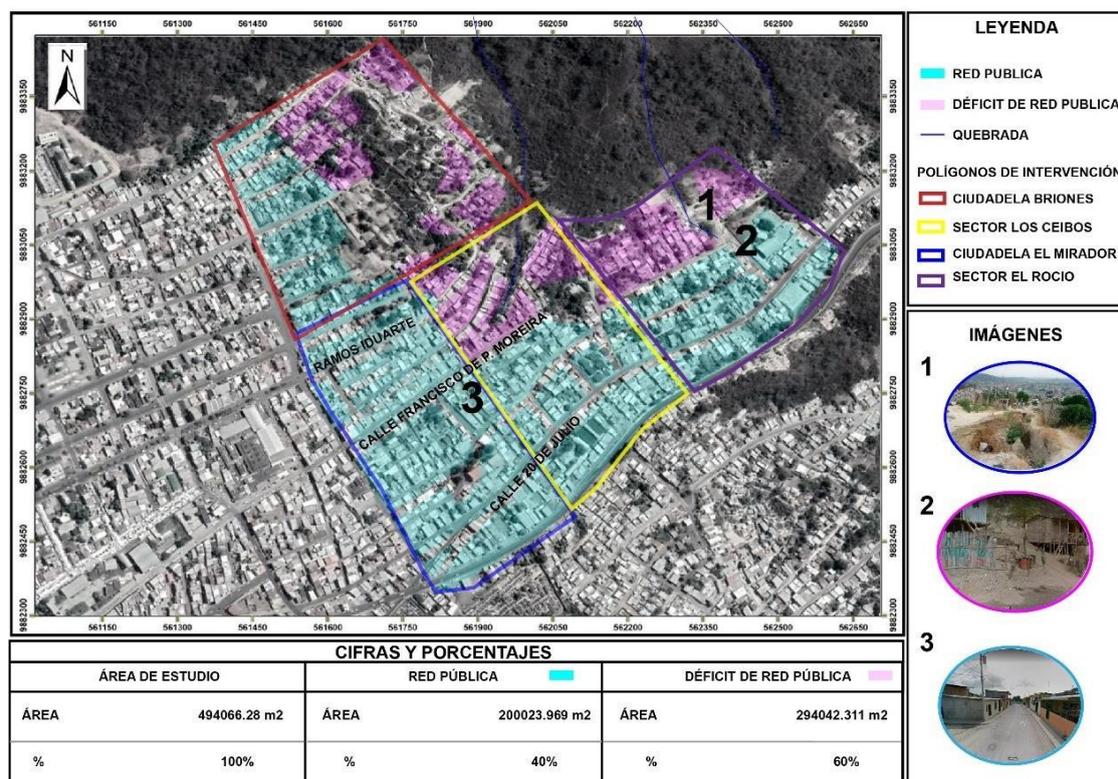
Mapa de Servicios Básicos de las colinas del San Pablo en la ciudad de Portoviejo Red Pública.

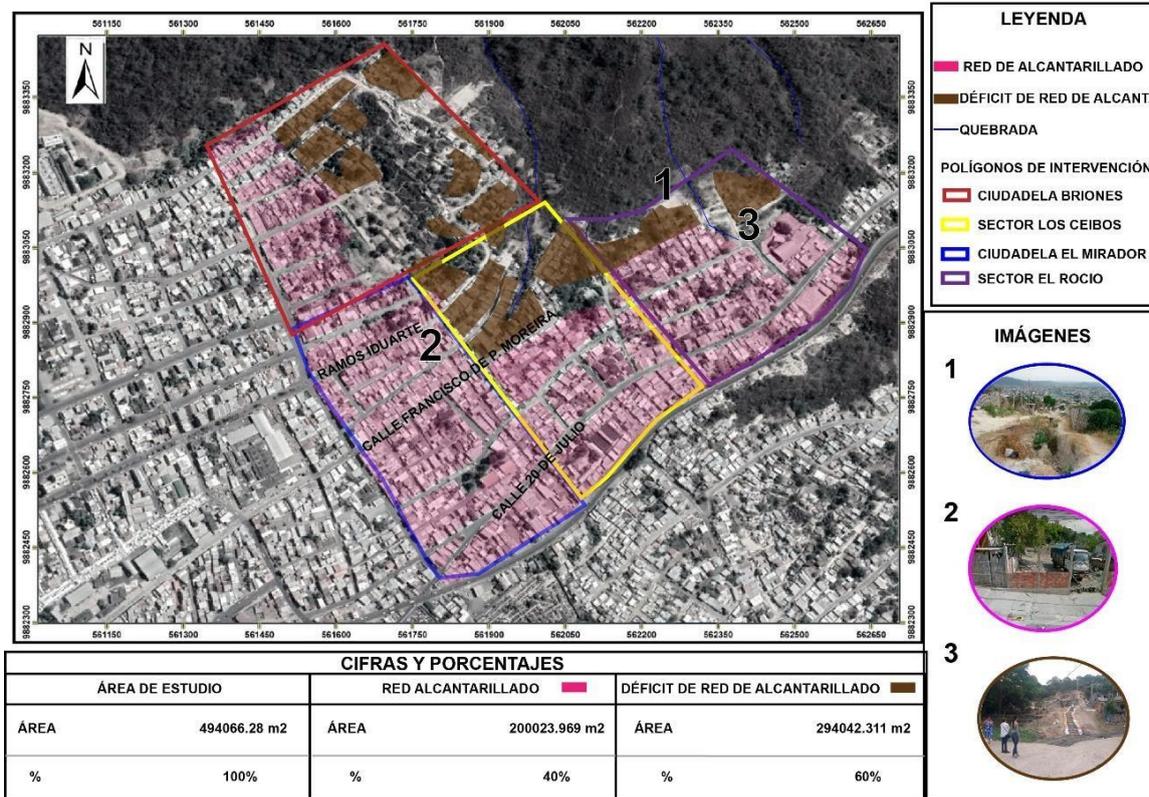
Red de Alcantarillado de las colinas del San Pablo en la ciudad de Portoviejo.

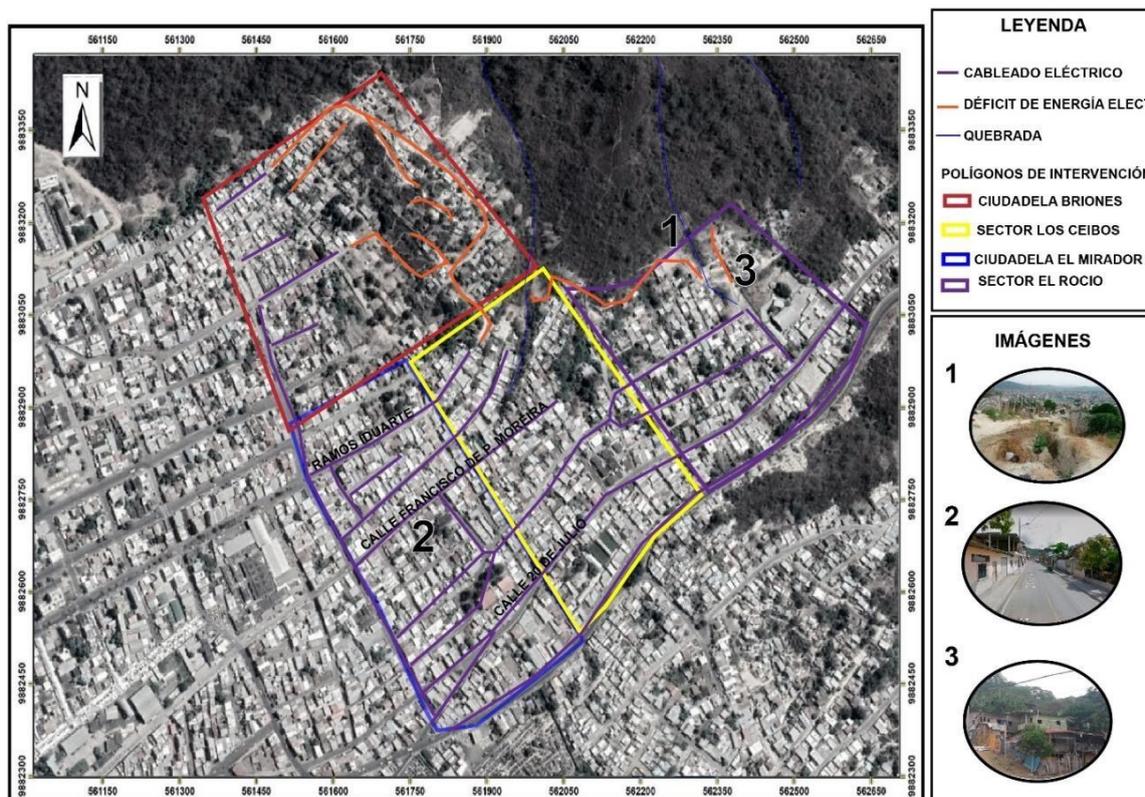
Red de Alumbrado Público de las colinas del San Pablo en la ciudad de Portoviejo.

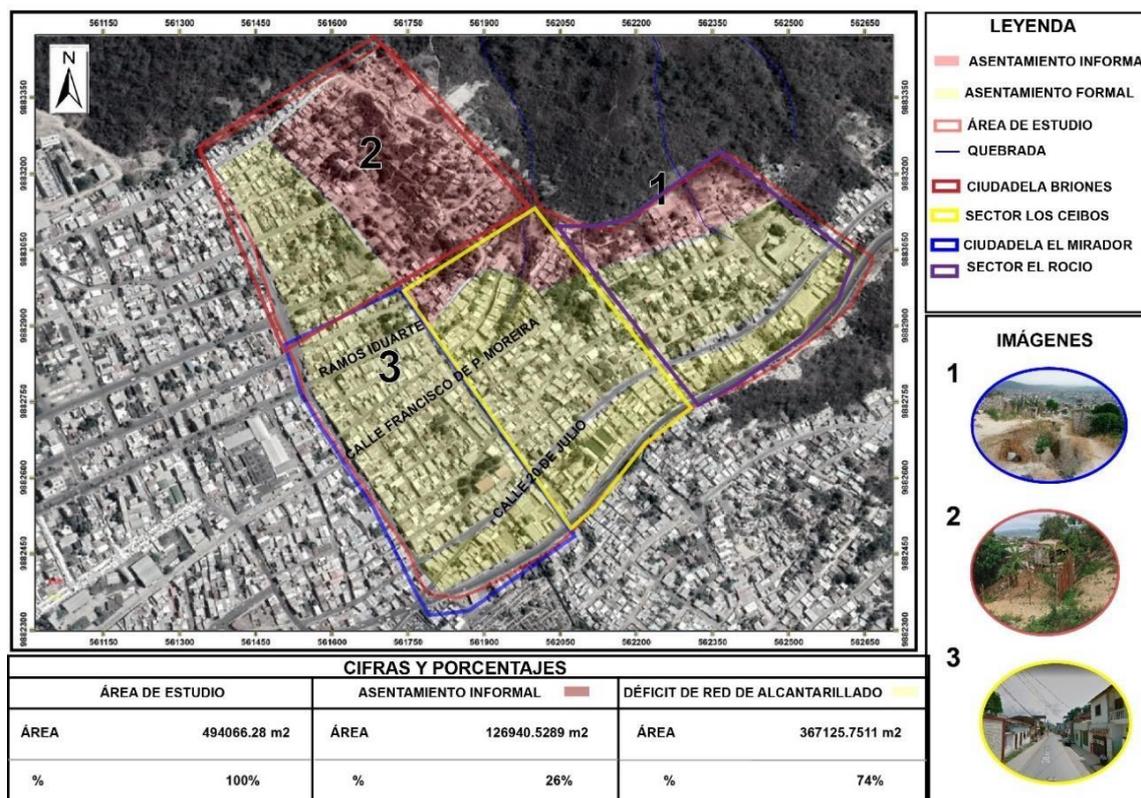
Mapa de Asentamientos Informales de las colinas del San Pablo en la ciudad de Portoviejo.

En este mapa se puede apreciar que, en las partes altas de las colinas del San Pablo existen asentamientos informales los cuales están en una zona de riesgo muy alto, citando a (GADM, 2018) dice que éstos provocan deterioro a reservas protegidas, avance residencial hacia suelos agrícolas, barrios desordenados sin servicios básicos y finalmente una población sin garantías para una vida digna, por otro lado en la parte baja del San Pablo ya se encuentran los asentamientos formales los cuales están en un área de influencia segura para vivir, también se pueden apreciar las quebradas que se han formado en estas colinas.

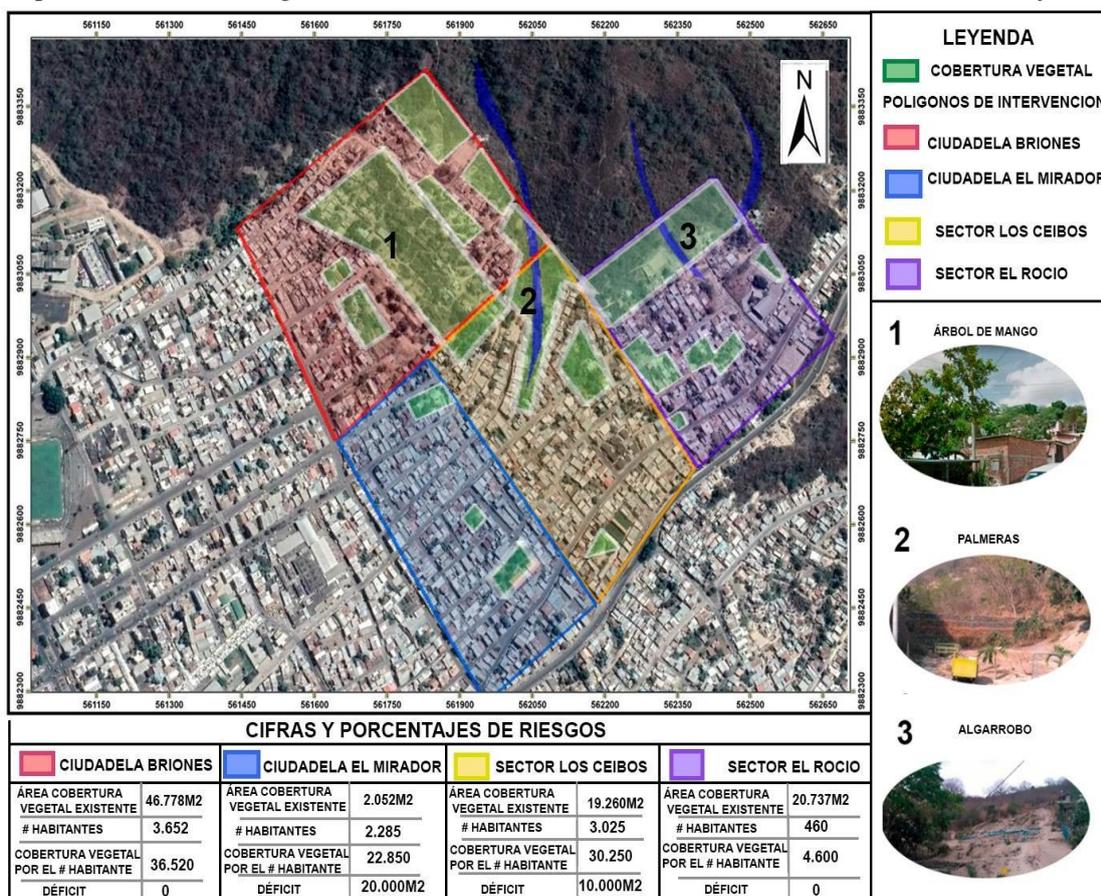
Mapa de cobertura vegetal de las colinas del San Pablo en la ciudad de Portoviejo.

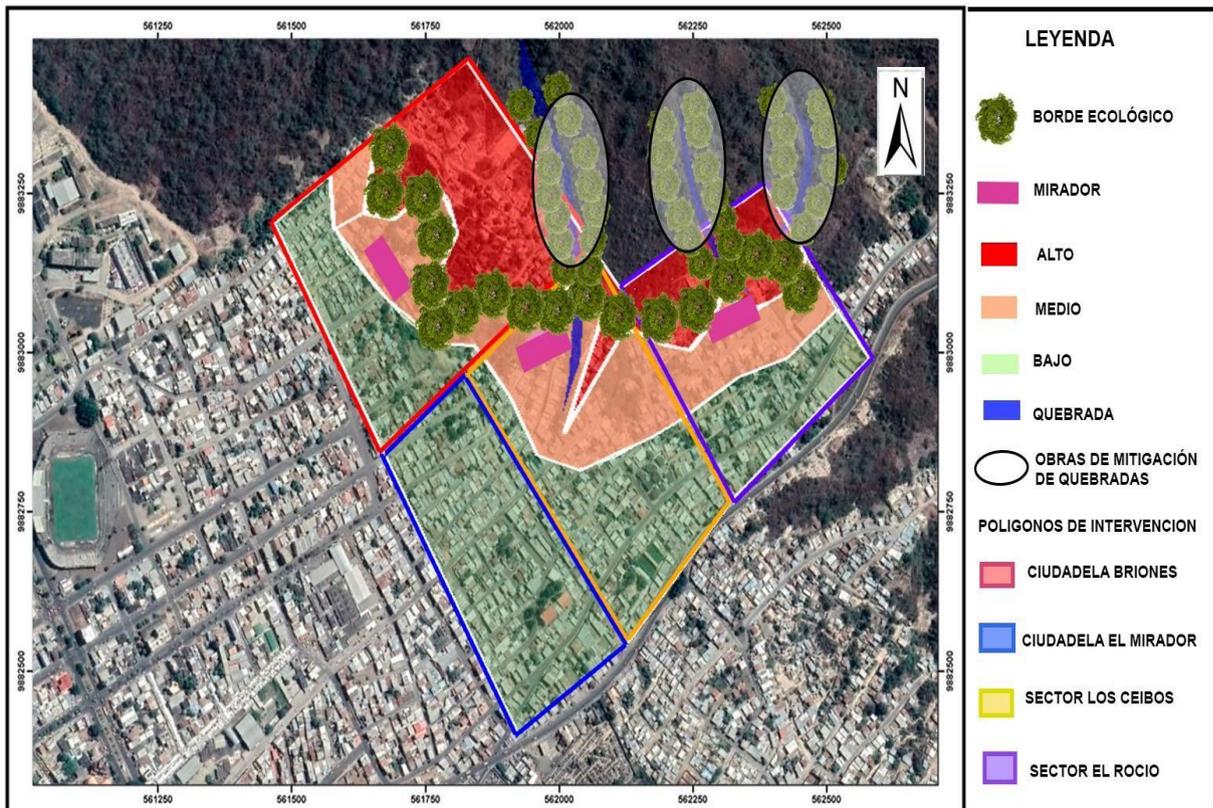
Mapa de propuesta de riesgos de deslizamiento.

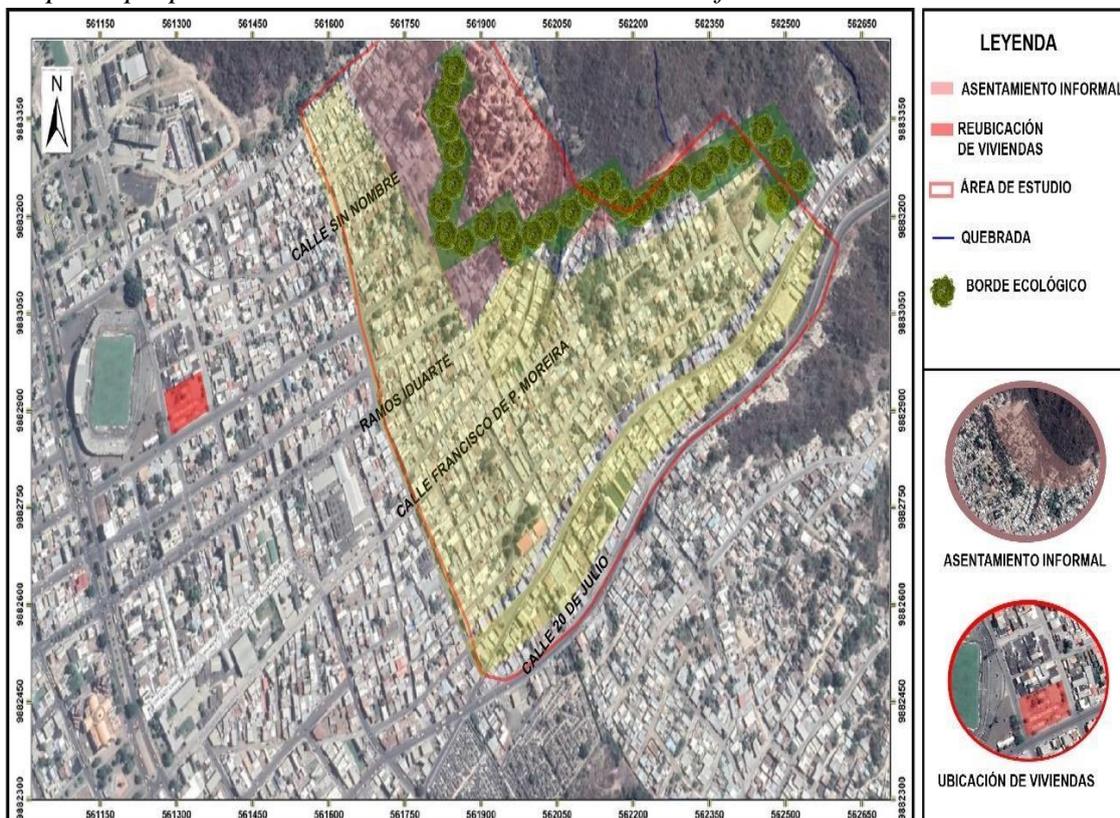
Mapa de propuesta de reubicación de asentamientos informales.

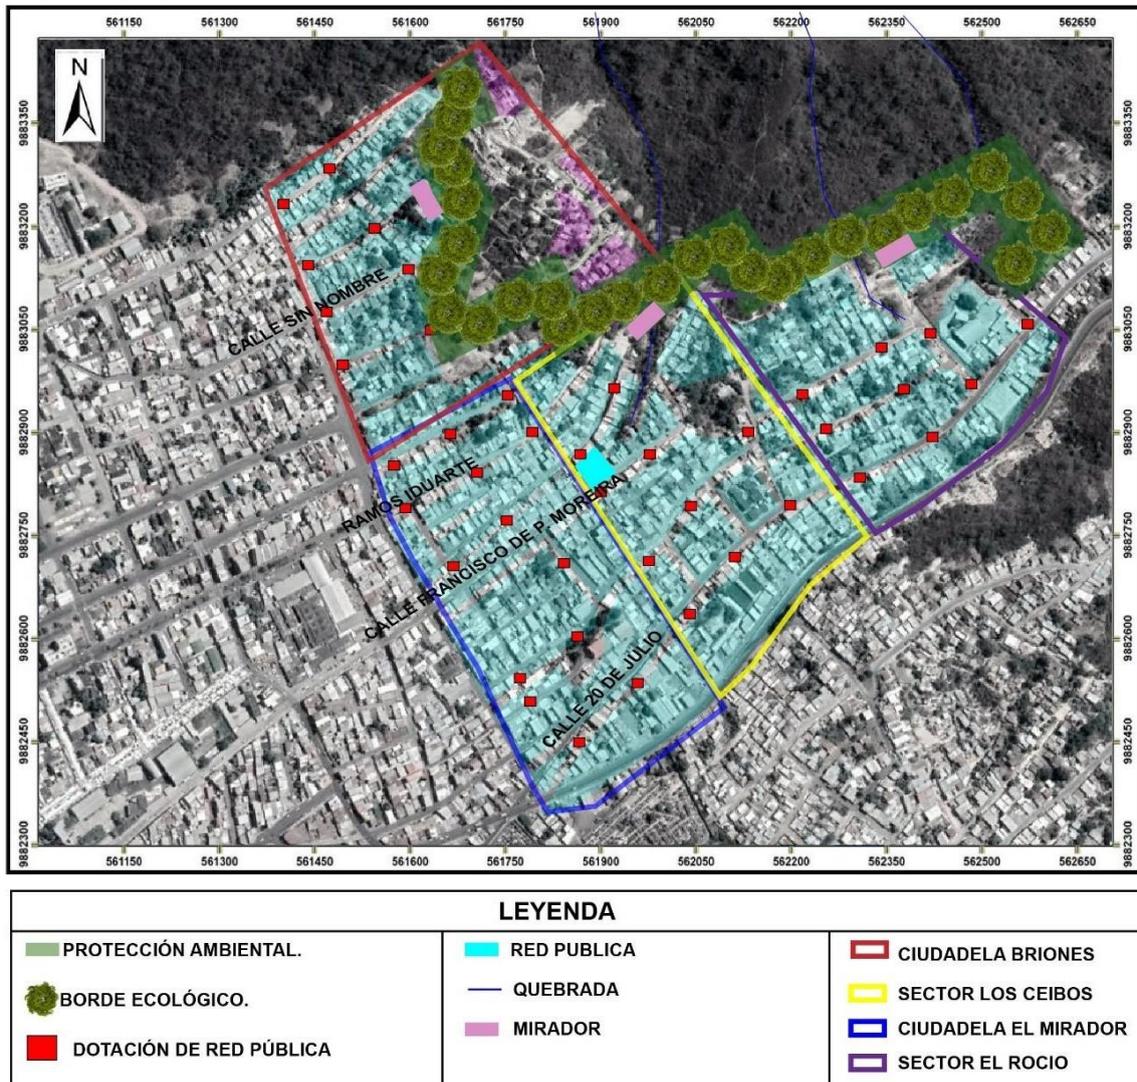
Mapa de propuesta de dotación de red pública.

Cabe recalcar que solo contarán con red pública los ciudadanos que se encuentran en la parte baja del San Pablo

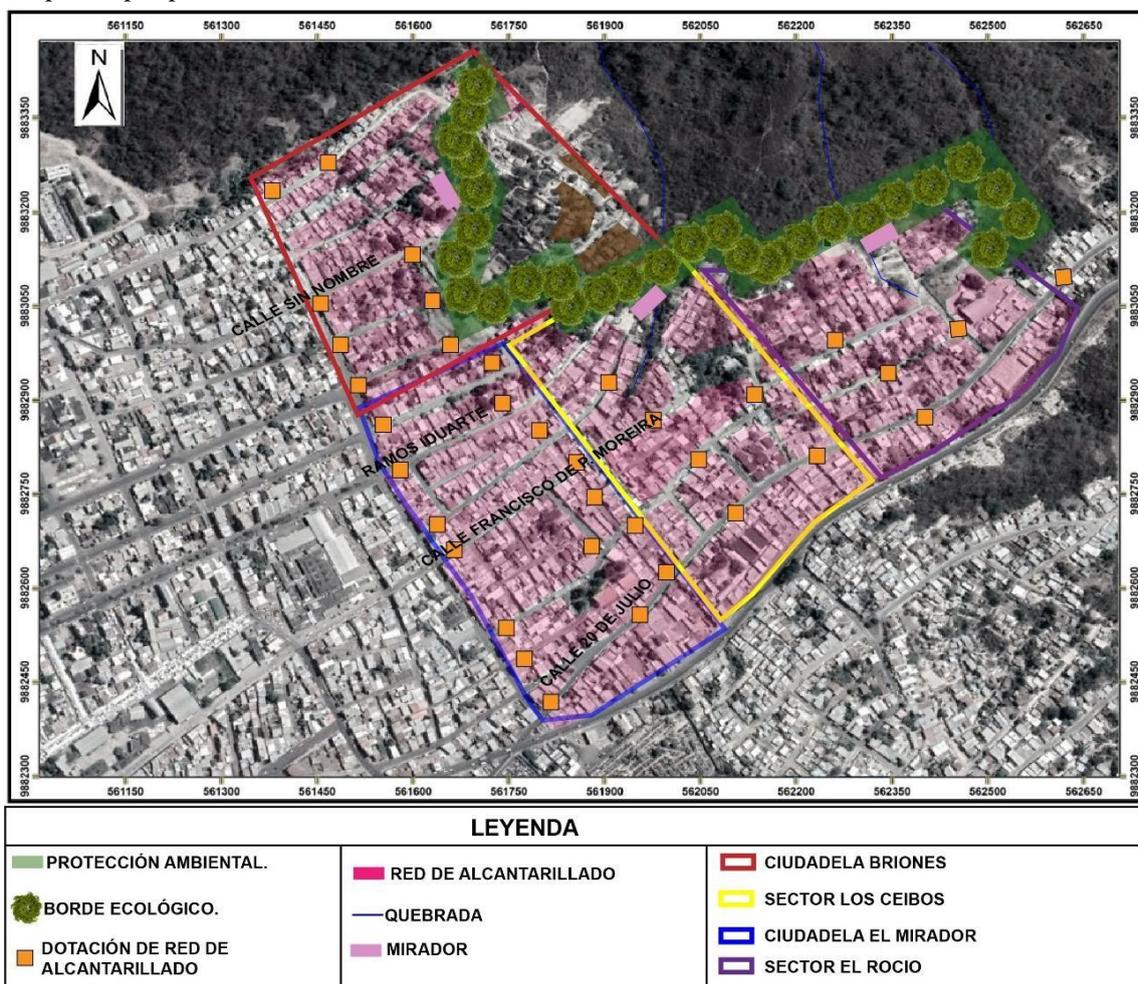
Mapa de propuesta de red de alcantarillado.

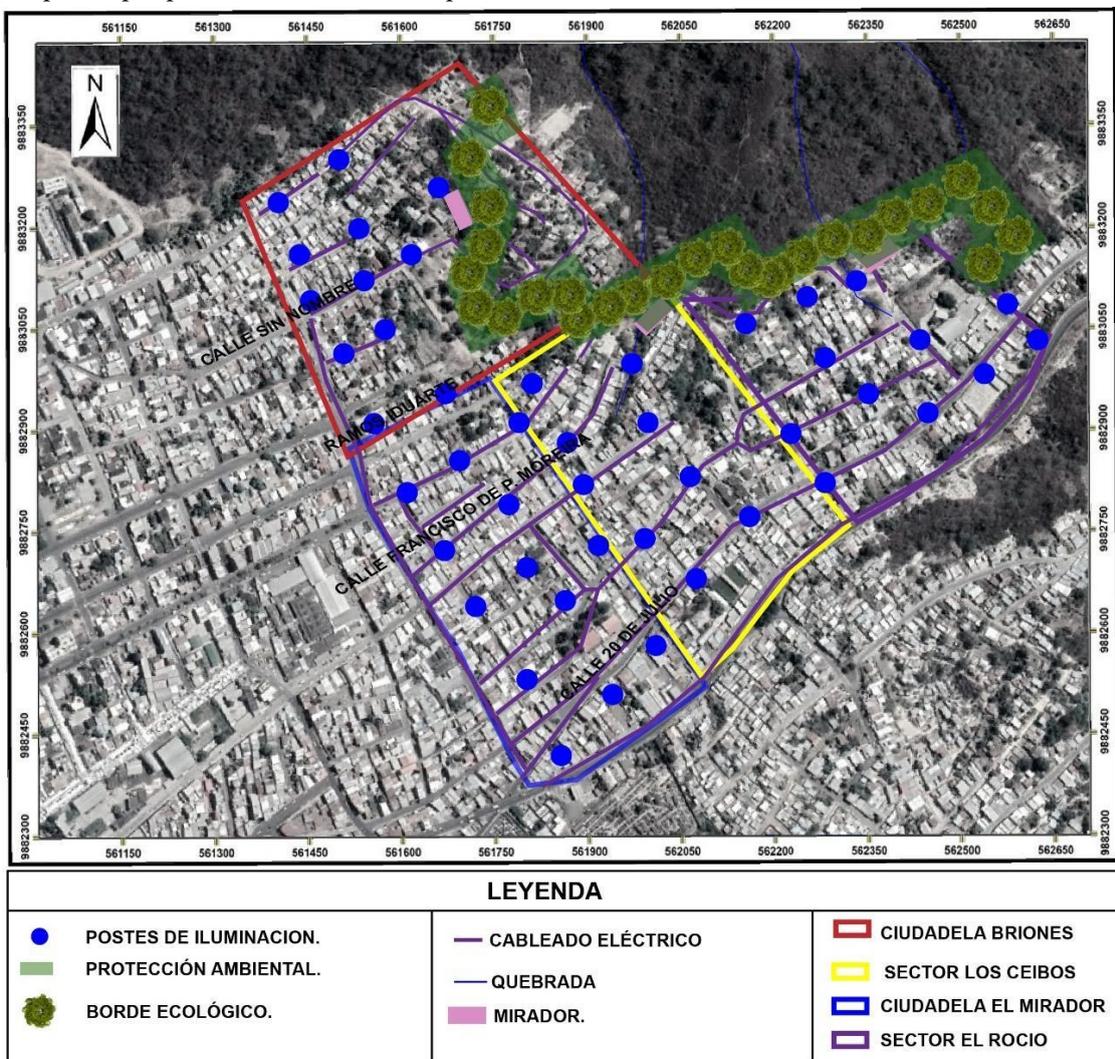
Mapa de propuesta de alumbrado público.

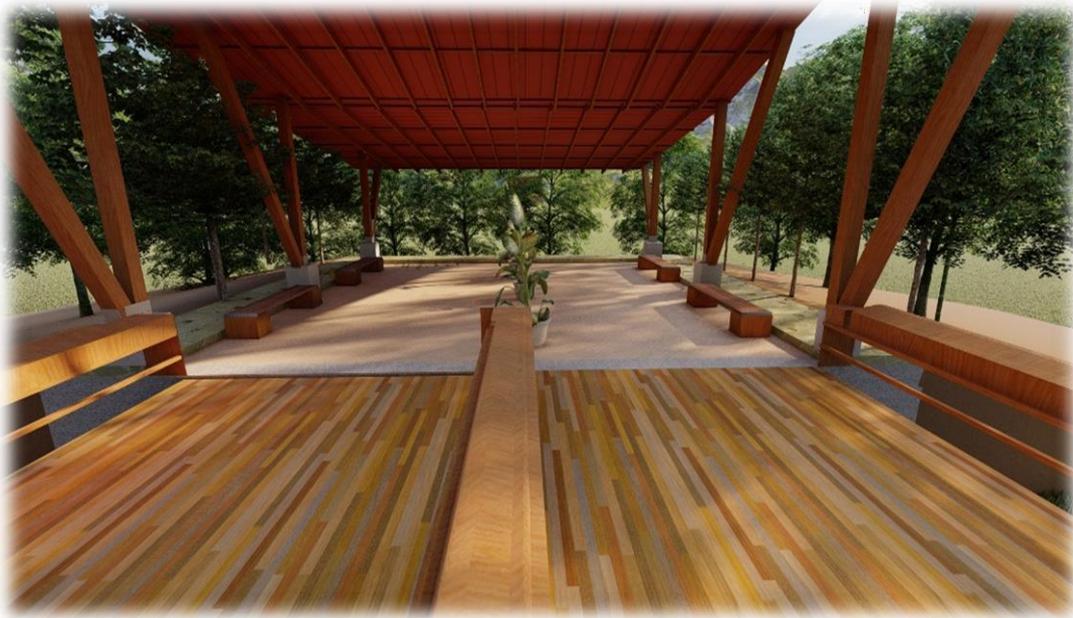
Figura 54

Render mirador tipo 1.

Nota. Propuesta mirador elaborado por los autores de este análisis de caso, 2021.
