**Análisis Arquitectónico de la Infraestructura del Centro Turístico Comunitario Ila Kucha  
ubicado en la provincia de Orellana**

Carrera de Arquitectura, Universidad San Gregorio de Portoviejo

Análisis de Caso previo a la obtención del título de Arquitectos

Marzo 2021

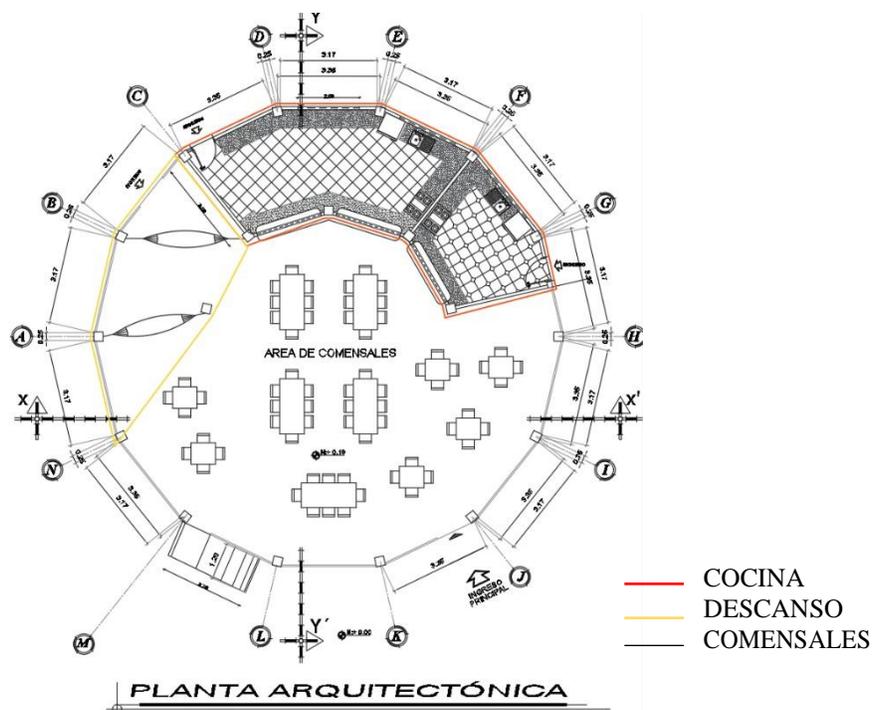
*Planta arquitectónica del área de comedor*

Construido en hormigón armado, se aprecia en buenas condiciones con leves afecciones debido a las inclemencias del tiempo y el poco mantenimiento que ha tenido. En cuanto a su espacio, en la actualidad satisface a la cantidad de turistas que llegan a visitar el centro turístico comunitario Ila Kucha, sin embargo, se aprecia que, de darse un incremento en el número de visitantes, el área de comensales necesitaría mayor espacio. Cabe mencionar que el área de descanso que posee esta edificación, es incompatible en actividades con el área de comensales por lo que se analiza una posible reubicación, buscando una zona con mejor disfrute de la naturaleza.

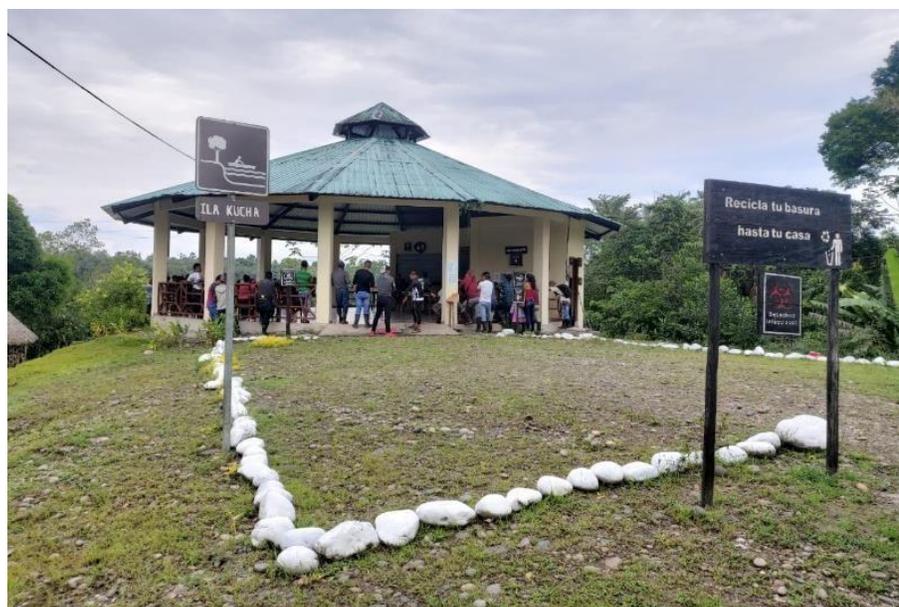
*Área de comedor del centro turístico comunitario Ila Kucha.*

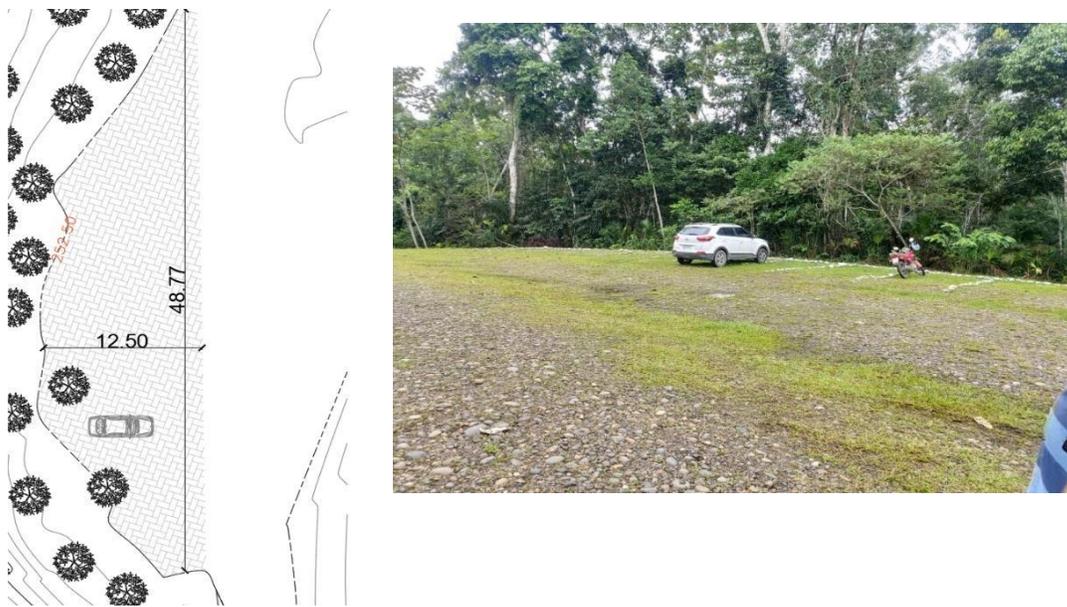
*Area de parqueadero del centro turístico comunitario.*

Se puede apreciar que los moradores han intentado de alguna manera delimitar y mantener accesible el área de parqueadero, limpiando la maleza que crece y colocando rocas como límites de los lugares de estacionamiento, por lo que se pudo apreciar el espacio para 10 vehículos.

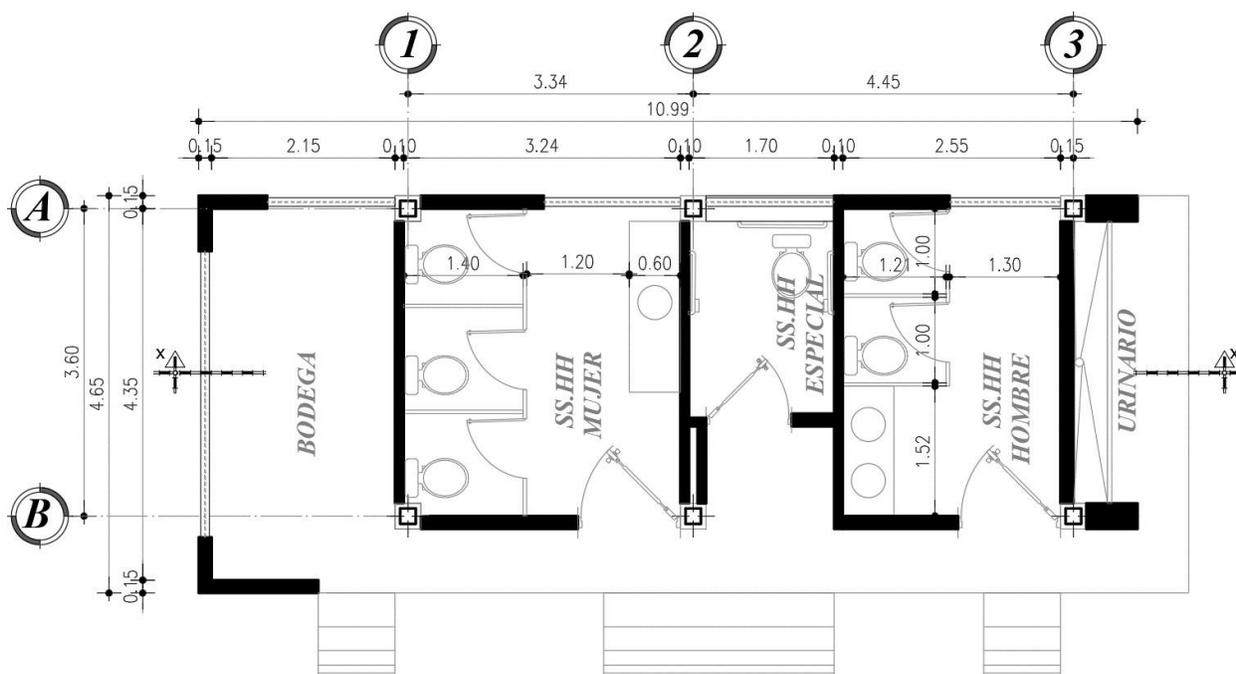
*Planta arquitectónica de las baterías sanitarias.*

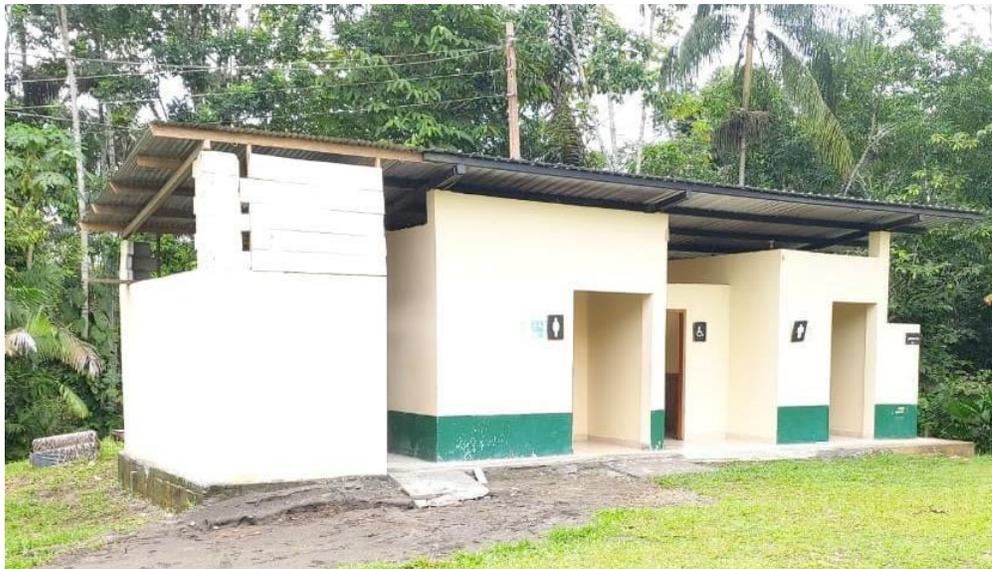
## Figura 22

*Fotografía de las baterías sanitarias*

En la propuesta formal del bloque de baterías sanitarias que posee el centro turístico, se aprecia una infraestructura en hormigón y bloques, revestido y pintado de color verde y beige. Su fachada se describe como tres rectángulos con una línea horizontal sobre ellos.

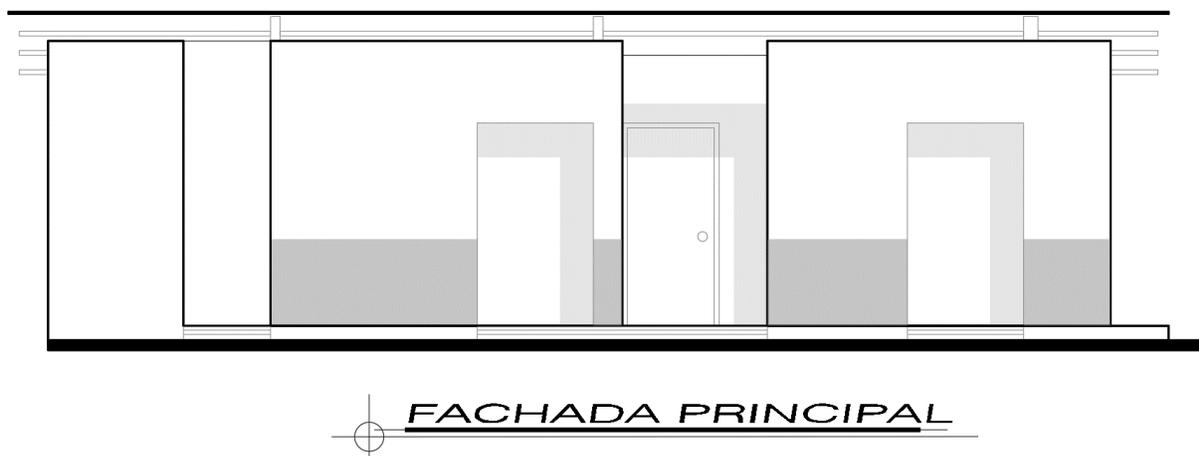
*Fachada de baterías sanitarias*

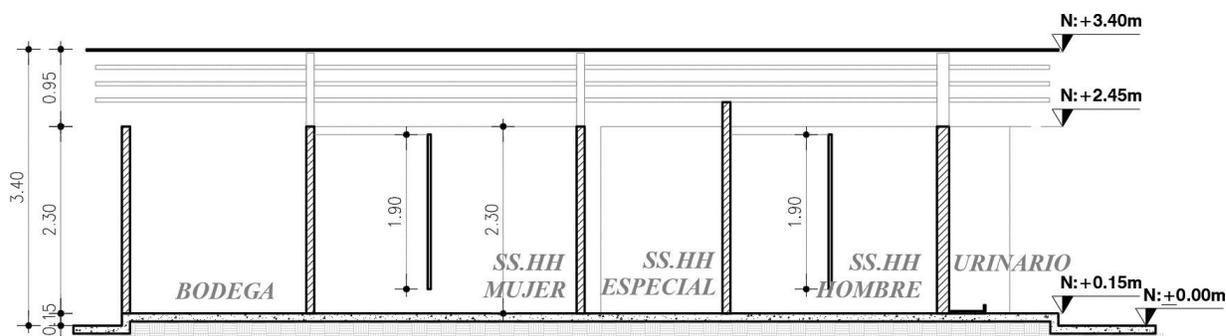
**Figura 24**

*Corte arquitectónico bloque de baterías sanitarias.*

Entre las deficiencias arquitectónicas encontradas en esta construcción, se resaltan dos: la primera corresponde al ancho de acera que se presenta ineficiente para la movilidad de los usuarios por ser muy angosta; y la segunda corresponde a la deficiencia relacionada a la protección que deben brindar las infraestructuras en cuanto a las inclemencias del clima, debido a los vanos que se observa en su fachada existe una alta posibilidad que las lluvias accedan hasta el interior de la edificación lo que provoca el deterioro de los elementos y la incomodidad al usar sus instalaciones bajo época de lluvias.

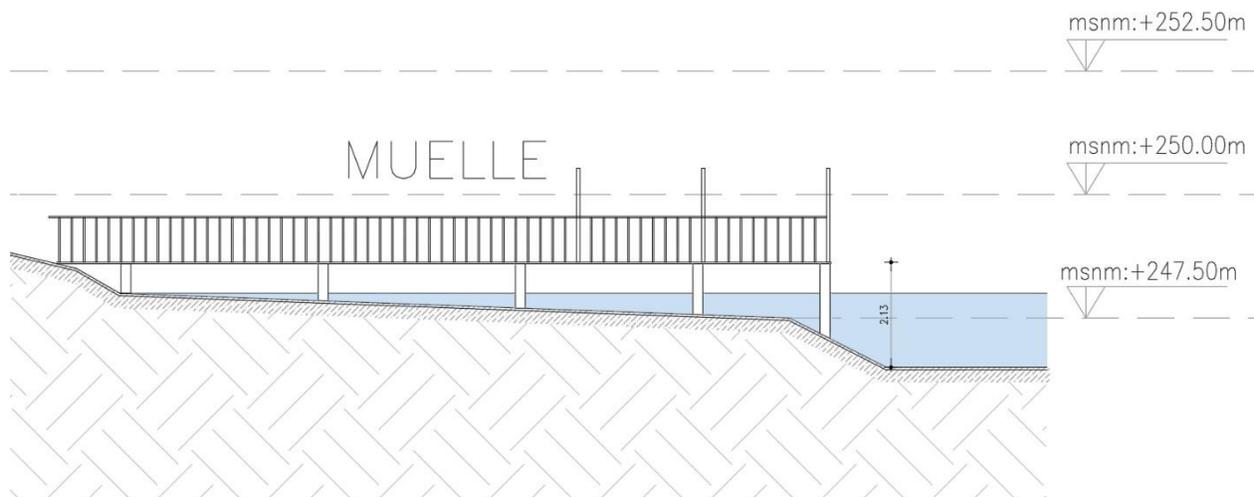
**Figura 26***Sección referencial del muelle existente*

En la actualidad el muelle se encuentra en deterioro y corresponde a una de las áreas principales a intervenir, porque representa un peligro en su infraestructura, cada día más grave.

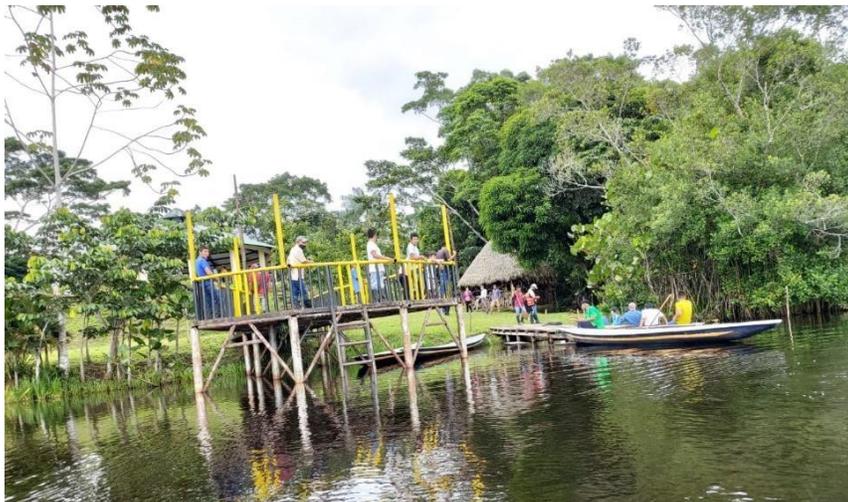
*Fotografía actual del muelle*

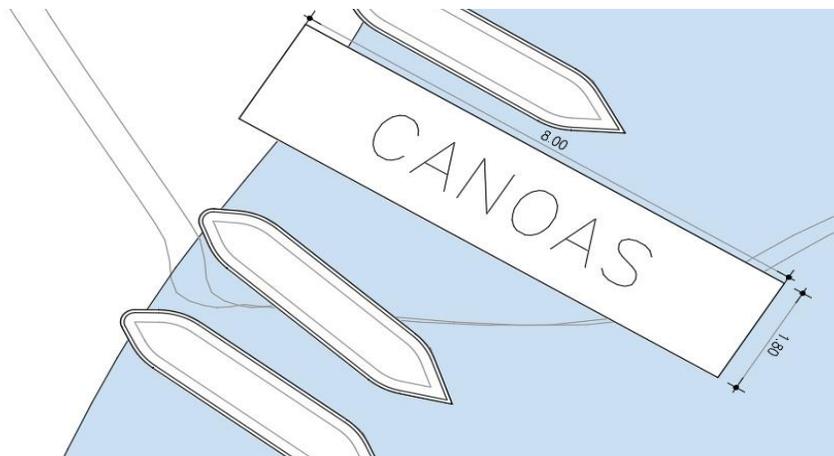
*Planta del espacio de muelle de canoas*

Similar a las demás construcciones del centro turístico, el muelle de canoas se encuentra en deterioro; en visita in situ se pudo evidenciar la presencia de madera con problemas en su infraestructura.

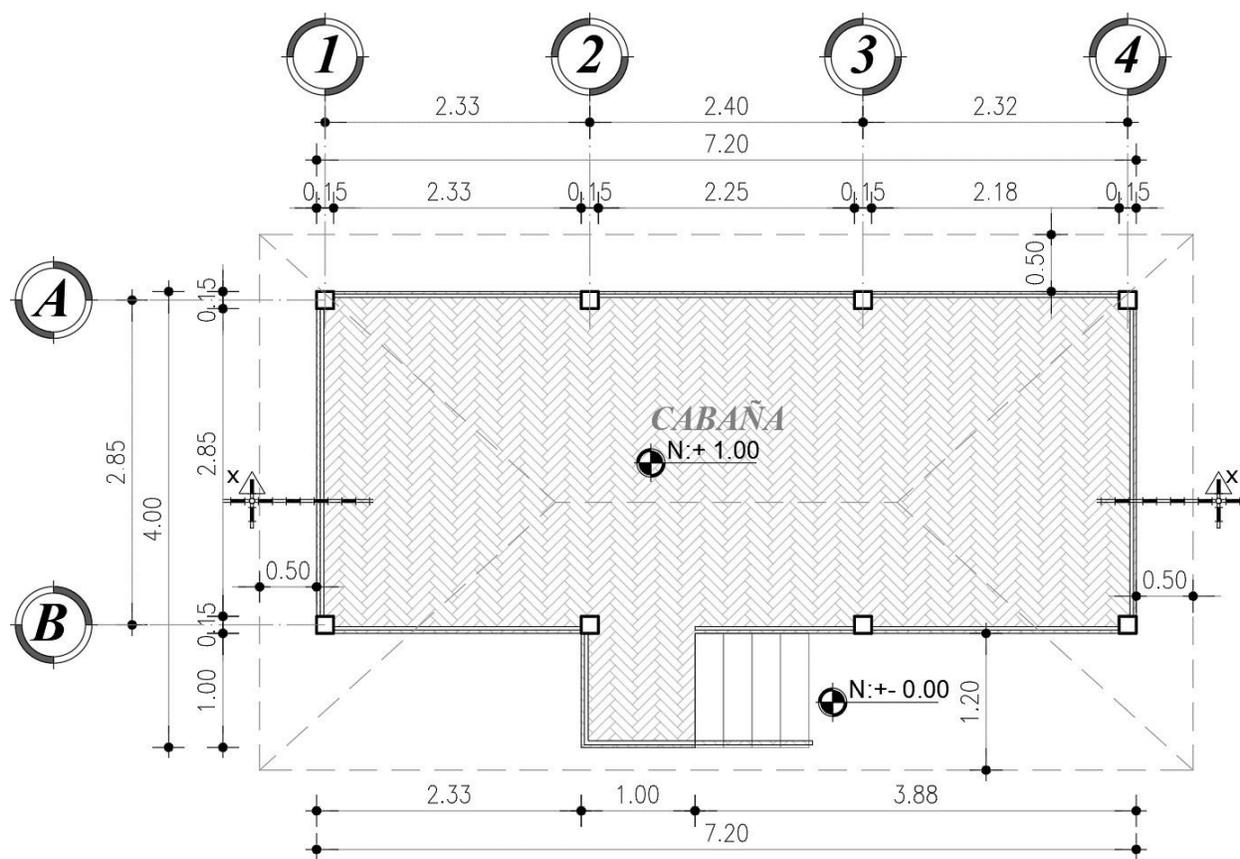
Entre las edificaciones existentes, comedor y bloque de baterías sanitarias, la cabaña para acampar es la única que se ve edificada enteramente en madera y cubierta vegetal, brindando un ambiente en armonía con el entorno natural del sector. Corresponde a una construcción tipo palafito que se encuentra cercano al muelle de canoas. A pesar de encontrar en estado de deterioro, sus usos más recurrentes es el de descanso y brindar techo a los visitantes del sector que buscan pasar la noche en el centro turístico.

*Planta arquitectónica de la cabaña existente.*

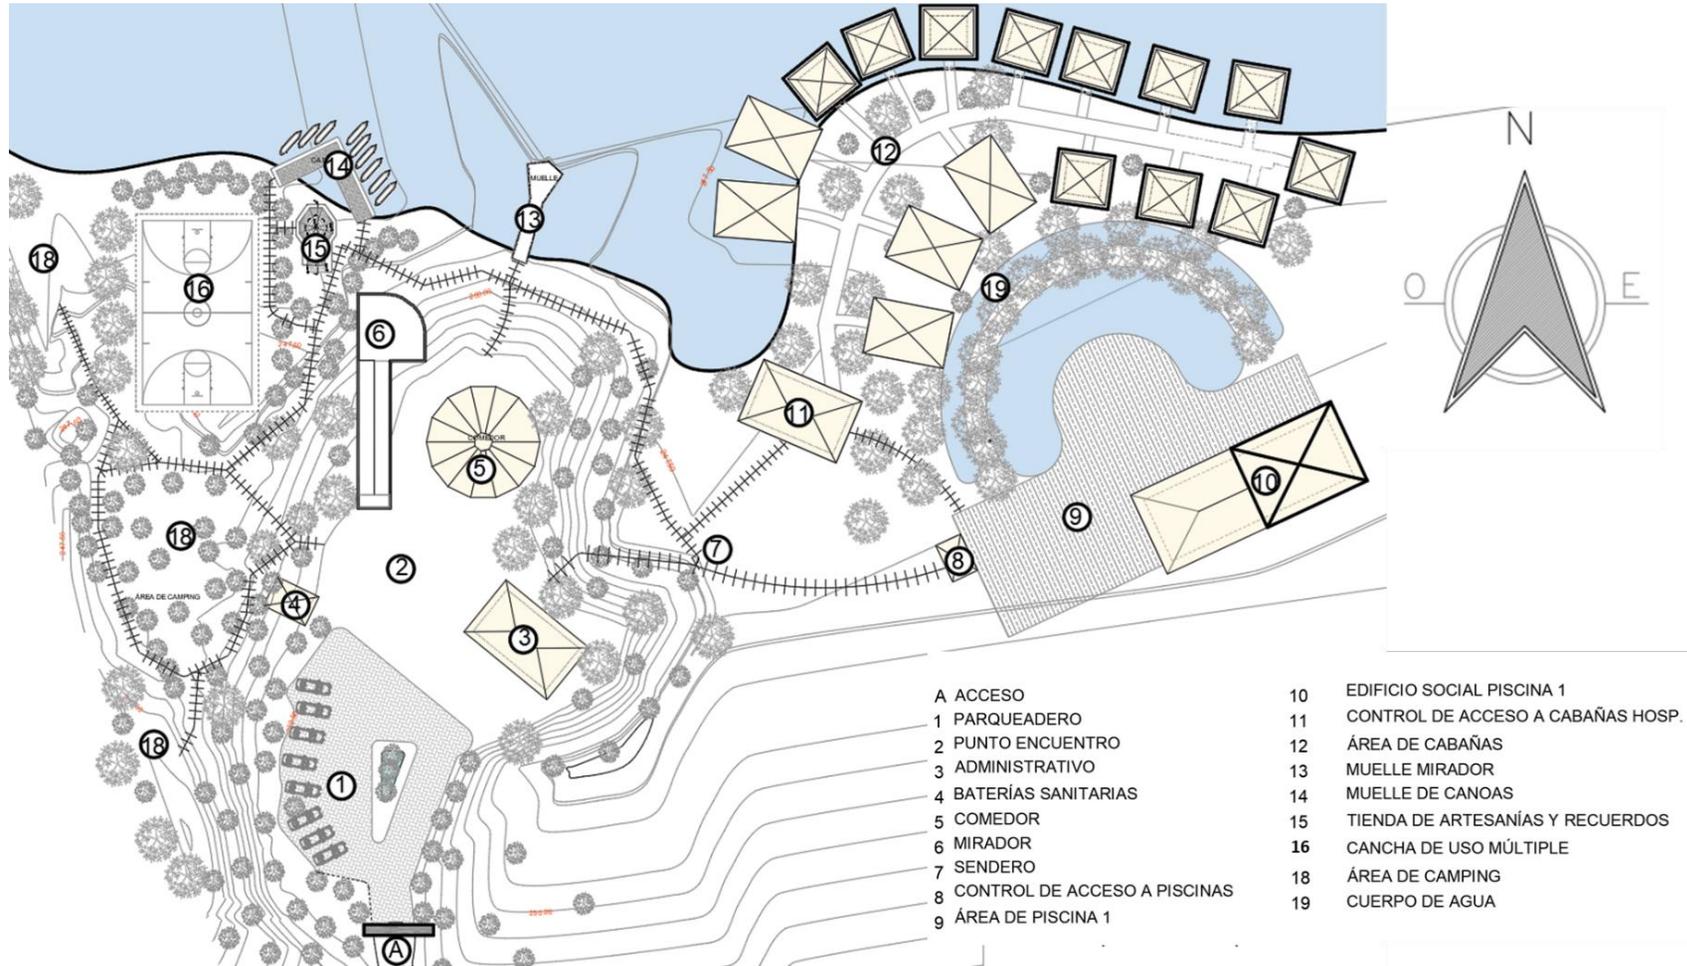
**Figura 49**

*Implantación general de la propuesta.*

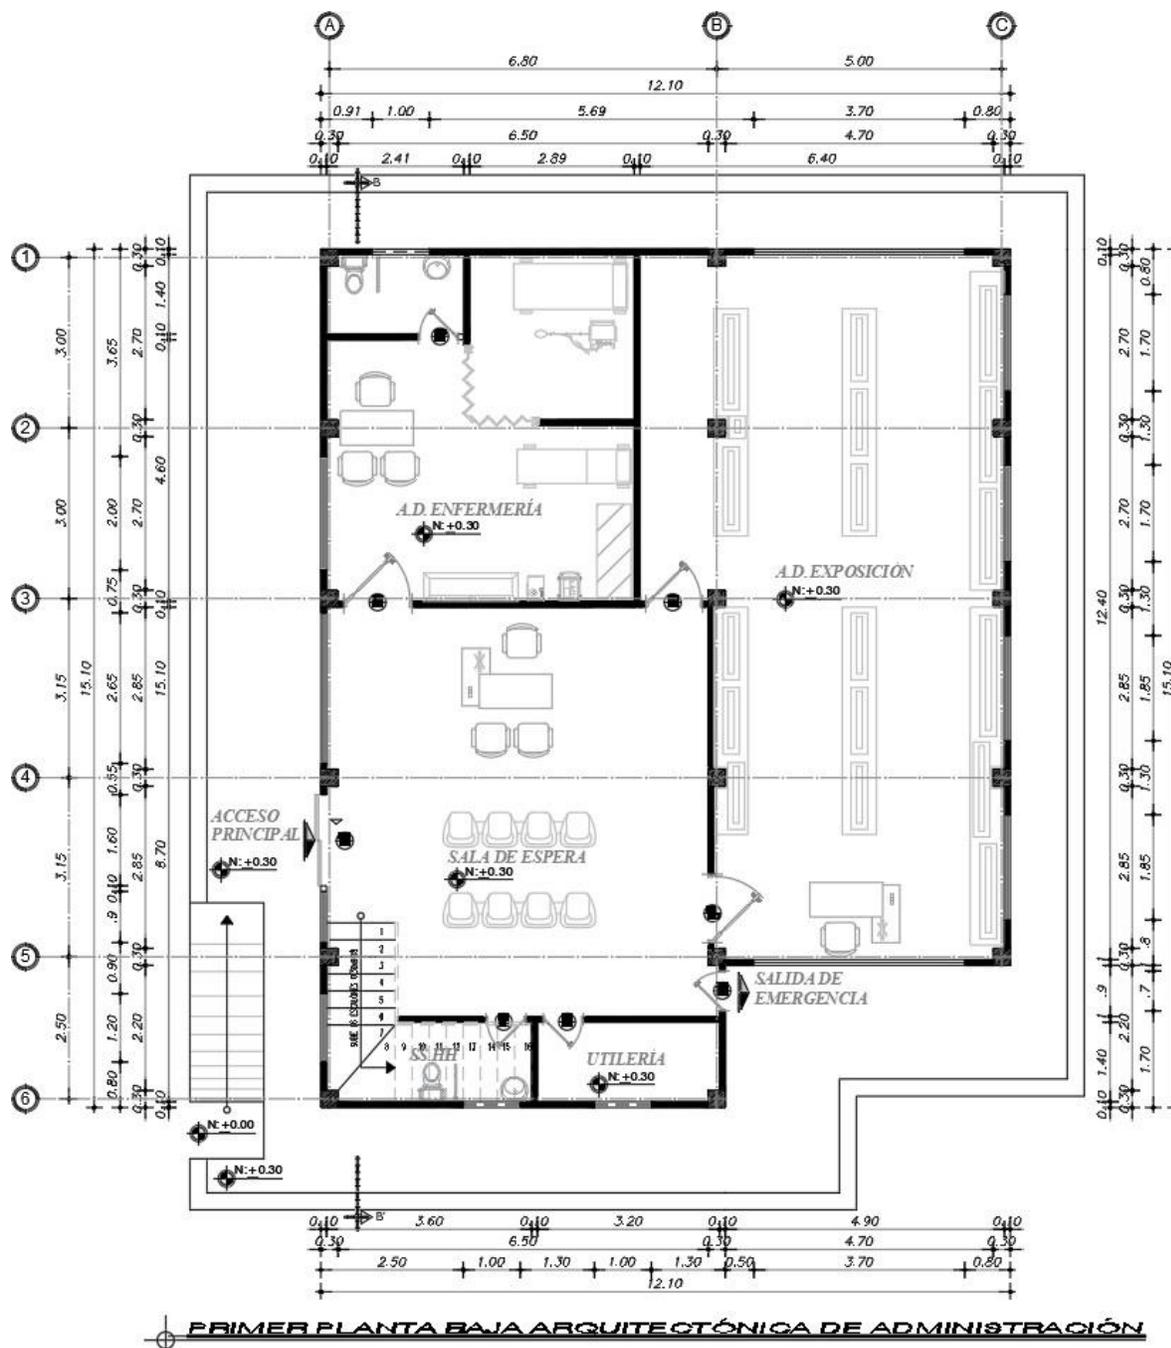
Primera planta baja del edificio administrativo.

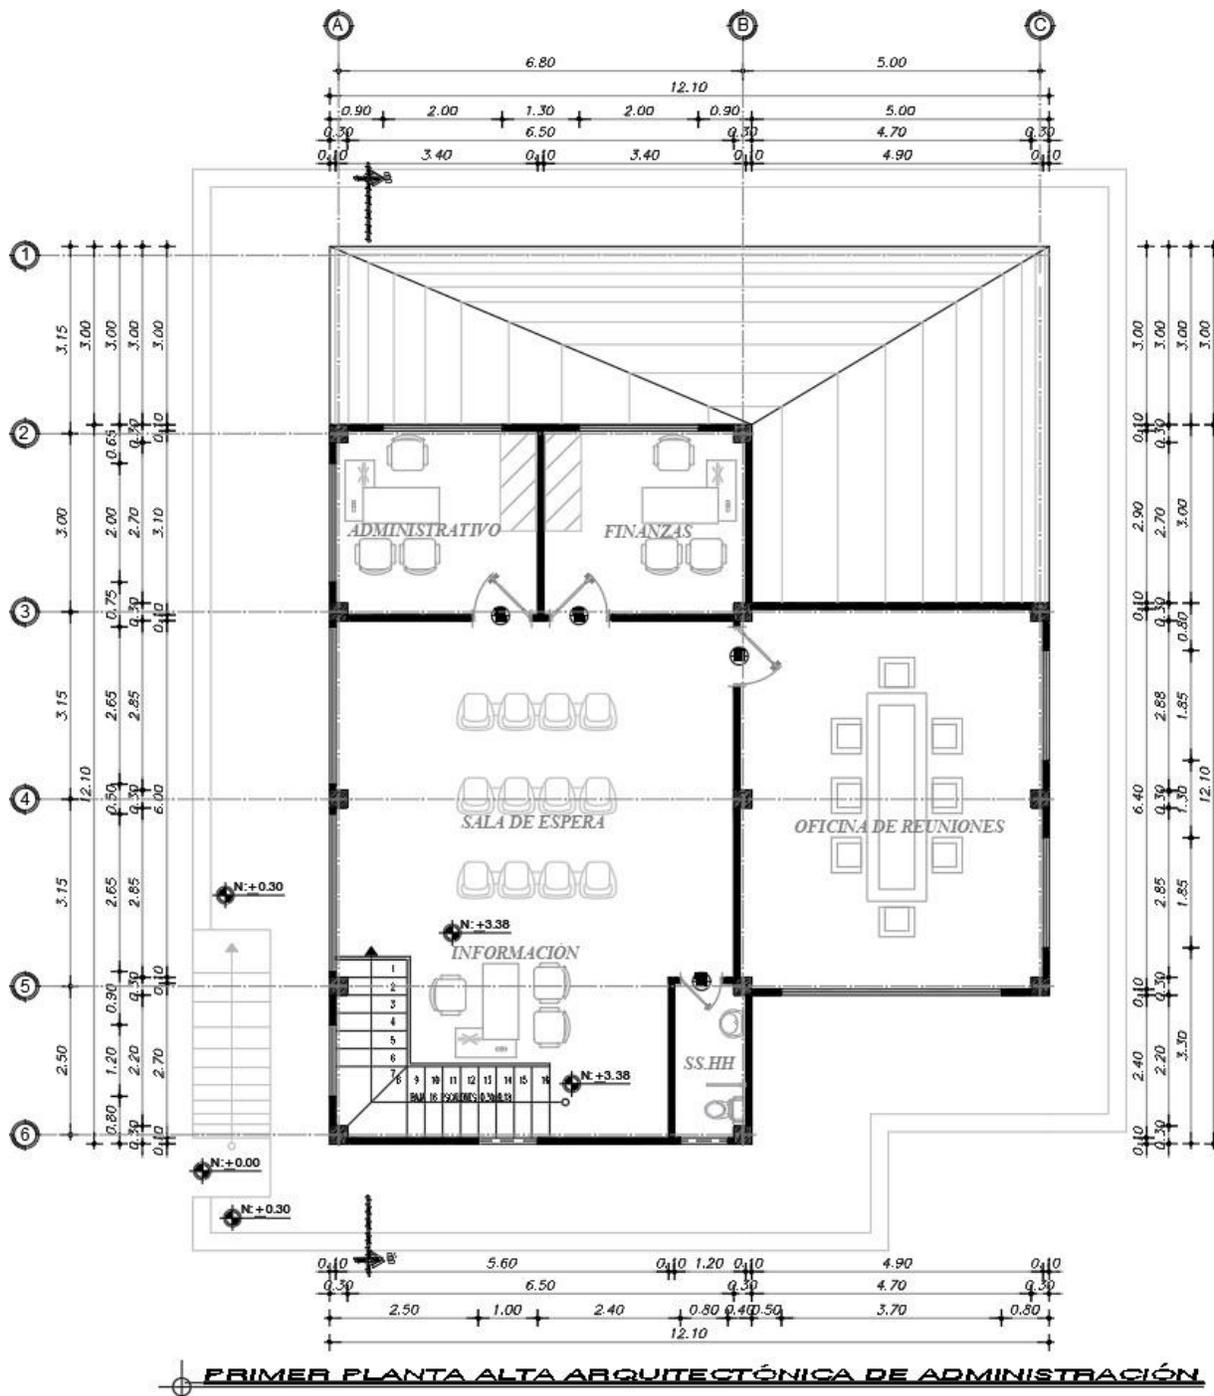
Figura 54

Primera planta alta del edificio administrativo.

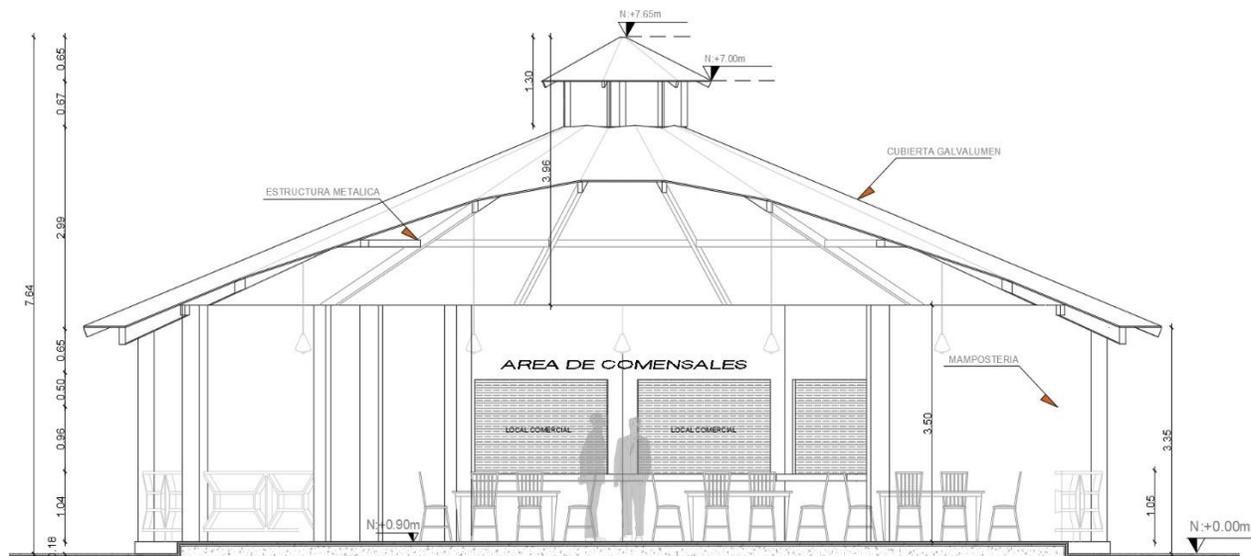
*Sección transversal de comedor*

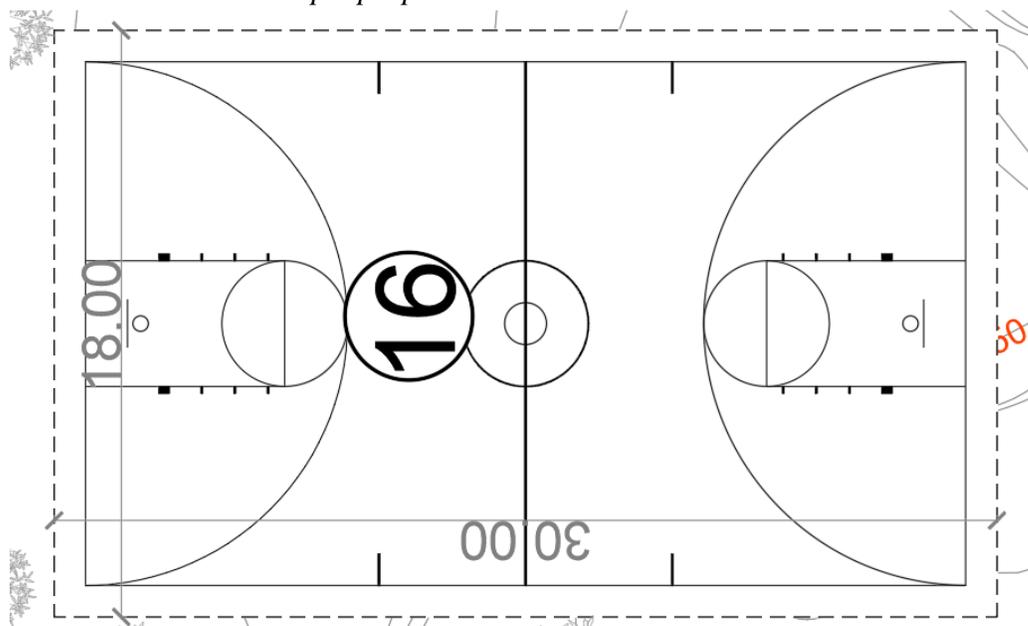
*Dimensiones de cancha múltiple propuesta.*
