**Análisis de la Vivienda José Jacinto Cárdenas del Cantón 24 de Mayo, Provincia de
Manabí**

Carrera de arquitectura, Universidad San Gregorio de Portoviejo

Análisis de caso previo a la obtención de título de Arquitecto

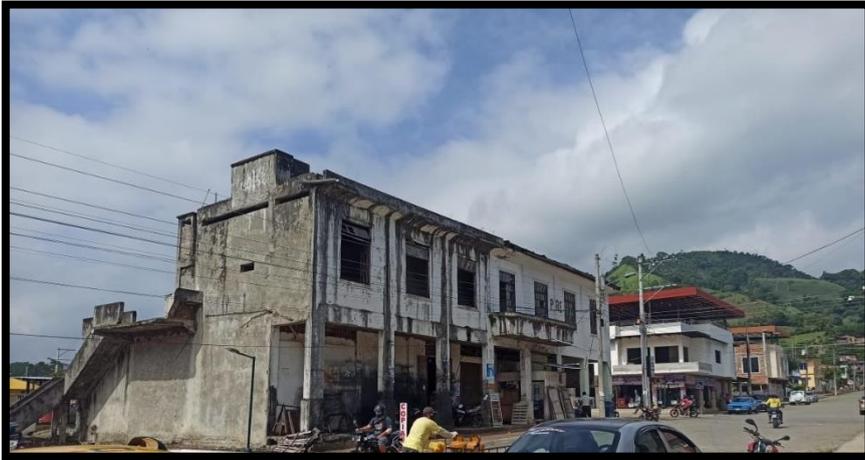
Figura 6

Actual Fachada de la vivienda José Jacinto Cárdenas

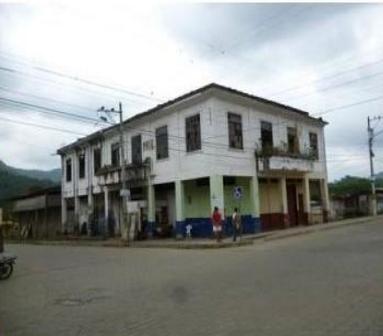
Ficha de inventario Patrimonial

INSTITUTO NACIONAL DE PATRIMONIO CULTURAL DEL ECUADOR DIRECCION INVENTARIO PATRIMONIAL BIENES CULTURALES PATRIMONIALES INMUEBLES FICHA DE INVENTARIO				Código IBI-13-16-50-000-000009																																																									
1. DATOS DE IDENTIFICACION Denominación: VIVIENDA Clave catastral: 131650010231001000 Registro N°: 000009 Nombre propietario: GAD MUNICIPAL DEL CANTON 24 DE MAYO			3. EPOCA DE CONSTRUCCION Siglo: I II III IV XVI (1500-1599): XVII (1600-1699): XVIII (1700-1799): XIX (1800-1899): XX (1900-1999): XXI(2000 adelante): Fecha: Marzo 31 de 1949 Autor:		7. FOTOGRAFIA

2. DATOS DE LOCALIZACION Provincia: MANABI Cantón: 24 DE MAYO Ciudad: SUCRE Parroquia: SUCRE Urbana: <input checked="" type="checkbox"/> Rural: <input type="checkbox"/> Mz. 31 Calle principal: COMERCIO N°: 01 Intersección: ELOY ALFARO Recinto: N/A Comunidad: N/A Sitio: N/A			4. TIPOLOGIA Y USOS

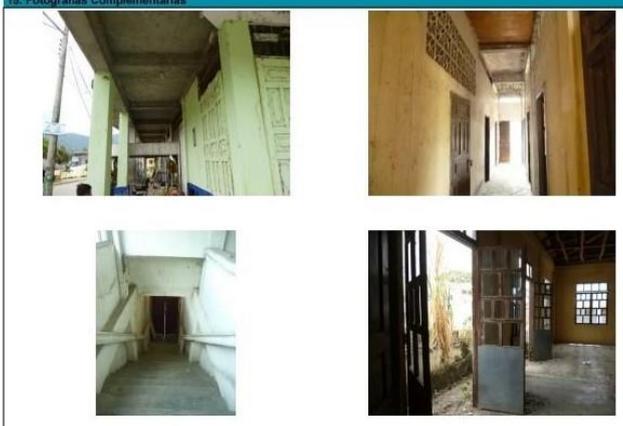
Datos del Inmueble Área del Lote (m2): 6798. Frente(m): 15.05 Área Construida Subsuelo (m2): 0.00 Planta Baja (m2): 386.4 Planta Alta (m2): 395.3 Otros pisos (m2): 157.6 Área Total Construida (m2): 919.3 Espacios Abiertos (N°) Estacionamientos No.: 3 Otro: Servicios (N°) Baños Particular No.: 3 Baños Comunal No.: 0 Lavanderías particular No.: 1 Lavanderías comunal No.: 0 Instalaciones (SI) (NO) Agua potable: SI Alcantarillado: SI Energía eléctrica: SI Telefonos: NO Otros:																						
15. Fotografías Complementarias

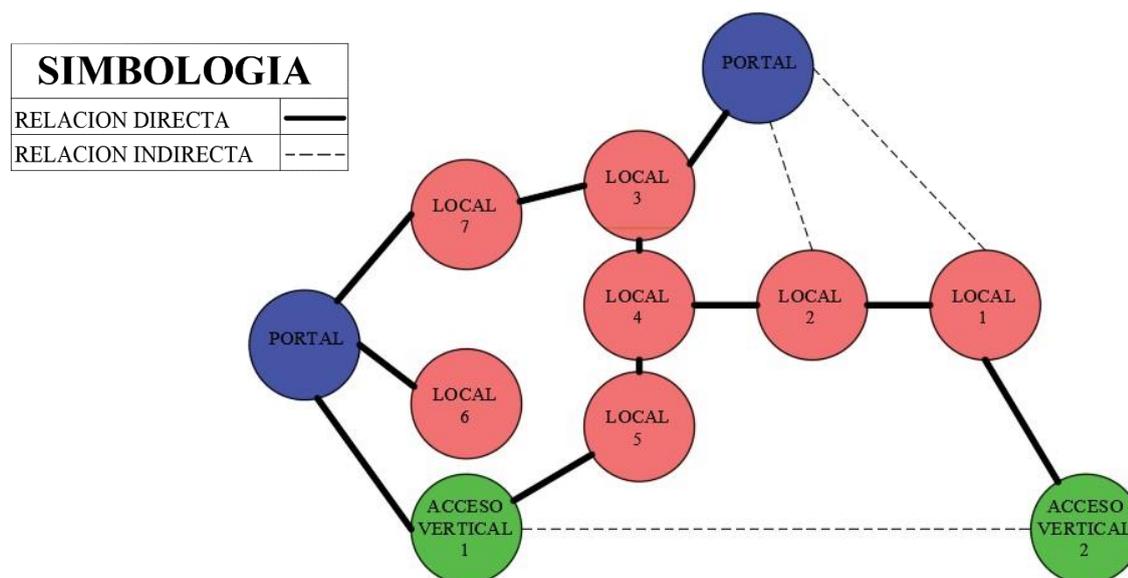
Diagrama funcional de la Planta Baja

Respecto a su función la edificación José Jacinto Cárdenas es de tipología civil, en la cual su Planta Baja cuenta con un Portal que sirve como distribuidor a los 7 locales comerciales y sus Accesos Verticales, teniendo una circulación directa con la mayoría de espacios.

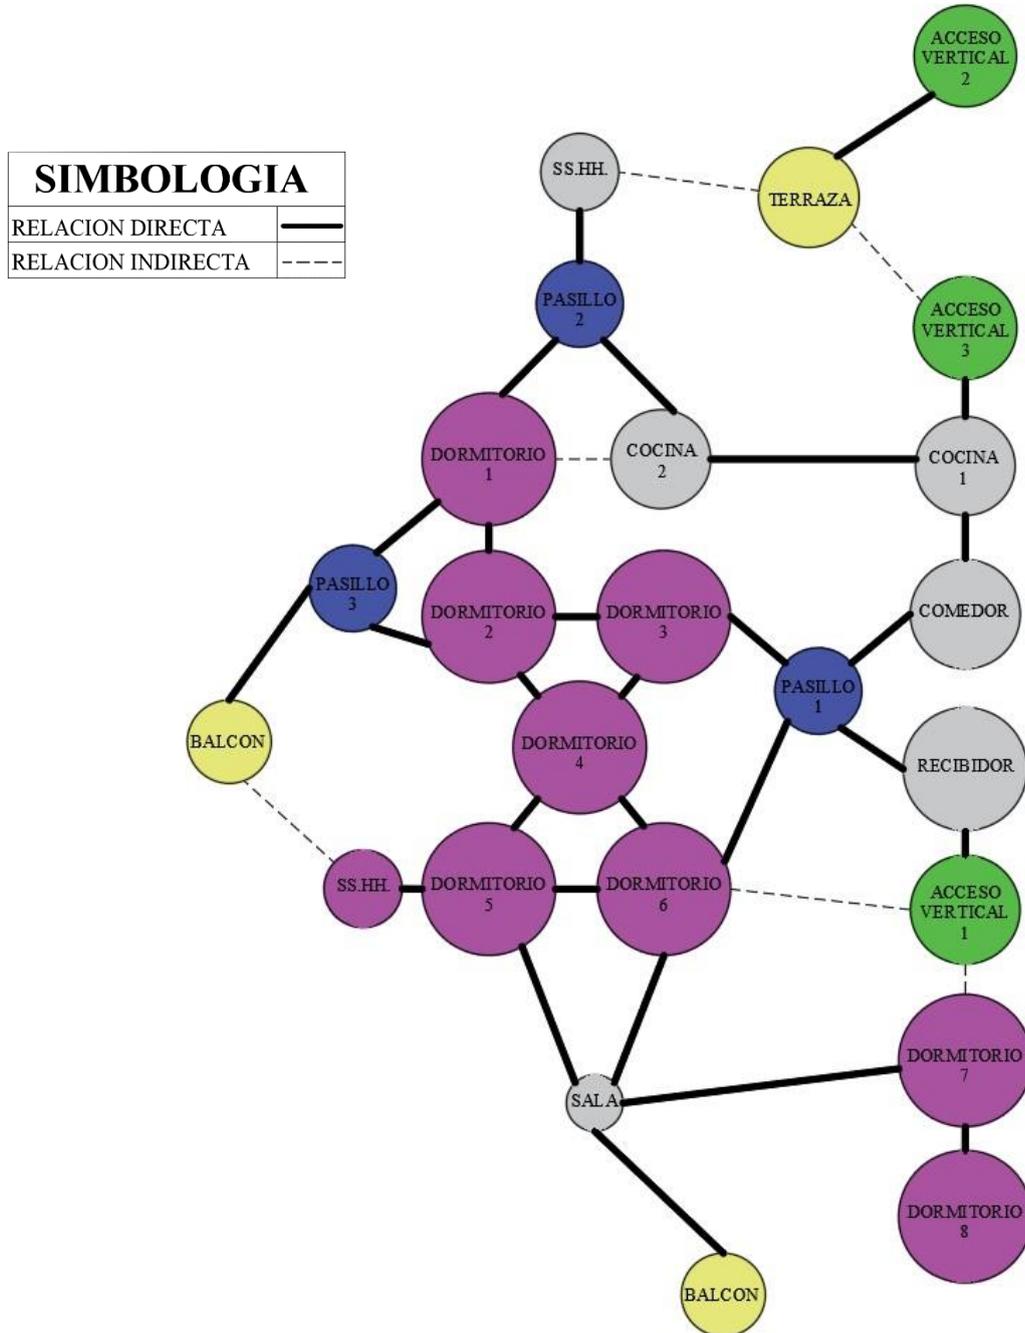
Diagrama funcional Primer piso Alto

Mediante el diagrama funcional logramos evidenciar que para acceder a los espacios del Primer Piso Alto es necesario circular por 3 pasillos, los cuales tienen dirección directa con todas las áreas.

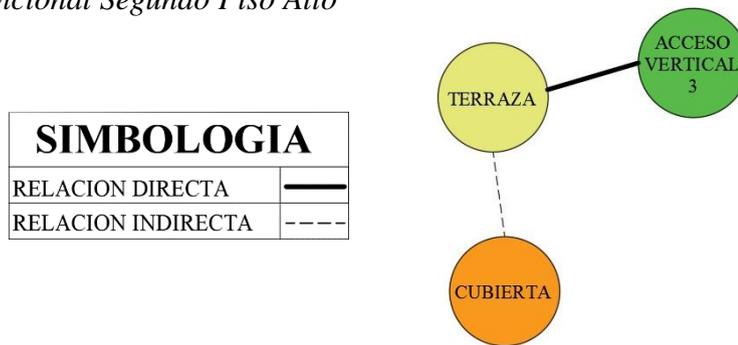
Diagrama funcional Segundo Piso Alto

Para tener accesibilidad del Segundo Piso Alto se lo debe realiza por el acceso Vertical Terciario, en la cual está distribuida por una Terraza que se encuentra habilitada pero no dispone de uso alguno, además está conformada por una cubierta de madera y zinc la cual está en mal estado y deterioro.

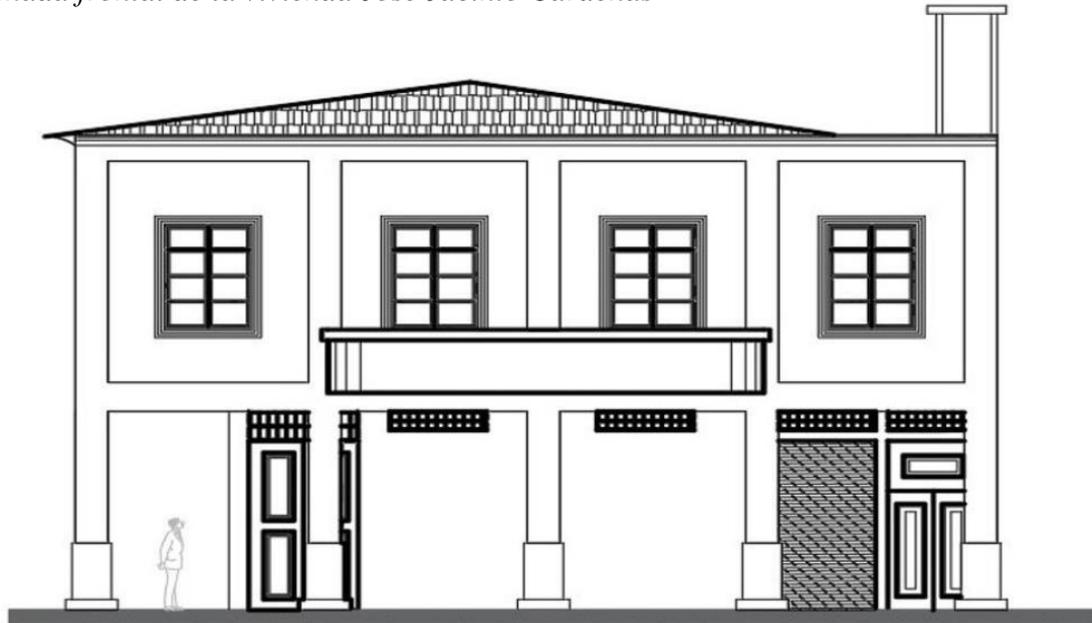
Fachada frontal de la vivienda José Jacinto Cárdenas

En cuanto a su aspecto formal la edificación posee un estilo Arquitectónico civil Morfológico, es muy valiosa por su escala volumétrica y proporcionada que referencia a un estilo dominante tradicional los cuales por muchos años han sobresalido dando jerarquía a la edificación. La vivienda presenta una forma rectangular, en donde divide su fachada en tres elementos principales que está conformado por ventanas, balcones, puertas.

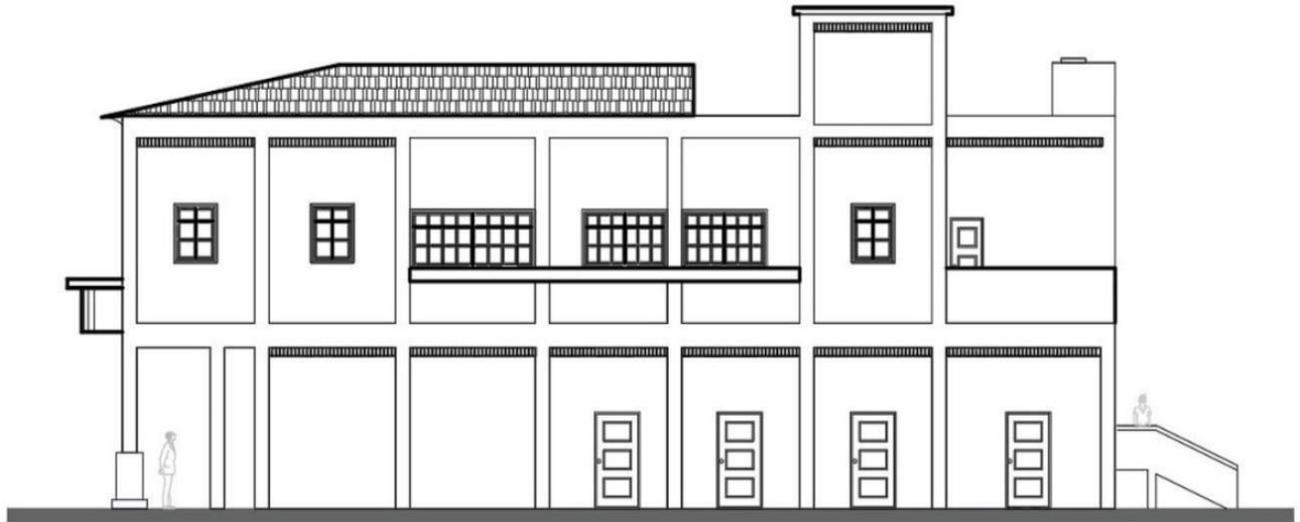
Figura 34*Fachada lateral derecha de la vivienda José Jacinto Cárdenas*

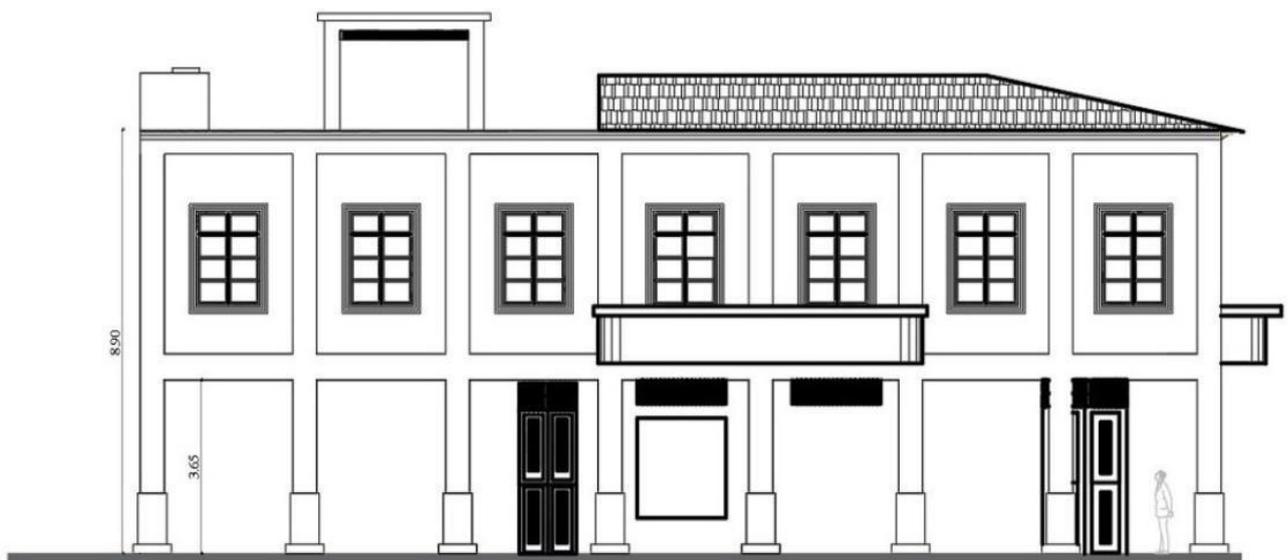
Figura 35*Fachada lateral izquierda de la vivienda José Jacinto Cárdenas*

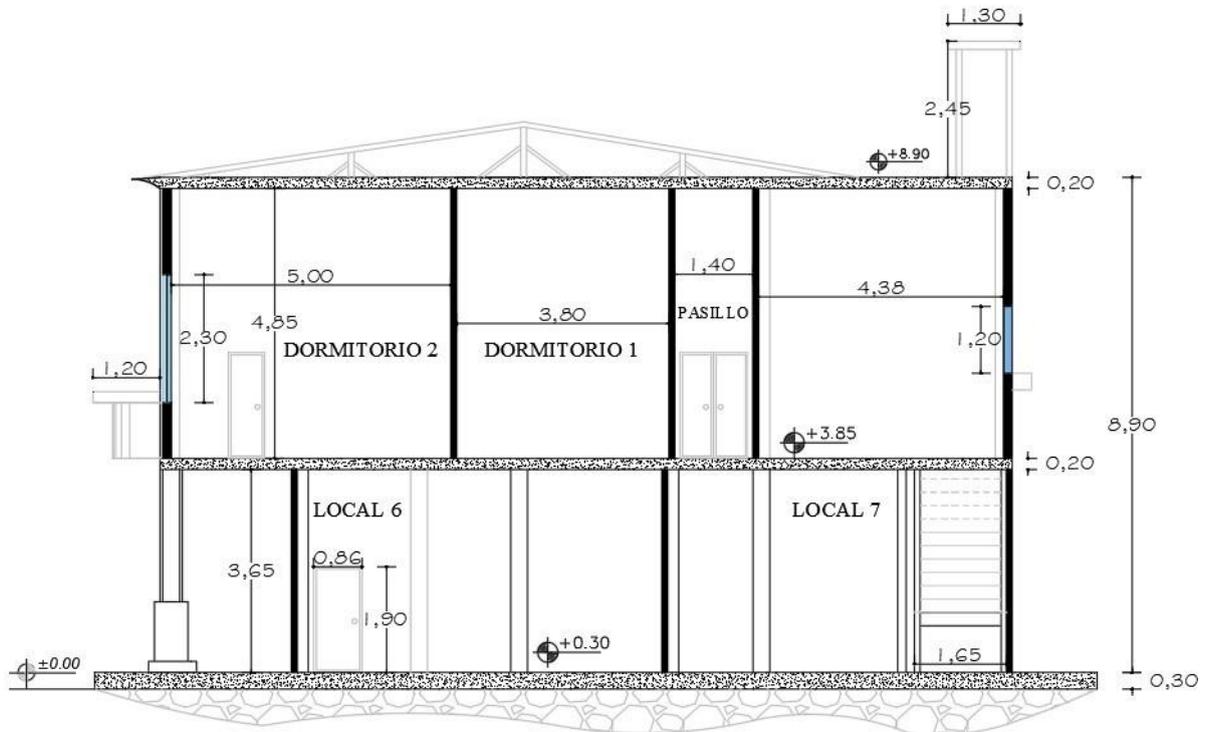
Corte Transversal (A – A')

En el corte Arquitectónico se observa que la vivienda cuenta con diferentes alturas, en la planta baja tiene 4.16m, el primer piso alto tiene 3.98m. La planta baja nos muestra la zona comercial con la que cuenta la edificación.

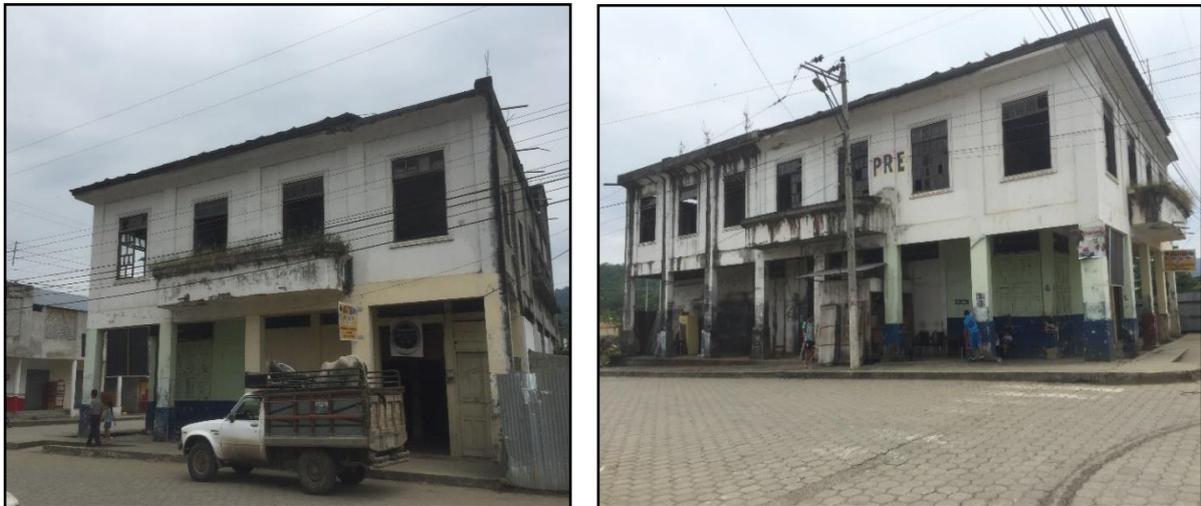
Figura 38

Fachadas de la edificación José Jacinto Cárdenas

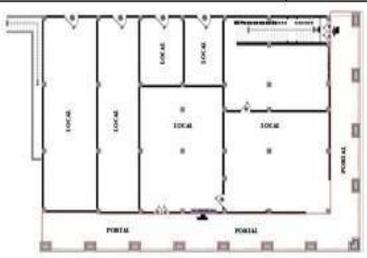
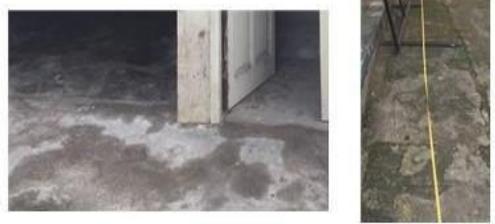
FICHA DE PATOLOGIAS	
EDIFICIO: JOSE JACINTO CARDENAS	
LESIÓN: MOHO	TIPO: FISICO
LOCALIZACION:

DESCRIPCION: El proceso patológico del moho se produce por un hongo que se encuentra tanto al aire libre como en lugares húmedos y con baja luminosidad, principalmete en el suelo de la edificación ya que se encuentra en la interperie y no se le da mantenimiento.	<p>CAUSAS: El moho y los hongos se forman principalmente por tres factores: la humedad producida por quienes habitan la casa, la mala ventilación de los ambientes y las fugas de agua .</p> <p>DIAGNOSTICO: el moho es una lesion que no conlleva peligro estructural , estas lesiones de los parametros no son progresivas y generalmente afecta en el ambito estetico , a pesar que pueden deribar en casos mayor peligro.</p>
FOTOFRAFIA:

<p>PROPUESTA: limpiar las zonas afectadas por la patologia usando productos que permitan eliminar el moho , usando los diferentes productos podremos quitar el moho de manera permanente , aunque este puede desarrollarse nuevamente si exponemos la zona afectada a la humedad.</p>

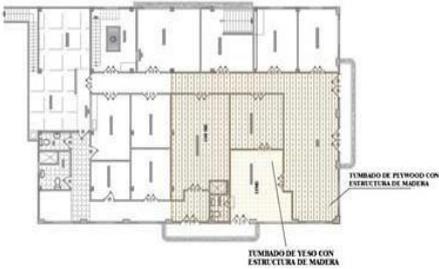
FICHA DE PATOLOGIAS		
EDIFICIO:	JOSE JACINTO CARDENAS	
LESIÓN:	HUMEDAD POR ACCIDENTE	TIPO: FISICA
LOCALIZACION:

<p>CAUSAS:Directos: surgen principalmente por averías o roturas de las redes de instalaciones que provocan fugas de agua, generalmente nuevas lesiones. Indirectos: una de las causas es el mal estado de conservación de la vivienda ya que presenta roturas puntuales en la cubierta de tipo inclinada propiciando la filtración del agua de lluvia.</p>
DESCRIPCION:	Este tipo de humedad aparece provocada por la rotura del falso techo debido a la humedad propiciando la filtración del agua de lluvia en el interior de la vivienda.	<p>DIAGNOSTICO:Patologia con leve peligro estructural, pero se recomienda la reparación de todo el falso techo en su totalidad y evitar así, posibles desprendimiento del falso techo de cañizo vulnerable a la descomposición del material.</p>
FOTOFRAFIA:

<p>PROPUESTA:Reparación de la lesión: Las lesiones por humedad accidental que aparecen generalmente se detectan fácilmente en su origen y se pueden reparar con facilidad. Reparación de la causa: dependen del origen de la causa se pueden adoptar unas medidas u otras. Pero, la mayoría de las causas que generan la humedad accidental son de fácil detección y reparación.</p>

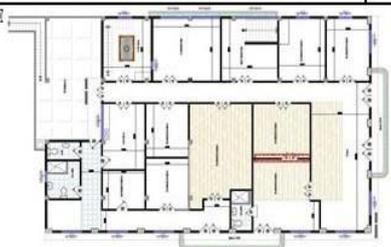
FICHA DE PATOLOGÍAS		
EDIFICIO:	JOSE JACINTO CARDENAS	
LESION:	DESPRENDIMIENTO REVESTIMIENTO	TIPO: FISICA
LOCALIZACION:

DESCRIPCION:	<p>La pérdida de revestimiento por el desprendimiento del revoco o el enyesado en los paramentos verticales interior y exterior y desprendimiento del falso techo de cañizo en todas las construcciones auxiliares .</p>	
FOTOFRAFIA:

<p>CAUSAS: Directos: Pérdida de adherencia del revestimiento del revoco o enyesado por el paso del tiempo originado por la humedad, cambios de temperatura, grietas, pérdidas de las propiedades del material, etc. Indirectas: Por su antigüedad se considera que su vida útil se ha agotado.</p> <p>DIAGNOSTICO:El desprendimiento del revestimiento de los paramentos verticales interiores y exteriores, como del falso techo de cañizo, no conlleva ningún peligro estructural, ya que es un acabado que da confort generalizado en el interior de la construcción.</p> <p>PROPUESTA :Reparación de la lesión; en el caso de la pérdida del revestimiento de los paramentos verticales interiores se llevará a cabo la limpieza superficial actual, haciendo desprender la pintura o enyesados. Posteriormente se aplicará una capa de enyesado y un acabado de pintura plástica. En los exteriores se reparará puntualmente las zonas afectadas con mortero de reparación sin retracción.</p>
