**Análisis arquitectónico del Centro de Salud tipo “B” de la parroquia Sucre**

Análisis de caso previo a la obtención del título de Arquitectura

Septiembre, 2021

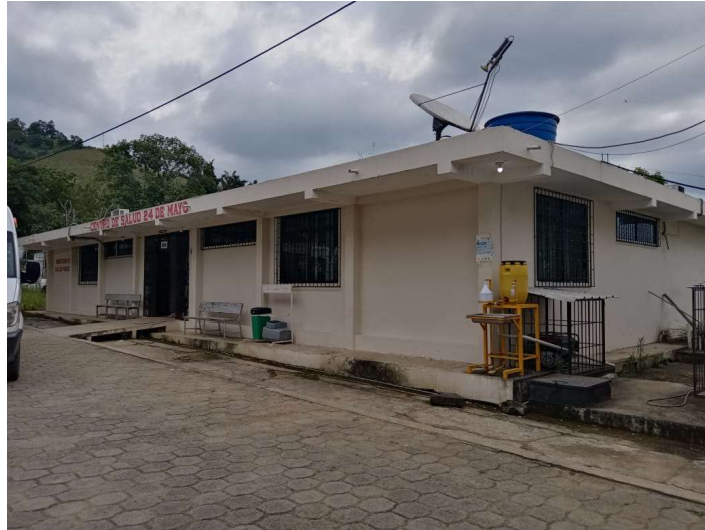
*Fachada principal del centro de salud*

Nota. En la imagen se puede observar la fachada frontal y lateral derecha del área de emergencia, en donde se ve que el ingreso principal consta de una rampa, que no cuenta con barandal, además el bordillo de la parte inferior de la edificación, se encuentra en mal estado, debido a la filtración de agua que se produce. *Foto realizada el 09 de julio (2021) por las autoras del análisis de caso (2021).*

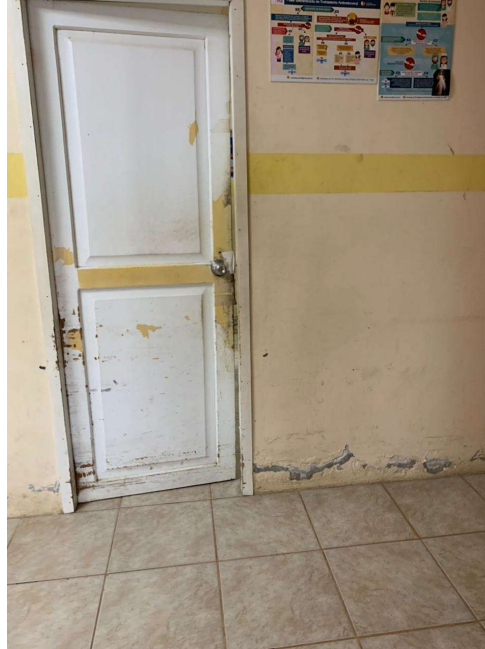
*Ingreso a zona de atención de emergencias*

Nota. En la imagen se puede observar la puerta de ingreso al consultorio general del área de emergencia, el cual se ve deteriorada, porque no ha tenido ningún mantenimiento, además la cerradura está dañada, también se observa el desgaste de la pintura. *Foto realizada el 09 de julio (2021) por las autoras del análisis de caso (2021).*

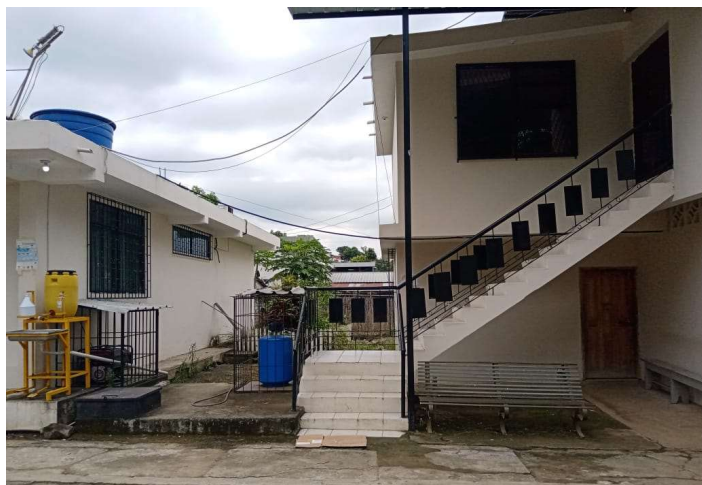
*Ingreso a zona de consulta externa*

máquinas establecido provoca que la bomba de agua y el motor eléctrico que se encuentran a la intemperie sufra daños debido a las lluvias o roedores que puedan dañar los cables.

Nota. En la parte izquierda de la imagen se observan la bomba de agua y el motor eléctrico protegidos solo por una reja metálica, en la parte derecha se encuentra el ingreso hacia el área administrativa del Centro de Salud, donde la escalera no cuenta con las dimensiones adecuadas, teniendo 25 cm de huella, sin embargo, el ancho si corresponde, teniendo 1,25 m. Otra observación es la oxidación de los mobiliarios urbanos. *Foto realizada el 09 de julio (2021) por las autoras del análisis de caso (2021).*

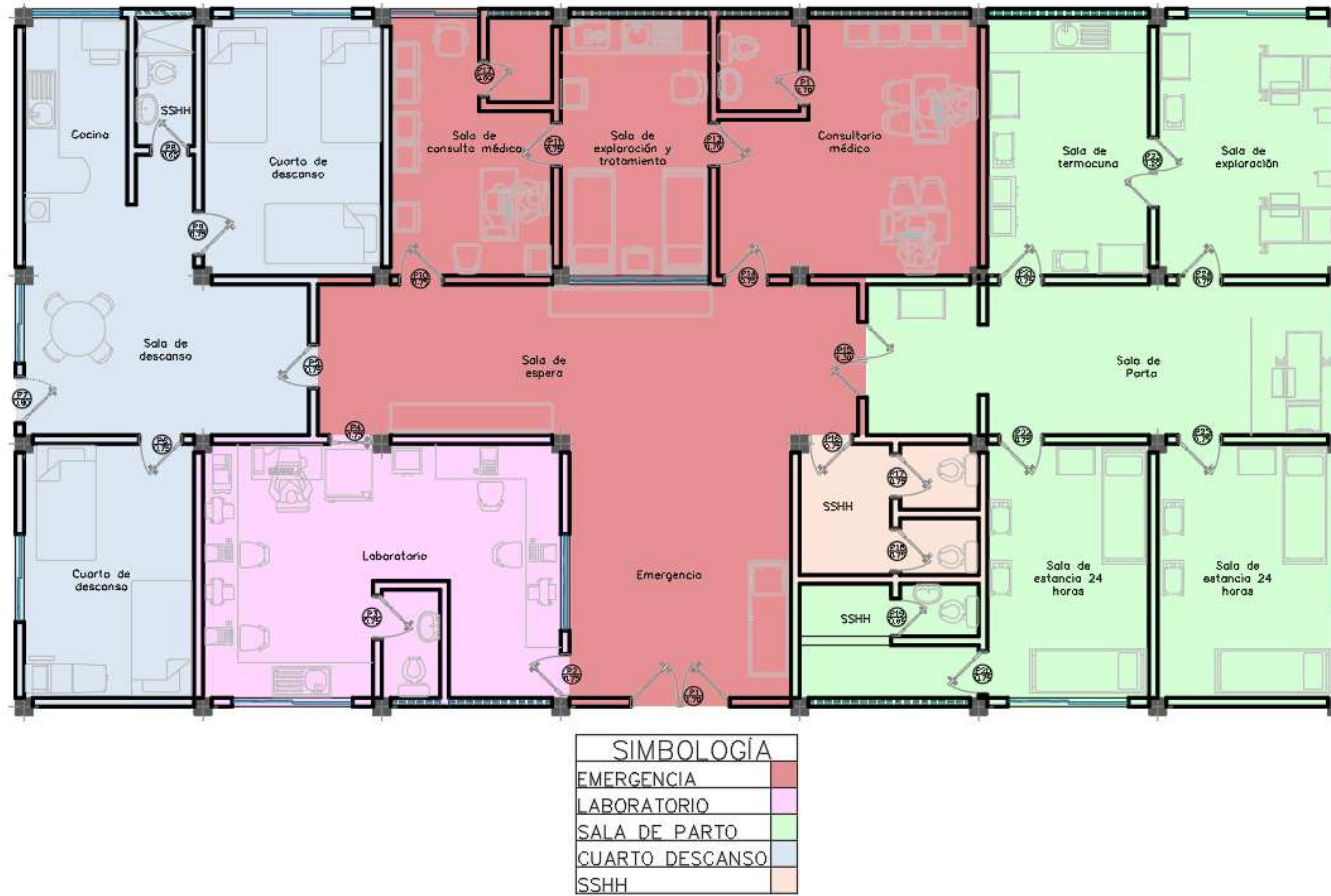
**Figura 21**

*Planta Arquitectónica General Bloque 1 Estado Actual*

Nota. Planta Arquitectónica elaborada por las autoras del análisis de caso (2021).

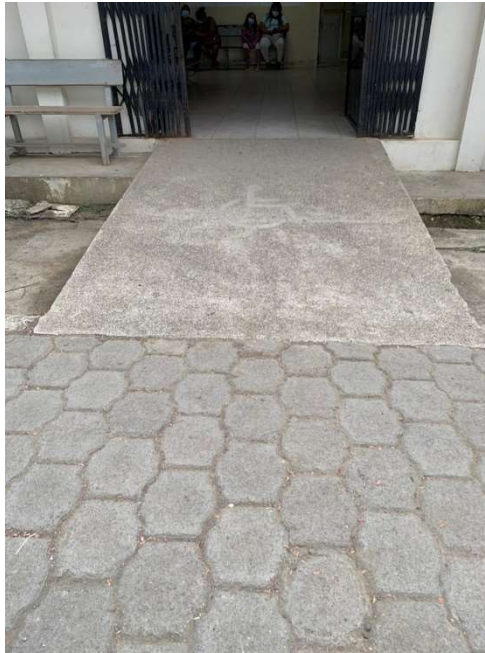
**Figura 23***Ingreso Principal*

Nota. Imagen del ingreso principal donde se puede observar la rampa y puerta de acceso a la zona de laboratorio, emergencia y sala de parto. La rampa no consta de barandillas, provocando inseguridad al paciente. *Foto realizada el 09 de julio (2021) por las autoras del análisis de caso (2021).*

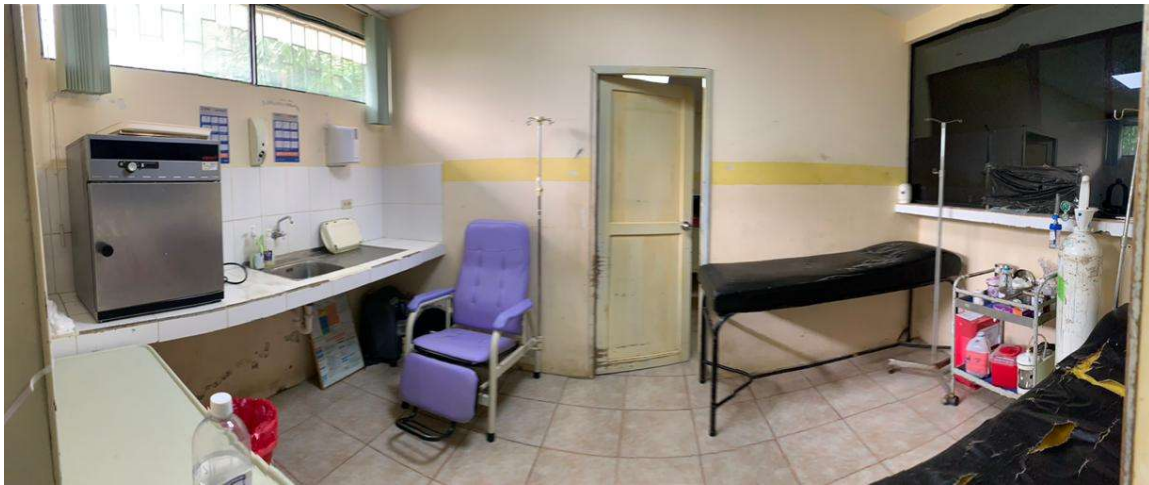
**Figura 25***Sala de exploración y tratamiento*

Nota. Imagen de la sala de exploración y tratamiento, donde se observan las dos camas en mal estado y sin algo que las cubra, dando a notar la falta de mantenimiento de sus equipos.

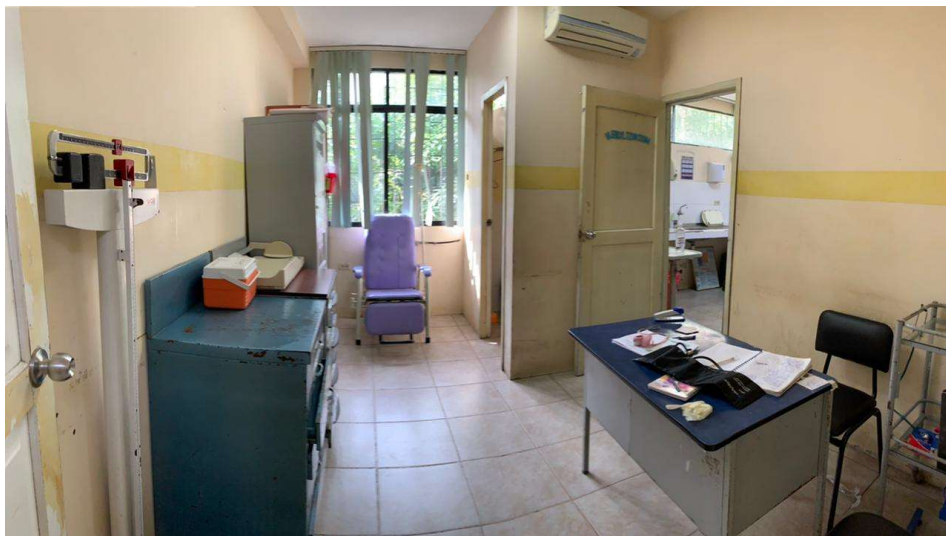
**Figura 26***Sala de Consulta Médica*

Nota. Imagen de la consulta médica que cuenta con todos los implementos básicos para su correcto funcionamiento, sin embargo, algunos de sus mobiliarios se encuentran un poco oxidados. *Foto realizada el 09 de julio (2021) por las autoras del análisis de caso (2021).*

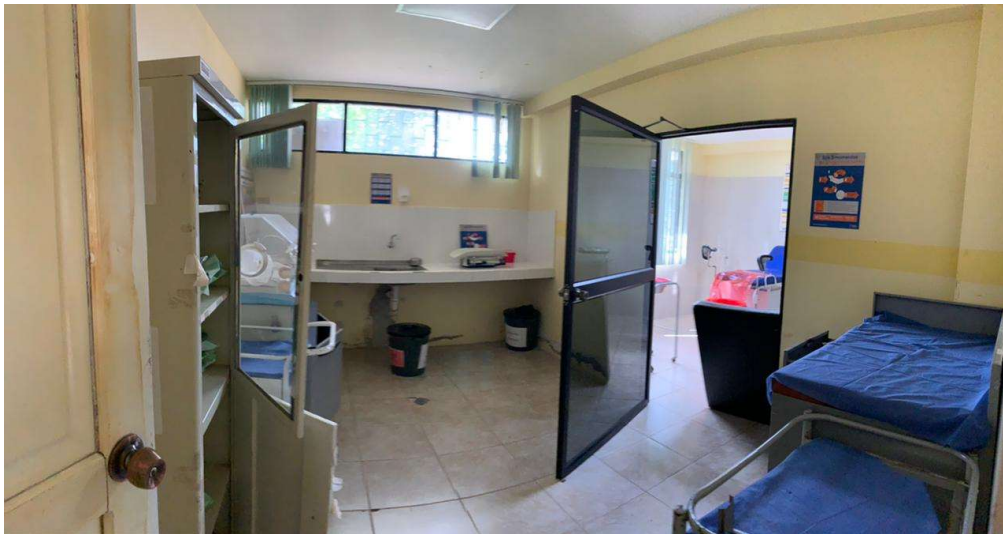
**Figura 28***Sala de Termo cunas*

Nota. Se puede observar un armario deteriorado, y sin ningún tipo de esterilización, sólo se cuenta con una termocuna. *Foto realizada el 09 de julio (2021) por las autoras del análisis de caso (2021).*

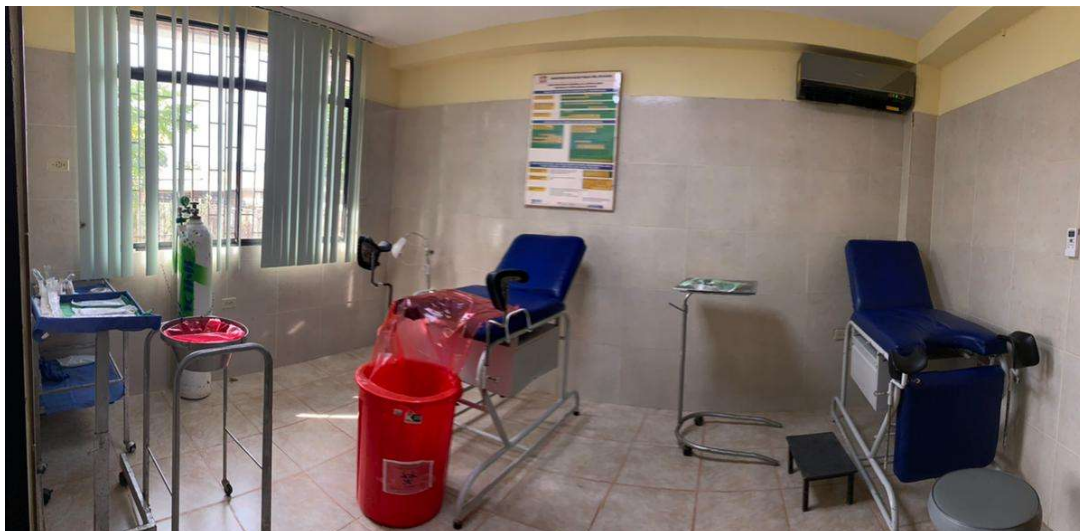
**Figura 29***Sala de Parto*

Nota. Se puede observar las dos camillas de parto que existen en el centro de salud, esta sala cuenta con un acondicionador de aire, para mantener la ventana cerrada y la zona esterilizada. *Foto realizada el 09 de julio (2021) por las autoras del análisis de caso (2021).*

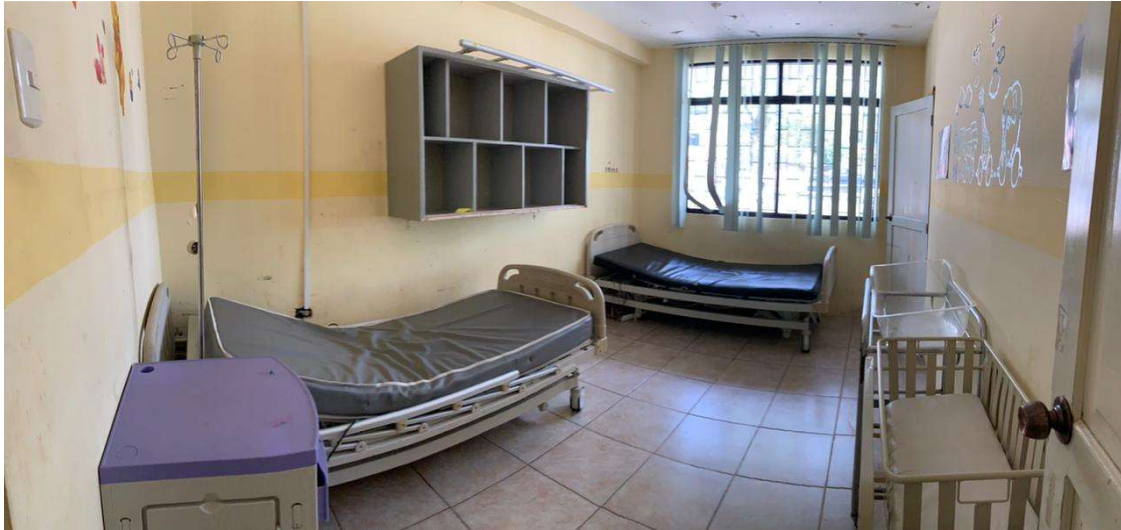
**Figura 30***Sala de Estancia de 24 horas*

Nota. Se observan dos camas para la estancia de 24 horas que se encuentran sin protección alguna, es evidente que se encuentra fuera de uso. *Foto realizada el 09 de julio (2021) por las autoras del análisis de caso (2021).*

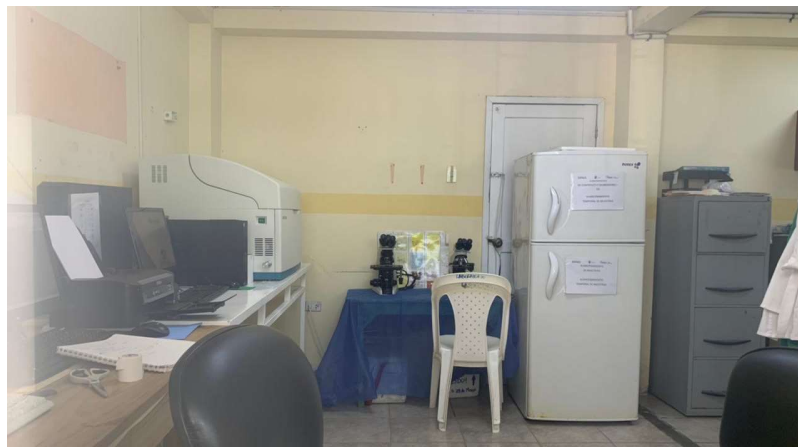
**Figura 32***Laboratorio*

Nota. Imagen del laboratorio, que corrobora lo mencionado anteriormente sobre la falta de espacio para los equipos. Foto realizada el 09 de julio (2021) por las autoras del análisis de caso (2021).

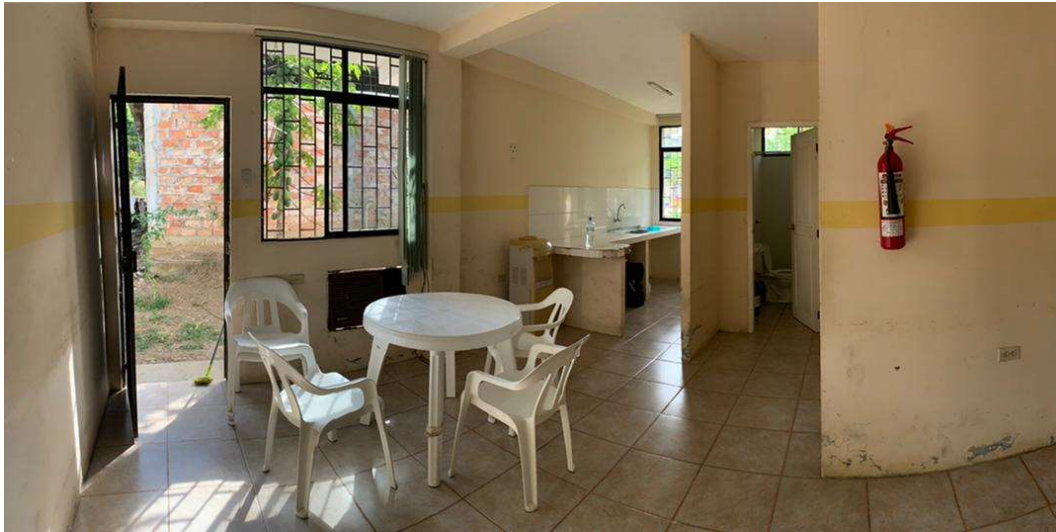
**Figura 34***Área de comedor*

Nota. Imagen de la sala de descanso para el personal, donde se observa la mesa, el área de cocina y el ingreso al baño. Se observa también la puerta que da acceso al exterior del Centro de Salud. Foto realizada el 09 de julio (2021) por las autoras del análisis de caso (2021).

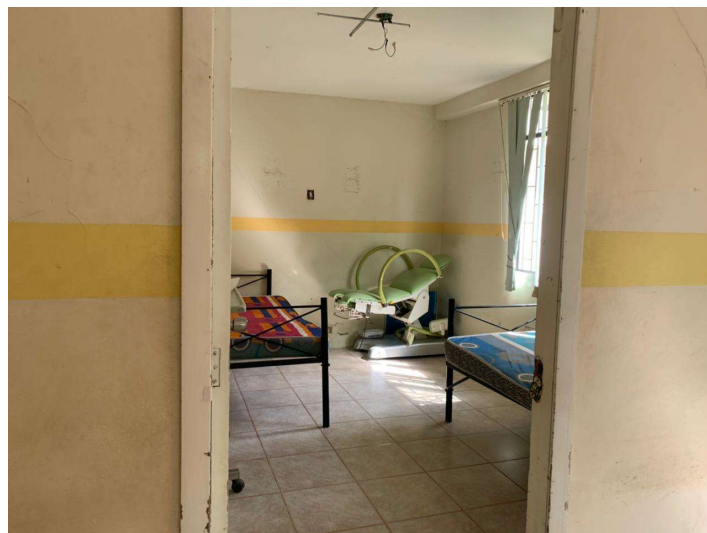
Nota. Imagen del cuarto de descanso, se observa que las camas no están totalmente equipadas, con algún tipo de protección. Foto realizada el 09 de julio (2021) por las autoras del análisis de caso (2021).

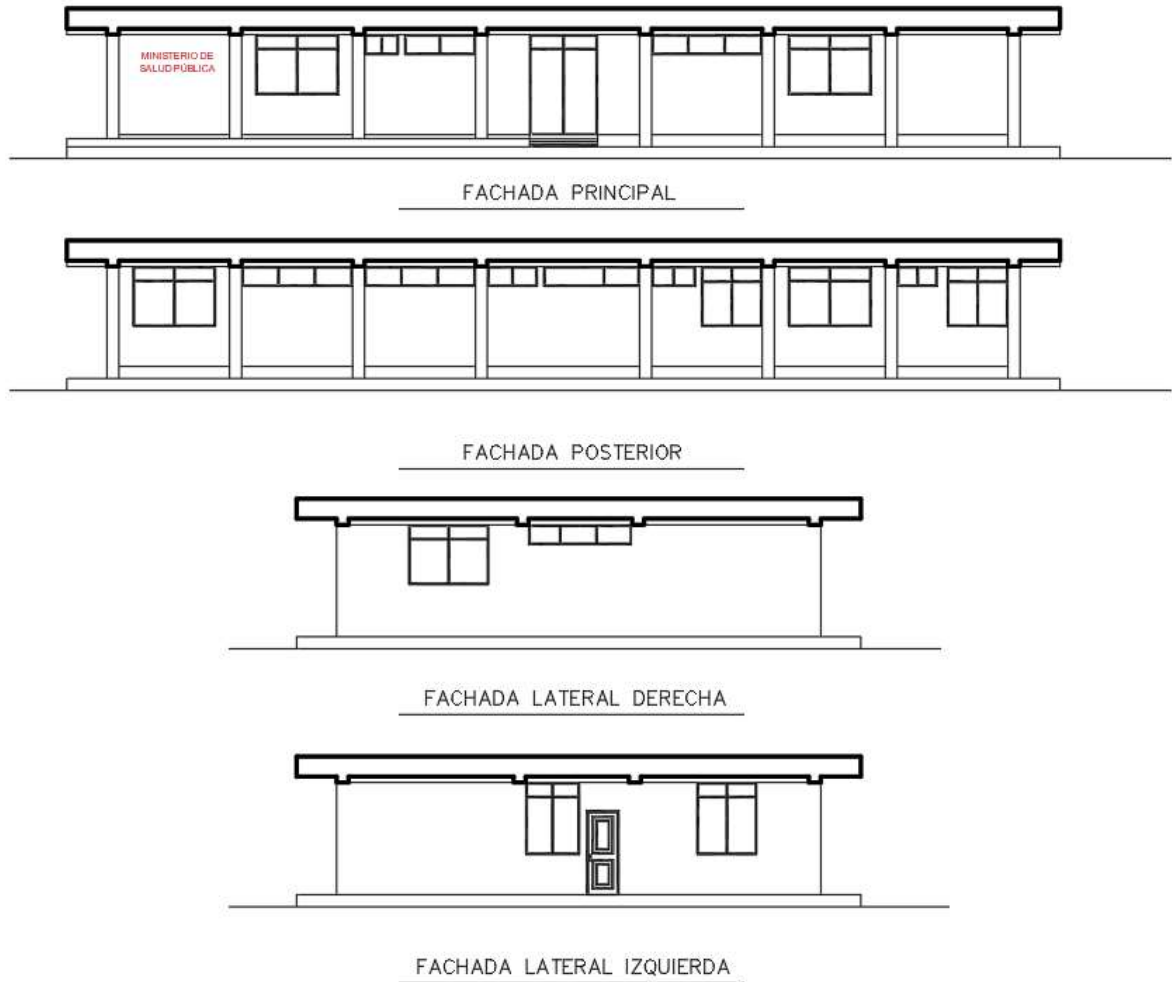
**Figura 36**

*Fachadas del Centro de Salud Bloque 1 Estado actual*

En las fachadas mostradas a continuación se puede observar claramente que todas las ventanas del Centro de Salud se encuentran al borde de la losa sin algún dintel que pueda soportar las cargas, algo que puede ser perjudicial en caso de existir un movimiento telúrico. Algo que se también se logra divisar es la falta de jerarquía que existe en el ingreso principal.

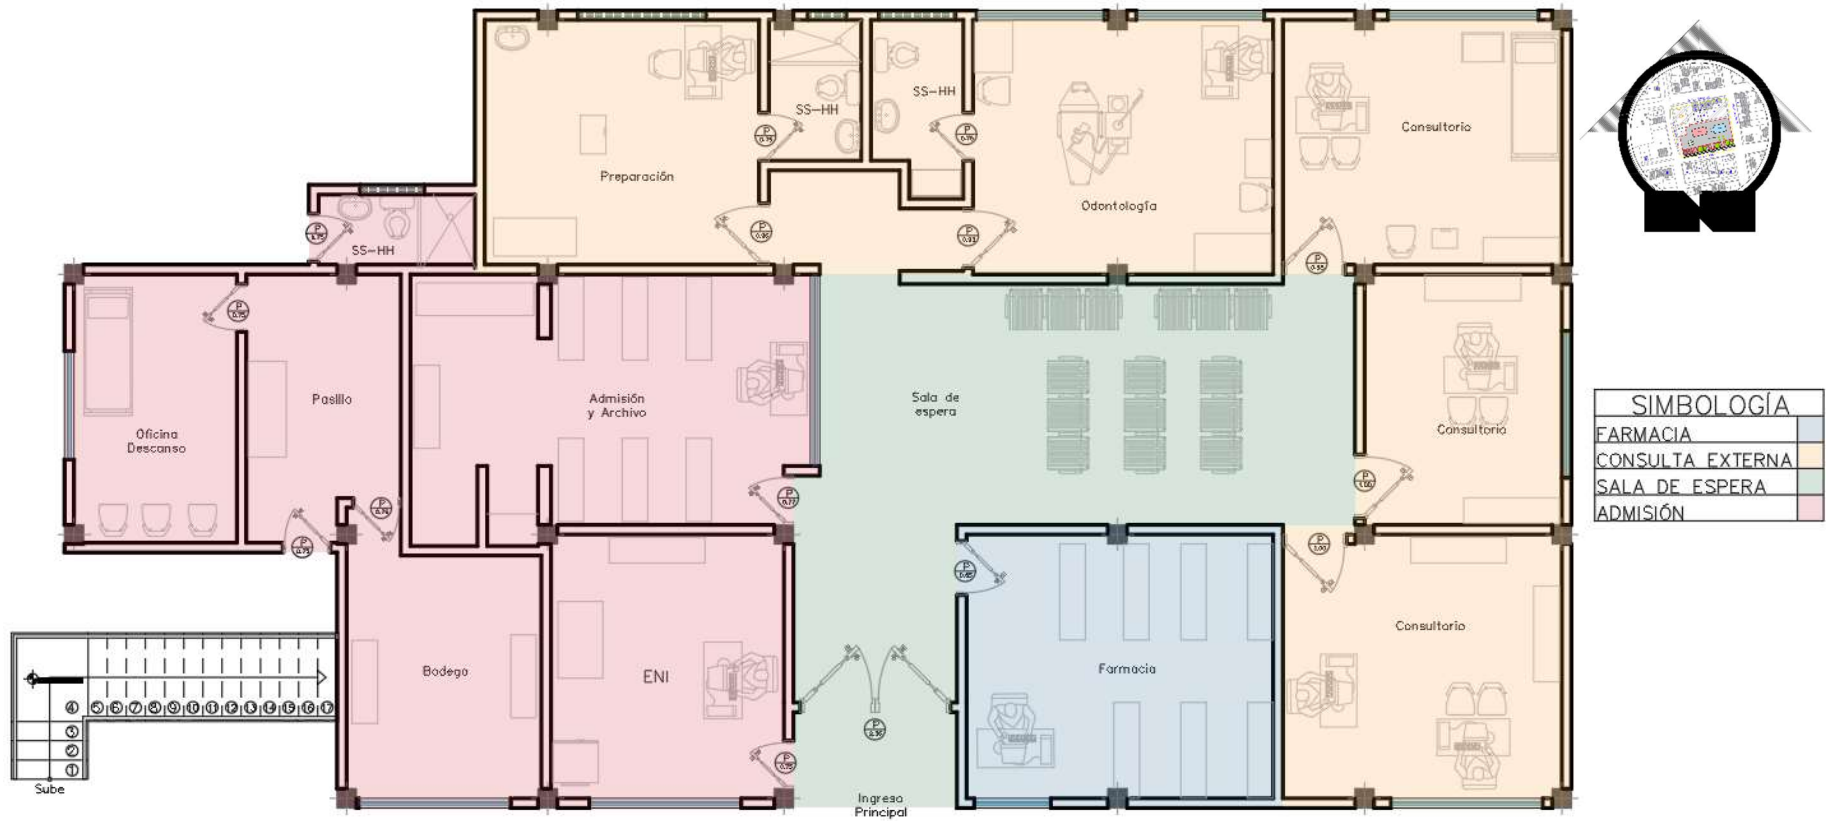
**Figura 39**

*Planta Arquitectónica Baja Bloque 2 Estado Actual*

Nota. Planta Arquitectónica elaborada por las autoras del análisis de caso (2021).

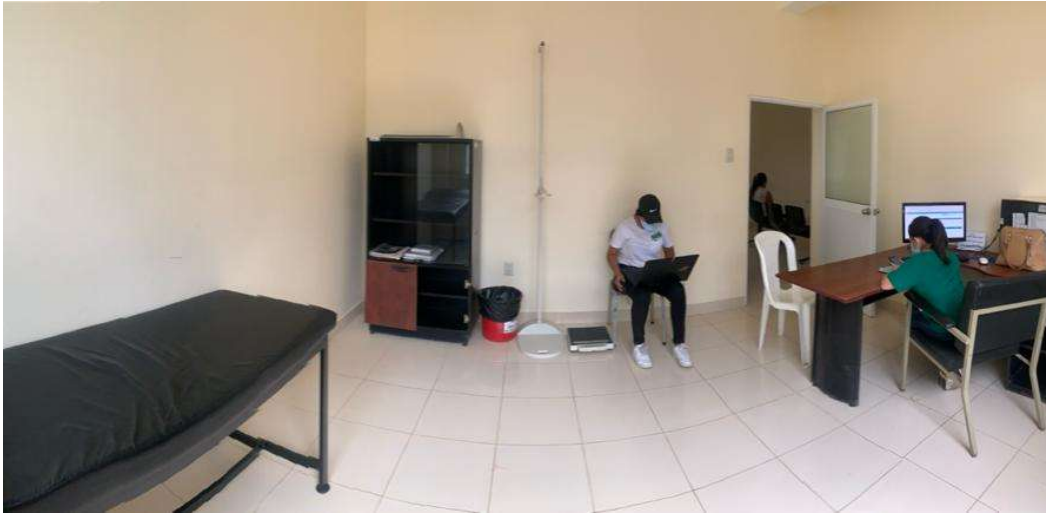
Nota. La imagen muestra uno de los consultorios de medicina general, el cual sólo cuenta con una camilla para la atención de pacientes, un escritorio y un archivo, dejando a notar la falta de equipamiento médico. *Foto realizada el 09 de julio (2021) por las autoras del análisis de caso (2021).*

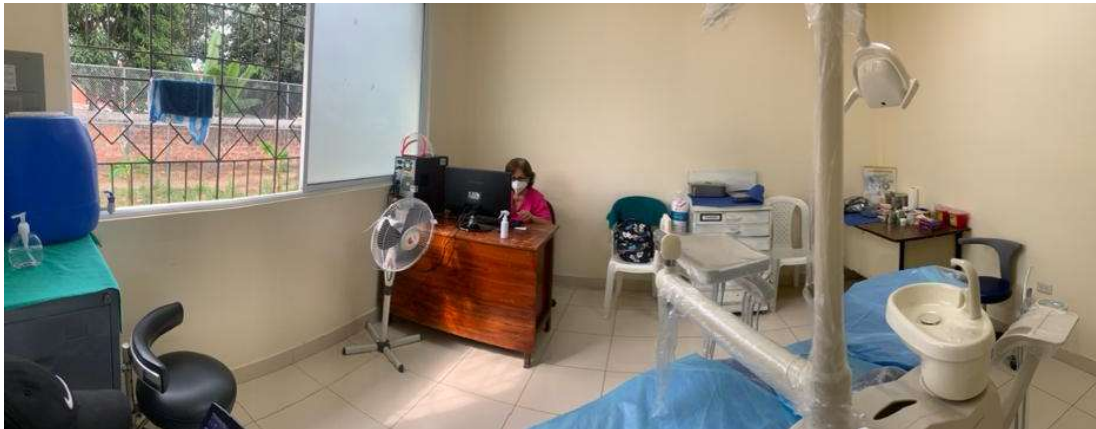
Nota. Se puede observar el consultorio de odontología con el equipamiento necesario para la atención de pacientes, es evidente la falta de espacio que existe. Foto realizada el 09 de julio (2021) por las autoras del análisis de caso (2021).

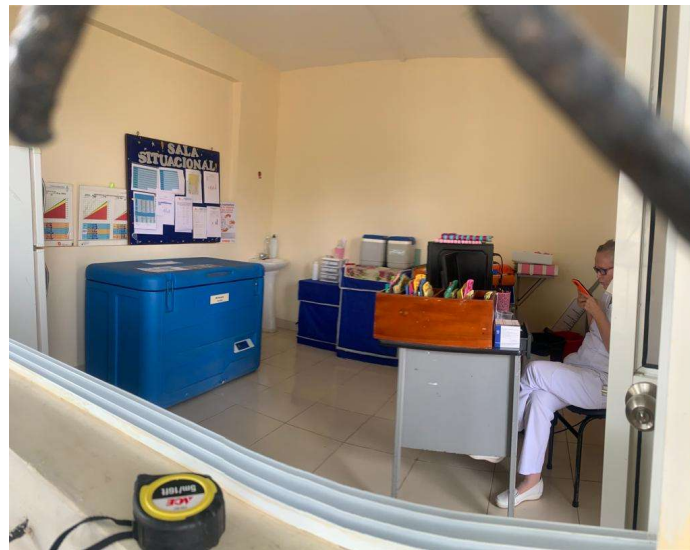
Nota. A pesar de ser un espacio que fue añadido se observa que cuenta con los mobiliarios necesarios para su correcto funcionamiento, sin embargo, es evidentemente la falta de espacio. Foto realizada el 09 de julio (2021) por las autoras del análisis de caso (2021).
