Análisis del inmueble de carácter público Centro de salud tipo B Portoviejo.

Carrera de Arquitectura, Universidad San Gregorio de Portoviejo

Análisis de caso previo a la obtención del título de Arquitectos

Marzo 2021

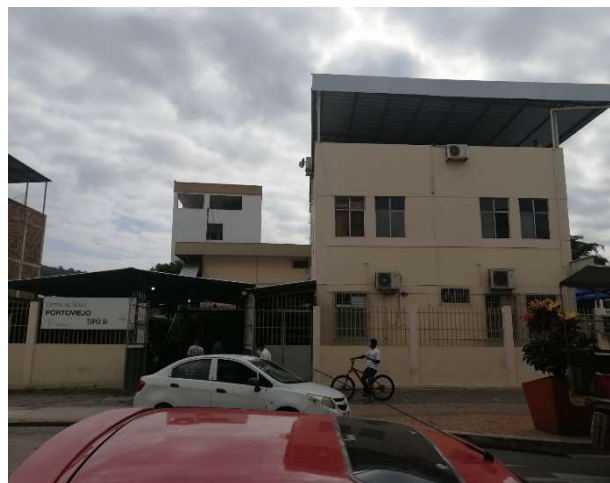
El estado de conservación de esta edificación también es un punto a tener en cuenta, se sabe que tanto su estructura, cubierta y fachadas se encuentran en estado Sólido, mientras que sus pisos, escaleras, acabados y espacios interiores están deteriorados y las instalaciones en un estado Ruinoso

Fachada Sur-Este del Centro de Salud tipo B Portoviejo

Nota: Fachada sobre la calle Morales. Los autores

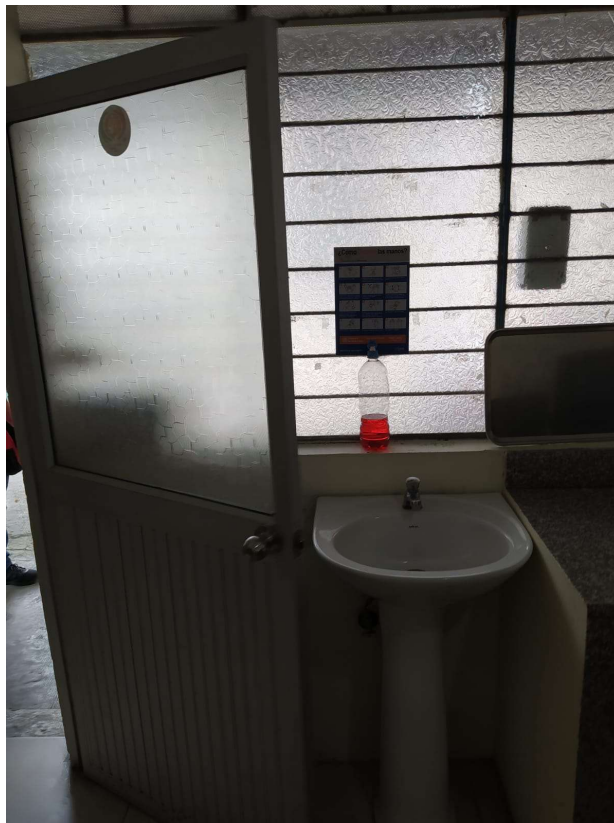
Consultorio médico, Bloque Administrativo

En el consultorio odontológico se evidencia la falta de iluminación y ventilación natural.

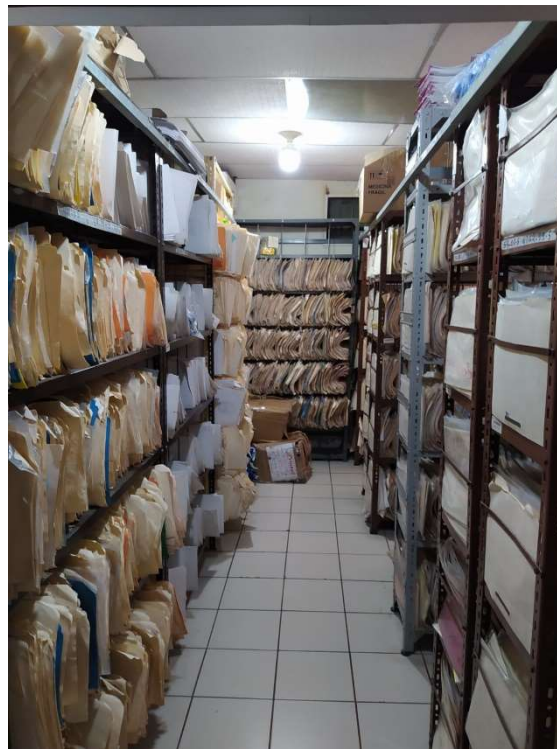
Espacio de archivos, Bloque Administrativo

De manera general, al estar en un nivel 0.10, este bloque no cuenta con rampas que faciliten la accesibilidad a personas con alguna discapacidad.

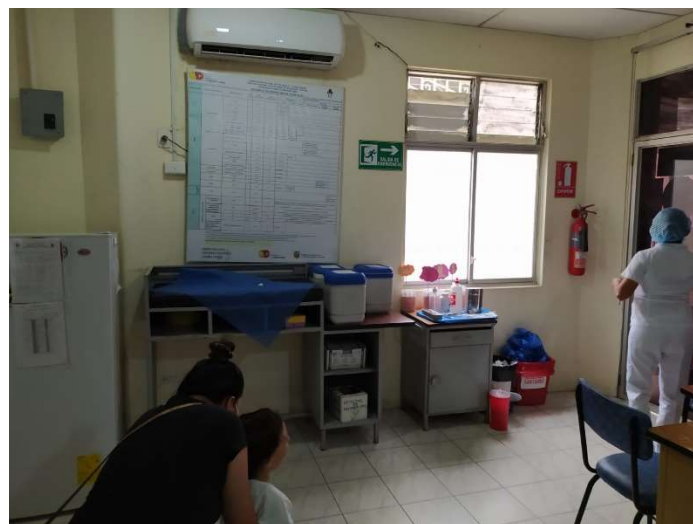
Área de Pediatría, Bloque Principal

Observando de manera general, los espacios que se encuentran en el lado inferior izquierdo, y que son los consultorios y sus respectivos baños, presentan grandes problemáticas, siendo una de estas, el acceso ya que es muy estrangulado; la división de los espacios no se encuentra de manera equitativa ya que uno de estos espacios es más amplio que el otro, lo que genera conflictos de circulación y medidas alteradas.

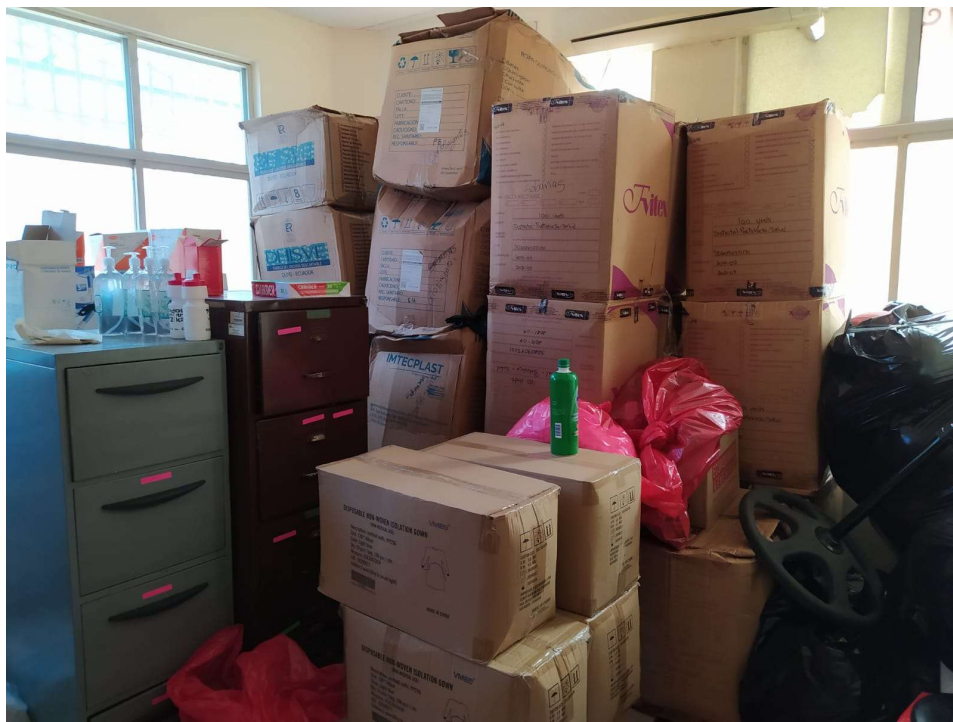
Consultorio que funciona como bodega

Otro conflicto identificado es el recorrido forzado a través de un área para llegar a otra, como se puede notar en el área de tamizado donde es necesario cruzar toda la habitación para ingresar al área de pediatría.

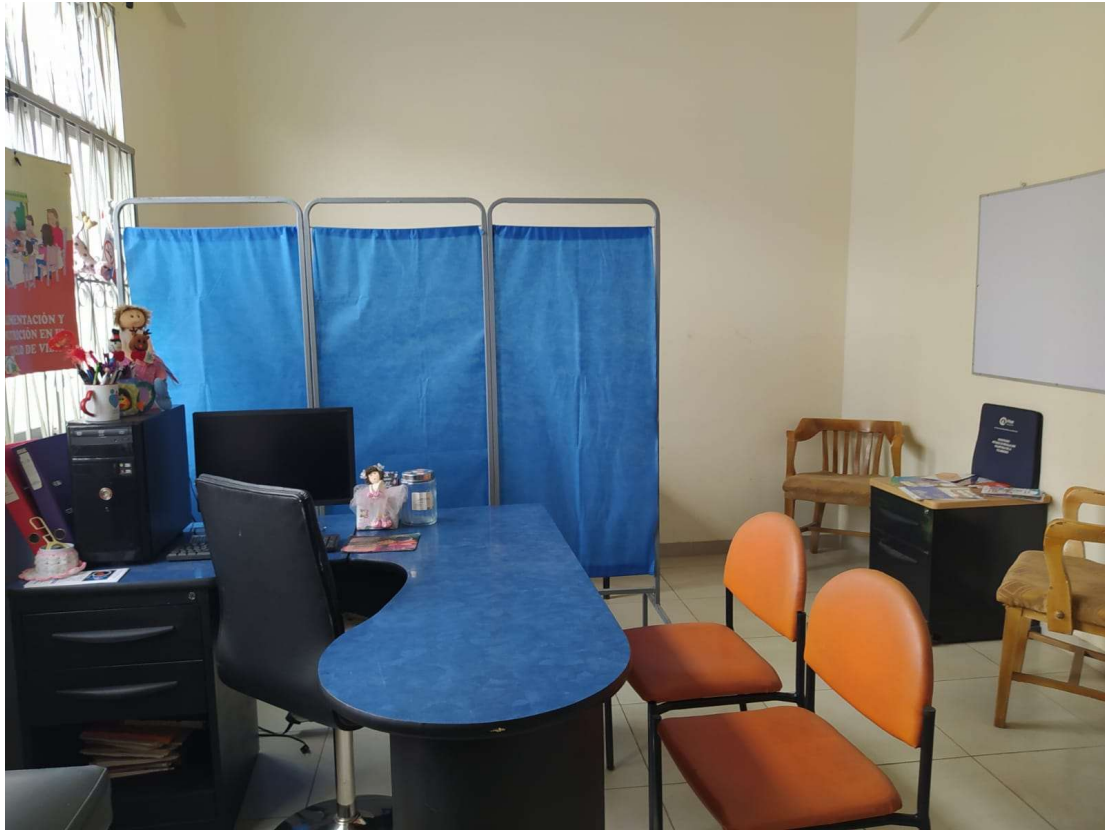
Area de pediatría, Planta Alta Bloque Principal

De igual forma, los espacios de medicina familiar y consultorios médicos no se encuentran del todo bien distribuidos siendo unos muy amplios y otros muy angostos.

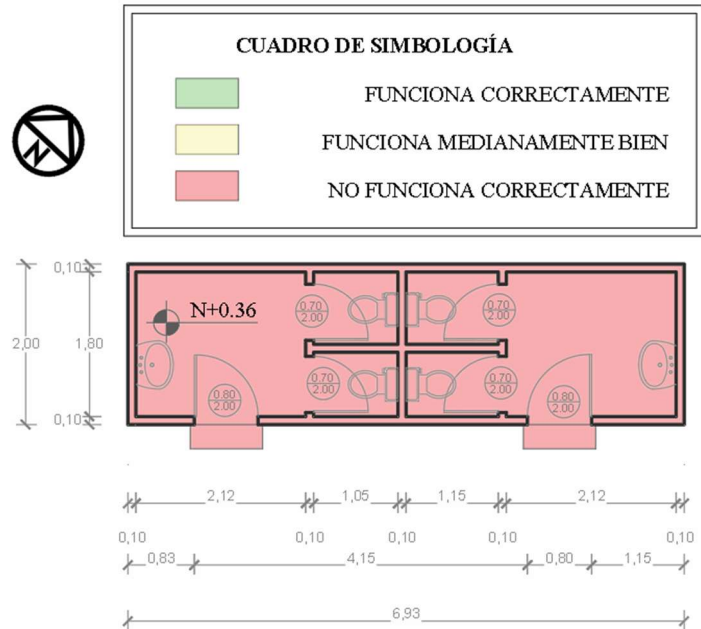
Planta Arquitectónica, Baños Públicos

De forma general, estos baños se encuentran en las peores condiciones posibles, no cumplen con medidas mínimas, las puertas no realizan su giro completamente, en algunos casos dañando las mismas para que se complete el giro, al estar adosados en la parte posterior y con la existencia de muy poca ventilación natural, en estos se genera un muy mal olor.

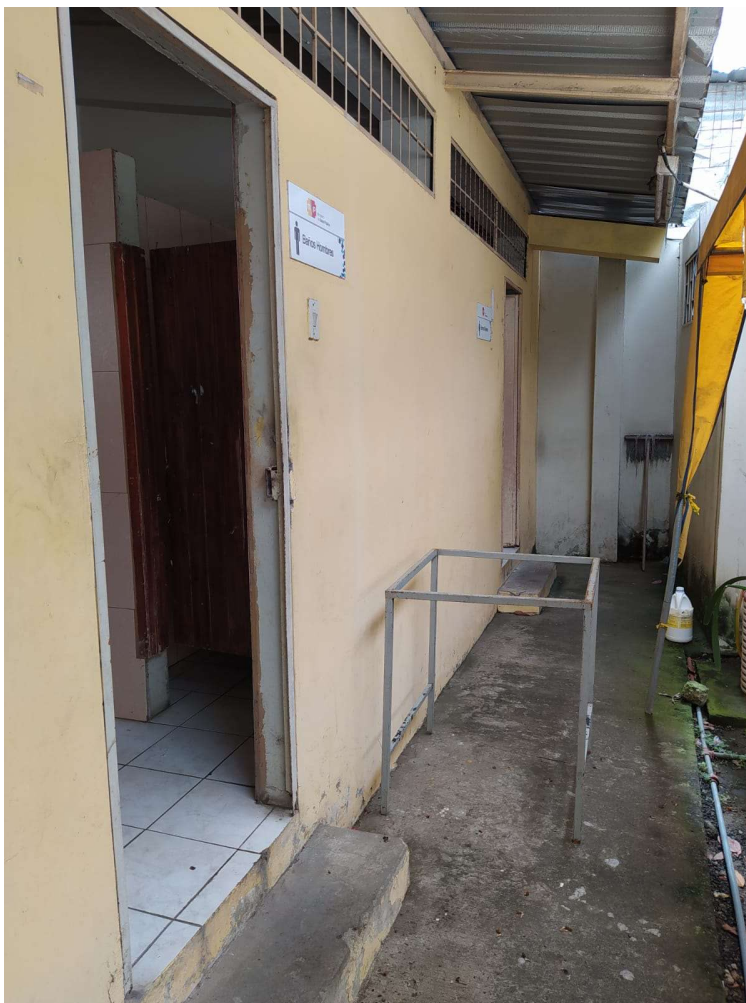
Exterior de los Baños Públicos

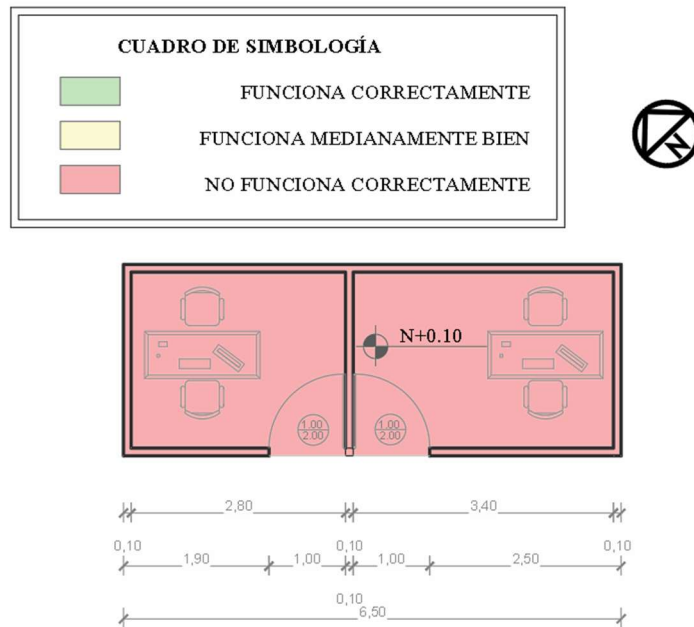
Figura 22

Planta Arquitectónica, Consultorios contra la tuberculosis

Al ser construidos a finales de la década de los 40's estos se han visto olvidados y con poco mantenimiento por parte de las autoridades del Centro de Salud, siendo prácticamente inutilizados en la actualidad.

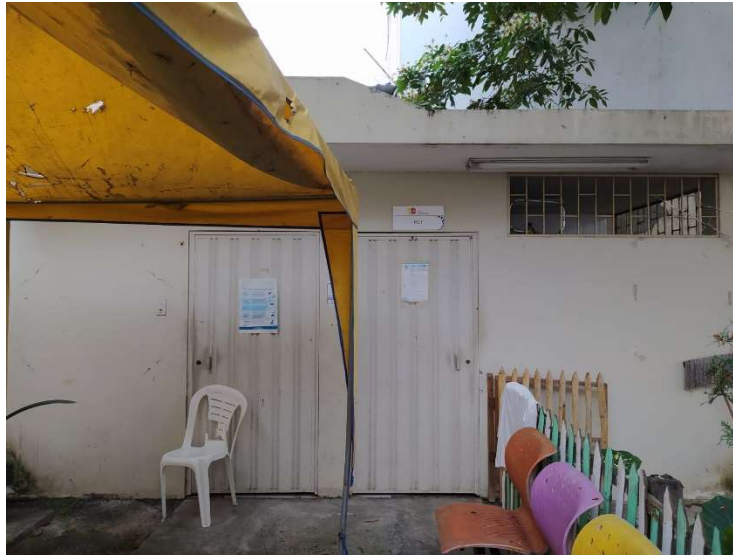
Exterior Consultorios de atención contra la tuberculosis

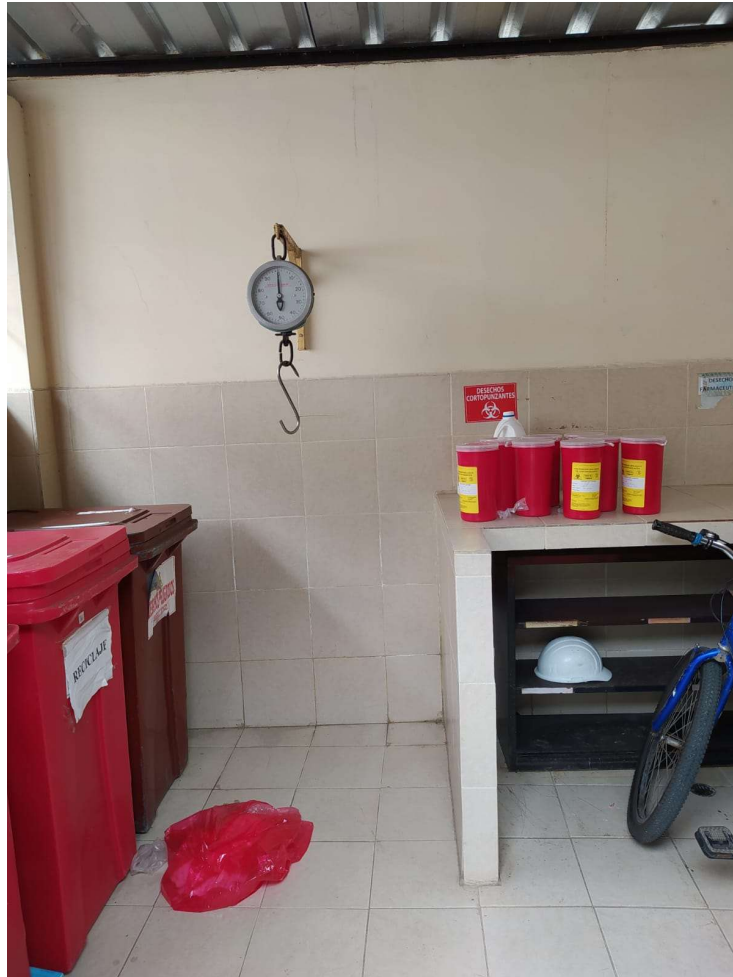
Figura 25

Cuarto de Desechos

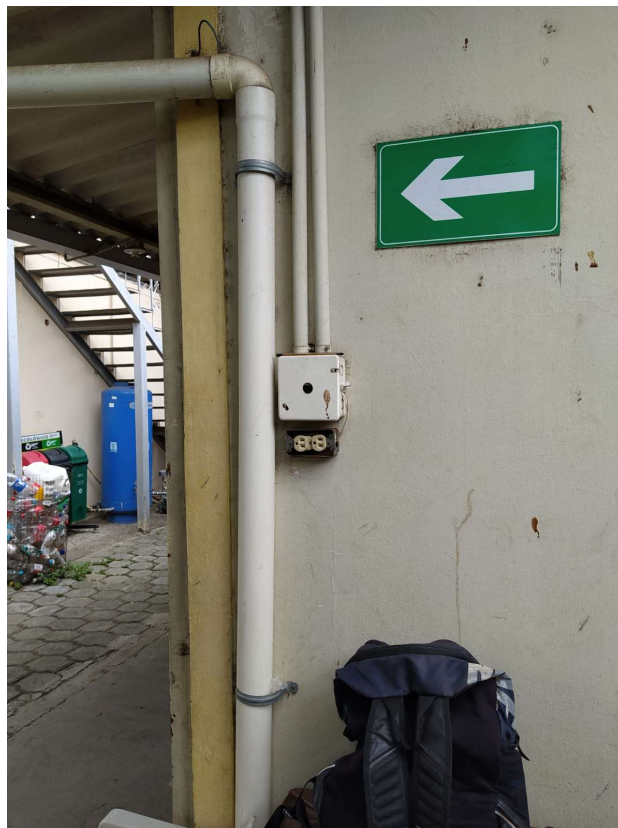
Esta ficha muestra cada una de las patologías que se encuentra en cada uno de los elementos de la edificación, como: su estructura, cubierta, fachadas, espacios interiores, exteriores, escaleras y sus instalaciones. A grandes rasgos se puede destacar que la estructura se encuentra en buen estado, ya que no presenta fisuras ni agrietamientos, por otro lado, la mampostería sí presenta afectaciones leves debido al deterioro, como el moho, hongos, pequeñas fisuras; en los espacios interiores se presentan afectaciones leves como el desprendimiento de pintura de paredes y de recubrimiento de pisos; las instalaciones es uno de los aspectos más graves debido al descuido y al desorden de las mismas estas se encuentran en mal estado.

Instalaciones en mal estado

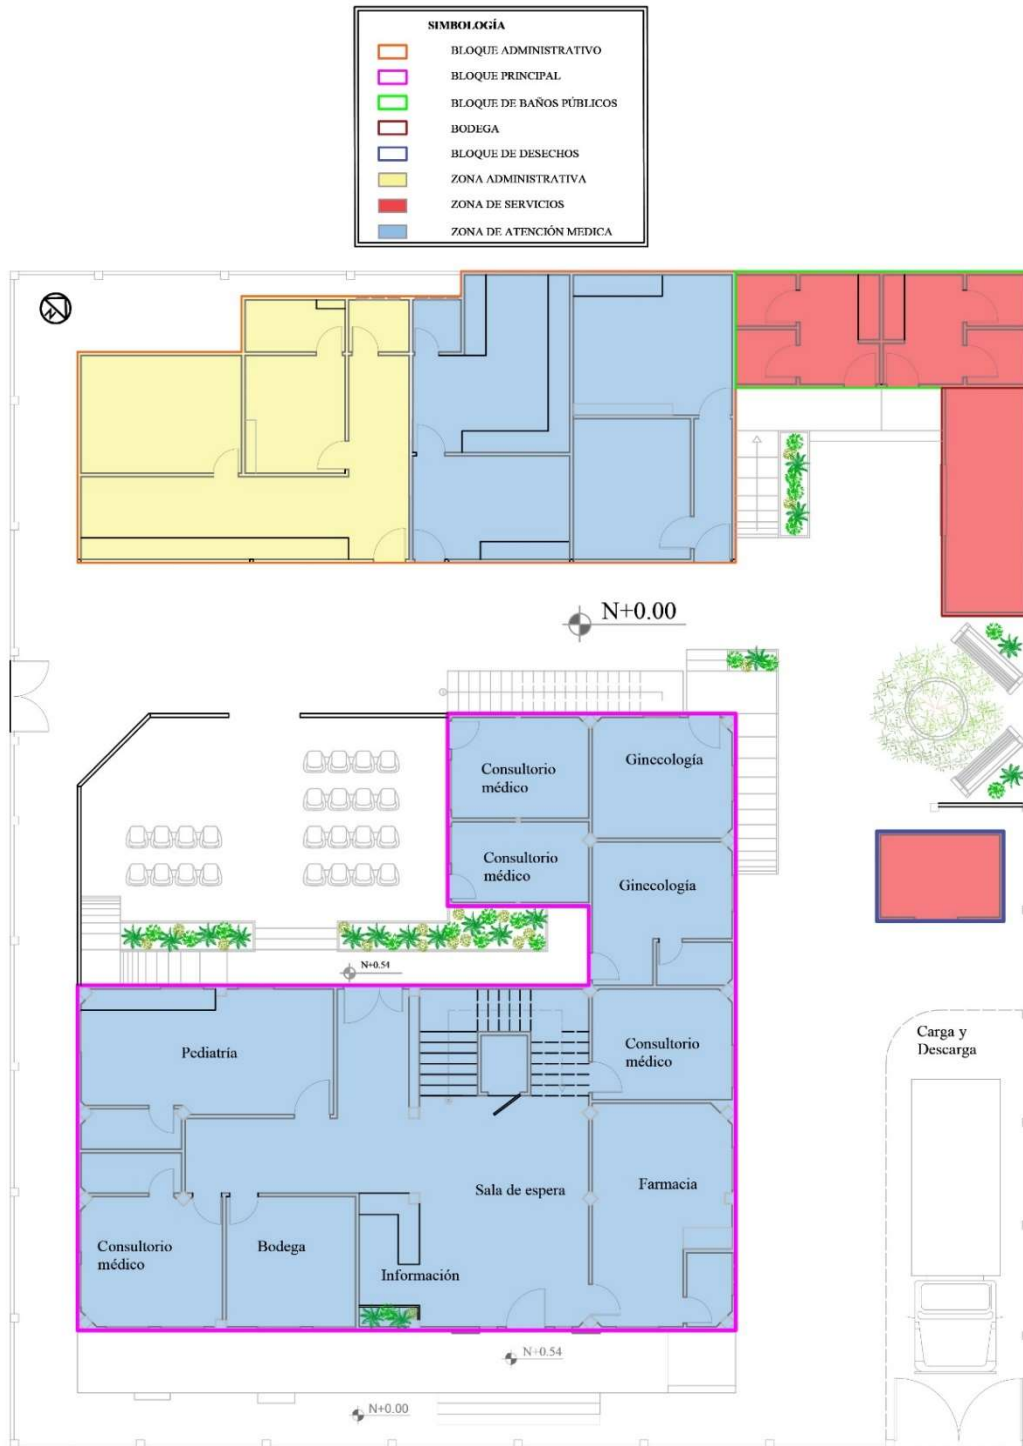
Propuesta de Zonificación Arquitectónica

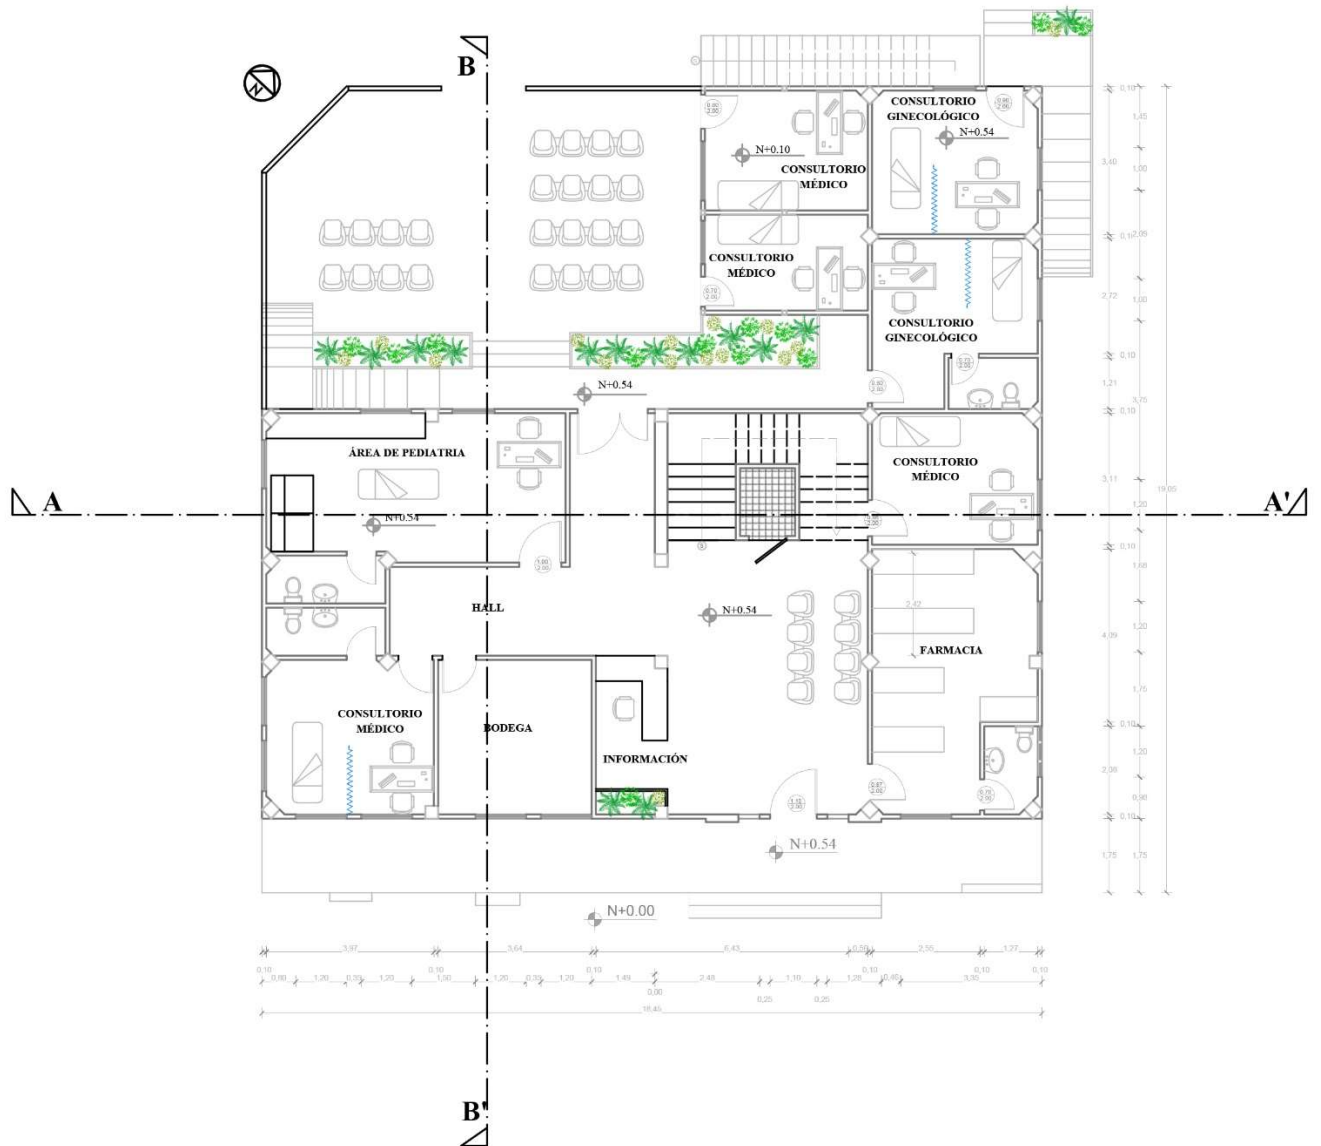
Bloque Principal, propuesta planta arquitectónica baja

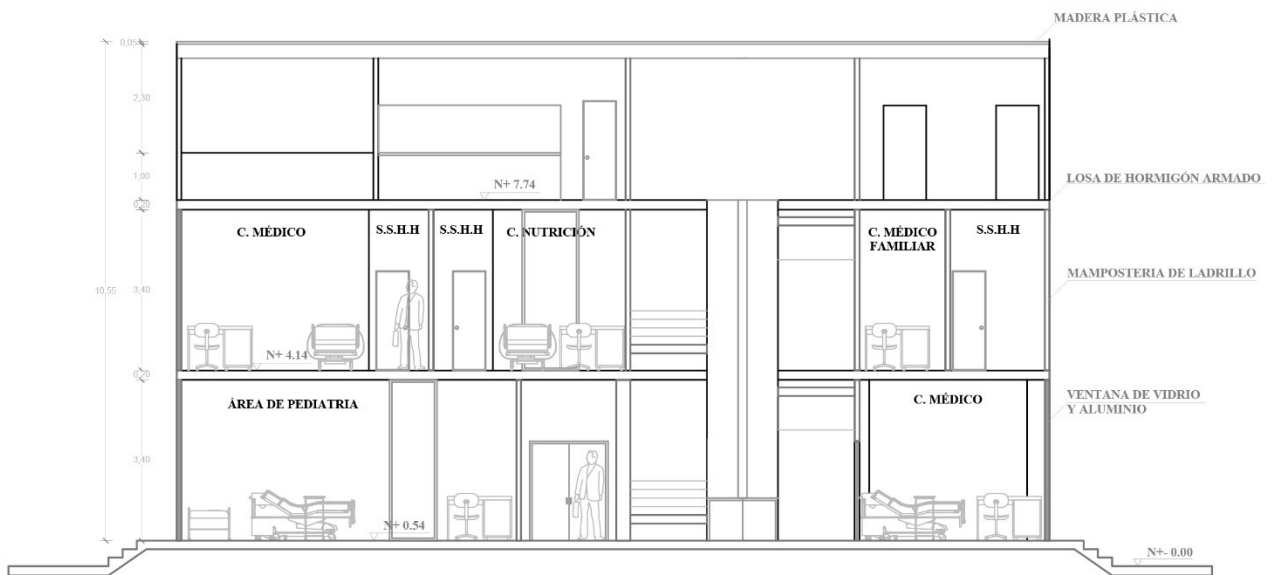
Propuesta de Corte Arquitectónico A-A'

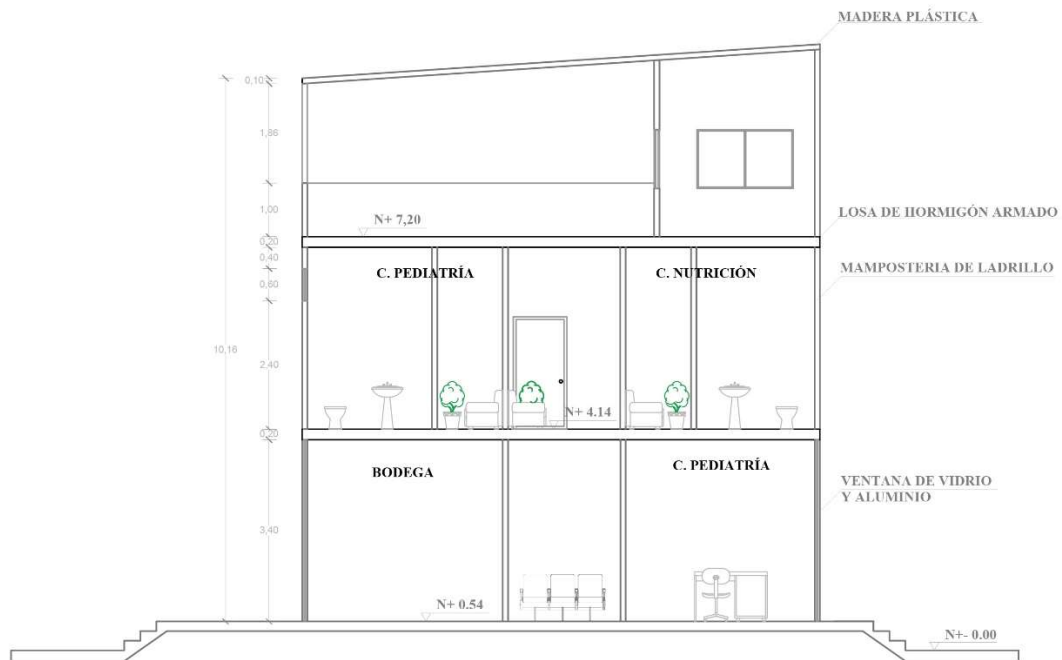
Figura 39

Propuesta de Corte Arquitectónico B-B'

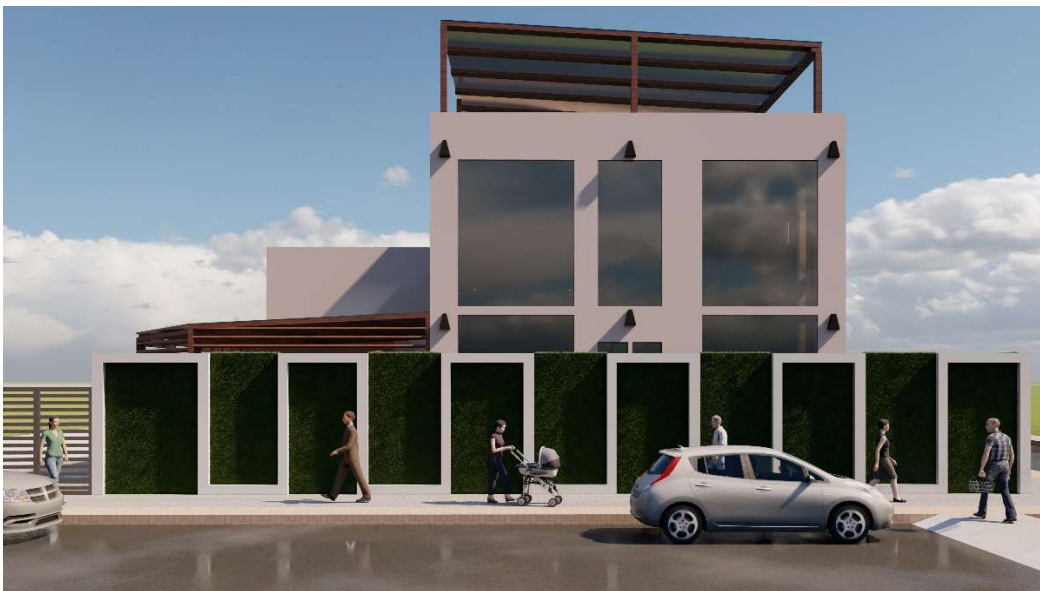
Propuesta de fachada arquitectónica.

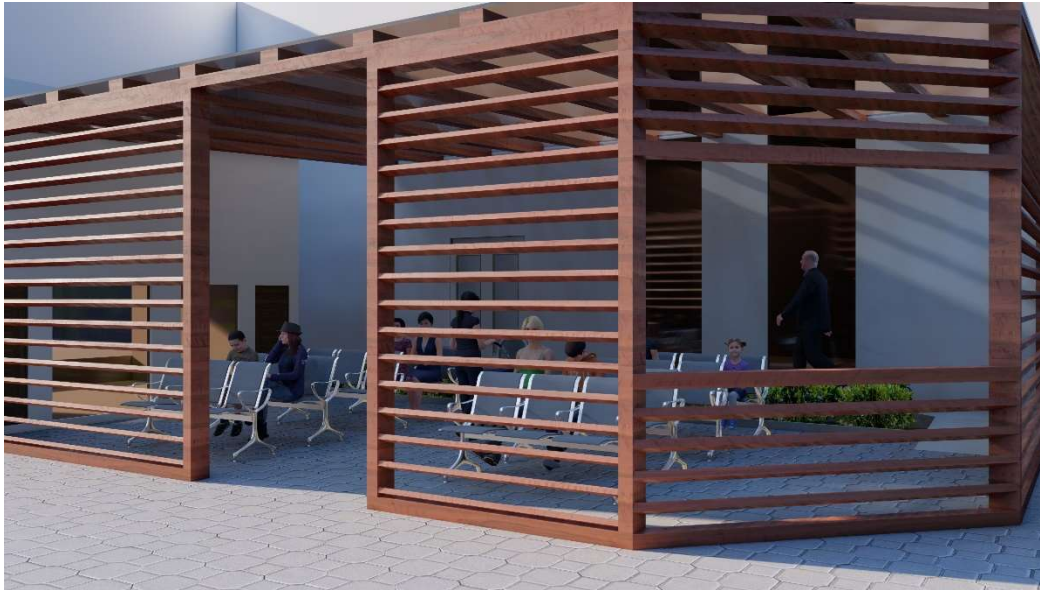
Figura 43

Sala de espera exterior

Se integra la sala de espera al bloque principal mediante el uso de quiebrasoles brindado comodidad y confort a los usuarios.

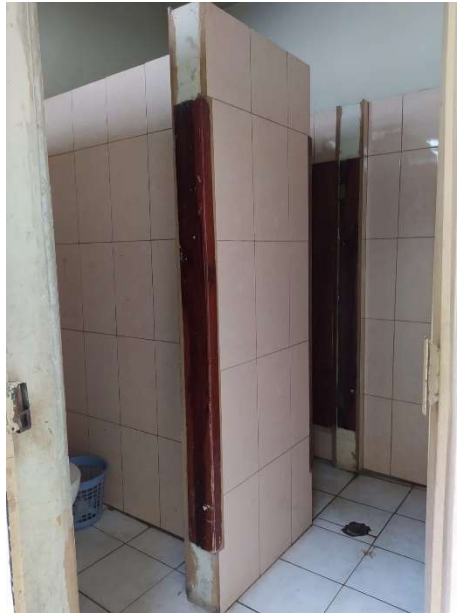
Anexo 15

Nota: Baños públicos del Centro de Salud (2021).

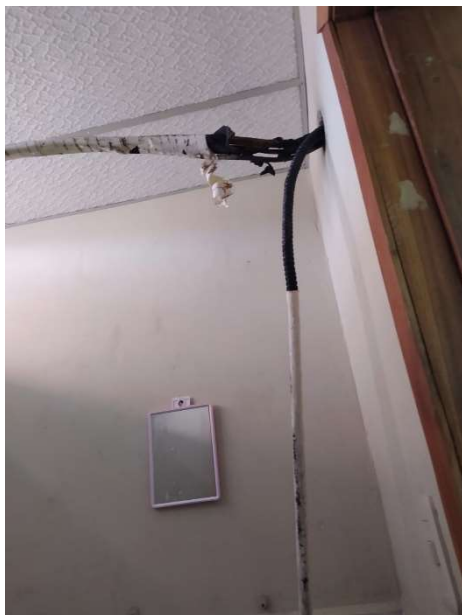
Anexo 17

Nota: Instalaciones del Centro de Salud (2021).
