**Uso de tecnología domótica para la puesta en valor de la casa patrimonial  
Velázquez en la ciudad de Bahía de Caráquez.**

Carrera de Arquitectura, Universidad San Gregorio de Portoviejo.

Análisis de caso previo a la obtención del título de Arquitectos.

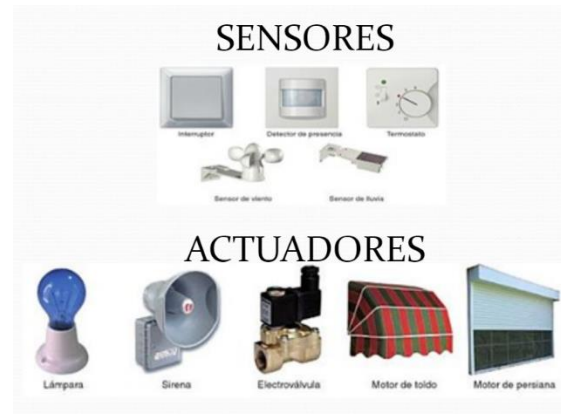
### *Elementos de una instalación de domótica*

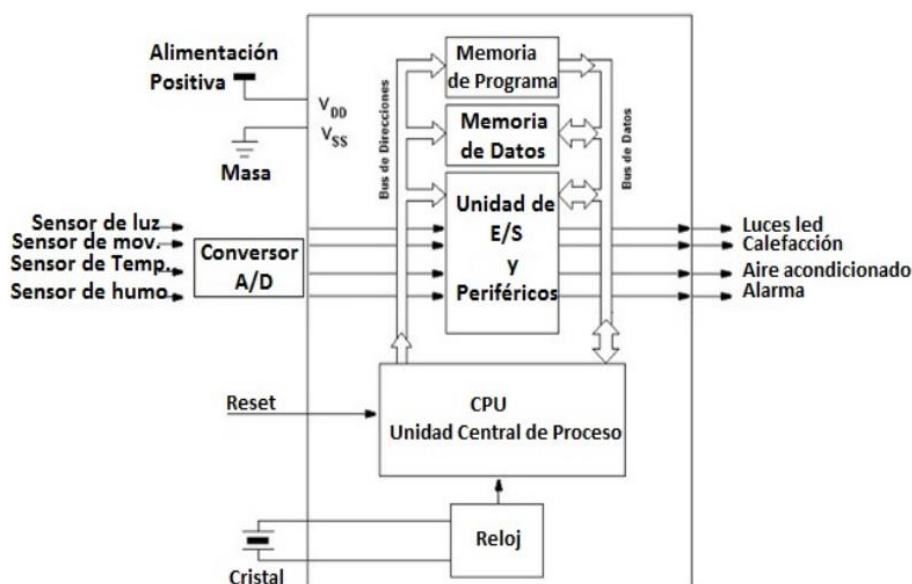
#### Diagrama en bloque microcontrolador

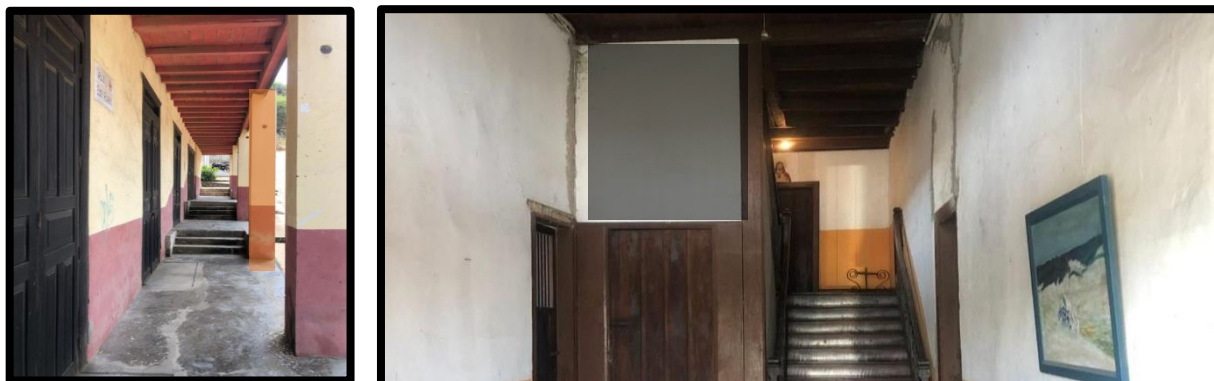
*Fotos de las columnas y tabiques de la vivienda*

Se pudo comprobar mediante imágenes que se realizaron modificaciones en las paredes y columnas. En la fachada se observa que las columnas del portal tienen un recubrimiento de ladrillo el cual no pertenece al estilo republicano propio de la vivienda, y en la tabiquería que esencialmente fue de madera, en la actualidad se enmarca mampostería simple con añadido de mortero, esto correspondiente a la primera planta. En el segundo nivel la tabiquería, vigas, cielo raso, chazas con arco de medio punto están compuestas de madera, que en este momento se notan desgastadas producto al abandono del objeto patrimonial.

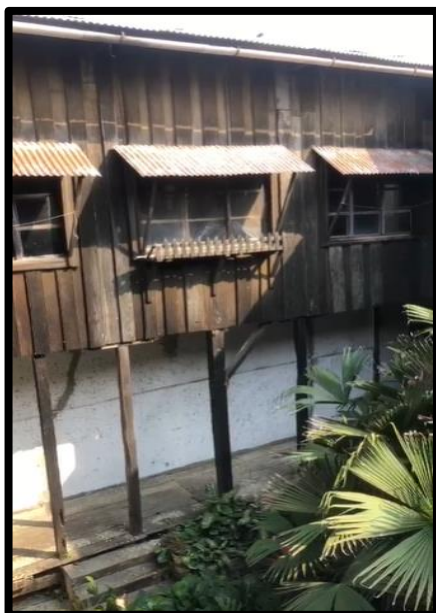
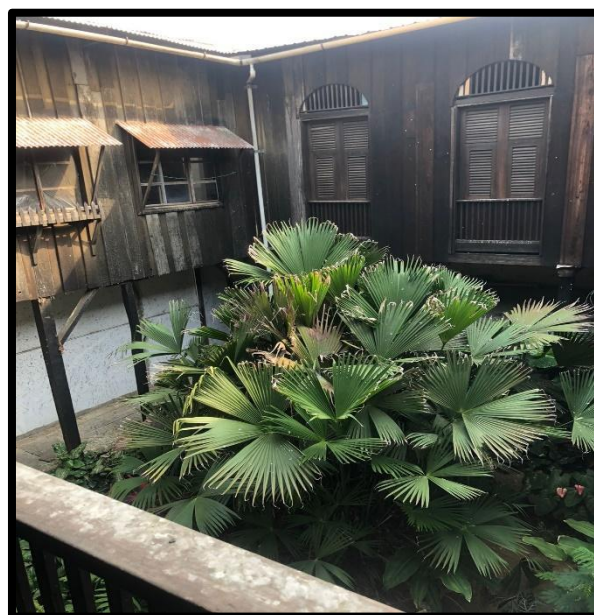
*Imágenes del patio interno y del pasillo*

Se comprobó que, en los pasillos principales de bien inmueble, y en el jardín interno que está totalmente abandonado no mantiene buena iluminación artificial, y a la vez con poco mantenimiento en las áreas verdes internas. A consecuencia de esto, se observó que la casa a pesar de ser declarada patrimonio, no cuenta con tecnología acorde a la época.

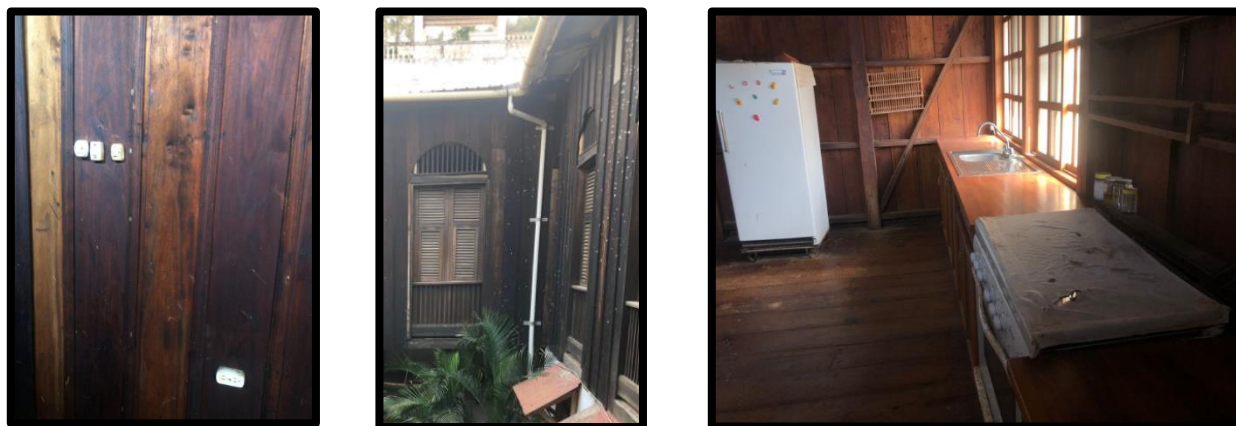
*Fotos de las instalaciones eléctricas e hidrosanitarias*

Según la imagen, aparentemente la madera como material constructivo está intacto, pero las instalaciones tanto eléctricas como hidrosanitarias están obsoletas, donde no se puede hacer uso de focos, interruptores, lavamanos u platos, y baños. Como tal la vivienda podría ofrecer los servicios básicos con instalaciones comunes.

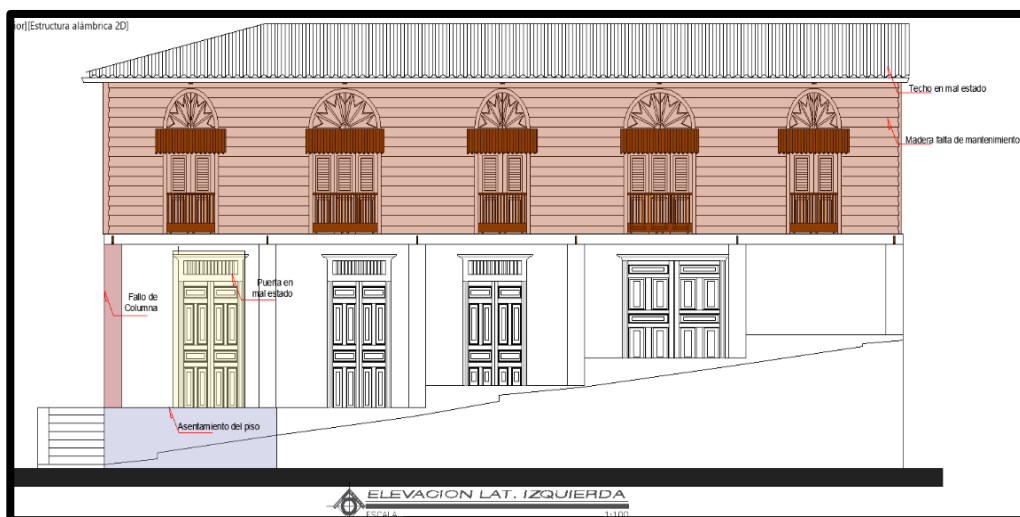
Figura 26

*Estado actual fachada lateral izquierda de la vivienda patrimonial Velásquez*

Con respecto a las características formales de la vivienda se puede determinar que es una vivienda patrimonial no solamente por el hecho histórico sino por sus elementos constructivos. En la fachada principal se puede observar que la construcción cuenta con puertas de estilo republicano, con ventanas en el segundo nivel con un arco de medio punto, donde el material más predominante es la madera como guayacanes, cedro negro y rojo, además del hormigón que recubre las columnas y los primeros niveles.

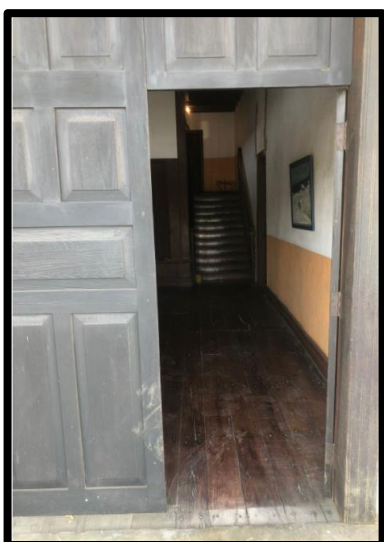
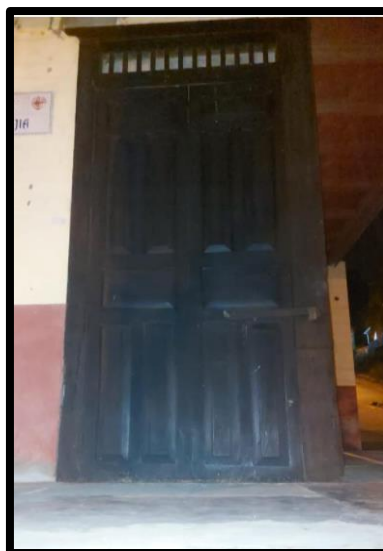
*Fotos de las puertas de la vivienda.*

Al ser una vivienda inventariada y declarada patrimonio cantonal le hace falta mantenimiento en varias partes, por lo que en la puerta izquierda esquinera no cierra u abre normalmente porque existe asentamiento, provocado según el señor que cuida la casa desde el terremoto del 2016. Otras de las secciones afectadas en la fachada son las columnas, especialmente la esquinera que por el mismo motivo se evidencia una ligera inclinación. En el segundo nivel prácticamente la fachada es de madera donde hace falta mantenimiento y se nota afectada por la cantidad de aves y el ambiente en la zona de estudio.

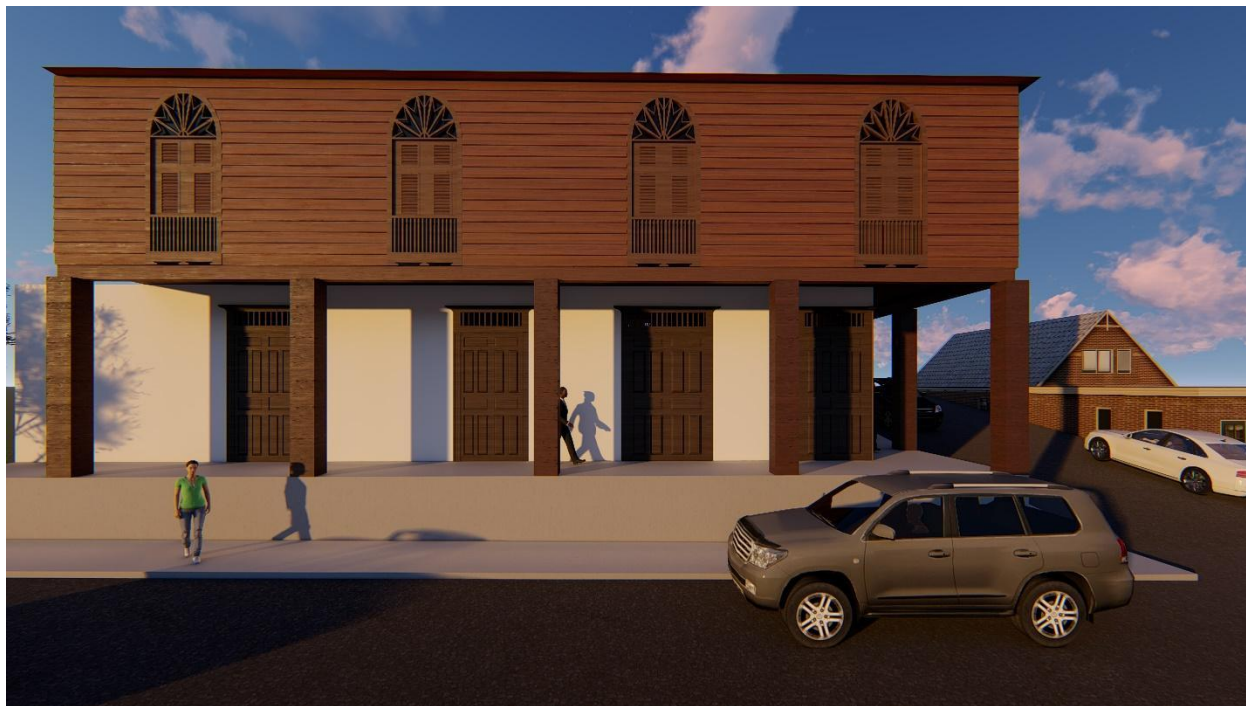
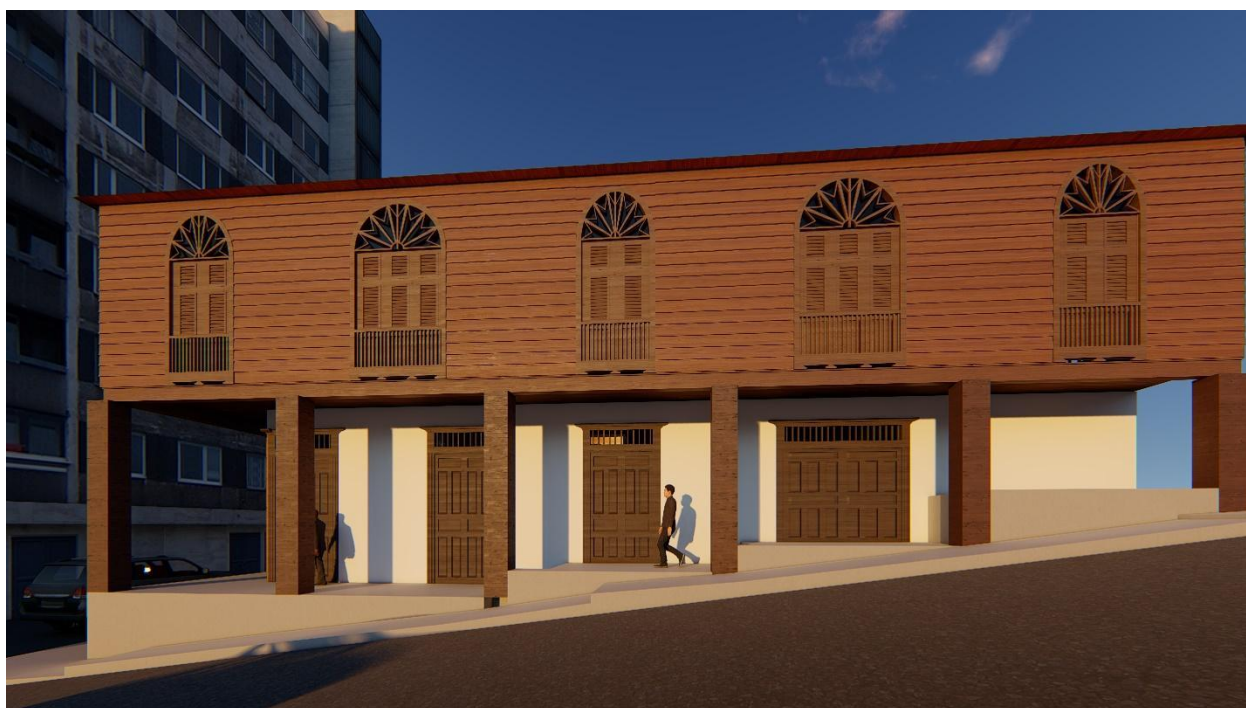
*Producto Arquitectónico- Fachada frontal y lateral izquierda*

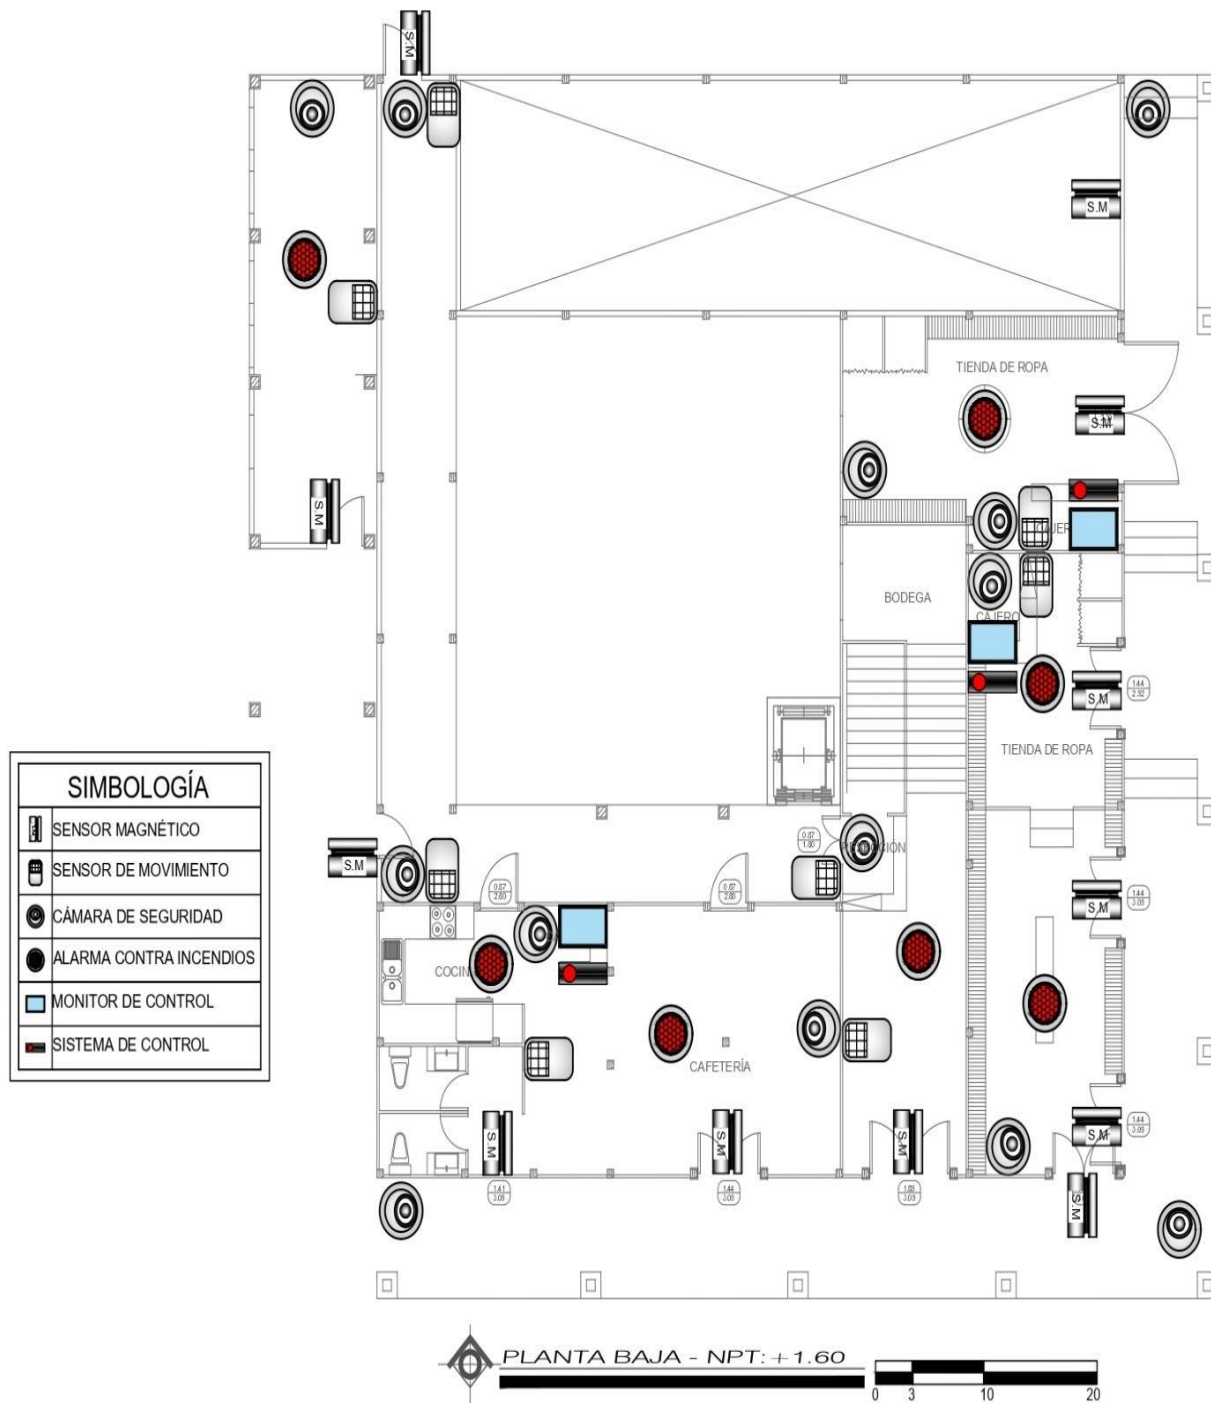
Análisis domótico- Planta baja

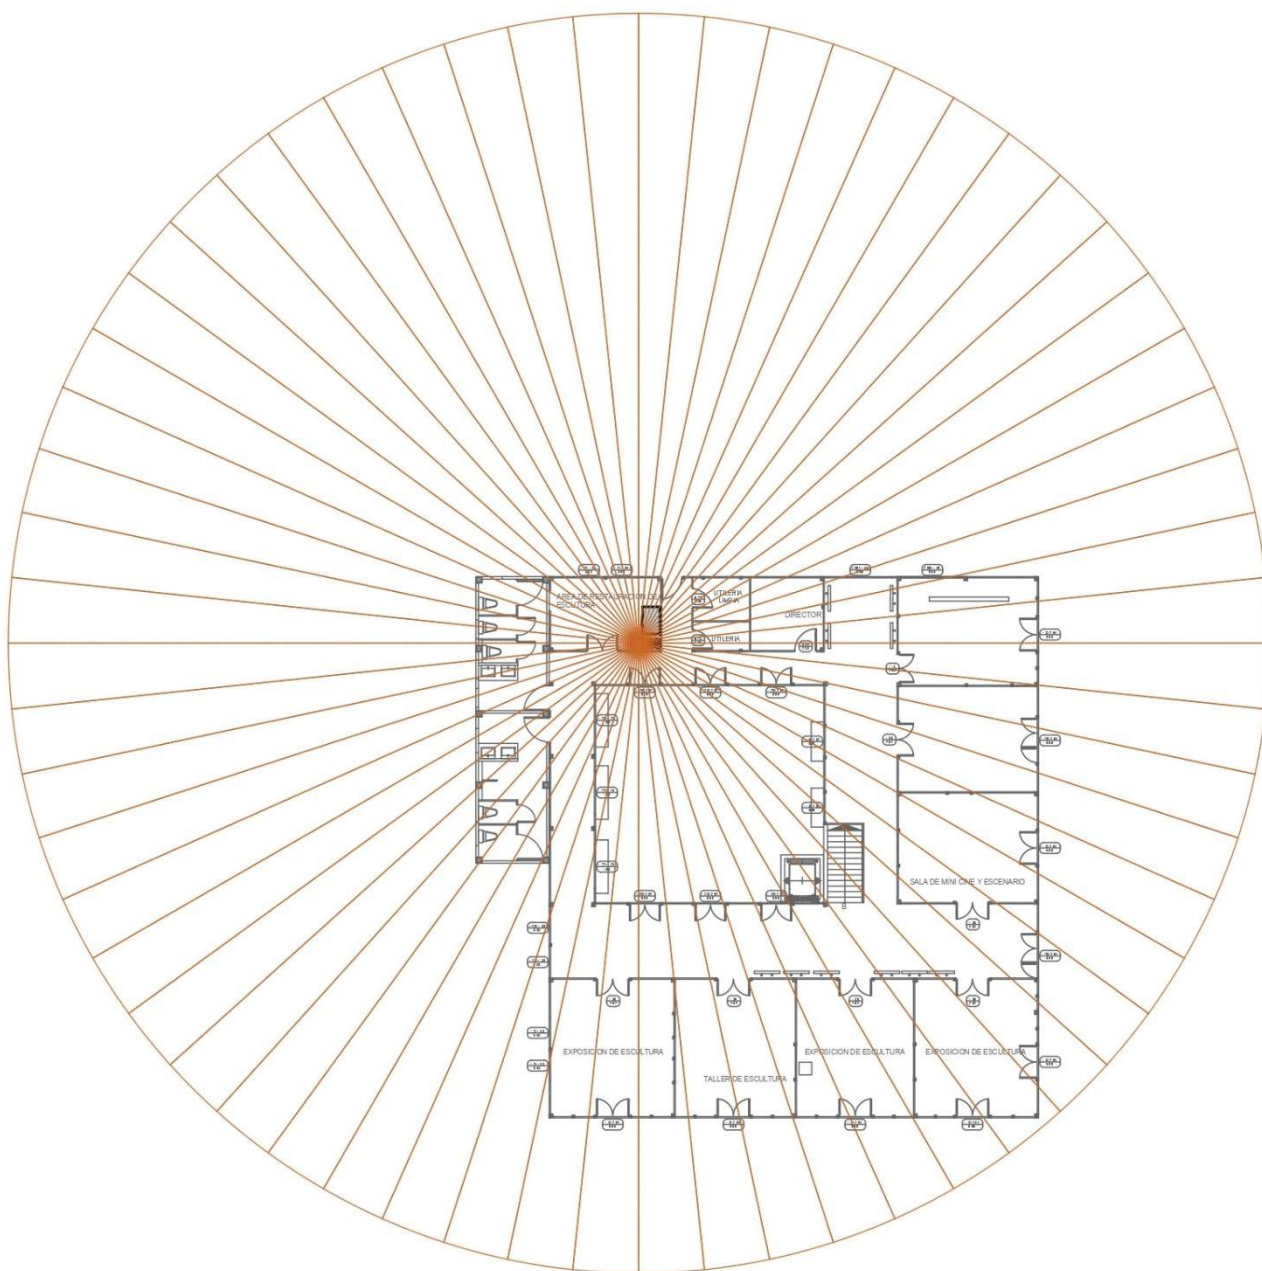
*Análisis domótico- Planta Alta- Radio de Acción 150 m a la redonda del Sistema de Control*

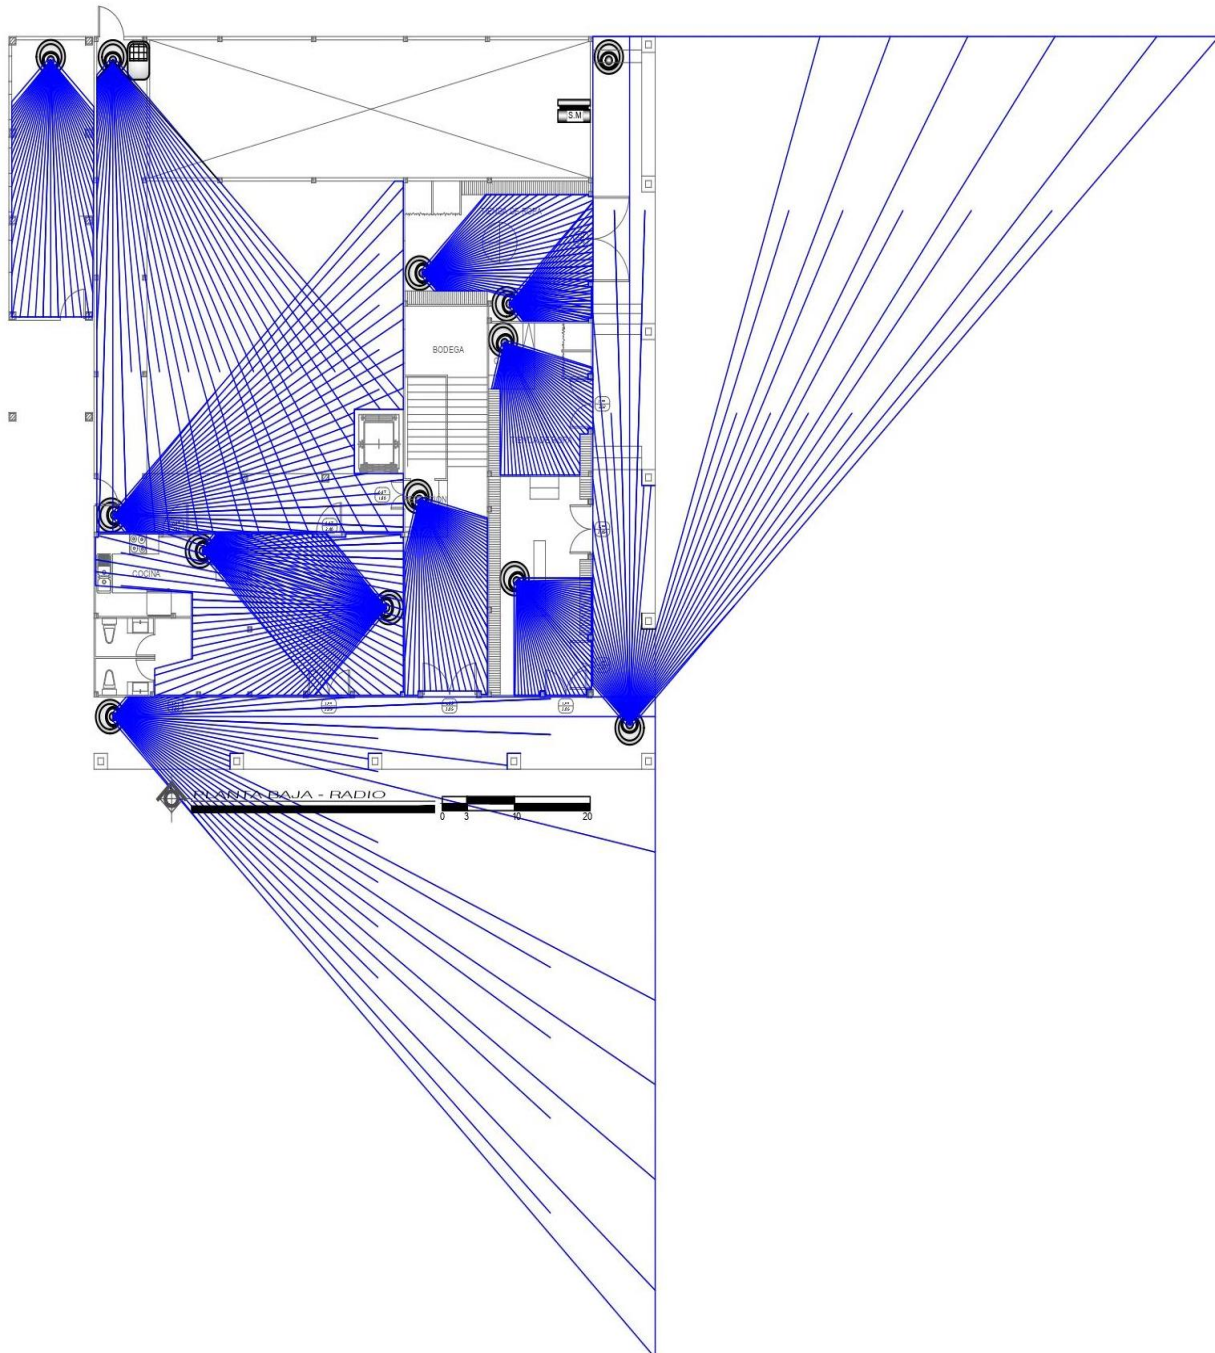
*Análisis domótico- Planta Baja - Radio de Acción del Sistema de Seguridad por zona*

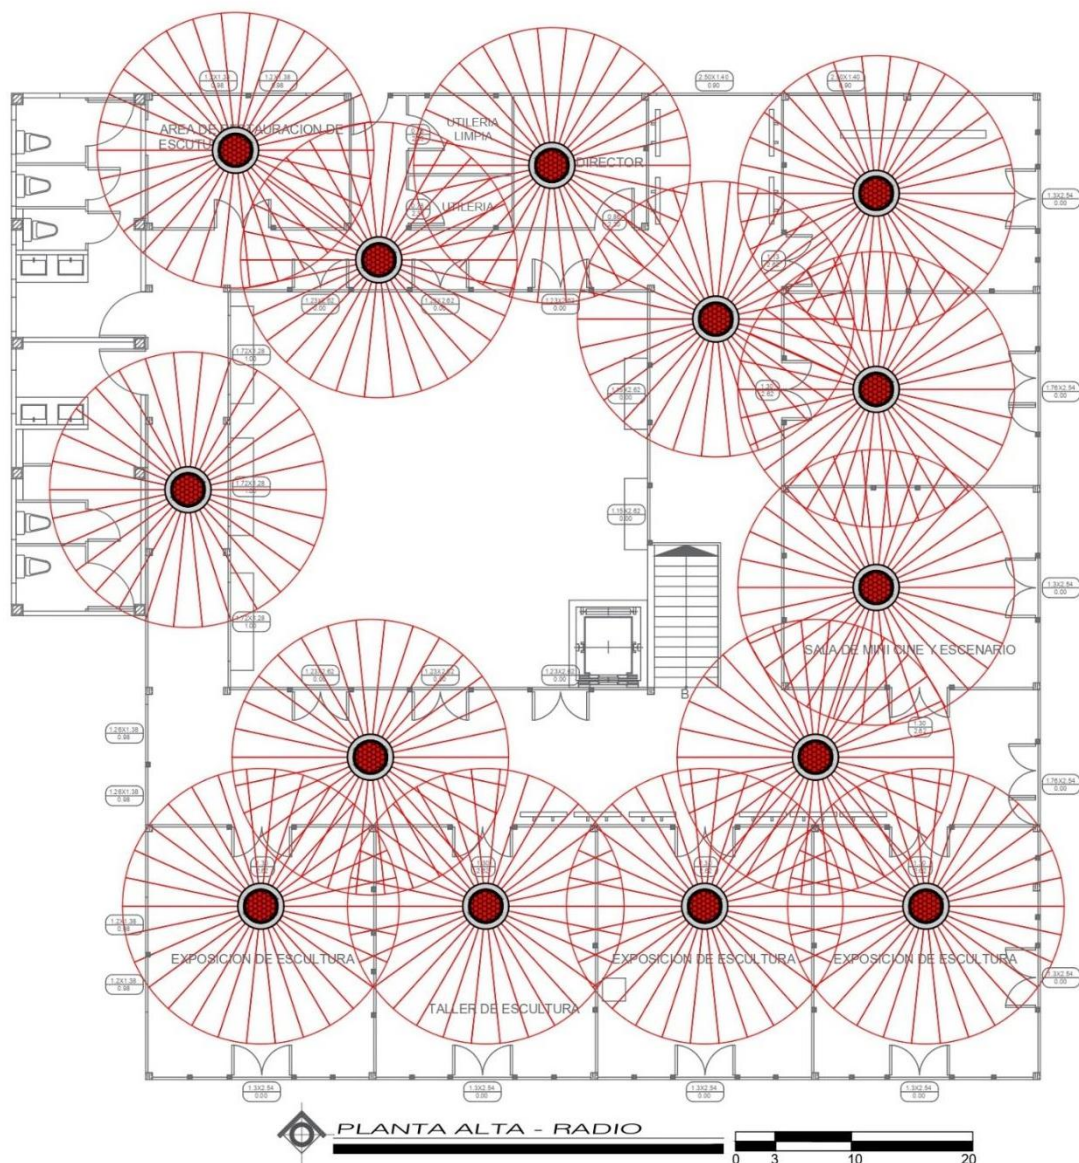
*Análisis domótico- Planta Alta- Radio de Acción del Sistema de incendios por zona.*
