UNIVERSIDAD
SAN GREGORIO
DE PORTOVIEJO

**Análisis de las condiciones de asentamiento y de habitabilidad del Conjunto
Residencial Cristo del Consuelo de la Parroquia Leónidas Plaza – Cantón Sucre**

Análisis de Caso previo a la obtención del título de Arquitectos

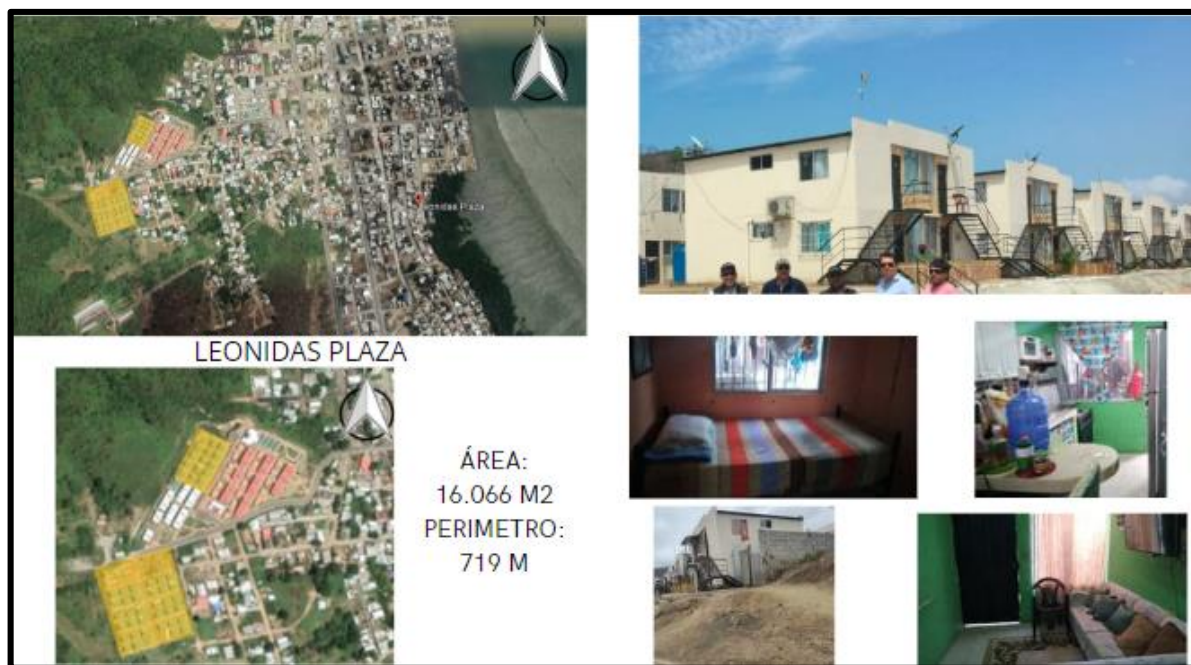
Figura 1

Como iniciativa del Ministerio de Desarrollo Urbano y Vivienda, se genera el proyecto residencial Cristo del Consuelo el cual está ubicado en la parroquia Leónidas Plaza, cuenta con 51 viviendas divididas en 204 departamentos unifamiliares, las cuales presentan una sola tipología. El proyecto en general cuenta con varias manzanas. (Ver figura 1)

Ubicación, delimitación y muestra de viviendas del área de estudio

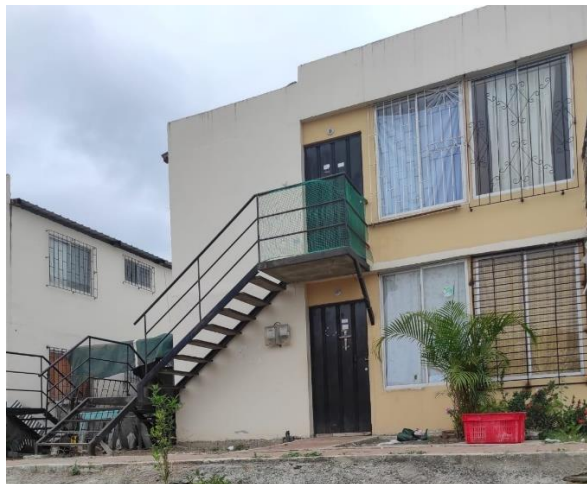
Escaleras de acceso a los departamentos

Nota: Fotografía de las escaleras de acceso a los departamentos, imagen tomada por los autores del estudio de caso (2022).

Se determinó que el diseño de estas viviendas no resguarda a sus ocupantes de los factores climáticos al encontrarse en el exterior de las mismas, dificultando el acceso a sus departamentos.

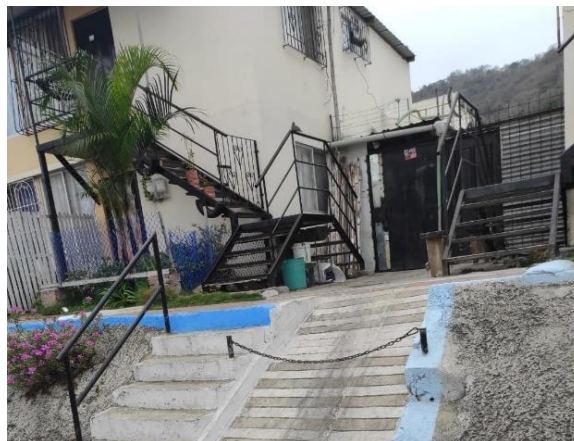
Figura 16

Rampa de acceso a las viviendas

Nota: Fotografía de la rampa de acceso a las viviendas con una inclinación del aproximadamente sobrepasando el límite permitido, imagen tomada por los autores del estudio de caso (2022).

Se sugiere reformar las rampas del conjunto residencial con las siguientes características: generando dos tramos con una longitud de 7 m por 1.25 m de ancho, una pendiente del 6% y un descansillo de 2.50 m de longitud por 1.25 m de ancho y barandillas a una altura de 82 cm; generando una accesibilidad óptima para las personas con discapacidad.

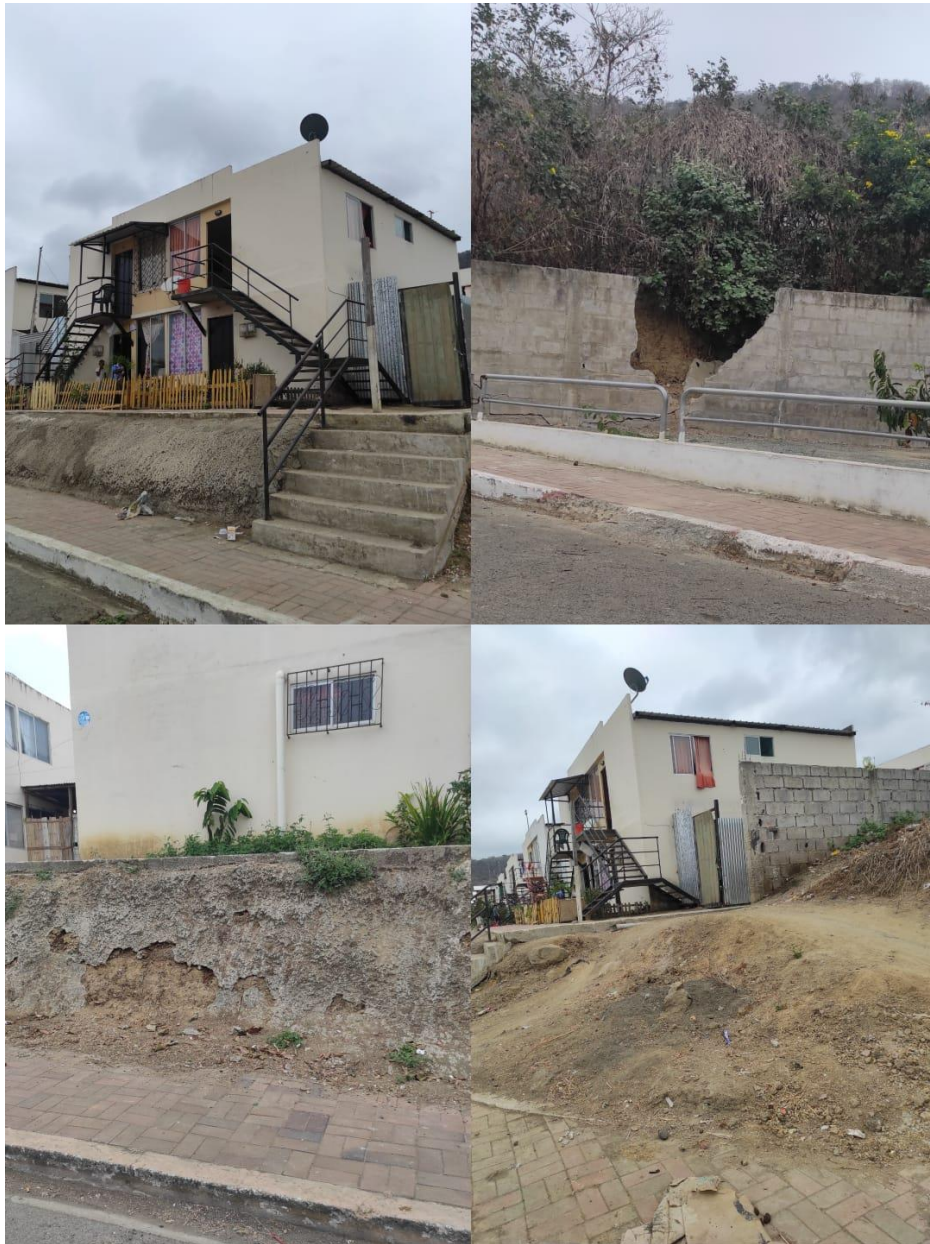
Figura 17

Fotografía del interior del Conjunto Residencial Cristo del Consuelo

Nota: *Fotografía del interior del Conjunto Residencial Cristo del Consuelo*, imagen tomada por los autores del estudio de caso (2022).

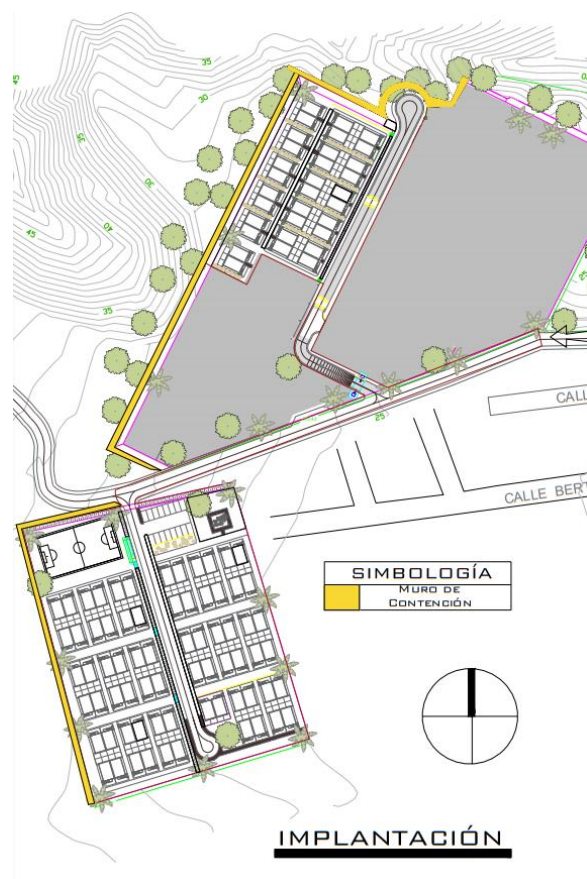
Ubicación de muros de contención

Nota: Muros de contención que deben ser aplicado en el conjunto residencial, elaborado por los autores de este estudio de caso (2022).

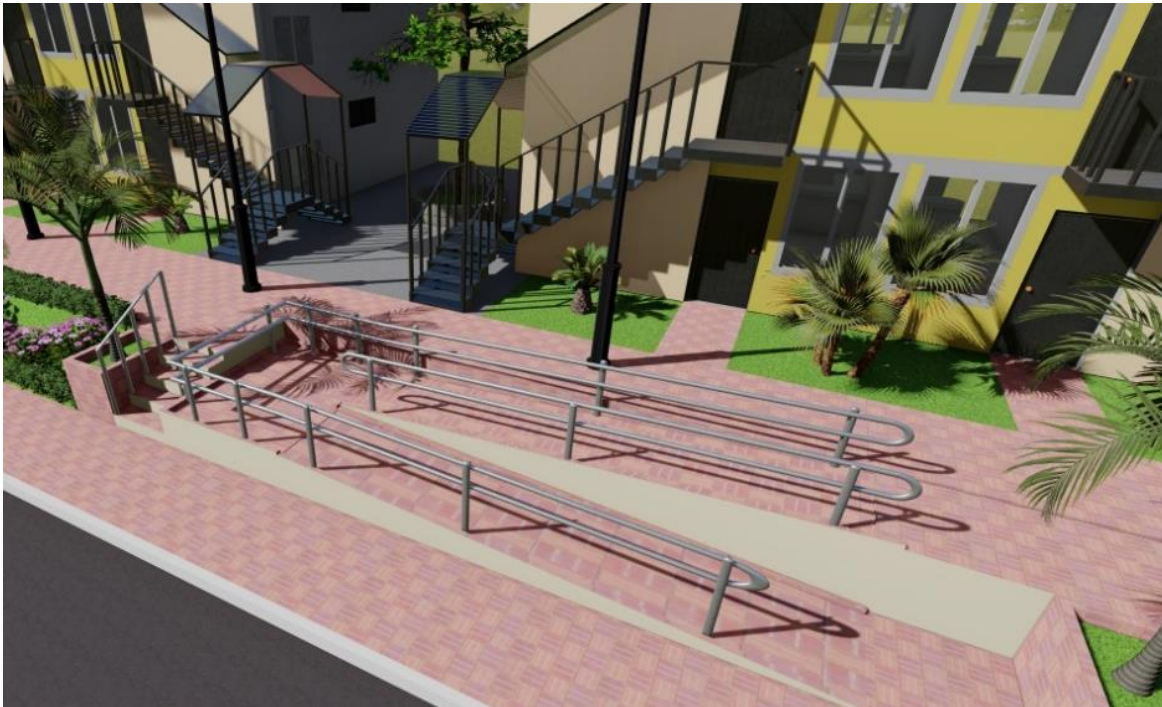
Figura 41*Propuesta de rampas en los exteriores del conjunto residencial*

Nota: Propuesta de rampas en los exteriores del conjunto residencial, elaborado por los autores de este estudio de caso (2022).

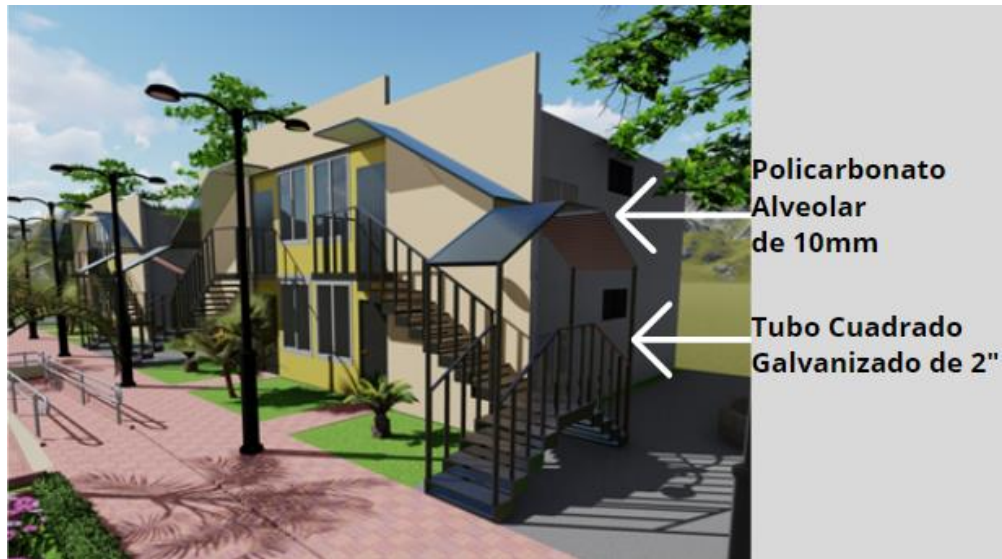
Propuesta de cubierta a las escaleras de acceso a los departamentos superiores

Nota: Cubierta a las escaleras de acceso a los departamentos superiores del conjunto residencial Cristo del Consuelo, elaborado por los autores de este estudio de caso (2022).

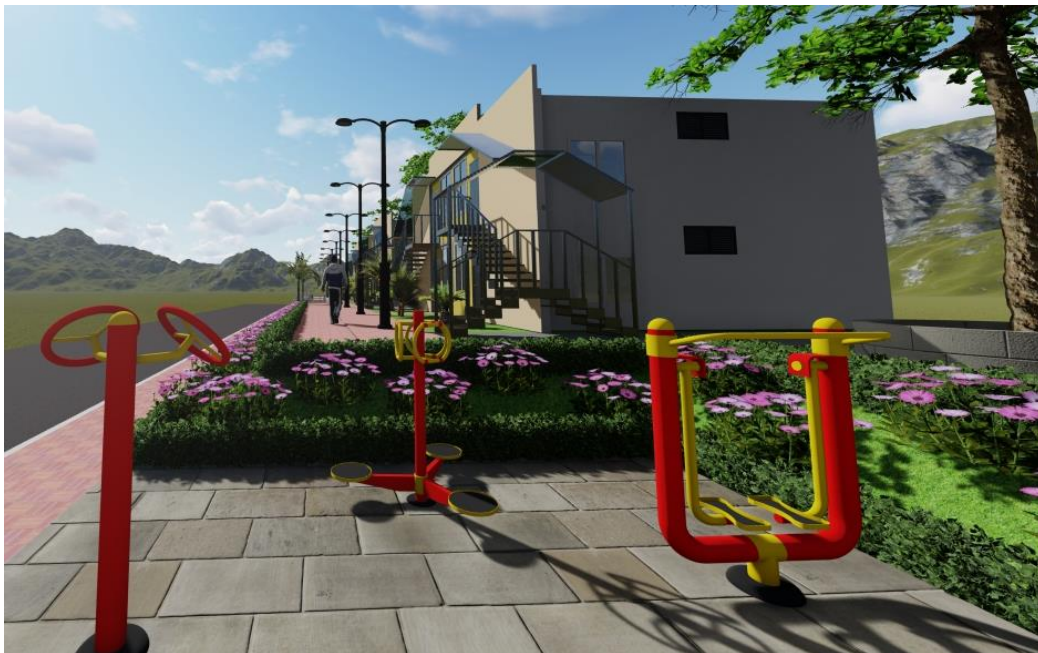
Figura 44

Implementación de máquinas de ejercicios al aire libre

Nota: Implementación de máquinas de ejercicios al aire libre, elaborado por los autores de este estudio de caso (2022).

Se sugiere la implementación de máquinas de ejercicio al aire libre de tipo aeróbico en los espacios vacíos y en malas condiciones del conjunto residencial no solo para embellecer sino también para promover beneficios en la salud física de las personas.

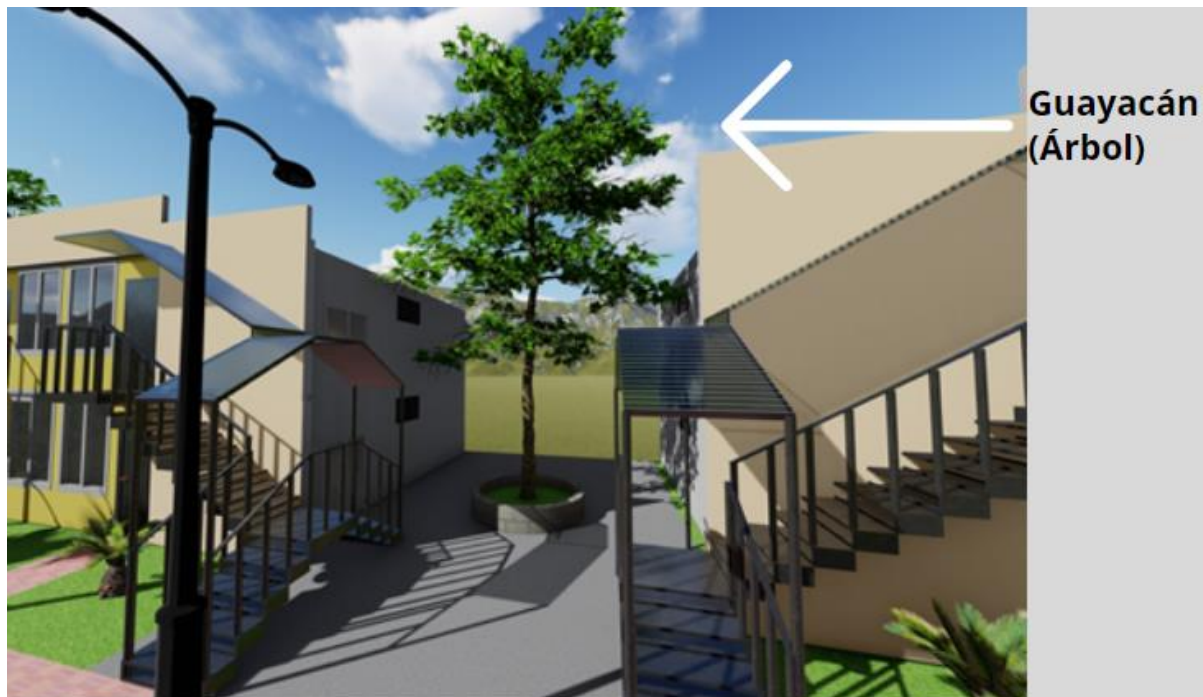
Arborización para una mejor sensación térmica en el interior de las viviendas

Nota: Arborización para una mejor sensación térmica en el interior de las viviendas, elaborado por los autores de este estudio de caso (2022).

La arborización es fundamental ya que es un excelente termorregulador natural, gracias a su sombra logran bajar la temperatura ambiental en los días calurosos; además de generar un escenario muy agradable.

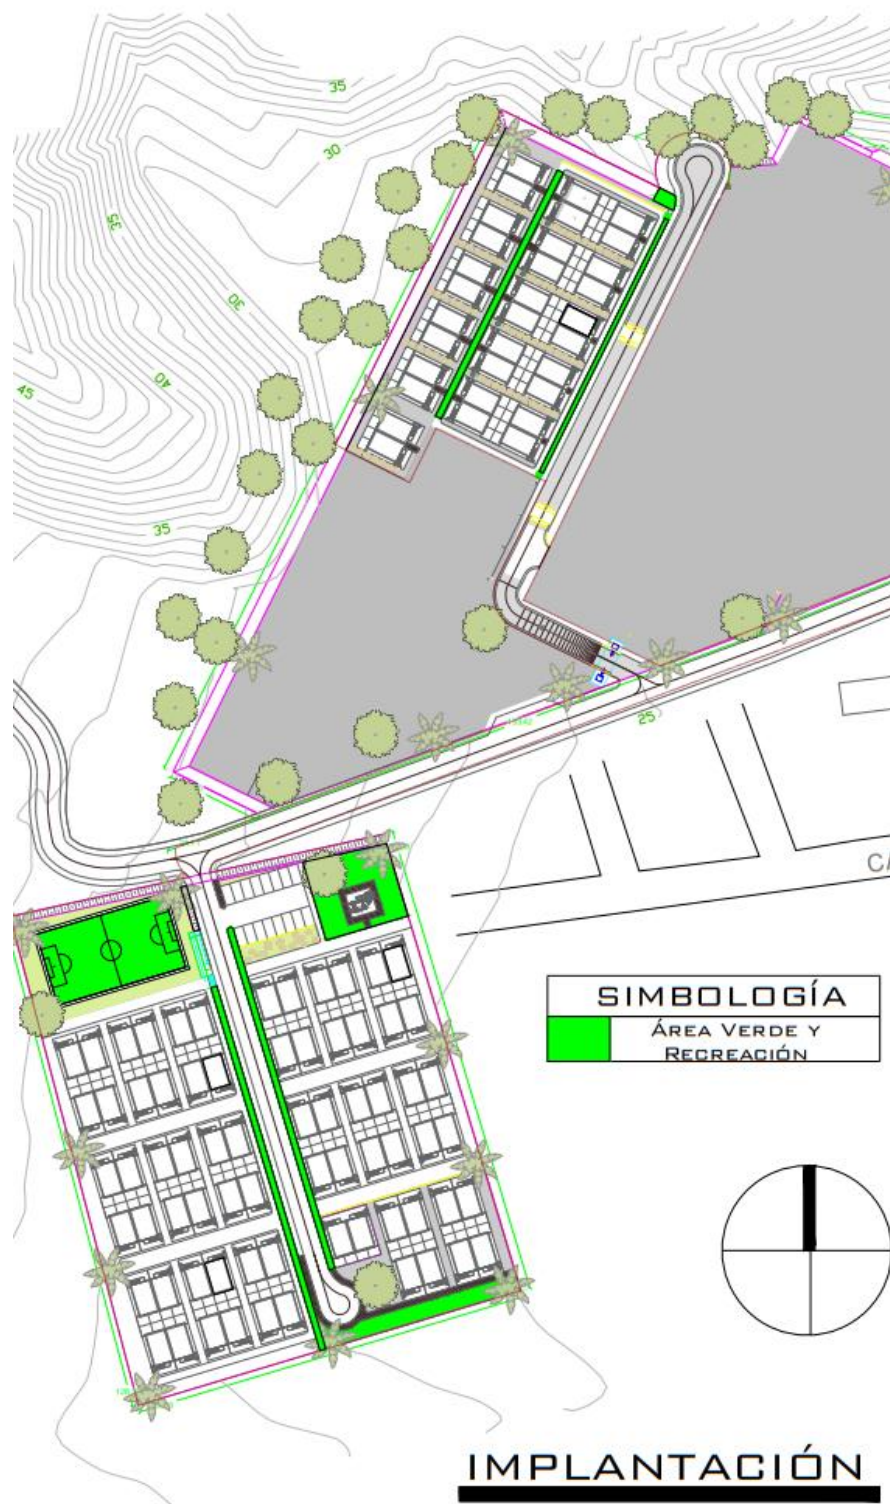
Figura 46*Ubicación de áreas verdes*

Nota: Propuesta de áreas verdes exteriores, elaborado por los autores de este estudio de caso (2022).

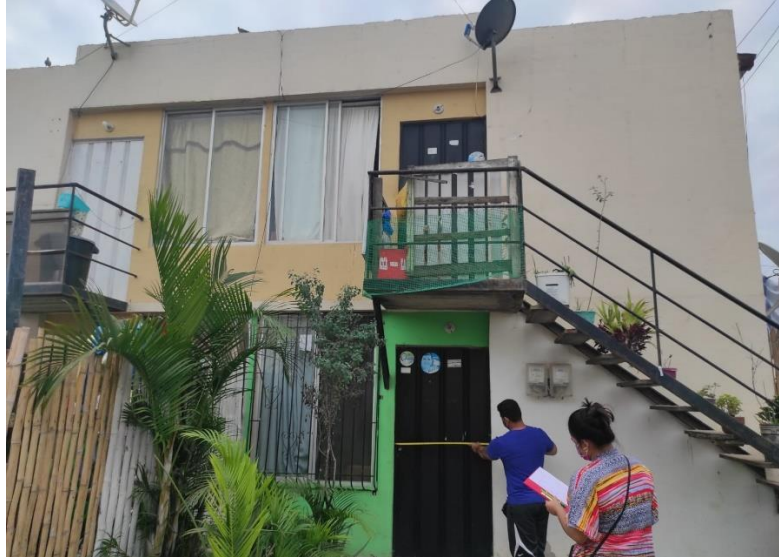
Levantamiento Planimétrico

Nota: Levantamiento Planimétrico a una de las viviendas del conjunto residencial. Imagen obtenida por los autores del análisis de caso (2022).
