**Análisis Urbano del Espacio Público del Malecón ubicado sobre la Avenida Unidad
Nacional de la Ciudad Bahía de Caráquez**

María Mercedes Tejena Vélez y Jimmy Fernando Valdez Vinueza
Carrera de Arquitectura, Universidad San Gregorio de Portoviejo
Análisis de Caso previo a la obtención del título de Arquitectos

Septiembre, 2022

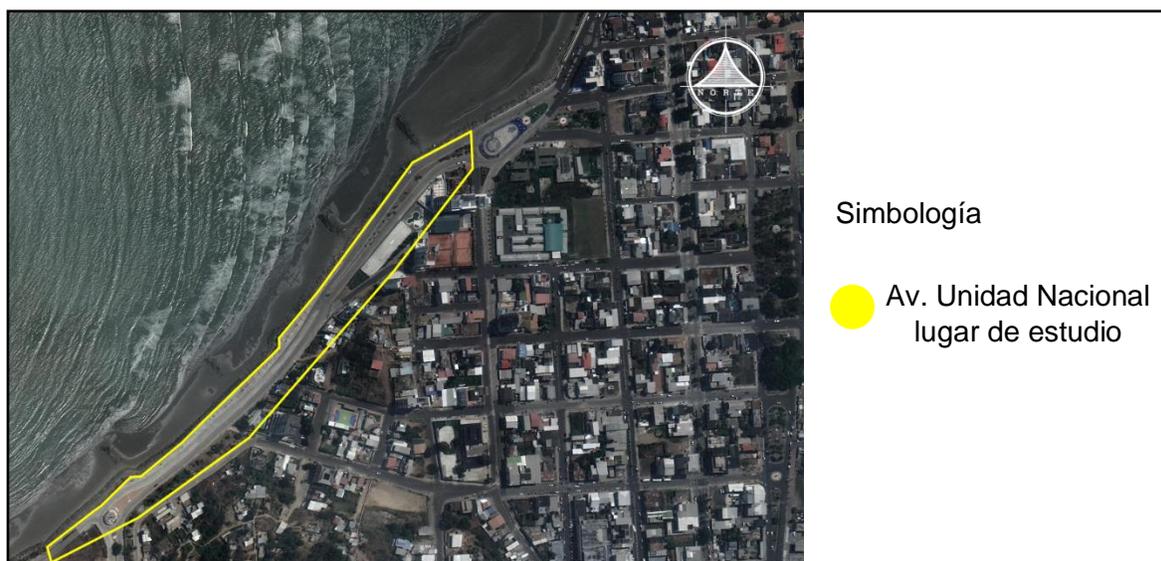
Ubicación, delimitación del área de estudiar

El área a intervenir está planteada en la Avenida Unidad Nacional hasta llegar a la plazoleta memorial en la Ciudad de Bahía de Caráquez, consta de un área de 20.019 m².

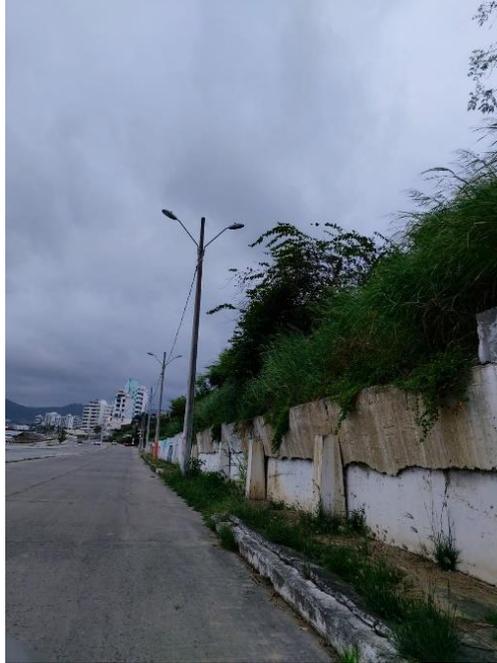
Figura 3

Infraestructura Vial de la Av. Unidad Nacional del malecón de bahía de Caráquez.

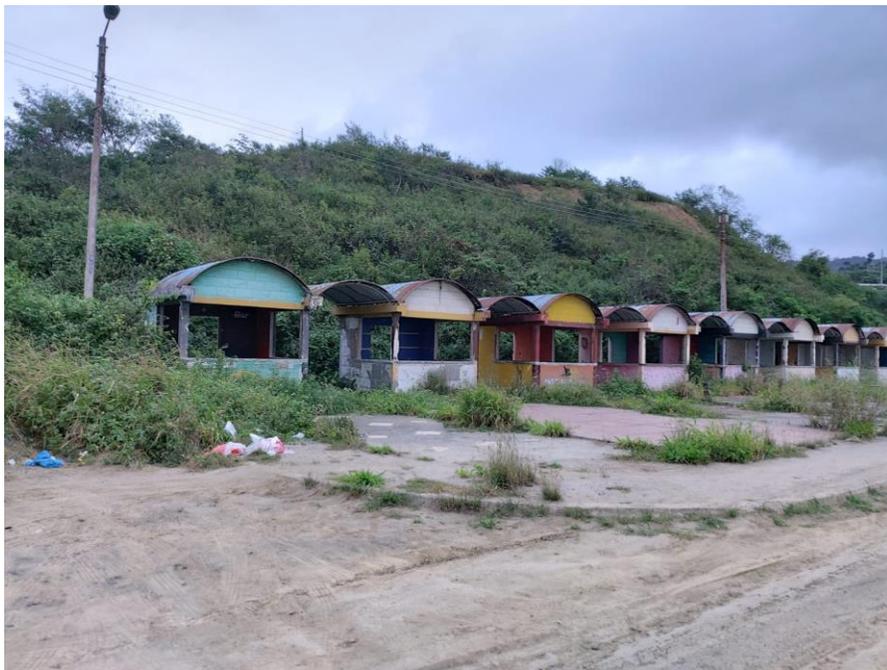
Figura 4

Asentamiento comercial en la Av. Unidad Nacional del malecón de bahía de Caráquez.

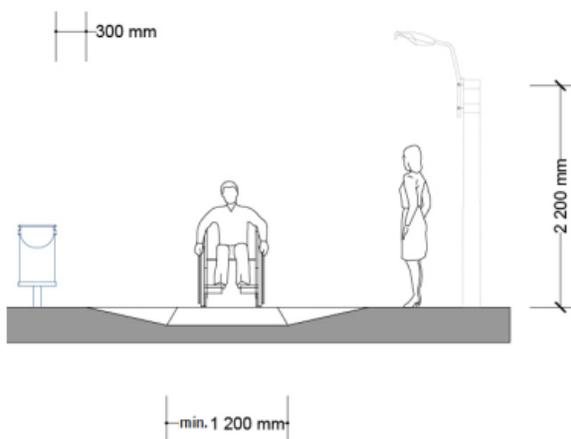
Corte transversal de un cruce peatonal en el que se muestra una persona usuaria de silla de ruedas de frente y otra de pie acotadas entre elementos del equipamiento urbano.

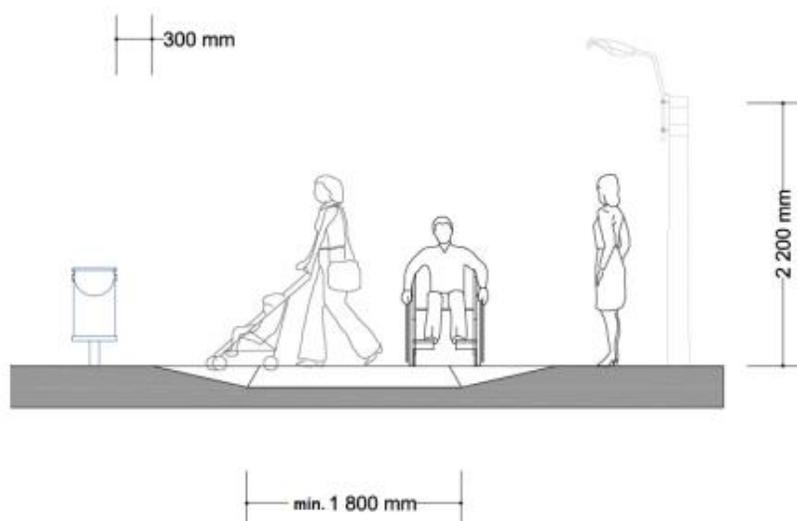
Corte transversal de un cruce peatonal en el que se muestra una persona usuaria de silla de ruedas, una persona llevando un poche para bebés y una persona de pie entre elementos del equipamiento urbano.

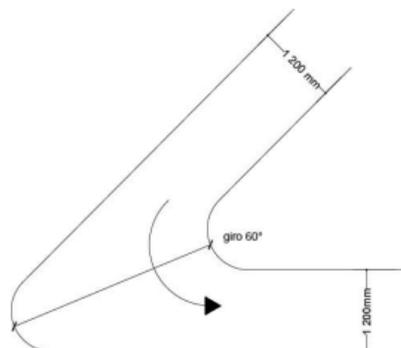
Dimensión mínima en un cruce peatonal cuando exista un giro.

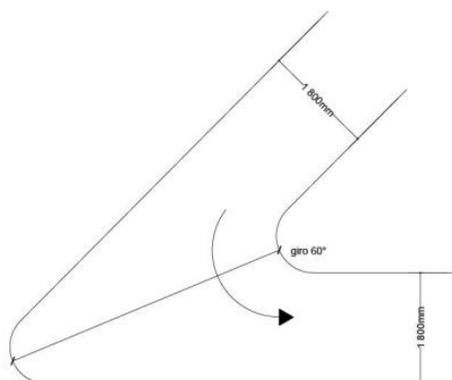
Dimensión mínima en un cruce peatonal cuando exista un giro y se prevé la circulación simultánea, de dos sillas de ruedas, dos personas con andador, etc.

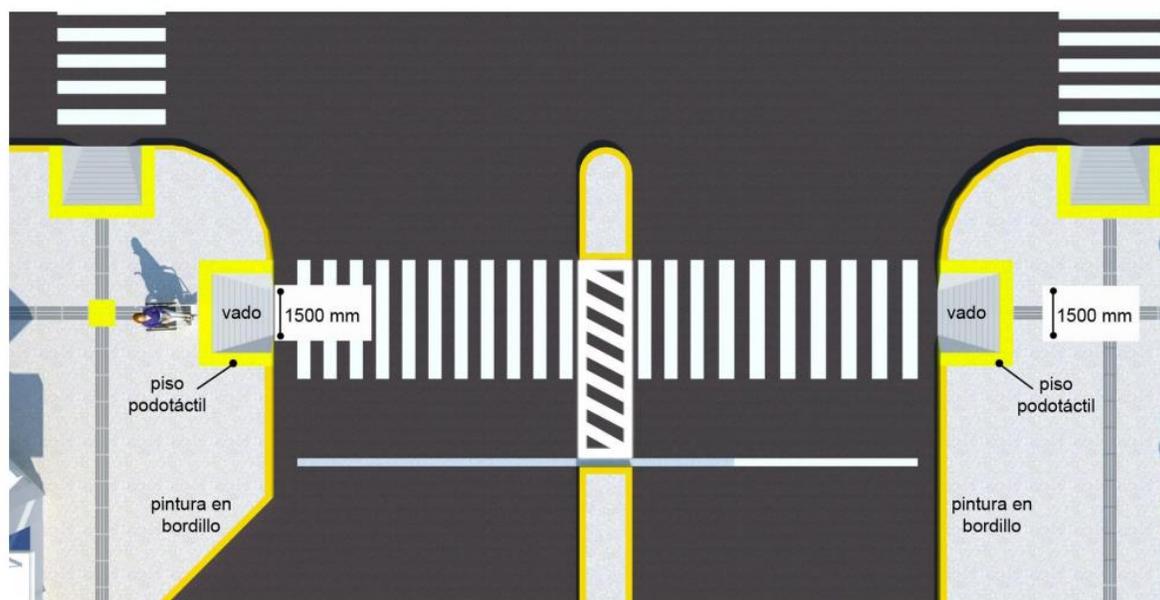
Vista superior de una calle con parterre central, el parterre tiene un corte por donde debe circular una persona en sentido perpendicular al de la vía vehicular, el corte en el parterre se encuentra alineado con los vados ubicados en cada acera.

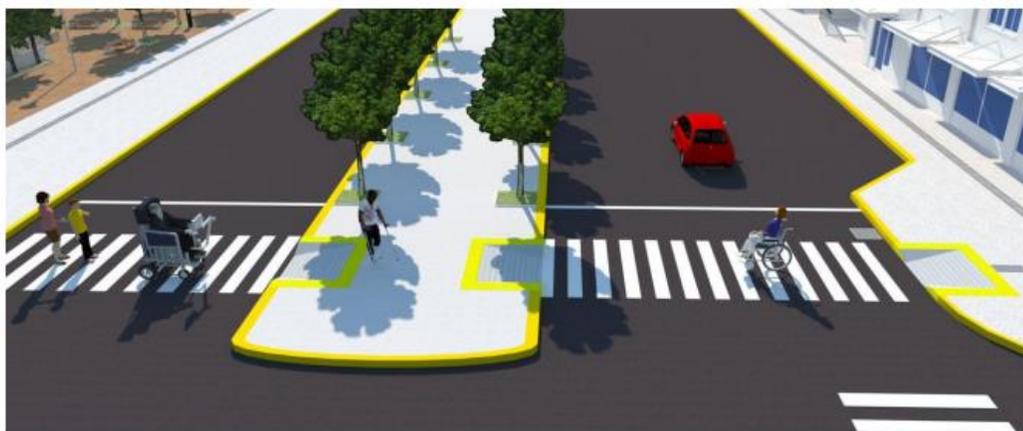
Vista de dos vías con parterre central en donde se salva mediante vados el desnivel existente entre el parterre y la calzada.

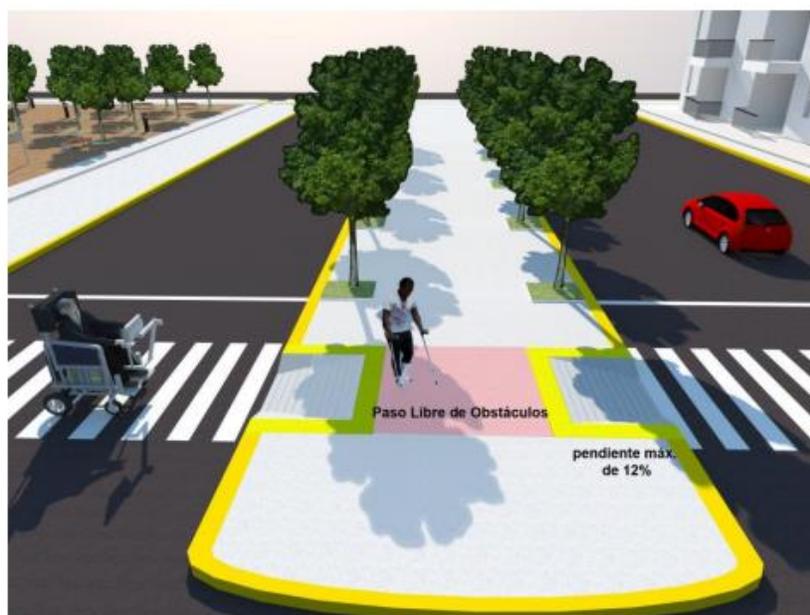
Figura 17

Detalle de calzadas y parterre central en donde el desnivel existente entre estas se salva mediante vados.

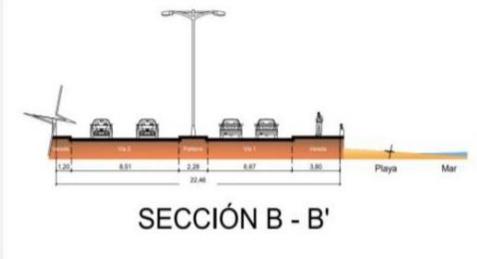
VÍA 1			X						6,67m	257,26m		X	X			X	
VIA 2			X						8,51m	257,26m	1	2	IDA	RETORNO	ASFALTO	HORMIGÓN	OTRO
												X		X		X	
ACERAS																	
NOMBRE	ACCESIBLE		FUNCIONAL		DETERIORADO		INUTILIZABLE		ANCHO (m)	EXTENSIÓN (m)	RAMPAS		SENTIDO		MATERIALIDAD		
	Pavimento en excelente estado	Existen rampas permitiendo el desplazamiento seguro	Pavimento en buen estado	No existen rampas, no son accesibles para todo público	Pavimento con cierto grado de deterioro	El deterioro no impide la utilización del espacio	Pavimento con alto nivel de deterioro	Representa un riesgo para la seguridad del usuario			SI	NO	IDA	RETORNO	ASFALTO	HORMIGÓN	OTRO
ACERA 1			X	X					3,80m	257,26m		X	IDA	RETORNO	ASFALTO	HORMIGÓN	OTRO
												X				X	
ACERA 2			X	X					1,20m	257,26m		X	IDA	RETORNO	ASFALTO	HORMIGÓN	OTRO
													X			X	
PARTERRE																	
NOMBRE	ACCESIBLE		FUNCIONAL		DETERIORADO		INUTILIZABLE		ANCHO (m)	EXTENSIÓN (m)	BARRERAS ARQUITECTÓNICAS		MATERIALIDAD

Pavimento en excelente estado	Existen rampas permitiendo el desplazamiento seguro	Pavimento en buen estado	No existen rampas, no son accesibles para todo público	Pavimento con cierto grado de deterioro	El deterioro no impide la utilización del espacio	Pavimento con alto nivel de deterioro	Representa un riesgo para la seguridad del usuario			SI	NO	ASFALTO	HORMIGÓN	OTRO		
PARTERRE 1				X	X			X	2,28m	257,26m	X					X	
												X					
IMAGEN								SECCIÓN GENERAL

Parterre: Esta construido de hormigón con una extensión de 257,26 metros y un ancho de 2,28 metros, se encuentra con cierto grado de deterioro, y además constituye una barrera arquitectónica para los peatones, puesto que no tiene rampas a lo largo de su extensión.

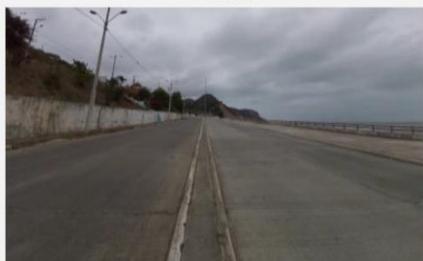
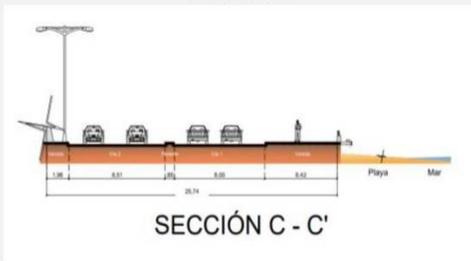
Pavimento en excelente estado	Existen rampas permitiendo el desplazamiento seguro	Pavimento en buen estado	No existen rampas, no son accesibles para todo público	Pavimento con cierto grado de deterioro	El deterioro no impide la utilización del espacio	Pavimento con alto nivel de deterioro	Representa un riesgo para la seguridad del usuario			SI	NO	ASFALTO	HORMIGÓN	OTRO		
PARTERRE 1			X	X			X		0,85m	257,26m	X				X		
IMAGEN									SECCIÓN GENERAL

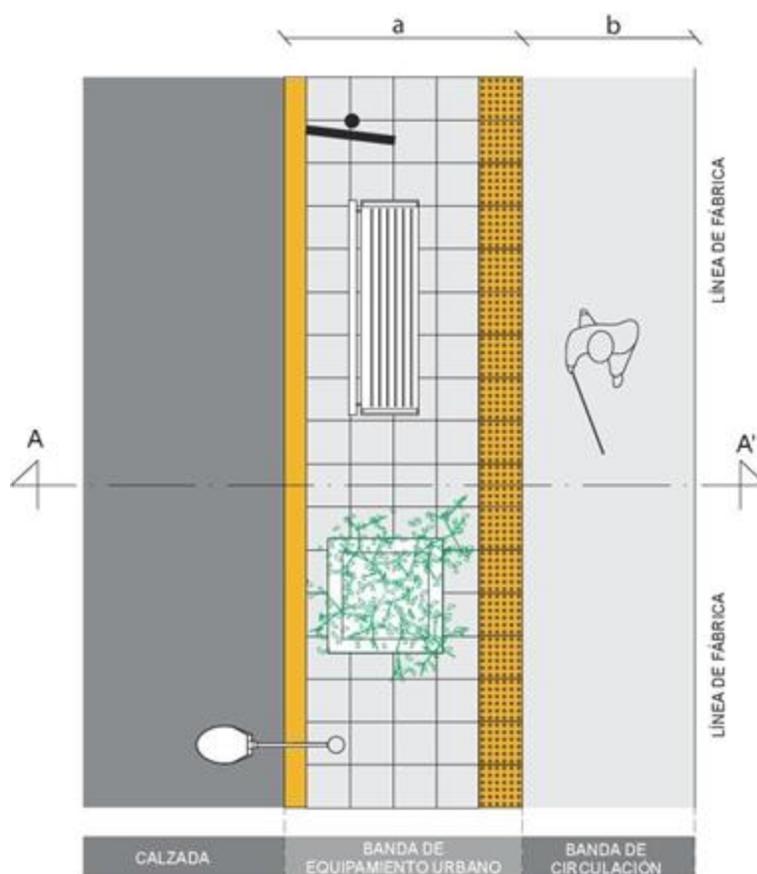
Banda de equipamiento urbano

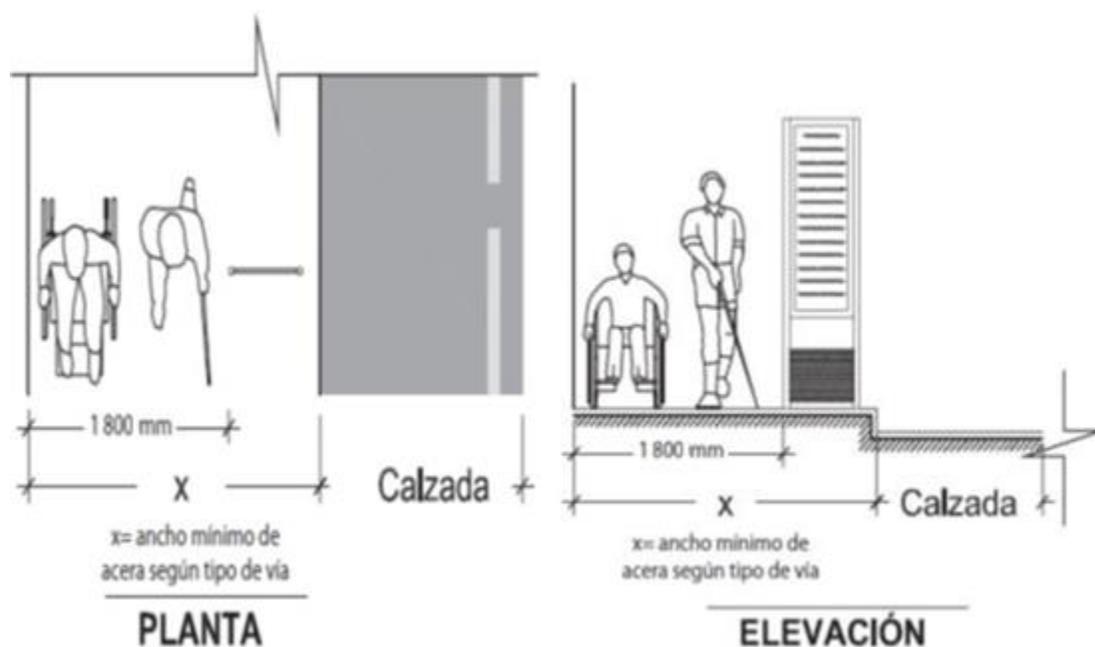
Para el caso de circulación simultánea de una silla de ruedas, una persona con andador, un coche de bebé, un coche liviano de transporte de objetos, de una persona a pie, el ancho debe ser de 1 500 mm.

Circulación peatonal inclusiva

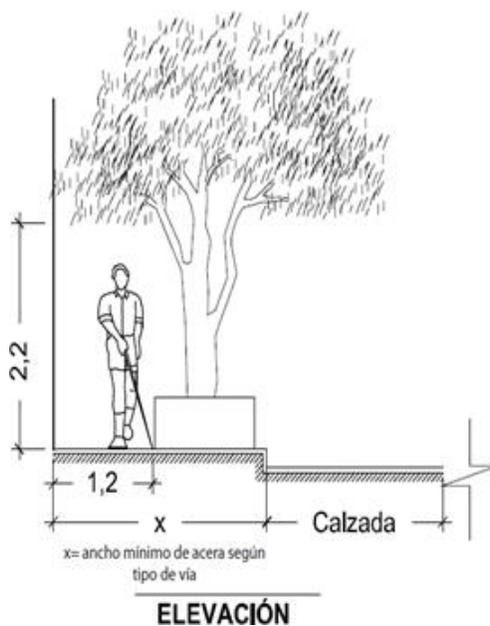
Figura 24

Altura de árboles en parterres y aceras

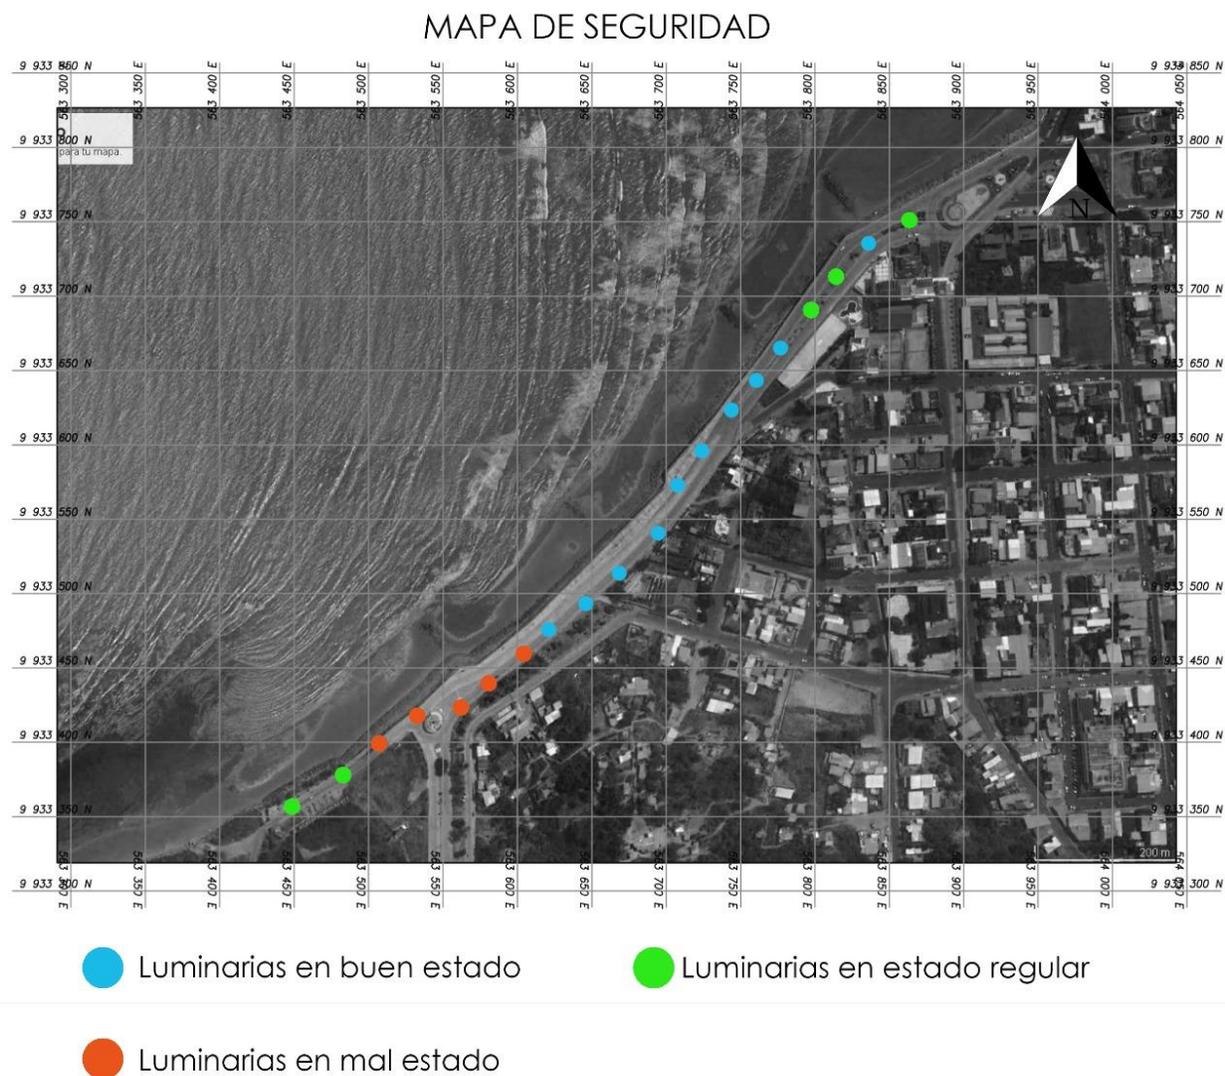
Mapeo de iluminarias, cámaras del ECU 911 y guardias de seguridad.

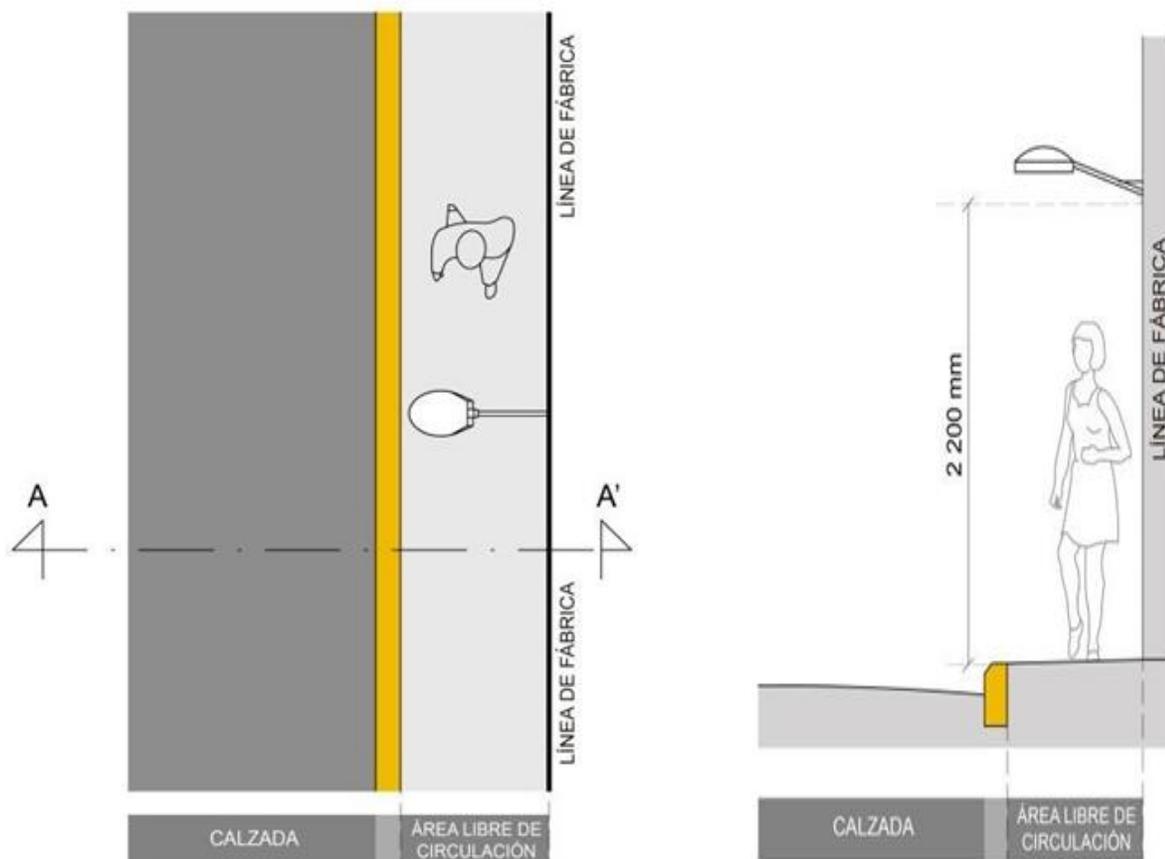
Luminarias en una acera

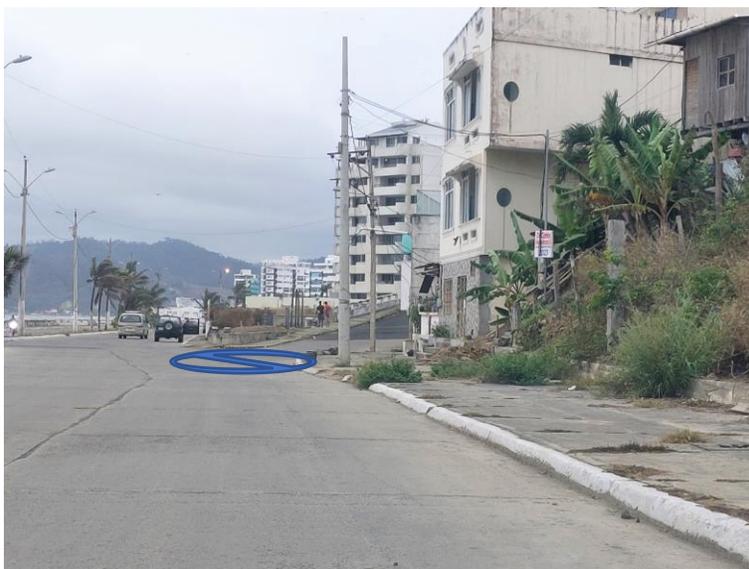
Intersección de vías y estado de acera

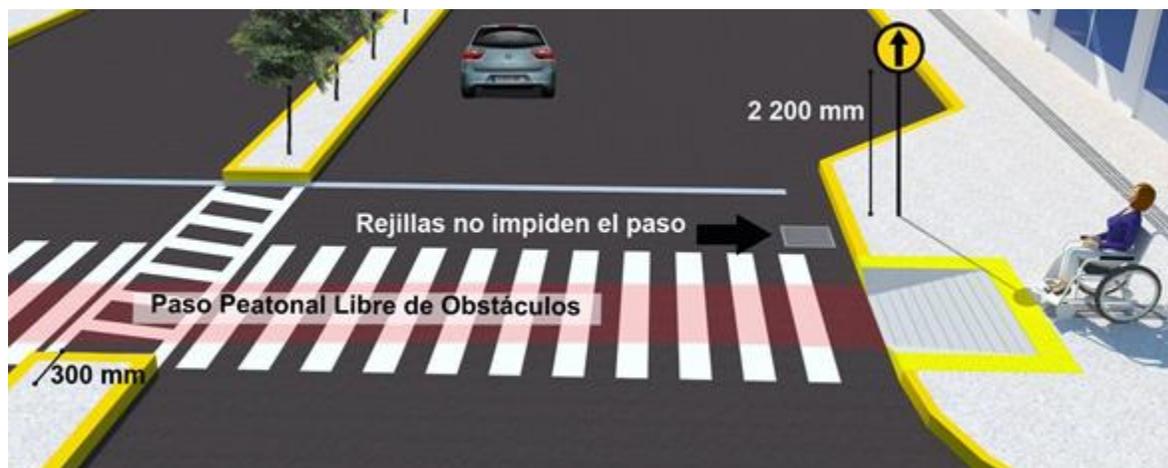
Dimensiones mínimas para las zonas que deben estar libres de obstáculos en un cruce peatonal

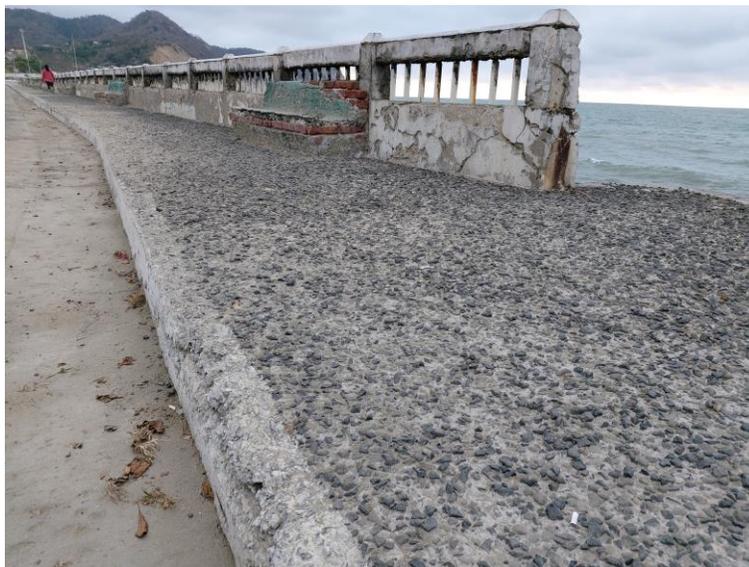
Estado de aceras y barandas del primer tramo de la vía de ingreso

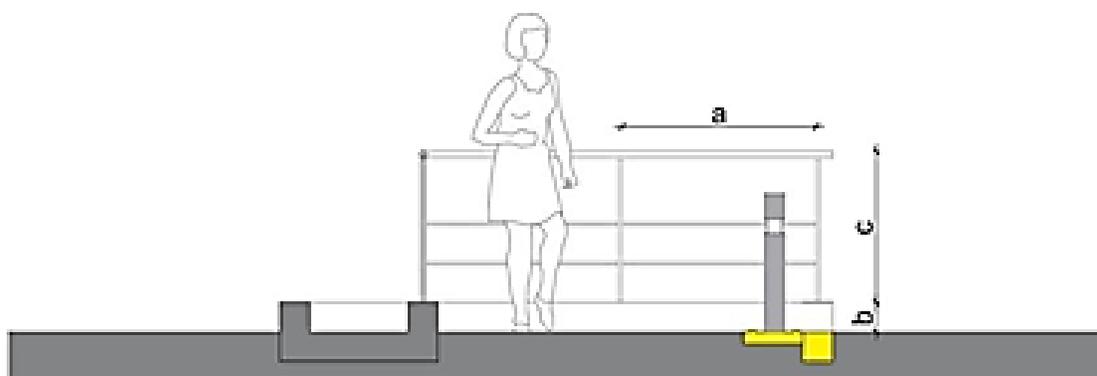
Figura 49*Barandas de protección*

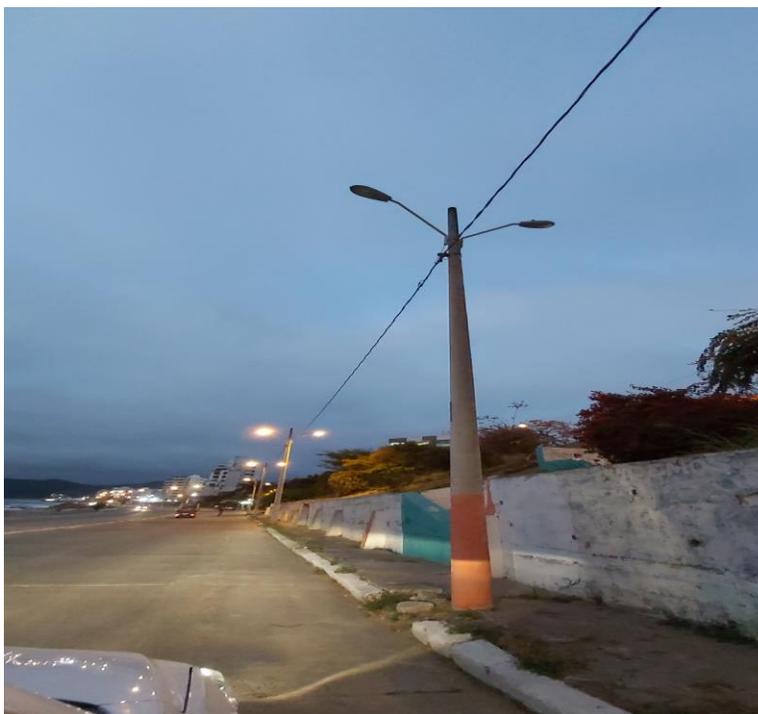
Estado de luminarias

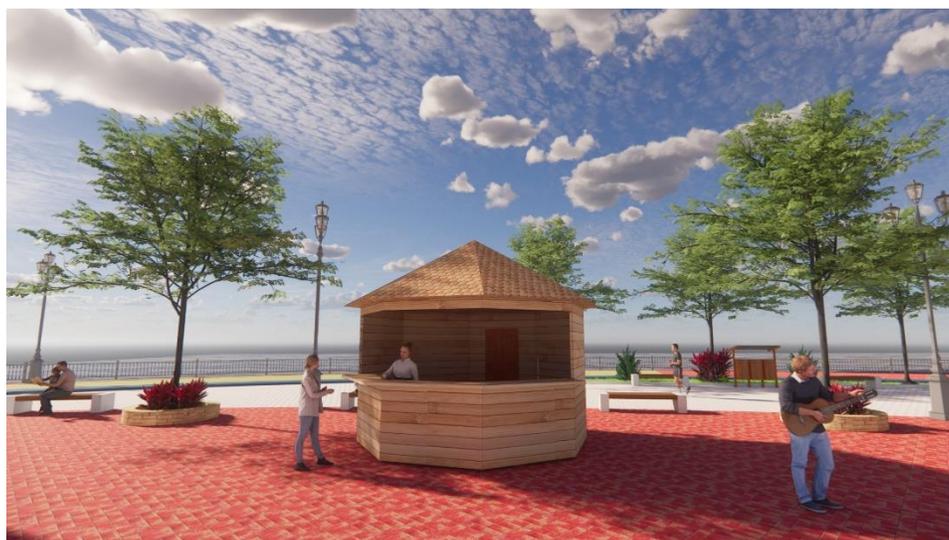
Volumetría de la propuesta de Kiosco

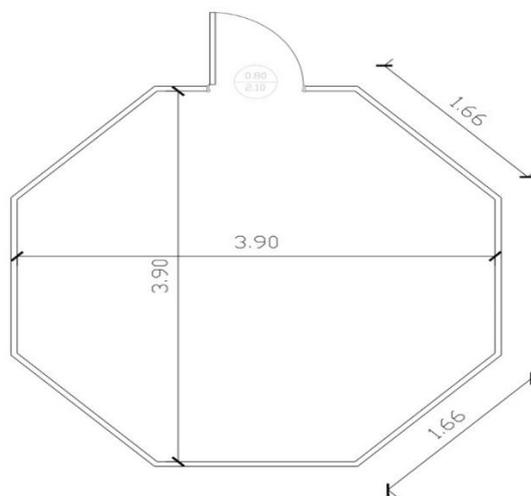
Figura 66*Planta Arquitectónica para la propuesta de Kiosco*

PLANTA ARQUITECTÓNICA QUIOSCO

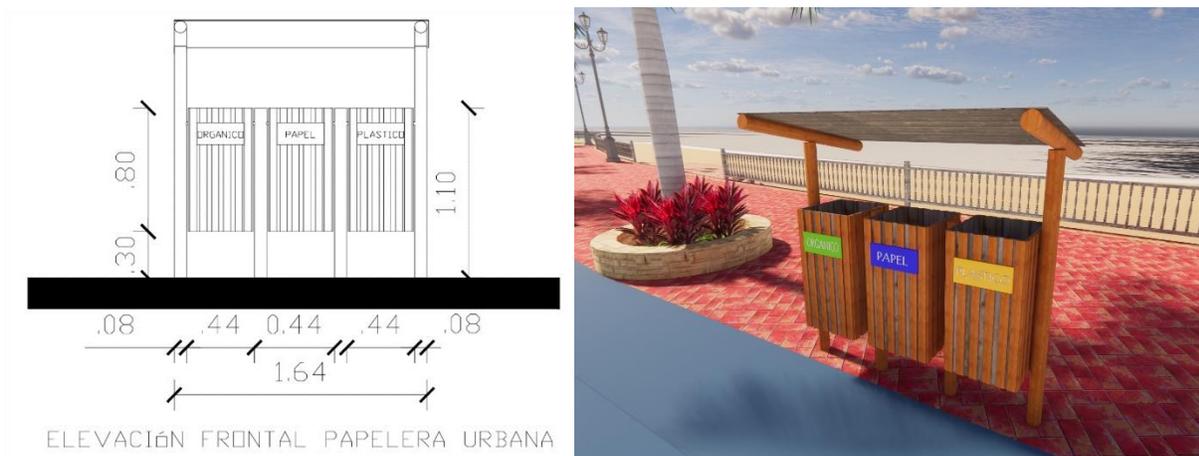
Propuesta de Papelera Urbana Ecológica

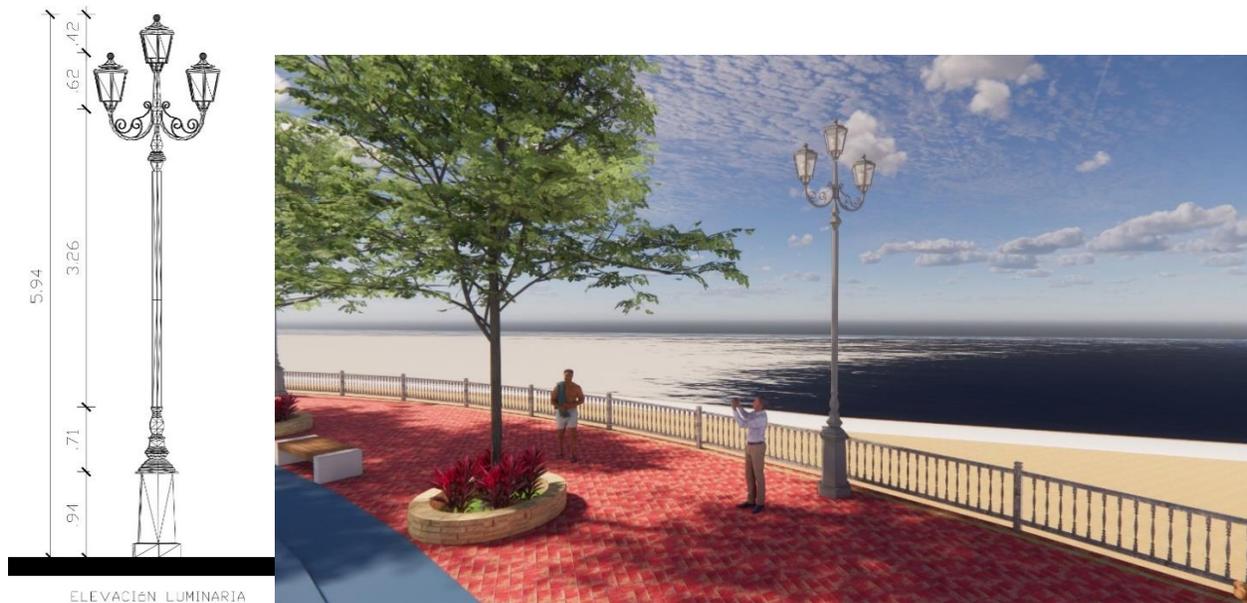
Nueva tipología de Luminaria

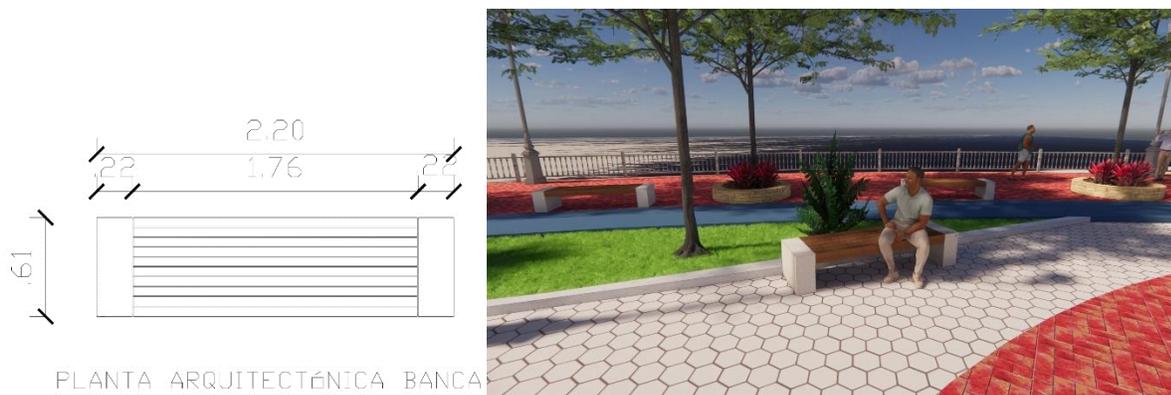
Tipología de banca de madera y hormigón

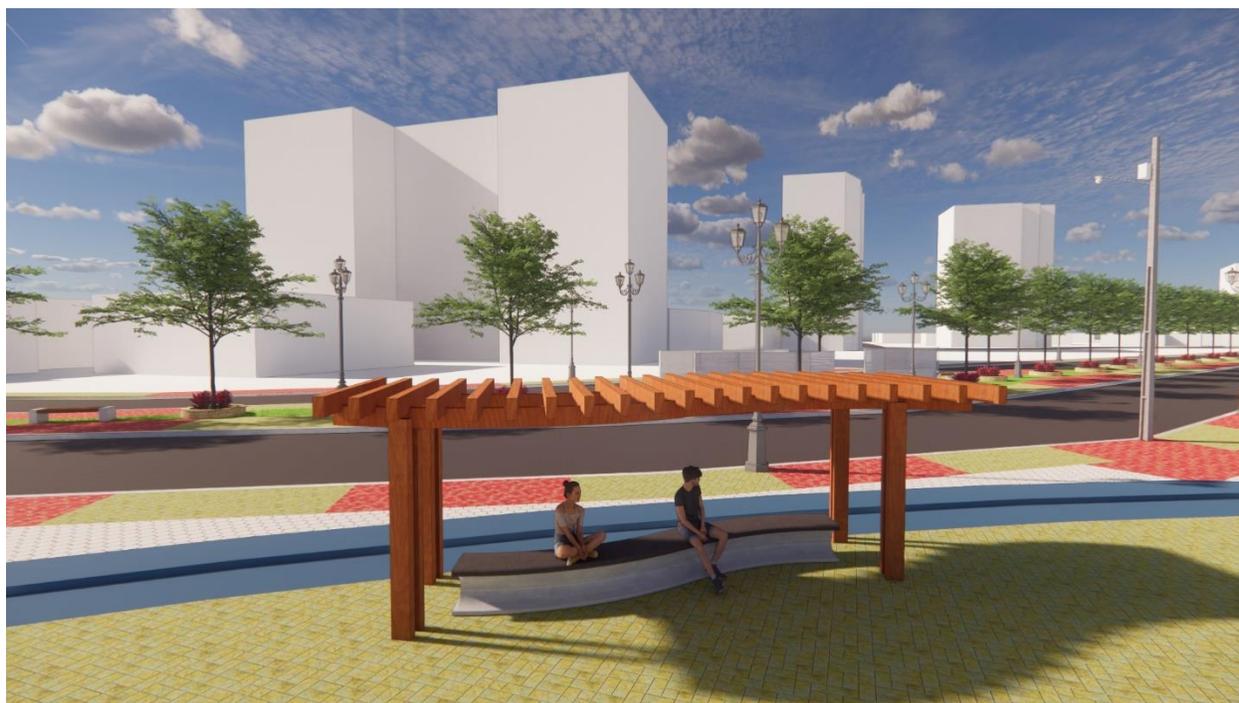
Tipología de banca con elemento de resguardo
