**Análisis de Mercado Municipal de Chone como equipamiento de identidad urbana,  
su influencia en el ámbito social y cultural.**

Carrera de Arquitectura, Universidad San Gregorio de Portoviejo

Análisis de Caso previo a la obtención del título de Arquitectos

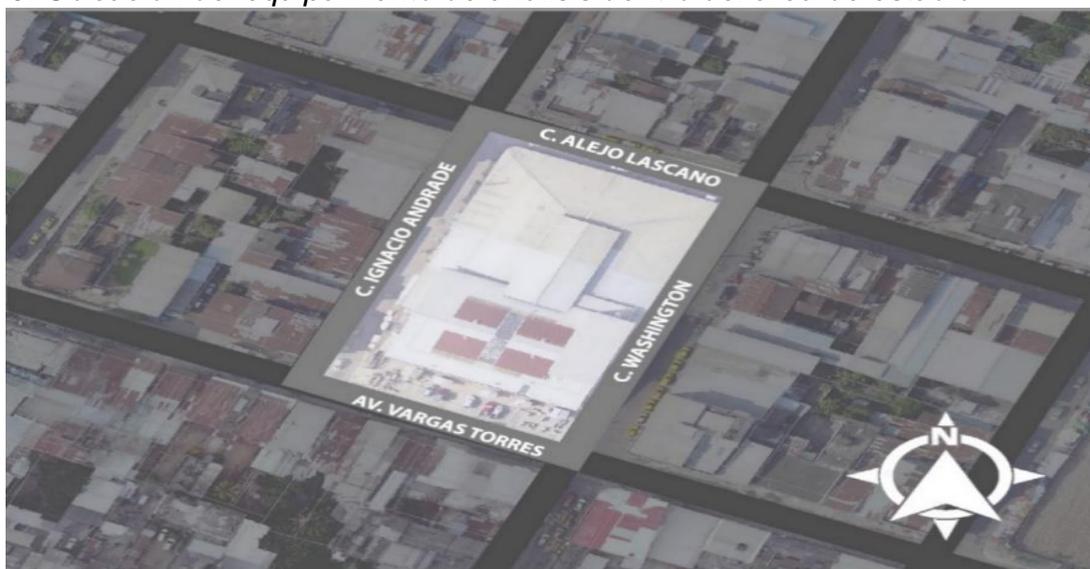
**Figura 8:** *Ubicación del equipamiento de análisis dentro del área de estudio*

*Nota. Ortofoto brindada por la oficina de Dirección de Gestión de Proyectos (GAD Chone).*

El contexto urbano y arquitectónico se ha ido modificando con el pasar de los años, de esta manera podemos entender cuál es la razón por la que se ha transformado el área estudiada.

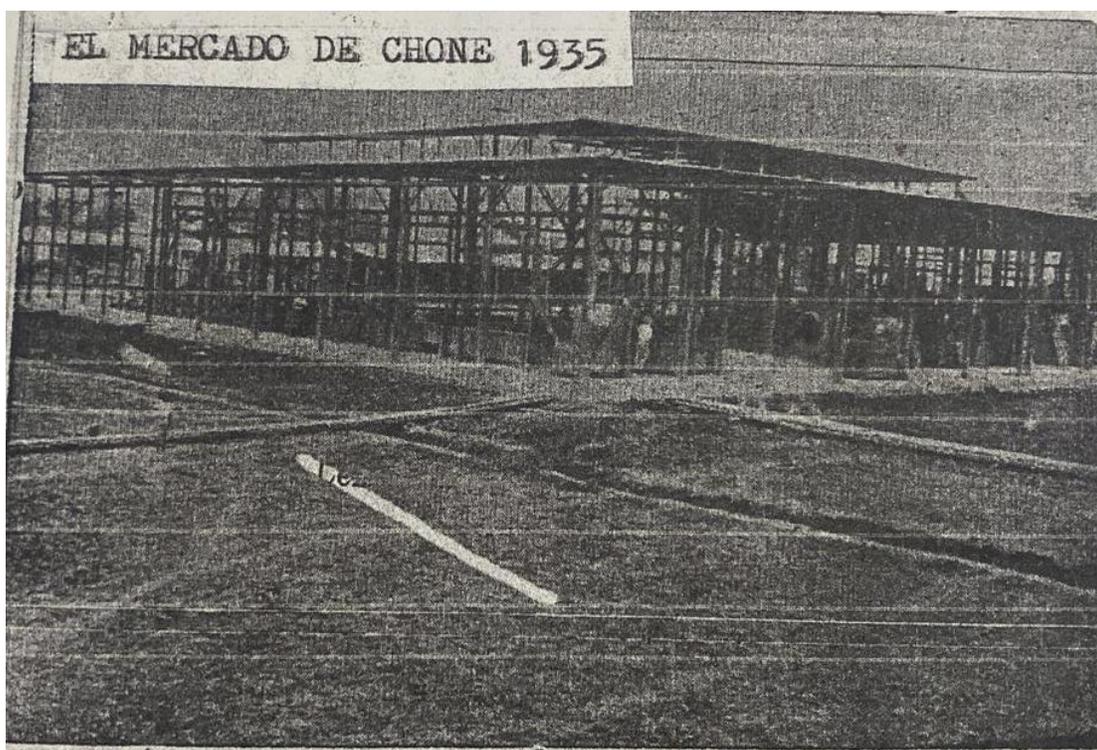
**Figura 10:** Estructura del Antiguo Mercado Municipal del Cantón Chone, Av. Vargas Torres y Calle Washington, 1935.

La ubicación del comercio y del mercado como tal, siempre estuvo ubicada e influenciada con el nacimiento de la ciudad, como se puede observar en la fotografía del antiguo mercado, anterior a este, el sitio era conocido como una plaza que luego paso a ser el Mercado, como la mayoría de construcciones de esa época en Chone, su estructura era completamente de madera. *“Esta construcción fue encargada por el Consejo Provincial de Manabí, una construcción que cambio el comercio en la ciudad.”* mencionaba el señor Vicente Alfredo Kuffo Anchundia, encargado del Museo San Cayetano.

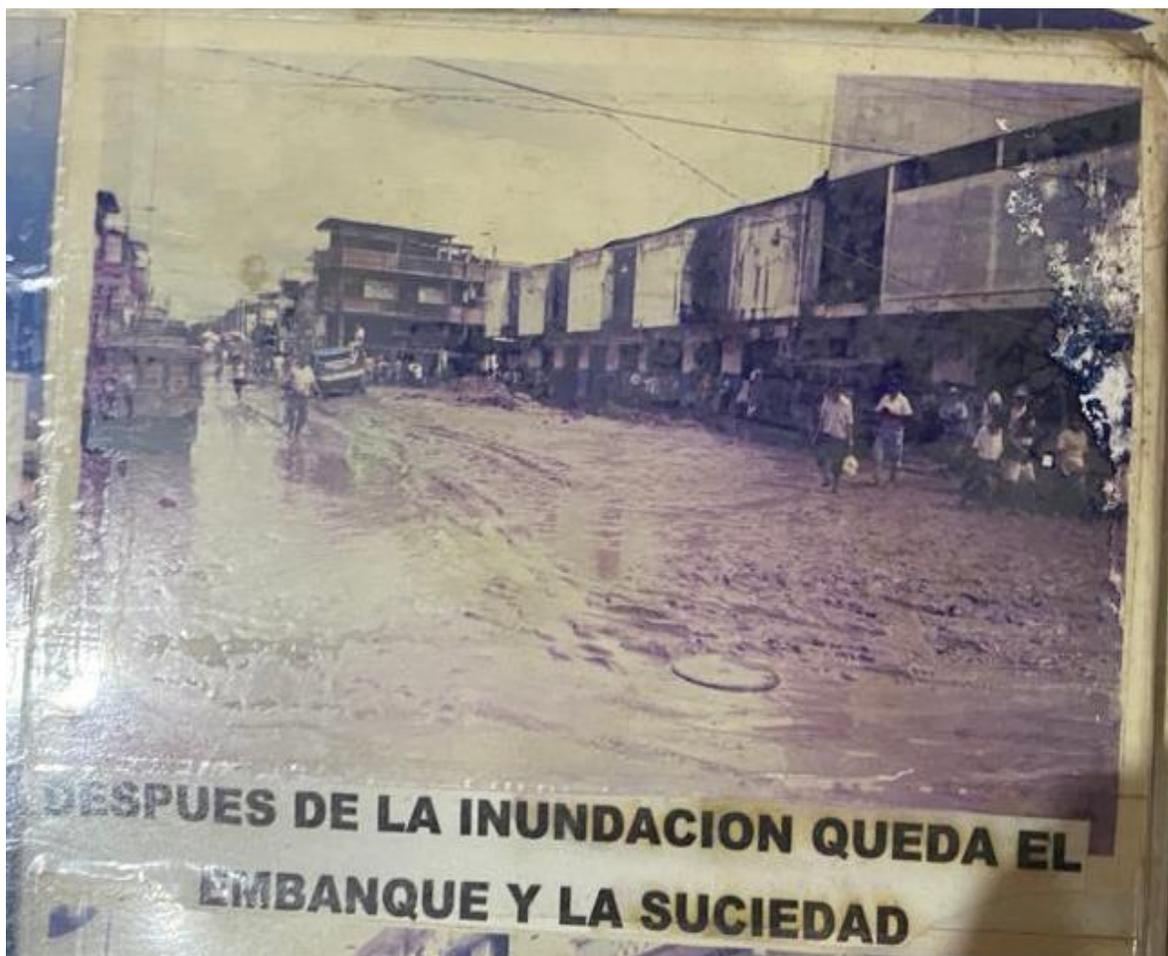
**Figura 11:** *Av. Vargas Torres, fachada principal del Mercado Municipal, estragos causados por el fenómeno de El Niño, 1983.*

Uno de las desventajas de la ubicación del Mercado, que se podían observar, es que el Rio Chone está ubicado a 200m, lo cual hacia muy perceptible a la zona en general, a inundaciones, como se puede observar, el fenómeno de El Niño causó muchos estragos económicos en el centro comercial de la ciudad. En la actualidad ya no existe este problema de inundaciones debido a la intervención de las autoridades.

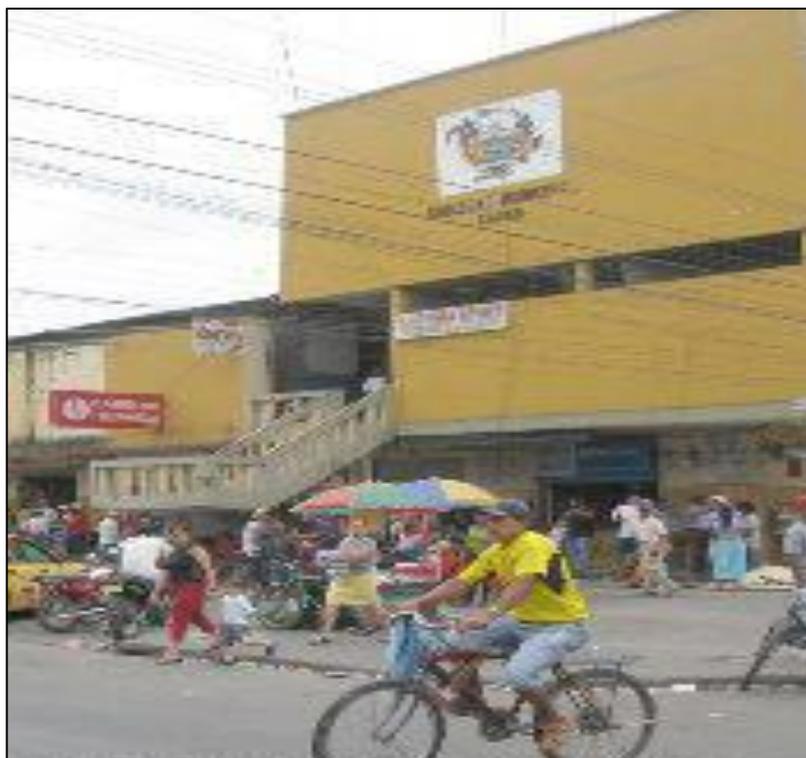
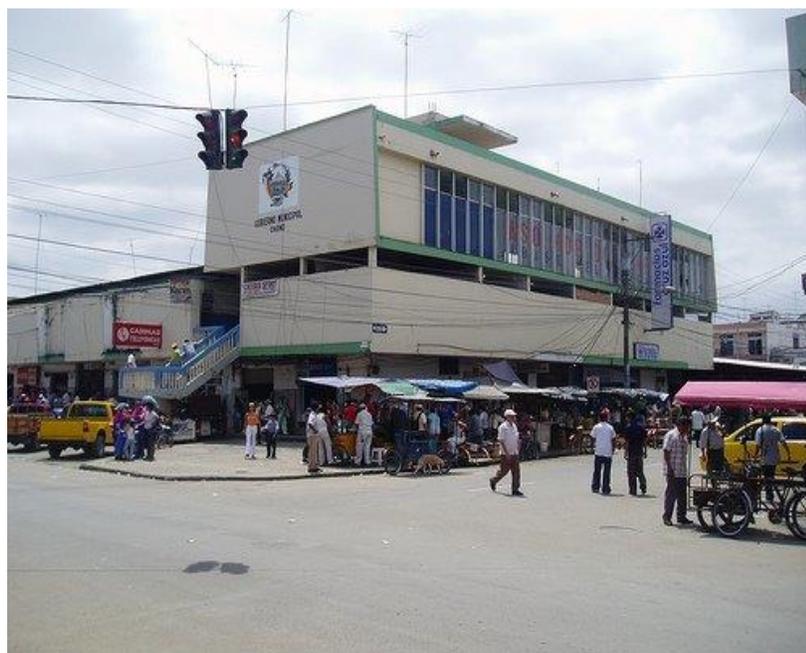
**Figura 13:** Fachada principal del Mercado, Av. Vargas Torres, 2005.

**Figura 14:** Fachada principal del Mercado, Av. Vargas Torres y Calle Washington, 2009.

El actual Mercado fue construido en el año de 1975, como se puede observar en las fotografías de los años 2005 y 2009, este contaba con una escalera en la fachada principal que conectaba el exterior del edificio con la planta alta, esta escalera estaba ubicada en la Av. Vargas Torres.

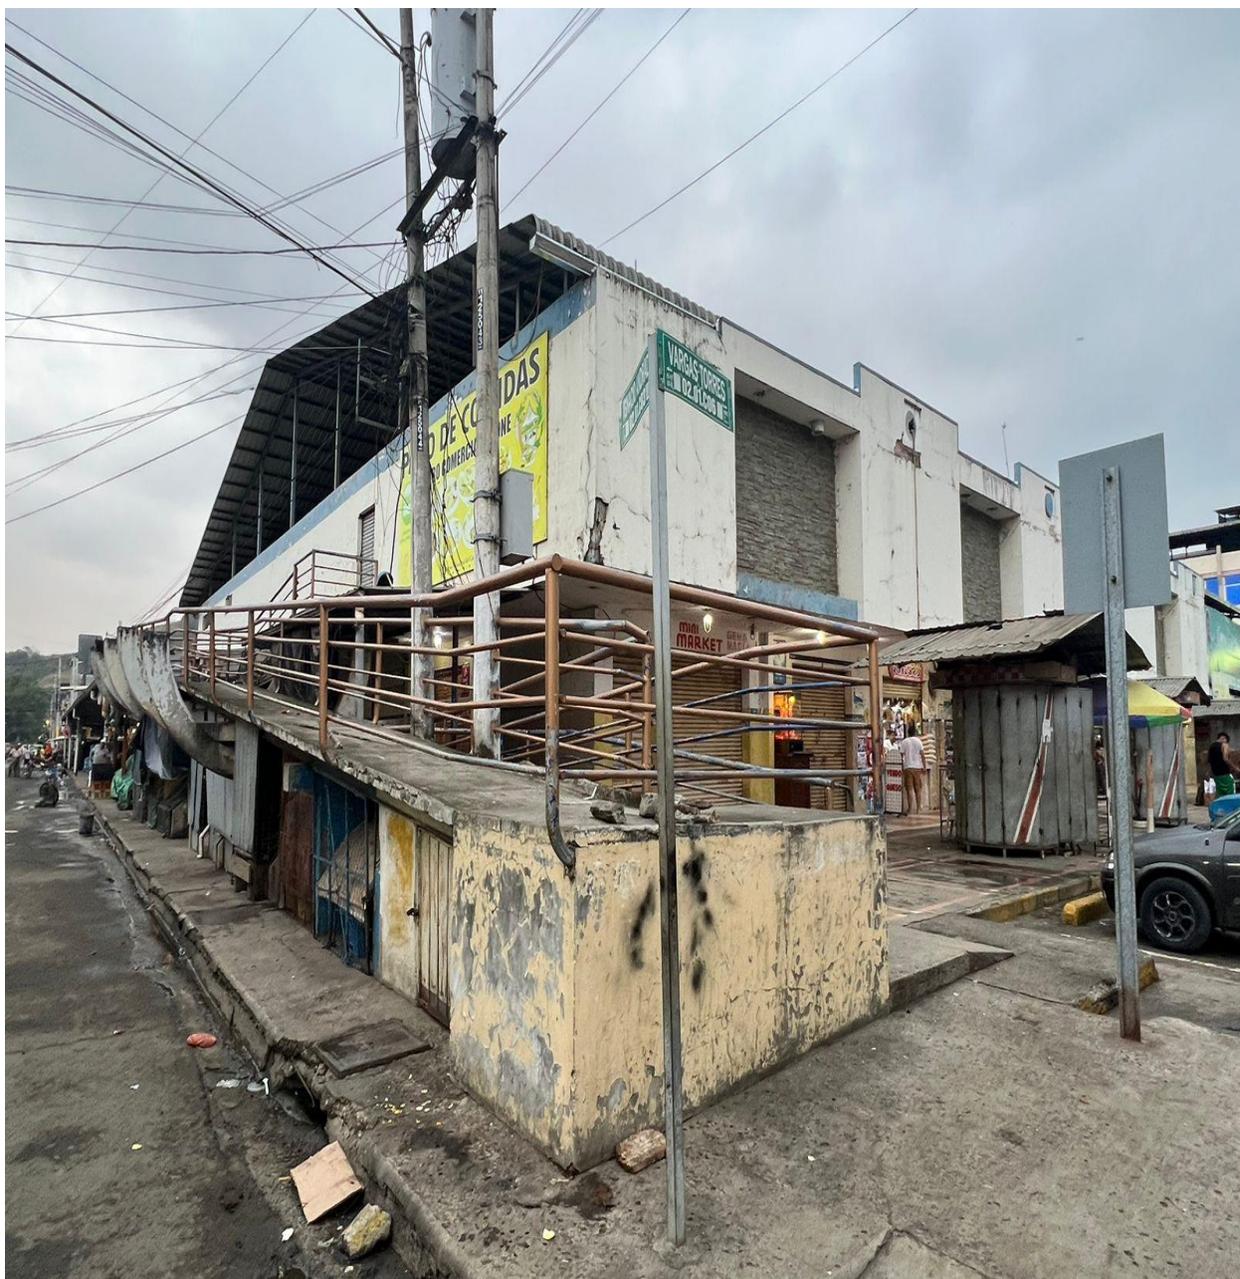
**Figura 16:** Estado actual de la rampa que conectaba con la planta alta, Calle Ignacio Andrade, 2023.

Esta rampa causó malestar en la población ya que fue ubicada en la acera, lo cual dificultó la movilidad para los transeúntes que no se dirigían a la planta alta del edificio.

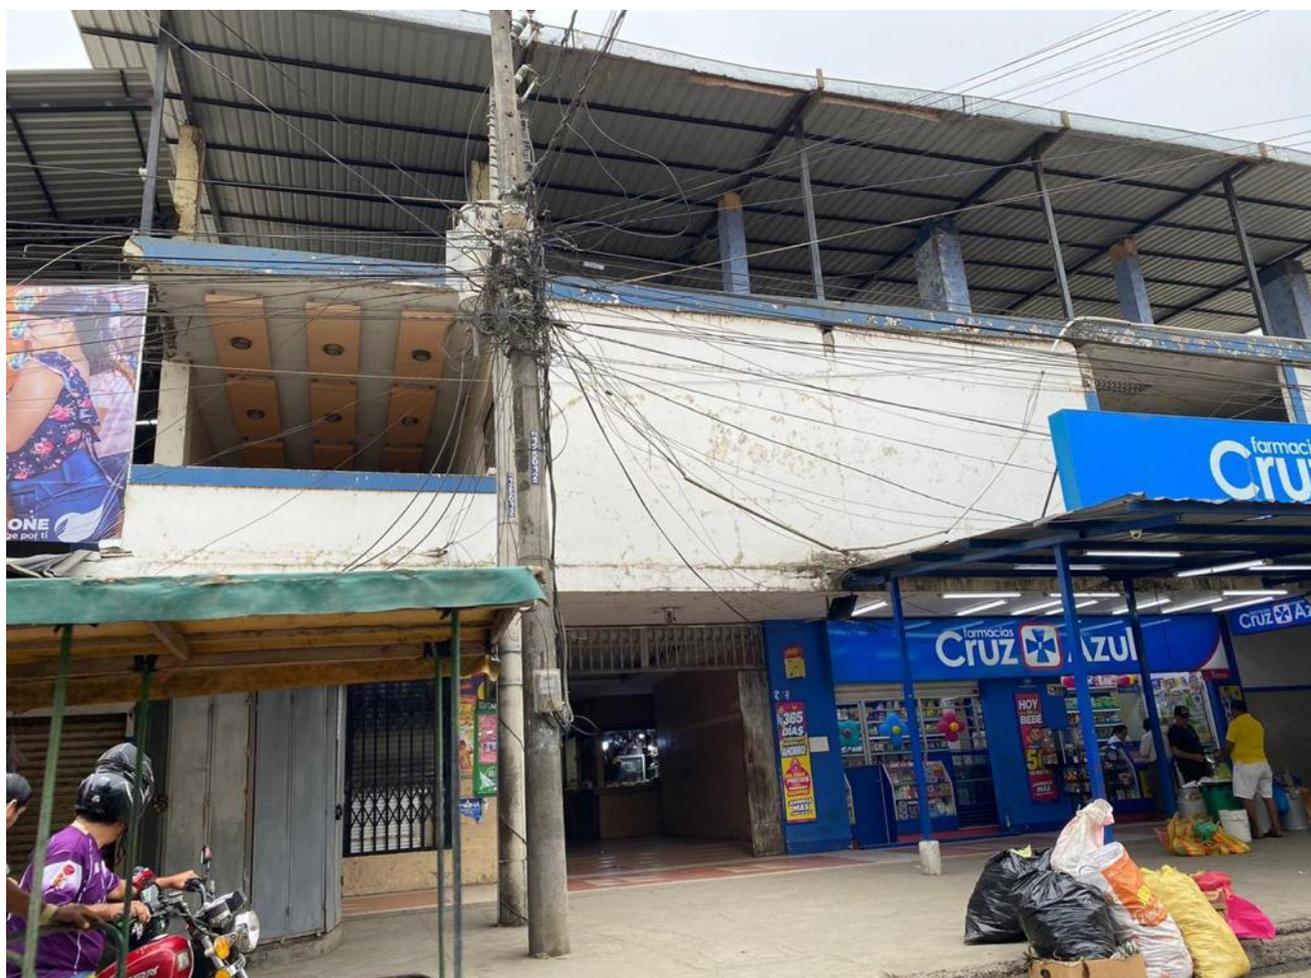
**Figura 19:** *Calle Washington. Ingreso del Mercado Municipal – estado actual.*

Debido al fracaso en el comercio en la planta alta, los comerciantes de carne que tenían sus locales en esta área, prefirieron llevar sus locales a los alrededores del establecimiento, inundando así el área que rodea al mercado en una mixta combinación de todo tipo de locales, como de comida, de abastos, farmacias, etc.

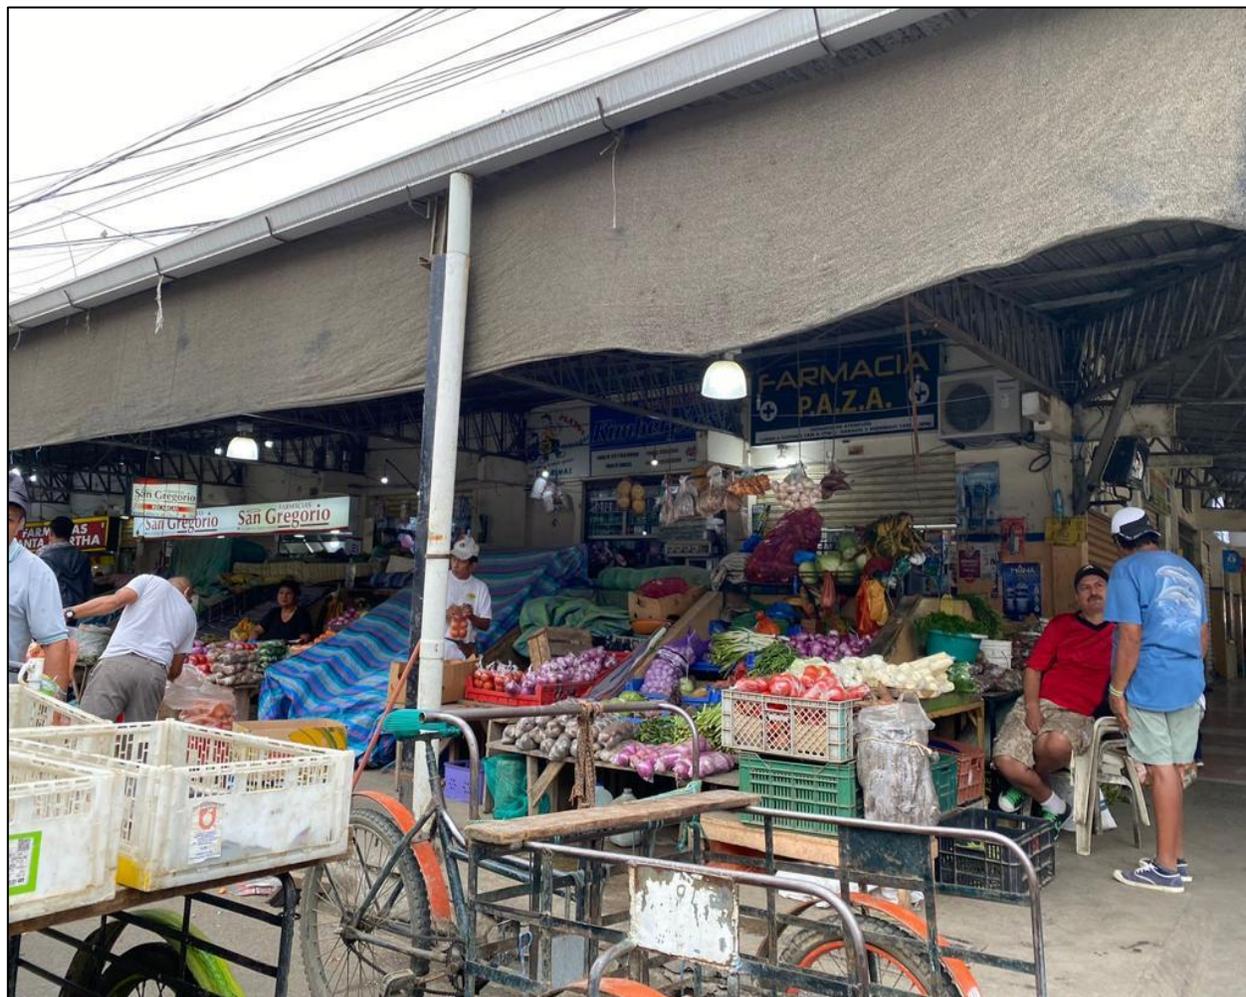
**Figura 22:** Locales comerciales en los alrededores (retiros), calle Washington.

En los alrededores del edificio como tal existe una gran incidencia del comercio informal, el 63% del comercio es formal, estos cumplen con un pago por el uso de un local, mientras que el 37% es informal, ubicados en los exteriores, pero estos están respaldados al pertenecer a asociaciones de comerciantes.

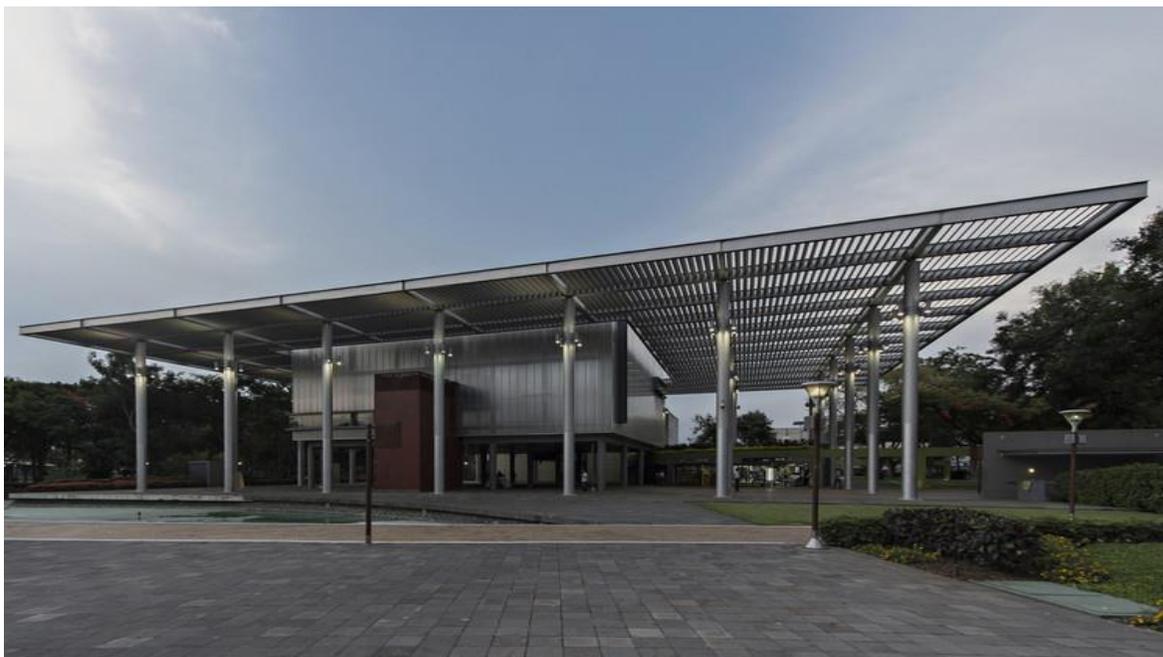
**Figura 34:** *Plaza Rodolfo Baquerizo Moreno.*

Se tomó como proyecto de referencia la Plaza Rodolfo Baquerizo Moreno, ubicada en Guayaquil, la cual es una edificación que está constituida de una plaza, en una de las esquinas de esta plaza, se encuentra un área abierta, en la cual se realizan exposiciones libres.

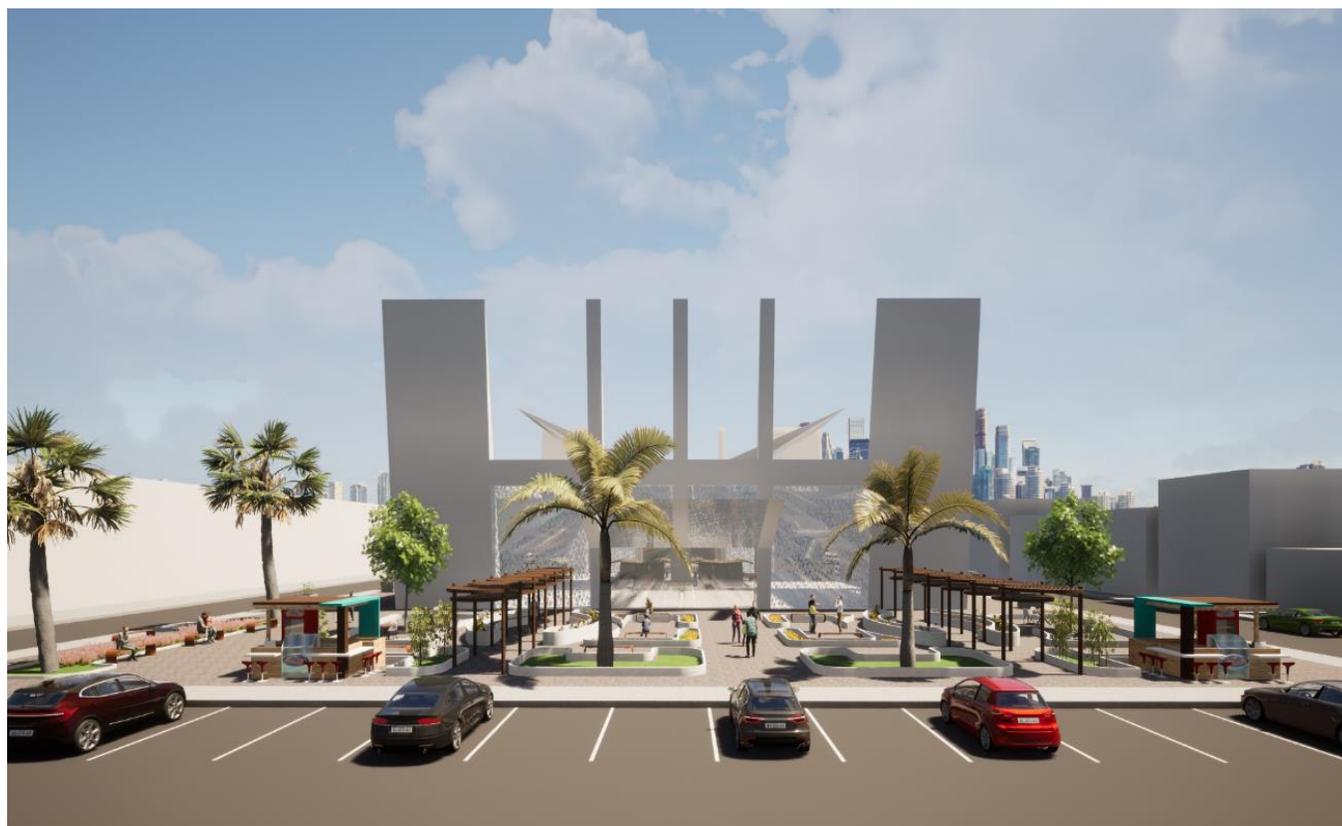
**Figura 35:** Fachada de la propuesta, Av. Vargas Torres.

Nota: Fachada principal de la propuesta, área verde y parqueaderos en la Av. Vargas Torres.

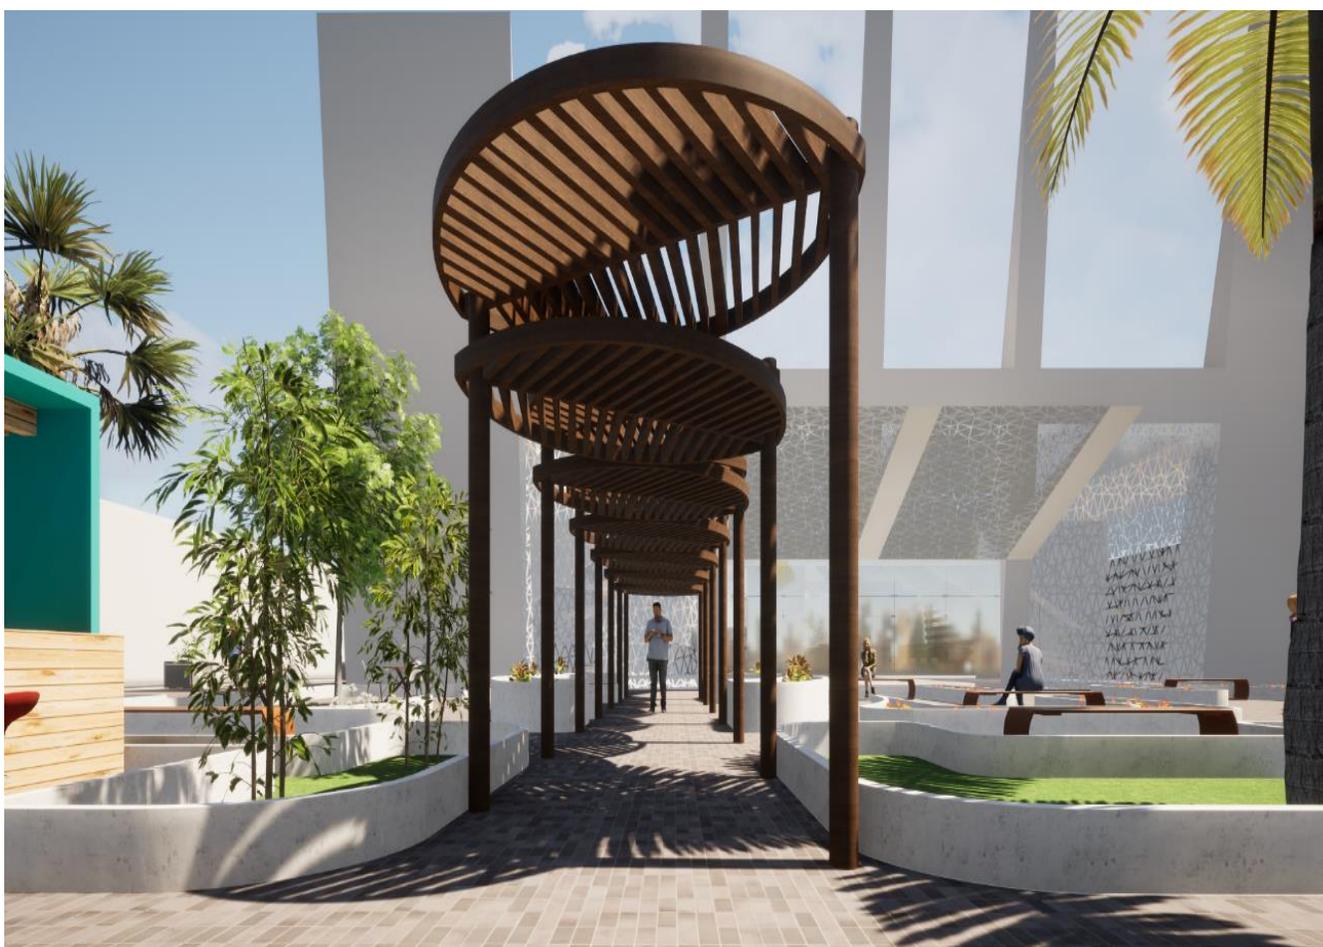
**Figura 36:** *Pérgola de madera en forma de hoja, Av. Vargas Torres.*

Nota: En la fachada principal se colocaron dos pérgolas en los extremos. Av. Vargas Torres.

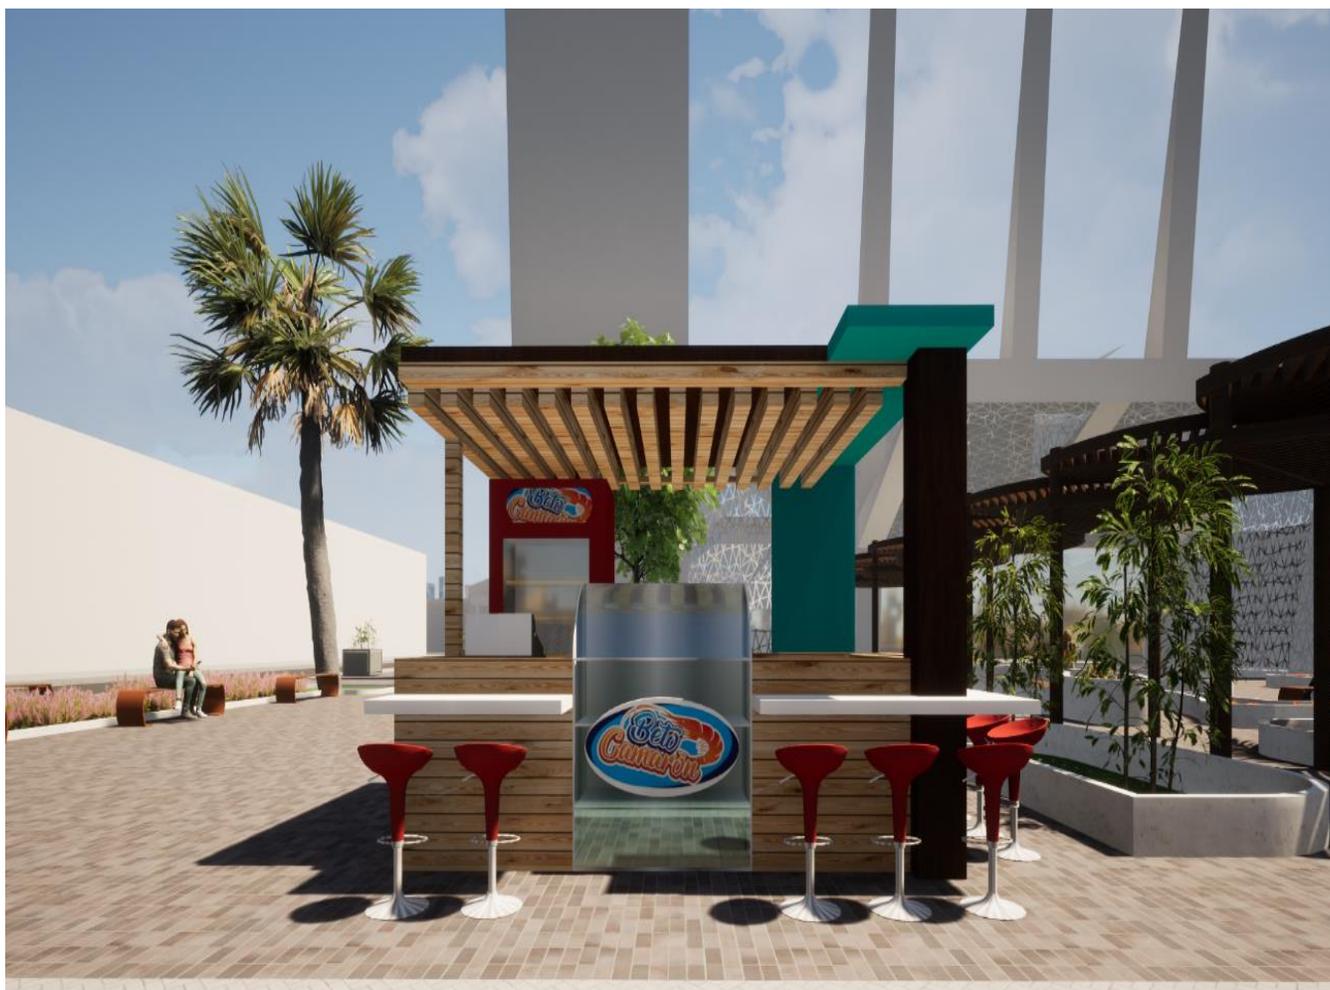
**Figura 37:** Quiosco, Av. Vargas Torres.

Nota: Uno de los dos Quioscos comerciales ubicados en la Av. Vargas Torres. Elaborado por Briones y Zamora (2023).

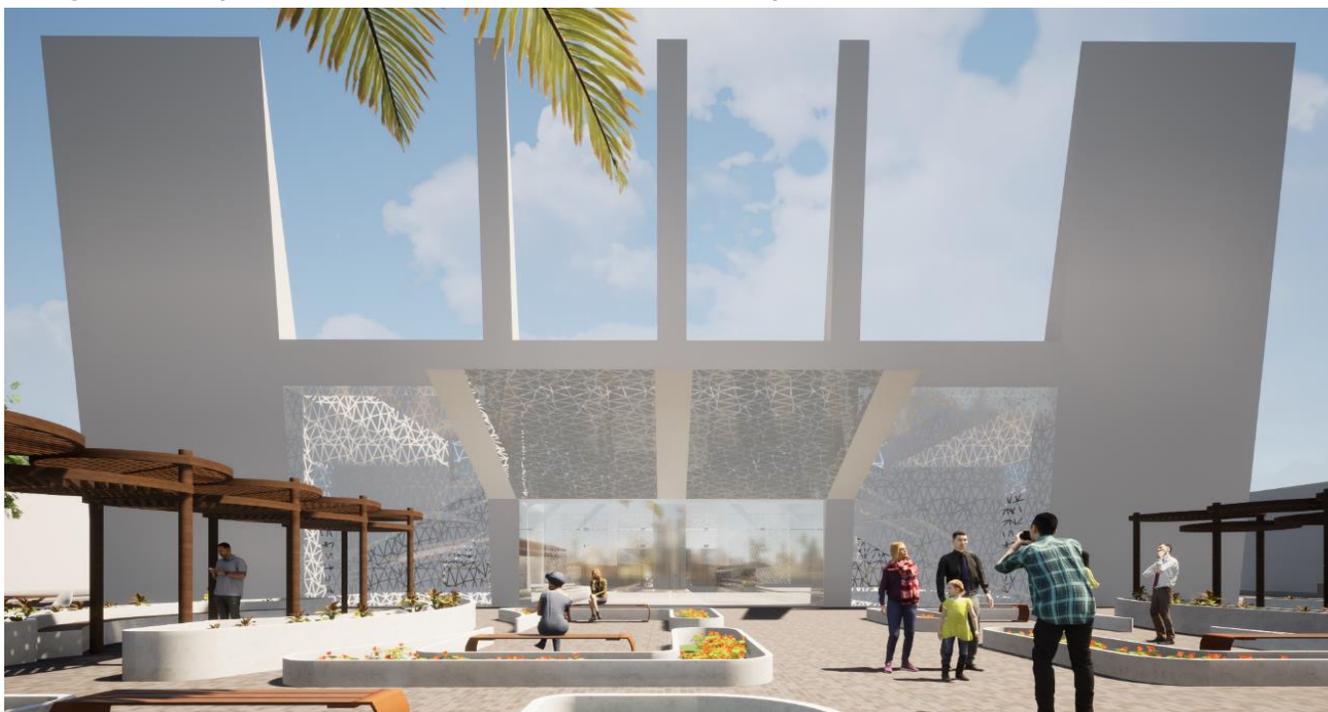
**Figura 38:** Ingreso principal del Centro Cultural, Av. Vargas Torres.

En lo que respecta a la edificación, es de una planta simétrica y consta de dos ingresos, el principal ubicado en la Av. Vargas Torres y el secundario en la calle Alejo Lascano. La estructura es de hormigón armado, con amplios ventanales, los cuales constan de un texturizado para jugar con las perspectivas y la luz natural, en los laterales del edificio, se colocó bloques de madera para permitir el ingreso de ventilación natural.

Nota: Texturizado en los ventanales del ingreso principal para jugar con la luz natural en el interior de la edificación. Elaborado por Briones y Zamora (2023).

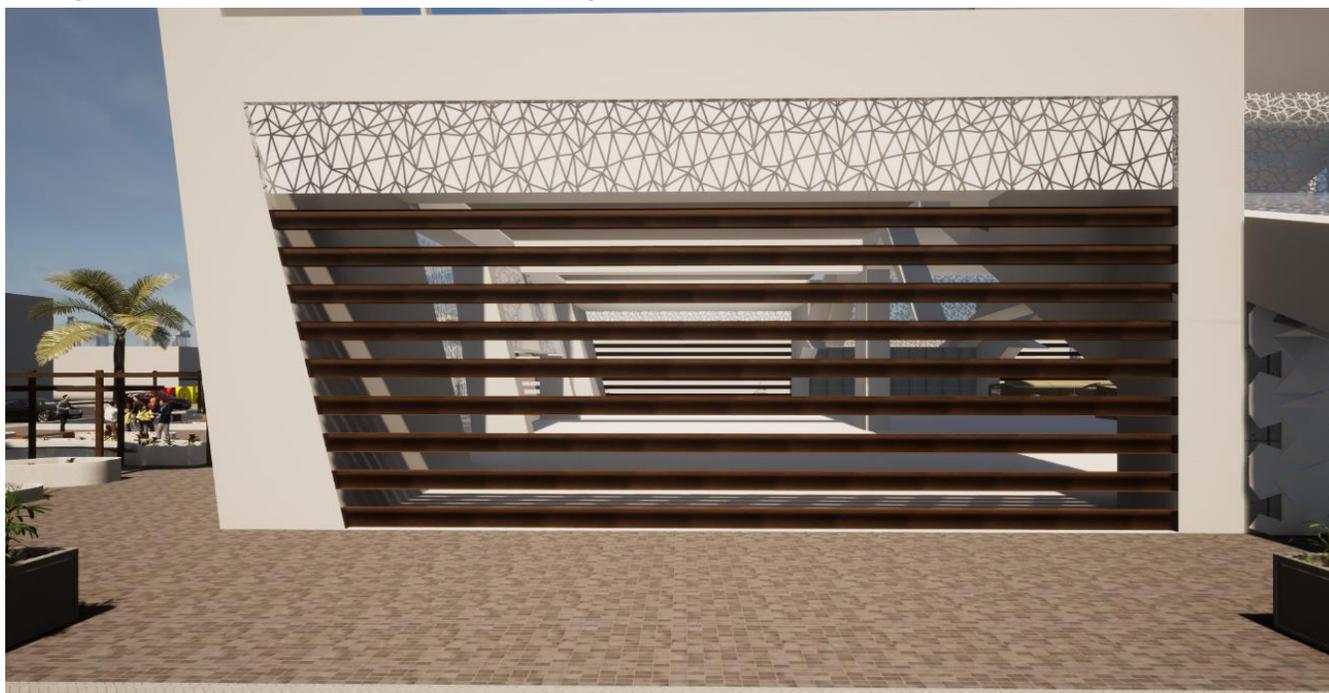
**Figura 40:** *Fachada lateral, Calle Washington.*

Nota: Bloques madera para permitir el ingreso de ventilación natural en el interior de la edificación. Elaborado por Briones y Zamora (2023).

Para este proyecto se propone como material principal, el hormigón visto, el vidrio laminado y el vidrio impreso templado como elemento decorativo, madera y estructura metálica la cuales crean un mayor contraste y apreciación del usuario.

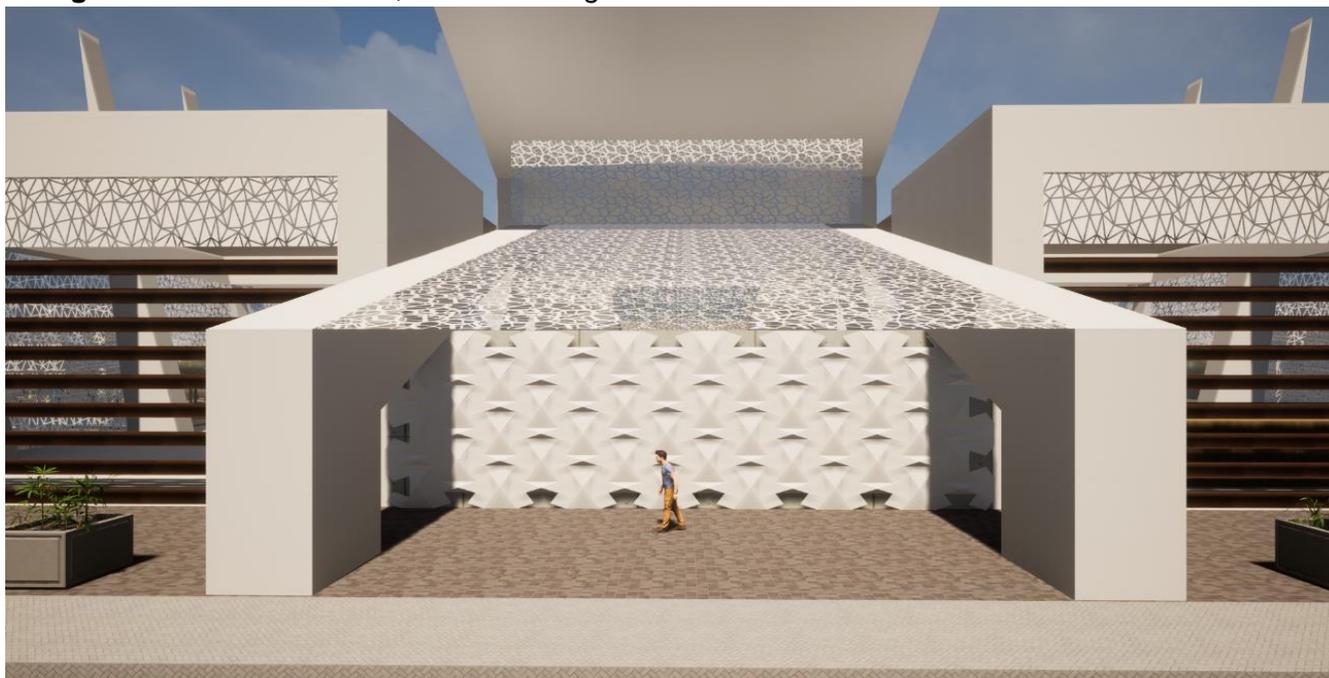
**Figura 41:** *Fachada lateral, Calle Washington.*

Nota: Textura en la pared de la fachada lateral izquierda. Elaborado por Briones y Zamora (2023).

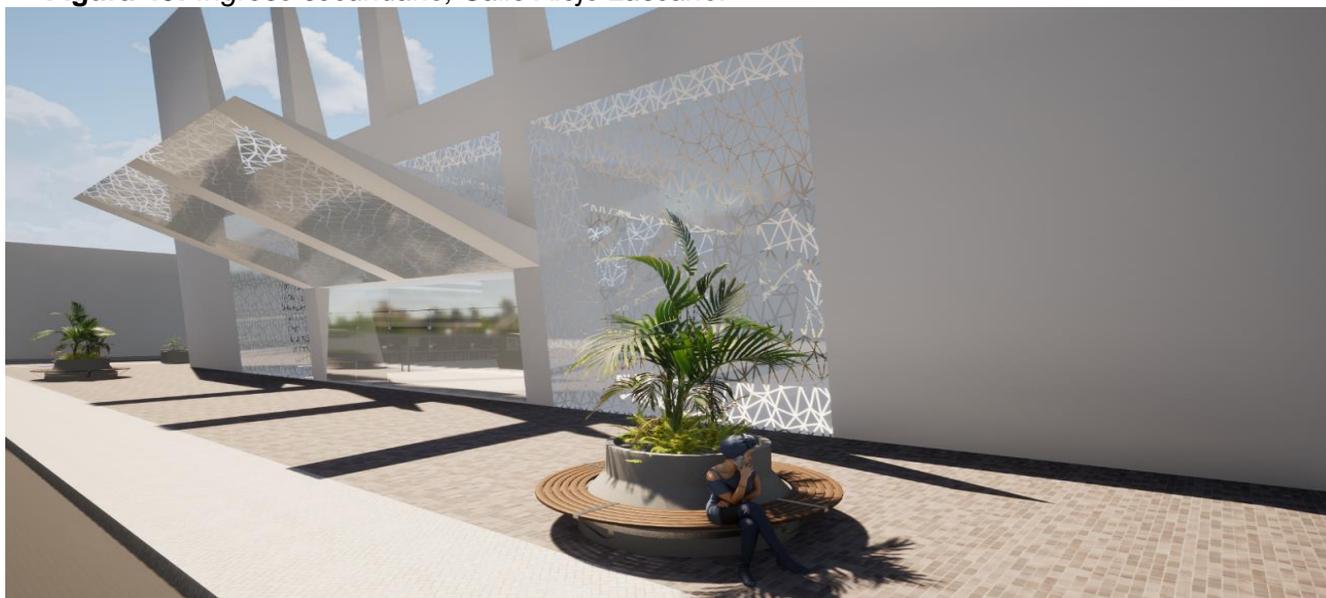
**Figura 43:** *Ingreso secundario, Calle Alejo Lascano.*

Nota: Ingreso por la Calle Alejo Lascano, se colocó mobiliario en el exterior. Elaborado por Briones y Zamora (2023).

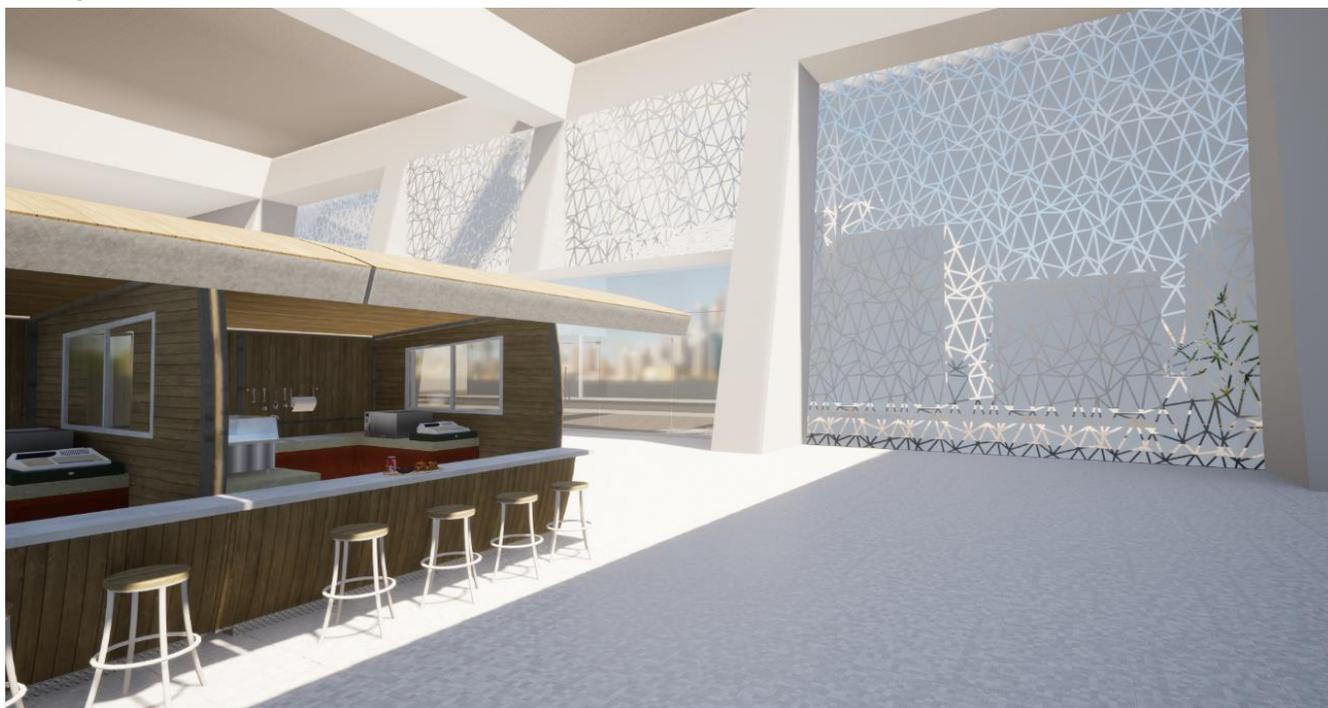
**Figura 44:** Interior del edificio, Calle Alejo Lascano.

Nota: Vista desde el interior de la plaza comercial, calle Alejo Lascano. Elaborado por Briones y Zamora (2023).

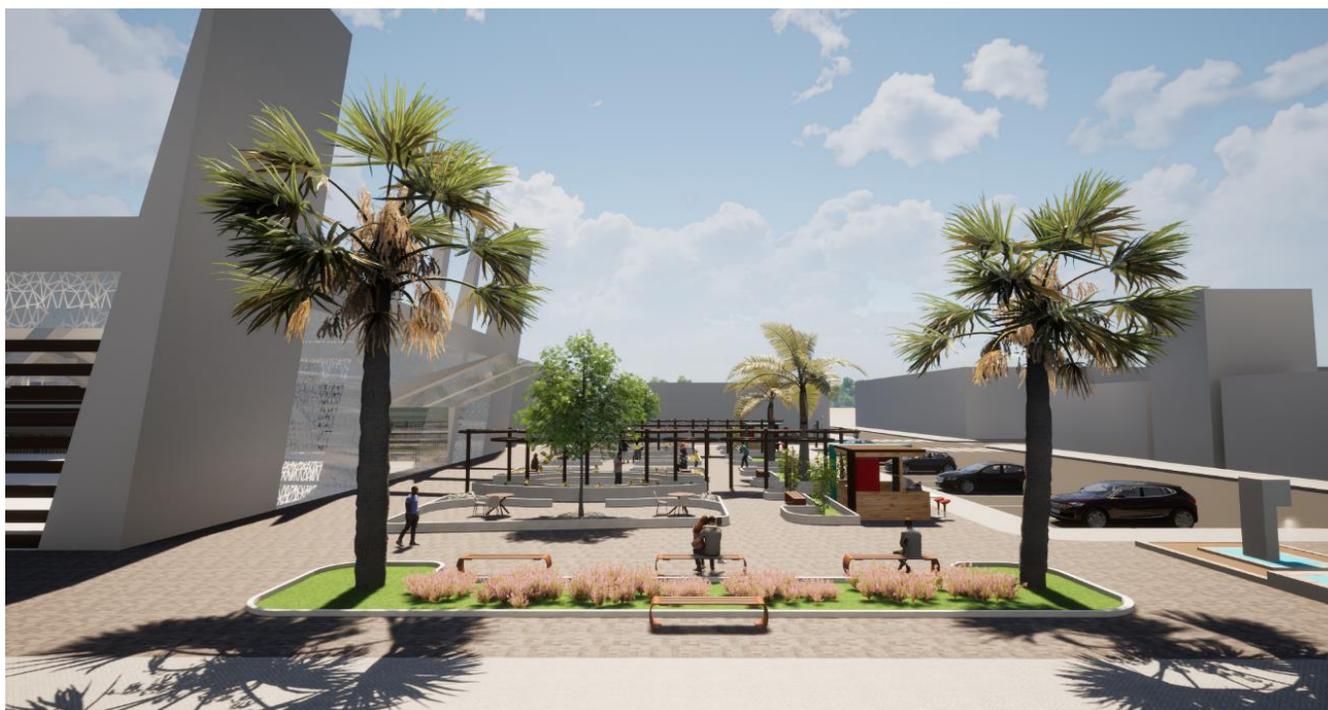
**Figura 45:** Vista de la fachada lateral derecha.

Nota: Vista desde la calle Ignacio Andrade. Elaborado por Briones y Zamora (2023).

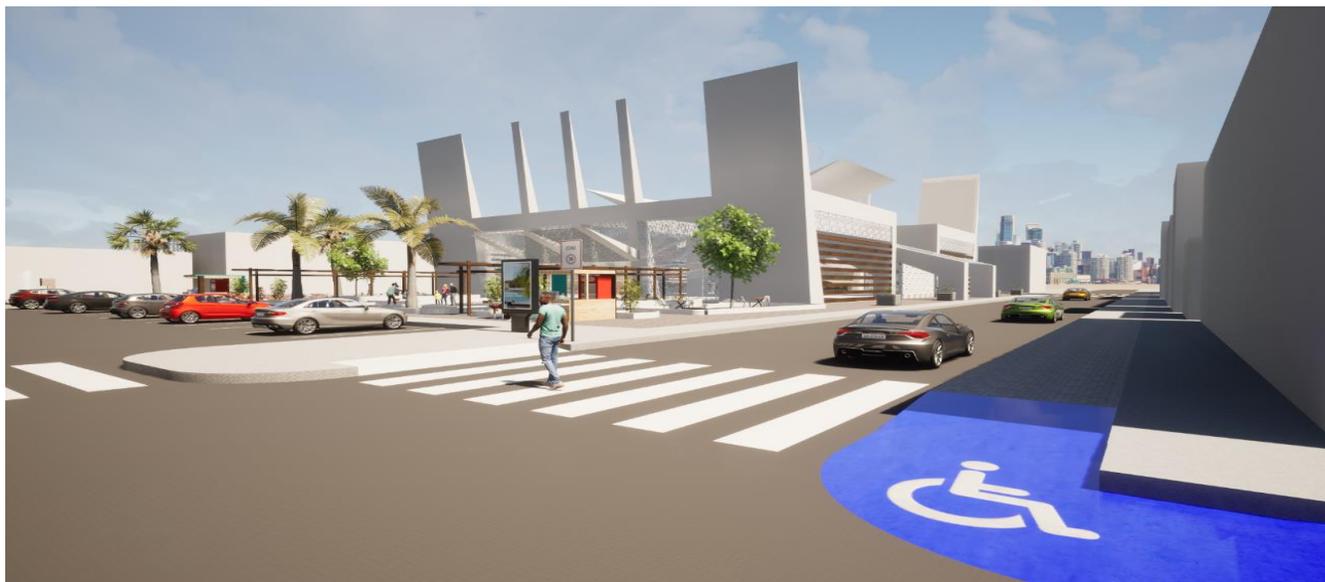
**Figura 46:** *Vista de la fachada principal.*

Nota: Regeneración de aceras y bordillos, colocación de rampas de acceso para personas con discapacidad. Calle Wasghinton y Av. Vargas Torres. Elaborado por Briones y Zamora (2023).

También se propone la regeneración de las Calles Washington, Alejo Lazcano e Ignacio Andrade, priorizando la circulación del peatón, ampliando las aceras y colocando las rampas de discapacidad en las intersecciones.

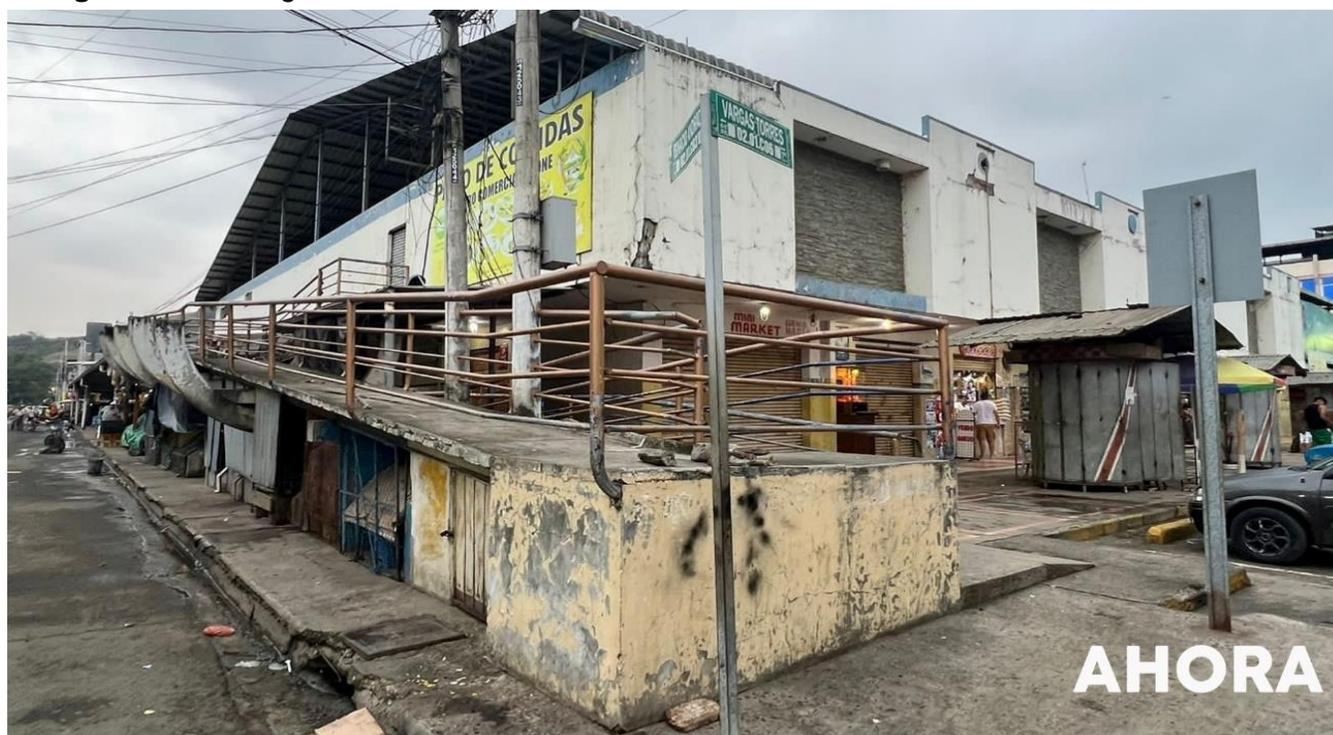
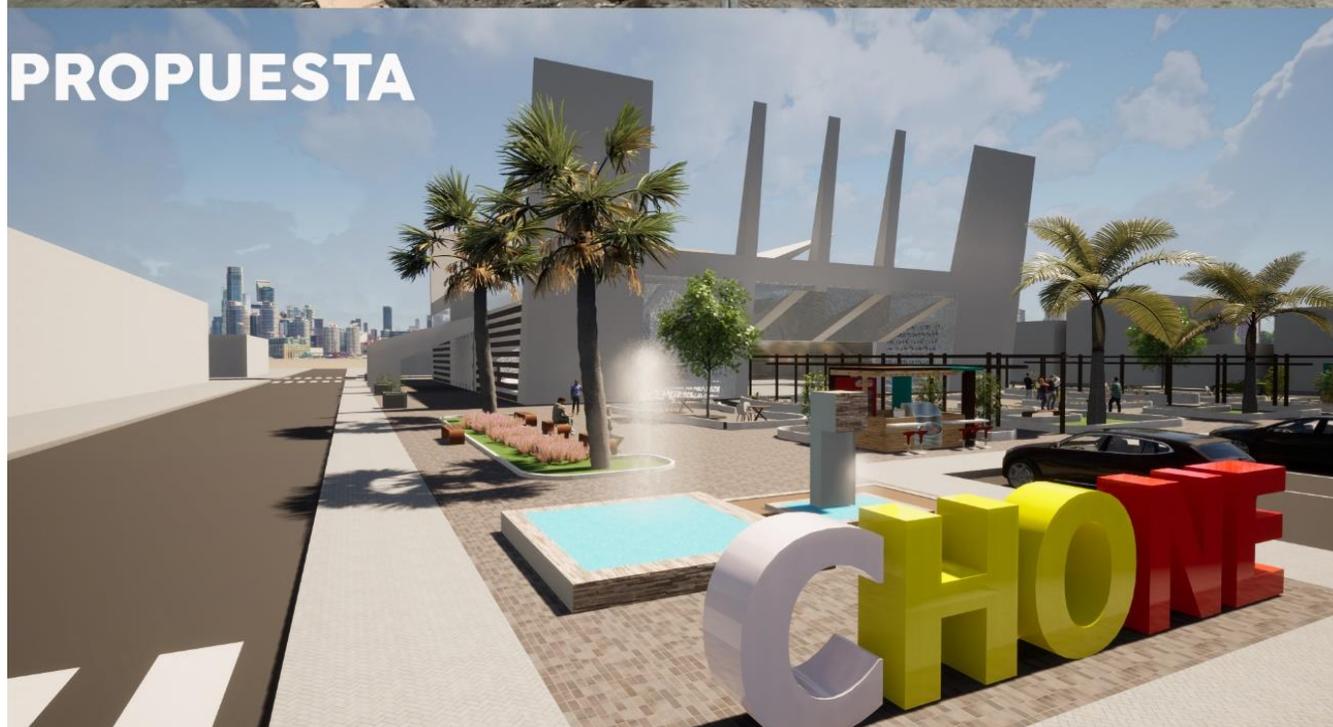
**Figura 48:** *Calle Ignacio Andrade.*

Nota: Se eliminó la rampa que conectaba con la planta alta, se colocó una fuente de agua y las letras distintivas del Cantón, que funciona como un spot fotográfico. Elaborado por Briones y Zamora (2023).
