**Análisis de Mercado Municipal de Chone como equipamiento de identidad urbana,  
su influencia en el ámbito social y cultural.**

Carrera de Arquitectura, Universidad San Gregorio de Portoviejo

Análisis de Caso previo a la obtención del título de Arquitectos

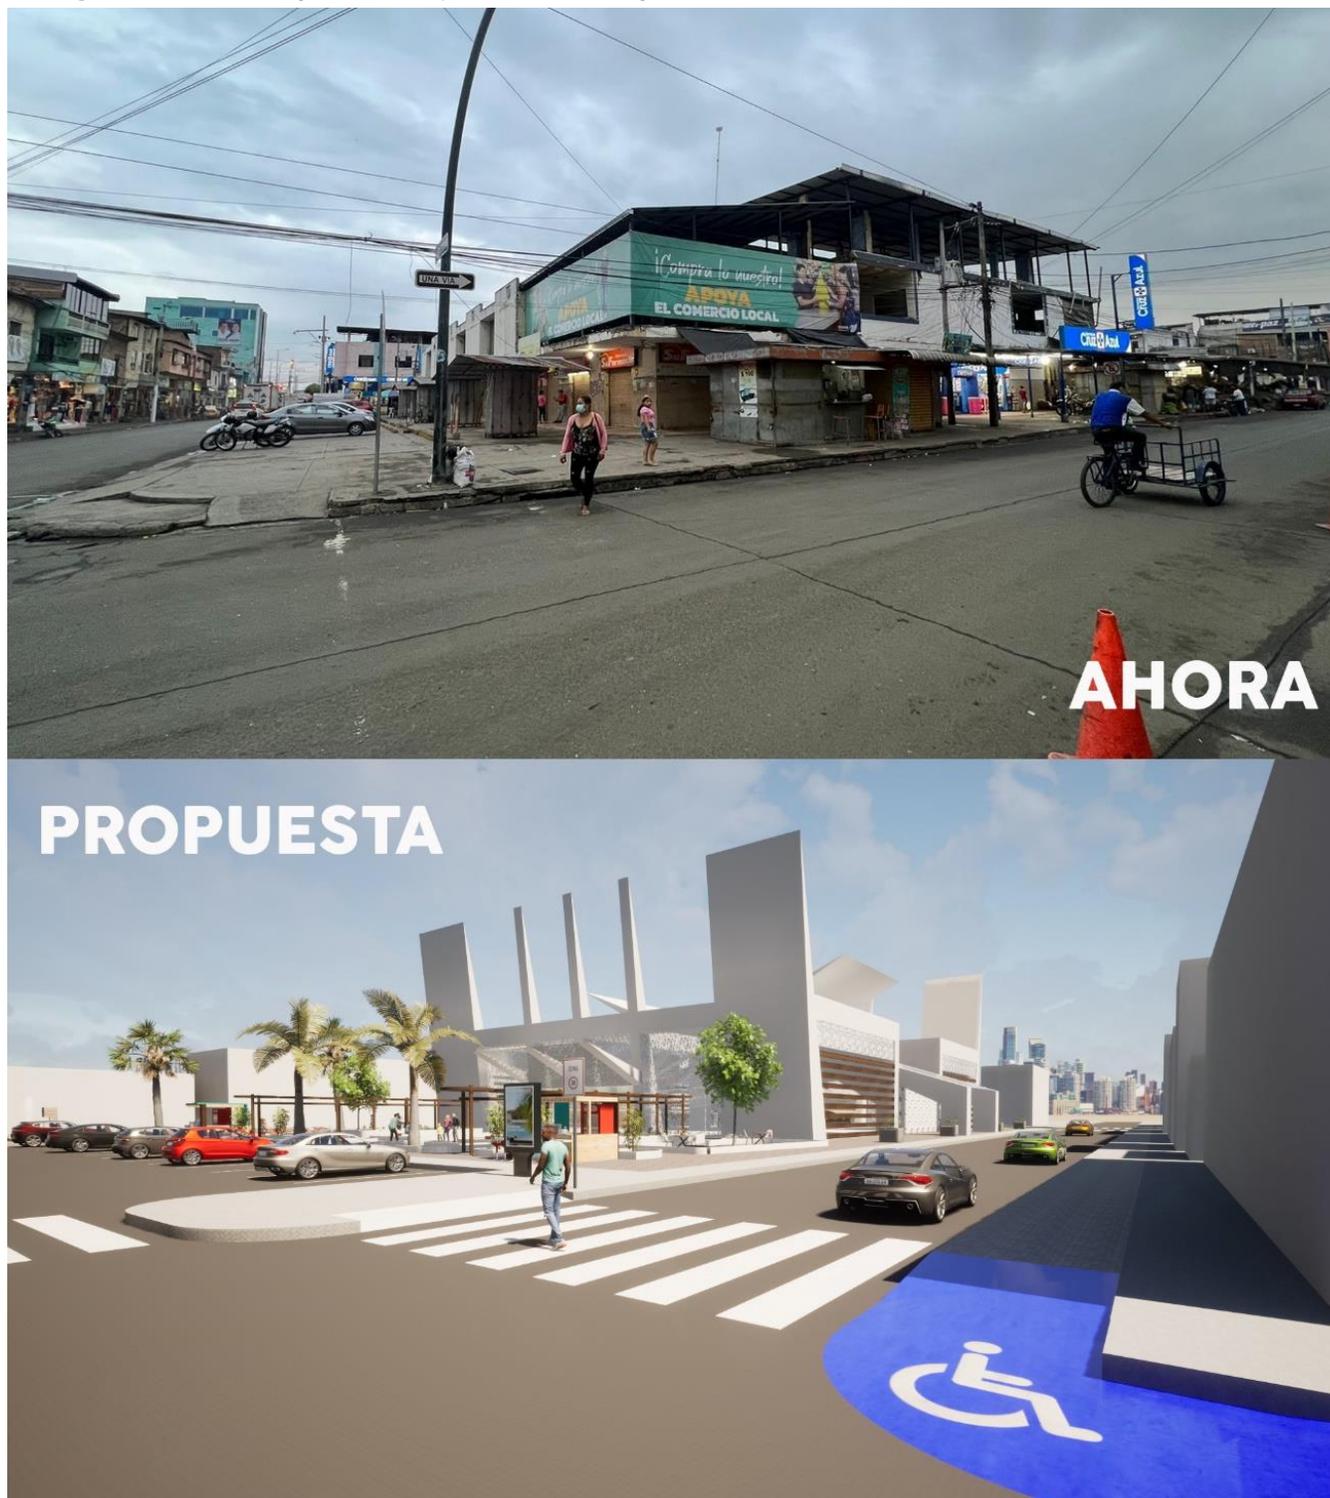
**Figura 49:** Av. Vargas Torres y Calle Washington.

Nota: Regeneración de la calle Washington y aceras. Elaborado por Briones y Zamora (2023).
