**Transformaciones de la Arquitectura Residencial en el Centro Histórico de la Ciudad  
de Portoviejo a partir del año 1960.**

Carrera De Arquitectura, Universidad San Gregorio De Portoviejo

Análisis de caso previo a la obtención del título de Arquitecto.

Febrero, 2023

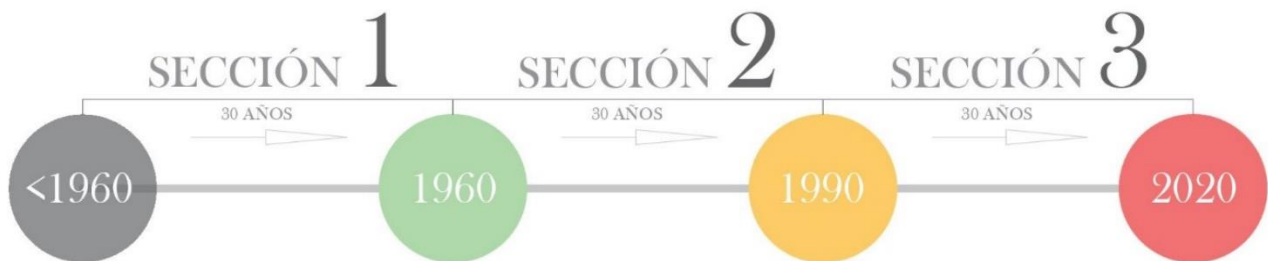
**Ilustración 4** Línea cronológica ascendente. Elaborado por (Eche M. autora del estudio de caso, 2022)

Las líneas cronológicas ascendente se desarrollan después de la organización de la información de forma ascendente, primero desde los inicios de la ciudad y después tomando en consideración el rango de tiempo desde los años 1960 hasta la actualidad en intervalos de cada 30 años, teniendo 3 secciones de estudio en el tiempo, este procedimiento se hará de manera macro en todo el espacio estudiado.

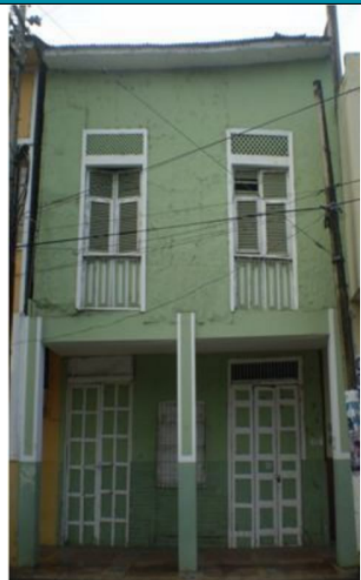
*Ilustración 5 FICHA DE INVENTARIO. Elaborado por (INPC\_R4\_INMUEBLES, 2009)*

Para el desglose de cada una se apoyará el estudio ya realizado por la entidad encargada de hacer el inventario de las residencias, el INPC, con fichas técnicas como base para elaborar una nueva ficha guiada al enfoque de la investigación.

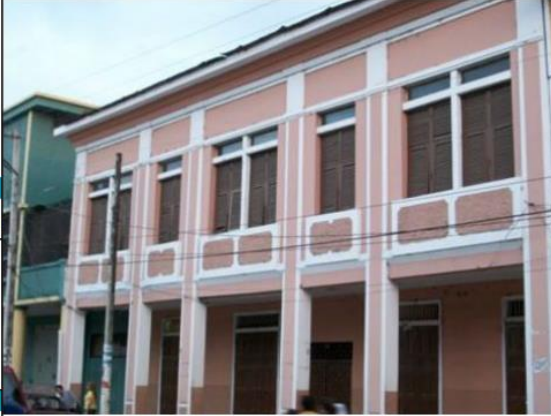
Instituto Nacional de Patrimonio Cultural		Código IBI-13-01-01-000-000022																							
<b>1. DATOS DE IDENTIFICACION</b> Denominación: CASA DEL POETA VICENTE AMADOR FLOR Clave catastral: 20138004      Registro N°: 000022 Nombre propietario: HEREDEROS VICENTE AMADOR FLOR CEDEÑO					<b>3. EPOCA DE CONSTRUCCION</b> Siglo: I II III IV XVI (1500-1599): XVII (1600-1699): XVIII (1700-1799): XIX (1800-1899): XX (1900-1999): XXI(2000 adelante): Fecha: 1925 Autor:			<b>7. FOTOGRAFIA</b>

<b>2. DATOS DE LOCALIZACION</b> Provincia: MANABI      Cantón: PORTOVIEJO      Ciudad: PORTOVIEJO Parroquia: PORTOVIEJO(PARROQUIA)      Urbana: <input checked="" type="checkbox"/> Rural: <input type="checkbox"/> Mz. 38 Calle principal: BOLIVAR      N°: 607      Intersección: ENTRE OLMEDO Y RICAURTE Recinto: N/A      Comunidad: N/A      Sitio: N/A					<b>6. ESTADOS DE CONSERVACION</b> Evaluación de la edificación: Sólido Deteriorado Ruinoso Estado General Estructura: <input checked="" type="checkbox"/> X Cubierta: <input checked="" type="checkbox"/> X Fachadas: <input checked="" type="checkbox"/> X Pisos -entrepisos: <input checked="" type="checkbox"/> X Acabados: <input checked="" type="checkbox"/> X Esp. Exteriores: <input checked="" type="checkbox"/> X Escaleras: <input checked="" type="checkbox"/> X Instalaciones: <input checked="" type="checkbox"/> X																										
Coordenadas WGS84:

Conservación		Restauración		Reestructuración	
MANTENIMIENTO	X	LIBERACIÓN		REMODELACIÓN Y COMPLEMENTACIÓN	
PREVENCIÓN	X	CONSOLIDACIÓN		DEMOLICIÓN	
PRESERVACIÓN	X	RESTITUCIÓN		DERROCAMIENTO	
		RECONSTRUCCIÓN

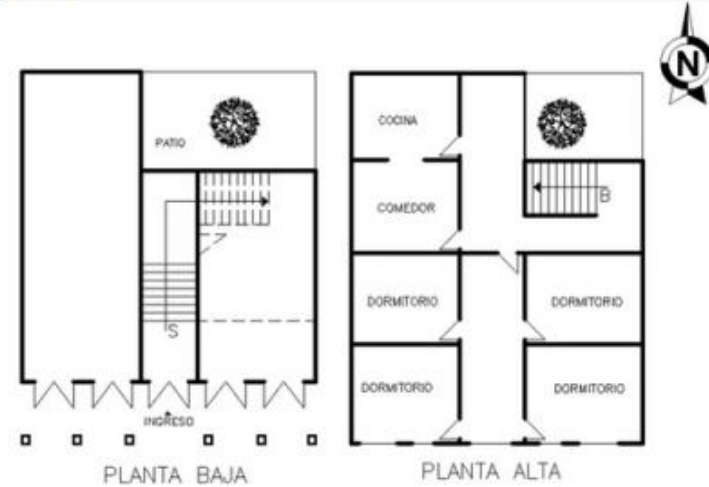
Plantas Esquemática:

Datos del Inmueble	
Área del Lote (m2):	214.5
Frente(m):	17.00
<b>Área Construida</b>	
Subsuelo (m2):	0.00
Planta Baja (m2):	0.00
Planta Alta (m2):	0.00
Otros pisos (m2):	300.0
Área Total Construida (m2):	300.0
<b>Espacios Abiertos (N°)</b>	
Estacionamientos No:	0
Otro:	
<b>Servicios (N°)</b>	
Baños Particular No:	0
Baños Comunal No:	0
Lavanderías particular No:	0
Lavanderías comunal No:	0
<b>Instalaciones (SI) (NO)</b>	
Agua potable:	SI
Alcantarillado:	SI
Energía eléctrica:	SI
Telefonos:	NO
Otros:

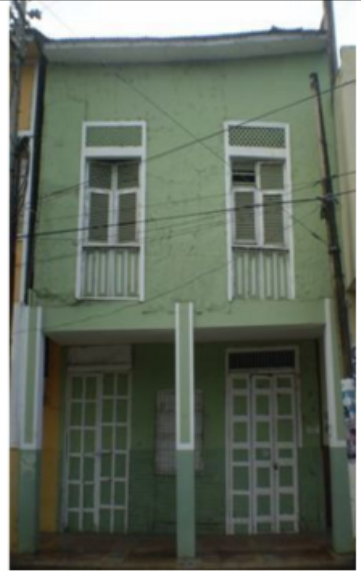
Instituto Nacional de Patrimonio Cultural		Código IBI-13-01-01-000-000020	
<b>1. DATOS DE IDENTIFICACION</b> Denominación: VIVIENDA Clave catastral: 20138002      Registro N°: 000020 Nombre propietario: POLICARPA SABANDO - HEREDEROS				<b>3. EPOCA DE CONSTRUCCION</b> Siglo: I II III IV XVI (1500-1599): XVII (1600-1699): XVIII (1700-1799): XIX (1800-1899): XX (1900-1999): X XXI(2000 adelante): Fecha: 1906 Autor: n/a		<b>7. FOTOGRAFIA</b>

<b>2. DATOS DE LOCALIZACION</b> Provincia: MANABI      Cantón: PORTOVIEJO      Ciudad: PORTOVIEJO Parroquia: PORTOVIEJO(PARROQUIA)      Urbana: <input checked="" type="checkbox"/> Rural: <input type="checkbox"/> Mz. 38 Calle principal: BOLIVAR      N°: S/N      Intersección: ENTRE RICAURTE Y OLMEDO Recinto: N/A      Comunidad: N/A      Sitio: n/a				<b>6. ESTADOS DE CONSERVACION</b> Evaluación de la edificación: Estructura X, Cubierta X, Fachadas X, Pisos -entrepisos X, Acabados X, Esp. Exteriores X, Escaleras X, Instalaciones X Estado General: Determinado

Conservación		Restauración		Reestructuración	
MANTENIMIENTO	X	LIBERACION		REMODELACIÓN Y COMPLEMENTACIÓN	
PREVENCIÓN	X	CONSOLIDACION	X	DEMOLICIÓN	
PRESERVACIÓN	X	RESTITUCION		DERROCAMIENTO	
		RECONSTRUCCION

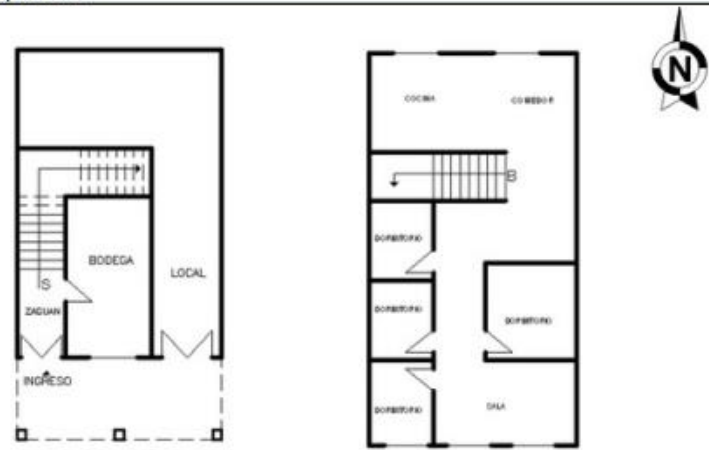
Plantas Esquemática:

PLANTA BAJA

PLANTA ALTA

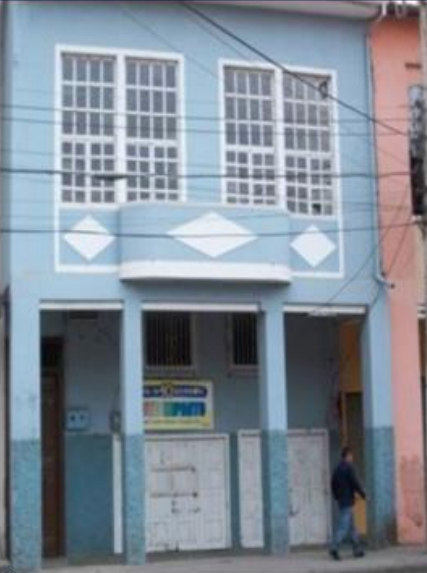
Instituto Nacional de Patrimonio Cultural		Código IBI-13-01-01-000-000033																																																			
<b>1. DATOS DE IDENTIFICACION</b> Denominación: VIVIENDA Clave catastral: 0201032010      Registro N°: 000033 Nombre propietario: HONORIO CEDEÑO UBILLUS, HEREDEROS.				<b>3. EPOCA DE CONSTRUCCION</b> Siglo: I II III IV XVI (1500-1599): XVII (1600-1699): XVIII (1700-1799): XIX (1800-1899): XX (1900-1999): XXI(2000 adelante): Fecha: Autor:		<b>7. FOTOGRAFIA</b>

<b>2. DATOS DE LOCALIZACION</b> Provincia: MANABI      Cantón: PORTOVIEJO      Ciudad: PORTOVIEJO Parroquia: PORTOVIEJO(PARROQUIA)      Urbana: <input checked="" type="checkbox"/> Rural: <input type="checkbox"/> Mz. 32 Calle principal: RICAURTE      N°: SN      Intersección: BOLIVAR Recinto: N/A      Comunidad: N/A      Sitio: N/A				Coordenadas WGS84 <table border="1"> <thead> <tr> <th></th> <th>Norte</th> <th>Este</th> <th>Altura</th> <th>Zona</th> <th>Norte</th> <th>Este</th> <th>Altura</th> <th>Zona</th> </tr> </thead> <tbody> <tr> <td>9883415,92</td> <td>561308,93</td> <td>38,00</td> <td>17 SUR</td> <td>9883409,41</td> <td>561313,69</td> <td>38,00</td> <td>17 SUR</td> <td></td> </tr> <tr> <td>9883395,02</td> <td>561294,30</td> <td>38,00</td> <td>17 SUR</td> <td>9883401,56</td> <td>561289,76</td> <td>38,00</td> <td>17 SUR</td> <td></td> </tr> </tbody> </table>			Norte	Este	Altura	Zona	Norte	Este	Altura	Zona	9883415,92	561308,93	38,00	17 SUR	9883409,41	561313,69	38,00	17 SUR		9883395,02	561294,30	38,00	17 SUR	9883401,56	561289,76	38,00	17 SUR

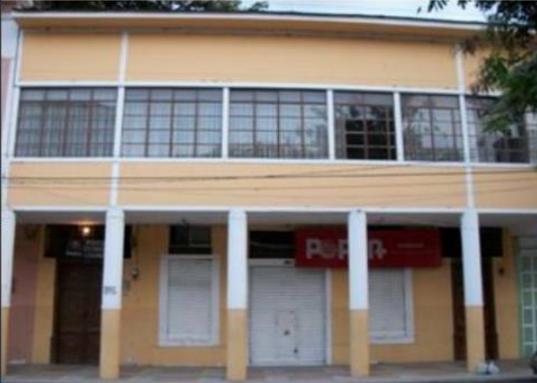
Instituto Nacional de Patrimonio Cultural		Código IBI-13-01-01-000-000021																																																												
<b>1. DATOS DE IDENTIFICACION</b> Denominación: VIVIENDA Clave catastral: Registro N°: 000021 Nombre propietario: JUAN RAMÓN CEVALLOS MOREIRA - HEREDEROS				<b>3. EPOCA DE CONSTRUCCION</b> Siglo: I II III IV XVI (1500-1599): XVII (1600-1699): XVIII (1700-1799): XIX (1800-1899): XX (1900-1999): XXI(2000 adelante): Fecha: Autor:				<b>7. FOTOGRAFIA</b>

<b>2. DATOS DE LOCALIZACION</b> Provincia: MANABI Cantón: PORTOVIEJO Ciudad: PORTOVIEJO Parroquia: PORTOVIEJO(PARROQUIA Urbana: <input checked="" type="checkbox"/> Rural: <input type="checkbox"/> Mz. 38 Calle principal: BOLIVAR N°: 619 Intersección: ENTRE RICAURTE Y OLMEDO Recinto: N/A Comunidad: N/A Sitio: N/A				<table border="1"> <tr> <th>Coordenadas WGS84</th> <th>Norte</th> <th>Este</th> <th>Altura</th> <th>Zona</th> <th>Norte</th> <th>Este</th> <th>Altura</th> <th>Zona</th> </tr> <tr> <td>9883423.09</td> <td>561356.36</td> <td>38.00</td> <td>17 SUR</td> <td>9883399.56</td> <td>561371.81</td> <td>38.00</td> <td>17 SUR</td> <td></td> </tr> <tr> <td>9883393.23</td> <td>561361.49</td> <td>38.00</td> <td>17 SUR</td> <td>9883415.40</td> <td>561345.59</td> <td>38.00</td> <td>17 SUR</td> <td></td> </tr> </table>								Coordenadas WGS84	Norte	Este	Altura	Zona	Norte	Este	Altura	Zona	9883423.09	561356.36	38.00	17 SUR	9883399.56	561371.81	38.00	17 SUR		9883393.23	561361.49	38.00	17 SUR	9883415.40	561345.59	38.00	17 SUR

Conservación		Restauración		Reestructuración	
MANTENIMIENTO	X	LIBERACIÓN		REMODELACIÓN Y COMPLEMENTACIÓN	
PREVENCIÓN	X	CONSOLIDACIÓN	X	DEMOLICIÓN	
PRESERVACIÓN	X	RESTITUCIÓN		DERROCAMIENTO	
		RECONSTRUCCIÓN

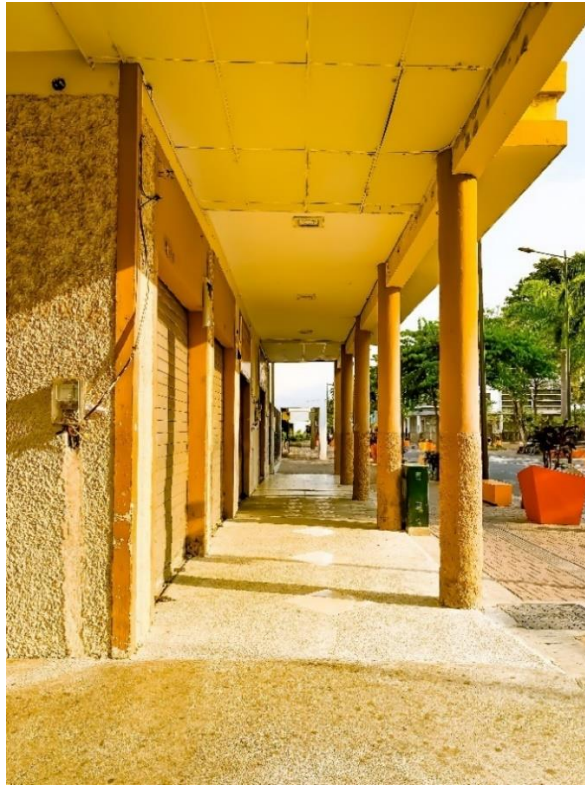
**Ilustración 29** Fotografía actual de los soportales en las calles del centro histórico de Portoviejo. (Eche M., 2022).

Y para los espacios secundarios las galerías se daban a notar a inicios de la residencia Cevallos Moreira – Herederos, las escaleras son con diferentes formas de tramos, el elemento del balcón sólo se hace presente en la casa del poeta Vicente Amador Flor en fachada posterior con vista a un árbol y patio, el zaguán se mantiene en todas como elemento fijo conjunto a los locales comerciales en planta baja, un espacio neutral que se da tanto en la primera como en la cuarta residencia son las bodegas, y por último los soportales que a simple apreciación se puede percibir y así como se ha mantenido en los registros de las edificaciones estudiadas es el mismo caso con las demás edificaciones del entorno de estudio, generando un elemento común a la ciudad e identitario, aportando con un microclima debajo de ella para quien lo transita en altas temperaturas, en casos de fenómenos naturales como la lluvia genera una protección al peatón y permite que se siga manteniendo la actividad comercial y flujo de personas, permite la interacción de la parte interna con la externa de los residentes y comerciantes siendo delimitante de un elemento de vecindad próxima.

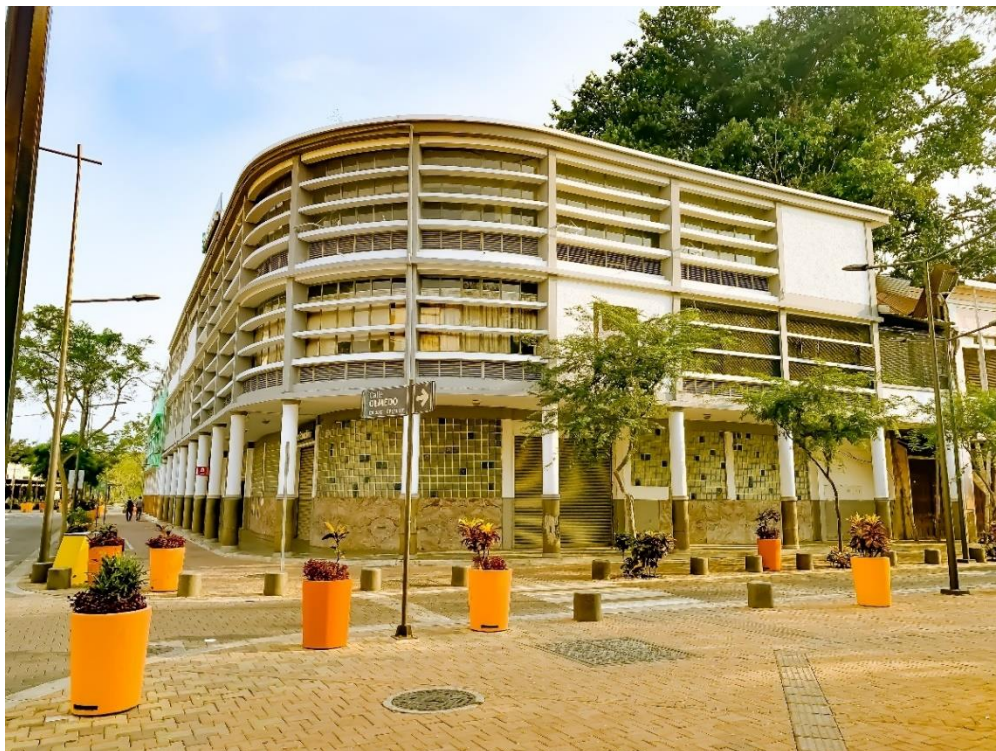
**Ilustración 30** Fotografía actual de edificios modernos con los soportales en las calles del centro histórico de Portoviejo. (Eche M., 2022).
