Análisis de la infraestructura urbano-arquitectónica en actividades turísticas de la ribera del río en el centro turístico “Badén la Poza”, parroquia Ayacucho, provincia de Manabí.

Carrera de Arquitectura, Universidad San Gregorio de Portoviejo

Análisis de caso previo a la obtención del título de arquitectos

Marzo, 2023

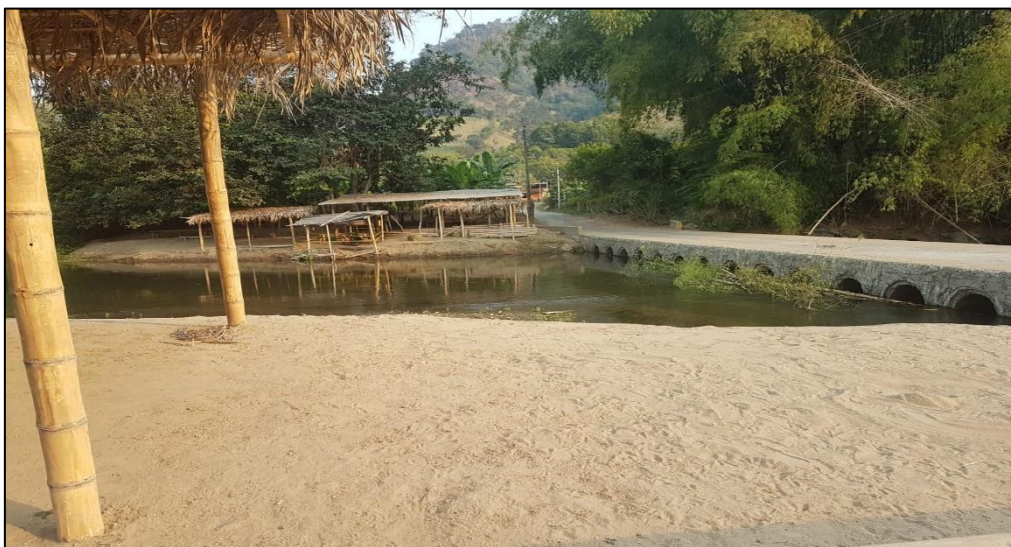
Figura 3 Imagen de la conectividad de la zona ecológica con la infraestructura arquitectónica.

La infraestructura y equipamiento urbano es el conjunto de obras y servicios de que dispone un país, y que el turismo utiliza para impulsar su conectividad. Entre estos encontramos: rutas de acceso, comunicaciones, agua potable, alcantarillado y alumbrado público.

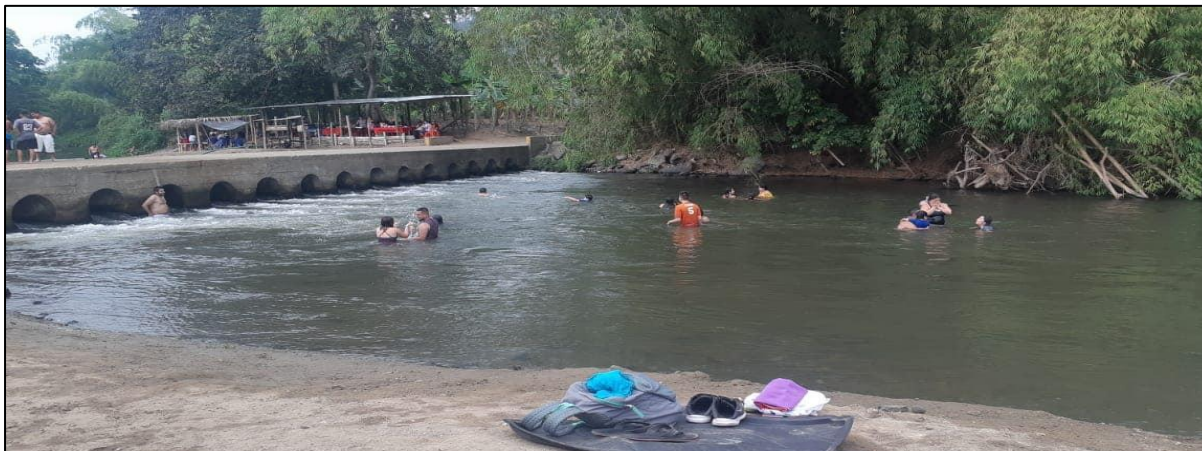
Figura 4 Imagen de la conectividad del río con la infraestructura arquitectónica.

Los centros turísticos ubicados cerca de los ríos son una de las piezas fundamentales de la economía del país. Sin embargo, no todo es positivo, algunas modalidades de turismo y ciertas actividades recreativas pueden dar lugar a la destrucción de hábitats, al deterioro del paisaje y a una competencia por recursos.

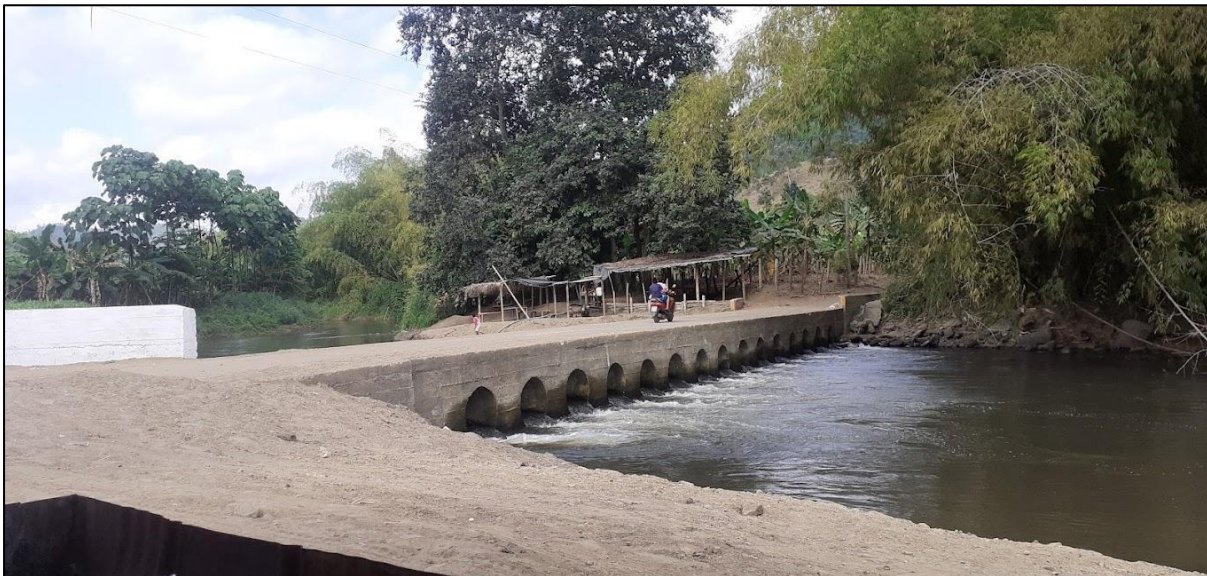
Figura 6 Imagen del badén del centro turístico “Badén la Poza”

Cuando sucede lo contrario de lo dicho en el párrafo anterior, los badenes en los cauces de los ríos se convierten en una obra de drenaje que se adecúa a las características del cauce y que tiene como objetivo facilitar el tránsito de los vehículos. Si los badenes no cuentan con un análisis, resultarán siendo un problema para el centro turístico, porque en el periodo invernal la corriente traerá maleza y causará una acumulación al momento de toparse con el badén provocando que el cauce del río se salga por los bordes ocasionando inundación y daños al balneario.

Dentro del balneario se encuentra un badén que tiene como objetivo conectar las riberas del río en ambos extremos. El problema del badén es la acumulación de maleza atraída por las corrientes del invierno provocando que el agua del río se rebose y se salga por los lados, causando las inundaciones y daños a las infraestructuras cercanas del centro turístico “Badén la Poza”. El badén es una forma económica de resolver el problema del cruce del río y está compuesto por hormigón, separado entre tubo y tubo para el paso del agua, pero no de grandes helechos. El Ministerio de Obras Públicas y Comunicaciones del Ecuador (2002) dice que:

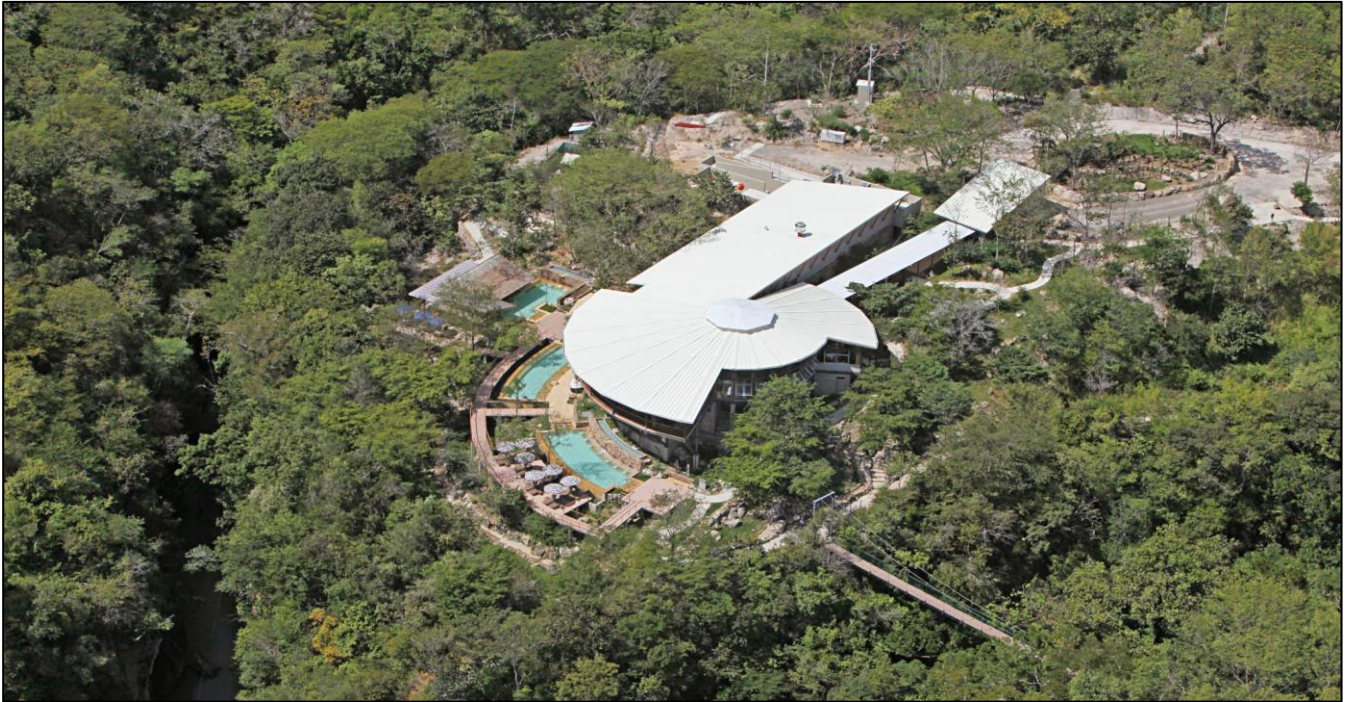
Figura 24 Quinta fachada de la estructura principal

Nota: Imagen quinta fachada del complejo rio perdido obtenida del estudio de arquitectura C2
(2014).

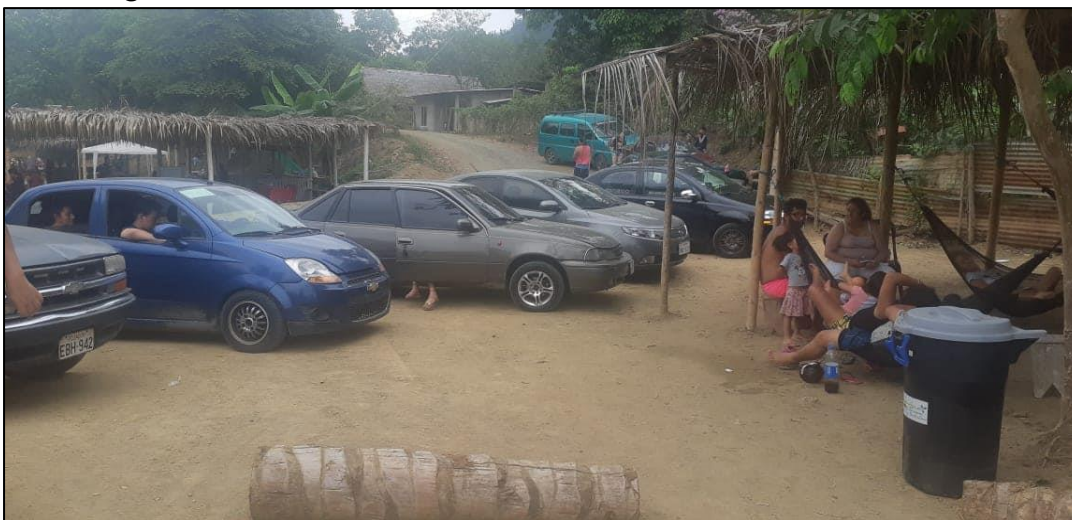
Figura 28 estacionamientos dentro del balneario

Se recalca que las áreas de comida aumentaron y esto provoca la falta de estacionamientos, y esto hace que los visitantes ubiquen su vehículo en los espacios sobrantes en la parte interna del balneario, ocasionando la falta de circulación peatonal.

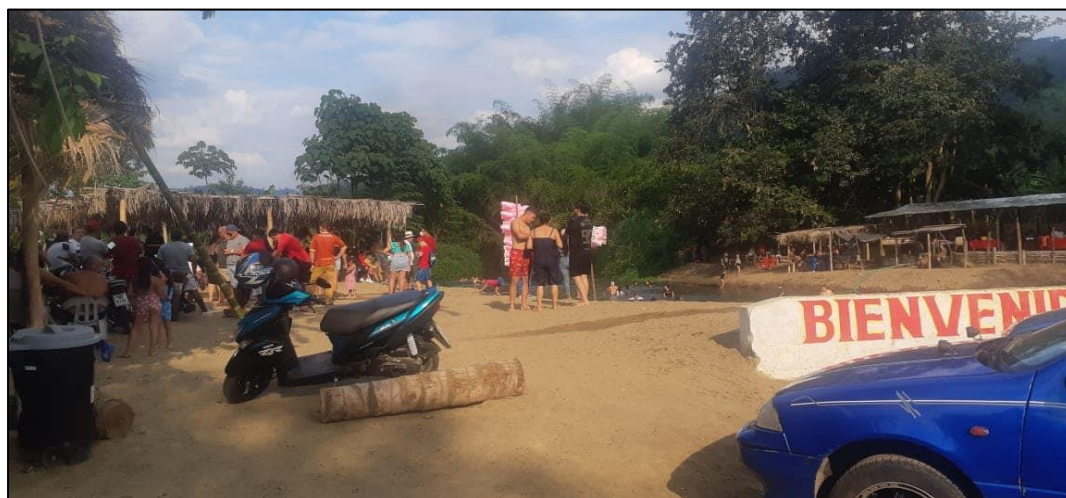
Figura 29 Cabañas gastronómicas del balneario “Badén la Poza”

Las áreas de comida representadas en la figura 25 contribuyen al potencial turístico por su degustación. Cada espacio brinda una atención adecuada para el turista, sin embargo, sufre un alto riesgo de inundación y en tiempos de invierno no es accesible para el turista lo que causa la caída económica para la comunidad.

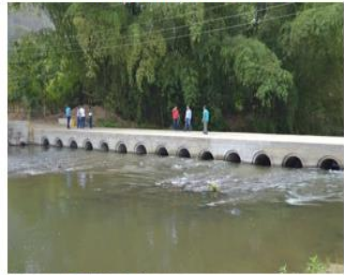
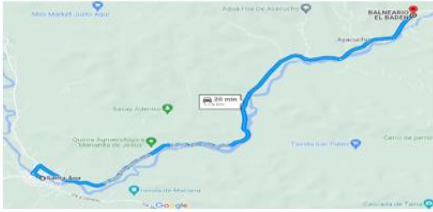
DATOS GENERALES		Nombre		Baden		Mapa de Ubicación							
	Ubicación		Vía santa Ana poza honda a 17,5 km de Santa Ana

Oganización		<table border="1"> <tr> <td>Pública</td> <td></td> </tr> <tr> <td>Privada</td> <td>X</td> </tr> </table>		Pública		Privada	X
	Pública													
Privada	X													
INFRAESTRUCTURA ARQUITECTÓNICA		Equipamientos Cercanos		Implantación		Materialidad		Estado		Problema				
Descripción Básica Dentro del balneario se encuentra presente un badén de hormigón que tiene como objetivo conectar las riberas del río en ambos extremos. El problema del badén es la acumulación de sustancias físicas que traen las corrientes del invierno.		 		Madera		Malo		Inundación						
				Hormigón		Regular								
				Caña		Bueno								
				Metal		Muy Bueno

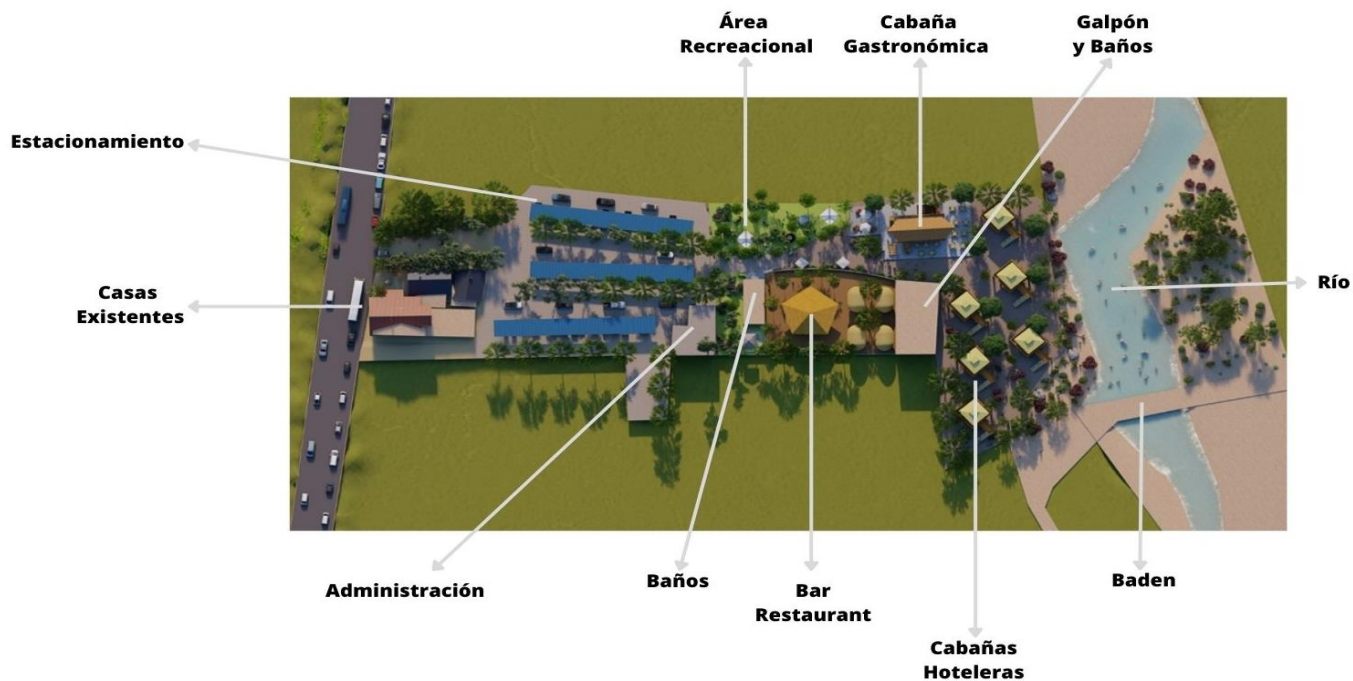
Figura 42 propuesta con los espacios de la zonificación general

Cumpliendo con los lineamientos antes mencionados se propone la siguiente zonificación para solventar las necesidades del Balneario “Badén la Poza”, describiendo de la siguiente manera.
