“Puesta en valor de los inmuebles considerados Patrimonio Arquitectónico en la parroquia Quevedo Centro, de la ciudad de Quevedo, Provincia de Los Ríos, Ecuador”

Autora: Arq. Chabely Michell Castillo Pozo

Proyecto de investigación presentado como requisito para la obtención del título de:
MAGISTER EN ARQUITECTURA MENCIÓN PROYECTOS ARQUITECTÓNICOS Y
URBANOS

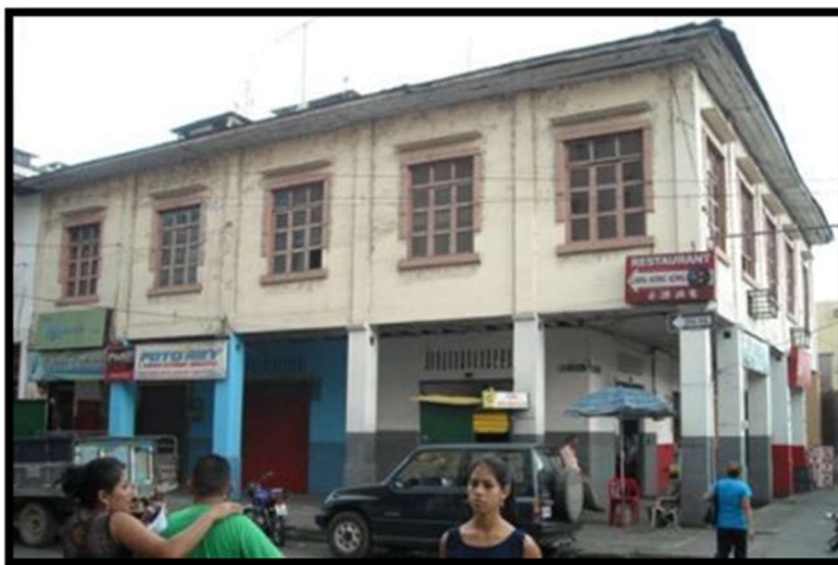
Figura 1

Vivienda Época Republicana

Nota. Bienes Patrimoniales de la Ciudad de Quevedo. Foto tomada por el *Gobierno Autónomo Descentralizado Municipal de Quevedo*. (2018)

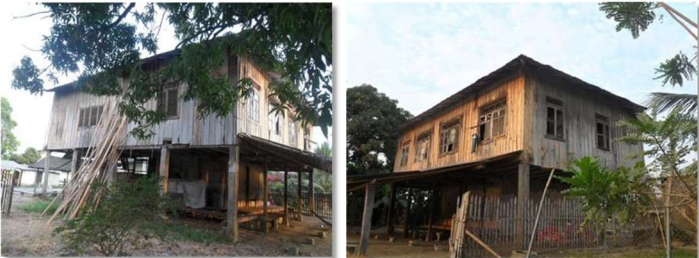
DEPARTAMENTO POSGRADO USGP
Bienes Patrimoniales		
Datos de Localización		Observador
Provincia:	Los Ríos	Arq. Chabely Michell Castillo Pozo
Cantón:	Quevedo	
Denominación		
Casa de hacienda		
Código:	IBI-12-05-50-000-000005	
Localización:	Los Ríos, Quevedo, Quevedo	
Dirección:	Calle Camilo Arévalo Calle R	
Época de Construcción:	Siglo XIX (1800 - 1899)	
Registrado:	Si	
Valoración y Grado de Protección:	Absoluta	
Antigüedad:	Republicana Entre 1880-1890	
Estético Formal:	Se la identifica en la tipología de casa de hacienda por la disposición de sus espacios y su volumetría.	
Tipológico Funcional:	Su antiguo emplazamiento rural dio paso al desarrollo urbano de la ciudad por lo que su función cambió a residencial.	
Técnico Constructivo:	Utiliza materiales tradicionales de madera y su estado de conservación es malo.	
Entorno Urbano-Natural:	Esta implantada en un tramo heterogéneo en el cual se mezcla el desarrollo de la ciudad de Quevedo y rezagos del medio rural que tuvo esta Parroquia y este inmueble.

Histórico-Testimonial-Simbólico:	Este bien es testimonio del desarrollo de la ciudad y ejemplo de un tipo de arquitectura rural con jerarquía dentro de su contexto.	
Imágenes

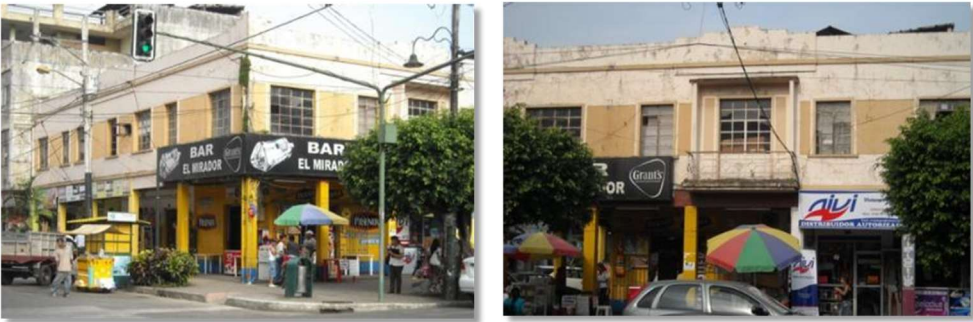
MAESTRÍA EN ARQUITECTURA Mención Proyectos Arquitectónicos y Urbanos		  DEPARTAMENTO POSGRADO USGP
Bienes Patrimoniales		
Datos de Localización		Observador
Provincia:	Los Ríos	Arq. Chabely Michell Castillo Pozo
Cantón:	Quevedo	
Denominación		
Vivienda		
Código:	IBI-12-05-01-000-000001	
Localización:	Los Ríos, Quevedo, Quevedo	
Dirección:	7 de Octubre 000 Decima	
Época de Construcción:	Siglo XX (1900 - 1999)	
Registrado:	Si	
Valoración y Grado de Protección:	Condicionada	
Antigüedad:	Fue construida en la época Republicana, en el segundo cuarto del siglo xx, en el año 1938	
Estético Formal:	Edificación en el que predomina la horizontalidad y línea como principal elemento de diseño.	
Tipológico Funcional:	Fue planificado como hotel, incompatible con su función de vivienda comercio en la actualidad.	
Técnico Constructivo:	Tecnología y materiales contemporáneos a la época de construcción.	
Entorno Urbano-Natural:	Pertenece a un tramo urbano heterogéneo con actividad comercial, en el que destaca positivamente.

Histórico-Testimonial-Simbólico:	Este bien es testimonio del desarrollo de la ciudad y ejemplo de un tipo de arquitectura Republicana	
Imágenes

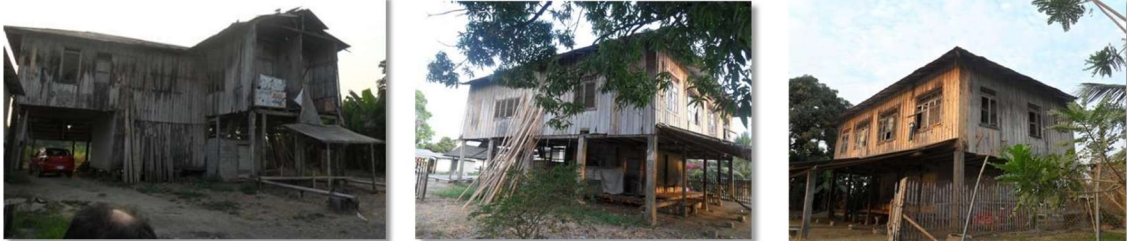
16. FOTOGRAFÍAS COMPLEMENTARIAS

12. DESCRIPCIÓN FUNCIONAL							
a) Elementos constructivos en deterioro							
Cimentación		Pisos		Cubierta	<input checked="" type="checkbox"/>	Puertas	
Estructura		Entrepisos		Escaleras		Portales/Galerías	
Muros/Paredes	<input checked="" type="checkbox"/>	Cielo rasos		Ventanas		Instalaciones

15. INTERVENCIONES REQUERIDAS							
Conservación		Restauración		Reestructuración		Descripción:	
Mantenimiento	<input checked="" type="checkbox"/>	Liberación	<input checked="" type="checkbox"/>	Remodelación y Complementación		Al ser una edificación de valor patrimonial, la misma que posee características representativas a nivel de fachada. El bien inmueble necesita asesoramiento técnico mediante el fomento de preservación para mantenerlo en buen estado de conservación.	
Preservación	<input checked="" type="checkbox"/>	Reconstrucción		Demolición			
Prevención	<input checked="" type="checkbox"/>	Reintegración	<input checked="" type="checkbox"/>	Derrocamiento			
		Integración					
		Reconstrucción					
		Consolidación

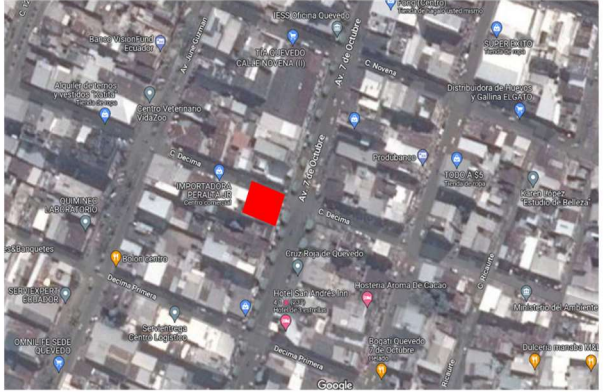
3. RÉGIMEN DE PROPIEDAD			Religiosa		5. ESTADO DE CONSERVACIÓN		
Público			Institucional		Sólido		
Religioso			Comercial		Deteriorado	X	
Particular			Otro		Ruinoso

12. DESCRIPCIÓN FUNCIONAL							
a) Elementos constructivos en deterioro							
Cimentación		Pisos		Cubierta	X	Puertas	
Estructura		Entrepisos	X	Escaleras		Portales/Galerías	
Muros/Paredes		Cielo rasos	X	Ventanas		Instalaciones	X

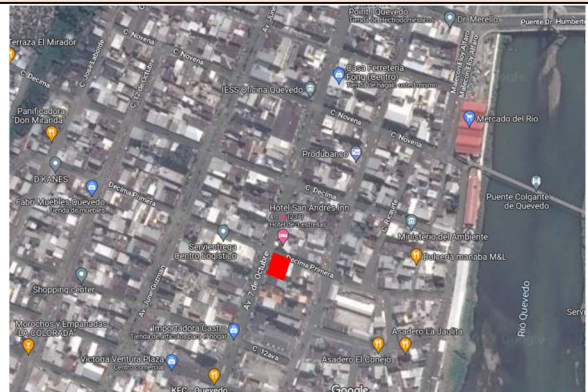
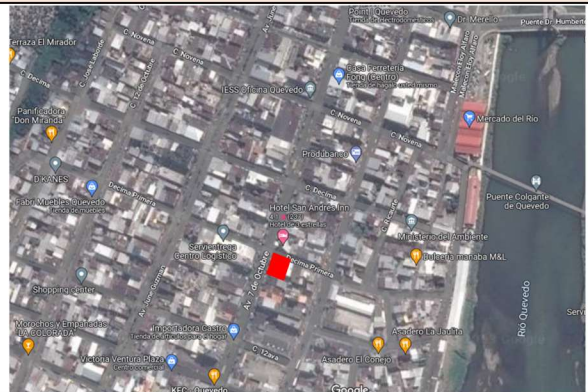
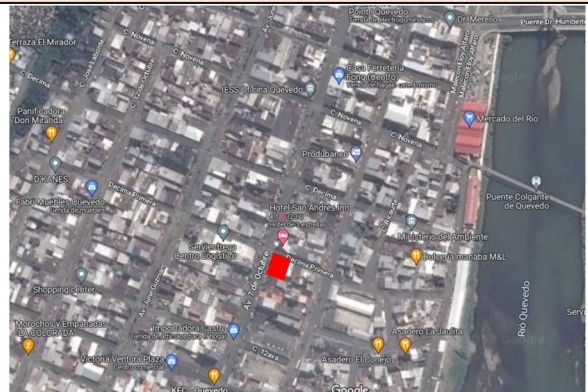
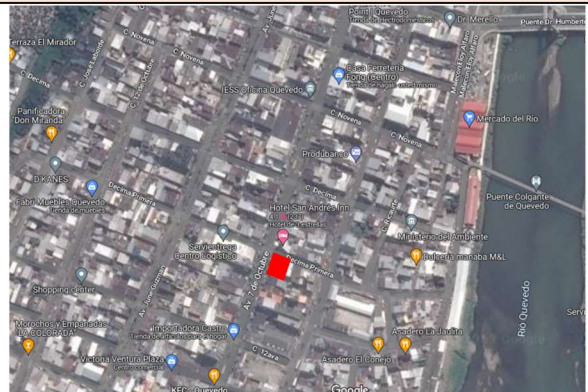
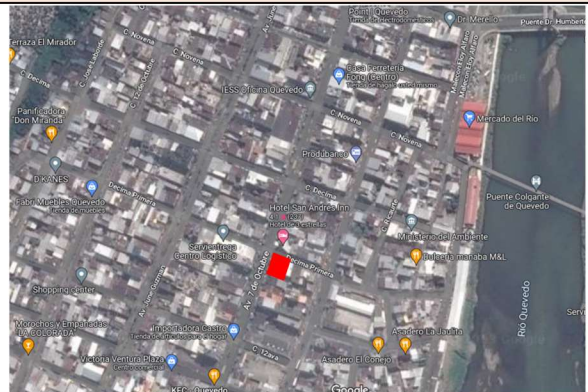
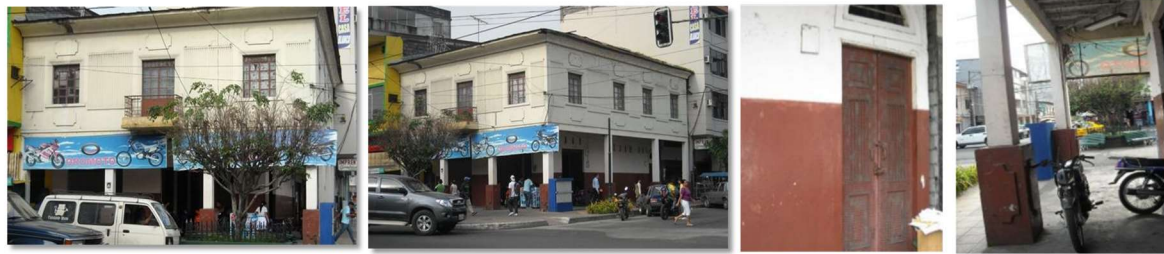
16. FOTOGRAFIAS COMPLEMENTARIAS

3. RÉGIMEN DE PROPIEDAD			Religiosa	5. ESTADO DE CONSERVACIÓN						
Público			Institucional	Sólido						
Religioso			Comercial	X	Deteriorado			X		
Particular		X	Otro	Ruinoso

9. DESCRIPCIÓN VOLUMÉTRICA										
ÉPOCA	Colonial		Republicana	x	Moderna					
Estilo Dominante		Tipo de Fachada		Remate		Portal o soportal				
Manierismo		Recta		Alero		Portal PB				
Barroco		Ochavada		Frontón		Soportal PA				
Rococó		Curva		Antepecho		Portal y soportal		x		
Neo-Clásico		Retranqueada		Cornisa		x		Balcones		
Vernáculo		Portada		Balustrada		x		Volado		x
Tradicional		x		Simple		Cimera		Incluido		
Ecléctico		Compuesta		x		N° de vanos		Textura		
Modernismo		Monumental		PB		4		Lisa		x
Contemporáneo		Inscripciones		PA		7		Rugosa		x
N° de pisos		Color		Observaciones: Edificación tradicional, con estructura de madera y soportal						
2		Beige y concho de vino

15. INTERVENCIONES REQUERIDAS							
Conservación		Restauración		Reestructuración		Descripción:	
Mantenimiento	x	Liberación	x	Remodelación y Complementación		Al ser una edificación de valor patrimonial, la misma que posee características representativas a nivel de fachada. El bien inmueble necesita asesoramiento técnico mediante el fomento de preservación para mantenerlo en buen estado de conservación.	
Preservación	x	Reconstrucción		Demolición			
Prevención	x	Reintegración	x	Derrocamiento			
		Integración					
		Reconstrucción					
		Consolidación

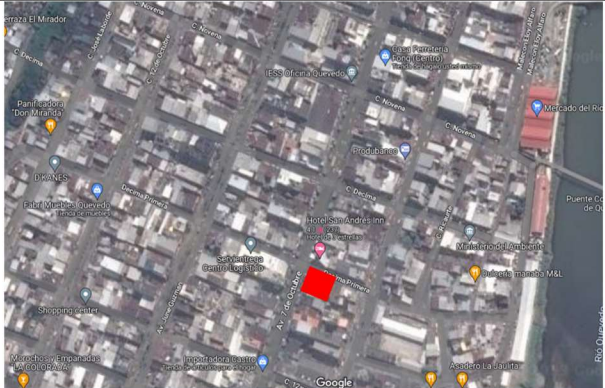
3. RÉGIMEN DE PROPIEDAD				5. ESTADO DE CONSERVACIÓN				
Público			Religiosa		Sólido			
Religioso			Institucional		Deteriorado			
Particular			Comercial		X			
			Otro		Ruinoso

12. DESCRIPCIÓN FUNCIONAL							
a) Elementos constructivos en deterioro							
Cimentación		Pisos		Cubierta	X	Puertas	
Estructura		Entrepisos	X	Escaleras		Portales/Galerías	
Muros/Paredes		Cielo rasos		Ventanas		Instalaciones	X
