**La transformación Urbana y su efecto en la Apropiación del
Espacio Público. Caso Avenida 7 de Octubre, Quevedo**

Proyecto de investigación presentado como requisito para la obtención del
título de:

**MAGISTER EN ARQUITECTURA MENCIÓN PROYECTOS
ARQUITECTÓNICOS Y URBANOS**

Portoviejo, Abril 2023

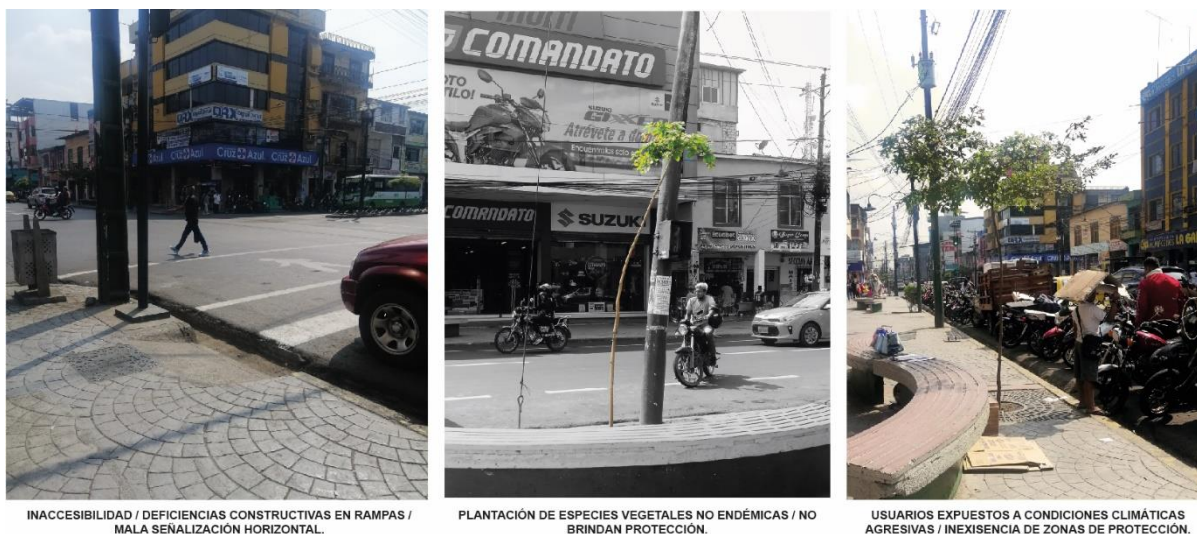
Figura 2

ni apropiarse del espacio. Se pueden evidenciar problemas como la inaccesibilidad, el asoleamiento y la plantación de especies arbóreas no adecuadas que no brindan protección.

Problemas tras la regeneración urbana de la Av. 7 de Octubre.

Como se puede apreciar en las imágenes anteriores (figura 2), durante la planificación y ejecución de este proyecto no se pensó adecuadamente en el papel del peatón, ni se consideraron aspectos como el recorrido de los usuarios, el factor histórico y las formas de habitabilidad o las interacciones que existían antes de la regeneración, aspectos importantes para que los usuarios se apropien de este espacio. Fonseca (2014) explica que las personas hacen y siente suyo un determinado espacio cuando se crea una historia personal, también considera que el abandono y descuido de los espacios se da porque estos espacios dejan de formar parte de la historia del individuo.

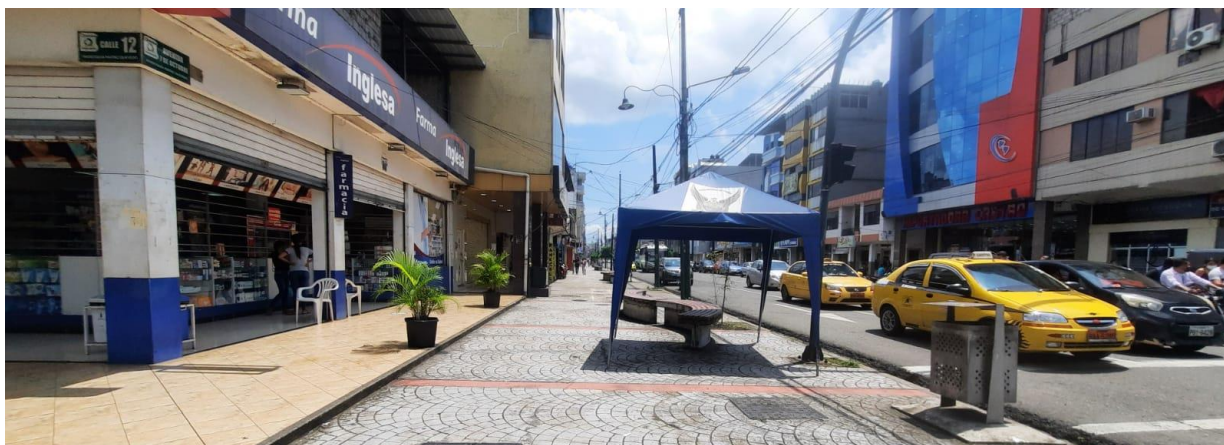
Figura 3

Soluciones improvisadas, asoleamiento en áreas de estar.

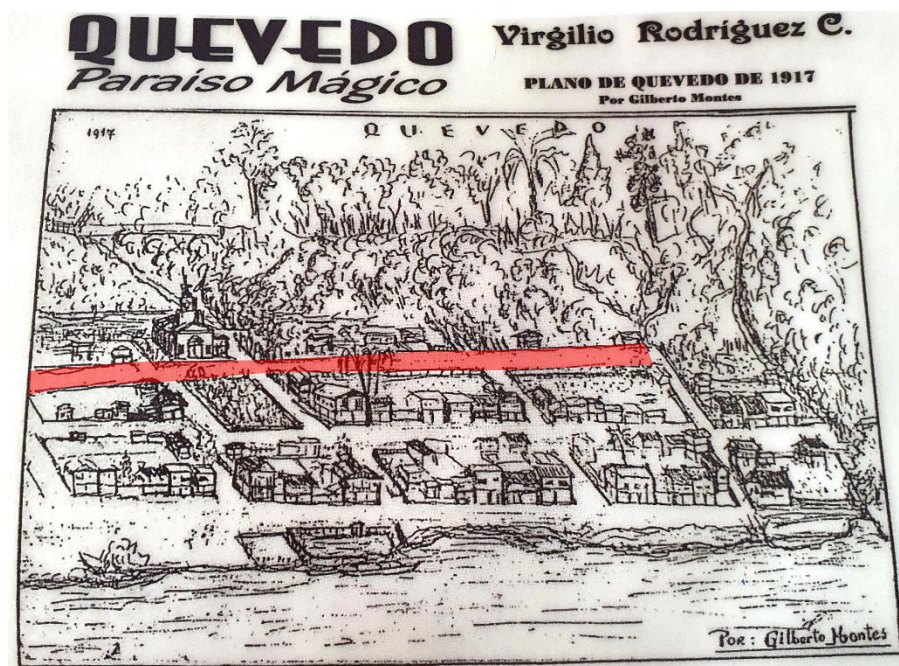
Figura 4

Primer plano de Quevedo

Nota. Vista panorámica de Quevedo elaborada por el historiador Gilberto Montes (año 1917) se aprecia la iglesia y el parque central sobre la hoy Avenida 7 de Octubre. Imagen tomada del libro “*Vademécum de Quevedo. Cronología de hechos históricos*” por el autor Maldonado Mata, Alcides (2011)

La existencia de la avenida 7 de Octubre data desde los inicios de la ciudad, y se puede evidenciar en el primer plano de Quevedo del año 1917 (figura 4), donde destaca la iglesia y el parque central sobre la avenida en mención, es por este motivo la importancia de esta avenida tanto para la historia de la ciudad como la de sus habitantes.

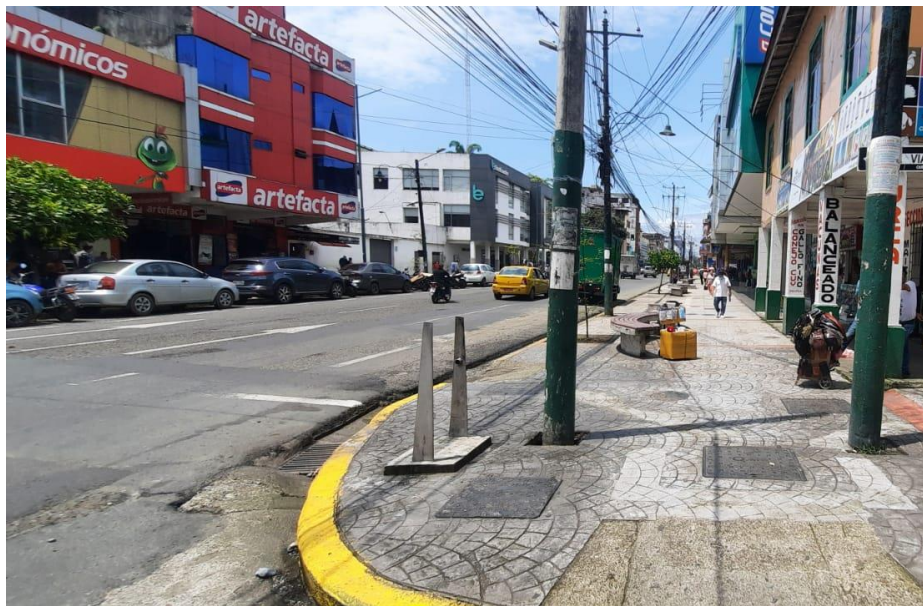
Deficiencias constructivas y mala calidad de los materiales de construcción

que a simple vista presenta deficiencias constructivas (figura 5). Este hecho marca un antes y un después en la historia de este espacio público.

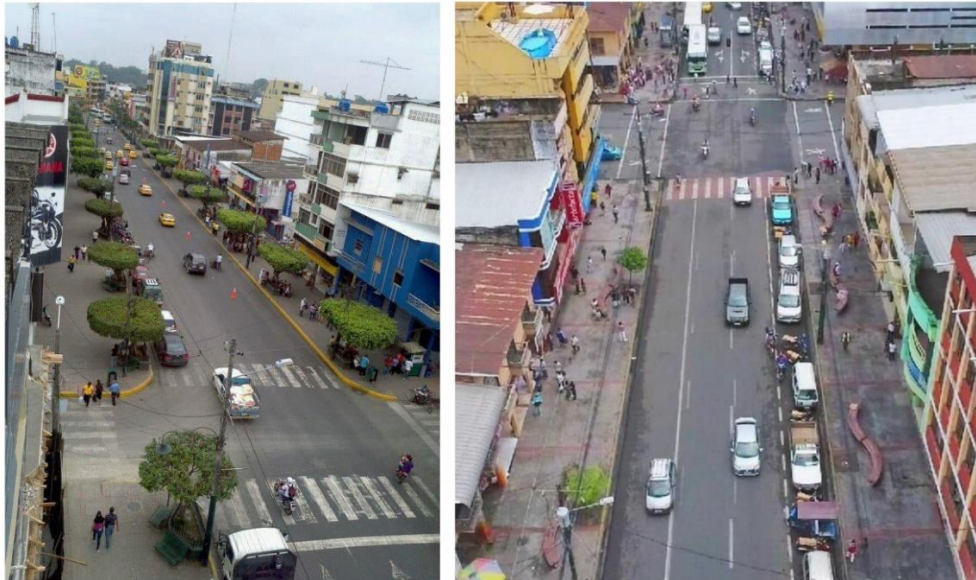
Vistas aéreas del antes y después de la intervención de la regeneración

Av. 7 de Octubre antes de la Regeneración Urbana

Av. 7 de Octubre después de la Regeneración Urbana (2020)

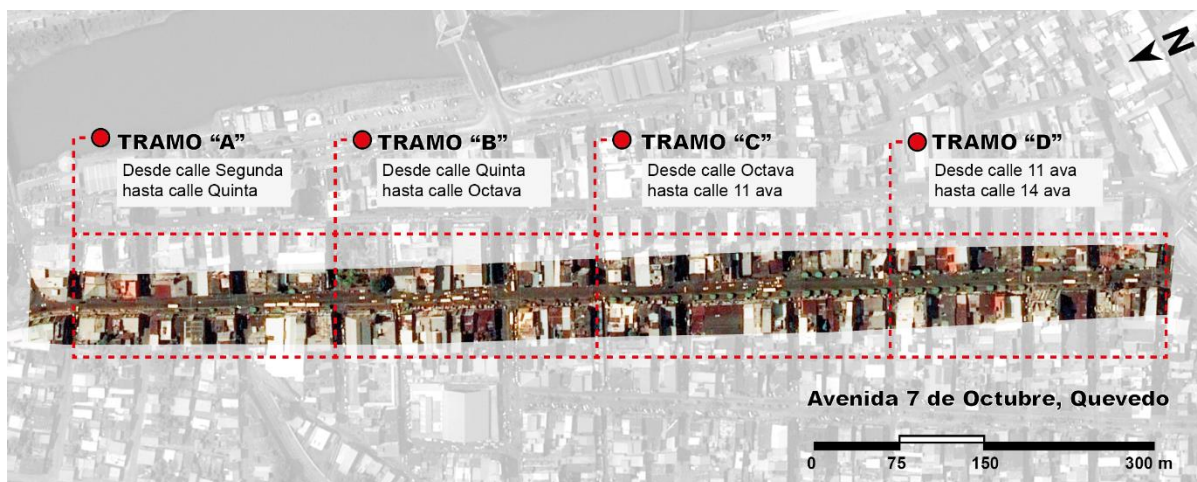
Implantación de la Av. 7 de Octubre dividida en tramos

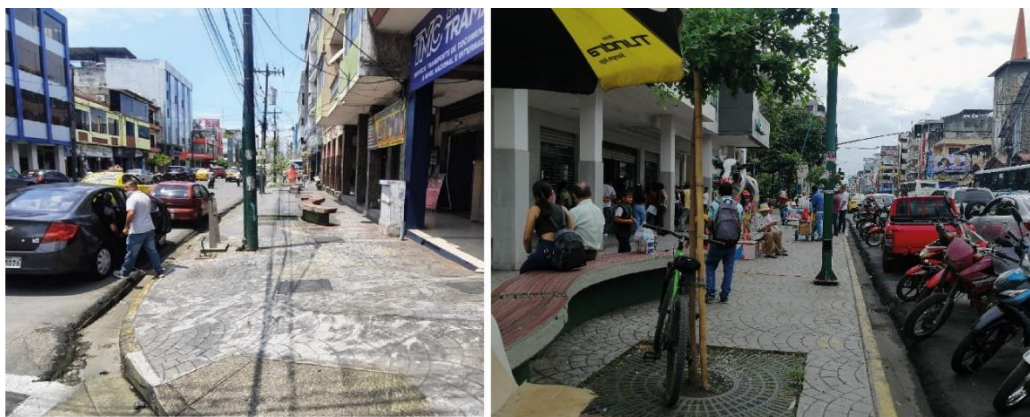
Ocupación del espacio público de la Av. 7 de Octubre

Baja Concentración de personas

Alta Concentración de personas

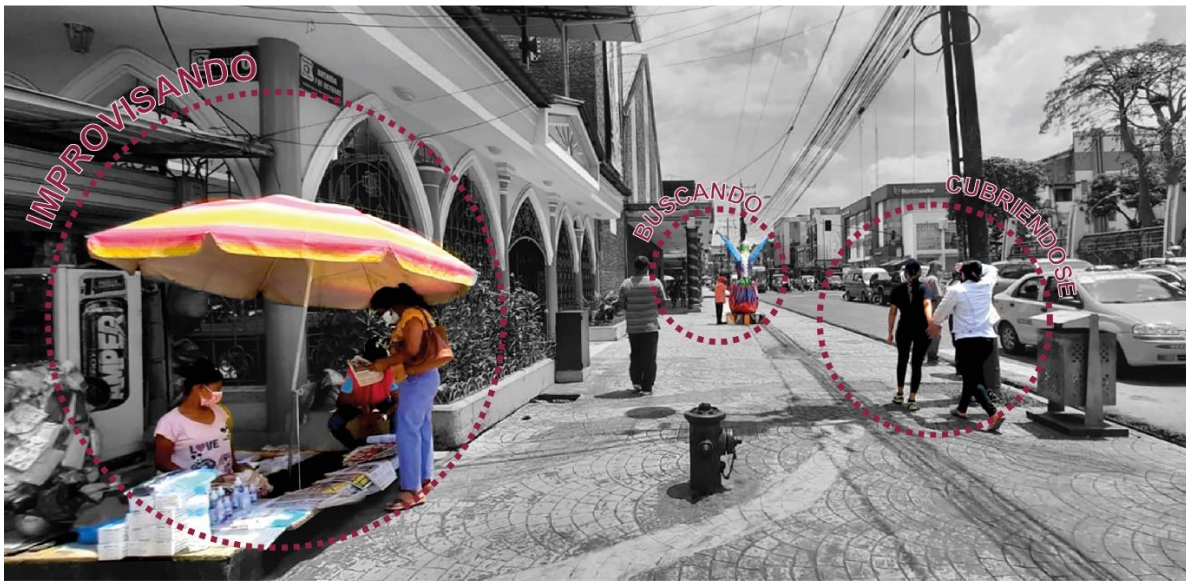
Formas de protegerse del sol en la Av. 7 de Octubre

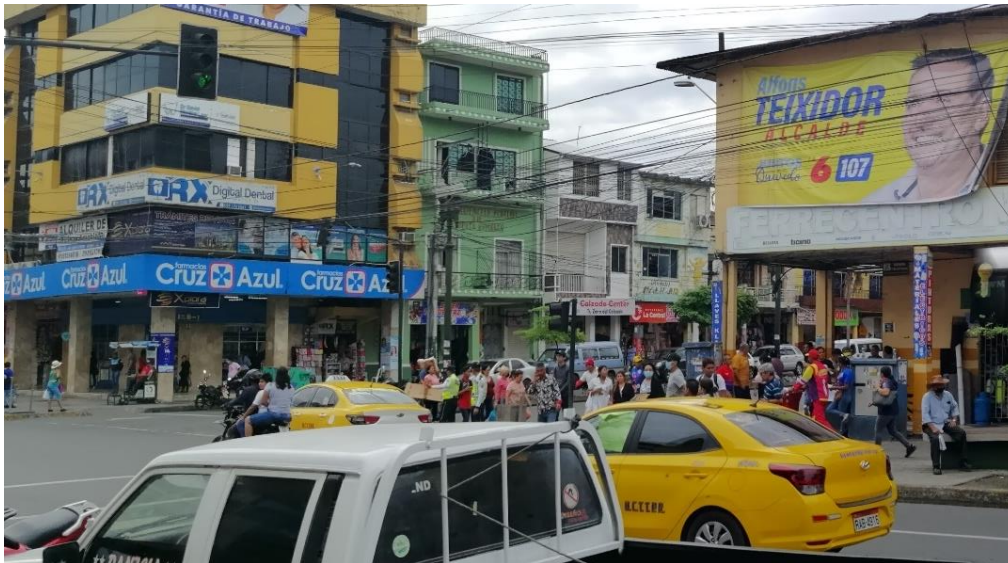
Figura 14

Concentración de personas en la Av. 7 de Octubre

Nota. En la fotografía se muestra la alta concentración de personas en la zona de la parada de bus entre la Av. 7 de Octubre y la calle Séptima. Fotografía por la autora (2023)

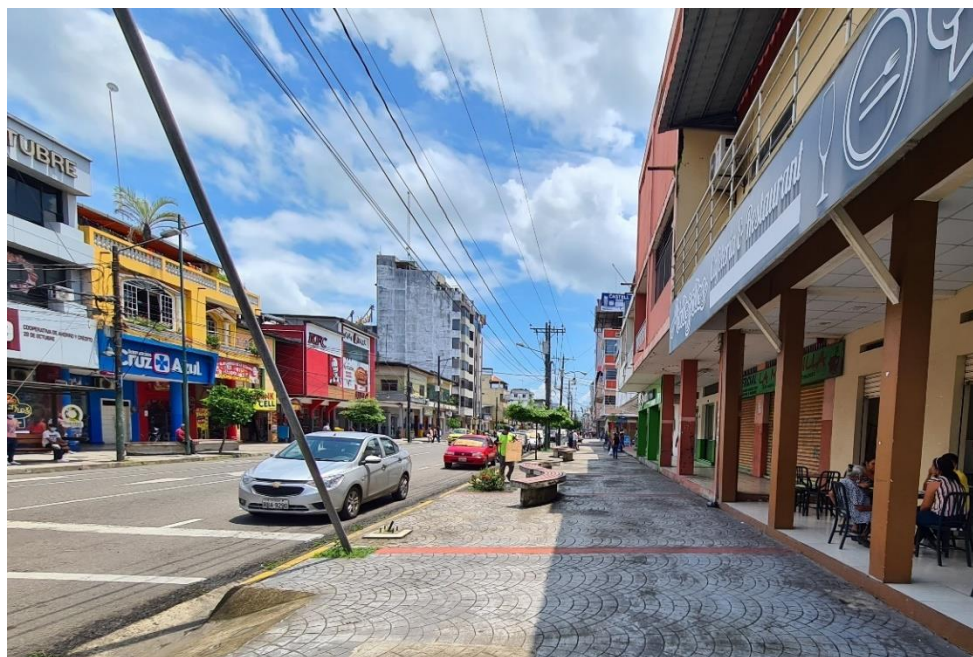
Zonas de estar desprotegidas del sol – escasa presencia de usuarios.

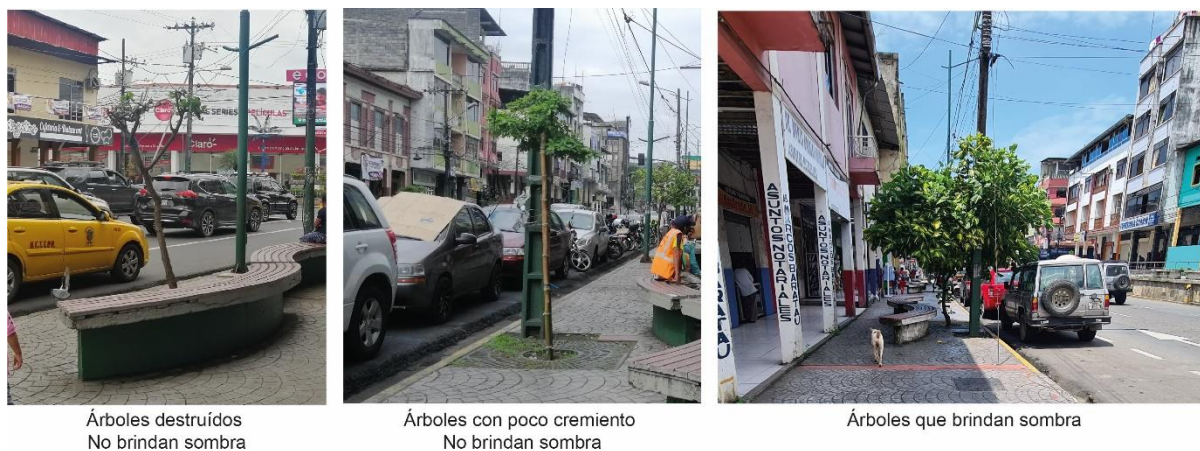
Elementos naturales, estado de la vegetación alta

En cuanto a los indicadores de *Dinámicas Ambientales*, lo largo de la Avenida 7 de Octubre se halló poca vegetación alta que brinde sombra, siendo la mayoría árboles que no presentaban un desarrollo adecuado o se encuentran deteriorados. Por lo que gracias al clima de la ciudad en las horas de la mañana se puede disfrutar del espacio público, por el contrario, en horas de la tarde (a partir de las 12:00 hasta las 16:00) se ve la necesidad de espacios bajo sombra ya que la temperatura y la exposición al sol aumenta.

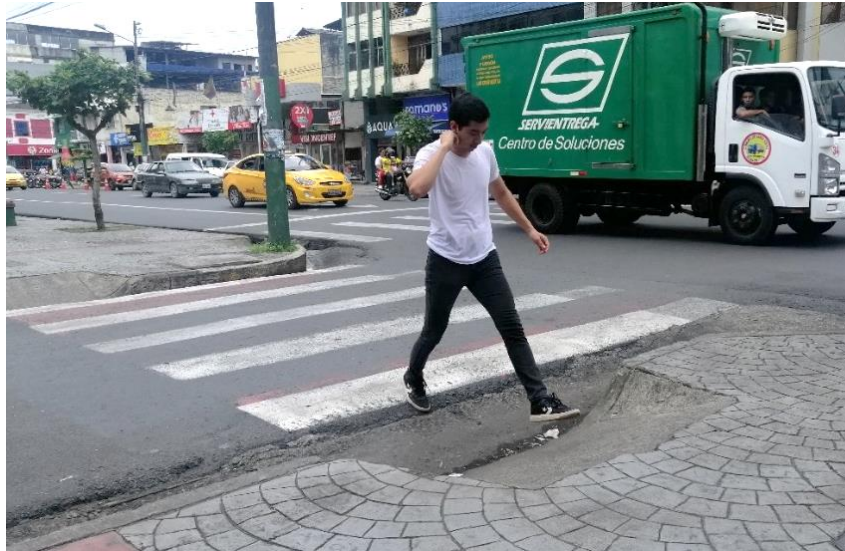
Rampas de la Av. 7 de Octubre en mal estado

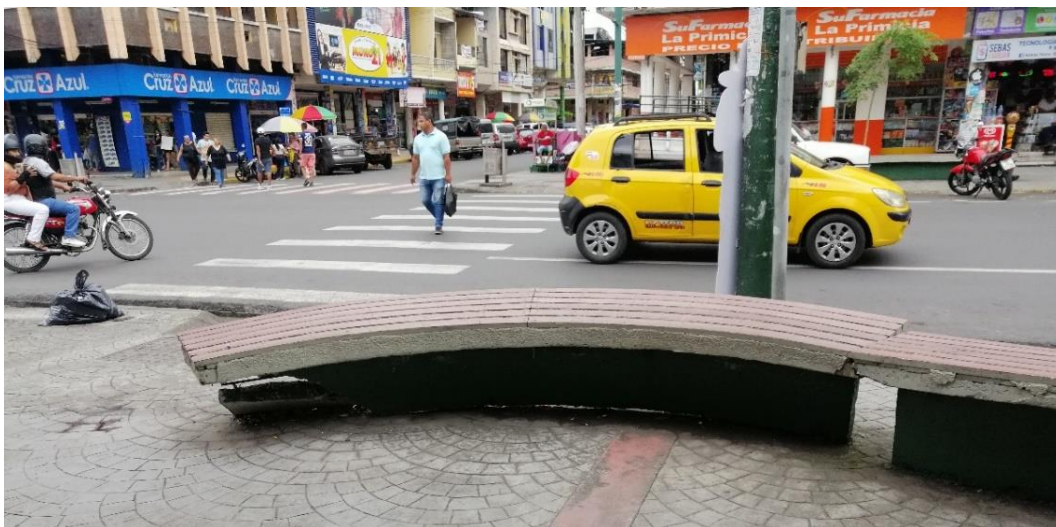
Mobiliario público destruido entre Av. 7 de Octubre y calle Octava

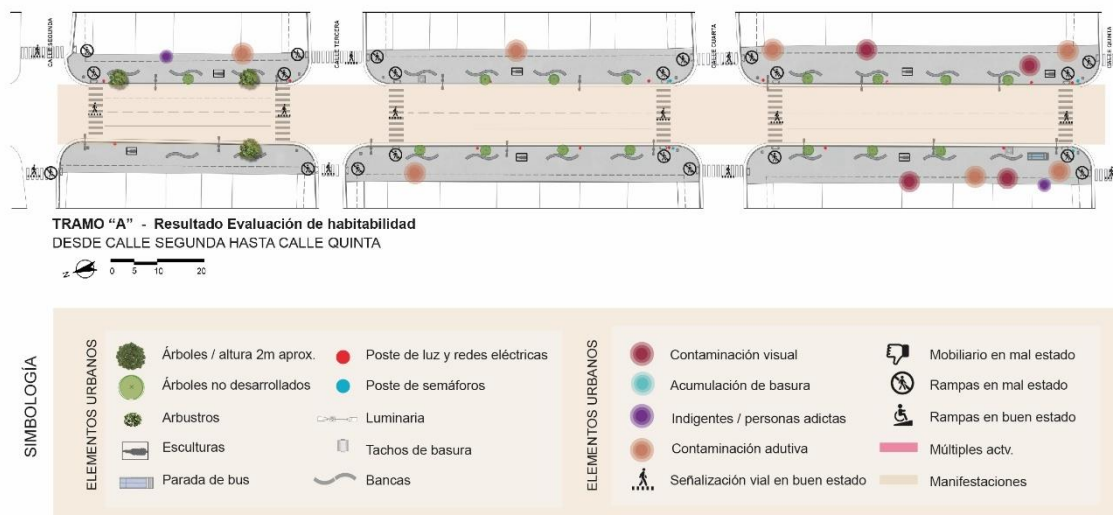
Resultados de la Ficha de evaluación del Tramo "A"

En este tramo se evidencian los problemas de contaminación visual en zonas específicas y no se observa publicidad en exceso, asimismo los problemas de contaminación auditiva se encuentran en sectores específicos debido a los locales comerciales del tramo.

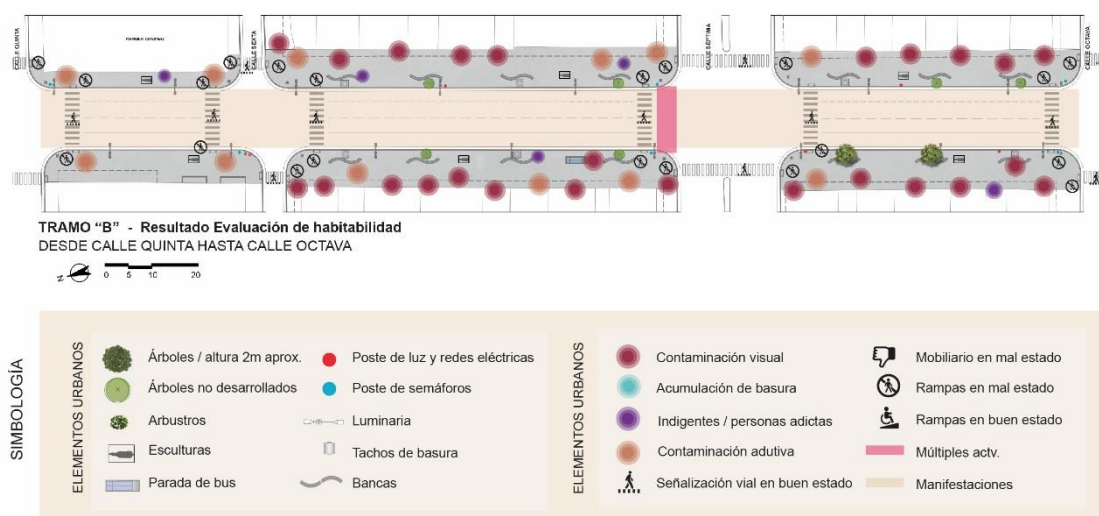
Resultados de la Ficha de evaluación del Tramo "B"

En este mapa temático se evidencia alta acumulación de problemas como la contaminación visual y auditiva, ya que es uno de los tramos que mayor concentración de personas y de actividades comerciales variadas tanto formales como informales presenta.

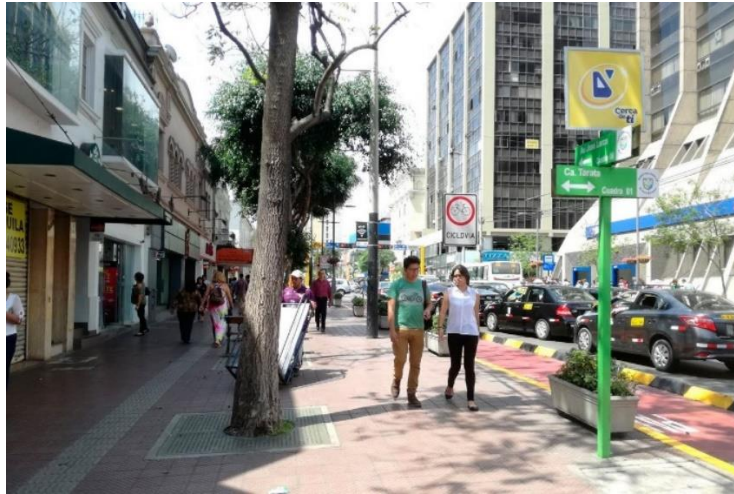
Figura 30

Avenida Larco en Lima, Perú.

Esta avenida se encuentra ubicada en el sector Miraflores en Lima, Perú, es considerada un referente de las buenas prácticas urbanas en ese país ya que le ha dado mayor importancia al peatón sobre los vehículos motorizados, además es un espacio seguro, flexible, diverso y democrático que se encuentra en un sector altamente comercial, turístico y de servicios (Cánepa, 2020).

Por otro lado con la ayuda de fotografías y recorrido virtual se pueden apreciar las siguientes estrategia aplicadas como buena señalización tanto vertical como horizontal, uso de pavimento podotáctil para facilitar el desplazamiento de personas con discapacidad visual, rampas para discapacitados con pendientes adecuadas y libres de obstrucciones, zonas para peatones con mobiliario urbano bajo sombra, zonas para estacionar bicicletas y la presencia de plantas decorativas que armonizan el ambiente y a la vez sirven de limite permeable entre la ciclovía y los peatones (figura 30), además cuenta con buena iluminación nocturna.

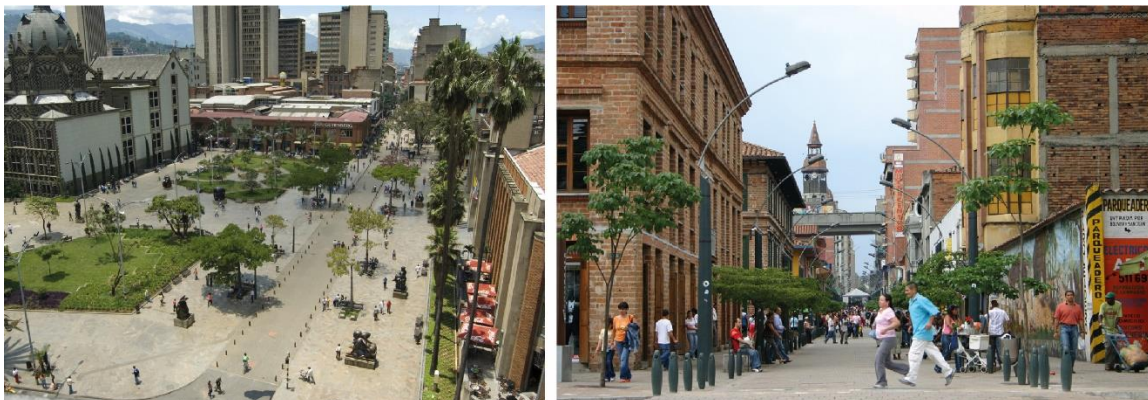
Figura 31

Avenida Carabobo en Medellín, Colombia

Esta avenida es un eje estructurante del trazado fundacional de Medellín, a lo largo de esta avenida están contenidas las principales instituciones públicas, edificios corporativos y equipamientos de la ciudad. Esta avenida relaciona y conecta lugares importantes y emblemáticos de la ciudad y tiene un alto valor histórico, cabe destacar que el proyecto estuvo enfocado a devolverle la vitalidad que había perdido años anteriores y funcionar como referente para otras intervenciones (Echeverri, s. f.).

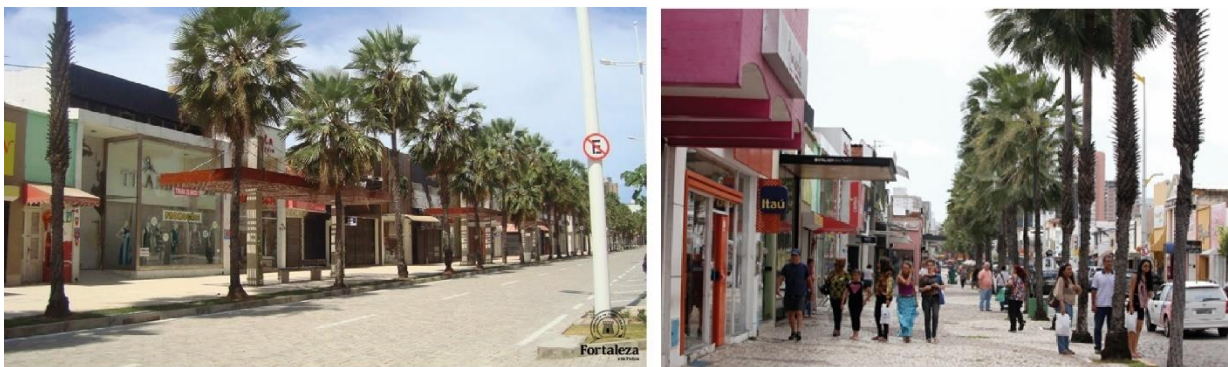
Figura 32

Avenida Monsenhor Tabosa en Fortaleza, Brasil

Esta avenida funciona como un corredor turístico que brinda espacios de estar y ocio, combinados con alta actividad comercial para el disfrute de sus habitantes y turistas. En este espacio se llevan a cabo programas impulsados por la Alcaldía de Fortaleza que incluyen espectáculos musicales y ferias (Melo, 2017).

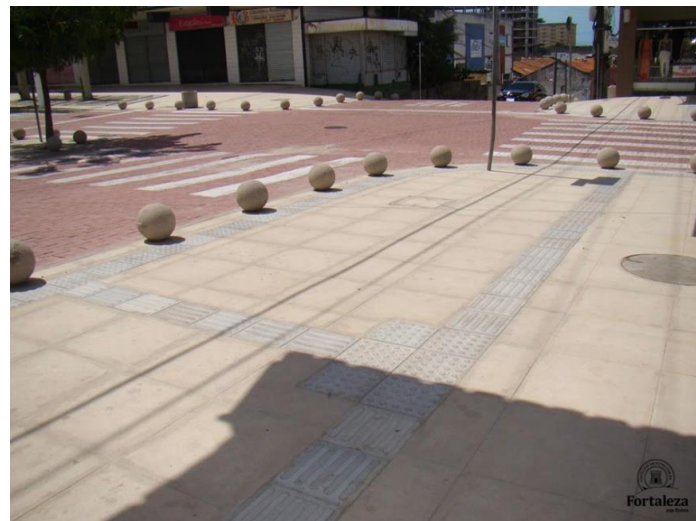
Tratamiento del pavimento en la Avenida Monsenhor Tabosa en Fortaleza, Brasil

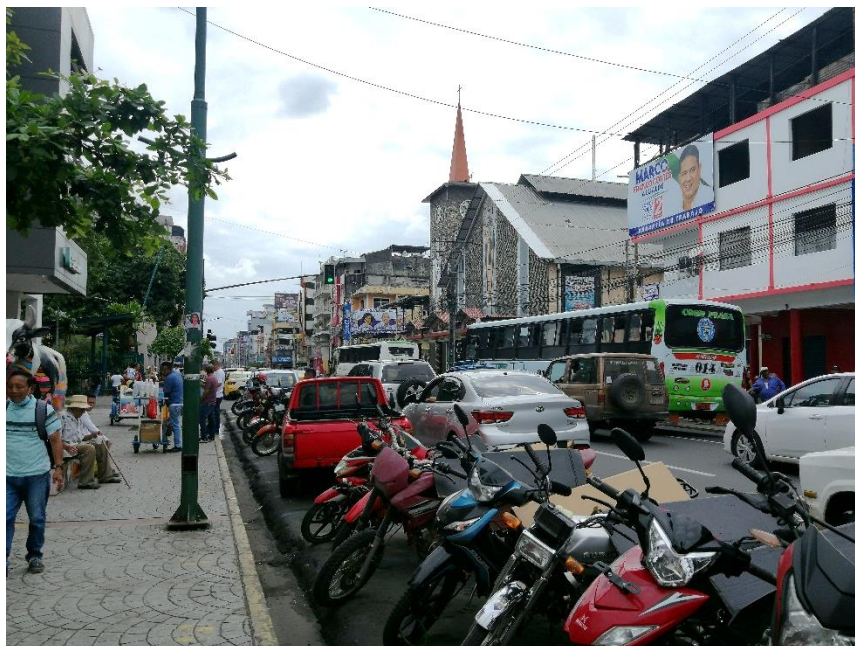
Figura 34

Saturación vehicular en la Avenida 7 de Octubre.

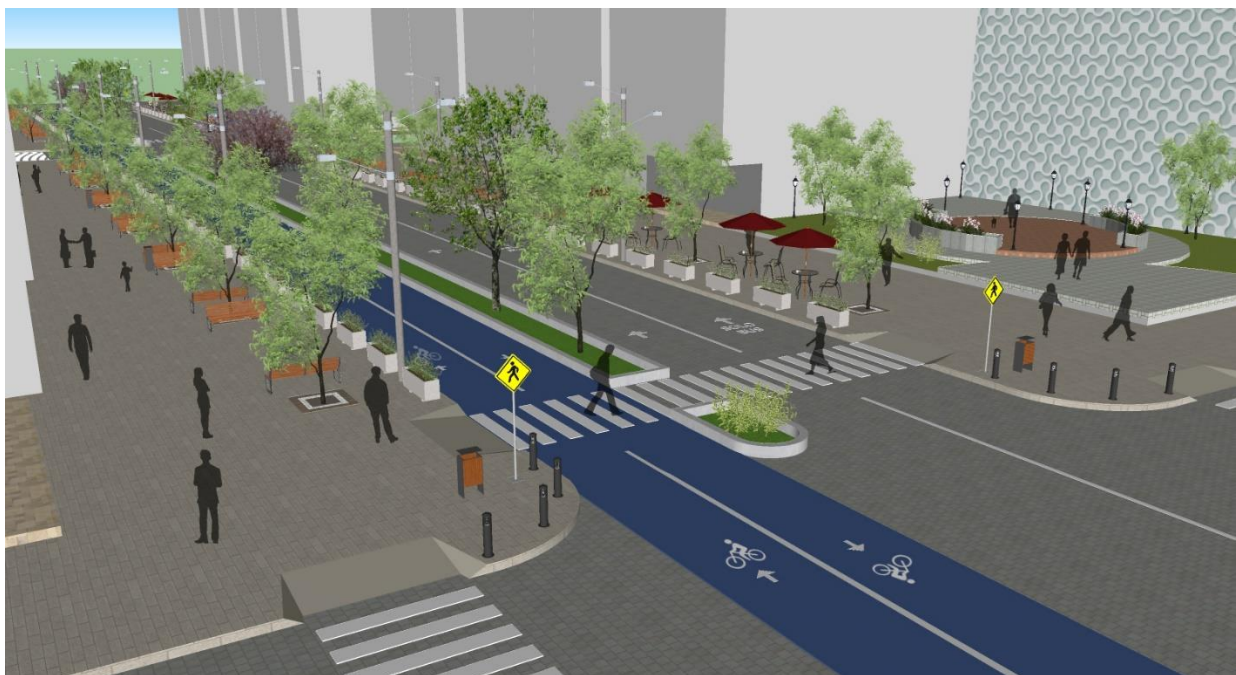
Lineamientos estratégicos de diseño aplicados sobre modelo 3D de la Av. 7 de Octubre
