**Estudio del Patrimonio Arquitectónico del casco Central de Rocafuerte. Caso
inmueble Octavio Cedeño.**

Análisis de Caso previo a la obtención del título arquitectos

Marzo, 2023

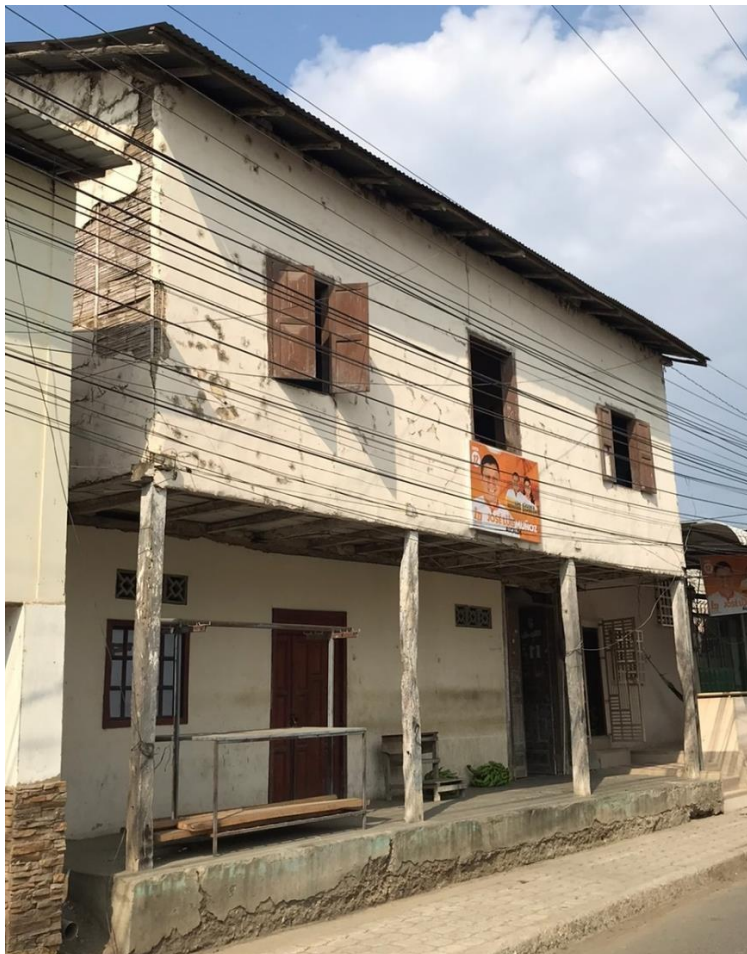
Fachada de la vivienda Octavio Cedeño.

Nota. En la fachada de la vivienda, se puede apreciar el deterioro progresivo por el paso del tiempo, fue construida en el año 1942, actualmente se mantiene como vivienda, siendo ese su único uso. Fotografía obtenida por autores (2023).

El estado actual del edificio Octavio Cedeño se encuentra en un estado calamitoso debido a la negligencia y el mantenimiento deficiente, lo que representa un peligro para el público.

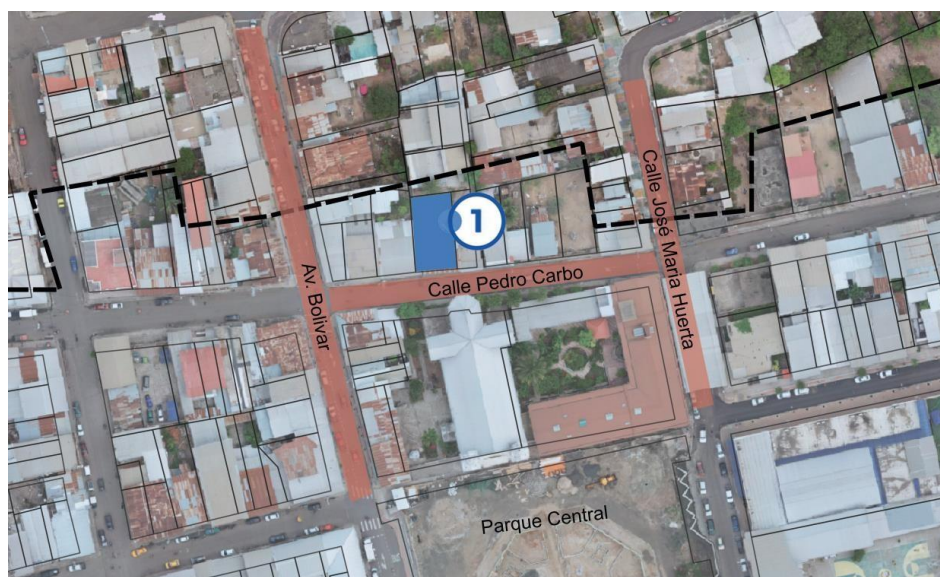
Figura 6

Sección de la Calle Pedro Carbo de Rocafuerte.

Nota. Sección de la calle Pedro Carbo dentro del Casco Central urbano de Rocafuerte, Imagen elaborada por autores y el catastro obtenido del Gad de Rocafuerte (2023).

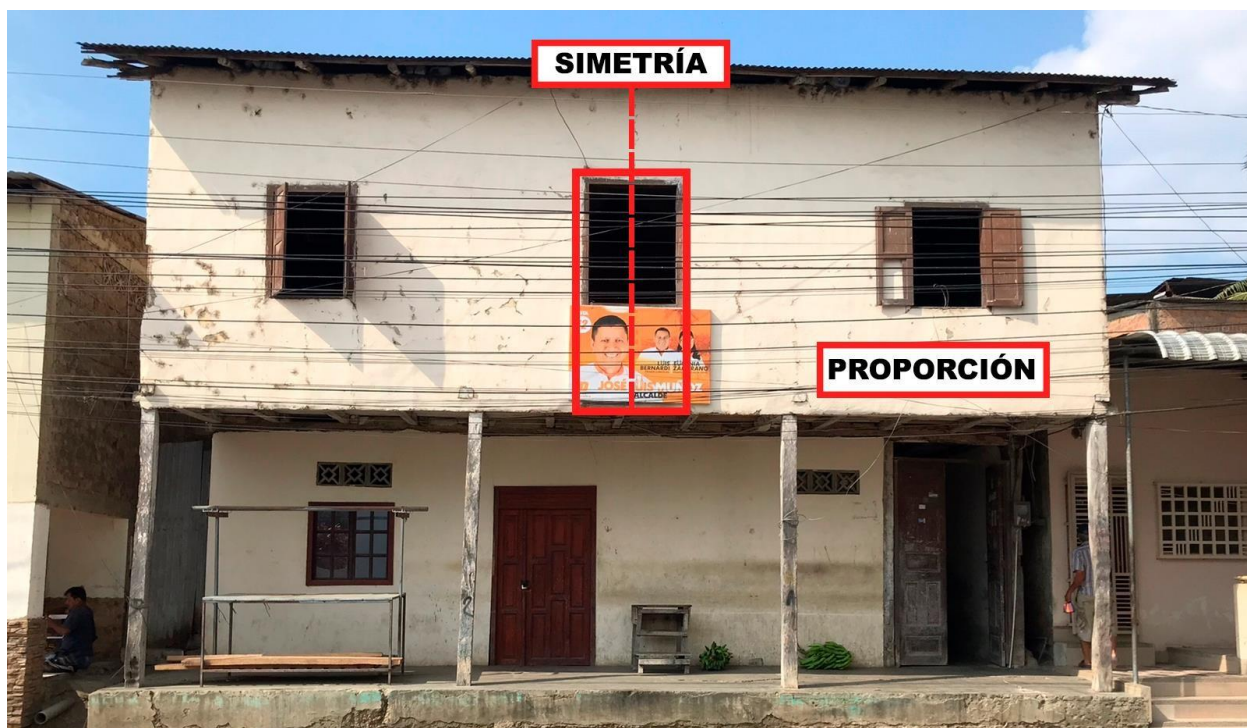
Análisis Formal de Vivienda Octavio Cedeño

Nota. Fachada frontal tomado de la calle Pedro Carbo. Elaborado por Autores (2023).

El inmueble está conformado por un rectángulo acorde a la época republicana, la fachada consta de tres elementos principales, consistentes en ventanas, balcones y puertas, creando una relación de proporción de escala donde la planta alta es superior a la planta baja.

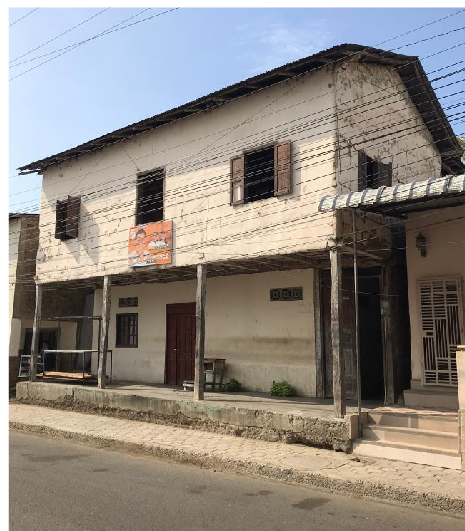
4. TIPOLOGÍA Y USO				5. RÉGIMEN DE PROPIEDAD				6. ESTADO DE CONSERVACIÓN																																																																																																								
<table border="1" style="width:100%; border-collapse: collapse;"> <tr> <th rowspan="2">Arquitectura</th> <th rowspan="2">Categoría</th> <th rowspan="2">Subcategoría</th> <th colspan="2">Usos</th> </tr> <tr> <th>Original</th> <th>Actual</th> </tr> <tr> <td>Militar</td> <td></td> <td></td> <td></td> <td></td> </tr> <tr> <td>Civil</td> <td style="text-align: center;">X</td> <td>VIVIENDA</td> <td>VIVIENDA</td> <td>VIVIENDA</td> </tr> <tr> <td>Religiosa</td> <td></td> <td></td> <td></td> <td></td> </tr> <tr> <td>Institucional</td> <td></td> <td></td> <td></td> <td></td> </tr> <tr> <td>Comercio</td> <td></td> <td></td> <td></td> <td></td> </tr> <tr> <td>Servicios</td> <td></td> <td></td> <td></td> <td></td> </tr> <tr> <td>Industrial</td> <td></td> <td></td> <td></td> <td></td> </tr> <tr> <td>Vernácula</td> <td></td> <td></td> <td></td> <td></td> </tr> <tr> <td>Otros:</td> <td></td> <td></td> <td></td> <td></td> </tr> </table>				Arquitectura	Categoría	Subcategoría	Usos		Original	Actual	Militar					Civil	X	VIVIENDA	VIVIENDA	VIVIENDA	Religiosa					Institucional					Comercio					Servicios					Industrial					Vernácula					Otros:					<table border="1" style="width:100%; border-collapse: collapse;"> <tr> <th colspan="2">Público</th> </tr> <tr> <td>Estatal</td> <td></td> </tr> <tr> <th colspan="2">Privado</th> </tr> <tr> <td>Religioso</td> <td></td> </tr> <tr> <td>Particular</td> <td style="text-align: center;">X</td> </tr> </table>				Público		Estatal		Privado		Religioso		Particular	X	<table border="1" style="width:100%; border-collapse: collapse;"> <tr> <th rowspan="2">Evaluación de la edificación</th> <th colspan="3">ESTADO GENERAL</th> </tr> <tr> <th>BONO</th> <th>REGULAR</th> <th>MUY DETERIORADO</th> </tr> <tr> <td>Estructura</td> <td></td> <td style="text-align: center;">X</td> <td></td> </tr> <tr> <td>Cubierta</td> <td></td> <td style="text-align: center;">X</td> <td></td> </tr> <tr> <td>Fachadas</td> <td></td> <td></td> <td style="text-align: center;">X</td> </tr> <tr> <td>Pisos / Entrepisos</td> <td></td> <td style="text-align: center;">X</td> <td></td> </tr> <tr> <td>Acabados</td> <td></td> <td></td> <td style="text-align: center;">X</td> </tr> <tr> <td>Escaleras</td> <td></td> <td></td> <td style="text-align: center;">X</td> </tr> <tr> <td>Espacios exteriores</td> <td></td> <td></td> <td style="text-align: center;">X</td> </tr> <tr> <td>Instalaciones</td> <td></td> <td></td> <td style="text-align: center;">X</td> </tr> </table>				Evaluación de la edificación	ESTADO GENERAL			BONO	REGULAR	MUY DETERIORADO	Estructura		X		Cubierta		X		Fachadas			X	Pisos / Entrepisos		X		Acabados			X	Escaleras			X	Espacios exteriores			X	Instalaciones			X

Particular	X																																																																																																															
Evaluación de la edificación	ESTADO GENERAL																																																																																																															
	BONO	REGULAR	MUY DETERIORADO																																																																																																													
Estructura		X																																																																																																														
Cubierta		X																																																																																																														
Fachadas			X																																																																																																													
Pisos / Entrepisos		X

De acuerdo a los resultados obtenidos a partir de la actualización de la ficha del INPC, en patologías se identificó un gran avance del deterioro leve-medio en elementos de fachada, espacios exteriores y en su gran mayoría en espacios interiores, presentando pandeos tanto en el suelo como en la escalera, fisuras, grietas y exfoliaciones en, puertas y ventanas, pisos, y desprendimientos en cielo raso. Además, en modificaciones del inmueble, técnico-constructivas, se pudo comprobar que en la planta baja las paredes han sido modificadas por ladrillo y mortero, además de otros cambios notorios como el reemplazo de ventanas de madera a vidrio, no pertenecientes a la época republicana, perjudicando al valor patrimonial del inmueble.

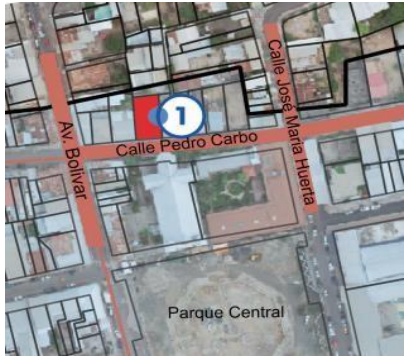
14. UBICACIÓN Y PLANTA DEL INMUEBLE		
Ubicación		Datos del inmueble

Área del lote (m ²): 310.20 Frente(m): 12.32
		Área construida

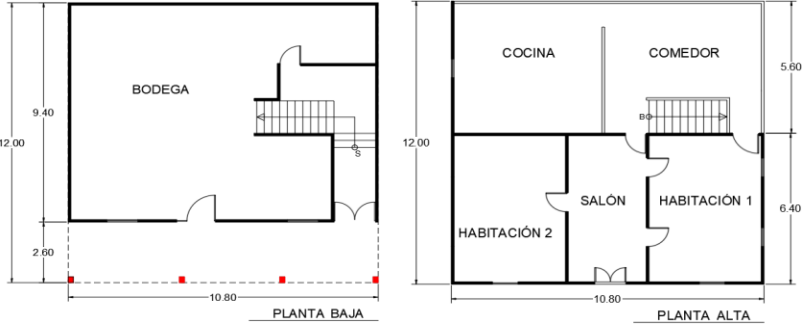
Otros pisos (m ²): -
		Planta esquemática

Área total construida (m2)	231.12
----------------------------	--------

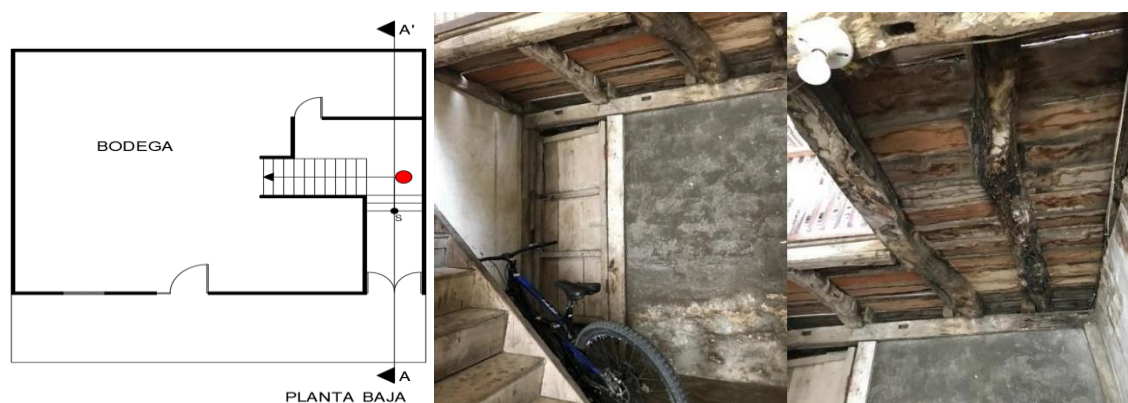
Fotos del interior de la vivienda

Nota. Fotografías tomadas desde el descanso de la escalera en la planta baja. Elaborado por Autores (2023).

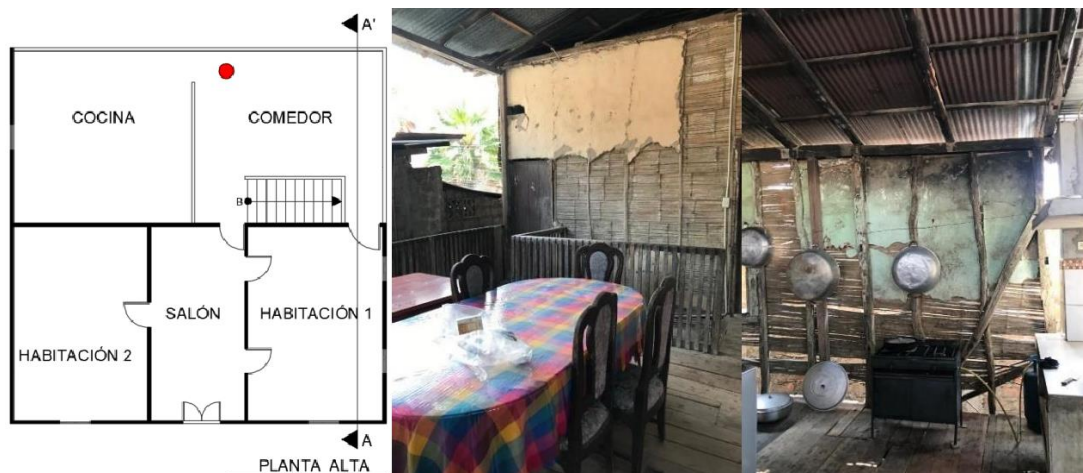
Figura 12*Fotos del interior de la vivienda*

Nota. Fotografía tomada desde el comedor con conexión a la cocina. Elaborado por Autores (2023).

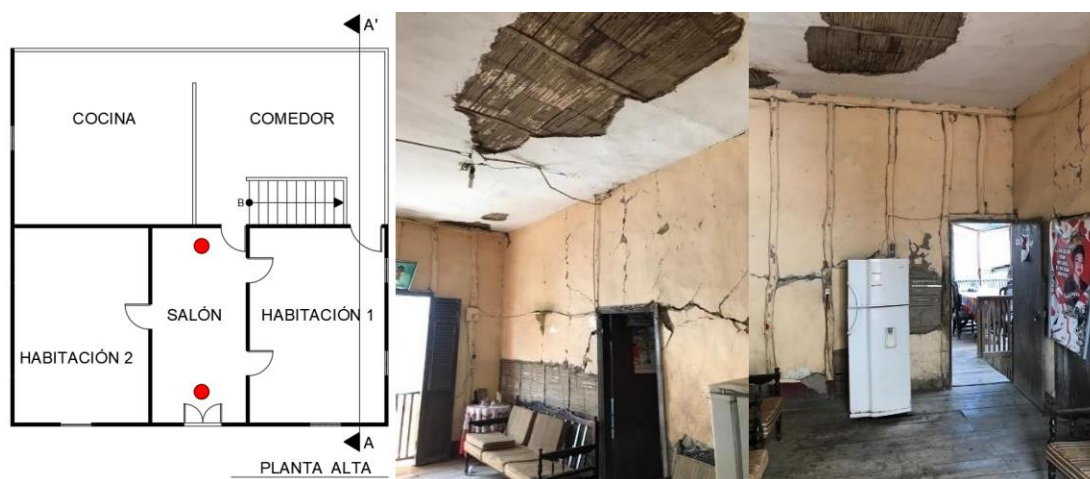
Figura 13*Fotos del interior de la vivienda*

Nota. Fotografías tomadas en la sala. Elaborado por Autores (2023).

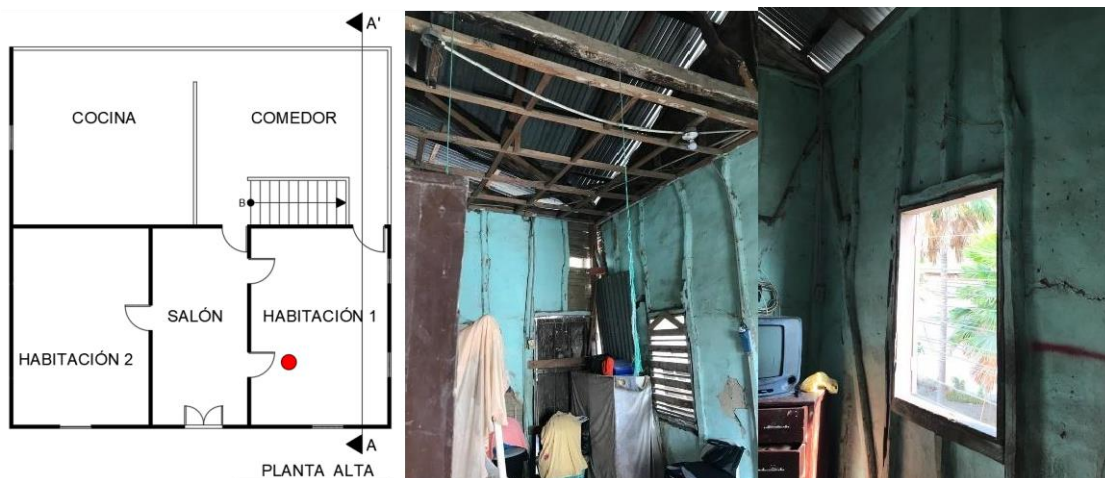
Figura 14

Nota. Fotografías tomadas en la habitación 1. Elaborado por Autores (2023).

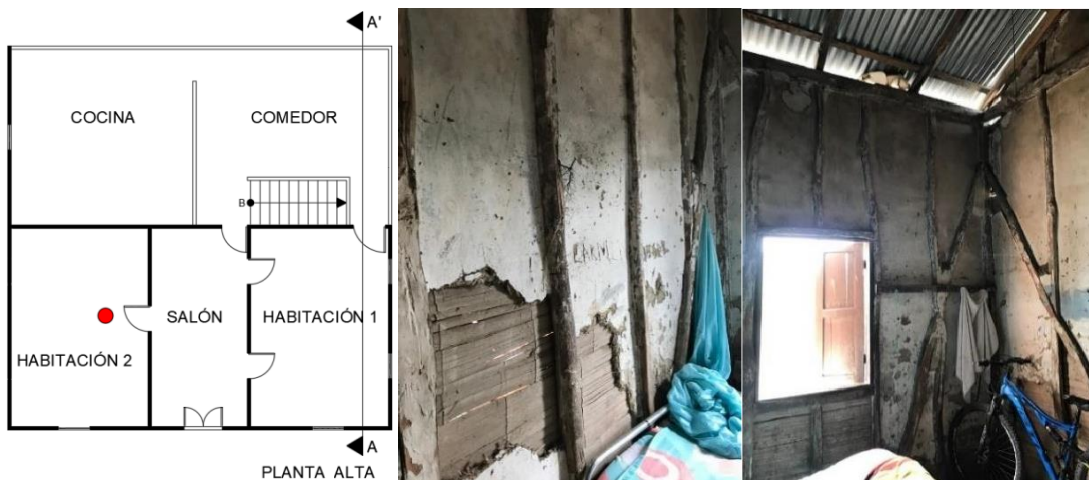
Figura 15

Nota. Fotografías tomadas en la habitación 2. Elaborado por Autores (2023).

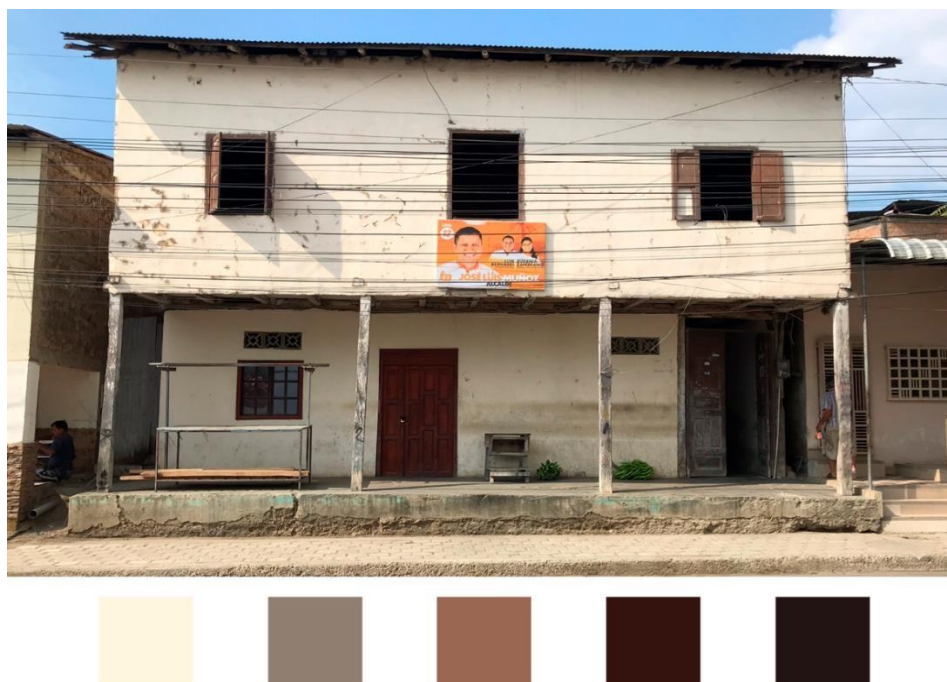
Colores de la vivienda Octavio Cedeño

Nota. Colores tomados de Photoshop. Elaborado por Autores (2023).

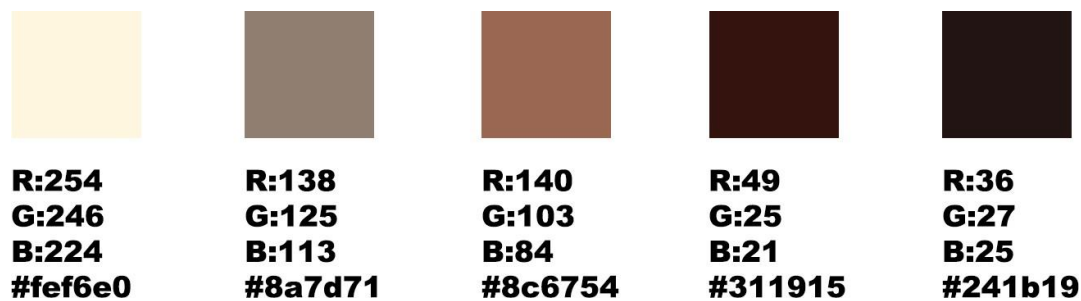
Figura 38

Propuesta de paleta de colores

Nota. Código de colores sacados de Photoshop. Elaborado Autores (2023).
