Carrera de Arquitectura.

Análisis de Caso previo a la obtención del título de Arquitectos.

Análisis Urbano del casco central del cantón Jama, provincia de Manabí, en el sector comprendido entre las avenidas Jama y 20 de marzo, y las calles Pacífico Centeno Oroz y José Luis Quilchana, posterior al terremoto del 16 de abril del 2016.

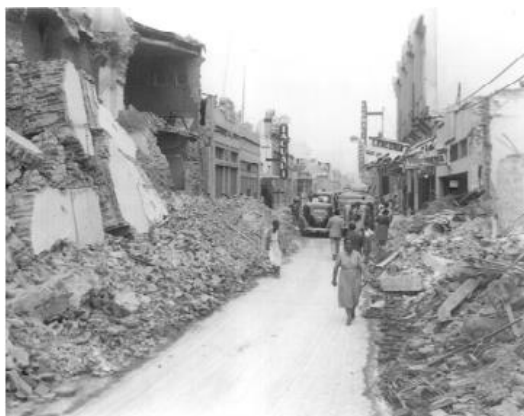
*Gráfico No. 10.* Vista de una calle de la ciudad de San Juan tras el terremoto de 1944 (Archivo fotográfico del arquitecto Nemecio Nieto). Laciari, M. Nieto, A. Rosés, E. y Manzur, J. (2012). eje cívico y Arquitectura institucional moderna en la ciudad de san Juan, Argentina su planificación y concreción post-terremoto de 1944. San Juan. República Argentina: Universidad Nacional de San Juan. (p. 4).

El sismo producido el 15 de enero de 1944 a las 20 horas 50 minutos, deja la ciudad en ruinas y provoca la muerte de aproximadamente 10.000 habitantes. Este fenómeno natural destruye tanto el tejido social, como la ciudad y su aparato productivo, generando un profundo dolor colectivo.

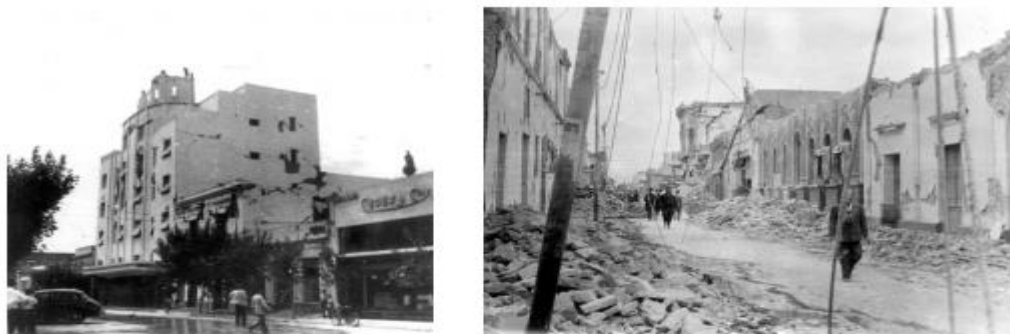
*Gráfico No. 11.* Terremoto de 1944. Vistas del edificio Cine-Teatro, Hotel Estornell y de una calle de la ciudad. Sentagne, María Elvira, Solera, Esther, Roses, María Eugenia y Laciari, Militza (2010). La imagen moderna de la ciudad de San Juan. VI Jornadas de Sociología de la UNLP. La Plata. República Argentina: Universidad Nacional de La Plata. (p. 9).

Los edificios de estructura de hormigón armado, de muy reciente data, al momento del sismo, aunque no fueron construidos bajo prescripciones sísmicas específicas, algunos quedaron en pie, dando la mejor lección de cómo se debía construir en adelante. Otro de los edificios que resistió la fuerza sísmica fue el de la Escuela Normal, comenzado a construir en 1906, con un nuevo planteo estructural. (pp. 8-9).

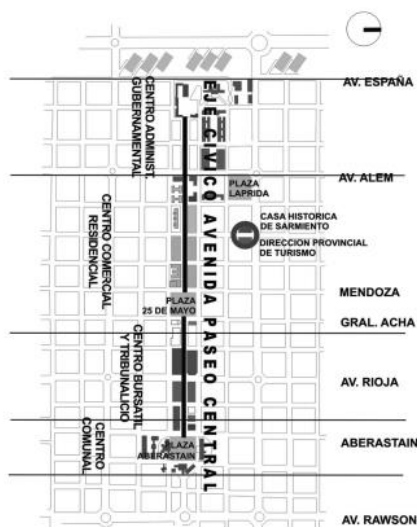
*Gráfico No. 12. Zona Cívica de la ciudad. Sentagne, María Elvira, Solera, Esther, Roses, María Eugenia y Laciari, Militza (2010). La imagen moderna de la ciudad de San Juan. VI Jornadas de Sociología de la UNLP. La Plata. República Argentina: Universidad Nacional de La Plata. (p. 11).*

El centro de actividad comunal se desarrollaría alrededor de la plaza Aberastain donde se levantarían la Municipalidad, el Auditorio Municipal, el Mercado Vecinal, la Parroquia de la Merced, el Juzgado y la Policía Federal. El centro bursátil y tribunalicio, se extendería entre las plazas Aberastain y 25 de mayo, donde se ubicarían el edificio de Tribunales, el Distrito Militar, la Dirección Impositiva y Aduana, bancos oficiales,

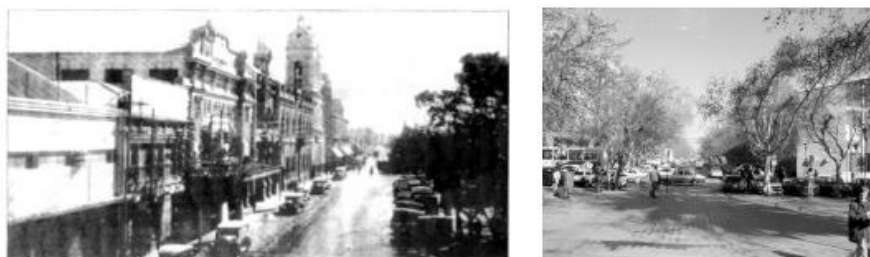
*Gráfico No. 14.* Vista de calle Mendoza antes del sismo de 1944 y Apertura de Av. José I. de la Roza sobre calle Mendoza. Vista hacia el Oeste. Sentagne, María Elvira, Solera, Esther, Roses, María Eugenia y Laciár, Militza (2010). La imagen moderna de la ciudad de San Juan. VI Jornadas de Sociología de la UNLP. La Plata. República Argentina: Universidad Nacional de La Plata. (p. 13).

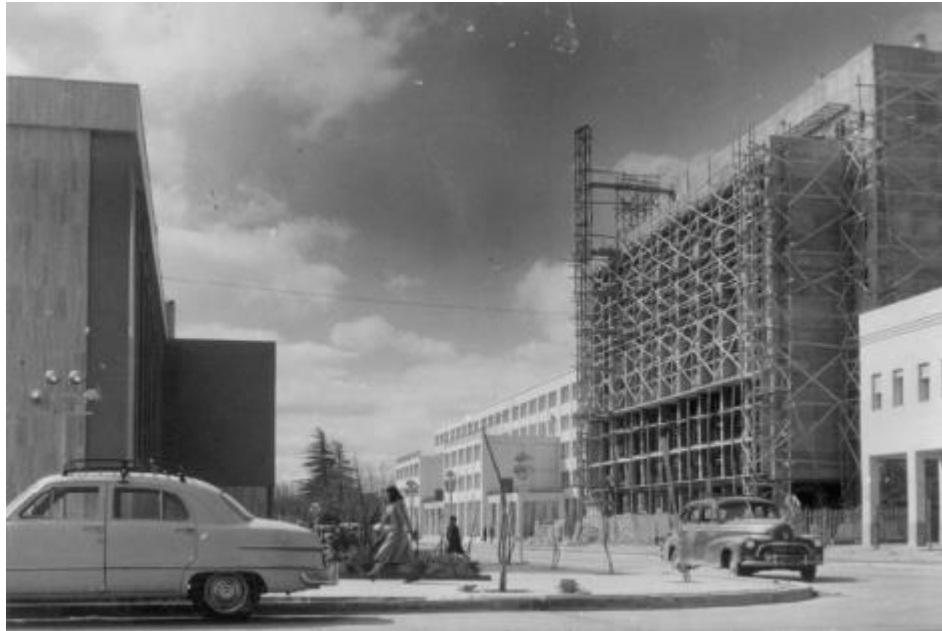
*Gráfico No. 16.* Vista del eje cívico desde Avda. Rioja hacia el este. En primer plano, a la izquierda, el Banco de la Nación Argentina; a la derecha, el Banco Hipotecario Nacional, en construcción (Archivo fotográfico del arquitecto Nemecio Nieto). Laciari, M. Nieto, A. Rosés, E. y Manzur, J. (2012). eje cívico y Arquitectura institucional moderna en la ciudad de san Juan, Argentina su planificación y concreción post-terremoto de 1944. San Juan. República Argentina: Universidad Nacional de San Juan.

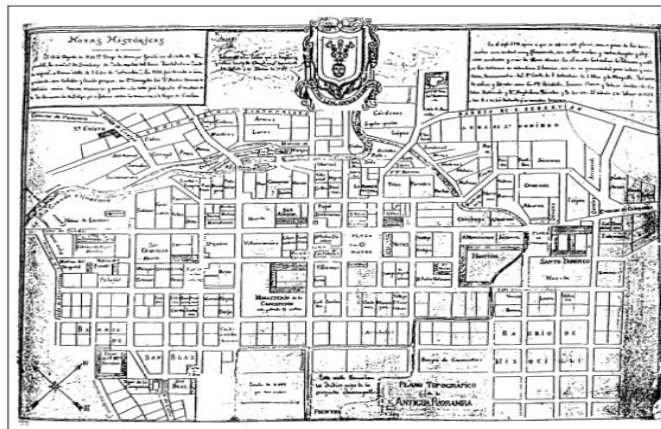
*Gráfico No. 30.* Plano de la Villa de Riobamba, antes del Terremoto de 1797. Egred, J. (2000). El Terremoto de Riobamba del 4 de febrero de 1797. Riobamba, provincia de Chimborazo, República del Ecuador: Abya-Yala. (p. 6).

En la villa de Riobamba fue tal la destrucción, que los sobrevivientes no juzgaron conveniente reconstruirla en el mismo sitio, ya que, a más de la destrucción total de las construcciones, el represamiento del río que atravesaba la villa amenazaba con un futuro desbordamiento. Entonces, en concordancia con las autoridades de la Real Audiencia de Quito y luego de largas y engorrosas deliberaciones y análisis de carácter geográfico, político, social y religioso que formaron voluminosos expedientes y demandaron un considerable tiempo, decidieron finalmente el cambio de sitio de la ciudad al lugar que hoy ocupa. No todos los pobladores quedaron satisfechos con la decisión, pero ante la orden terminante del presidente de Quito, lo aceptaron y Riobamba fue reconstruida desde la nada. Otras poblaciones también intentaron mudarse de sitio, para lo cual el presidente ordenó que se le informara la realidad en que se encontraban, las razones para solicitar el cambio y el lugar al que deseaban trasladarse. Algunos poblados y villas como Ambato lo intentaron, pero finalmente tal propósito no se concretó o los cambios fueron mínimos. (pp. 133-134).

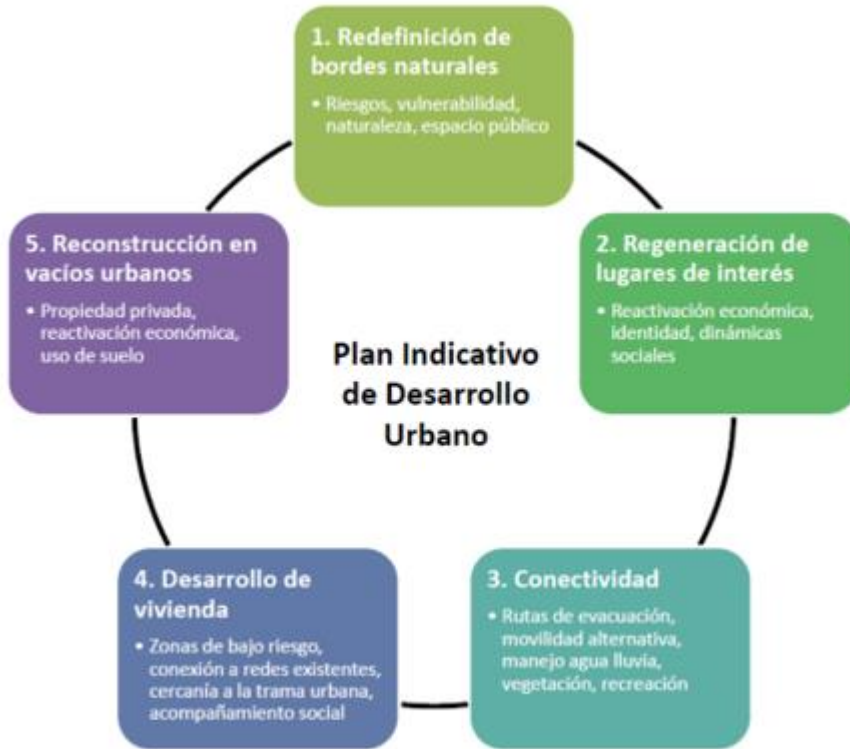
Gráfico No. 57. Estrategia general de Intervención PIDU. Plan Indicativo de Desarrollo Urbano. Plan de Desarrollo y Ordenamiento territorial (PDOT) del Cantón Sucre (2016). Sucre, Provincia de Manabí, República del Ecuador.

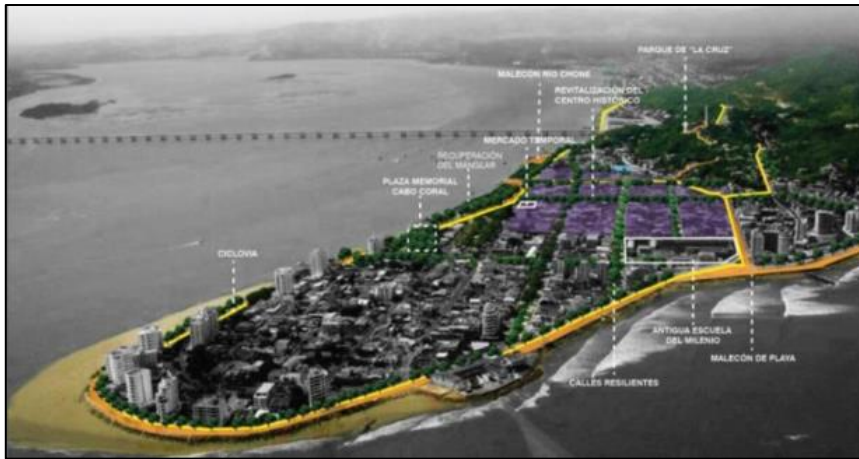
Gráfico No. 59. Intervenciones Urbanas. Plan de Desarrollo y Ordenamiento territorial (PDOT) del Cantón Sucre (2016). Sucre, Provincia de Manabí, República del Ecuador.

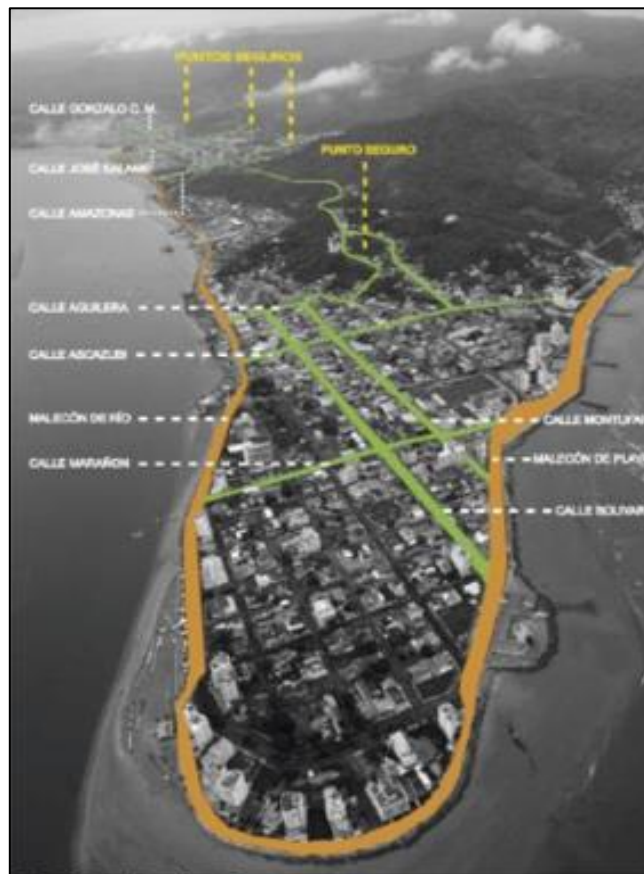
Gráfico No. 60. Sistema de espacio público resiliente. Plan de Desarrollo y Ordenamiento territorial (PDOT) del Cantón Sucre (2016). Sucre, Provincia de Manabí, República del Ecuador.

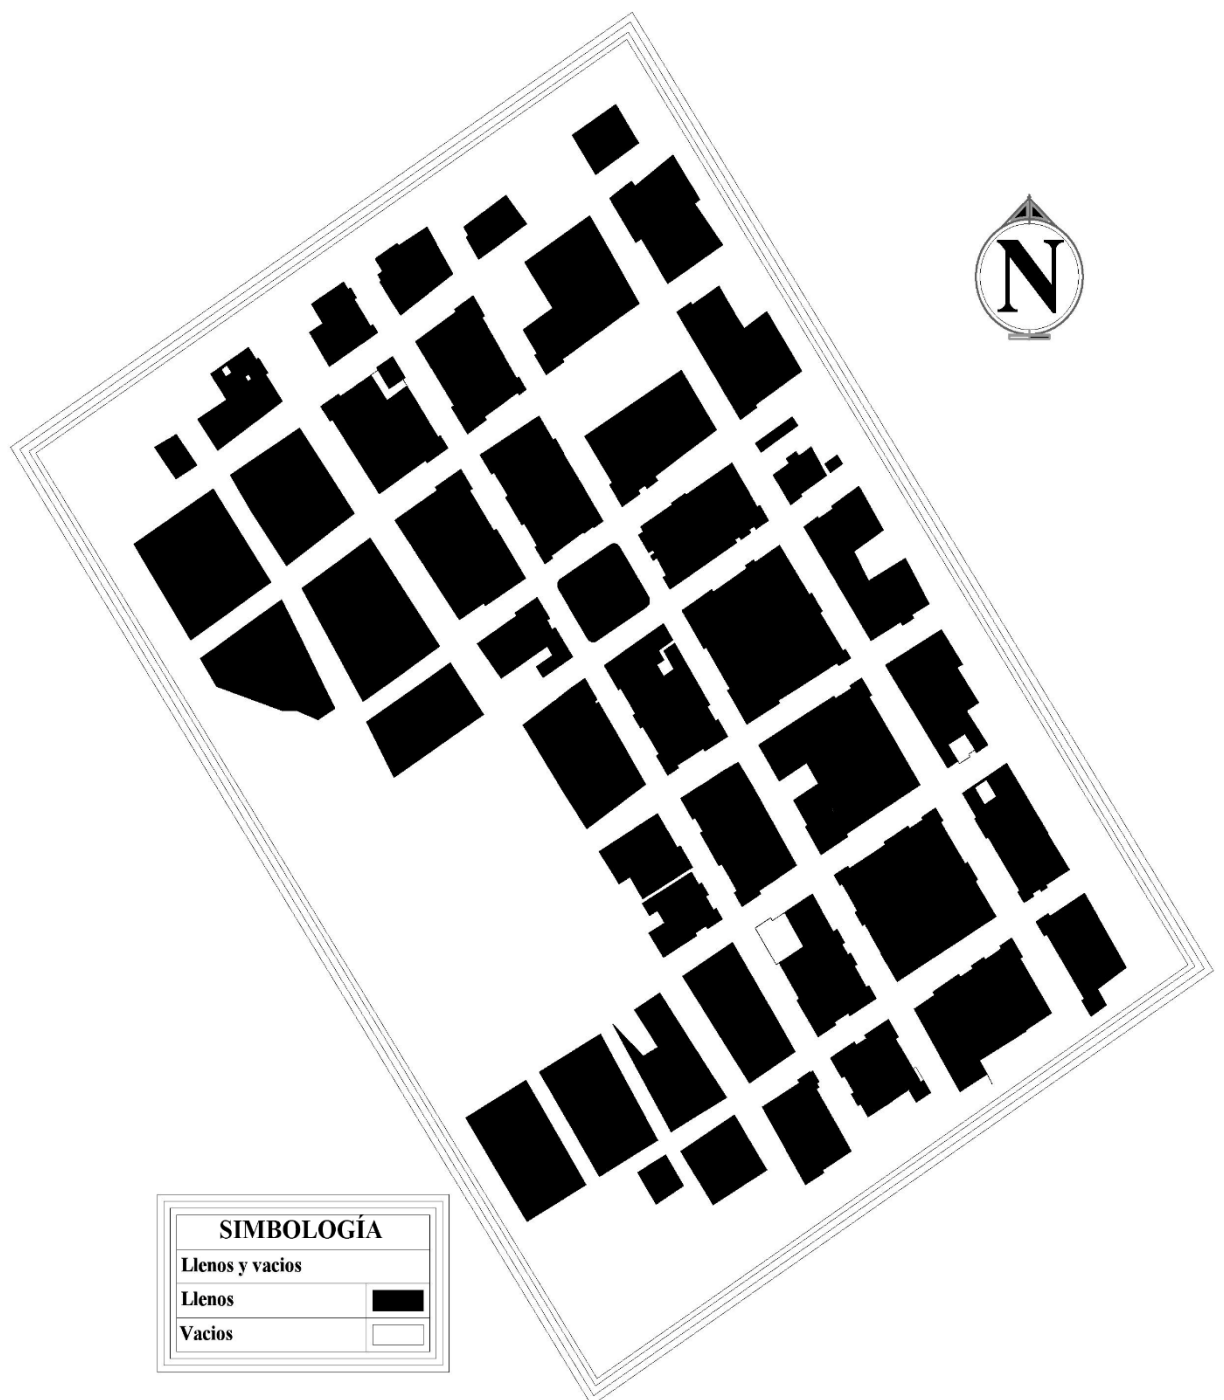
*Gráfico No.75.* Análisis de llenos y vacíos antes del 16 abril. República del Ecuador. Catastro del Cantón Jama modificado por los autores de este estudio de caso. [2017].

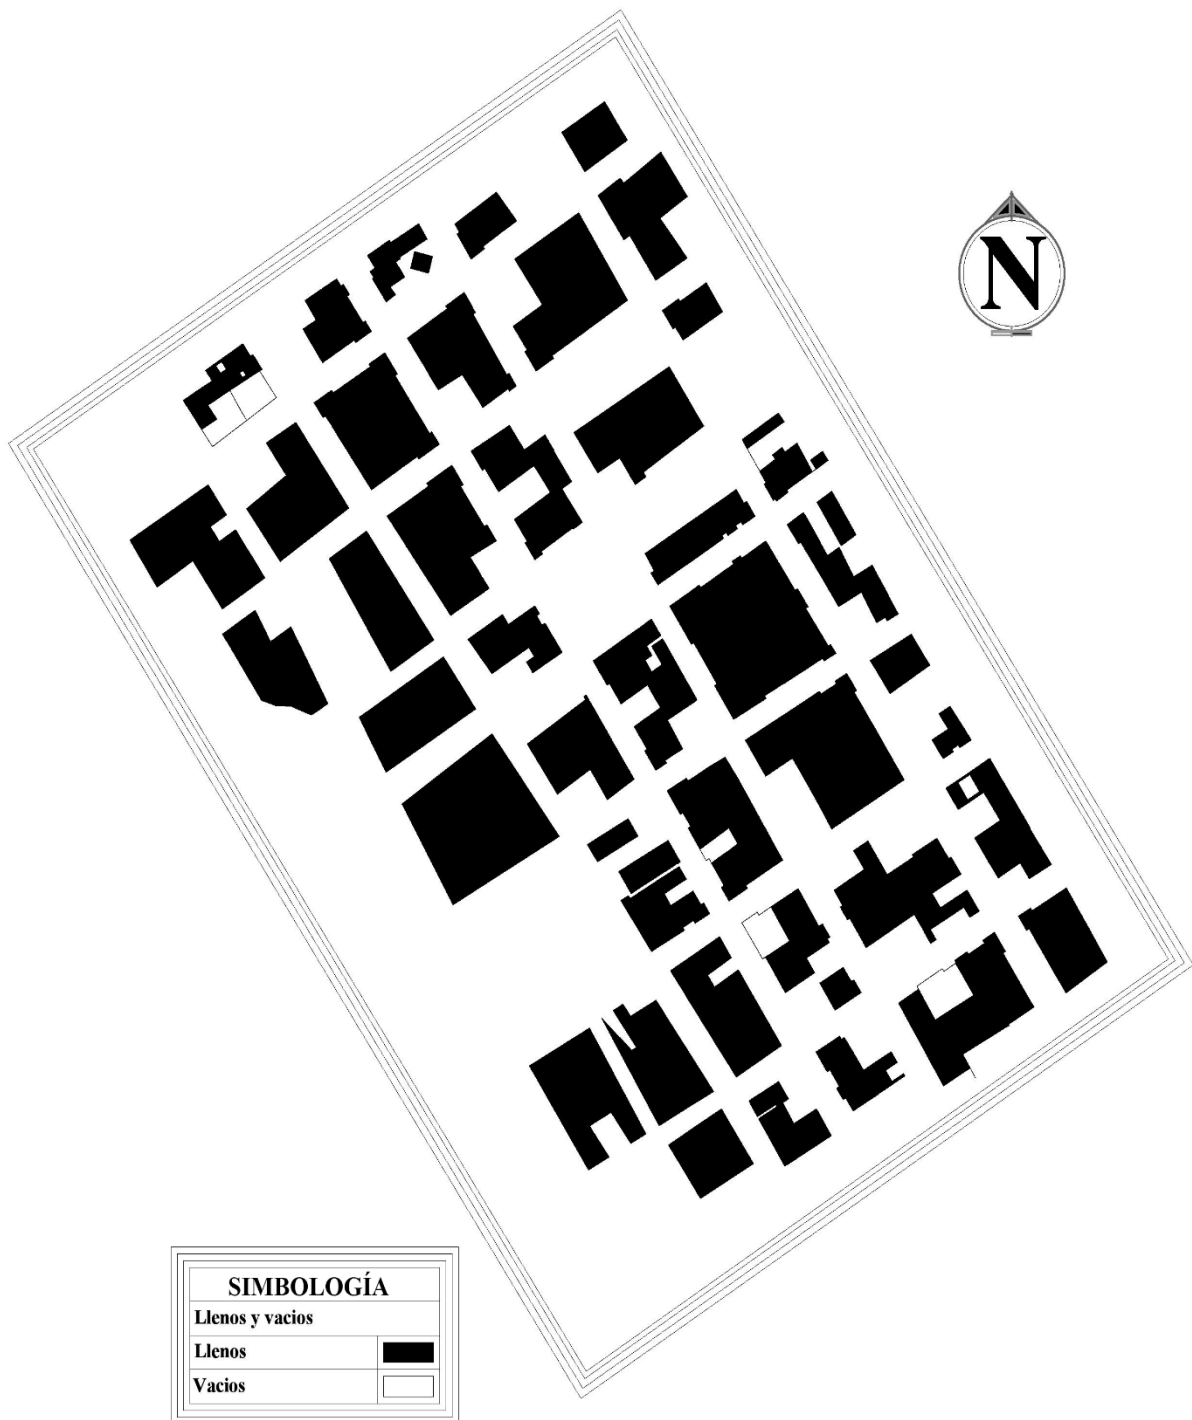
*Gráfico No. 76.* Análisis de llenos y vacíos después del 16 abril. República del Ecuador. Catastro del Cantón Jama modificado por los autores de este estudio de caso. [2017].

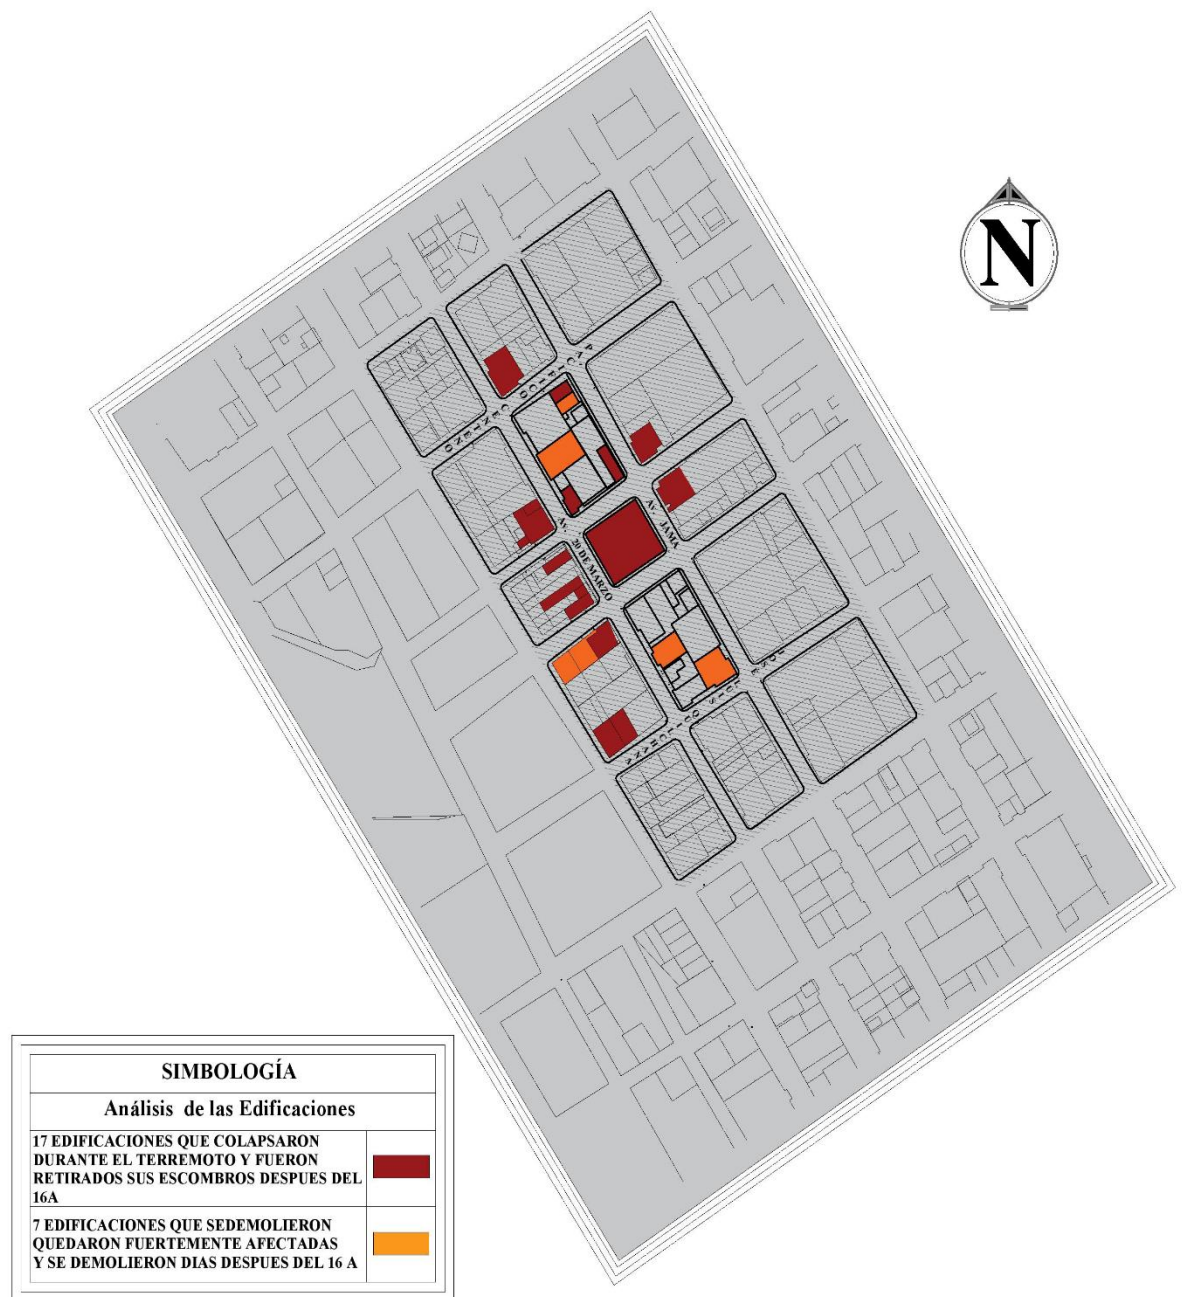
*Gráfico No. 77.* Análisis de las edificaciones del área de estudio. República del Ecuador. Catastro del Cantón Jama modificado por los autores de este estudio de caso. [2017].

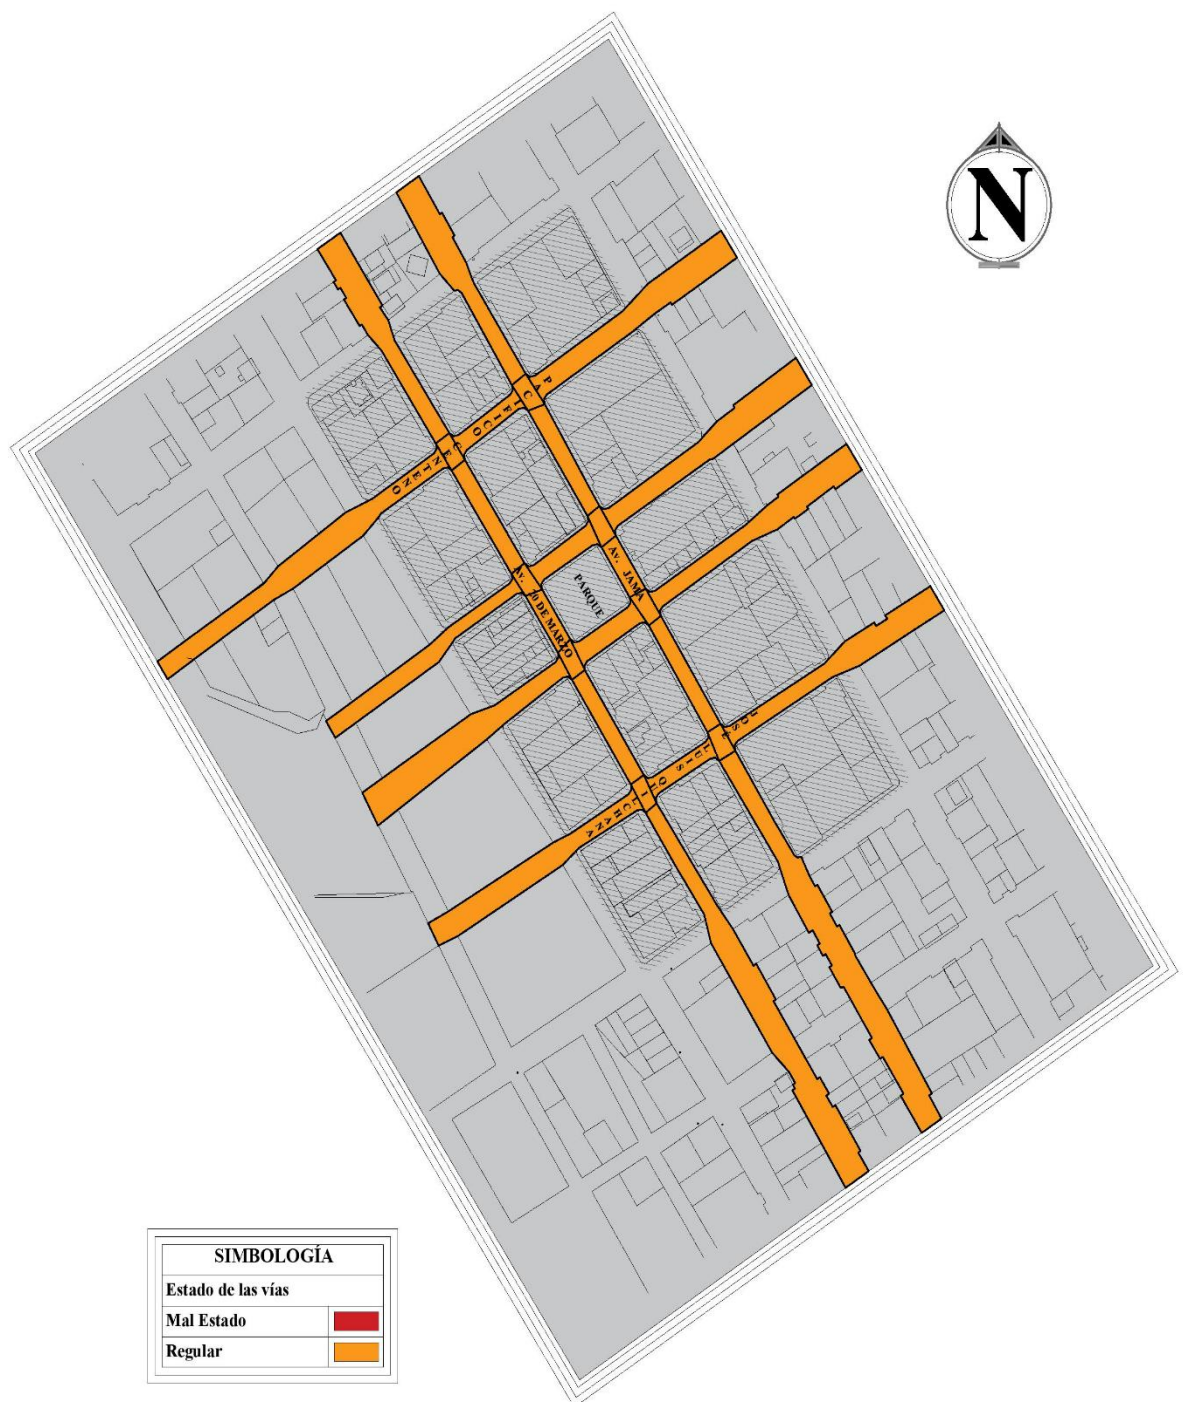
*Gráfico No. 79.* Análisis del estado de vías antes del 16 de abril. República del Ecuador. Catastro del Cantón Jama modificado por los autores de este estudio de caso. [2017].

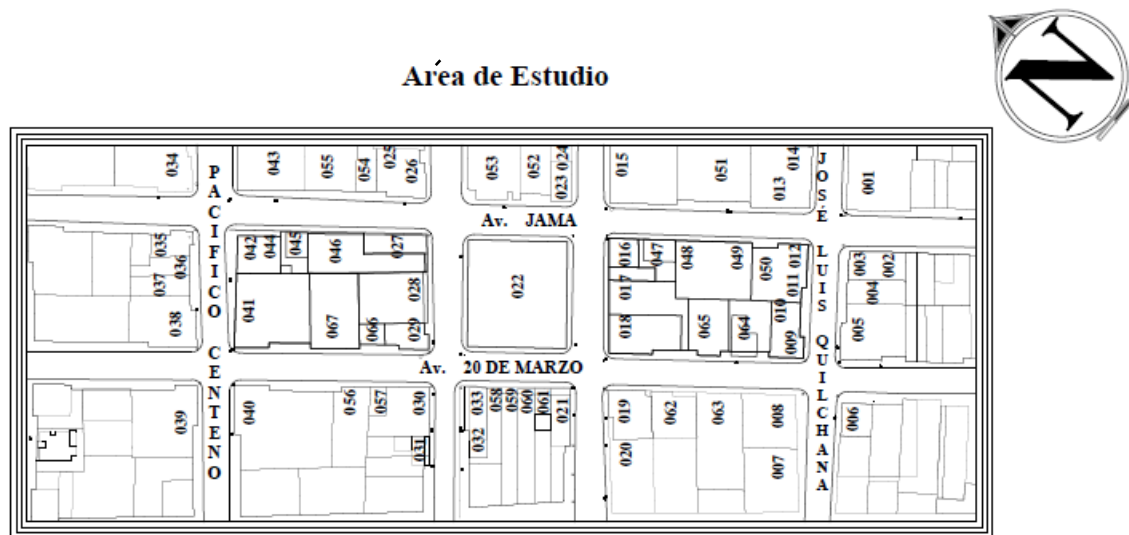
*Gráfico No. 85.* Mapa de Códigos-Foto Fachadas y Fichas de evaluación. República del Ecuador. Catastro del Cantón Jama modificado por los autores de este estudio de caso. [2017].

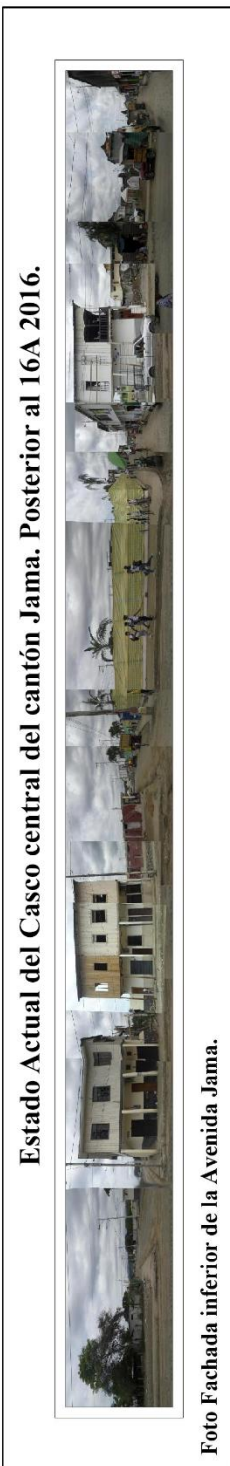
*Gráfico No. 88.* Imagen de foto fachada del tramo 3 en el margen inferior del sector del estado actual después del terremoto de abril del 2016. República del Ecuador. Catastro del Cantón Jama y modificado por los autores de este análisis de caso. [2017].

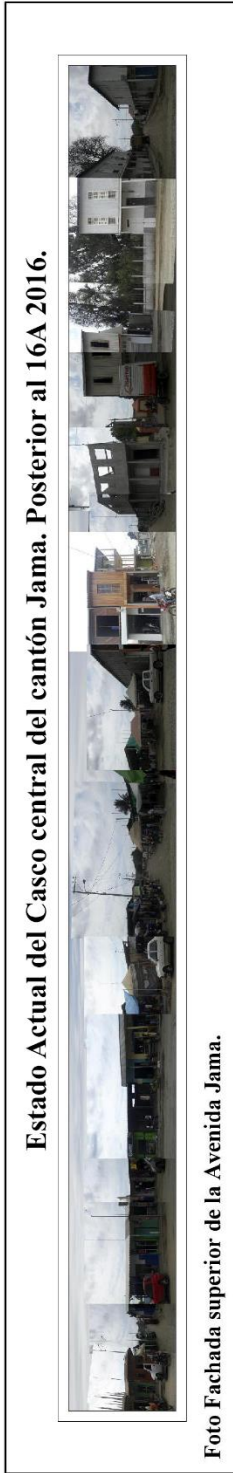
*Gráfico No. 89.* Imagen de foto fachada del tramo 4 en el margen superior del sector del estado actual después del terremoto de abril del 2016. República del Ecuador. Catastro del Cantón Jama y modificado por los autores de este análisis de caso. [2017].

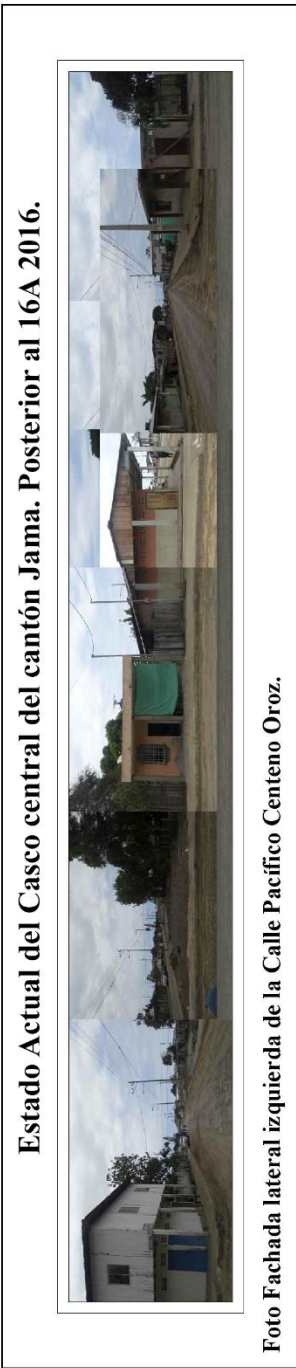
*Gráfico No. 90.* Imagen de foto fachada del tramo 5 en el margen lateral izquierdo del sector del estado actual después del terremoto de abril del 2016. República del Ecuador. Catastro del Cantón Jama y modificado por los autores de este análisis de caso. [2017].

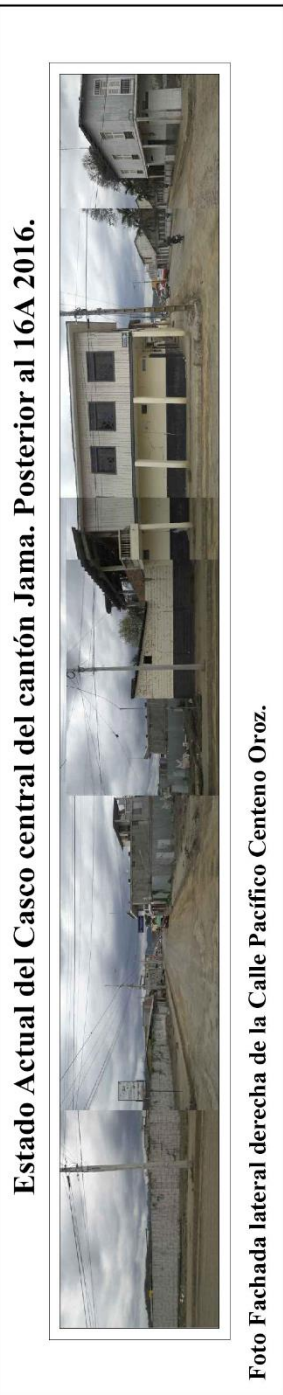
*Gráfico No. 91.* Imagen de foto fachada del tramo 6 en el margen lateral derecho del sector del estado actual después del terremoto de abril del 2016. República del Ecuador. Catastro del Cantón Jama y modificado por los autores de este análisis de caso. [2017].

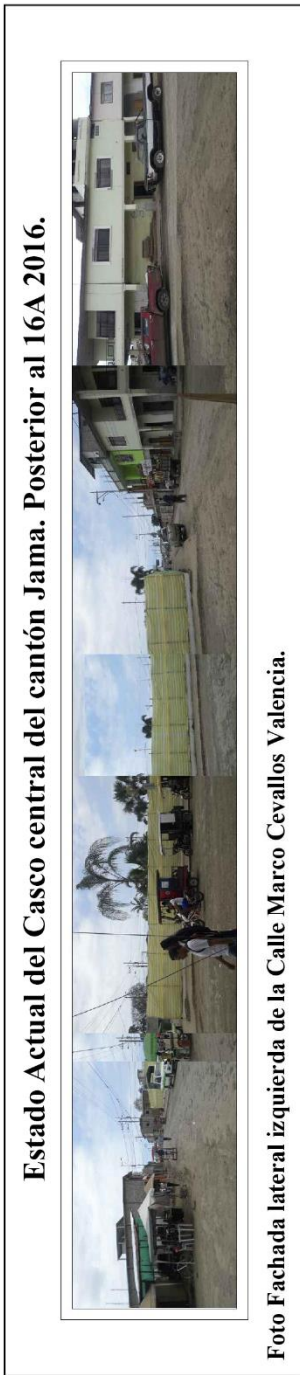
*Gráfico No. 94.* Imagen de foto fachada del tramo 9 en el margen lateral izquierdo del sector del estado actual después del terremoto de abril del 2016. República del Ecuador. Catastro del Cantón Jama y modificado por los autores de este análisis de caso. [2017].

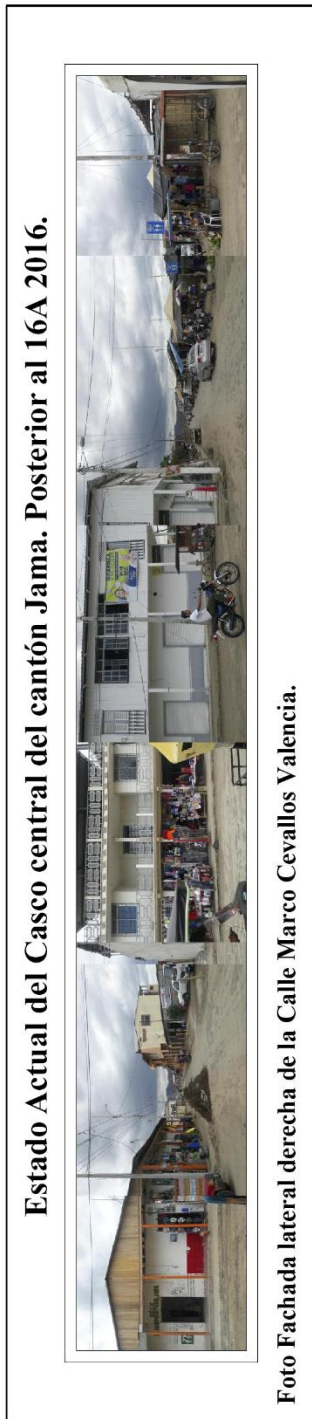
*Gráfico No. 95.* Imagen de foto fachada del tramo 10 en el margen lateral derecho del sector del estado actual después del terremoto de abril del 2016. República del Ecuador. Catastro del Cantón Jama y modificado por los autores de este análisis de caso. [2017].

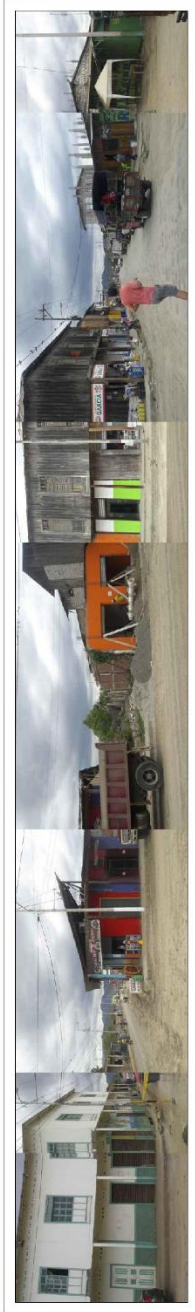
**Foto Fachada lateral derecha de la Calle José Luis Quilchana.**

*Gráfico No. 96.* Imagen de foto fachada del tramo 11 en el margen lateral izquierdo del sector del estado actual después del terremoto de abril del 2016. República del Ecuador. Catastro del Cantón Jama y modificado por los autores de este análisis de caso. [2017].

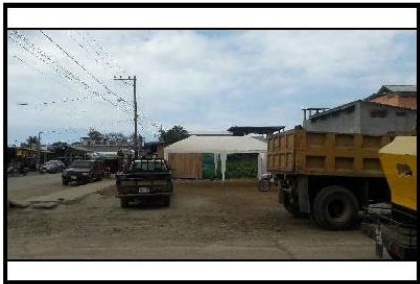
</div> <p>Codigo 009</p>	<p><b>Análisis:</b> Este terreno baldío</p>		
<b>Ficha de Evaluación de la Edificación</b>			
<p><b>Foto de la Edificación:</b></p> <div style="text-align: center;">

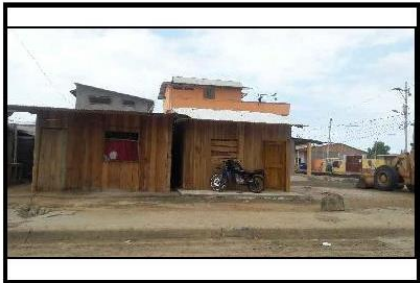
</div>	<p><b>Uso de la Edificación antes del 16 A:</b> Residencial-Comercial</p> <p><b>Uso de la Edificación después del 16 A:</b> Residencial</p> <table border="1" style="width: 100%; border-collapse: collapse;"> <tr> <td style="width: 50%; padding: 2px;"><b>Número de Plantas:</b> Una planta</td> <td style="width: 50%; padding: 2px;"><b>Materiales de la Edificación:</b> Mixta</td> </tr> </table> <p><b>Estado de la Edificación:</b> Estado Regular</p>	<b>Número de Plantas:</b> Una planta	<b>Materiales de la Edificación:</b> Mixta

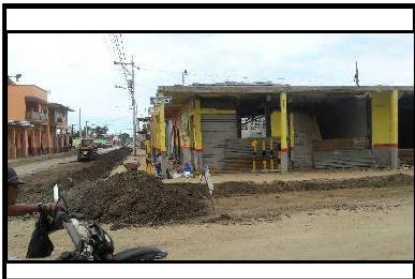
<b>Uso de la Edificación antes del 16 A:</b> Residencial - Comercial  <b>Uso de la Edificación después del 16 A:</b> Residencial- Comercial  <table border="1" style="width: 100%; border-collapse: collapse;"> <tr> <td style="width: 50%; padding: 2px;"><b>Número de Plantas:</b></td> <td style="width: 50%; padding: 2px;"><b>Materiales de la Edificación:</b></td> </tr> <tr> <td style="padding: 2px;">Dos Plantas</td> <td style="padding: 2px;">Mixta</td> </tr> </table> <b>Estado de la Edificación:</b> Mal Estado, Planta alta derrivada.	<b>Número de Plantas:</b>	<b>Materiales de la Edificación:</b>	Dos Plantas	Mixta
<b>Número de Plantas:</b>	<b>Materiales de la Edificación:</b>				
Dos Plantas	Mixta				
<b>Ubicación:</b>

Codigo 013	<b>Análisis:</b> Esta edificación es de uso residencial y comercial, ahora esta en proceso de reconstrucción.

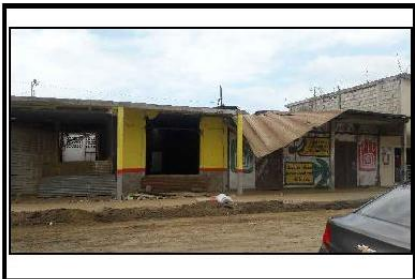
<b>Uso de la Edificación antes del 16 A:</b> Residencial-Comercial  <b>Uso de la Edificación después del 16 A:</b> Residencial - Comercial  <table border="1" style="width: 100%; border-collapse: collapse;"> <tr> <td style="width: 50%; padding: 2px;"><b>Número de Plantas:</b></td> <td style="width: 50%; padding: 2px;"><b>Materiales de la Edificación:</b></td> </tr> <tr> <td style="padding: 2px;">Dos Plantas</td> <td style="padding: 2px;">Mixta</td> </tr> </table> <b>Estado de la Edificación:</b> Mal Estado, Planta alta derrivada	<b>Número de Plantas:</b>	<b>Materiales de la Edificación:</b>	Dos Plantas	Mixta
<b>Número de Plantas:</b>	<b>Materiales de la Edificación:</b>				
Dos Plantas	Mixta				
<b>Ubicación:</b>

Codigo 014	<b>Análisis:</b> Actualmente esta abandonada y deteriorada con posible demolición.

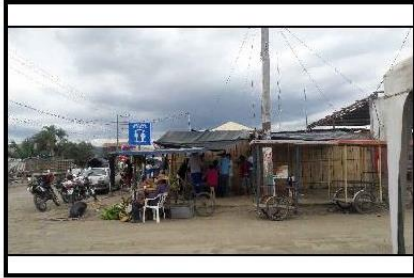
<b>Uso de la Edificación antes del 16 A:</b> Equipamiento Público <hr/> <b>Uso de la Edificación después del 16 A:</b> N/a <hr/> <table border="1" style="width: 100%;"> <tr> <td style="width: 50%;"><b>Número de Plantas:</b> Una Planta</td> <td style="width: 50%;"><b>Materiales de la Edificación:</b> Hormigón Armado</td> </tr> </table> <hr/> <b>Estado de la Edificación:</b> N/A	<b>Número de Plantas:</b> Una Planta	<b>Materiales de la Edificación:</b> Hormigón Armado
<b>Número de Plantas:</b> Una Planta	<b>Materiales de la Edificación:</b> Hormigón Armado		
<b>Ubicación:</b>   Codigo 019	<b>Análisis:</b> En este Terreno se encontraba las instalaciones del cuerpo de bomberos de Jama		
<b>Ficha de Evaluación de la Edificación</b>			
<b>Foto de la Edificación:</b>

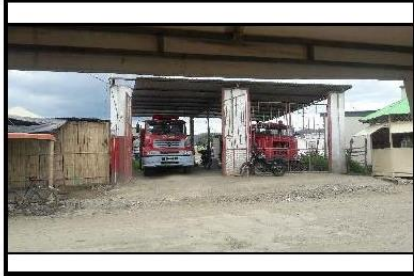
<b>Uso de la Edificación antes del 16 A:</b> Equipamiento Público <hr/> <b>Uso de la Edificación después del 16 A:</b> N/a <hr/> <table border="1" style="width: 100%;"> <tr> <td style="width: 50%;"><b>Número de Plantas:</b> Una Planta</td> <td style="width: 50%;"><b>Materiales de la Edificación:</b> Mixta</td> </tr> </table> <hr/> <b>Estado de la Edificación:</b> N/A	<b>Número de Plantas:</b> Una Planta	<b>Materiales de la Edificación:</b> Mixta

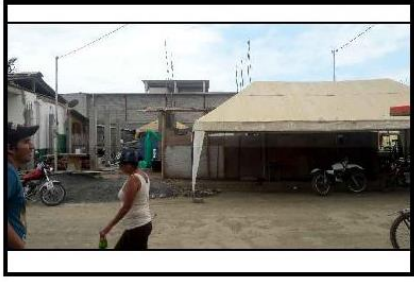
<b>Uso de la Edificación antes del 16 A:</b> Residencial <hr/> <b>Uso de la Edificación después del 16 A:</b> N/A <hr/> <table border="1" style="width: 100%; border-collapse: collapse;"> <tr> <td style="width: 50%; padding: 2px;"><b>Número de Plantas:</b></td> <td style="width: 50%; padding: 2px;"><b>Materiales de la Edificación:</b></td> </tr> <tr> <td style="padding: 2px;">Una Planta</td> <td style="padding: 2px;">Mixta</td> </tr> </table> <hr/> <b>Estado de la Edificación:</b> N/A	<b>Número de Plantas:</b>	<b>Materiales de la Edificación:</b>	Una Planta	Mixta
<b>Número de Plantas:</b>	<b>Materiales de la Edificación:</b>				
Una Planta	Mixta				
<b>Ubicación:</b>

Codigo 021	<b>Análisis:</b> Terreno con inicios de construcción de una nueva vivienda.				
<b>Ficha de Evaluación de la Edificación</b>

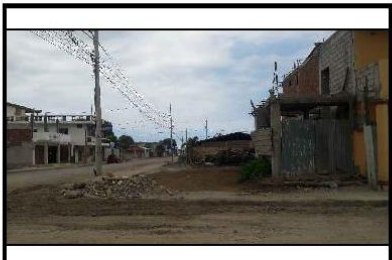
<p><b>Uso de la Edificación antes del 16 A:</b> Residencial-Comercial</p> <p><b>Uso de la Edificación después del 16 A:</b> N/A</p> <table border="1" style="width: 100%; border-collapse: collapse;"> <tr> <td style="width: 50%; padding: 2px;"><b>Número de Plantas:</b> N/A</td> <td style="width: 50%; padding: 2px;"><b>Materiales de la Edificación:</b> N/A</td> </tr> </table> <p><b>Estado de la Edificación:</b> N/A</p>	<b>Número de Plantas:</b> N/A	<b>Materiales de la Edificación:</b> N/A
<b>Número de Plantas:</b> N/A	<b>Materiales de la Edificación:</b> N/A		
<p><b>Ubicación:</b></p>   <p style="font-size: small;">Codigo 026</p>	<p><b>Análisis:</b> Actualmente el terreno esta vacio sin inicios de alguna construcción.</p>

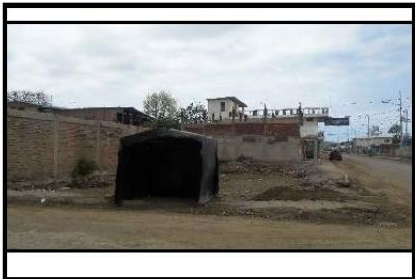
<b>Uso de la Edificación antes del 16 A:</b> Equipamiento Público  <b>Uso de la Edificación después del 16 A:</b> N/A  <table border="1" style="width: 100%;"> <tr> <td style="width: 50%;"><b>Número de Plantas:</b> N/A</td> <td style="width: 50%;"><b>Materiales de la Edificación:</b> N/A</td> </tr> </table> <b>Estado de la Edificación:</b> N/A	<b>Número de Plantas:</b> N/A	<b>Materiales de la Edificación:</b> N/A
<b>Número de Plantas:</b> N/A	<b>Materiales de la Edificación:</b> N/A		
<b>Ubicación:</b>

Codigo 027	<b>Análisis:</b> Este Terreno no tiene inicios de nueva construcción, se encuentra vacío.		
<b>Ficha de Evaluación de la Edificación</b>			
<b>Foto de la Edificación:</b>

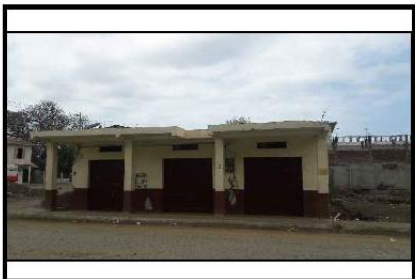
<b>Uso de la Edificación antes del 16 A:</b> Comercial  <b>Uso de la Edificación después del 16 A:</b> Comercial  <table border="1" style="width: 100%;"> <tr> <td style="width: 50%;"><b>Número de Plantas:</b> Una Planta</td> <td style="width: 50%;"><b>Materiales de la Edificación:</b> Hormigón Armado</td> </tr> </table> <b>Estado de la Edificación:</b> Estado Regular	<b>Número de Plantas:</b> Una Planta	<b>Materiales de la Edificación:</b> Hormigón Armado

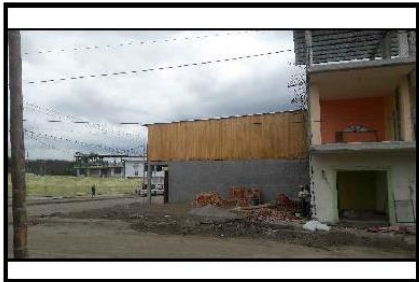
Codigo 033	<b>Uso de la Edificación después del 16 A:</b> N/A		
	<table border="1" style="width: 100%; border-collapse: collapse;"> <tr> <td style="width: 50%; padding: 2px;"><b>Número de Plantas:</b> N/A</td> <td style="width: 50%; padding: 2px;"><b>Materiales de la Edificación:</b> N/A</td> </tr> </table>	<b>Número de Plantas:</b> N/A	<b>Materiales de la Edificación:</b> N/A
	<b>Número de Plantas:</b> N/A	<b>Materiales de la Edificación:</b> N/A	
<b>Estado de la Edificación:</b> N/A			
<b>Análisis:</b> Terreno vacío sin procesos de una nueva construcción de vivienda			
<b>Ficha de Evaluación de la Edificación</b>			
<b>Foto de la Edificación:</b>

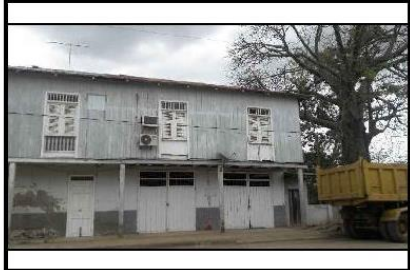
<p><b>Uso de la Edificación antes del 16 A:</b> Residencial</p> <p><b>Uso de la Edificación después del 16 A:</b> Residencial</p> <table border="1" style="width: 100%; border-collapse: collapse;"> <tr> <td style="width: 50%;"><b>Número de Plantas:</b> Dos Plantas</td> <td style="width: 50%;"><b>Materiales de la Edificación:</b> Mixta</td> </tr> </table> <p><b>Estado de la Edificación:</b> Buen Estado</p>	<b>Número de Plantas:</b> Dos Plantas	<b>Materiales de la Edificación:</b> Mixta
<b>Número de Plantas:</b> Dos Plantas	<b>Materiales de la Edificación:</b> Mixta		
<p><b>Ubicación:</b></p>

<p style="font-size: small;">Codigo 040</p>	<p><b>Análisis:</b> Esta vivienda es parte del patrimonio del Cantón Jama</p>		
<b>Ficha de Evaluación de la Edificación</b>			
<p><b>Foto de la Edificación:</b></p>

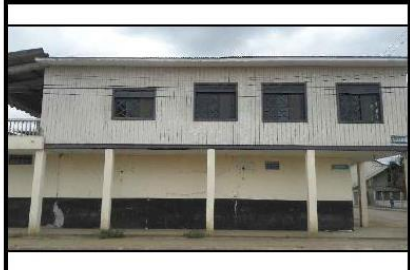
<p><b>Uso de la Edificación antes del 16 A:</b> Residencial</p> <p><b>Uso de la Edificación después del 16 A:</b> Residencial</p> <table border="1" style="width: 100%; border-collapse: collapse;"> <tr> <td style="width: 50%;"><b>Número de Plantas:</b> Dos Plantas</td> <td style="width: 50%;"><b>Materiales de la Edificación:</b> Mixta</td> </tr> </table> <p><b>Estado de la Edificación:</b> Buen Estado</p>	<b>Número de Plantas:</b> Dos Plantas	<b>Materiales de la Edificación:</b> Mixta

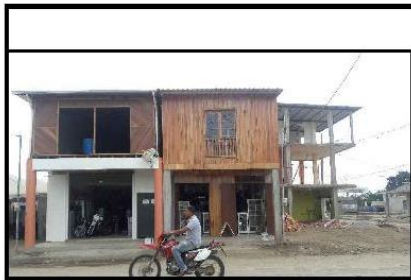
**Foto de la Edificación:**

**Uso de la Edificación antes del 16 A:**

Residencial-Comercial

**Uso de la Edificación después del 16 A:**

Residencial- Comercial

**Número de Plantas:**

Dos Plantas

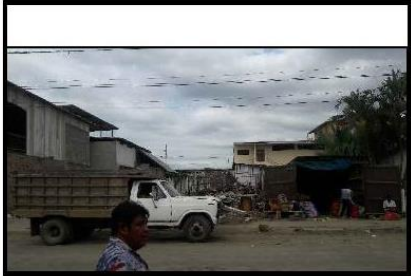
<b>Uso de la Edificación antes del 16 A:</b> N/A		
	<b>Uso de la Edificación después del 16 A:</b> N/A		
	<table border="1"> <tr> <td><b>Número de Plantas:</b> N/A</td> <td><b>Materiales de la Edificación:</b> N/A</td> </tr> </table>	<b>Número de Plantas:</b> N/A	<b>Materiales de la Edificación:</b> N/A

<b>Número de Plantas:</b> N/A	<b>Materiales de la Edificación:</b> N/A		
	<b>Estado de la Edificación:</b> N/A		
<b>Ubicación:</b>

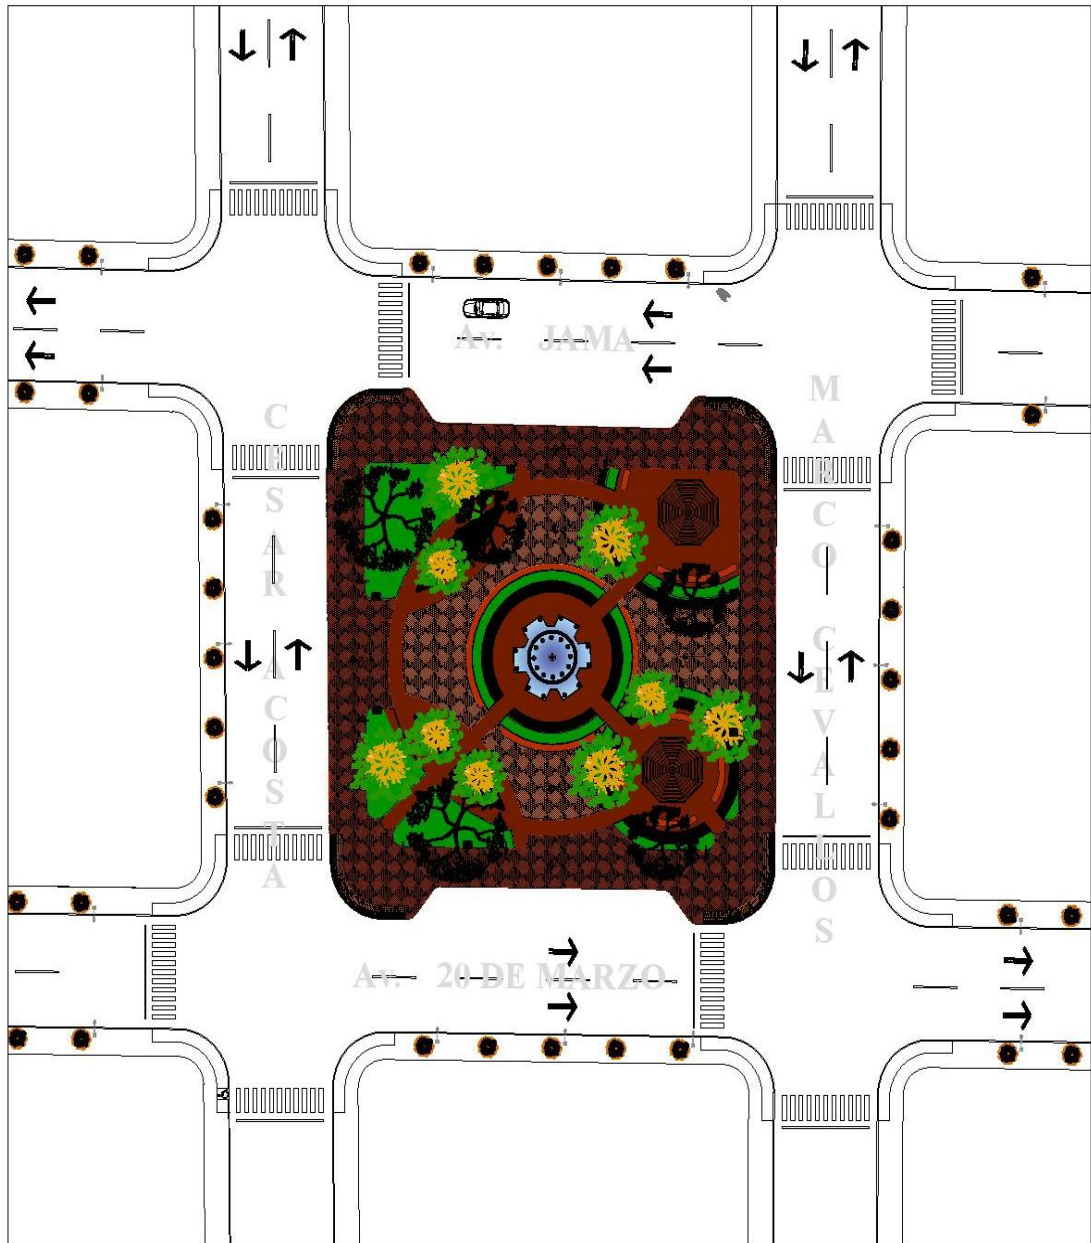
*Gráfico No. 161.* Propuesta de la reconstrucción del Parque Nacional Jama. República del Ecuador. Catastro del Cantón Jama, modificado por los autores de este estudio de caso. [2017].

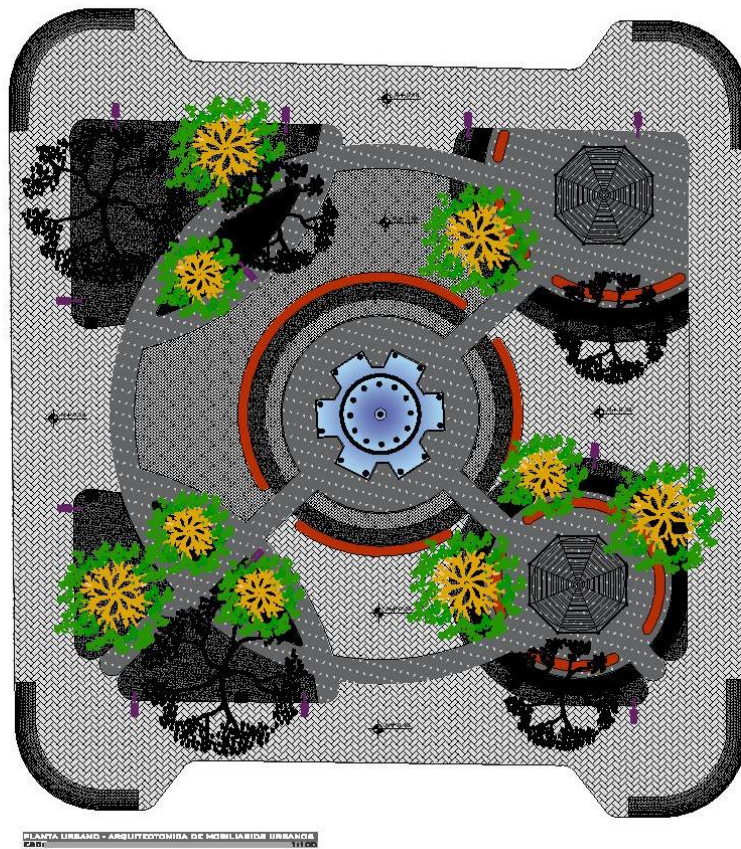
**ANÁLISIS:**  
**COLOCACION DE MOBILIARIO URBANO:**  
 LA PROPUESTA DE UBICACION DE MOBILIARIOS LA REDONDO CONSIDERANDO DE MANERA APROPIADA DADO QUE SON DE COLOCAR LOS ELEMENTOS COMO SON LAMPARAS, CANTAS DE BARRERAS DE DISTRIBUCION DE TAL MANERA QUE LAS MOJES POR COMPLETO RODEAN LOS ESPACIOS PROPUESTOS EN EL PROYECTO Y ASI PUEDE MANTENER EN EQUILIBRIO APROPIADO DENTRO DEL PARQUE.
