**Análisis de caso previo a la obtención del título de arquitecto de la República del  
Ecuador**

**Análisis de la movilidad y accesibilidad universal de los espacios que conforman la  
Universidad San Gregorio de Portoviejo**

**Alexi Jaime Carrillo Franco - José Elvis García Muñoz**

**2017**

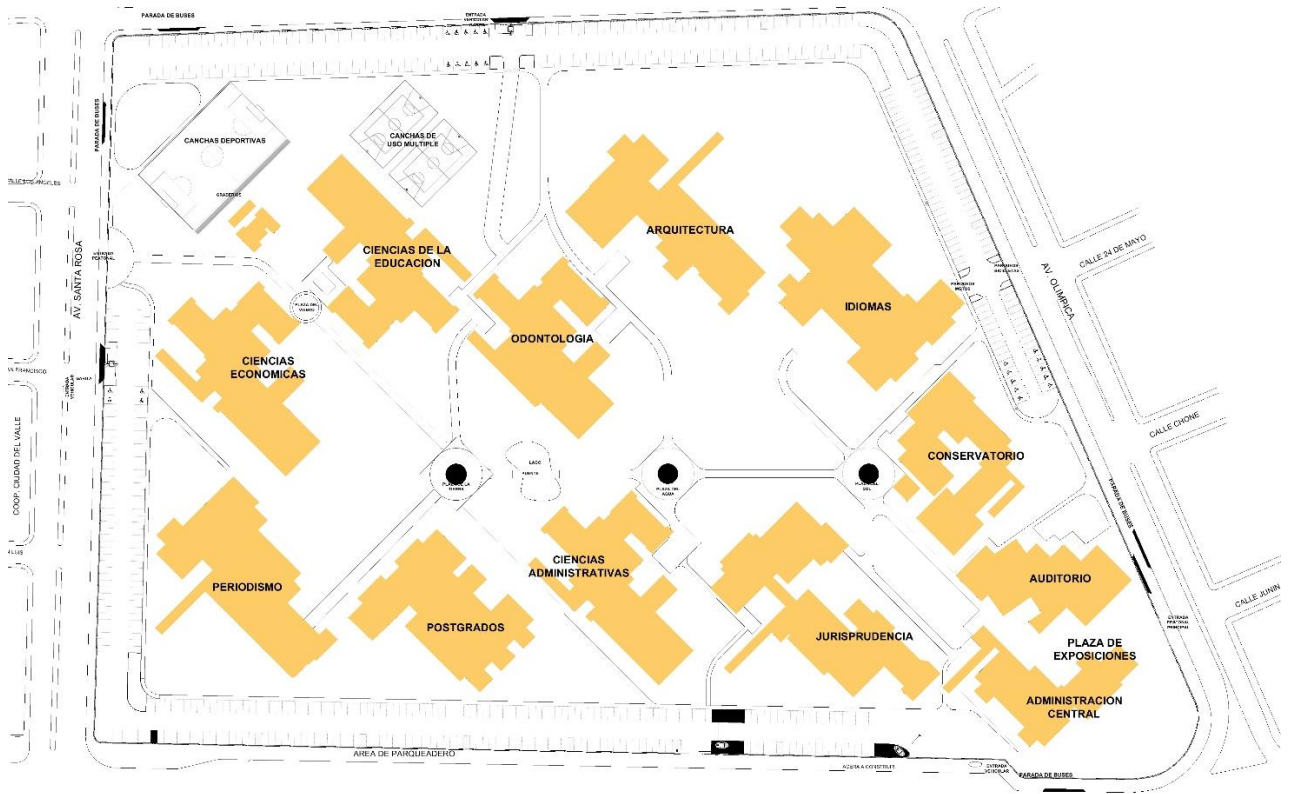
Gráfico No. 1. Proyecto original de la USGP.

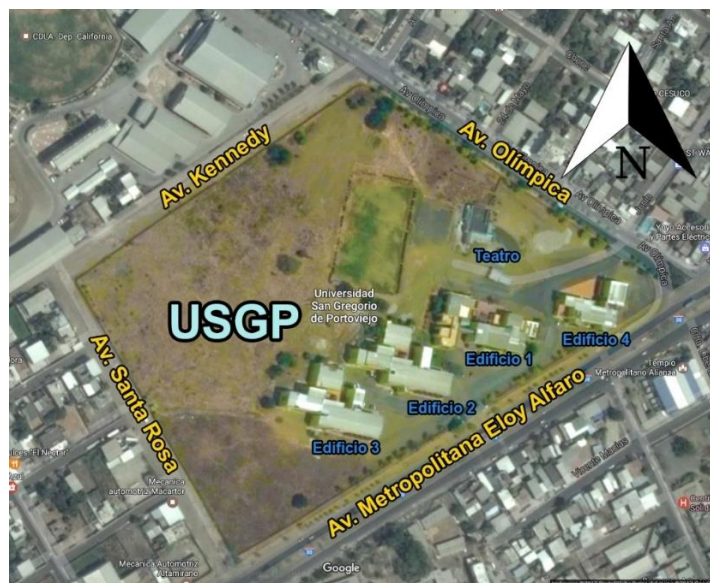
Gráfico No. 3. Vista aérea del campus universitario de la USGP, en donde se realiza el presente análisis de caso en el área que por ahora está construida y que comprende la universidad. Ecuador.

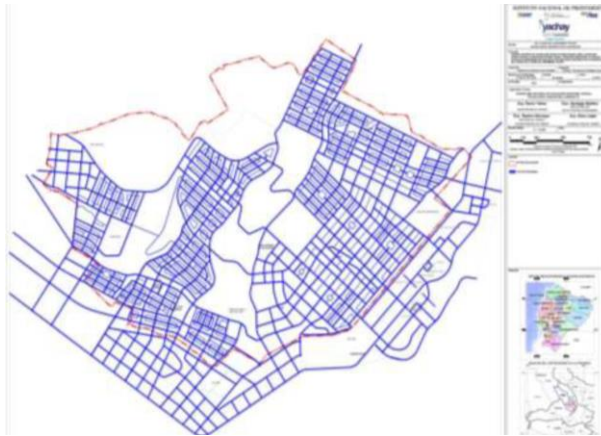
Gráfico No. 17. Desplazamientos bicicleta.

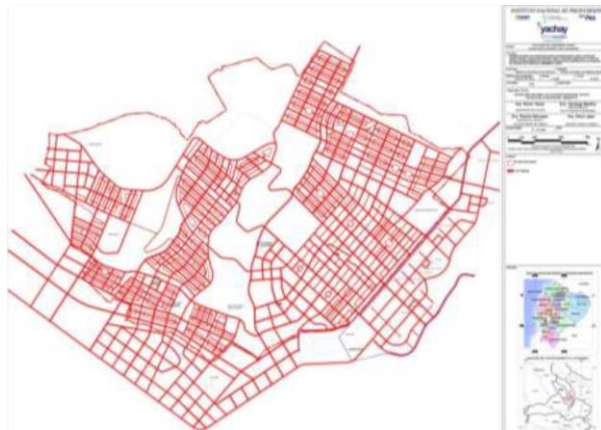
Gráfico No. 18. Desplazamiento peatonales.

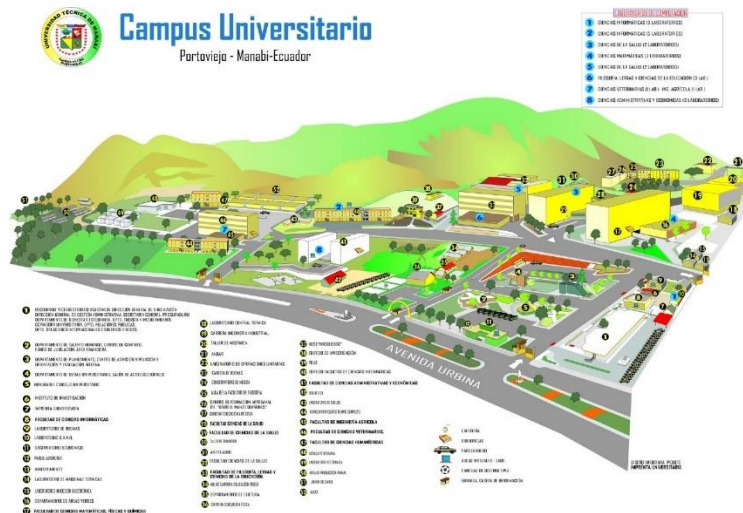
Gráfico No. 20. Campus Universitario de la Universidad Técnica de Manabí. Ecuador.

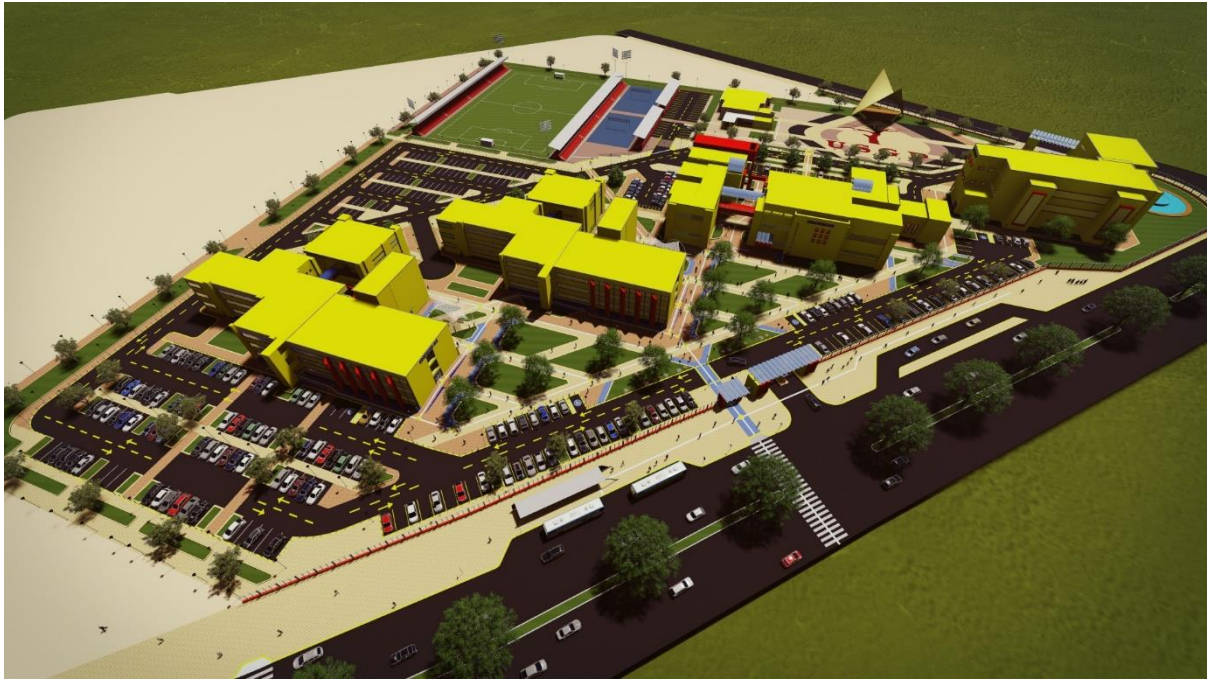
Gráfico No. 245. Distribución y delimitación del parqueadero de la USGP.

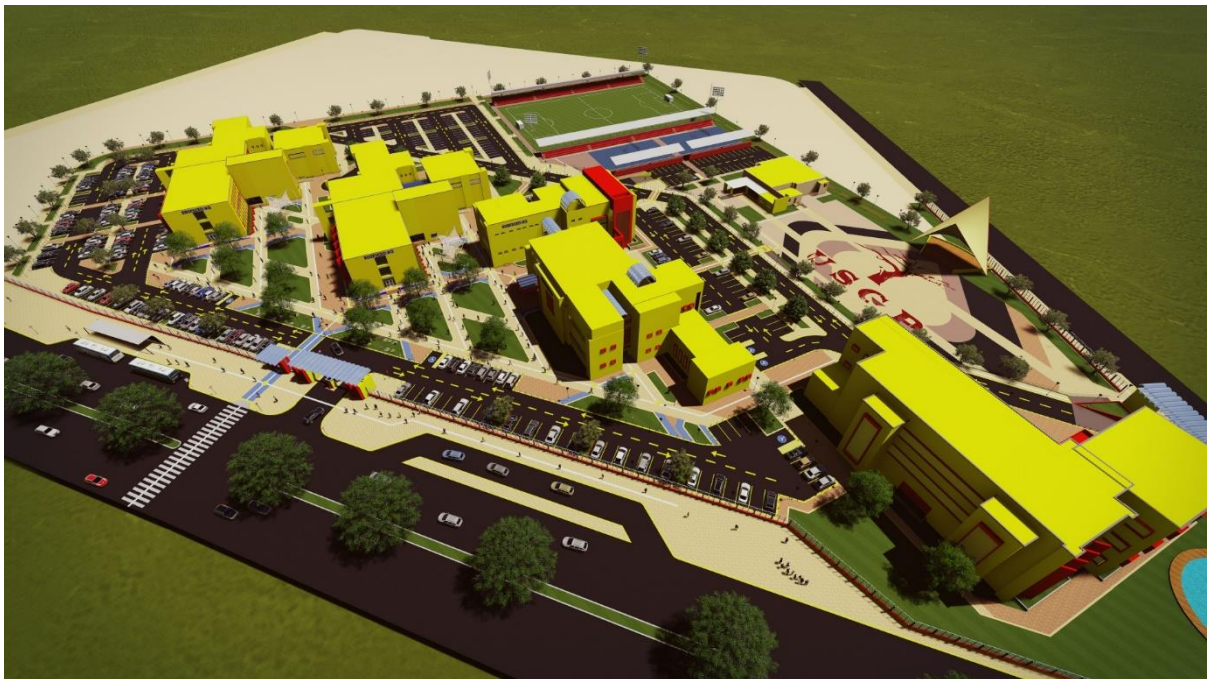
Gráfico No. 246. Acceso peatonal y vehicular de la USGP en la Av. Eloy Alfaro Delgado.

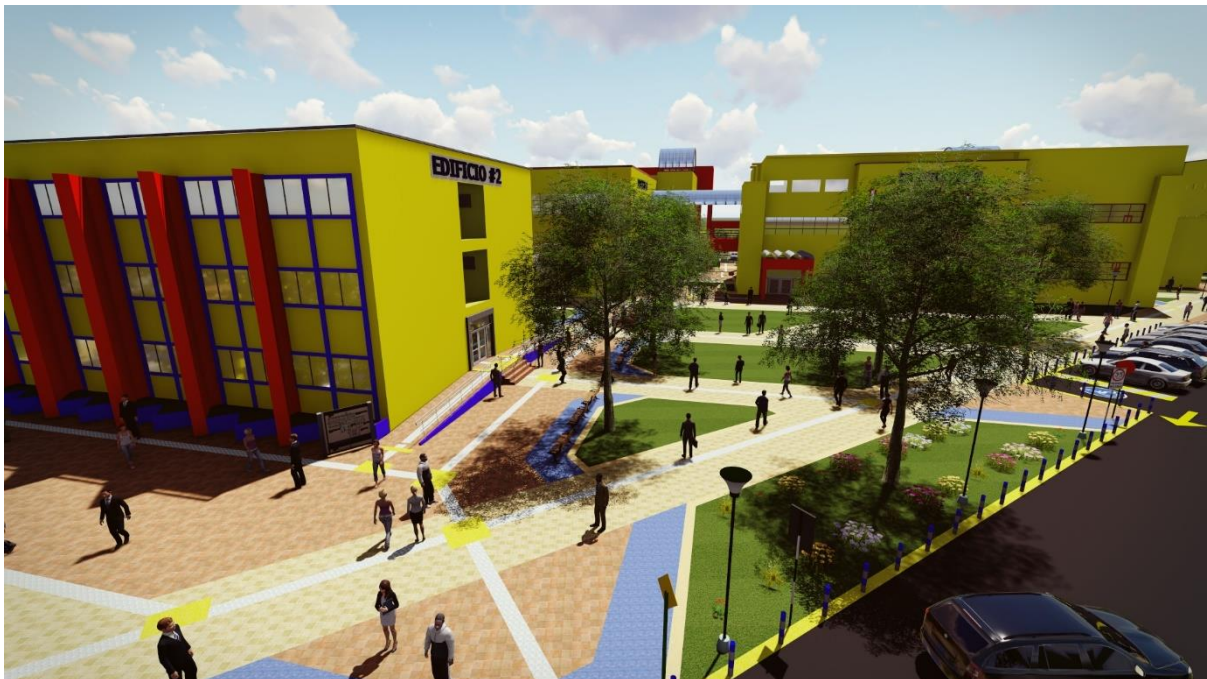
*Gráfico No. 248.* Acceso peatonal y vehicular de la USGP en la Av. Eloy Alfaro Delgado.

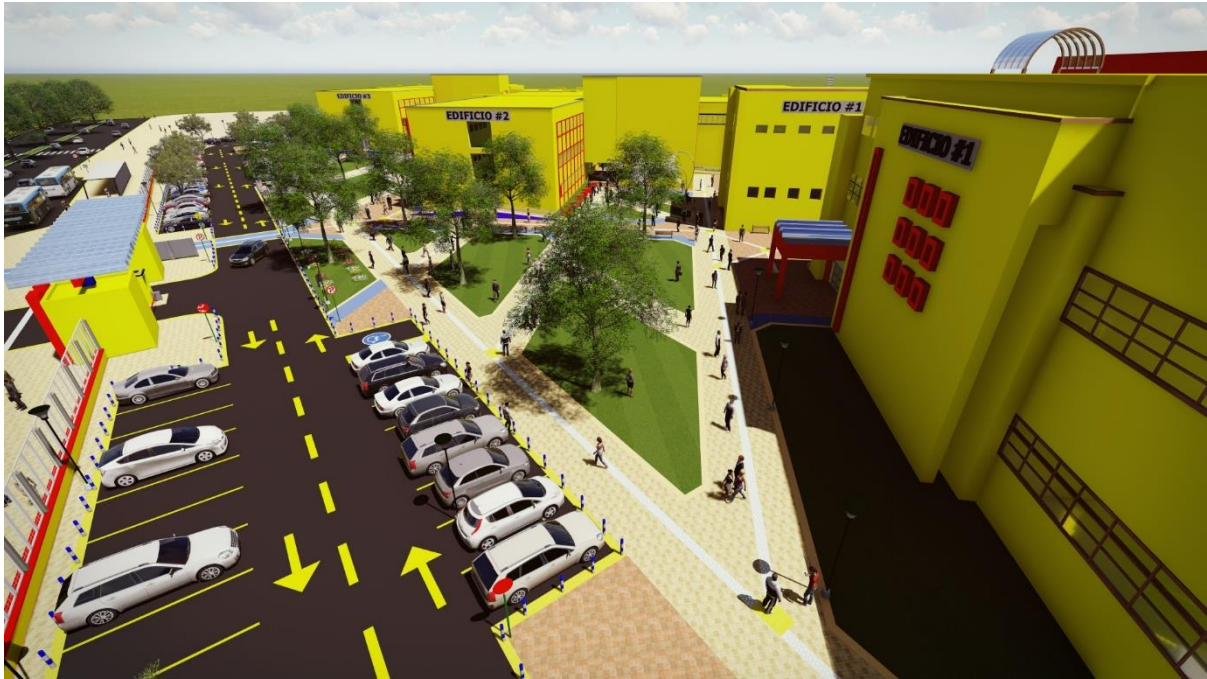
Gráfico No. 249. Distribución y delimitación del parqueadero de la USGP.

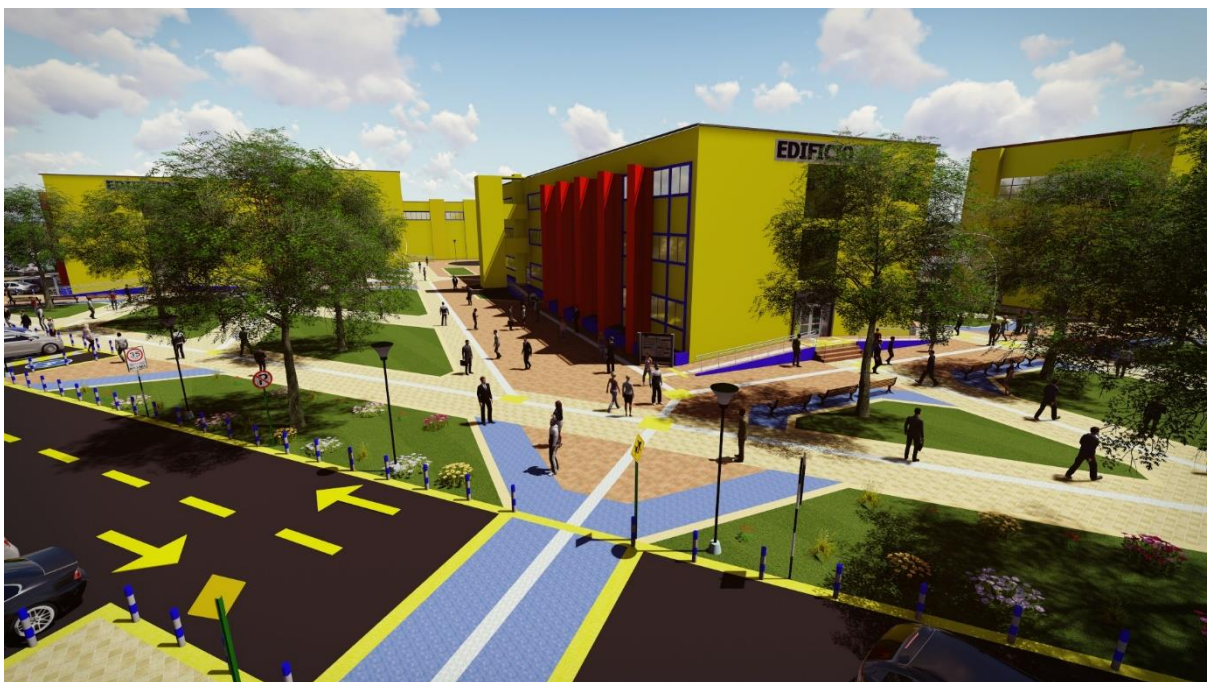
Gráfico No. 250. Acceso peatonal y vehicular de la USGP en la Av. Eloy Alfaro Delgado.
