**Crítica arquitectónica. Caso de estudio: inmueble patrimonial “Vivienda Sabando”,
posteriormente biblioteca municipal “Pedro Elio Cevallos Ponce” ubicada en el centro
histórico de Portoviejo**

Carrera de Arquitectura, Universidad San Gregorio de Portoviejo

Análisis de caso previo a la obtención del título de Arquitecto

Febrero, 2023

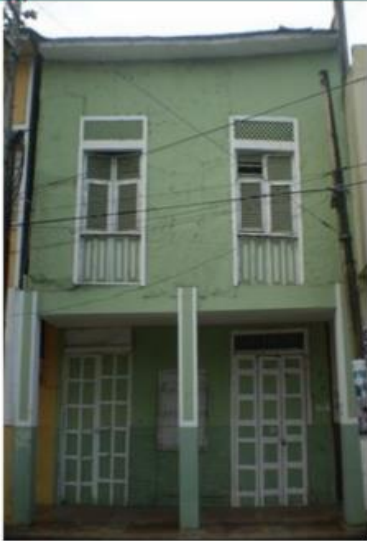
7. FOTOGRAFIA

Descripción:
 Vista frontal del bien inmueble. Nótese su pequeña sección, en donde se disponen sus vanos perfectamente enmarcados. Presenta ventanas tipo chazas, balcones balaustrados.

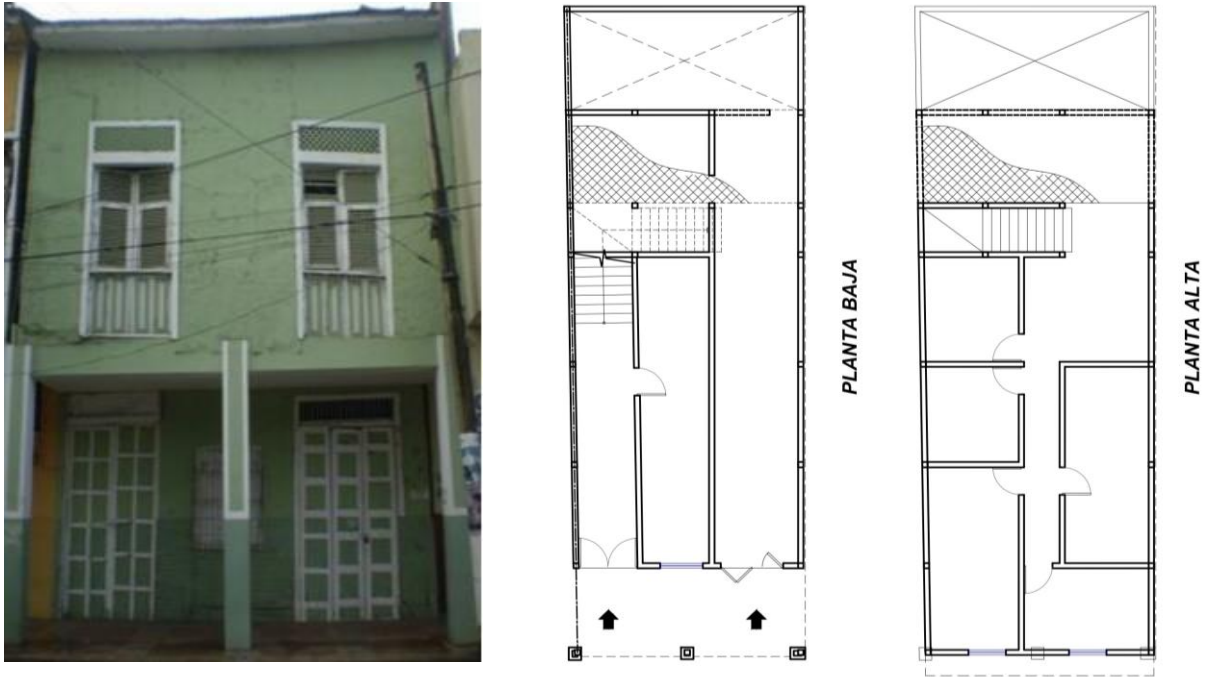
Figura 30

Fachada y plantas arquitectónicas antiguas de la vivienda Policarpa Sabando

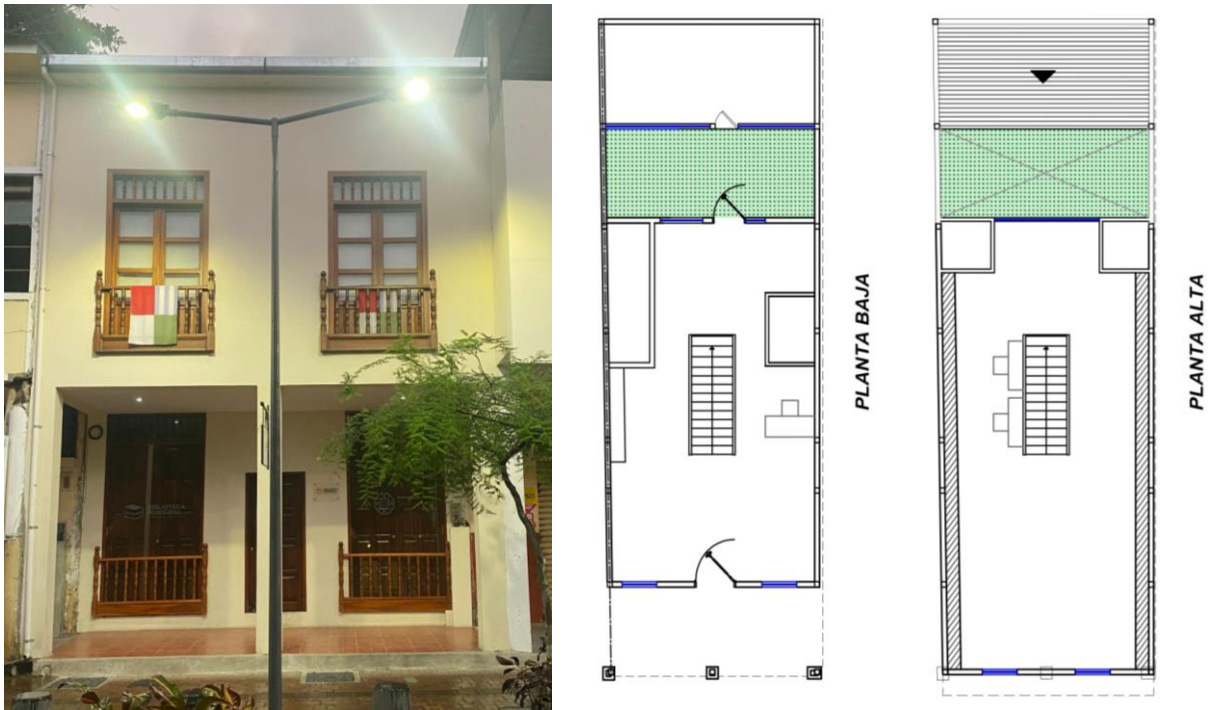
Figura 29

Fachada y plantas arquitectónicas actuales de la vivienda Policarpa Sabando

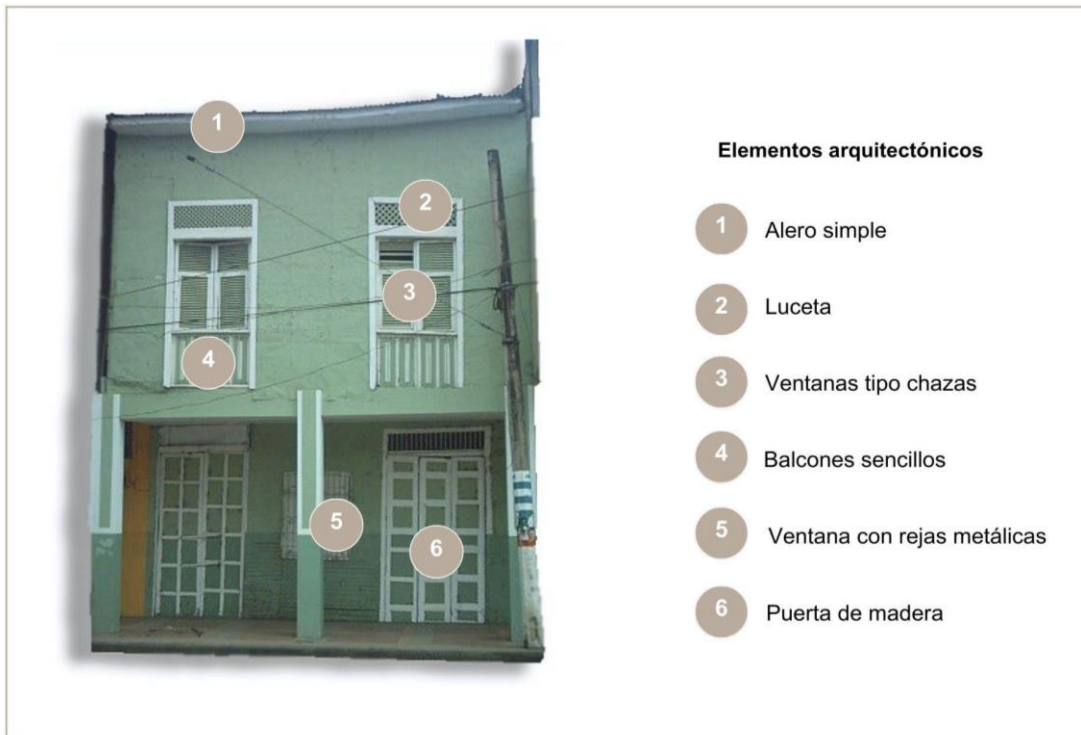
Figura 33

Partes de la fachada antigua de la vivienda Policarpa Sabando

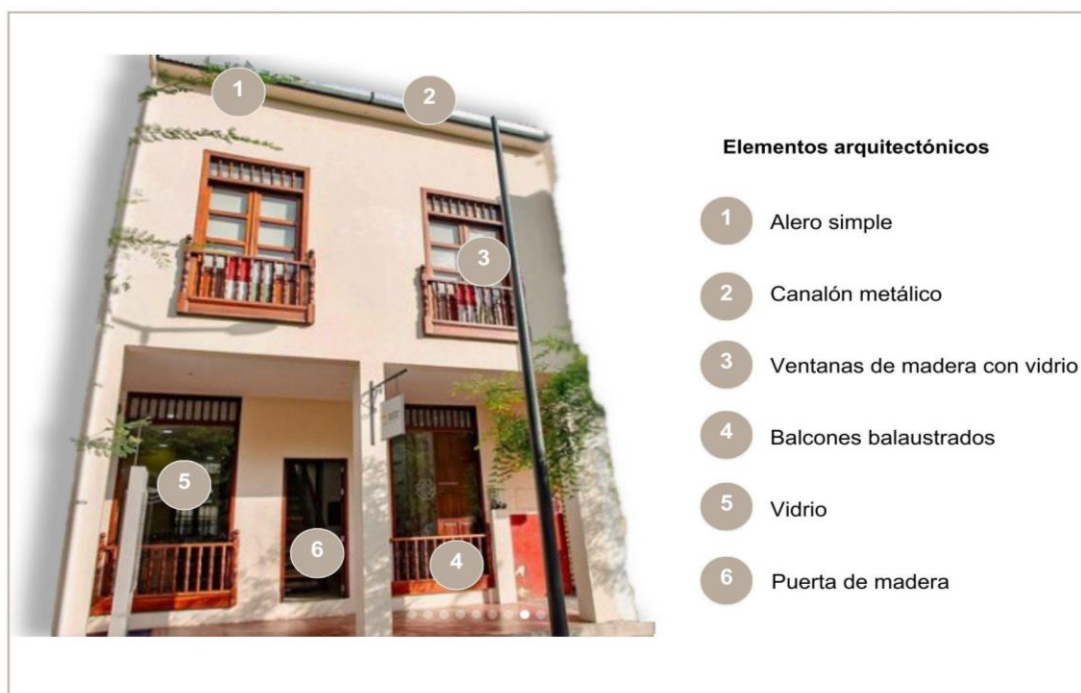
Figura 32

Partes de la fachada actual de la vivienda Policarpa Sabando (Biblioteca Pedro Elio Cevallos Ponce)

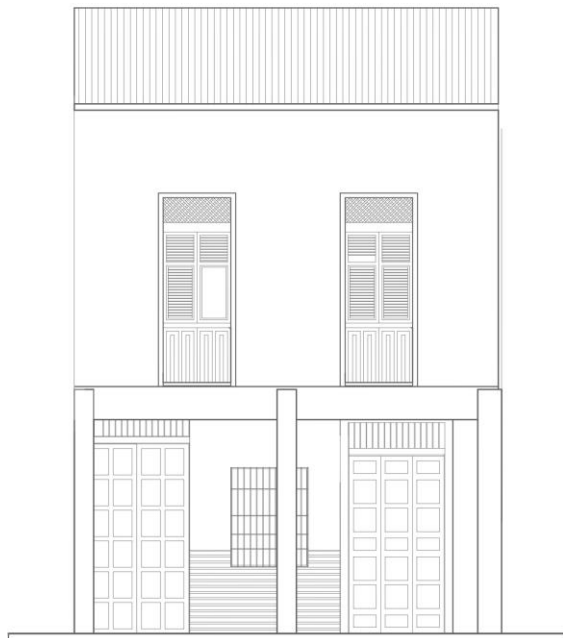
- Ninguno de los elementos originales como puertas, ventanas, entre otros, se mantienen actualmente en la vivienda
- La estructura original en madera fue demolida y reconstruida en materiales contemporáneos como es la estructura metálica y concreto.
- Funcionalmente, cambiaron la distribución de espacios y la ubicación de la circulación vertical.
- El uso actual está destinado a una biblioteca, originalmente era una vivienda y de uso comercial.
- La colorimetría de la vivienda fue cambiada del color verde agua que la caracterizaba, a colores neutros.

- Se añadieron elementos representativos como los balcones balaustres que no se encontraban inicialmente y contemporáneos como vitrales en las ventanas.

Vivienda Sabando en sus inicios

*Reconstrucción: Biblioteca Municipal
Pedro Elio Cevallos*

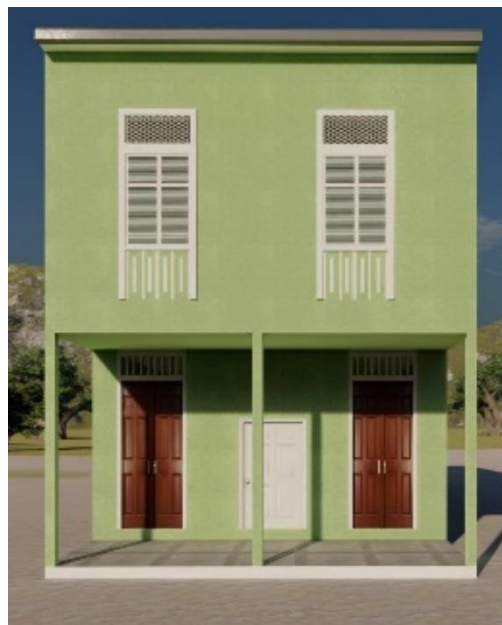
Figura 36

Propuesta de restitución de la vivienda

Se consideran como aspectos básicos: medidas, proporciones, relaciones y materiales a emplearse, para que el elemento o parte restituida, sin ser una recreación arquitectónica, mantenga unidad visual en todos sus aspectos con la estructura original.

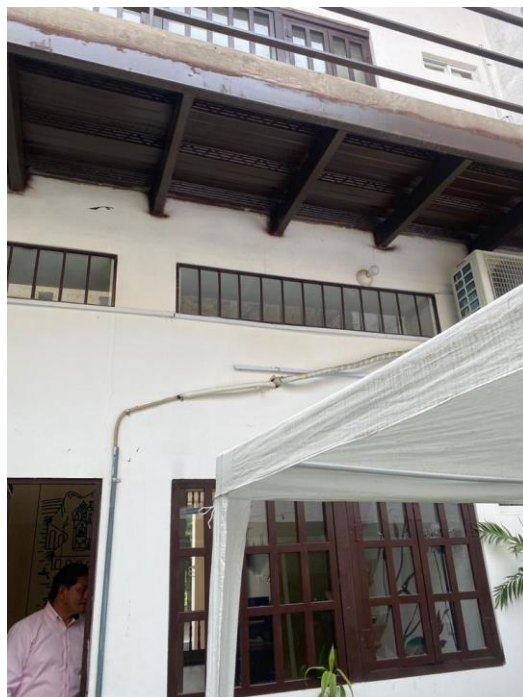
Anexo B4, vista de estructura metálica en planta alta

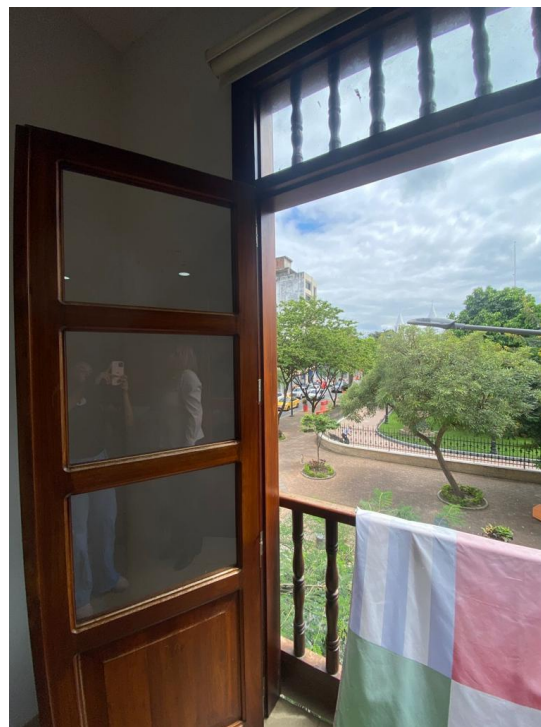
Anexo B6, molduras de las ventanas y balcones en la actualidad
