Análisis de Caso previo a la obtención del título de Arquitectos.

Análisis del estado actual de los equipamientos destinados a Cuerpos de Bomberos de la ciudad de Portoviejo, provincia de Manabí; República del Ecuador.

Cantón Portoviejo - Provincia de Manabí - República del Ecuador.

2018

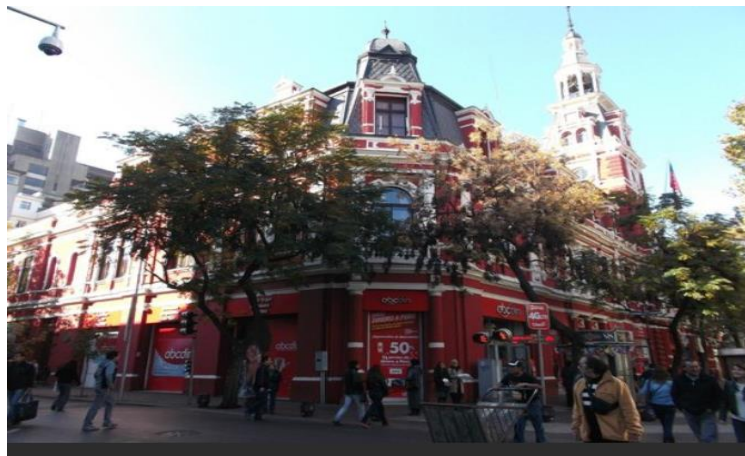
Gráfico N°. 6. Fachada del cuartel general del cuerpo de Bomberos de Santiago de Chile República de Chile. (2016).

La obra de Adolfo Möller presenta rasgos neorrenacentistas del estilo Segundo Imperio. Posee cuatro plantas, con una torre de 37 metros de altura que da hacia el Paseo Puente, y una torrecilla en la esquina ochavada. Desde 1985 el primer piso está destinado a locales comerciales. (párr. 1-7).

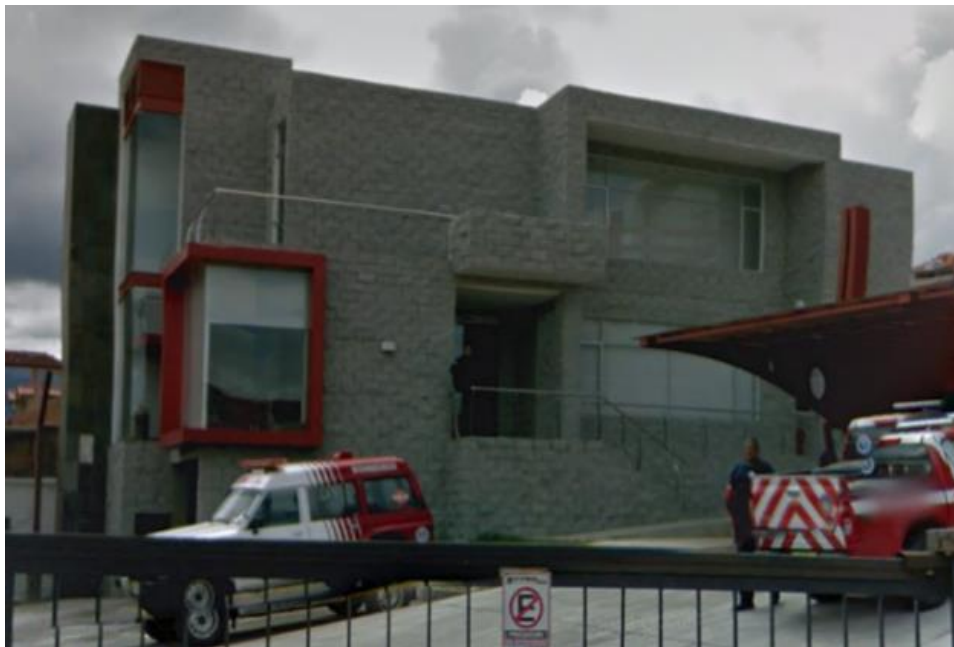
La Estación de Bomberos N° 5 se encuentra ubicada en el mismo terreno del edificio administrativo en la parte posterior, cuentan con seis bomberos rentados por jornada las cuales son de doce horas laborables y veinticuatro horas de descanso. La estación tiene dos accesos: uno vehiculares y otro peatonal. Además, cuenta con conexión indirecta con el edificio administrativo. En el exterior encontramos un garaje que cuenta con una capacidad para ocho vehículos de repuesta, un área de desinfección y un patio de maniobras y una cancha improvisada de vóley. En la planta baja se encuentran las áreas de gimnasio, sauna, comedor, cuarto de máquinas, batería sanitaria, almacenamiento de equipos de protección, departamento médico ocupacional, departamento odontológico. En el primer piso alto encontramos un área de comandancia, área de estar, un área preventiva en la cual el personal se encuentra a la espera de cualquier suceso o llamado, encontramos el área de cocina, comedor. En el segundo piso alto disponen los dormitorios y las baterías sanitarias, también encontramos la central de comunicación que es la encargada de recibir las llamadas que viene del (ECU 911) y coordinar a las diferentes estaciones para acudir a la emergencia de manera planificada.

*Gráfico N°.* 19. Fotografía de la fachada de la Estación N° 5 del Cuerpo de Bomberos de la Ciudad de Cuenca, Provincia de Azuay; República del Ecuador. Fotografía tomada por los autores de este análisis de caso. [16, mayo, 2018].

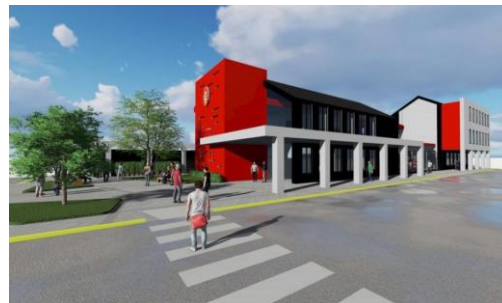
Gráfico N°. 46. Perspectiva de la propuesta de la nueva central del cuerpo de Bomberos de la ciudad de Portoviejo, provincia de Manabí; República del Ecuador. Imagen realizada por el cuerpo de Bomberos de la ciudad de Portoviejo, provincia de Manabí; República del Ecuador. [20, mayo, 2018].

Se concluye que la nueva central de bomberos ubicada en el terreno de la calle Córdova y Ricaurte busca el cumplimiento de las normativas municipales, sus ingresos y salidas las cuales se encuentran a más de 15 metros de la esquina. Busca que sea un equipamiento incluyente incorporando rampas, elevadores y medidas mínimas para la circulación según las normas CONADIS. Mediante el análisis funcional se evidenció que cuentan con los espacios necesarios para el funcionamiento de la central de bomberos; sin embargo, su entorno no cuenta con las condiciones necesarias para una respuesta

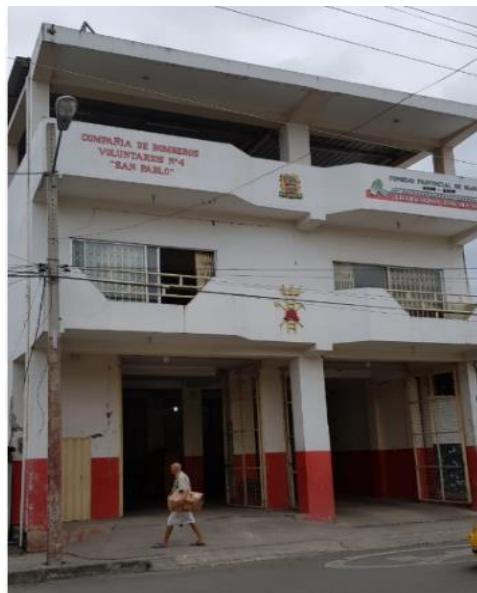
*Gráfico N°. 47. Fachada principal y acceso de los vehículos de la sub-estación de Bombero de la parroquia San Pablo, ciudad de Portoviejo, Provincia de Manabí; República del Ecuador. Fotografía tomada por auxiliares de este análisis de caso. [20, mayo, 2018].*

La fachada se encuentra en deterioro ya que no se le ha dado un mantenimiento después del terremoto ocurrido el 16 de abril del 2016, ya que se pueden evidenciar paredes cuarteadas desde el exterior, la fachada denota una asimetría compuesta por 5 vanos de diferentes dimensiones. Un soportal con balcones creando resalte y subordinación dándole profundidad y volumetría al elemento arquitectónico. En sus colores tenemos el color rojo que representa a los bomberos creando la sensación de energía y pasión y el color Beige el cual siendo un tono neutral transmite calma y serenidad.

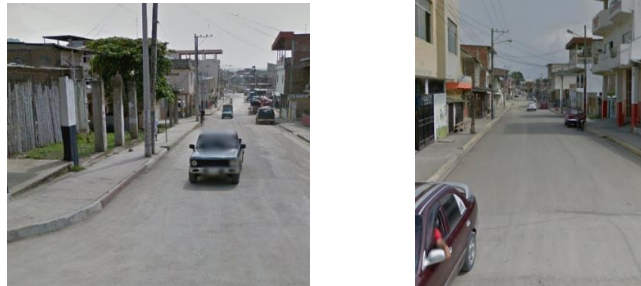
La vialidad es de suma importancia para el funcionamiento de la sub-estación, permitiendo la rápida salida ante un siniestro, facilitando la conexión con las vías primarias, expresas y colectoras. Se puede acceder por la calle San Rafael y se comprobó que por el sector no circula el del transporte público por lo que se accede por medio del

transporte privado o de circulación peatonal. Sin embargo, el entorno donde se encuentra emplazado la estación no facilita la circulación al peatón debido a que no cumple con las normas de accesibilidad, teniendo barreras arquitectónicas que dificultan la locomoción del mismo.

Gráfico N°. 50. Vías de acceso hacia la Estación #2 de la Parroquia San Pablo, Ciudad de Portoviejo, Provincia de Manabí; República del Ecuador. Fotografías tomadas por los autores de este análisis de caso. [20, mayo, 2018].

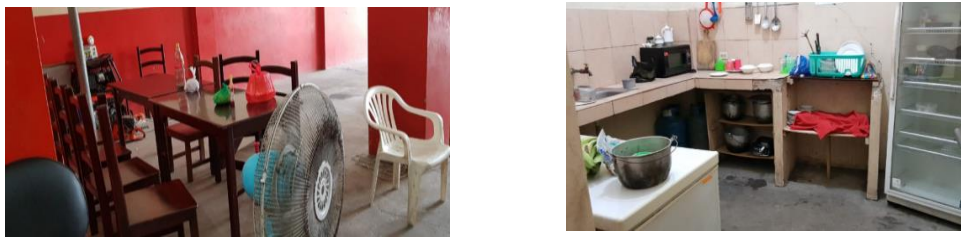
La infraestructura se encuentra en deterioro; su construcción es de hormigón armado, la cual se ha visto afectado por el paso del tiempo y las catástrofes a las cuales se ha visto expuesta, donde ha sufrido fisuras tanto en la mampostería como en las columnas. En la terraza podemos observar un área para la preparación de alimentos, y dos baterías sanitarias tanto para hombres como mujeres, las cuales se encuentran inhabilitadas y son usadas para bodegas. Teniendo una losa accesible que es usada para la colocación del tanque elevado.

Gráfico N°. 55. Fotografía de las diferentes áreas con la que cuenta la planta baja de la sub-estación de cuerpos de Bombero de la parroquia San Pablo, ciudad de Portoviejo, provincia de Manabí; República del Ecuador. Fotografías tomadas por los autores de este análisis de caso. [20, mayo, 2018].

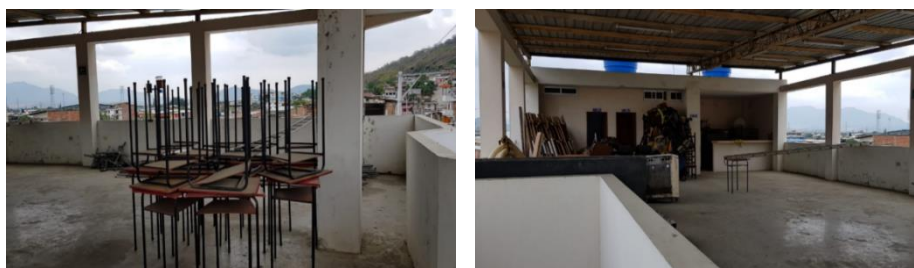
Gráfico N°. 57. Fotografía de las diferentes áreas con la que cuenta el segundo piso alto de la sub-estación de cuerpos de Bombero de la parroquia San Pablo, ciudad de Portoviejo, provincia de Manabí; República del Ecuador. Fotografías tomadas por autores de este análisis de caso. [20, mayo, 2018].

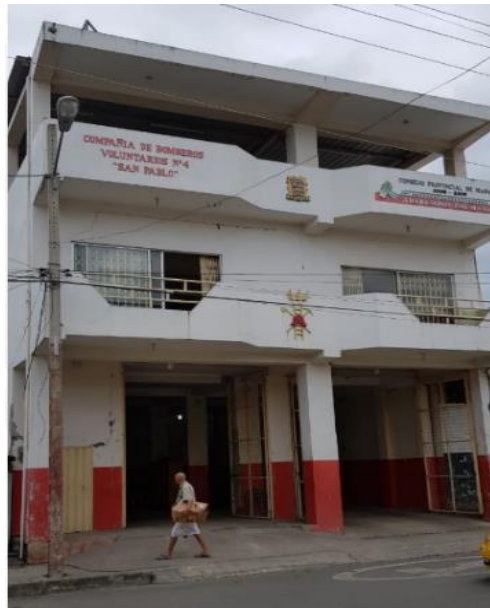
*Gráfico N°. 58.* Fachada principal y acceso de los vehículos de la sub-estación de cuerpo de Bombero de la parroquia San Pablo, ciudad de Portoviejo, provincia de Manabí; República del Ecuador. Fotografía tomada por auxiliares de este análisis de caso. [20, mayo, 2018].

La tipología de los edificios bomberiles de la ciudad de Portoviejo, provincia de Manabí; República del Ecuador, ha presentado un déficit significativo en su aspecto formal, ya que no cuentan con unas características definidas que aporten de manera positiva a su entorno. y que se relacione con las demás sub-estaciones dándole una armonía a estos equipamientos dentro de la ciudad.

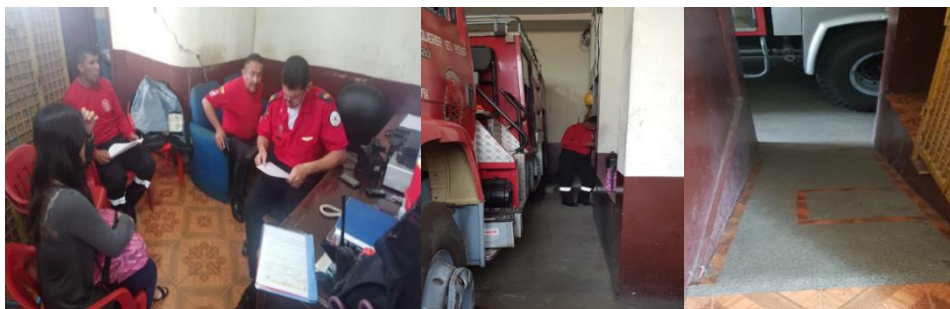
En la planta baja encontramos un hall que se conecta con la circulación vertical, el área operativa y de comunicación, una oficina, un baño, se puede bajar al estacionamiento por medio de una rampa la cual no cuenta con la pendiente apropiada según las normas INEN. Se accede al patio de maniobra donde solo consta de espacio para un vehículo de repuesta. En el primer piso alto encontramos las áreas de cocina, comedor, dormitorios, baterías sanitarias completo, media batería sanitaria y un área de utilería y bodega.

Gráfico N°. 68. Fotografías de las diferentes áreas con la que cuenta la planta baja de la sub estación de cuerpos de Bombero de la parroquia Andrés de Vera. Fotografías tomadas por los autores de este análisis de caso. [20, mayo, 2018].

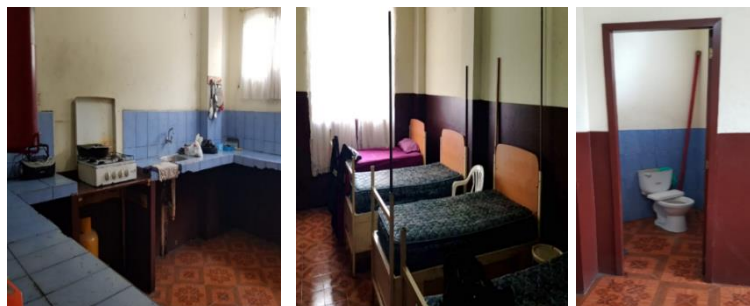
Gráfico N°. 69. Fotografías de las diferentes áreas con la que cuenta el primer piso alto de la sub estación de Cuerpos de Bombero la Parroquia Andrés de Vera. Fotografías tomadas por los autores de este análisis de caso. [20, mayo, 2018].

En la planta de terraza encontramos una planta libre con un baño social destinado para el esparcimiento de lo bomberos, donde también almacena un tanque elevado para el abastecimiento de la instalaciones. La infraestructura fue construida por el sistema constructivo de la época que se basa en hormigón armado siendo una estructura portante, se encuentra en deterioro debido a que sus paredes han sufrido un daño leve debido al sismo ocurrido el 16 de abril. Sin embargo, sus elementos estructurales como son las

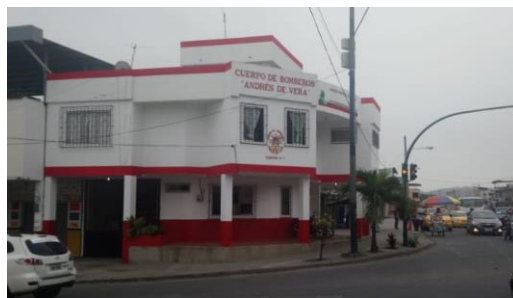
Gráfico N°. 71. Fachada principal y acceso de los vehículos de la sub-estación de cuerpo de Bomberos de la parroquia Andrés de Vera. Fotografía tomada por auxiliares de este análisis de caso. [20, mayo, 2018].

La fachada está desarrollada por una geometría de forma irregular inorgánica donde la línea recta resalta la ubicación de la edificación y permite que se vaya mostrando así mismo por partes. Está compuesta por dos cuerpos principales a doble altura, con unos tres juegos de volúmenes con dos soportales creando una asimetría formal, tiene como resultado la categoría formal de resalte y subordinación. En sus colores tenemos el color rojo que representa a los bomberos creando la sensación de energía y pasión y el color blanco aportando paz, pureza y confort a su fachada.

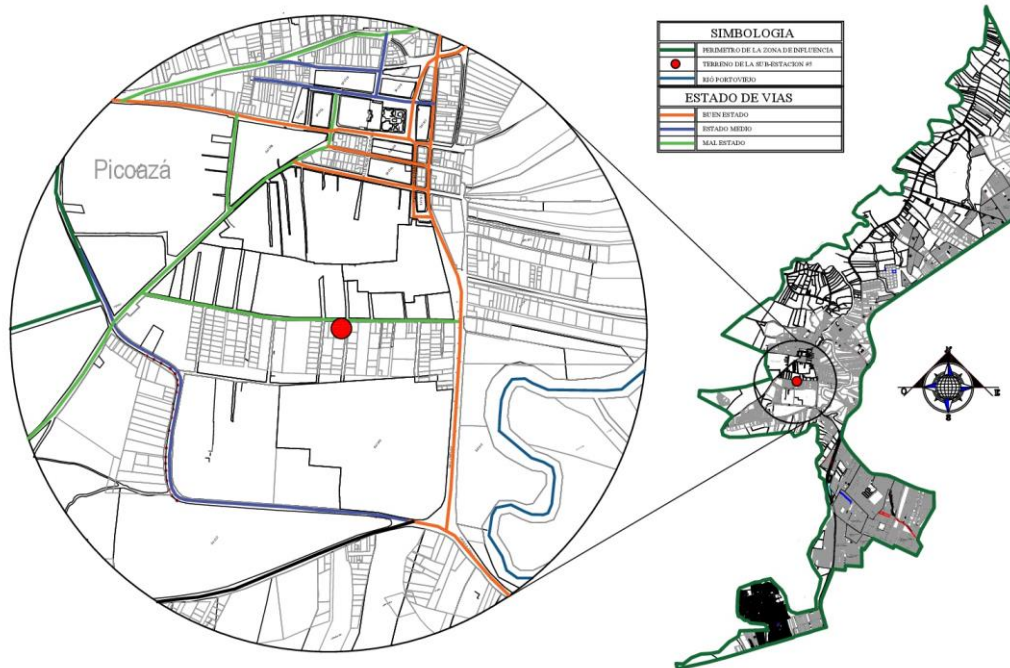
Gráfico N°. 78. Análisis del estado de las vías de la Estación #4 ubicado en la cartografía de la ciudad de Portoviejo, provincia de Manabí; República del Ecuador. Imagen realizada por los autores de este análisis de caso. [20, mayo, 2018].

La sub-estación donde se encuentra la estación #4, se encuentra ubicada a 200 metros de la vía principal que conecta a la ciudadela Picoazá con el redondel de la Ciudadela San Alejo. Por aquí no pasan las rutas de transporte público, no se puede acceder por este medio a la sub-estación; nos podemos dirigir directamente por medio del transporte privado y de manera peatonal. Tiene como dificultad la restricción del crecimiento de sus áreas ya que su espacio se encontraba delimitado por su entorno el cual se encuentra en mal estado. Por lo que la vía secundaria se encuentra en pésimo estado y no cuenta con aceras ni señalización, lo que dificulta la circulación en el medio físico a la institución.

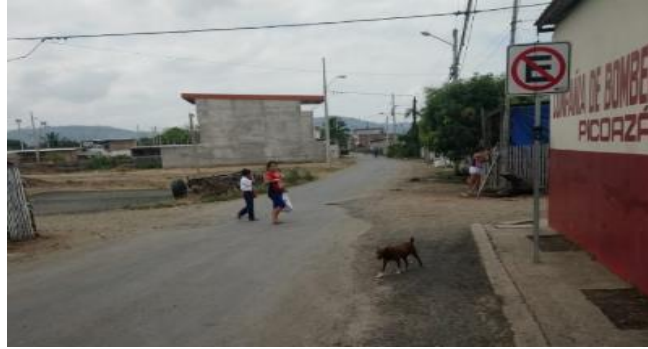
Gráfico N°. 79. Vías de acceso hacia la sub-estación #4 de la parroquia Picoazá de la ciudad de Portoviejo, provincia de Manabí; República del Ecuador. Fotografía tomada por los autores de este análisis de caso. [20, mayo, 2018].

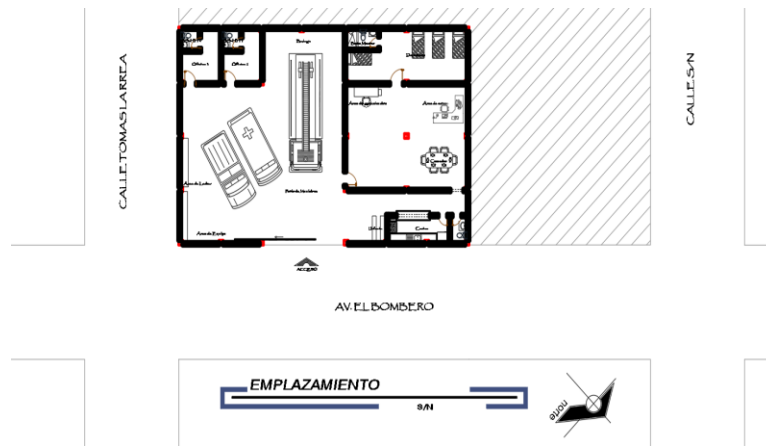
Gráfico N°. 80. Emplazamiento esquemático de la sub-estación #4 de la parroquia Picoazá de la Ciudad de Portoviejo, provincia de Manabí; República del Ecuador y de las calles que se encuentra alrededor del mismo. Imagen realizada por los autores de este análisis de caso. [20, mayo, 2018].

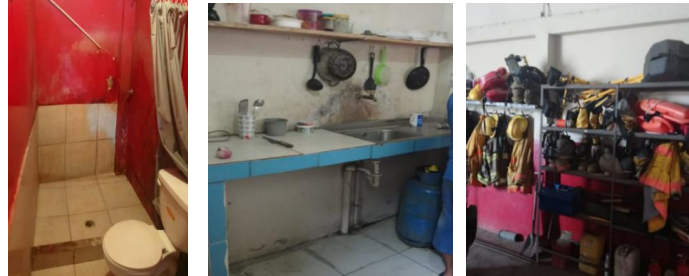
Gráfico N°. 84. Imagen de las diferentes áreas con la que cuenta la sub-estación de cuerpos de Bombero de la parroquia Picoazá en la ciudad de Portoviejo, provincia de Manabí; República del Ecuador. Fotografías tomadas por los autores de este análisis de caso. [20, mayo, 2018].

La infraestructura fue construida por el sistema constructivo de la época que se basa en hormigón armado siendo una estructura portante, se encuentra en deterioro. Después del 16 de abril, su cubierta es de estructura metálica a una sola agua con una pendiente del 5 %, la cual se ha visto afectado por el paso del tiempo por no darle mantenimiento, su mampostería ha sufrido fisuras leves.

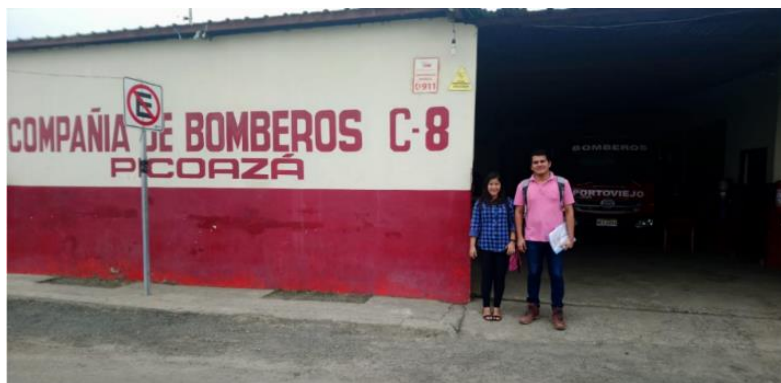
Gráfico N°. 85. Fachada principal y acceso de los vehículos de la sub-estación de Bombero de la parroquia San Picoazá en la ciudad de Portoviejo, Provincia de Manabí; República del Ecuador. Fotografía tomada por auxiliares de este análisis de caso. [20, mayo, 2018].

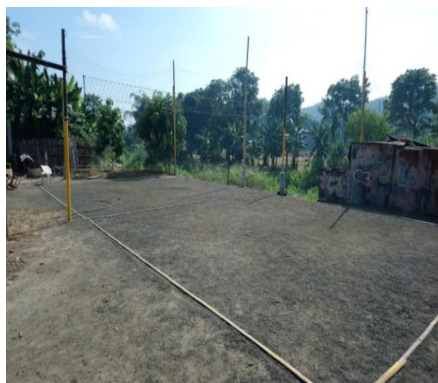
Gráfico N°. 97. Diferentes áreas con la que cuenta la sub-estación de cuerpos de Bomberos de la parroquia Colón en la ciudad de Portoviejo, provincia de Manabí; República del Ecuador. Fotografías tomadas por los autores de este análisis de caso. [20, mayo, 2018].

La infraestructura fue construida por el sistema constructivo mixto de hormigón armado y acero estructural siendo una estructura portante, la estructura ha sido anclada de manera artesanal y se encuentra en deterioro después del 16 de abril. Su cubierta es de estructura metálica a una sola agua con una pendiente del 5 %, la cual se ha visto afectado por el paso del tiempo por no darle mantenimiento, su mampostería ha sufrido gran daño improvisando lonas para poder cubrir el área afectada.

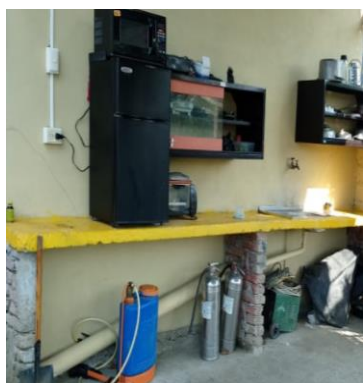
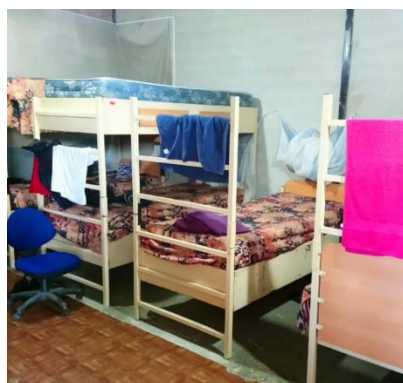
Gráfico N°. 98. Diferentes áreas con la que cuenta la sub-estación de cuerpos de Bomberos de la parroquia Colón en la ciudad de Portoviejo, provincia de Manabí; República del Ecuador. Fotografías tomadas por los autores de este análisis de caso. [20, mayo, 2018].

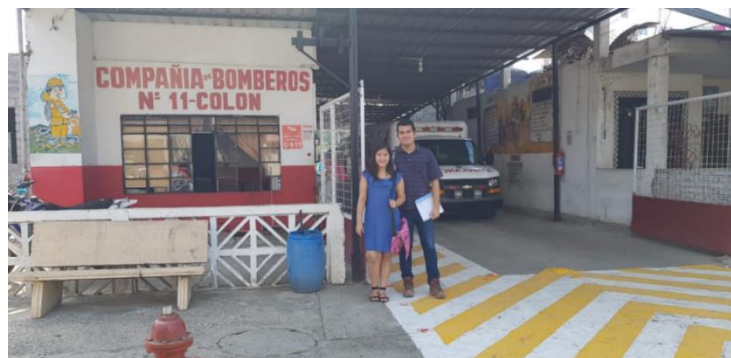
Gráfico N°. 100. Fachada principal y acceso de los vehículos de la sub-estación de Bomberos de la parroquia Colón en la ciudad de Portoviejo, provincia de Manabí; República del Ecuador. Fotografía tomada por auxiliares de este análisis de caso. [20, mayo, 2018].

La tipología de los edificios bomberiles de la Ciudad de Portoviejo, Provincia de Manabí; República del Ecuador, ha presentado un déficit significativo en su aspecto formal, ya que no cuentan con unas características definidas que aporten de manera positiva a su entorno y que se relacione con las demás estaciones.

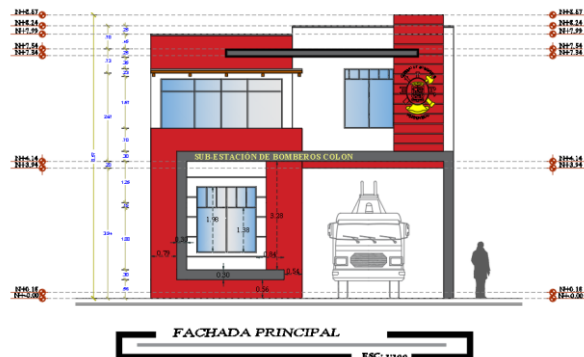
Gráfico N°. 169. Fachada principal de la propuesta de la intervención de la sub estación de cuerpos de Bomberos de Colón, cantón Portoviejo, provincia de Manabí; República del Ecuador. Imagen realizada por los autores de este análisis de caso. [20, junio, 2018].

La potencialización de la sub estación en su fachada, busca una armonía con su entorno y que aporte de manera positiva a la ciudad; su cerramiento es 60% visible 40% de hormigón armado, teniendo una relación entre los bomberos y los ciudadanos, buscando que la fachada tenga mayor impacto visual. Compuesta de un juego de volúmenes asimétricos creando resalte y subordinación pero que contenga unidad y equilibrio, denota una arquitectura minimalista donde la línea recta es la dominante. Los colores a implementar en su exterior son los colores blancos, rojo y negro; los cuales dan jerarquización al elemento arquitectónico aportando energía y pureza a la infraestructura.

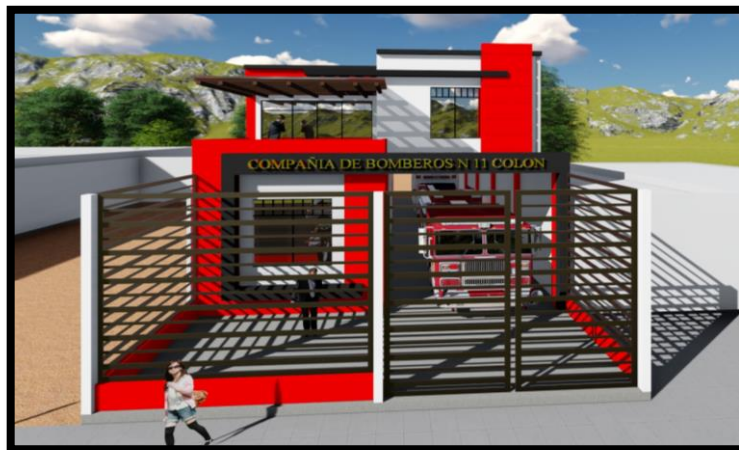
Gráfico N°. 171. Fachada de la propuesta de la intervención de la sub estación del cuerpo de bomberos de la parroquia Colón. Cantón Portoviejo, provincia de Manabí, República del Ecuador. Imagen realizada por los autores de este análisis de caso. [20, junio, 2018].

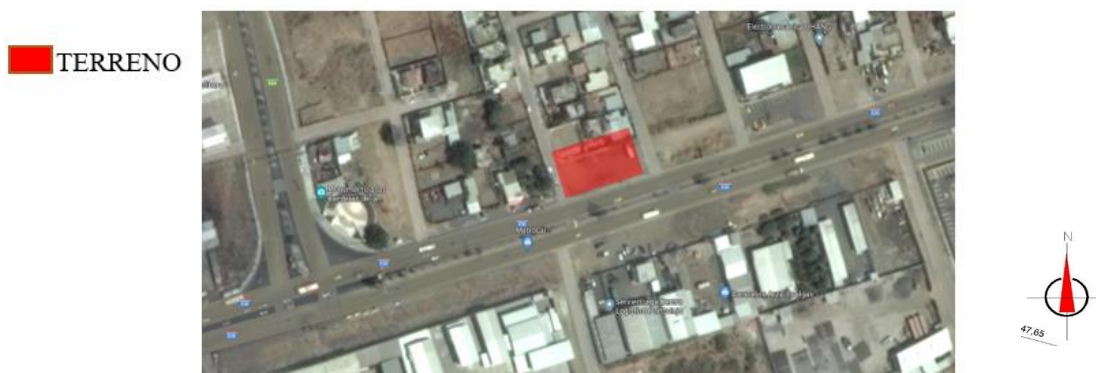
Se localiza en la ciudad de Portoviejo, Provincia de Manabí, República del Ecuador, en la Vía Manta-Portoviejo a 200 metros de la intersección que conecta con la vía Manabí Guillen. Está delimitado por el Norte por lote s/n con 47.65 metros; el Sur con la Vía Manta-Montecristi con 48.23 m; al Este con la calle Finanzas con 32.29 metros y al Oeste con la calle Crédito con 31.48. Dando como resultado un área total de 1523.06 m<sup>2</sup>.

*Gráfico N°. 174.* Ubicación del terreno para la implantación de la propuesta arquitectónica de la sub estación de bomberos. Cantón Portoviejo, provincia de Manabí; República del Ecuador. Imagen realizada por los autores de este análisis de caso. [15, agosto, 2018].

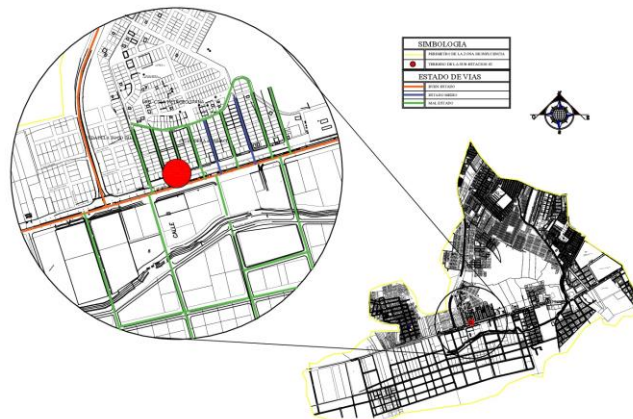
Se accede por medio de la vía Portoviejo-Manta la cual se encuentra en buen estado y que conecta con las vías secundarias con las cuales limita el terreno.

Gráfico N°. 178. Estado de vías del terreno para la implantación de la propuesta arquitectónica de la estación de bomberos. Cantón Portoviejo, provincia de Manabí; República del Ecuador. Imagen realizada por los autores de este análisis de caso. [15, agosto, 2018].

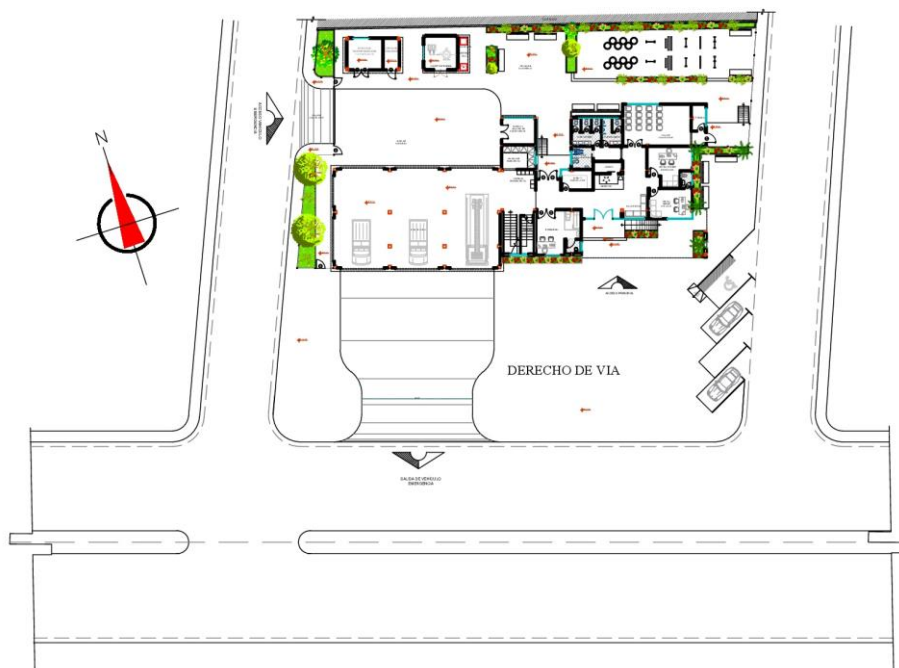
5.3.9. Planta arquitectónica de la intervención de la estación ubicada en el sector sur- oeste de la parroquia Andrés de Vera de la ciudad de Portoviejo, provincia de Manabí; República del Ecuador.

Gráfico N°. 185. Implantación de la propuesta de la sub estación del cuerpo de bomberos. Cantón Portoviejo, provincia de Manabí; República del Ecuador. Imagen realizada por los autores de este análisis de caso. [15, agosto, 2018].

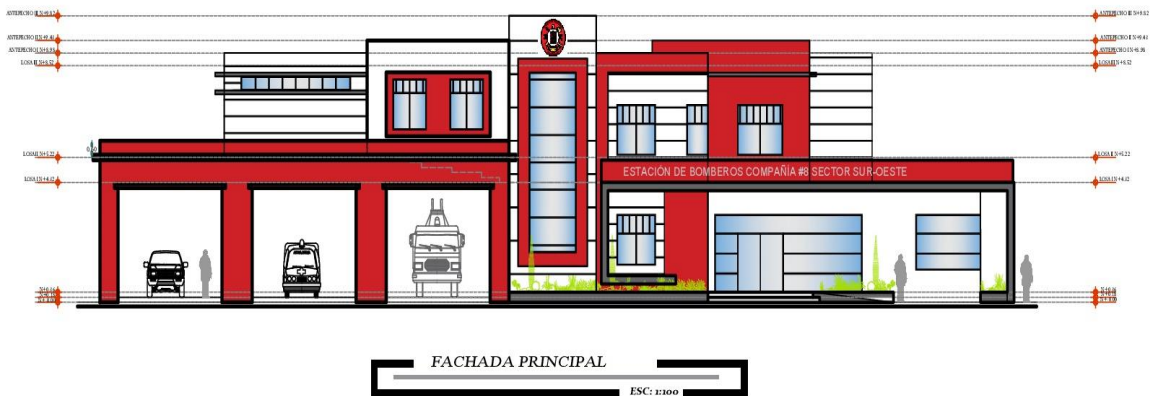
Gráfico N°. 192. Fachada principal de la propuesta de la intervención de la sub estación del cuerpo de bomberos. Cantón Portoviejo, provincia de Manabí; República del Ecuador. Imagen realizada por los autores de este análisis de caso. [15, agosto, 2018].

La forma nace a partir de su función, basándose en la teoría de que la forma sigue la función, la propuesta está concebida por un juego volumétrico donde se establece un estilo moderno, se evidencia elementos ornamentales lineales. Dando las categorías formarles de contrastes, resalte y subordinación, asimetría y unidad. Los colores a implementar en su exterior son los colores: blancos rojo y negro; los cuales dan jerarquización al elemento arquitectónico.

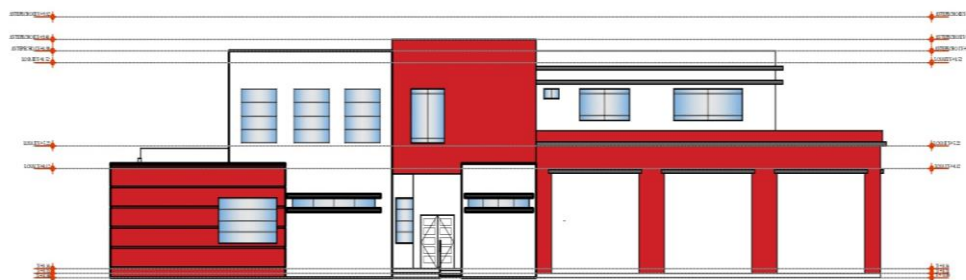
**FACHADA POSTERIOR**  
 ESC: 1:100

Gráfico N°. 195. Fachada posterior de la propuesta de la intervención de la sub estación del cuerpo de bomberos. Cantón Portoviejo, provincia de Manabí; República del Ecuador. Imagen realizada por los autores de este análisis de caso. [15, agosto, 2018].

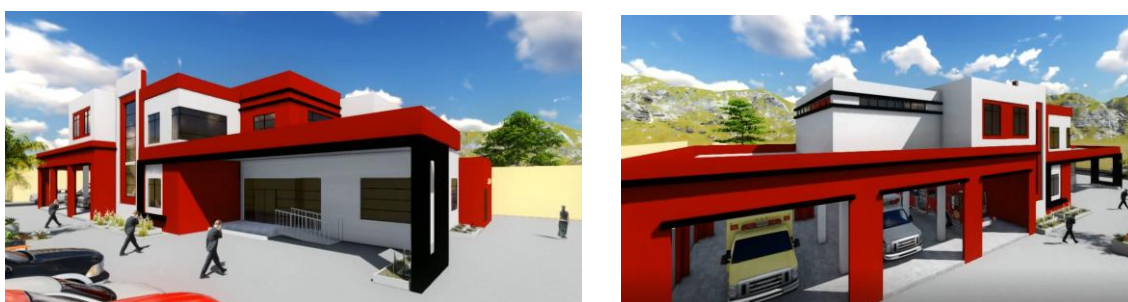
Gráfico N°. 196. Perspectivas generales de la propuesta de la intervención de la sub estación del cuerpo de bomberos. Cantón Portoviejo, provincia de Manabí; República del Ecuador. Imagen realizada por los autores de este análisis de caso. [15, agosto, 2018].

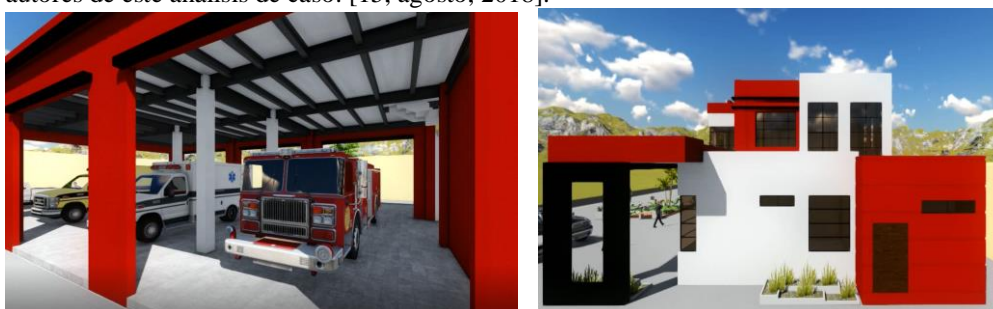
Gráfico N°. 197. Perspectivas de los parqueaderos y la fachada de la propuesta de la intervención de la sub estación del cuerpo de bomberos. Cantón Portoviejo, provincia de Manabí; República del Ecuador. Imagen realizada por los autores de este análisis de caso. [15, agosto, 2018].

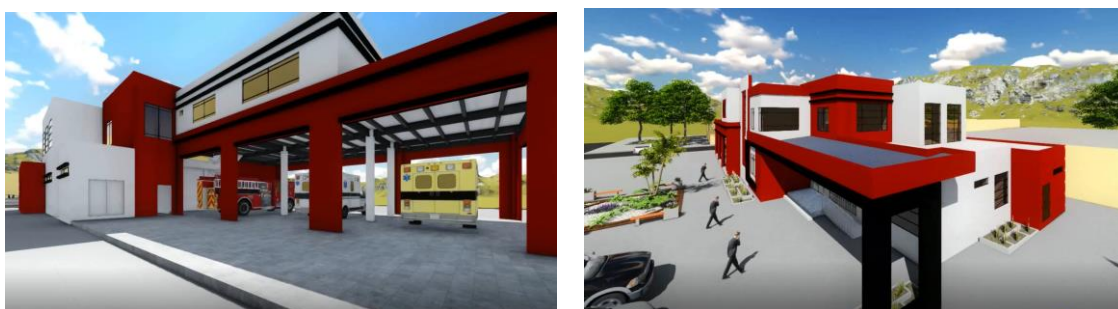
Gráfico N°. 198. Vista posterior y lateral de la propuesta de la intervención de la sub estación del cuerpo de bomberos. Cantón Portoviejo, provincia de Manabí; República del Ecuador. Imagen realizada por los autores de este análisis de caso. [15, agosto, 2018].

La estructura de la propuesta arquitectónica se basará en un sistema de construcción mixta de hormigón armado y acero estructural; su cimentación será una zapata corrida con viga de cimentación en dos sentidos. En el estacionamiento de emergencia se colocarán columnas de acero gr50 vigas IP y losa deck, mientras que en el área administrativa y el área social tendremos 2 tipos de columnas de hormigón armado que soportarán 2 losas alivianadas de hormigón armado. La escalera está diseñada con una estructura independiente para asegurar su repuesta ante un sismo y que funcione de manera aislada al resto de la estructura.
