Carrera de Arquitectura.

Análisis de Caso previo a la obtención del título de Arquitectas.

Resiliencia Urbana en los Espacios Comunitarios de la Parroquia Crucita del Cantón
Portoviejo. República del Ecuador.

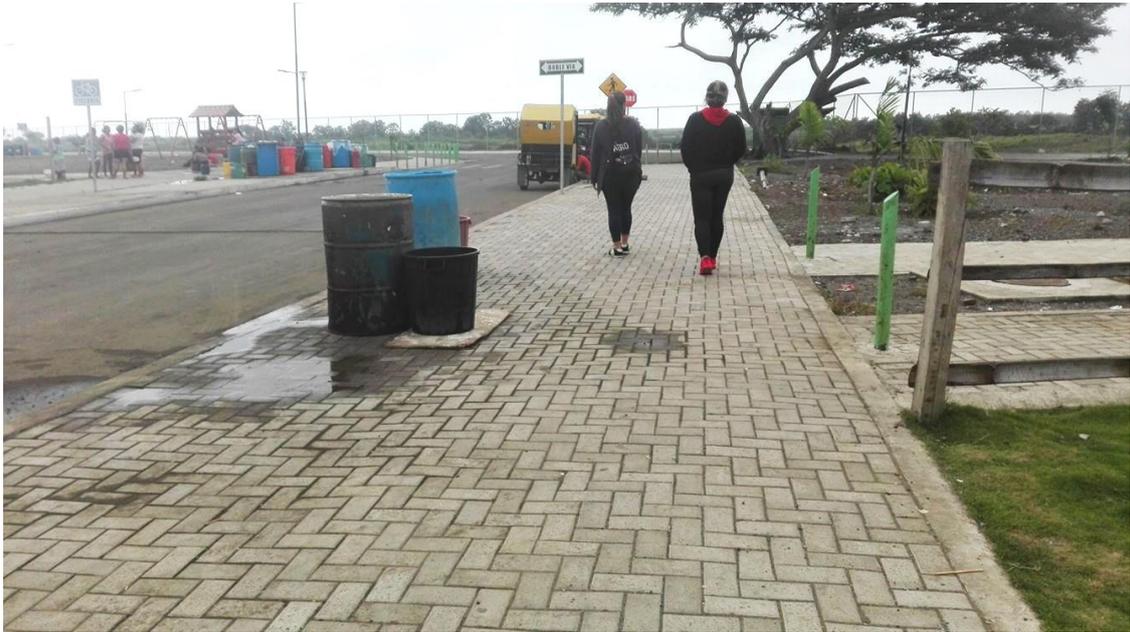
Gráfico No. 18. Visita a las Vías Peatonales obstaculizadas por tanques para el almacenamiento de agua por medio de tanqueros en el Reasentamiento Ciudad Jardín. Cantón Pedernales. Provincia de Manabí de la República del Ecuador. Fotografía tomada por auxiliar de este Análisis de Caso. [18, Junio, 2018].

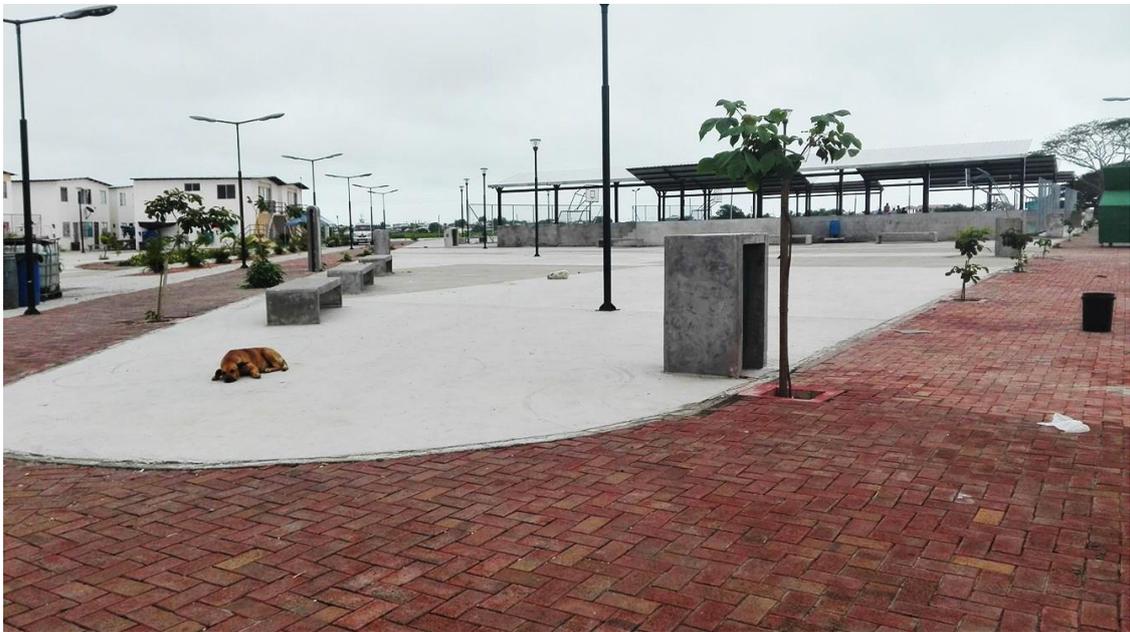
Gráfico No.19. Visita a un espacio comunitario abandonado del Reasentamiento Ciudad Jardín. Cantón Pedernales. Provincia de Manabí de la República del Ecuador. Fotografía tomada por autoras de este Análisis de Caso. [18, Junio, 2018].

Actualmente Ciudad Jardín es una comuna levantada después del 16A en Pedernales y es un lugar que permitió la Resiliencia tras el terremoto pero que lamentablemente el concepto de esta palabra ha quedado en el olvido de sus habitantes. Este reasentamiento no cumple con todas las características de ser resiliente, no posee sistemas de movilidad, escasos servicios básicos y un modelo de espacio comunitario que se queda abandonado debido a la falta de seguridad, viviendas reducidas que no cumplen con las condiciones de vida para estas familias de escasos recursos económicos; una reurbanización que no fue planeada, solo fue construida sin percepción social.

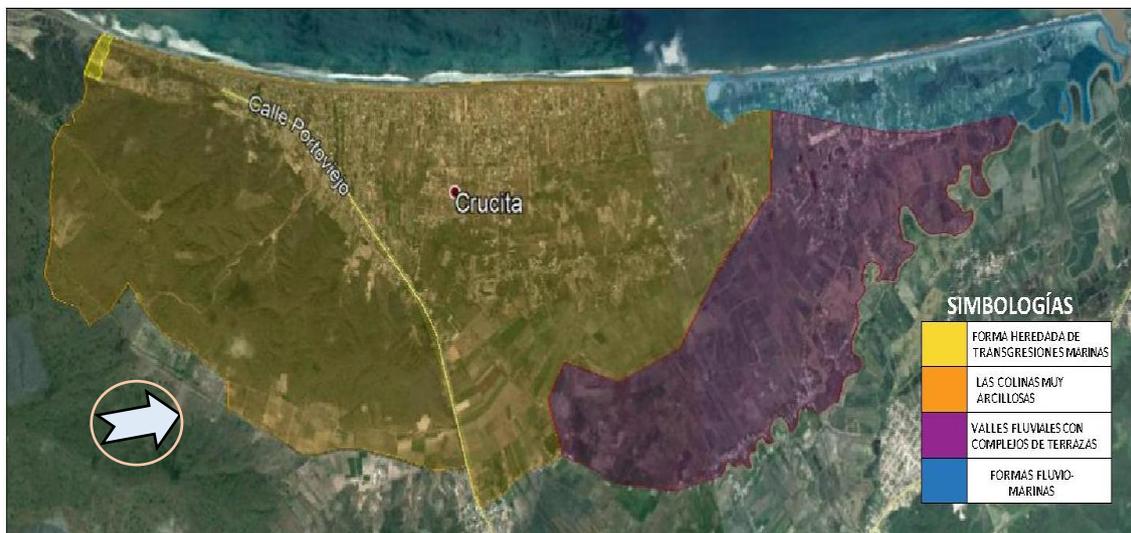
Gráfico No. 26. Mapa Geomorfológico de la parroquia Crucita. Provincia de Manabí. República del Ecuador.

En el mapa geomorfológico podemos constatar los diferentes tipos de relieves y las formas del suelo que se encuentran en el territorio de la parroquia. Dentro de las cuatro distintas formas expuestas en el mapa donde en su gran parte la zona de colinas arcillosas ocupa la prioridad en su expansión, por ser de este tipo de suelo las partículas que conforman esta superficie son expansivas al momento de mezclarse con líquidos y después de perder la humedad se agrietan y endurecen. Por ser una parroquia que se encuentra en el perfil costero posee en su geología formas fluviales.

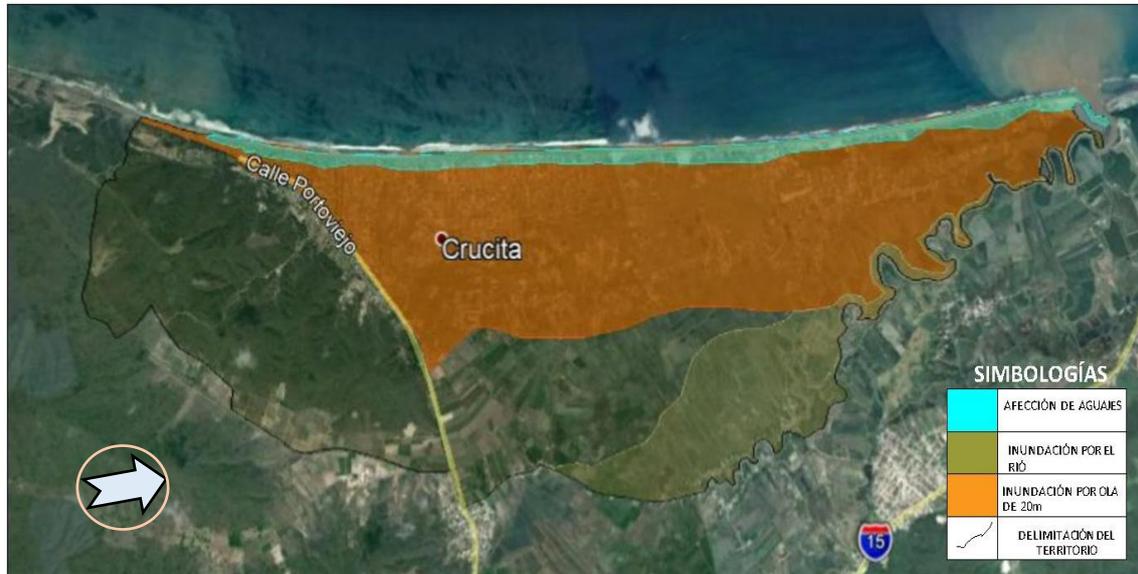
Gráfico No. 27. Mapa de Vulnerabilidad por Inundaciones de la parroquia Crucita. Provincia de Manabí. República del Ecuador.

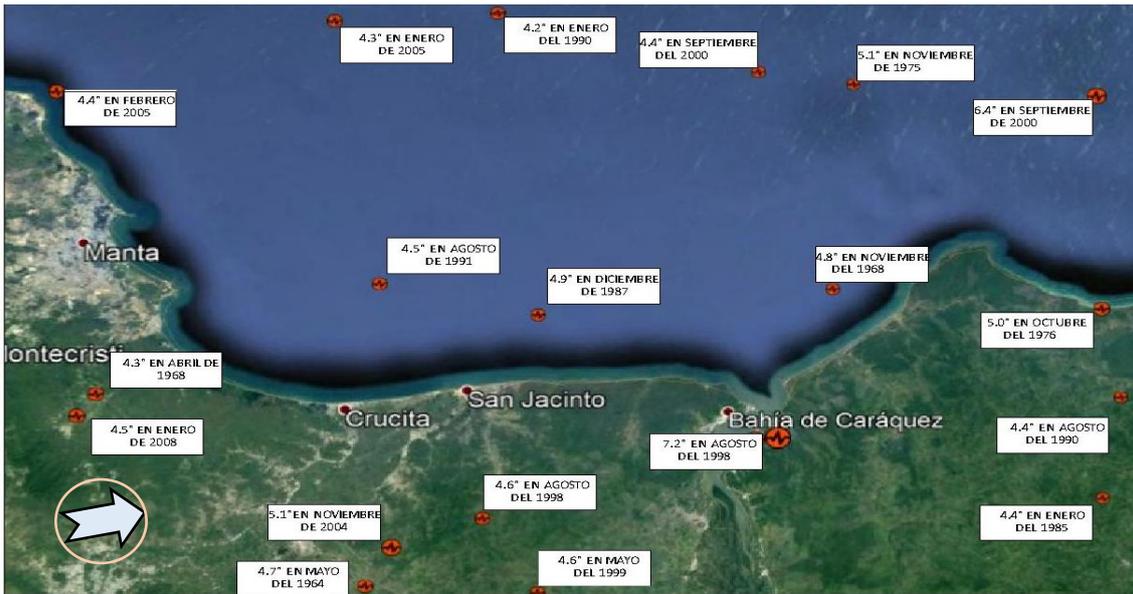
Gráfico No. 28. Mapa de Historia Sísmica de la parroquia Crucita. Provincia de Manabí. República del Ecuador.

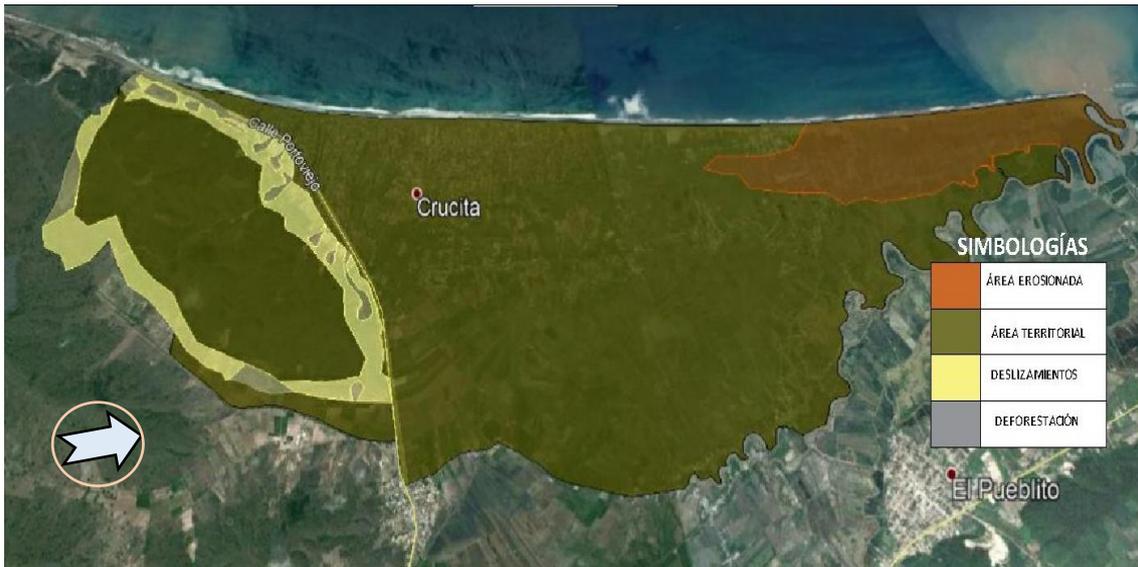
Gráfico No. 29. Mapa de Vulnerabilidad por Deslizamientos y Deforestación de la parroquia Crucita. Provincia de Manabí. República del Ecuador.
Fuente: Google Earth. (2018). Imagen editada por las Autoras de este Análisis de Caso. [01, Junio, 2018].

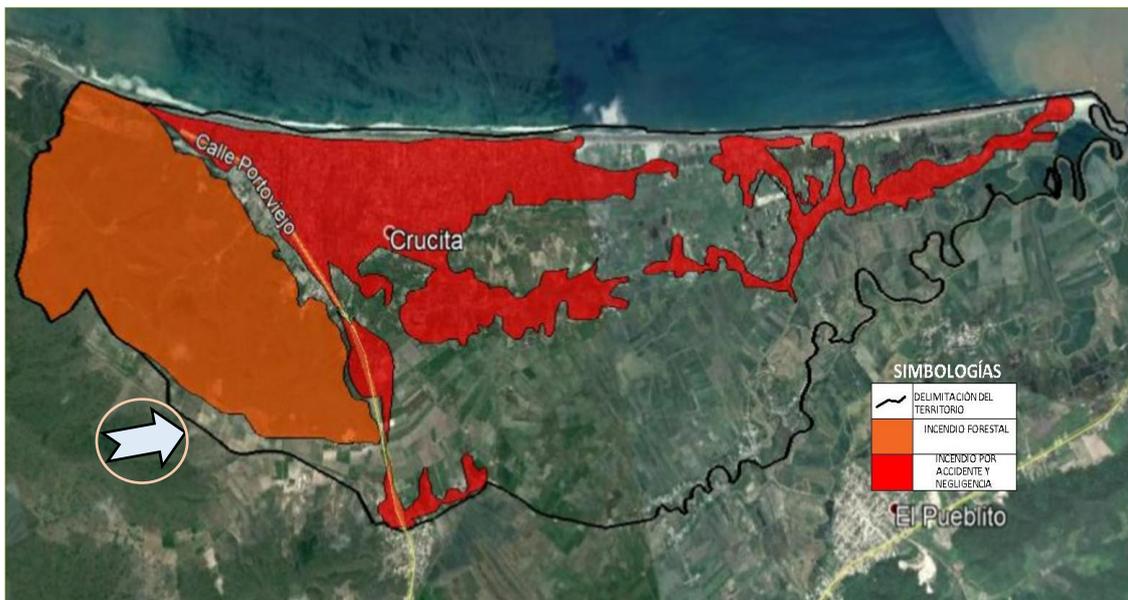
Gráfico No. 30. Mapa de Vulnerabilidad por Incendios de la parroquia Crucita. Provincia de Manabí. República del Ecuador.

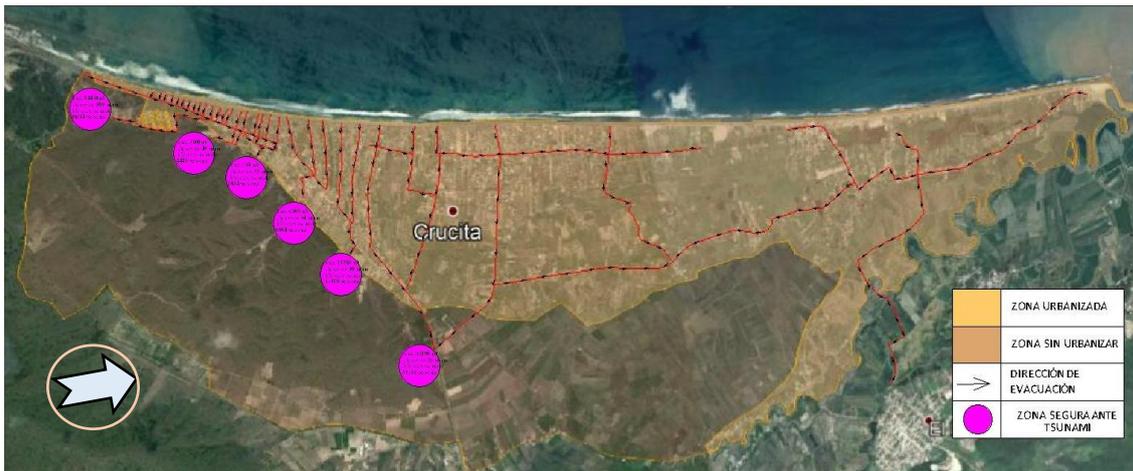
Gráfico No. 33. Mapa de Rutas de Evacuación en la parroquia Crucita. Provincia de Manabí. República del Ecuador.

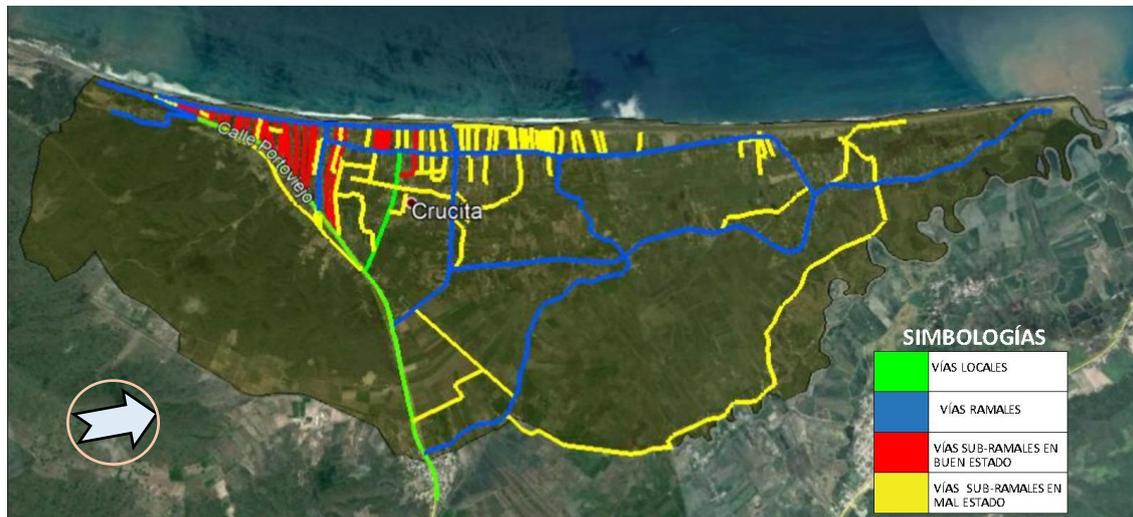
Gráfico No. 34. Mapa de Tipos de Vías de la parroquia Crucita. Provincia de Manabí. República del Ecuador.

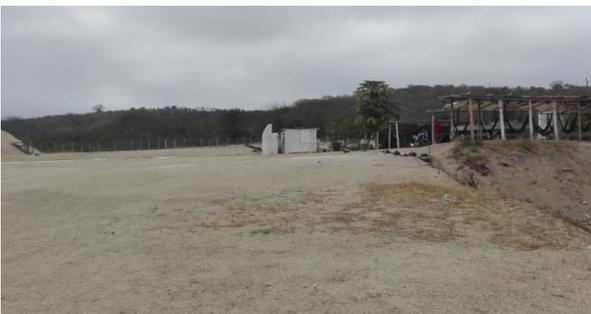
| Observaciones: | La Guacachina es un termino peruano debido a ser un terreno de dueños de ese país, este lugar es privilegiado por la maravillosa vista que posee así también carece de servicios básicos y de infraestructura adecuada para generar un espacio turístico de calidad. | | | |

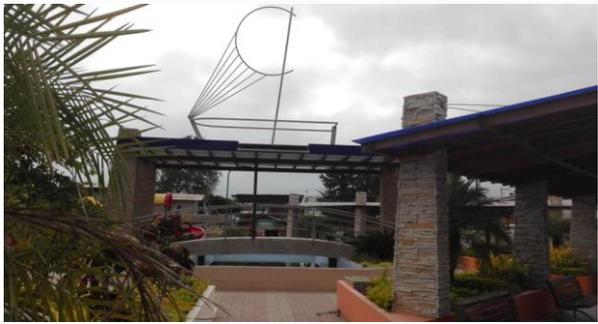
| Observaciones: | El parque posee sus instalaciones en buen estado pero a pesar de esto dentro de todo su espacio se presentan dificultades en la circulación del peaton y de personas con capacidades distintas. | | | |

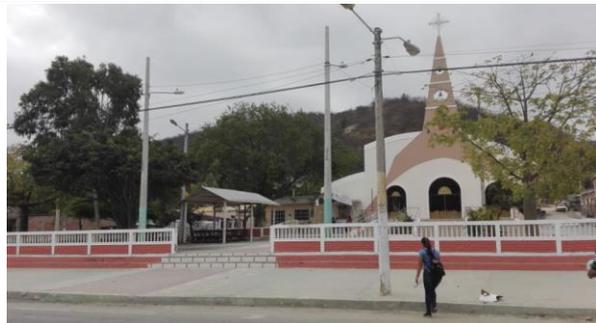
| Observaciones: | La Plaza de la Iglesia se encuentra en buen estado debido a ser un proyecto de reconstrucción después del terremoto del 16 de Abril del 2016, no cuenta con rampas para las personas discapacitadas. | |

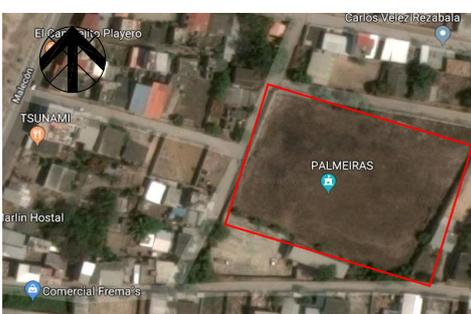
| Observaciones: | El estadio debido a su abandono se encuentra lleno de maleza que propaga a la cria de mosquitos y demas animales, la falta de mantenimiento debido a no tener las herramientas necesarias para el cuidado del mismo. | |

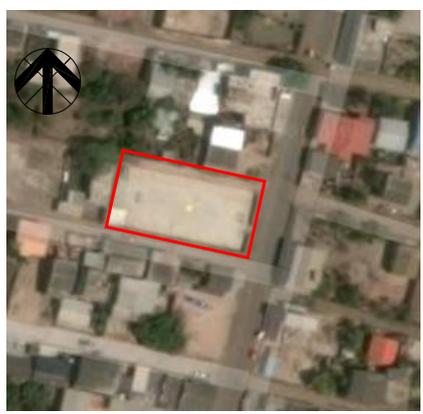
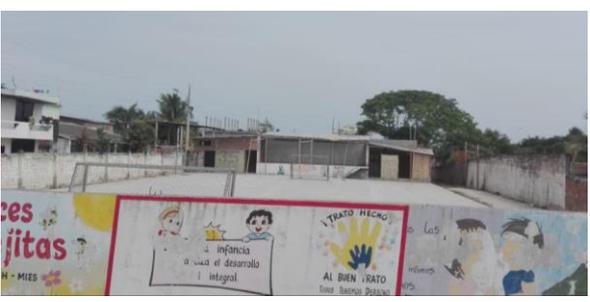
Ficha de observación No. 7. Espacio Comunitario N°7 de la parroquia Crucita de la ciudad de Portoviejo. Provincia de Manabí. República del Ecuador.
 Ficha elaborada por las autoras del análisis de caso. [01, Junio, 2018].

| Observaciones: Se pudo observar y detectar que en este equipamiento no existen mobiliarios para la recreación que en este espacio se practica, no cuenta con la infraestructura basica necesaria para el disfrute de la comunidad. | | |

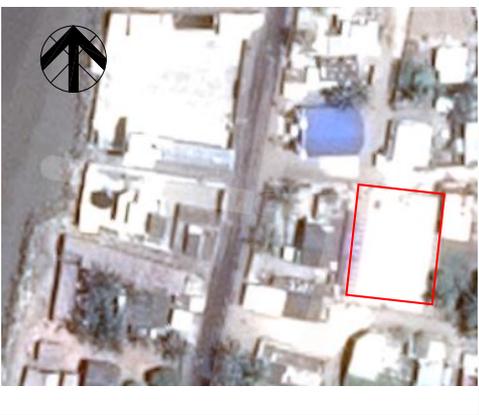
| Observaciones: | Este Parque de uso deportivo posee sus instalaciones en buen estado, no cuenta con accesibilidad inclusiva, no posee barreras en su recorrido. | | | |

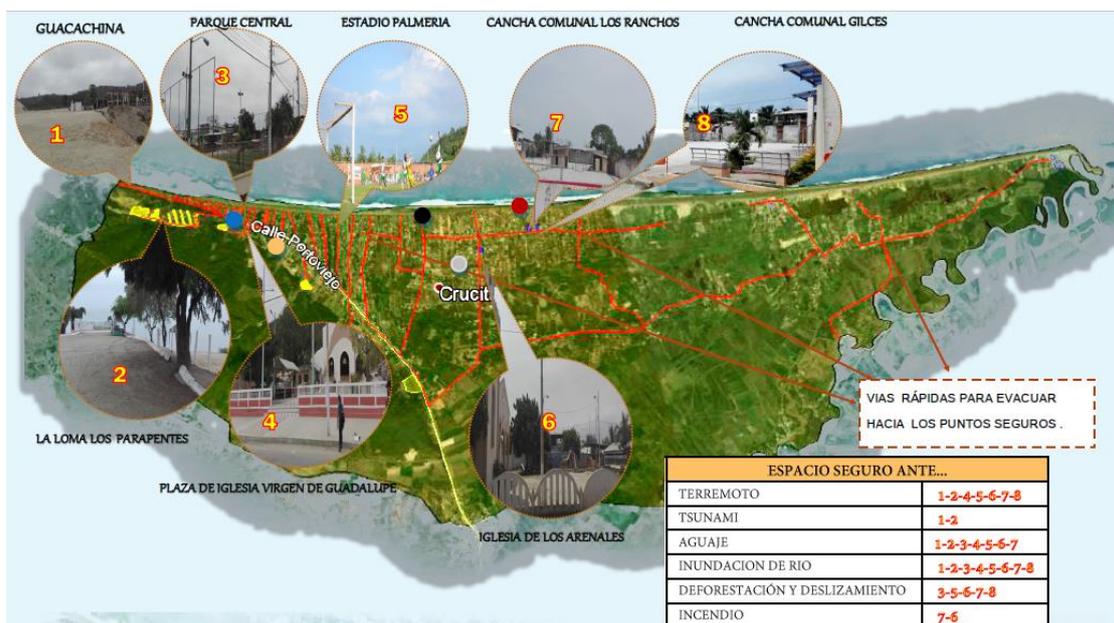
Gráfico No. 50. Mapa de Espacios Seguros identificados según las distintas amenazas diagnosticadas de la parroquia Crucita. Provincia de Manabí. República del Ecuador.

En los diferentes espacios comunitarios detectados dentro de los que resultaron en la filtración por características de capacidad podemos generar en forma general cada una de las diferentes ideas para transformar estos sitios en áreas resilientes. Así poder generar espacios seguros para las diferentes amenazas a las que está propensa la parroquia como se lo dio a conocer en el diagnóstico de este análisis de caso; para que sea ocupada de una mejor manera y generar esa apropiación e identificación de la población en cada uno de estos espacios. Basando cada una de estas características en la información presentada en el gráfico anterior. Es por ello que en el siguiente gráfico se mostrarán cada espacio detectado por las autoras de esta investigación y para cuál amenaza puede servir como sitios seguros.

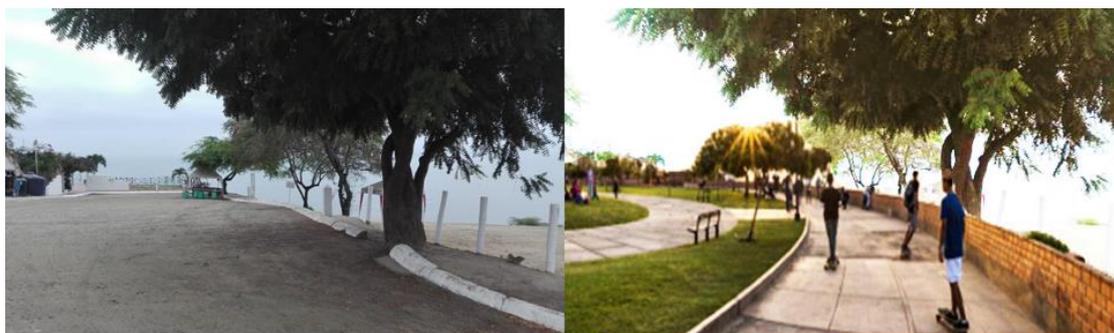
Gráfico No. 51. Actual y proyección del espacio comunitario 2 de la parroquia Crucita. Provincia de Manabí. República del Ecuador. Imagen capturada y editada por las Autoras de este Análisis de Caso. [01, Agosto, 2018].

En el sitio determinado como el espacio comunitario 2, se implementaran áreas de estar para el descanso de quienes asistan a este lugar. Se procura el generar puestos de venta de artesanías para fortalecer la economía debido a ser un lugar que actualmente es

visitado por turistas; con ello se implementará la accesibilidad adecuada e inclusiva como se puede observar en el siguiente gráfico, con fotomontaje de la proyección.

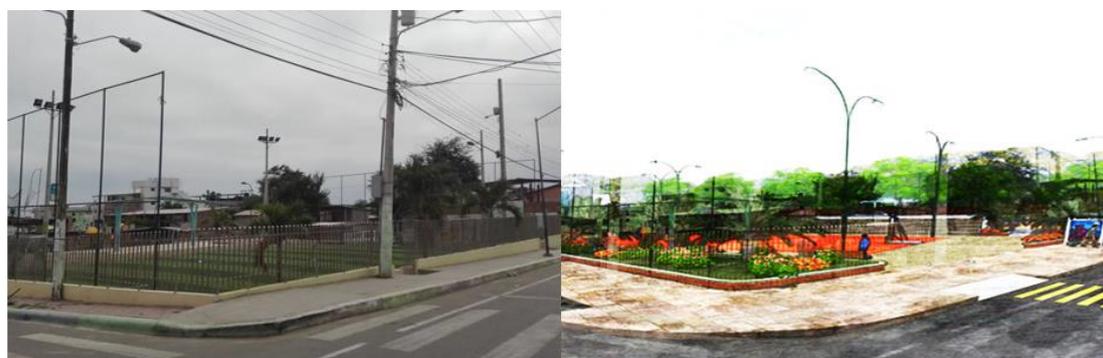
Gráfico No. 52. Actual y proyección del espacio comunitario 3 de la parroquia Crucita. Provincia de Manabí. República del Ecuador. Imagen capturada y editada por las Autoras de este Análisis de Caso. [01, Agosto, 2018].

En el sitio determinado como el espacio comunitario 3 se excluirá el equipamiento urbano debido a que se han convertido en barreras arquitectónicas. Se propondrá el debido tratamiento de piso para la mejor visualización del espacio, la ausencia de cerramiento para poder generar un lugar permeable, la accesibilidad inclusiva será de máxima implementación en el proyecto así como la colocación de locales de venta de cualquier tipo de comercio.

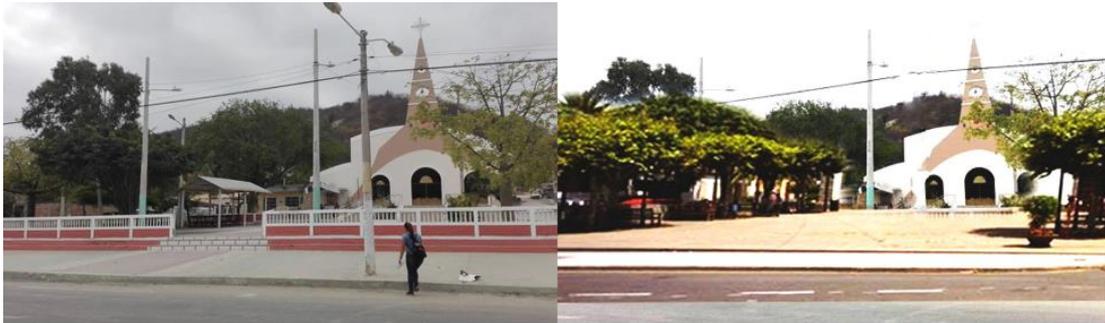
Gráfico No. 53. Actual y proyección del espacio comunitario 4 de la parroquia Crucita. Provincia de Manabí. República del Ecuador. Imagen capturada y editada por las Autoras de este Análisis de Caso. [01, Agosto, 2018].

En el sitio determinado como el espacio comunitario 4 donde se propone la implementación de mobiliario urbano de descanso además de aumentar el área verde

existente, la colocación de locales de ventas y la correcta utilización de la circulación inclusiva.

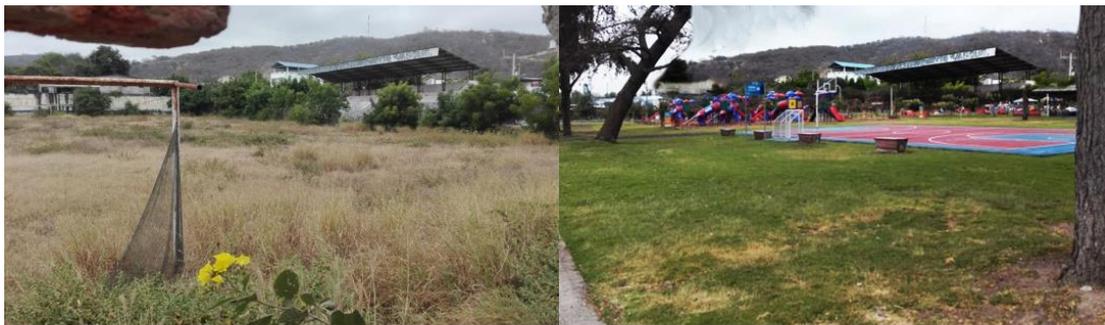
Gráfico No. 54. Actual y proyección del espacio comunitario 5 de la parroquia Crucita. Provincia de Manabí. República del Ecuador. Imagen capturada y editada por las Autoras de este Análisis de Caso. [01, Agosto, 2018].

En el sitio determinado como el espacio comunitario 5 se propone la colocación de mobiliario urbano idóneo así como implantación de áreas de recreación infantil y el correcto uso de tratamiento de piso. Se procura el mantenimiento de gradas y de las baterías sanitarias existentes así como la implementación de áreas verdes y la exclusión del cerramiento que obstaculiza la permeabilidad del espacio.

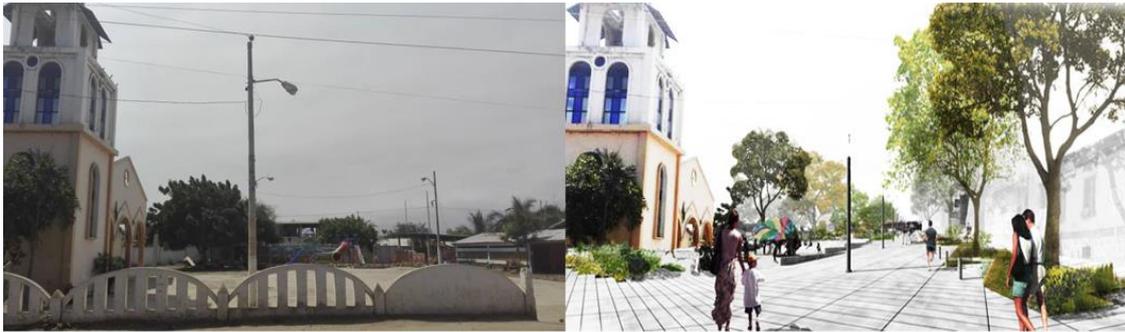
Gráfico No. 55. Actual y proyección del espacio comunitario 6 de la parroquia Crucita. Provincia de Manabí. República del Ecuador. Imagen capturada y editada por las Autoras de este Análisis de Caso. [01, Agosto, 2018].

En el sitio determinado como el espacio comunitario 6 se propone la colocación de mobiliario urbano ideal para el aumento de áreas verdes ubicadas de una manera idónea y el mantenimiento de los juegos infantiles asimismo un cambio de piso utilizado para estas áreas destinadas para infantiles. También se recomienda una correcta delimitación de circulaciones.

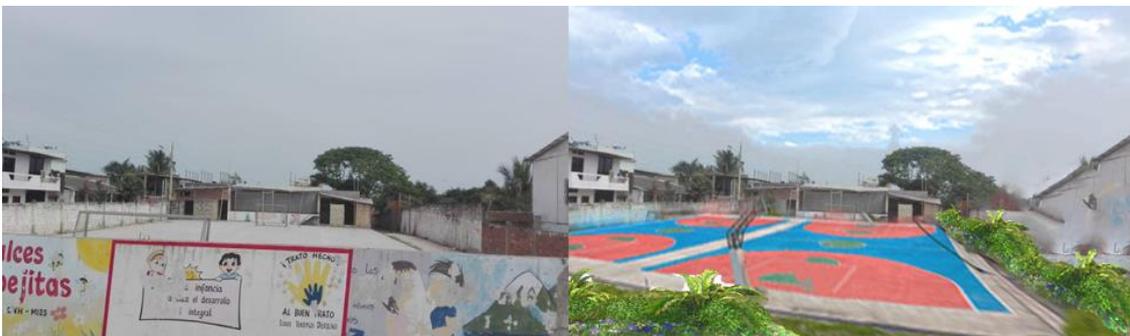
Gráfico No. 56. Actual y proyección del espacio comunitario 7 de la parroquia Crucita. Provincia de Manabí. República del Ecuador. Imagen capturada y editada por las Autoras de este Análisis de Caso. [01, Agosto, 2018].

En el sitio determinado como el espacio comunitario 7 y 8 por ser canchas comunales se propone la colocación de mobiliario urbano; generar gradas, áreas de estar y de servicios básicos para poder poseer acceder a un espacio de calidad con la integración de la recreación infantil y familiar.

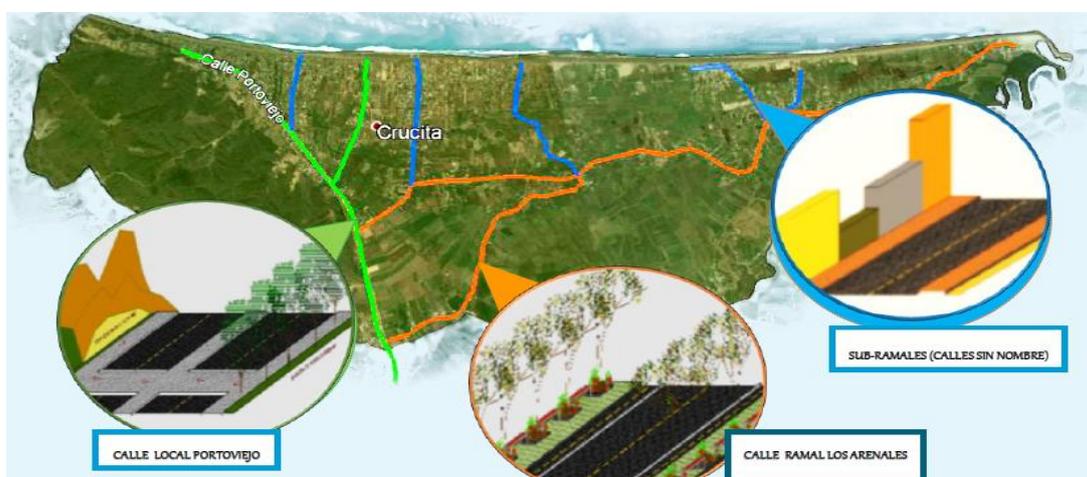
Gráfico No. 58. Mapa de Propuestas Mejoramiento de Vías. Provincia de Manabí. República del Ecuador. Fuente: Google Earth. (2018). Imagen editada por las Autoras de este Análisis de Caso. [01, Agosto, 2018].

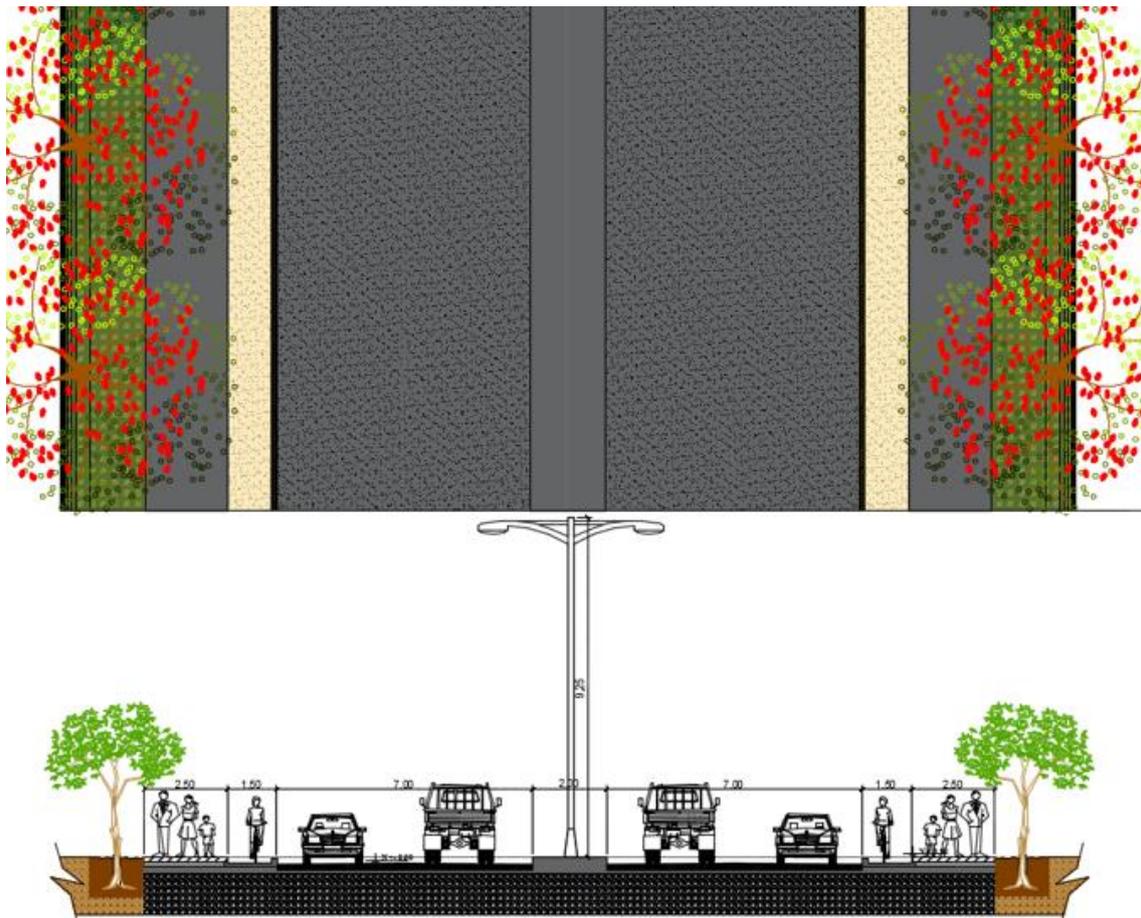
Gráfico No. 59. Sección y Planta de la Calle Portoviejo de Crucita. Provincia de Manabí. República del Ecuador. Realizado por las Autoras de este Análisis de Caso. [20, Julio, 2018].

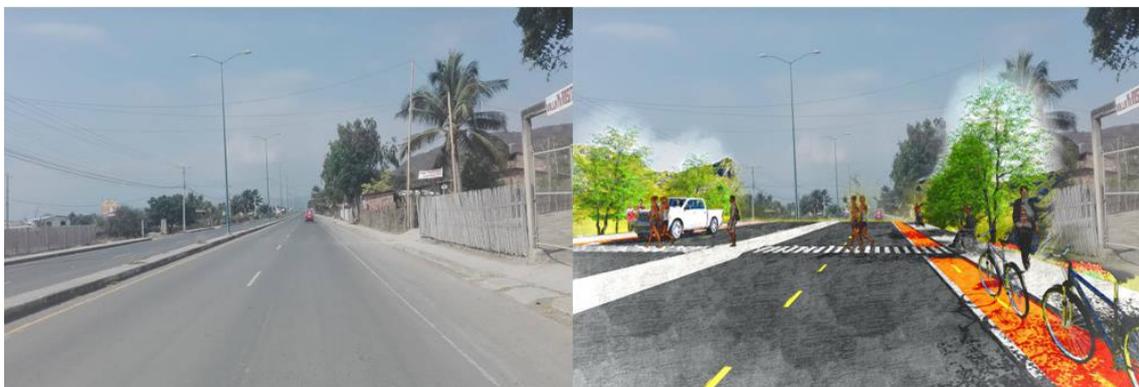
Gráfico No. 60. Fotomontaje de la regeneración en la Calle Portoviejo de Crucita. Provincia de Manabí. República del Ecuador. Fotografía capturada y editada por las Autoras de este Análisis de Caso. [20, Julio, 2018].

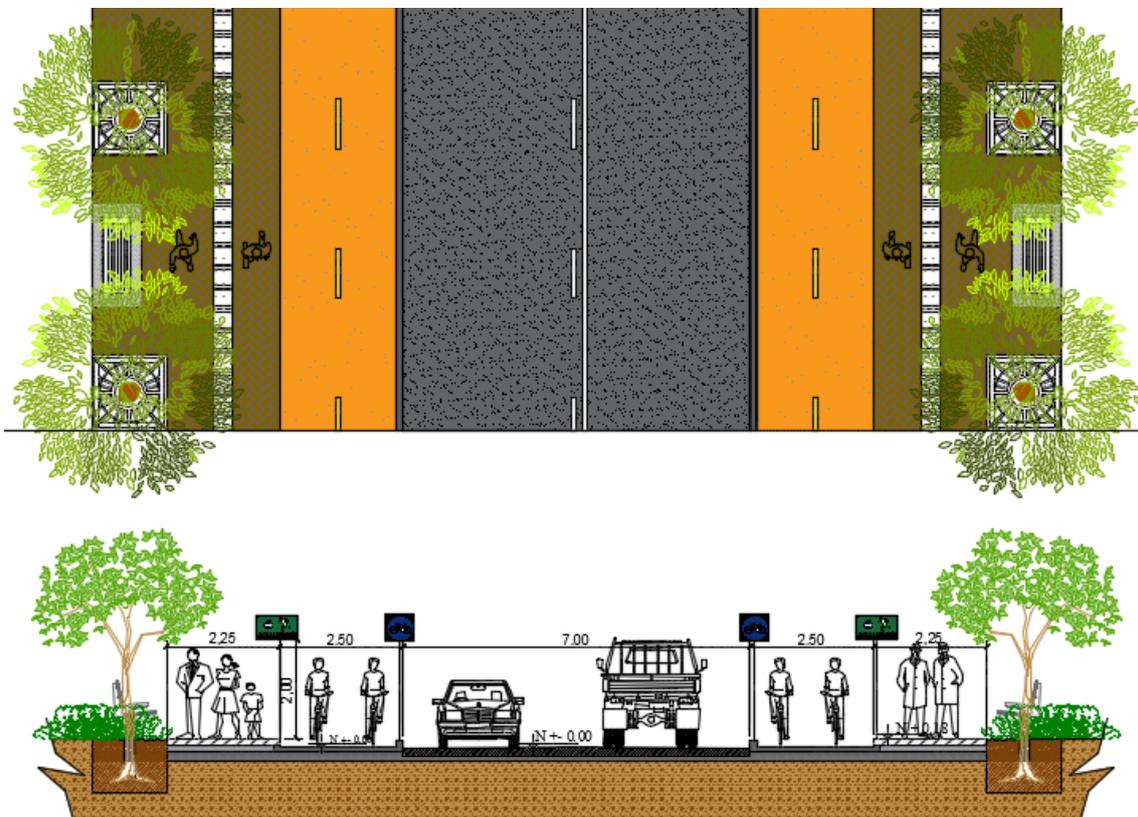
Gráfico No. 61. Sección y Planta de la Calle la Elvira. Provincia de Manabí. República del Ecuador. Realizado por las Autoras de este Análisis de Caso. [20, Julio, 2018].

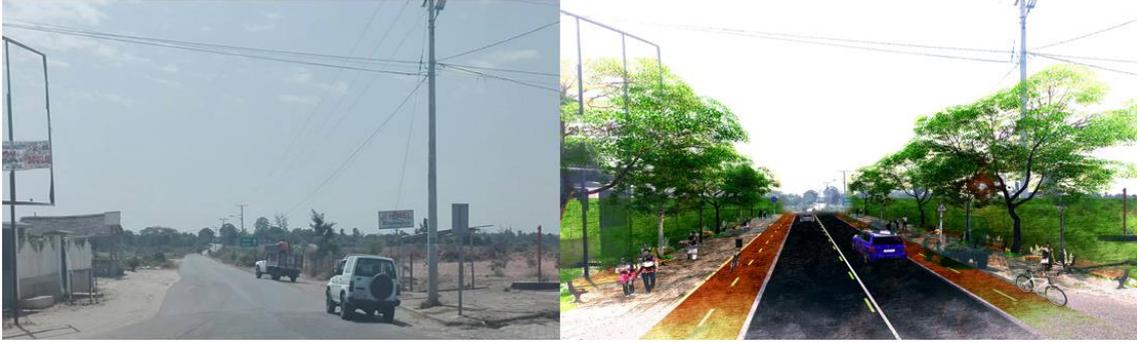
Gráfico No. 62. Fotomontaje de la regeneración en la Calle la Elvira de Crucita. Provincia de Manabí. República del Ecuador. Fotografía capturada y editada por las Autoras de este Análisis de Caso. [20, Julio, 2018].

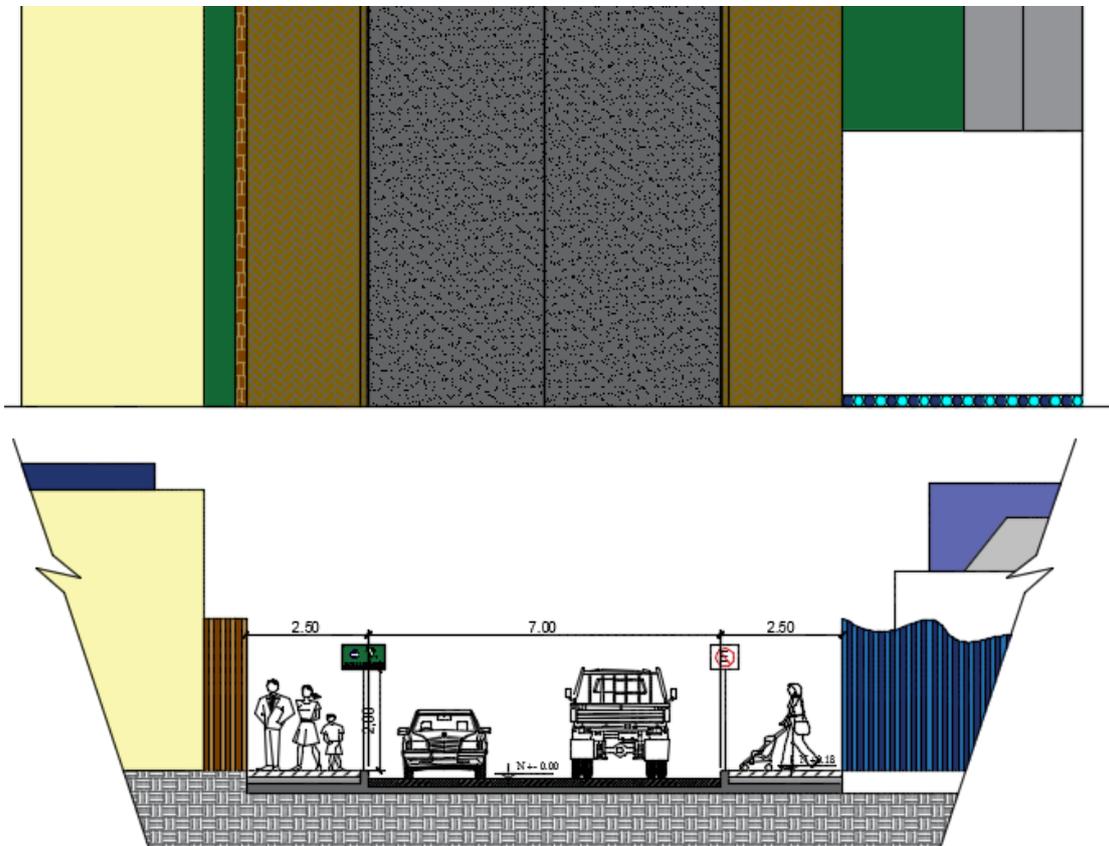
Gráfico No.63. Sección y Planta de las vías colectoras. Provincia de Manabí. República del Ecuador. Fuente: Google Earth. (2018). Imagen editada por las Autoras de este Análisis de Caso. [20, Julio, 2018].

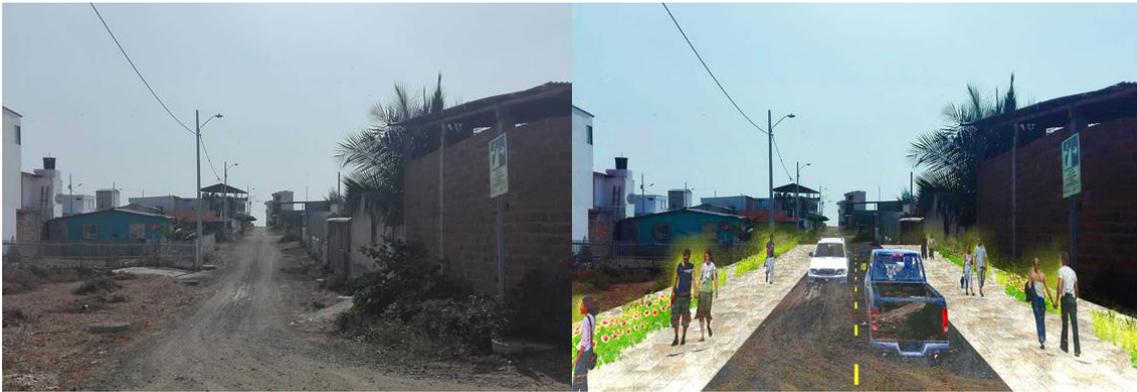
Gráfico No. 64. FOTOMONTAJE DE LA REGENERACIÓN EN LA CALLE SIN NOMBRE DE CRUCITA. Provincia de Manabí. República del Ecuador. Fotografía capturada y editada por las Autoras de este Análisis de Caso. [20, Julio, 2018].

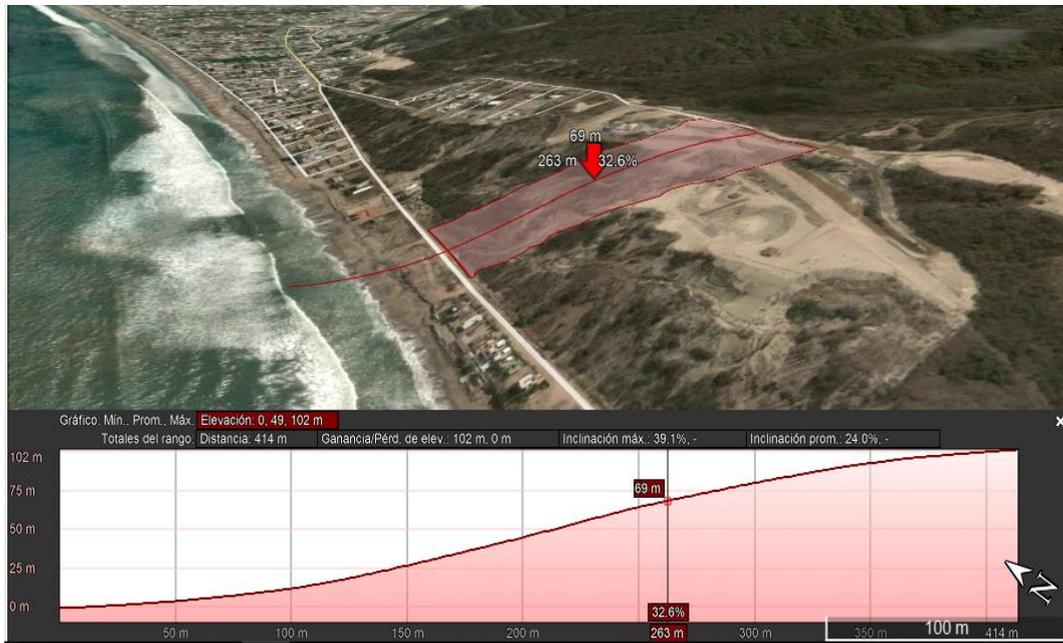
Gráfico No. 67. Pendiente del Terreno. República del Ecuador.

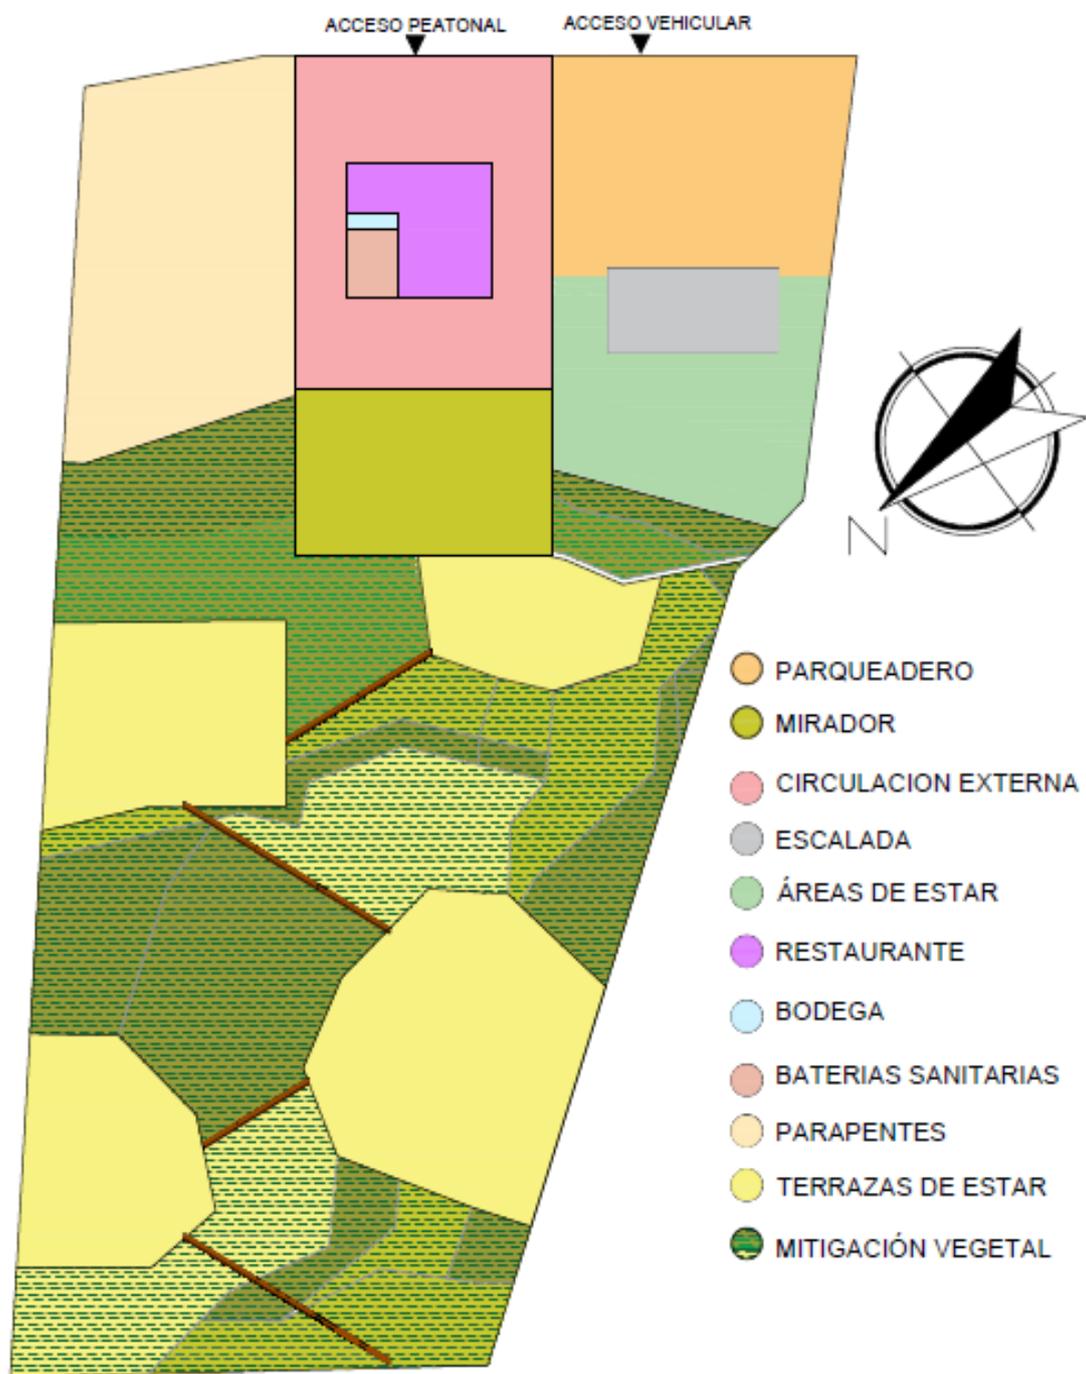
Gráfico No. 69. Zonificación Del Proyecto de Crucita. República del Ecuador. Realizado por las Autoras de este análisis de caso. [17, Julio, 2018].

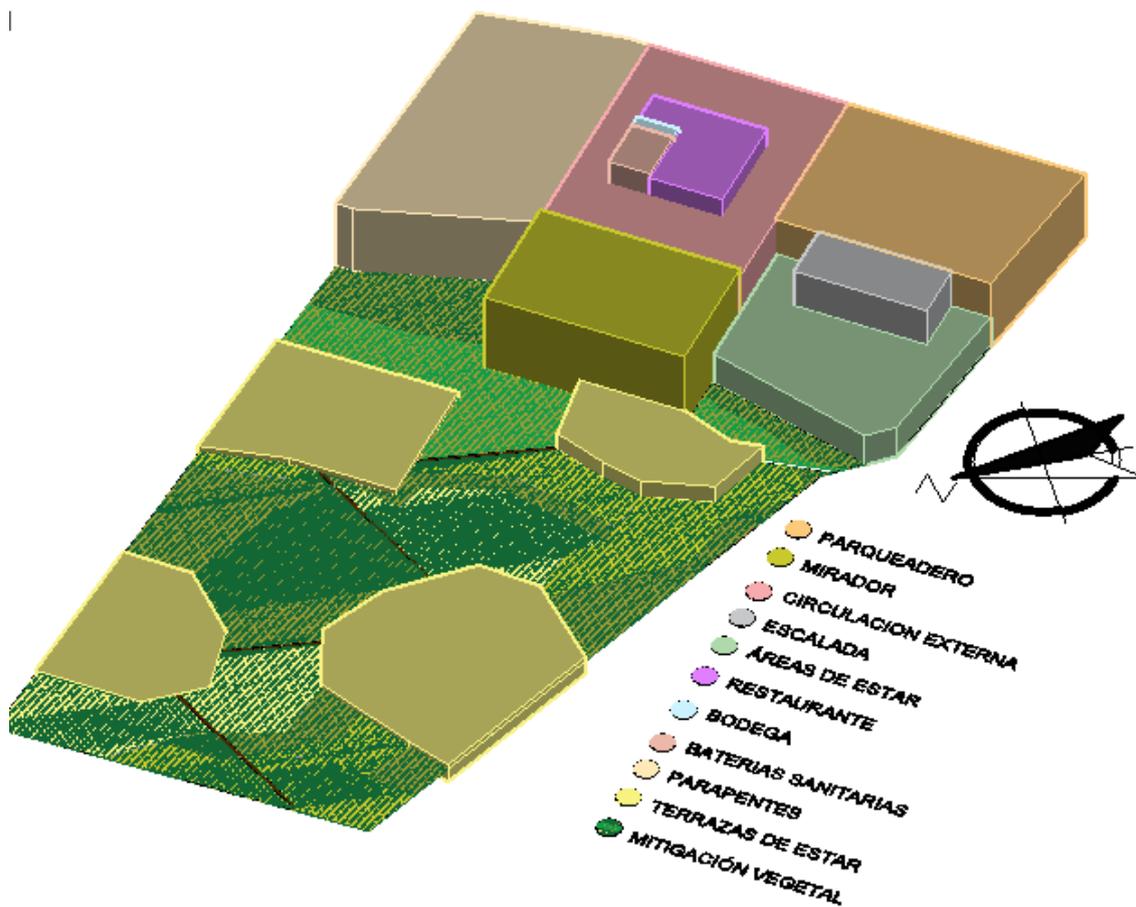
Gráfico No. 71. Plan Masa del Proyecto en Crucita. República del Ecuador. Realizado por las Autoras de este análisis de caso. [01, Agosto, 2018].

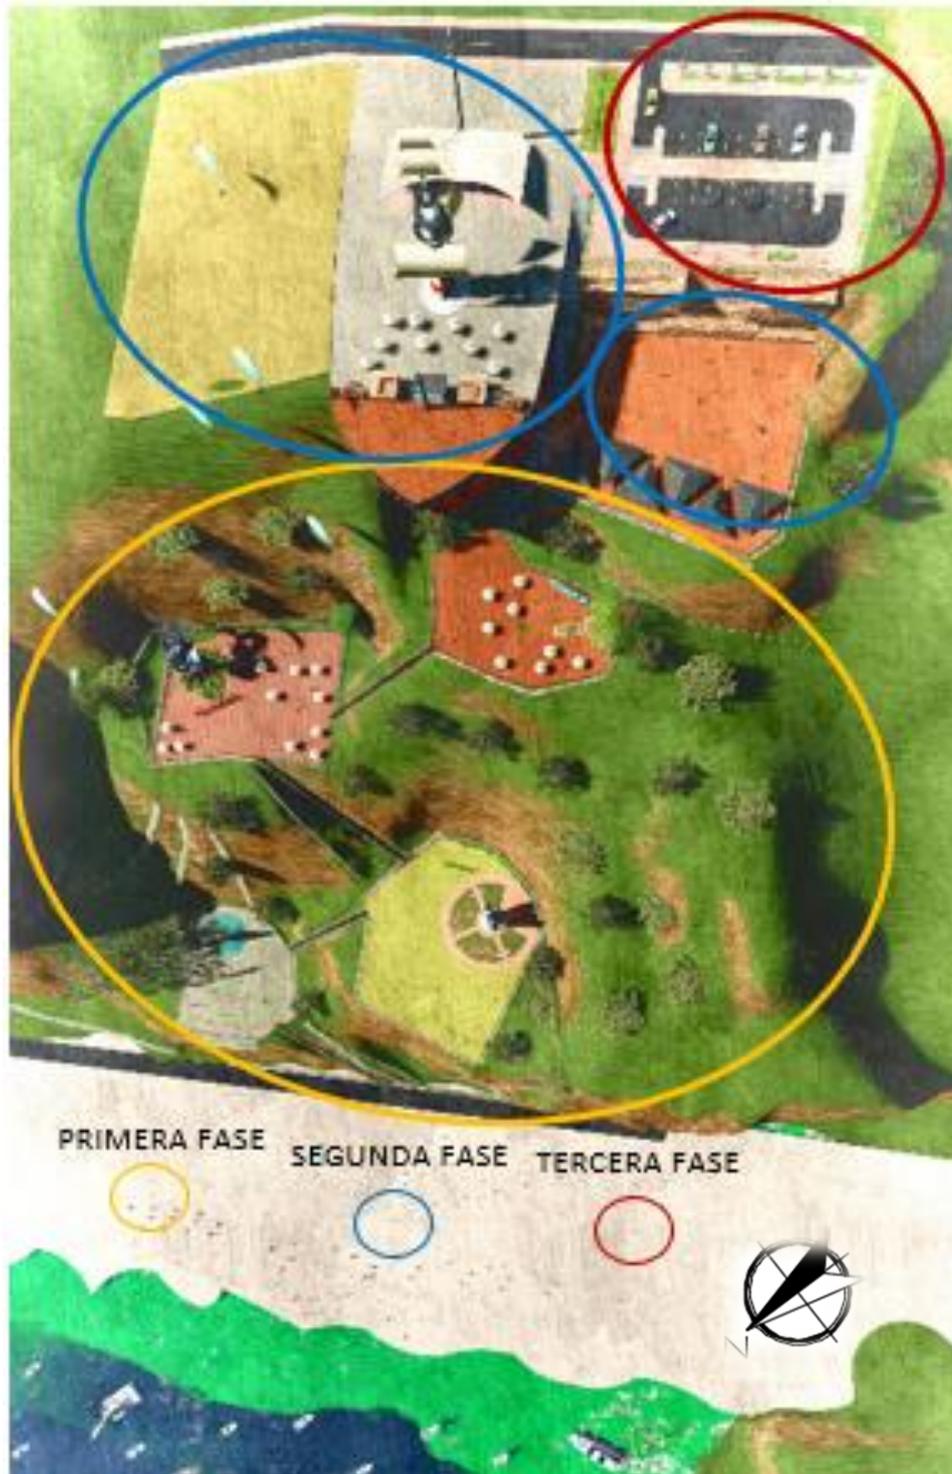
Gráfico No. 72. Fases del Proyecto de Crucita. República del Ecuador. Realizado por las Autoras de este análisis de caso. [18, Agosto, 2018].

Segunda Fase: Áreas Deportivas y de Servicios.

Tercera Fase: Parquederos.

Dentro de las fases del proyecto se procura fomentar la mitigación ante los posibles deslizamientos que muestra los mapas de Gestión de Riesgo. Al decir del dueño no ha sido este un problema pero para procurar prevenir se implanta el sembrío de vegetación seca como Cactaceae (cactus), Erythrina crista-galli (ceibo), Bougainvillea (veraneras), Bromelia pinguin (piñuelas), Cordia lutea (moyuyo) y Aloe vera (sábila) que son plantas ideales y que existen en este tipo de suelo.
