Carrera de Arquitectura.

Análisis de Caso previo a la obtención del título de Arquitectas.

Resiliencia Urbana en los Espacios Comunitarios de la Parroquia Crucita del Cantón
Portoviejo. República del Ecuador.

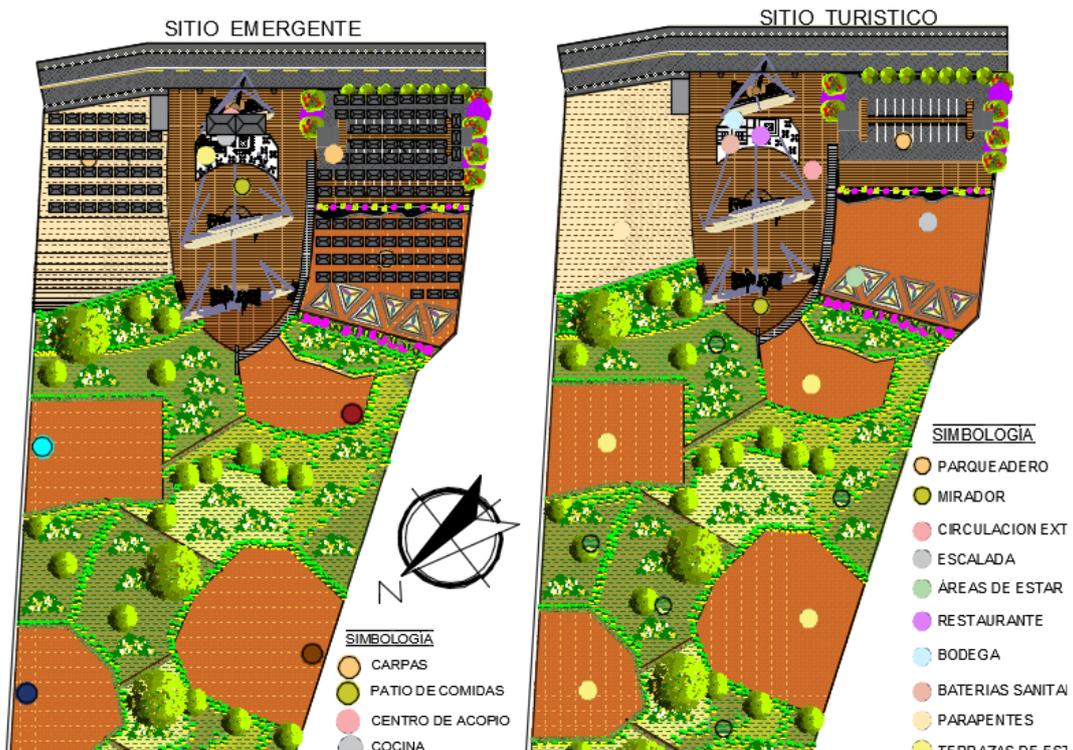
Gráfico No. 73. Implantación General. República del Ecuador. Realizado por las Autoras de este análisis de caso. [18, Agosto, 2018].
